**UNIVERSIDAD CATÓLICA LOS ÁNGELES
CHIMBOTE**

**DETERMINACIÓN Y EVALUACIÓN DE LAS
PATOLOGÍAS DEL CONCRETO EN LA CUNETA DE
LA CARRETERA MOJON-CHIQUIAN, DESDE LAS
PROGRESIVAS (15+000Km AL 16+000Km), DISTRITO
DE CHIQUIAN, PROVINCIA DE BOLOGNESI,
DEPARTAMENTO DE ANCASH-2019.**

**TESIS PARA OPTAR EL TÍTULO PROFESIONAL
DE INGENIERO CIVIL**

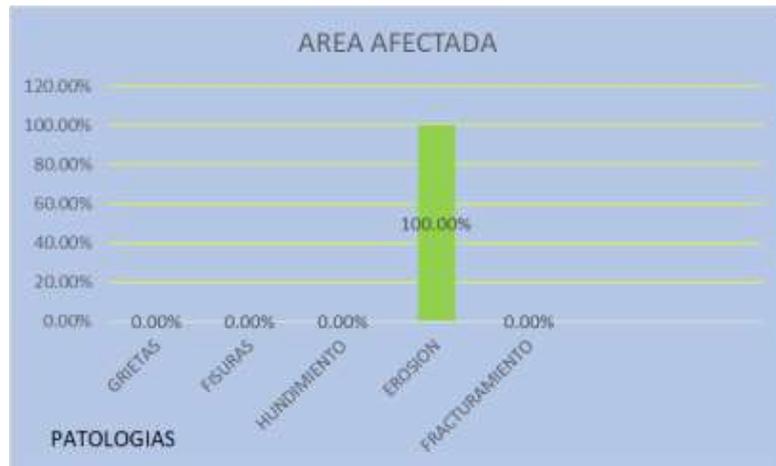
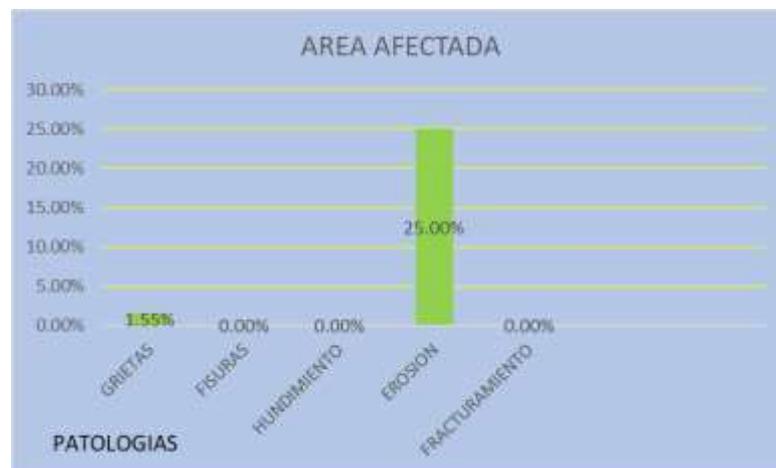
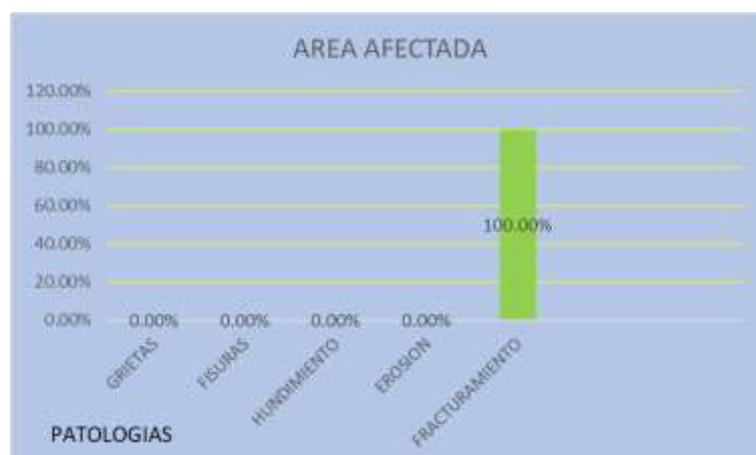
Interpretación de los gráficos N° 01,02 y 03: muestran la afectación por patologías en porcentaje de la muestra N° 01, en los pisos, margen derecho y margen izquierdo de la cuneta de carretera, en la cual observamos que el piso de la cuneta presenta el 100% de afectación por erosión, mientras que en el margen derecho presenta 1.55% de afectación por grietas y 25% por erosión, en el margen izquierdo presenta 100% de afectación por fracturamiento.

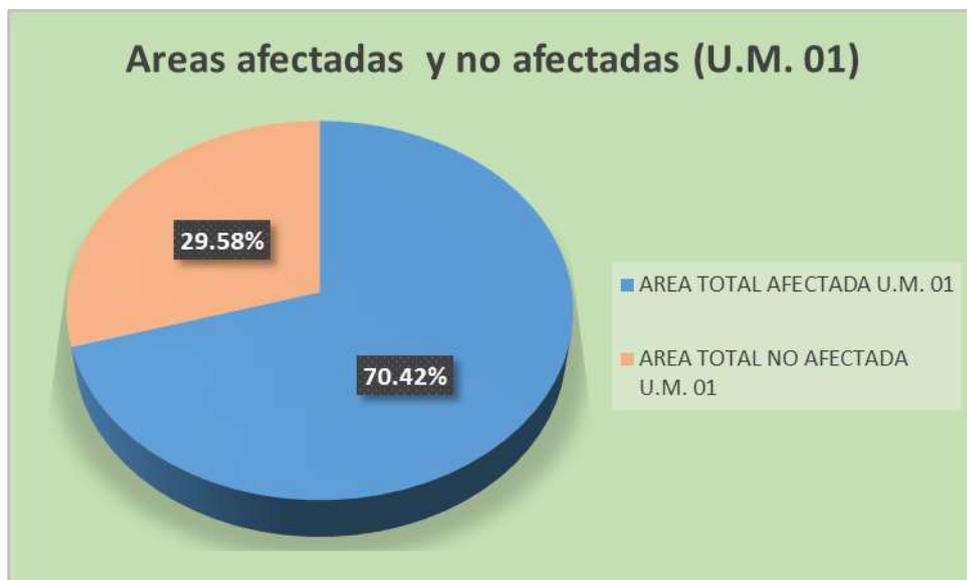
AREA TOTAL AFECTADO EN LA UNIDAD MUESTRAL	PATOLOGIA QUE MAYOR PREVALECE EN EN DAÑO EN LA UNIDAD MUESTRAL	AREA AFECTADA DE LA PATOLOGIA	NIVEL DE SEVERIDAD
70.42%	FRACTURAMIENTO	2.3 m2	SEVERO

Gráfico N° 04. Porcentaje de afectación patológica en la unidad muestral N° 01, siendo el 70.42% el área total afectada.

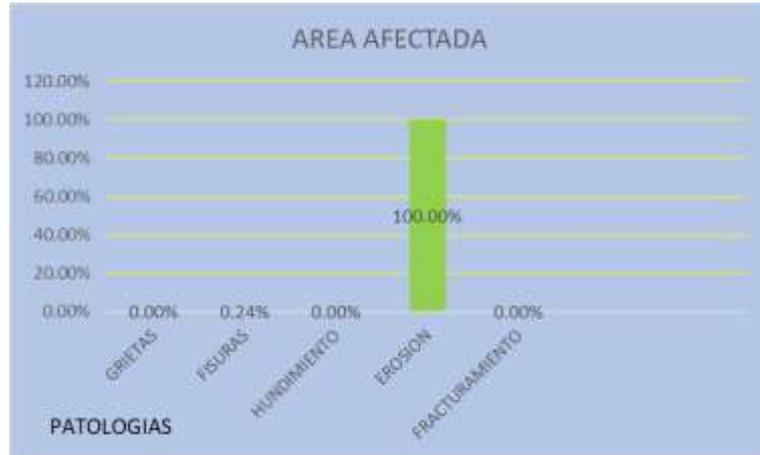
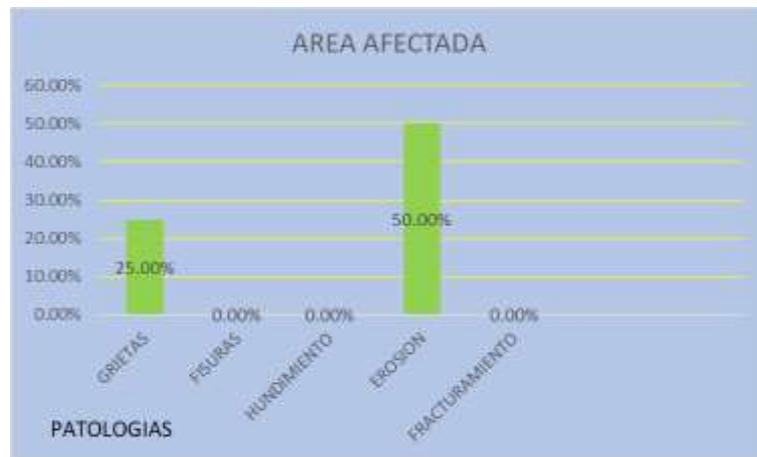
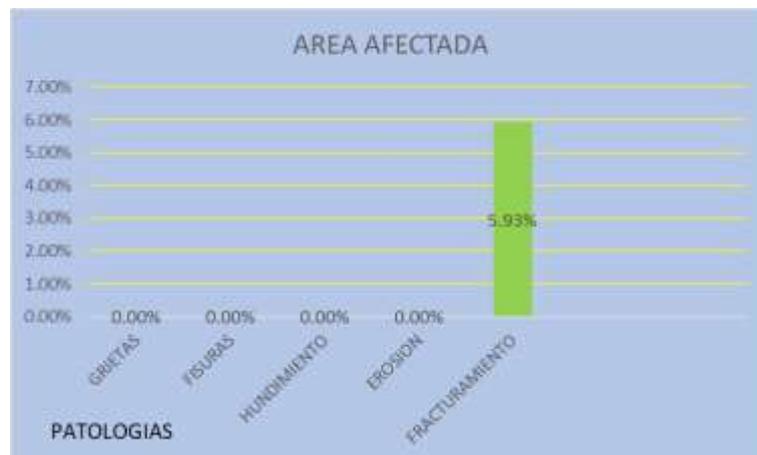
Interpretación de los gráficos N° 05,06 y 07: muestran la afectación por patologías en porcentaje de la muestra N° 02; pisos, margen derecho y margen izquierdo de la cuneta de carretera, en la cual observamos que en el piso de la cuneta presenta 0.24% de fisuras y 100% de erosión, mientras que en el margen derecho presenta 25% de afectación por grietas y 50% por erosión, en el margen izquierdo presenta 5.93% de afectación por fracturamiento.

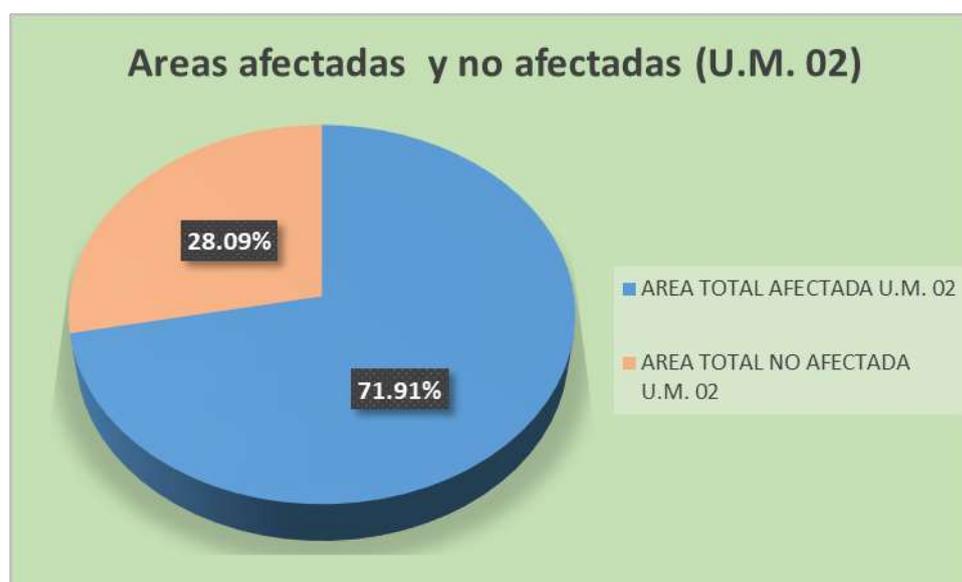
AREA TOTAL AFECTADO EN LA UNIDAD MUESTRAL	PATOLOGIA QUE MAYOR PREVALECE EN EN DAÑO EN LA UNIDAD MUESTRAL	AREA AFECTADA DE LA PATOLOGIA	NIVEL DE SEVERIDAD
74.91%	FRACTURAMIENTO	0.1365 m2	SEVERO

Gráfico N° 08. Porcentaje de afectación patológica en la unidad muestral N° 02, siendo el 71.91% el área total afectada.
Fuente: Elaboración propia (2020)

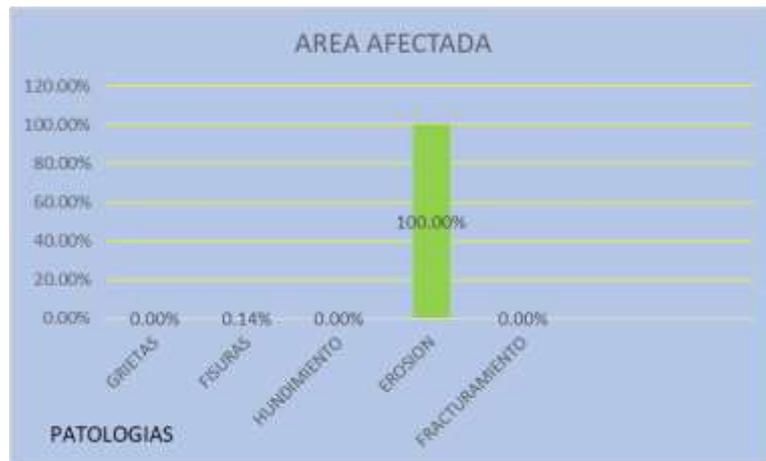
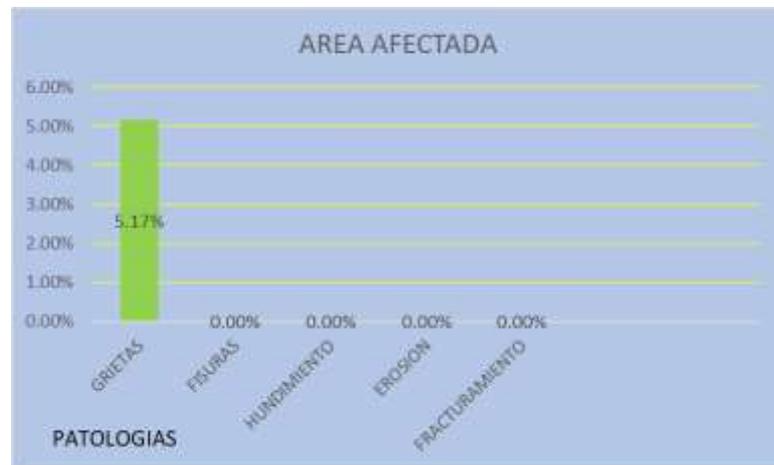
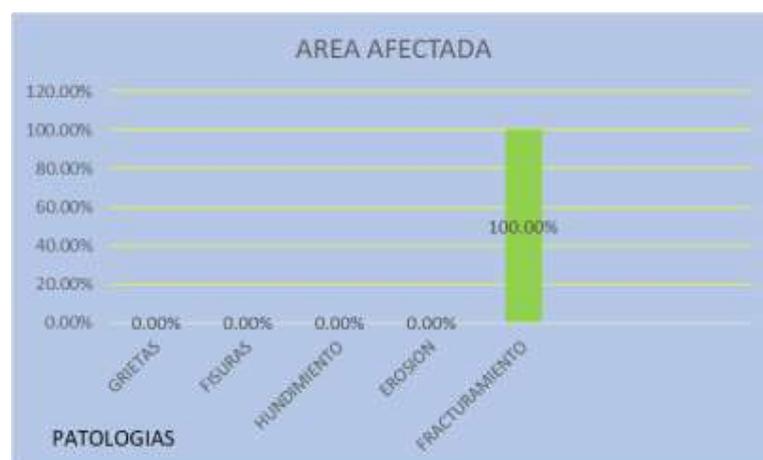
Interpretación de los gráficos N° 09,10 y 11: muestran la afectación por patologías en porcentaje de la muestra N° 03; pisos, margen derecho y margen izquierdo de la cuneta de carretera, en la cual observamos que en el piso de la cuneta presenta 0.14% de fisuras y 100% de erosión, mientras que en el margen derecho presenta 5.17% de afectación por grietas y en el margen izquierdo presenta 100% de afectación por fracturamiento.

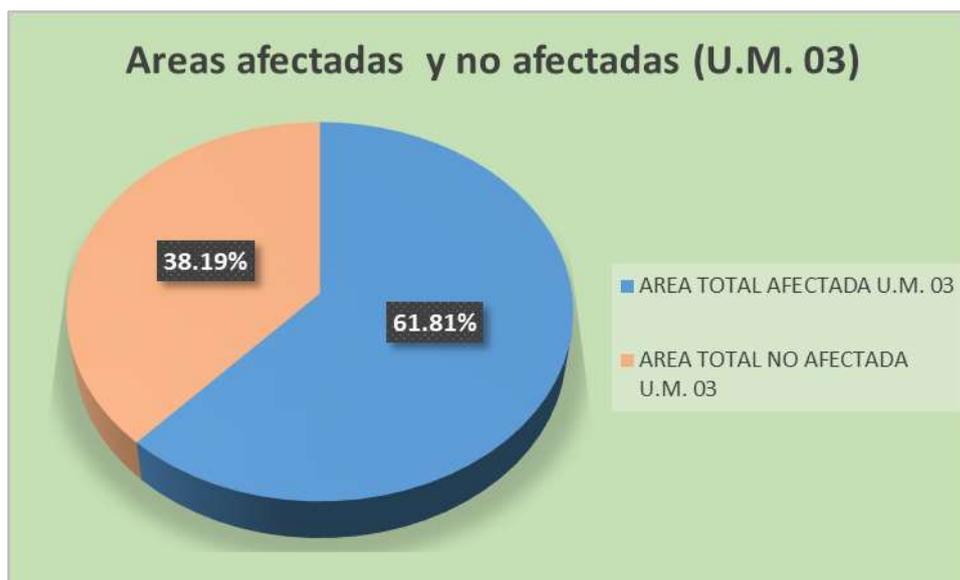
AREA TOTAL AFECTADO EN LA UNIDAD MUESTRAL	PATOLOGIA QUE MAYOR PREVALECE EN EN DAÑO EN LA UNIDAD MUESTRAL	AREA AFECTADA DE LA PATOLOGIA	NIVEL DE SEVERIDAD
61.81%	FRACTURAMIENTO	2.3 m2	SEVERO

Gráfico N° 12. Porcentaje de afectación patológica en la unidad muestral N° 03, siendo el 61.81% el área total afectada.

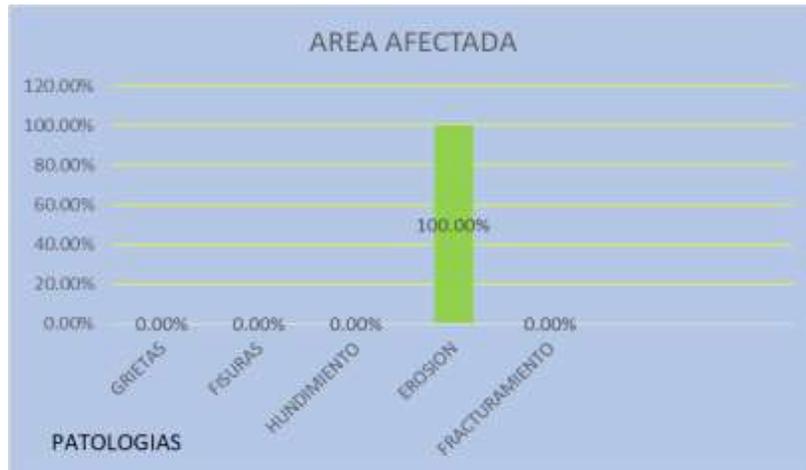
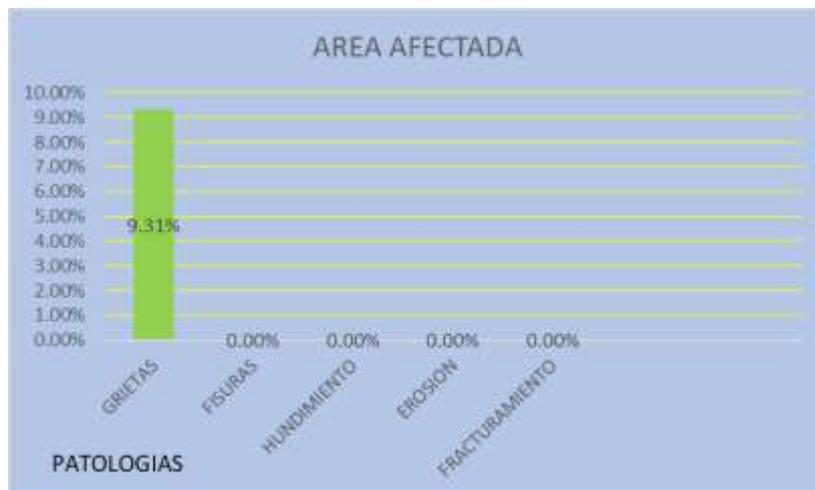
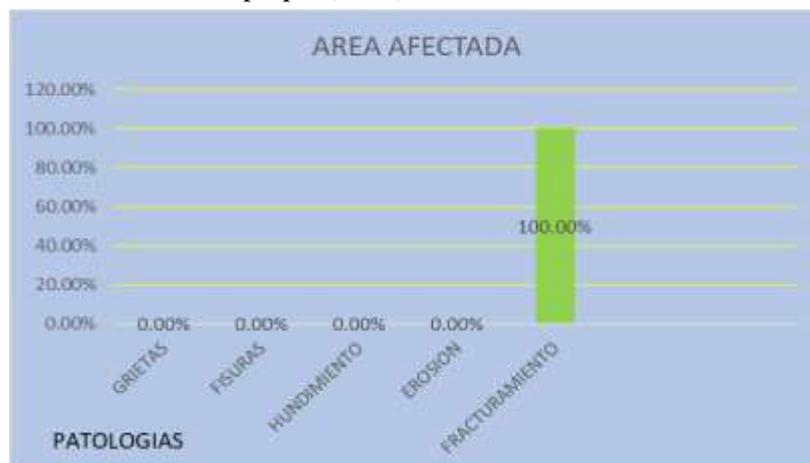
Interpretación de los gráficos N° 13,14 y 15: muestran la afectación por patologías en porcentaje de la muestra N° 04; pisos, margen derecho y margen izquierdo de la cuneta de carretera, en la cual observamos que en el piso de la cuneta presenta 100% de erosión, mientras que en el margen derecho presenta 9.31% de afectación por grietas y en el margen izquierdo presenta 25% de afectación por fracturamiento.

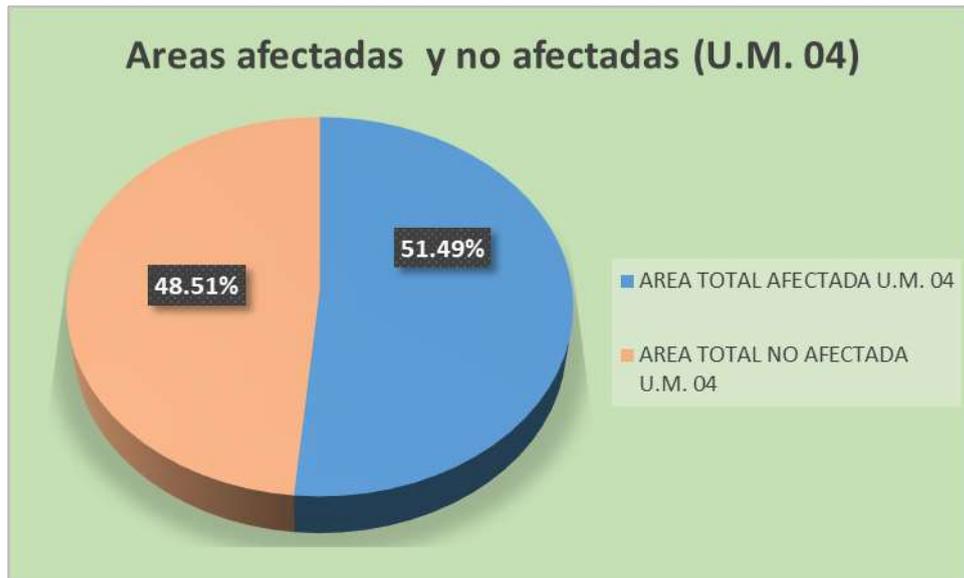
AREA TOTAL AFECTADO EN LA UNIDAD MUESTRAL	PATOLOGIA QUE MAYOR PREVALECE EN EN DAÑO EN LA UNIDAD MUESTRAL	AREA AFECTADA DE LA PATOLOGIA	NIVEL DE SEVERIDAD
51.49%	FRACTURAMIENTO	0.575 m2	SEVERO

Gráfico N° 16. Porcentaje de afectación patológica en la unidad muestral N° 04, siendo el 51.49% el área total afectada.

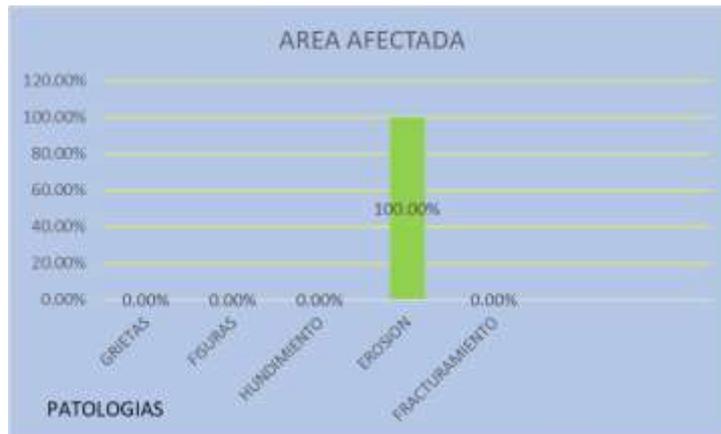
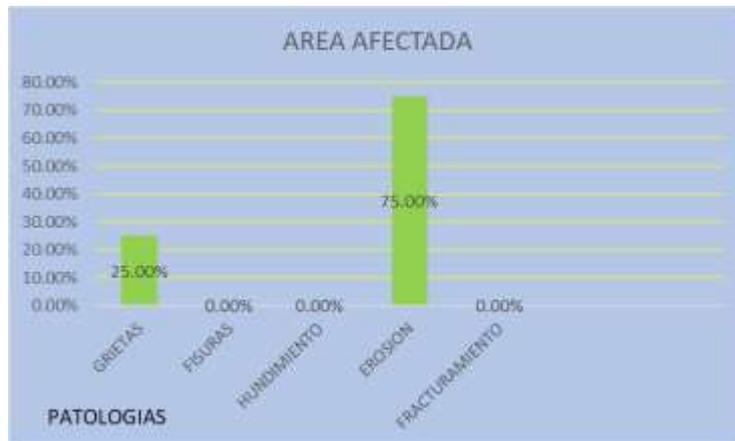
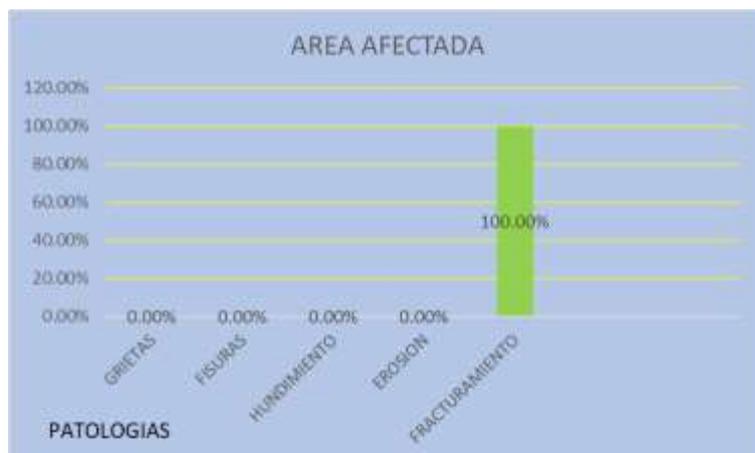
Interpretación de los gráficos N° 17,18 y 19: muestran la afectación por patologías en porcentaje de la muestra N° 05; pisos, margen derecho y margen izquierdo de la cuneta de carretera, en la cual observamos que en el piso de la cuneta presenta 100% de erosión, mientras que en el margen derecho presenta 25% de afectación por grietas 75% por erosión, en el margen izquierdo presenta 100% de afectación por fracturamiento.

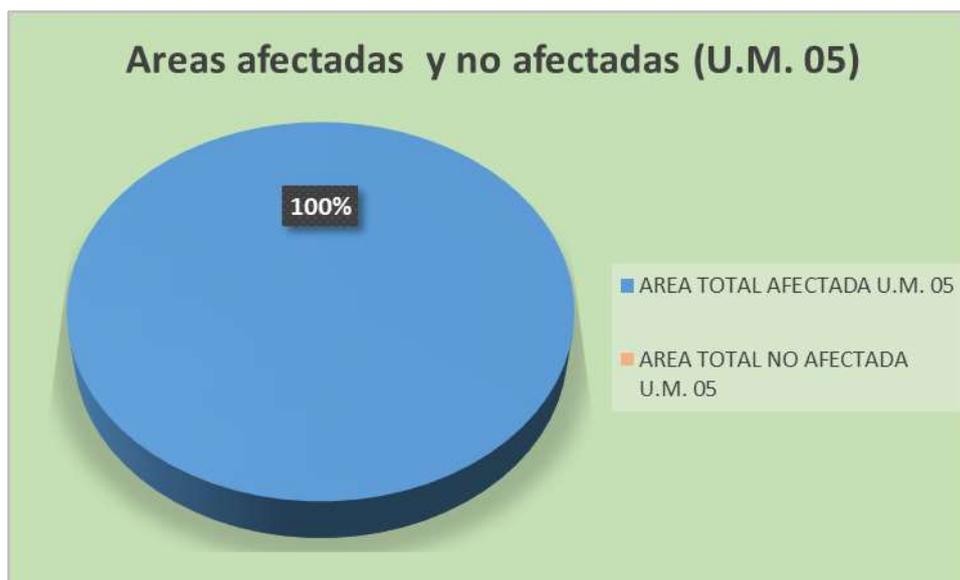
AREA TOTAL AFECTADO EN LA UNIDAD MUESTRAL	PATOLOGIA QUE MAYOR PREVALECE EN EN DAÑO EN LA UNIDAD MUESTRAL	AREA AFECTADA DE LA PATOLOGIA	NIVEL DE SEVERIDAD
100.00%	FRACTURAMIENTO	2.3m2	SEVERO

Gráfico N° 20. Porcentaje de afectación patológica en la unidad muestral N° 05, siendo el 100% el área total afectada.
Fuente: Elaboración propia (2020)

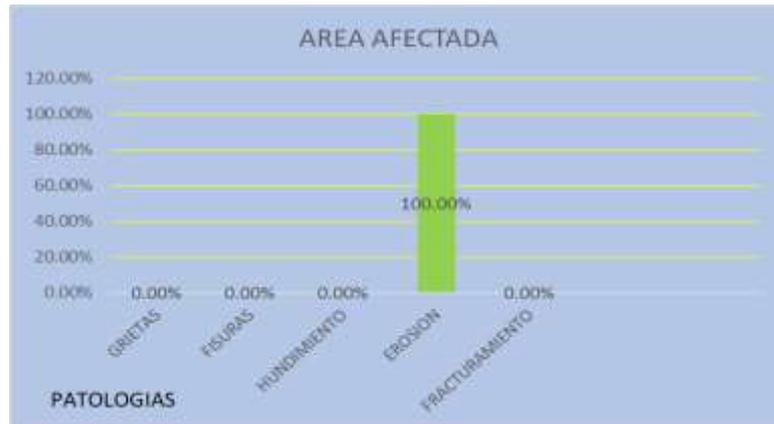
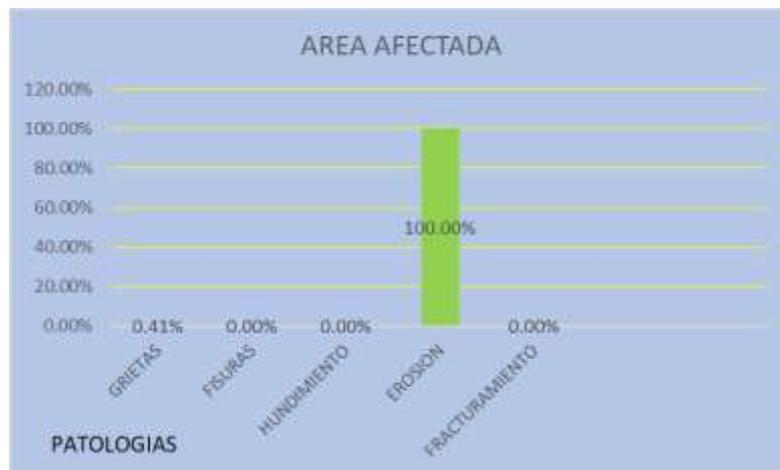
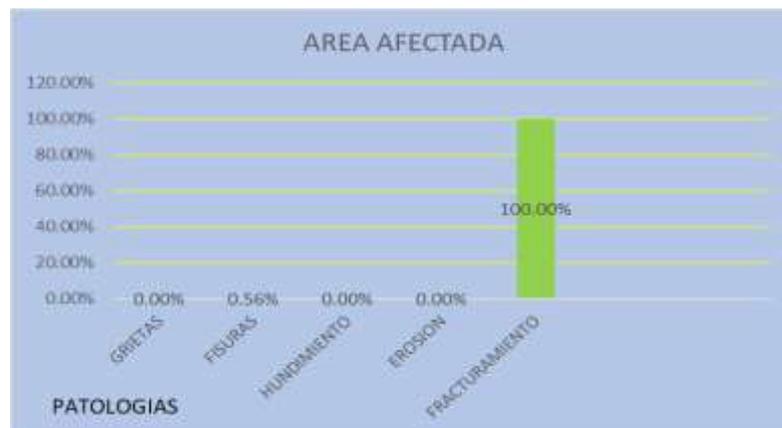
Interpretación de los gráficos N° 21,22 y 23: muestran la afectación por patologías en porcentaje de la muestra N° 06; pisos, margen derecho y margen izquierdo de la cuneta de carretera, en la cual observamos que en el piso de la cuneta presenta 100% de afectación `por erosión, mientras que en el margen derecho presenta 0.41% de afectación por grietas y 100% de erosión, en el margen izquierdo presenta 100% de afectación por fracturamiento.

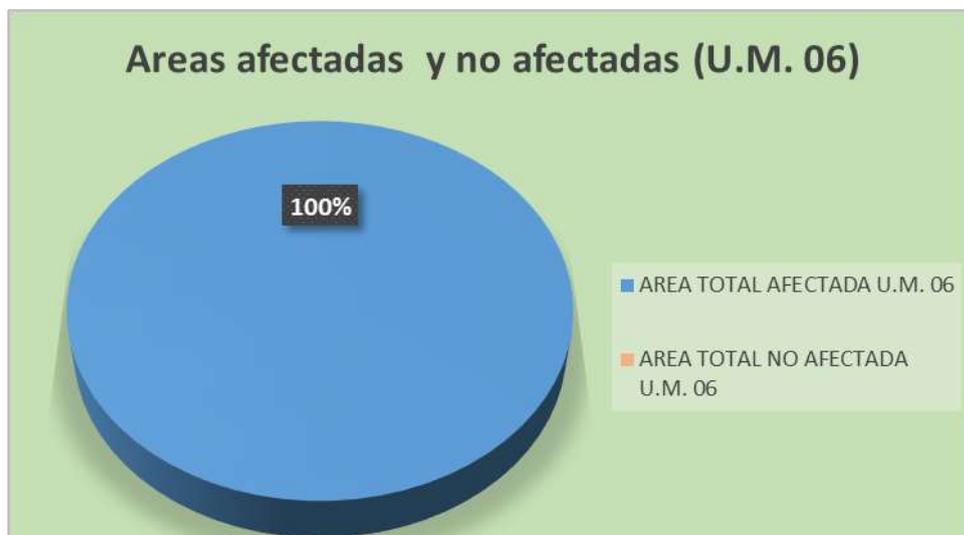
AREA TOTAL AFECTADO EN LA UNIDAD MUESTRAL	PATOLOGIA QUE MAYOR PREVALECE EN EN DAÑO EN LA UNIDAD MUESTRAL	AREA AFECTADA DE LA PATOLOGIA	NIVEL DE SEVERIDAD
100.00%	FRACTURAMIENTO	2.3 m2	SEVERO

Gráfico N° 24. Porcentaje de afectación patológica en la unidad muestral N° 06, siendo el 100% el área total afectada.

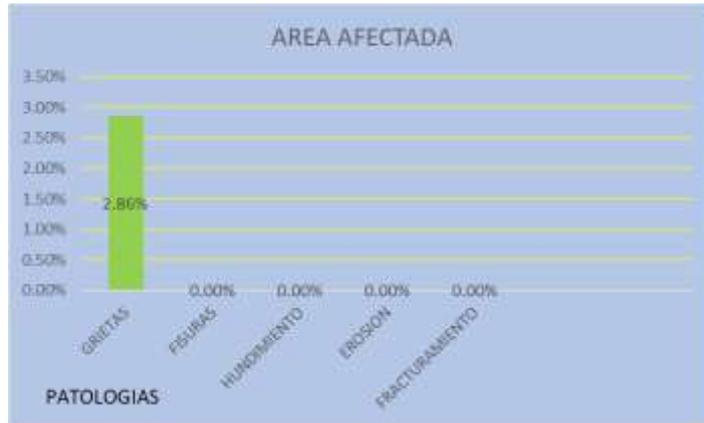
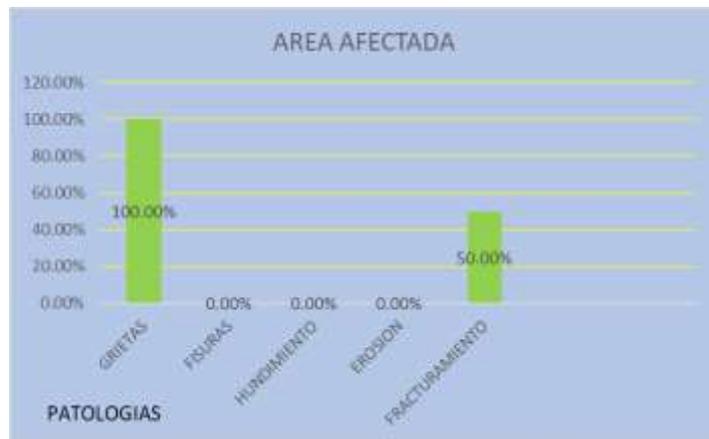
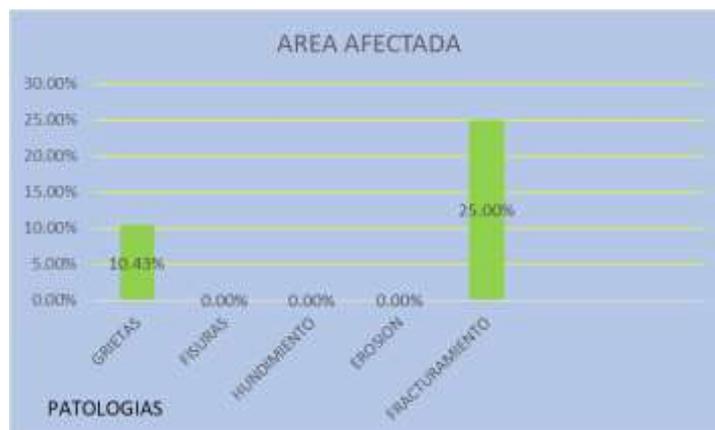
Interpretación de los gráficos N° 25,26 y 27: muestran la afectación por patologías en porcentaje de la muestra N° 07; pisos, margen derecho y margen izquierdo de la cuneta de carretera, en la cual observamos que en el piso de la cuneta presenta 2.86% de afectación por grietas, mientras que en el margen derecho presenta 100% de afectación en grietas y 50% de fracturamiento, en el margen izquierdo presenta 10.43% de afectación por grietas y 25% de fracturamiento.

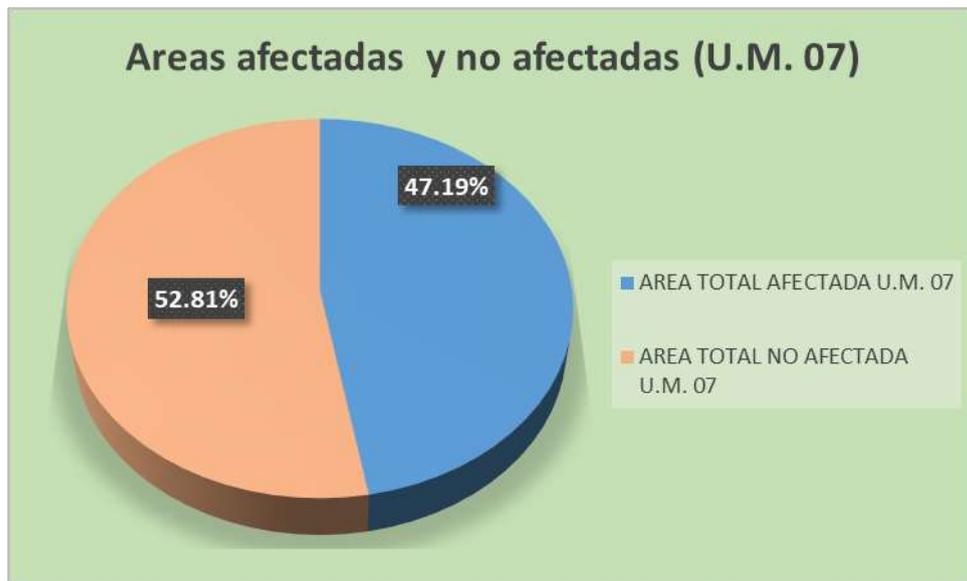
AREA TOTAL AFECTADO EN LA UNIDAD MUESTRAL	PATOLOGIA QUE MAYOR PREVALECE EN EN DAÑO EN LA UNIDAD MUESTRAL	AREA AFECTADA DE LA PATOLOGIA	NIVEL DE SEVERIDAD
47.19%	FRACTURAMIENTO	0.575 m2	SEVERO

Gráfico N° 28. Porcentaje de afectación patológica en la unidad muestral N° 07, siendo el 47.19% el área total afectada.
Fuente: Elaboración propia (2020)

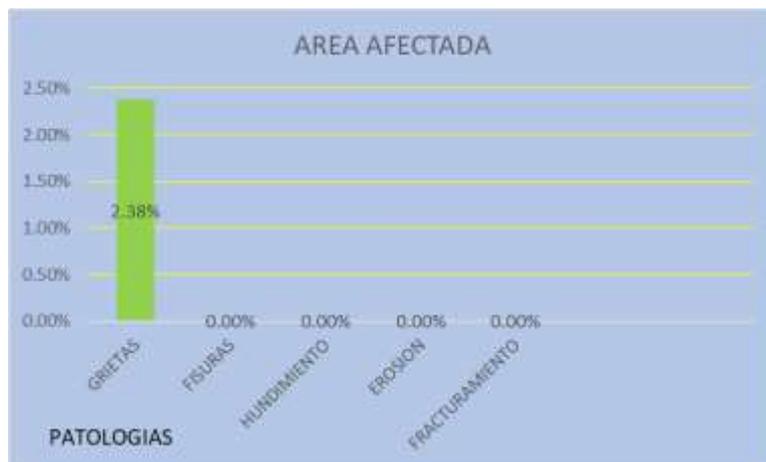
AREA TOTAL AFECTADO EN LA UNIDAD MUESTRAL	PATOLOGIA QUE MAYOR PREVALECE EN EN DAÑO EN LA UNIDAD MUESTRAL	AREA AFECTADA DE LA PATOLOGIA	NIVEL DE SEVERIDAD
52.36%	FRACTURAMIENTO	1.15 m2	MODERADO

Gráfico N° 29. Áreas afectadas por patologías en el piso.
Fuente: Elaboración propia (2020)

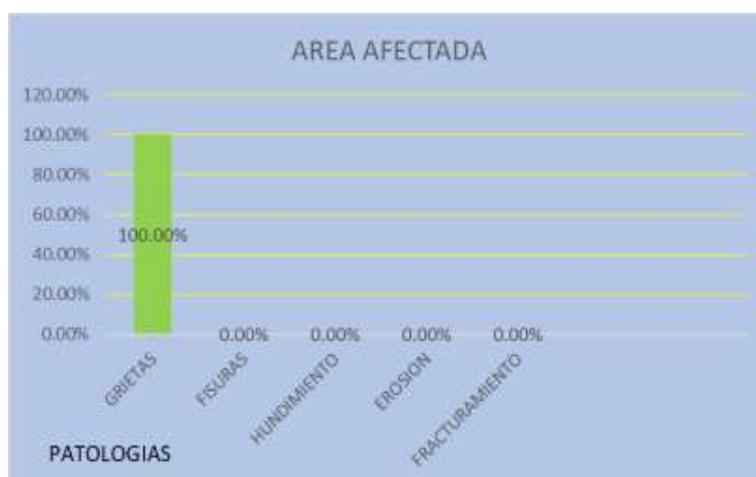
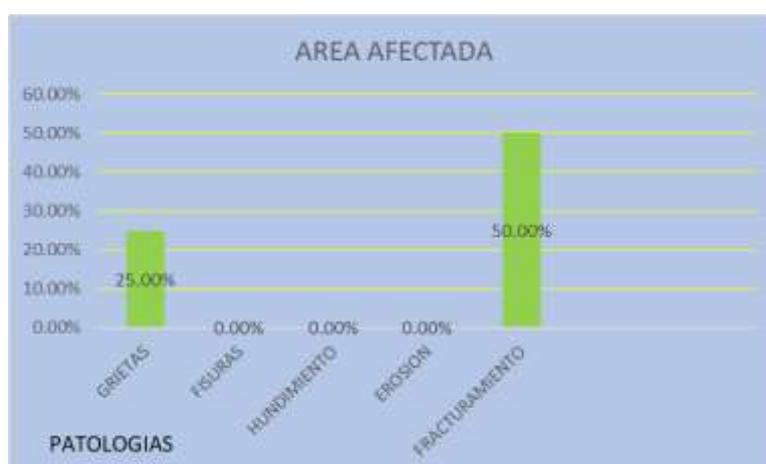
Gráfico N° 30. Áreas afectadas por patologías en el lado derecho.
Fuente: Elaboración propia (2020)

Gráfico N° 31. Áreas afectadas por patologías en el lado izquierdo.
Fuente: Elaboración propia (2020)

Interpretación de los gráficos N° 29,30 y 31: muestran la afectación por patologías en porcentaje de la muestra N° 08; pisos, margen derecho y margen izquierdo de la cuneta de carretera, en la cual observamos que el piso de la cuneta presenta 2.38% de afectación por grietas, mientras que en el margen derecho presenta 100% de afectación por grietas, en el margen izquierdo presenta 25% de afectación por grietas y 50% por fracturamiento.

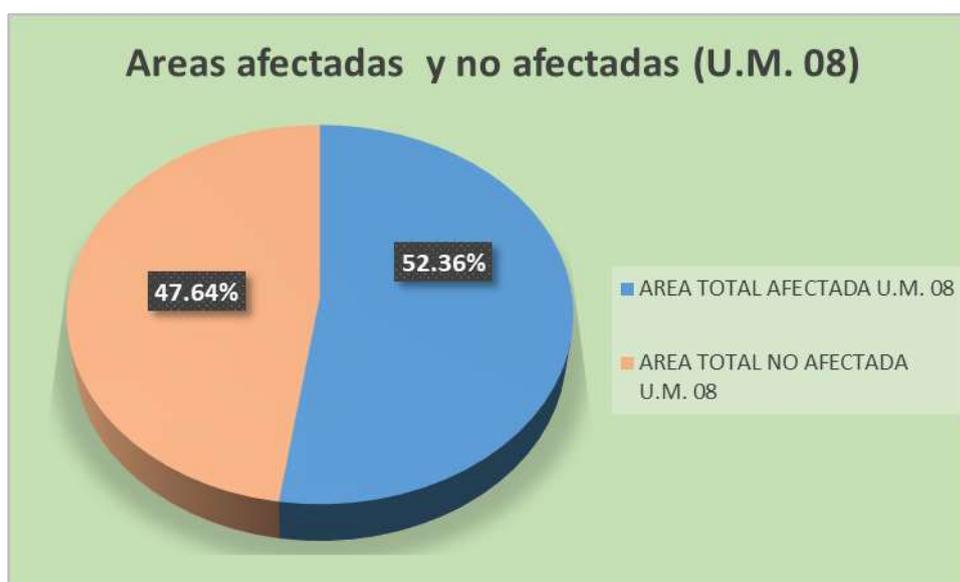
Gráfico N° 32. Porcentaje de afectación patológica en la unidad muestral N° 08, siendo el 52.36% el área total afectada.

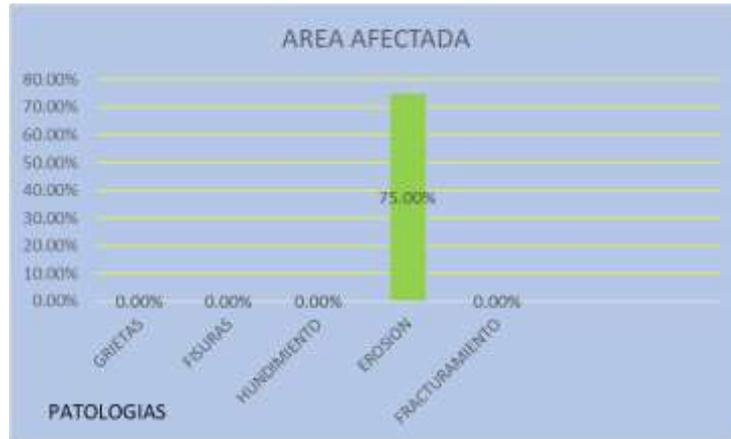
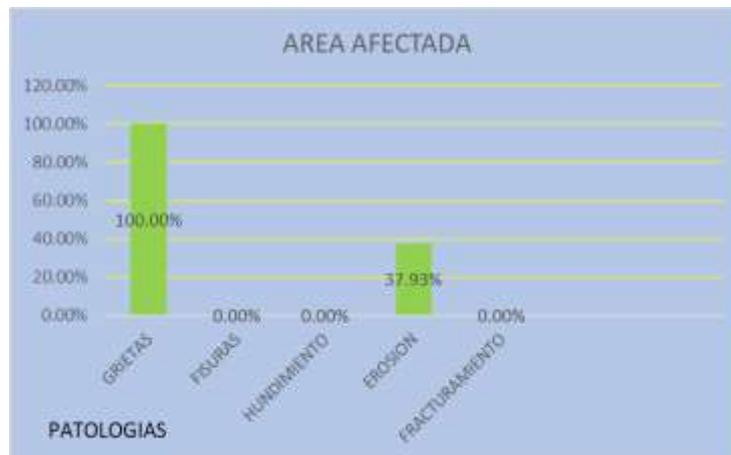
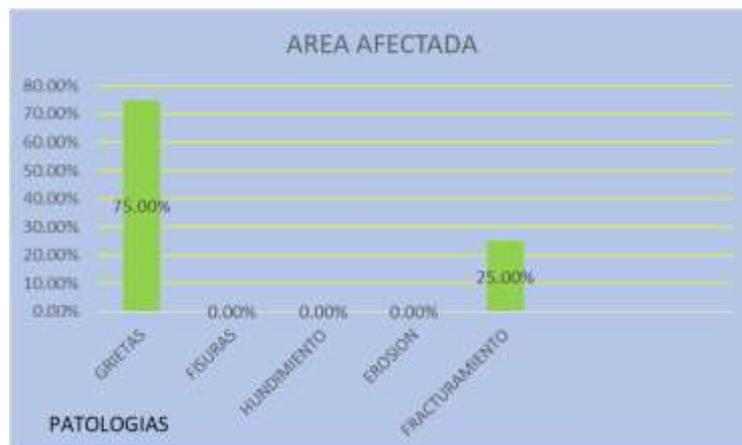
Gráfico N° 33. Áreas afectadas por patologías en el piso.
Fuente: Elaboración propia (2020)

Gráfico N° 34. Áreas afectadas por patologías en el lado derecho.
Fuente: Elaboración propia (2020)

Gráfico N° 35. Áreas afectadas por patologías en el lado izquierdo.
Fuente: Elaboración propia (2020)

Interpretación de los gráficos N° 33,34 y 35: muestran la afectación por patologías en porcentaje de la muestra N° 09; pisos, margen derecho y margen izquierdo de la cuneta de carretera, en la cual observamos que en el piso de la cuneta presenta 75% de afectación por erosión, mientras que en el margen derecho presenta 100% de afectación por grietas y el 37.93 por erosión, en el margen izquierdo presenta 75% de afectación por grietas y el 25% por fracturamiento.

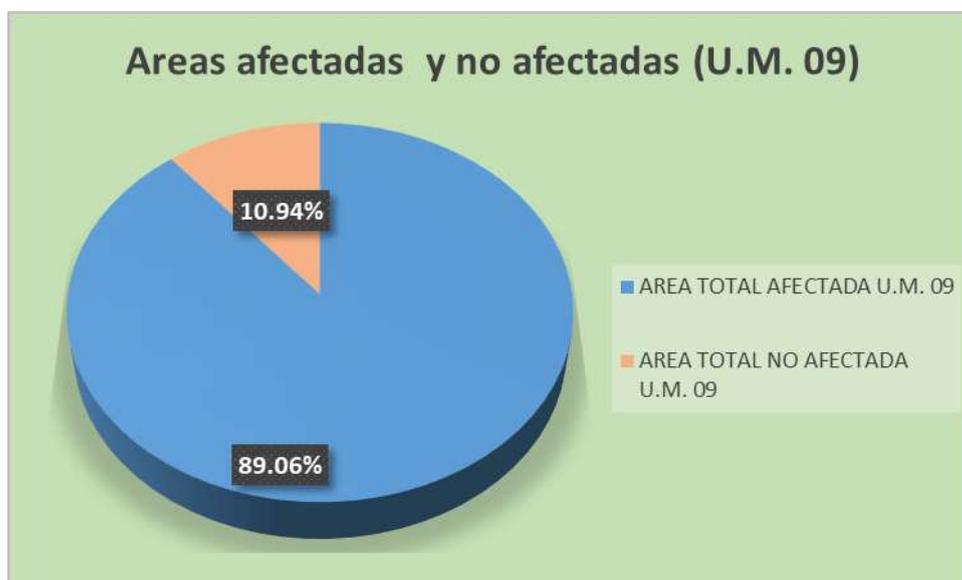
Gráfico N° 36. Porcentaje de afectación patológica en la unidad muestral N° 09, siendo el 89.06% el área total afectada.
Fuente: Elaboración propia (2020)

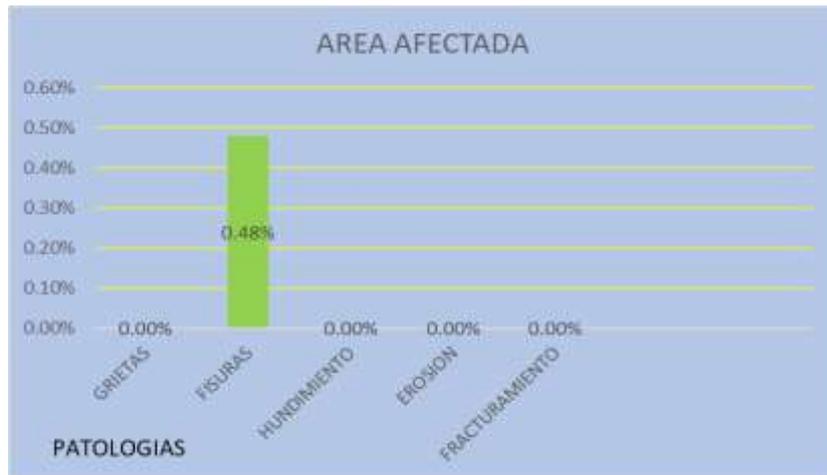
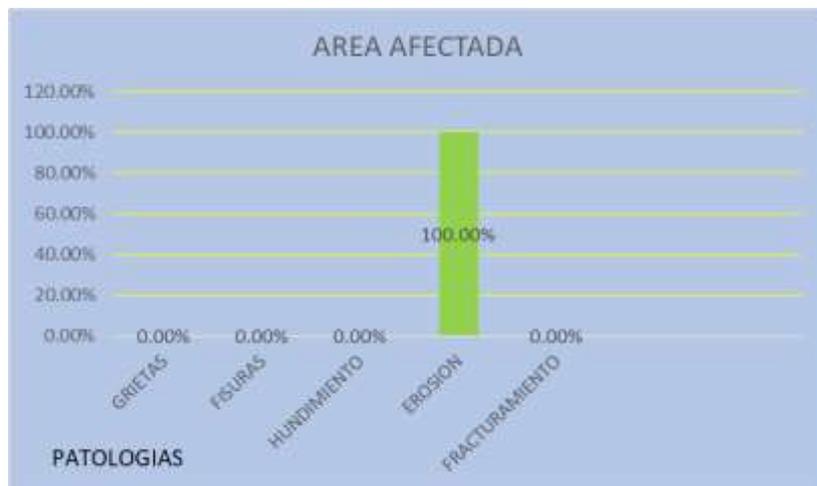
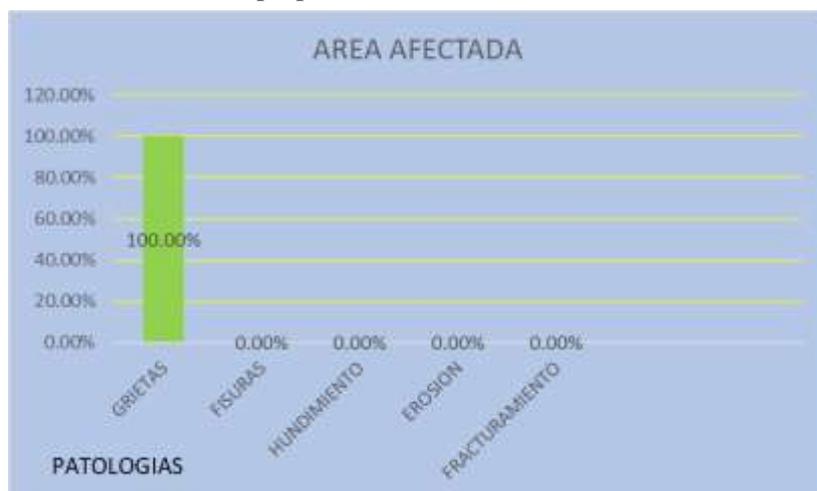
Gráfico N° 37. Áreas afectadas por patologías en el piso.
Fuente: Elaboración propia (2020)

Gráfico N° 38. Áreas afectadas por patologías en el lado derecho.
Fuente: Elaboración propia (2020)

Gráfico N° 39. Áreas afectadas por patologías en el lado izquierdo.
Fuente: Elaboración propia (2020)

Interpretación de los gráficos N° 37,38 y 39: muestran la afectación por patologías en porcentaje de la muestra N° 10; pisos, margen derecho y margen izquierdo de la cuneta de carretera, en la cual observamos que en el piso de la cuneta presenta 0.48% de afectación por fisuras, mientras que en el margen derecho presenta 100% de afectación erosión, en el margen izquierdo presenta 100% de afectación por grietas.

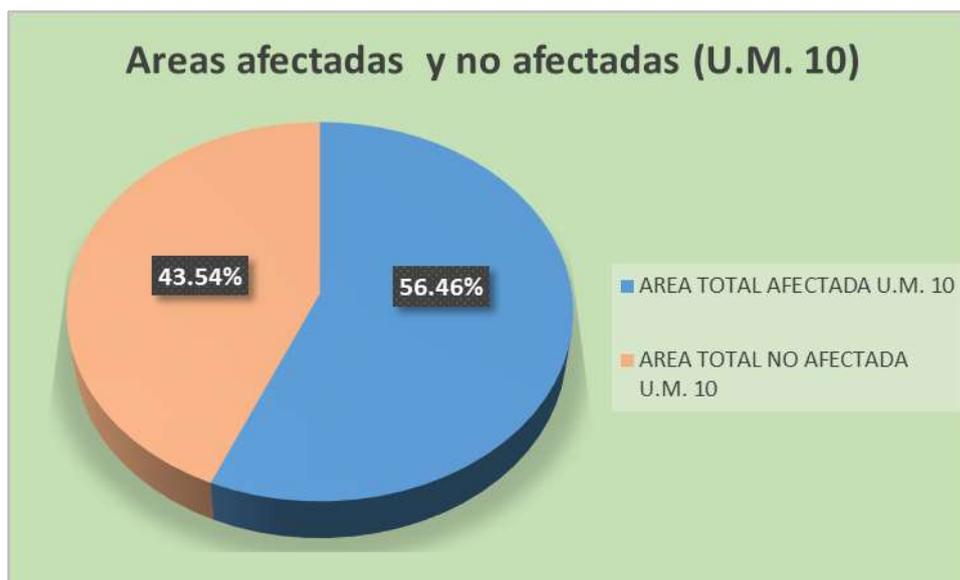
Gráfico N° 40. Porcentaje de afectación patológica en la unidad muestral N° 10, siendo el 56.46% el área total afectada.

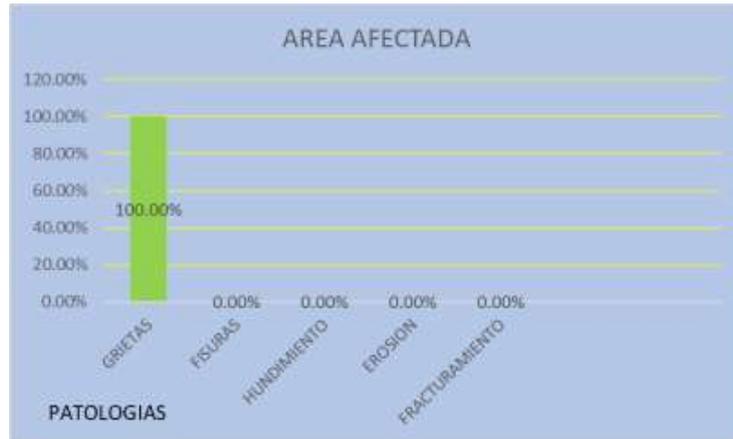
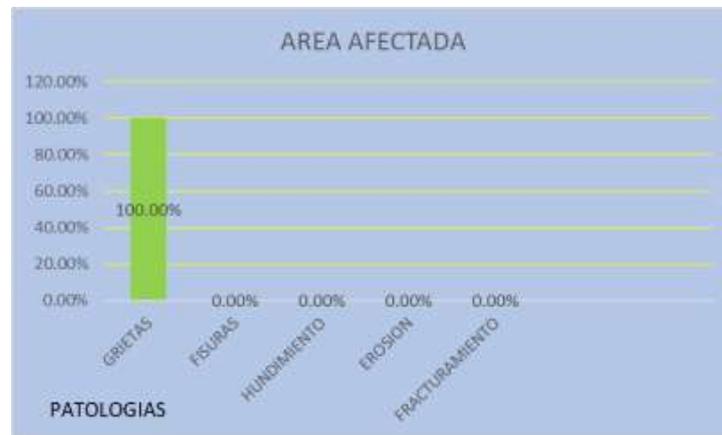
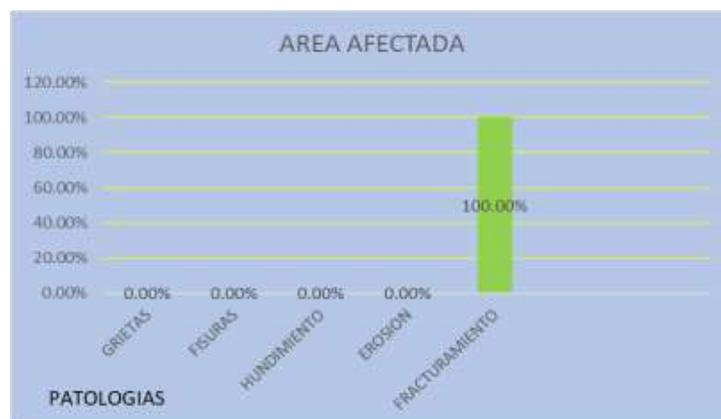
Gráfico N° 41. Áreas afectadas por patologías en el piso.
Fuente: Elaboración propia (2020)

Gráfico N° 42. Áreas afectadas por patologías en el lado derecho.
Fuente: Elaboración propia (2020)

Gráfico N° 43. Áreas afectadas por patologías en el lado izquierdo.
Fuente: Elaboración propia (2020)

Interpretación de los gráficos N° 41,42 y 43: muestran la afectación por patologías en porcentaje de la muestra N° 11; pisos, margen derecho y margen izquierdo de la cuneta de carretera, en la cual observamos que en el piso de la cuneta presenta 100% de afectación por grietas, así mismo en el margen derecho presenta 100% de afectación por grietas y en el margen izquierdo presenta 100% de afectación por fracturamiento.

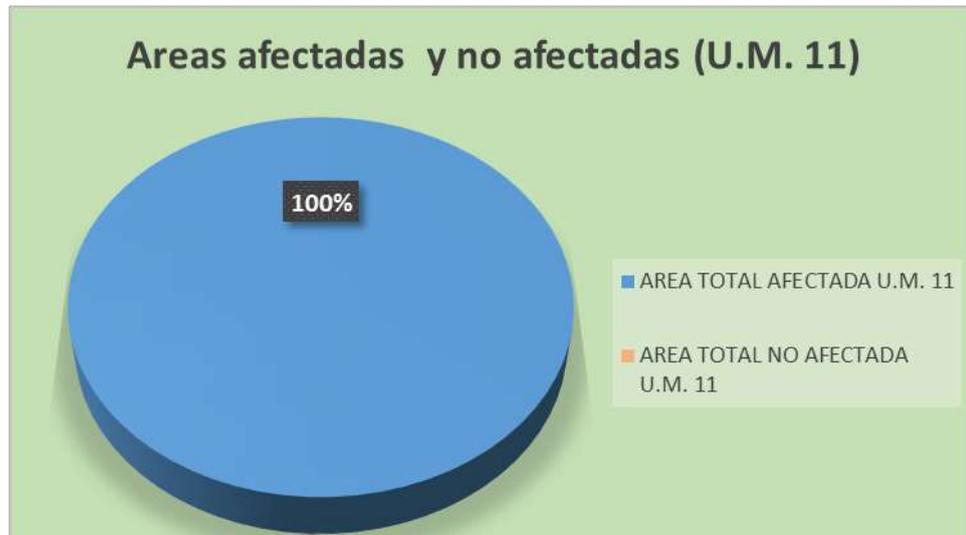
Gráfico N° 44. Porcentaje de afectación patológica en la unidad muestral N° 11, siendo el 100% el área total afectada.

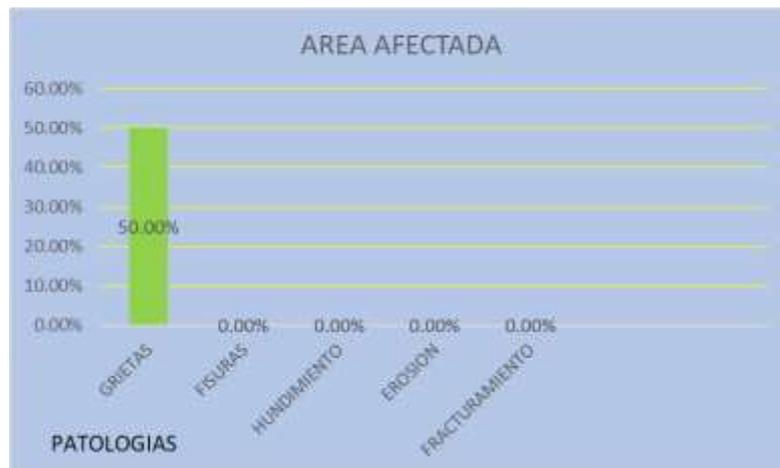
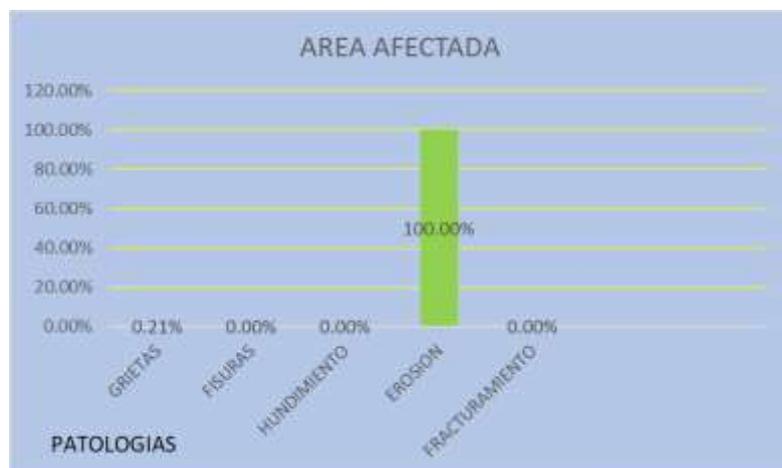
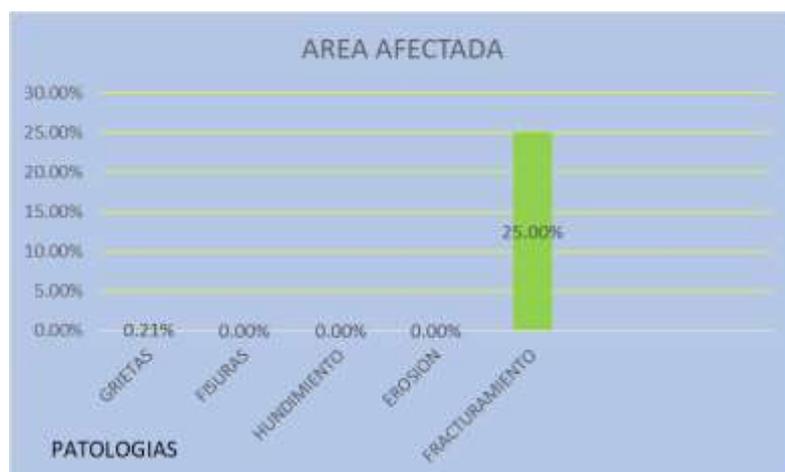
Gráfico N° 45. Áreas afectadas por patologías en el piso.
Fuente: Elaboración propia (2019)

Gráfico N° 46. Áreas afectadas por patologías en el lado derecho.
Fuente: Elaboración propia (2019)

Gráfico N° 47. Áreas afectadas por patologías en el lado izquierdo.
Fuente: Elaboración propia (2019)

Interpretación de los gráficos N° 45,46 y 47: muestran la afectación por patologías en porcentaje de la muestra N° 12; pisos, margen derecho y margen izquierdo de la cuneta de carretera, en la cual observamos que en el piso de la cuneta presenta 50% de afectación por grietas, mientras que en el margen derecho presenta 0.21% de afectación por grietas y 100% por erosión, en el margen izquierdo presenta 25% de afectación por fracturamiento.

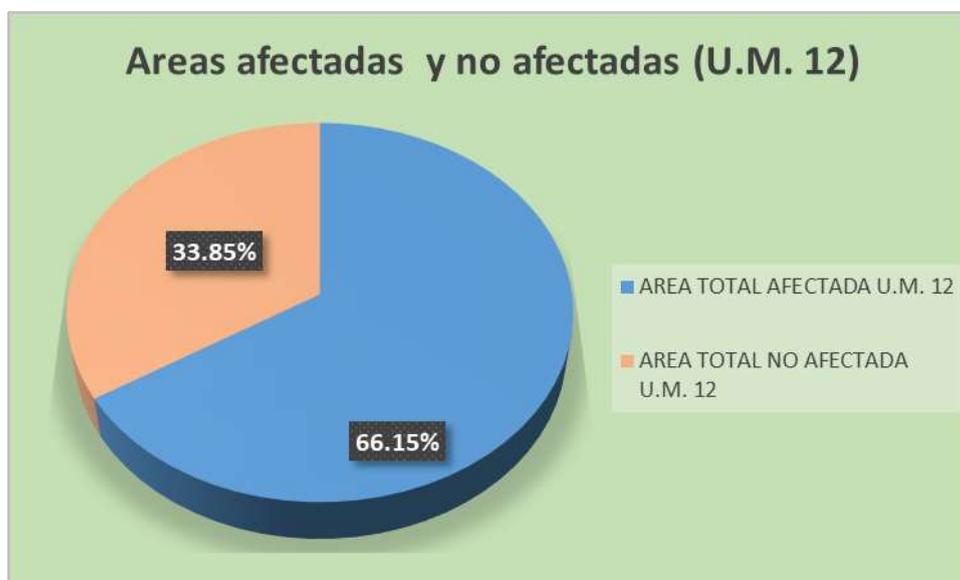
Gráfico N° 48. Porcentaje de afectación patológica en la unidad muestral N° 12, siendo el 66.15% el área total afectada.

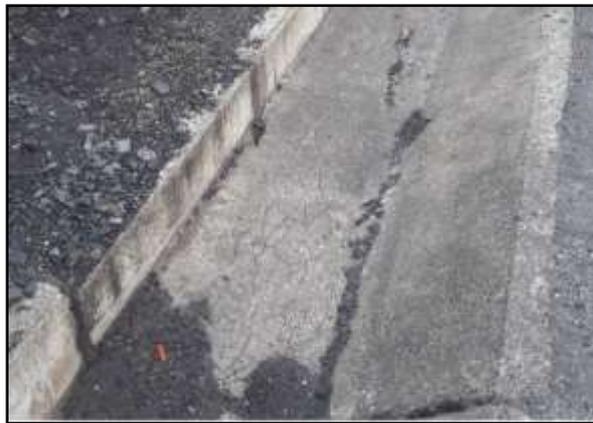
Fotografía N° 17: vista de fisuras en el piso de la cuneta.
