DETERMINACIÓN Y EVALUACIÓN DE LAS PATOLOGÍAS
DEL CONCRETO EN COLUMNAS, SOBRECIMIENTOS,
VIGAS Y MUROS DE ALBAÑILERÍA CONFINADA DEL
CERCO PERIMÉTRICO DE LA FÁBRICA CORPORACIÓN
DEL MAR S.A., DISTRITO DE COMANDANTE NOEL,
PROVINCIA DE CASMA, REGIÓN ÁNCASH,
SEPTIEMBRE – 2019

**TESIS PARA OPTAR EL TÍTULO PROFESIONAL DE
INGENIERO CIVIL**

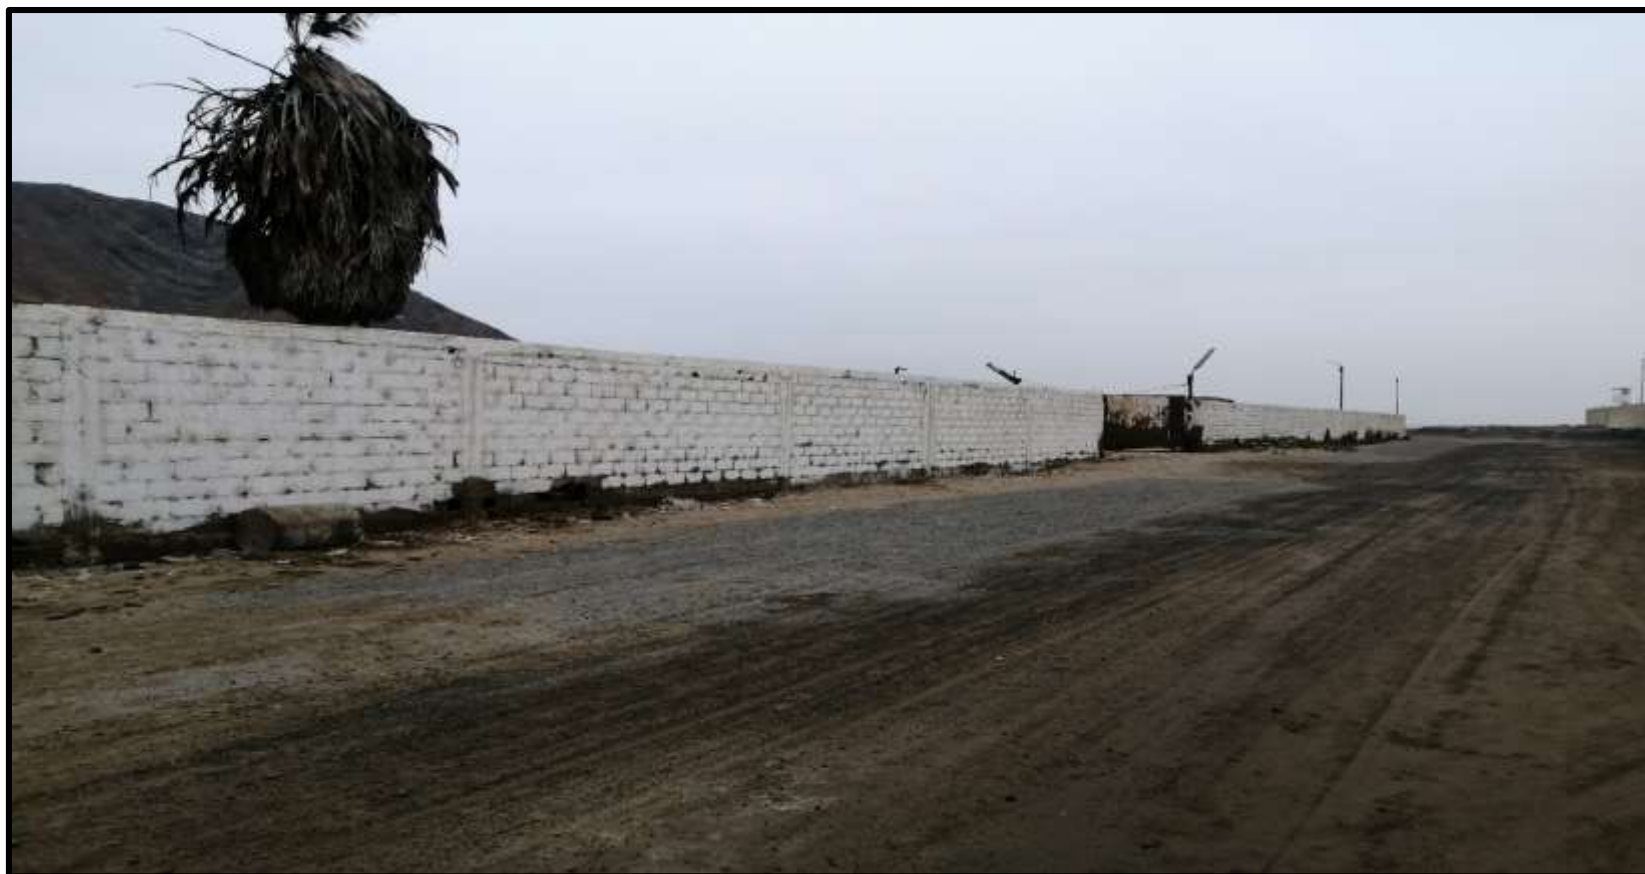
Fotografía 2: Vista del tramo 1 – 2 del cerco perimétrico de la Fábrica Corporación del Mar S.A., Distrito de Comandante Noel, provincia de Casma, región Áncash.

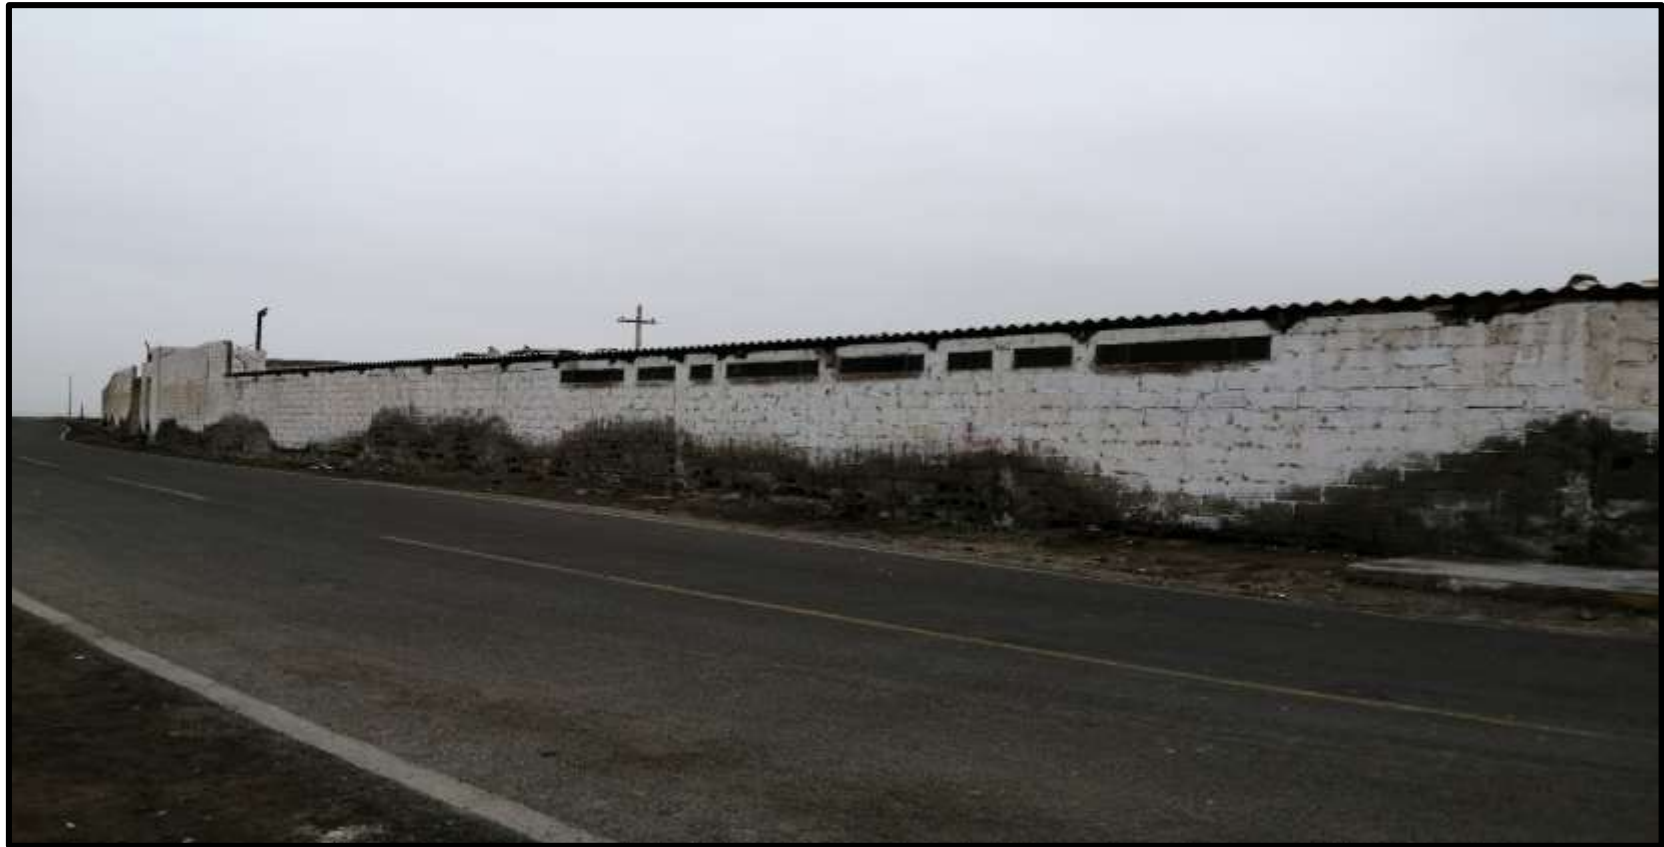
Fotografía 3: Vista del tramo 3 – 4 del cerco perimétrico de la Fábrica Corporación del Mar S.A., Distrito de Comandante Noel, provincia de Casma, región Áncash.

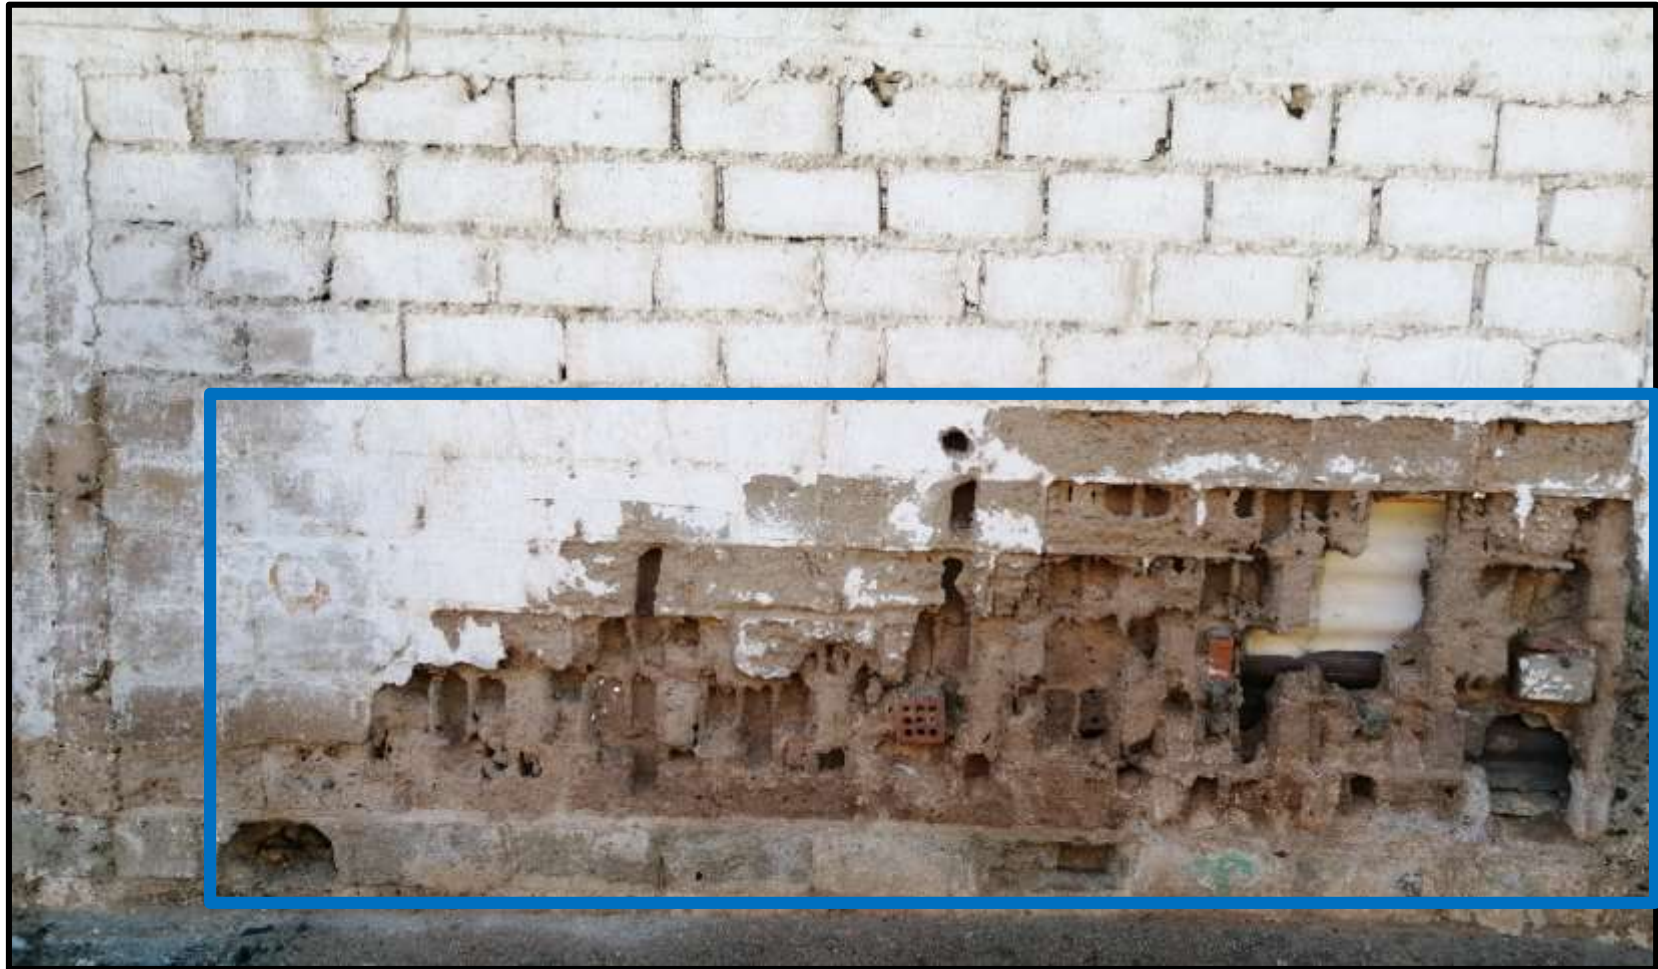
Fotografía 9: Patología Erosión presente en el Muro en la Fábrica Corporación del Mar S.A. en la Unidad Muestral 09.
Fuente: Elaboración propia. (2019).

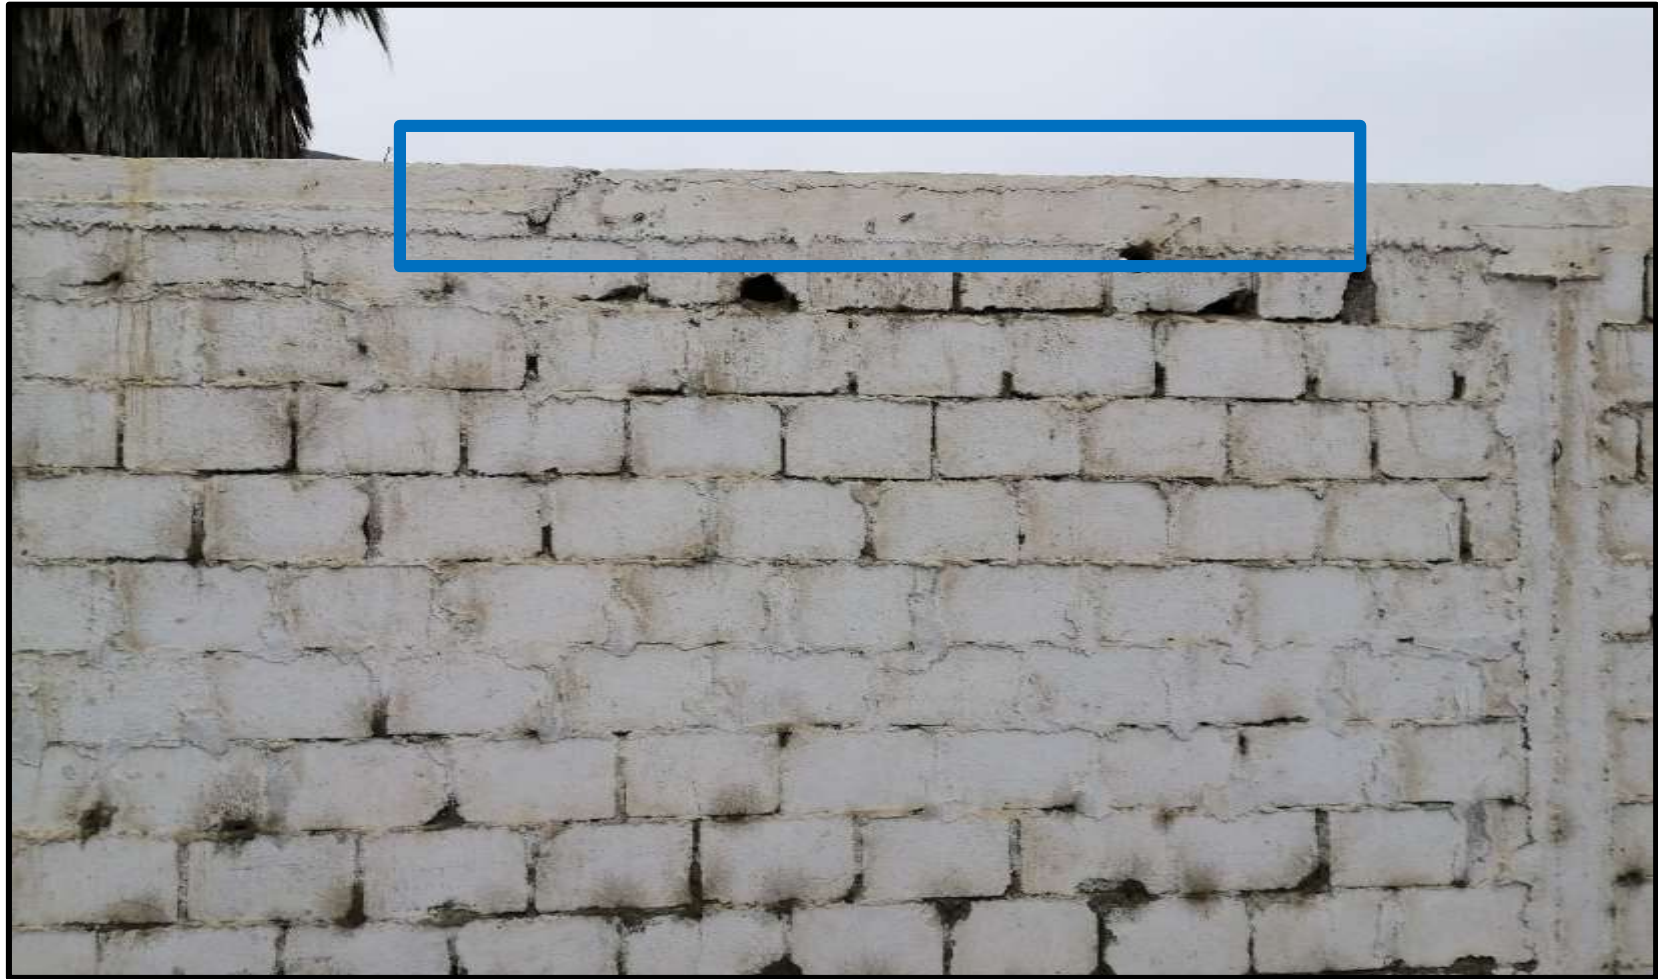
Fotografía 10: Patología Fisura presente en la Viga en la Fábrica Corporación del Mar S.A. en la Unidad Muestral 07.

- Se recomienda de igual manera la construcción de juntas de dilatación, en el cerco perimétrico de la Fábrica Corporación del Mar S.A., ya que este cerco perimétrico no cuenta con ninguna, estas juntas de dilatación, prevendrán las futuras fisuras y posteriores grietas que se puedan presentar.

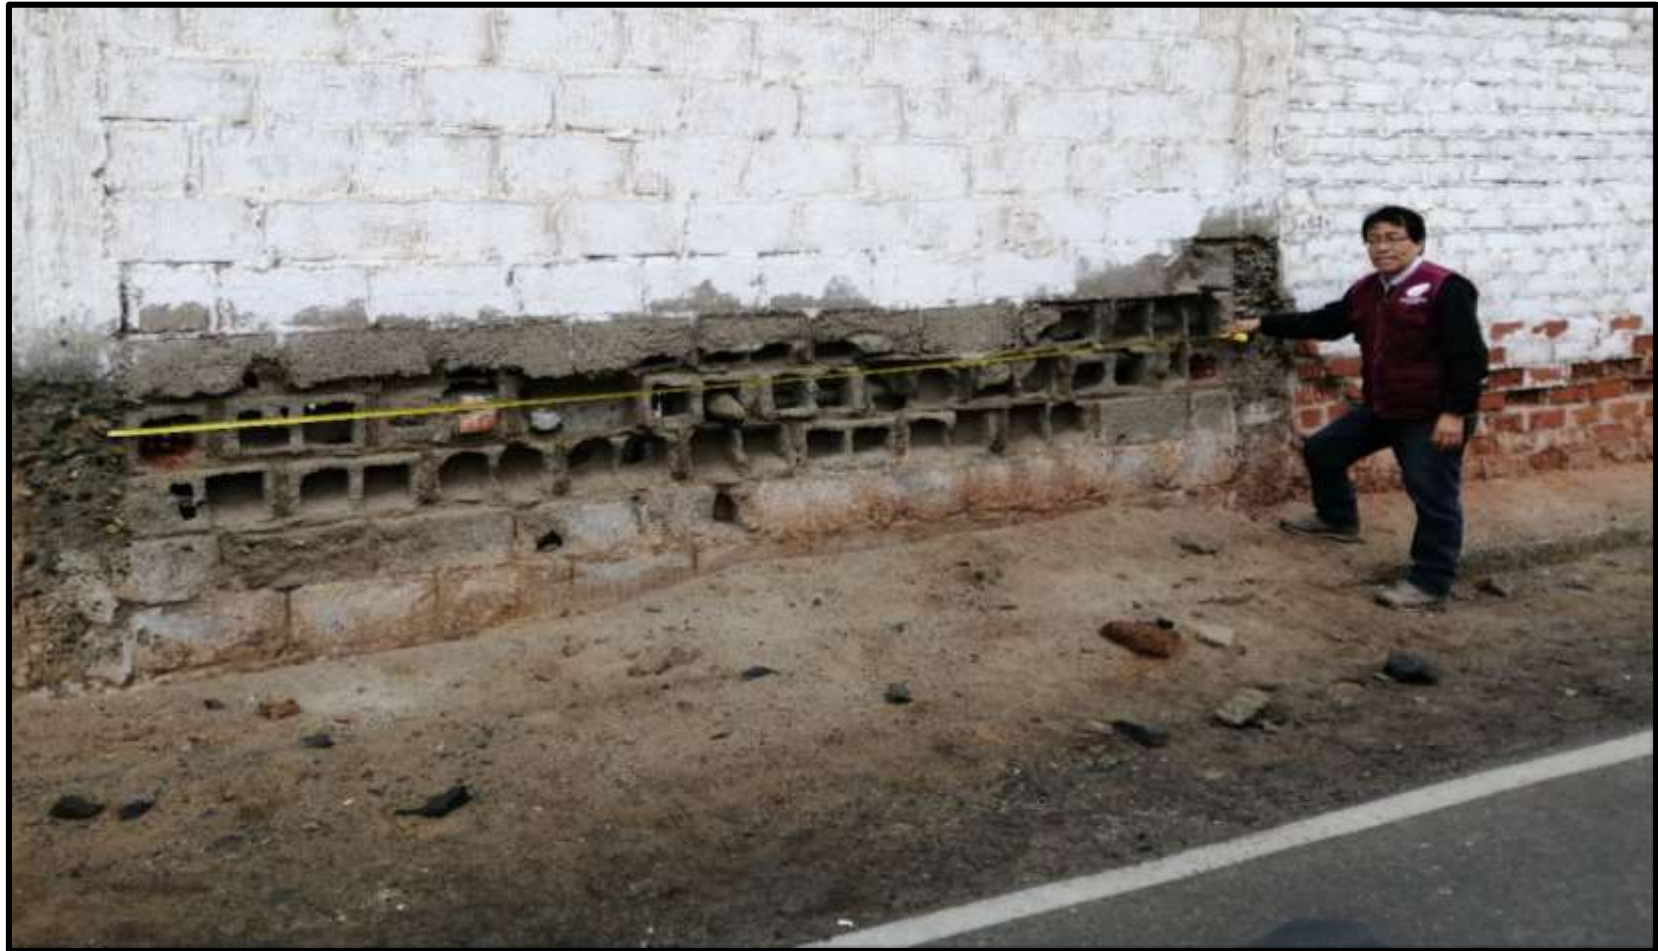
Fotografía 16: Midiendo la patología Erosión presente en el Muro de la Fábrica Corporación del Mar S.A. en la Unidad Muestral 12.

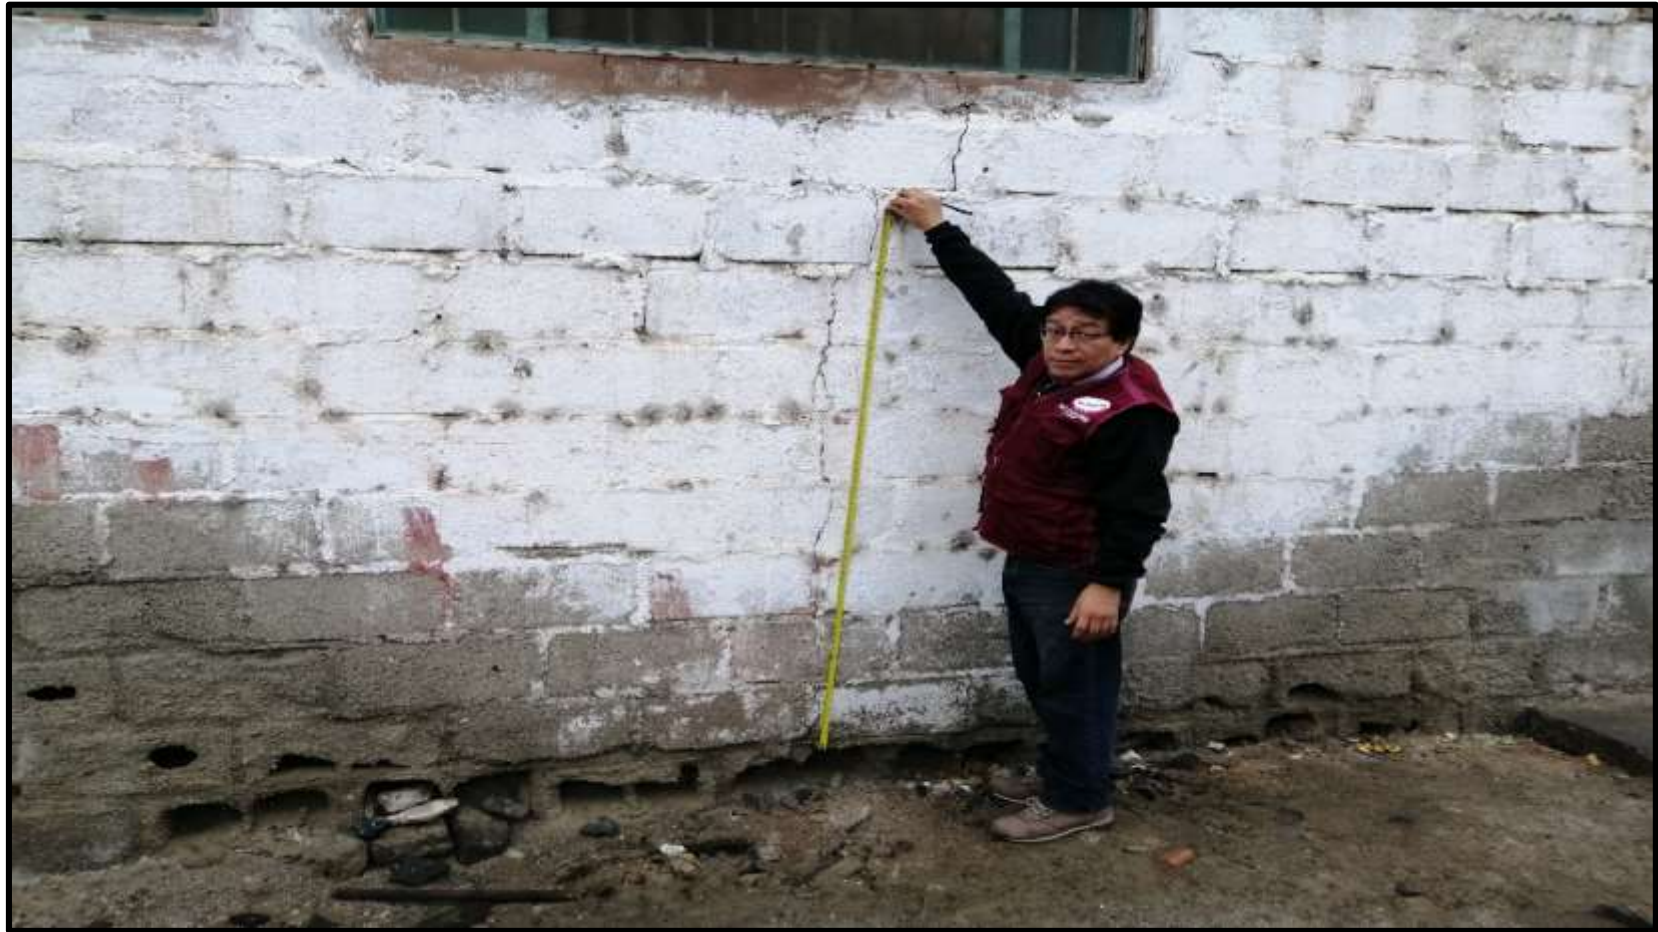
Fotografía 17: Midiendo la patología Fisura presente en el Muro de la Fábrica Corporación del Mar S.A. en la Unidad Muestral 02.

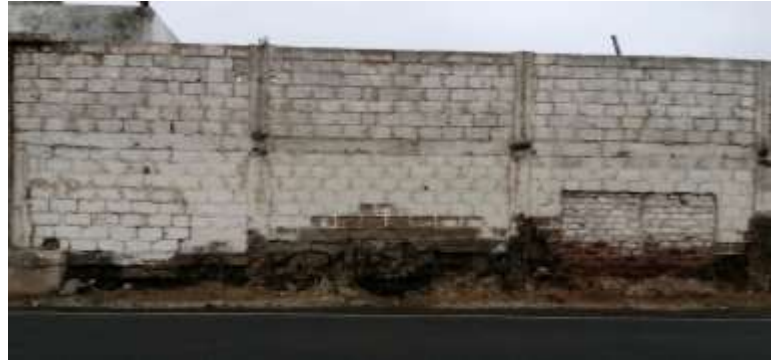
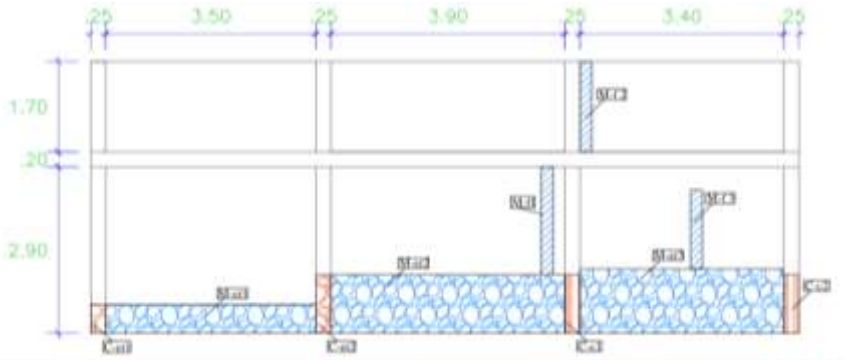
FOTOGRAFÍA DE LA UNIDAD MUESTRAL				PLANO DE ELEVACIÓN DE LA UNIDAD MUESTRAL

EVALUACIÓN DE LAS PATOLOGÍAS EN LA UNIDAD MUESTRAL						
ELEMENTO ESTRUCTURAL	ÁREA DEL ELEMENTO (m2)	PATOLOGÍA ENCONTRADA	ZONA AFECTADA		ZONA NO AFECTADA	
			ÁREA (m2)	% AFECTADA	ÁREA (m2)	% NO AFECTADA
COLUMNA	4.60	Corrosión	0.50	10.87%	4.10	89.13%
		Eflorescencia	0.00	0.00%	4.60	100.00%
		Erosión	0.38	8.15%	4.23	91.85%
		Fisura	0.00	0.00%	4.60	100.00%
		Grieta	0.00	0.00%	4.60	100.00%
		Total	0.88	19.02%	3.73	80.98%
MURO	49.68	Eflorescencia	0.00	0.00%	49.68	100.00%
		Erosión	9.39	18.90%	40.29	81.10%
		Fisura	0.95	1.91%	48.73	98.09%
		Grieta	0.00	0.00%	49.68	100.00%
		Total	10.34	20.81%	39.34	79.19%
SOBRECIMIENTO	0.00	Eflorescencia	0.00	0.00%	0.00	0.00%
		Erosión	0.00	0.00%	0.00	0.00%
		Fisura	0.00	0.00%	0.00	0.00%
		Grieta	0.00	0.00%	0.00	0.00%
		Total	0.00	0.00%	0.00	0.00%
VIGA	2.36	Eflorescencia	0.00	0.00%	2.36	100.00%
		Erosión	0.00	0.00%	2.36	100.00%
		Fisura	0.00	0.00%	2.36	100.00%
		Grieta	0.00	0.00%	2.36	100.00%

56.64	Corrosión	0.50	0.88%	56.14	99.12%
	Eflorescencia	0.00	0.00%	56.64	100.00%
	Erosión	9.77	17.24%	46.88	82.76%
	Fisura	0.95	1.68%	55.69	98.32%
	Grieta	0.00	0.00%	56.64	100.00%
TOTAL		11.22	19.80%	45.43	80.20%
ZONAS AFECTADAS DE LOS ELEMENTOS ESTRUCTURALES					
ELEMENTOS ESTRUCTURALES	ÁREA (m2)	ZONA AFECTADA		ZONA NO AFECTADA	
		ÁREA (m2)	% AFECTADO	ÁREA (m2)	% NO AFECTADO
COLUMNAS	4.60	0.88	19.02%	3.73	80.98%
MUROS	49.68	10.34	20.81%	39.34	79.19%
SOBRECIMENTOS	0.00	0.00	0.00%	0.00	0.00%
VIGAS	2.36	0.00	0.00%	2.36	100.00%
TOTAL	56.64	11.22	19.80%	45.43	80.20%
NIVEL DE SEVERIDAD EN LA UNIDAD MUESTRAL					
NIVEL DE SEVERIDAD	LEVE	MODERADO	SEVERO	CON PATOLOGÍAS	SIN PATOLOGÍAS
ÁREA (m2)	1.58	9.64	0.00	11.22	45.43
%	2.78%	17.02%	0.00%	19.80%	80.20%

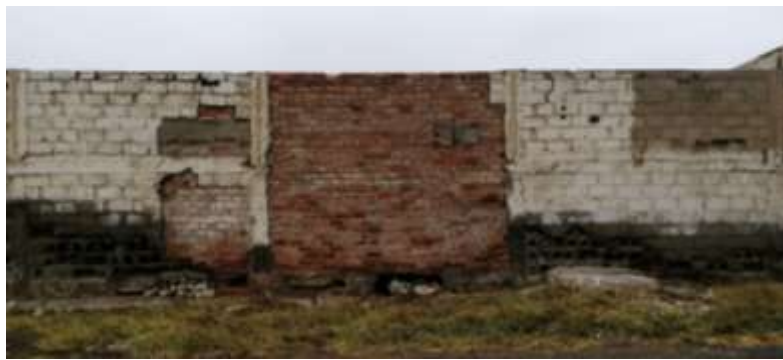
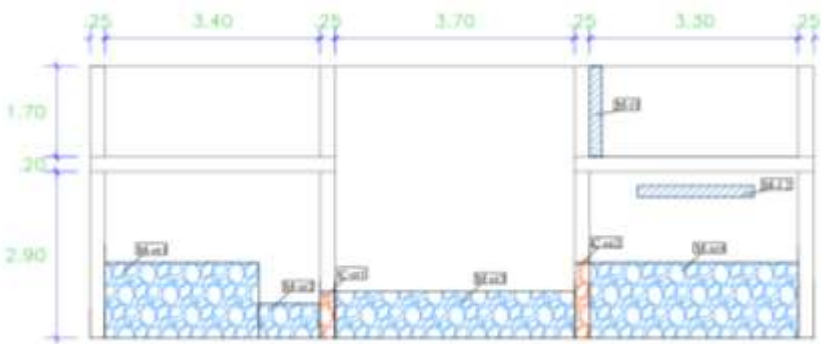
FOTOGRAFÍA DE LA UNIDAD MUESTRAL			PLANO DE ELEVACIÓN DE LA UNIDAD MUESTRAL

EVALUACIÓN DE LAS PATOLOGÍAS EN LA UNIDAD MUESTRAL						
ELEMENTO ESTRUCTURAL	ÁREA DEL ELEMENTO (m ²)	PATOLOGÍA ENCONTRADA	ZONA AFECTADA		ZONA NO AFECTADA	
			ÁREA (m ²)	% AFECTADA	ÁREA (m ²)	% NO AFECTADA
COLUMNA	4.60	Corrosión	0.00	0.00%	4.60	100.00%
		Eflorescencia	0.00	0.00%	4.60	100.00%
		Erosión	0.53	11.41%	4.08	88.59%
		Fisura	0.00	0.00%	4.60	100.00%
		Grieta	0.00	0.00%	4.60	100.00%
		Total	0.53	11.41%	4.08	88.59%
MURO	48.58	Eflorescencia	0.00	0.00%	48.58	100.00%
		Erosión	11.04	22.73%	37.54	77.27%
		Fisura	0.72	1.48%	47.86	98.52%
		Grieta	0.00	0.00%	48.58	100.00%
		Total	11.76	24.21%	36.82	75.79%
SOBRECIMIENTO	0.00	Eflorescencia	0.00	0.00%	0.00	0.00%
		Erosión	0.00	0.00%	0.00	0.00%
		Fisura	0.00	0.00%	0.00	0.00%
		Grieta	0.00	0.00%	0.00	0.00%
		Total	0.00	0.00%	0.00	0.00%
VIGA	1.54	Eflorescencia	0.00	0.00%	1.54	100.00%
		Erosión	0.00	0.00%	1.54	100.00%
		Fisura	0.00	0.00%	1.54	100.00%
		Grieta	0.00	0.00%	1.54	100.00%

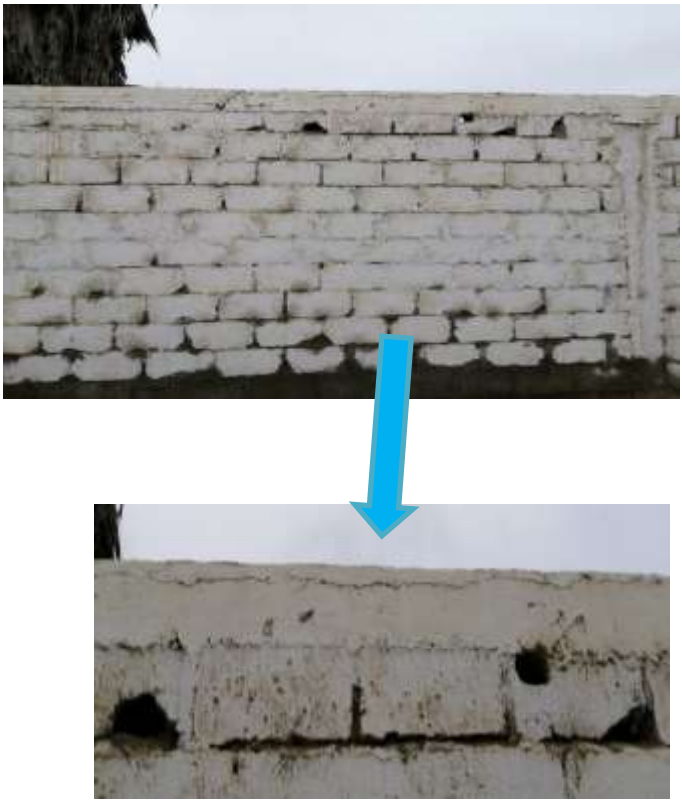
PATOLOGÍA: FISURA	UNIDAD DE MUESTRA 06

Descripción
	Se logra apreciar una fisura con una abertura de 0.10 mm en la viga que compone el cerco perimétrico.
	Causa
Provocado principalmente por los movimientos sísmicos que han sucedido a lo largo del tiempo, además de ser causados por los cambios de temperatura.	
Reparación	
Se procede a limpiar el área afectada con aire comprimido, sin dejar restos orgánicos, luego procederemos a rellenar con selladores, y/o resinas epoxicas mediante una pistola de inyección, esto permite que se repare la patología mencionada.

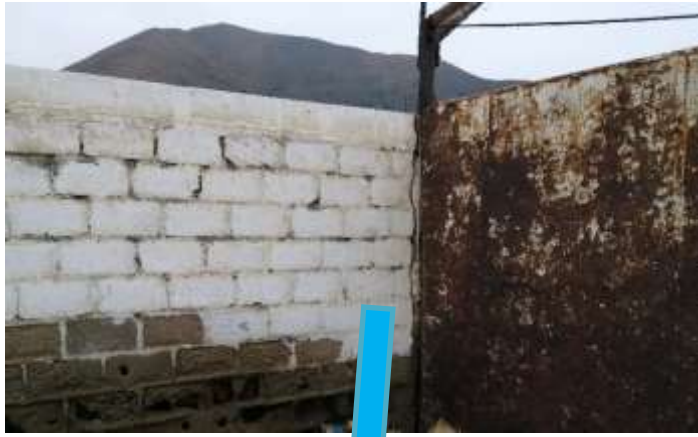
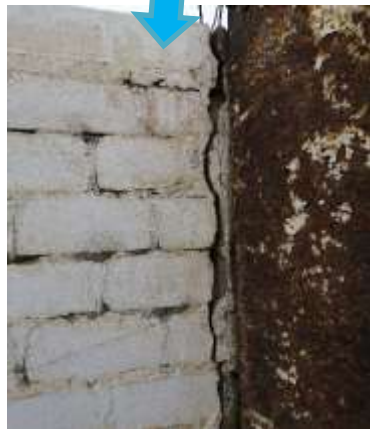
Se aprecia una grieta con una abertura de 1.30 cm, en toda la altura de la columna.

Se procede a picar la grieta identificada, luego limpiar el área afectada con aire comprimido, sin dejar restos orgánicos sueltos, luego procederemos a colocar un concreto de resistencia 210 kg/cm², mediante una pistola de inyección, comenzamos a rellenar la grieta para reparar la patología.

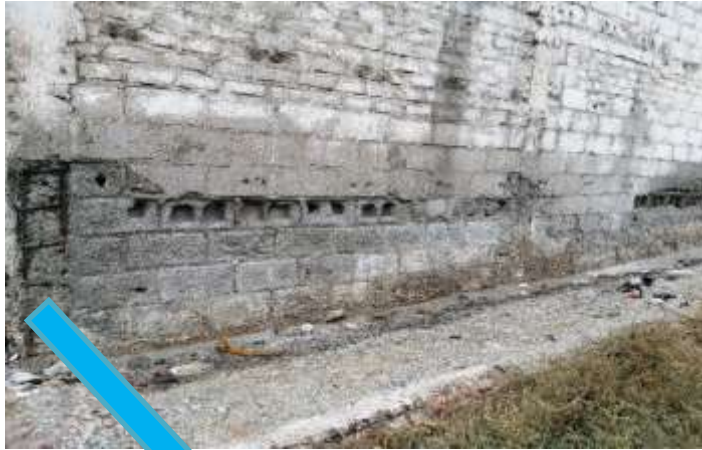
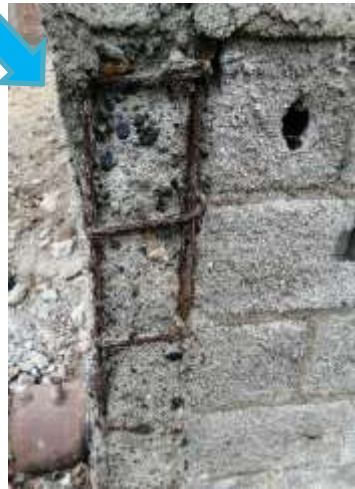
Se aprecia la corrosión del acero de refuerzo de la columna en la parte inferior.

Provocado por la filtración del agua del mar cercano a la estructura, ocasionando en un primer momento la oxidación para luego perder su sección el acero, causando la corrosión.

Se procede a picar los alrededores del acero y del concreto en mal estado, se procede a cortar todo el acero dañado hasta encontrar acero bueno, para luego traslaparlo el acero, luego se le aplicará un aditivo inhibidor de corrosión y la aplicación de un adhesivo de concreto nuevo con el viejo, finalmente encofrar y rellenar la columna con un concreto de resistencia 210 kg/cm².

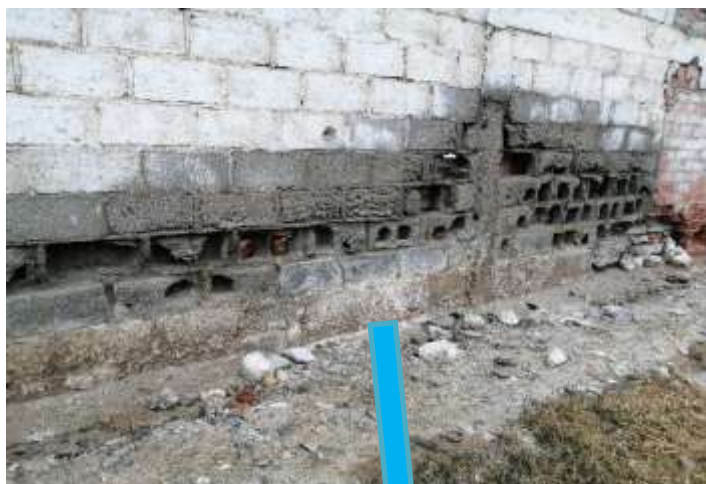
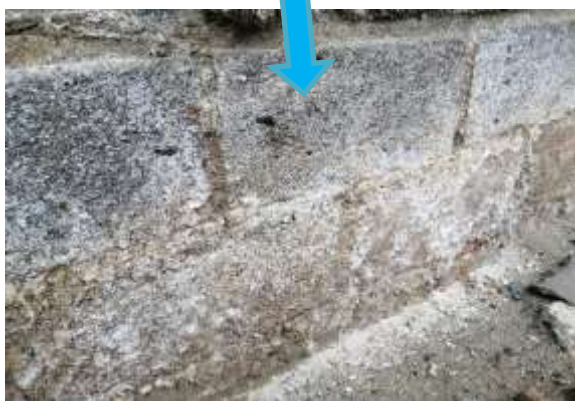
UNIDAD DE MUESTRA 14

PATOLOGÍA: EFLORESCENCIA

Se aprecia la presencia de sales minerales sobre la superficie del sobrecimiento y muro del cerco perimétrico.

Primero se procederá a limpiar el área afectada con un cepillo de púas de acero hasta retirar todas las sales que están afectando el muro, luego aplicar aire comprimido o chorros de agua para no dejar restos orgánicos sueltos, dejamos secar y finalmente aplicamos aditivo impermeabilizante con una brocha o rodillo.

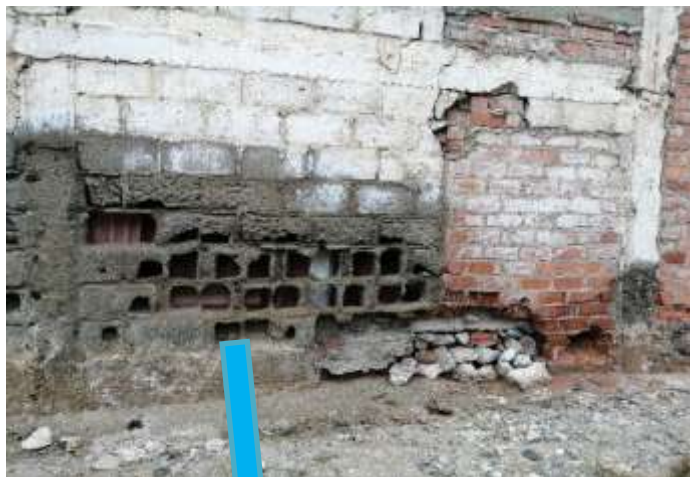
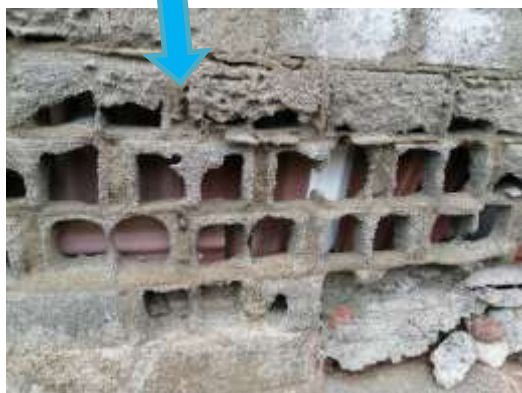
Se aprecia la pérdida del material completamente en los muros del cerco perimétrico.
