DETERMINACIÓN Y EVALUACIÓN DE LAS
PATOLOGÍAS EN SOBRECIMIENTOS, COLUMNAS,
VIGAS Y MUROS DE ALBAÑILERÍA CONFINADA DEL
CERCO PERIMÉTRICO DEL ESTADIO MUNICIPAL DEL
DISTRITO DE RANRAHIRCA, PROVINCIA DE YUNGAY,
REGIÓN ANCASH, MARZO - 2017

**TESIS PARA OPTAR EL TÍTULO PROFESIONAL DE :
INGENIERO CIVIL**

BACH. BASILIO INFANTES MATEO JESÚS

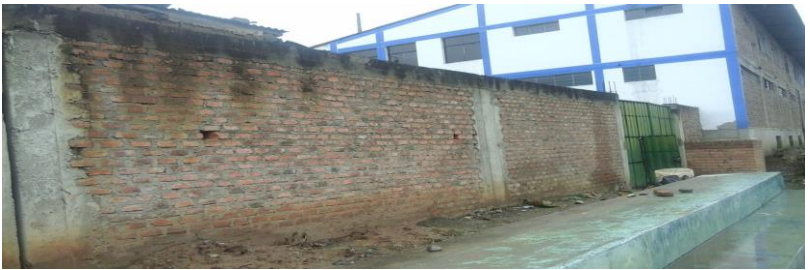
ELEMENTO	ÁREA (m ²)	PATOLOGÍA	ÁREA CON PATOLOGÍA (m ²)	% DE ÁREA CON PATOLOGÍA	NIVEL DE SEVERIDAD
C O L U M N A	3.48	HUMEDAD	0	0.0	1.00				
		SUCIEDAD	0	0.0					
		FISURA	0	0.0					
		EFLORESCENCIA	0	0.0					
		GRIETA	0	0.0					
		DISGREGAMIENTO	0	0.0					
		CAVITACIÓN	0	0.0					
		CORROSIÓN	0	0.0					
		EROSIÓN	0.6	17.2					
		V I G A	3	HUMEDAD		0	0.0	1.00	
SUCIEDAD	2			66.7					
FISURA	0			0.0					
EFLORESCENCIA	0			0.0					
GRIETA	0			0.0					
DISGREGAMIENTO	0			0.0					
CAVITACIÓN	0			0.0					
CORROSIÓN	0			0.0					
EROSIÓN	0			0.0					
M U R O	22.4264			HUMEDAD	0.56	2.5	1.00

SUCIEDAD	0.97	4.33					
		FISURA	0	0.0					
		EFLORESCENCIA	0.09	0.4					
		GRIETA	0	0.00					
		DISGREGAMIENTO	0	0.0					
		CAVITACIÓN	0	0.0					
		CORROSIÓN	0	0.0					
		EROSIÓN	1.02	4.55					
		S O B R E C I M O	NO PRESENTE	HUMEDAD	0	0.0		0.00	
SUCIEDAD	0			0.0					
FISURA	0			0.0					
EFLORESCENCIA	0			0.0					
GRIETA	0			0.0					
DISGREGAMIENTO	0			0.0					
CAVITACIÓN	0			0.0					
CORROSIÓN	0			0.0					
EROSIÓN	0			0.0					
ÁREA TOTAL (m ²)	28.91			TOTAL AFECTADO	5.24	18.13%

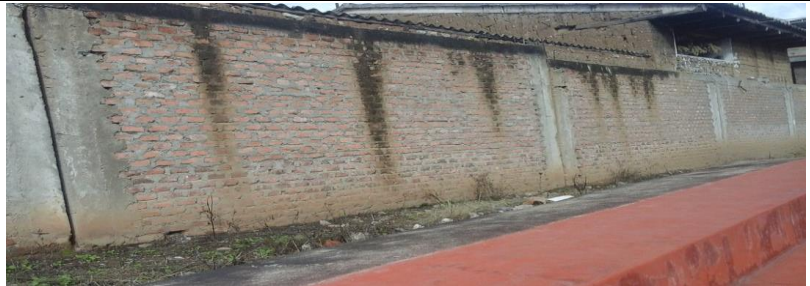
C O L U M N A	2.85	HUMEDAD	0	0.0	2.00			
						SUCIEDAD	0	0.00				
						FISURA	0.015	0.5				
						EFLORESCENCIA	0	0.0				
						GRIETA	0	0.0				
						DISGREGAMIENTO	0.12	4.21				
						CAVITACIÓN	0	0.0				
						OXIDACIÓN	0.0072	0.3				
						EROSIÓN	0.58	20.4

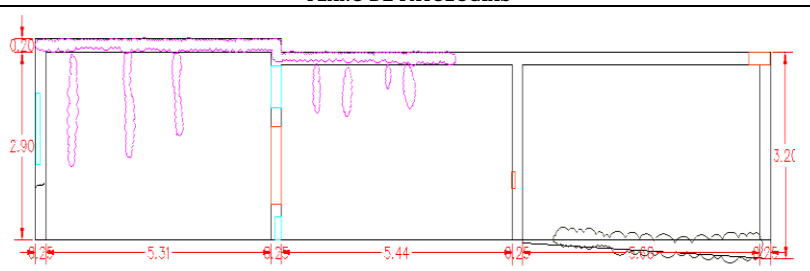
V I G A	3.468	HUMEDAD
SUCIEDAD	1.66	47.9										
FISURA	0	0.0										
EFLORESCENCIA	0	0.0										
GRIETA	0	0.0										
DISGREGAMIENTO	0	0.0

CAVITACIÓN	0	0.0										
OXIDACIÓN	0	0.0										
EROSIÓN	0.12	3.5

M U R O	45.774							HUMEDAD
						SUCIEDAD	1.33	2.91				
						FISURA	0	0.0				
						EFLORESCENCIA	0	0.0				
						GRIETA	0	0.0				
						DISGREGAMIENTO	0	0.0				
						CAVITACIÓN	0	0.0				
						OXIDACIÓN	0	0.0				
						EROSIÓN	0.068	0.15				
										S O B R E C I M O	N O P R E S E N T A	HUMEDAD
SUCIEDAD	0	0.0										
FISURA	0	0.0										
EFLORESCENCIA	0	0.0										
GRIETA	0	0.0										
DISGREGAMIENTO	0	0.0										
CAVITACIÓN	0	0.0										
OXIDACIÓN	0	0.0										
EROSIÓN	0	0.0										
ÁREA TOTAL (m²)	52.09	TOTAL AFECTADO	3.90	7.49%

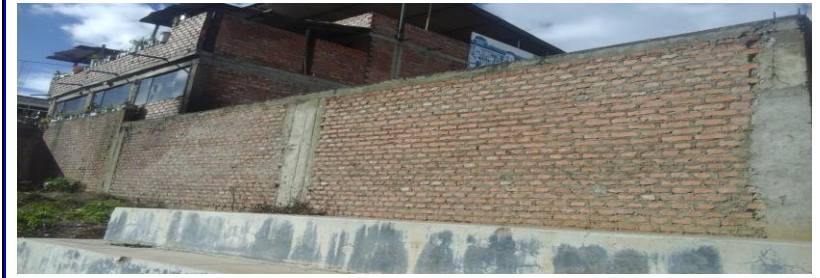
FOTOGRAFÍA

A	HUMEDAD	F	DISGREGAMIENTO	NIVEL DE SEVERIDAD LEVE MODERADO SEVERO	1 2 3
				B	SUCIEDAD	G	CAVITACIÓN		
C	FISURA	H	OXIDACIÓN						
D	EFLORESCENCIA	I	EROSIÓN						
E	GRIETA								
	ELEMENTO	ÁREA (m²)	PATOLOGÍA	ÁREA CON PATOLOGÍA (m²)	% DE ÁREA CON PATOLOGÍA	NIVEL DE SEVERIDAD			
C O L U M N A	3.74	HUMEDAD	0	0.0	2.00				
		SUCIEDAD	0	0.00					
		FISURA	0	0.0					
		EFLORESCENCIA	0	0.0					
		GRIETA	0	0.0					
		DISGREGAMIENTO	1.1	29.43					
		CAVITACIÓN	0	0.0					
		OXIDACIÓN	0	0.0					
		EROSIÓN	0.11	2.9					
		V I G A	3.638	HUMEDAD		0	0.0	1.00	
SUCIEDAD	0.43			11.8					
FISURA	0.1			2.7					
EFLORESCENCIA	0			0.0					
GRIETA	0			0.0					
DISGREGAMIENTO	0.025			0.7					
CAVITACIÓN	0			0.0

OXIDACIÓN	0			0.0					
EROSIÓN	0.12			3.3					
M U R O	48.2474			HUMEDAD	3.6	7.5	2.00		
		SUCIEDAD	0.61	1.26					
		FISURA	0	0.0					
		EFLORESCENCIA	1.05	2.2					
		GRIETA	0	0.0					
		DISGREGAMIENTO	0	0.0					
		CAVITACIÓN	0	0.0					
		OXIDACIÓN	0	0.0					
		EROSIÓN	0.076	0.16					
		S O B R E C I M E N T O	1.602	HUMEDAD	0.56	35.0		1.00	
SUCIEDAD	0			0.0					
FISURA	0			0.0					
EFLORESCENCIA	0.03			1.9					
GRIETA	0			0.0					
DISGREGAMIENTO	0			0.0					
CAVITACIÓN	0			0.0					
OXIDACIÓN	0			0.0					
EROSIÓN	0			0.0					
ÁREA TOTAL (m²)	57.23			TOTAL AFECTADO	7.81	13.65%

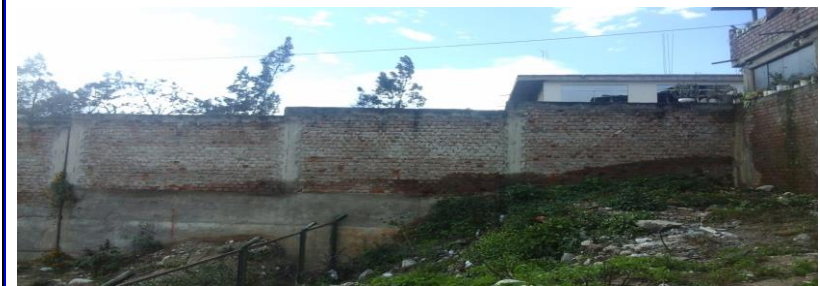
FOTOGRAFÍA

A	HUMEDAD	F	DISGREGAMIENTO	NIVEL DE SEVERIDAD LEVE MODERADO SEVERO	1 2 3
				B	SUCIEDAD	G	CAVITACIÓN		
				C	FISURA	H	OXIDACIÓN		
				D	EFLORESCENCIA	I	EROSIÓN		
				E	GRIETA				
	ELEMENTO	ÁREA (m²)	PATOLOGÍA		ÁREA CON PATOLOGÍA (m²)	% DE ÁREA CON PATOLOGÍA	NIVEL DE SEVERIDAD		
C O L U M N A	2.75	HUMEDAD		0.85	30.9	1.00			
		SUCIEDAD		0	0.00				
		FISURA		0	0.0				
		EFLORESCENCIA		0	0.0				
		GRIETA		0	0.0				
		DISGREGAMIENTO		0	0.00				
		CAVITACIÓN		0	0.0				
		OXIDACIÓN		0	0.0				
		EROSIÓN		0	0.0				
V I G A	2.64	HUMEDAD		0	0.0	1.00			
		SUCIEDAD		0.86	32.6				
		FISURA		0	0.0				
		EFLORESCENCIA		0	0.0				
		GRIETA		0	0.0				
		DISGREGAMIENTO		0.02	0.8				
		CAVITACIÓN		0	0.0

OXIDACIÓN		0	0.0				
		EROSIÓN		0	0.0				
M U R O	33.272	HUMEDAD		7.67	23.1	2.00			
		SUCIEDAD		0.06	0.18				
		FISURA		0	0.0				
		EFLORESCENCIA		0	0.0				
		GRIETA		0	0.0				
		DISGREGAMIENTO		0	0.0				
		CAVITACIÓN		0	0.0				
		OXIDACIÓN		0	0.0				
		EROSIÓN		0	0.0				
S O B R E C I M O	23.66	HUMEDAD		10.3	43.5	2.00			
		SUCIEDAD		0	0.0				
		FISURA		0	0.0				
		EFLORESCENCIA		0	0.0				
		GRIETA		0	0.0				
		DISGREGAMIENTO		0	0.0				
		CAVITACIÓN		0	0.0				
		OXIDACIÓN		0	0.0				
		EROSIÓN		1.54	6.5				
ÁREA TOTAL (m²)	62.32	TOTAL AFECTADO		21.30	34.18%

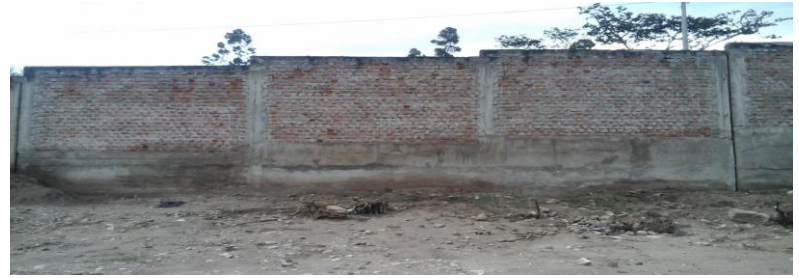
MANUAL DE PATOLOGÍA		
				A HUMEDAD B SUCIEDAD C FISURA D EFLORESCENCIA E GRIETA	F DISGREGAMIENTO G CAVITACION H OXIDACION I EROSION	
FOTOGRAFÍA

MODERADO 2	
				SEVERO 3		
ELEMENTO	ÁREA (m ²)	PATOLOGÍA		ÁREA CON PATOLOGÍA (m ²)	% DE ÁREA CON PATOLOGÍA	NIVEL DE SEVERIDAD
C O L U M N A	2.70	HUMEDAD		0	0.0	1.00
		SUCIEDAD		0	0.0	
		FISURA		0	0.0	
		EFLORESCENCIA		0	0.0	
		GRIETA		0	0.0	
		DSGREGAMIENTO		0	0.0	
		CAVITACIÓN		0	0.0	
		OXIDACIÓN		0	0.0	
		EROSIÓN		0.28	10.4	
V I G A	2.75	HUMEDAD		0	0.0	2.00
		SUCIEDAD		1.83	66.5	
		FISURA		0	0.0	
		EFLORESCENCIA		0	0.0	
		GRIETA		0	0.0	
		DSGREGAMIENTO		0	0.0	
		CAVITACIÓN		0	0.0

OXIDACIÓN		0	0.0	
		EROSIÓN		0	0.0	
M U R O	34.425	HUMEDAD		0.85	2.5	2.00
		SUCIEDAD		0	0.0	
		FISURA		0	0.0	
		EFLORESCENCIA		0	0.0	
		GRIETA		0	0.0	
		DSGREGAMIENTO		0	0.0	
		CAVITACIÓN		0	0.0	
		OXIDACIÓN		0	0.0	
		EROSIÓN		0.22	0.64	
S O B R E C I M O	24.752	HUMEDAD		9.13	36.9	2.00
		SUCIEDAD		0	0.0	
		FISURA		0	0.0	
		EFLORESCENCIA		0	0.0	
		GRIETA		0	0.0	
		DSGREGAMIENTO		0	0.0	
		CAVITACIÓN		0	0.0	
		OXIDACIÓN		0	0.0	
		EROSIÓN		0	0.0	
ÁREA TOTAL (m²)	64.63	TOTAL AFECTADO		12.31	19.05%

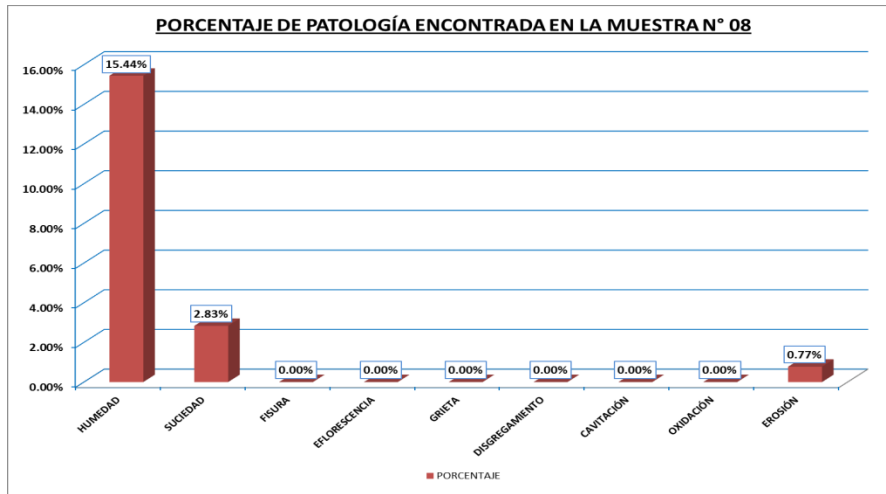
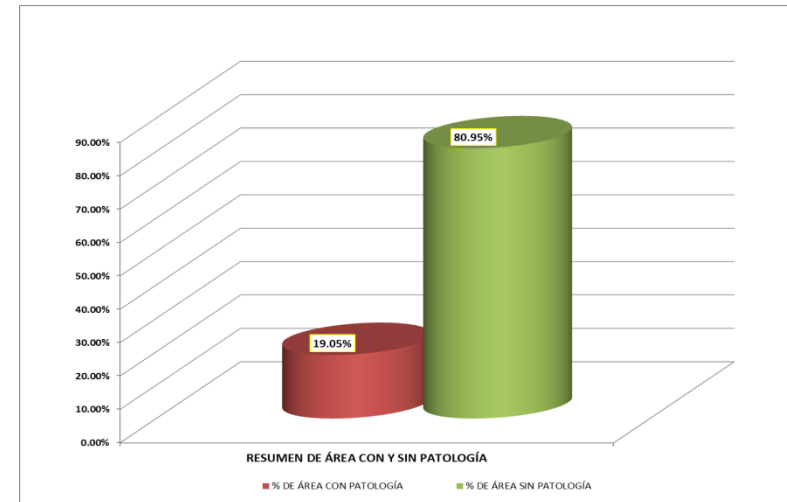
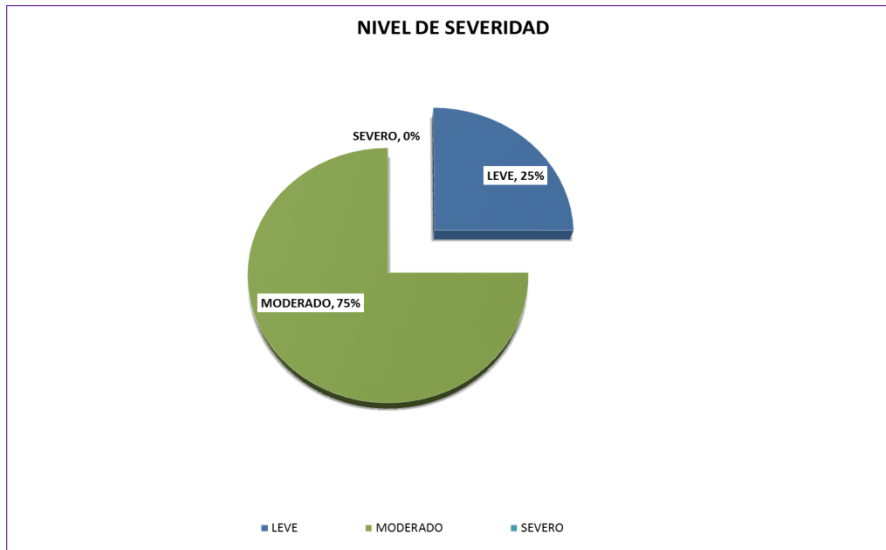
MUESTRA N° 08

LEVE	25%	1.00
MODERADO	75%	3.00
SEVERO	0%	0.00

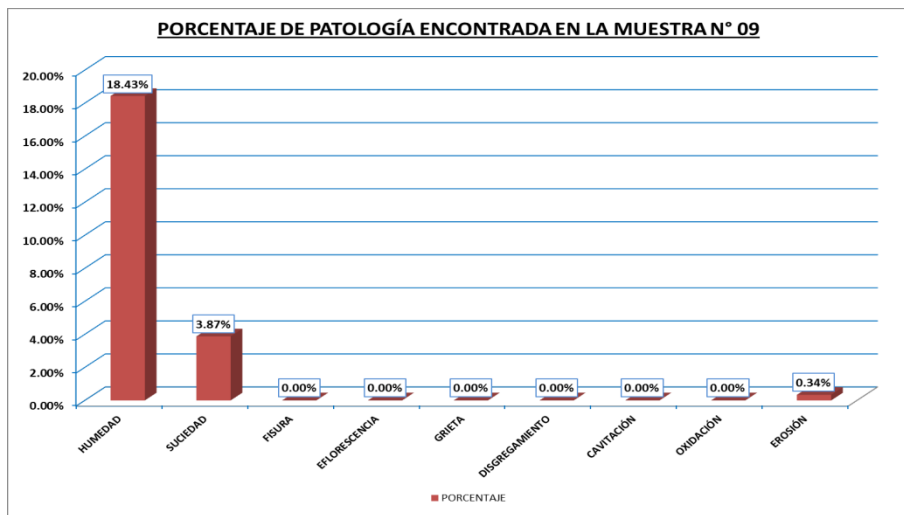
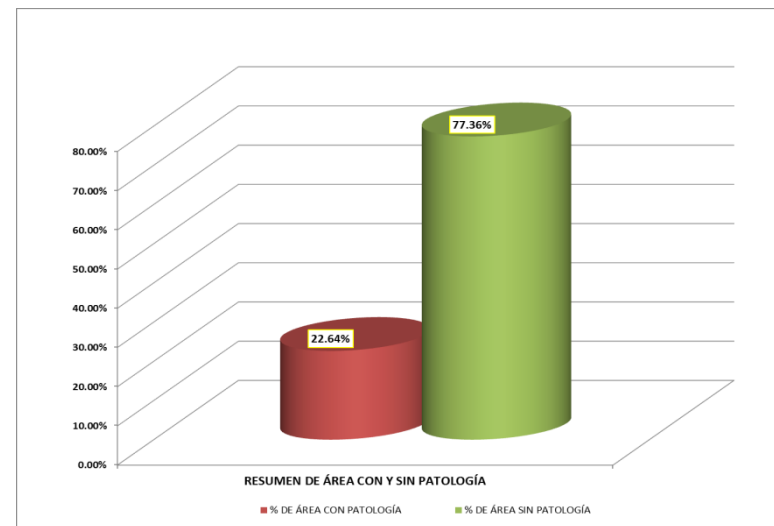
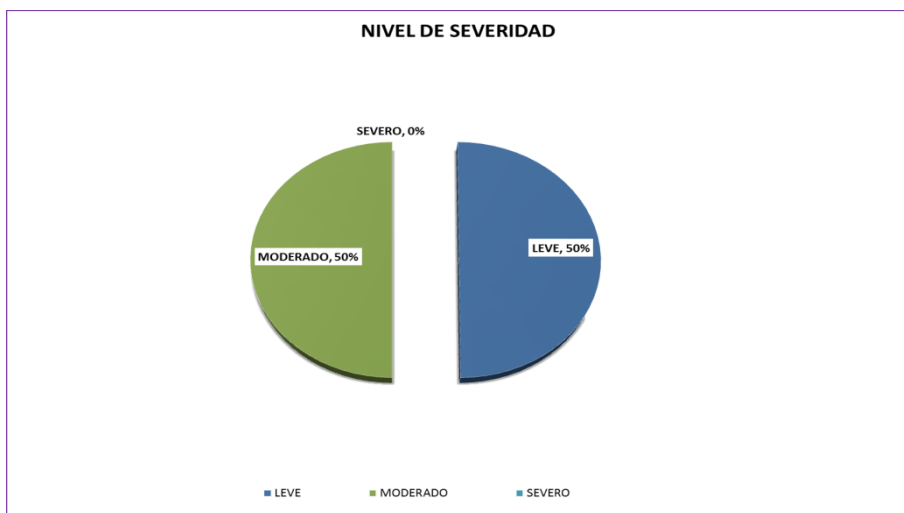
MUESTRA N° 09

A	HUMEDAD	F	DISGREGAMIENTO	NIVEL DE SEVERIDAD	LEVE	1
				B	SUCIEDAD	G	CAVITACIÓN		MODERADO	2
C	FISURA	H	OXIDACIÓN	SEVERO	3					
D	EFLORESCENCIA	I	EROSIÓN							
E	GRIETA									
	ELEMENTO	ÁREA (m²)	PATOLOGÍA	ÁREA CON PATOLOGÍA (m²)	% DE ÁREA CON PATOLOGÍA	NIVEL DE SEVERIDAD				
C O L U M N A	2.90	HUMEDAD	0	0.0	1.00					
		SUCIEDAD	0	0.0						
		FISURA	0	0.0						
		EFLORESCENCIA	0	0.0						
		GRIETA	0	0.0						
		DISGREGAMIENTO	0	0.0						
		CAVITACIÓN	0	0.0						
		OXIDACIÓN	0	0.0						
		EROSIÓN	0.18	6.2						
		HUMEDAD	0	0.0						
V I G A	2.74	SUCIEDAD	2.06	75.2	2.00					
		FISURA	0	0.0						
		EFLORESCENCIA	0	0.0						
		GRIETA	0	0.0						
		DISGREGAMIENTO	0	0.0

CAVITACIÓN	0	0.0						
		OXIDACIÓN	0	0.0						
		EROSIÓN	0	0.0						
		HUMEDAD	1.05	2.9						
		SUCIEDAD	0	0.0						
M U R O	36.83	FISURA	0	0.0	1.00					
		EFLORESCENCIA	0	0.0						
		GRIETA	0	0.0						
		DISGREGAMIENTO	0	0.0						
		CAVITACIÓN	0	0.0						
		OXIDACIÓN	0	0.0						
		EROSIÓN	0	0.0						
		HUMEDAD	8.75	81.8						
		SUCIEDAD	0	0.0						
		S O B R E N T E C O M	10.7	FISURA		0	0.0	2.00		
EFLORESCENCIA	0			0.0						
GRIETA	0			0.0						
DISGREGAMIENTO	0			0.0						
CAVITACIÓN	0			0.0						
OXIDACIÓN	0			0.0						
EROSIÓN	0			0.0						
HUMEDAD	8.75			81.8						
SUCIEDAD	0			0.0						
	ÁREA TOTAL (m²)			53.17	TOTAL AFECTADO	12.04	22.64%

LEVE	50%	2.00
MODERADO	50%	2.00
SEVERO	0%	0.00

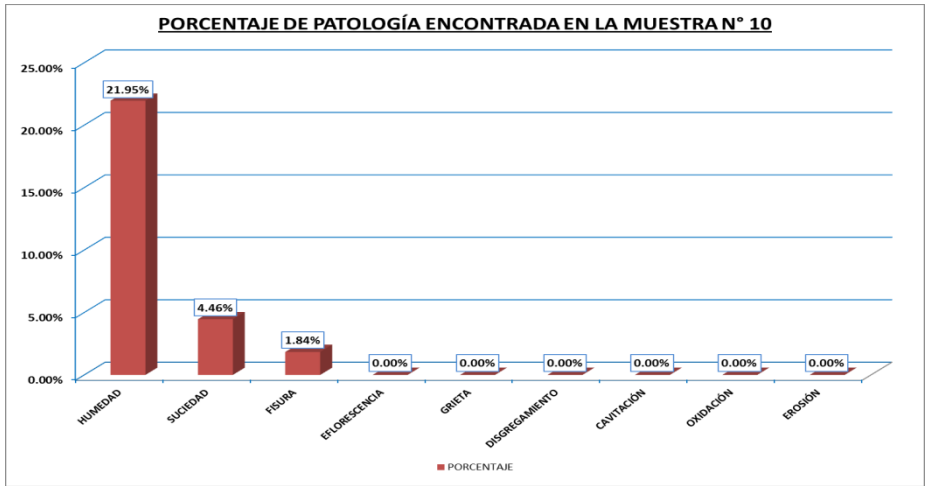
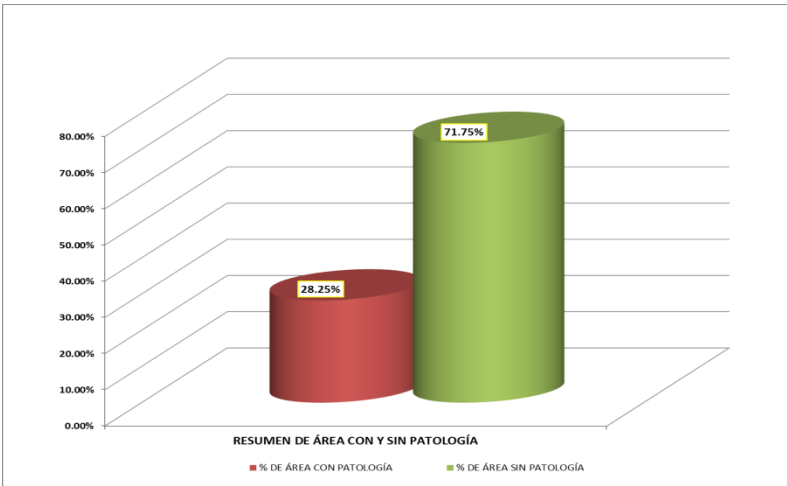
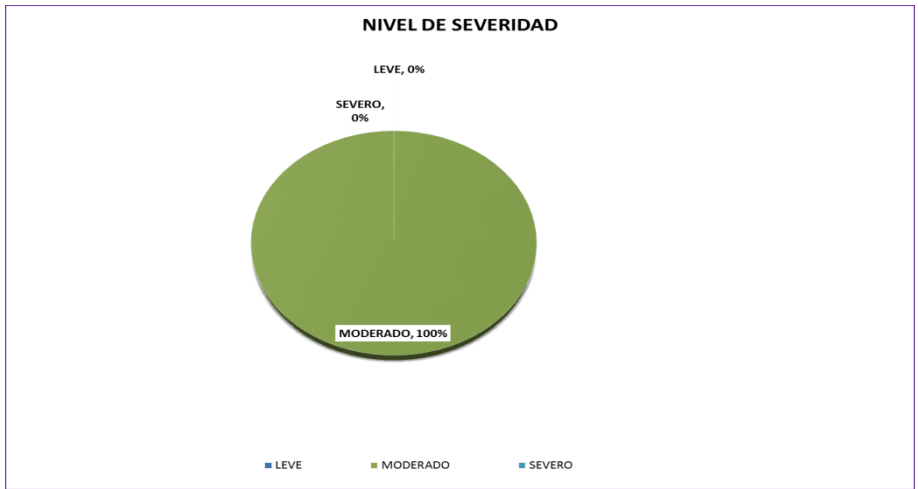
MUESTRA N° 10

MANUAL DE PATOLOGÍA				NIVEL DE SEVERIDAD	LEVE	1
		A HUMEDAD	F DISGREGAMIENTO	G CAVITACIÓN	H OXIDACIÓN		MODERADO	2
		C FISURA	I EROSIÓN				SEVERO	3
		D EFLORESCENCIA						
		E GRIETA						
ELEMENTO	ÁREA (m ²)	PATOLOGÍA		ÁREA CON PATOLOGÍA (m ²)	% DE ÁREA CON PATOLOGÍA	NIVEL DE SEVERIDAD		
C O L U M N A	2.80	HUMEDAD		0	0.0	2.00		
		SUCIEDAD		0	0.0			
		FISURA		0.85	30.4			
		EFLORESCENCIA		0	0.0			
		GRIETA		0	0.0			
		DISGREGAMIENTO		0	0.0			
		CAVITACIÓN		0	0.0			
		OXIDACIÓN		0	0.0			
		EROSIÓN		0	0.0			
		HUMEDAD		0	0.0			
V I G A	2.744	SUCIEDAD		2.06	75.1	2.00		
		FISURA		0	0.0			
		EFLORESCENCIA		0	0.0			
		GRIETA		0	0.0			
		DISGREGAMIENTO		0	0.0			
		CAVITACIÓN		0	0.0			
		OXIDACIÓN		0	0.0			
		EROSIÓN		0	0.0			
		HUMEDAD		4.67	13.3			
		SUCIEDAD		0	0.0			
M U R O	35.199	FISURA		0	0.0	2.00		
		EFLORESCENCIA		0	0.0			
		GRIETA		0	0.0			
		DISGREGAMIENTO		0	0.0			
		CAVITACIÓN		0	0.0			
		OXIDACIÓN		0	0.0			
		EROSIÓN		0	0.0

HUMEDAD		5.48	99.9			
		SUCIEDAD		0	0.0			
		FISURA		0	0.0			
S O B R E C I M O	5.488	EFLORESCENCIA		0	0.0	2.00		
		GRIETA		0	0.0			
		DISGREGAMIENTO		0	0.0			
		CAVITACIÓN		0	0.0			
		OXIDACIÓN		0	0.0			
		EROSIÓN		0	0.0			
		HUMEDAD		5.48	99.9			
		SUCIEDAD		0	0.0			
		FISURA		0	0.0			
		EFLORESCENCIA		0	0.0			
GRIETA		0	0.0					
DISGREGAMIENTO		0	0.0					
CAVITACIÓN		0	0.0					
OXIDACIÓN		0	0.0					
EROSIÓN		0	0.0					
ÁREA TOTAL (m²)	46.23	TOTAL AFECTADO		13.06	28.25%

LEVE	0%	0.00
MODERADO	100%	4.00
SEVERO	0%	0.00

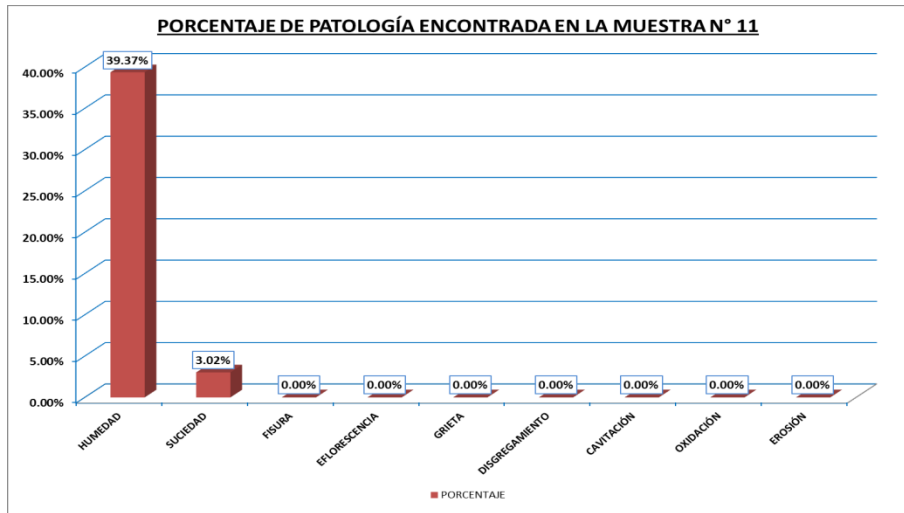
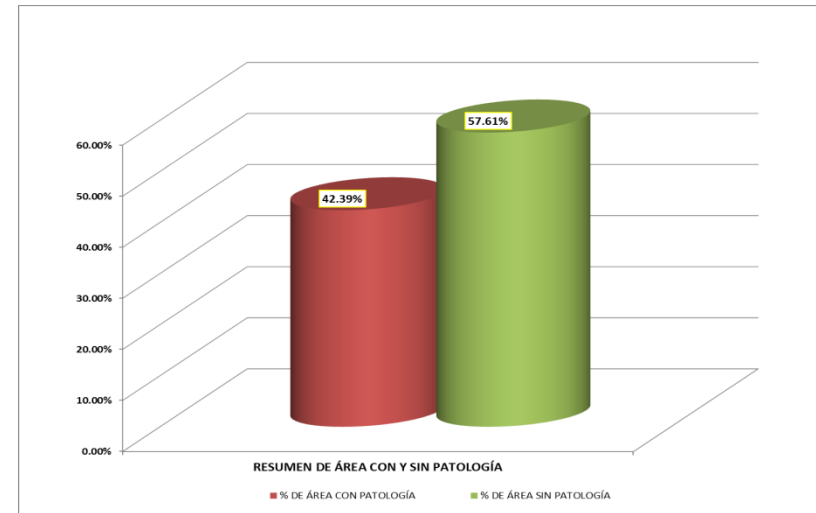
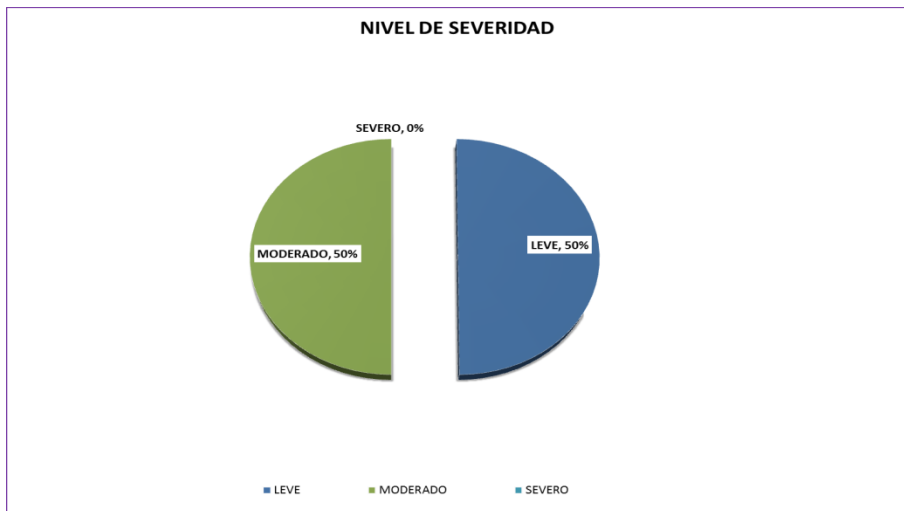
MUESTRA Nº 11

ELEMENTO	ÁREA (m ²)	PATOLOGÍA	ÁREA CON PATOLOGÍA (m ²)	% DE ÁREA CON PATOLOGÍA	NIVEL DE SEVERIDAD
C O L U M N A	2.90	HUMEDAD	1.1	37.9	1.00
		SUCIEDAD	0	0.0	
		FISURA	0	0.0	
		EFLORESCENCIA	0	0.0	
		GRIETA	0	0.0	
		DISGREGAMIENTO	0	0.0	
		CAVITACIÓN	0	0.0	
		OXIDACIÓN	0	0.0	
		EROSIÓN	0	0.0	
		V I G A	2.366	HUMEDAD	
SUCIEDAD	1.18			49.9	
FISURA	0			0.0	
EFLORESCENCIA	0			0.0	
GRIETA	0			0.0	
DISGREGAMIENTO	0			0.0	
CAVITACIÓN	0			0.0	
OXIDACIÓN	0			0.0	
EROSIÓN	0			0.0	
M U R O	31.407			HUMEDAD	11.91
		SUCIEDAD	0	0.0	
		FISURA	0	0.0	
		EFLORESCENCIA	0	0.0	
		GRIETA	0	0.0	
		DISGREGAMIENTO	0	0.0	
		CAVITACIÓN	0	0.0	
		OXIDACIÓN	0	0.0	
		EROSIÓN	0	0.0	
		S O B R E C I M O	2.366	HUMEDAD	2.36
SUCIEDAD	0			0.0	
FISURA	0			0.0	
EFLORESCENCIA	0			0.0	
GRIETA	0			0.0	
DISGREGAMIENTO	0			0.0	
CAVITACIÓN	0			0.0	
OXIDACIÓN	0			0.0	
EROSIÓN	0			0.0	
ÁREA TOTAL (m²)	39.04			TOTAL AFECTADO	16.55

LEVE	50%	2.00
MODERADO	50%	2.00
SEVERO	0%	0.00

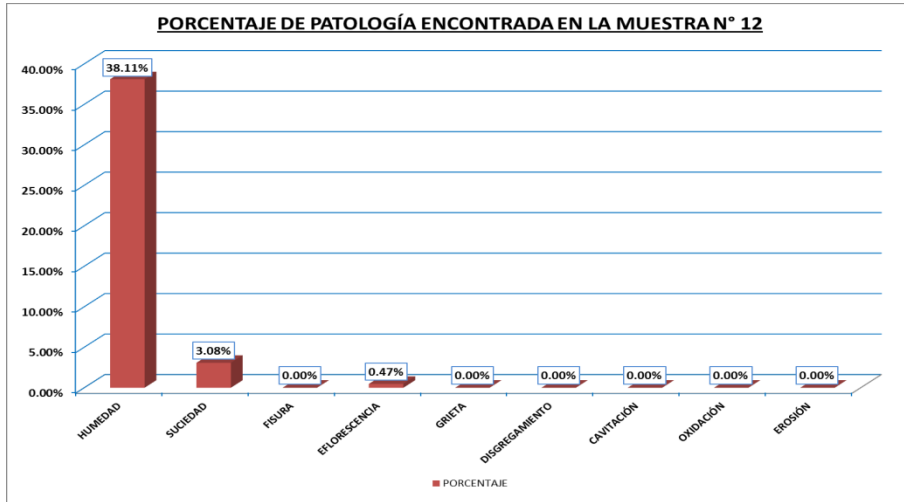
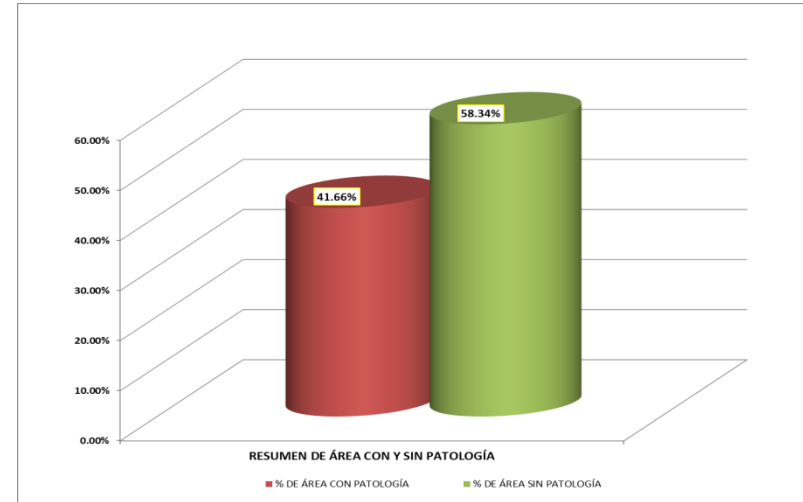
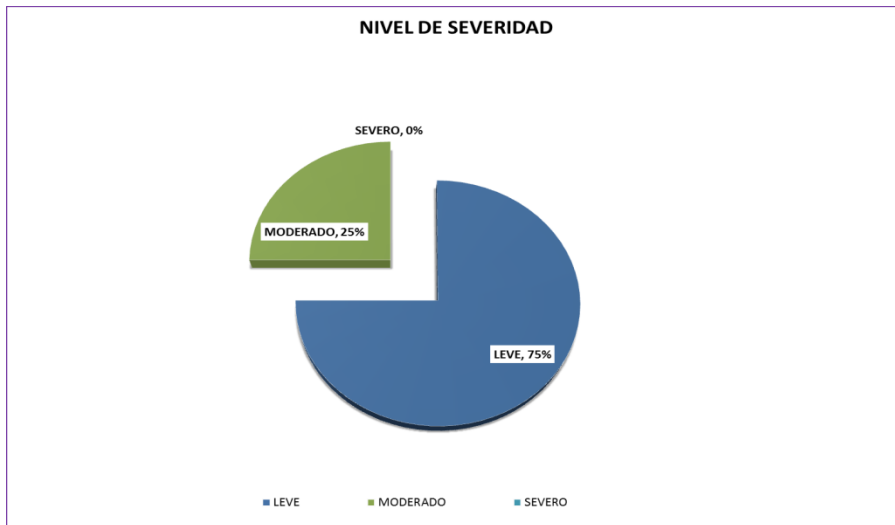
MUESTRA N° 12

MANUAL DE PATOLOGÍA				NIVEL DE SEVERIDAD	LEVE	1
		A HUMEDAD	F DISGREGAMIENTO	G CAVITACIÓN	H OXIDACIÓN		MODERADO	2
		B SUCIEDAD	I EROSIÓN	D EFLORESCENCIA	E GRIETA		SEVERO	3
		C FISURA						
ELEMENTO	ÁREA (m ²)	PATOLOGÍA		ÁREA CON PATOLOGÍA (m ²)	% DE ÁREA CON PATOLOGÍA	NIVEL DE SEVERIDAD		
C O L U M N A	3.06	HUMEDAD			0.96	31.4	1.00	
		SUCIEDAD			0	0.0		
		FISURA			0	0.0		
		EFLORESCENCIA			0.12	3.9		
		GRIETA			0	0.0		
		DISGREGAMIENTO			0	0.0		
		CAVITACIÓN			0	0.0		
		OXIDACIÓN			0	0.0		
		EROSIÓN			0	0.0		
		V I G A	2.39	HUMEDAD				0
SUCIEDAD				0.78	32.6			
FISURA				0	0.0			
EFLORESCENCIA				0	0.0			
GRIETA				0	0.0			
DISGREGAMIENTO				0	0.0			
CAVITACIÓN				0	0.0			
OXIDACIÓN				0	0.0			
EROSIÓN				0	0.0			
M U R O	16.8			HUMEDAD			5.6	33.3
		SUCIEDAD			0	0.0		
		FISURA			0	0.0		
		EFLORESCENCIA			0	0.0		
		GRIETA			0	0.0		
		DISGREGAMIENTO			0	0.0		
		CAVITACIÓN			0	0.0		
		OXIDACIÓN			0	0.0		
		EROSIÓN			0	0.0

S O B R E C I M O	3.1	HUMEDAD			3.1	100.0
SUCIEDAD				0	0.0			
FISURA				0	0.0			
EFLORESCENCIA				0	0.0			
GRIETA				0	0.0			
DISGREGAMIENTO				0	0.0			
CAVITACIÓN				0	0.0			
OXIDACIÓN				0	0.0			
EROSIÓN				0	0.0			
ÁREA TOTAL (m²)	25.35			TOTAL AFECTADO		10.56	41.66%

LEVE	75%	3.00
MODERADO	25%	1.00
SEVERO	0%	0.00

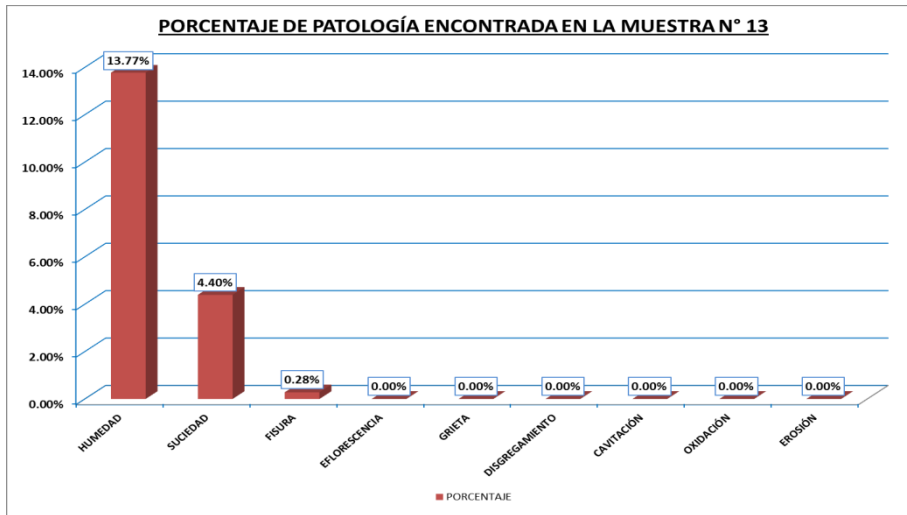
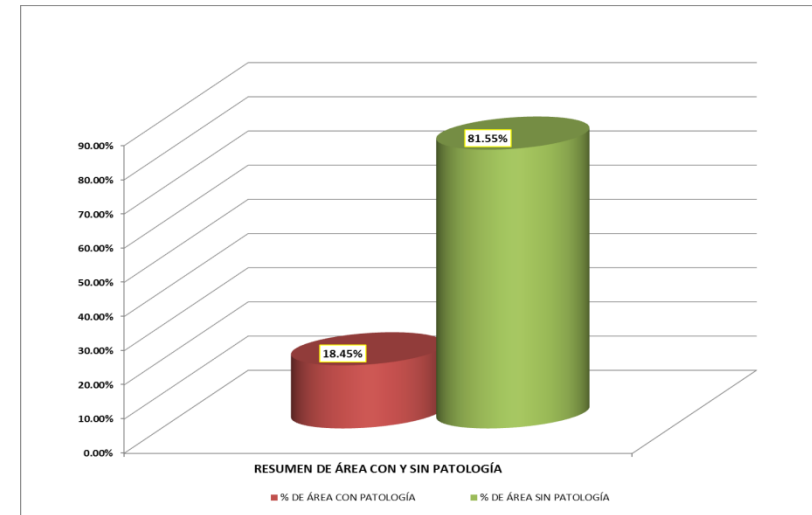
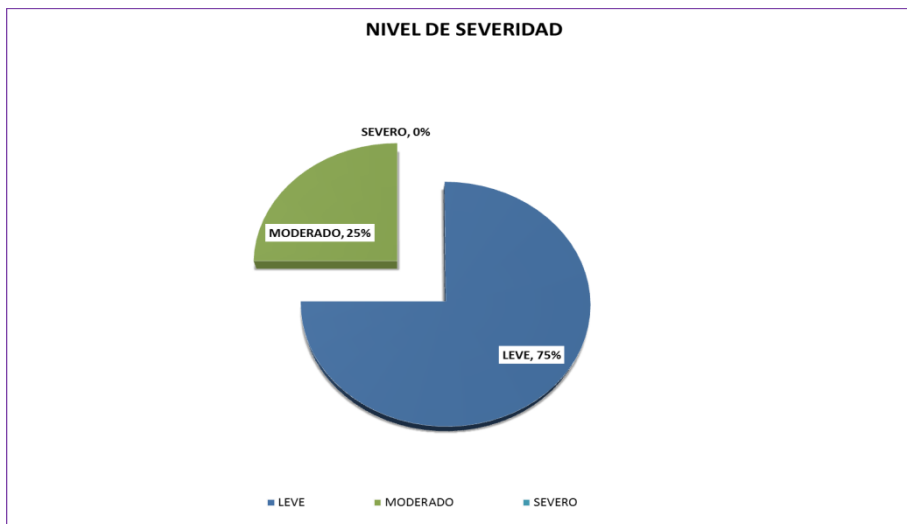
MUESTRA Nº 13

ELEMENTO	ÁREA (m ²)	PATOLOGÍA	ÁREA CON PATOLOGÍA (m ²)	% DE ÁREA CON PATOLOGÍA	NIVEL DE SEVERIDAD
C O L U M N A	2.80	HUMEDAD	0.19	6.8	1.00
		SUCIEDAD	0	0.0	
		FISURA	0.08	2.9	
		EFLORESCENCIA	0	0.0	
		GRIETA	0	0.0	
		DISGREGAMIENTO	0	0.0	
		CAVITACIÓN	0	0.0	
		OXIDACIÓN	0	0.0	
		EROSIÓN	0	0.0	
		V I G A	2.302	HUMEDAD	
SUCIEDAD	1.72			74.7	
FISURA	0.03			1.3	
EFLORESCENCIA	0			0.0	
GRIETA	0			0.0	
DISGREGAMIENTO	0			0.0	
CAVITACIÓN	0			0.0	
OXIDACIÓN	0			0.0	
EROSIÓN	0			0.0	
M U R O	29.428			HUMEDAD	1.9
		SUCIEDAD	0	0.0	
		FISURA	0	0.0	
		EFLORESCENCIA	0	0.0	
		GRIETA	0	0.0	
		DISGREGAMIENTO	0	0.0	
		CAVITACIÓN	0	0.0	
		OXIDACIÓN	0	0.0	
		EROSIÓN	0	0.0	
		S O B R E C I M O	4.604	HUMEDAD	3.3
SUCIEDAD	0			0.0	
FISURA	0			0.0	
EFLORESCENCIA	0			0.0	
GRIETA	0			0.0	
DISGREGAMIENTO	0			0.0	
CAVITACIÓN	0			0.0	
OXIDACIÓN	0			0.0	
EROSIÓN	0			0.0	
ÁREA TOTAL (m²)	39.13			TOTAL AFECTADO	7.22

LEVE	75%	3.00
MODERADO	25%	1.00
SEVERO	0%	0.00

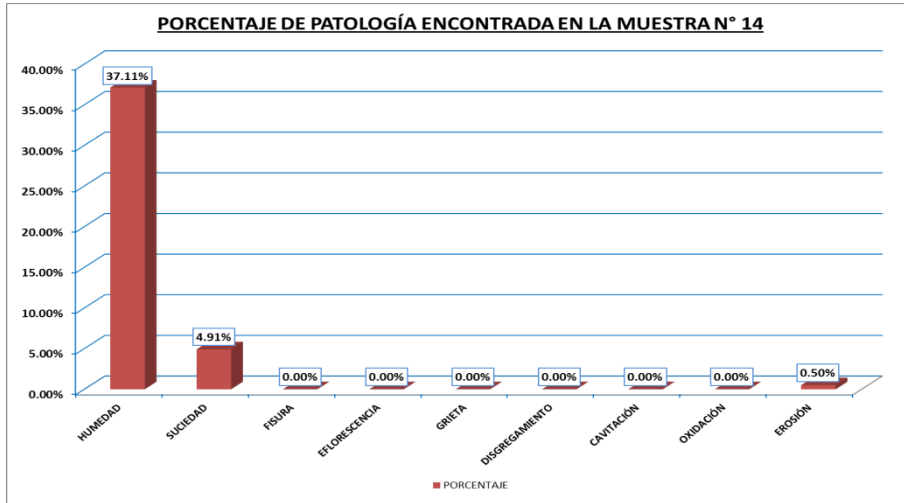
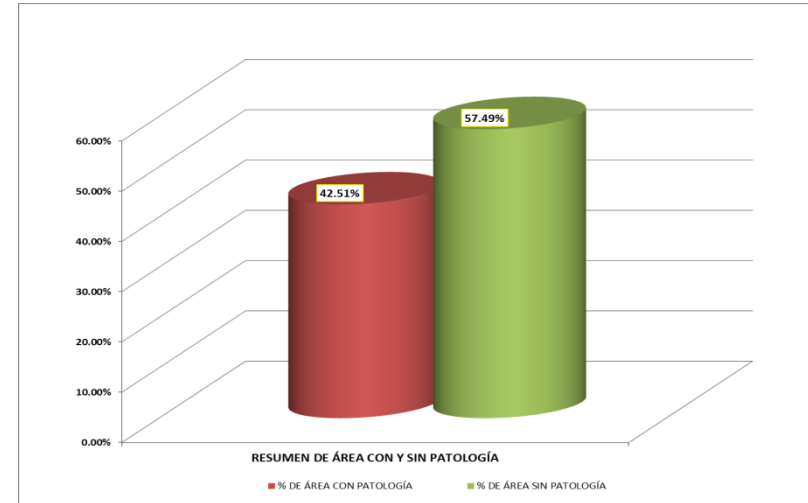
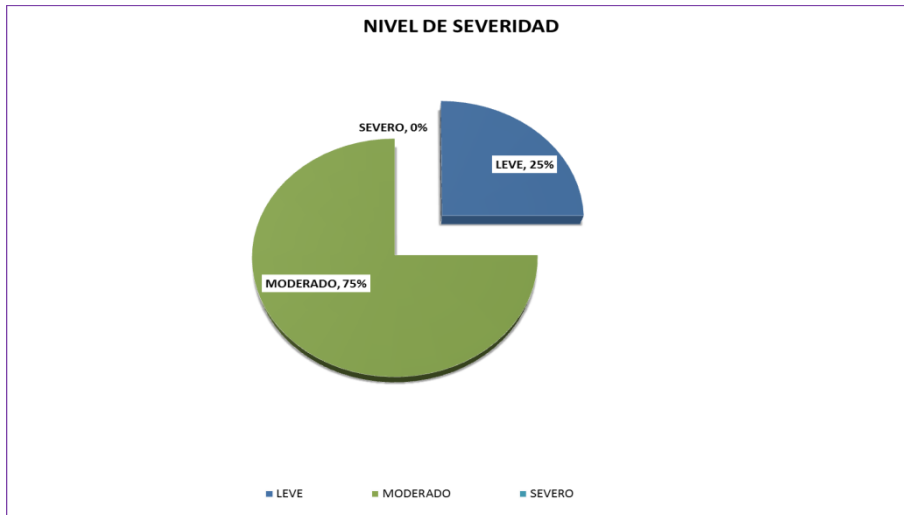
MUESTRA N° 14

C O L U M N A	2.50	HUMEDAD	0.75	30.0	2.00
						SUCIEDAD	0	0.0	
						FISURA	0	0.0	
						EFLORESCENCIA	0	0.0	
						GRIETA	0	0.0	
						DISGREGAMIENTO	0	0.0	
						CAVITACIÓN	0	0.0	
						OXIDACIÓN	0	0.0	
						EROSIÓN	0.18	7.2	
						HUMEDAD	0	0.0	
SUCIEDAD	1.78	76.1							
FISURA	0	0.0							
EFLORESCENCIA	0	0.0							
GRIETA	0	0.0							
DISGREGAMIENTO	0	0.0							
CAVITACIÓN	0	0.0

OXIDACIÓN	0	0.0							
EROSIÓN	0	0.0							
HUMEDAD	8.03	30.0							
SUCIEDAD	0	0.0							
FISURA	0	0.0							
EFLORESCENCIA	0	0.0							
GRIETA	0	0.0							
DISGREGAMIENTO	0	0.0							
CAVITACIÓN	0	0.0							
OXIDACIÓN	0	0.0							
EROSIÓN	0	0.0							
HUMEDAD	4.68	100.0							
SUCIEDAD	0	0.0							
FISURA	0	0.0							
EFLORESCENCIA	0	0.0							
GRIETA	0	0.0							
DISGREGAMIENTO	0	0.0							
CAVITACIÓN	0	0.0							
OXIDACIÓN	0	0.0							
EROSIÓN	0	0.0							
ÁREA TOTAL (m²)	36.27	TOTAL AFECTADO	15.42	42.51%

LEVE	25%	1.00
MODERADO	75%	3.00
SEVERO	0%	0.00

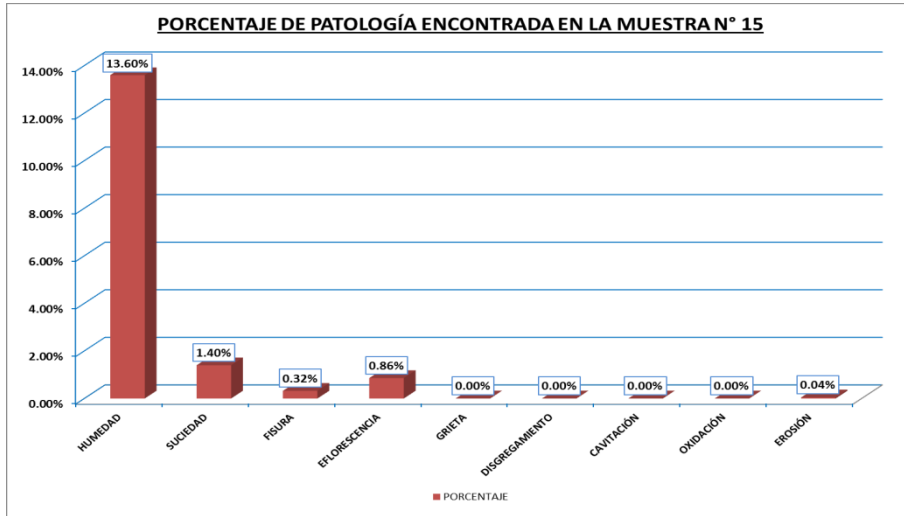
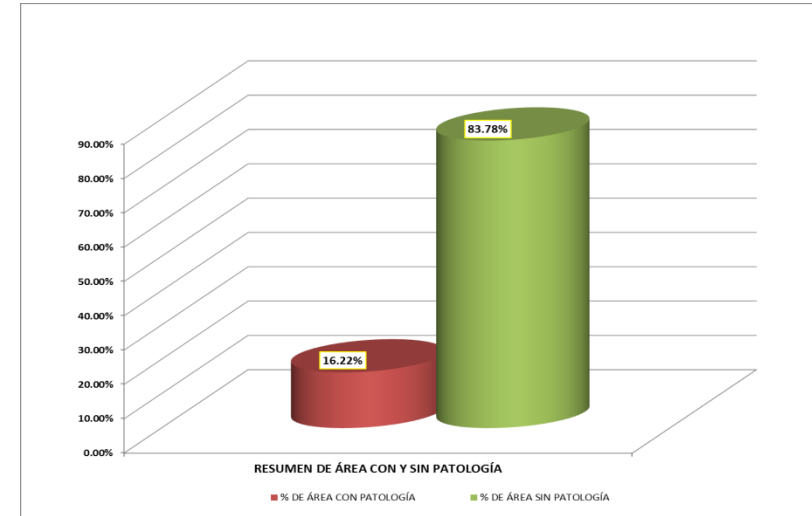
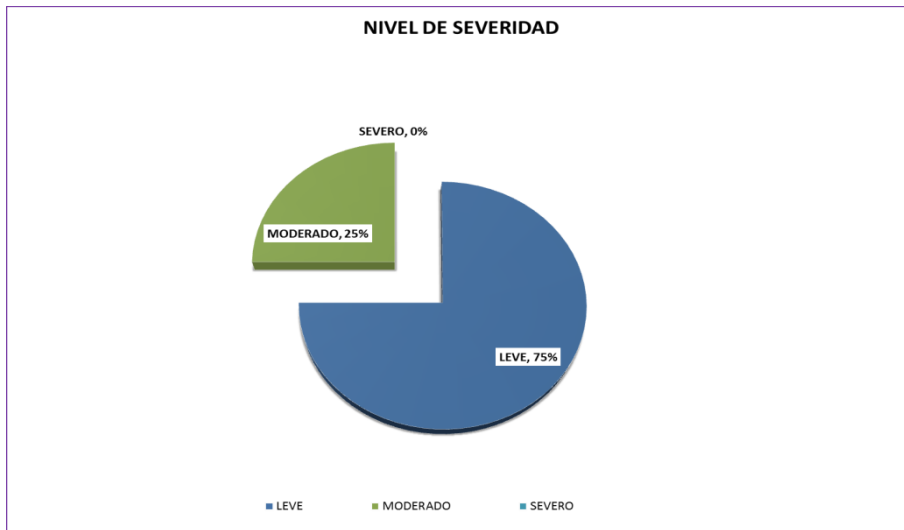
MUESTRA Nº 15

<p>FOTOGRAFÍA</p>								C O L U M N A	2.76	HUMEDAD	0.76	27.5	1.00	
										SUCIEDAD	0	0.0		
										FISURA	0.07	2.5		
										EFLORESCENCIA	0	0.0		
										GRIETA	0	0.0		
										DISGREGAMIENTO	0	0.0		
										CAVITACIÓN	0	0.0		
										OXIDACIÓN	0	0.0		
										EROSIÓN	0	0.0		
										V I G A	2.588	HUMEDAD		0
SUCIEDAD	0.65	25.1												
FISURA	0	0.0												
EFLORESCENCIA	0	0.0

GRIETA	0	0.0												
M U R O	34.1585	DISGREGAMIENTO	0	0.0	1.00									
		CAVITACIÓN	0	0.0										
		OXIDACIÓN	0	0.0										
		EROSIÓN	0.02	0.8										
		HUMEDAD	2.64	7.7										
		SUCIEDAD	0	0.0										
		FISURA	0	0.0										
S O B R E C I M O	7.041	EFLORESCENCIA	0.4	1.2	2.00									
		GRIETA	0	0.0										
		DISGREGAMIENTO	0	0.0										
		CAVITACIÓN	0	0.0										
		OXIDACIÓN	0	0.0										
		EROSIÓN	0	0.0										
		HUMEDAD	2.93	41.6										
		SUCIEDAD	0	0.0										
		FISURA	0.08	1.1										
		EFLORESCENCIA	0	0.0										
GRIETA	0	0.0												
DISGREGAMIENTO	0	0.0												
CAVITACIÓN	0	0.0												
OXIDACIÓN	0	0.0												
EROSIÓN	0	0.0												
ÁREA TOTAL (m²)		46.55	TOTAL AFECTADO	7.55	16.22%

LEVE	75%	3.00
MODERADO	25%	1.00
SEVERO	0%	0.00

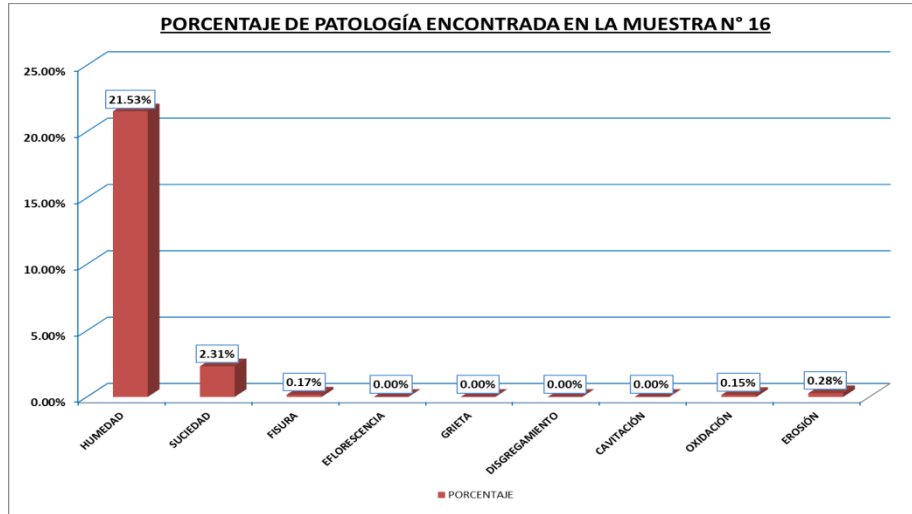
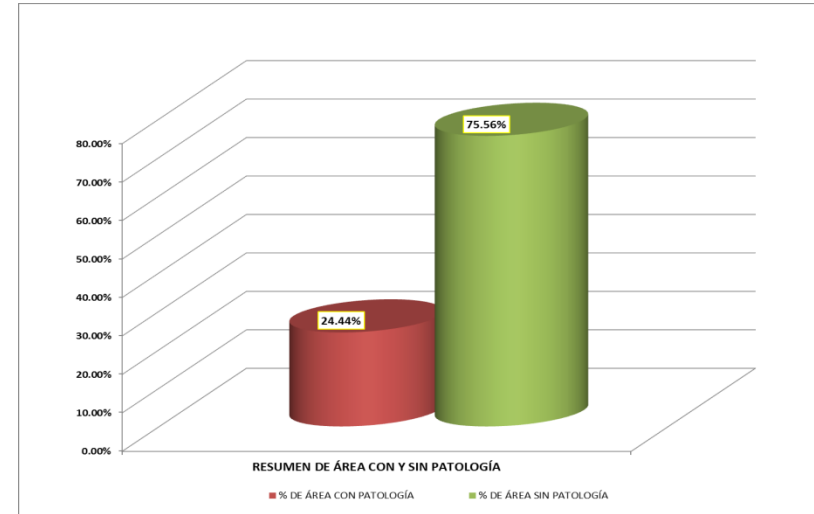
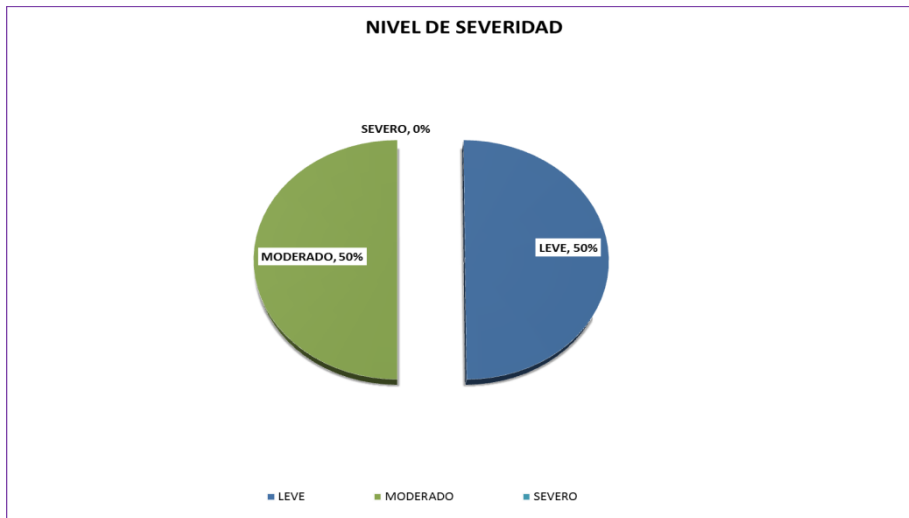
MUESTRA N° 16

ELEMENTO	ÁREA (m ²)	PATOLOGÍA	ÁREA CON PATOLOGÍA (m ²)	% DE ÁREA CON PATOLOGÍA	NIVEL DE SEVERIDAD
C O L U M N A	2.99	HUMEDAD	0.85	28.5	1.00
		SUCIEDAD	0	0.0	
		FISURA	0.08	2.7	
		EFLORESCENCIA	0	0.0	
		GRIETA	0	0.0	
		DISGREGAMIENTO	0	0.0	
		CAVITACIÓN	0	0.0	
		OXIDACIÓN	0.07	2.3	
		EROSIÓN	0	0.0	
		V I G A	2.594	HUMEDAD	
SUCIEDAD	1.06			40.9	
FISURA	0			0.0	
EFLORESCENCIA	0			0.0	
GRIETA	0			0.0	
DISGREGAMIENTO	0			0.0	
CAVITACIÓN	0			0.0	
OXIDACIÓN	0			0.0	
M U R O	35.171	HUMEDAD	4.45	12.7	1.00
		SUCIEDAD	0	0.0	
		FISURA	0	0.0	
		EFLORESCENCIA	0	0.0	
		GRIETA	0	0.0	
		DISGREGAMIENTO	0	0.0	
		CAVITACIÓN	0	0.0	
		OXIDACIÓN	0	0.0	
S O B R E C I M O	5.188	HUMEDAD	4.59	88.5	2.00
		SUCIEDAD	0	0.0	
		FISURA	0	0.0	
		EFLORESCENCIA	0	0.0	
		GRIETA	0	0.0	
		DISGREGAMIENTO	0	0.0	
		CAVITACIÓN	0	0.0	
		OXIDACIÓN	0	0.0	
EROSIÓN	0	0.0			
ÁREA TOTAL (m²)	45.94	TOTAL AFECTADO	11.23	24.44%

LEVE	50%	2.00
MODERADO	50%	2.00
SEVERO	0%	0.00

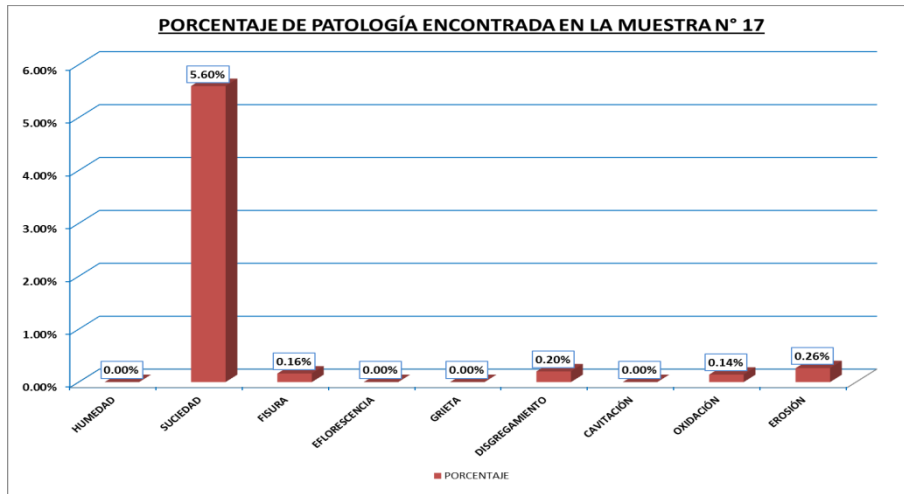
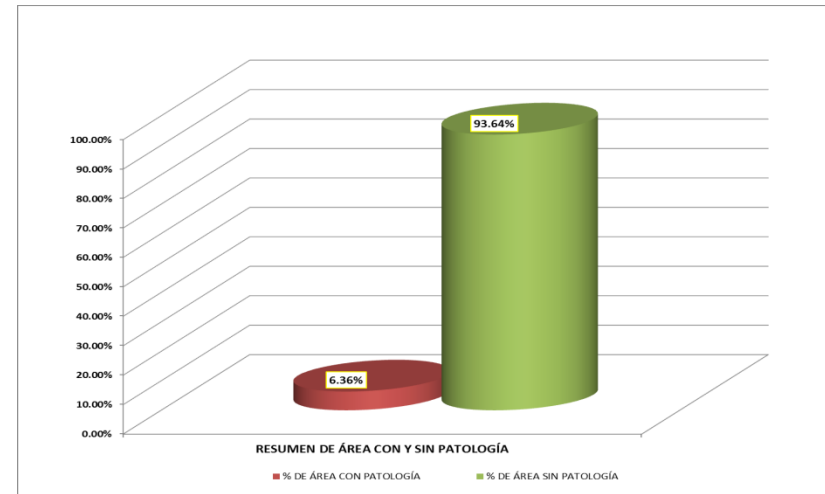
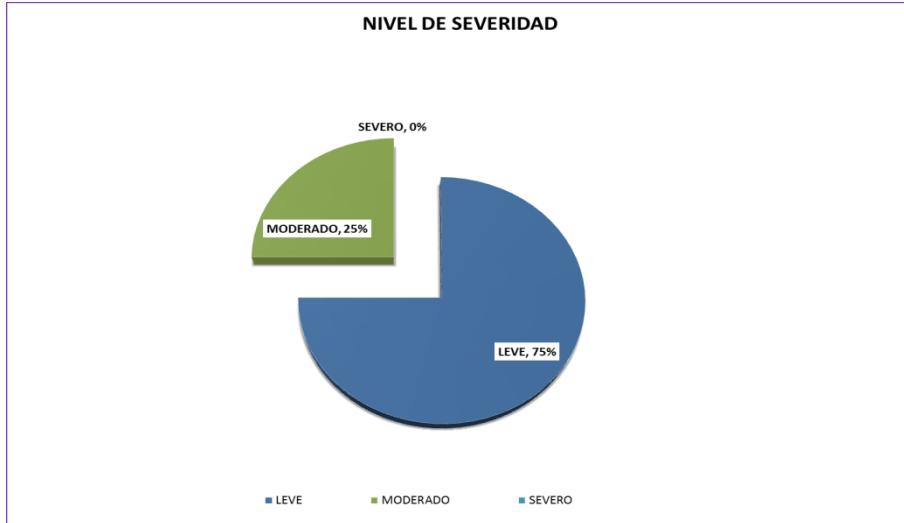
MUESTRA Nº 17

MODERADO	2					
					SEVERO	3					
					ELEMENTO		ÁREA (m ²)	PATOLOGÍA	ÁREA CON PATOLOGÍA (m ²)	% DE ÁREA CON PATOLOGÍA	NIVEL DE SEVERIDAD
					C O L U M N A		2.50	HUMEDAD SUCIEDAD FISURA EFLORESCENCIA GRIETA DISGREGAMIENTO CAVITACIÓN OXIDACIÓN EROSIÓN	0 0.33 0.08 0 0 0 0 0.07 0	0.0 13.2 3.2 0.0 0.0 0.0 0.0 2.8 0.0	1.00
V I G A		3.3	HUMEDAD SUCIEDAD FISURA EFLORESCENCIA GRIETA DISGREGAMIENTO CAVITACIÓN OXIDACIÓN EROSIÓN	0 1.78 0 0 0 0.1 0 0 0	0.0 53.9 0.0 0.0 0.0 3.0 0.0 0.0 0.0	2.00					
M U R O		38.75	HUMEDAD SUCIEDAD FISURA EFLORESCENCIA GRIETA DISGREGAMIENTO CAVITACIÓN OXIDACIÓN EROSIÓN	0 0.66 0 0 0 0 0 0 0.13	0.0 1.7 0.0 0.0 0.0 0.0 0.0 0.0 0.3	1.00

S O B R E C I M E N T O		4.95	HUMEDAD SUCIEDAD FISURA EFLORESCENCIA GRIETA DISGREGAMIENTO CAVITACIÓN OXIDACIÓN EROSIÓN	0 0 0 0 0 0 0 0 0	0.0 0.0 0.0 0.0 0.0 0.0 0.0 0.0 0.0	1.00					
ÁREA TOTAL (m ²)		49.50	TOTAL AFECTADO	3.15	6.36%

LEVE	75%	3.00
MODERADO	25%	1.00
SEVERO	0%	0.00

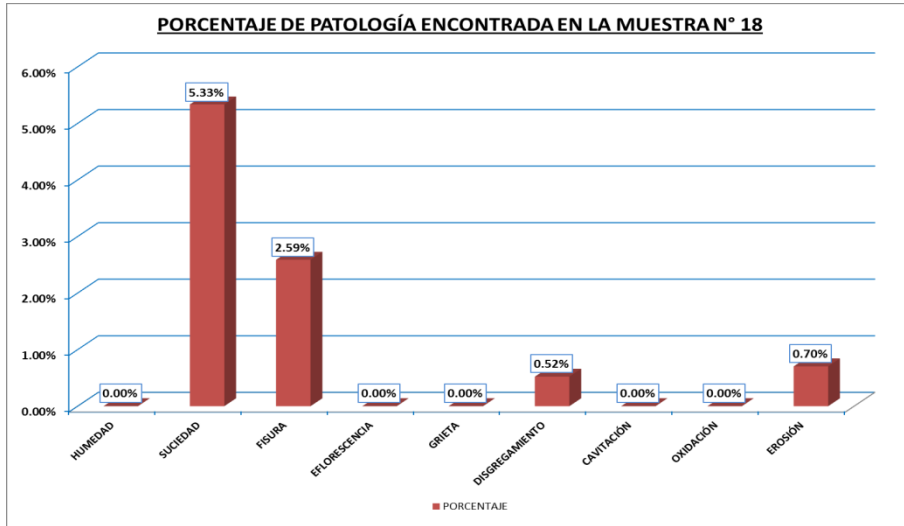
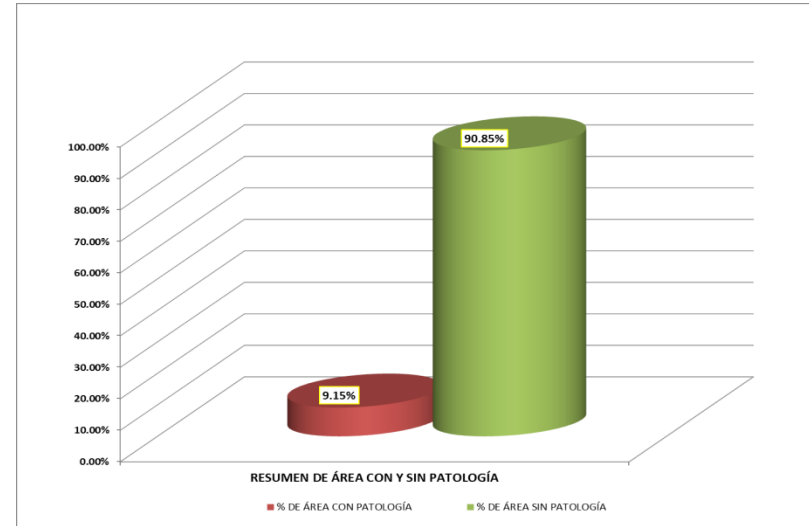
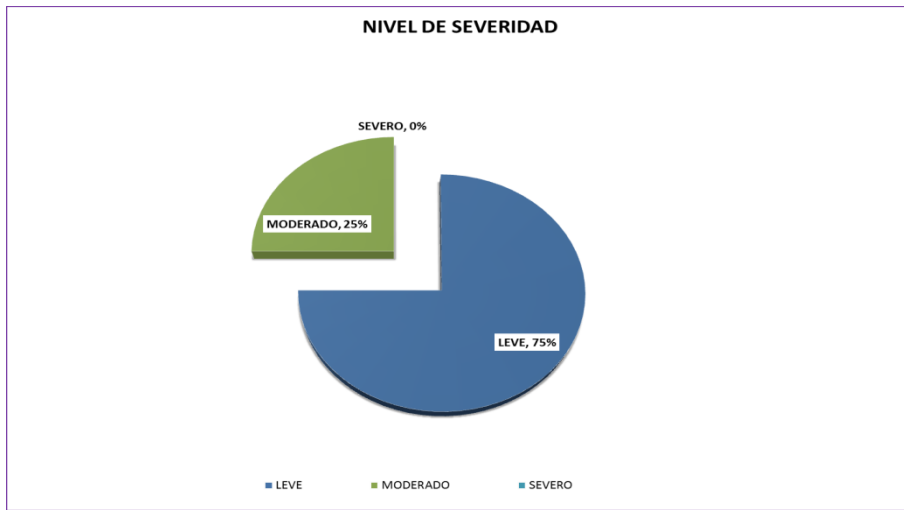
MUESTRA N° 18

CAVITACIÓN	0	0.0										
OXIDACIÓN	0	0.0										
EROSIÓN	0	0.0										
M U R O	35.5775	HUMEDAD	0	0.0	1.00							
		SUCIEDAD	0.12	0.3								
		FISURA	0	0.0								
		EFLORESCENCIA	0	0.0								
		GRIETA	0	0.0								
		DISGREGAMIENTO	0	0.0								
		CAVITACIÓN	0	0.0								
		OXIDACIÓN	0	0.0								
		EROSIÓN	0	0.0								
		HUMEDAD	0	0.0		1.00						
SUCIEDAD	0	0.0										
FISURA	0	0.0										
EFLORESCENCIA	0	0.0										
GRIETA	0	0.0										
DISGREGAMIENTO	0	0.0										
CAVITACIÓN	0	0.0										
OXIDACIÓN	0	0.0										
EROSIÓN	0	0.0										
S O B R E C I M E N T O	2.91	HUMEDAD	0	0.0	1.00							
		SUCIEDAD	0	0.0								
		FISURA	0	0.0								
		EFLORESCENCIA	0	0.0								
		GRIETA	0	0.0								
		DISGREGAMIENTO	0	0.0								
		CAVITACIÓN	0	0.0								
		OXIDACIÓN	0	0.0								
		EROSIÓN	0	0.0								
		ÁREA TOTAL (m²)		44.05		TOTAL AFECTADO		4.03	9.15%

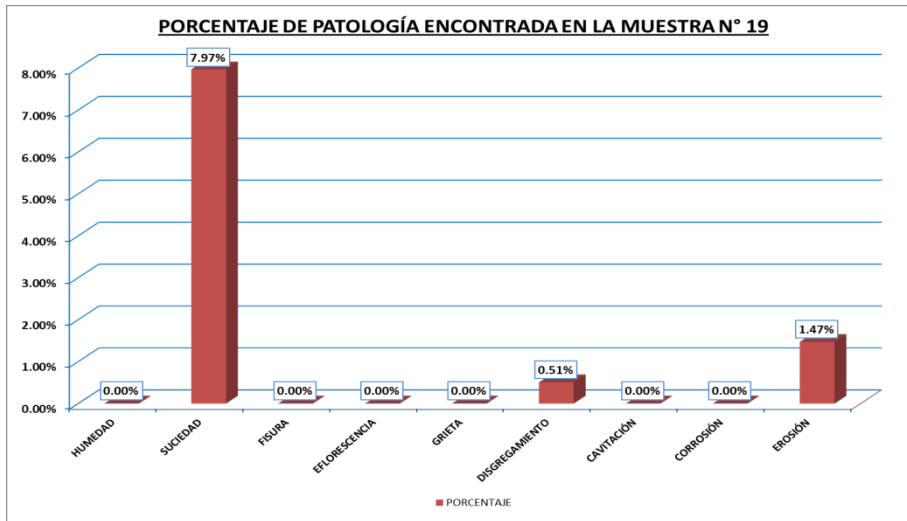
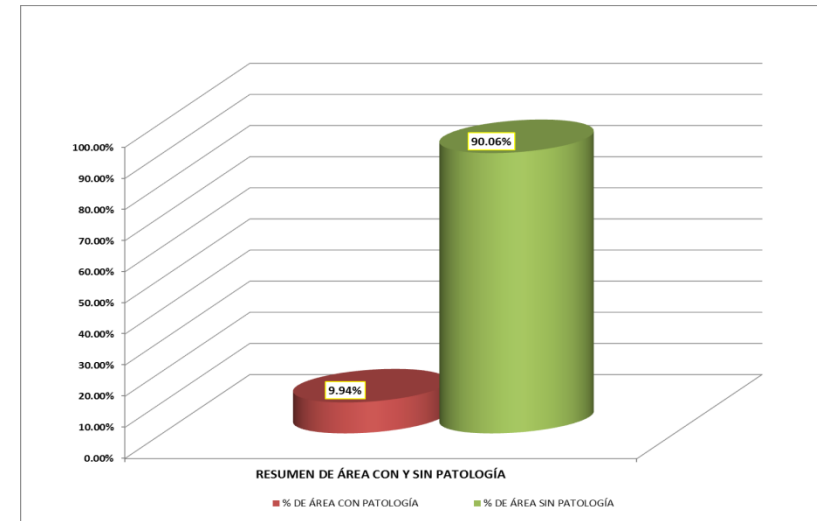
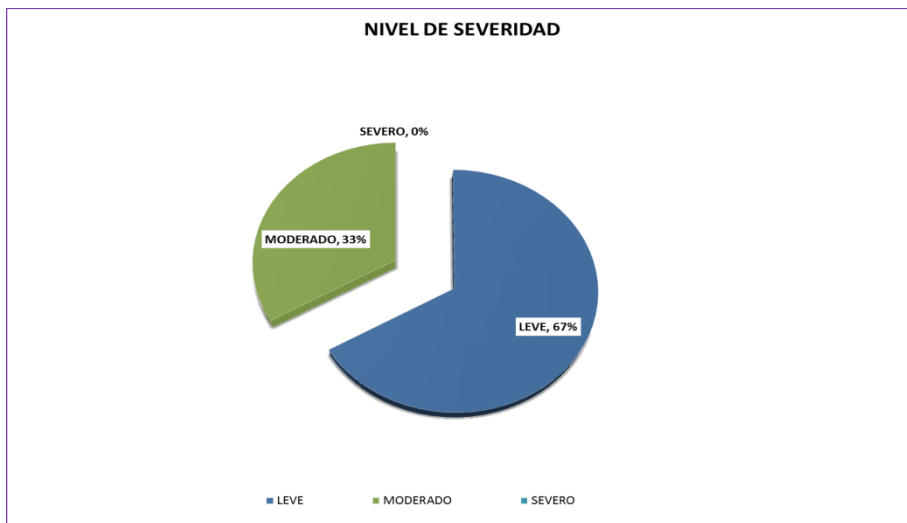
MUESTRA Nº 19

ELEMENTO	ÁREA (m ²)	PATOLOGÍA	ÁREA CON PATOLOGÍA (m ²)	% DE ÁREA CON PATOLOGÍA	NIVEL DE SEVERIDAD
C O L U M N A	2.94	HUMEDAD	0	0.0	1.00
		SUCIEDAD	0.68	23.1	
		FISURA	0	0.0	
		EFLORESCENCIA	0	0.0	
		GRIETA	0	0.0	
		DISGREGAMIENTO	0.21	7.1	
		CAVITACIÓN	0	0.0	
		CORROSIÓN	0	0.0	
		EROSIÓN	0.09	3.1	
		V I G A	3.19	HUMEDAD	
SUCIEDAD	2.39			74.9	
FISURA	0			0.0	
EFLORESCENCIA	0			0.0	
GRIETA	0			0.0	
DISGREGAMIENTO	0			0.0	
CAVITACIÓN	0			0.0	
CORROSIÓN	0			0.0	
EROSIÓN	0.06			1.9	
M U R O	35.41			HUMEDAD	0
		SUCIEDAD	0.24	0.7	
		FISURA	0	0.0	
		EFLORESCENCIA	0	0.0	
		GRIETA	0	0.0	
		DISGREGAMIENTO	0	0.0	
		CAVITACIÓN	0	0.0	
		CORROSIÓN	0	0.0	
		EROSIÓN	0.46	1.3	
		S O B R E C I M T O	NO PRESENTA	HUMEDAD	0
SUCIEDAD	0			0.0	
FISURA	0			0.0	
EFLORESCENCIA	0			0.0	
GRIETA	0			0.0	
DISGREGAMIENTO	0			0.0	
CAVITACIÓN	0			0.0	
CORROSIÓN	0			0.0	
EROSIÓN	0			0.0	
ÁREA TOTAL (m²)	41.54			TOTAL AFECTADO	4.13
