DETERMINACIÓN Y EVALUACIÓN DE LAS
PATOLOGÍAS EN SOBRECIMIENTOS, COLUMNAS,
VIGAS Y MUROS DE ALBAÑILERÍA CONFINADA DEL
CERCO PERIMÉTRICO DEL ESTADIO MUNICIPAL DEL
DISTRITO DE RANRAHIRCA, PROVINCIA DE YUNGAY,
REGIÓN ANCASH, MARZO - 2017

**TESIS PARA OPTAR EL TÍTULO PROFESIONAL DE :
INGENIERO CIVIL**

BACH. BASILIO INFANTES MATEO JESÚS

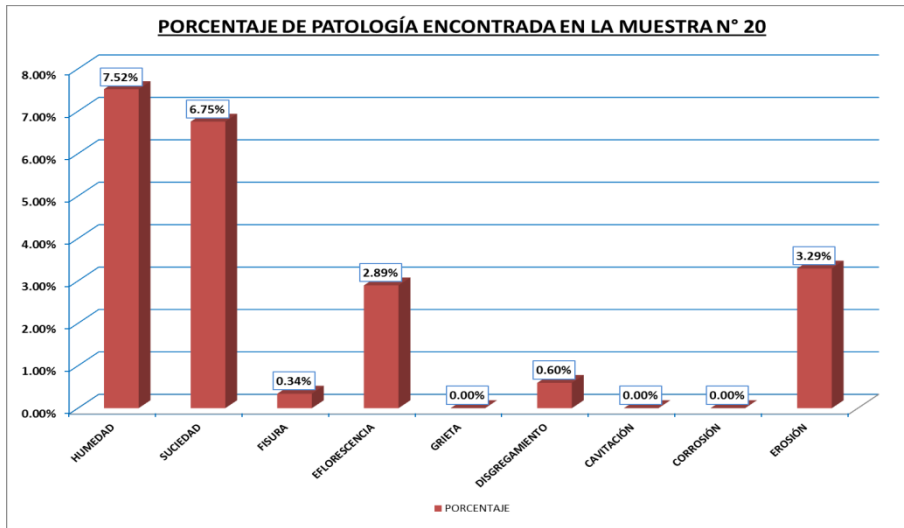
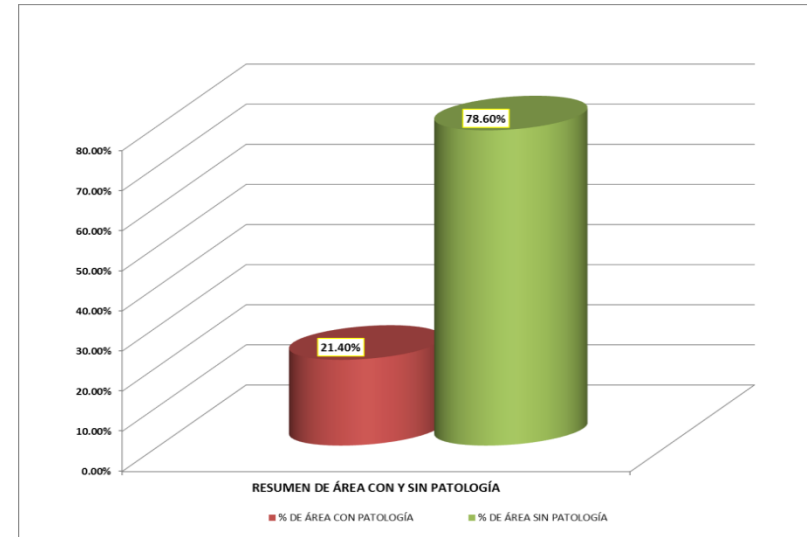
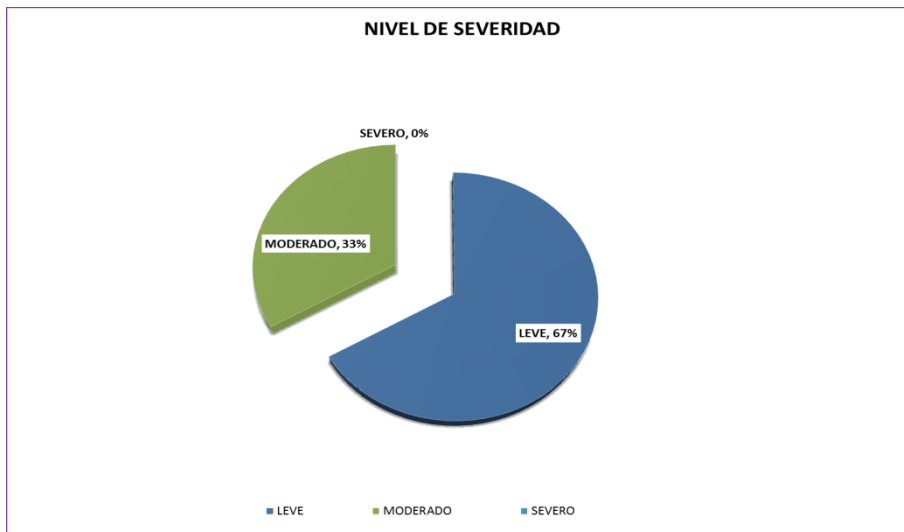
MUESTRA N° 20

CORROSIÓN				0	0.0				
EROSIÓN				0	0.0				
M U R O	30.026			HUMEDAD		2.65	8.8	1.00	
		SUCIEDAD		0.16	0.5				
		FISURA		0	0.0				
		EFLORESCENCIA		0.97	3.2				
		GRIETA		0	0.0				
		DISGREGAMIENTO		0	0.0				
		CAVITACIÓN		0	0.0				
		CORROSIÓN		0	0.0				
		EROSIÓN		1.16	3.86				
		S O B R E C I M O	N O P R E S E N T E	HUMEDAD		0	0.0		0.00
SUCIEDAD				0	0.0				
FISURA				0	0.0				
EFLORESCENCIA				0	0.0				
GRIETA				0	0.0				
DISGREGAMIENTO				0	0.0				
CAVITACIÓN				0	0.0				
CORROSIÓN				0	0.0				
EROSIÓN				0	0.0				
ÁREA TOTAL (m²)				35.24	TOTAL AFECTADO		7.54	21.40%

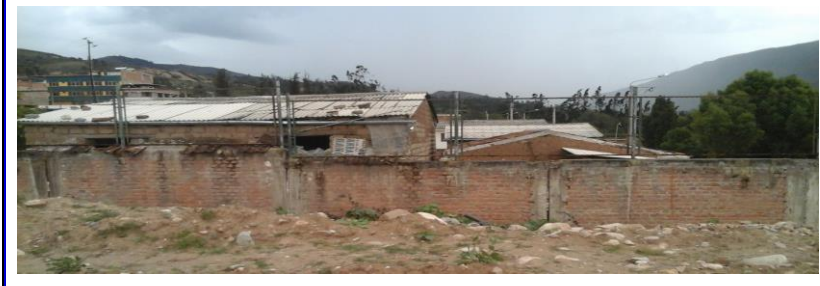
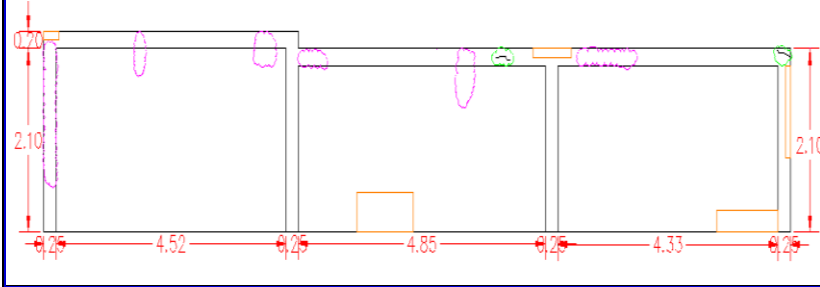
CAVITACIÓN		0	0.0					
		CORROSIÓN		0	0.0					
		EROSIÓN		0.11	3.7					
		HUMEDAD		0	0.0					
		SUCIEDAD		0.3	1.1					
M U R O	26.914	FISURA		0	0.0	1.00				
		EFLORESCENCIA		0	0.0					
		GRIETA		0	0.0					
		DISGREGAMIENTO		0	0.0					
		CAVITACIÓN		0	0.0					
		CORROSIÓN		0	0.0					
		EROSIÓN		0.53	1.97					
		HUMEDAD		0	0.0					
		SUCIEDAD		0	0.0					
		FISURA		0	0.0					
S O B R E C I M E N T O	NO PRESENTE	EFLORESCENCIA		0	0.0	0.00				
		GRIETA		0	0.0					
		DISGREGAMIENTO		0	0.0					
		CAVITACIÓN		0	0.0					
		CORROSIÓN		0	0.0					
		EROSIÓN		0	0.0					
		HUMEDAD		0	0.0					
		SUCIEDAD		0	0.0					
		FISURA		0	0.0					
		EFLORESCENCIA		0	0.0					
ÁREA TOTAL (m²)	31.85	TOTAL AFECTADO	2.06	6.47%

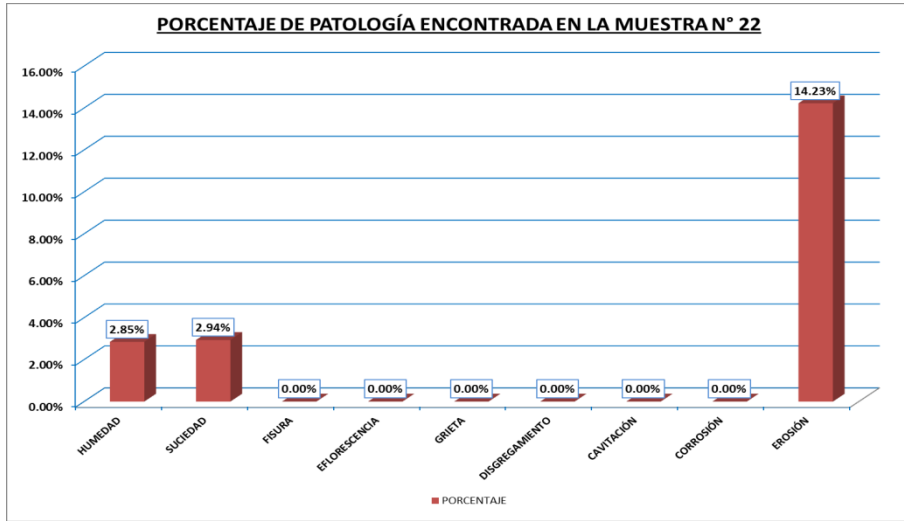
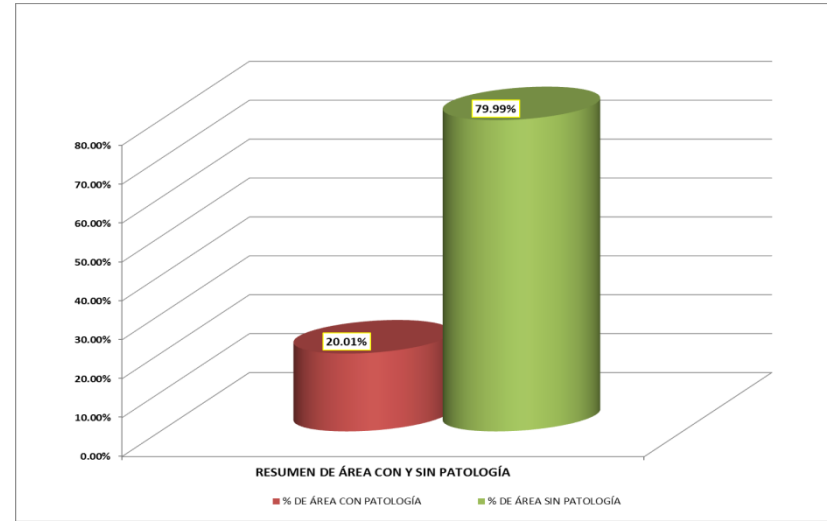
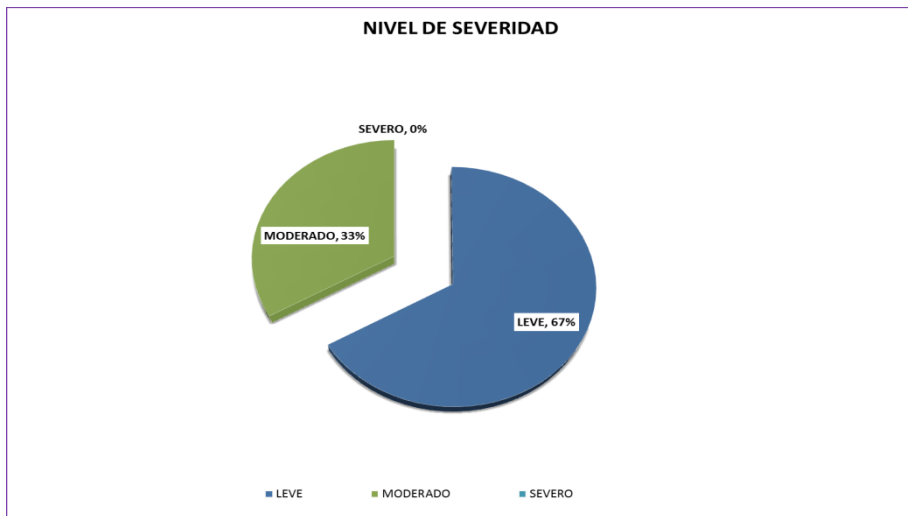
MUESTRA N° 22

MANUAL DE PATOLOGÍA		NIVEL DE SEVERIDAD	LEVE	1
		A HUMEDAD	F DISGREGAMIENTO		MODERADO	2
		B SUCIEDAD	G CAVITACIÓN		SEVERO	3
		C FISURA	H CORROSIÓN			
		D EFLORESCENCIA	I EROSIÓN			
		E GRIETA				
ELEMENTO	ÁREA (m ²)	PATOLOGÍA		ÁREA CON PATOLOGÍA (m ²)	% DE ÁREA CON PATOLOGÍA	NIVEL DE SEVERIDAD
C O L U M N A	4.50	HUMEDAD		0	0.0	1.00
		SUCIEDAD		0.23	5.11	
		FISURA		0	0.0	
		EFLORESCENCIA		0	0.0	
		GRIETA		0	0.0	
		DISGREGAMIENTO		0	0.0	
		CAVITACIÓN		0	0.0	
		CORROSIÓN		0	0.0	
		EROSIÓN		0.53	11.8	
		V I G A	2.242	HUMEDAD		
SUCIEDAD				1.07	47.7	
FISURA				0	0.0	
EFLORESCENCIA				0	0.0	
GRIETA				0	0.0	
DISGREGAMIENTO				0	0.0	
CAVITACIÓN				0	0.0	
CORROSIÓN				0	0.0	
EROSIÓN				0.06	2.7	
M U R O	37.5375			HUMEDAD		1.26
		SUCIEDAD		0	0.0	
		FISURA		0	0.0	
		EFLORESCENCIA		0	0.0	
		GRIETA		0	0.0	
		DISGREGAMIENTO		0	0.0	
		CAVITACIÓN		0	0.0	
		CORROSIÓN		0	0.0	
		EROSIÓN		5.71	15.21	
		S O B R E C I M O	NO PRESENTE	HUMEDAD		0

SUCIEDAD				0	0.0	
FISURA				0	0.0	
EFLORESCENCIA				0	0.0	
GRIETA				0	0.0	
DISGREGAMIENTO				0	0.0	
CAVITACIÓN				0	0.0	
CORROSIÓN				0	0.0	
EROSIÓN				0	0.0	
ÁREA TOTAL (m²)	44.28			TOTAL AFECTADO		8.86

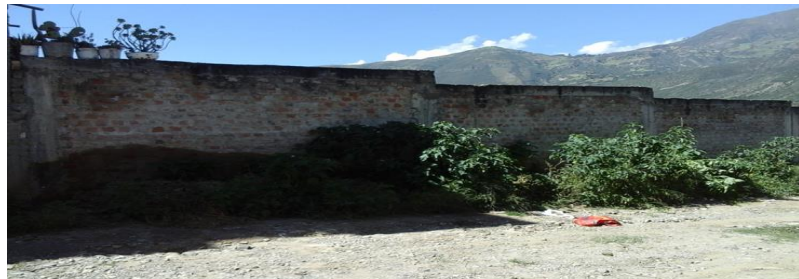
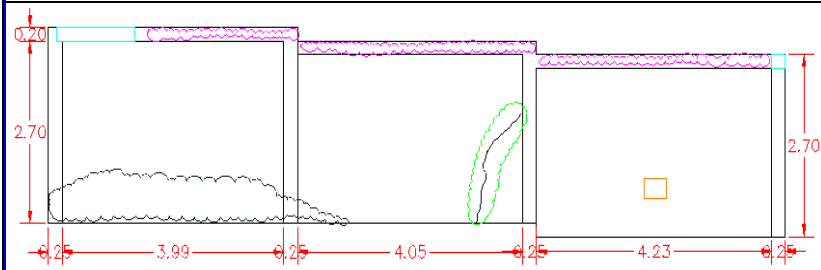
HUMEDAD	0	0.0																															
SUCIEDAD	0	0.0																															
FISURA	0	0.0																															
EFLORESCENCIA	0	0.0																															
GRIETA	0	0.0																															
DISGREGAMIENTO	0	0.0																															
CAVITACIÓN	0	0.0																															
CORROSIÓN	0	0.0																															
EROSIÓN	0	0.0																															
ÁREA TOTAL (m²)		36.70	TOTAL AFECTADO		5.57	15.18%

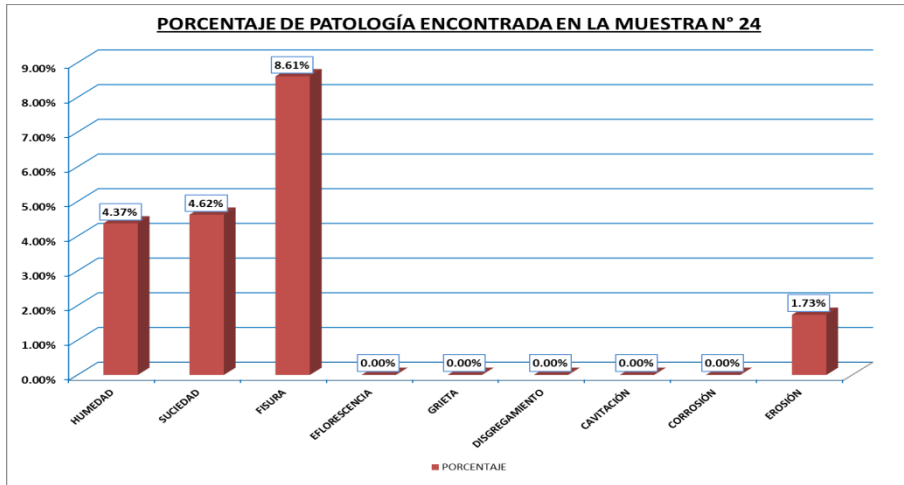
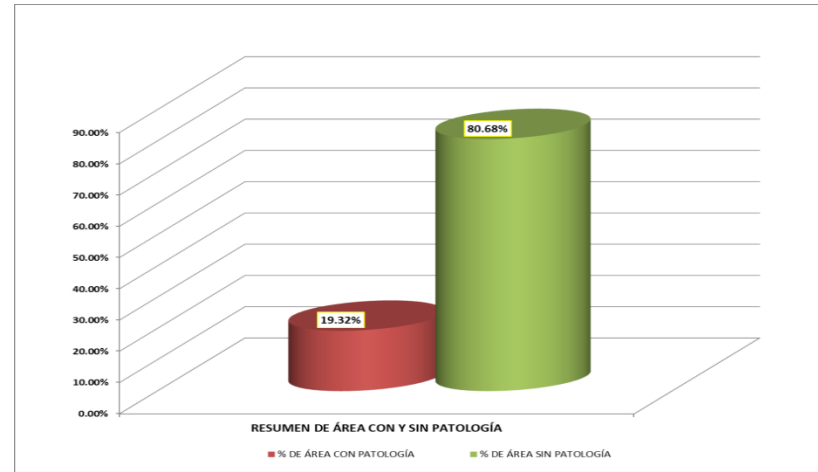
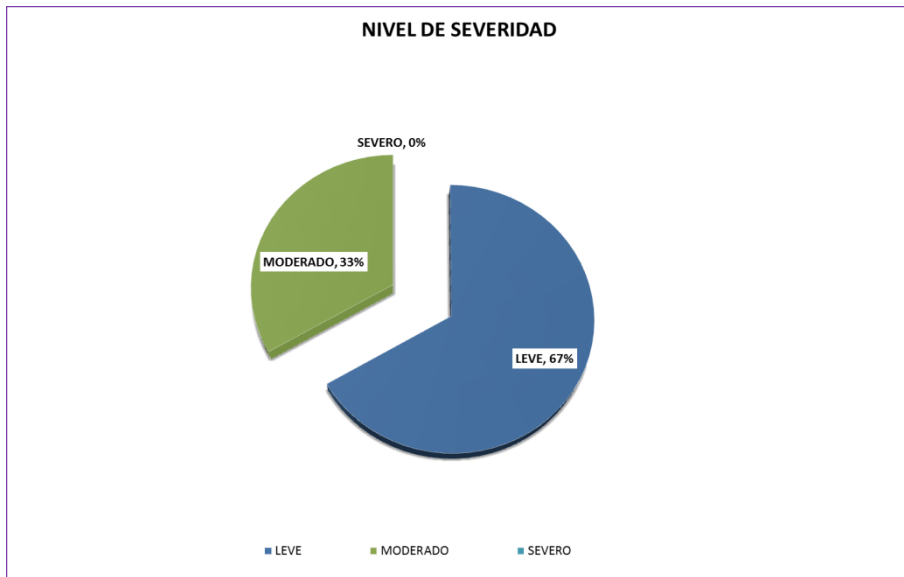
MUESTRA N° 24

CORROSIÓN				0	0.0				
EROSIÓN				0	0.0				
M U R O	34.398			HUMEDAD		1.58	4.6	2.00	
		SUCIEDAD		0	0.0				
		FISURA		3.24	9.4				
		EFLORESCENCIA		0	0.0				
		GRIETA		0	0.0				
		DISGREGAMIENTO		0	0.0				
		CAVITACIÓN		0	0.0				
		CORROSIÓN		0	0.0				
		EROSIÓN		0.69	2.0				
		S O B R E C I M E N T O	NO PRESENTE	HUMEDAD		0	0.0		0.00
SUCIEDAD				0	0.0				
FISURA				0	0.0				
EFLORESCENCIA				0	0.0				
GRIETA				0	0.0				
DISGREGAMIENTO				0	0.0				
CAVITACIÓN				0	0.0				
CORROSIÓN				0	0.0				
EROSIÓN				0	0.0				
ÁREA TOTAL (m²)	39.85			TOTAL AFECTADO		7.70	19.32%

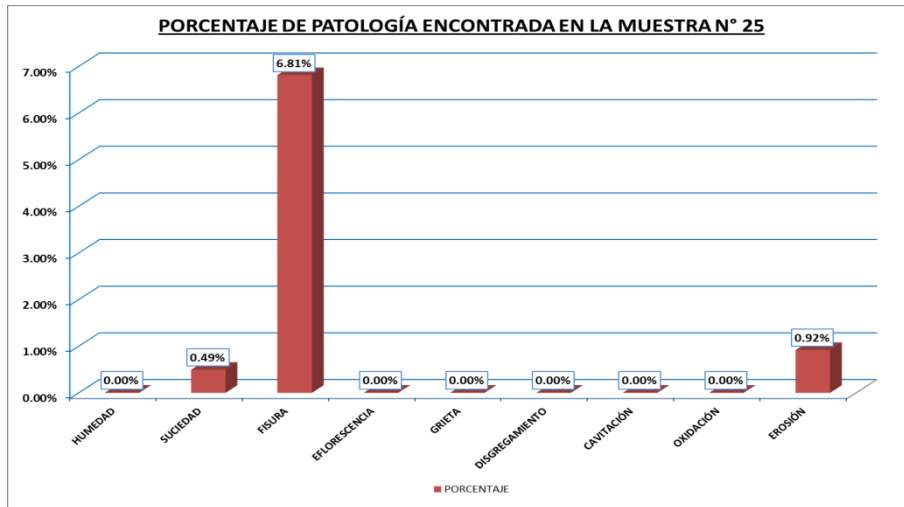
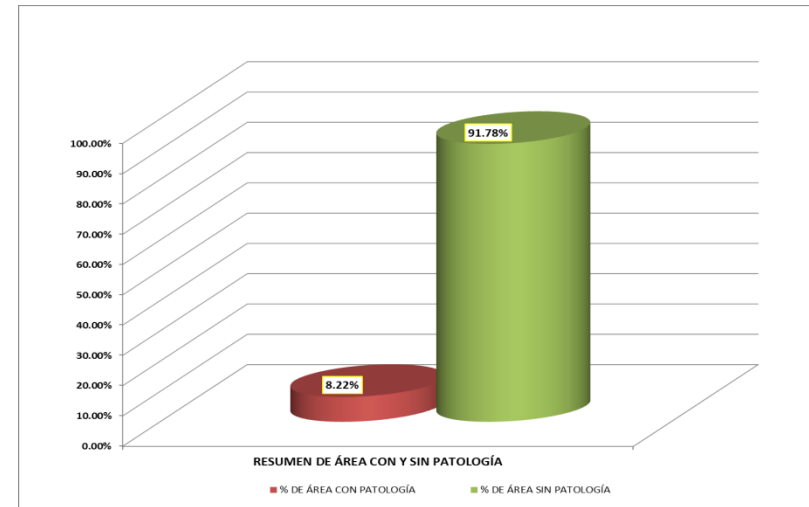
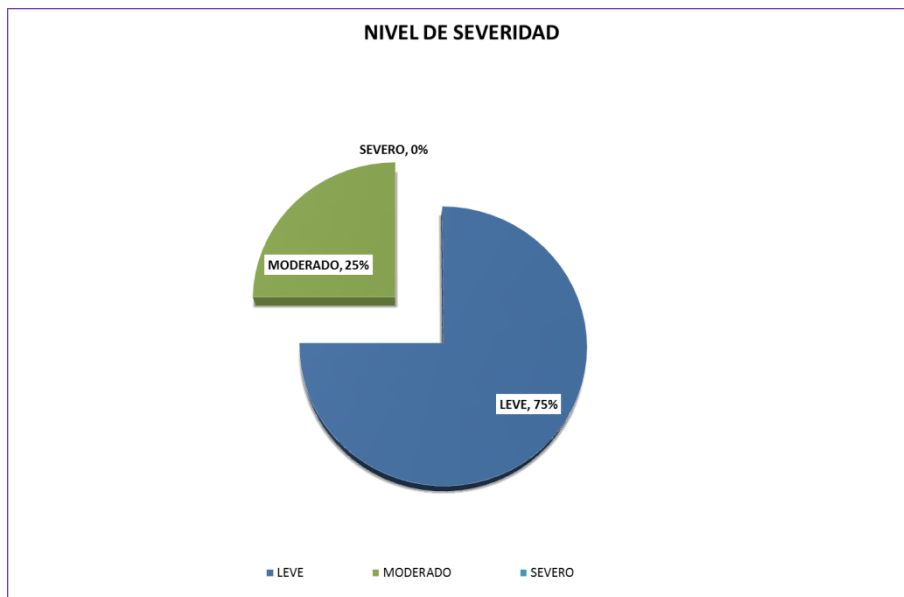
MUESTRA N° 25

CAVITACIÓN	0			0.0						
OXIDACIÓN	0			0.0						
EROSIÓN	0			0.0						
M U R O	36.101			HUMEDAD	0		0	0.0	2.00	
		SUCIEDAD	0		0.0					
		FISURA	2.9		8.0					
		EFLORESCENCIA	0		0.0					
		GRIETA	0		0.0					
		DISGREGAMIENTO	0		0.0					
		CAVITACIÓN	0		0.0					
		OXIDACIÓN	0		0.0					
		EROSIÓN	0.39		1.1					
		S O B R E C I M O	0.92	HUMEDAD	0		0	0.0		1.00
SUCIEDAD	0			0.0						
FISURA	0			0.0						
EFLORESCENCIA	0			0.0						
GRIETA	0			0.0						
DISGREGAMIENTO	0			0.0						
CAVITACIÓN	0			0.0						
OXIDACIÓN	0			0.0						
EROSIÓN	0			0.0						
ÁREA TOTAL (m²)	42.57			TOTAL AFECTADO	3.50	8.22%

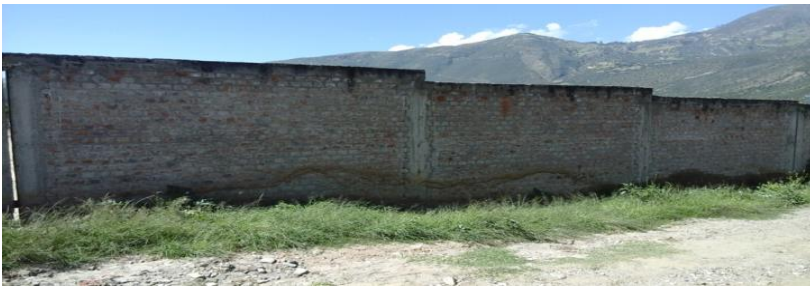
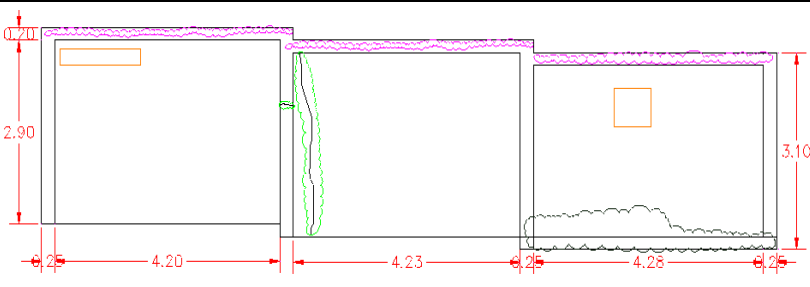
ELEMENTO	ÁREA (m ²)	PATOLOGÍA	ÁREA CON PATOLOGÍA (m ²)	% DE ÁREA CON PATOLOGÍA	NIVEL DE SEVERIDAD
C O L U M N A	2.85	HUMEDAD	0	0.0	1.00				
		SUCIEDAD	0	0.0					
		FSURA	0.04	1.4					
		EFLORESCENCIA	0	0.0					
		GRIETA	0	0.0					
		DISGREGAMIENTO	0	0.0					
		CAVITACIÓN	0	0.0					
		OXIDACIÓN	0	0.0					
		EROSIÓN	0	0.0					
		V I G A	3.425	HUMEDAD		0	0.0	1.00	
SUCIEDAD	1.6			46.7					
FSURA	0			0.0					
EFLORESCENCIA	0			0.0					
GRIETA	0			0.0

DISGREGAMIENTO	0			0.0					
CAVITACIÓN	0			0.0					
OXIDACIÓN	0			0.0					
EROSIÓN	0			0.0					
M U R O	35.975			HUMEDAD	0.96	2.7	2.00		
		SUCIEDAD	0	0.0					
		FSURA	1.45	4.0					
		EFLORESCENCIA	0	0.0					
		GRIETA	0	0.0					
		DISGREGAMIENTO	0	0.0					
		CAVITACIÓN	0	0.0					
		OXIDACIÓN	0	0.0					
		EROSIÓN	0.8	2.2					
		S O B R E N T C O I M	0.92	HUMEDAD	0.86	93.5		2.00	
SUCIEDAD	0			0.0					
FSURA	0			0.0					
EFLORESCENCIA	0			0.0					
GRIETA	0			0.0					
DISGREGAMIENTO	0			0.0					
CAVITACIÓN	0			0.0					
OXIDACIÓN	0			0.0					
EROSIÓN	0			0.0					
ÁREA TOTAL (m²)	43.17			TOTAL AFECTADO	5.71	13.23%

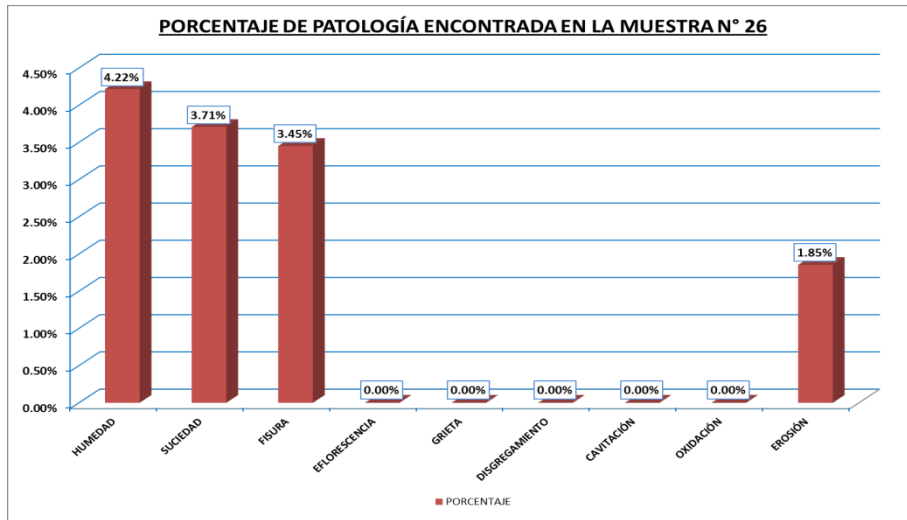
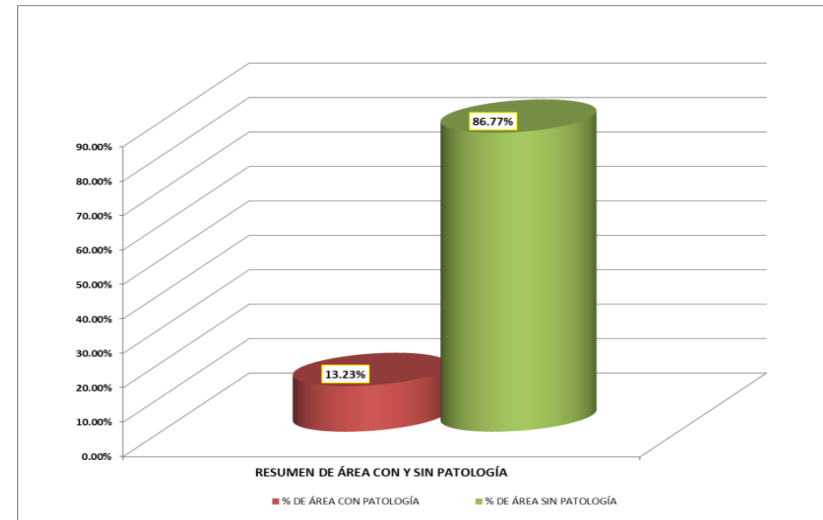
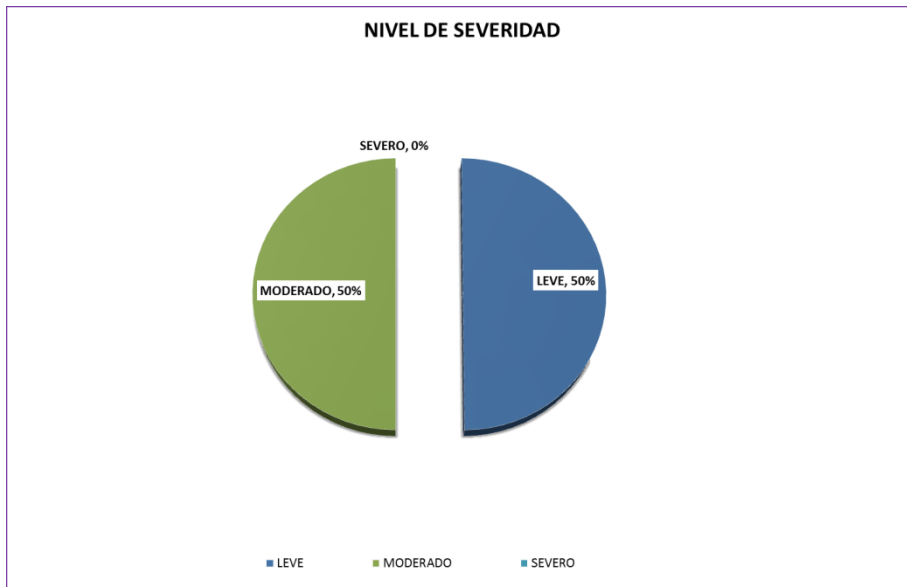
MUESTRA N° 26

LEVE	50%	2.00
MODERADO	50%	2.00
SEVERO	0%	0.00

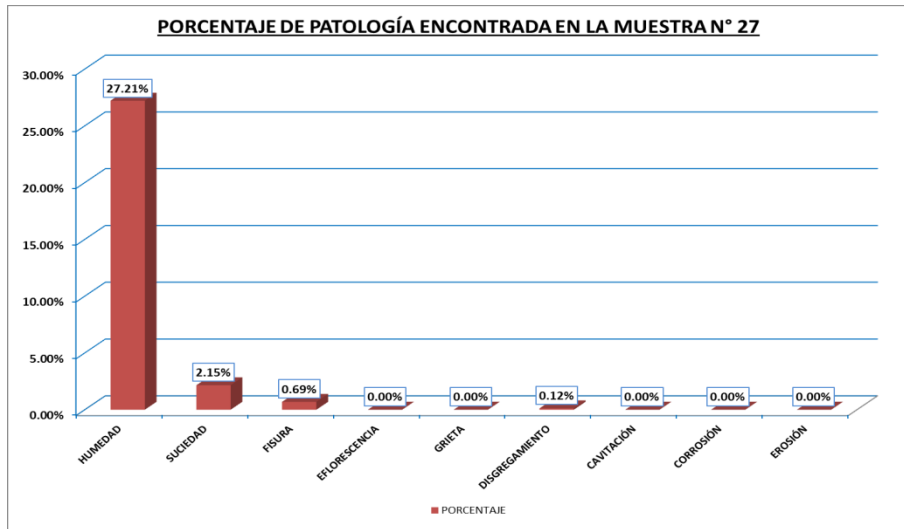
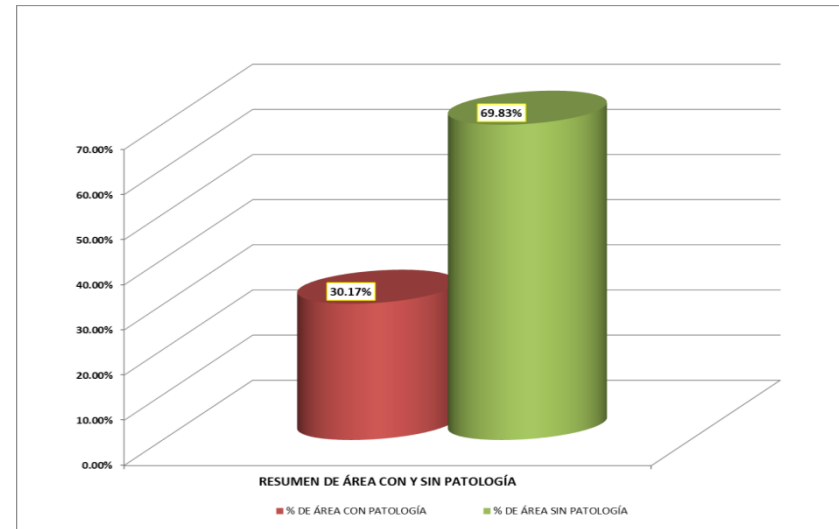
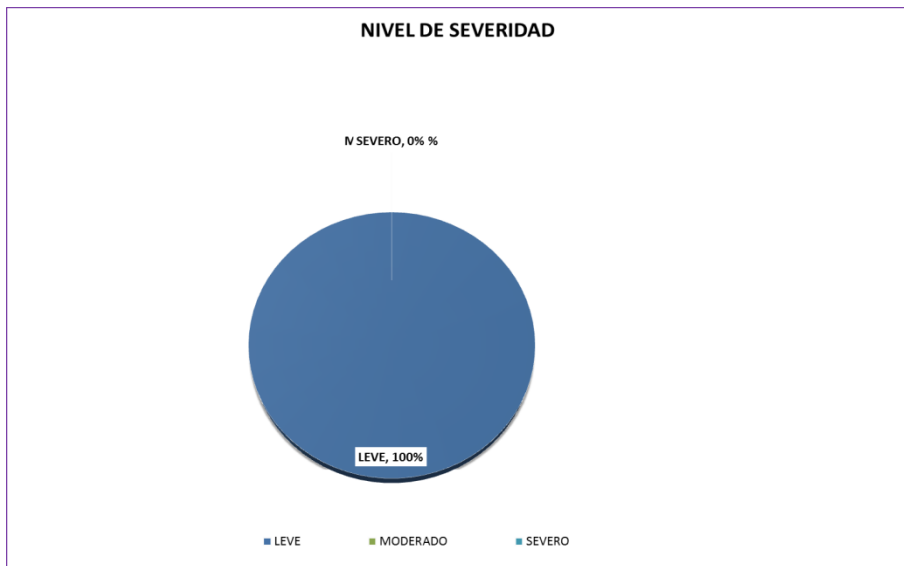
MUESTRA Nº 27

A	HUMEDAD	F	DISGREGAMIENTO	NIVEL DE SEVERIDAD	LEVE	1
				B	SUCIEDAD	G	CAVITACIÓN		MODERADO	2
C	FISURA	H	CORROSIÓN	SEVERO	3					
D	EFLORESCENCIA	I	EROSIÓN							
E	GRIETA									
	ELEMENTO	ÁREA (m ²)	PATOLOGÍA		ÁREA CON PATOLOGÍA (m ²)	% DE ÁREA CON PATOLOGÍA	NIVEL DE SEVERIDAD			
C O L U M N A	2.88	HUMEDAD			0.59	20.5	1.00			
		SUCIEDAD			0	0.0				
		FISURA			0.18	6.3				
		EFLORESCENCIA			0	0.0				
		GRIETA			0	0.0				
		DISGREGAMIENTO			0.03	1.0				
		CAVITACIÓN			0	0.0				
		CORROSIÓN			0	0.0				
		EROSIÓN			0	0.0				
V I G A	2.222	HUMEDAD			0	0.0	1.00			
		SUCIEDAD			0.56	25.2				
		FISURA			0	0.0				
		EFLORESCENCIA			0	0.0				
		GRIETA			0	0.0				
		DISGREGAMIENTO			0	0.0

CAVITACIÓN			0	0.0				
		CORROSIÓN			0	0.0				
		EROSIÓN			0	0.0				
M U R O	20.916	HUMEDAD			6.49	31.0	1.00			
		SUCIEDAD			0	0.0				
		FISURA			0	0.0				
		EFLORESCENCIA			0	0.0				
		GRIETA			0	0.0				
		DISGREGAMIENTO			0	0.0				
		CAVITACIÓN			0	0.0				
		CORROSIÓN			0	0.0				
		EROSIÓN			0	0.0				
S O B R E C I M O	NO PRESENTA	HUMEDAD			0	0.0	0.00			
		SUCIEDAD			0	0.0				
		FISURA			0	0.0				
		EFLORESCENCIA			0	0.0				
		GRIETA			0	0.0				
		DISGREGAMIENTO			0	0.0				
		CAVITACIÓN			0	0.0				
		CORROSIÓN			0	0.0				
		EROSIÓN			0	0.0				
	ÁREA TOTAL (m²)	26.02	TOTAL AFECTADO	7.85	30.17%

LEVE	100%	3.00
MODERADO	0%	0.00
SEVERO	0%	0.00

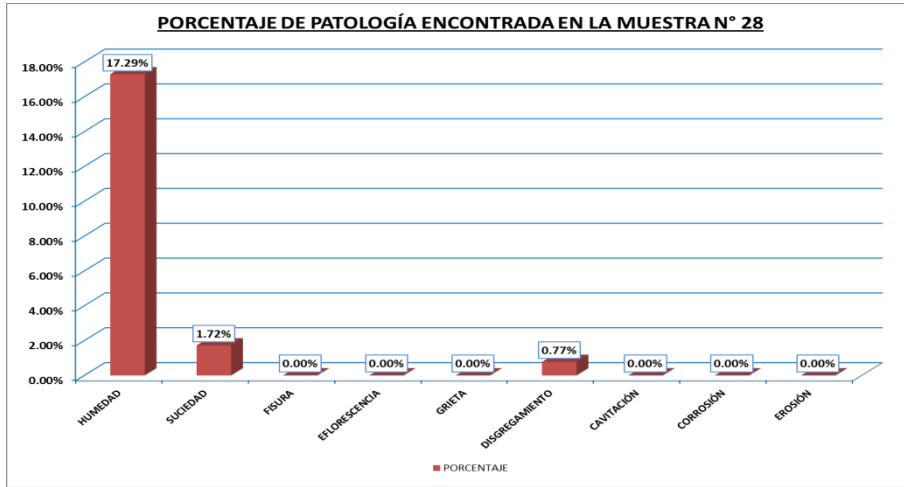
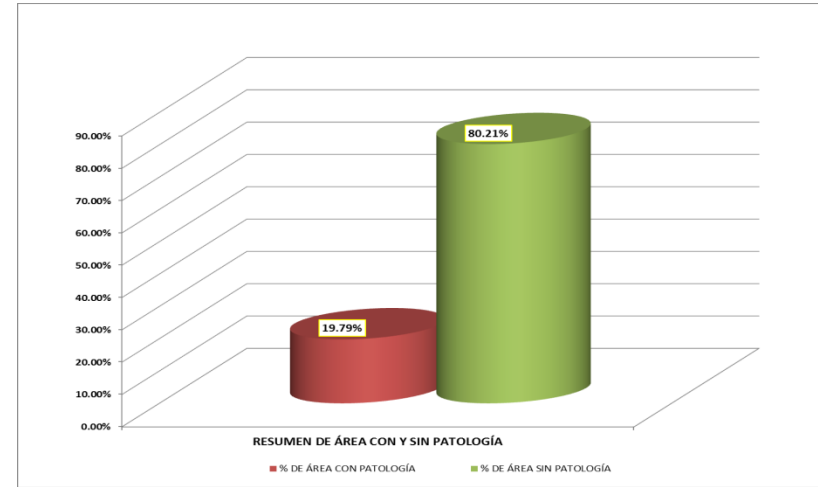
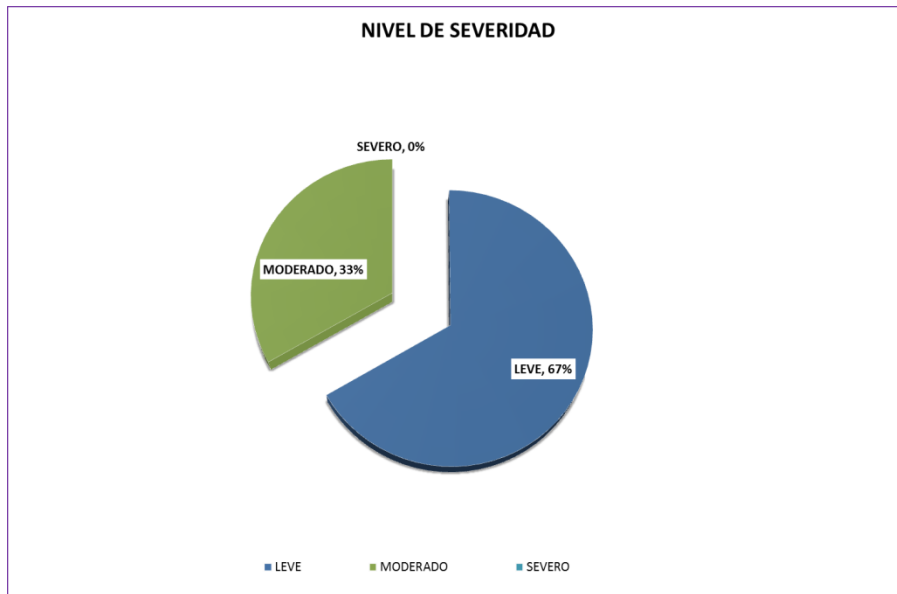
MUESTRA N° 28

MANUAL DE PATOLOGÍA		NIVEL DE SEVERIDAD	LEVE	1
		A HUMEDAD	F DISGREGAMIENTO		MODERADO	2
		B SUCIEDAD	G CAVITACIÓN		SEVERO	3
		C FISURA	H CORROSIÓN			
		D EFLORESCENCIA	I EROSIÓN			
		E GRIETA				
ELEMENTO	ÁREA (m ²)	PATOLOGÍA	ÁREA CON PATOLOGÍA (m ²)	% DE ÁREA CON PATOLOGÍA	NIVEL DE SEVERIDAD	
C O L U M N A	3.06	HUMEDAD	0.45	14.7	1.00	
		SUCIEDAD	0	0.0		
		FISURA	0	0.0		
		EFLORESCENCIA	0	0.0		
		GRIETA	0	0.0		
		DISGREGAMIENTO	0	0.0		
		CAVITACIÓN	0	0.0		
		CORROSIÓN	0	0.0		
		EROSIÓN	0	0.0		
V I G A	3.025	HUMEDAD	0	0.0	1.00	
		SUCIEDAD	0.4	13.2		
		FISURA	0	0.0		
		EFLORESCENCIA	0	0.0		
		GRIETA	0	0.0		
		DISGREGAMIENTO	0.18	6.0		
		CAVITACIÓN	0	0.0		
		CORROSIÓN	0	0.0		
		EROSIÓN	0	0.0		
M U R O	17.16	HUMEDAD	3.57	20.8	2.00	
		SUCIEDAD	0	0.0		
		FISURA	0	0.0		
		EFLORESCENCIA	0	0.0		
		GRIETA	0	0.0		
		DISGREGAMIENTO	0	0.0		
		CAVITACIÓN	0	0.0		
		CORROSIÓN	0	0.0		
		EROSIÓN	0	0.0		
S O B R E C I M O	NO PRESENTA	HUMEDAD	0	0.0	0.00

SUCIEDAD	0	0.0		
		FISURA	0	0.0		
		EFLORESCENCIA	0	0.0		
		GRIETA	0	0.0		
		DISGREGAMIENTO	0	0.0		
		CAVITACIÓN	0	0.0		
		CORROSIÓN	0	0.0		
		EROSIÓN	0	0.0		
ÁREA TOTAL (m²)	23.25	TOTAL AFECTADO	4.60	19.79%

LEVE	67%	2.00
MODERADO	33%	1.00
SEVERO	0%	0.00

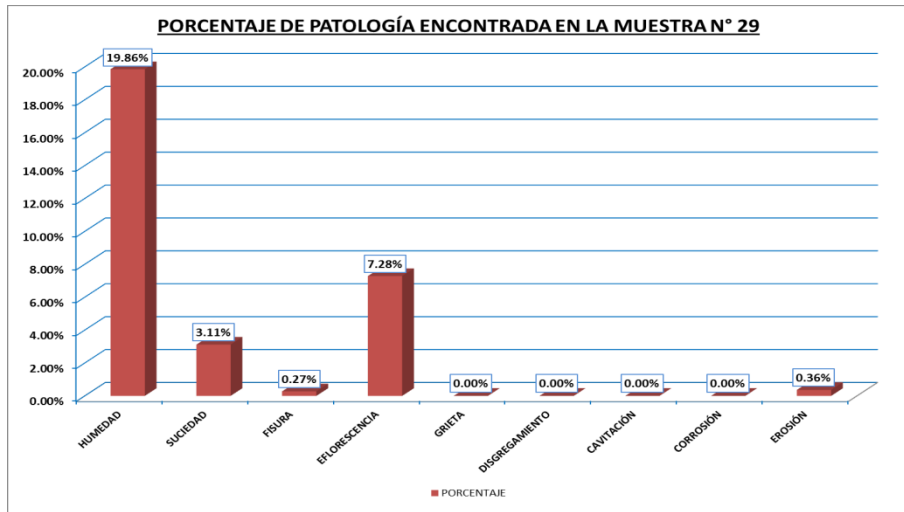
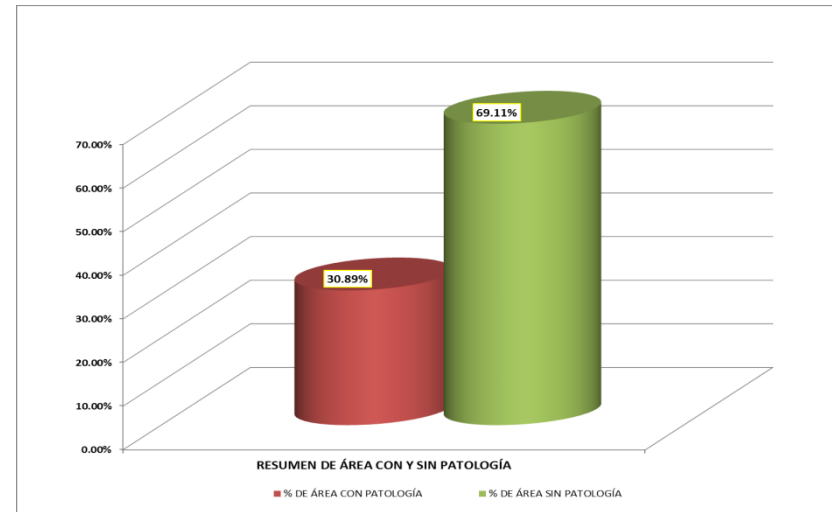
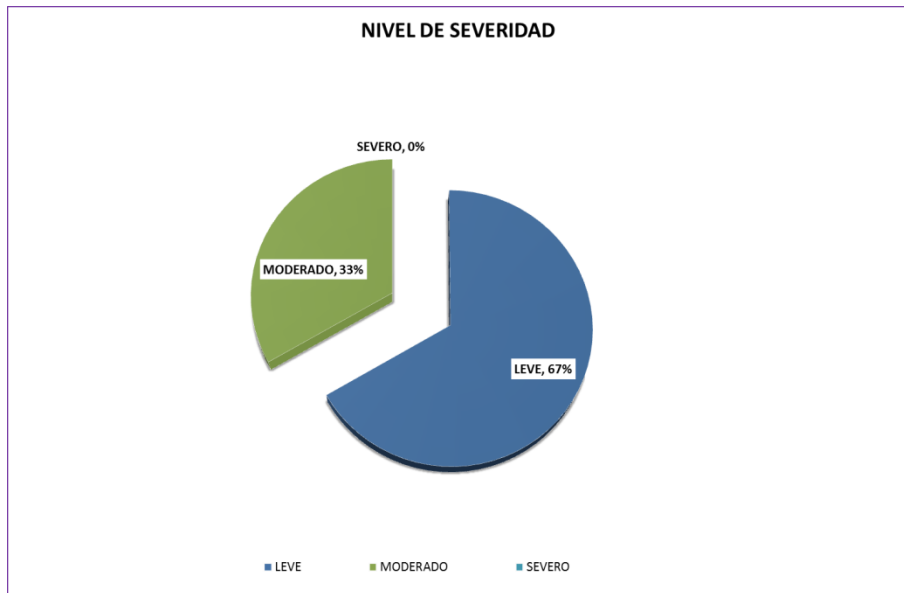
MUESTRA N° 29

A	HUMEDAD	F	DISGREGAMIENTO	NIVEL DE SEVERIDAD	LEVE	1
		B	SUCIEDAD	G	CAVITACIÓN		MODERADO	2
		C	FISURA	H	CORROSIÓN		SEVERO	3
		D	EFLORESCENCIA	I	EROSIÓN			
		E	GRIETA					
ELEMENTO	ÁREA (m²)	PATOLOGÍA		ÁREA CON PATOLOGÍA (m²)	% DE ÁREA CON PATOLOGÍA	NIVEL DE SEVERIDAD		
C O L U M N A	3.24	HUMEDAD		0.72	22.2	1.00		
		SUCIEDAD		0	0.0			
		FISURA		0.09	2.8			
		EFLORESCENCIA		0.02	0.6			
		GRIETA		0	0.0			
		DISGREGAMIENTO		0	0.0

CAVITACIÓN		0	0.0			
		CORROSIÓN		0	0.0			
		EROSIÓN		0	0.0			
		V I G A	2.282	HUMEDAD			0	0.0
SUCIEDAD				1.03	45.1			
FISURA				0	0.0			
EFLORESCENCIA				0	0.0			
GRIETA				0	0.0			
DISGREGAMIENTO				0	0.0			
CAVITACIÓN				0	0.0			
CORROSIÓN				0	0.0			
EROSIÓN				0	0.0			
M U R O	27.567			HUMEDAD		5.85	21.2	1.00
		SUCIEDAD		0	0.0			
		FISURA		0	0.0			
		EFLORESCENCIA		2.39	8.7			
		GRIETA		0	0.0			
		DISGREGAMIENTO		0	0.0			
		CAVITACIÓN		0	0.0			
		CORROSIÓN		0	0.0			
		EROSIÓN		0.12	0.44			
		S O B R E C I M E N T O	N O P R E S E N T E	HUMEDAD		0	0.0	
SUCIEDAD				0	0.0			
FISURA				0	0.0			
EFLORESCENCIA				0	0.0			
GRIETA				0	0.0			
DISGREGAMIENTO				0	0.0			
CAVITACIÓN				0	0.0			
CORROSIÓN				0	0.0			
EROSIÓN				0	0.0			
ÁREA TOTAL (m²)	33.09			TOTAL AFECTADO	10.22	30.89%

LEVE	67%	2.00
MODERADO	33%	1.00
SEVERO	0%	0.00

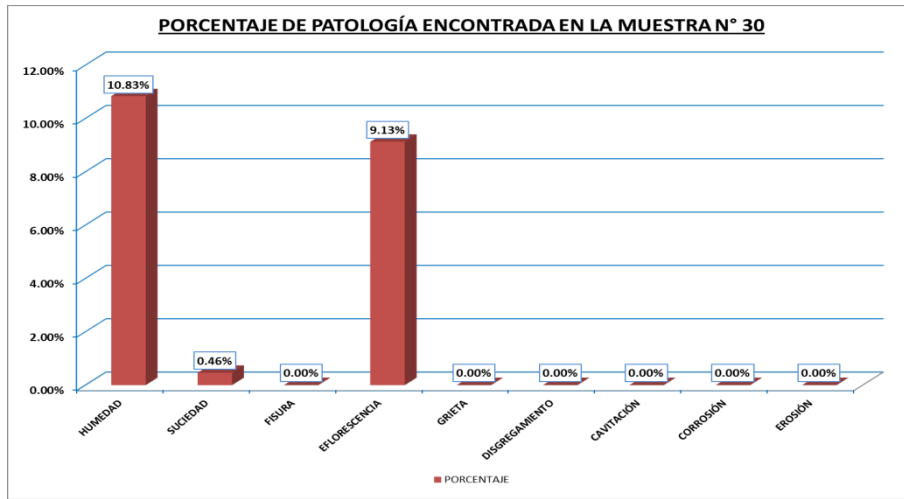
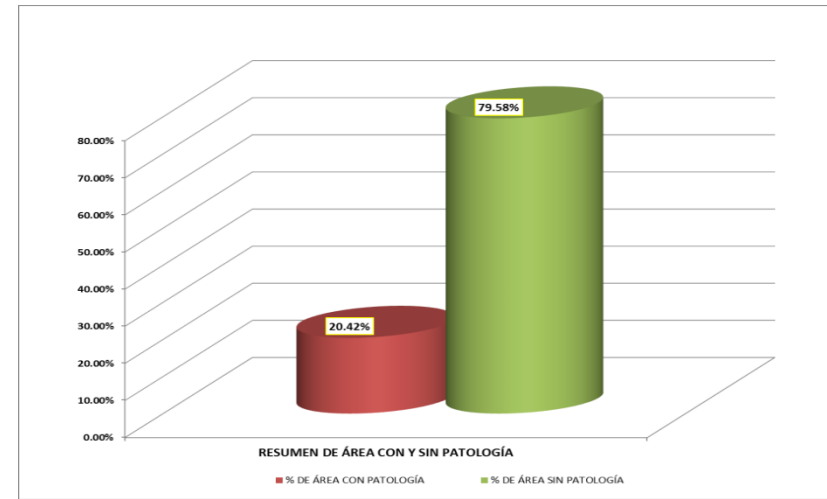
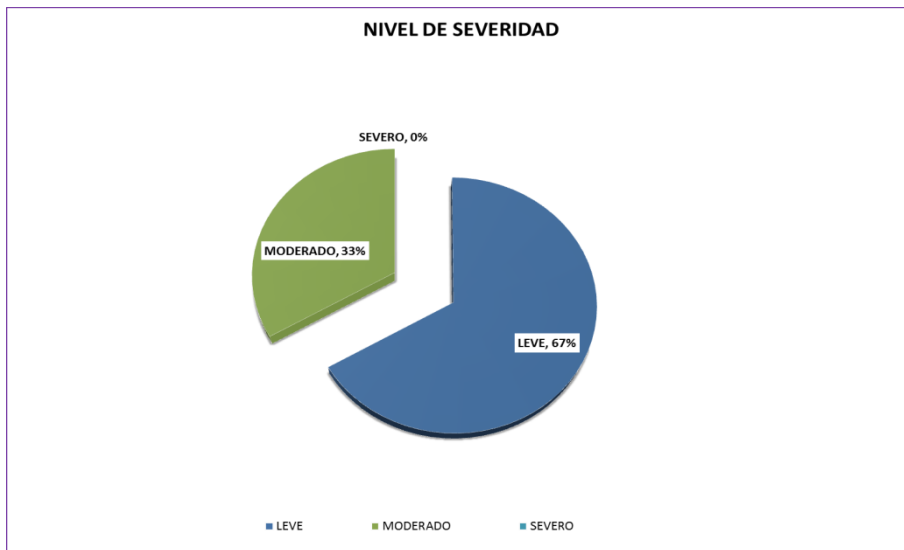
MUESTRA N° 30

MANUAL DE PATOLOGÍA				NIVEL DE SEVERIDAD	LEVE		1
		A HUMEDAD	F DISGREGAMIENTO	G CAVITACIÓN	MODERADO		2		
		C FISURA	H CORROSIÓN	I EROSIÓN	SEVERO		3		
		D EFLORESCENCIA							
		E GRIETA							
ELEMENTO	ÁREA (m ²)	PATOLOGÍA		ÁREA CON PATOLOGÍA (m ²)	% DE ÁREA CON PATOLOGÍA	NIVEL DE SEVERIDAD			
C O L U M N A	3.24	HUMEDAD		0.34	10.5	1.00			
		SUCIEDAD		0	0.0				
		FISURA		0	0.0				
		EFLORESCENCIA		0.16	4.9				
		GRIETA		0	0.0				
		DISGREGAMIENTO		0	0.0				
		CAVITACIÓN		0	0.0				
		CORROSIÓN		0	0.0				
		EROSIÓN		0	0.0				
V I G A	2.93	HUMEDAD		0	0.0	1.00			
		SUCIEDAD		0.16	5.5				
		FISURA		0	0.0				
		EFLORESCENCIA		0	0.0				
		GRIETA		0	0.0				
		DISGREGAMIENTO		0	0.0				
		CAVITACIÓN		0	0.0				
		CORROSIÓN		0	0.0				
		EROSIÓN		0	0.0				
M U R O	28.35	HUMEDAD		3.4	12.0	2.00			
		SUCIEDAD		0	0.0				
		FISURA		0	0.0				
		EFLORESCENCIA		2.99	10.5				
		GRIETA		0	0.0				
		DISGREGAMIENTO		0	0.0				
		CAVITACIÓN		0	0.0

CORROSIÓN		0	0.0				
		EROSIÓN		0	0.0				
S O B R E C I M O	NO PRESENTE	HUMEDAD		0	0.0	0.00			
		SUCIEDAD		0	0.0				
		FISURA		0	0.0				
		EFLORESCENCIA		0	0.0				
		GRIETA		0	0.0				
		DISGREGAMIENTO		0	0.0				
		CAVITACIÓN		0	0.0				
		CORROSIÓN		0	0.0				
		EROSIÓN		0	0.0				
ÁREA TOTAL (m²)	34.52	TOTAL AFECTADO		7.05	20.42%

LEVE	67%	2.00
MODERADO	33%	1.00
SEVERO	0%	0.00

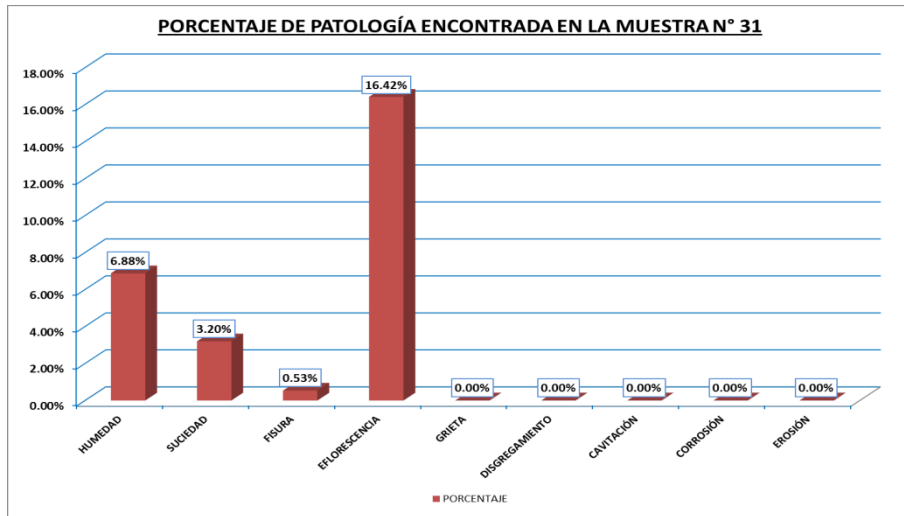
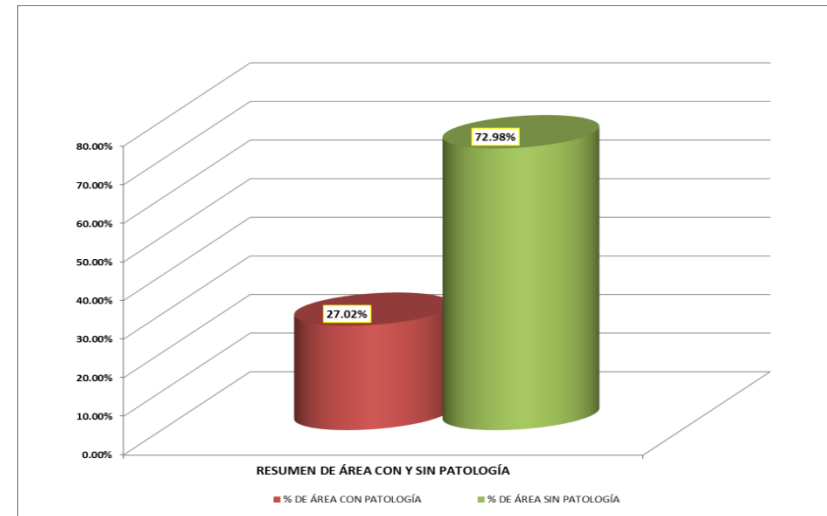
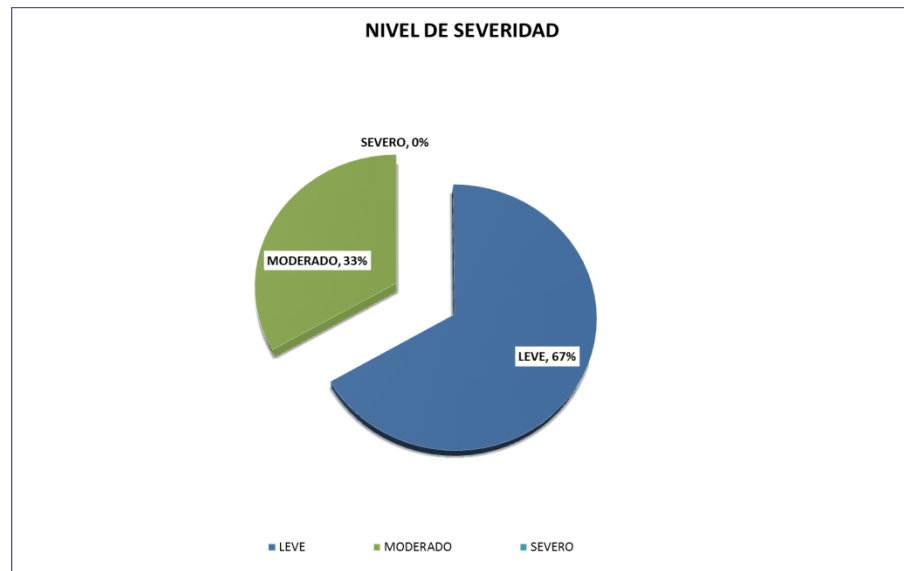
MUESTRA Nº 31

ELEMENTO	ÁREA (m ²)	PATOLOGÍA	ÁREA CON PATOLOGÍA (m ²)	% DE ÁREA CON PATOLOGÍA	NIVEL DE SEVERIDAD
C O L U M N A	2.03	HUMEDAD	0.18	8.9	1.00
		SUCIEDAD	0	0.0	
		FISURA	0.11	5.4	
		EFLORESCENCIA	0.4	19.8	
		GRIETA	0	0.0	
		DISGREGAMIENTO	0	0.0	
		CAVITACIÓN	0	0.0	
		CORROSIÓN	0	0.0	
		EROSIÓN	0	0.0	
		V I G A	1.424	HUMEDAD	
SUCIEDAD	0.66			46.3	
FISURA	0			0.0	
EFLORESCENCIA	0			0.0	
GRIETA	0			0.0	
DISGREGAMIENTO	0			0.0	
CAVITACIÓN	0			0.0	
CORROSIÓN	0			0.0	
EROSIÓN	0			0.0	
M U R O	17.199			HUMEDAD	1.24
		SUCIEDAD	0	0.0	
		FISURA	0	0.0	
		EFLORESCENCIA	2.99	17.4	
		GRIETA	0	0.0	
		DISGREGAMIENTO	0	0.0	
		CAVITACIÓN	0	0.0	
		CORROSIÓN	0	0.0	
		EROSIÓN	0	0.0	
		S O B R E C I M E N T O	NO PRESENTE	HUMEDAD	0
SUCIEDAD	0			0.0	
FISURA	0			0.0	
EFLORESCENCIA	0			0.0	
GRIETA	0			0.0	
DISGREGAMIENTO	0			0.0	
CAVITACIÓN	0			0.0	
CORROSIÓN	0			0.0	
EROSIÓN	0			0.0	
ÁREA TOTAL (m²)	20.65			TOTAL AFECTADO	5.58

LEVE	67%	2.00
MODERADO	33%	1.00
SEVERO	0%	0.00

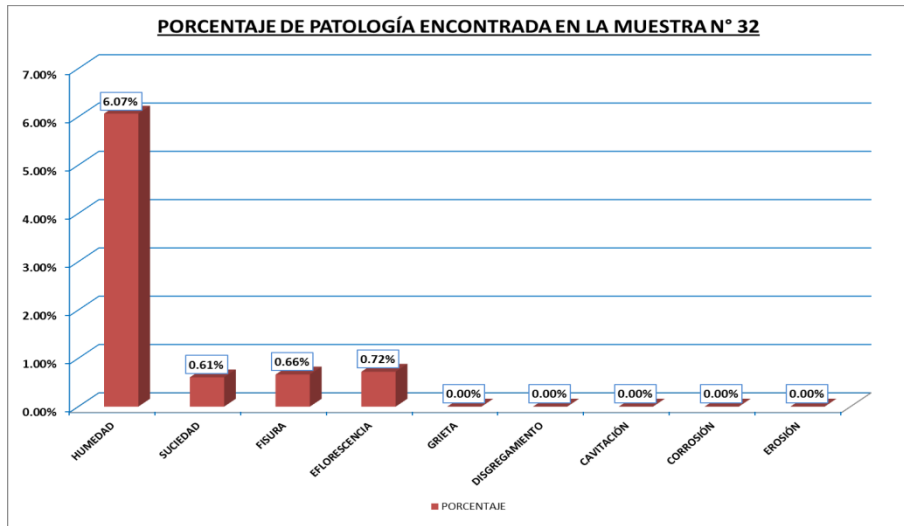
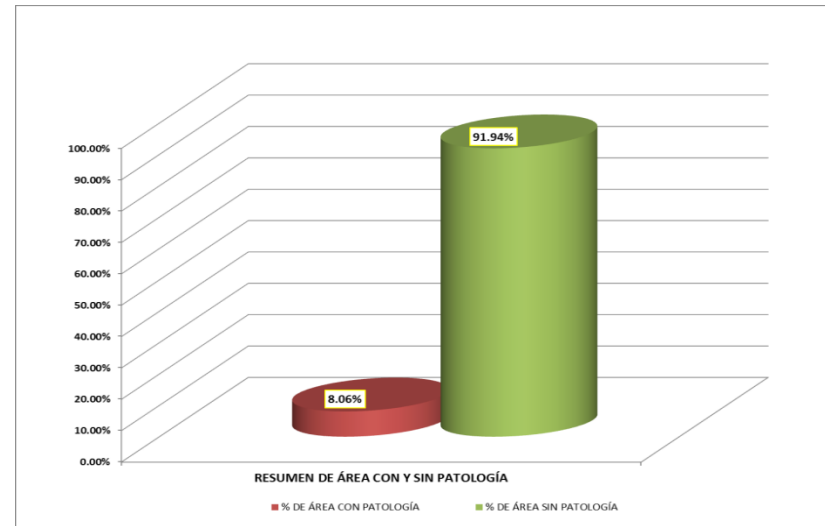
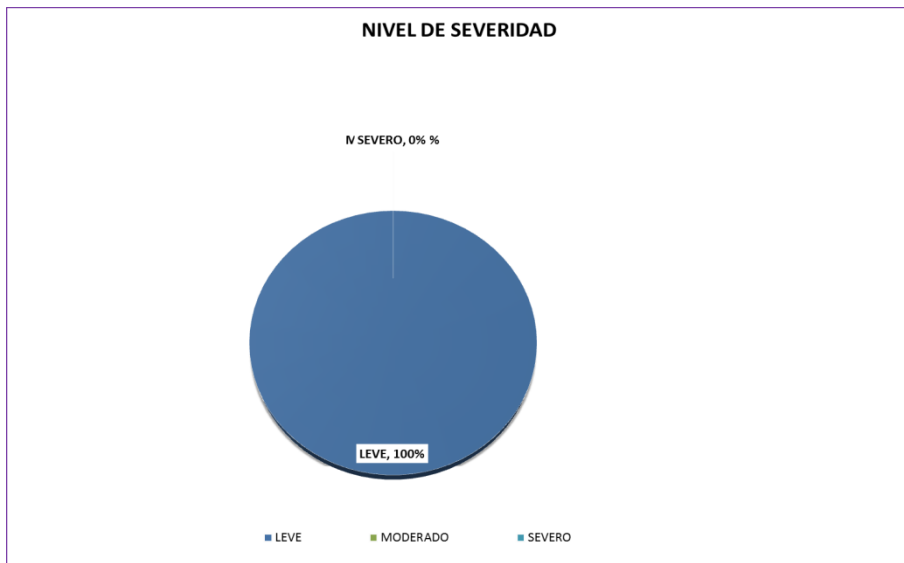
MUESTRA N° 32

A	HUMEDAD	F	DISGREGAMIENTO	NIVEL DE SEVERIDAD	LEVE		1
				B	SUCIEDAD	G	CAVITACIÓN		MODERADO		2
C	FISURA	H	CORROSIÓN	SEVERO		3					
D	EFLORESCENCIA	I	EROSIÓN								
E	GRIETA										
	ELEMENTO	ÁREA (m²)	PATOLOGÍA		ÁREA CON PATOLOGÍA (m²)	% DE ÁREA CON PATOLOGÍA	NIVEL DE SEVERIDAD				
C O L U M N A	3.42	HUMEDAD		0.32	9.4	1.00					
		SUCIEDAD		0	0.0						
		FISURA		0.23	6.7						
		EFLORESCENCIA		0	0.0						
		GRIETA		0	0.0						
		DISGREGAMIENTO		0	0.0						
		CAVITACIÓN		0	0.0						
		CORROSIÓN		0	0.0						
		EROSIÓN		0	0.0						
		V I G A	2.284	HUMEDAD			0	0.0	1.00		
SUCIEDAD				0.21	9.2						
FISURA				0	0.0						
EFLORESCENCIA				0	0.0						
GRIETA				0	0.0

DISGREGAMIENTO				0	0.0						
CAVITACIÓN				0	0.0						
CORROSIÓN				0	0.0						
EROSIÓN				0	0.0						
M U R O	28.913			HUMEDAD		1.78	6.2	1.00			
		SUCIEDAD		0	0.0						
		FISURA		0	0.0						
		EFLORESCENCIA		0.25	0.9						
		GRIETA		0	0.0						
		DISGREGAMIENTO		0	0.0						
		CAVITACIÓN		0	0.0						
		CORROSIÓN		0	0.0						
		EROSIÓN		0	0.0						
		S O B R E C I M O	NO PRESENTE	HUMEDAD		0	0.0		0.00		
SUCIEDAD				0	0.0						
FISURA				0	0.0						
EFLORESCENCIA				0	0.0						
GRIETA				0	0.0						
DISGREGAMIENTO				0	0.0						
CAVITACIÓN				0	0.0						
CORROSIÓN				0	0.0						
EROSIÓN				0	0.0						
ÁREA TOTAL (m²)	34.62			TOTAL AFECTADO		2.79	8.06%

LEVE	100%	3.00
MODERADO	0%	0.00
SEVERO	0%	0.00

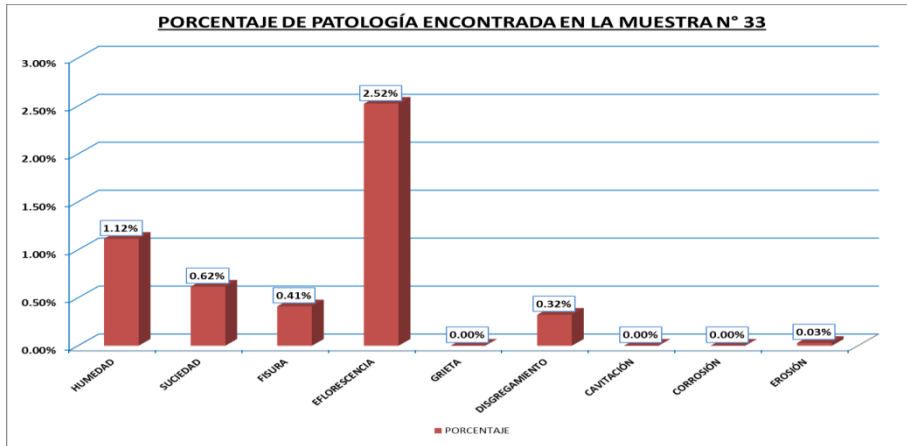
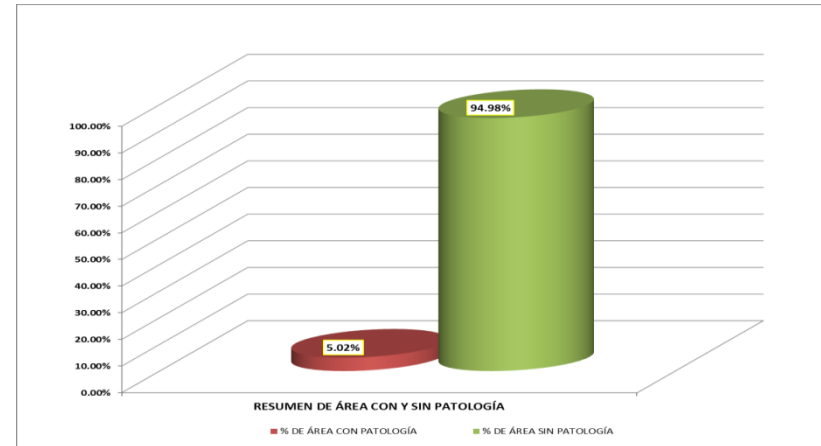
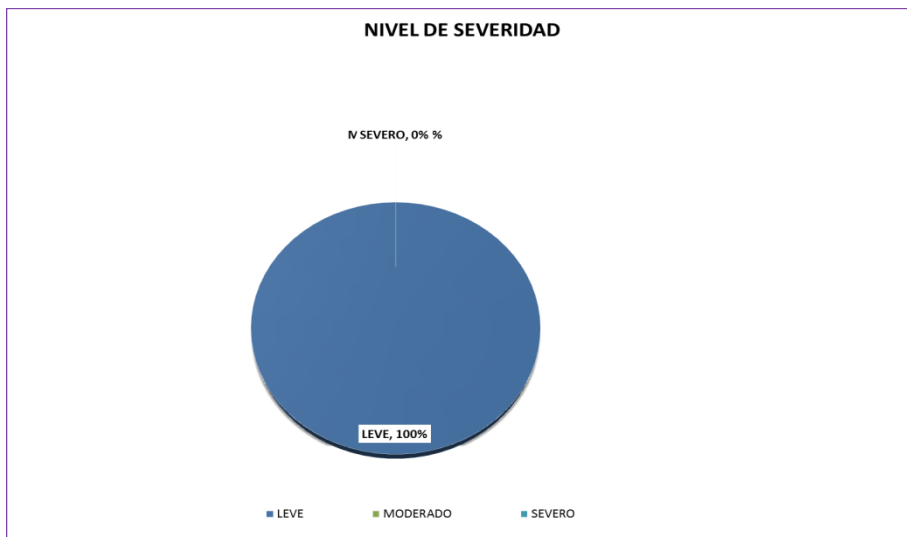
MUESTRA N° 33

C O L U M N A	3.24	HUMEDAD	0	0.0	1.00
						SUCIEDAD	0	0.0	
						FISURA	0.14	4.3	
						EFLORESCENCIA	0	0.0	
						GRIETA	0	0.0	
						DISGREGAMIENTO	0.11	3.4	
						CAVITACIÓN	0	0.0	
						CORROSIÓN	0	0.0	
						EROSIÓN	0	0.0	
						V I G A	2.8875	HUMEDAD	
SUCIEDAD	0.21	7.3							
FISURA	0	0.0							
EFLORESCENCIA	0	0.0							
GRIETA	0	0.0							
DISGREGAMIENTO	0	0.0							
CAVITACIÓN	0	0.0

CORROSIÓN	0	0.0							
EROSIÓN	0.01	0.3							
M U R O	27.945	HUMEDAD	0	0.0	1.00				
		SUCIEDAD	0	0.0					
		FISURA	0	0.0					
		EFLORESCENCIA	0.86	3.1					
		GRIETA	0	0.0					
		DISGREGAMIENTO	0	0.0					
		CAVITACIÓN	0	0.0					
		CORROSIÓN	0	0.0					
		EROSIÓN	0	0.0					
		S O B R E C I M O	NO PRESENTE	HUMEDAD		0	0.0	0.00	
SUCIEDAD	0			0.0					
FISURA	0			0.0					
EFLORESCENCIA	0			0.0					
GRIETA	0			0.0					
DISGREGAMIENTO	0			0.0					
CAVITACIÓN	0			0.0					
CORROSIÓN	0			0.0					
EROSIÓN	0			0.0					
ÁREA TOTAL (m²)				34.07	TOTAL AFECTADO		1.71		5.02%

LEVE	100%	3.00
MODERADO	0%	0.00
SEVERO	0%	0.00
