DETERMINACIÓN Y EVALUACIÓN DE LAS
PATOLOGÍAS EN SOBRECIMIENTOS, COLUMNAS,
VIGAS Y MUROS DE ALBAÑILERÍA CONFINADA DEL
CERCO PERIMÉTRICO DEL ESTADIO MUNICIPAL DEL
DISTRITO DE RANRAHIRCA, PROVINCIA DE YUNGAY,
REGIÓN ANCASH, MARZO - 2017

**TESIS PARA OPTAR EL TÍTULO PROFESIONAL DE :
INGENIERO CIVIL**

BACH. BASILIO INFANTES MATEO JESÚS

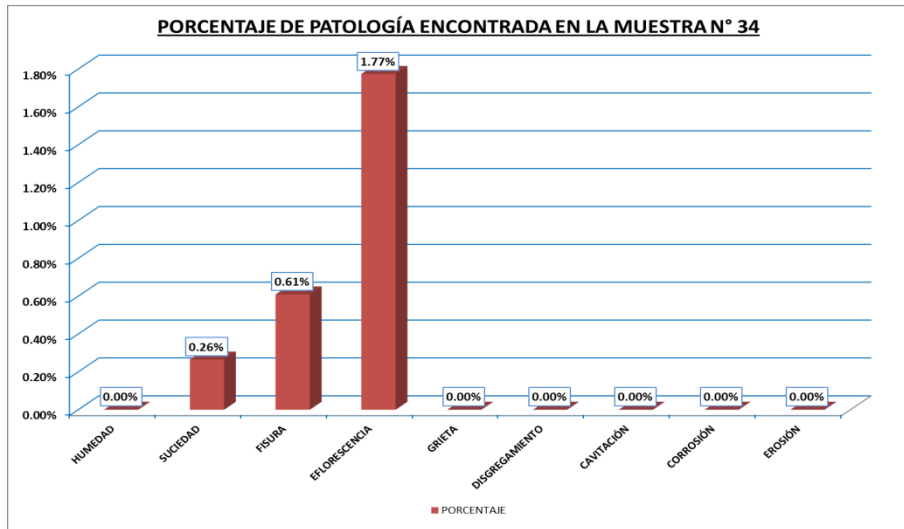
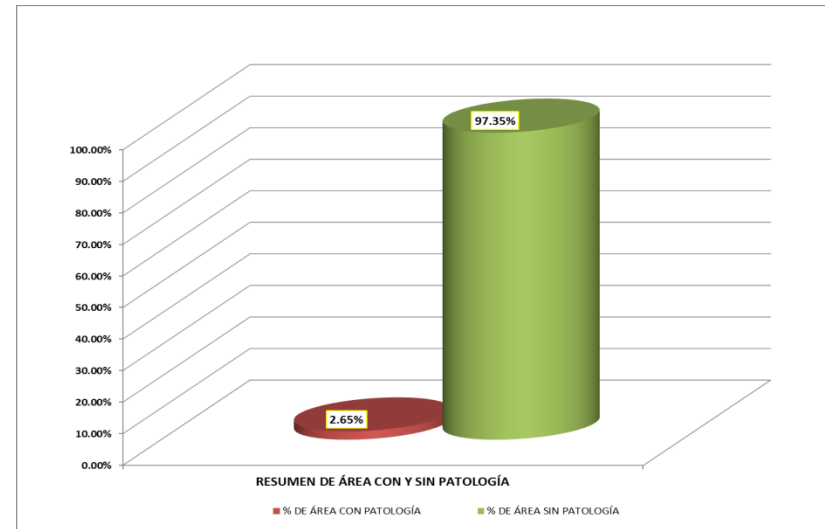
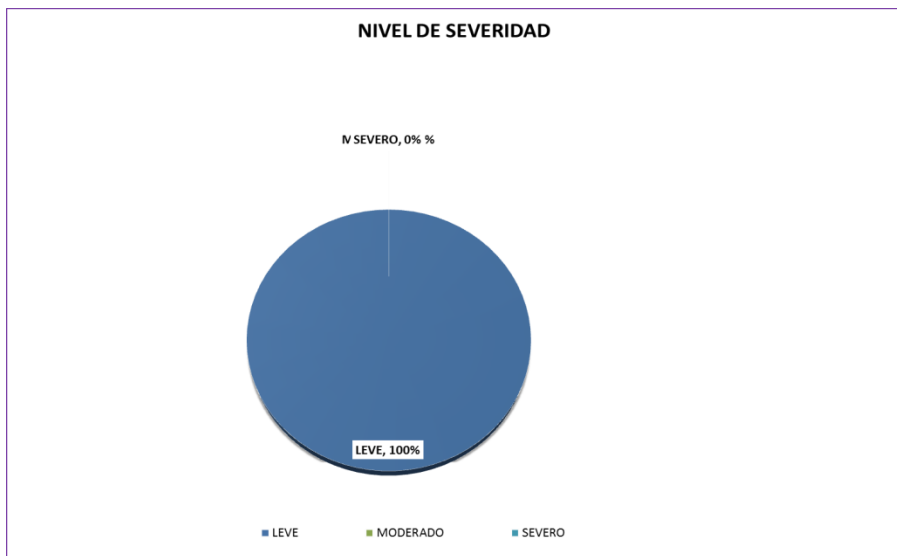
MUESTRA N° 34

ELEMENTO	ÁREA (m ²)	PATOLOGÍA		ÁREA CON PATOLOGÍA (m ²)	% DE ÁREA CON PATOLOGÍA	NIVEL DE SEVERIDAD								
C O L U M N A	2.75	HUMEDAD	0	0.0	1.00									
		SUCIEDAD	0	0.0										
		FISURA	0.23	8.4										
		EFLORESCENCIA	0	0.0										
		GRIETA	0	0.0										
		DISGREGAMIENTO	0	0.0										
		CAVITACIÓN	0	0.0										
		CORROSIÓN	0	0.0										
		EROSIÓN	0	0.0										
		V I G A	3.235	HUMEDAD		0	0.0	1.00						
SUCIEDAD	0.1			3.1										
FISURA	0			0.0										
EFLORESCENCIA	0			0.0										
GRIETA	0			0.0

DISGREGAMIENTO	0			0.0										
CAVITACIÓN	0			0.0										
CORROSIÓN	0			0.0										
EROSIÓN	0			0.0										
M U R O	31.777			HUMEDAD	0	0.0	1.00							
		SUCIEDAD	0	0.0										
		FISURA	0	0.0										
		EFLORESCENCIA	0.67	2.1										
		GRIETA	0	0.0										
		DISGREGAMIENTO	0	0.0										
		CAVITACIÓN	0	0.0										
		CORROSIÓN	0	0.0										
		EROSIÓN	0	0.0										
		S O B R E C I M O	NO PRESENTE	HUMEDAD	0	0.0		0.00						
SUCIEDAD	0			0.0										
FISURA	0			0.0										
EFLORESCENCIA	0			0.0										
GRIETA	0			0.0										
DISGREGAMIENTO	0			0.0										
CAVITACIÓN	0			0.0										
CORROSIÓN	0			0.0										
EROSIÓN	0			0.0										
ÁREA TOTAL (m²)	37.76			TOTAL AFECTADO		1.00	2.65%

LEVE	100%	3.00
MODERADO	0%	0.00
SEVERO	0%	0.00

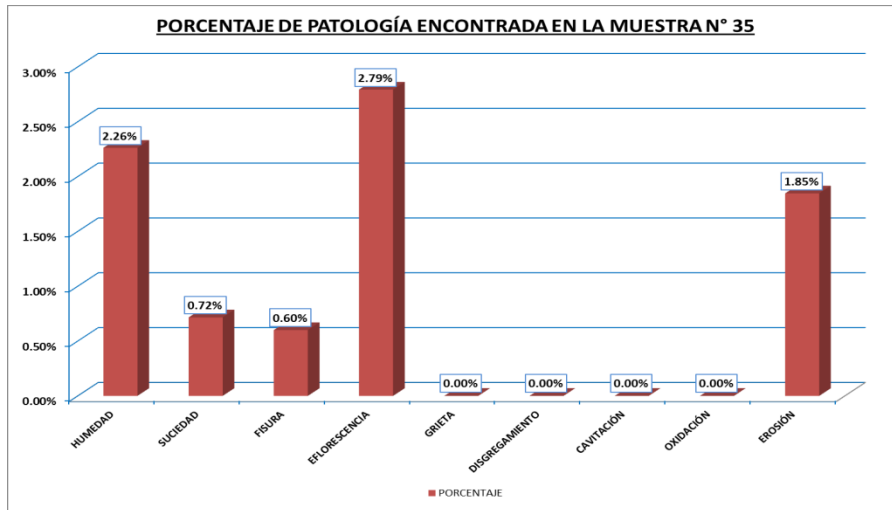
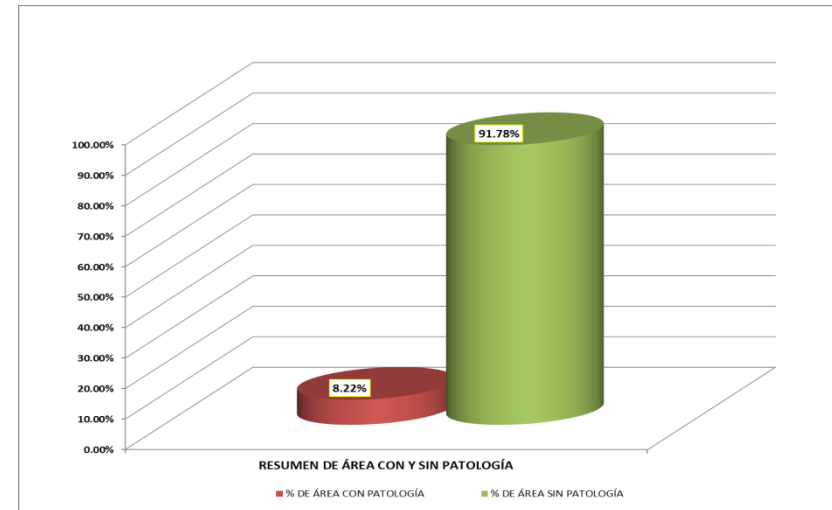
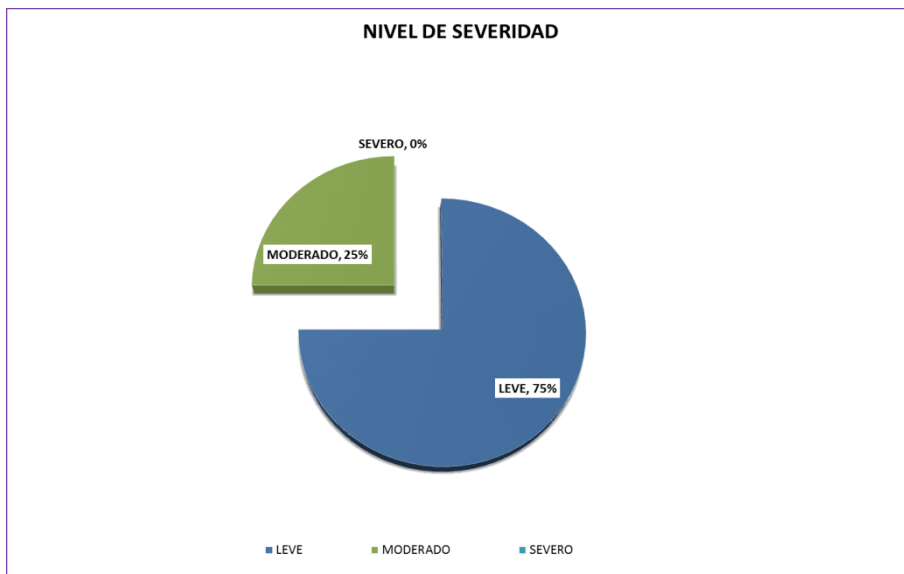
MUESTRA N° 35

C O L U M N A	3.26	HUMEDAD	0	0.0	1.00
						SUCIEDAD	0	0.0	
						FISURA	0.26	8.0	
						EFLORESCENCIA	0	0.0	
						GRIETA	0	0.0	
						DISGREGAMIENTO	0	0.0	
						CAVITACIÓN	0	0.0	
						OXIDACIÓN	0	0.0	
						EROSIÓN	0	0.0	
						V I G A	2.914	HUMEDAD	
SUCIEDAD	0.31	10.6							
FISURA	0	0.0							
EFLORESCENCIA	0	0.0							
GRIETA	0	0.0							
DISGREGAMIENTO	0	0.0							
CAVITACIÓN	0	0.0

OXIDACIÓN	0	0.0							
EROSIÓN	0	0.0							
M U R O	36.16575	HUMEDAD	0	0.0	1.00				
		SUCIEDAD	0	0.0					
		FISURA	0	0.0					
		EFLORESCENCIA	1.21	3.3					
		GRIETA	0	0.0					
		DISGREGAMIENTO	0	0.0					
		CAVITACIÓN	0	0.0					
		OXIDACIÓN	0	0.0					
		EROSIÓN	0.8	2.2					
		S O B R E C I M O	0.987	HUMEDAD		0.98	99.3	2.00	
SUCIEDAD	0			0.0					
FISURA	0			0.0					
EFLORESCENCIA	0			0.0					
GRIETA	0			0.0					
DISGREGAMIENTO	0			0.0					
CAVITACIÓN	0			0.0					
OXIDACIÓN	0			0.0					
EROSIÓN	0			0.0					
ÁREA TOTAL (m²)				43.33	TOTAL AFECTADO	3.56	8.22%

LEVE	75%	3.00
MODERADO	25%	1.00
SEVERO	0%	0.00

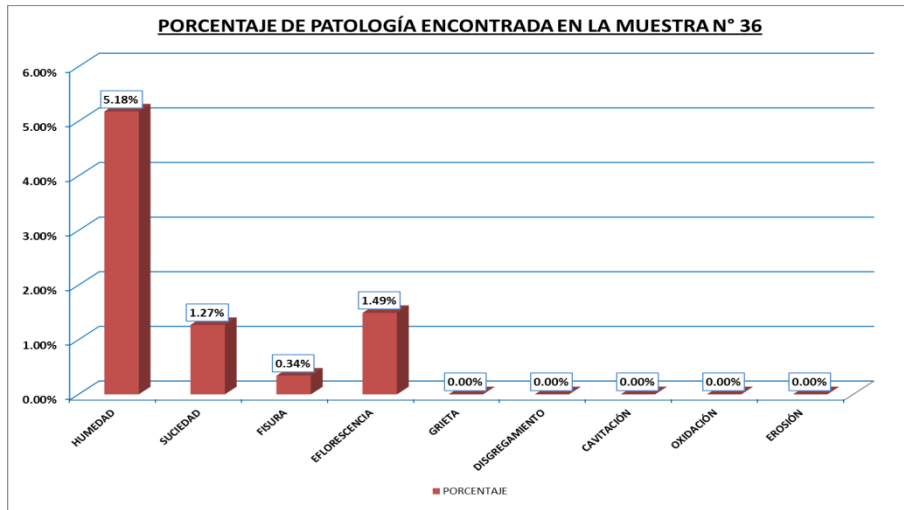
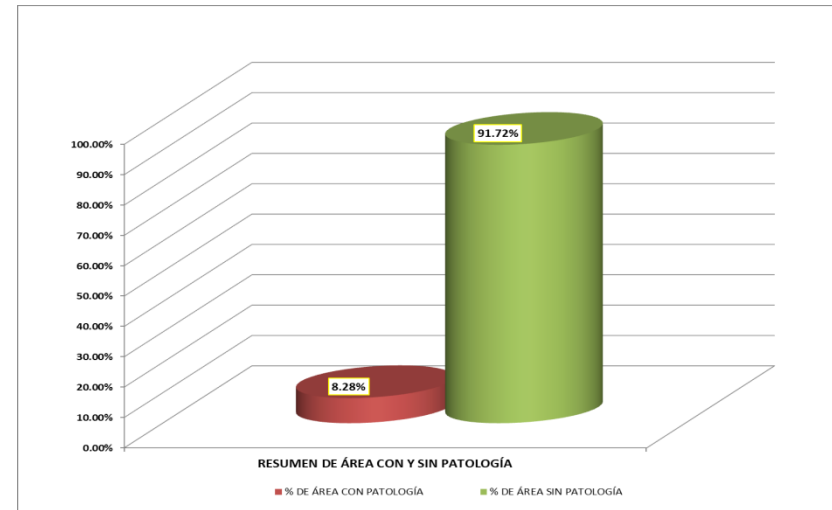
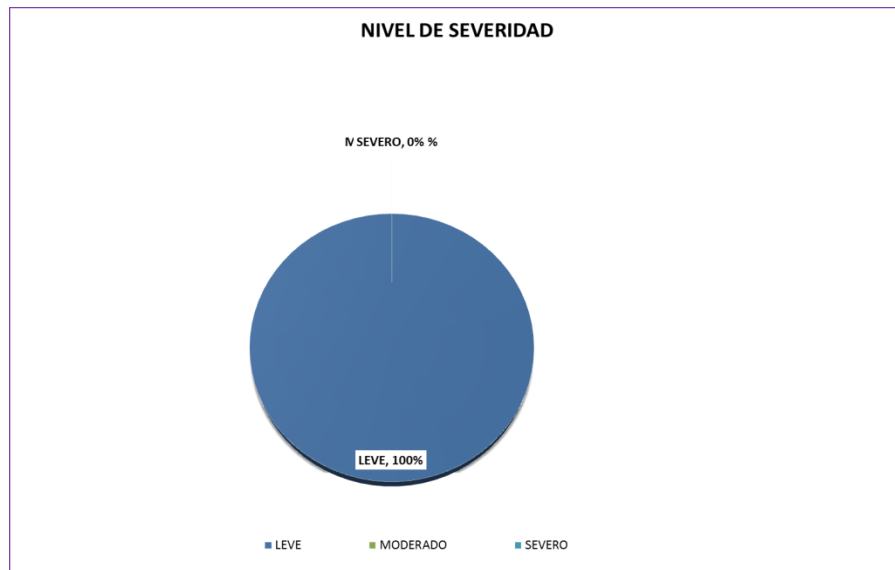
MUESTRA N° 36

A	HUMEDAD	F	DISGREGAMIENTO	LEVE	1
				B	SUCIEDAD	G	CAVITACIÓN	MODERADO	2
				C	FISURA	H	OXIDACIÓN	SEVERO	3
				D	EFLORESCENCIA	I	EROSIÓN		
				E	GRIETA				
ELEMENTO	ÁREA (m ²)	PATOLOGÍA		ÁREA CON PATOLOGÍA (m ²)	% DE ÁREA CON PATOLOGÍA	NIVEL DE SEVERIDAD			
C O L U M N A	2.81	HUMEDAD		0.15	5.3	1.00			
		SUCIEDAD		0	0.0				
		FISURA		0.14	5.0				
		EFLORESCENCIA		0	0.0				
		GRIETA		0	0.0				
		DISGREGAMIENTO		0	0.0				
		CAVITACIÓN		0	0.0				
		OXIDACIÓN		0	0.0				
		EROSIÓN		0	0.0				
		V I G A	2.462	HUMEDAD			0	0.0	1.00
SUCIEDAD				0.52	21.1				
FISURA				0	0.0				
EFLORESCENCIA				0	0.0				
GRIETA				0	0.0				
DISGREGAMIENTO				0	0.0				
CAVITACIÓN				0	0.0

OXIDACIÓN				0	0.0				
EROSIÓN				0	0.0				
M U R O	32.12125			HUMEDAD		1.08	3.4	1.00	
		SUCIEDAD		0	0.0				
		FISURA		0	0.0				
		EFLORESCENCIA		0.61	1.9				
		GRIETA		0	0.0				
		DISGREGAMIENTO		0	0.0				
		CAVITACIÓN		0	0.0				
		OXIDACIÓN		0	0.0				
		EROSIÓN		0	0.0				
		S O B R E N T E C O I M	3.537	HUMEDAD		0.89	25.2		1.00
SUCIEDAD				0	0.0				
FISURA				0	0.0				
EFLORESCENCIA				0	0.0				
GRIETA				0	0.0				
DISGREGAMIENTO				0	0.0				
CAVITACIÓN				0	0.0				
OXIDACIÓN				0	0.0				
EROSIÓN				0	0.0				
ÁREA TOTAL (m²)	40.93			TOTAL AFECTADO		3.39	8.28%

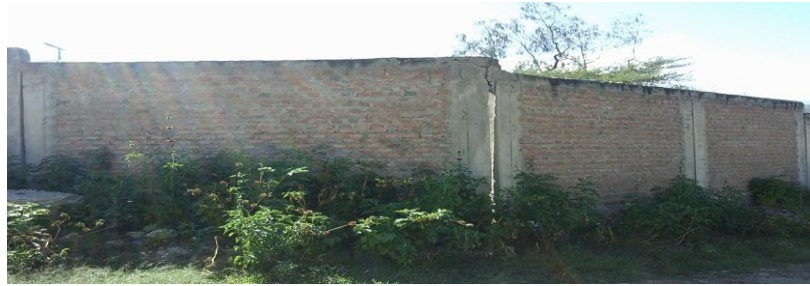
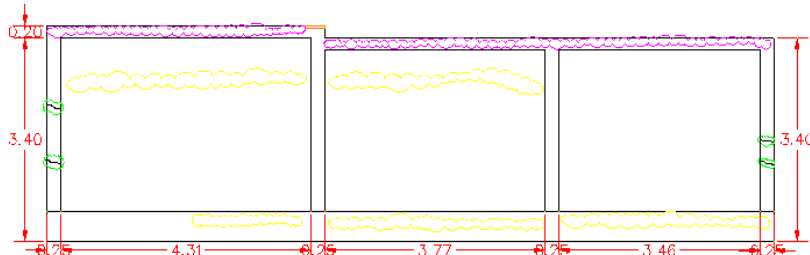
MUESTRA N° 37

ELEMENTO	ÁREA (m²)	PATOLOGÍA		ÁREA CON PATOLOGÍA (m²)	% DE ÁREA CON PATOLOGÍA	NIVEL DE SEVERIDAD		
C O L U M N A	2.80	HUMEDAD		0		0.0		1.00		
		SUCIEDAD		0		0.0				
		FISURA		0.15		5.4				
		EFLORESCENCIA		0		0.0				
		GRIETA		0		0.0				
		DISGREGAMIENTO		0		0.0				
		CAVITACIÓN		0		0.0				
		OXIDACIÓN		0		0.0				
		EROSIÓN		0		0.0				
		HUMEDAD		0		0.0				
V I G A	2.506	SUCIEDAD		0.95		37.9		2.00		
		FISURA		0.05		2.0				
		EFLORESCENCIA		0		0.0				
		GRIETA		0		0.0				
		DISGREGAMIENTO		0		0.0				
		CAVITACIÓN		0		0.0				
M U R O	31.992	HUMEDAD		0		0.0		1.00		
		SUCIEDAD		0		0.0				
		FISURA		0		0.0

EFLORESCENCIA		0.6		1.9				
		GRIETA		0		0.0				
		DISGREGAMIENTO		0		0.0				
		CAVITACIÓN		0		0.0				
		OXIDACIÓN		0		0.0				
		EROSIÓN		0		0.0				
		HUMEDAD		0		0.0				
S O B R E C I M O	6.265	SUCIEDAD		0		0.0		1.00		
		FISURA		0		0.0				
		EFLORESCENCIA		0.42		6.7				
		GRIETA		0		0.0				
		DISGREGAMIENTO		0		0.0				
		CAVITACIÓN		0		0.0				
		OXIDACIÓN		0		0.0				
		EROSIÓN		0		0.0				
ÁREA TOTAL (m²)		43.56		TOTAL AFECTADO		2.22		5.10%

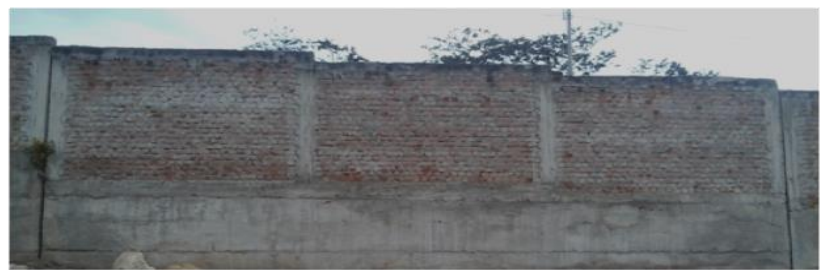
MUESTRA N° 38

C O L U M N A	2.64	HUMEDAD	0	0.0	1.00	
						SUCIEDAD	0	0.0		
						FISURA	0.14	5.3		
						EFLORESCENCIA	0.08	3.0		
						GRIETA	0	0.0		
						DISGREGAMIENTO	0.06	2.3		
						CAVITACIÓN	0	0.0		
						OXIDACIÓN	0	0.0		
						EROSIÓN	0	0.0		
						V I G A	2.394	HUMEDAD		0
SUCIEDAD	0.59	24.6								
FISURA	0	0.0								
EFLORESCENCIA	0	0.0								
GRIETA	0	0.0								
DISGREGAMIENTO	0	0.0

CAVITACIÓN	0	0.0								
OXIDACIÓN	0	0.0								
M U R O	24.657	HUMEDAD	0	0.0	2.00					
		SUCIEDAD	0	0.0						
		FISURA	0.3	1.2						
		EFLORESCENCIA	0	0.0						
		GRIETA	0	0.0						
		DISGREGAMIENTO	0	0.0						
		CAVITACIÓN	0	0.0						
		OXIDACIÓN	0	0.0						
S O B R E C I M O	10.943	HUMEDAD	0	0.0	2.00					
		SUCIEDAD	0	0.0						
		FISURA	0.55	5.0						
		EFLORESCENCIA	0.54	4.9						
		GRIETA	0	0.0						
		DISGREGAMIENTO	0	0.0						
		CAVITACIÓN	0	0.0						
		OXIDACIÓN	0	0.0						
EROSIÓN	0	0.0								
				ÁREA TOTAL (m²)	40.63	TOTAL AFECTADO	2.26	5.56%

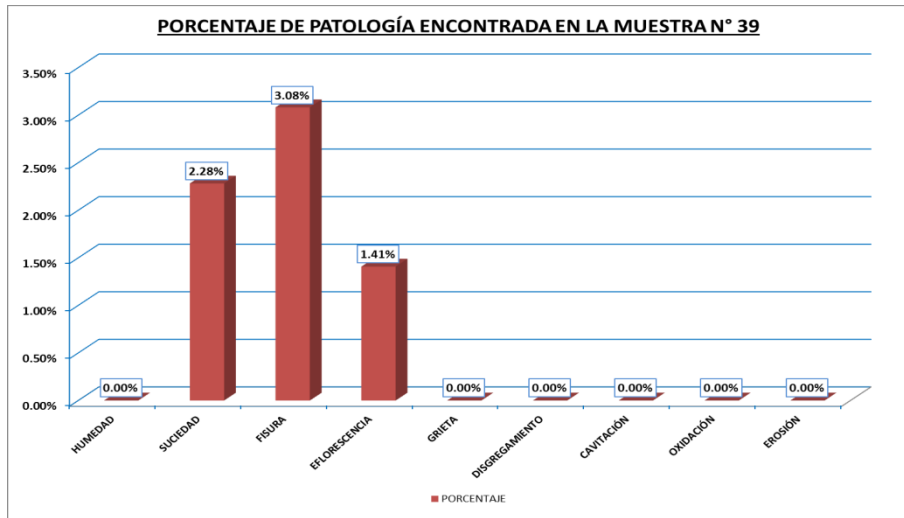
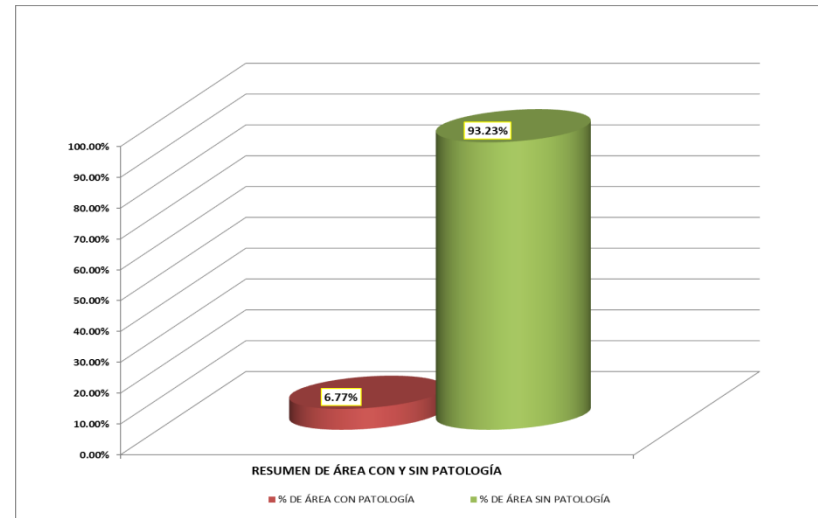
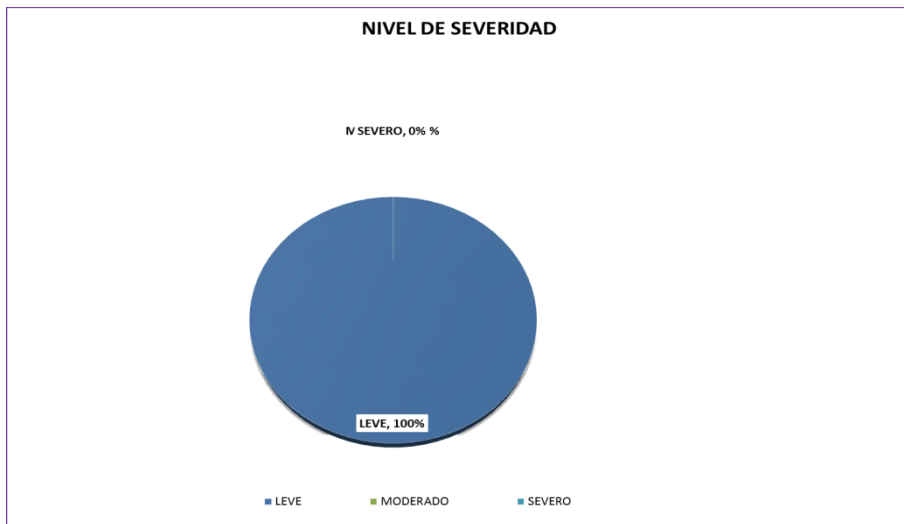
MUESTRA N° 39

A HUMEDAD	F DISGREGAMIENTO	NIVEL DE SEVERIDAD LEVE 1 MODERADO 2 SEVERO 3
				B SUCIEDAD	G CAVITACIÓN	
				C FISURA	H OXIDACIÓN	
				D EFLORESCENCIA	I EROSIÓN	
				E GRIETA		
	ELEMENTO	ÁREA (m ²)	PATOLOGÍA	ÁREA CON PATOLOGÍA (m ²)	% DE ÁREA CON PATOLOGÍA	NIVEL DE SEVERIDAD
C O L U M N A	2.69	HUMEDAD	0	0.0	1.00	
		SUCIEDAD	0	0.0		
		FISURA	0.23	8.5		
		EFLORESCENCIA	0.06	2.2		
		GRIETA	0	0.0		
		DISGREGAMIENTO	0	0.0		
		CAVITACIÓN	0	0.0		
		OXIDACIÓN	0	0.0		
		EROSIÓN	0	0.0		
V I G A	2.402	HUMEDAD	0	0.0	1.00	
		SUCIEDAD	0.94	39.1		
		FISURA	0	0.0		
		EFLORESCENCIA	0	0.0		
		GRIETA	0	0.0		
		DISGREGAMIENTO	0	0.0		
		CAVITACIÓN	0	0.0		
		OXIDACIÓN	0	0.0		
		EROSIÓN	0	0.0		
M U R O	25.2954	HUMEDAD	0	0.0	1.00

SUCIEDAD	0	0.0		
		FISURA	0.48	1.9		
		EFLORESCENCIA	0	0.0		
		GRIETA	0	0.0		
		DISGREGAMIENTO	0	0.0		
		CAVITACIÓN	0	0.0		
		OXIDACIÓN	0	0.0		
		EROSIÓN	0	0.0		
S O B R E C I M O	10.809	HUMEDAD	0	0.0	1.00	
		SUCIEDAD	0	0.0		
		FISURA	0.56	5.2		
		EFLORESCENCIA	0.52	4.8		
		GRIETA	0	0.0		
		DISGREGAMIENTO	0	0.0		
		CAVITACIÓN	0	0.0		
		OXIDACIÓN	0	0.0		
		EROSIÓN	0	0.0		
ÁREA TOTAL (m²)	41.20	TOTAL AFECTADO	2.79	6.77%

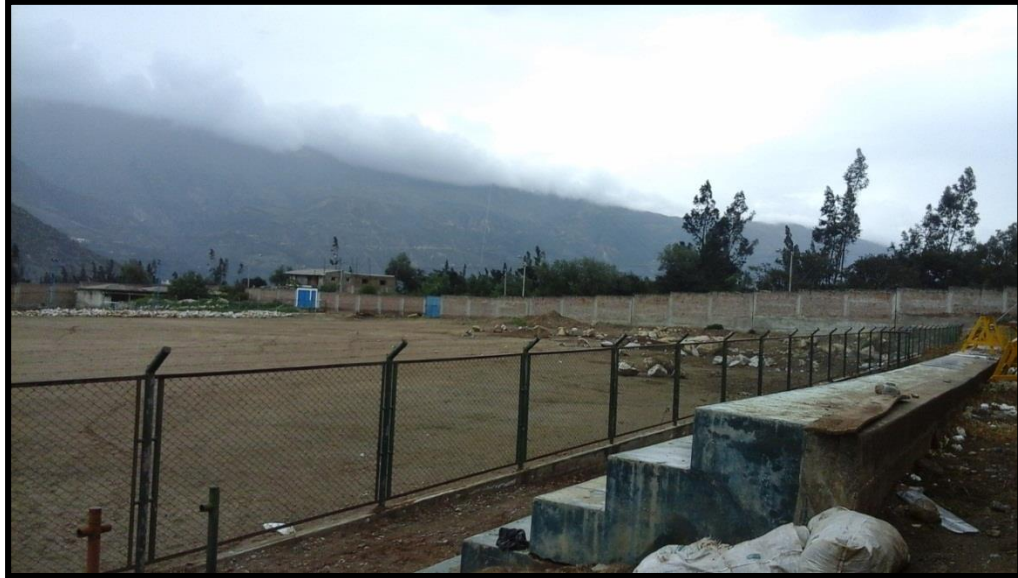
Foto N° 01: Vista panorámica del cerco perimétrico del estadio municipal de Ranrahirca, interior lado norte

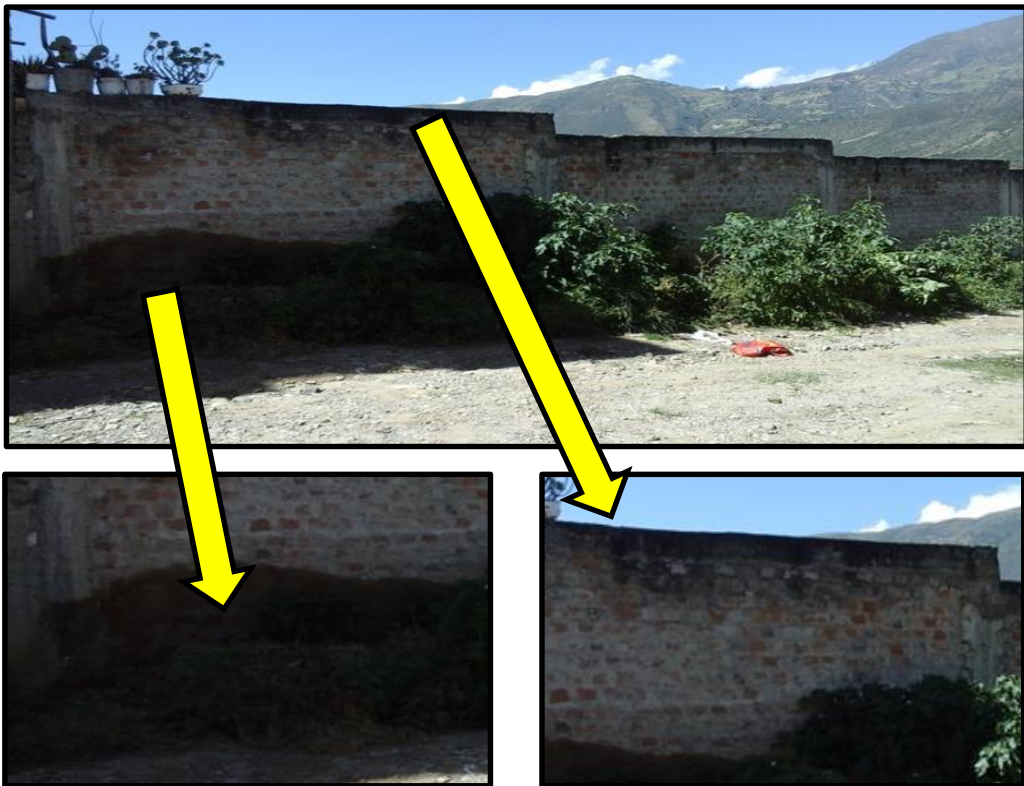
Foto N° 02: Vista de patologías, Humedad y Suciedad del cerco perimétrico del estadio municipal de Ranrahirca.
