UNIVERSIDAD CATÓLICA LOS ÁNGELES  
CHIMBOTE

DETERMINACIÓN Y EVALUACIÓN DE LAS  
PATOLOGÍAS DEL CONCRETO EN COLUMNAS,  
VIGAS, SOBRECIMIENTO Y MUROS DE  
ALBAÑILERÍA CONFINADA DEL CERCO  
PERIMÉTRICO DEL INSTITUTO NACIONAL  
AGROPECUARIO 54, ASENTAMIENTO HUMANO EL  
HUERTO, DISTRITO DE TAMBOGRANDE, PROVINCIA  
DE PIURA, REGIÓN PIURA, NOVIEMBRE 2016

**TESIS PARA OPTAR EL TÍTULO PROFESIONAL DE:**  
**INGENIERO CIVIL**

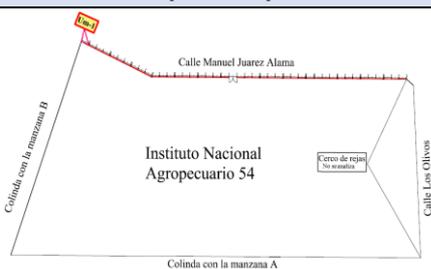
Plano de planta de cerco perimétrico					Fotografía de la unidad de muestra 1 (Um-1)

Análisis de patologías identificadas por elemento										
Elementos			Columna		Sobrecimiento		Muro		Viga	
			Área:	1.80 m <sup>2</sup>	Área:	0.87 m <sup>2</sup>	Área:	7.11 m <sup>2</sup>	Área:	0.73 m <sup>2</sup>
Lesión	Símbolo	Patología	Área con patología (m <sup>2</sup> )	% Área con patología	Área con patología (m <sup>2</sup> )	% Área con patología	Área con patología (m <sup>2</sup> )	% Área con patología	Área con patología (m <sup>2</sup> )	% Área con patología
Físicas	1	Humedad	0.00	0.00%	0.00	0.00%	0.00	0.00%	0.00	0.00%
	2	Erosión	0.00	0.00%	0.00	0.00%	0.00	0.00%	0.00	0.00%
	3	Suciedad	0.00	0.00%	0.13	14.94%	1.01	14.21%	0.00	0.00%
Mecánicas	4	Grietas	0.00	0.00%	0.00	0.00%	0.00	0.00%	0.00	0.00%
	5	Fisuras	0.24	13.33%	0.06	6.90%	0.00	0.00%	0.00	0.00%
	6	Desprendimiento	0.00	0.00%	0.00	0.00%	0.00	0.00%	0.00	0.00%

Químicas	7	Eflorescencia	0.00	0.00%	0.00	0.00%	0.00	0.00%	0.00	0.00%
	8	Oxidación y Corrosión	0.00	0.00%	0.00	0.00%	0.00	0.00%	0.00	0.00%
<b>Total</b>			<b>0.24</b>	<b>13.33%</b>	<b>0.19</b>	<b>21.84%</b>	<b>1.01</b>	<b>14.21%</b>	<b>0.00</b>	<b>0.00%</b>
<b>Nivel de severidad</b>			<b>1</b>		<b>1</b>		<b>1</b>		<b>1</b>	
Análisis general de la unidad de muestra 1										
Área total de la unidad de muestra 1 (m <sup>2</sup> )			Columna		Sobrecimiento		Muro		Viga	
			Área afectada (m <sup>2</sup> )	% Área afectada	Área afectada (m <sup>2</sup> )	% Área afectada	Área afectada (m <sup>2</sup> )	% Área afectada	Área afectada (m <sup>2</sup> )	% Área afectada

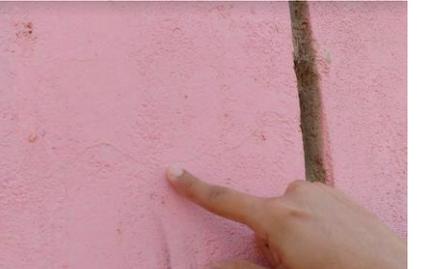
<b>Total</b>			<b>0.88</b>	<b>24.44%</b>	<b>0.66</b>	<b>24.44%</b>	<b>3.21</b>	<b>14.56%</b>	<b>0.12</b>	<b>5.33%</b>
<b>Nivel de severidad</b>			<b>1</b>		<b>1</b>		<b>1</b>		<b>1</b>	
Análisis general de la unidad de muestra 2										
Área total de la unidad de muestra 2 (m2)			Columna		Sobrecimiento		Muro		Viga	
			Área afectada (m2)	% Área afectada	Área afectada (m2)	% Área afectada	Área afectada (m2)	% Área afectada	Área afectada (m2)	% Área afectada

30.60			0.88	2.88%	0.66	2.16%	3.21	10.49%	0.12	0.39%
Elevación de la unidad de muestra 2						Fotografía de patología mas predominante

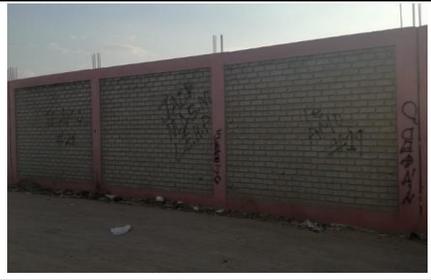
<b>Análisis de patologías identificadas por elemento</b>											
<b>Elementos</b>			<b>Columna</b>		<b>Sobrecimiento</b>		<b>Muro</b>		<b>Viga</b>		
			Área:	3.60	m <sup>2</sup>	Área:	2.70	m <sup>2</sup>	Área:	22.05	m <sup>2</sup>
<b>Tipos de patología</b>			Área con patología (m <sup>2</sup> )	% Área con patología	Área con patología (m <sup>2</sup> )	% Área con patología	Área con patología (m <sup>2</sup> )	% Área con patología	Área con patología (m <sup>2</sup> )	% Área con patología	
<b>Lesión</b>	<b>Símbolo</b>	<b>Patología</b>									
Físicas	1	Humedad	0.00	0.00%	0.00	0.00%	0.00	0.00%	0.00	0.00%	
	2	Erosión	0.00	0.00%	0.00	0.00%	0.00	0.00%	0.00	0.00%	
	3	Suciedad	0.54	15.00%	0.00	0.00%	2.54	11.52%	0.00	0.00%

Mecánicas	4	Grietas	0.00	0.00%	0.00	0.00%	0.00	0.00%	0.00	0.00%	
	5	Fisuras	0.38	10.56%	0.25	9.26%	0.00	0.00%	0.18	8.00%	
	6	Desprendimiento	0.00	0.00%	0.00	0.00%	0.00	0.00%	0.00	0.00%	
Químicas	7	Eflorescencia	0.00	0.00%	0.00	0.00%	0.00	0.00%	0.00	0.00%	
	8	Oxidación y Corrosión	0.00	0.00%	0.00	0.00%	0.00	0.00%	0.00	0.00%	
<b>Total</b>			<b>0.92</b>	<b>25.56%</b>	<b>0.25</b>	<b>9.26%</b>	<b>2.54</b>	<b>11.52%</b>	<b>0.18</b>	<b>8.00%</b>	
<b>Nivel de severidad</b>			<b>1</b>		<b>1</b>		<b>1</b>		<b>1</b>		
<b>Análisis general de la unidad de muestra 3</b>											
<b>Área total de la unidad de muestra 3 (m<sup>2</sup>)</b>			<b>Columna</b>		<b>Sobrecimiento</b>		<b>Muro</b>		<b>Viga</b>		
			Área afectada (m <sup>2</sup> )	% Área afectada	Área afectada (m <sup>2</sup> )	% Área afectada	Área afectada(m <sup>2</sup> )	%Área afectada	Área afectada (m <sup>2</sup> )	% Área afectada

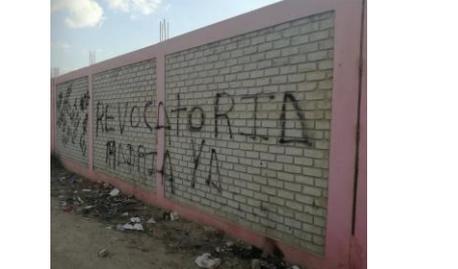
Análisis de patologías identificadas por elemento										
Elementos			Columna		Sobrecimiento		Muro		Viga	
			Área:	3.60 m <sup>2</sup>	Área:	2.70 m <sup>2</sup>	Área:	22.05 m <sup>2</sup>	Área:	2.25 m <sup>2</sup>
Tipos de patología			Área con patología (m <sup>2</sup> )	% Área con patología	Área con patología (m <sup>2</sup> )	% Área con patología	Área con patología (m <sup>2</sup> )	% Área con patología	Área con patología (m <sup>2</sup> )	% Área con patología
Lesión	Símbolo	Patología								
Físicas	1	Humedad	0.00	0.00%	0.00	0.00%	0.00	0.00%	0.00	0.00%
	2	Erosión	0.00	0.00%	0.00	0.00%	0.00	0.00%	0.00	0.00%
	3	Suciedad	0.53	14.72%	0.12	4.44%	3.25	14.74%	0.00	0.00%
Mecánicas	4	Grietas	0.00	0.00%	0.00	0.00%	0.00	0.00%	0.00	0.00%
	5	Fisuras	0.45	12.50%	0.15	5.56%	0.00	0.00%	0.06	2.67%
	6	Desprendimiento	0.00	0.00%	0.00	0.00%	0.00	0.00%	0.00	0.00%
Químicas	7	Eflorescencia	0.00	0.00%	0.00	0.00%	0.00	0.00%	0.00	0.00%

8	Oxidación y Corrosión	0.00	0.00%	0.00	0.00%	0.00	0.00%	0.00	0.00%
<b>Total</b>			<b>0.98</b>	<b>27.22%</b>	<b>0.27</b>	<b>10.00%</b>	<b>3.25</b>	<b>14.74%</b>	<b>0.06</b>	<b>2.67%</b>
Nivel de severidad			<b>1</b>		<b>1</b>		<b>1</b>		<b>1</b>	
Análisis general de la unidad de muestra 4										
Área total de la unidad de muestra 4 (m <sup>2</sup> )			Columna		Sobrecimiento		Muro		Viga	
			Área afectada (m <sup>2</sup> )	% Área afectada	Área afectada (m <sup>2</sup> )	% Área afectada	Área afectada (m <sup>2</sup> )	% Área afectada	Área afectada (m <sup>2</sup> )	% Área afectada

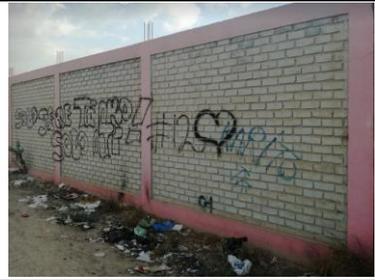
Análisis de patologías identificadas por elemento											
Elementos			Columna		Sobrecimiento		Muro		Viga		
			Área:	3.60 m2	Área:	2.70 m2	Área:	22.05 m2	Área:	2.25 m2	
Lesión	Símbolo	Patología	Área con patología (m2)	% Área con patología	Área con patología (m2)	% Área con patología	Área con patología (m2)	% Área con patología	Área con patología (m2)	% Área con patología	
Físicas	1	Humedad	0.00	0.00%	0.00	0.00%	0.00	0.00%	0.00	0.00%	
	2	Erosión	0.00	0.00%	0.00	0.00%	0.00	0.00%	0.00	0.00%	
	3	Suciedad	0.34	9.44%	0.21	7.78%	3.22	14.60%	0.00	0.00%	
Mecánicas	4	Grietas	0.00	0.00%	0.00	0.00%	0.00	0.00%	0.00	0.00%	
	5	Fisuras	0.14	3.89%	0.15	5.56%	0.00	0.00%	0.07	3.11%	
	6	Desprendimiento	0.00	0.00%	0.00	0.00%	0.00	0.00%	0.00	0.00%	
Químicas	7	Eflorescencia	0.00	0.00%	0.00	0.00%	0.00	0.00%	0.00	0.00%	
	8	Oxidación y Corrosión	0.00	0.00%	0.00	0.00%	0.00	0.00%	0.00	0.00%	
<b>Total</b>			<b>0.48</b>	<b>13.33%</b>	<b>0.36</b>	<b>13.33%</b>	<b>3.22</b>	<b>14.60%</b>	<b>0.07</b>	<b>3.11%</b>

Nivel de severidad			1		1		1		1		
Análisis general de la unidad de muestra 5											
Área total de la unidad de muestra 5 (m2)			Columna		Sobrecimiento		Muro		Viga		
			Área afectada (m2)	% Área afectada	Área afectada (m2)	% Área afectada	Área afectada(m2)	% Área afectada	Área afectada (m2)	% Área afectada

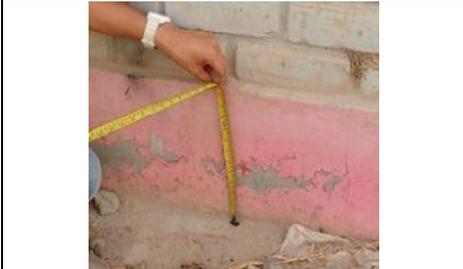
Total			0.81	22.50%	0.19	7.04%	3.82	17.32%	0.12	5.33%	
Nivel de severidad			1		1		1		1		
Análisis general de la unidad de muestra 6											
Área total de la unidad de muestra 6 (m2)			Columna		Sobrecimiento		Muro		Viga		
			Área afectada (m2)	% Área afectada	Área afectada (m2)	% Área afectada	Área afectada(m2)	% Área afectada	Área afectada (m2)	% Área afectada

30.60			0.81	2.65%	0.19	0.62%	3.82	12.48%	0.12	0.39%	
Elevación de la unidad de muestra 6						Fotografía de patología mas predominante

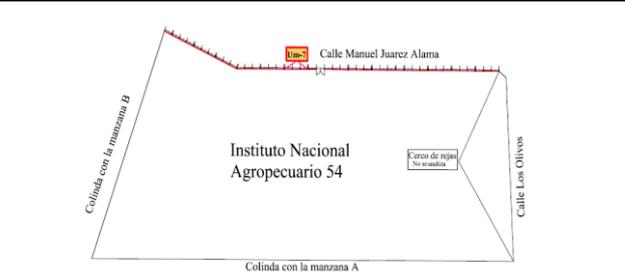
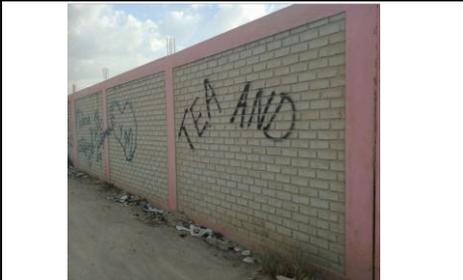
Título: Determinación y evaluación de las patologías del concreto en columnas, vigas, sobrecimientos y muros de albañilería confinada del cerco perimétrico del Instituto Nacional Agropecuario 54, asentamiento humano El Huerto, distrito de Tambogrande, provincia de Piura, región Piura, noviembre 2016								
Autor:	Bach. Miguel Styven Saavedra Perez			Asesor:	Mgtr. Gonzalo Miguel León de los Ríos			Lado:	Exterior	
Fecha:	Diciembre 2016			Antigüedad:	Quince años			Área total (m <sup>2</sup> ):	30.60	
Unidad de muestra 7										
Tipos de patología									Nivel de severidad	
Lesión	Símbolo	Patología	Lesión	Símbolo	Patología	Lesión	Símbolo	Patología		
Físicas	1	Humedad	Mecánicas	4	Grietas	Químicas	7	Eflorescencia	Leve	1
	2	Erosión		5	Fisuras		8	Oxidación y Corrosión	Moderado	2
	3	Suciedad		6	Desprendimiento				Severo	3
Plano de planta de cerco perimétrico					Fotografía de la unidad de muestra 7 (Um-7)

Análisis de patologías identificadas por elemento										
Elementos		Columna		Sobrecimiento		Muro		Viga		
		Área:	3.60 m <sup>2</sup>	Área:	2.70 m <sup>2</sup>	Área:	22.05 m <sup>2</sup>	Área:	2.25 m <sup>2</sup>	
Tipos de patología		Área con patología (m <sup>2</sup> )	% Área con patología	Área con patología (m <sup>2</sup> )	% Área con patología	Área con patología (m <sup>2</sup> )	% Área con patología	Área con patología (m <sup>2</sup> )	% Área con patología	
Lesión	Símbolo	Patología								
Físicas	1	Humedad	0.00	0.00%	0.00	0.00%	0.00	0.00%	0.00	0.00%
	2	Erosión	0.00	0.00%	0.00	0.00%	0.00	0.00%	0.00	0.00%
	3	Suciedad	0.43	11.94%	0.00	0.00%	2.84	12.88%	0.00	0.00%
Mecánicas	4	Grietas	0.00	0.00%	0.00	0.00%	0.00	0.00%	0.00	0.00%
	5	Fisuras	0.33	9.17%	0.08	2.96%	0.00	0.00%	0.17	7.56%
	6	Desprendimiento	0.00	0.00%	0.00	0.00%	0.00	0.00%	0.00	0.00%
Químicas	7	Eflorescencia	0.00	0.00%	0.00	0.00%	0.00	0.00%	0.00	0.00%

8	Oxidación y Corrosión	0.00	0.00%	0.00	0.00%	0.00	0.00%	0.00	0.00%
Total			0.76	21.11%	0.08	2.96%	2.84	12.88%	0.17	7.56%
Nivel de severidad		1		1		1		1		
Análisis general de la unidad de muestra 7										
Área total de la unidad de muestra 7 (m <sup>2</sup> )		Columna		Sobrecimiento		Muro		Viga		
		Área afectada (m <sup>2</sup> )	% Área afectada	Área afectada (m <sup>2</sup> )	% Área afectada	Área afectada (m <sup>2</sup> )	% Área afectada	Área afectada (m <sup>2</sup> )	% Área afectada

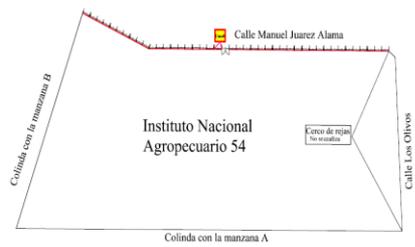
Título: Determinación y evaluación de las patologías del concreto en columnas, vigas, sobrecimientos y muros de albañilería confinada del cerco perimétrico del Instituto Nacional Agropecuario 54, asentamiento humano El Huerto, distrito de Tambogrande, provincia de Piura, región Piura, noviembre 2016									
Autor:	Bach. Miguel Styven Saavedra Perez			Asesor:	Mgtr. Gonzalo Miguel León de los Ríos			Lado:	Exterior		
Fecha:	Diciembre 2016			Antigüedad:	Quince años			Área total (m2)	10.51		
Unidad de muestra 8											
Tipos de patología										Nivel de severidad	
Lesión	Símbolo	Patología	Lesión	Símbolo	Patología	Lesión	Símbolo	Patología			
Físicas	1	Humedad	Mecánicas	4	Grietas	Químicas	7	Eflorescencia	Leve		1
	2	Erosión		5	Fisuras		8	Oxidación y Corrosión	Moderado		2
	3	Suciedad		6	Desprendimiento				Severo	3	
Plano de planta de cerco perimétrico						Fotografía de la unidad de muestra 8 (U-8)

Análisis de patologías identificadas por elemento											
Elementos			Columna		Sobrecimiento		Muro		Viga		
			Área:	1.80 m2	Área:	0.87 m2	Área:	7.11 m2	Área:	0.73 m2	
Tipos de patología			Área con patología (m2)	% Área con patología	Área con patología (m2)	% Área con patología	Área con patología (m2)	% Área con patología	Área con patología (m2)	% Área con patología	
Lesión	Símbolo	Patología									
Físicas	1	Humedad	0.00	0.00%	0.00	0.00%	0.00	0.00%	0.00	0.00%	
	2	Erosión	0.00	0.00%	0.00	0.00%	0.00	0.00%	0.00	0.00%	
	3	Suciedad	0.44	24.44%	0.00	0.00%	1.31	18.42%	0.00	0.00%	
Mecánicas	4	Grietas	0.00	0.00%	0.00	0.00%	0.00	0.00%	0.00	0.00%	
	5	Fisuras	0.12	6.67%	0.06	6.90%	0.00	0.00%	0.05	6.85%	
	6	Desprendimiento	0.00	0.00%	0.00	0.00%	0.00	0.00%	0.00	0.00%	
Químicas	7	Eflorescencia	0.00	0.00%	0.00	0.00%	0.00	0.00%	0.00	0.00%	
	8	Oxidación y Corrosión	0.00	0.00%	0.00	0.00%	0.00	0.00%	0.00	0.00%

Total			0.56	31.11%	0.06	6.90%	1.31	18.42%	0.05	6.85%	
Nivel de severidad			1		1		1		1		
Análisis general de la unidad de muestra 8											
Área total de la unidad de muestra 8 (m2)			Columna		Sobrecimiento		Muro		Viga		
			Área afectada (m2)	% Área afectada	Área afectada (m2)	% Área afectada	Área afectada(m2)	% Área afectada	Área afectada (m2)	% Área afectada

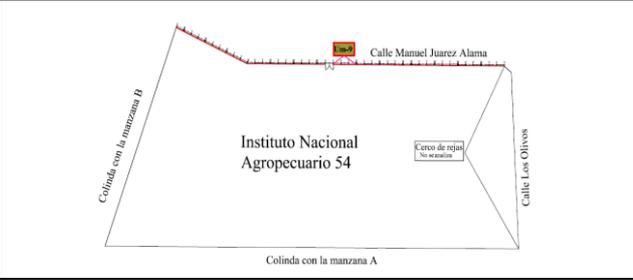
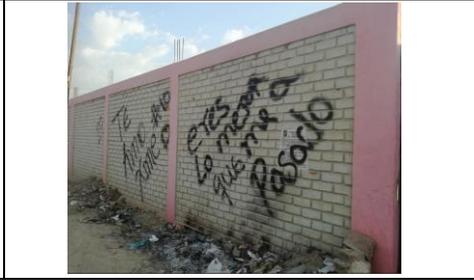
<b>Título:</b> Determinación y evaluación de las patologías del concreto en columnas, vigas, sobrecimientos y muros de albañilería confinada del cerco perimétrico del Instituto Nacional Agropecuario 54, asentamiento humano El Huerto, distrito de Tambogrande, provincia de Piura, región Piura, noviembre 2016										
<b>Autor:</b>	Bach. Miguel Styven Saavedra Perez			<b>Asesor:</b>	Mgr. Gonzalo Miguel León de los Ríos			<b>Lado:</b>	Exterior			
<b>Fecha:</b>	Diciembre 2016			<b>Antigüedad</b>	Quince años			<b>Área total (m2)</b>	30.60			
<b>Unidad de muestra 9</b>												
<b>Tipos de patología</b>												
<b>Lesión</b>	<b>Símbolo</b>	<b>Patología</b>	<b>Lesión</b>	<b>Símbolo</b>	<b>Patología</b>	<b>Lesión</b>	<b>Símbolo</b>	<b>Patología</b>	<b>Nivel de severidad</b>			
Físicas	1	Humedad	Mecánicas	4	Grietas	Químicas	7	Eflorescencia			Leve	1
	2	Erosión		5	Fisuras		8	Oxidación y Corrosión			Moderado	2

3	Suciedad		6	Desprendimiento						Severo	3
<b>Plano de planta de cerco perimétrico</b>					<b>Fotografía de la unidad de muestra 9 (Um-9)</b>

<b>Análisis de patologías identificadas por elemento</b>												
<b>Elementos</b>			<b>Columna</b>		<b>Sobrecimiento</b>		<b>Muro</b>		<b>Viga</b>			
			Área:	3.60	m2	Área:	2.70	m2	Área:	22.05	m2	Área:
<b>Tipos de patología</b>			Área con patología (m2)	% Área con patología	Área con patología (m2)	% Área con patología	Área con patología (m2)	% Área con patología	Área con patología (m2)	% Área con patología		
<b>Lesión</b>	<b>Símbolo</b>	<b>Patología</b>										
Físicas	1	Humedad	0.00	0.00%	0.00	0.00%	0.00	0.00%	0.00	0.00%		
	2	Erosión	0.00	0.00%	0.00	0.00%	0.00	0.00%	0.00	0.00%		
	3	Suciedad	0.83	23.06%	0.00	0.00%	3.21	14.56%	0.00	0.00%		
Mecánicas	4	Grietas	0.00	0.00%	0.00	0.00%	0.00	0.00%	0.00	0.00%		
	5	Fisuras	0.20	5.56%	0.18	6.67%	0.00	0.00%	0.08	3.56%

6	Desprendimiento	0.00	0.00%	0.00	0.00%	0.00	0.00%	0.00	0.00%		
Químicas	7	Eflorescencia	0.00	0.00%	0.00	0.00%	0.00	0.00%	0.00	0.00%		
	8	Oxidación y Corrosión	0.00	0.00%	0.00	0.00%	0.00	0.00%	0.00	0.00%		
<b>Total</b>			1.03	28.61%	0.18	6.67%	3.21	14.56%	0.08	3.56%		
<b>Nivel de severidad</b>			1		1		1		1			
<b>Análisis general de la unidad de muestra 9</b>												
<b>Área total de la unidad de muestra 9 (m2)</b>			<b>Columna</b>		<b>Sobrecimiento</b>		<b>Muro</b>		<b>Viga</b>			
			Área afectada (m2)	% Área afectada	Área afectada (m2)	% Área afectada	Área afectada(m2)	%Área afectada	Área afectada (m2)	% Área afectada

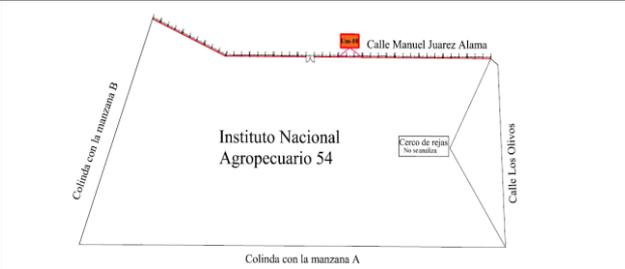
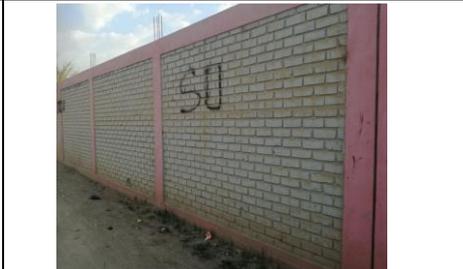
Título: Determinación y evaluación de las patologías del concreto en columnas, vigas, sobrecimientos y muros de albañilería confinada del cerco perimétrico del Instituto Nacional Agropecuario 54, asentamiento humano El Huerto, distrito de Tambogrande, provincia de Piura, región Piura, noviembre 2016											
Autor:	Bach. Miguel Styven Saavedra Perez			Asesor:	Mgr. Gonzalo Miguel León de los Ríos			Lado:	Exterior				
Fecha:	Diciembre 2016			Antigüedad:	Quince años			Área total (m <sup>2</sup> ):	30.60				
Unidad de muestra 10													
Tipos de patología													
Lesión	Símbolo	Patología	Lesión	Símbolo	Patología	Lesión	Símbolo	Patología	Nivel de severidad				
Físicas	1	Humedad	Mecánicas	4	Grietas	Químicas	7	Eflorescencia	Leve	1			
	2	Erosión		5	Fisuras		8	Oxidación y Corrosión	Moderado	2			
	3	Suciedad		6	Desprendimiento				Severo	3			
Plano de planta de cerco perimétrico					Fotografía de la unidad de muestra 10 (Um-10)

Análisis de patologías identificadas por elemento													
Elementos		Columna		Sobrecimiento		Muro		Viga					
		Área:	3.60	m <sup>2</sup>	Área:	2.70	m <sup>2</sup>	Área:	22.05	m <sup>2</sup>	Área:	2.25	m <sup>2</sup>
Tipos de patología		Área con patología (m <sup>2</sup> )	% Área con patología	Área con patología (m <sup>2</sup> )	% Área con patología	Área con patología (m <sup>2</sup> )	% Área con patología	Área con patología (m <sup>2</sup> )	% Área con patología				
Lesión	Símbolo	Patología											
Físicas	1	Humedad	0.00	0.00%	0.00	0.00%	0.00	0.00%	0.00	0.00%			
	2	Erosión	0.00	0.00%	0.00	0.00%	0.00	0.00%	0.00	0.00%			
	3	Suciedad	0.75	20.83%	0.00	0.00%	3.25	14.74%	0.00	0.00%			
Mecánicas	4	Grietas	0.00	0.00%	0.00	0.00%	0.00	0.00%	0.00	0.00%			
	5	Fisuras	0.26	7.22%	0.18	6.67%	0.00	0.00%	0.19	8.44%			
	6	Desprendimiento	0.00	0.00%	0.00	0.00%	0.00	0.00%	0.00	0.00%			
Químicas	7	Eflorescencia	0.00	0.00%	0.00	0.00%	0.00	0.00%	0.00	0.00%

8	Oxidación y Corrosión	0.00	0.00%	0.00	0.00%	0.00	0.00%	0.00	0.00%			
Total			1.01	28.06%	0.18	6.67%	3.25	14.74%	0.19	8.44%			
Nivel de severidad		1		1		1		1					
Análisis general de la unidad de muestra 10													
Área total de la unidad de muestra 10 (m <sup>2</sup> )		Columna		Sobrecimiento		Muro		Viga					
		Área afectada (m <sup>2</sup> )	% Área afectada	Área afectada (m <sup>2</sup> )	% Área afectada	Área afectada(m <sup>2</sup> )	% Área afectada	Área afectada (m <sup>2</sup> )	% Área afectada

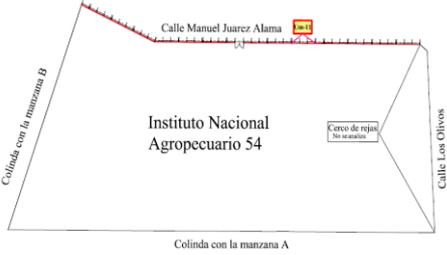
Determinación y evaluación de las patologías del concreto en columnas, vigas, sobrecimientos y muros de albañilería confinada del cerco perimétrico del Instituto Nacional Agropecuario 54, asentamiento humano El Huerto, distrito de Tambogrande, provincia de Piura, región Piura, noviembre 2016									
Autor:	Bach. Miguel Styven Saavedra Perez			Asesor:	Mgr. Gonzalo Miguel León de los Ríos			Lado:	Exterior		
Fecha:	Diciembre 2016			Antigüedad:	Quince años			Área total (m <sup>2</sup> ):	30.60		
Unidad de muestra 11											
Tipos de patología										Nivel de severidad	
Lesión	Símbolo	Patología	Lesión	Símbolo	Patología	Lesión	Símbolo	Patología			
Físicas	1	Humedad	Mecánicas	4	Grietas	Químicas	7	Eflorescencia	Leve		1
	2	Erosión		5	Fisuras		8	Oxidación y Corrosión	Moderado		2
	3	Suciedad		6	Desprendimiento				Severo	3	
Plano de planta de cerco perimétrico						Fotografía de la unidad de muestra 11 (Um-11)

Análisis de patologías identificadas por elemento											
Elementos		Columna			Sobrecimiento			Muro		Viga	
		Área:	3.60	m <sup>2</sup>	Área:	2.70	m <sup>2</sup>	Área:	22.05	m <sup>2</sup>	Área:
Tipos de patología		Área con patología (m <sup>2</sup> )	% Área con patología	Área con patología (m <sup>2</sup> )	% Área con patología	Área con patología (m <sup>2</sup> )	% Área con patología	Área con patología (m <sup>2</sup> )	% Área con patología	Área con patología (m <sup>2</sup> )	% Área con patología
Lesión	Símbolo	Patología									
Físicas	1	Humedad	0.00	0.00%	0.00	0.00%	0.00	0.00%	0.00	0.00%	0.00
	2	Erosión	0.00	0.00%	0.00	0.00%	0.00	0.00%	0.00	0.00%	0.00
	3	Suciedad	0.65	18.06%	0.00	0.00%	0.00	0.00%	0.00	0.00%	0.00
Mecánicas	4	Grietas	0.00	0.00%	0.00	0.00%	0.00	0.00%	0.00	0.00%	0.00
	5	Fisuras	0.19	5.28%	0.00	0.00%	0.00	0.00%	0.00	0.00%	0.00
	6	Desprendimiento	0.00	0.00%	0.00	0.00%	0.00	0.00%	0.00	0.00%	0.00

Químicas	7	Eflorescencia	0.00	0.00%	0.00	0.00%	0.00	0.00%	0.00	0.00%	0.00
	8	Oxidación y Corrosión	0.00	0.00%	0.00	0.00%	0.00	0.00%	0.00	0.00%	0.00
Total			0.84	23.33%	0.00	0.00%	0.00	0.00%	0.00	0.00%	0.00
Nivel de severidad			1		1		1		1		
Análisis general de la unidad de muestra 11											
Área total de la unidad de muestra 11 (m <sup>2</sup> )		Columna		Sobrecimiento		Muro		Viga			
		Área afectada (m <sup>2</sup> )	% Área afectada	Área afectada (m <sup>2</sup> )	% Área afectada	Área afectada (m <sup>2</sup> )	% Área afectada	Área afectada (m <sup>2</sup> )	% Área afectada

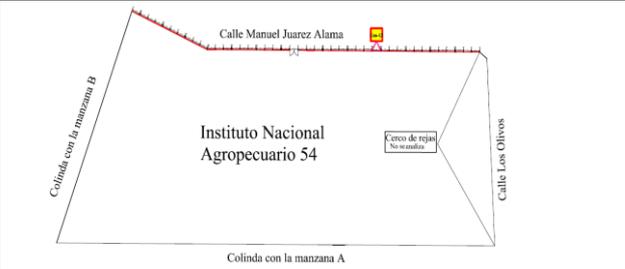
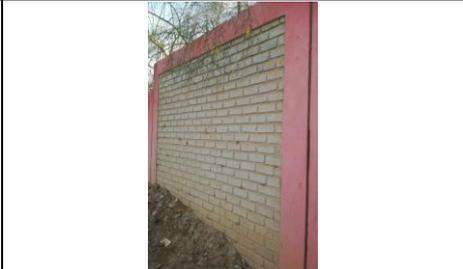
Título: Determinación y evaluación de las patologías del concreto en columnas, vigas, sobrecimientos y muros de albañilería confinada del cerco perimétrico del Instituto Nacional Agropecuario 54, asentamiento humano El Huerto, distrito de Tambogrande , provincia de Piura, región Piura, noviembre 2016									
Autor:	Bach. Miguel Styven Saavedra Perez			Asesor:	Mgr. Gonzalo Miguel León de los Ríos			Lado:	Exterior		
Fecha:	Diciembre 2016			Antigüedad	Quince años			Área total (m2)	10.51		
Unidad de muestra 12											
Tipos de patología										Nivel de severidad	
Lesión	Símbolo	Patología	Lesión	Símbolo	Patología	Lesión	Símbolo	Patología			
Físicas	1	Humedad	Mecánicas	4	Grietas	Químicas	7	Eflorescencia	Leve		1
	2	Erosión		5	Fisuras		8	Oxidación y Corrosión	Moderado		2
	3	Suciedad		6	Desprendimiento				Severo	3	
Plano de planta de cerco perimétrico						Fotografía de la unidad de muestra 12 (Um-12)

Análisis de patologías identificadas por elemento											
Elementos			Columna		Sobrecimiento		Muro		Viga		
			Área:	1.80 m2	Área:	0.87 m2	Área:	7.11 m2	Área:	0.73 m2	
Tipos de patología			Área con patología (m2)	% Área con patología	Área con patología (m2)	% Área con patología	Área con patología (m2)	% Área con patología	Área con patología (m2)	% Área con patología	
Lesión	Símbolo	Patología									
Físicas	1	Humedad	0.00	0.00%	0.00	0.00%	0.00	0.00%	0.00	0.00%	
	2	Erosión	0.00	0.00%	0.00	0.00%	0.00	0.00%	0.00	0.00%	
	3	Suciedad	0.29	16.11%	0.00	0.00%	1.65	23.21%	0.00	0.00%	
Mecánicas	4	Grietas	0.00	0.00%	0.00	0.00%	0.00	0.00%	0.00	0.00%	
	5	Fisuras	0.00	0.00%	0.00	0.00%	0.00	0.00%	0.00	0.00%	
	6	Desprendimiento	0.00	0.00%	0.00	0.00%	0.00	0.00%	0.00	0.00%	
Químicas	7	Eflorescencia	0.00	0.00%	0.00	0.00%	0.00	0.00%	0.00	0.00%	
	8	Oxidación y Corrosión	0.00	0.00%	0.00	0.00%	0.00	0.00%	0.00	0.00%

Total			0.29	16.11%	0.00	0.00%	1.65	23.21%	0.00	0.00%	
Nivel de severidad			1		1		1		1		
Análisis general de la unidad de muestra 12											
Área total de la unidad de muestra 1 (m2)			Columna		Sobrecimiento		Muro		Viga		
			Área afectada (m2)	% Área afectada	Área afectada (m2)	% Área afectada	Área afectada(m2)	% Área afectada	Área afectada (m2)	% Área afectada

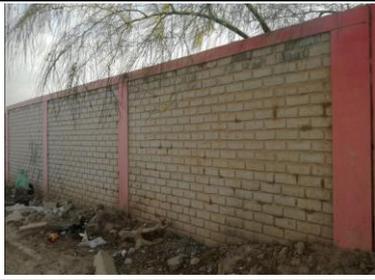
3	Suciedad		6	Desprendimiento				Severo	3	
<b>Plano de planta de cerco perimétrico</b>						<b>Fotografía de la unidad de muestra 13 (Um-13)</b>

<b>Análisis de patologías identificadas por elemento</b>											
<b>Elementos</b>			<b>Columna</b>		<b>Sobrecimiento</b>		<b>Muro</b>		<b>Viga</b>		
			Área:	3.60 m2	Área:	2.70 m2	Área:	22.05 m2	Área:	2.25 m2	
<b>Tipos de patología</b>			Área con patología (m2)	% Área con patología	Área con patología (m2)	% Área con patología	Área con patología (m2)	% Área con patología	Área con patología (m2)	% Área con patología	
<b>Lesión</b>	<b>Símbolo</b>	<b>Patología</b>									
Físicas	1	Humedad	0.00	0.00%	0.00	0.00%	0.00	0.00%	0.00	0.00%	
	2	Erosión	0.00	0.00%	0.00	0.00%	0.00	0.00%	0.00	0.00%	
	3	Suciedad	0.72	20.00%	0.00	0.00%	3.32	15.06%	0.00	0.00%	
Mecánicas	4	Grietas	0.00	0.00%	0.00	0.00%	0.00	0.00%	0.00	0.00%	
	5	Fisuras	0.08	2.22%	0.25	9.26%	0.00	0.00%	0.14	6.22%

6	Desprendimiento	0.00	0.00%	0.00	0.00%	0.00	0.00%	0.00	0.00%	
Químicas	7	Eflorescencia	0.00	0.00%	0.00	0.00%	0.00	0.00%	0.00	0.00%	
	8	Oxidación y Corrosión	0.00	0.00%	0.00	0.00%	0.00	0.00%	0.00	0.00%	
<b>Total</b>			<b>0.80</b>	<b>22.22%</b>	<b>0.25</b>	<b>9.26%</b>	<b>3.32</b>	<b>15.06%</b>	<b>0.14</b>	<b>6.22%</b>	
<b>Nivel de severidad</b>			<b>1</b>		<b>1</b>		<b>1</b>		<b>1</b>		
<b>Análisis general de la unidad de muestra 13</b>											
<b>Área total de la unidad de muestra 1 (m2)</b>			<b>Columna</b>		<b>Sobrecimiento</b>		<b>Muro</b>		<b>Viga</b>		
			Área afectada (m2)	% Área afectada	Área afectada (m2)	% Área afectada	Área afectada(m2)	% Área afectada	Área afectada (m2)	% Área afectada

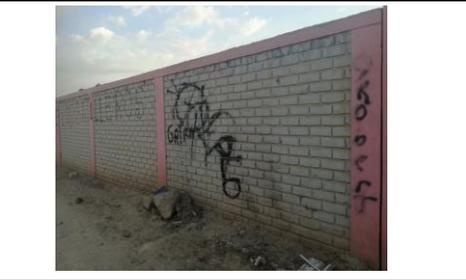
Plano de planta de cerco perimétrico					Fotografía de la unidad de muestra 14 (Um-14)

<b>Análisis de patologías identificadas por elemento</b>										
Elementos			Columna		Sobrecimiento		Muro		Viga	
			Área:	3.60 m2	Área:	2.70 m2	Área:	22.05 m2	Área:	2.25 m2
Lesión	Símbolo	Patología	Área con patología (m2)	% Área con patología	Área con patología (m2)	% Área con patología	Área con patología (m2)	% Área con patología	Área con patología (m2)	% Área con patología
Físicas	1	Humedad	0.00	0.00%	0.00	0.00%	0.00	0.00%	0.00	0.00%
	2	Erosión	0.00	0.00%	0.00	0.00%	0.00	0.00%	0.00	0.00%
	3	Suciedad	0.31	8.61%	0.00	0.00%	4.52	20.50%	0.00	0.00%
Mecánicas	4	Grietas	0.00	0.00%	0.00	0.00%	0.00	0.00%	0.00	0.00%
	5	Fisuras	0.14	3.89%	0.00	0.00%	0.00	0.00%	0.13	5.78%
	6	Desprendimiento	0.00	0.00%	0.00	0.00%	0.00	0.00%	0.00	0.00%
Químicas	7	Eflorescencia	0.00	0.00%	0.00	0.00%	0.00	0.00%	0.00	0.00%

8	Oxidación y Corrosión	0.00	0.00%	0.00	0.00%	0.00	0.00%	0.00	0.00%
<b>Total</b>			<b>0.45</b>	<b>12.50%</b>	<b>0.00</b>	<b>0.00%</b>	<b>4.52</b>	<b>20.50%</b>	<b>0.13</b>	<b>5.78%</b>
<b>Nivel de severidad</b>			<b>1</b>		<b>1</b>		<b>1</b>		<b>1</b>	
<b>Análisis general de la unidad de muestra 14</b>										
Área total de la unidad de muestra 1 (m2)			Columna		Sobrecimiento		Muro		Viga	
			Área afectada (m2)	% Área afectada	Área afectada (m2)	% Área afectada	Área afectada(m2)	%Área afectada	Área afectada (m2)	% Área afectada

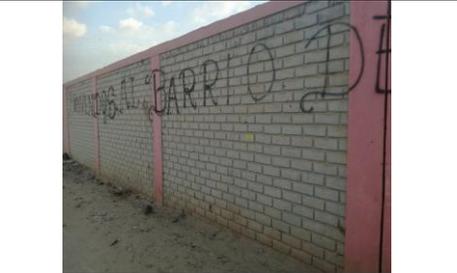
Título: Determinación y evaluación de las patologías del concreto en columnas, vigas, sobrecimientos y muros de albañilería confinada del cerco perimétrico del Instituto Nacional Agropecuario 54, asentamiento humano El Huerto, distrito de Tambogrande, provincia de Piura, región Piura, noviembre 2016												
Autor:	Bach. Miguel Styven Saavedra Perez			Asesor:	Mgr. Gonzalo Miguel León de los Ríos			Lado:	Exterior					
Fecha:	Diciembre 2016			Antigüedad:	Quince años			Área total (m <sup>2</sup> ):	30.60					
Unidad de muestra 15														
Tipos de patología														
Lesión	Símbolo	Patología	Lesión	Símbolo	Patología	Lesión	Símbolo	Patología	Nivel de severidad					
Físicas	1	Humedad	Mecánicas	4	Grietas	Químicas	7	Eflorescencia	Leve	1				
	2	Erosión		5	Fisuras		8	Oxidación y Corrosión	Moderado	2				
	3	Suciedad		6	Desprendimiento				Severo	3				
Plano de planta de cerco perimétrico					Fotografía de la unidad de muestra 15 (Um-15)

Análisis de patologías identificadas por elemento														
Elementos			Columna		Sobrecimiento		Muro		Viga					
			Área:	3.60	m <sup>2</sup>	Área:	2.70	m <sup>2</sup>	Área:	22.05	m <sup>2</sup>	Área:	2.25	m <sup>2</sup>
Tipos de patología			Área con patología (m <sup>2</sup> )	% Área con patología	Área con patología (m <sup>2</sup> )	% Área con patología	Área con patología (m <sup>2</sup> )	% Área con patología	Área con patología (m <sup>2</sup> )	% Área con patología				
Lesión	Símbolo	Patología												
Físicas	1	Humedad	0.00	0.00%	0.00	0.00%	0.00	0.00%	0.00	0.00%				
	2	Erosión	0.00	0.00%	0.00	0.00%	0.00	0.00%	0.00	0.00%				
	3	Suciedad	0.29	8.06%	0.00	0.00%	4.15	18.82%	0.00	0.00%				
Mecánicas	4	Grietas	0.00	0.00%	0.00	0.00%	0.00	0.00%	0.00	0.00%				
	5	Fisuras	0.19	5.28%	0.15	5.56%	0.00	0.00%	0.15	6.67%				
	6	Desprendimiento	0.00	0.00%	0.00	0.00%	0.00	0.00%	0.00	0.00%

Químicas	7	Eflorescencia	0.00	0.00%	0.00	0.00%	0.00	0.00%	0.00	0.00%				
	8	Oxidación y Corrosión	0.00	0.00%	0.00	0.00%	0.00	0.00%	0.00	0.00%				
Total			0.48	13.33%	0.15	5.56%	4.15	18.82%	0.15	6.67%				
Nivel de severidad			1		1		1		1					
Análisis general de la unidad de muestra 15														
Área total de la unidad de muestra 1 (m <sup>2</sup> )			Columna		Sobrecimiento		Muro		Viga					
			Área afectada (m <sup>2</sup> )	% Área afectada	Área afectada (m <sup>2</sup> )	% Área afectada	Área afectada (m <sup>2</sup> )	% Área afectada	Área afectada (m <sup>2</sup> )	% Área afectada

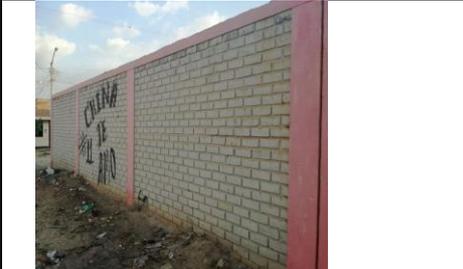
Plano de planta de cerco perimétrico					Fotografía de la unidad de muestra 16(Um-16)

Análisis de patologías identificadas por elemento										
Elementos			Columna		Sobrecimiento		Muro		Viga	
			Área:	3.60 m <sup>2</sup>	Área:	2.70 m <sup>2</sup>	Área:	22.05 m <sup>2</sup>	Área:	2.25 m <sup>2</sup>
Tipos de patología			Área con patología (m <sup>2</sup> )	% Área con patología	Área con patología (m <sup>2</sup> )	% Área con patología	Área con patología (m <sup>2</sup> )	% Área con patología	Área con patología (m <sup>2</sup> )	% Área con patología
Lesión	Símbolo	Patología								
Físicas	1	Humedad	0.00	0.00%	0.00	0.00%	0.00	0.00%	0.00	0.00%
	2	Erosión	0.00	0.00%	0.00	0.00%	0.00	0.00%	0.00	0.00%
	3	Suciedad	0.25	6.94%	0.00	0.00%	3.28	14.88%	0.00	0.00%
Mecánicas	4	Grietas	0.00	0.00%	0.00	0.00%	0.00	0.00%	0.00	0.00%
	5	Fisuras	0.21	5.83%	0.07	2.59%	0.00	0.00%	0.18	8.00%
	6	Desprendimiento	0.00	0.00%	0.00	0.00%	0.00	0.00%	0.00	0.00%

Químicas	7	Eflorescencia	0.00	0.00%	0.00	0.00%	0.00	0.00%	0.00	0.00%
	8	Oxidación y Corrosión	0.00	0.00%	0.00	0.00%	0.00	0.00%	0.00	0.00%
<b>Total</b>			<b>0.46</b>	<b>12.78%</b>	<b>0.07</b>	<b>2.59%</b>	<b>3.28</b>	<b>14.88%</b>	<b>0.18</b>	<b>8.00%</b>
<b>Nivel de severidad</b>			<b>1</b>		<b>1</b>		<b>1</b>		<b>1</b>	
Análisis general de la unidad de muestra 16										
Área total de la unidad de muestra 1 (m <sup>2</sup> )			Columna		Sobrecimiento		Muro		Viga	
			Área afectada (m <sup>2</sup> )	% Área afectada	Área afectada (m <sup>2</sup> )	% Área afectada	Área afectada(m <sup>2</sup> )	%Área afectada	Área afectada (m <sup>2</sup> )	% Área afectada

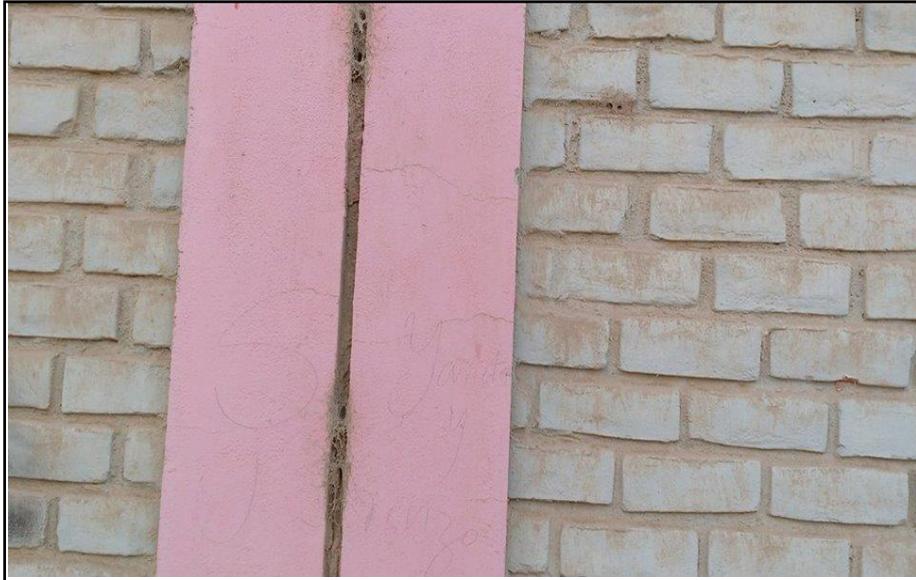
Gráfico 80: Presencia de fisuras en las columnas pertenecientes a la unidad de muestra 10.

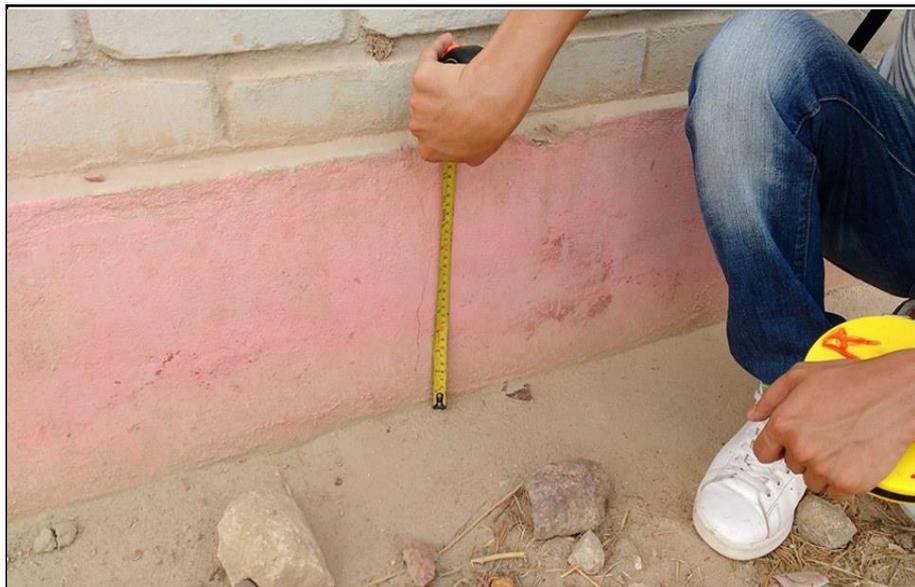
Gráfico 81: Presencia de fisuras en el sobrecimiento

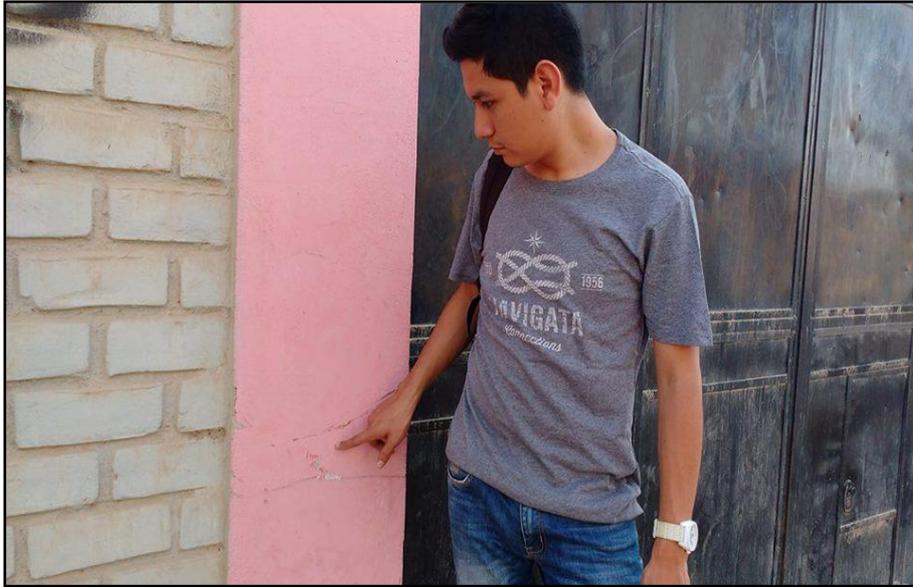
Gráfico 82: Presencia de fisuras en la columna.

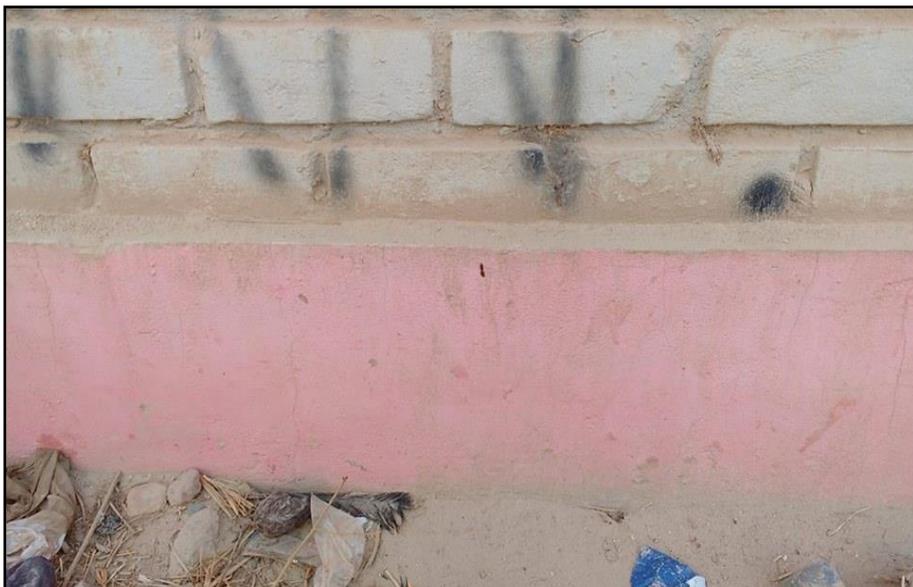
Gráfico 83: Presencia de suciedad en parte inferior del muro
