UNIVERSIDAD CATÓLICA LOS ÁNGELES
CHIMBOTE

**DETERMINACIÓN Y EVALUACIÓN DE LAS PATOLOGÍAS
DEL CONCRETO EN EL CANAL DE RIEGO POTRERO, Y SU
INFLUENCIA EN LA EFICIENCIA DE CONDUCCIÓN DEL
DISTRITO DE VILCANCHOS PROVINCIA VÍCTOR
FAJARDO, DEPARTAMENTO AYACUCHO. MAYO-2018**

**TRABAJO DE INVESTIGACIÓN PARA OPTAR EL GRADO
ACADÉMICO DE BACHILLER EN INGENIERÍA CIVIL**

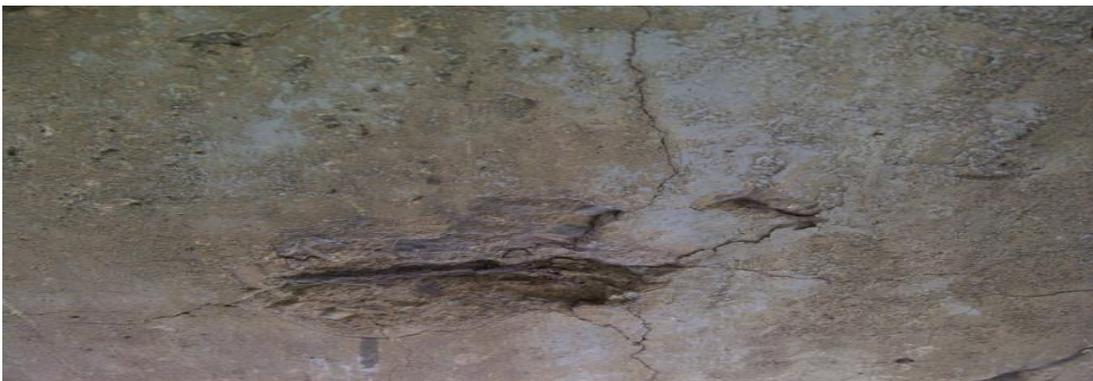
Las losas de concreto que son expuestas a los ciclos de congelamiento y deshielo en presencia de humedad son causadas por:

- La utilización de concreto sin un aditivo incorporador de aire.
- la presencia de cantidades excesivas de sales de cloruro de sodio o calcio en la superficie de concreto.
- Y lo más importante un curado deficiente.

Figura 31. Patología por descaramiento del concreto.

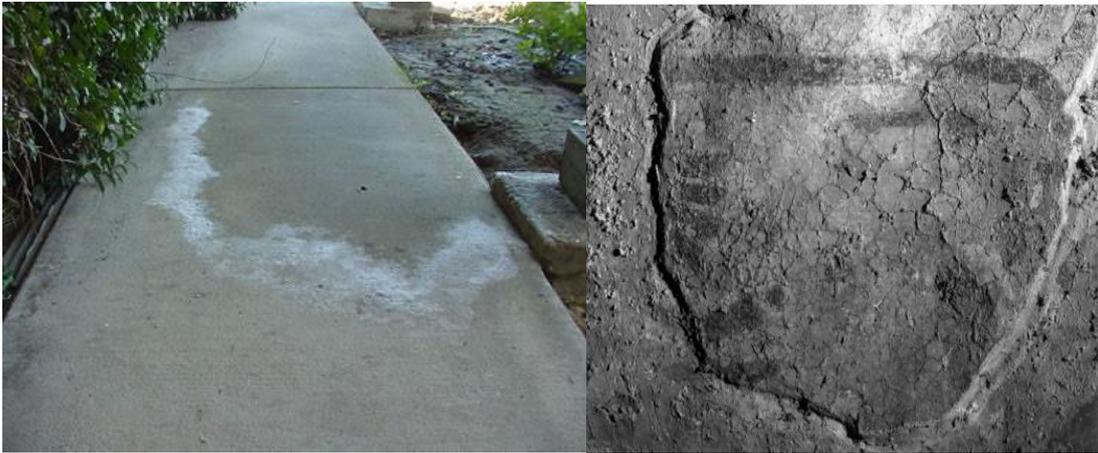
Esta patología se origina cuando la humedad diluye las sales de calcio del concreto y tienden a migrar hacia la superficie de cualquier estructura que contenga cemento. Cuando las sales del concreto llegan a la superficie reaccionan con el CO₂ presente en el ambiente y se evaporan dejando un depósito mineral llamado carbonato de calcio. Cabe mencionar que la eflorescencia no causa fallas estructurales, pero estéticamente otorga un aspecto defectuoso.

Figura 32. Patologías por eflorescencia en el concreto.

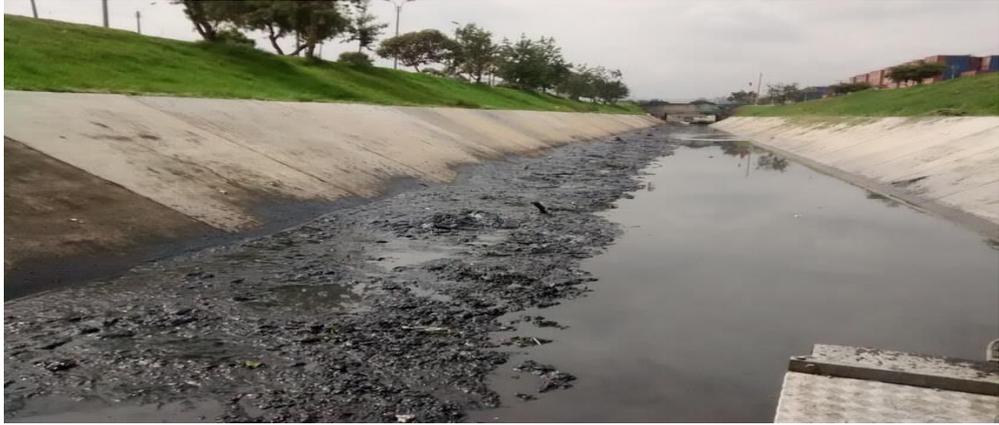
Varios autores definen a esta patología como un producto de la acumulación de partículas sólidas en la solera del canal, entre ellas podemos mencionar hojas de planta y arenas, arcillas, limo, etc.

Con el pasar del tiempo y cuando no existe un plan de mantenimiento y limpieza periódica de estas estructuras hidráulicas, las partículas acumuladas en el fondo del canal tienden a solidificarse ocasionando una disminución en la sección del canal.

Figura 33. Patologías por sedimentación en la sección transversal de un canal trapezoidal.

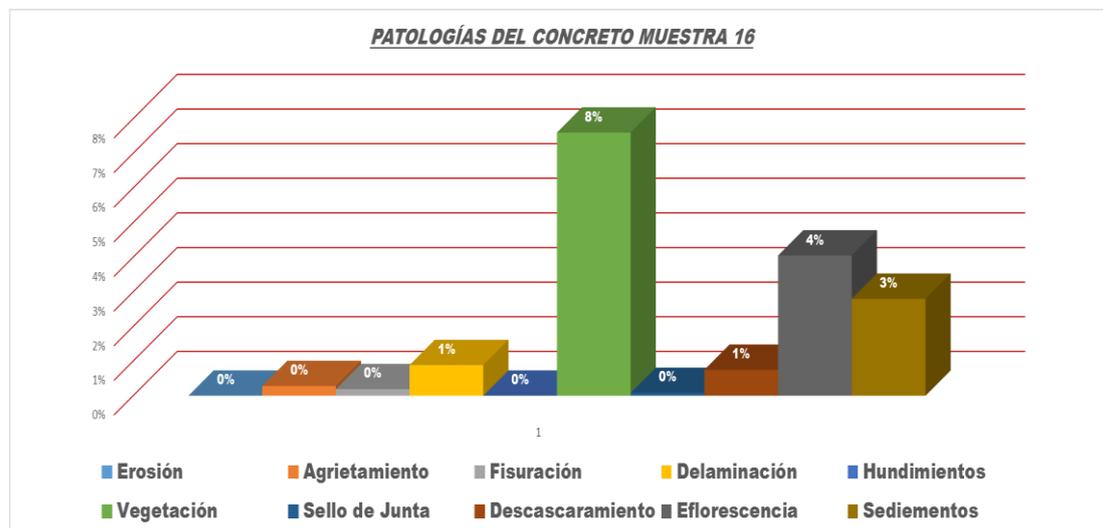
Gráfico 31. Porcentaje de las patologías registradas de la muestra 16.

N°	PATOLOGÍA	ÁREA DE PATOLOGÍA	% DE PATOLOGÍA
1	Erosión	0.00	0%
2	Agrietamiento	0.14	0%
3	Fisuración	0.10	0%
4	Delaminación	0.44	1%
5	Hundimientos	0.00	0%
6	Vegetación	3.80	8%
7	Sello de Junta	0.04	0%
8	Descascaramiento	0.38	1%
9	Eflorescencia	2.03	4%
10	Sedimentos	1.40	3%

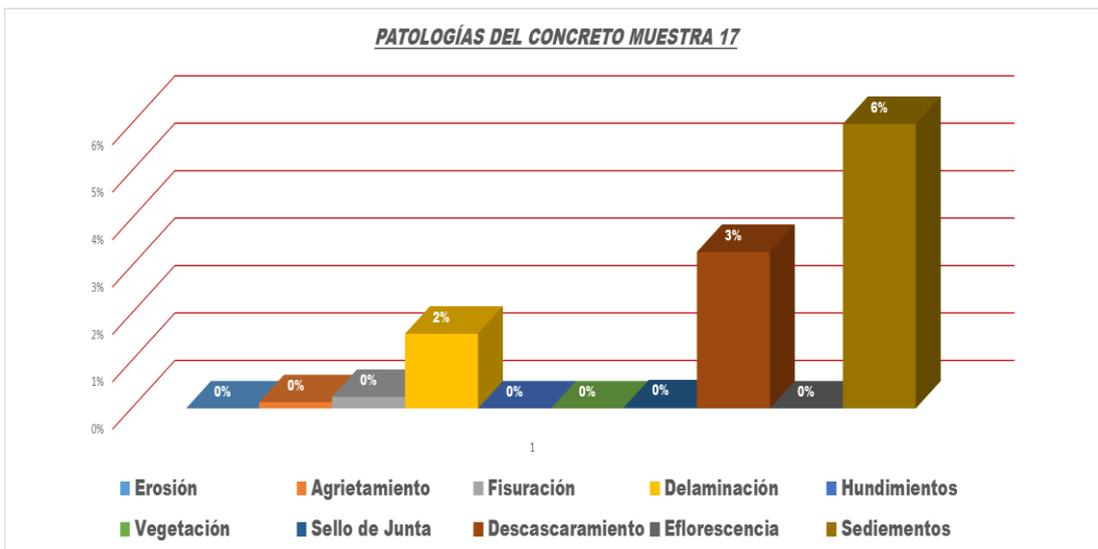
Gráfico 33. Porcentaje de las patologías registradas de la muestra 17.

N°	PATOLOGÍA	ÁREA DE PATOLOGÍA	% DE PATOLOGÍA
1	Erosión	0.00	0%
2	Agrietamiento	0.07	0%
3	Fisuración	0.12	0%
4	Delaminación	0.79	2%
5	Hundimientos	0.00	0%
6	Vegetación	0.00	0%
7	Sello de Junta	0.01	0%
8	Descascaramiento	1.65	3%
9	Eflorescencia	0.00	0%
10	Sedimentos	3.00	6%

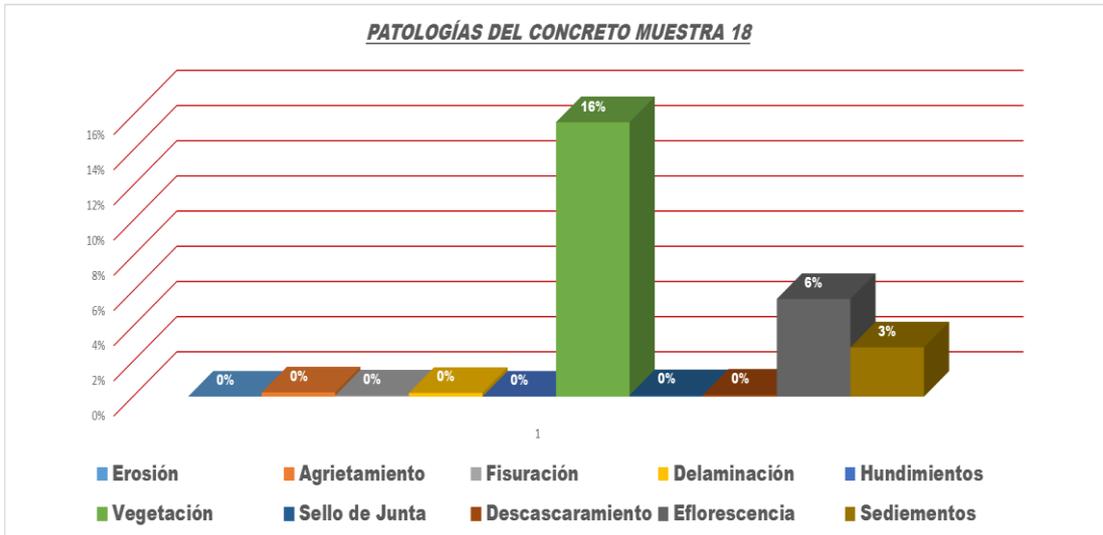
Gráfico 35. Porcentaje de las patologías registradas de la muestra 18.

N°	PATOLOGÍA	ÁREA DE PATOLOGÍA	% DE PATOLOGÍA
1	Erosión	0.00	0%
2	Agrietamiento	0.12	0%
3	Fisuración	0.03	0%
4	Delaminación	0.11	0%
5	Hundimientos	0.00	0%
6	Vegetación	7.80	16%
7	Sello de Junta	0.04	0%
8	Descascaramiento	0.06	0%
9	Eflorescencia	2.78	6%
10	Sedimentos	1.40	3%

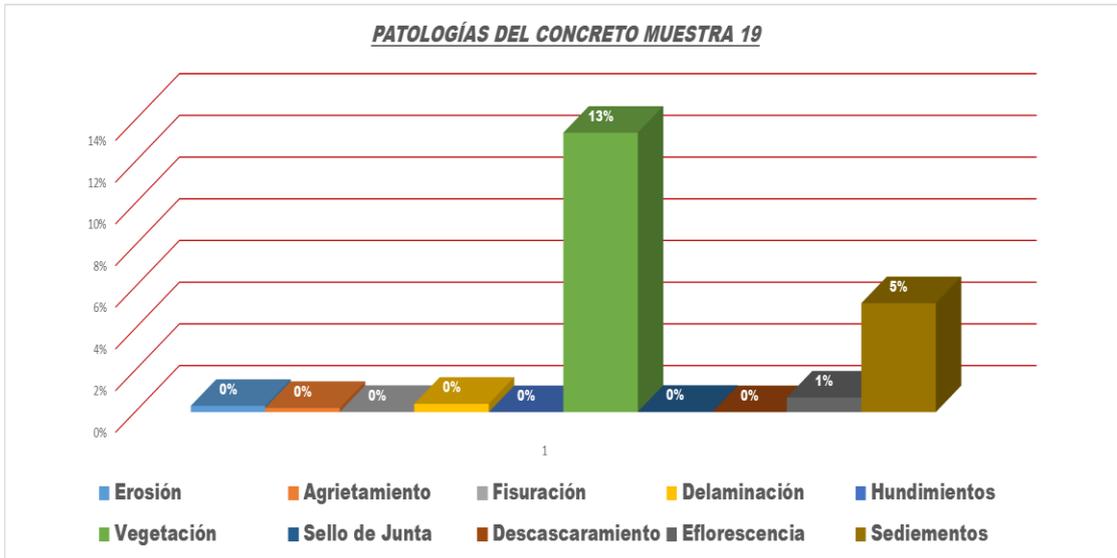
Gráfico 37. Porcentaje de las patologías registradas de la muestra 19.

N°	PATOLOGÍA	ÁREA DE PATOLOGÍA	% DE PATOLOGÍA
1	Erosión	0.15	0%
2	Agrietamiento	0.10	0%
3	Fisuración	0.01	0%
4	Delaminación	0.20	0%
5	Hundimientos	0.00	0%
6	Vegetación	6.70	13%
7	Sello de Junta	0.01	0%
8	Descascaramiento	0.00	0%
9	Eflorescencia	0.35	1%
10	Sedimentos	2.61	5%

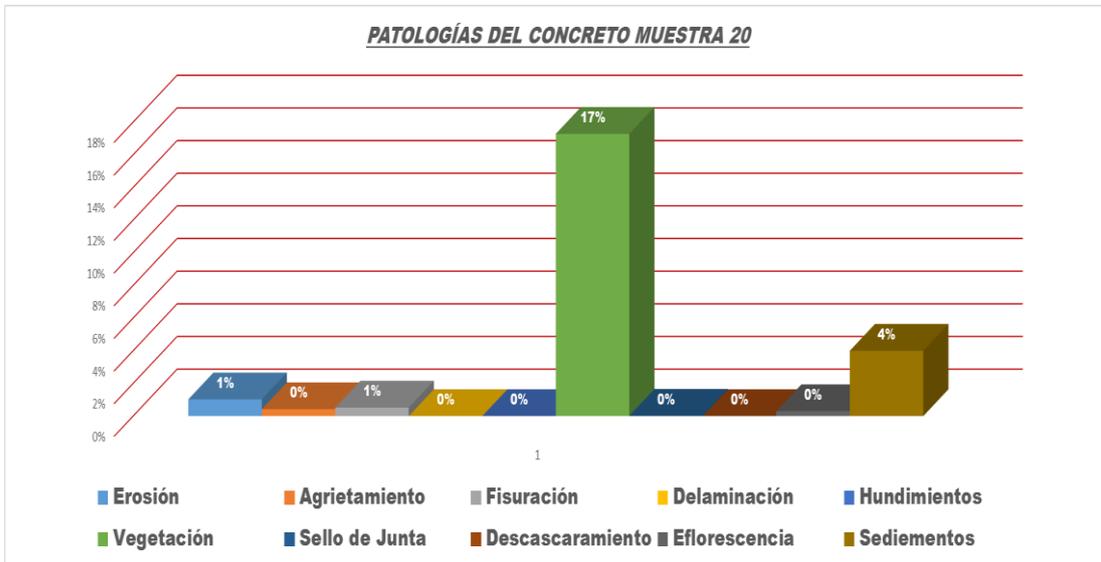
Gráfico 39. Porcentaje de las patologías registradas de la muestra 20.

N°	PATOLOGÍA	ÁREA DE PATOLOGÍA	% DE PATOLOGÍA
1	Erosión	0.51	1%
2	Agrietamiento	0.21	0%
3	Fisuración	0.26	1%
4	Delaminación	0.00	0%
5	Hundimientos	0.00	0%
6	Vegetación	8.64	17%
7	Sello de Junta	0.01	0%
8	Descascaramiento	0.00	0%
9	Eflorescencia	0.15	0%
10	Sedimentos	2.00	4%

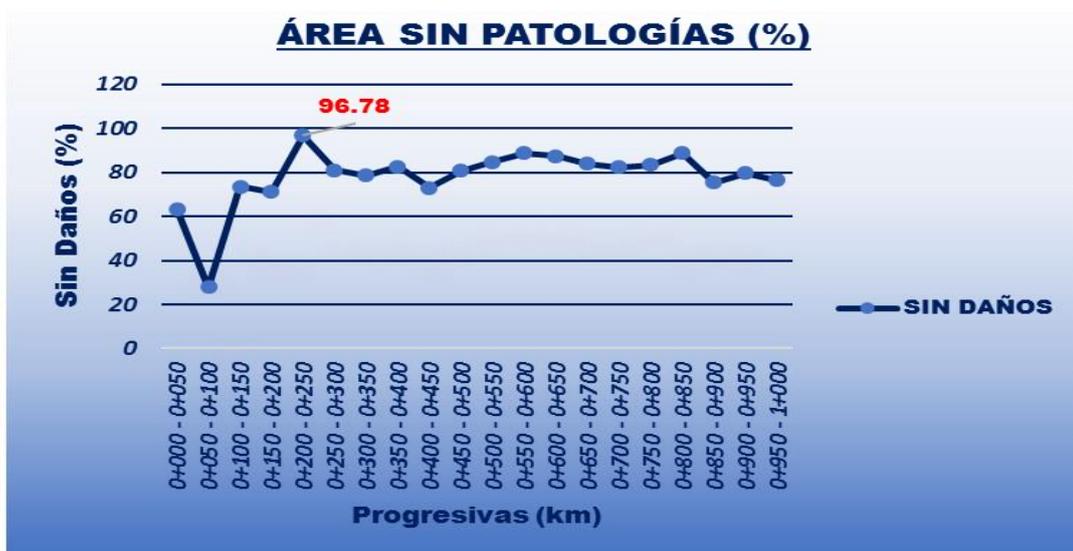
Gráfico 42. Gráfico de áreas sin daños por progresivas.

Interpretación: En base a la evaluación patológica del canal de riego Potrero y como podemos observar en el grafico la progresiva con menos daño se encuentra entre el km 0+200 – 0+250, que representa un área si patologías del 96.78.

Para poder conocer el porcentaje sin daños del canal de riego Potrero, al igual que en el apartado anterior se acudió a estadísticos (tabla 31), donde el porcentaje sin daños del canal de riego en estudio es de 96.78 % (figura 75), y que se encuentra entre las progresivas del Km 0+200 al Km 0+250.

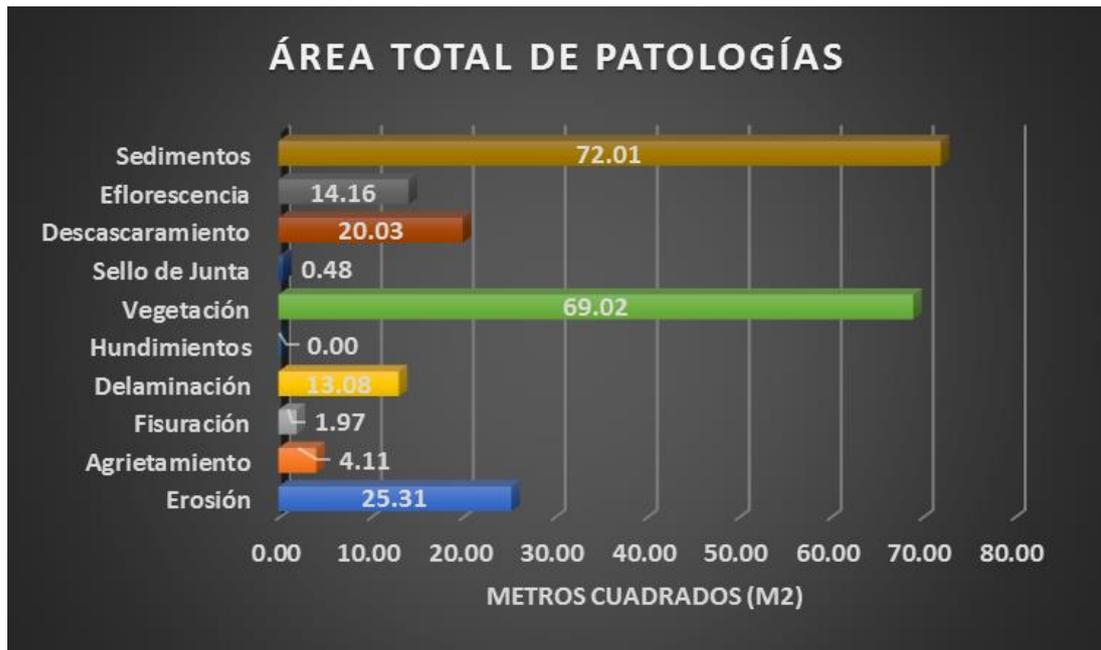
Gráfico 43. Área total de patologías entre los Km 0+000 al Km 1+000.

0+650	0+700	0.30	0.90	0.23	0.25	0.00	0.00	0.00	0.06	1.30	5.00
0+700	0+750	0.25	0.20	0.12	1.70	0.00	1.00	0.00	0.00	1.50	4.00
0+750	0+800	0.00	0.14	0.10	0.44	0.00	3.80	0.04	0.38	2.03	1.40
0+800	0+850	0.00	0.07	0.12	0.79	0.00	0.00	0.01	1.65	0.00	3.00
0+850	0+900	0.00	0.12	0.03	0.11	0.00	7.80	0.04	0.06	2.78	1.40
0+900	0+950	0.15	0.10	0.01	0.20	0.00	6.70	0.01	0.00	0.35	2.61
0+950	1+000	0.51	0.21	0.26	0.00	0.00	8.64	0.01	0.00	0.15	2.00
Total		8.81	4.11	1.97	13.08	0.00	69.02	0.48	36.53	14.16	72.01

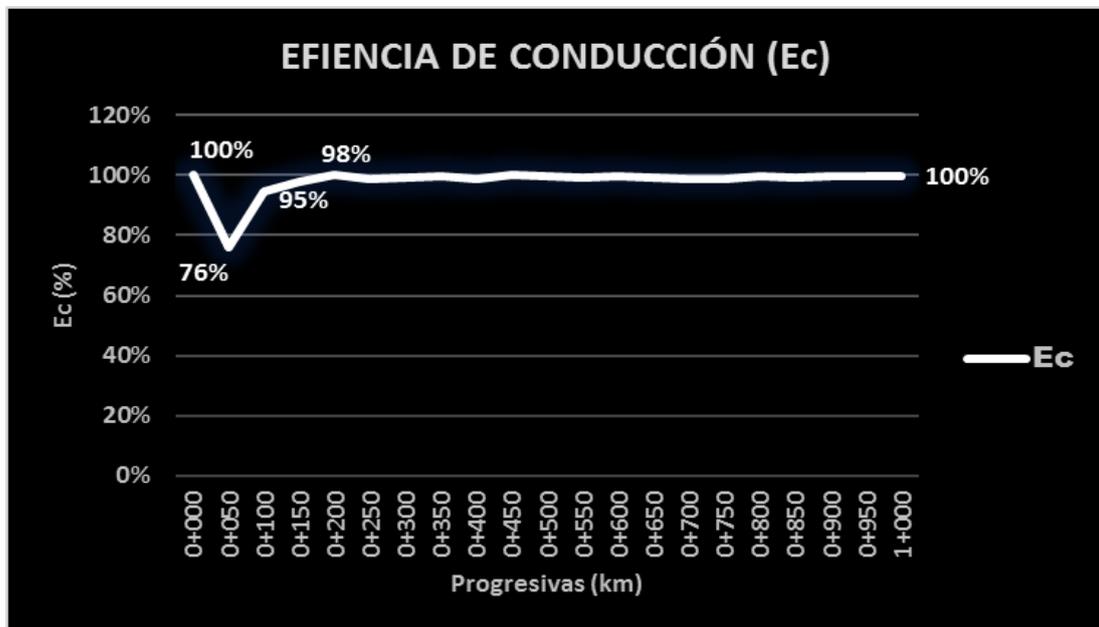
Gráfico 45. Gráfico de eficiencia de conducción parciales.

Interpretación: Como se puede apreciar en el gráfico existe una pérdida de caudal considerable en el tramo del Km 0+050, de 0.160 l/s con respecto al caudal del Km 0+000.

Al corroborarse que las patologías del concreto del canal de riego Potrero influyen en un 35.39%, se da como primera recomendación que se capaciten a todos los usuarios del canal de riego, con la finalidad de que se emplee de manera adecuada el recurso hidráulico.
