UNIVERSIDAD CATÓLICA LOS ÁNGELES
CHIMBOTE

**DETERMINACION Y EVALUACION DE
PATOLOGIAS DEL CONCRETO EN EL RESERVORIO
DEL SISTEMA DE AGUA POTABLE EN LA
LOCALIDAD DE COCHAONGO, DISTRITO DE
YUNGAY, PROVINCIA DE YUNGAY, REGION
ANCASH -2017**

**TRABAJO DE INVESTIGACIÓN PARA OPTAR EL
GRADO ACADÉMICO DE BACHILLER EN
INGENIERIA CIVIL**

2019

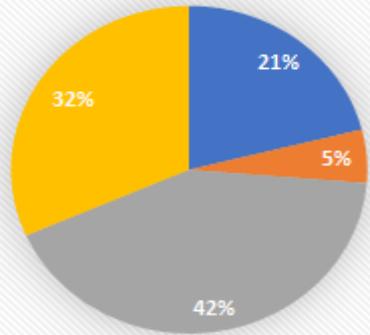
Identificación de Patologías en el Reservorio Unidad Muestral 01																					
Area total :		5.03		Nivel de Severidad																	
Patologías Afectadas			Area Afectada	0.95	area no Afectada

<table border="1"> <caption>Data for Patologías Afectadas</caption> <thead> <tr> <th>Patología</th> <th>Porcentaje</th> </tr> </thead> <tbody> <tr> <td>1. GRIETAS</td> <td>21%</td> </tr> <tr> <td>2. FISURAS</td> <td>5%</td> </tr> <tr> <td>3. EFLORESCENCIA</td> <td>42%</td> </tr> <tr> <td>5. MOHO</td> <td>32%</td> </tr> </tbody> </table> <p>■ 1. GRIETAS ■ 2. FISURAS ■ 3. EFLORESCENCIA ■ 5. MOHO</p>			Patología	Porcentaje	1. GRIETAS	21%	2. FISURAS	5%	3. EFLORESCENCIA	42%	5. MOHO	32%	<p>% de Areas afectadas y no Afectadas</p>

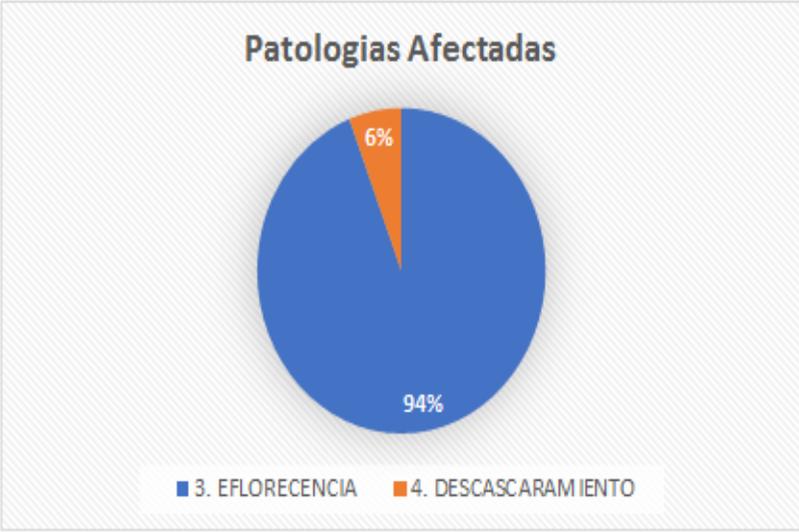
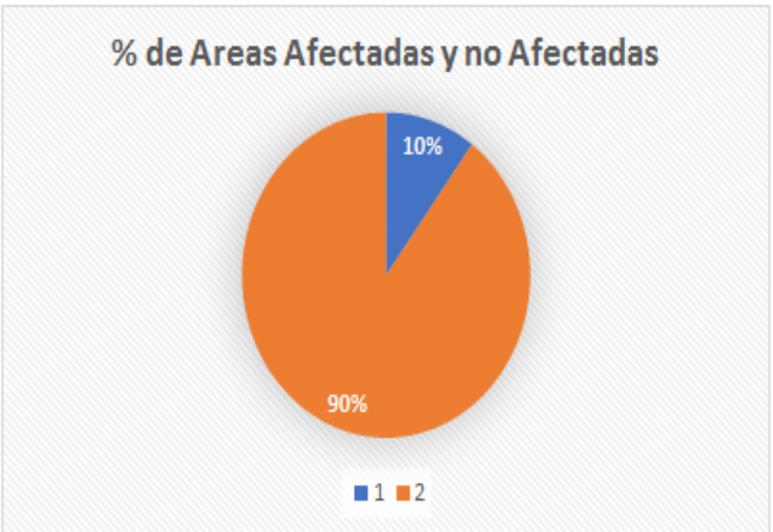
Gráfico 04. Identificación de Patologías en la Unidad muestral 04

Patología	Porcentaje														
3. EFLORENCIA	94%														
4. DESCASCAMIENTO	6%														
Categoría	Porcentaje														
1 (Afectada)	10%														
2 (No Afectada)	90%														
<p style="text-align: center;">INTERPRETACION:</p> <p>Del grafico N° 04, se puede observar que la estructura del reservorio en el margen derecho el 94% se encuentra afectado por la patologia de eflorescencia así mismo se encontro daños de descaramiento con un 6%.</p>		<p style="text-align: center;">INTERPRETACION:</p> <p>Se observa el porcentaje del area afectada y no afectada por las patologias encontradas en el margen derecho, en este caso el areaa efectada es de 10% y el area no afectada es de 90% del reservorio de Cochaongo.</p>

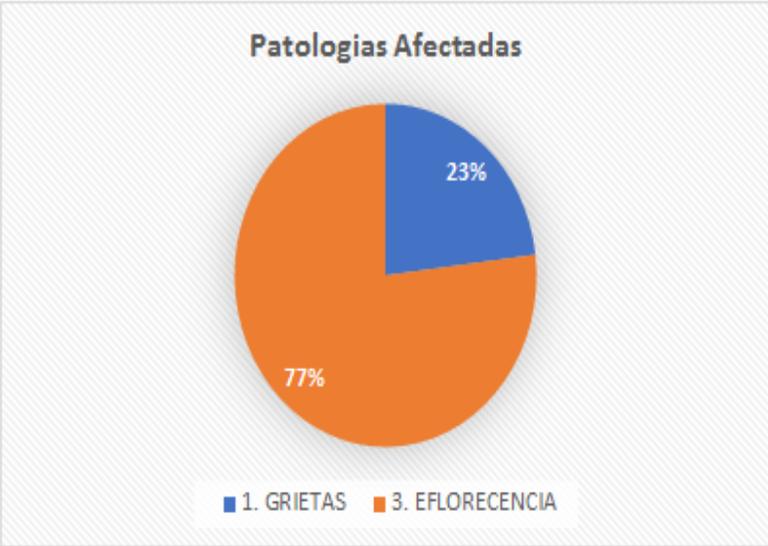
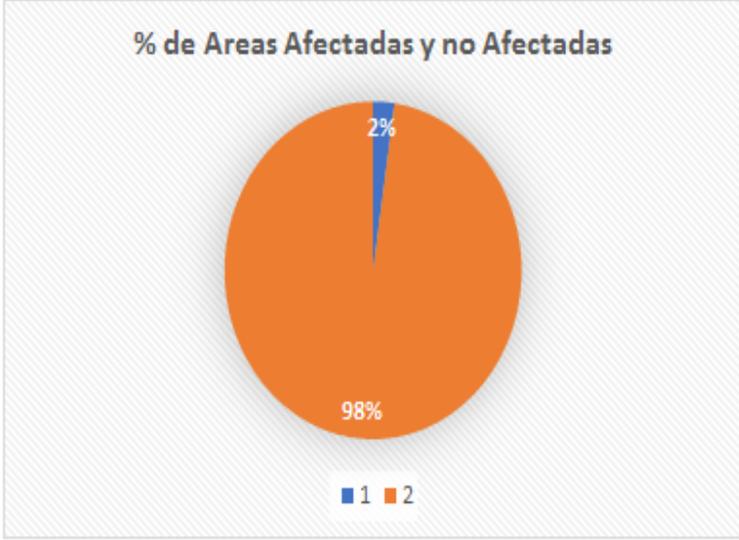
Gráfico 05: Identificación de Patologías en la Unidad muestral 05

1. GRIETAS	23%														
3. EFLORENCIA	77%														
Categoría	Porcentaje														
1	2%														
2	98%														
<p>INTERPRETACION: Del grafico N° 05 , se puede observar en la estructura del reservoirio en el lado norte el 77% se encuentra afectado por la patologia de eflorescencia y un 23° con grietas.</p>		<p>INTERPRETACION: Se observa del area afectada y no afectada por las patologias encontradas en el lado norte , en este caso en el derecho, en este caso el area afectada es de 2% y un 98% de la estructura del reservoirio.</p>

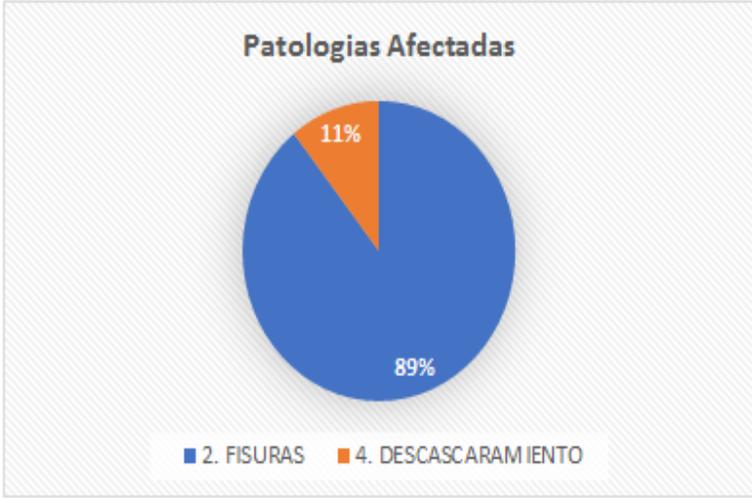
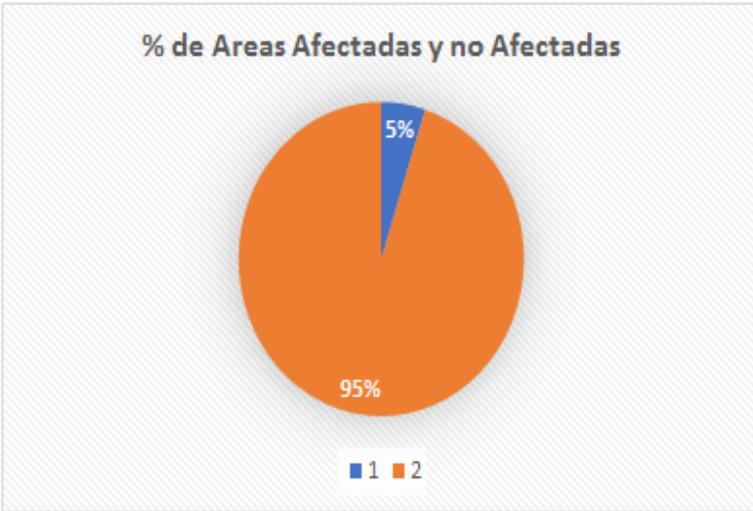
Gráfico 06: Identificación de Patologías en la Unidad muestral 06

2. FISURAS	89%														
4. DESCASCARAMIENTO	11%														
Categoría	Porcentaje														
1	5%														
2	95%														
<p>INTERPRETACION: Del grafico, se puede observar que la estructura afectada por la patologia en el margen derecho es el 89% se encuentra afectado por la patologia y el 5% en la estructura del reservoirio .</p>		<p>INTERPRETACION: Se observa el porcentaje del area afectada por las patologias lado sur en este caso el area afectada es 5% y el areano afectada es de 95% del reservoirio de Cochaongo.</p>

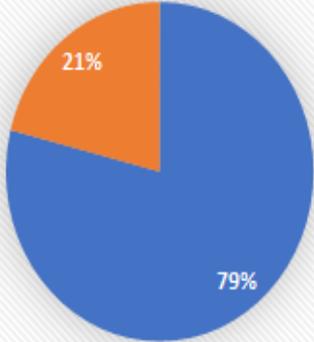
Gráfico 08: Identificación de Patologías en la Unidad muestral 08

Identificación de Patologías en el Reservorio Unidad Muestral 08																
Area Total	0.99	Nivel de Severidad														
Patologías Afectadas		Area Afectada	0.19	Area no Afectada	0.80											
<p style="text-align: center;">Patologías Afectadas</p>

<table border="1"> <caption>Data for Patologías Afectadas</caption> <thead> <tr> <th>Patología</th> <th>Porcentaje</th> </tr> </thead> <tbody> <tr> <td>3.EFLORECENCIA</td> <td>79%</td> </tr> <tr> <td>5. MOHOS</td> <td>21%</td> </tr> </tbody> </table>		Patología	Porcentaje	3.EFLORECENCIA	79%	5. MOHOS	21%	<p style="text-align: center;">% de Area Afectada y Area No Afectada</p>
