**DETERMINACIÓN Y EVALUACIÓN DE LAS  
PATOLOGÍAS DEL CONCRETO EN EL RESERVORIO  
DE AGUA POTABLE, DEL CENTRO POBLADO DE  
NUNOCOTO, DISTRITO DE ACOPAMPA, PROVINCIA  
DE CARHUAZ, DEPARTAMENTO DE ANCASH - 2017**

**TRABAJO DE INVESTIGACIÓN PARA OPTAR EL GRADO  
ACADÉMICO DE BACHILLER EN INGENIERÍA CIVIL**

**HUARAZ - PERÚ  
2019**

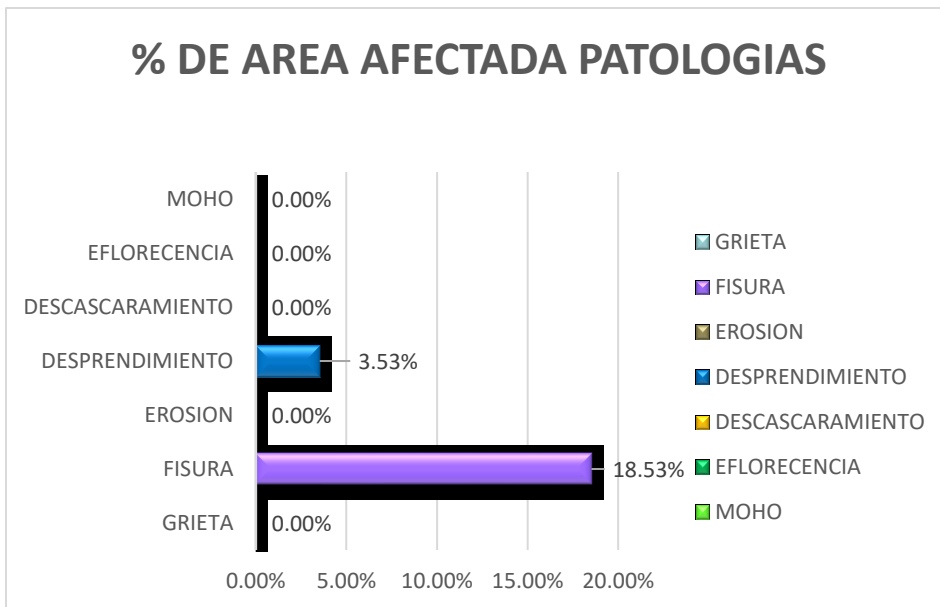
**Grafico N° 05:** Patologías encontradas en la Unidad Muestral N°01

**Interpretación:** en el presente grafico se puede observar que en la unidad muestral 01 el 18.53% se encuentra deteriorado por fisura, el 3.53% se encuentra deteriorado por desprendimiento.

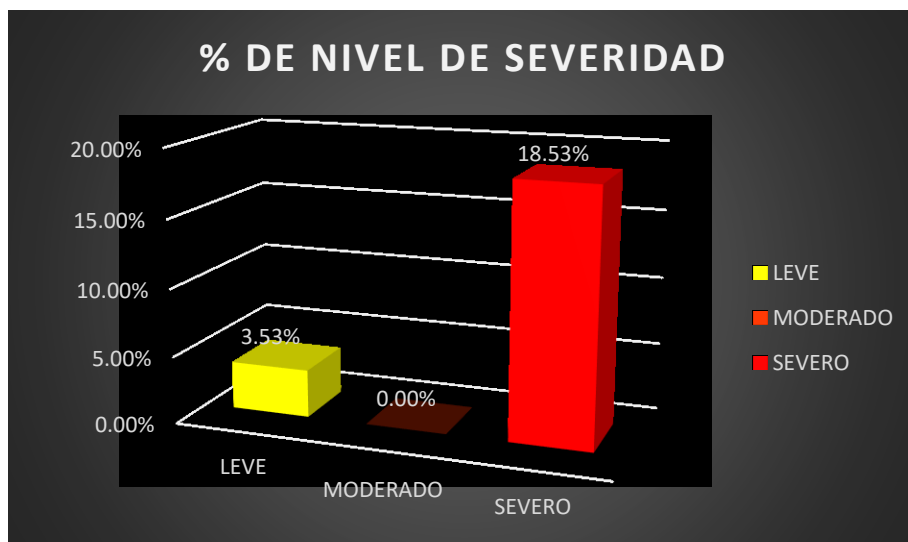
**Grafico N° 06:** Nivel de Severidad en la Unidad Muestral N°01

**Interpretación:** en el presente grafico se puede observar que en la unidad muestral 01 se obtuvo un 3.53% nivel de severidad leve, 0.00 % de nivel de severidad moderado y 18.53% de nivel de severidad severo.

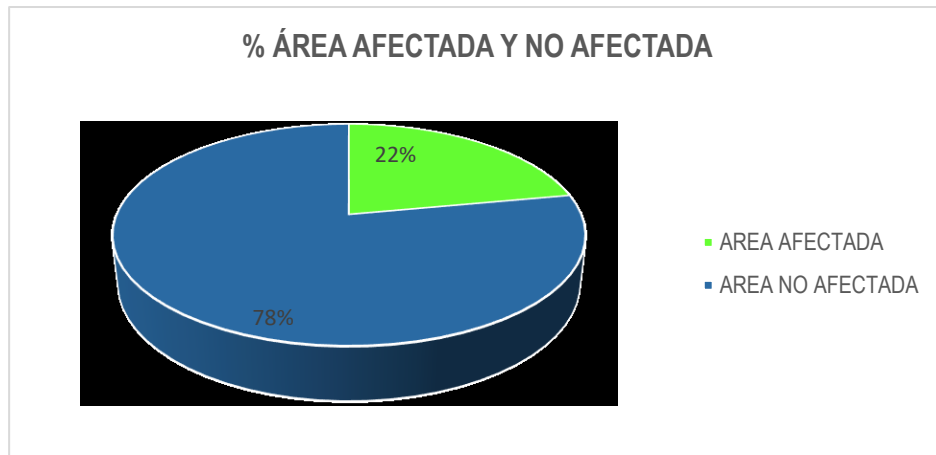
**Grafico N° 07:** Porcentaje de Área Afectada y Área No Afectada

**Interpretación:** Se observa que el porcentaje del área afectada y no afectada por la patología predominante encontrada en la unidad muestral 01, en este caso el área afectada es 22% y el área no afectada es 78%.

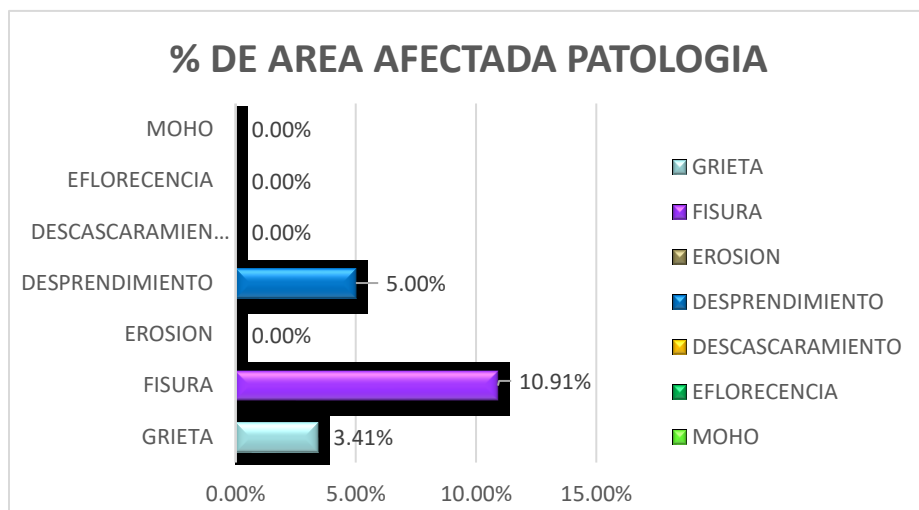
**Grafico N° 08:** Patologías encontradas en la Unidad Muestral N°02

**Interpretación:** en el presente grafico se puede observar que en la unidad muestral 02 el 3.41% se encuentra deteriorado por grieta, el 5.00% se encuentra deteriorado por desprendimiento y el 10.91% está deteriorado por fisura.

- En la unidad Muestral 02, analizando se obtuvo que: del área 4.40 m<sup>2</sup>, del muro Exterior Oeste, se determinó que se encuentra afectado por las siguientes patologías: la grieta con 3.41% de área afectada y nivel de severidad moderado, la fisura con 10.91% y nivel de severidad severo y desprendimiento con 5.00% de área afectada y nivel de severidad leve. El nivel de severidad que predomina para las patologías: severo con 10.91% de área afectada.

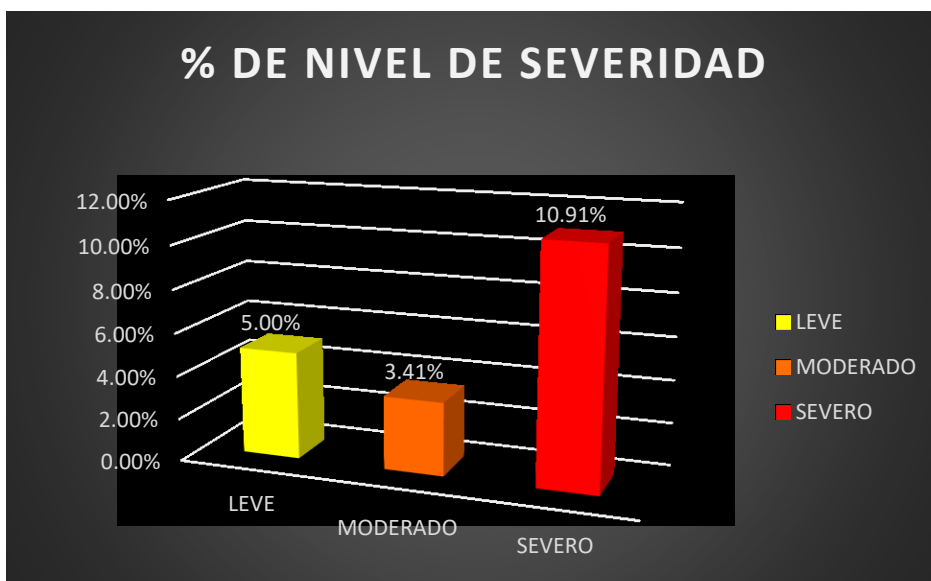
**Grafico N° 09:** Nivel de Severidad en la Unidad Muestral N°02

**Interpretación:** en el presente grafico se puede observar que en la unidad muestral 02 se obtuvo un 5.00% nivel de severidad leve, 3.41 % de nivel de severidad moderado y 10.91% de nivel de severidad severo.

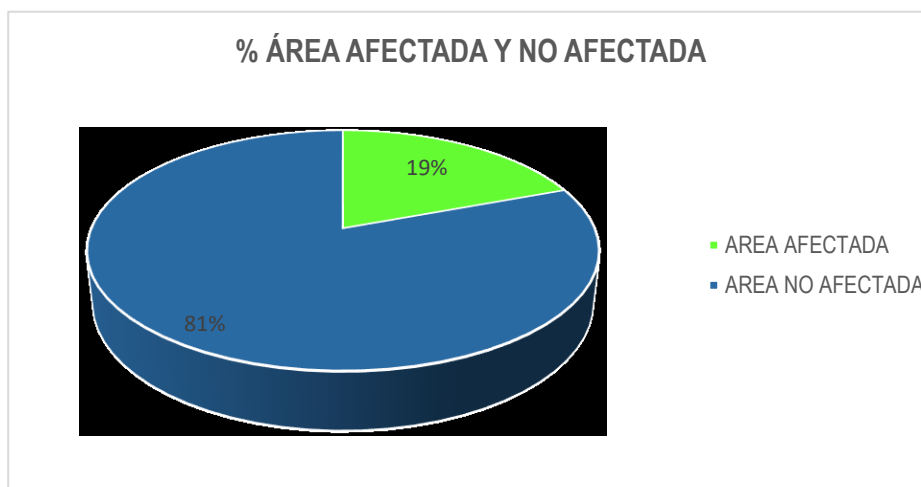
**Grafico N° 10:** Porcentaje de Área Afectada y Área No Afectada.

**Interpretación:** Se observa que el porcentaje del área afectada y no afectada por la patología predominante encontrada en la unidad muestral 02, en este caso el área afectada es 19% y el área no afectada es 81%.

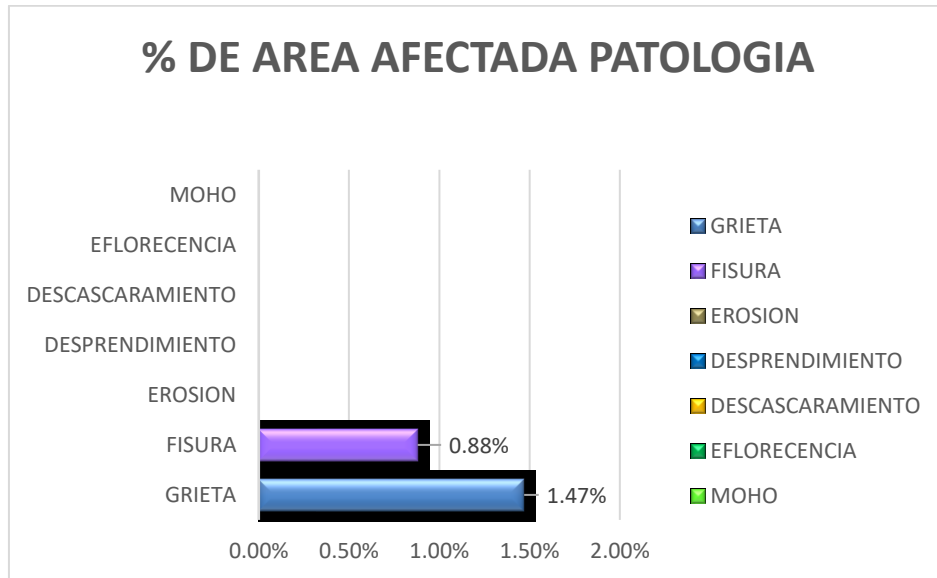
**Grafico N° 11:** Patologías encontradas en la Unidad Muestral N°03

**Interpretación:** en el presente grafico se puede observar que en la unidad muestral 03 el 0.88% se encuentra deteriorado por fisura, el 1.47% se encuentra deteriorado por grieta.

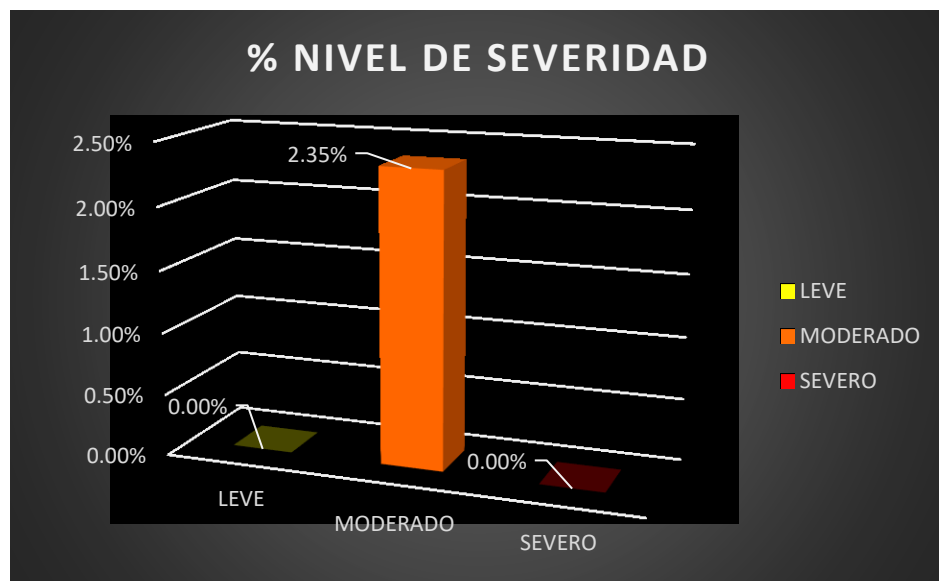
**Grafico N° 12:** Nivel de Severidad en la Unidad Muestral N°03

**Interpretación:** en el presente grafico se puede observar que en la unidad muestral 03 se obtuvo un 0.00% nivel de severidad leve, 2.35 % de nivel de severidad moderado y 0.00% de nivel de severidad severo.

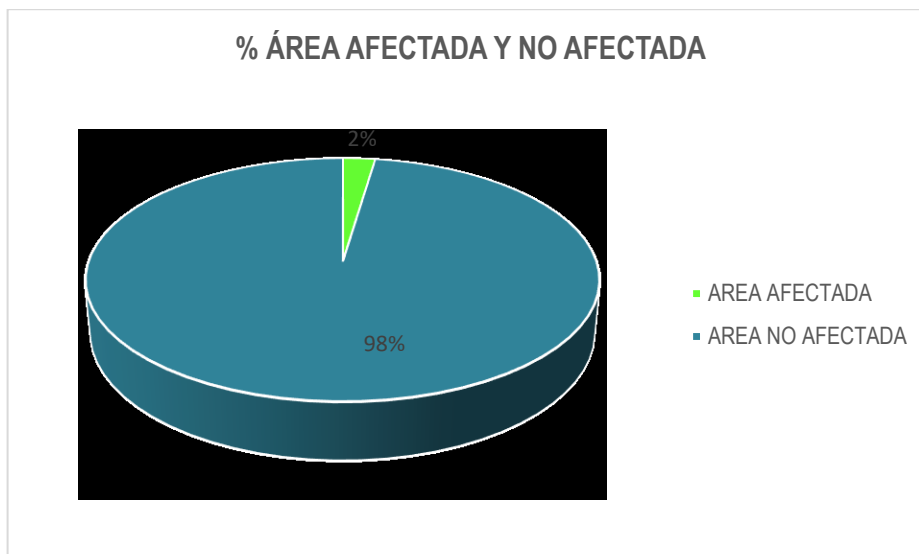
**Grafico N° 13:** Porcentaje de área Afectada y área no Afectada

**Interpretación:** Se observa que el porcentaje del área afectada y no afectada por la patología predominante encontrada en la unidad muestral 03, en este caso el área afectada es 2% y el área no afectada es 98%.

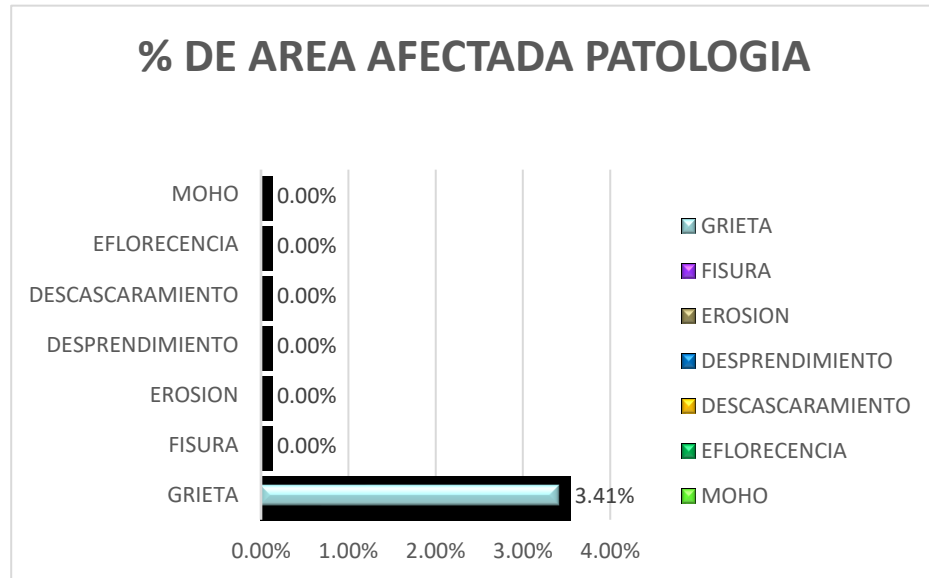
**Grafico N° 14:** Patologías encontradas en la Unidad Muestral N°04

**Interpretación:** en el presente grafico se puede observar que en la unidad muestral 04 solo el 3.41% se encuentra deteriorado por la grieta.

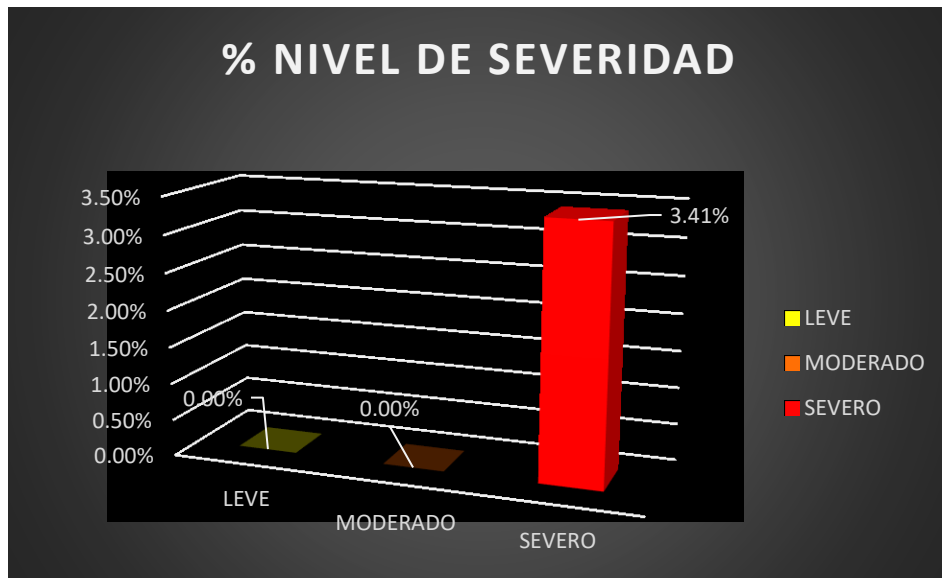
**Grafico N° 15:** Nivel de Severidad en la Unidad Muestral N°04

**Interpretación:** en el presente grafico se puedo observar que en la unidad muestral 04 se obtuvo un 0.00% nivel de severidad leve, 0.00 % de nivel de severidad moderado y 3.41% de nivel de severidad severo.

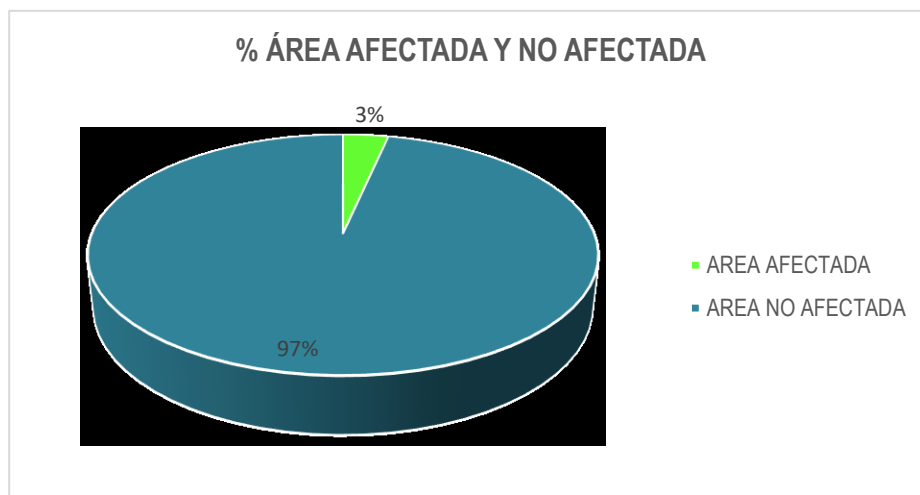
**Grafico N° 16:** Porcentaje de área Afectada y área no Afectada

**Interpretación:** Se observa que el porcentaje del área afectada y no afectada por la patología predominante encontrada en la unidad muestral 04, en este caso el área afectada es 3% y el área no afectada es 97%.

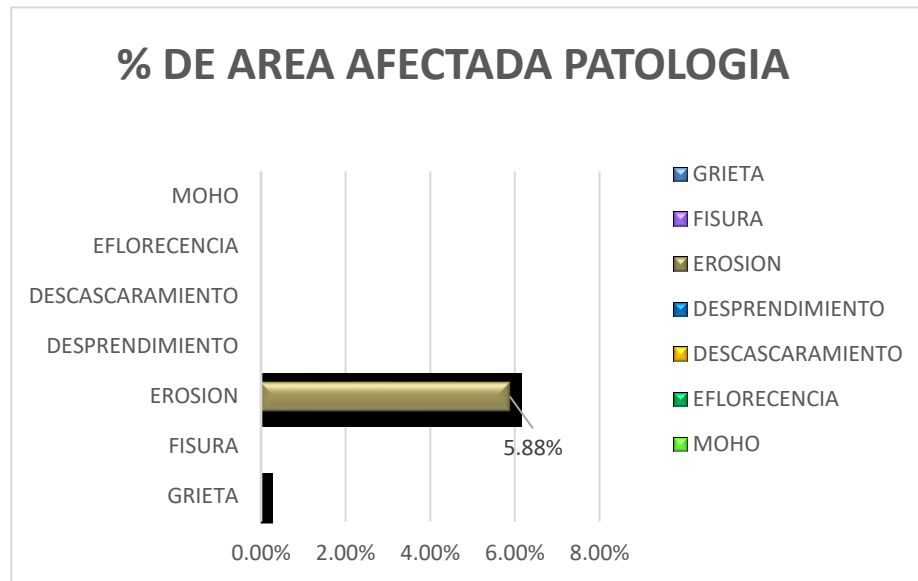
**Grafico N° 17:** Patologías encontradas en la Unidad Muestral N°05

**Interpretación:** en el presente grafico se puede observar que en la unidad muestral 05 solo el 5.88% se encuentra deteriorado por la erosión.

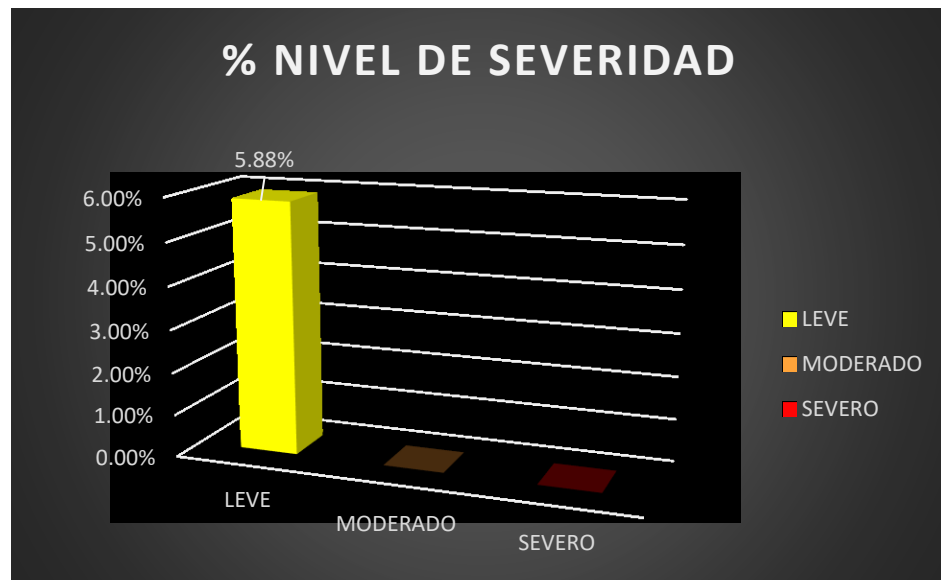
**Grafico N° 18:** Nivel de Severidad en la Unidad Muestral N°05

**Interpretación:** en el presente grafico se puedo observar que en la unidad muestral 05 se obtuvo un 5.88% nivel de severidad leve, 0.00 % de nivel de severidad moderado y 0.00% de nivel de severidad severo.

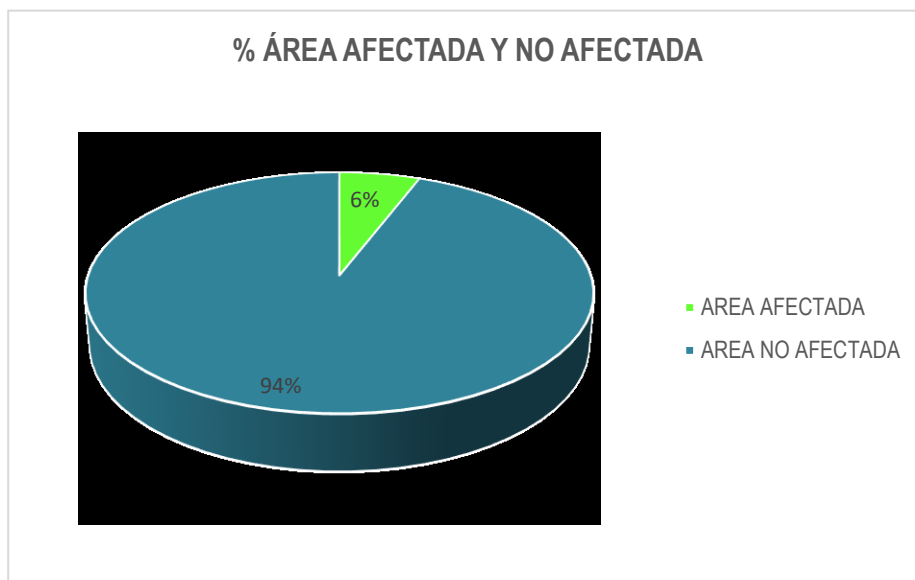
**Grafico N° 19:** Porcentaje de área Afectada y área no Afectada

**Interpretación:** Se observa que el porcentaje del área afectada y no afectada por la patología predominante encontrada en la unidad muestral 05, en este caso el área afectada es 6% y el área no afectada es 94%.

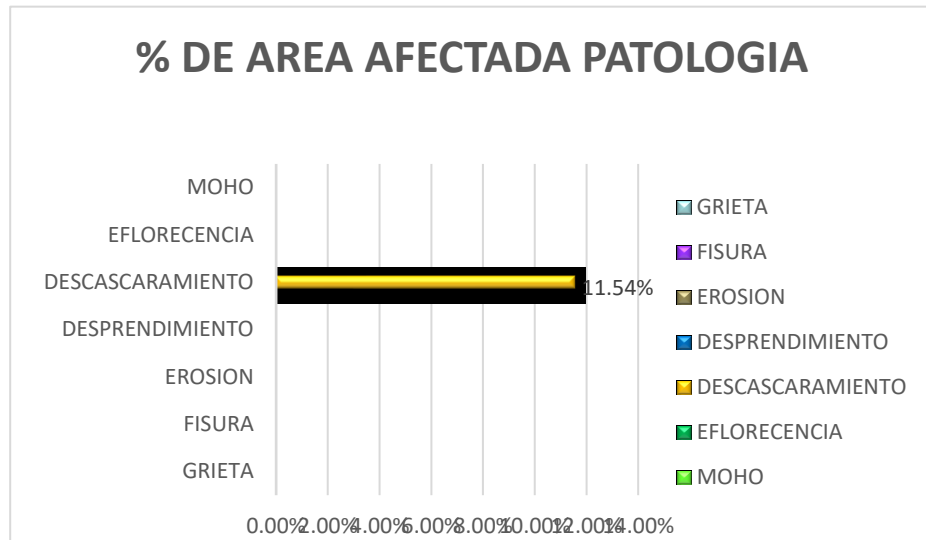
**Grafico N° 20:** Patologías encontradas en la Unidad Muestral N°06

**Interpretación:** en el presente grafico se puede observar que en la unidad muestral 06 solo el 11.54% se encuentra deteriorado por la descascaramiento.

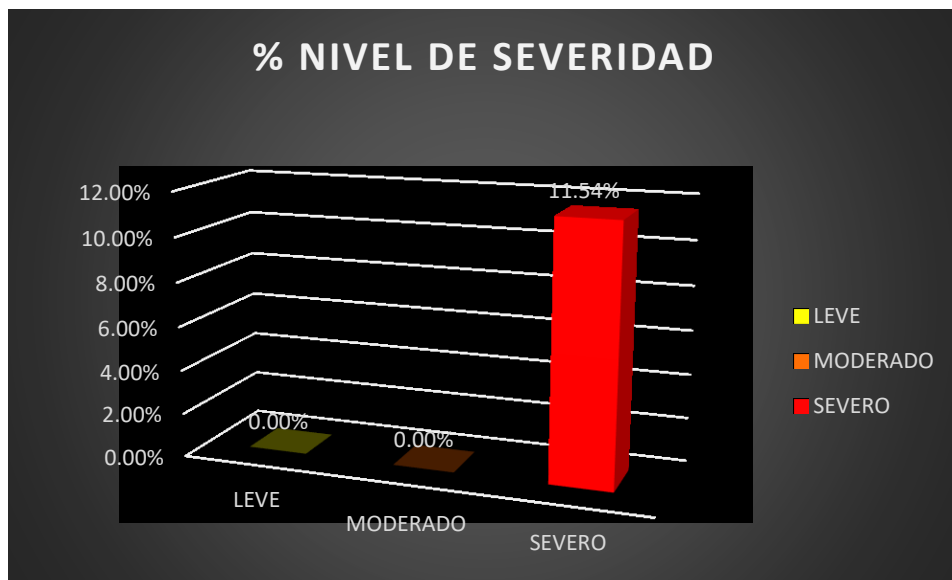
**Grafico N° 21:** Nivel de Severidad en la Unidad Muestral N°06

**Interpretación:** en el presente grafico se puedo observar que en la unidad muestral 06 se obtuvo un 0.00% nivel de severidad leve, 0.00 % de nivel de severidad moderado y 11.54% de nivel de severidad severo.

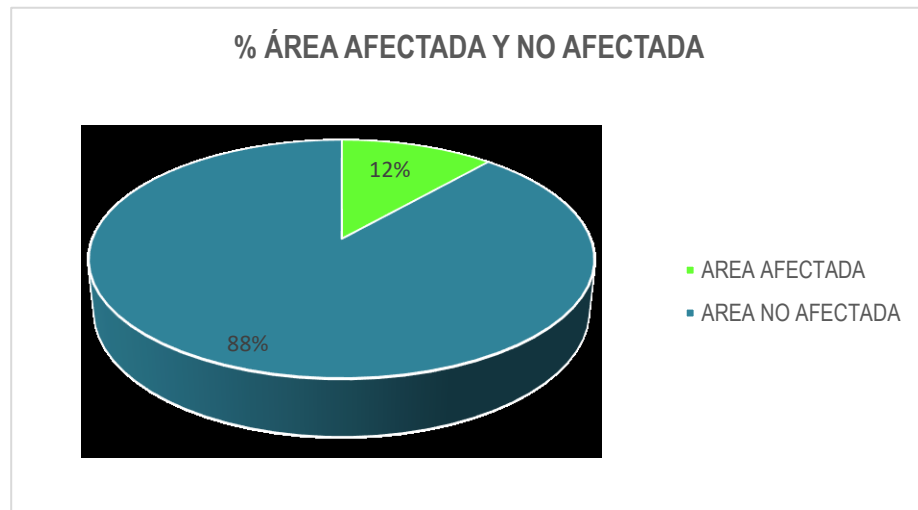
**Grafico N° 22:** Porcentaje de área Afectada y área no Afectada

**Interpretación:** Se observa que el porcentaje del área afectada y no afectada por la patología predominante encontrada en la unidad muestral 06, en este caso el área afectada es 12% y el área no afectada es 88%.

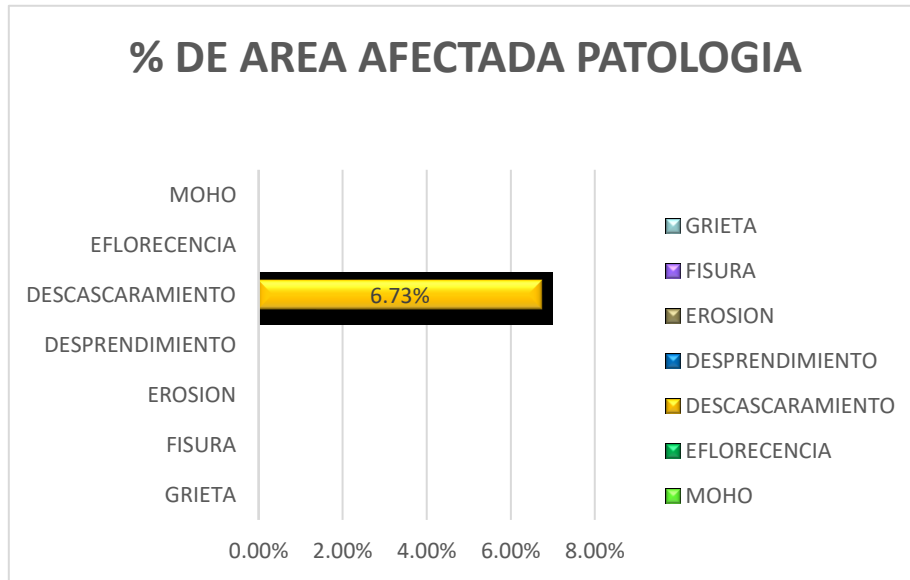
**Grafico N° 23:** Patologías encontradas en la Unidad Muestral N°07

**Interpretación:** en el presente grafico se puede observar que en la unidad muestral 07 se obtuvo un 0.00% nivel de severidad leve, 6.73 % de nivel de severidad moderado y 0.00% de nivel de severidad severo.

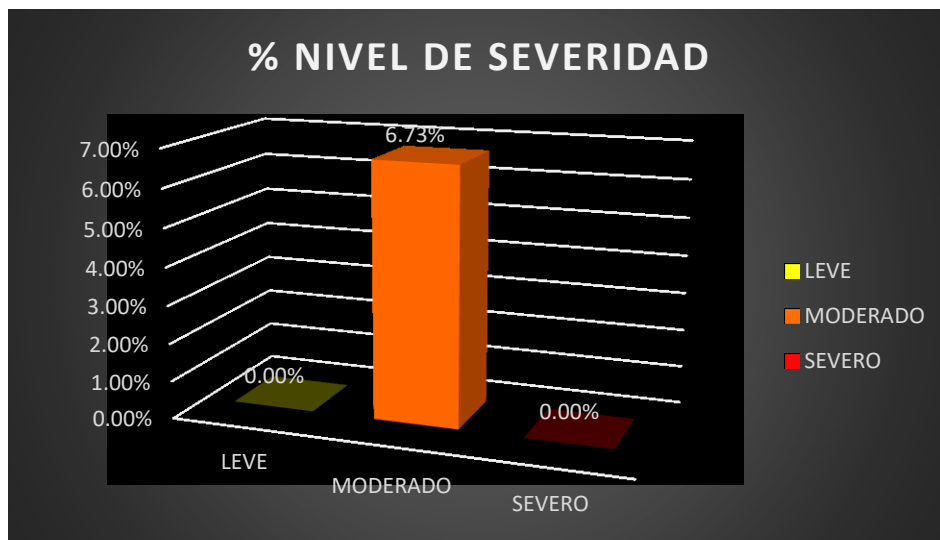
**Grafico N° 24:** Nivel de Severidad en la Unidad Muestral N°07

**Interpretación:** en el presente grafico se puede observar que en la unidad muestral 07 se obtuvo un 0.00% nivel de severidad leve, 6.73 % de nivel de severidad moderado y 0.00% de nivel de severidad severo

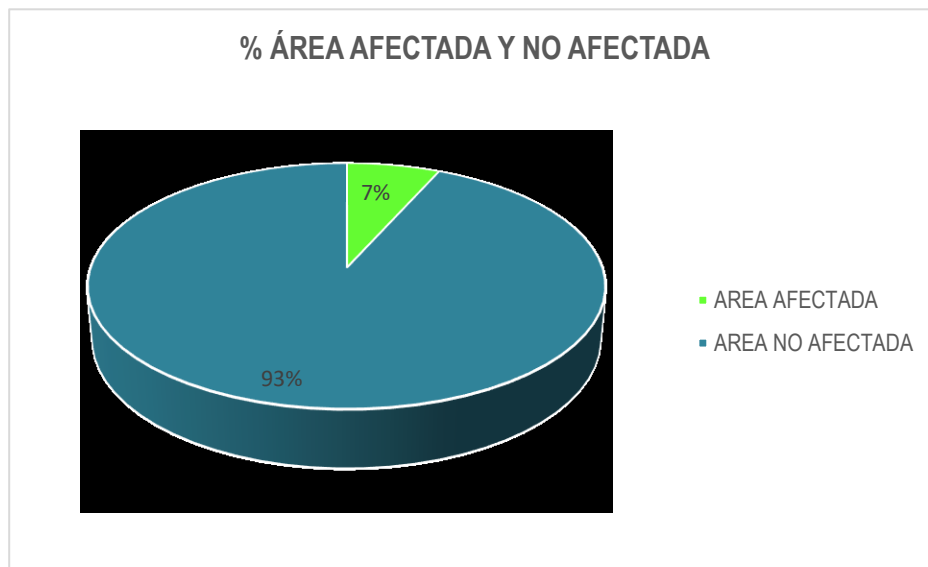
**Grafico N° 25:** Porcentaje de área Afectada y área no Afectada

**Interpretación:** Se observa que el porcentaje del área afectada y no afectada por la patología predominante encontrada en la unidad muestral 07, en este caso el área afectada es 7% y el área no afectada es 93%.

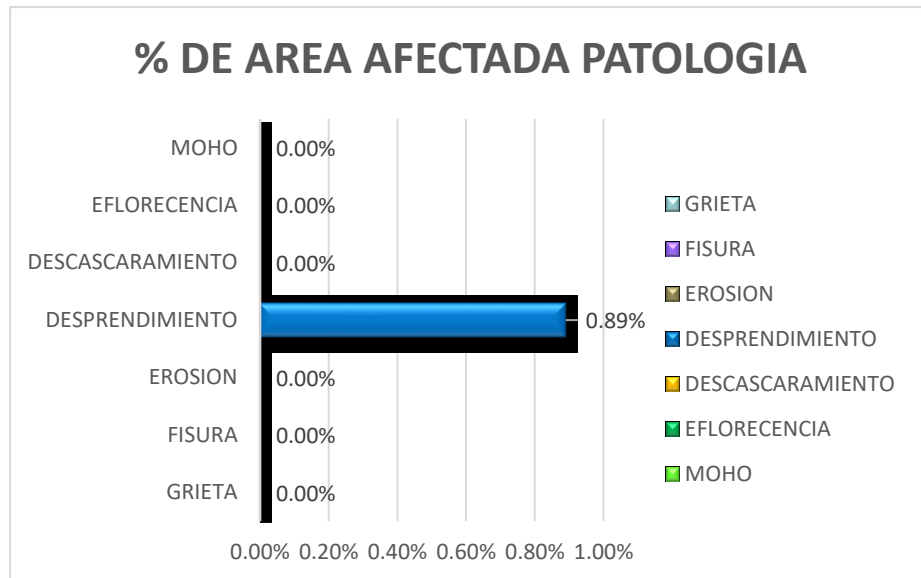
**Grafico N° 26:** Patologías encontradas en la Unidad Muestral N°08

**Interpretación:** en el presente grafico se puede observar que en la unidad muestral 08 solo el 0.89% se encuentra deteriorado por el desprendimiento.

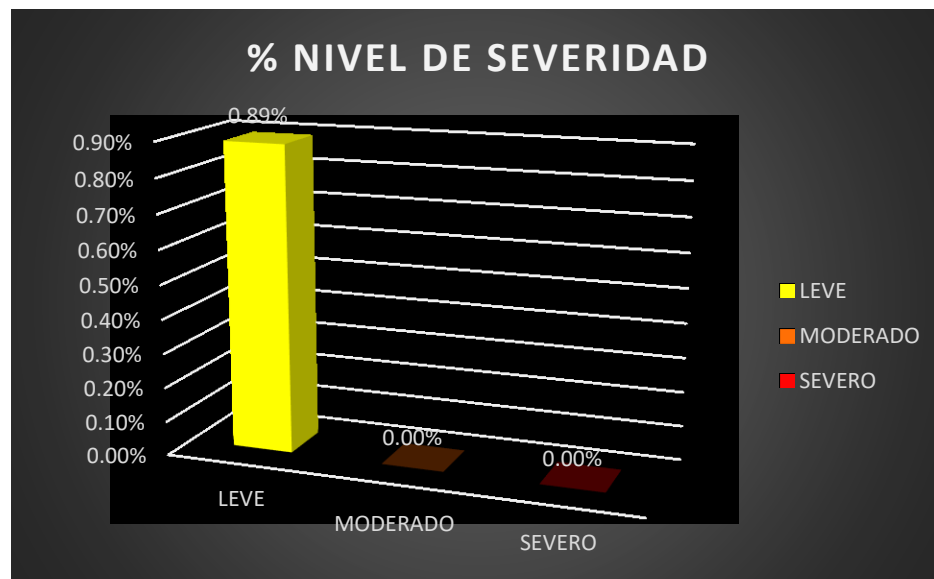
**Grafico N° 27:** Nivel de Severidad en la Unidad Muestral N°08

**Interpretación:** en el presente grafico se puede observar que en la unidad muestral 08 se obtuvo un 0.89% nivel de severidad leve, 0.00 % de nivel de severidad moderado y 0.00% de nivel de severidad severo.

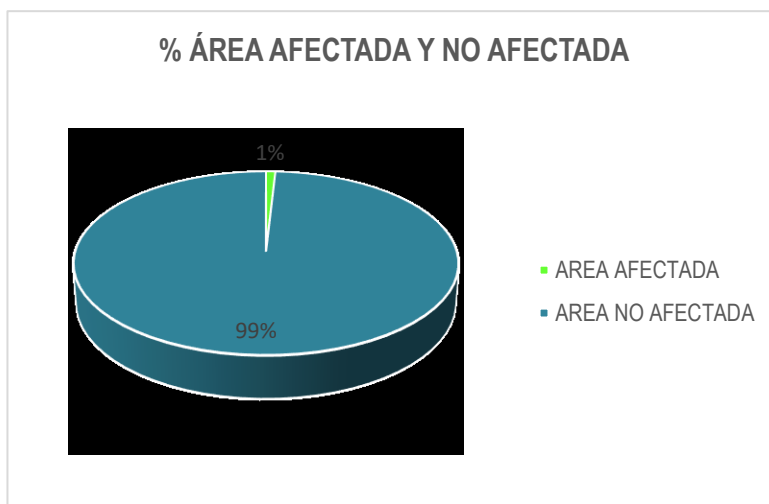
**Grafico N° 28:** Porcentaje de área Afectada y área no Afectada

**Interpretación:** Se observa que el porcentaje del área afectada y no afectada por la patología predominante encontrada en la unidad muestral 08, en este caso el área afectada es 1% y el área no afectada es 99%.

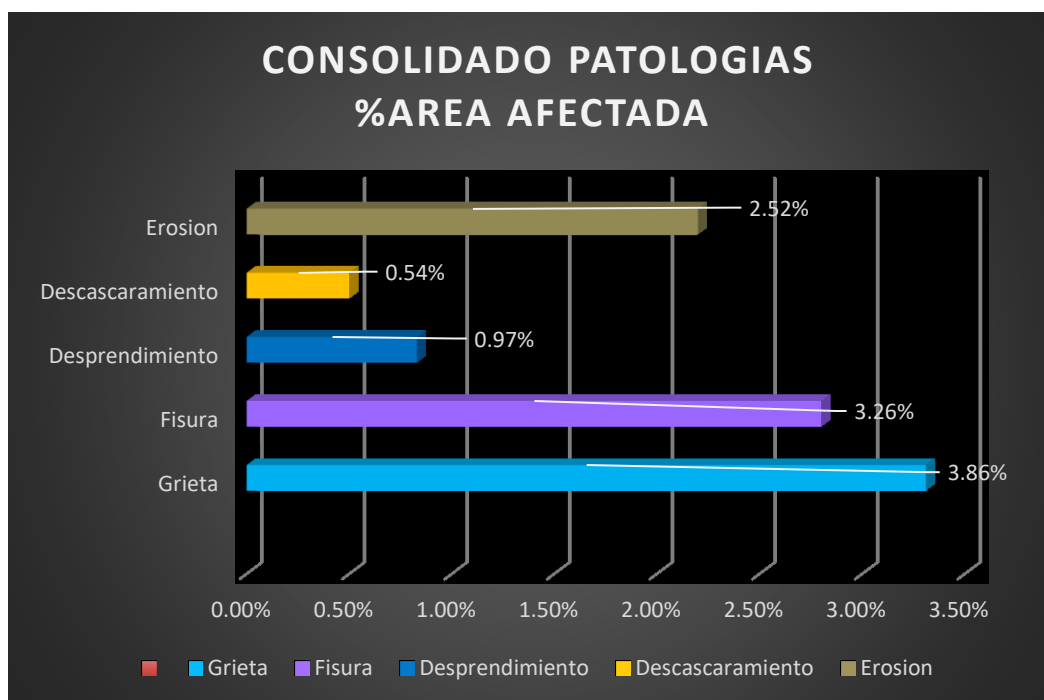
**Gráfico N° 30:** Consolidado Patologías del Reservorio

PATOLOGIAS DEL RESERVORIO		
PATOLOGIA	Área Afectada (m2)	% de Área Afectada
Grieta	1.35	3.86%
Fisura	1.14	3.26%
Desprendimiento	0.34	0.97%
Descascaramiento	0.19	0.54%
Erosión	0.88	2.52%
TOTAL	3.92	11.22%

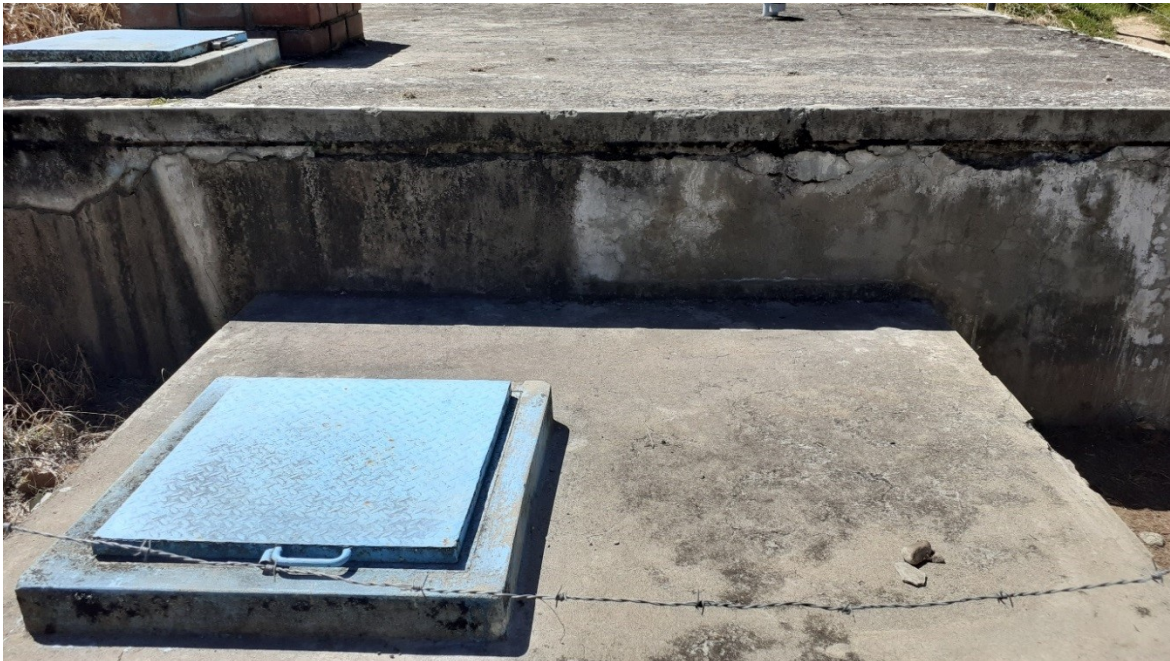
*Fotografía N° 08: Fotografía del Reservorio se visualiza la patología descascaramiento en muro sur de la caseta de válvulas.*
