**DETERMINACIÓN Y EVALUACIÓN DE PATOLOGÍAS DEL**  
**CONCRETO EN EL CANAL DE RIEGO PITURAGRA –**  
**PURUNMARKA, DE LA COMUNIDAD CAMPESINA DE**  
**YUNGUILLA, DESDE EL TRAMO 0+000 AL 1+000 DEL**  
**DISTRITO DE PONTO, PROVINCIA DE HUARI,**  
**DEPARTAMENTO DE ANCASH – 2018.**

**TRABAJO DE INVESTIGACION PARA OPTAR EL GRADO**  
**ACADEMICO DE BACHILLER EN INGENIERIA CIVIL**

**TUYA DIAZ, LUIS CALIXTO**  
**ORCID: 0000-0003-1818-9385**

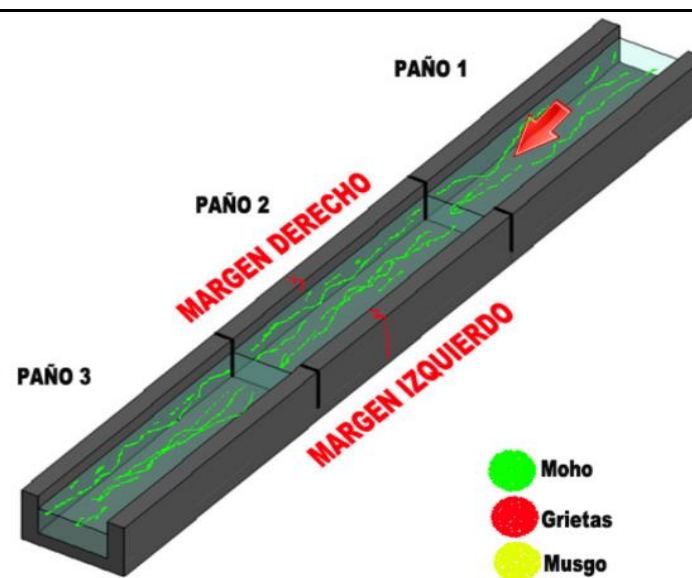
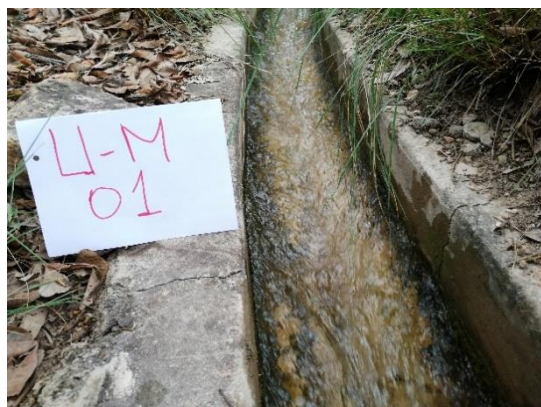
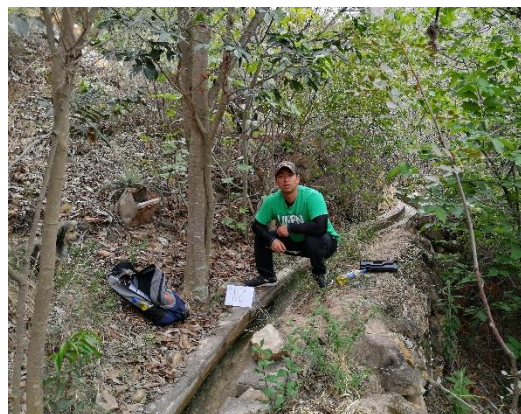
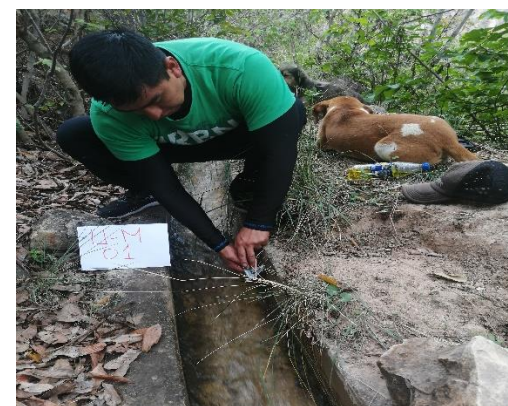
*Cuadro 2* Resumen de las patologías encontradas en la unidad muestral N°01

ELEMENTOS	PATOLOGIAS	ABERTURA (mm)	A.AFECTADA	A. AFECTADA	NIVEL DE SEVERIDAD
			m2	%	
MARGEN DERECHO (MD)  0.92	MO	-	0.41	26.67%	LEVE
	G	2.45	0.51	33.33%	MODERADO
	F	-	0.00	0.00%	-
	MU	-	0.00	0.00%	-
FONDO DEL CANAL (FC)  1.17	MO	-	1.17	50.00%	LEVE
	G	-	0.00	0.00%	-
	F	-	0.00	0.00%	-
	MU	-	0.00	0.00%	-
MARGEN IZQUIERDO (MI)  0.74	MO	-	0.23	15.03%	LEVE
	G	3.90	0.51	33.33%	MODERADO
	F	-	0.00	0.00%	-
	MU	-	0.00	0.00%	-

- **Unidad muestral 1:** En esta sección del canal, se determina que está siendo afectada patológicamente por grietas y moho, evaluando esta sección, se determina que tiene un área de 5.40 m<sup>2</sup>, donde se identificó que el área afectada representa 2.83 m<sup>2</sup> equivalente a 52.37% del área de la unidad muestral. Se determinó que afecta a esta sección las grietas con un nivel de severidad moderado y el moho con un nivel de severidad leve. por lo cual se estableció que esta sección del canal se encuentra en un nivel de severidad Moderado.

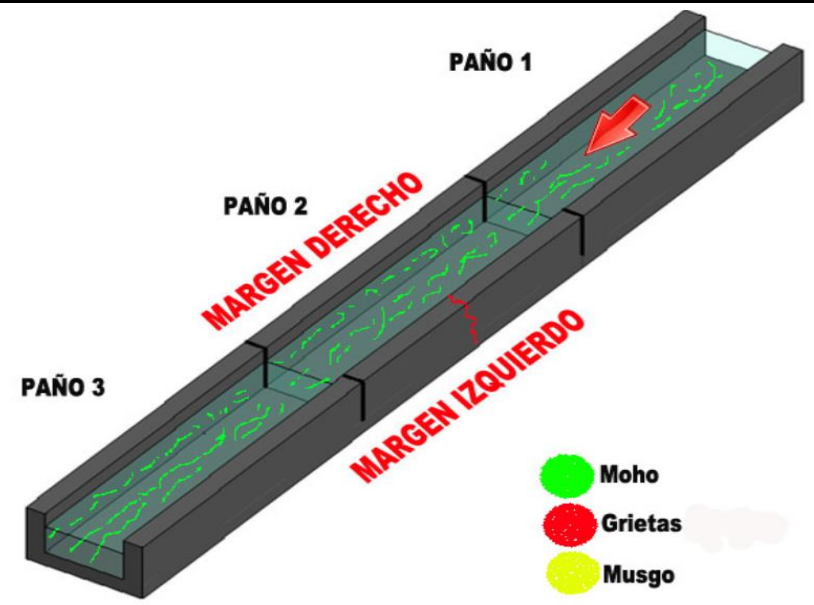
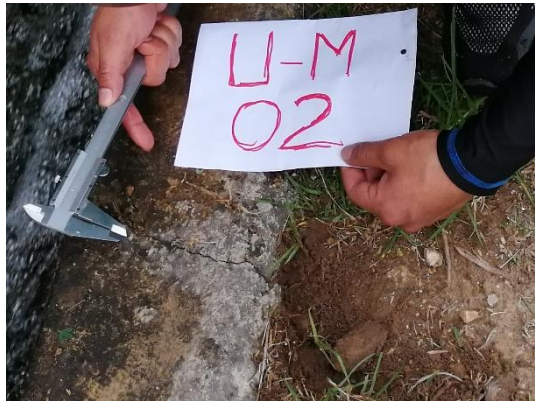
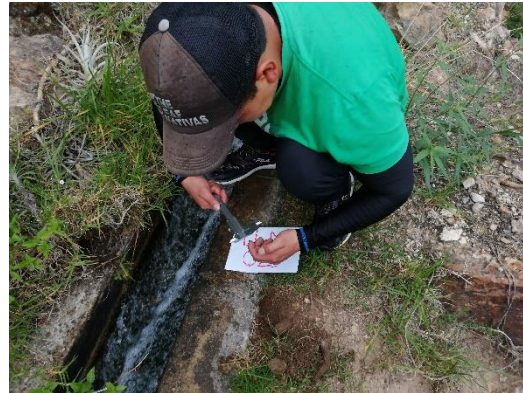
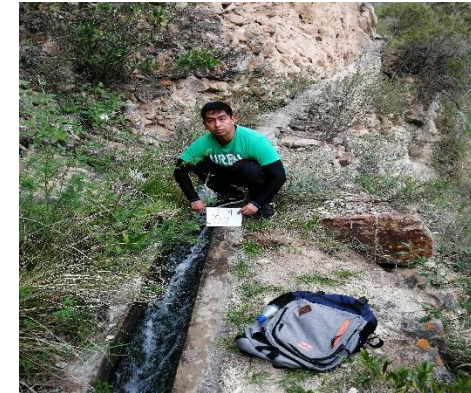
Cuadro 5 Resumen de las patologías encontradas en la unidad muestras N°02

LEMENTOS	PATOLOGIAS	ABERTURA (mm)	A.AFECTADA	A. AFECTADA	NIVEL DE SEVERIDAD
			m2	%	
MARGEN DERECHO (MD)  0.52	MO	-	0.52	33.99%	LEVE
	G	-	0.00	0.00%	-
	F	-	0.00	0.00%	-
	MU	-	0.00	0.00%	-
FONDO DEL CANAL (FC)  1.77	MO	-	1.77	75.64%	LEVE
	G	-	0.00	0.00%	-
	F	-	0.00	0.00%	-
	MU	-	0.00	0.00%	-
MARGEN IZQUIERDO (MI)  0.94	MO	-	0.43	28.10%	LEVE
	G	1.25	0.51	33.33%	MODERADO
	F	-	0.00	0.00%	-
	MU	-	0.00	0.00%	-

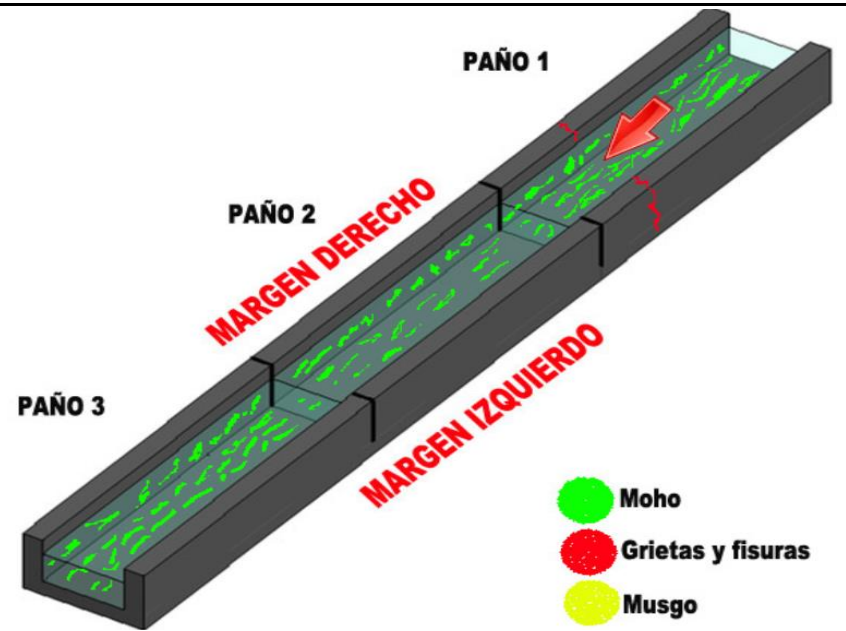
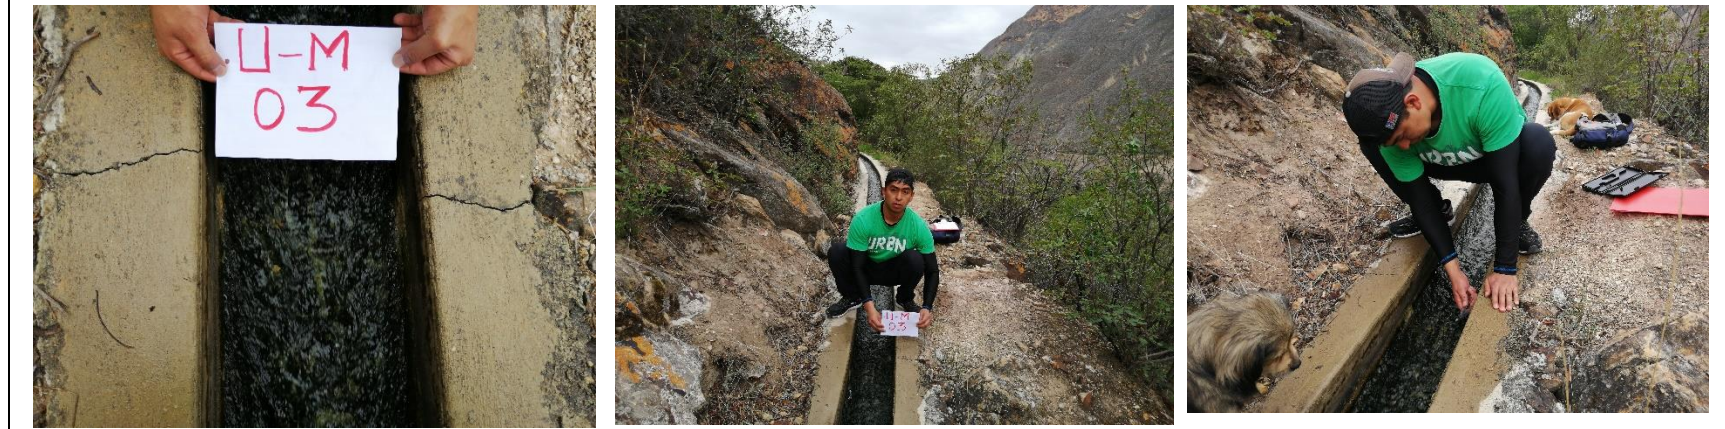
Cuadro 8 Resumen de las patologías encontradas en la unidad muestras N°03

ELEMENTOS	PATOLOGIAS	ABERTURA (mm)	A.AFECTADA	A. AFECTADA	NIVEL DE SEVERIDAD
			m2	%	
MARGEN DERECHO (MD) <b>0.94</b>	MO	-	0.43	28.10%	LEVE
	G	2.90	0.51	33.33%	MODERADO
	F	-	0.00	0.00%	-
	MU	-	0.00	0.00%	-
FONDO DEL CANAL (FC) <b>1.02</b>	MO	-	1.02	43.59%	LEVE
	G	-	0.00	0.00%	-
	F	-	0.00	0.00%	-
	MU	-	0.00	0.00%	-
MARGEN IZQUIERDO (MI) <b>0.91</b>	MO	-	0.40	26.14%	LEVE
	G	2.20	0.51	33.33%	MODERADO
	F	-	0.00	0.00%	-
	MU	-	0.00	0.00%	-

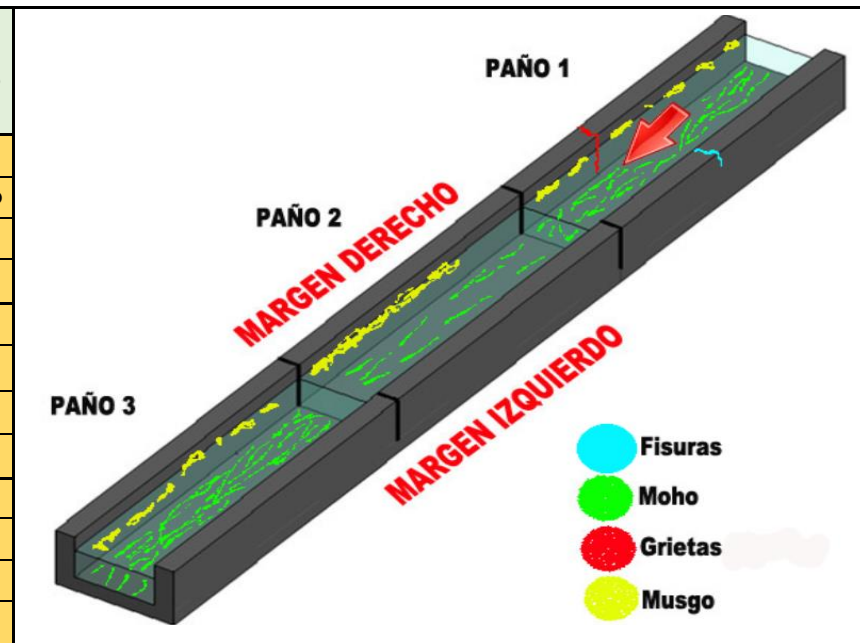
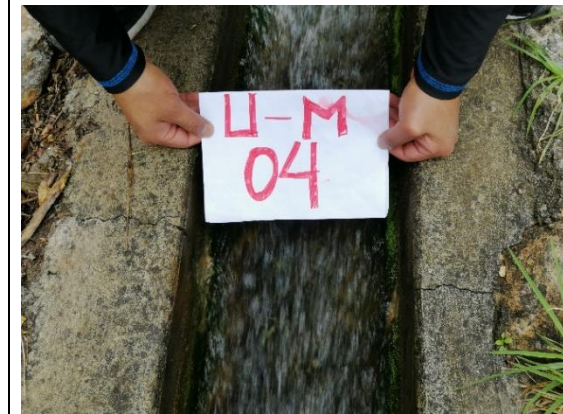
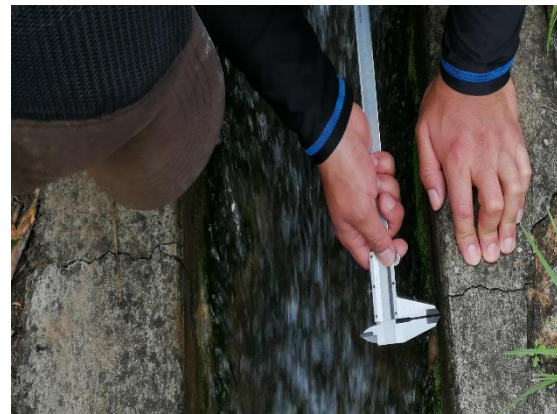
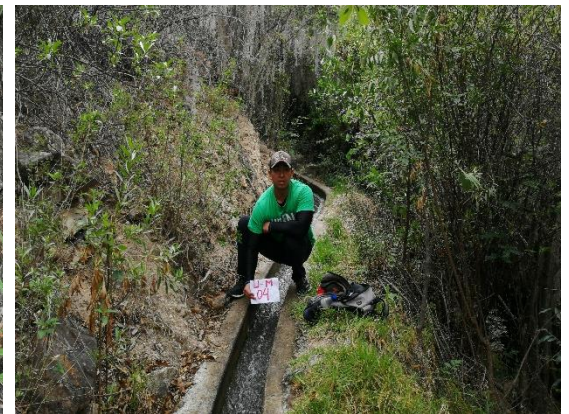
*Cuadro 11* Resumen de las patologías encontradas en la unidad muestras N°04

ELEMENTOS	PATOLOGIAS	ABERTURA (mm)	A.AFECTADA	A. AFECTADA	NIVEL DE SEVERIDAD
			m2	%	
MARGEN DERECHO (MD)  0.66	MO	-	0.00	0.00%	-
	G	3.40	0.51	33.33%	MODERADO
	F	-	0.00	0.00%	-
	MU	-	0.15	9.80%	LEVE
FONDO DEL CANAL (FC)  0.83	MO	-	0.83	35.47%	LEVE
	G	-	0.00	0.00%	-
	F	-	0.00	0.00%	-
	MU	-	0.00	0.00%	-
MARGEN IZQUIERDO (MI)  0.19	MO	-	0.00	0.00%	-
	G	-	0.00	0.00%	-
	F	1.20	0.01	0.65%	SEVERO
	MU	-	0.18	11.76%	LEVE

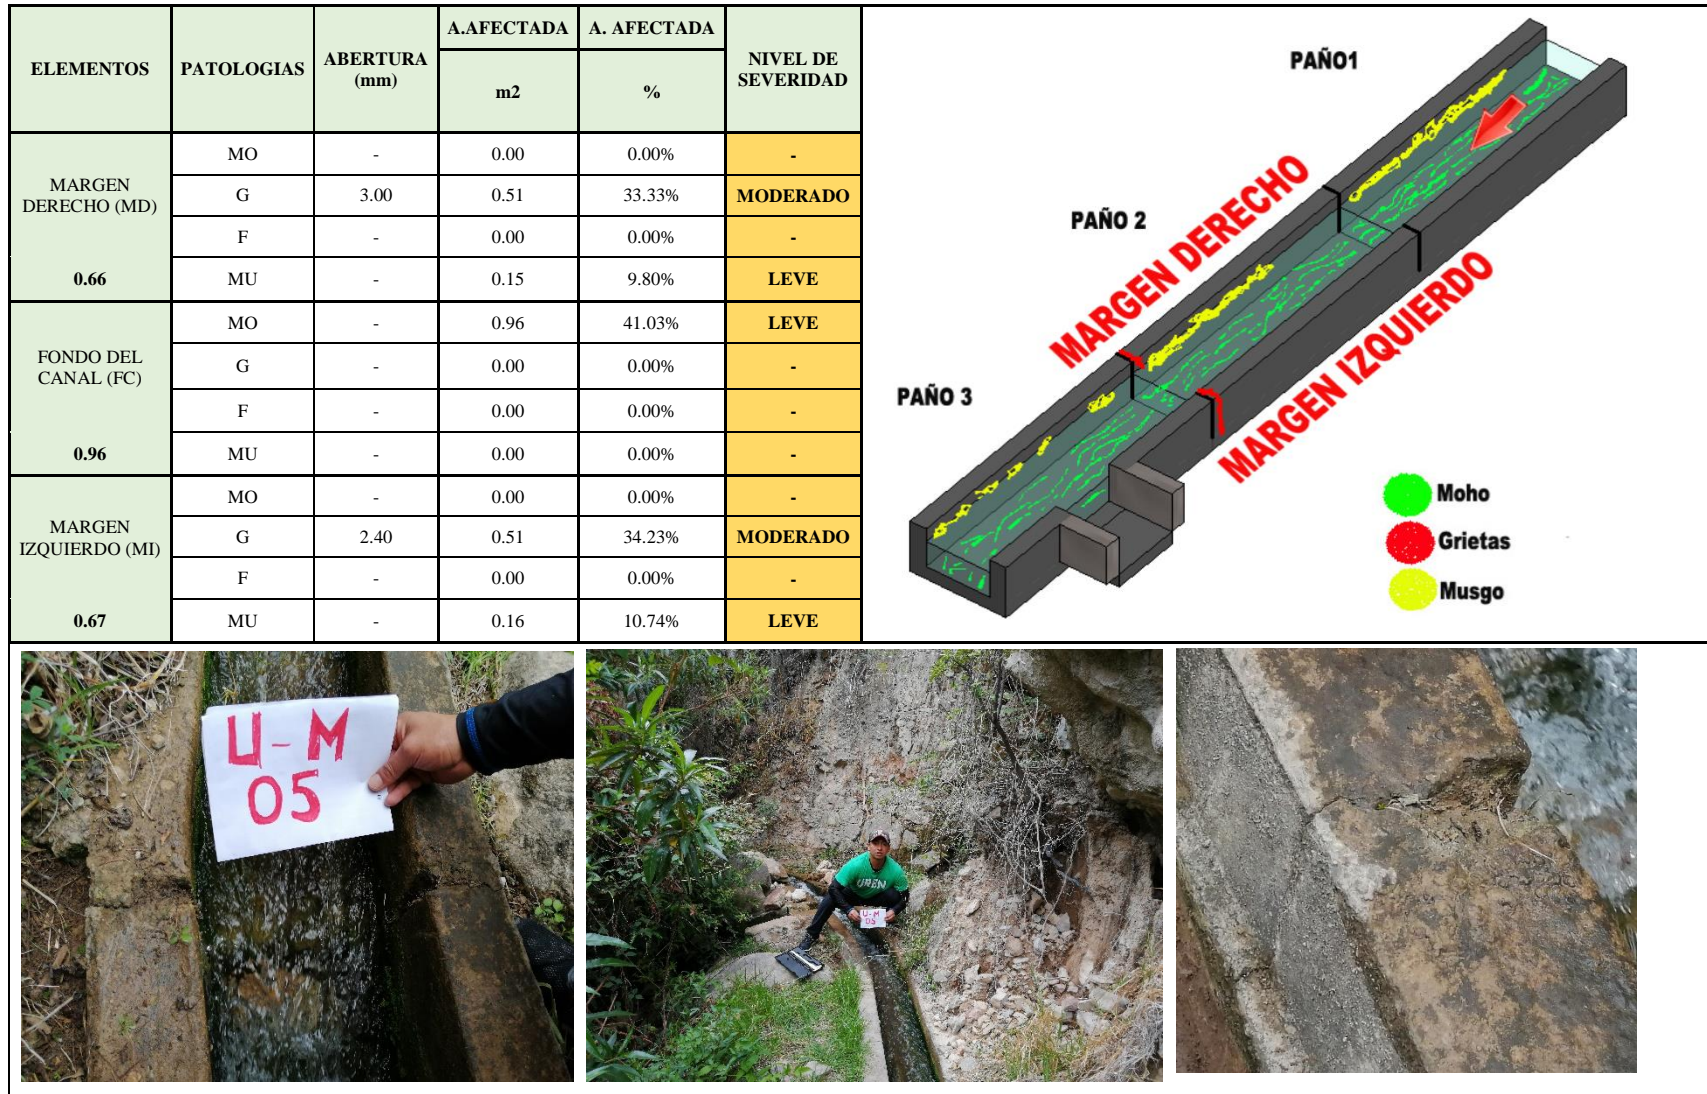
*Cuadro 14* Resumen de las patologías encontradas en la unidad muestral N°05

NIVEL DE SEVERIDAD			AREA AFECTADA POR PATOLOGIA (m2)								
PATOLOGIAS	LEVE	MODERADO				SEVERO					
MO=MOHO	CONSIDERADO COMO LEVE					0.96					
G=GRIETAS	< 1 mm	1 - 4 mm				> 4 mm	1.02				
F=FISURAS	< 0.5 mm	0.5 - 1 mm	>1 mm	0.00							
MU=MUSGO	CONSIDERADO COMO LEVE			0.31

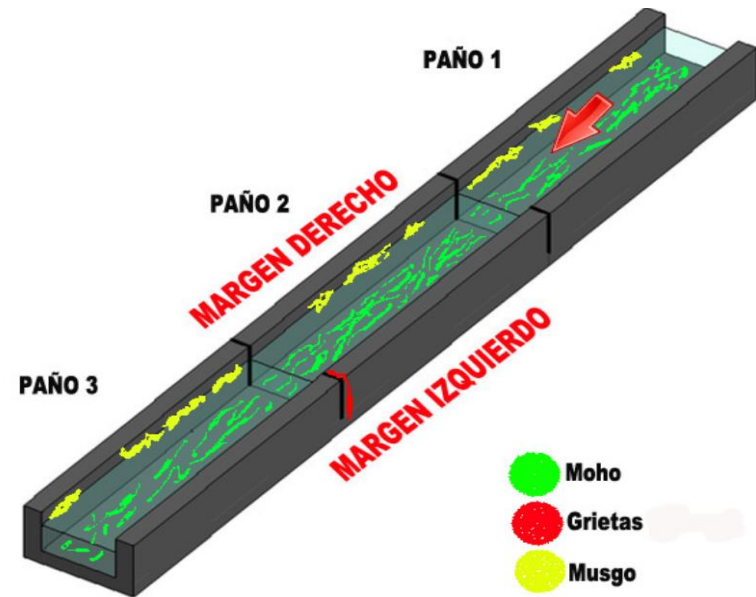
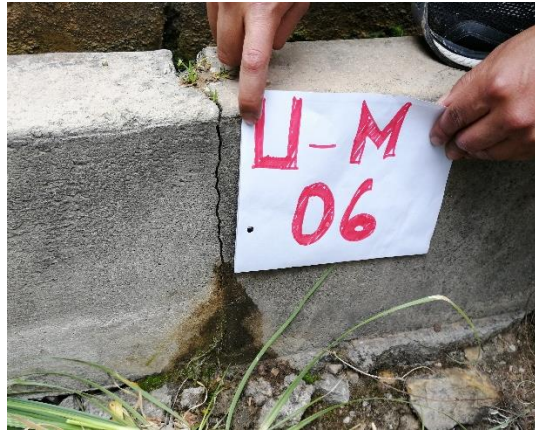
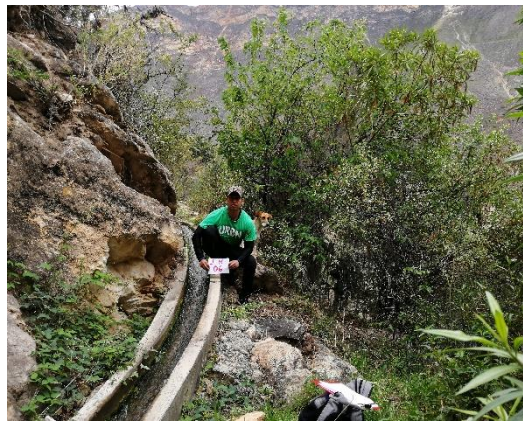
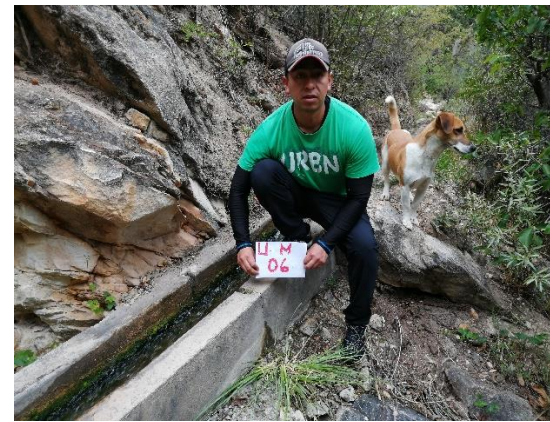
*Cuadro 17* Resumen de las patologías encontradas en la unidad muestral N°06

ELEMENTOS	PATOLOGIAS	ABERTURA (mm)	A.AFECTADA	A. AFECTADA	NIVEL DE SEVERIDAD
			m2	%	
MARGEN DERECHO (MD)  0.30	MO	-	0.19	12.42%	LEVE
	G	-	0.00	0.00%	-
	F	-	0.00	0.00%	-
	MU	-	0.11	7.19%	LEVE
FONDO DEL CANAL (FC)  0.89	MO	-	0.89	38.03%	LEVE
	G	-	0.00	0.00%	-
	F	-	0.00	0.00%	-
	MU	-	0.00	0.00%	-
MARGEN IZQUIERDO (MI)  0.71	MO	-	0.09	5.88%	LEVE
	G	2.45	0.51	33.33%	MODERADO
	F	-	0.00	0.00%	-
	MU	-	0.11	7.19%	LEVE

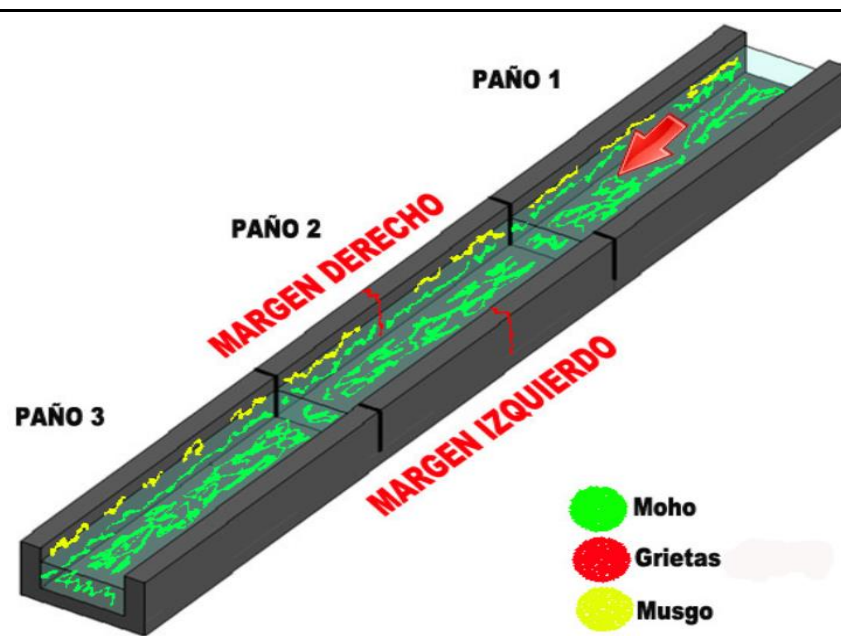
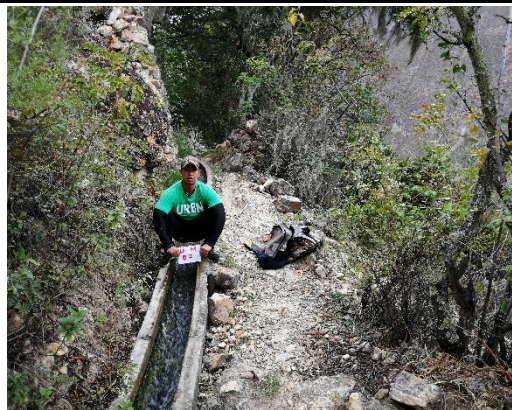
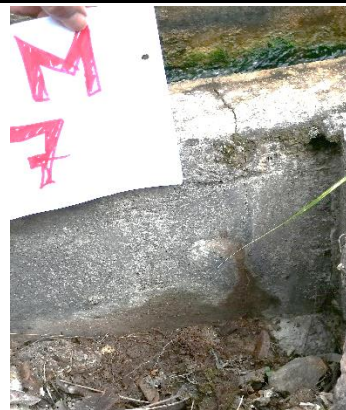
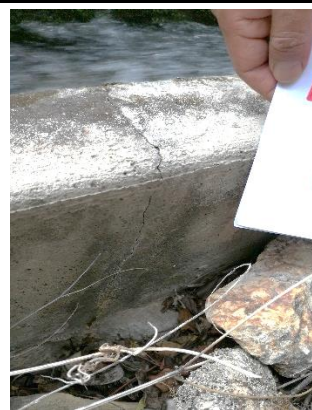
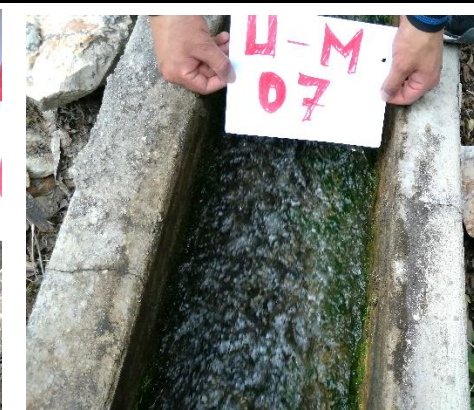
ELEMENTOS	PATOLOGIAS	ABERTURA (mm)	A.AFECTADA	A. AFECTADA	NIVEL DE SEVERIDAD
			m2	%	
MARGEN DERECHO (MD)  0.68	MO	-	0.11	7.19%	LEVE
	G	2.55	0.51	33.33%	MODERADO
	F	-	0.00	0.00%	-
	MU	-	0.06	3.92%	LEVE
FONDO DEL CANAL (FC)  0.86	MO	-	0.86	36.75%	LEVE
	G	-	0.00	0.00%	-
	F	-	0.00	0.00%	-
	MU	-	0.00	0.00%	-
MARGEN IZQUIERDO (MI)  0.70	MO	-	0.12	7.84%	LEVE
	G	1.40	0.51	33.33%	MODERADO
	F	-	0.00	0.00%	-
	MU	-	0.07	4.58%	LEVE

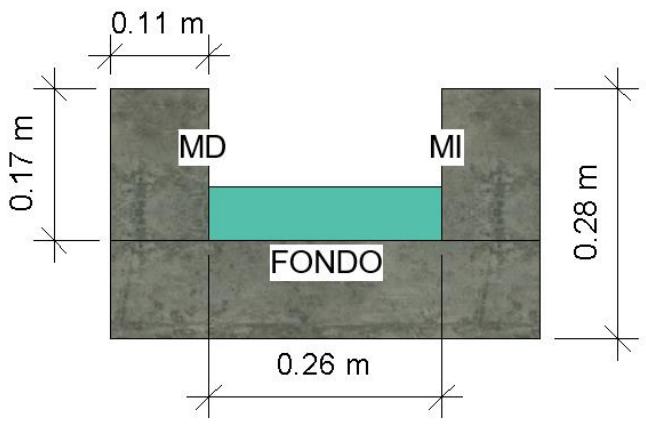
PATOLOGIAS	NIVEL DE SEVERIDAD			AREA AFECTADA POR PATOLOGIA (m2)							
	LEVE	MODERADO	SEVERO								
MO=MOHO	CONSIDERADO COMO LEVE						1.28				
G=GRIETAS	< 1 mm	1 - 4 mm	> 4 mm				0.51				
F=FISURAS	< 0.5 mm	0.5 - 1 mm	>1 mm				0.00				
MU=MUSGO	CONSIDERADO COMO LEVE			0.14

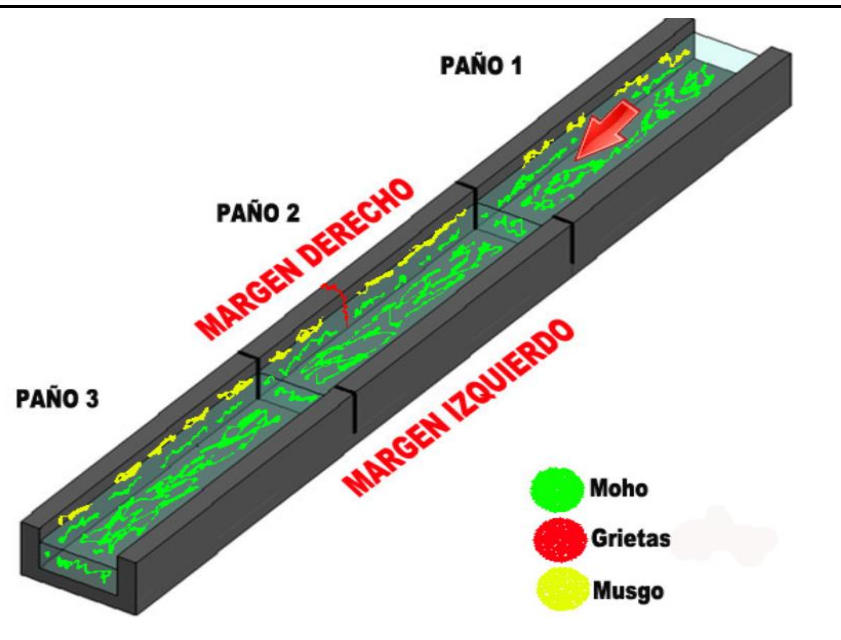
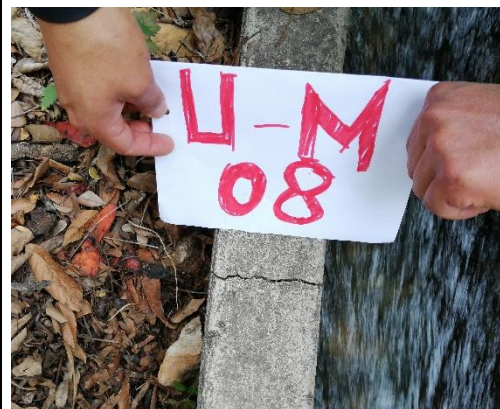
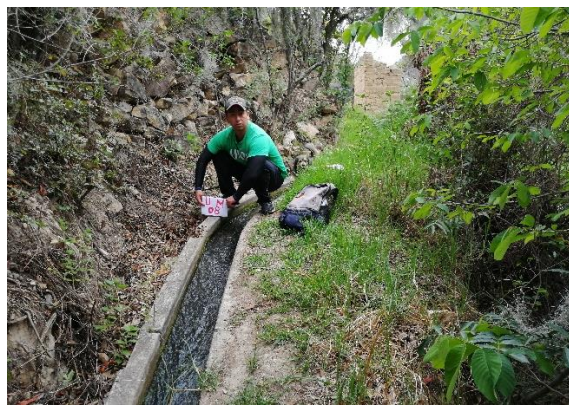
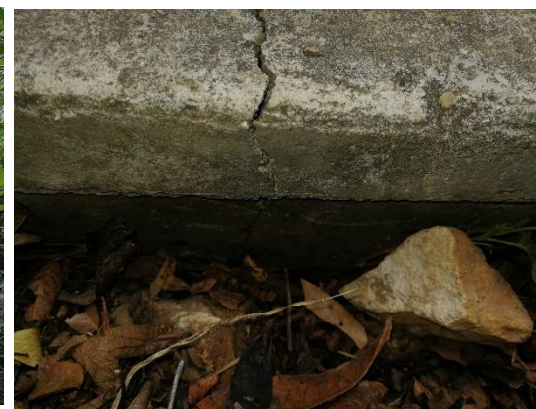
ELEMENTOS	PATOLOGIAS	ABERTURA (mm)	A.AFECTADA	A. AFECTADA	NIVEL DE SEVERIDAD
			m2	%	
MARGEN DERECHO (MD)  0.77	MO	-	0.20	13.07%	LEVE
	G	3.50	0.51	33.33%	MODERADO
	F	-	0.00	0.00%	-
	MU	-	0.06	3.92%	LEVE
FONDO DEL CANAL (FC)  0.92	MO	-	0.92	39.32%	LEVE
	G	-	0.00	0.00%	-
	F	-	0.00	0.00%	-
	MU	-	0.00	0.00%	-
MARGEN IZQUIERDO (MI)  0.24	MO	-	0.16	10.46%	LEVE
	G	-	0.00	0.00%	-
	F	-	0.00	0.00%	-
	MU	-	0.08	5.23%	LEVE

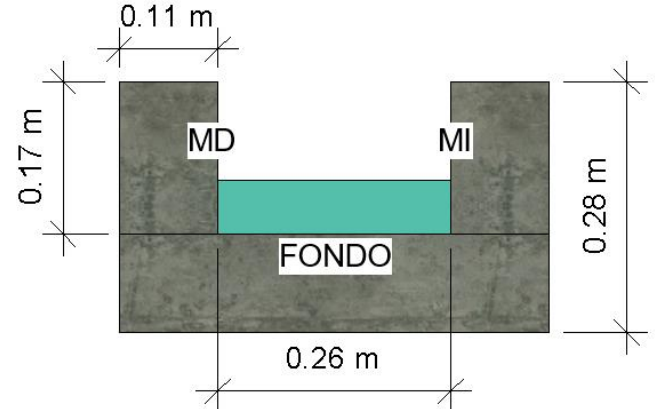
PATOLOGIAS	NIVEL DE SEVERIDAD			AREA AFECTADA POR PATOLOGIA (m2)								
	LEVE	MODERADO	SEVERO									
MO=MOHO	CONSIDERADO COMO LEVE							1.27				
G=GRIETAS	< 1 mm	1 - 4 mm	> 4 mm					1.02				
F=FISURAS	< 0.5 mm	0.5 - 1 mm	>1 mm					0.00				
MU=MUSGO	CONSIDERADO COMO LEVE			0.22

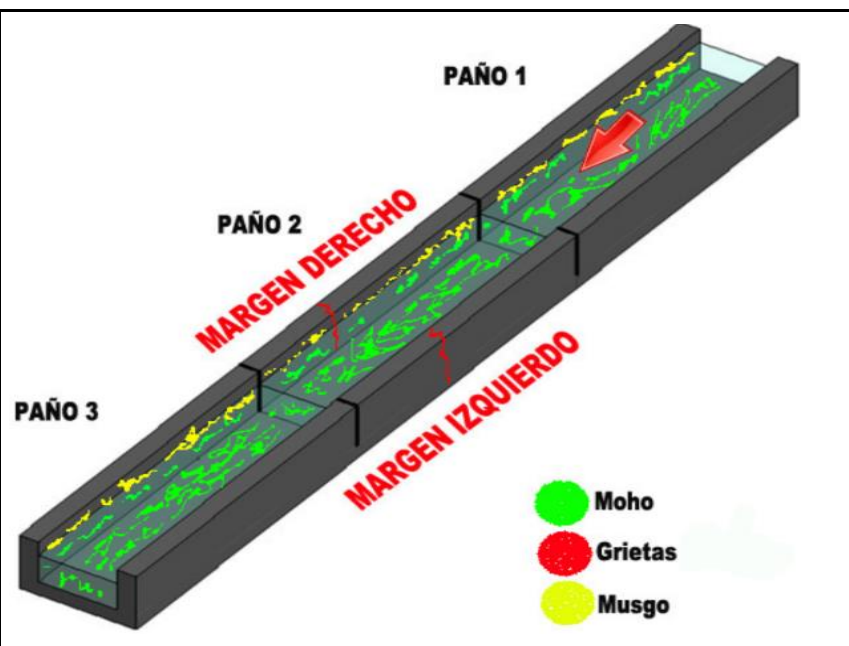
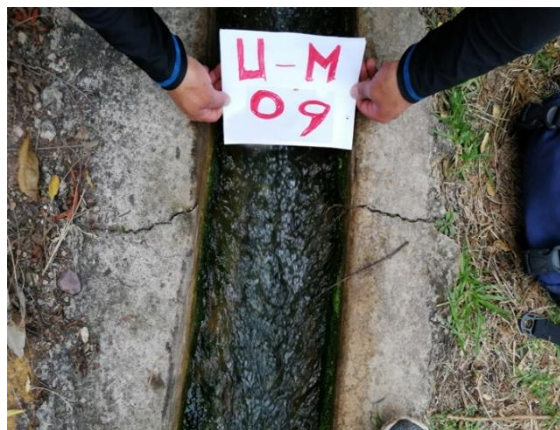
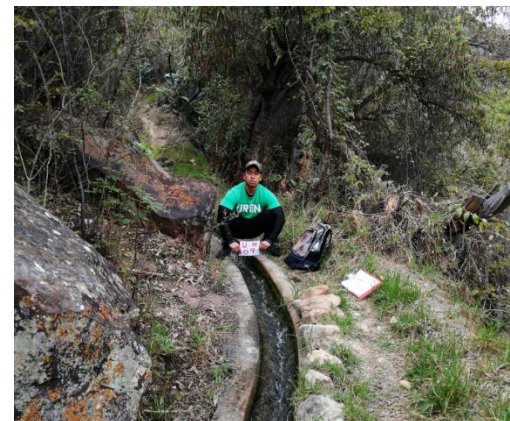
ELEMENTOS	PATOLOGIAS	ABERTURA (mm)	A.AFECTADA	A. AFECTADA	NIVEL DE SEVERIDAD
			m2	%	
MARGEN DERECHO (MD)  0.82	MO	-	0.23	15.03%	LEVE
	G	3.65	0.51	33.33%	MODERADO
	F	-	0.00	0.00%	-
	MU	-	0.08	5.23%	LEVE
FONDO DEL CANAL (FC)  0.76	MO	-	0.76	32.48%	LEVE
	G	-	0.00	0.00%	-
	F	-	0.00	0.00%	-
	MU	-	0.00	0.00%	-
MARGEN IZQUIERDO (MI)  0.93	MO	-	0.28	18.30%	LEVE
	G	3.90	0.51	33.33%	MODERADO
	F	-	0.00	0.00%	-
	MU	-	0.14	9.15%	LEVE

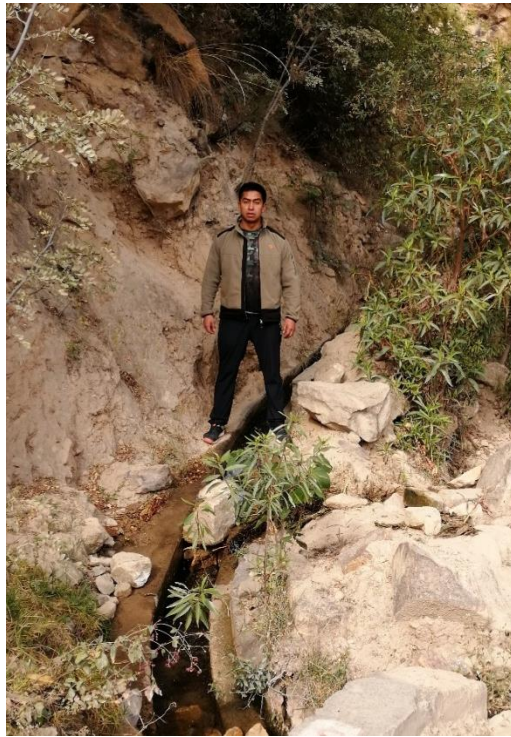
**Fotografía 01** Visita de inspección para recolección de datos

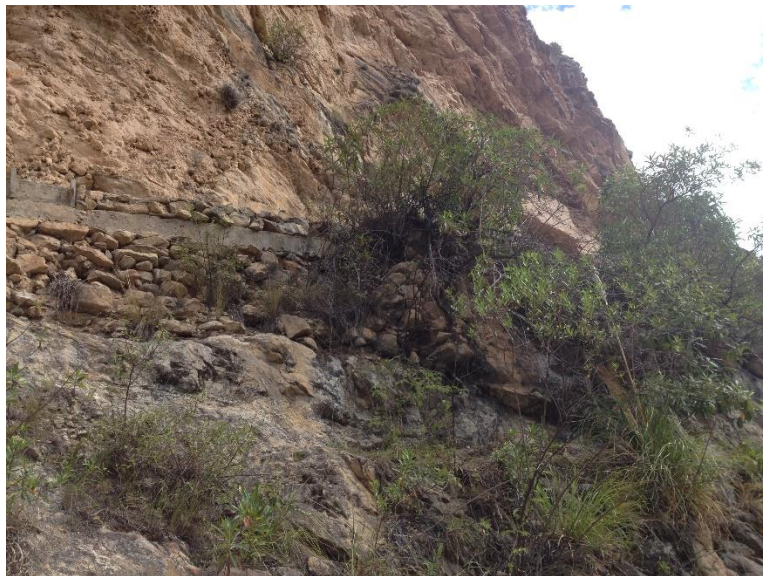
**Fotografía 02** Vista de la fisiografía que rodea al canal de riego

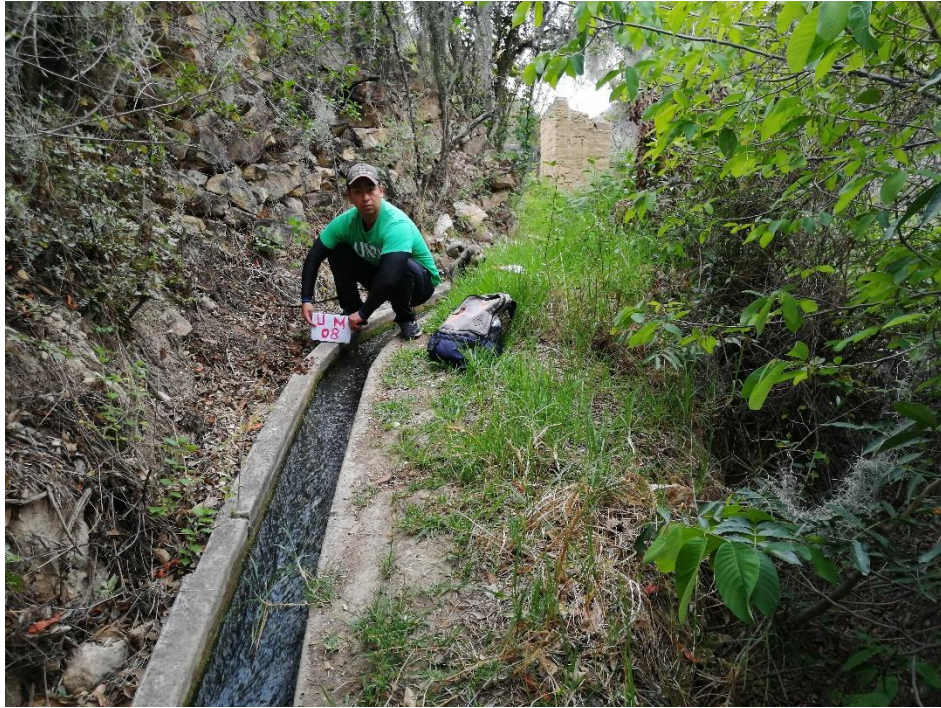
**Fotografía 05** Vista de la recolección de datos en campo
