**UNIVERSIDAD CATÓLICA LOS ÁNGELES  
CHIMBOTE**

**DETERMINACION Y EVALUACION DE LAS  
PATOLOGIAS DEL CONCRETO DEL CANAL DE  
REGADIO MELLISHO – TURUC PUNTA, ENTRE LAS  
PROGRESIVAS 3 +000KM AL 4 +000KM DEL  
DISTRITO DE AMASHCA, PROVINCIA DE CARHUAZ,  
DEPARTAMENTO DE ANCASH - 2019**

**TESIS PARA OPTAR EL TITULO PROFESIONAL DE  
INGENIERO CIVIL**

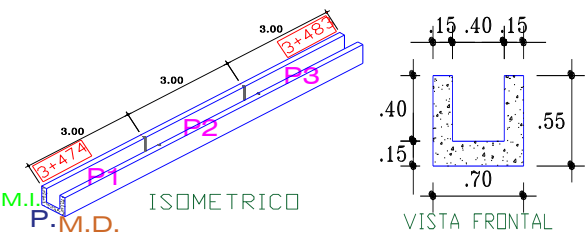
5. MUSGOS	LEVE						
6. MOHO	LEVE							
MURO DERECHO	PATOLOGIAS	AREA (m2)	LARGO (m)	ALTO (m)	AREA AFECTADA m2	% AREA AFECTADA	NIVEL DE SEVERIDAD	
	1. GRIETA	1.65	3.00	0.55	1.65	33.33%	SEVERO

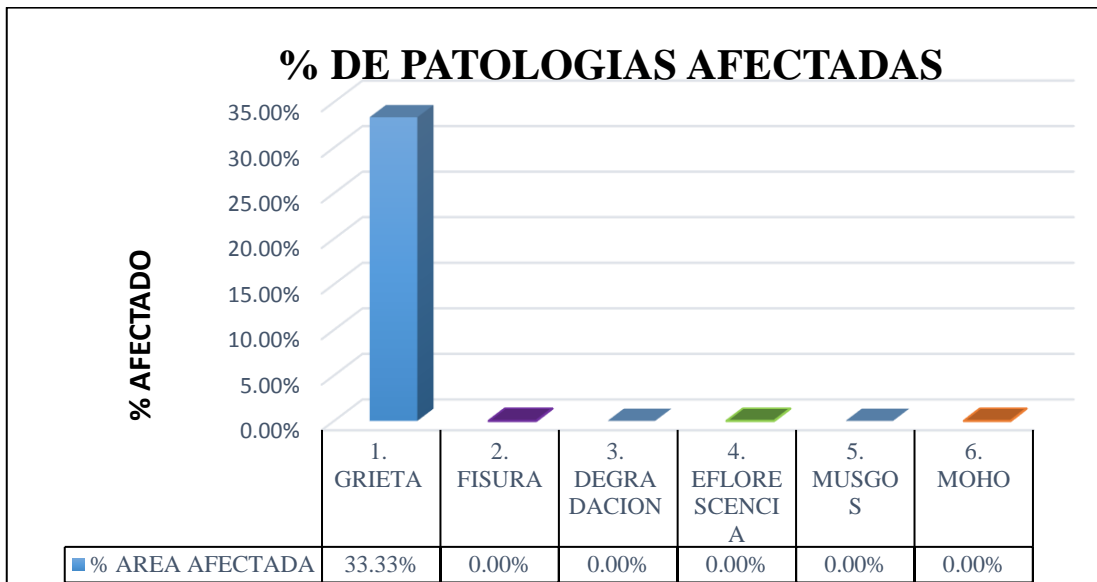
Gráfico 41. Porcentaje de área afectada en el muro derecho UM-06

Del gráfico, se puede observar que la estructura del canal del muro derecho el 33.33% se encuentra afectado por la patología de grieta, así mismo fisura, degradación, eflorescencia, musgos y mohos con 0.00%

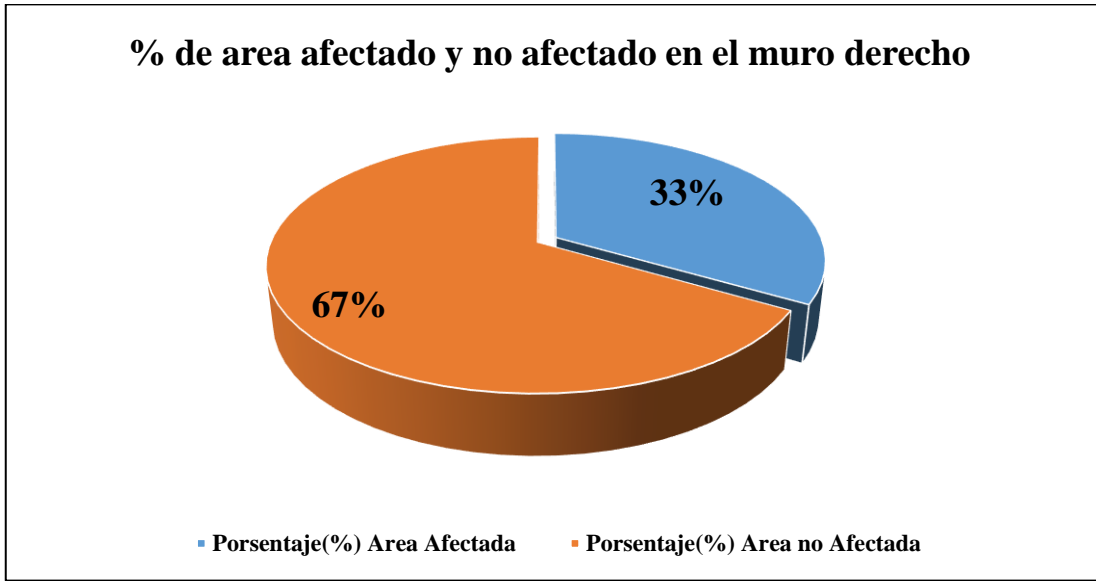
Grafico 42. Porcentaje de área afectado y no afectado UM-06

Se observa el porcentaje de área afectado y no afectado por las patologías encontradas en el margen derecho del canal, en este caso el área afectada es 33% y el área no afectada es 67% del canal de riego Mellisho a Turuc Punta

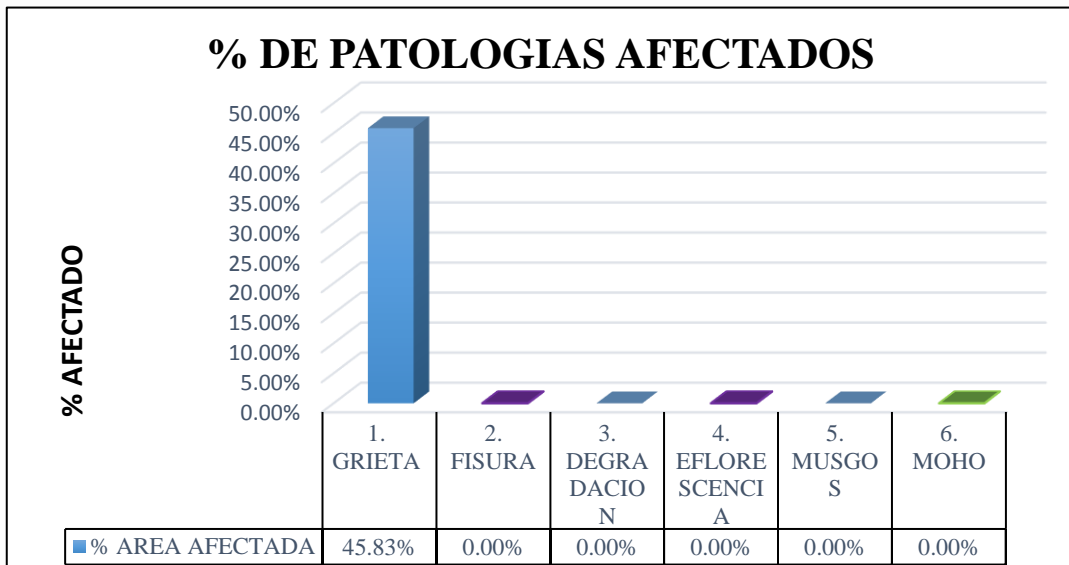
Grafico 43. Porcentaje de área afectada en el piso UM-06

Del gráfico, se puede observar que la estructura del piso del canal el 45.83% se encuentra afectado por la patología de grieta, así mismo fisura, degradación, eflorescencia, musgos y moho con 0.00%

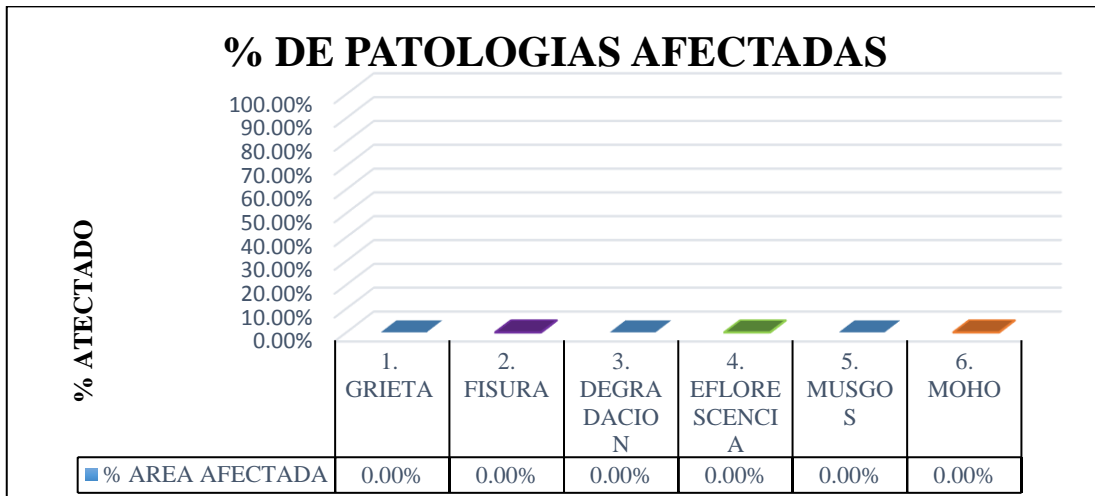
Grafico 45. Porcentaje de área afectada en el muro izquierdo UM-06.

Del gráfico, se puede observar que la estructura del canal del muro izquierdo no está afectado por ninguna de las patologías 0%.

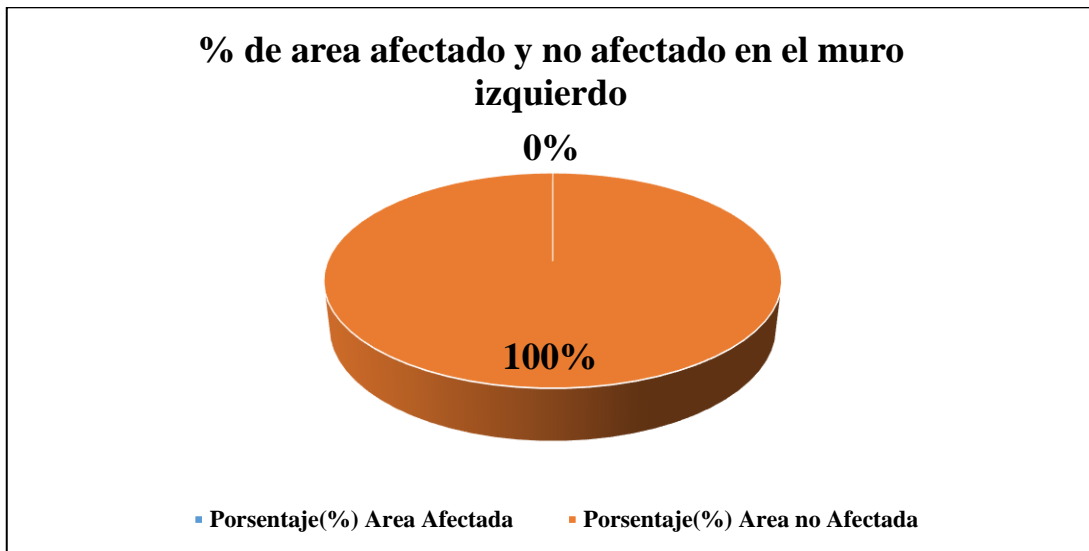
Grafico 46 Porcentaje de área afectado y no afectado UM-06.

Se observa el porcentaje de área afectado y no afectado por las patologías encontradas en el muro izquierdo del canal, está en perfectas condiciones de 100%.

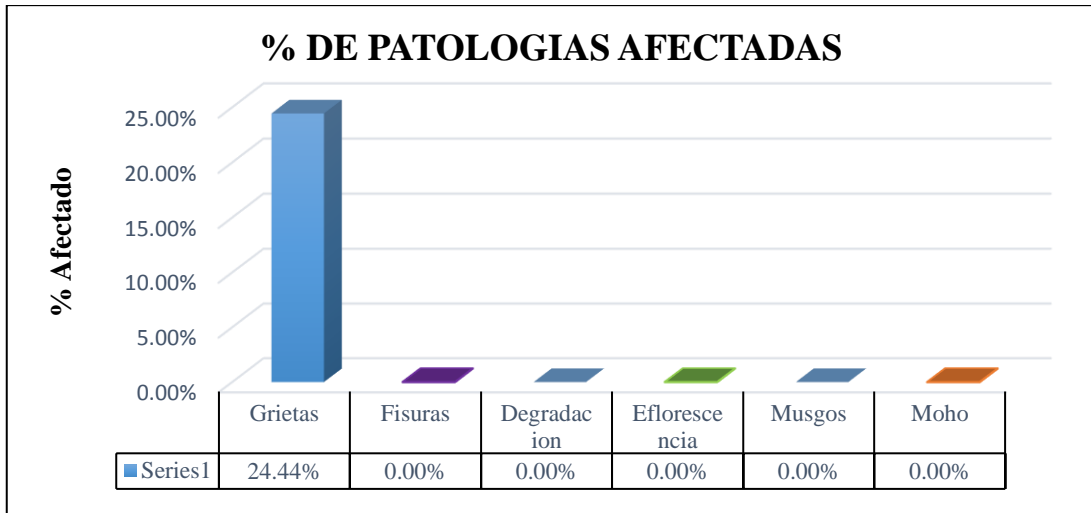
Grafico 47. Porcentaje de área afectada en el resultado final UM-06.

Del grafico el resultado final se puede observar que las patologías de mayor incidencia en la unidad de muestra N° 06 es grietas, con un porcentaje de afectación 24.44%. así mismo no se encontró daños por fisura, degradación, eflorescencia, musgos y moho con 0.00%

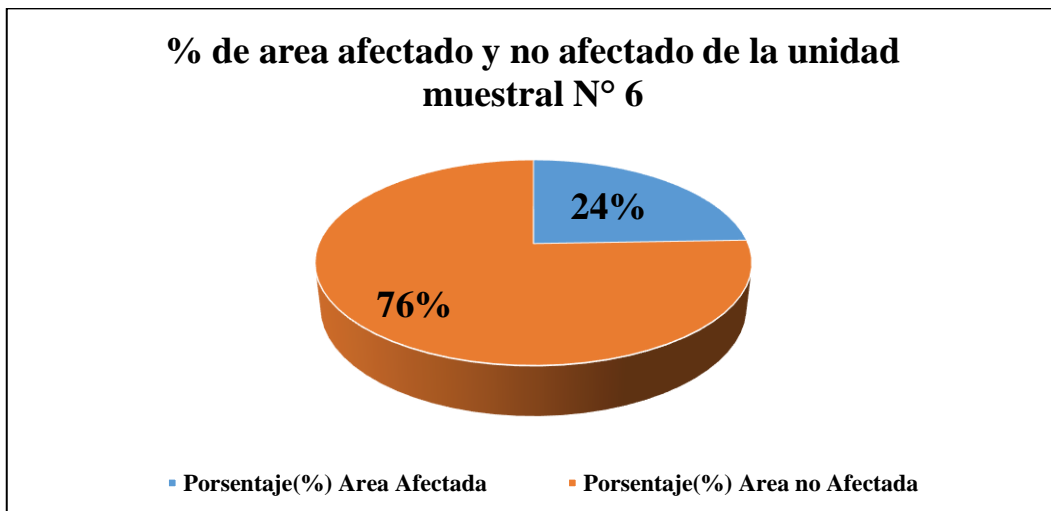
Grafico 48. Porcentaje de área afectada en el resultado UM-06.

Del grafico del resultado final se puede observar el área afectada y no afectado por las patologías encontradas en la unidad N° 06, en este caso el área afectada es de 24% y el área no afectada es de 76% del canal de riego Mellisho a Turuc Punta

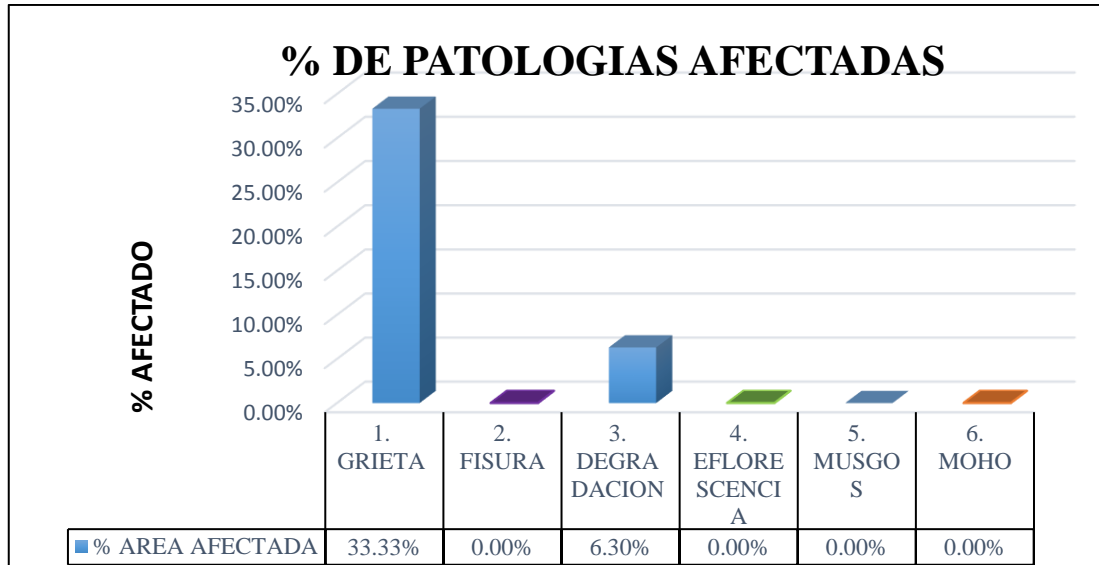
Gráfico 26. Porcentaje de área afectada en el muro derecho UM-07.

Del gráfico se puede observar que la estructura del canal del muro derecho el 33.33% se encuentra afectado por la patología de grietas, 6.30% degradación así mismo fisura, eflorescencia, musgos y moho con 0.00%

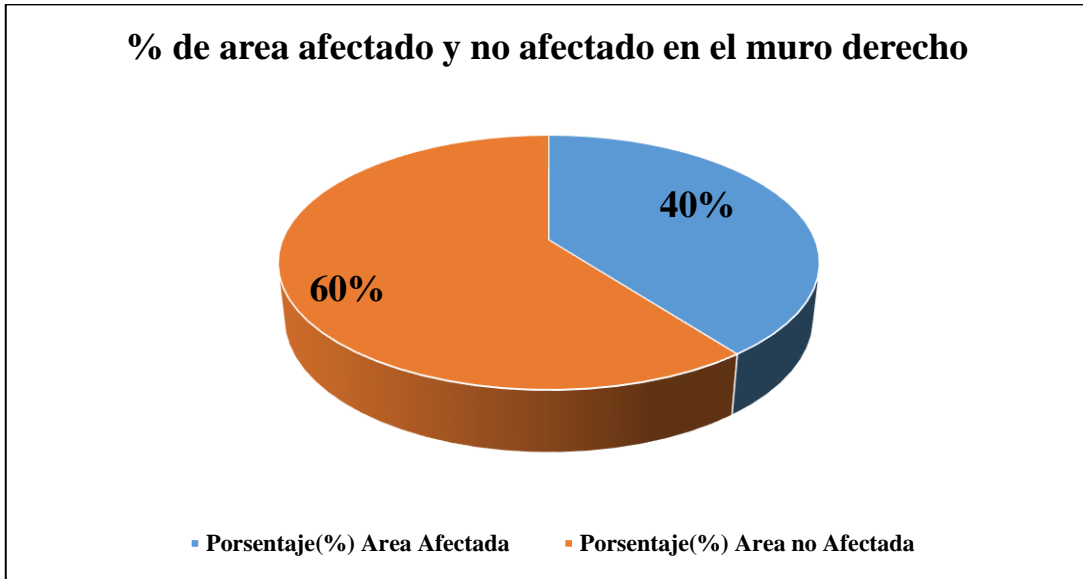
Grafico 27. Porcentaje de área afectado y no afectado UM-07

Se observa el porcentaje de área afectado y no afectado por las patologías encontradas en el margen derecho del canal, en este caso el área afectada es 40% y el área no afectada es 60% del canal de riego Mellisho a Turuc Punta.

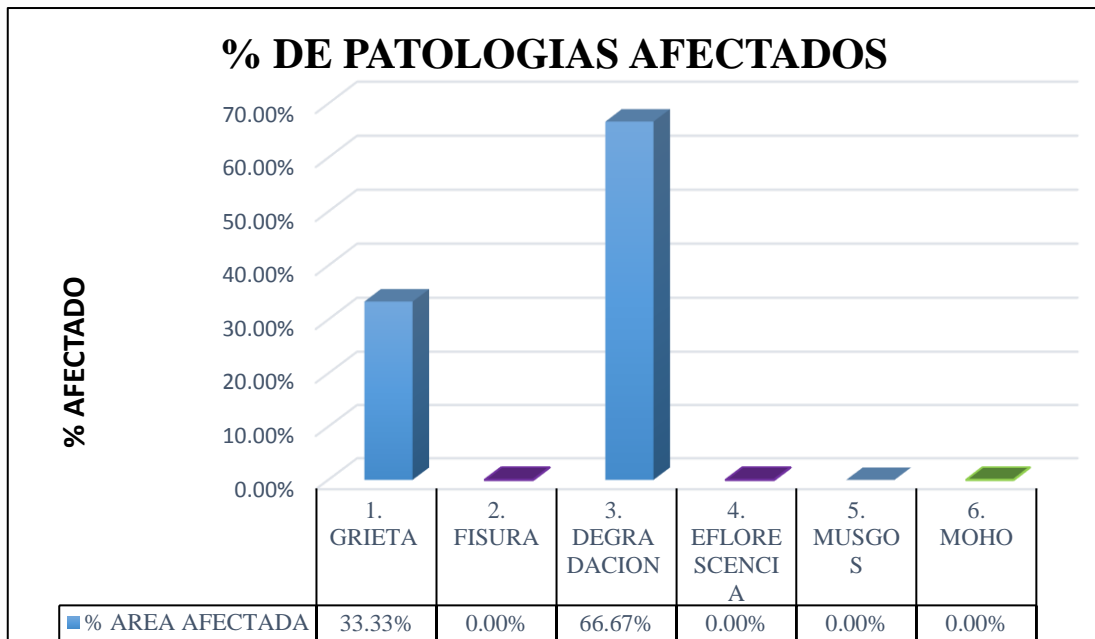
Grafico 28. Porcentaje de área afectada en el piso UM-07

Del grafico se puede observar que la estructura del canal del piso del canal el 66.67% se encuentra afectado por la patología de degradación, 33.33% por grietas. así mismo fisura, eflorescencia, musgos y moho con 0.00%

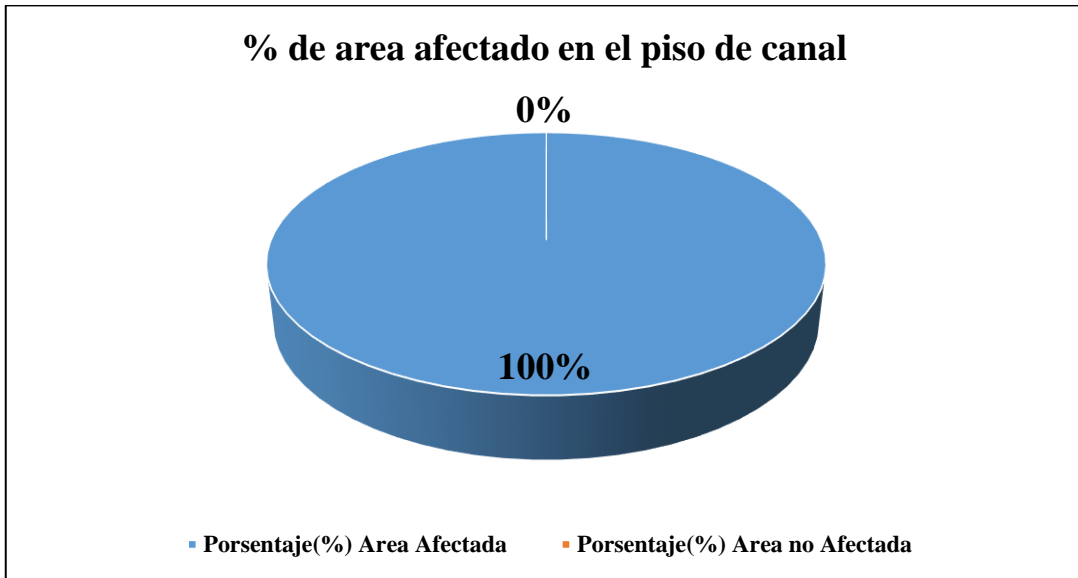
Grafico 29. Porcentaje de área afectado y no afectado UM-07.

Se observa el porcentaje de área afectado y no afectado por las patologías encontradas en el piso del canal, en este caso el área afectada es el 100% y el área no afectada es 0% del canal de riego Mellisho a Turuc Punta.

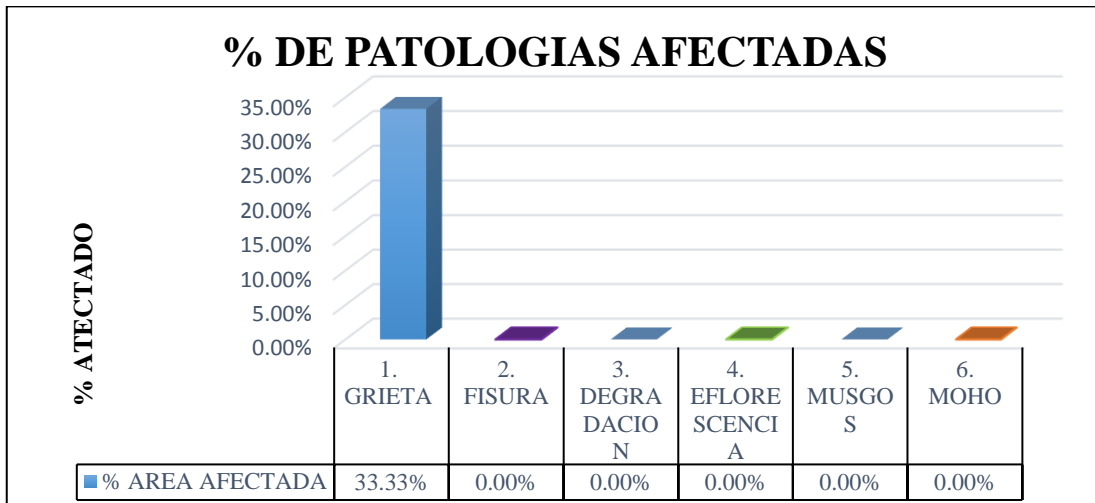
Grafico 30. Porcentaje de área afectada en el muro izquierdo UM-07.

Del grafico se puede observar que la estructura del canal en el muro izquierdo el 33.33% se encuentra afectado por la patología de grieta, así mismo fisura, degradación, eflorescencia musgos y moho con 0.00%

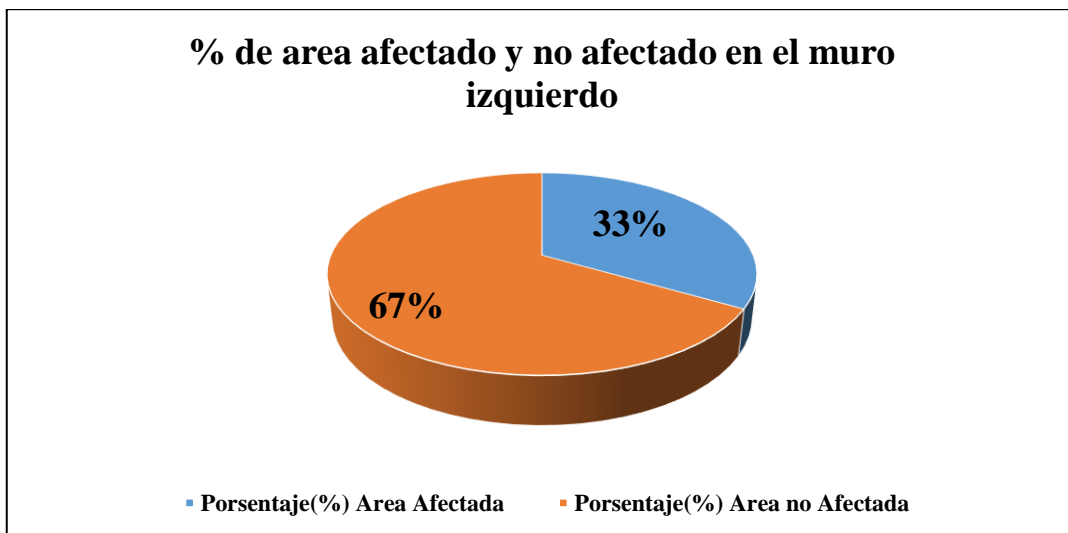
Grafico 31. Porcentaje de área afectado y no afectado M-07

Se observa el porcentaje de área afectado y no afectado por las patologías encontradas en el margen izquierdo del canal, en este caso el área afectada es 33% y el área no afectada es 67% del canal de riego Mellisho a Turuc Punta.

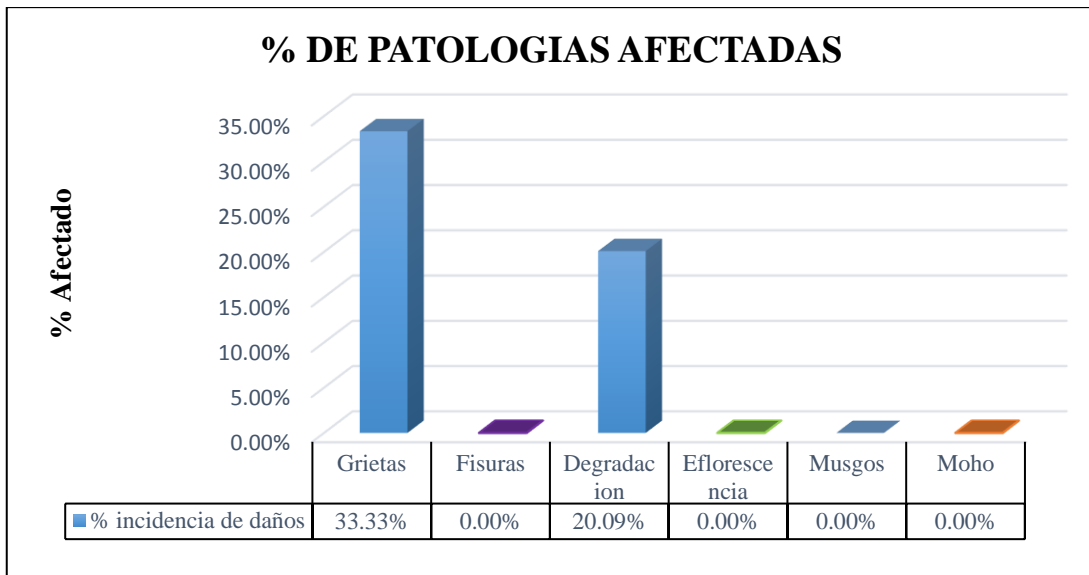
Grafico 32. Porcentaje de área afectada en el resultado final UM-07

Del grafico del resultado final se puede observar que las patologías de mayor incidencia en la unidad de muestra N° 07 es grieta, con un porcentaje de afectación 33.33%, 20.09% por degradación. así mismo no se encontró daños por fisura, eflorescencia musgos y moho 0.00%

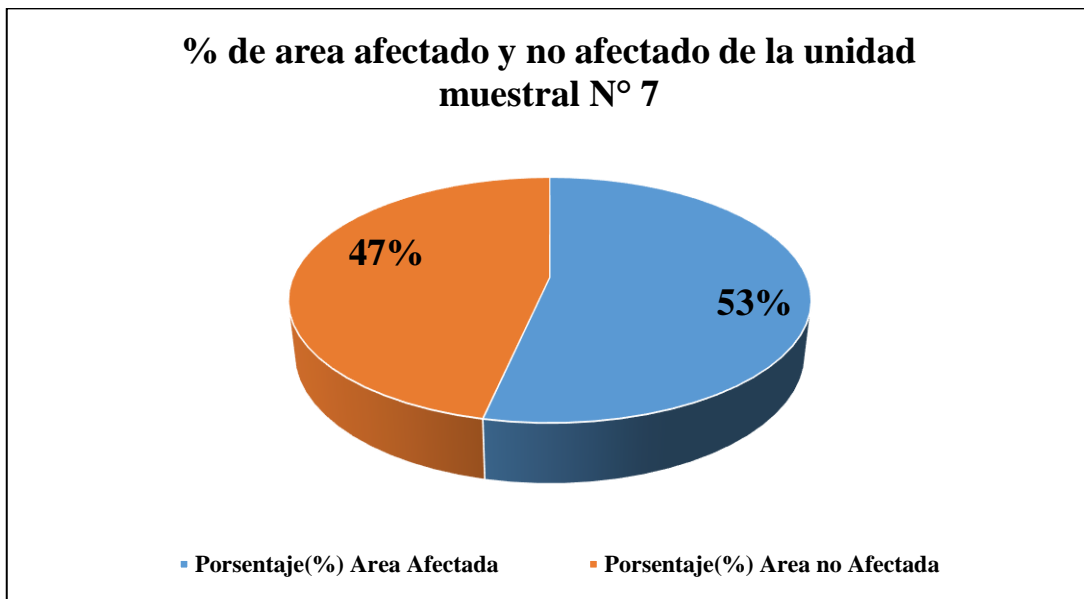
Grafico 33. Porcentaje de área afectada en el resultado UM-07

Del grafico del resultado final se puede observar el área afectada y no afectado por las patologías encontradas en la unidad N° 07, en este caso el área afectada es de 53% y el área no afectada es de 47% del canal de riego Mellisho a Turuc Punta

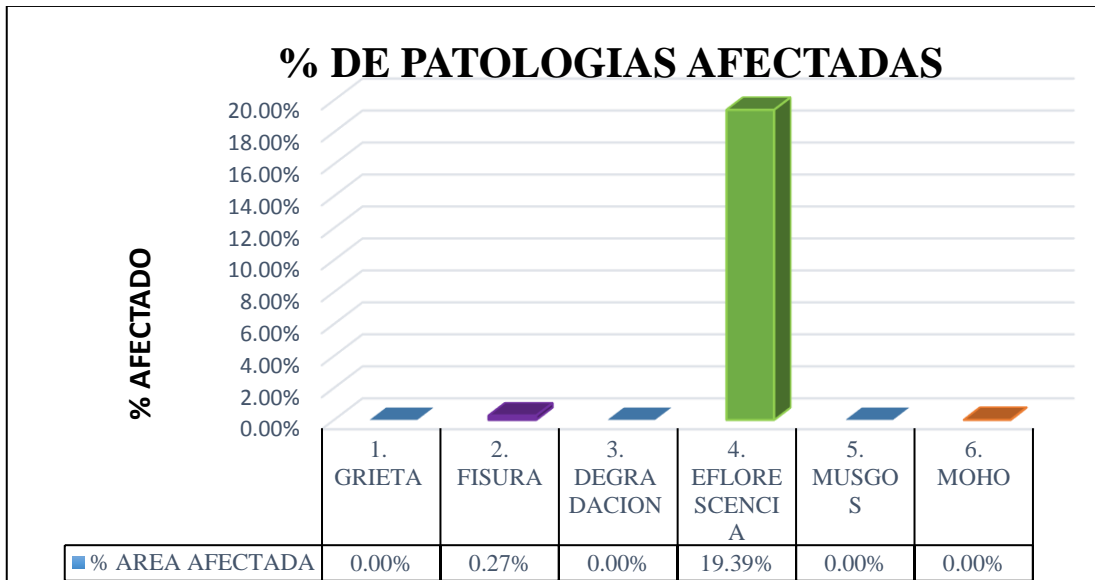
Gráfico 34. Porcentaje de área afectada en el muro derecho UM-08

Del gráfico se puede observar que la estructura del canal del muro derecho el 19.39% se encuentra afectado por la patología eflorescencia, 0.27% con fisura. así mismo degradación, musgos y moho con 0.00%

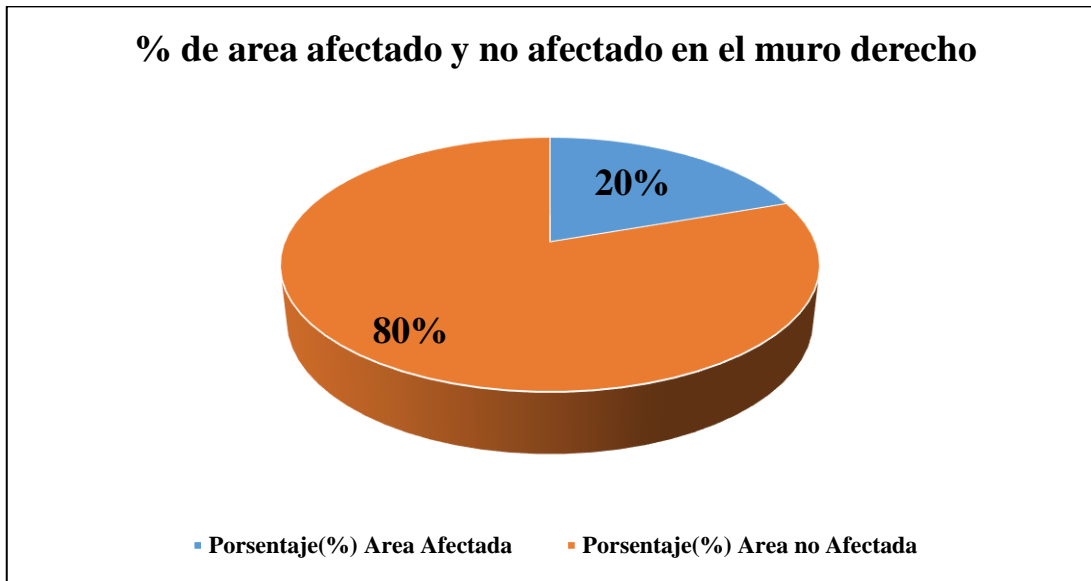
Grafico 35. Porcentaje de área afectado y no afectado M-08.

Se observa el porcentaje de área afectado y no afectado por las patologías encontradas en el muro derecho del canal, en este caso el área afectada es 20% y el área no afectada es 80% del canal de riego Mellisho a Turuc Punta.

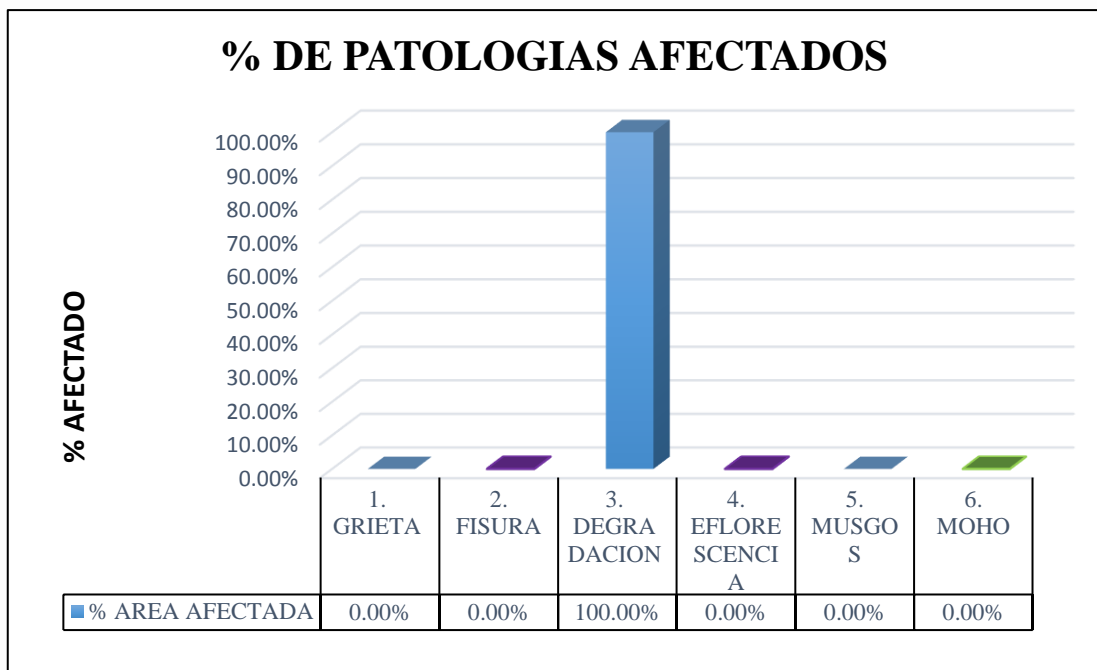
Grafico 36. Porcentaje de área afectada en el piso UM-08

Del grafico se puede observar que la estructura del piso del canal el 100% se encuentra afectado por la patología de degradación, así mismo grieta, fisura, eflorescencia, musgos y moho con 0.00%

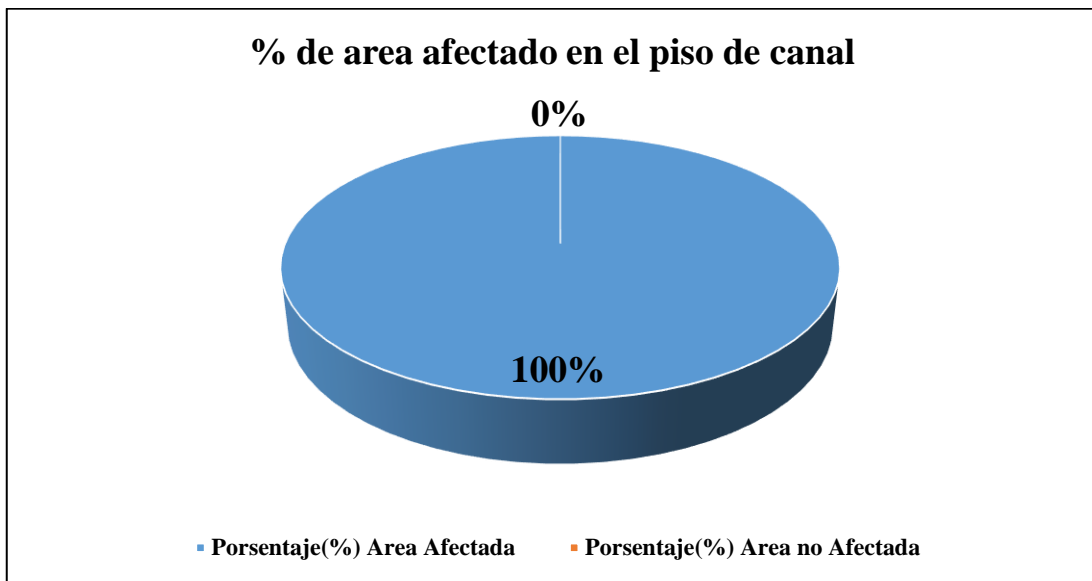
Grafico 37. Porcentaje de área afectado y no afectado UM-08

Se observa el porcentaje de área afectado y no afectado por las patologías encontradas en el fondo del canal, en este caso el área afectada es 100% y el área no afectada es 0% del canal de riego Mellisho a Turuc Punta.

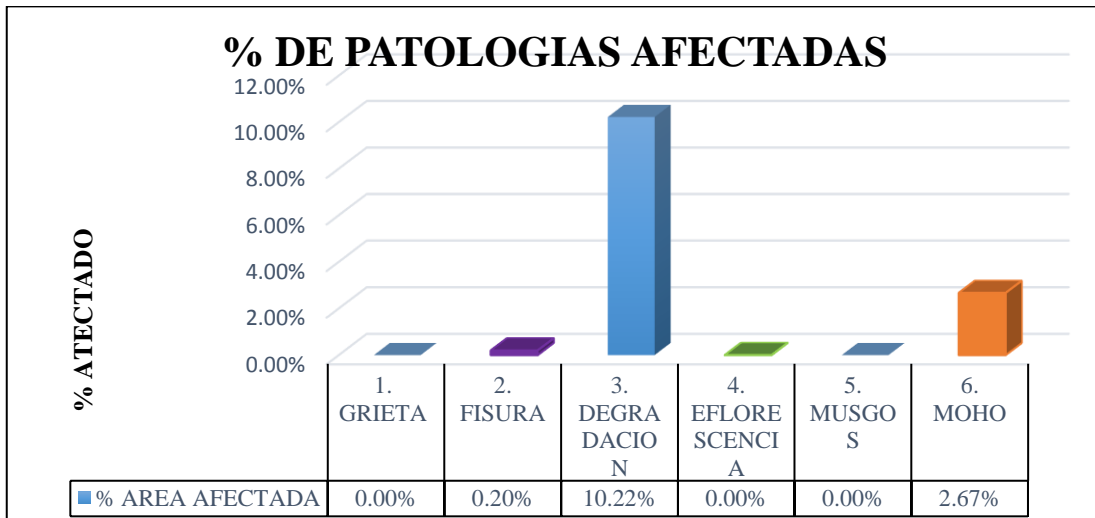
Grafico 38. Porcentaje de área afectada en el muro izquierdo UM-08

Del grafico se puede observar que la estructura del canal del muro izquierdo el 10.22% se encuentra afectado por la patología de degradación, 2.67% con moho, 0.20% fisura, así mismo grieta, eflorescencia y musgos con 0.00%

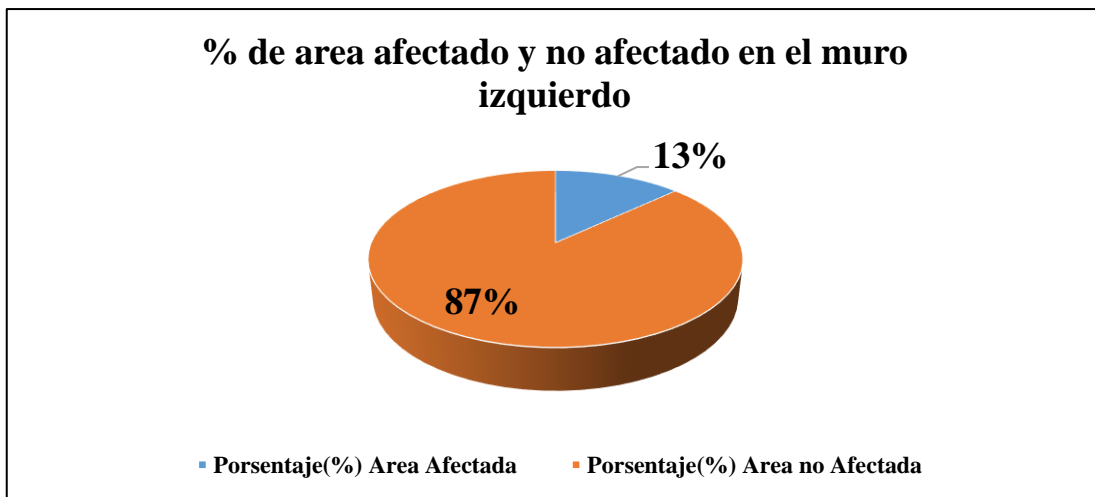
Grafico 39. Porcentaje de área afectado y no afectado UM-08

Se observa el porcentaje de área afectado y no afectado por las patologías encontradas en el muro izquierdo del canal, en este caso el área afectada es 13% y el área no afectada es 87% del canal de riego Mellisho a Turuc Punta.

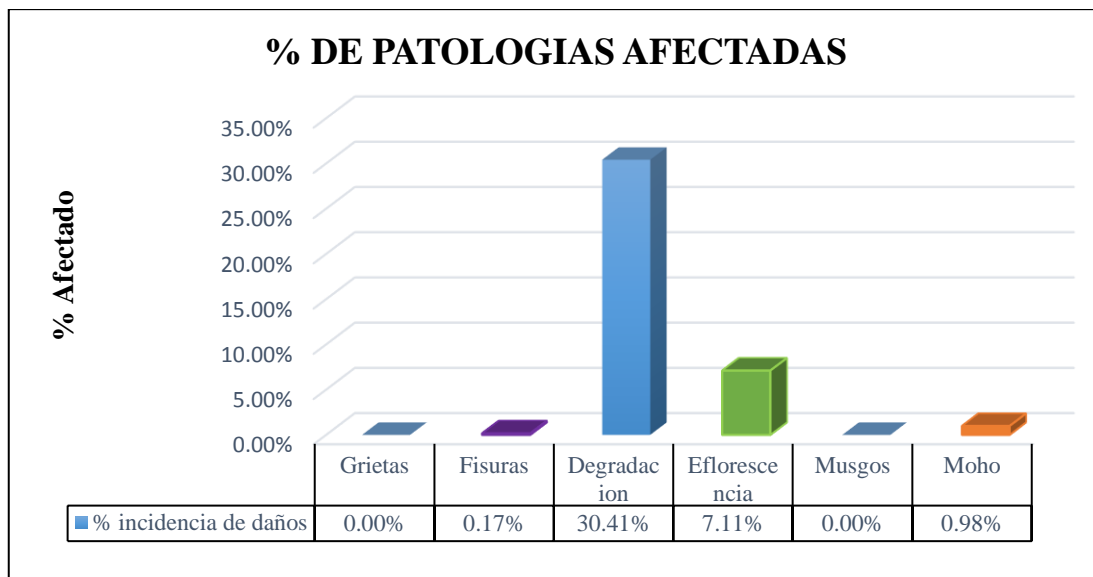
Grafico 40. Porcentaje de área afectada en el resultado final UM-08.

Del grafico del resultado final se puede observar que las patologías de mayor incidencia en la unidad de muestra N° 08 es degradación, con un porcentaje de afectación 30.41%, 7.11% por eflorescencia y 0.98% con moho, 0.17% con fisura. así mismo no se encontró daños por grietas y musgos con 0.00%

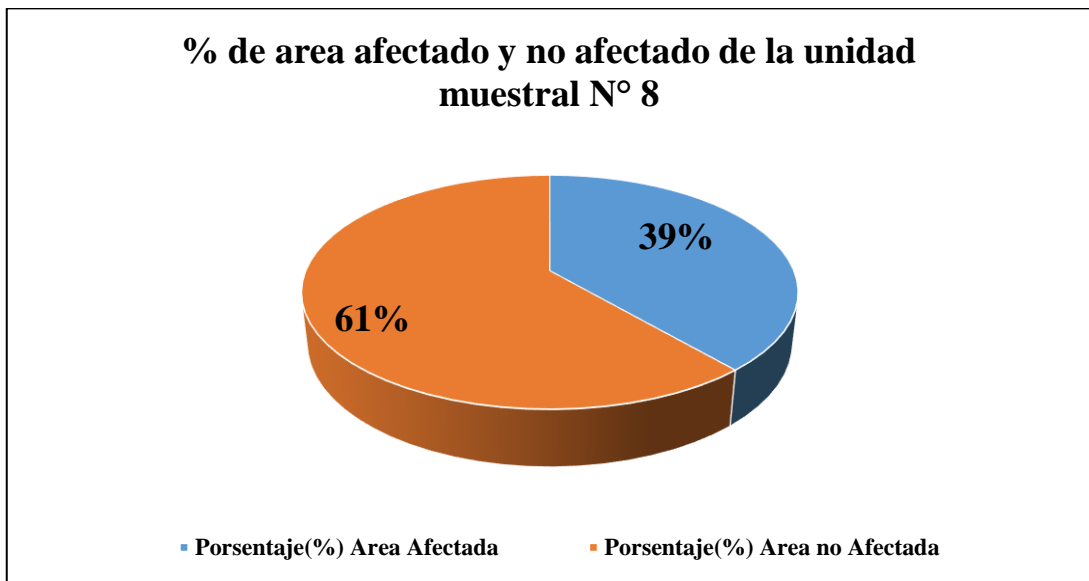
Grafico 41. Porcentaje de área por cada elemento en el resultado UM-08

Del grafico del resultado final se puede observar el área afectada y no afectado por las patologías encontradas en la unidad N° 08, en este caso el área afectada es de 39% y el área no afectada es de 61% del canal de riego Mellisho a Turuc Punta

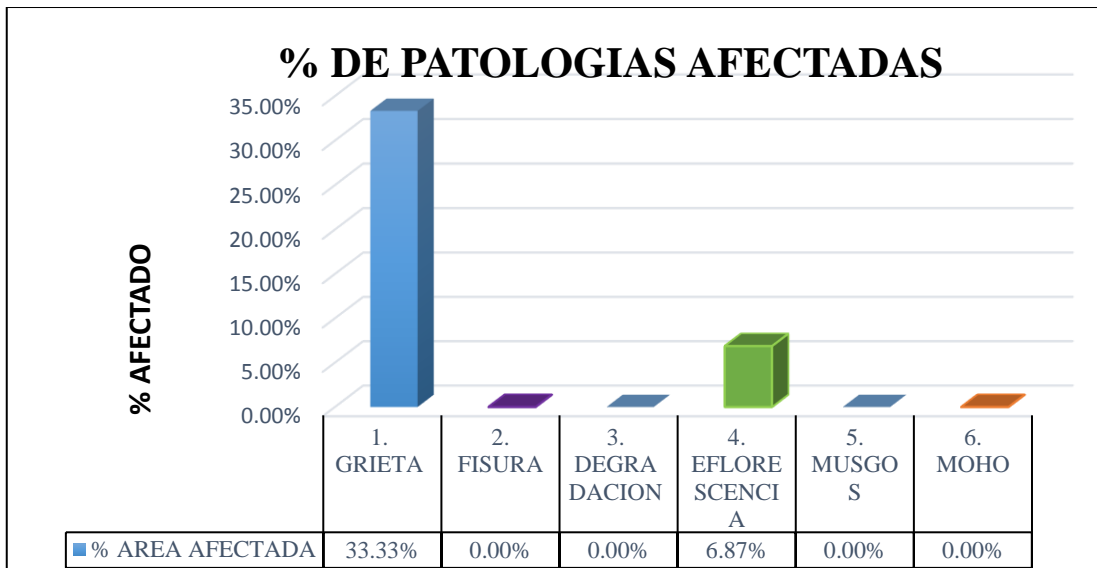
Gráfico 42. Porcentaje de área afectada en el muro derecho UM-09.

Del gráfico se puede observar que la estructura del canal del margen derecho el 33.33% se encuentra afectado por la patología de grieta, 6.87% con eflorescencia. así mismo fisura, degradación, musgo y moho con 0.00%

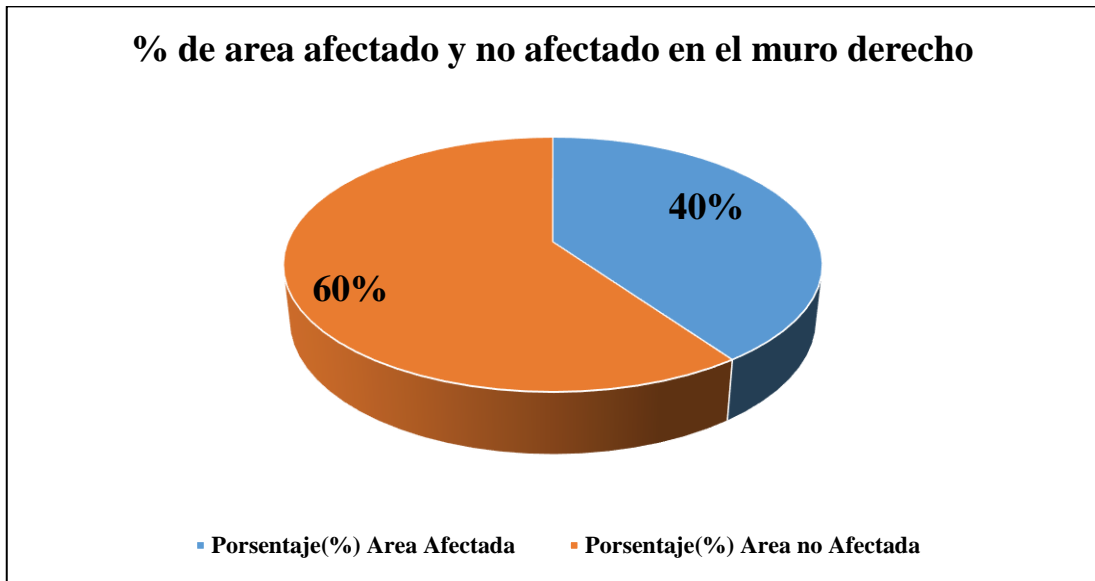
Grafico 43. Porcentaje de área afectado y no afectado M-09

Se observa el porcentaje de área afectado y no afectado por las patologías encontradas en el muro derecho del canal, en este caso el área afectada es 40% y el área no afectada es 60% del canal de riego Mellisho a Turuc Punta.

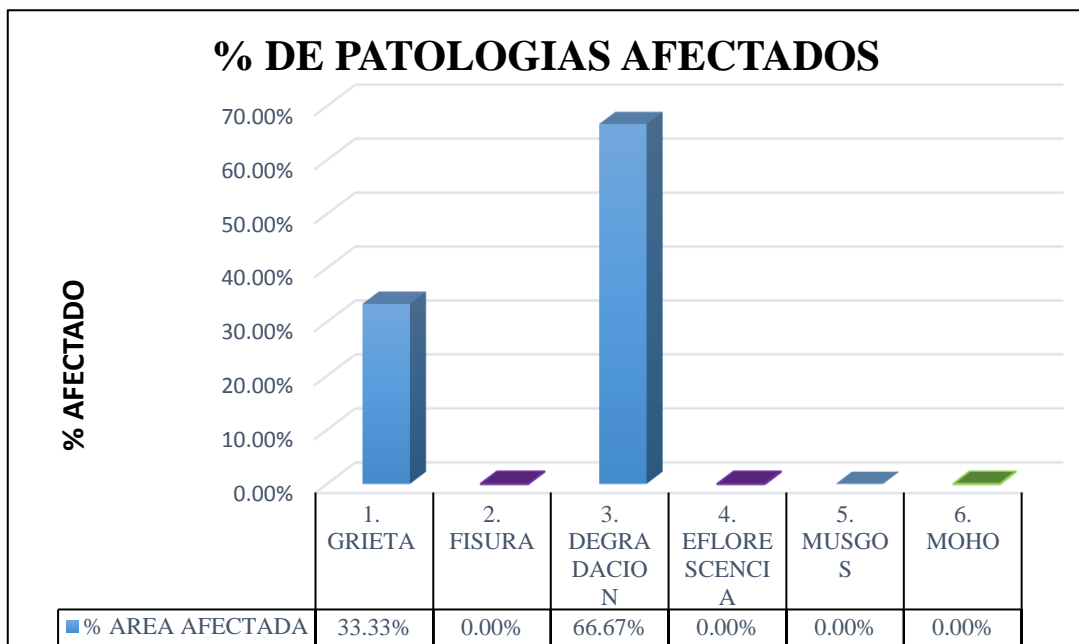
Grafico 44. Porcentaje de área afectada en el piso UM-9

Del grafico se puede observar que la estructura del canal del piso el 33.33% se encuentra afectado por la patología de grieta, 66.67% con degradación. así mismo fisura, eflorescencia, musgo y moho con 0.00%

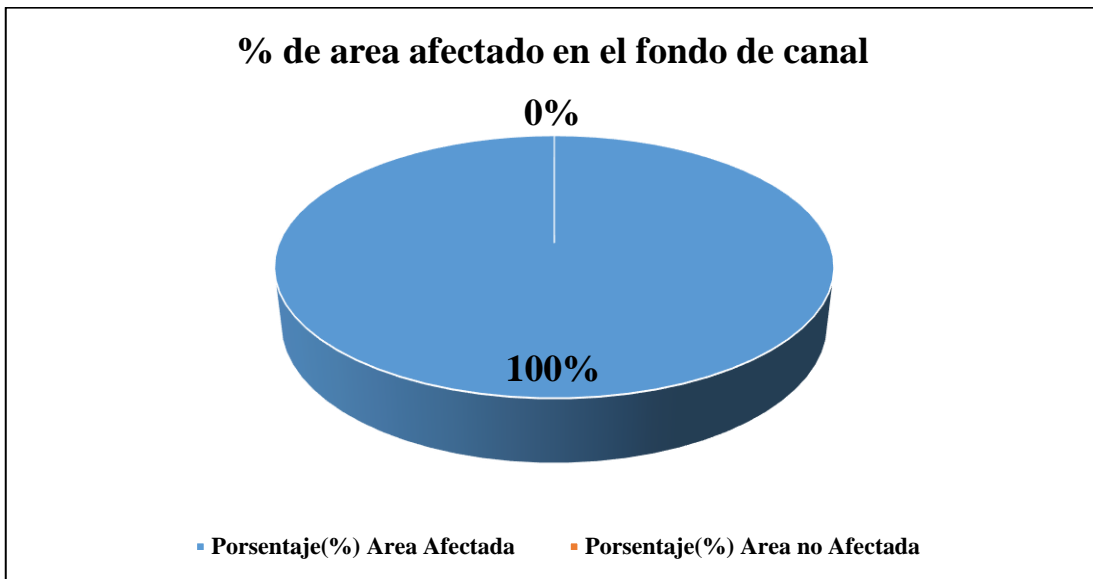
Grafico 45. Porcentaje de área afectado y no afectado UM-09

Se observa el porcentaje de área afectado y no afectado por las patologías encontradas en el piso del canal, en este caso el área afectada es 100% y el área no afectada es 0% del canal de riego Mellisho a Turuc Punta.

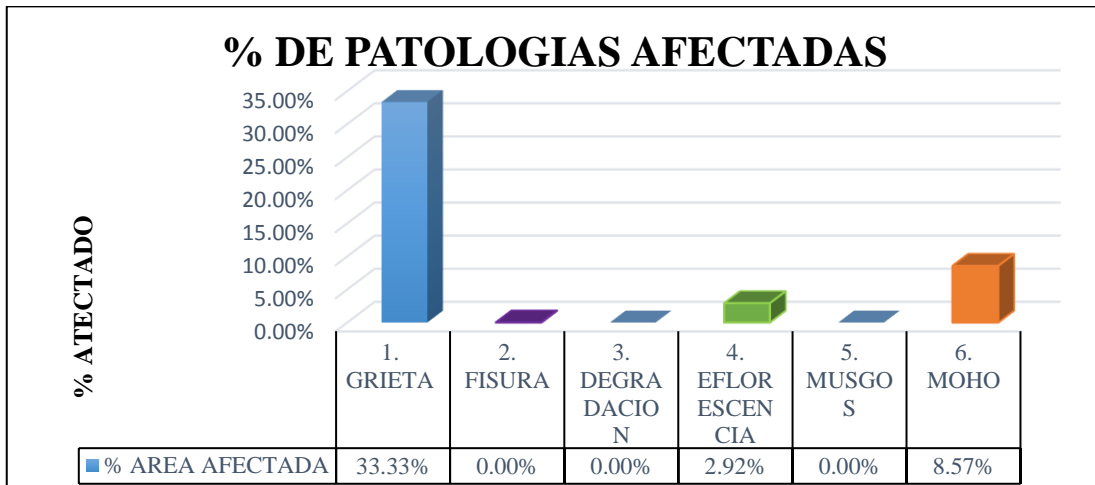
Grafico 46. Porcentaje de área afectada en el muro izquierdo UM-09

Del grafico se puede observar que la estructura del canal del muro izquierdo el 33.33% se encuentra afectado por la patología grieta, 2.92% con eflorescencia, 8.57% con moho. así mismo fisura, degradación y musgo con 0.00%

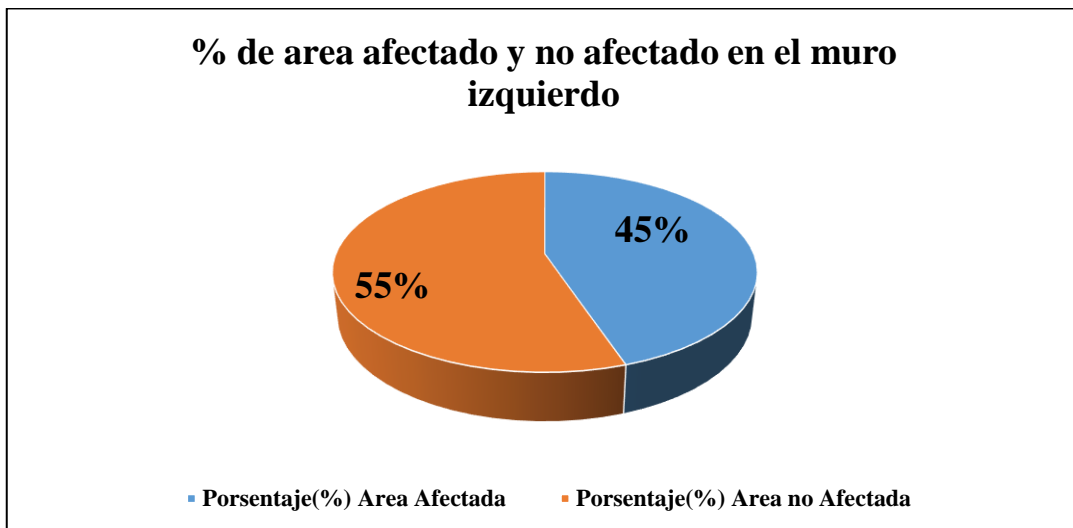
Grafico 47. Porcentaje de área afectado y no afectado en UM-09

Se observa el porcentaje de área afectado y no afectado por las patologías encontradas en el muro izquierdo del canal, en este caso el área afectada es 45% y el área no afectada es 55% del canal de riego Mellisho a Turuc Punta.

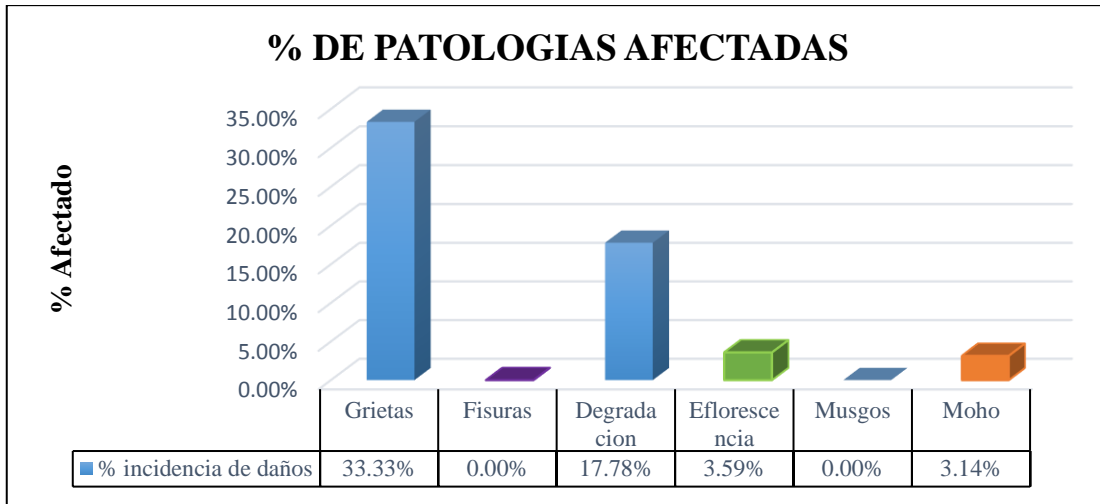
Grafico 48. Porcentaje de área afectada en el resultado final UM-09

Del gráfico, del resultado final se puede observar que las patologías de mayor incidencia en la unidad de muestra N° 09 es grieta, con un porcentaje de afectación 33.33%, 17.78% por degradación y 3.59% con eflorescencia, 3.14% con moho. así mismo no se encontró daños por fisuras y musgos con 0.00%

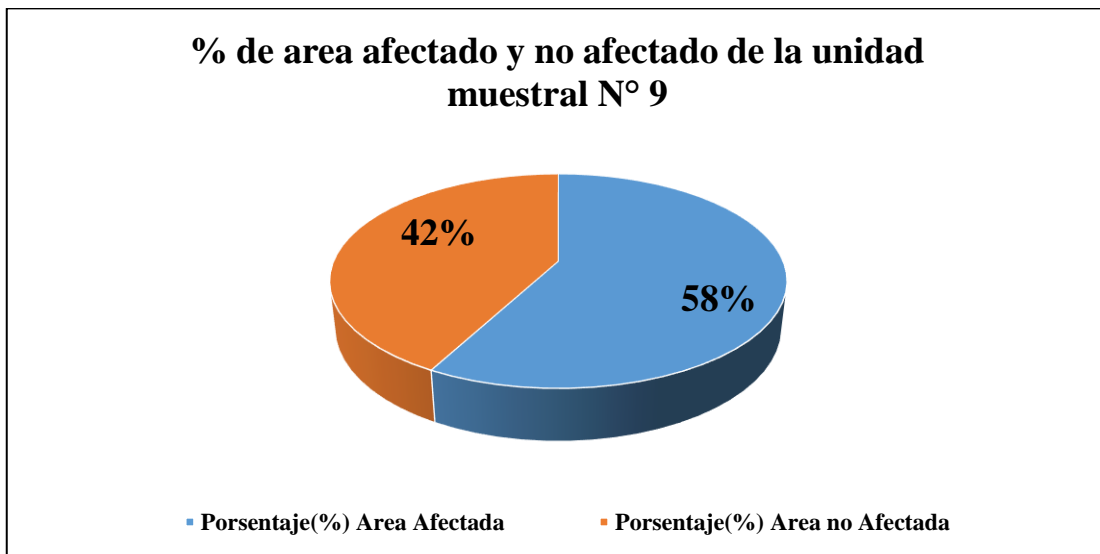
Grafico 49. Porcentaje de área en el resultado final UM-09

Del grafico del resultado final se puede observar el área afectada y no afectado por las patologías encontradas en la unidad muestral N° 09, en este caso el área afectada es de 58% y el área no afectada es de 42% del canal de riego Mellisho a Turuc Punta

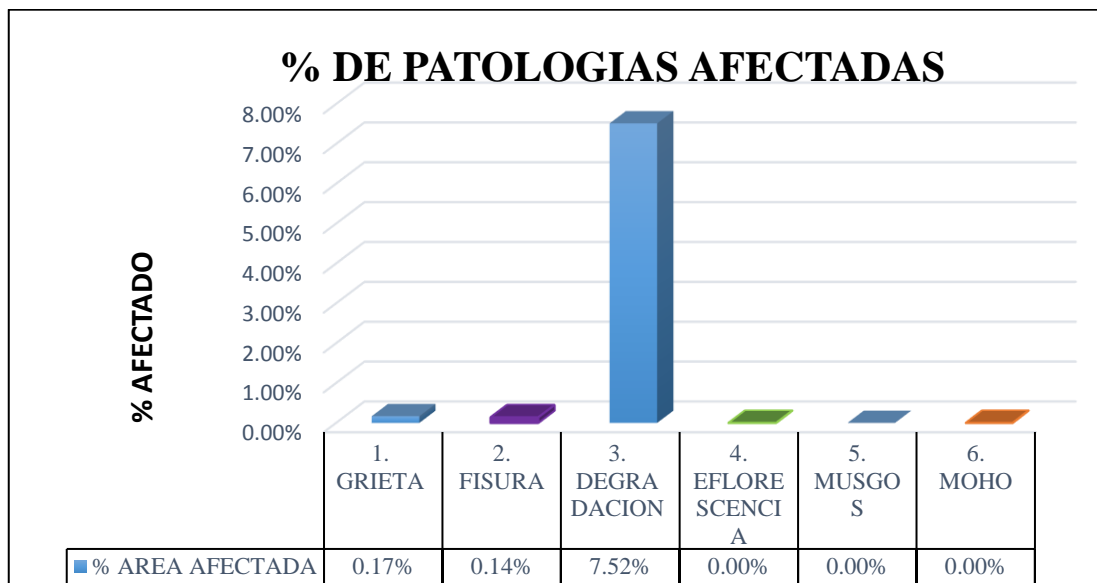
Grafico 50. Porcentaje de área afectada en el muro derechoUM-10

Del grafico se puede observar que la estructura del canal del muro derecho el 7.52% se encuentra afectado por la patología degradación, 0.17% con grieta, 0.14% con fisura. así mismo eflorescencia, musgo y moho con 0.00%

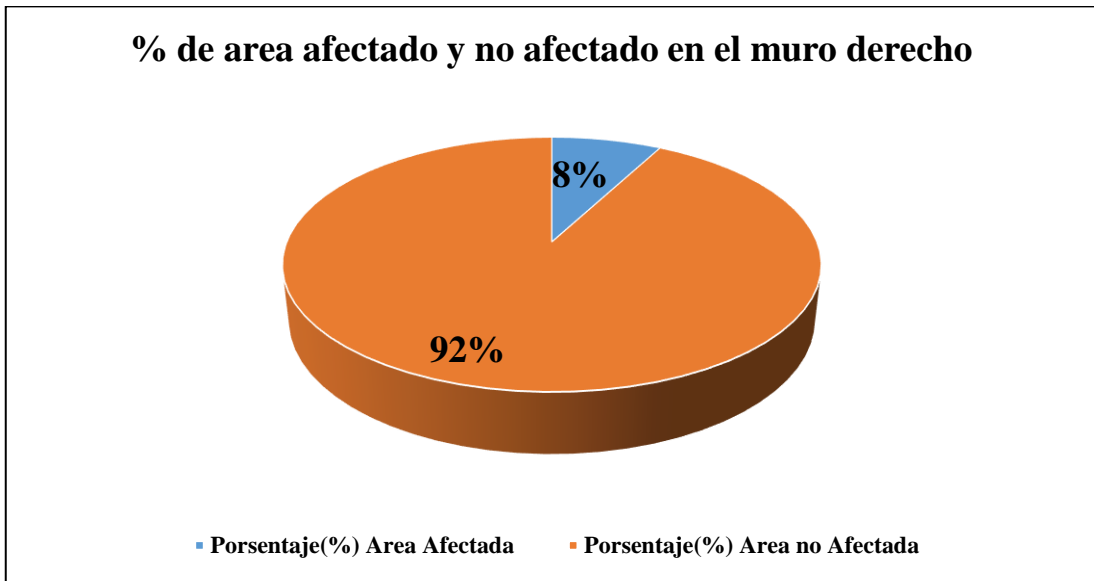
Grafico 51. Porcentaje de área afectado y no afectado UM-10

Se observa el porcentaje de área afectado y no afectado por las patologías encontradas en el muro derecho del canal, en este caso el área afectada es 8% y el área no afectada es 92% del canal de riego Mellisho a Turuc Punta
