**UNIVERSIDAD CATÓLICA LOS ÁNGELES  
CHIMBOTE**

**DETERMINACION Y EVALUACION DE LAS  
PATOLOGIAS DEL CONCRETO DEL CANAL DE  
REGADIO MELLISHO – TURUC PUNTA, ENTRE LAS  
PROGRESIVAS 3 +000KM AL 4 +000KM DEL  
DISTRITO DE AMASHCA, PROVINCIA DE CARHUAZ,  
DEPARTAMENTO DE ANCASH - 2019**

**TESIS PARA OPTAR EL TITULO PROFESIONAL DE  
INGENIERO CIVIL**

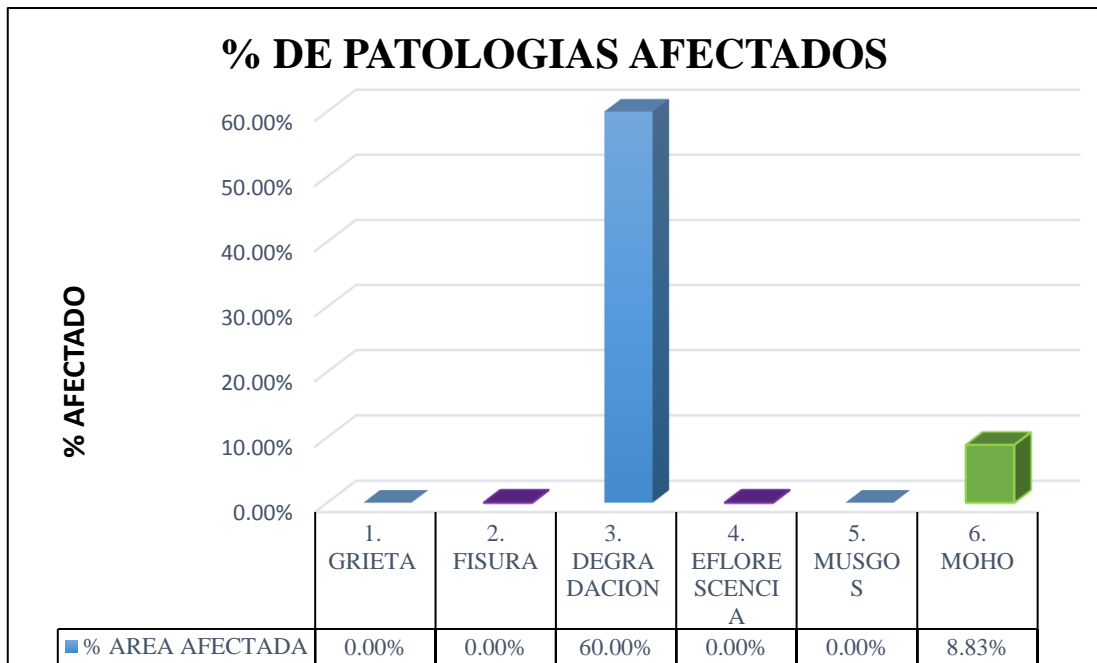
Grafico 52. Porcentaje de área afectada en el piso UM-10

Del grafico se puede observar que la estructura del piso de canal el 60.00% se encuentra afectado por la patología de degradación, 8.83% por moho. Así mismo grieta, fisura, eflorescencia, musgo y moho con 0.00%

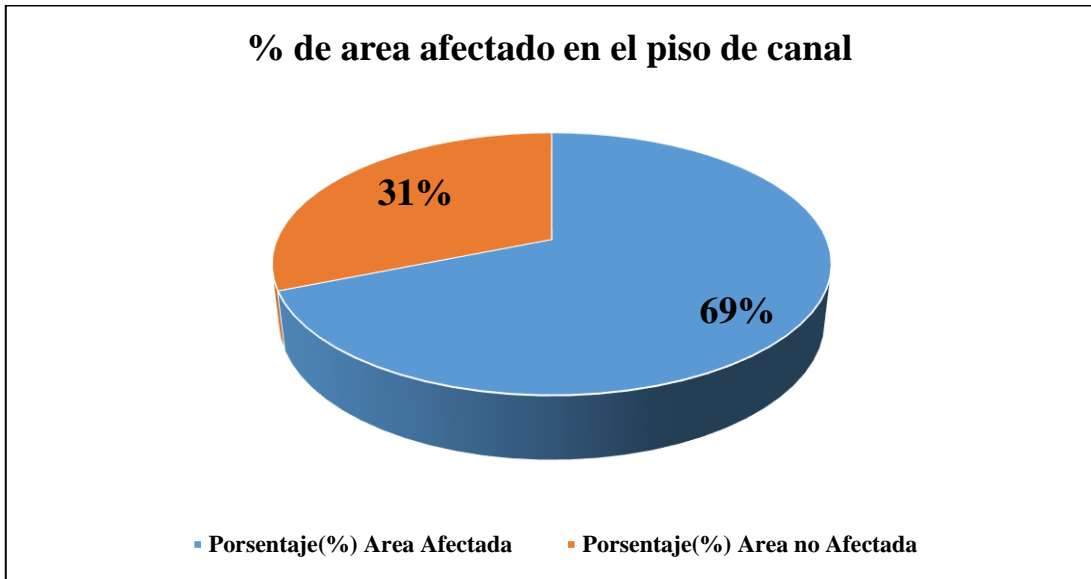
Grafico 53. Porcentaje de área afectado y no afectado UM-10

Se observa que en el piso del canal el área afectada es 69%, y el área no afectada es 31% en el canal de riego Mellisho a Turuc Punta.

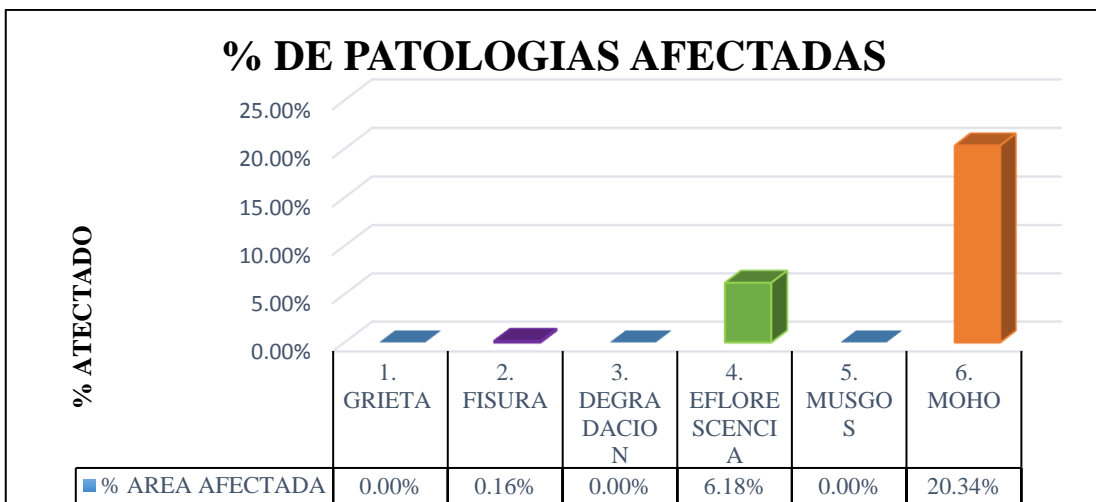
Grafico 54. Porcentaje de área afectada en el muro izquierdo UM-10

Del grafico se puede observar que la estructura del canal del muro izquierdo el 6.18% se encuentra afectado por la patología eflorescencia, 20.34% con moho, 0.16% con fisura. así mismo grieta, degradación, y musgo con 0.00%

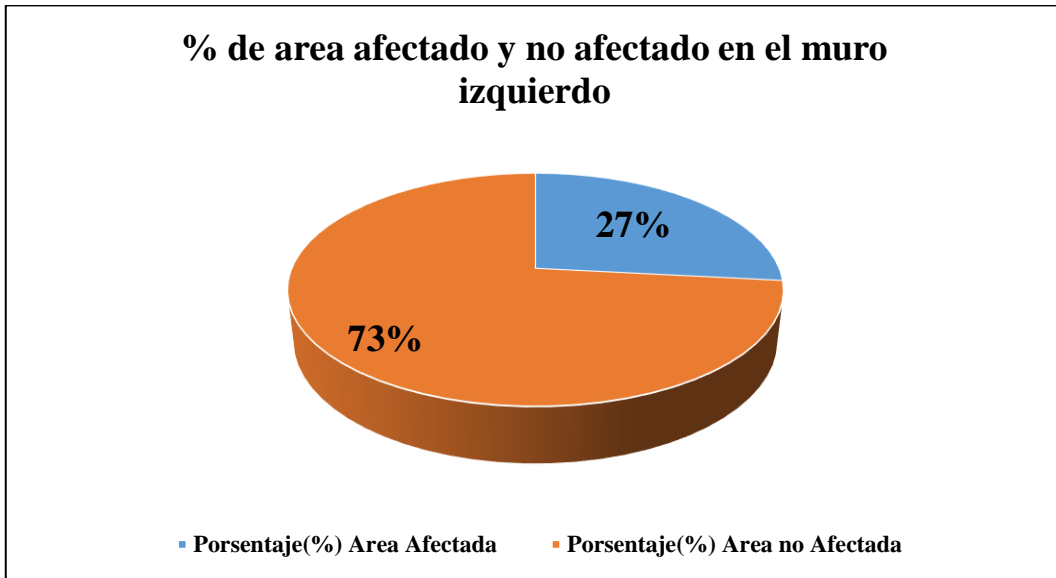
Grafico 55. Porcentaje de área afectado y no afectado UM-10

Se observa el porcentaje de área afectado y no afectado por las patologías encontradas en el muro izquierdo del canal, en este caso el área afectada es 27% y el área no afectada es 73% del canal de riego Mellisho a Turuc Punta

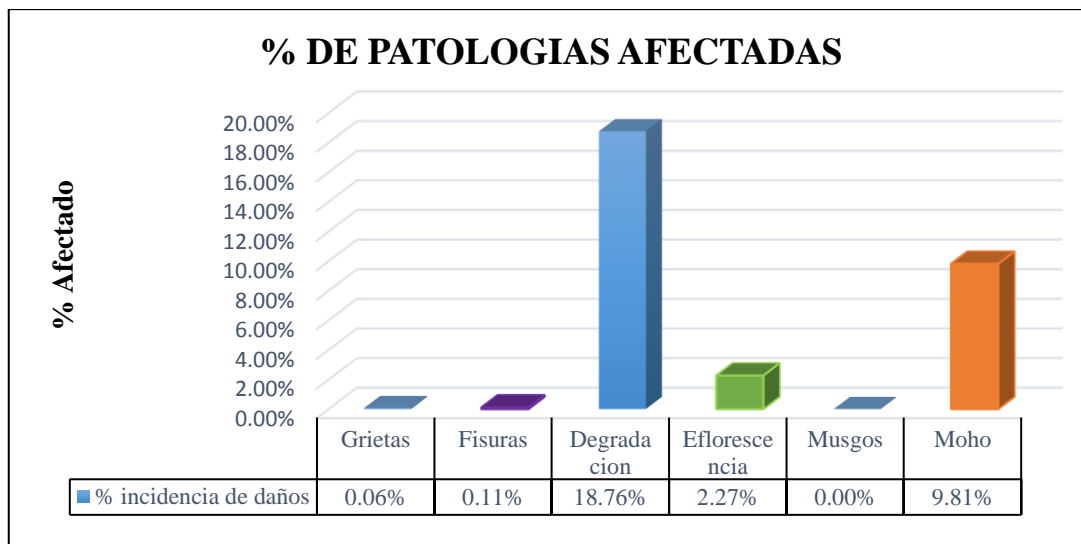
Grafico 56. Porcentaje de área afectada en el resultado final UM-10.

Del grafico del resultado final se puede observar que las patologías de mayor incidencia en la unidad de muestra N° 10 es degradación, con un porcentaje de afectación 18.76%, 9.81% por moho, 2.27% con eflorescencia, 0.11% con fisura y 0.06% con grieta. así mismo no se encontró daños por musgos con 0.00%

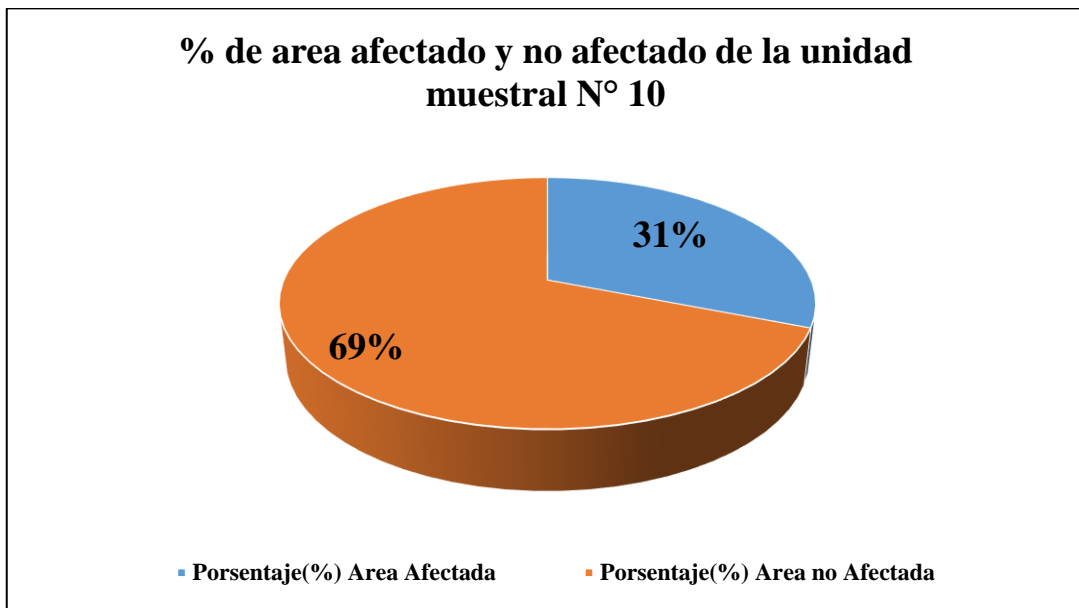
Grafico 57. Porcentaje de área afectada en el resultado final UM-10

Del grafico del resultado final se puede observar el área afectada y no afectado por las patologías encontradas en la unidad N° 10, en este caso el área afectada es de 31% y el área no afectada es de 69% del canal de riego Mellisho a Turuc Punta

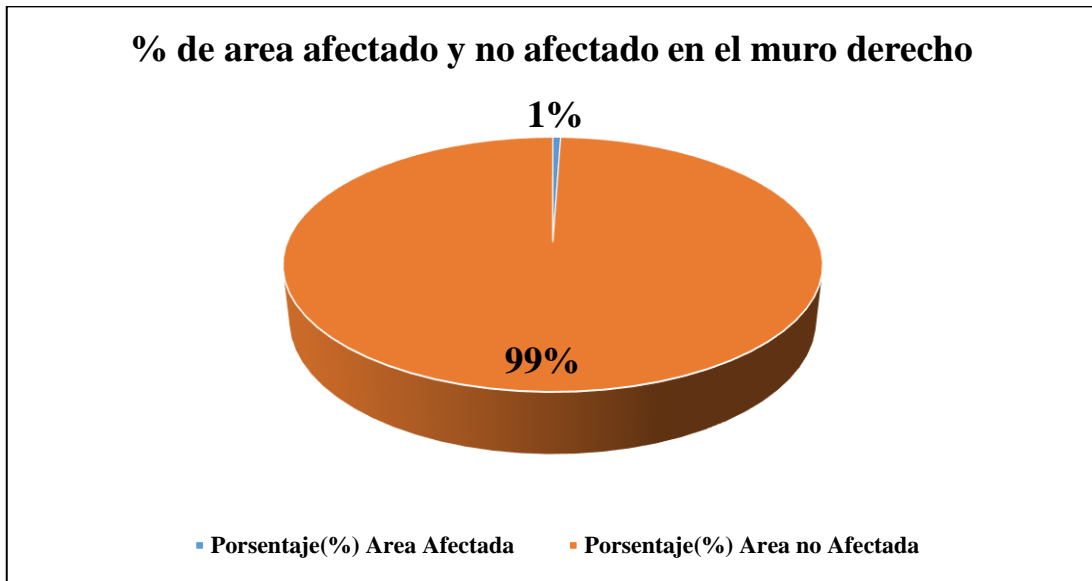
Grafico 59. Porcentaje de área afectado y no afectado UM-11

Se observa el porcentaje de área afectado y no afectado por las patologías encontradas en el margen derecho del canal, en este caso el área afectada es 1% y el área no afectada es 99% del canal de riego Mellisho a Turuc Punta

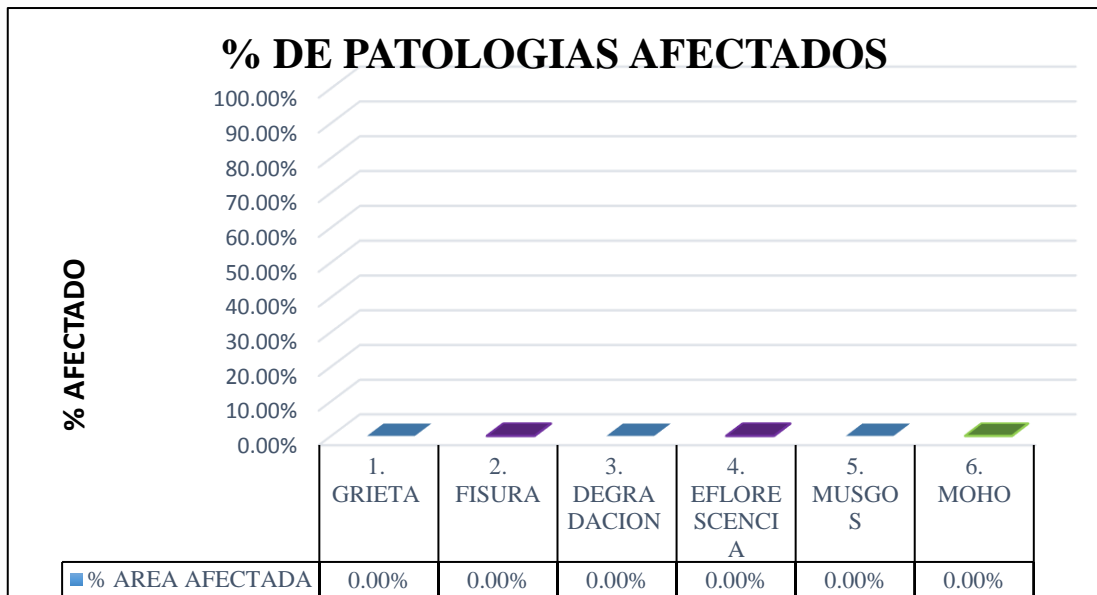
Grafico 60. Porcentaje de área afectada en el piso UM-11

Del grafico N° 83 se puede observar que la estructura del piso del canal no presenta patologías 0.00%

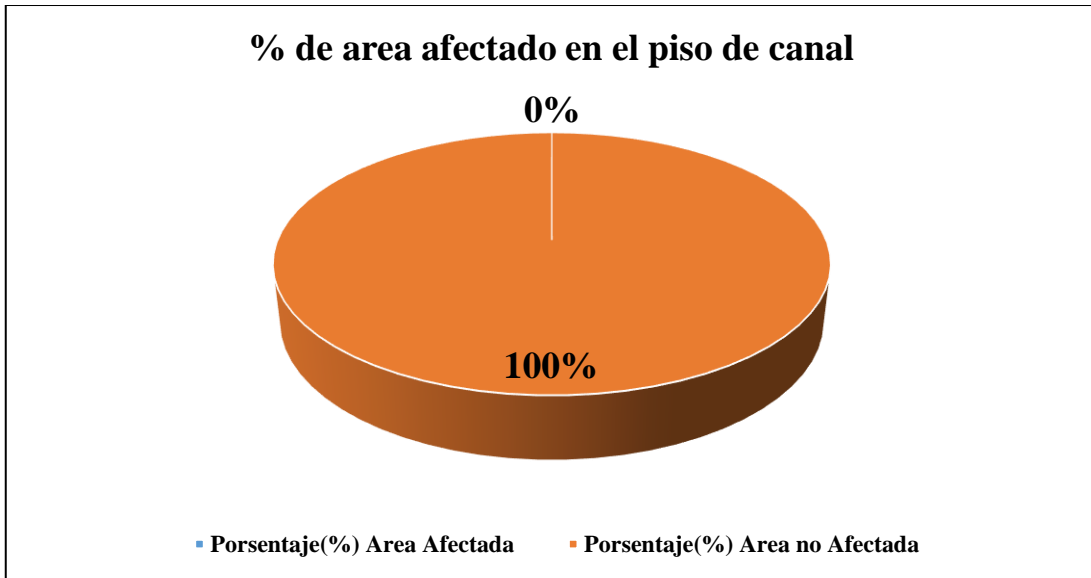
Grafico 61. Porcentaje de área afectado y no afectado UM-11

Se observa que en el fondo del canal no presenta áreas afectadas

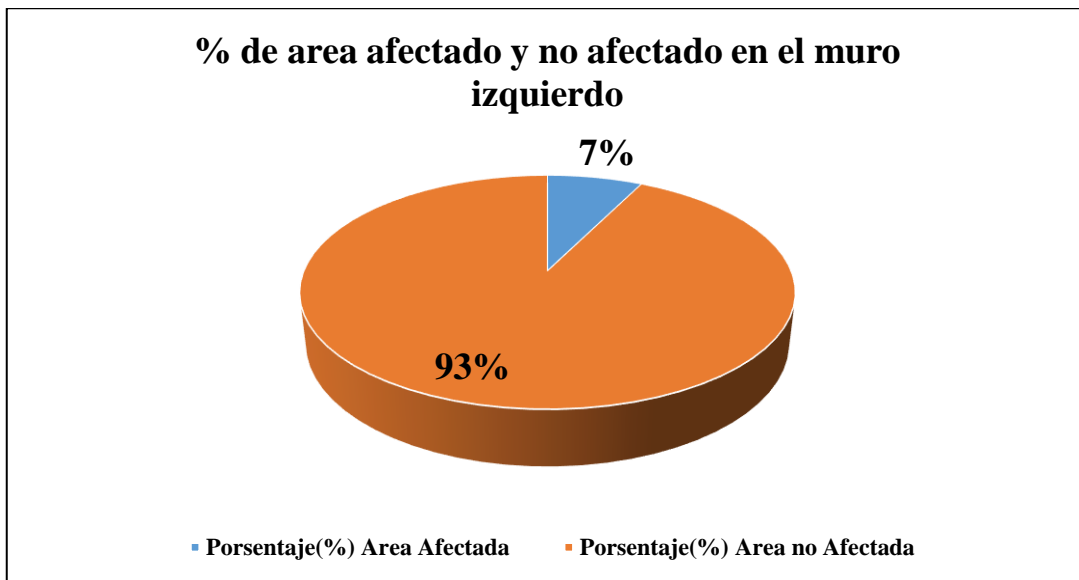
Gráfico 63. Porcentaje de área afectado y no afectado UM-11.

Se observa el porcentaje de área afectado y no afectado por las patologías encontradas en el muro izquierdo del canal, en este caso el área afectada es 7% y el área no afectada es 93% del canal de riego Mellisho a Turuc Punta

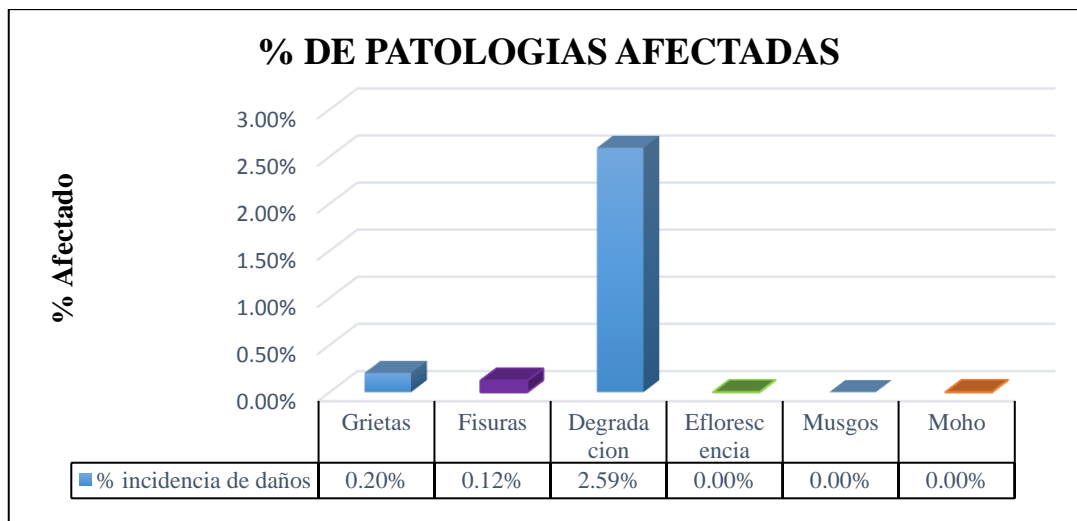
Grafico 64. Porcentaje de área afectada en el resultado UM-11

Del grafico del resultado final se puede observar que las patologías de mayor incidencia en la unidad de muestra N° 11 es degradación, con un porcentaje de afectación 2.59%, 0.20% por grietas y 0.21% con fisura. así mismo no se encontró daños por eflorescencia, musgo y moho con 0.00%

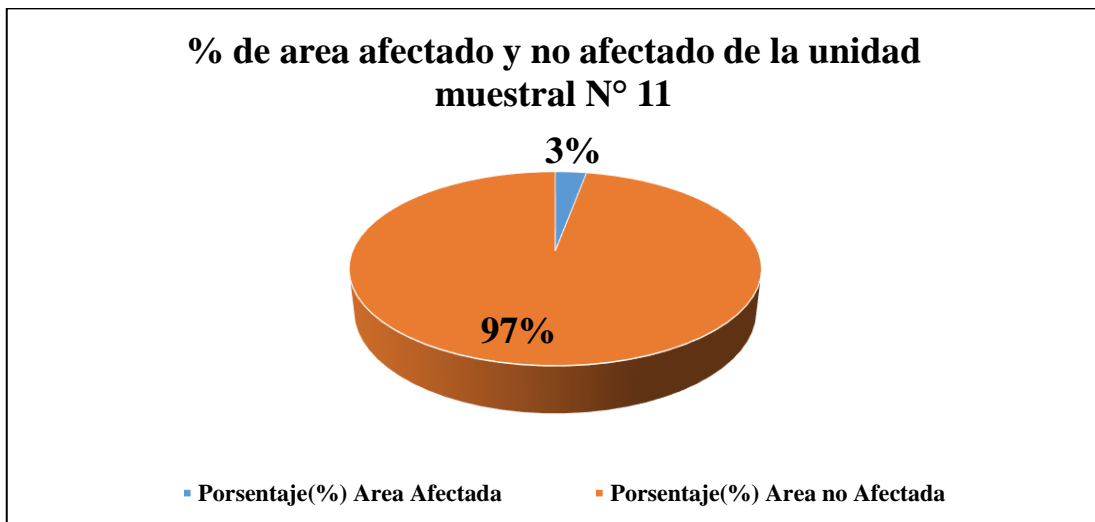
Grafico 65. Porcentaje de área afectada en el resultado final UM-11

Del grafico del resultado final se puede observar el área afectada y no afectado por las patologías encontradas en la unidad N° 11, en este caso el área afectada es de 3% y el área no afectada es de 97% del canal de riego Mellisho a Turuc Punta

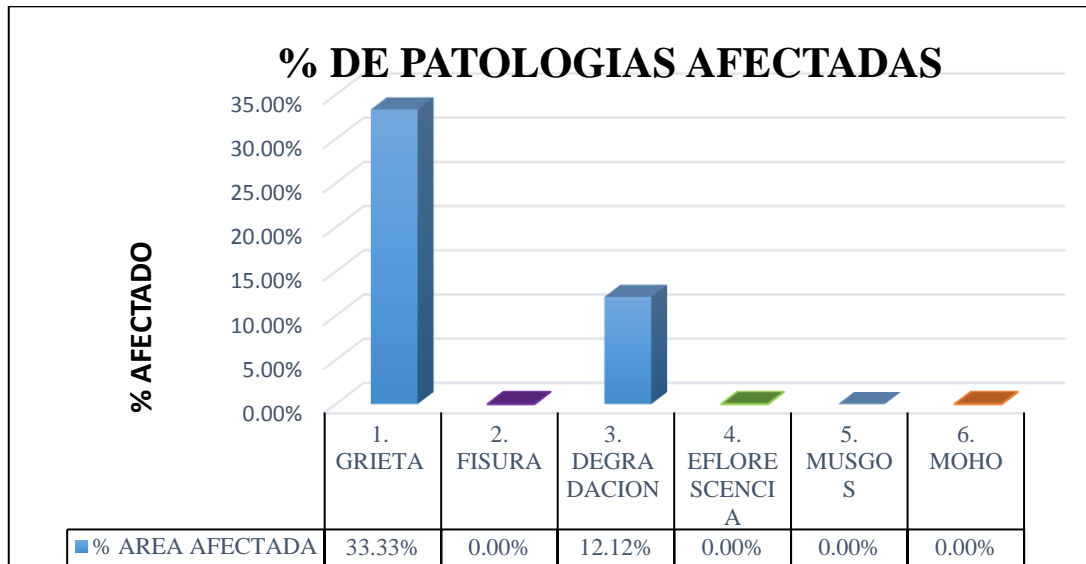
Gráfico 68. Porcentaje de área afectado en el muro derecho UM-12

Del gráfico se puede observar que la estructura del canal del muro derecho el 33.33% se encuentra afectado por la patología grieta, 12.12% con degradación. así mismo fisura, eflorescencia, musgo y moho con 0.00%

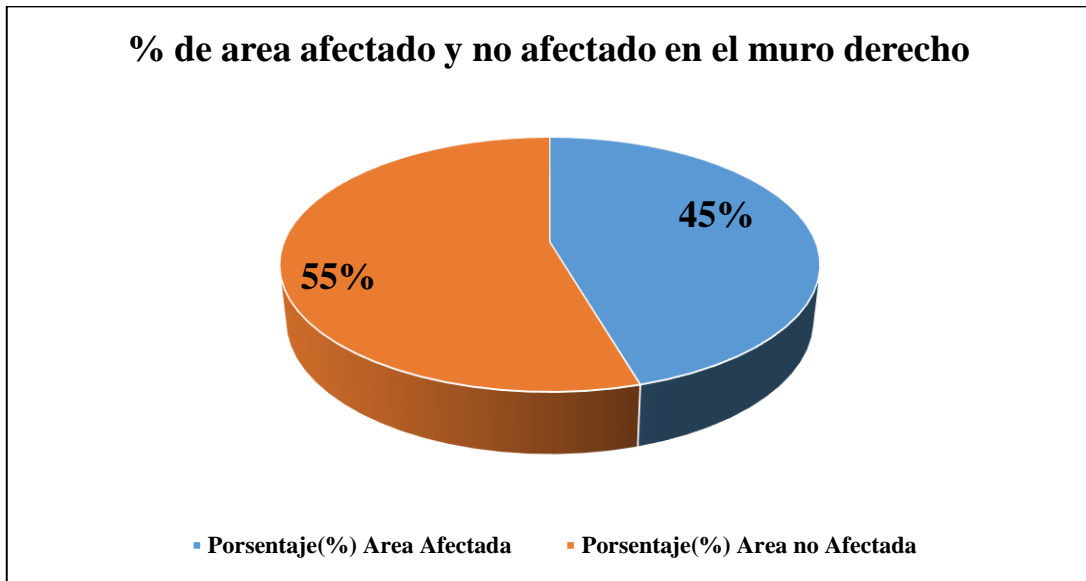
Grafico 69. Porcentaje de área afectado y no afectado UM-12.

Se observa el porcentaje de área afectado y no afectado por las patologías encontradas en el muro derecho del canal, en este caso el área afectada es 45% y el área no afectada es 55% del canal de riego Mellisho a Turuc Punta.

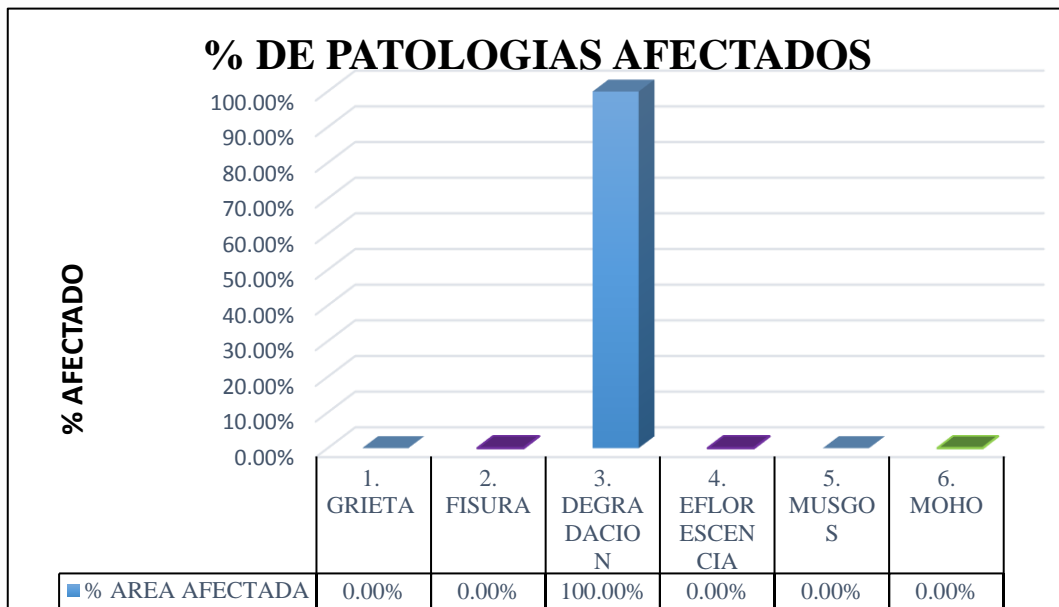
Grafico 70. Porcentaje de área afectada en el piso UM-12.

Del grafico se puede observar que la estructura del canal del piso el 100% se encuentra afectado por la patología degradación. así mismo grieta, fisura, eflorescencia, musgo y moho con 0.00%

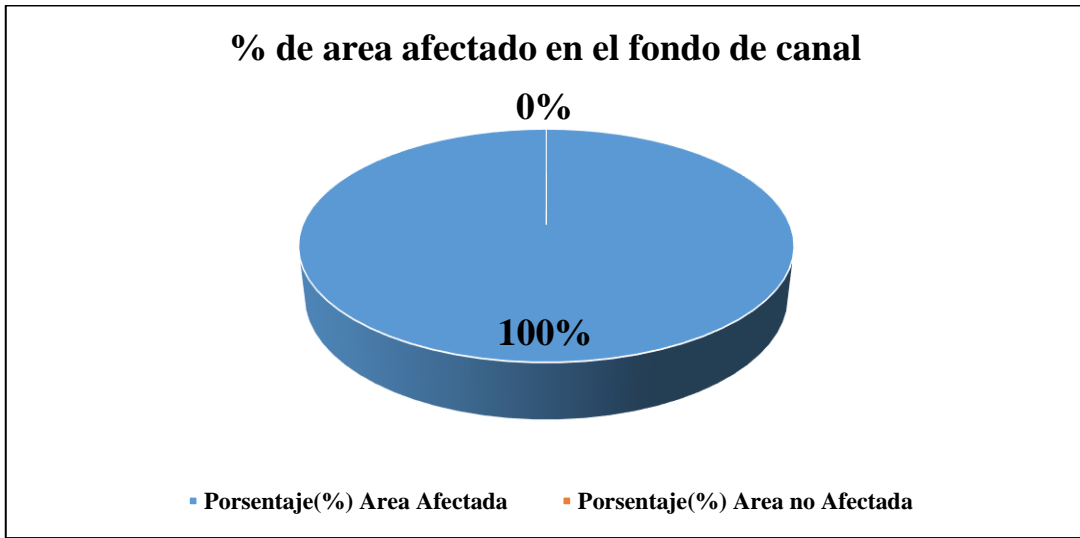
Grafico 71. Porcentaje de área afectado y no afectado UM-12.

Se observa que en el fondo del canal está afectado el 100% por patología degradación.

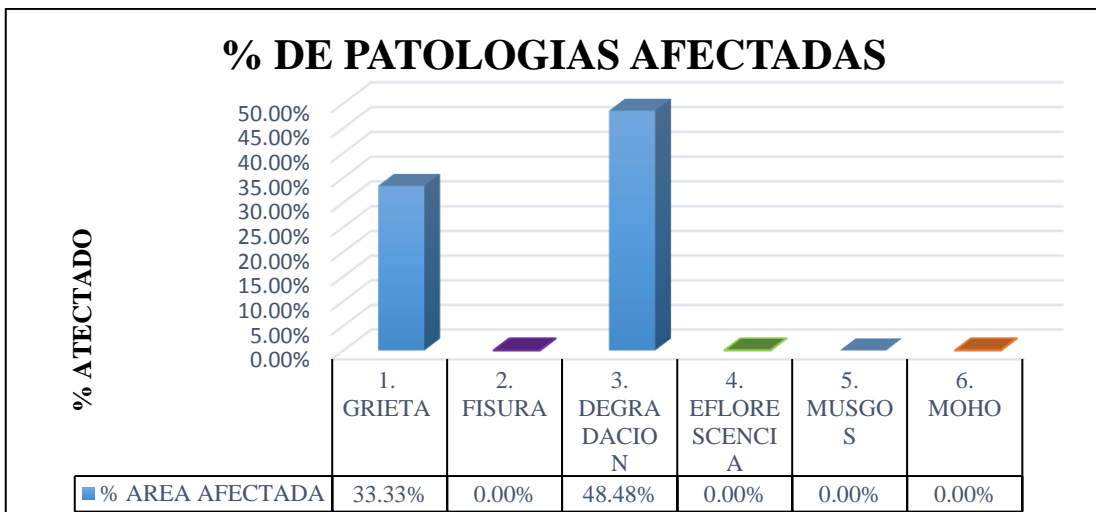
Grafico 72. Porcentaje de área afectada en el muro izquierdo UM-12

Del grafico se puede observar que la estructura del canal del muro izquierdo el 48.48% se encuentra afectado por la patología degradación, 33.33% con grieta. así mismo fisura, eflorescencia, musgo y moho con 0.00%

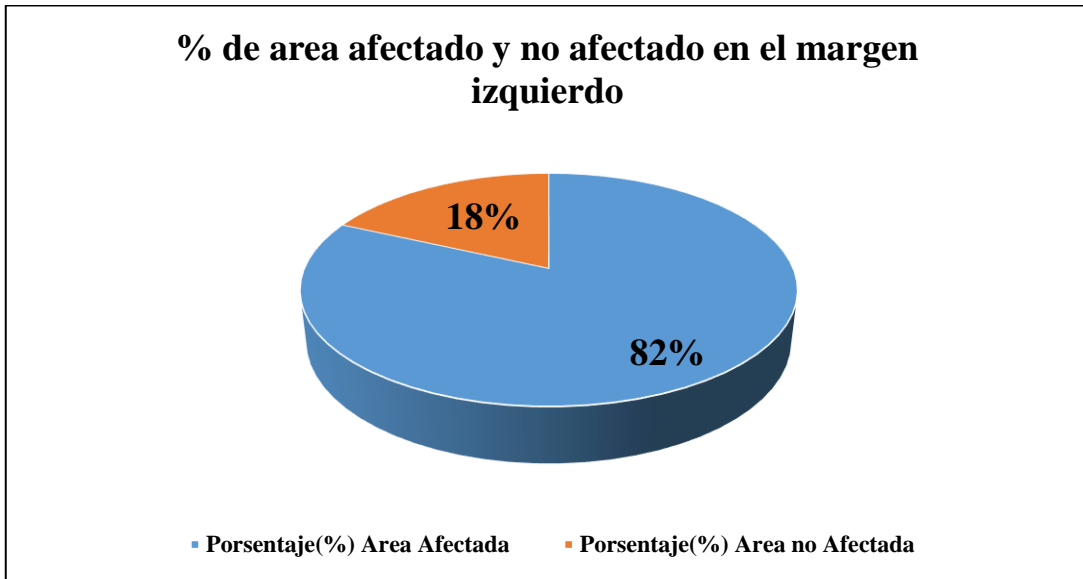
Grafico 73. Porcentaje de área afectado y no afectado UM-12

Se observa el porcentaje de área afectado y no afectado por las patologías encontradas en el margen izquierdo del canal, en este caso el área afectada es 82% y el área no afectada es 18% del canal de riego Mellisho a Turuc Punta.

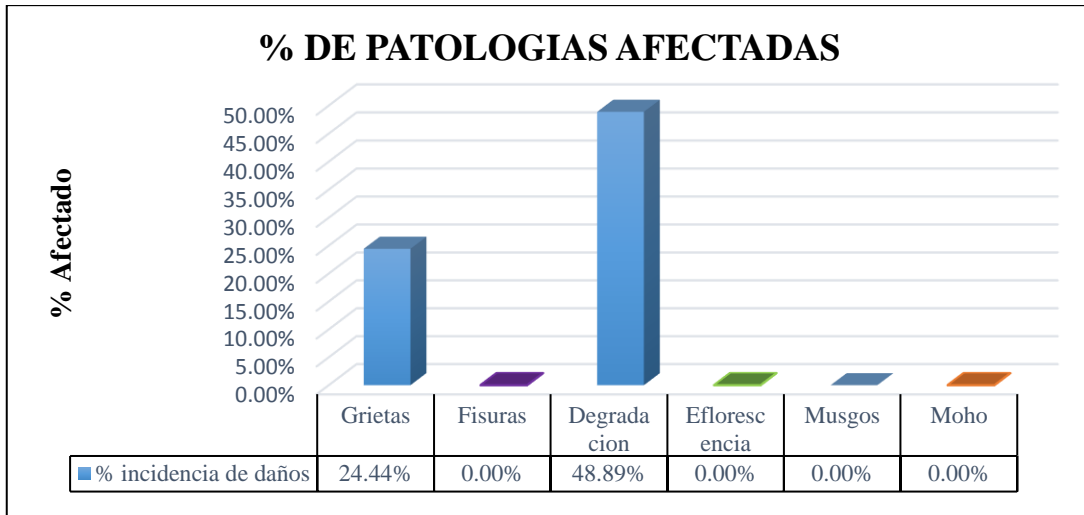
Grafico 74. Porcentaje de área afectada en el resultado final UM-12

Del grafico del resultado final se puede observar que las patologías de mayor incidencia en la unidad de muestra N° 12 es degradación, con un porcentaje de afectación 48.89%, 24.44% por grieta. así mismo no se encontró daños por fisura, eflorescencia, musgo y moho con 0.00%

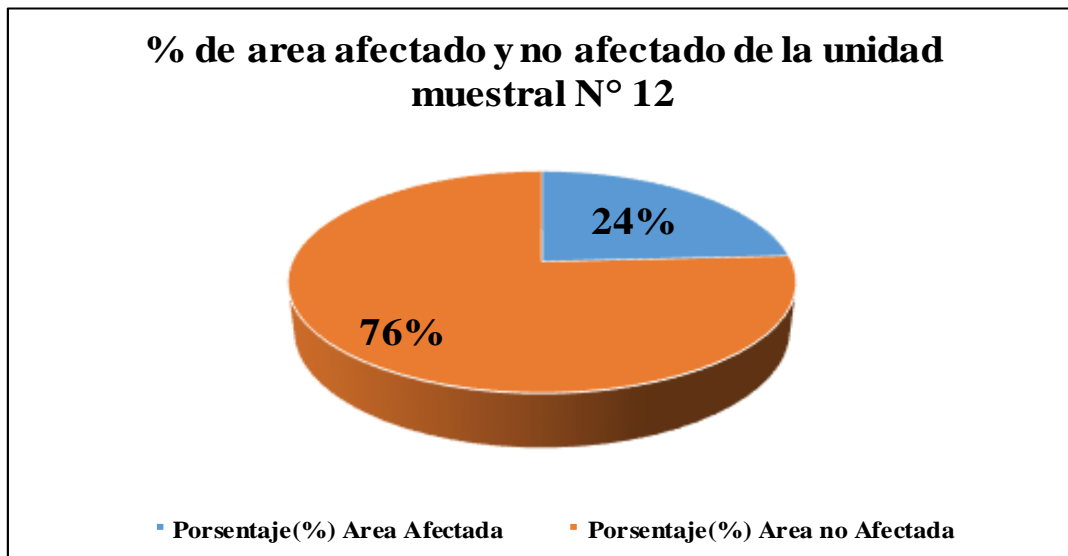
Grafico 75. porcentaje de área afectada en el resultado final UM-12

Del grafico del resultado final se puede observar el área afectada y no afectado por las patologías encontradas en la unidad N° 12, en este caso el área afectada es de 24% y el área no afectada es de 76% del canal de riego Mellisho a Turuc Punta

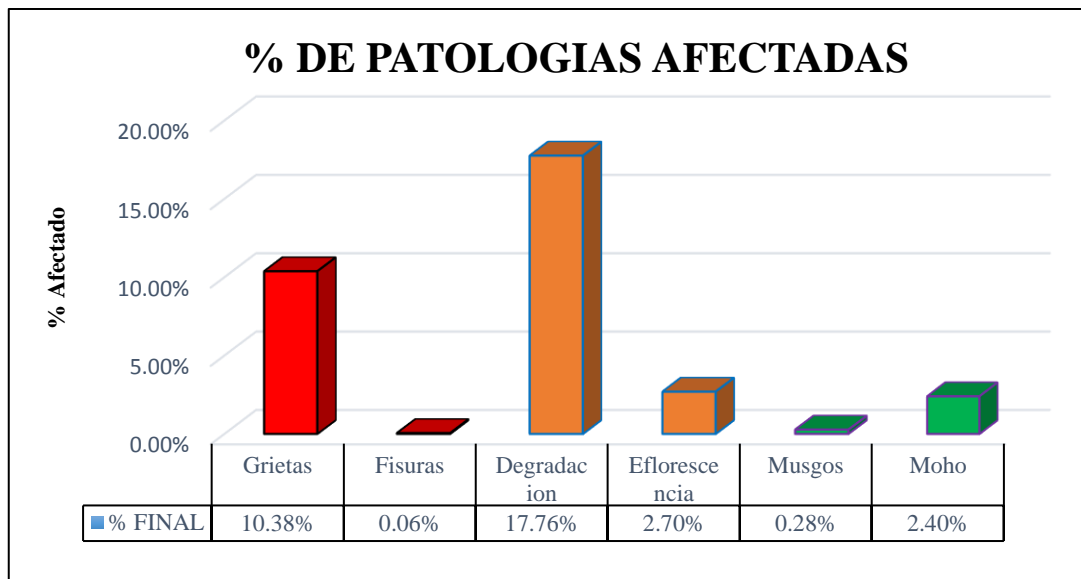
Grafico 76. Resultados finales

En la tabla se pueden verificar que la patología de mayor incidencia del canal de riego Mellisho a Turuc Punta, entre las progresivas 3+000 – 4+000 es Degradación con un grado de afectación 17.76%, seguido por grietas con 10.38%, Eflorescencia con 2.70%, Moho con 2.40%, Musgos con 0.28% y fisura con 0.06%.

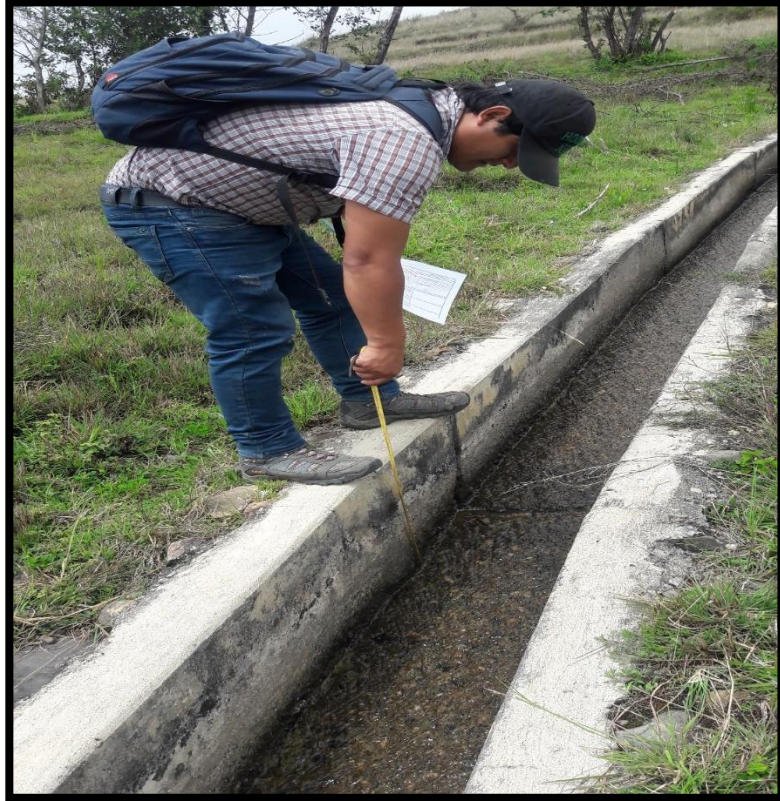
Fotografía 01 tomando medidas del muro derecho del canal

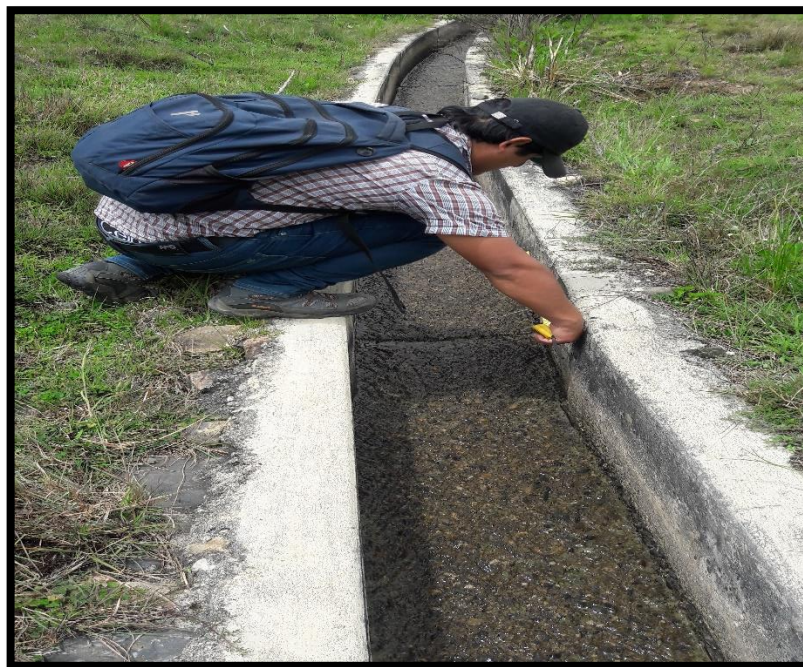
Fotografía 02 tomando medidas del muro izquierdo del canal

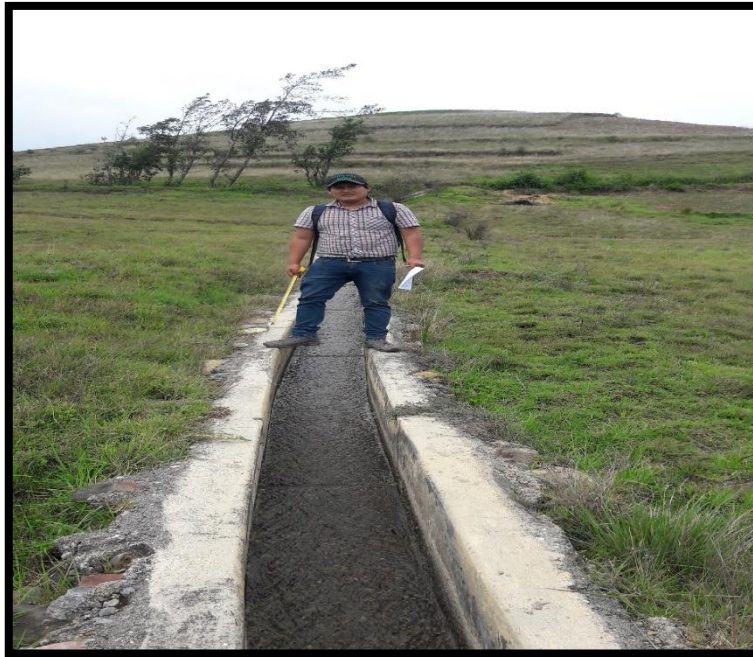
Fotografía 03 toma de muestra del piso del canal
