UNIVERSIDAD CATÓLICA LOS ÁNGELES
CHIMBOTE

DETERMINACIÓN Y EVALUACIÓN DE LAS
PATOLOGÍAS DEL CONCRETO EN COLUMNAS, VIGAS,
SOBRECIMIENTO ARMADO Y MUROS DE
ALBAÑILERÍA CONFINADA DEL CERCO PERIMÉTRICO
DE LA INSTITUCIÓN EDUCATIVA 1689 PAMPAYACU,
DEL DISTRITO DE CONCHUCOS, PROVINCIA DE
PALLASCA, REGIÓN ÁNCASH, MAYO – 2017.

**TESIS PARA OPTAR EL TÍTULO PROFESIONAL DE
INGENIERO CIVIL.**

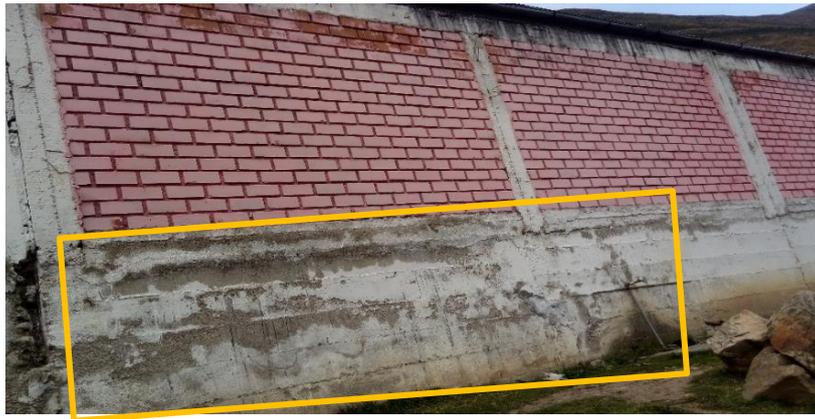
Grafico 39: Eflorescencia en Sobre cimiento armado.
Nota. Fuente: Elaboración Propia (2017)

Hacer un dren, limpiar las superficies afectadas con agua pulverizada a presión y un cepillo de cerdas o mediante cepillo de púas metálicas después se aplica un revestimiento impermeabilizante utilizando una brocha, para detener el paso de la humedad y evitar la aparición de eflorescencia.

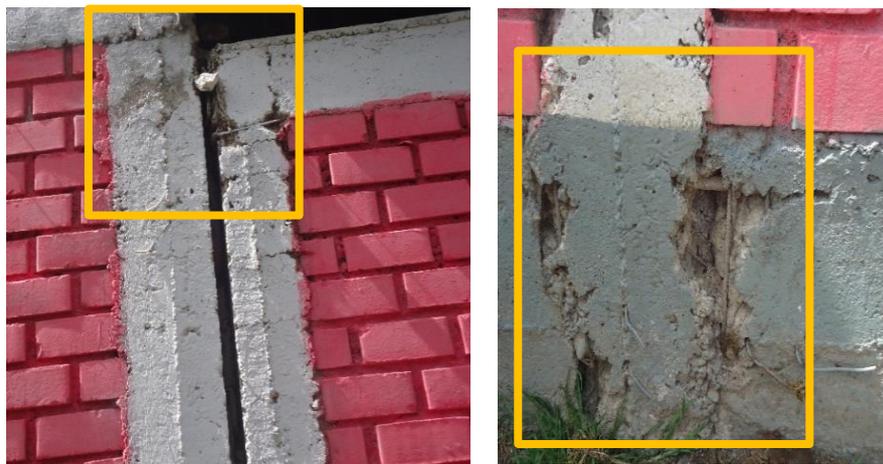
Grafico 40: Oxidación en columnas y sobre cimiento armado.
Nota. Fuente: Elaboración Propia (2017)

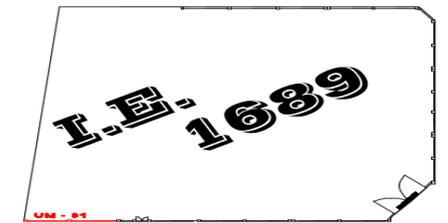
Físicas	Mecánicas	Químicas						
(1): Erosión	(2): Fisuras (3): Grietas	(4): Eflorescencias (5): Oxidación						
Elementos	Área (m2)	Nivel de Severidad						
Columnas	2.72	<div style="background-color: #00FF00; color: white; padding: 2px; margin-bottom: 5px;">Leve</div> <div style="background-color: #800080; color: white; padding: 2px; margin-bottom: 5px;">Moderado</div> <div style="background-color: #FF0000; color: white; padding: 2px;">Alto</div>						
Vigas	3.70							
Sobre Cimiento Armado	6.17							
Muros	24.70							
Área total de la Unidad de Muestra 1(m2)	37.30							
Vista Panorámica de la Unidad de Muestra 1

PATOLOGIAS	CODIGO	LARGO (m)	ANCHO (m)	AREA (m2)	ESPESOR (mm)	PROFUNDIDAD Y/O DETALLE (cm)	NIVEL DE SEVERIDAD
EROSION	E1	3.18	0.24	0.76	0.20	2.15% de espesor	LEVE
	E2	3.68	0.28	1.03	0.20	2.15% de espesor	MODERADO
GRIETAS	G1	3.18	0.19	0.60	0.20	-	LEVE

Área afectada (m2) total de la Unidad de Muestra 1	% Área afectada total de la Unidad de Muestra 1	Área no afectada (m2) total de la Unidad Muestra 1	% Área no afectada total de la Unidad de Muestra 1	Nivel de Severidad	
5.31	14.24%	31.99	85.76%	Fisuras y Grietas:	Leve
				Erosion y Eflorescencias:	Moderado

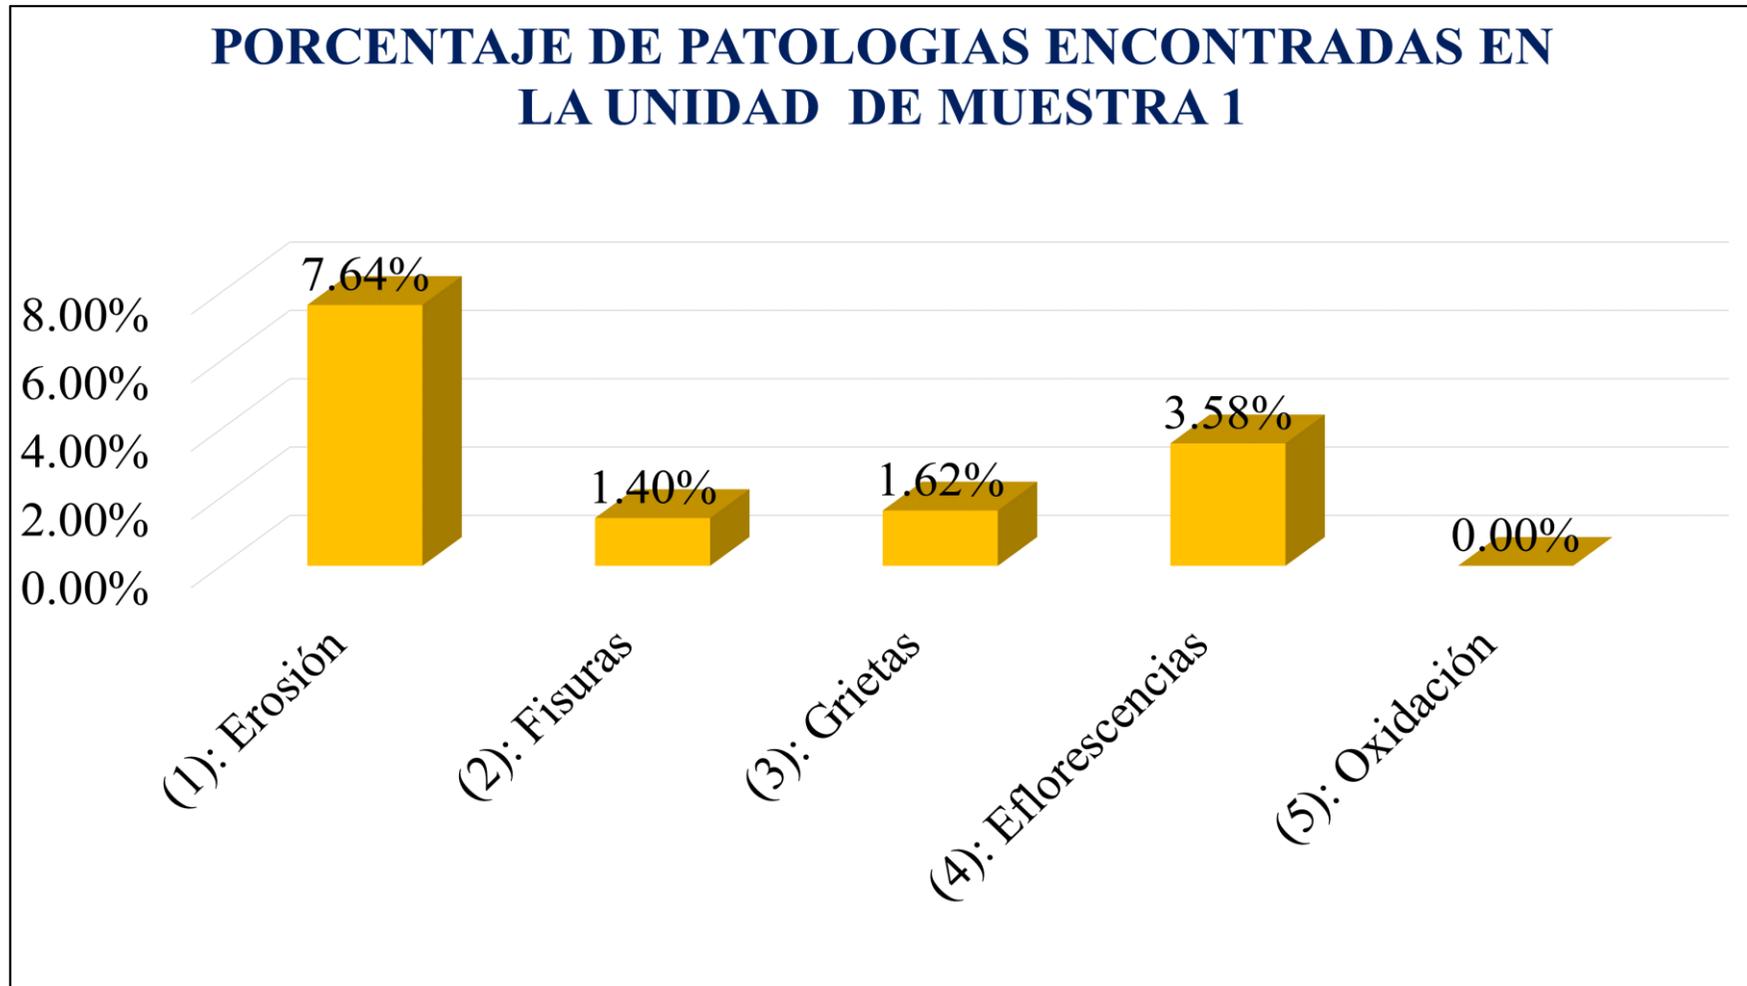
PATOLOGIAS IDENTIFICADAS DE LA UNIDAD DE MUESTRA 1				
Tipos de Patologías	Área afectada (m2)	% Área afectada	Área no afectada (m2)	% Área no afectada
(1): Erosión	2.85	7.64%	31.99	85.76%
(2): Fisuras	0.52	1.40%		
(3): Grietas	0.60	1.62%		
(4): Eflorescencias	1.34	3.58%		
(5): Oxidación	0.00	0.00%		
Total	5.31	14.24%

Grafico 41: Porcentaje de patologías encontradas en la Unidad de Muestra 1

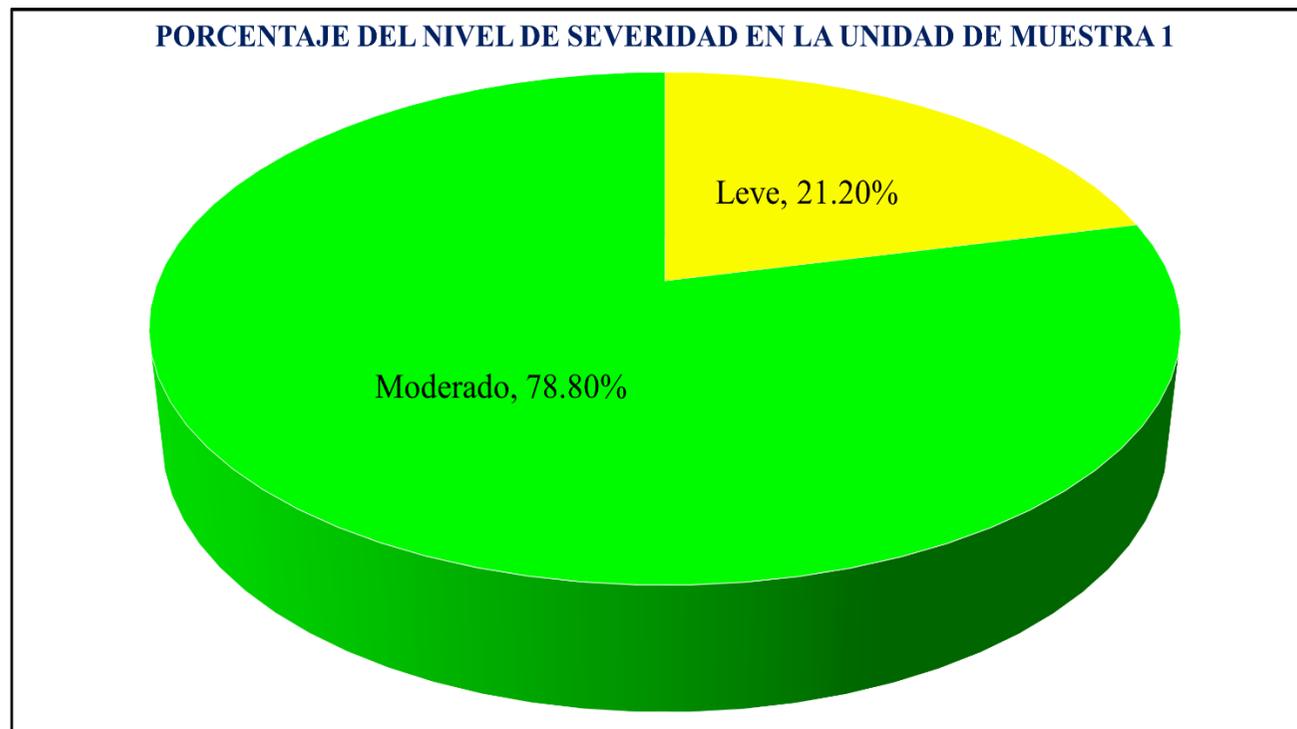
Tipos de Patologías	Área afectada m2	N.S	% Área afectada	Nivel de Severidad
(1): Erosión	2.85	M	21.20%	Leve
(2): Fisuras	0.52	L		
(3): Grietas	0.60	L	78.80%	Moderado
(4): Eflorescencias	1.34	M		
(5): Oxidación	0.00			
Total	5.3098		100.00%	Moderado

Grafico 42: Porcentaje del Nivel de Severidad en la Unidad de Muestra 1

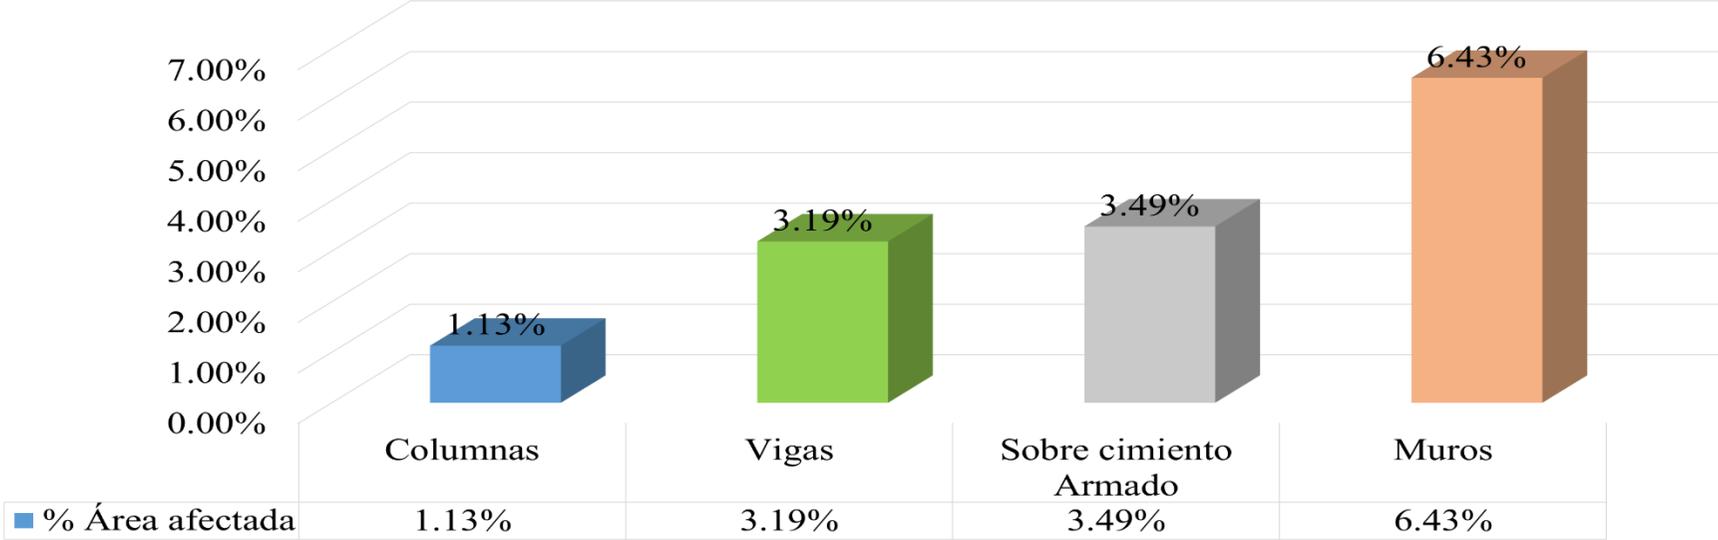
Grafico 43: Porcentaje de área afectada por cada elemento en la Unidad de Muestra 1

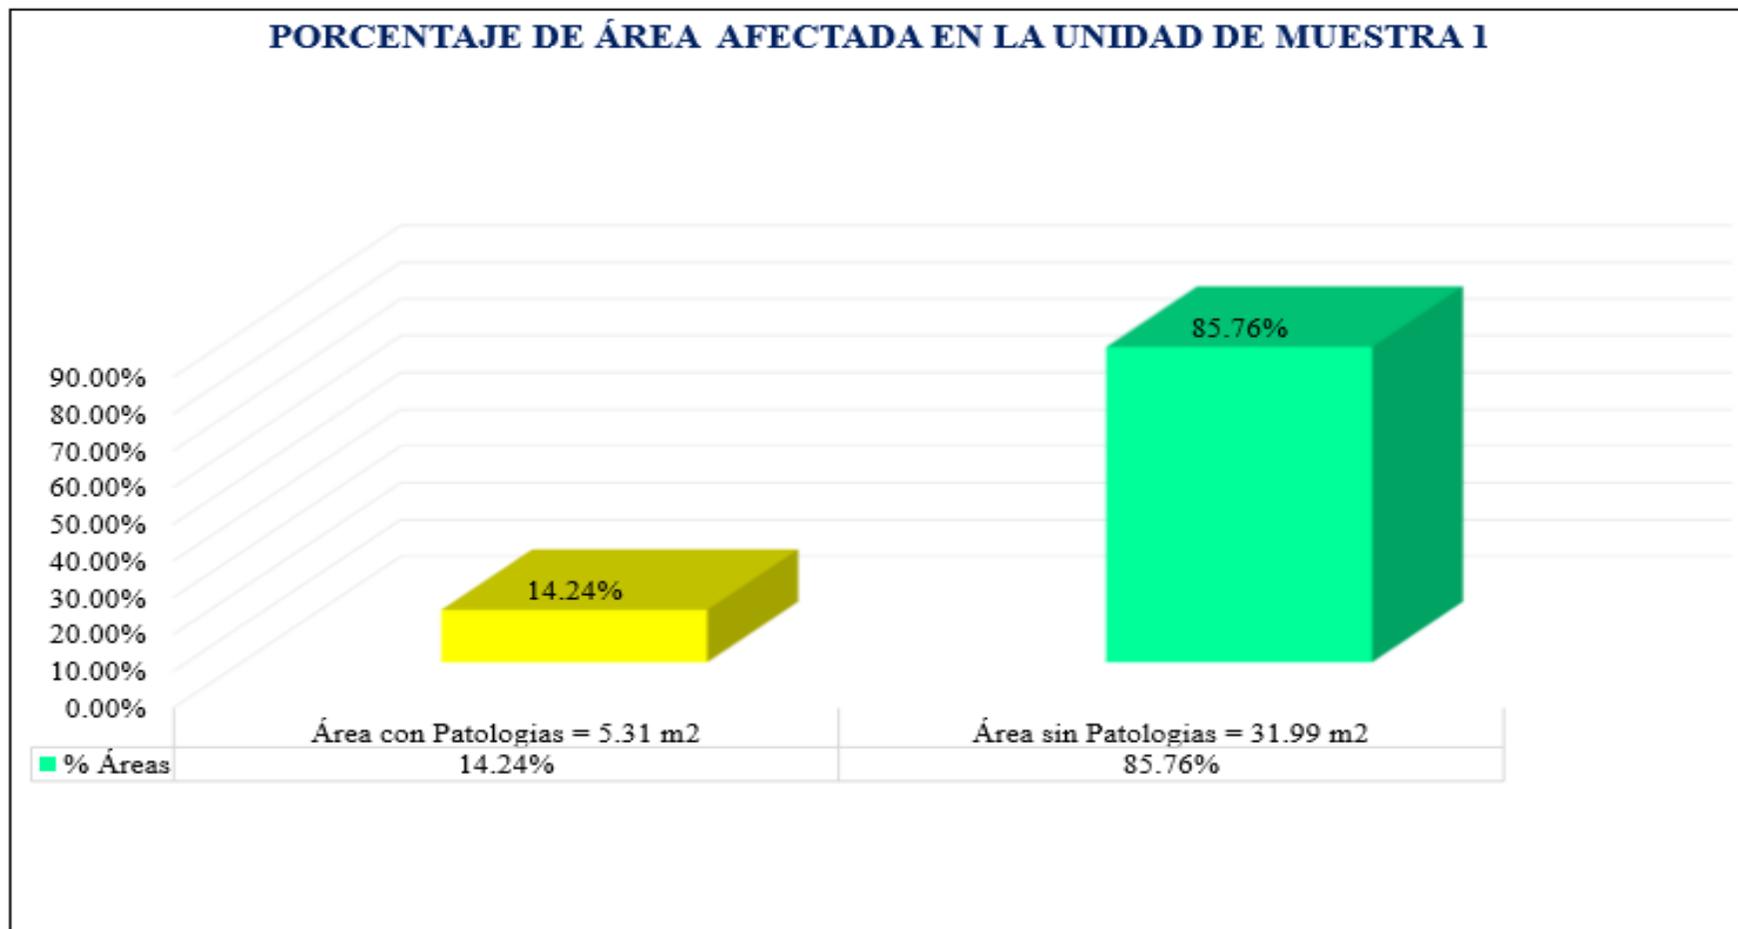
Grafico 44: Porcentaje de área afectada en la Unidad de Muestra 1

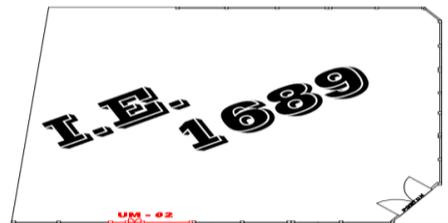
(1): Erosión	(2): Fisuras (3): Grietas		
		Químicas	
		(4): Eflorescencias (5): Oxidación	
Elementos	Área (m2)	Nivel de Severidad	Vista Panorámica de la Unidad de Muestra 2

PATOLOGIAS	CODIGO	LARGO (m)	ANCHO (m)	AREA (m2)	ESPESOR (mm)	PROFUNDIDAD Y/O DETALLE (cm)	NIVEL DE SEVERIDAD
EROSION	E1	3.40	0.67	2.28	0.20	0.02	MODERADO
GRIETAS	G1	0.95	0.25	0.24	0.20	-	LEVE

5.47	7.93%	63.54	92.07%	Fisuras y Grietas: Leve								
				Erosion y Eflorescencias: Moderado

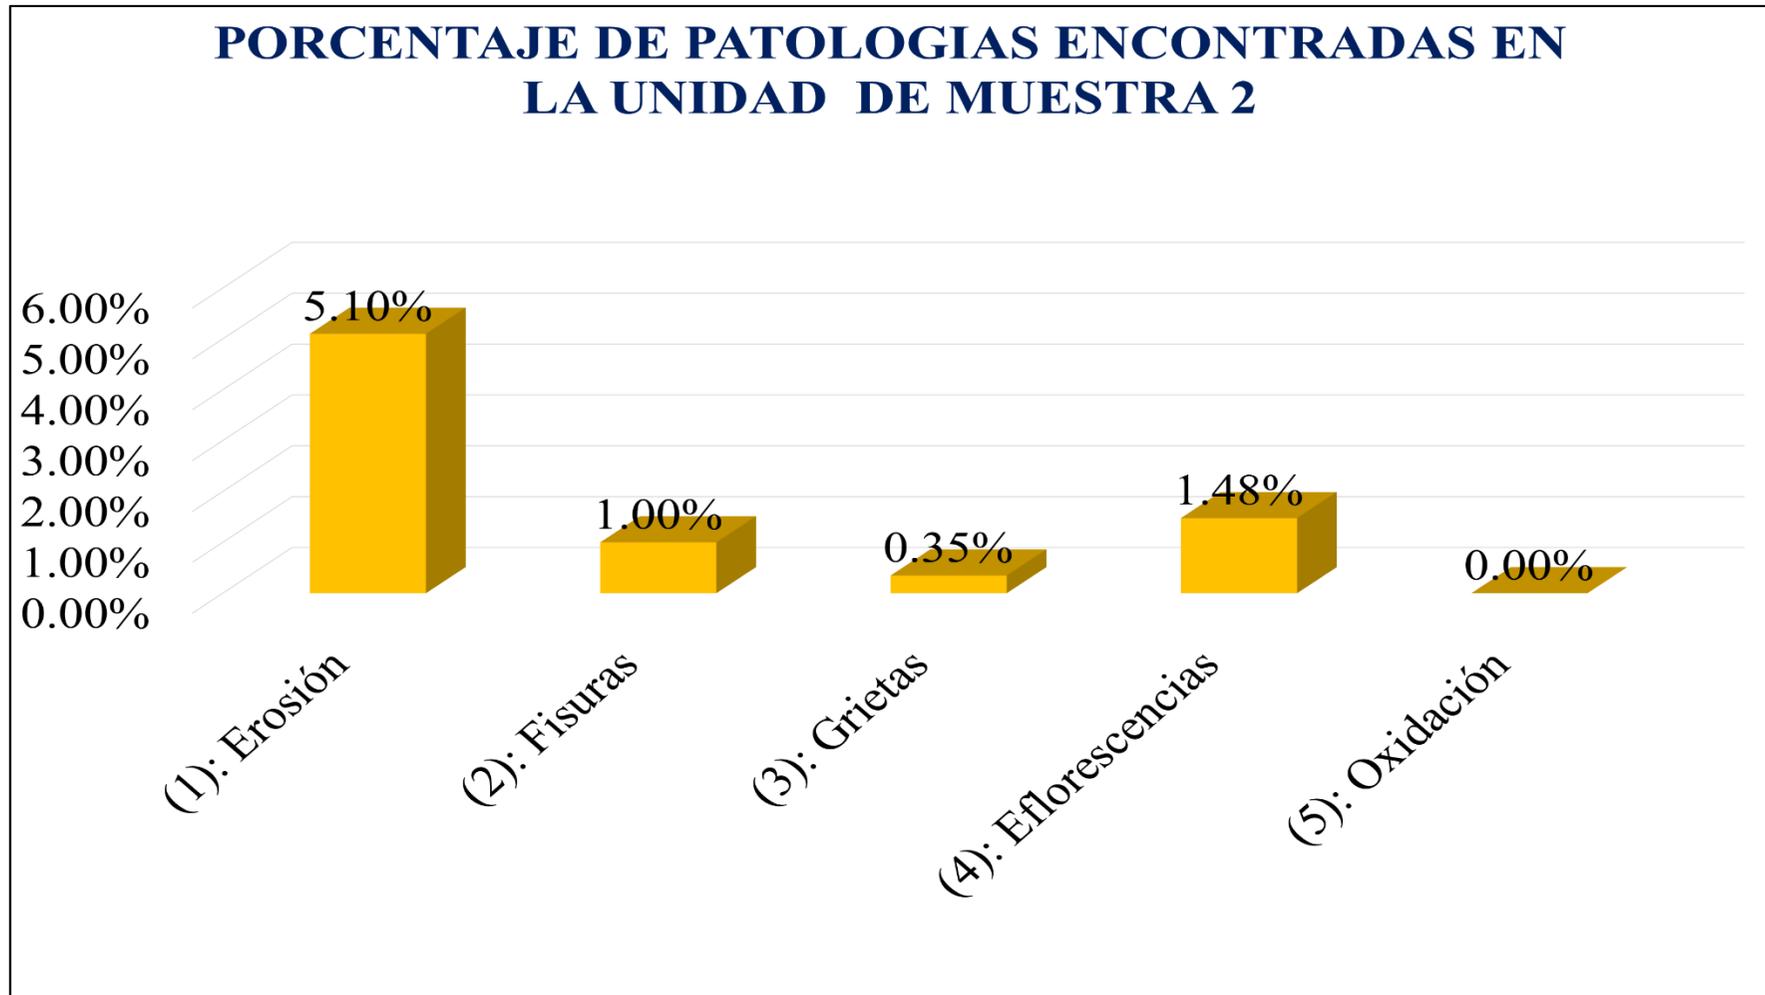
PATOLOGIAS IDENTIFICADAS DE LA UNIDAD DE MUESTRA 2				
Tipos de Patologías	Área afectada (m2)	% Área afectada	Área no afectada (m2)	% Área no afectada
(1): Erosión	3.52	5.10%	63.54	92.07%
(2): Fisuras	0.69	1.00%		
(3): Grietas	0.24	0.35%		
(4): Eflorescencias	1.02	1.48%		
(5): Oxidación	0.00	0.00%		
Total	5.47	7.93%

Grafico 45: Porcentaje de patologías encontradas en la Unidad de Muestra 2
Nota. Fuente: Elaboración Propia. (2017).

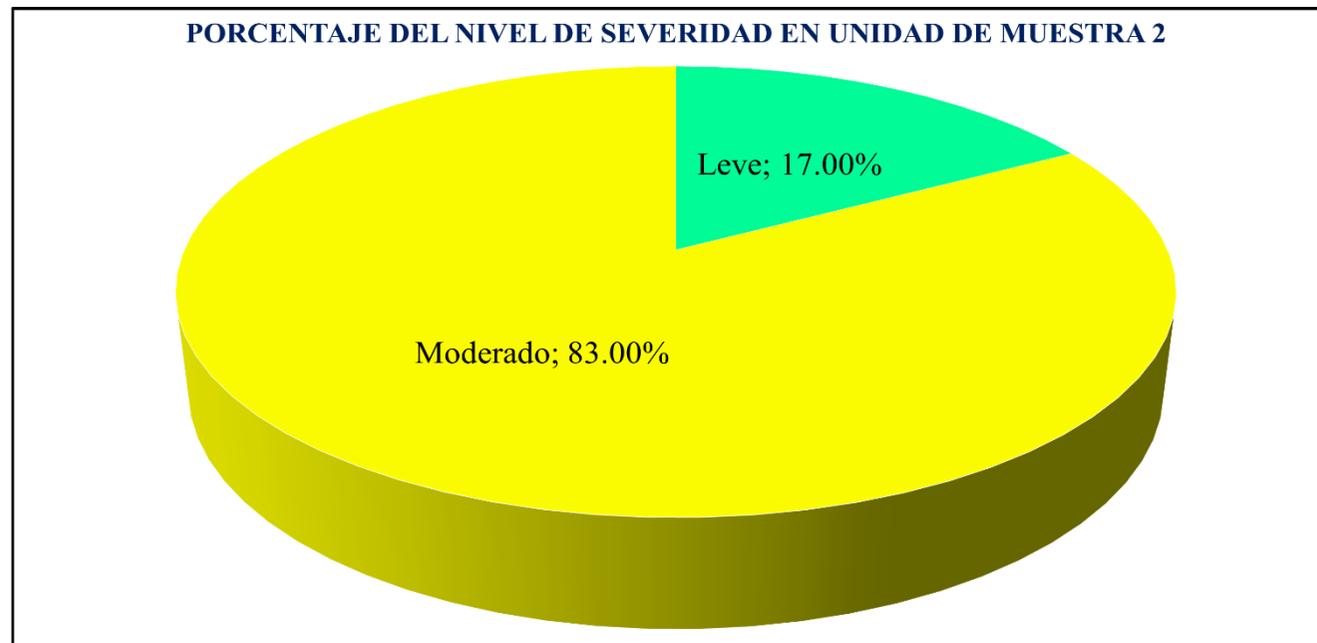
Tipos de Patologías	Área afectada m2	N.S	% Área afectada	Nivel de Severidad
(1): Erosión	0.00		17.00%	Leve
	3.52	M		
(2): Fisuras	0.69	L	83.00%	Moderado
(3): Grietas	0.24	L		
(4): Eflorescencias	1.02	M		
(5): Oxidación	0.00			
Total	5.47

Grafico 46: Porcentaje del Nivel de Severidad en la Unidad de Muestra 2

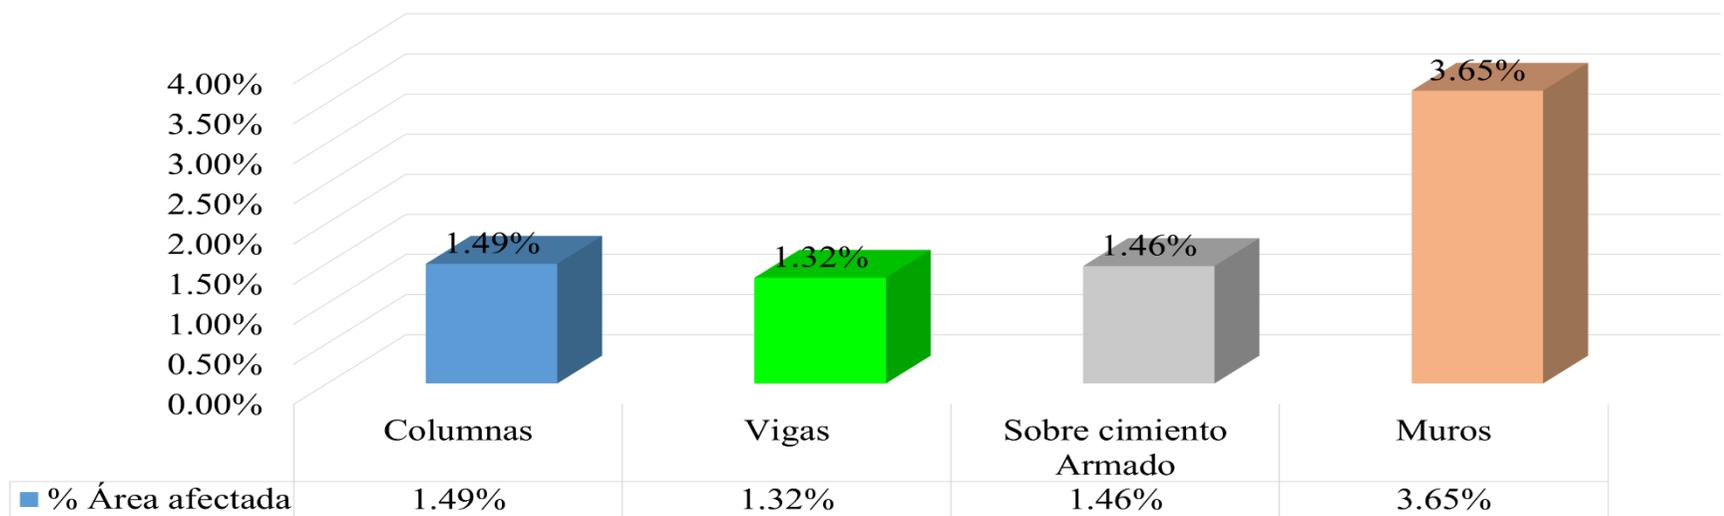
Grafico 47: Porcentaje de área afectada por cada elemento en la Unidad de Muestra 2

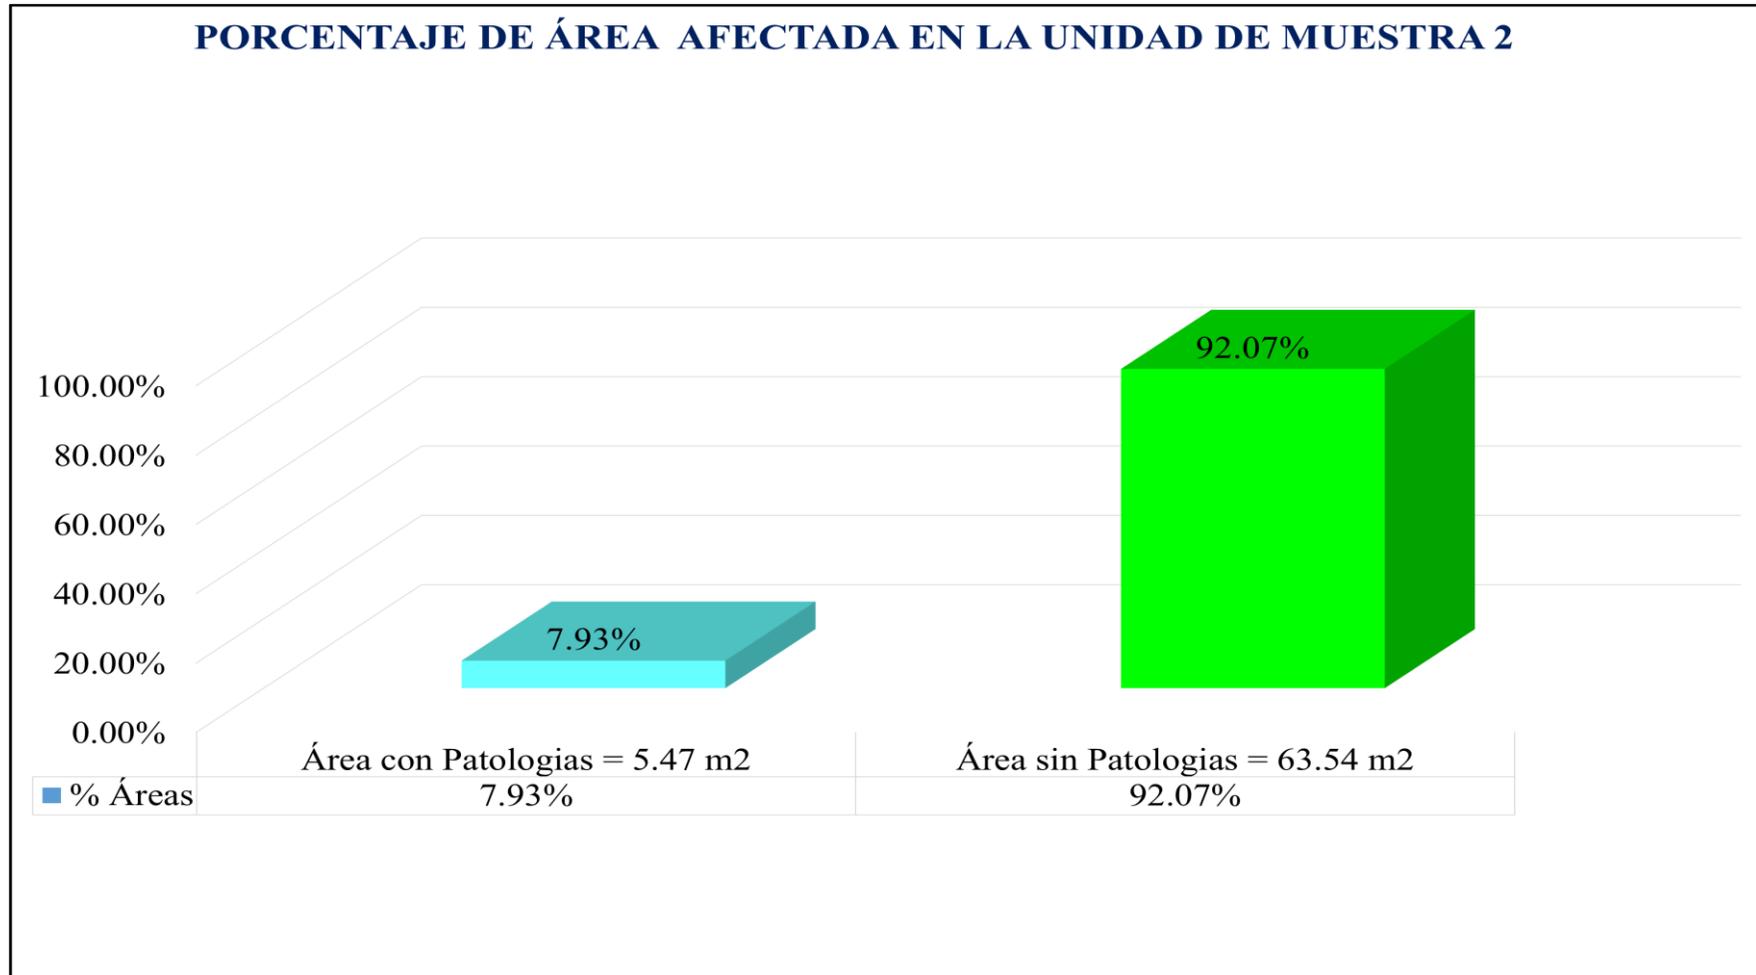
Grafico 48: Porcentaje de área afectada y no afectada de la Unidad de Muestra 2

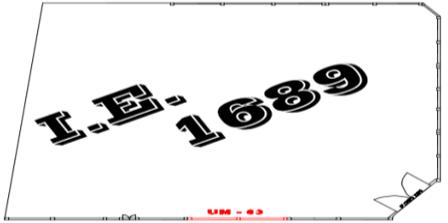
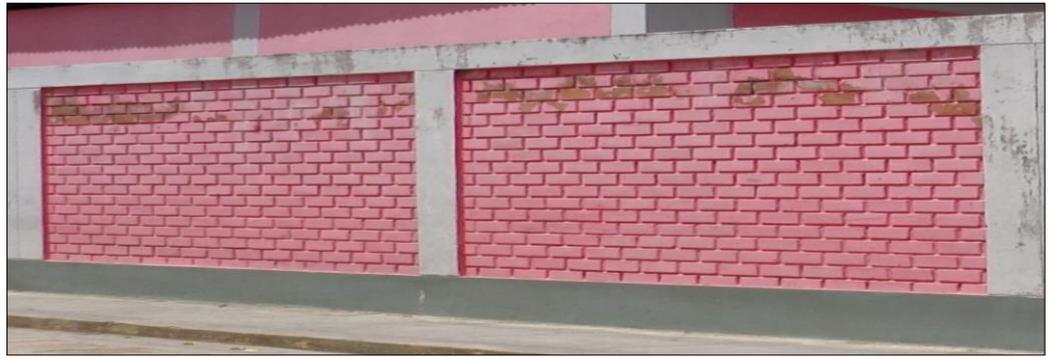
(1): Erosión	(2): Fisuras (3): Grietas	(4): Eflorescencias (5): Oxidación	
Elementos	Área (m2)	Nivel de Severidad	
Columnas	6.12	<div style="display: flex; flex-direction: column; align-items: center; gap: 10px;"> <div style="background-color: #00FF00; padding: 5px; border: 1px solid black;">Leve</div> <div style="background-color: #800080; padding: 5px; border: 1px solid black;">Moderado</div> <div style="background-color: #FF0000; padding: 5px; border: 1px solid black;">Alto</div> </div>	
Vigas	3.61		
Sobre Cimiento Armado	6.01		
Muros	24.05		
Área total de la Unidad de Muestra 3(m2)	39.79		
Vista Panorámica de la Unidad de Muestra 3

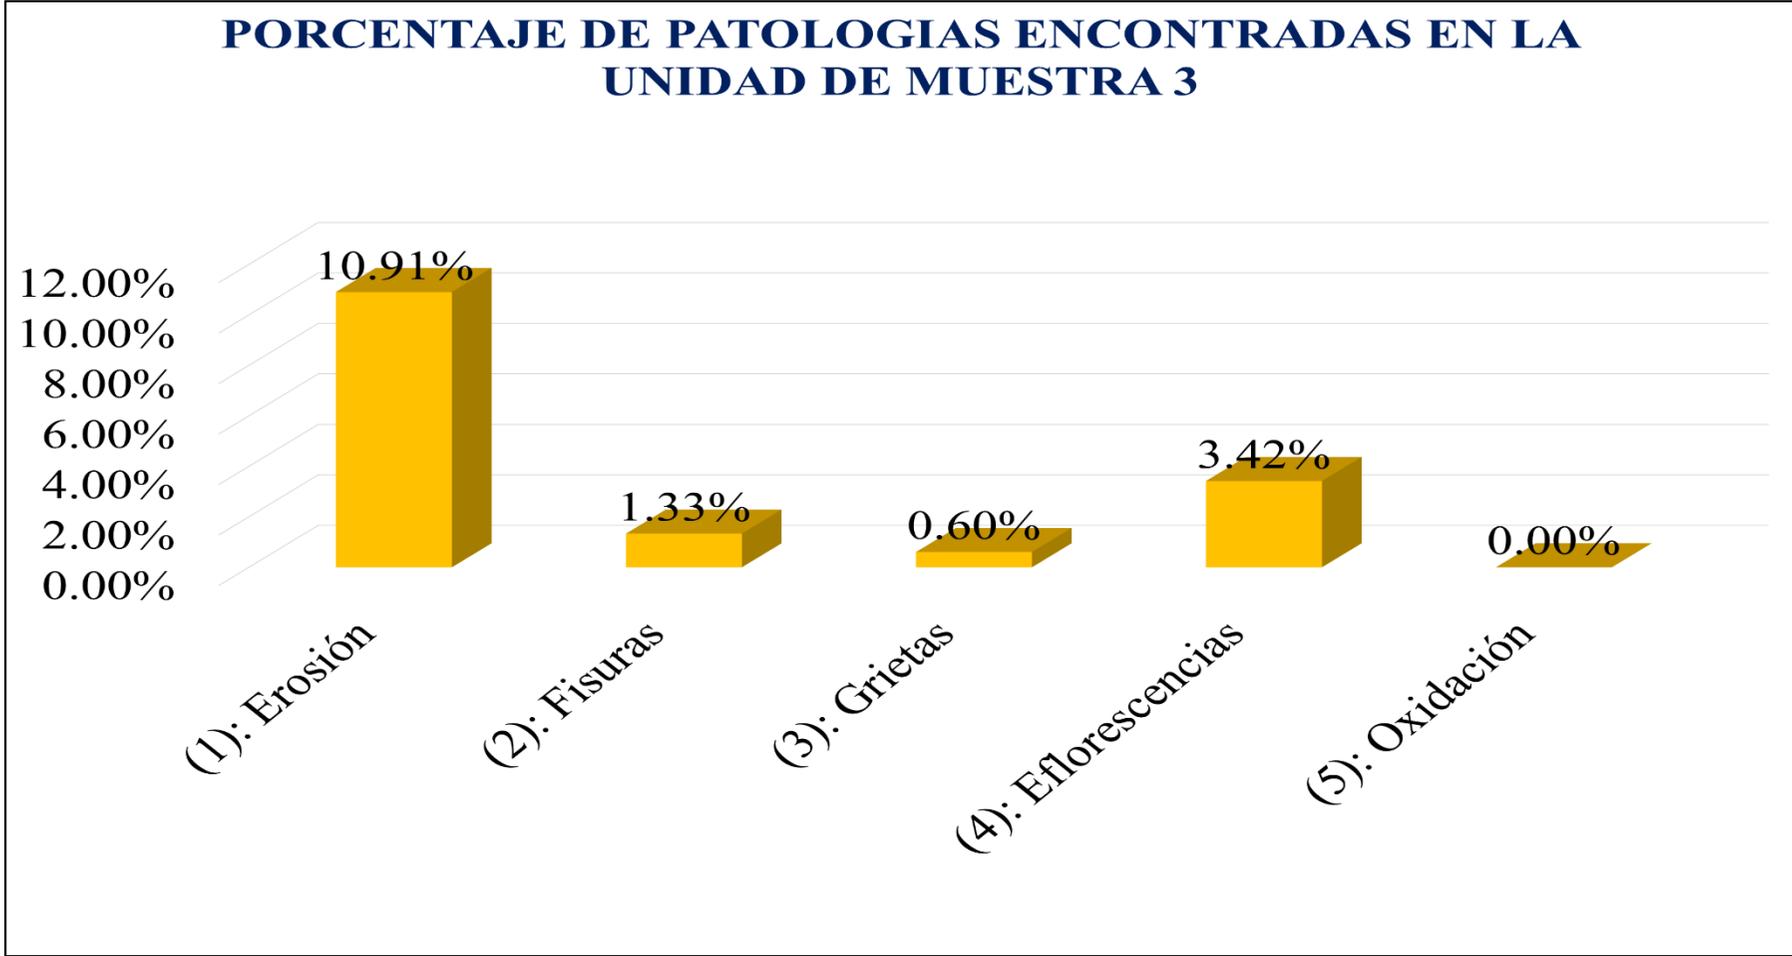
PATOLOGIAS IDENTIFICADAS DE LA UNIDAD DE MUESTRA 3				
Tipos de Patologías	Área afectada (m2)	% Área afectada	Área no afectada (m2)	% Área no afectada
(1): Erosión	4.34	10.91%	33.32	83.74%
(2): Fisuras	0.53	1.33%		
(3): Grietas	0.24	0.60%		
(4): Eflorescencias	1.36	3.42%		
(5): Oxidación	0.00	0.00%		
Total	6.47	16.26%

Grafico 49: Porcentaje de patologías encontradas en la Unidad de Muestra 3
Nota. Fuente: Elaboración Propia. (2017).

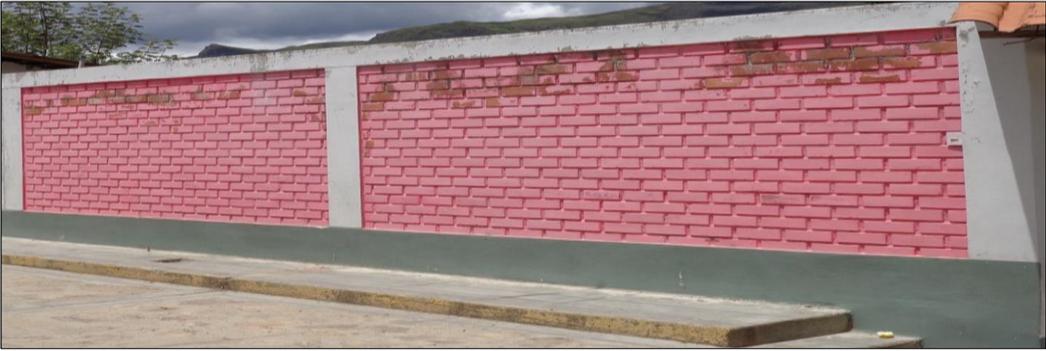
Físicas		Mecánicas	Químicas	(1): Erosión	(2): Fisuras	(4): Eflorescencias		(3): Grietas	(5): Oxidación	
Físicas	Mecánicas		Químicas								
(1): Erosión	(2): Fisuras	(4): Eflorescencias									
	(3): Grietas	(5): Oxidación									
Elementos	Área (m2)	Nivel de Severidad	Vista Panorámica de la Unidad de Muestra 4

Columnas	6.12	<div style="background-color: #00FF00; padding: 2px; display: inline-block; margin-bottom: 5px;">Leve</div> <div style="background-color: #800080; padding: 2px; display: inline-block; margin-bottom: 5px;">Moderado</div> <div style="background-color: #FF0000; padding: 2px; display: inline-block;">Alto</div>									
Vigas	3.75										
Sobre Cimiento Armado	6.26										
Muros	25.02										
Área total de la Unidad de Muestra 4(m2)	41.15

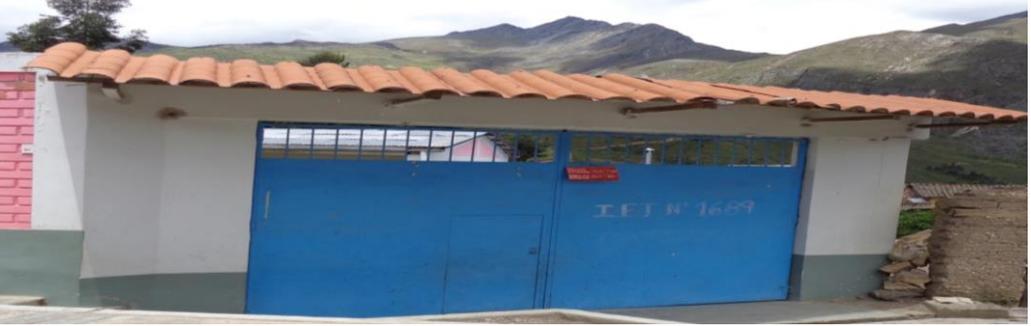
Físicas		Mecánicas	Químicas	(1): Erosión	(2): Fisuras	(4): Eflorescencias		(3): Grietas	(5): Oxidación	
Físicas	Mecánicas		Químicas								
(1): Erosión	(2): Fisuras	(4): Eflorescencias									
	(3): Grietas	(5): Oxidación									
Elementos	Área (m2)	Nivel de Severidad	Vista Panorámica de la Unidad de Muestra 5

Columnas	3.86	<div style="background-color: #00FF00; padding: 2px; margin-bottom: 5px;">Leve</div> <div style="background-color: #800080; padding: 2px; margin-bottom: 5px;">Moderado</div> <div style="background-color: #FF0000; padding: 2px;">Alto</div>									
Vigas	2.48										
Sobre Cimiento Armado	0.22										
Muros	2.42										
Área total de la Unidad de Muestra 5(m2)	8.98

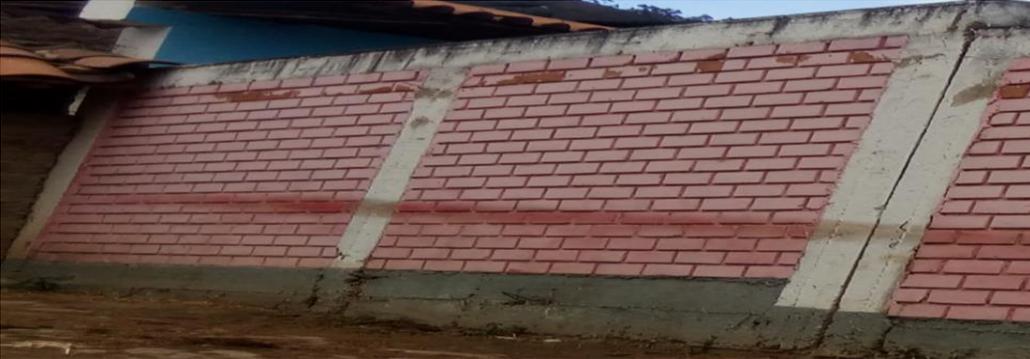
Físicas	Mecánicas	Químicas							
(1): Erosión	(2): Fisuras (3): Grietas	(4): Eflorescencias (5): Oxidación							
Elementos		Área (m2)	Nivel de Severidad						
Columnas	6.12	<div style="background-color: #00FF00; padding: 2px; margin-bottom: 5px; display: inline-block;">Leve</div> <div style="background-color: #800080; padding: 2px; margin-bottom: 5px; display: inline-block;">Moderado</div> <div style="background-color: #FF0000; padding: 2px; display: inline-block;">Alto</div>							
Vigas	2.61								
Sobre Cimiento Armado	5.84								
Muros	17.39								
Área total de la Unidad de Muestra 6(m2)	31.96								
			Vista Panorámica de la Unidad de Muestra 6

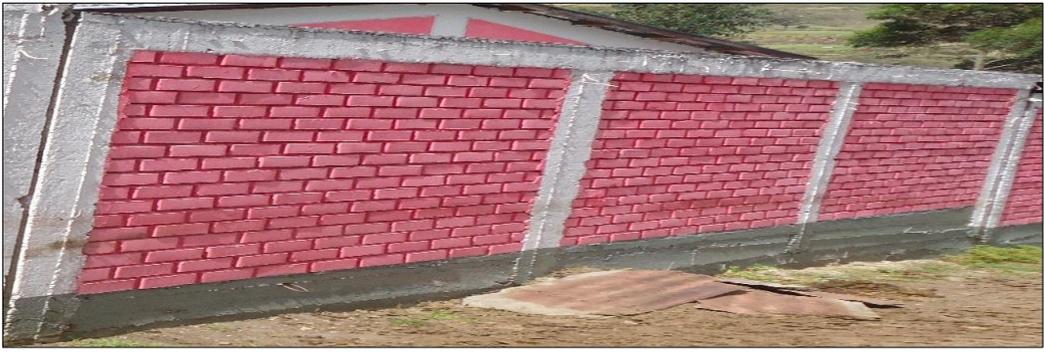
Físicas	Mecánicas	Químicas									
(1): Erosión	(2): Fisuras	(4): Eflorescencias									
	(3): Grietas	(5): Oxidación									
Elementos	Área (m2)	Nivel de Severidad									
Columnas	11.97	<div style="background-color: #00FF00; padding: 2px; margin-bottom: 5px;">Leve</div> <div style="background-color: #800080; padding: 2px; margin-bottom: 5px;">Moderado</div> <div style="background-color: #FF0000; padding: 2px;">Alto</div>									
Vigas	5.30										
Sobre Cimiento Armado	19.03										
Muros	35.32										
Área total de la Unidad de Muestra 7 (m2)	71.61										
Vista Panorámica de la Unidad de Muestra 7

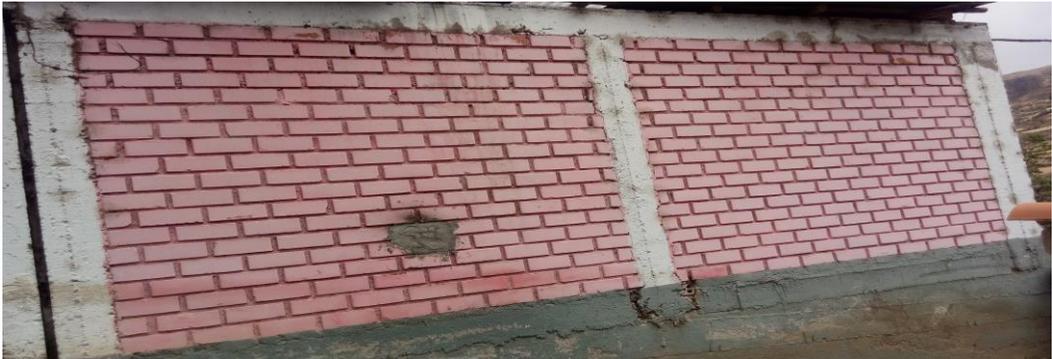
(1): Erosión	(2): Fisuras (3): Grietas		
		Químicas	
		(4): Eflorescencias (5): Oxidación	
Elementos	Área (m2)	Nivel de Severidad	Vista Panorámica de la Unidad de Muestra 8

Columnas	7.28	<div style="background-color: #00FF00; padding: 2px; display: inline-block; margin-bottom: 5px;">Leve</div> <div style="background-color: #800080; padding: 2px; display: inline-block; margin-bottom: 5px;">Moderado</div> <div style="background-color: #FF0000; padding: 2px; display: inline-block;">Alto</div>	
Vigas	2.63		
Sobre Cimiento Armado	9.16		
Muros	18.51		
Área total de la Unidad de Muestra 8 (m2)	37.57

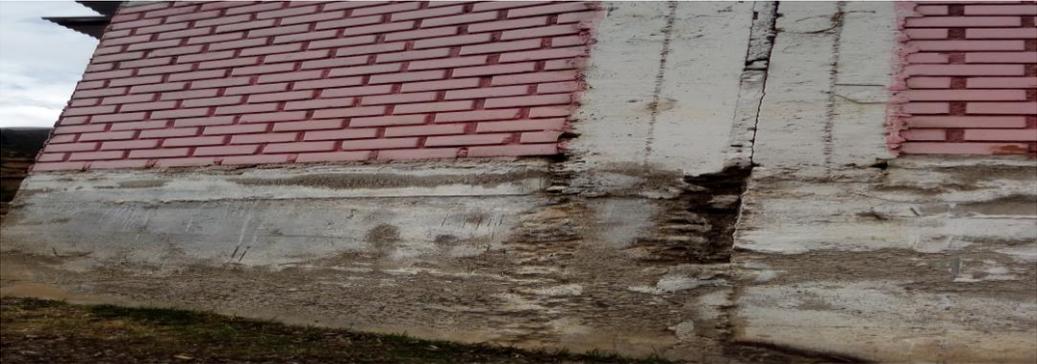
Elementos	Área (m2)	Nivel de Severidad
Columnas	1.35	<div style="background-color: #00FF00; color: white; padding: 2px; margin-bottom: 5px;">Leve</div> <div style="background-color: #800080; color: white; padding: 2px; margin-bottom: 5px;">Moderado</div> <div style="background-color: #FF0000; color: white; padding: 2px;">Alto</div>
Vigas	0.47	
Sobre Cimiento Armado	4.87	
Muros	3.33	
Área total de la Unidad de Muestra 9 (m2)	10.01	
Vista Panorámica de la Unidad de Muestra 9

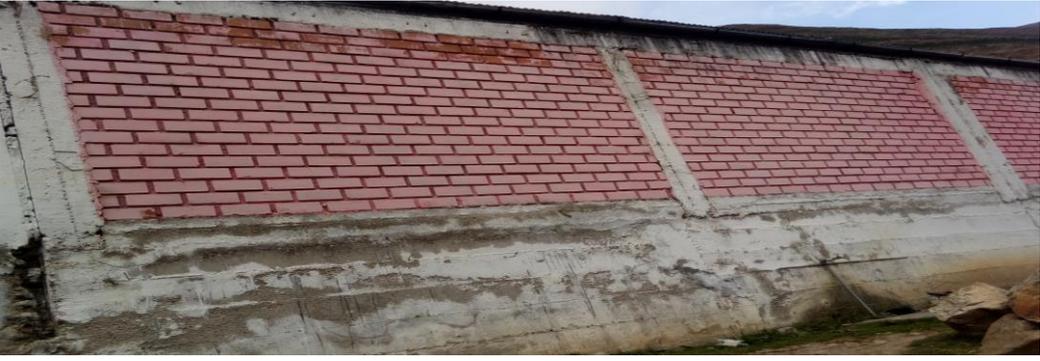
Físicas		Mecánicas	Químicas	(1): Erosión	(2): Fisuras	(4): Eflorescencias		(3): Grietas	(5): Oxidación	
Físicas	Mecánicas		Químicas								
(1): Erosión	(2): Fisuras	(4): Eflorescencias									
	(3): Grietas	(5): Oxidación									
Elementos	Área (m ²)	Nivel de Severidad	Vista Panorámica de la Unidad de Muestra 10

Columnas	8.37	<div style="background-color: #00FF00; padding: 2px; display: inline-block; margin-bottom: 5px;">Leve</div> <div style="background-color: #800080; padding: 2px; display: inline-block; margin-bottom: 5px;">Moderado</div> <div style="background-color: #FF0000; padding: 2px; display: inline-block;">Alto</div>									
Vigas	3.54										
Sobre Cimiento Armado	21.65										
Muros	23.62										
Área total de la Unidad de Muestra 10 (m ²)	57.18

Patologías Identificadas en la Unidad de Muestra 10												
Tipos de Patologías	Columnas			Vigas			Sobre Cimiento Armado			Muros		
	Área afectada m2	% Área afectada	Nivel de Severidad	Área afectada m2	% Área afectada	Nivel de Severidad	Área afectada m2	% Área afectada	Nivel de Severidad	Área afectada m2	% Área afectada	Nivel de Severidad
(1): Erosión	0.80	9.56%	Moderado	1.31	36.98%	Moderado	0.60	2.77%	Leve	1.97	8.34%	Moderado
(2): Fisuras	0.00	0.00%		0.00	0.00%		0.00	0.00%		0.00	0.00%	
(3): Grietas	0.19	2.27%	Leve	0.19	5.36%	Leve	0.91	4.20%	Moderado	0.45	1.91%	Leve
(4): Eflorescencias	0.35	4.18%	Moderado	0.00	0.00%		6.99	32.29%	Alto	0.66	2.79%	Moderado
(5): Oxidación	0.00	0.00%		0.00	0.00%		0.00	0.00%		0.00	0.00%	
Total	1.34	16.01%		1.50	42.34%		8.50	39.26%		3.08	13.04%

Área afectada (m2) total de la Unidad de Muestra 10	% Área afectada total de la Unidad de Muestra 10	Área no afectada (m2) total de la Unidad Muestra 10	% Área no afectada total de la Unidad de Muestra 10	Nivel de Severidad	
14.42	25.22%	42.76	74.78%	Grietas:	Leve
				Erosión, Grietas y Eflorescencias:	Moderado
				Eflorescencias:	Alto

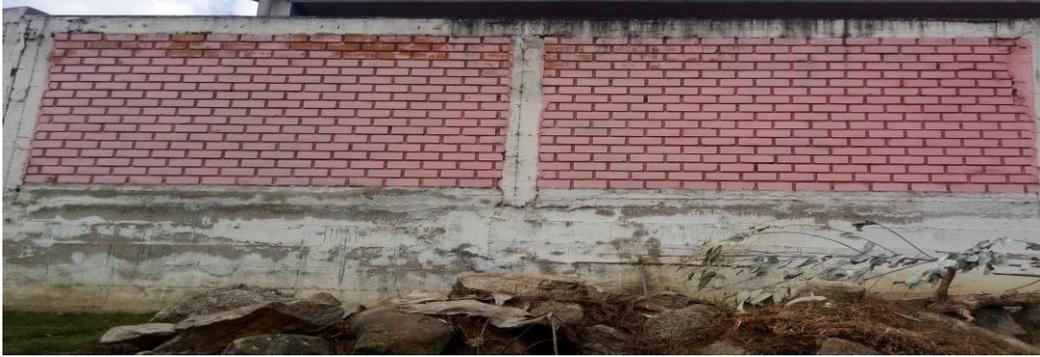
(1): Erosión	(2): Fisuras (3): Grietas		
		Químicas	
		(4): Eflorescencias (5): Oxidación	
Elementos	Área (m2)	Nivel de Severidad	Vista Panorámica de la Unidad de Muestra 11

Columnas	3.72	<div style="background-color: #00FF00; padding: 2px; margin-bottom: 5px;">Leve</div> <div style="background-color: #800080; padding: 2px; margin-bottom: 5px;">Moderado</div> <div style="background-color: #FF0000; padding: 2px;">Alto</div>	
Vigas	3.84		
Sobre Cimiento Armado	23.50		
Muros	25.63		
Área total de la Unidad de Muestra 11 (m2)	56.69

Patologías Identificadas en la Unidad de Muestra 11												
Tipos de Patologías	Columnas			Vigas			Sobre Cimiento Armado			Muros		
	Área afectada m2	% Área afectada	Nivel de Severidad	Área afectada m2	% Área afectada	Nivel de Severidad	Área afectada m2	% Área afectada	Nivel de Severidad	Área afectada m2	% Área afectada	Nivel de Severidad
(1): Erosión	0.00	0.00%		0.00	0.00%		0.49	2.09%	Leve	0.00	0.00%	
(2): Fisuras	0.00	0.00%		0.00	0.00%		0.00	0.00%		0.00	0.00%	
(3): Grietas	0.43	11.56%	Moderado	0.51	13.26%	Moderado	1.12	4.77%	Moderado	0.59	2.30%	Leve
(4): Eflorescencias	0.43	11.56%	Moderado	1.21	31.47%	Moderado	7.19	30.60%	Alto	1.64	6.40%	Moderado
(5): Oxidación	0.00	0.00%		0.00	0.00%		0.00	0.00%		0.00	0.00%	
Total	0.86	23.12%		1.72	44.74%		8.80	37.45%		2.23	8.70%

Área afectada (m2) total de la Unidad de Muestra 11	% Área afectada total de la Unidad de Muestra 11	Área no afectada (m2) total de la Unidad Muestra 11	% Área no afectada total de la Unidad de Muestra 11	Nivel de Severidad	
				Erosion:	Grietas y Eflorescencias: Eflorescencias:
13.61	24.01%	43.08	75.99%	Leve	Moderado
					Alto

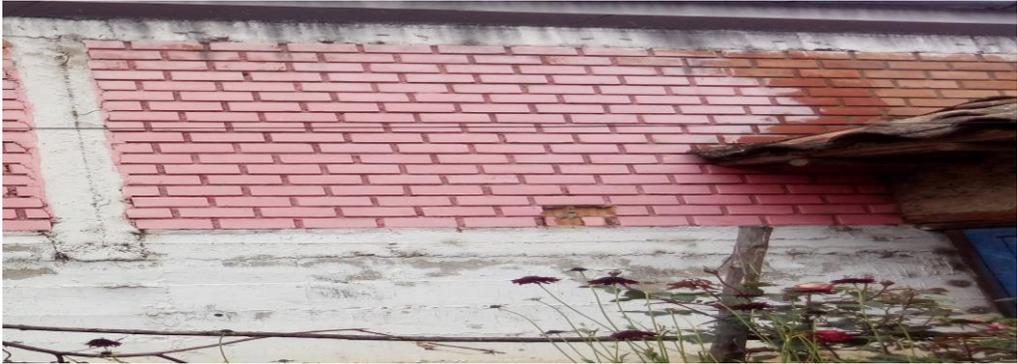
Físicas		Mecánicas	Químicas	(1): Erosión	(2): Fisuras	(4): Eflorescencias		(3): Grietas	(5): Oxidación	
Físicas	Mecánicas		Químicas								
(1): Erosión	(2): Fisuras	(4): Eflorescencias									
	(3): Grietas	(5): Oxidación									
Elementos	Área (m2)	Nivel de Severidad	Vista Panorámica de la Unidad de Muestra 12

Columnas	3.72	<div style="background-color: #00FF00; padding: 2px; display: inline-block; margin-bottom: 5px;">Leve</div> <div style="background-color: #800080; padding: 2px; display: inline-block; margin-bottom: 5px;">Moderado</div> <div style="background-color: #FF0000; padding: 2px; display: inline-block;">Alto</div>									
Vigas	0.95										
Sobre Cimiento Armado	5.78										
Muros	6.30										
Área total de la Unidad de Muestra 12 (m2)	16.74

1.00	5.97%	0.75	4.48%	3.29	19.65%	2.2	13.14%				
<p>Plano de elevación con los tipos de patologías identificadas</p>												
Área afectada (m2) total de la Unidad de Muestra 12	% Área afectada total de la Unidad de Muestra 12	Área no afectada (m2) total de la Unidad Muestra 12	% Área no afectada total de la Unidad de Muestra 12	Nivel de Severidad								
				Grietas y Grietas:	Leve

7.24	43.25%	9.50	56.75%	Erosion, Grietas y Eflorescencias:	Moderado							
				Eflorescencias:	Alto

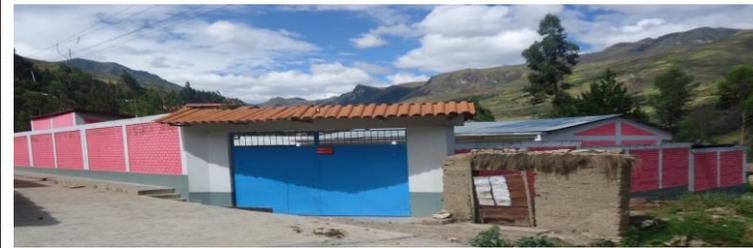
Vista Panoramica del cerco Perimetrico

Elementos	Área (m2)	Nivel de Severidad
Columnas	106.52	<div style="display: flex; flex-direction: column; align-items: center;"> <div style="width: 20px; height: 10px; background-color: green; margin-bottom: 5px;"></div> <div style="width: 20px; height: 10px; background-color: purple; margin-bottom: 5px;"></div> <div style="width: 20px; height: 10px; background-color: red; margin-bottom: 5px;"></div> </div> <p>Leve</p> <p>Moderado</p> <p>Alto</p>
Vigas	37.16	
Sobre Cimiento Armado	112.39	
Muros	221.92	
Área total de la Unidad de Muestra 1(m2)	478.00

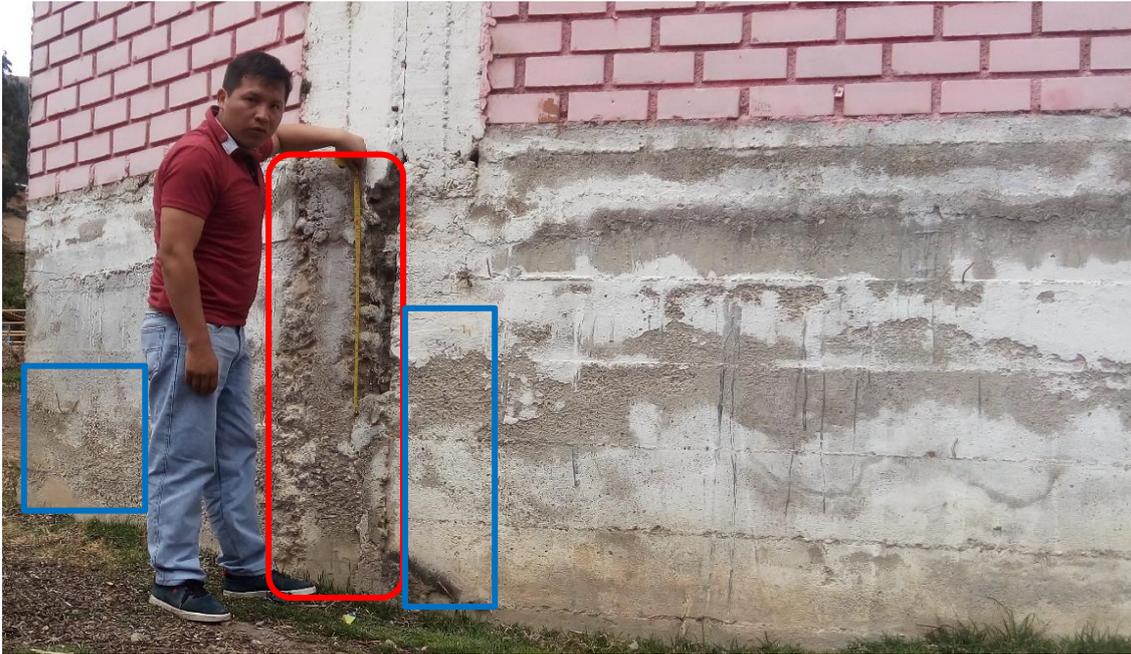
Grafico 100: Erosión en columnas, sobre cimiento armado.

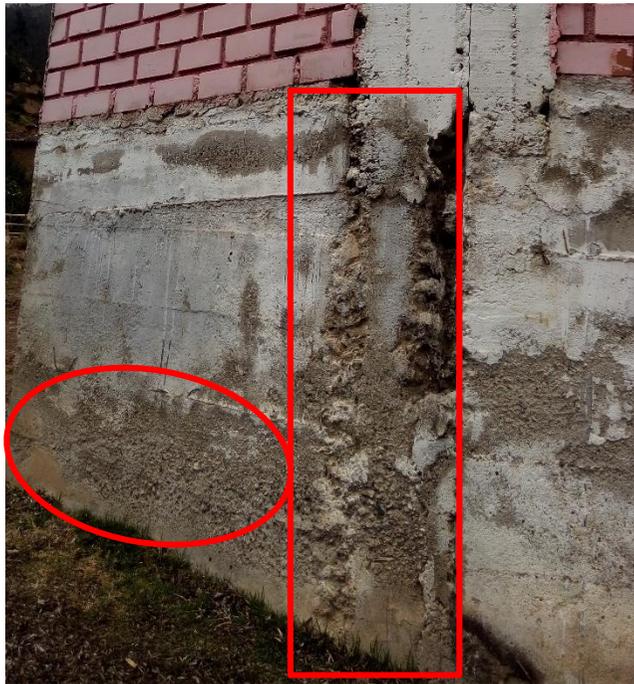
Grafico 103: Erosión.
