UNIVERSIDAD CATÓLICA LOS ÁNGELES
CHIMBOTE

DETERMINACIÓN Y EVALUACIÓN DE LAS
PATOLOGÍAS DEL CONCRETO EN COLUMNAS, VIGAS,
SOBRECIMIENTO ARMADO Y MUROS DE
ALBAÑILERÍA CONFINADA DEL CERCO PERIMÉTRICO
DE LA INSTITUCIÓN EDUCATIVA 1689 PAMPAYACU,
DEL DISTRITO DE CONCHUCOS, PROVINCIA DE
PALLASCA, REGIÓN ÁNCASH, MAYO – 2017.

**TESIS PARA OPTAR EL TÍTULO PROFESIONAL DE
INGENIERO CIVIL.**

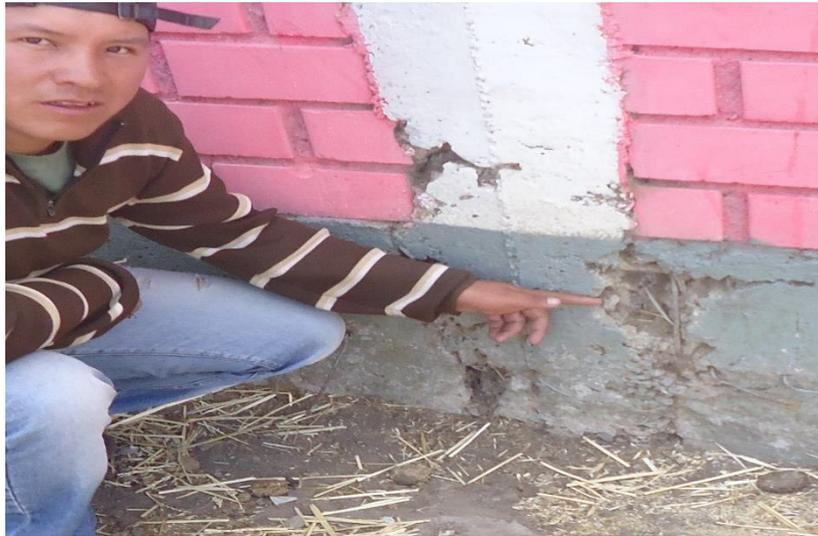
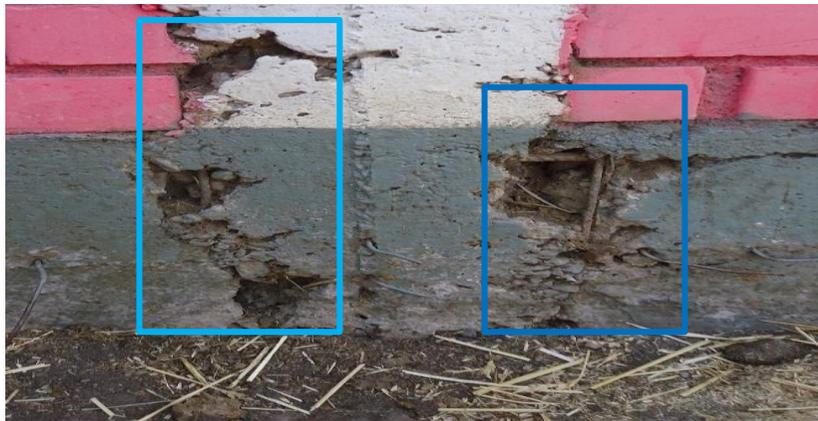
Causas: La lluvia y la humedad, que produce el ingreso de agua. El terreno puede contener sales.

Grafico 106: Oxidación.

Alternativa de reparación: Hacer un dren, limpiar las superficies afectadas con agua pulverizada a presión y un cepillo de cerdas o mediante cepillo de púas metálicas después se aplica un revestimiento impermeabilizante utilizando una brocha, para detener el paso de la humedad y evitar la aparición de eflorescencia.

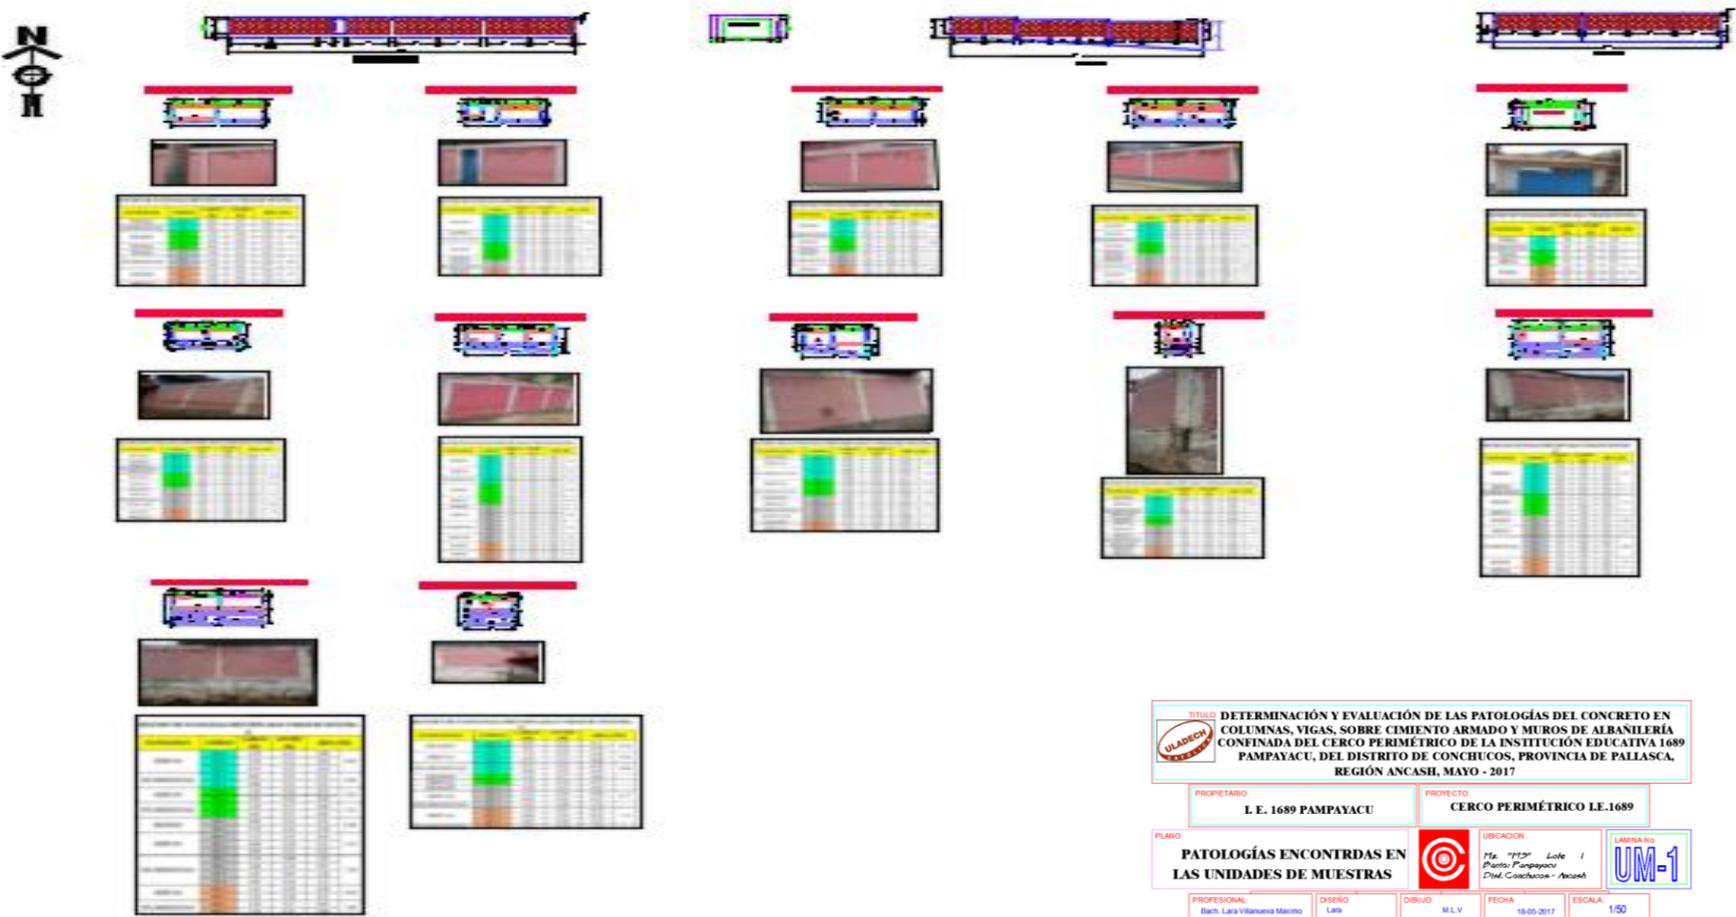
Planos de patologías de todas la Unidades de Muestras del cerco perimétrico de la Institución Educativa 1689 de Pampayacu del Distrito de Conchucos.
