UNIVERSIDAD CATÓLICA LOS ÁNGELES
CHIMBOTE

DETERMINACIÓN Y EVALUACIÓN DE PATOLOGÍAS
DEL CONCRETO EN COLUMNAS, VIGAS Y MUROS DE
ALBAÑILERÍA CONFINADA DEL CERCO PERIMÉTRICO
DEL COLEGIO INDUSTRIAL PILOTO MIGUEL GRAU
DEL PUERTO HUARMEY, DISTRITO DE HUARMEY,
PROVINCIA DE HUARMEY, REGIÓN ÁNCASH –

TESIS PARA OPTAR EL TÍTULO PROFESIONAL DE:
INGENIERO CIVIL

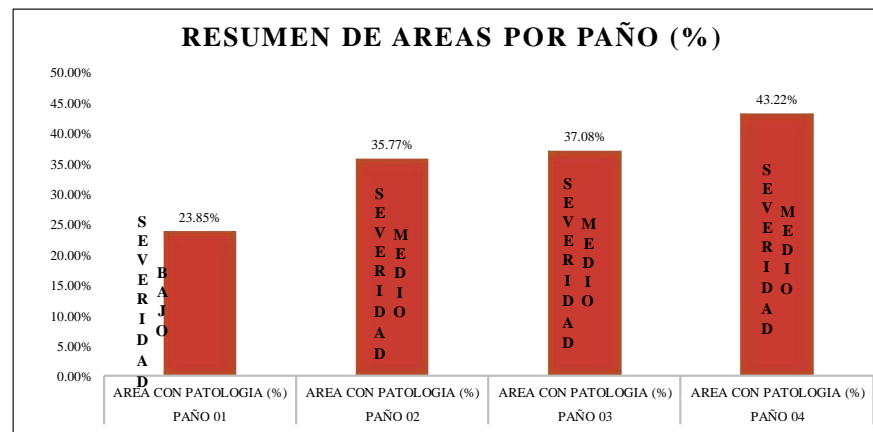
Figura 24: Diagrama de barras según área con patología por paño en Unidad de Muestra 01

RESUMEN DE AREAS POR PAÑO (M2)								
PAÑO \ ELEMENTO	PAÑO 01		PAÑO 02		PAÑO 03		PAÑO 04	
	AREA TOTAL (m2)	AREA CON PATOLOGIA (m2)	AREA TOTAL (m2)	AREA CON PATOLOGIA (m2)	AREA TOTAL (m2)	AREA CON PATOLOGIA (m2)	AREA TOTAL (m2)	AREA CON PATOLOGIA (m2)
COLUMNA	0.65	0.10	0.65	0.21	0.65	0.16	1.30	0.41
MURO	10.90	2.35	10.41	3.63	10.41	3.83	10.05	4.52
VIGA	0.94	0.03	0.90	0.03	0.90	0.05	0.92	0.02
SOBRECIMIENTO	0.67	0.67	0.64	0.64	0.64	0.64	0.62	0.62
TOTAL	13.16	3.14	12.60	4.51	12.60	4.67	12.88	5.57

RESUMEN DE AREAS POR PAÑO (%)								
PAÑO \ ELEMENTO	PAÑO 01		PAÑO 02		PAÑO 03		PAÑO 04	
	AREA TOTAL (%)	AREA CON PATOLOGIA (%)	AREA TOTAL (%)	AREA CON PATOLOGIA (%)	AREA TOTAL (%)	AREA CON PATOLOGIA (%)	AREA TOTAL (%)	AREA CON PATOLOGIA (%)
COLUMNA	4.94%	0.72%	5.16%	1.67%	5.16%	1.24%	10.09%	3.18%
MURO	82.85%	17.83%	82.64%	28.80%	82.64%	30.40%	77.99%	35.09%
VIGA	7.14%	0.23%	7.14%	0.24%	7.14%	0.38%	7.14%	0.17%
SOBRECIMIENTO	5.07%	5.07%	5.06%	5.06%	5.06%	5.06%	4.77%	4.77%
TOTAL	100.00%	23.85%	100.00%	35.77%	100.00%	37.08%	100.00%	43.22%

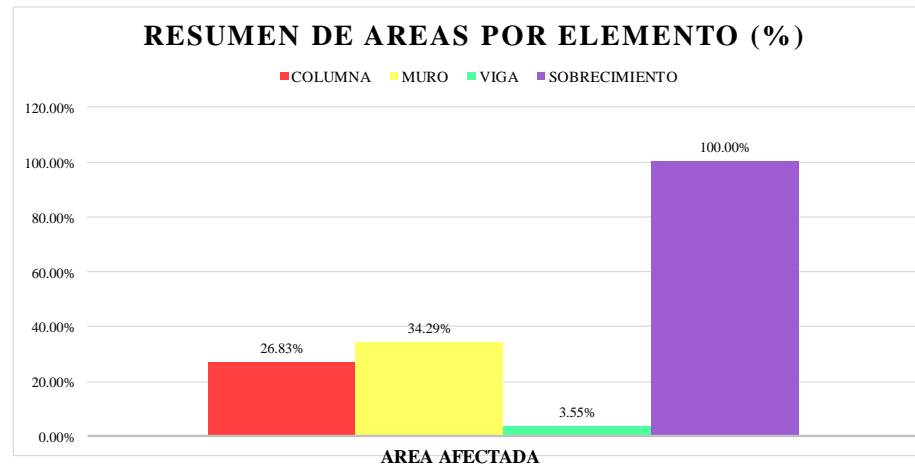
Figura 25: Diagrama de barras según área con patología por elemento en Unidad de Muestra 01

RESUMEN DE AREAS POR ELEMENTO (M2)										
ELEMENTO \ PAÑO	PAÑO 01		PAÑO 02		PAÑO 03		PAÑO 04		TOTAL	
	AREA TOTAL (m2)	AREA CON PATOLOGIA (m2)	AREA TOTAL (m2)	AREA CON PATOLOGIA (m2)	AREA TOTAL (m2)	AREA CON PATOLOGIA (m2)	AREA TOTAL (m2)	AREA CON PATOLOGIA (m2)	AREA TOTAL (m2)	AREA TOTAL AFECTADA (m2)
COLUMNA	0.65	0.10	0.65	0.21	0.65	0.16	1.30	0.41	3.25	0.87
MURO	10.90	2.35	10.41	3.63	10.41	3.83	10.05	4.52	41.77	14.33
VIGA	0.94	0.03	0.90	0.03	0.90	0.05	0.92	0.02	3.66	0.13
SOBRECIMIENTO	0.67	0.67	0.64	0.64	0.64	0.64	0.62	0.62	2.56	2.56

RESUMEN DE AREAS POR ELEMENTO (%)										
ELEMENTO \ PAÑO	PAÑO 01		PAÑO 02		PAÑO 03		PAÑO 04		TOTAL	
	AREA TOTAL (%)	AREA CON PATOLOGIA (%)	AREA TOTAL (%)	AREA CON PATOLOGIA (%)	AREA TOTAL (%)	AREA CON PATOLOGIA (%)	AREA TOTAL (%)	AREA CON PATOLOGIA (%)	AREA TOTAL (%)	AREA TOTAL AFECTADA (%)
COLUMNA	20.00%	2.92%	20.00%	6.49%	20.00%	4.80%	40.00%	12.62%	100.00%	26.83%
MURO	26.10%	5.62%	24.93%	8.69%	24.93%	9.17%	24.05%	10.82%	100.00%	34.29%
VIGA	25.68%	0.82%	24.59%	0.82%	24.59%	1.31%	25.14%	0.60%	100.00%	3.55%
SOBRECIMIENTO	26.10%	26.10%	24.93%	24.93%	24.93%	24.93%	24.05%	24.05%	100.00%	100.00%

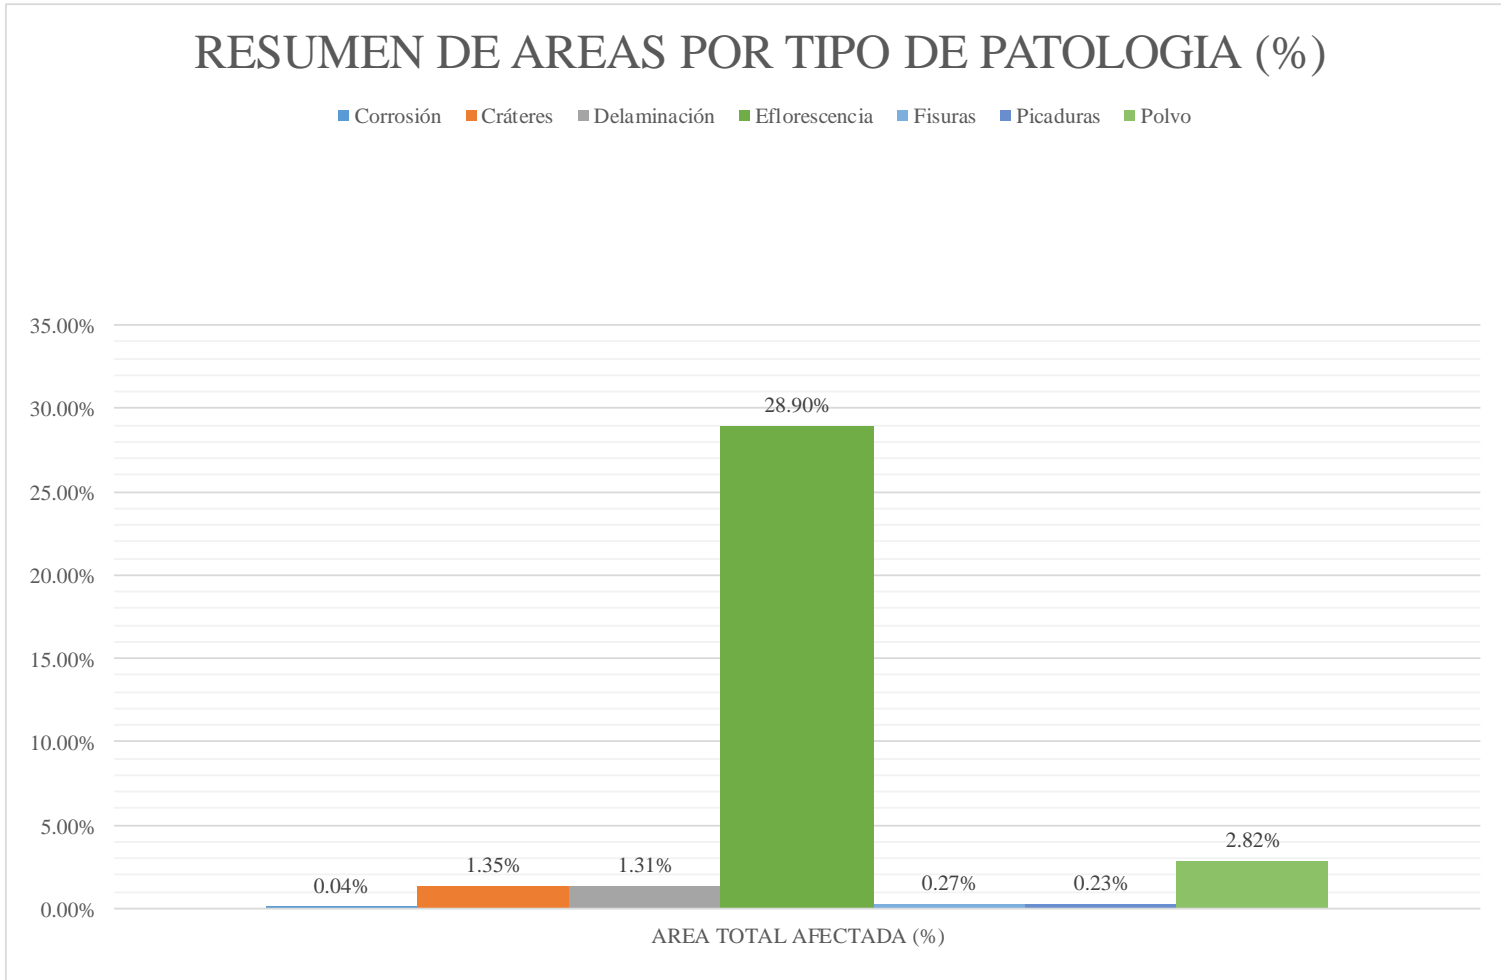
Figura 26: Diagrama de barras según área con patología por Tipo de Patología en Unidad de Muestra 01

RESUMEN DE AREAS POR TIPO DE PATOLOGIA (M2)										
PAÑO PATOLOGIA	PAÑO 01		PAÑO 02		PAÑO 03		PAÑO 04		TOTAL	
	AREA TOTAL (m2)	AREA CON PATOLOGIA (m2)	AREA TOTAL (m2)	AREA CON PATOLOGIA (m2)	AREA TOTAL (m2)	AREA CON PATOLOGIA (m2)	AREA TOTAL (m2)	AREA CON PATOLOGIA (m2)	AREA TOTAL (m2)	AREA TOTAL AFECTADA (m2)
Corrosión						0.01		0.01		0.02
Cráteres		0.30		0.04		0.30		0.05		0.69
Delaminación		0.20		0.03		0.03		0.41		0.67
Desintegración										
Distorsión										
Eflorescencia		2.26		3.99		3.93		4.63		14.81
Erosión										
Escamas										
Estalactita										
Estalagmita										
Exudación										
Filtración										
Fisuras		0.01		0.04		0.08		0.00		0.14
Goteras										
Grieta										
Incrustaciones										
Picaduras		0.03		0.03		0.03		0.03		0.12
Polvo		0.34		0.38		0.29		0.43		1.44
Pop Outs										
TOTAL	13.16	3.14	12.60	4.51	12.60	4.67	12.88	5.57	51.24	17.88

PAÑO \ PATOLOGIA	PAÑO 01		PAÑO 02		PAÑO 03		PAÑO 04		TOTAL	
	AREA TOTAL (%)	AREA CON PATOLOGIA (%)	AREA TOTAL (%)	AREA CON PATOLOGIA (%)	AREA TOTAL (%)	AREA CON PATOLOGIA (%)	AREA TOTAL (%)	AREA CON PATOLOGIA (%)	AREA TOTAL (%)	AREA TOTAL AFECTADA (%)
Corrosión						0.06%		0.08%		0.04%
Cráteres		2.28%		0.32%		2.38%		0.39%		1.35%
Delaminación		1.52%		0.24%		0.24%		3.18%		1.31%
Desintegración										
Distorsión										
Eflorescencia		17.15%		31.65%		31.21%		35.95%		28.90%
Erosión										
Escamas										
Estalactita										
Estalagmita										
Exudación										
Filtración										
Fisuras		0.06%		0.35%		0.63%		0.03%		0.27%
Góteras										
Grieta										
Incrustaciones										
Picaduras		0.23%		0.24%		0.24%		0.23%		0.23%
Polvo		2.61%		2.98%		2.31%		3.36%		2.82%
Pop Outs										
TOTAL	100.00%	23.85%	100.00%	35.77%	100.00%	37.08%	100.00%	43.22%	100.00%	34.90%

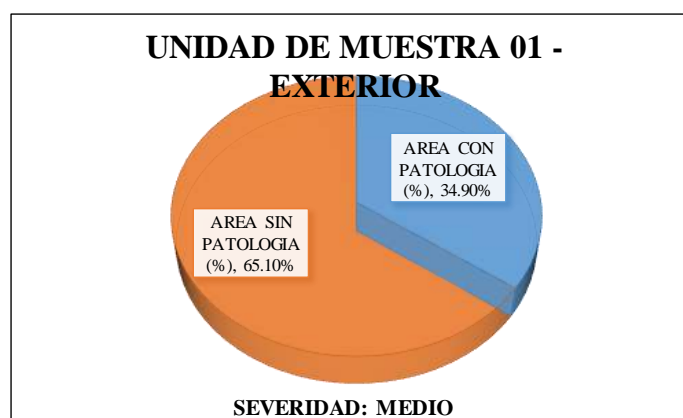
Figura 27: Diagrama Circular según área con patología en Unidad de Muestra 01

RESUMEN DE AREAS POR UNIDAD DE MUESTRA (%)					
AREA \ U.M.	UNIDAD DE MUESTRA 01 - EXTERIOR				TOTAL
	PAÑO 01	PAÑO 02	PAÑO 03	PAÑO 04	
AREA CON PATOLOGIA (%)	23.85%	35.77%	37.08%	43.22%	34.90%
AREA SIN PATOLOGIA (%)	76.15%	64.23%	62.92%	56.78%	65.10%
AREA TOTAL (%)	100.00%	100.00%	100.00%	100.00%	100.00%

RESUMEN DE AREAS POR UNIDAD DE MUESTRA (%)	
	UNIDAD DE MUESTRA 01 - EXTERIOR
AREA CON PATOLOGIA (%)	34.90%
AREA SIN PATOLOGIA (%)	65.10%
AREA TOTAL (%)	100.00%

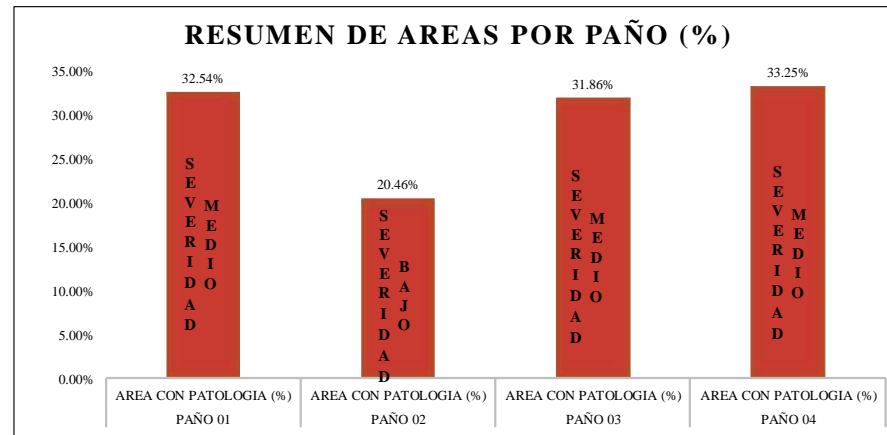
Figura 28: Diagrama de barras según área con patología por paño en Unidad de Muestra 02

RESUMEN DE AREAS POR PAÑO (M2)								
ELEMENTO	PAÑO 01		PAÑO 02		PAÑO 03		PAÑO 04	
	AREA TOTAL (m2)	AREA CON PATOLOGIA (m2)	AREA TOTAL (m2)	AREA CON PATOLOGIA (m2)	AREA TOTAL (m2)	AREA CON PATOLOGIA (m2)	AREA TOTAL (m2)	AREA CON PATOLOGIA (m2)
COLUMNA	0.65	0.19	0.65	0.23	0.65	0.20	1.30	0.43
MURO	10.41	3.20	10.41	1.69	10.41	3.15	10.05	3.21
VIGA	0.90	0.07	0.90	0.03	0.90	0.03	0.92	0.02
SOBRECIMIENTO	0.64	0.64	0.64	0.64	0.64	0.64	0.62	0.62
TOTAL	12.60	4.10	12.60	2.58	12.60	4.01	12.88	4.28

RESUMEN DE AREAS POR PAÑO (%)								
ELEMENTO	PAÑO 01		PAÑO 02		PAÑO 03		PAÑO 04	
	AREA TOTAL (%)	AREA CON PATOLOGIA (%)	AREA TOTAL (%)	AREA CON PATOLOGIA (%)	AREA TOTAL (%)	AREA CON PATOLOGIA (%)	AREA TOTAL (%)	AREA CON PATOLOGIA (%)
COLUMNA	5.16%	1.52%	5.16%	1.79%	5.16%	1.58%	10.09%	3.36%
MURO	82.64%	25.40%	82.64%	13.37%	82.64%	25.02%	77.99%	24.92%
VIGA	7.14%	0.56%	7.14%	0.24%	7.14%	0.21%	7.14%	0.19%
SOBRECIMIENTO	5.06%	5.06%	5.06%	5.06%	5.06%	5.06%	4.77%	4.77%
TOTAL	100.00%	32.54%	100.00%	20.46%	100.00%	31.86%	100.00%	33.25%

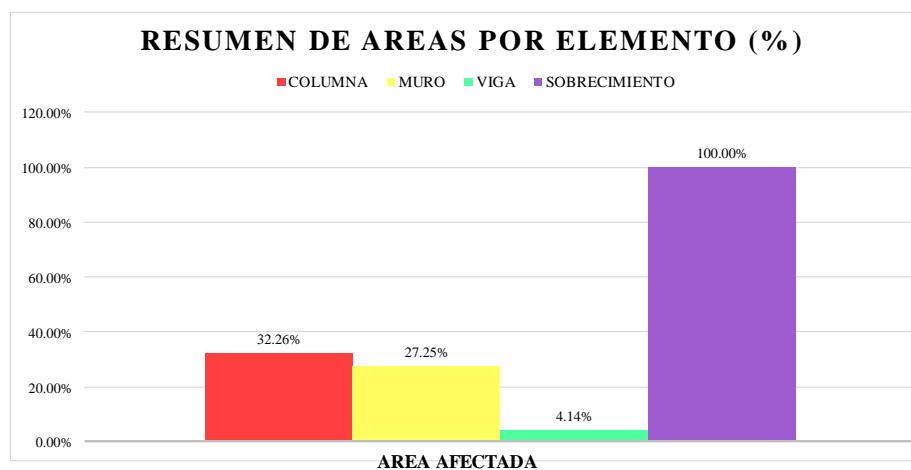
Figura 29: Diagrama de barras según área con patología por elemento en Unidad de Muestra 02

RESUMEN DE AREAS POR ELEMENTO (M2)										
PAÑO \ ELEMENTO	PAÑO 01		PAÑO 02		PAÑO 03		PAÑO 04		TOTAL	
	AREA TOTAL (m2)	AREA CON PATOLOGIA (m2)	AREA TOTAL (m2)	AREA CON PATOLOGIA (m2)	AREA TOTAL (m2)	AREA CON PATOLOGIA (m2)	AREA TOTAL (m2)	AREA CON PATOLOGIA (m2)	AREA TOTAL (m2)	AREA TOTAL AFECTADA (m2)
COLUMNA	0.65	0.19	0.65	0.23	0.65	0.20	1.30	0.43	3.25	1.05
MURO	10.41	3.20	10.41	1.69	10.41	3.15	10.05	3.21	41.28	11.25
VIGA	0.90	0.07	0.90	0.03	0.90	0.03	0.92	0.02	3.62	0.15
SOBRECIMIENTO	0.64	0.64	0.64	0.64	0.64	0.64	0.62	0.62	2.53	2.53

RESUMEN DE AREAS POR ELEMENTO (%)										
PAÑO \ ELEMENTO	PAÑO 01		PAÑO 02		PAÑO 03		PAÑO 04		TOTAL	
	AREA TOTAL (%)	AREA CON PATOLOGIA (%)	AREA TOTAL (%)	AREA CON PATOLOGIA (%)	AREA TOTAL (%)	AREA CON PATOLOGIA (%)	AREA TOTAL (%)	AREA CON PATOLOGIA (%)	AREA TOTAL (%)	AREA TOTAL AFECTADA (%)
COLUMNA	20.00%	5.91%	20.00%	6.92%	20.00%	6.11%	40.00%	13.32%	100.00%	32.26%
MURO	25.22%	7.75%	25.22%	4.08%	25.22%	7.64%	24.33%	7.78%	100.00%	27.25%
VIGA	24.86%	1.93%	24.86%	0.83%	24.86%	0.72%	25.41%	0.66%	100.00%	4.14%
SOBRECIMIENTO	25.22%	25.22%	25.22%	25.22%	25.22%	25.22%	24.33%	24.33%	100.00%	100.00%

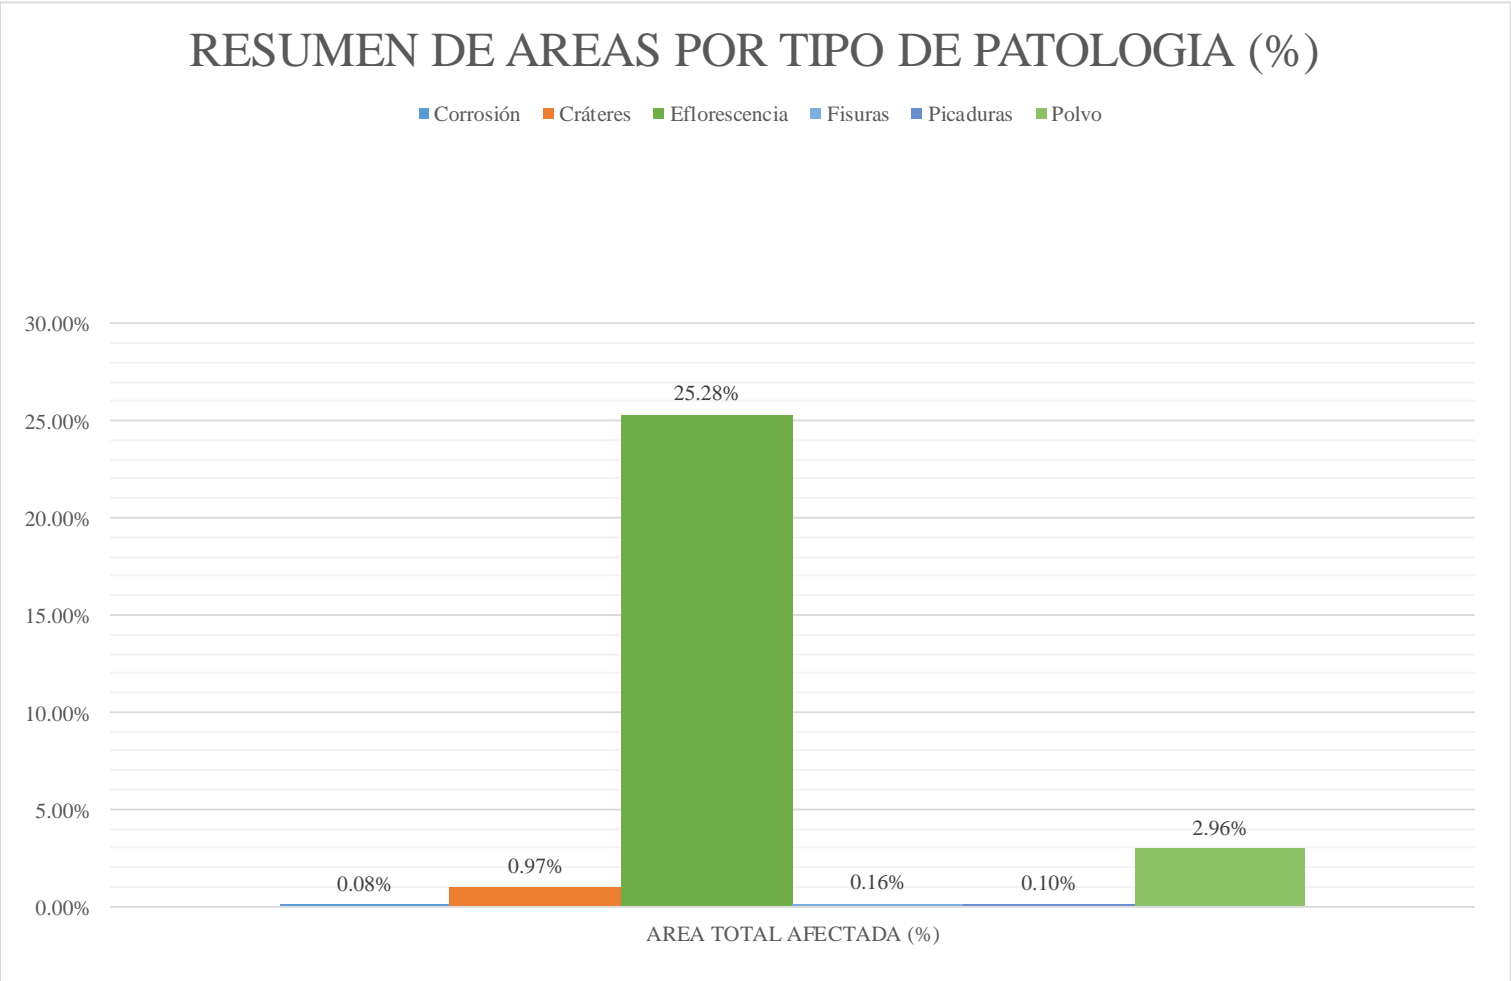
Figura 30: Diagrama de barras según área con patología por Tipo de Patología en Unidad de Muestra 02

PAÑO \ PATOLOGIA	PAÑO 01		PAÑO 02		PAÑO 03		PAÑO 04		TOTAL	
	AREA TOTAL (%)	AREA CON PATOLOGIA (%)	AREA TOTAL (%)	AREA CON PATOLOGIA (%)	AREA TOTAL (%)	AREA CON PATOLOGIA (%)	AREA TOTAL (%)	AREA CON PATOLOGIA (%)	AREA TOTAL (%)	AREA TOTAL AFECTADA (%)
Corrosión		0.11%		0.08%				0.12%		0.08%
Cráteres		2.46%		0.34%		0.48%		0.60%		0.97%
Delaminación										
Desintegración										
Distorsión										
Eflorescencia		26.46%		16.67%		28.27%		29.64%		25.28%
Erosión										
Escamas										
Estalactita										
Estalagmita										
Exudación										
Filtración										
Fisuras		0.32%		0.16%		0.16%				0.16%
Goteras										
Grieta										
Incrustaciones										
Picaduras		0.16%		0.08%		0.08%		0.08%		0.10%
Polvo		3.03%		3.13%		2.87%		2.80%		2.96%
Pop Outs										
TOTAL	100.00%	32.54%	100.00%	20.46%	100.00%	31.86%	100.00%	33.25%	100.00%	29.55%

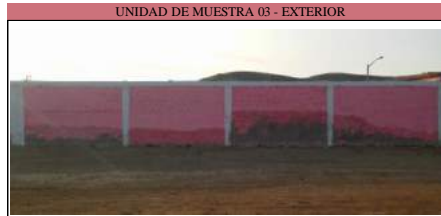
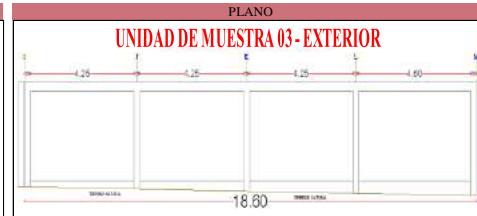
DESCRIPCION DE LA UNIDAD DE MUESTRA: La unidad de muestra consta de 4 paños, con medidas variables entre 4.25m. hasta 4.60m. Dicha muestra consta de 5 columnas, 4 vigas, 4 muros de ladrillo y 4 sobrecimientos. La muestra se ubica en la parte exterior del Colegio.

0.65	m2	100%	10.41	m2	100%	0.90	m2	100%	0.64	m2	100%	12.60	m2	100%
Corrosión	A	EN EJE I-I, ENTRE EJE I-I	0.01	1.54%										0.01	0.08%		
Cráteres	B		0.03	3.85%	0.21	2.04%								0.24	1.88%		
Delaminación	C				0.02	0.14%								0.02	0.12%		
Desintegración	D																
Distorsión	E																
Eflorescencia	F		0.16	25.00%	3.91	37.55%				0.64	100.00%			4.71	37.38%		
Erosión	G																
Escamas	H																
Estalactita	I																
Estalagmita	J																
Exudación	K																
Filtración	L																
Fisuras	M																
Góteras	N																
Grieta	O																
Incrustaciones	P																
Picaduras	Q								0.01	1.11%				0.01	0.08%		
Polvo	R	0.01	2.15%	0.33	3.17%			0.06	6.11%				0.40	3.17%			
Pop Outs	S																
AREA CON PATOLOGIA			0.21	32.54%	4.47	42.91%	0.07	7.22%	0.64	100.00%			5.38	42.71%	Obs: En el paño se observa la magnitud y grado de severidad que presenta sobrecimiento (EFLORESCENCIA-S. ALTO)

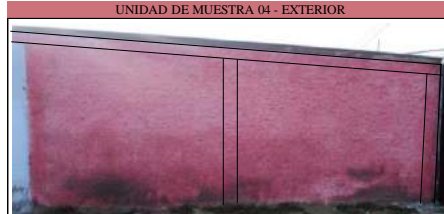
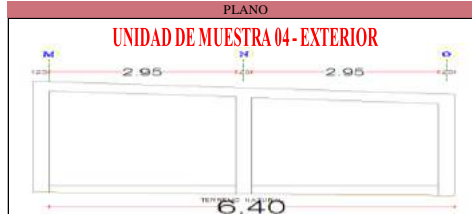
DESCRIPCION DE LA UNIDAD DE MUESTRA: La unidad de muestra consta de 2 paños, con medidas de iguales para ambos paños. Dicha muestra consta de 3 columnas, 2 vigas y 2 muros de ladrillo (actualmente pañeteados con mortero). La muestra se ubica en la parte exterior del Colegio.

0.673 m2	100%	7.70 m2	100%	0.64 m2	100%	0.00 m2	100%	9.01 m2	100%	
Corrosión	A	EN EJE 1'-1', ENTRE EJE M-N											
Cráteres	B		0.02	2.60%							0.02	0.19%	
Delaminación	C												
Desintegración	D												
Distorsión	E												
Eflorescencia	F		0.13	18.57%	3.25	42.16%					3.37	37.40%	
Erosión	G												
Escamas	H												
Estalactita	I												
Estalagmita	J												
Exudación	K												
Filtración	L												
Fisuras	M												
Góteras	N												
Grieta	O												
Incrustaciones	P												
Picaduras	Q												
Polvo	R	0.02	2.23%	0.23	2.99%	0.01	1.56%			0.26	2.83%		
Pop Outs	S												
AREA CON PATOLOGIA			0.16	23.40%	3.48	45.15%	0.01	1.56%	0.00	0.00%	3.64	40.43%	Obs: Se observa que la presente muestra ha sido pañeteadada con mortero, la cual se encuentra con patologia-eflorescencia.
NIVEL DE SEVERIDAD			BAJO		MEDIO		BAJO			MEDIO

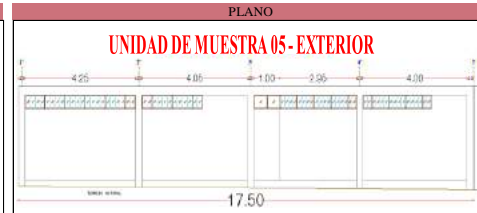
DESCRIPCION DE LA UNIDAD DE MUESTRA: La unidad de muestra consta de 4 paños, con medidas variables entre 3.95m. hasta 4.25m. Dicha muestra consta de 5 columnas, 4 vigas, 4 muros de ladrillo y 4 sobrecimientos. Dicha muestra presenta pañeteo con mortero. La muestra se ubica en la parte exterior del Colegio.

0.00	m2	100%	8.29	m2	100%	1.35	m2	100%	0.00	m2	100%	9.64	m2	100%	
Corrosión	A	EN EJE O-O, ENTRE EJE 1'-2'																
Cráteres	B																	
Delaminación	C																	
Desintegración	D																	
Distorsión	E																	
Eflorescencia	F					0.59	7.06%								0.59	6.07%		
Erosión	G																	
Escamas	H																	
Estalactita	I																	
Estalagmita	J																	
Exudación	K																	
Filtración	L																	
Fisuras	M								0.17	12.59%				0.17	1.76%			
Goteras	N																	
Grieta	O																	
Incrustaciones	P																	
Picaduras	Q																	
Polvo	R				0.02	0.24%		0.02	1.48%					0.04	0.42%			
Pop Outs	S																	
AREA CON PATOLOGIA			0.00	0.00%	0.61	7.30%	0.19	14.07%	0.00	0.00%		0.80	8.25%	Obs: El presente paño no se aprecia en su totalidad, ya que existe una oficina al costado de dicho paño.				
NIVEL DE SEVERIDAD						BAJO		BAJO				BAJO

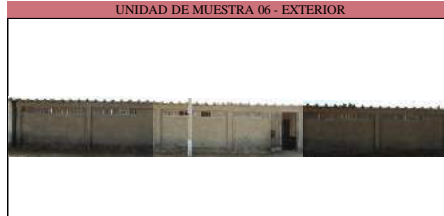
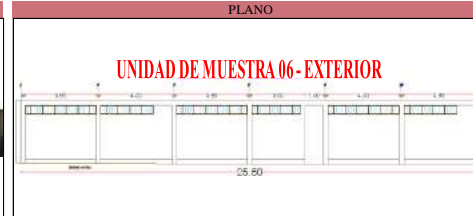
DESCRIPCION DE LA UNIDAD DE MUESTRA: La unidad de muestra consta de 6 paños, con medidas variables entre 3.95m. hasta 4.00m. Dicha muestra consta de 7 columnas, 6 vigas, 6 muros de ladrillo y 6 sobrecimientos. Dicha muestra presenta pañeteo con mortero. La muestra se ubica en la parte exterior del Colegio.

0.63	m2	100%	7.90	m2	100%	1.26	m2	100%	0.40	m2	100%	10.18	m2	100%	
Corrosión	A	EN EJE O-O, ENTRE EJE S'-6'																
Cráteres	B																	
Delaminación	C																	
Desintegración	D																	
Distorsión	E																	
Eflorescencia	F			0.11	18.00%	2.21	28.00%						0.40	100.00%	2.72	26.71%		
Erosión	G																	
Escamas	H																	
Estalactita	I																	
Estalagmita	J																	
Exudación	K																	
Filtración	L																	
Fisuras	M					0.02	0.22%	0.06	4.84%						0.08	0.77%		
Goteras	N																	
Grieta	O																	
Incrustaciones	P																	
Picaduras	Q																	
Polvo	R		0.01	1.60%	0.39	4.94%	0.02	1.27%						0.42	4.09%			
Pop Outs	S																	
AREA CON PATOLOGIA			0.12	19.60%	2.62	33.15%	0.08	6.11%	0.40	100.00%	3.21	31.57%	Obs: El paño presenta ventana con marco de madera y protector de fierro corroído cubierto con tubería pvc.

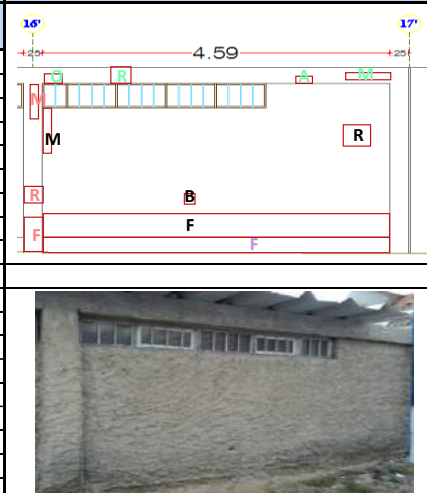
TIPOS DE PATOLOGIAS		UBICACIÓN DEL PAÑO	TIPO DE ELEMENTO								PAÑO 06		PLANO Y FOTOGRAFIA				
DAÑO	SIMB.		COLUMNA		MURO		VIGA		SOBRECIMIENTO		AREA TOTAL (m2)						
		EN EJE O-O, ENTRE EJE 16'-17'	0.60	m2	100%	9.46	m2	100%	1.45	m2	100%	0.46	m2	100%	11.97	m2	100%
Corrosión	A									0.00		0.14%				0.00	0.02%
Cráteres	B					0.01		0.11%								0.01	0.08%
Delaminación	C																
Desintegración	D																
Distorsión	E																
Eflorescencia	F			0.08	12.50%	1.19	12.53%						0.46	100.00%	1.72	14.36%	
Erosión	G																
Escamas	H																
Estalactita	I																
Estalagmita	J																
Exudación	K																
Filtración	L																
Fisuras	M			0.01	1.00%	0.04	0.42%	0.04	2.75%						0.09	0.72%	
Goteras	N																
Grieta	O								0.01	0.55%					0.01	0.07%	
Incrustaciones	P																
Picaduras	Q																
Polvo	R			0.02	3.50%	0.37	3.91%	0.01	0.76%						0.40	3.36%

Pop Outs	S																
AREA CON PATOLOGIA			0.10	17.00%	1.61	16.97%	0.06	4.20%	0.46	100.00%	2.23	18.61%

NIVEL DE SEVERIDAD			BAJO		BAJO		BAJO		ALTO		BAJO

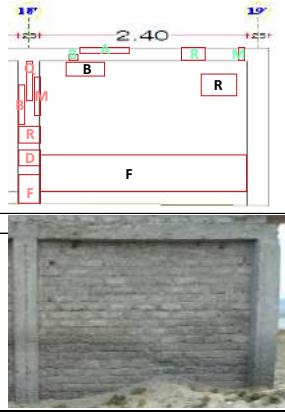
TIPOS DE PATOLOGIAS		UBICACIÓN DEL PAÑO	TIPO DE ELEMENTO								PAÑO 02		PLANO Y FOTOGRAFIA
DAÑO	SIMB.		COLUMNA		MURO		VIGA		SOBRECIMIENTO		AREA PARCIAL (m2)

0.53 m2	100%	4.92 m2	100%	0.58 m2	100%	0.00 m2	100%	6.03 m2	100%	
Corrosión	A	EN EJE O-O, ENTRE EJE 18'-19'					0.03	4.48%			0.03	0.43%

Cráteres	B		0.04	7.62%	0.05	1.02%					0.09	1.49%	
Delaminación	C						0.01	1.72%			0.01	0.17%	
Desintegración	D		0.08	14.29%							0.08	1.24%	
Distorsión	E												
Eflorescencia	F		0.10	19.05%	1.92	39.02%					2.02	33.53%	
Erosión	G												
Escamas	H												
Estalactita	I												
Estalagmita	J												
Exudación	K												
Filtración	L												
Fisuras	M		0.01	2.29%			0.00	0.69%			0.02	0.27%	
Goteras	N												
Grieta	O												
Incrustaciones	P												
Picaduras	Q		0.04	7.62%							0.04	0.66%	
Pofo	R	0.02	3.81%	0.32	6.50%	0.01	2.07%			0.35	5.84%		
Pop Outs	S												
AREA CON PATOLOGIA			0.29	54.67%	2.29	46.54%	0.05	8.97%	0.00	0.00%	2.63	43.63%	Obs:
NIVEL DE SEVERIDAD			MEDIO		MEDIO		MEDIO				MEDIO

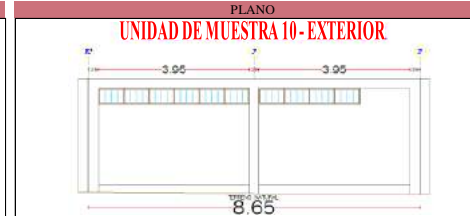
DESCRIPCIÓN DE LA UNIDAD DE MUESTRA: La unidad de muestra consta de 2 paños, con medidas de 3.95m. para cada paño. Dicha muestra consta de 3 columnas, 2 vigas, 2 muros de ladrillo y 2 sobrecimientos. En la muestra se encuentran ventanas con marco de madera y protectores de hierro cubierto con tubería pvc. La muestra se ubica en la parte exterior del Colegio.

0.61	m2	100%	7.70	m2	100%	1.26	m2	100%	0.40	m2	100%	9.97	m2	100%	
Corrosión	A	EN EJE 19-19, ENTRE EJE K'-J'																
Cráteres	B					0.03	0.39%								0.03	0.30%		
Delaminación	C																	
Desintegración	D								0.21	16.67%					0.21	2.11%		
Distorsión	E																	
Eflorescencia	F			0.23	36.73%	2.18	28.30%						0.40	100.00%	2.80	28.08%		
Erosión	G																	
Escamas	H																	
Estalactita	I																	
Estalagmita	J																	
Exudación	K																	
Filtración	L																	
Fisuras	M																	
Goteras	N																	
Grieta	O					0.05	0.62%							0.05	0.48%			
Incrustaciones	P																	
Picaduras	Q							0.01	0.48%					0.01	0.06%			
Polvo	R		0.02	2.78%	0.32	4.15%		0.02	1.90%					0.36	3.62%			
Pop Outs	S																	
AREA CON PATOLOGIA			0.24	39.51%	2.58	33.47%	0.24	19.05%	0.40	100.00%			3.46	34.65%				
NIVEL DE SEVERIDAD			BAJO		BAJO		BAJO		ALTO		BAJO

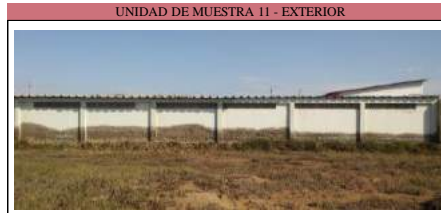
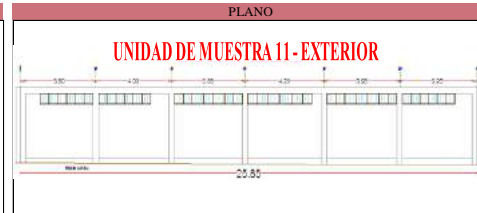
DESCRIPCION DE LA UNIDAD DE MUESTRA: La unidad de muestra consta de 6 paños, con medidas variables entre 3.80m. hasta 4.20m. Dicha muestra consta de 7 columnas, 6 vigas, 6 muros de ladrillo y 6 sobrecimientos. La muestra presenta ventana con marco de madera y protectores de fierro cubiertos con tubería PVC. La muestra se ubica en la parte exterior del Colegio.

0.72	m2	100%	7.02	m2	100%	1.23	m2	100%	1.14	m2	100%	10.11	m2	100%	
Corrosión	A	EN EJE 19-19, ENTRE EJE I'-H'							0.07	5.69%								
Cráteres	B																	
Delaminación	C		0.09	12.50%	0.38	5.41%												
Desintegración	D																	
Distorsión	E																	
Eflorescencia	F		0.21	29.17%	2.28	32.48%						1.14	100.00%			3.63	35.91%	
Erosión	G																	
Escamas	H																	
Estalactita	I																	
Estalagmita	J																	
Exudación	K																	
Filtración	L																	
Fisuras	M								0.01	0.81%						0.01	0.10%	
Góteras	N																	
Grieta	O																	
Incrustaciones	P																	
Picaduras	Q																	
Polvo	R	0.01	0.97%	0.21	2.99%	0.01	0.98%								0.23	2.27%		
Pop Outs	S																	
AREA CON PATOLOGIA			0.31	42.64%	2.87	40.88%	0.09	7.48%	1.14	100.00%			4.41	43.61%				
NIVEL DE SEVERIDAD			MEDIO		MEDIO		BAJO		ALTO		MEDIO		MEDIO		Obs: El paño presenta ventana con marco de madera y protectores de fierro corroídos cubiertos con tubería pvc.

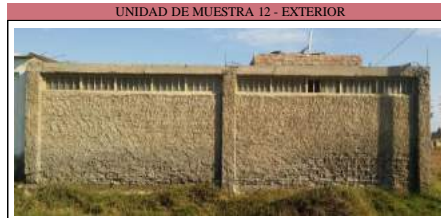
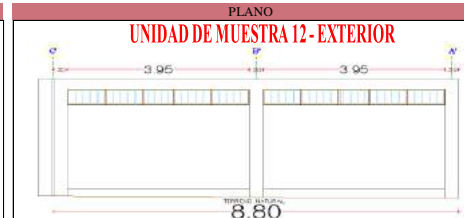
DESCRIPCION DE LA UNIDAD DE MUESTRA: La unidad de muestra consta de 2 paños, con medidas de 3.95m para cada uno. Dicha muestra consta de 3 columnas, 2 vigas y 2 muros de ladrillo. La muestra presenta pañeteo con mortero en casi toda su area, asi como ventanas con marco de madera y protector de fierro cubierto con tubería PVC. La muestra se ubica en la parte exterior del Colegio.

0.78	m2	100%	9.48	m2	100%	0.85	m2	100%	0.79	m2	100%	11.90	m2	100%	
Corrosión	A	EN EJE 19-19, ENTRE EJE C'-B'	0.00		0.38%				0.00		0.47%				0.01		0.06%	
Cráteres	B								0.07		7.76%				0.07		0.55%	
Delaminación	C								0.37		44.00%				0.37		3.14%	
Desintegración	D																	
Distorsión	E																	
Eflorescencia	F		0.18		23.08%	2.37		25.00%					0.79		100.00%	3.34		28.07%
Erosión	G																	
Escamas	H																	
Estalactita	I																	
Estalagmita	J																	
Exudación	K																	
Filtración	L																	
Fisuras	M					0.01		0.13%								0.01		0.10%
Góteras	N																	
Grieta	O																	
Incrustaciones	P																	
Picaduras	Q																	
Pobvo	R		0.01		0.90%	0.06		0.63%	0.01		0.71%				0.07		0.61%	
Pop Outs	S																	
AREA CON PATOLOGIA			0.19		24.36%	2.44		25.76%	0.45		52.94%	0.79		100.00%	3.87		32.54%	
NIVEL DE SEVERIDAD			MEDIO		BAJO		MEDIO		ALTO		MEDIO		MEDIO		Obs: Se observa que la muestra presenta notoriamente la patologia de eflorescencia, a pesar del pañeteo.

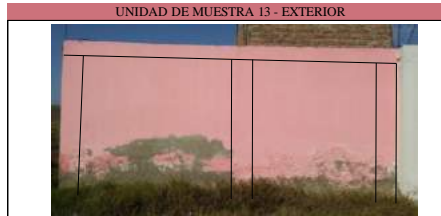
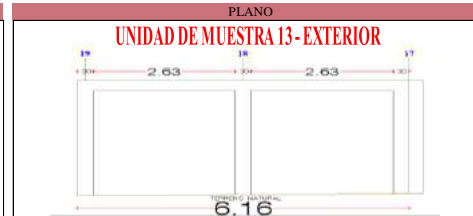
DESCRIPCIÓN DE LA UNIDAD DE MUESTRA: La unidad de muestra consta de 2 paños, con medidas de 2.63m para cada uno. Dicha muestra consta de 3 columnas, 2 vigas y 2 muros de ladrillo. La muestra se ubica en la parte exterior del Colegio.

0.78	m2	100%	6.31	m2	100%	0.59	m2	100%	0.00	m2	100%	7.68	m2	100%	
Corrosión	A	EN EJE A-A', ENTRE EJE 19-18																
Cráteres	B																	
Delaminación	C					0.79	12.50%	0.02	2.56%						0.80	10.47%		
Desintegración	D																	
Distorsión	E																	
Eflorescencia	F			0.18	23.08%	1.58	25.00%								1.76	22.90%		
Erosión	G																	
Escamas	H																	
Estalactita	I																	
Estalagmita	J																	
Exudación	K																	
Filtración	L																	
Fisuras	M			0.01	0.77%	0.05	0.83%								0.06	0.76%		
Góteras	N																	
Grieta	O																	
Incrustaciones	P																	
Picaduras	Q																	
Polvo	R			0.01	1.03%	0.16	2.53%	0.01	1.54%						0.18	2.31%		
Pop Outs	S																	
AREA CON PATOLOGIA			0.19	24.87%	2.58	40.87%	0.02	4.10%	0.00	0.00%	2.80	36.44%	Obs: Se observa que la muestra presenta notoriamente la patología de eflorescencia.

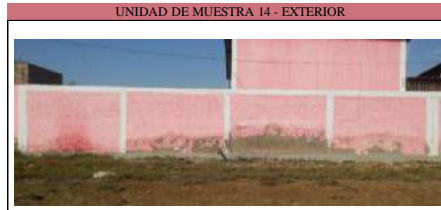
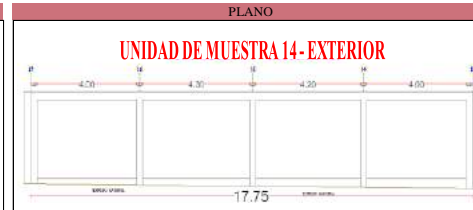
DESCRIPCIÓN DE LA UNIDAD DE MUESTRA: La unidad de muestra consta de 4 paños, con medidas variables entre 4.00m. hasta 4.30m. Dicha muestra consta de 5 columnas, 4 vigas, 4 muros de ladrillo y 4 sobrecimientos. Dicha muestra presenta parcialmente pañeteo con mortero. La muestra se ubica en la parte exterior del Colegio.

0.65 m2	100%	9.60 m2	100%	0.85 m2	100%	0.80 m2	100%	11.90 m2	100%		
Corrosión	A	EN EJE A-A, ENTRE EJE 17-16							0.00	0.20%	0.00	0.01%		
Cráteres	B				0.07	0.73%					0.07	0.59%		
Delaminación	C				0.05	0.52%					0.05	0.42%		
Desintegración	D													
Distorsión	E													
Eflorescencia	F		0.13	19.23%	0.09	0.94%				0.80	99.80%	1.01		8.52%
Erosión	G													
Escamas	H													
Estalactita	I													
Estalagmita	J													
Exudación	K													
Filtración	L													
Fisuras	M				0.01	0.15%					0.01	0.12%		
Goteras	N													
Grieta	O													
Incrustaciones	P													
Picaduras	Q	0.01	0.77%			0.01	1.18%			0.02	0.13%			
Polvo	R	0.02	3.28%	0.32	3.33%	0.02	1.76%			0.36	2.99%			
Pop Outs	S													
AREA CON PATOLOGIA			0.15	23.28%	0.54	5.67%	0.03	2.94%	0.80	100.00%	1.52	12.78%	Obs: En el presente paño se aprecia humedad en la zona del muro.	
NIVEL DE SEVERIDAD			BAJO		BAJO		BAJO		ALTO		BAJO

0.65 m2	100%	10.32 m2	100%	0.91 m2	100%	0.86 m2	100%	12.74 m2	100%	
Corrosión	A	EN EJE A-A, ENTRE EJE 16-15											
Cráteres	B				0.05	0.48%					0.05		0.39%
Delaminación	C												
Desintegración	D												
Distorsión	E												
Eflorescencia	F		0.15	23.08%	3.44	33.33%				0.86	4.45		34.93%
Erosión	G												
Escamas	H												
Estalactita	I												
Estalagmita	J												
Exudación	K												
Filtración	L												
Fisuras	M				0.03	0.33%					0.03		0.27%
Goteras	N												
Grieta	O												
Incrustaciones	P												
Picaduras	Q		0.00	0.31%			0.01	0.66%			0.01		0.06%
Pofo	R	0.02	2.77%	0.31	3.00%	0.02	2.09%			0.35	2.72%		
Pop Outs	S												
AREA CON PATOLOGIA			0.17	26.15%	3.83	37.15%	0.03	2.75%	0.86	100.00%	4.89	38.38%	Obs: En el presente paño abunda la patología de eflorescencia.
NIVEL DE SEVERIDAD			BAJO		BAJO		BAJO		ALTO		BAJO

0.65 m2	100%	10.08 m2	100%	0.89 m2	100%	0.84 m2	100%	12.46 m2	100%	
Corrosión	A	EN EJE A-A, ENTRE EJE 15-14											
Cráteres	B				0.08	0.74%					0.08		0.60%
Delaminación	C				0.03	0.30%					0.03		0.24%
Desintegración	D												
Distorsión	E												
Eflorescencia	F		0.28	42.31%	5.04	50.00%				0.84	6.16		49.40%
Erosión	G												
Escamas	H												
Estalactita	I												
Estalagmita	J												
Exudación	K												
Filtración	L												
Fisuras	M				0.01	0.10%					0.01		0.08%
Goteras	N												
Grieta	O												
Incrustaciones	P												
Picaduras	Q		0.01	1.54%			0.01	0.84%			0.02		0.14%
Pofo	R	0.02	3.54%	0.33	3.27%	0.02	1.91%			0.37	2.97%		
Pop Outs	S												
AREA CON PATOLOGIA			0.31	47.38%	5.49	54.41%	0.02	2.75%	0.84	100.00%	6.66	53.43%	Obs: En el presente paño abunda la patología de eflorescencia.
NIVEL DE SEVERIDAD			MEDIO		MEDIO		BAJO		ALTO		MEDIO

0.65 m2	100%	9.60 m2	100%	0.90 m2	100%	0.80 m2	100%	11.95 m2	100%	
Corrosión	A	EN EJE A-A, ENTRE EJE 14-13											
Cráteres	B				0.04	0.42%					0.04	0.33%	
Delaminación	C												
Desintegración	D												
Distorsión	E												
Eflorescencia	F		0.25	38.46%	3.60	37.50%				0.80	4.65	38.91%	
Erosión	G												
Escamas	H												
Estalactita	I												
Estalagmita	J												
Exudación	K												
Filtración	L												
Fisuras	M				0.04	0.40%					0.04	0.32%	
Goteras	N												
Grieta	O												
Incrustaciones	P												
Picaduras	Q						0.01	0.56%			0.01	0.04%	
Polvo	R	0.01	1.85%	0.33	3.44%	0.02	2.33%			0.36	3.04%		
Pop Outs	S												
AREA CON PATOLOGIA			0.26	40.31%	4.01	41.75%	0.03	2.89%	0.80	5.10	42.64%	Obs: El presente paño es el ultimo de la Muestra 14 - EXTERIOR	
NIVEL DE SEVERIDAD			MEDIO		MEDIO		BAJO		ALTO		MEDIO

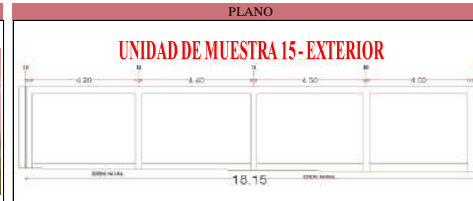
DESCRIPCIÓN DE LA UNIDAD DE MUESTRA: La unidad de muestra consta de 4 paños, con medidas variables entre 4.00m. hasta 4.40m. Dicha muestra consta de 5 columnas, 4 vigas, 4 muros de ladrillo y 4 sobrecimientos. Dicha muestra presenta parcialmente pañeteo con mortero. La muestra se ubica en la parte exterior del Colegio.

0.65	m2	100%	10.08	m2	100%	0.89	m2	100%	0.84	m2	100%	12.46	m2	100%	
Corrosión	A	EN EJE A-A, ENTRE EJE 13-12																
Cráteres	B					0.07		0.69%								0.07		0.56%
Delaminación	C																	
Desintegración	D																	
Distorsión	E																	
Eflorescencia	F			0.15	23.08%	5.04	50.00%						0.84	100.00%	6.03	48.39%		
Erosión	G																	
Escamas	H																	
Estalactita	I																	
Estalagmita	J																	
Exudación	K																	
Filtración	L																	
Fisuras	M					0.02		0.16%							0.02		0.13%	
Góteras	N																	
Grieta	O																	
Incrustaciones	P																	
Picaduras	Q		0.00	0.31%				0.00	0.34%					0.01	0.04%			
Polvo	R		0.02	3.23%	0.38	3.77%	0.02	2.47%						0.42	3.39%			
Pop Outs	S																	
AREA CON PATOLOGIA			0.17	26.62%	5.51	54.62%	0.03	2.81%	0.84	100.00%	6.54	52.52%	Obs: En el presente paño abunda la patologia de eflorescencia.

0.65 m2	100%	9.60 m2	100%	0.90 m2	100%	0.80 m2	100%	11.95 m2	100%		
Corrosión	A	EN EJE A-A, ENTRE EJE 10-9							0.00	0.10%	0.00	0.01%		
Cráteres	B				0.05	0.52%						0.05		0.42%
Delaminación	C				0.14	1.46%						0.14		1.17%
Desintegración	D													
Distorsión	E													
Eflorescencia	F		0.18	26.92%	3.00	31.25%				0.80	99.90%	3.97		33.26%
Erosión	G													
Escamas	H													
Estalactita	I													
Estalagmita	J													
Exudación	K													
Filtración	L													
Fisuras	M					0.03	0.31%					0.03		0.25%
Goteras	N													
Grieta	O													
Incrustaciones	P													
Picaduras	Q							0.01	0.56%			0.01		0.04%
Polvo	R	0.01	2.15%	0.32	3.33%	0.02	2.67%				0.36	3.00%		
Pop Outs	S													
AREA CON PATOLOGIA			0.19	29.08%	3.54	36.88%	0.03	3.22%	0.80	100.00%	4.56	38.14%	Obs: El presente paño es el ultimo de la Muestra 15 - EXTERIOR	
NIVEL DE SEVERIDAD			BAJO		BAJO		BAJO		ALTO		BAJO

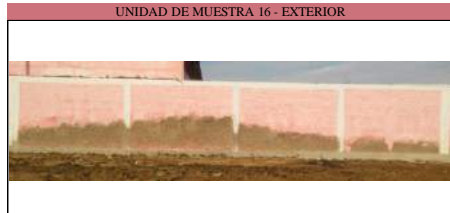
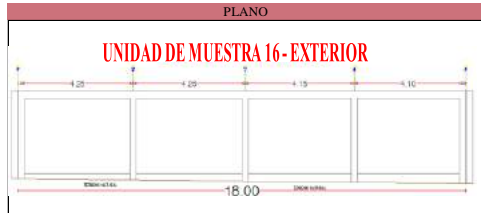
DESCRIPCION DE LA UNIDAD DE MUESTRA: La unidad de muestra consta de 4 paños, con medidas variables entre 4.10m. hasta 4.25m. Dicha muestra consta de 5 columnas, 4 vigas, 4 muros de ladrillo y 4 sobrecimientos. Dicha muestra presenta parcialmente pañeteo con mortero. La muestra se ubica en la parte exterior del Colegio.

0.65 m2	100%	10.20 m2	100%	0.90 m2	100%	0.85 m2	100%	12.60 m2	100%		
Corrosión	A	EN EJE A-A, ENTRE EJE 9-8	0.00	0.25%							0.00	0.01%		
Cráteres	B				0.04	0.39%						0.04		0.32%
Delaminación	C				0.64	6.25%						0.64		5.06%
Desintegración	D													
Distorsión	E													
Eflorescencia	F			0.21	32.69%	4.25	41.67%			0.85	100.00%	5.31		42.16%
Erosión	G													
Escamas	H													
Estalactita	I													
Estalagmita	J													
Exudación	K													
Filtración	L													
Fisuras	M					0.03	0.27%					0.03		0.22%
Góteras	N													
Grieta	O													
Incrustaciones	P													
Picaduras	Q		0.00	0.31%			0.00	0.22%			0.00	0.03%		
Polvo	R		0.02	3.08%	0.33	3.24%	0.02	2.56%			0.37	2.96%		
Pop Outs	S													
AREA CON PATOLOGIA			0.24	36.32%	5.29	51.82%	0.03	2.78%	0.85	100.00%	6.40	50.77%	Obs: En el presente paño abunda la patologia de eflorescencia.	
NIVEL DE SEVERIDAD			BAJO		MEDIO		BAJO		ALTO		MEDIO

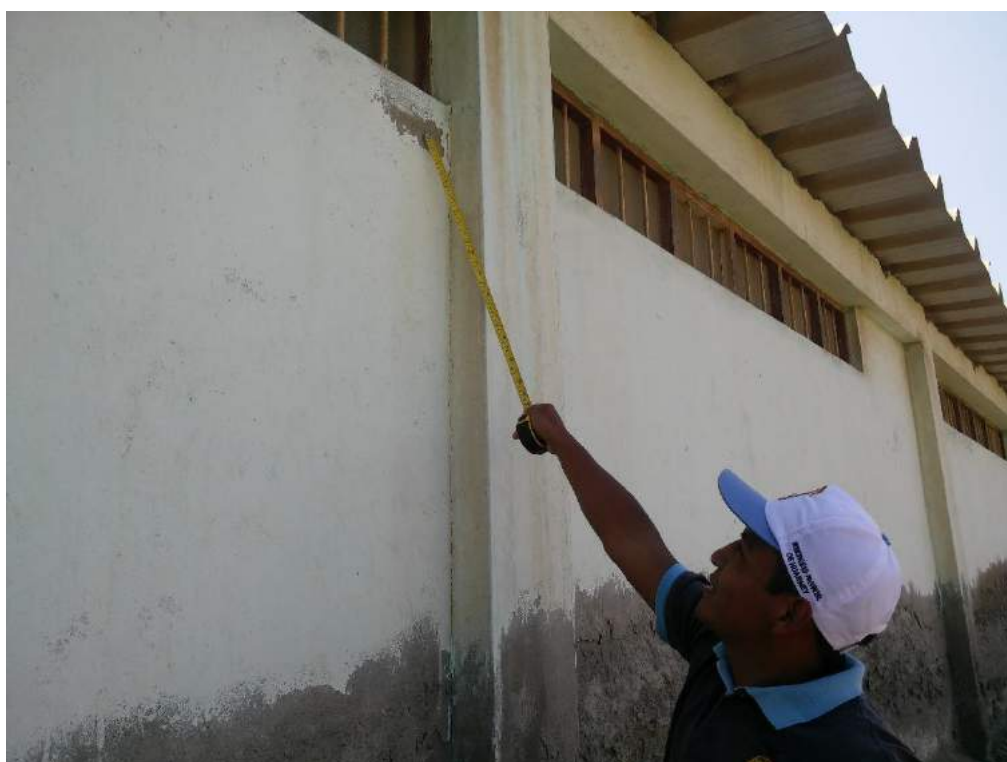
Figura 100: Fotografía donde se observa la patología de Delaminación

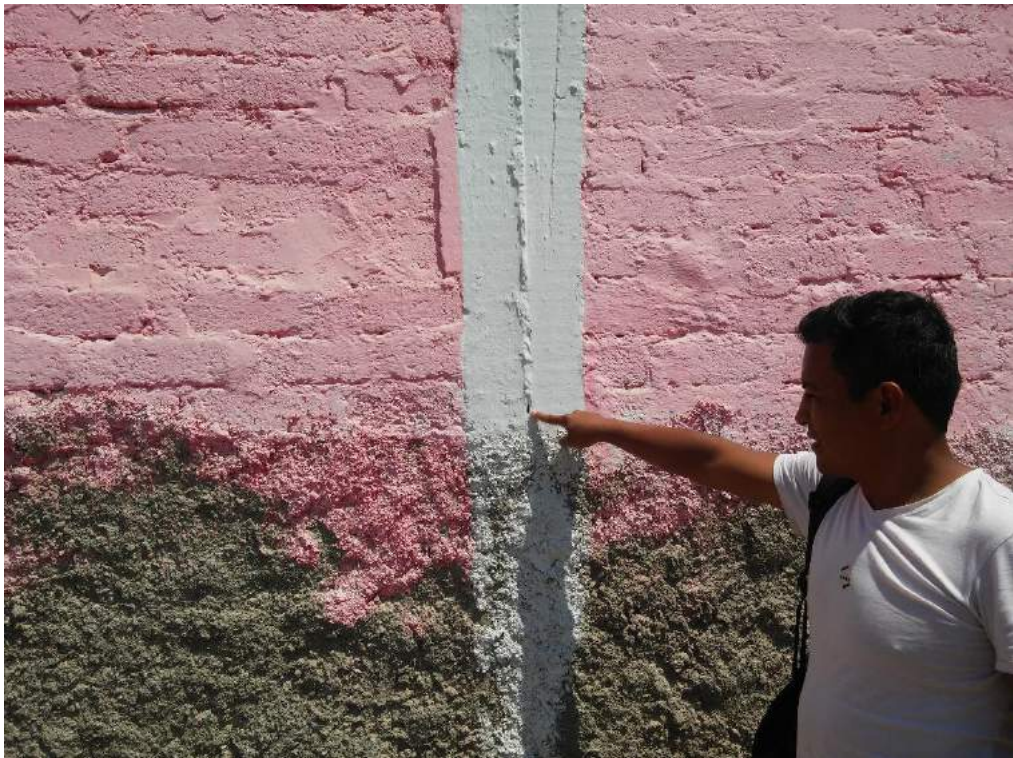
Figura 104: Fotografía donde se observa la patología de Picaduras

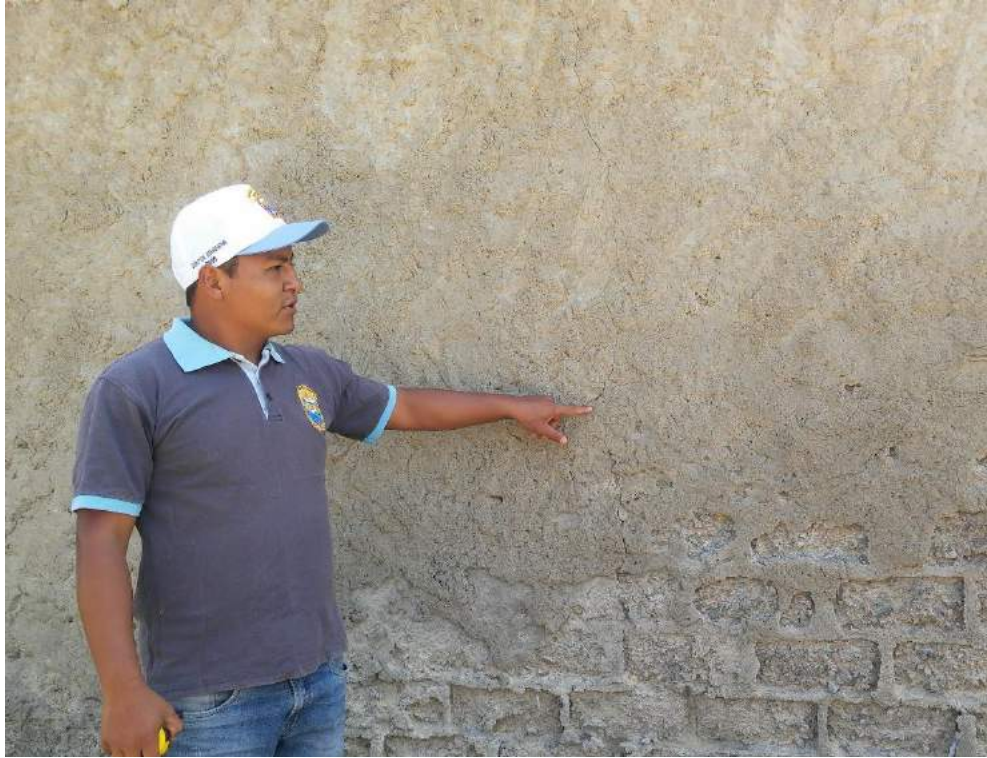
Figura 105: Fotografía donde se observa la patología de Fisuras

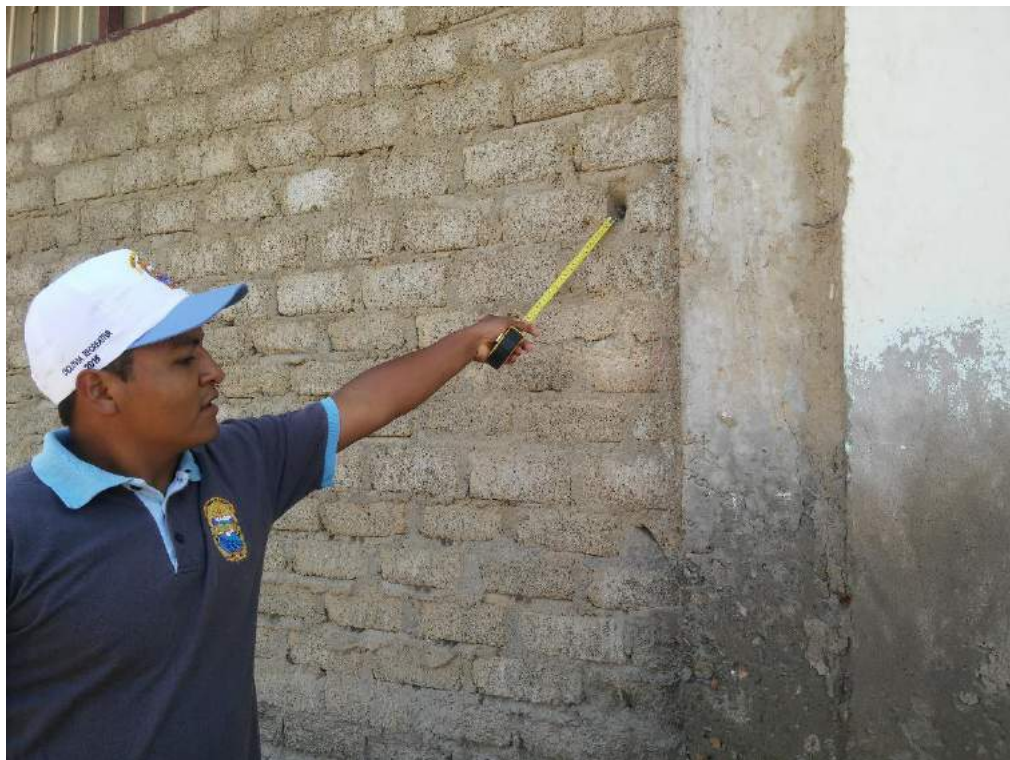
Figura 106: Fotografía donde se observa la patología de Cráteres

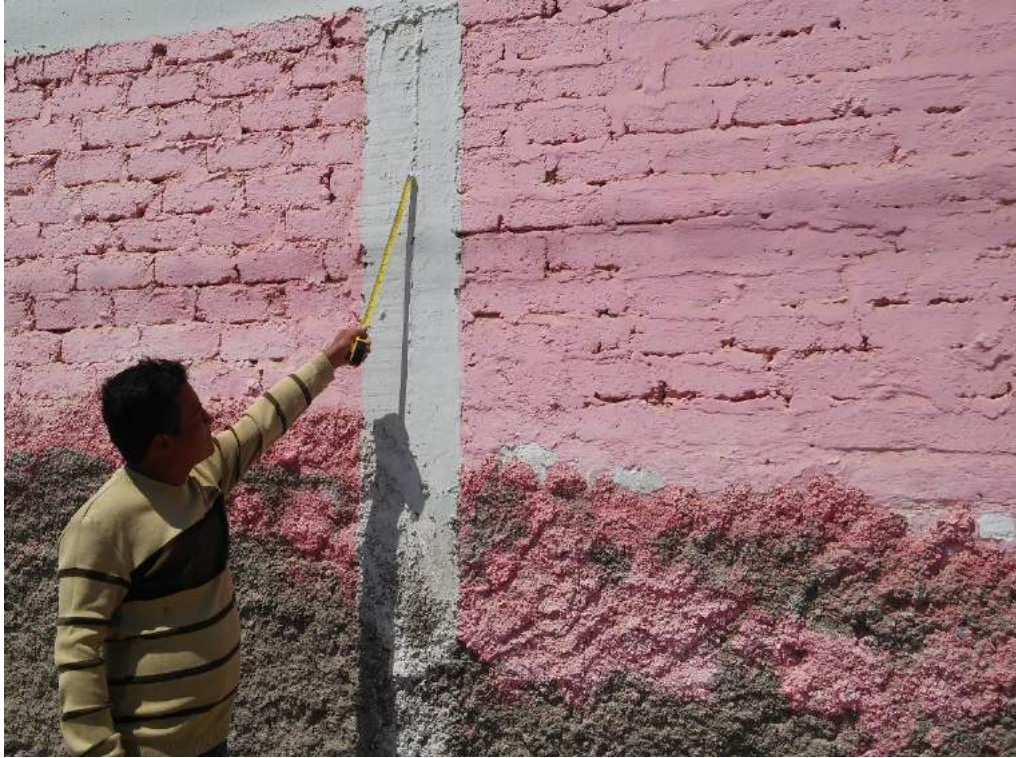
Figura 107: Fotografía donde se observa la patología de Picaduras

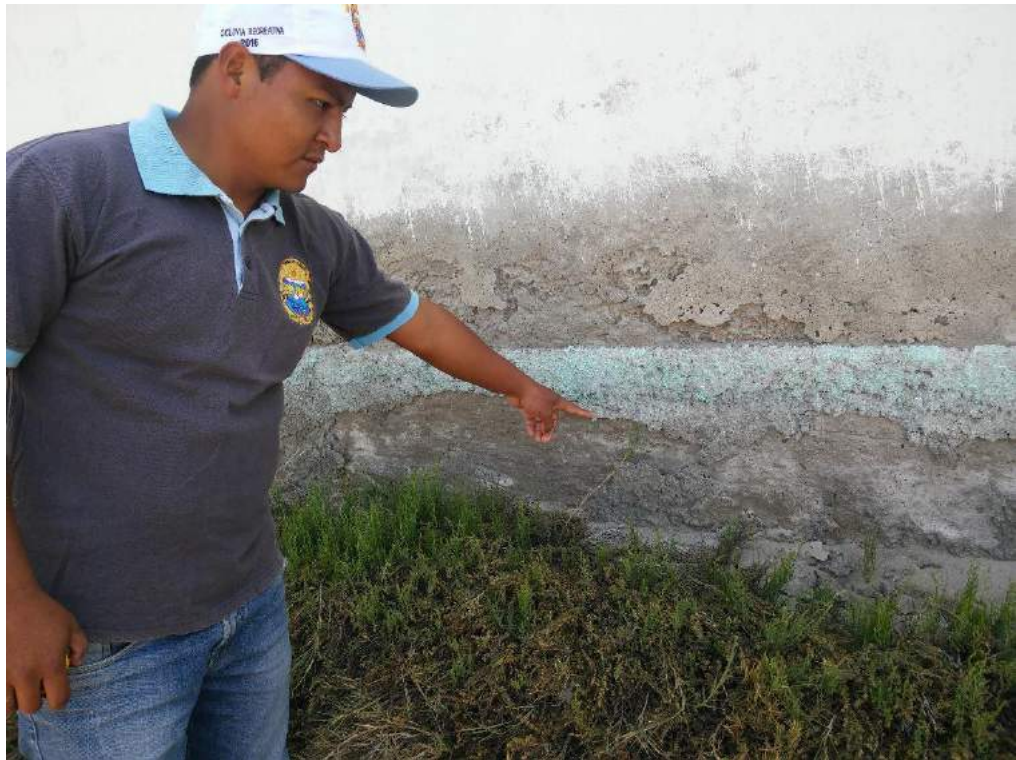
Figura 108: Fotografía donde se observa la patología de Eflorescencia

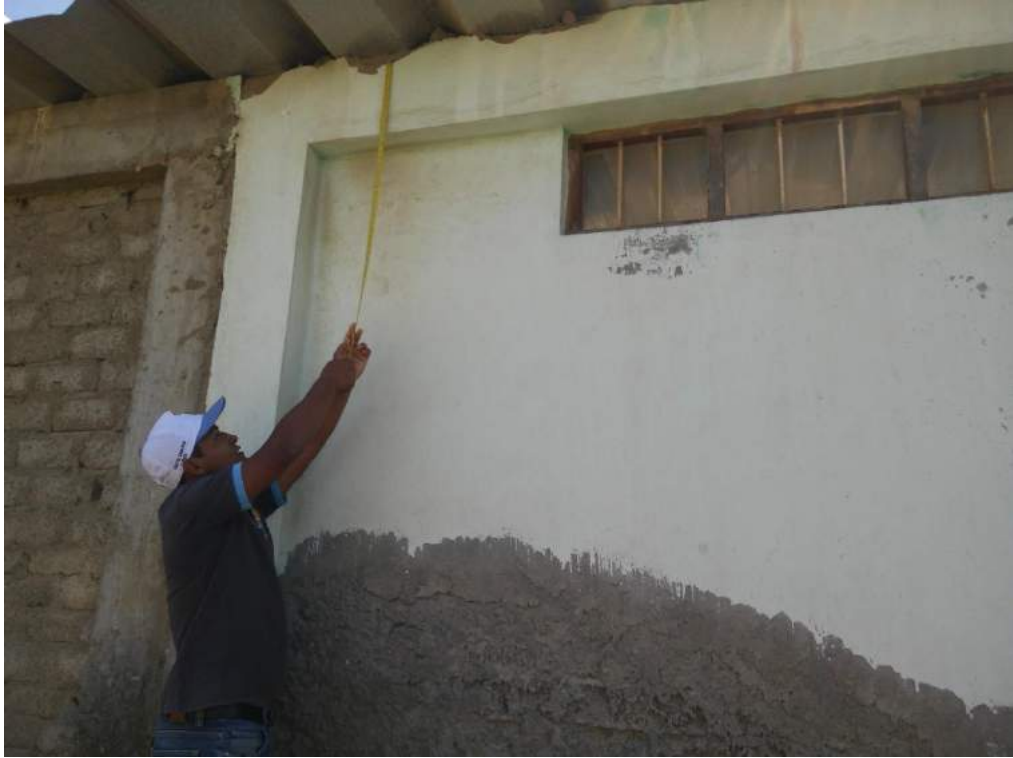
Figura 109: Fotografía donde se observa la patología de Cráteres

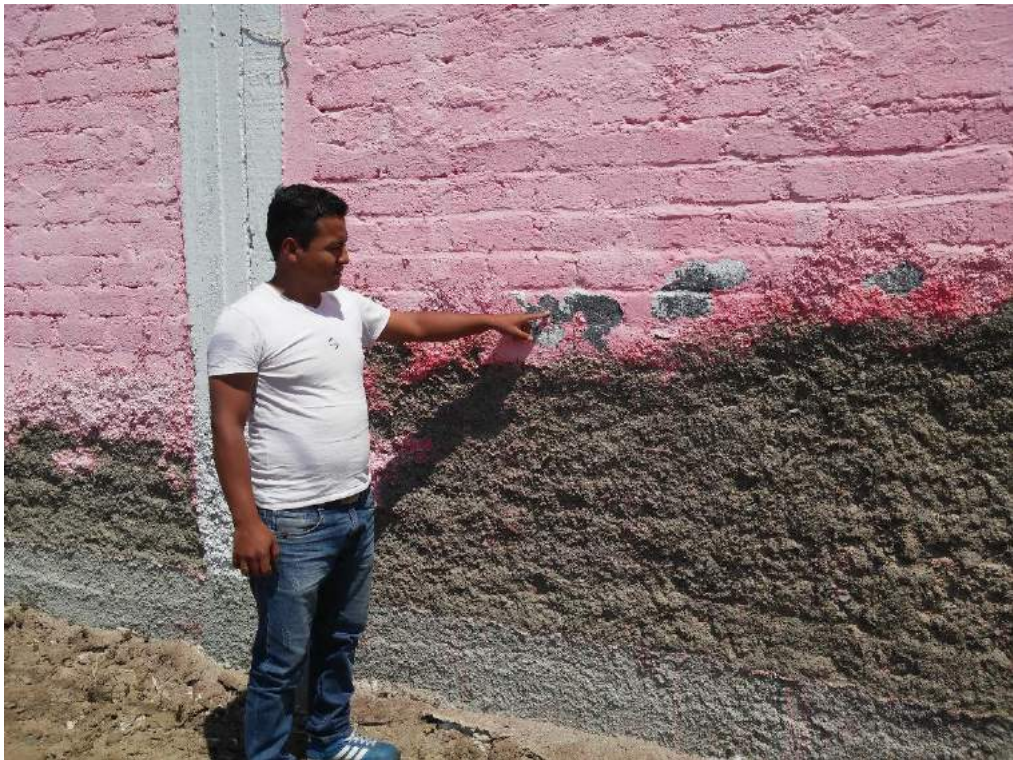
Figura 110: Fotografía donde se observa la patología de Delaminación

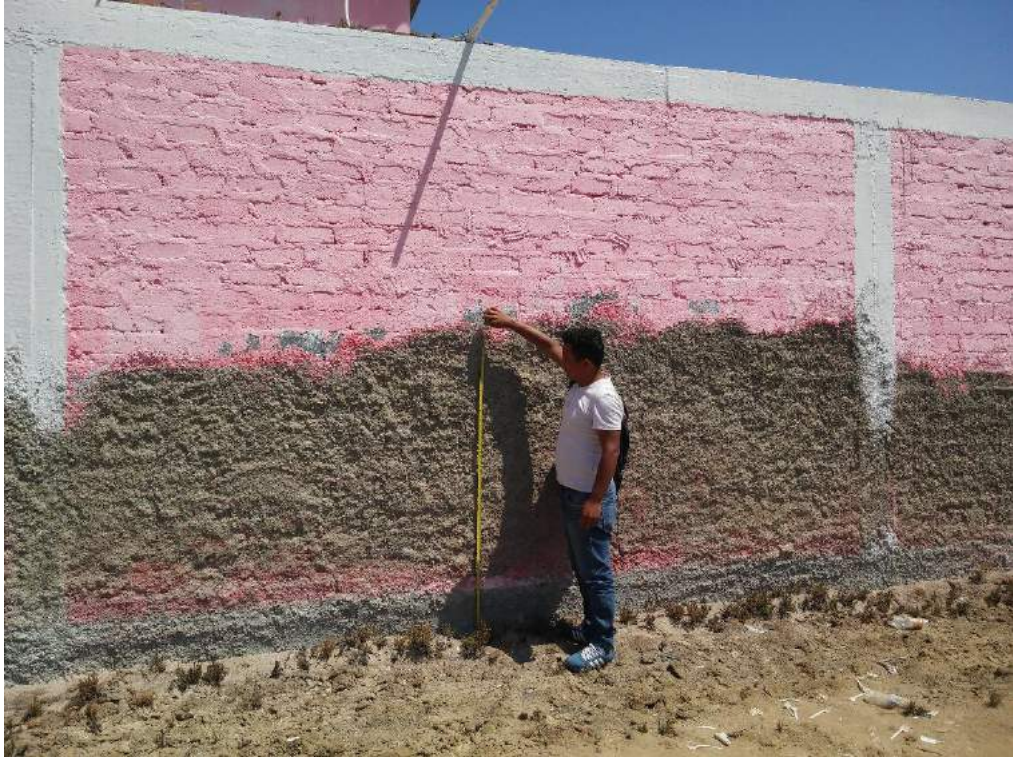
Figura 111: Fotografía donde se observa la patología de Eflorescencia
