UNIVERSIDAD CATÓLICA LOS ÁNGELES
CHIMBOTE

DETERMINACIÓN Y EVALUACIÓN DE PATOLOGÍAS
DEL CONCRETO EN COLUMNAS, VIGAS Y MUROS DE
ALBAÑILERÍA CONFINADA DEL CERCO PERIMÉTRICO
DEL COLEGIO INDUSTRIAL PILOTO MIGUEL GRAU
DEL PUERTO HUARMEY, DISTRITO DE HUARMEY,
PROVINCIA DE HUARMEY, REGIÓN ÁNCASH –

TESIS PARA OPTAR EL TÍTULO PROFESIONAL DE:
INGENIERO CIVIL

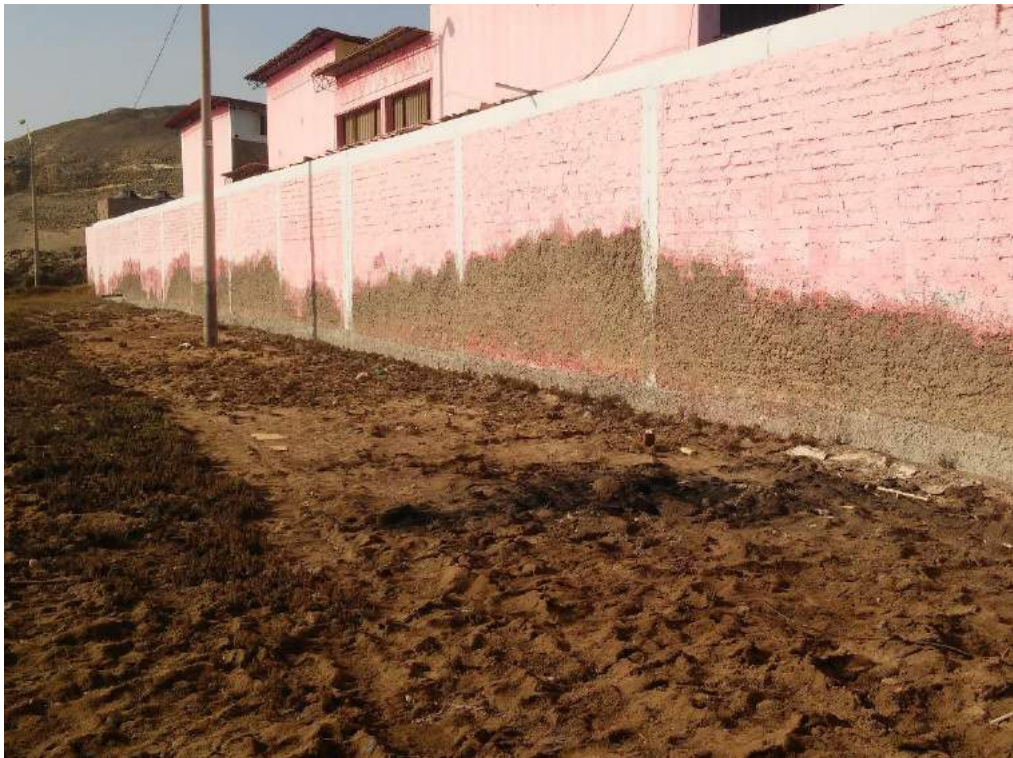
Figura 112: Fotografía donde se observa el suelo de la zona con sales - Eflorescencia

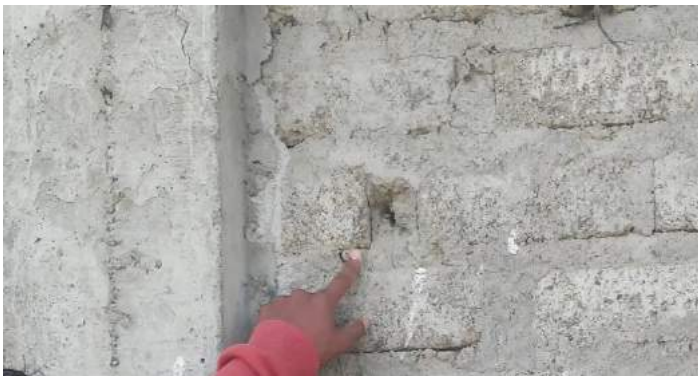
Cráteres

Figura 114: Fotografía donde se observa la patología de Cráteres

Picado de zona dañada y parcheo de concreto con aditivos.

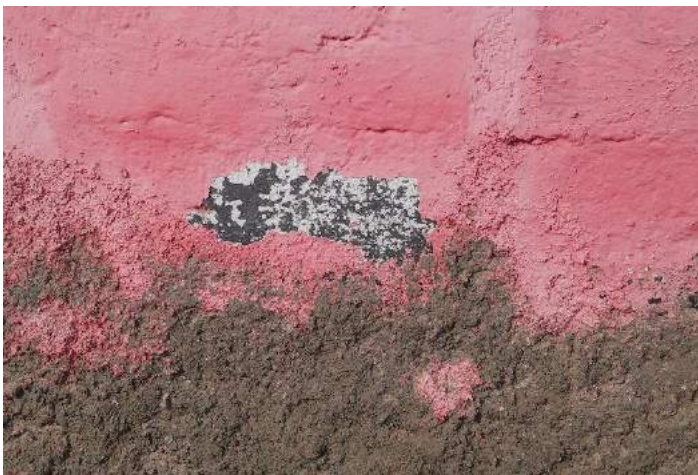
Delaminación

Figura 115: Fotografía donde se observa la patología de Delaminación

Picado de zona dañada y parcheo de mortero con aditivos.

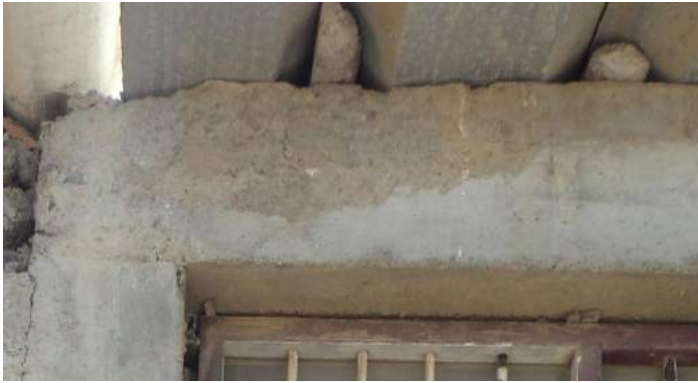
Desintegración

Figura 116: Fotografía donde se observa la patología de Desintegración

Picado de zona dañada y parcheo de concreto con aditivos.

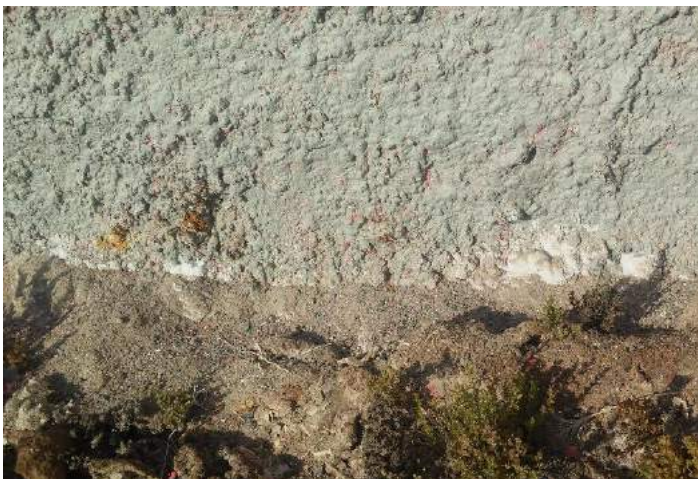
Eflorescencia

Figura 117: Fotografía donde se observa la patología de Eflorescencia

Picado de zona dañada, y parcheo de concreto con aditivos.
