DETERMINACIÓN Y EVALUACIÓN DE LAS PATOLOGÍAS DEL  
CONCRETO DE LA ESTRUCTURA DE ALBAÑILERÍA CONFINADA  
DE LA VIVIENDA UBICADA EN LA AVENIDA VILLA DEL MAR,  
MANZANA W4, LOTE 2, DISTRITO DE COISHCO, PROVINCIA DEL  
SANTA, REGIÓN ÁNCASH, FEBRERO – 2016

**TESIS PARA OPTAR EL TÍTULO PROFESIONAL DE INGENIERO  
CIVIL**

BACH. EVANGELISTA JACINTO EDGAR

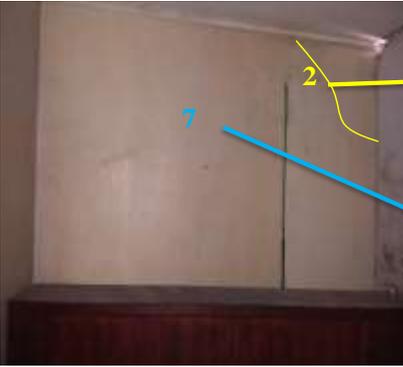
EVALUACIÓN DE LAS PATOLOGÍAS										
EJE	MURO						FOTO	PATOLOGÍA		
	Área de Muro	Área Afectada	Área No Afectada	% Área Afectada	% Área No Afectada	Tipo de Patología			Nivel de Severidad	
1 - 1 / A-B	11.02 m2	0.21 m2	10.81 m2	1.91%	98.09%	2

0.22 m2	10.8 m2	2.00%	98.00%	7				
	COLUMNAS

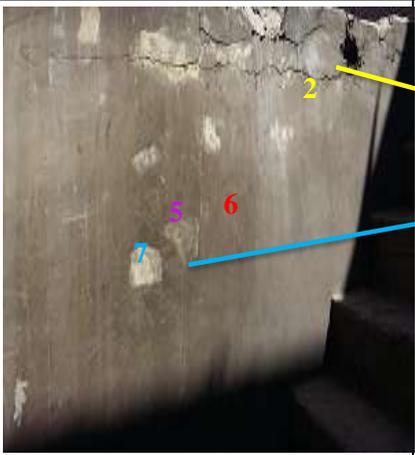
EVALUACIÓN DE LAS PATOLOGÍAS								
EJE	MURO						FOTO	PATOLOGÍA
1 - 1 / B - B'	Área de Muro	Área Afectada	Área No Afectada	% Área Afectada	% Área No Afectada	Tipo de Patología	Nivel de Severidad	
	7.69 m2	0.9 m2	6.79 m2	11.70%	88.30%	2	LEVE	
		0.39 m2	7.3 m2	5.07%	94.93%	5	LEVE	
		0.16 m2	7.53 m2	2.08%	97.92%	3	LEVE	
		0.15 m2	7.54 m2	1.95%	98.05%	7	LEVE	
COLUMNAS								
Área de Columna	Área Afectada	Área No Afectada	% Área Afectada	% Área No Afectada	Tipo de Patología	Nivel de Severidad		
0 m2	0 m2	0 m2	0.00%	0.00%				
VIGAS								
Área de Viga	Área Afectada	Área No Afectada	% Área Afectada	% Área No Afectada	Tipo de Patología	Nivel de Severidad		
0 m2	0 m2	0 m2	0.00%	0.00%

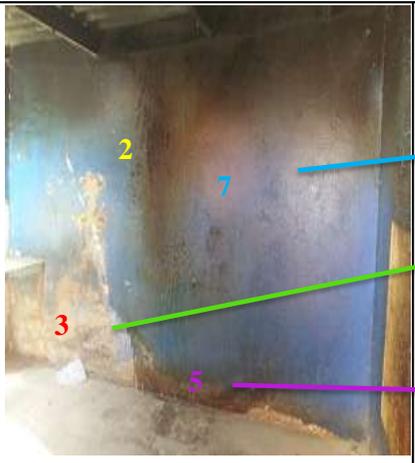
EVALUACIÓN DE LAS PATOLOGÍAS								
EJE	MURO						FOTO	PATOLOGÍA
1 - 1 / E - F	Área de Muro	Área Afectada	Área No Afectada	% Área Afectada	% Área No Afectada	Tipo de Patología	Nivel de Severidad	
	11.89 m2	0.89 m2	11 m2	7.49%	92.51%	2	LEVE	
		0.46 m2	11.43 m2	3.87%	96.13%	5	LEVE	
		0.38 m2	11.51 m2	3.20%	96.80%	3	LEVE	
		2.97 m2	8.92 m2	24.98%	75.02%	7	LEVE	
COLUMNAS								
Área de Columna	Área Afectada	Área No Afectada	% Área Afectada	% Área No Afectada	Tipo de Patología	Nivel de Severidad		
0.73 m2	0.31 m2	0.42 m2	42.47%	57.53%	2	LEVE		
	0.24 m2	0.49 m2	32.88%	67.12%	7	LEVE		
VIGAS								
Área de Viga	Área Afectada	Área No Afectada	% Área Afectada	% Área No Afectada	Tipo de Patología	Nivel de Severidad		
0 m2	0 m2	0 m2	0.00%	0.00%

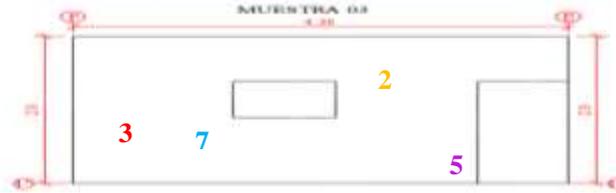
**UNIDAD DE MUESTRA 03 EJE 1"-1" / A-F (EXTERNO)**

EJE	MURO							FOTO	PATOLOGÍA	
	Área de Muro	Área Afectada	Área No Afectada	% Área Afectada	% Área No Afectada	Tipo de Patología	Nivel de Severidad			
1" - 1" / E-F	10.4 m <sup>2</sup>	0.19 m <sup>2</sup>	10.2 m <sup>2</sup>	1.83%	98.17%	2	LEVE			
		0.2 m <sup>2</sup>	10.19 m <sup>2</sup>	1.92%	98.08%	3	LEVE			
		0.51 m <sup>2</sup>	9.88 m <sup>2</sup>	4.91%	95.09%	5	LEVE			
		0.31 m <sup>2</sup>	10.08 m <sup>2</sup>	2.98%	97.02%	7	LEVE			
COLUMNAS										
	Área de Columna	Área Afectada	Área No Afectada	% Área Afectada	% Área No Afectada	Tipo de Patología	Nivel de Severidad			
	0 m <sup>2</sup>	0 m <sup>2</sup>	0 m <sup>2</sup>	0.00%	0.00%					
VIGAS										
	Área de Viga	Área Afectada	Área No Afectada	% Área Afectada	% Área No Afectada	Tipo de Patología	Nivel de Severidad			
	0 m <sup>2</sup>	0 m <sup>2</sup>	0 m <sup>2</sup>	0.00%	0.00%

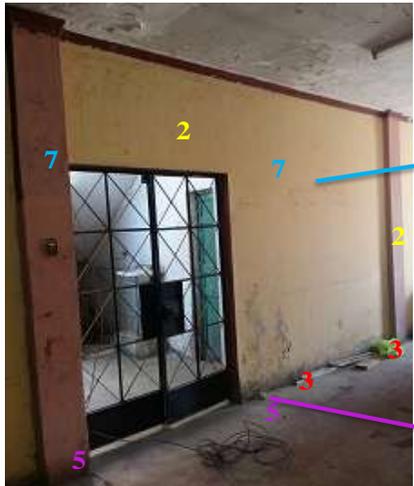
EVALUACIÓN DE LAS PATOLOGÍAS									
EJE	MURO							FOTO	PATOLOGÍA
	Área de Muro	Área Afectada	Área No Afectada	% Área Afectada	% Área No Afectada	Tipo de Patología	Nivel de Severidad		
2 - 2/B - C	11.6 m2	0.22 m2	11.38 m2	1.90%	98.10%	2	LEVE

0.16 m2	11.44 m2	1.38%	98.62%	3	LEVE		
		0.11 m2	11.49 m2	0.95%	99.05%	5	LEVE		
		0.03 m2	11.57 m2	0.26%	99.74%	7	LEVE		
	COLUMNAS

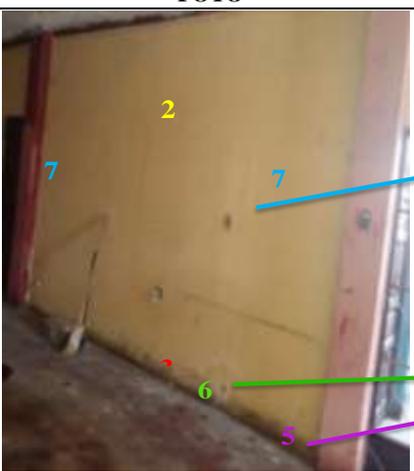
EVALUACIÓN DE LAS PATOLOGÍAS									
EJE	MURO							FOTO	PATOLOGÍA
	Área de Muro	Área Afectada	Área No Afectada	% Área Afectada	% Área No Afectada	Tipo de Patología	Nivel de Severidad		
2 - 2/C - D	11.6 m2	0.11 m2	11.49 m2	0.95%	99.05%	2	LEVE

0.12 m2	11.48 m2	1.03%	98.97%	3	LEVE		
		0.2 m2	11.4 m2	1.72%	98.28%	5	LEVE		
		0.04 m2	11.56 m2	0.34%	99.66%	7	LEVE		
	COLUMNAS

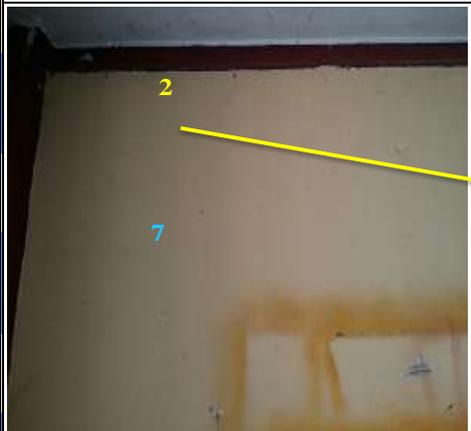
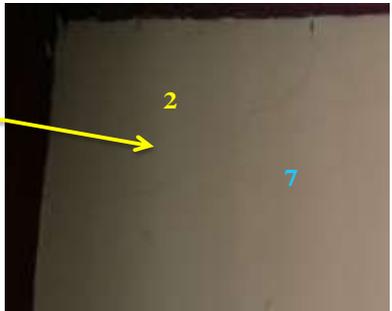
EJE	MURO							FOTO	PATOLOGÍA		
	Área de Muro	Área Afectada	Área No Afectada	% Área Afectada	% Área No Afectada	Tipo de Patología	Nivel de Severidad				
3-3/A-B	11.6 m2	0.11 m2	11.49 m2	0.95%	99.05%	2	LEVE

0.2 m2	11.4 m2	1.72%	98.28%	3	LEVE				
		0.28 m2	11.32 m2	2.41%	97.59%	5	LEVE				
		0.09 m2	11.51 m2	0.78%	99.22%	7	LEVE				
	COLUMNAS										
	2.03 m2	0.12 m2	1.91 m2	5.91%	94.09%	2	LEVE				
		0.02 m2	2.01 m2	0.99%	99.01%	3	LEVE				
		0.05 m2	1.98 m2	2.46%	97.54%	5	LEVE				
		0.06 m2	1.97 m2	2.96%	97.04%	7	LEVE				
	VIGAS										
0 m2	0 m2	0 m2	0.00%	0.00%

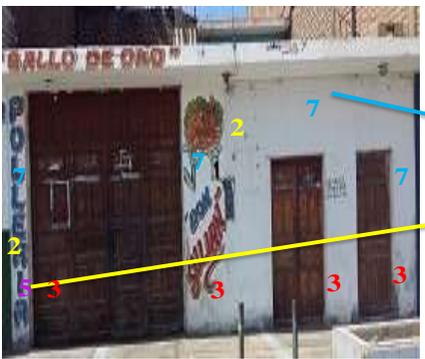
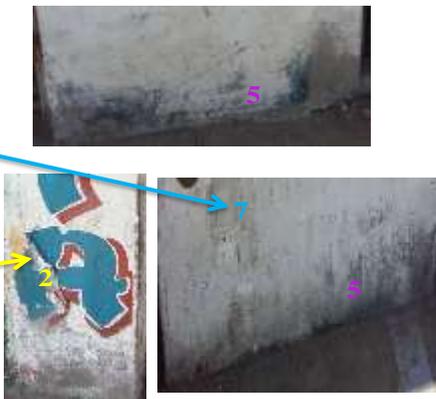
EVALUACIÓN DE LAS PATOLOGÍAS									
EJE	MURO							FOTO	PATOLOGÍA
	Área de Muro	Área Afectada	Área No Afectada	% Área Afectada	% Área No Afectada	Tipo de Patología	Nivel de Severidad		
A - A / 1 - 3	7.31 m2	0.03 m2	7.28 m2	0.41%	99.59%	2	LEVE

0.02 m2	7.29 m2	0.27%	99.73%	3	LEVE		
		0.01 m2	7.3 m2	0.14%	99.86%	5	LEVE		
		0.1 m2	7.21 m2	1.37%	98.63%	7	LEVE		
COLUMNAS									
Área de Columna	Área Afectada	Área No Afectada	% Área Afectada	% Área No Afectada	Tipo de Patología	Nivel de Severidad

2.18 m2	0.27 m2	1.91 m2	12.39%	87.61%	2	LEVE			
	0.05 m2	2.13 m2	2.29%	97.71%	3	LEVE			
	0.06 m2	2.12 m2	2.75%	97.25%	5	LEVE			
	0.04 m2	2.14 m2	1.83%	98.17%	7	LEVE			
VIGAS									
Área de Viga	Área Afectada	Área No Afectada	% Área Afectada	% Área No Afectada	Tipo de Patología	Nivel de Severidad			
0 m2	0 m2	0 m2	0.00%	0.00%

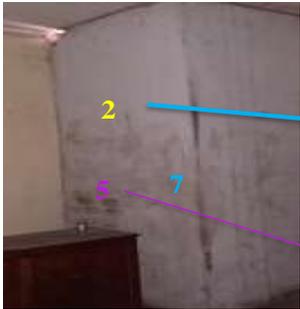
EVALUACIÓN DE LAS PATOLOGÍAS									
EJE	MURO							FOTO	PATOLOGÍA
A' - A' / 1 - 1'	Área de Muro	Área Afectada	Área No Afectada	% Área Afectada	% Área No Afectada	Tipo de Patología	Nivel de Severidad

4.35 m2	0.11 m2	4.24 m2	2.53%	97.47%	2	LEVE		
		0.36 m2	3.99 m2	8.28%	91.72%	3	LEVE		
		0.92 m2	3.43 m2	21.15%	78.85%	5	LEVE		
	0.06 m2	4.29 m2	1.38%	98.62%	7	LEVE			
COLUMNAS									
	Área de Columna	Área Afectada	Área No Afectada	% Área Afectada	% Área No Afectada	Tipo de Patología	Nivel de Severidad		
	0 m2	0 m2	0 m2	0.00%	0.00%				
VIGAS									
	Área de Viga	Área Afectada	Área No Afectada	% Área Afectada	% Área No Afectada	Tipo de Patología	Nivel de Severidad		
	0 m2	0 m2	0 m2	0.00%	0.00%

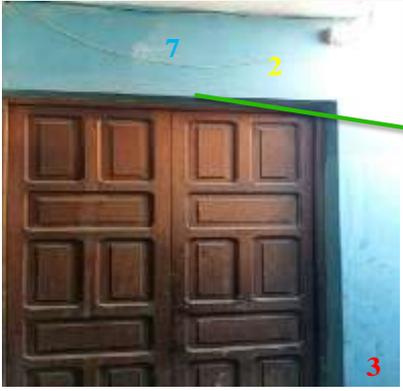
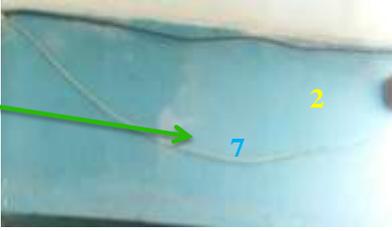
EVALUACIÓN DE LAS PATOLOGÍAS									
EJE	MURO							FOTO	PATOLOGÍA
1-2/C-C	Área de Muro	Área Afectada	Área No Afectada	% Área Afectada	% Área No Afectada	Tipo de Patología	Nivel de Severidad

9.2 m2	0.15 m2	9.05 m2	1.63%	98.37%	2	LEVE		
		0.13 m2	9.07 m2	1.41%	98.59%	3	LEVE		
		0.17 m2	9.03 m2	1.85%	98.15%	5	LEVE		
		0.14 m2	9.06 m2	1.52%	98.48%	7	LEVE		
	COLUMNAS								
	Área de Columna	Área Afectada	Área No Afectada	% Área Afectada	% Área No Afectada	Tipo de Patología	Nivel de Severidad		
	0 m2	0 m2	0 m2	0.00%	0.00%				
	VIGAS								
	Área de Viga	Área Afectada	Área No Afectada	% Área Afectada	% Área No Afectada	Tipo de Patología	Nivel de Severidad		
0 m2	0 m2	0 m2	0.00%	0.00%

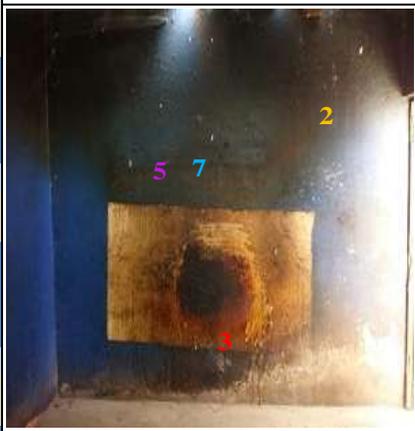
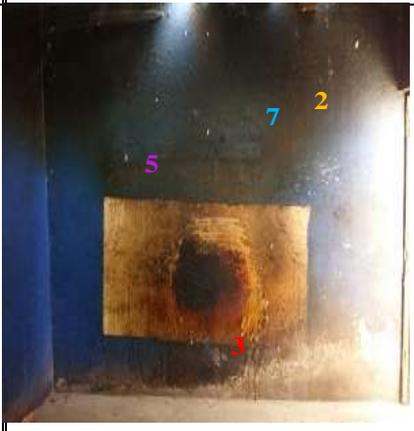
EVALUACIÓN DE LAS PATOLOGÍAS										
EJE	MURO						FOTO	PATOLOGÍA		
2 - 3 / E - E	Área de Muro	Área Afectada	Área No Afectada	% Área Afectada	% Área No Afectada	Tipo de Patología	Nivel de Severidad

11.2 m2	0.33 m2	10.89 m2	2.94%	97.06%	2	LEVE			
		1.08 m2	10.14 m2	9.63%	90.37%	3	LEVE			
		5.76 m2	5.46 m2	51.34%	48.66%	5	LEVE			
		0.96 m2	10.26 m2	8.56%	91.44%	7	LEVE			
	COLUMNAS

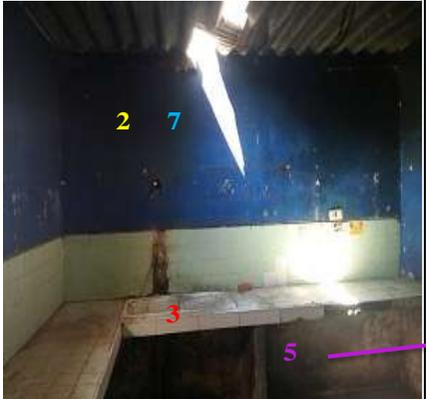
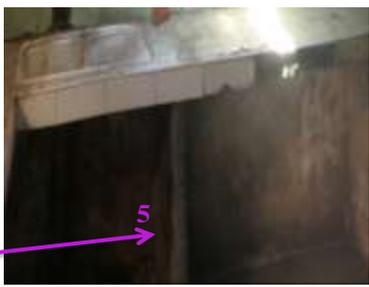
EVALUACIÓN DE LAS PATOLOGÍAS									
EJE	MURO						FOTO	PATOLOGÍA	
1 - 1" / F - F	Área de Muro	Área Afectada	Área No Afectada	% Área Afectada	% Área No Afectada	Tipo de Patología	Nivel de Severidad

11.6 m2	1.44 m2	10.16 m2	12.41%	87.59%	2	LEVE		
		0.81 m2	10.79 m2	6.98%	93.02%	3	LEVE		
		0.55 m2	11.05 m2	4.74%	95.26%	5	LEVE		
		0.76 m2	10.84 m2	6.55%	93.45%	7	LEVE		
	COLUMNAS								
	Área de Columna	Área Afectada	Área No Afectada	% Área Afectada	% Área No Afectada	Tipo de Patología	Nivel de Severidad

1.45 m2	0.13 m2	1.32 m2	8.97%	91.03%	2	LEVE		
		0.08 m2	1.37 m2	5.52%	94.48%	3	LEVE		
		0.32 m2	1.13 m2	22.07%	77.93%	5	LEVE		
		0.16 m2	1.29 m2	11.03%	88.97%	7	LEVE		
	VIGAS								
Área de Viga	Área Afectada	Área No Afectada	% Área Afectada	% Área No Afectada	Tipo de Patología	Nivel de Severidad			
0 m2	0 m2	0 m2	0.00%	0.00%

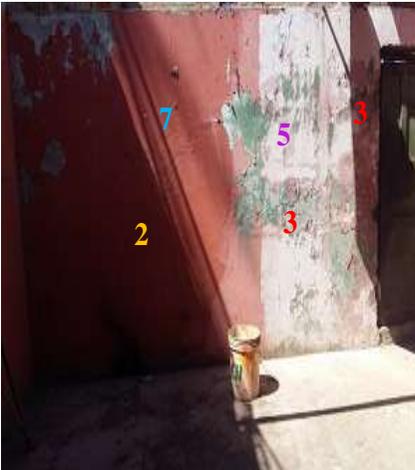
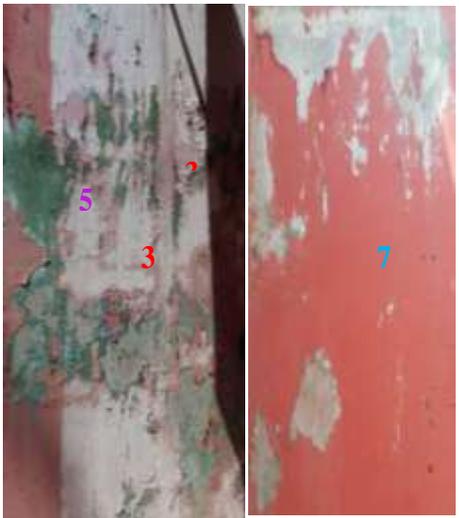
EVALUACIÓN DE LAS PATOLOGÍAS											
EJF	MURO							FOTO	PATOLOGÍA		
1 - 1' / F - F	Área de Muro	Área Afectada	Área No Afectada	% Área Afectada	% Área No Afectada	Tipo de Patología	Nivel de Severidad

10.69 m2	2.79 m2	7.9 m2	26.10%	73.90%	2	LEVE				
		1.98 m2	8.71 m2	18.52%	81.48%	3	LEVE				
		1.12 m2	9.57 m2	10.48%	89.52%	5	SEVERO				
		0.53 m2	10.16 m2	4.96%	95.04%	7	LEVE				
	COLUMNAS										
	Área de Columna	Área Afectada	Área No Afectada	% Área Afectada	% Área No Afectada	Tipo de Patología	Nivel de Severidad				
	0.73 m2	0.19 m2	0.54 m2	26.03%	73.97%	2	LEVE				
		0.06 m2	0.67 m2	8.22%	91.78%	3	LEVE				
		0.49 m2	0.24 m2	67.12%	32.88%	5	LEVE				
		0.04 m2	0.69 m2	5.48%	94.52%	7	LEVE				
	VIGAS										
	Área de Viga	Área Afectada	Área No Afectada	% Área Afectada	% Área No Afectada	Tipo de Patología	Nivel de Severidad				
0 m2	0 m2	0 m2	0.00%	0.00%

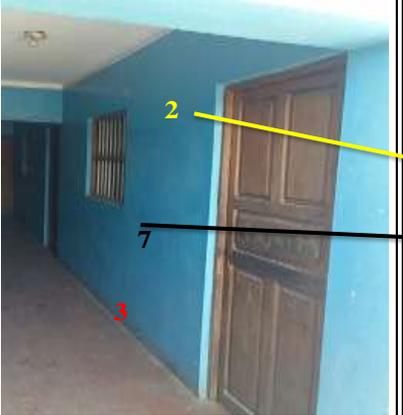
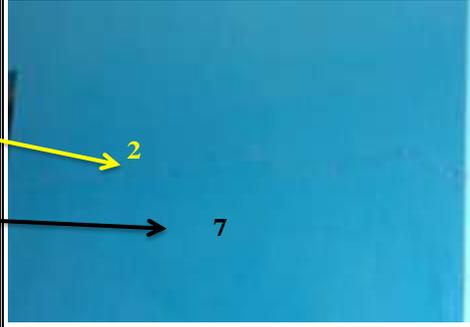
<b>EVALUACIÓN DE LAS PATOLOGÍAS</b>									
<b>EJE</b>	<b>MURO</b>						<b>FOTO</b>	<b>PATOLOGÍA</b>	
<b>1" - 1" / C - D</b>	Área de Muro	Área Afectada	Área No Afectada	% Área Afectada	% Área No Afectada	Tipo de Patología	Nivel de Severidad

10.82 m2	0.69 m2	10.13 m2	6.38%	93.62%	2	LEVE		
		0.31 m2	10.51 m2	2.87%	97.13%	3	LEVE		
		0.22 m2	10.6 m2	2.03%	97.97%	7	LEVE		
	<b>COLUMNAS</b>								
	Área de Columna	Área Afectada	Área No Afectada	% Área Afectada	% Área No Afectada	Tipo de Patología	Nivel de Severidad		
	0 m2	0 m2	0 m2	0.00%	0.00%				
		0 m2	0 m2	0.00%	0.00%				
		0 m2	0 m2	0.00%	0.00%				
	<b>VIGAS</b>								
Área de Viga	Área Afectada	Área No Afectada	% Área Afectada	% Área No Afectada	Tipo de Patología	Nivel de Severidad			
0 m2	0 m2	0 m2	0.00%	0.00%

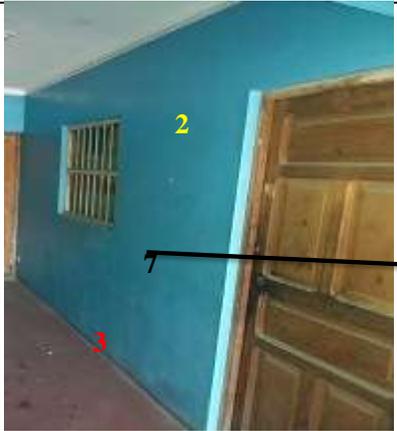
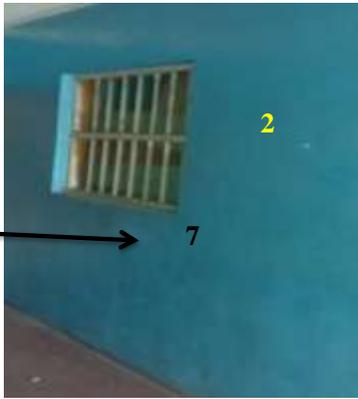
EJE	MURO							FOTO	PATOLOGÍA
	Área de Muro	Área Afectada	Área No Afectada	% Área Afectada	% Área No Afectada	Tipo de Patología	Nivel de Severidad		
1" - 1" / D - E	10.82 m <sup>2</sup>	0.52 m <sup>2</sup>	10.3 m <sup>2</sup>	4.81%	95.19%	2	LEVE

0.2 m <sup>2</sup>	10.62 m <sup>2</sup>	1.85%	98.15%	3	LEVE		
		0.3 m <sup>2</sup>	10.52 m <sup>2</sup>	2.77%	97.23%	7	LEVE		
	COLUMNAS								
	Área de Columna	Área Afectada	Área No Afectada	% Área Afectada	% Área No Afectada	Tipo de Patología	Nivel de Severidad		
	0 m <sup>2</sup>	0 m <sup>2</sup>	0 m <sup>2</sup>	0.00%	0.00%				
		0 m <sup>2</sup>	0 m <sup>2</sup>	0.00%	0.00%				
VIGAS									
	Área de Viga	Área Afectada	Área No Afectada	% Área Afectada	% Área No Afectada	Tipo de Patología	Nivel de Severidad		
	0 m <sup>2</sup>	0 m <sup>2</sup>	0 m <sup>2</sup>	0.00%	0.00%

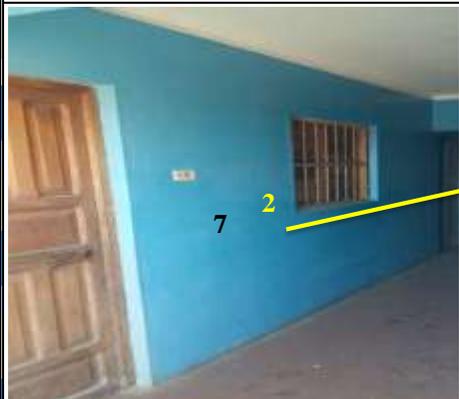
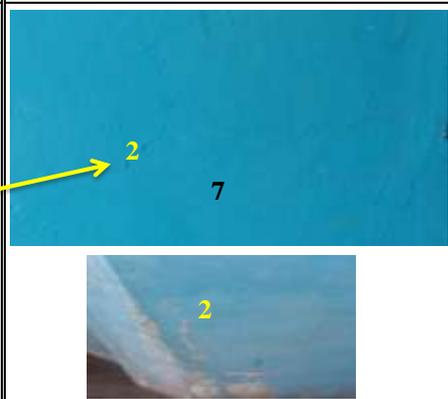
EVALUACIÓN DE LAS PATOLOGÍAS									
EJE 2 - 2 / C - D	MURO							<b>FOTO</b>

10.82 m2	0.35 m2	10.47 m2	3.23%	96.77%	2	LEVE		
		0.19 m2	10.63 m2	1.76%	98.24%	7	LEVE		
	COLUMNAS								
	Área de Columna	Área Afectada	Área No Afectada	% Área Afectada	% Área No Afectada	Tipo de Patología	Nivel de Severidad

0.5 m2	0.24 m2	0.26 m2	48.00%	52.00%	2	LEVE		
		0.18 m2	0.32 m2	36.00%	64.00%	7	LEVE		
	VIGAS								
	Área de Viga	Área Afectada	Área No Afectada	% Área Afectada	% Área No Afectada	Tipo de Patología	Nivel de Severidad		
0 m2	0 m2	0 m2	0.00%	0.00%

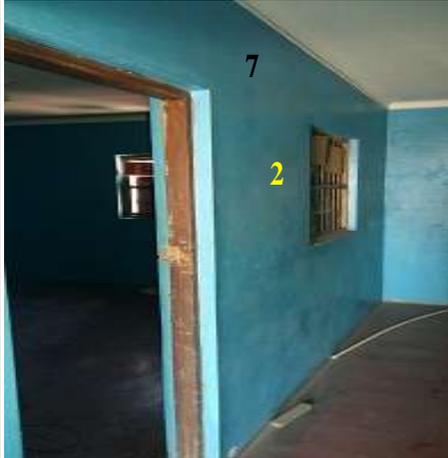
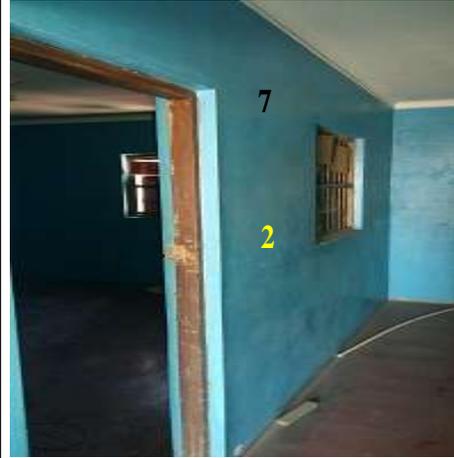
EVALUACIÓN DE LAS PATOLOGÍAS									
EJE	MURO							FOTO	PATOLOGÍA
2 - 2/C-D	Área de Muro	Área Afectada	Área No Afectada	% Área Afectada	% Área No Afectada	Tipo de Patología	Nivel de Severidad

10.82 m2	2.38 m2	8.44 m2	22.00%	78.00%	2	LEVE		
	0.27 m2	10.55 m2	2.50%	97.50%	7	LEVE			
	COLUMNAS

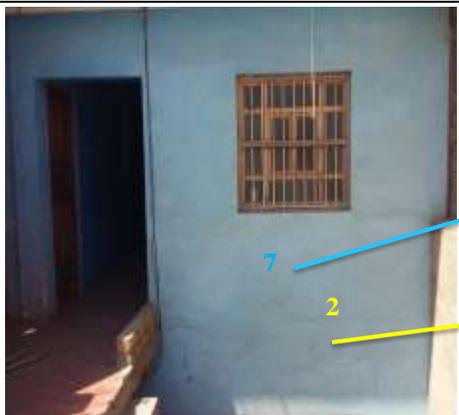
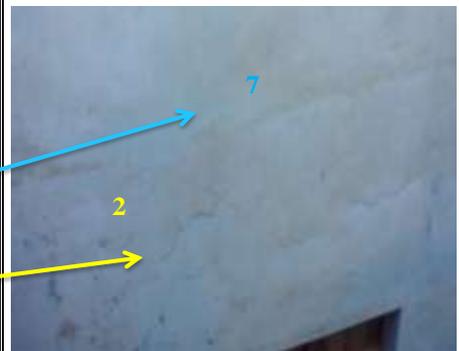
EVALUACIÓN DE LAS PATOLOGÍAS							
EJE	MURO						
C - C / 1-2	Área de Muro	Área Afectada	Área No Afectada	% Área Afectada	% Área No Afectada	Tipo de Patología	Nivel de Severidad

8.53 m2	0.66 m2	7.87 m2	7.74%	92.26%	2	LEVE
		0 m2	0 m2	0.00%	0.00%		
		0.19 m2	8.34 m2	2.23%	97.77%	7	LEVE
	COLUMNAS						
	Área de Columna	Área Afectada	Área No Afectada	% Área Afectada	% Área No Afectada	Tipo de Patología	Nivel de Severidad
	0 m2	0 m2	0 m2	0.00%	0.00%		
		0 m2	0 m2	0.00%	0.00%		
	VIGAS						
	Área de Viga	Área Afectada	Área No Afectada	% Área Afectada	% Área No Afectada	Tipo de Patología	Nivel de Severidad
0 m2	0 m2	0 m2	0.00%	0.00%			
	0 m2	0 m2	0.00%	0.00%			
		FOTO			PATOLOGÍA

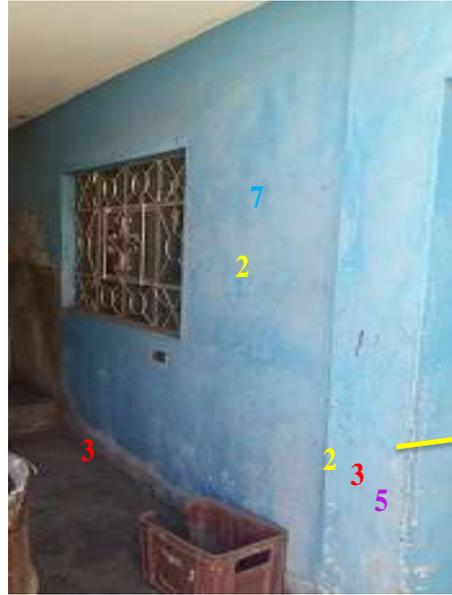
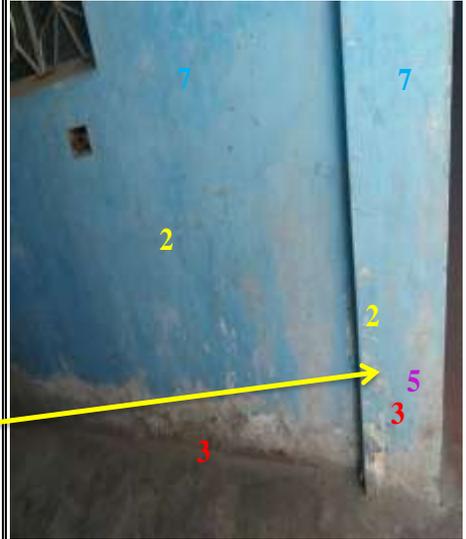
EVALUACIÓN DE LAS PATOLOGÍAS								
EJE	MURO						FOTO	PATOLOGÍA
	Área de Muro	Área Afectada	Área No Afectada	% Área Afectada	% Área No Afectada	Tipo de Patología	Nivel de Severidad	
C - C/2-3	10.33 m2	0.43 m2	9.9 m2	4.16%	95.84%	2	LEVE	
		0.21 m2	10.12 m2	2.03%	97.97%	3	LEVE	
		0.83 m2	9.5 m2	8.03%	91.97%	5	LEVE	
		0.22 m2	10.11 m2	2.13%	97.87%	7	LEVE	
	COLUMNAS							
		Área de Columna	Área Afectada	Área No Afectada	% Área Afectada	% Área No Afectada	Tipo de Patología	Nivel de Severidad
	1.02 m2	0.14 m2	0.88 m2	13.73%	86.27%	2	LEVE	
		0.02 m2	1 m2	1.96%	98.04%	3	LEVE	
		0.09 m2	0.93 m2	8.82%	91.18%	5	LEVE	
		0.16 m2	0.86 m2	15.69%	84.31%	7	LEVE	
	VIGAS							
		Área de Viga	Área Afectada	Área No Afectada	% Área Afectada	% Área No Afectada	Tipo de Patología	Nivel de Severidad
0 m2	0 m2	0 m2	0.00%	0.00%				
	0 m2	0 m2	0.00%	0.00%

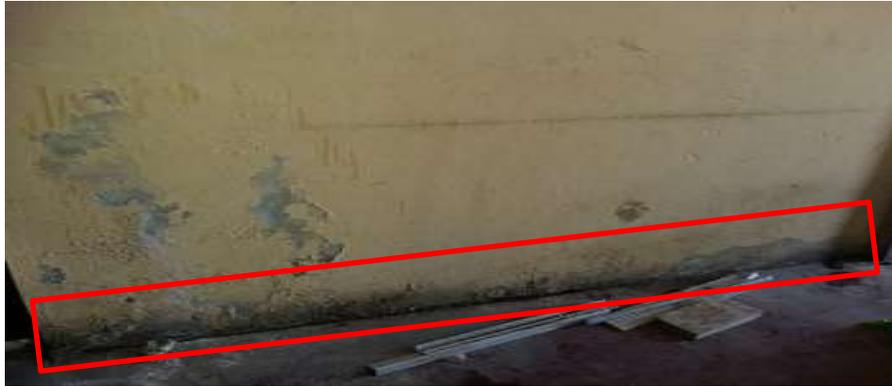
### HUMEDAD

#### Posibles causas de la patología.

Excesivo uso de agua para limpiar el piso de la vivienda.

Limpiar la superficie, que esté libre de grasa, polvo, o material que impida la adherencia del producto, lijar, retirar la pintura y todo lo que este dañado, cepillar con el cepillo de cerdas metálicas limpiar con la franela echar agua para q limpie todo el polvo y dejar que seque, una vez seco aplicar el epóxido con brocha o rodillo asegurando una saturación completa, aplicar dos o más capas.

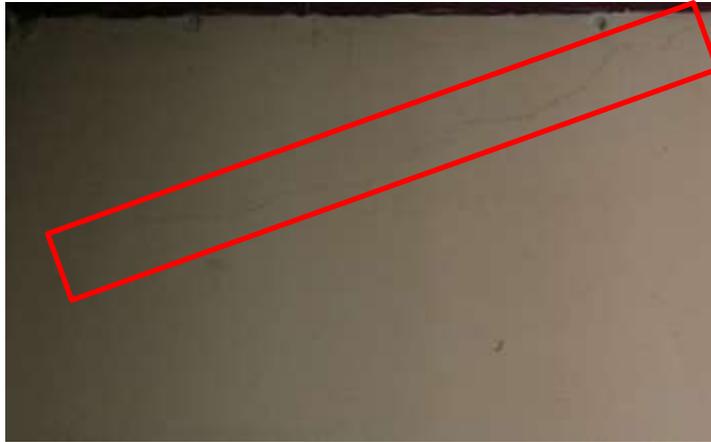
### FISURA

#### **Posibles causas de la patología.**

Falta de adherencia entre el mortero y el ladrillo

Lijar la superficie de la grieta, limpiarlo colocar la masilla con la espátula presionando que penetre en la fisura, dejar que seque luego lijar con lija fina, limpiar con la franela y ya está listo para pintar.

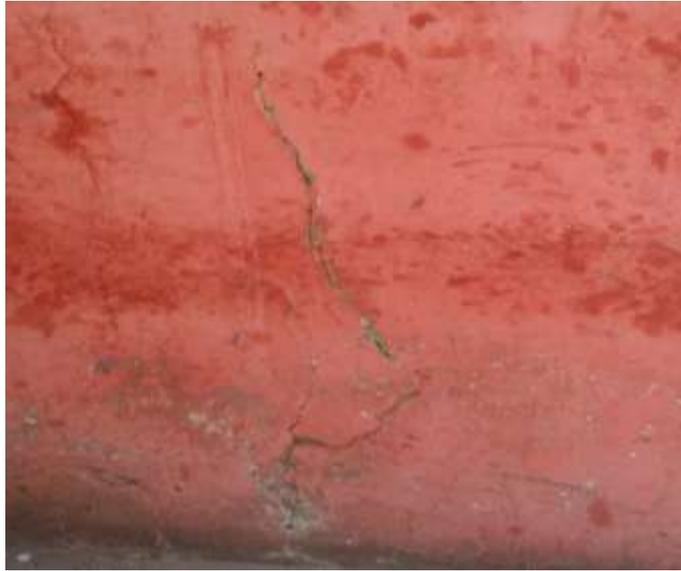
## GRITA

### **Posibles causas de la patología.**

Ineficiente construcción.

remover todo el material alrededor de la grieta luego echarle agua para limpiar la superficie, dejar que seque luego aplicar el aditivo para pegar concreto nuevo con el concreto viejo, hacer la mezcla de cemento con arena y agua luego rellenar la grieta, dejar que seque y lijarlo hasta que quede la superficie lista para pintarlo.
