UNIVERSIDAD CATÓLICA LOS ÁNGELES
CHIMBOTE

DETERMINACIÓN Y EVALUACIÓN DE LAS
PATOLOGÍAS DEL MORTERO ARMADO EN
COLUMNAS, VIGAS Y MUROS DE ALBAÑILERÍA
CONFINADA DE LA INSTITUCIÓN EDUCATIVA 601331,
DISTRITO DE SAN JUAN BAUTISTA, PROVINCIA DE
MAYNAS, REGIÓN LORETO –MARZO 2016

TESIS PARA OPTAR EL TÍTULO PROFESIONAL DE
INGENIERO CIVIL

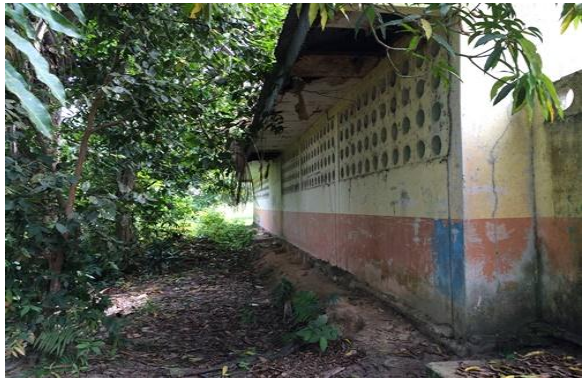
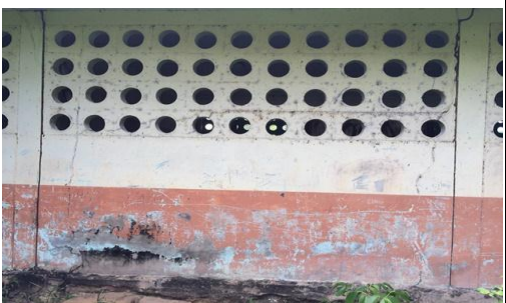
FOTOGRAFÍA

ELEMENTOS	PATOLOGÍA	ÁREA CON PATOLOGÍA (m²)	% DE ÁREA CON PATOLOGÍA	NIVEL DE SEVERIDAD			
COLUMNA	EROSIÓN	0.00	0.00%	2.00			
	DESCASCARAMIENTO	0.00	0.00%

GRIETA	0.35	26.92%				
	FISURAS	0.15	11.54%				
	PICADURA	0.00	0.00%				
	HUMEDAD	0.20	15.38%				
	SUCIEDAD	0.00	0.00%				
VIGA	DISTORSIÓN	0.00	0.00%	1.00			
	EROSIÓN	0.00	0.00%				
	DESCASCARAMIENTO	0.00	0.00%				
	GRIETA	0.25	14.71%				
	FISURAS	0.30	17.65%				
	PICADURA	0.00	0.00%				
	HUMEDAD	0.00	0.00%				
MURO	SUCIEDAD	0.00	0.00%	2.00			
	DISTORSIÓN	0.00	0.00%				
	EROSIÓN	0.10	0.57%				
	DESCASCARAMIENTO	0.00	0.00%				
	GRIETA	0.85	4.87%				
	FISURAS	1.30	7.45%				
	PICADURA	0.00	0.00%				
COLUMNA, VIGA Y MURO	HUMEDAD	0.60	3.44%	2.00			
	SUCIEDAD	0.00	0.00%				
	DISTORSIÓN	0.00	0.00%				
	RESUME DE LA MUESTRA						
	EROSIÓN	0.10	0.49%		2.00		
	DESCASCARAMIENTO	0.00	0.00%				
	GRIETA	1.45	7.09%				
FISURAS	1.75	8.56%					
PICADURA	0.00	0.00%					
HUMEDAD	0.80	3.91%					
SUCIEDAD	0.00	0.00%					
TOTAL		4.10	20.06%

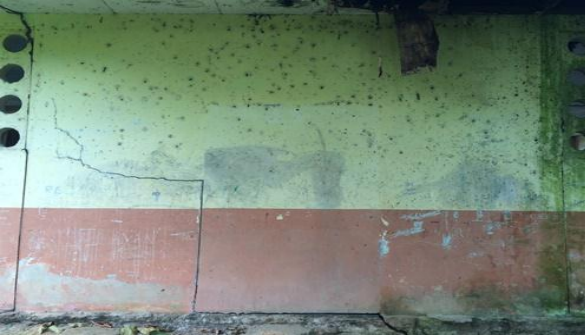
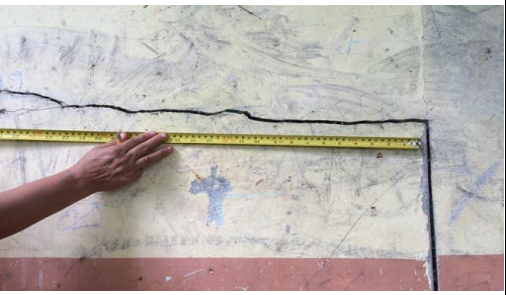
<p style="text-align: center; color: green; font-weight: bold;">MUESTRA 04</p>							
FOTOGRAFÍA

ELEMENTOS		PATOLOGÍA	ÁREA CON PATOLOGÍA (m²)	% DE ÁREA CON PATOLOGÍA	NIVEL DE SEVERIDAD

COLUMNA	ÁREA: 1.30	EROSIÓN	0.15	11.54%	2.00		
		DESCASCAMIENTO	0.00	0.00%			
		GRIETA	0.35	26.92%			
		FISURAS	0.10	7.69%			
		PICADURA	0.00	0.00%			
		HUMEDAD	0.00	0.00%			
		SUCIEDAD	0.00	0.00%			
	DISTORSIÓN	0.00	0.00%				
VIGA	ÁREA: 1.78	EROSIÓN	0.00	0.00%	2.00		
		DESCASCAMIENTO	0.00	0.00%			
		GRIETA	0.20	11.24%			
		FISURAS	0.25	14.04%			
		PICADURA	0.00	0.00%			
		HUMEDAD	0.00	0.00%			
		SUCIEDAD	0.00	0.00%			
	DISTORSIÓN	0.00	0.00%				
MURO	ÁREA: 18.43	EROSIÓN	1.90	10.31%	3.00		
		DESCASCAMIENTO	0.00	0.00%			
		GRIETA	1.50	8.14%			
		FISURAS	1.80	9.77%			
		PICADURA	0.00	0.00%			
		HUMEDAD	0.00	0.00%			
		SUCIEDAD	0.00	0.00%			
	DISTORSIÓN	0.00	0.00%				
RÉSUME DE LA MUESTRA							
COLUMNA, VIGA Y MURO		EROSIÓN	2.05	9.53%			
		DESCASCAMIENTO	0.00	0.00%			
		GRIETA	2.05	9.53%			
		FISURAS	2.15	10.00%			
		PICADURA	0.00	0.00%			
		HUMEDAD	0.00	0.00%			
		SUCIEDAD	0.00	0.00%			
	DISTORSIÓN	0.00	0.00%				
TOTAL			6.25	29.06%

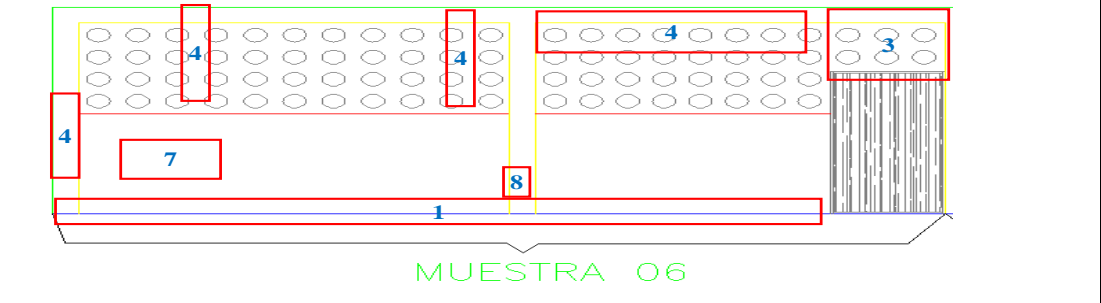
PLANO DE PATOLOGÍA

ÁREA: 1.30	EROSIÓN	0.20	15.38%	1.00			
	DESCASCARAMIENTO	0.00	0.00%				
COLUMNA	GRIETA	0.15	11.54%				
	FISURAS	0.35	26.92%				
	PICADURA	0.00	0.00%				
	HUMEDAD	0.00	0.00%				
	SUCIEDAD	0.00	0.00%				
	DISTORSIÓN	0.20	15.38%				
AREA 1.79	EROSIÓN	0.00	0.00%		1.00		
	DESCASCARAMIENTO	0.00	0.00%				
	GRIETA	0.15	8.38%				
	FISURAS	0.40	22.35%				
	PICADURA	0.00	0.00%				
	HUMEDAD	0.00	0.00%				
VIGA	SUCIEDAD	0.00	0.00%				
	DISTORSIÓN	0.00	0.00%				
	ÁREA: 20.67	EROSIÓN	2.30	11.13%		3.00	
		DESCASCARAMIENTO	0.00	0.00%			
	MURO	GRIETA	0.00	0.00%			
		FISURAS	2.20	10.64%			
PICADURA		0.00	0.00%				
HUMEDAD		0.00	0.00%				
SUCIEDAD		0.50	2.42%				
DISTORSIÓN		0.00	0.00%				
RESUME DE LA MUESTRA							
COLUMNA, VIGA Y MURO	EROSIÓN	2.50	10.52%				
	DESCASCARAMIENTO	0.00	0.00%				
	GRIETA	0.30	1.26%				
	FISURAS	2.95	12.42%				
	PICADURA	0.00	0.00%				
	HUMEDAD	0.00	0.00%				
	SUCIEDAD	0.50	2.10%				
DISTORSIÓN	0.20	0.84%

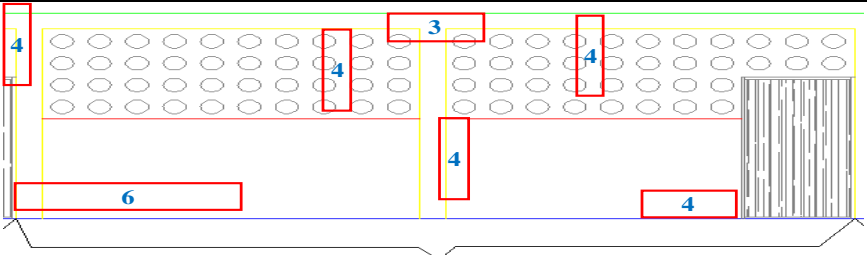
ELEMENTOS	PATOLOGÍA	ÁREA CON PATOLOGÍA (m²)	% DE ÁREA CON PATOLOGÍA	NIVEL DE SEVERIDAD			
ÁREA: 1.30	EROSIÓN	0.00	0.00%	1.00

DESCASCAMIENTO	0.00	0.00%				
	GRIETA	0.25	19.23%				
	FISURAS	0.30	23.08%				
	PICADURA	0.00	0.00%				
	HUMEDAD	0.00	0.00%				
	SUCIEDAD	0.00	0.00%				
ÁREA 1.74	EROSIÓN	0.00	0.00%	1.00			
	DESCASCAMIENTO	0.00	0.00%				
	GRIETA	0.25	14.37%				
	FISURAS	0.45	25.86%				
	PICADURA	0.00	0.00%				
	HUMEDAD	0.00	0.00%				
	SUCIEDAD	0.00	0.00%				
ÁREA: 20.02	EROSIÓN	0.00	0.00%	2.00			
	DESCASCAMIENTO	0.00	0.00%				
	GRIETA	0.15	0.75%				
	FISURAS	0.90	4.50%				
	PICADURA	0.10	0.50%				
	HUMEDAD	1.30	6.49%				
	SUCIEDAD	0.00	0.00%				
RESUME DE LA MUESTRA							
COLUMNA, VIGA Y MURO	EROSIÓN	0.00	0.00%				
	DESCASCAMIENTO	0.00	0.00%				
	GRIETA	0.65	2.82%				
	FISURAS	1.65	7.16%				
	PICADURA	0.10	0.43%				
	HUMEDAD	1.30	5.64%				
	SUCIEDAD	0.00	0.00%				
TOTAL		3.70	16.05%

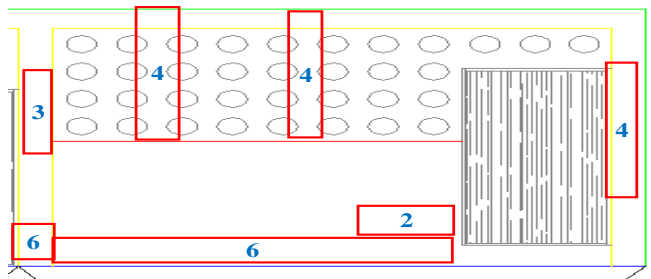
ELEMENTOS	PATOLOGÍA	ÁREA CON PATOLOGÍA (m²)	% DE ÁREA CON PATOLOGÍA	NIVEL DE SEVERIDAD			
ÁREA: 0.65	EROSIÓN	0.00	0.00%	1.00			
	DESCASCARAMIENTO	0.00	0.00%

GRIETA	0.10	15.38%				
	FISURAS	0.20	30.77%				
	PICADURA	0.00	0.00%				
	HUMEDAD	0.15	23.08%				
	SUCIEDAD	0.00	0.00%				
ÁREA 0.98	EROSIÓN	0.00	0.00%	1.00			
	DESCASCARAMIENTO	0.00	0.00%				
	GRIETA	0.00	0.00%				
	FISURAS	0.40	40.82%				
	PICADURA	0.00	0.00%				
	HUMEDAD	0.00	0.00%				
	SUCIEDAD	0.00	0.00%				
ÁREA: 10.49	EROSIÓN	0.00	0.00%	2.00			
	DESCASCARAMIENTO	0.10	0.95%				
	GRIETA	0.10	0.95%				
	FISURAS	1.40	13.35%				
	PICADURA	0.00	0.00%				
	HUMEDAD	1.30	12.39%				
	SUCIEDAD	0.00	0.00%				
RESUME DE LA MUESTRA	EROSIÓN	0.00	0.00%	30.94%			
	DESCASCARAMIENTO	0.10	0.83%				
	GRIETA	0.20	1.65%				
	FISURAS	2.00	16.50%				
	PICADURA	0.00	0.00%				
	HUMEDAD	1.45	11.96%				
	SUCIEDAD	0.00	0.00%				
TOTAL		3.75

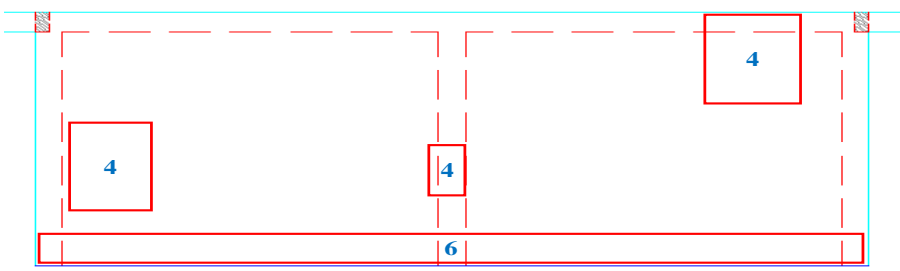
ELEMENTOS	PATOLOGÍA	ÁREA CON PATOLOGÍA (m²)	% DE ÁREA CON PATOLOGÍA	NIVEL DE SEVERIDAD		
ÁREA: 0.65 COLUMNA	EROSIÓN	0.00	0.00%	1.00		
	DESCASCAMIENTO	0.00	0.00%

GRIETA	0.00	0.00%			
	FISURAS	0.15	23.08%			
	PICADURA	0.00	0.00%			
	HUMEDAD	0.15	23.08%			
	SUCIEDAD	0.00	0.00%			
ÁREA: 1.52 VIGA	DISTORSIÓN	0.00	0.00%	1.00		
	EROSIÓN	0.00	0.00%			
	DESCASCAMIENTO	0.00	0.00%			
	GRIETA	0.00	0.00%			
	FISURAS	0.15	9.87%			
	PICADURA	0.00	0.00%			
	HUMEDAD	0.00	0.00%			
ÁREA: 18.00 MURO	SUCIEDAD	0.00	0.00%	1.00		
	DISTORSIÓN	0.00	0.00%			
	EROSIÓN	0.00	0.00%			
	DESCASCAMIENTO	0.00	0.00%			
	GRIETA	0.00	0.00%			
	FISURAS	0.95	5.28%			
	PICADURA	0.00	0.00%			
RÉSUME DE LA MUESTRA						
COLUMNA, VIGA Y MURO	HUMEDAD	0.30	1.67%			
	SUCIEDAD	0.00	0.00%			
	DISTORSIÓN	0.00	0.00%			
	FISURAS	1.25	6.20%			
	PICADURA	0.00	0.00%			
	EROSIÓN	0.00	0.00%			
	DESCASCAMIENTO	0.00	0.00%			
TOTAL		1.70	8.43%

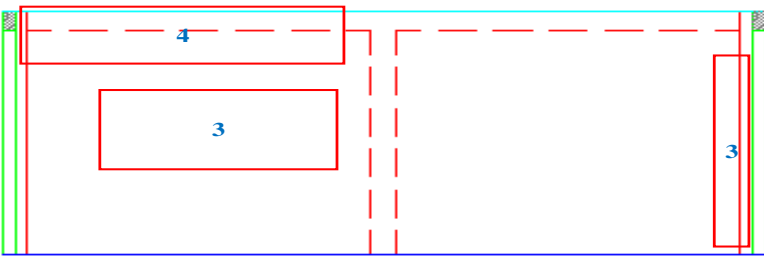
PLANO DE PATOLOGÍA

ELEMENTOS	PATOLOGÍA	ÁREA CON PATOLOGÍA (m²)	% DE ÁREA CON PATOLOGÍA	NIVEL DE SEVERIDAD								
ÁREA: 0.65	EROSIÓN	0.00	0.00%	3.00								
	DESCASCARAMIENTO	0.00	0.00%									
	GRIETA	0.45	69.23%									
	FISURAS	0.00	0.00%									
	PICADURA	0.00	0.00%									
	HUMEDAD	0.00	0.00%									
	SUCIEDAD	0.00	0.00%									
DISTORSIÓN	0.00	0.00%										
ÁREA: 1.52	EROSIÓN	0.00	0.00%	3.00								
	DESCASCARAMIENTO	0.00	0.00%									
	GRIETA	0.00	0.00%									
	FISURAS	0.45	29.61%									
	PICADURA	0.00	0.00%									
	HUMEDAD	0.00	0.00%									
	SUCIEDAD	0.00	0.00%									
DISTORSIÓN	0.00	0.00%										
ÁREA: 18.00	EROSIÓN	0.00	0.00%	3.00								
	DESCASCARAMIENTO	0.00	0.00%									
	GRIETA	1.40	7.78%									
	FISURAS	1.40	7.78%									
	PICADURA	0.00	0.00%									
	HUMEDAD	0.00	0.00%									
	SUCIEDAD	0.00	0.00%									
DISTORSIÓN	0.00	0.00%										
RESUME DE LA MUESTRA												
COLUMNA, VIGA Y MURO	EROSIÓN	0.00	0.00%									
	DESCASCARAMIENTO	0.00	0.00%									
	GRIETA	1.85	9.17%									
	FISURAS	1.85	9.17%									
	PICADURA	0.00	0.00%									
	HUMEDAD	0.00	0.00%									
	SUCIEDAD	0.00	0.00%									
DISTORSIÓN	0.00	0.00%										
TOTAL		3.70	18.34%

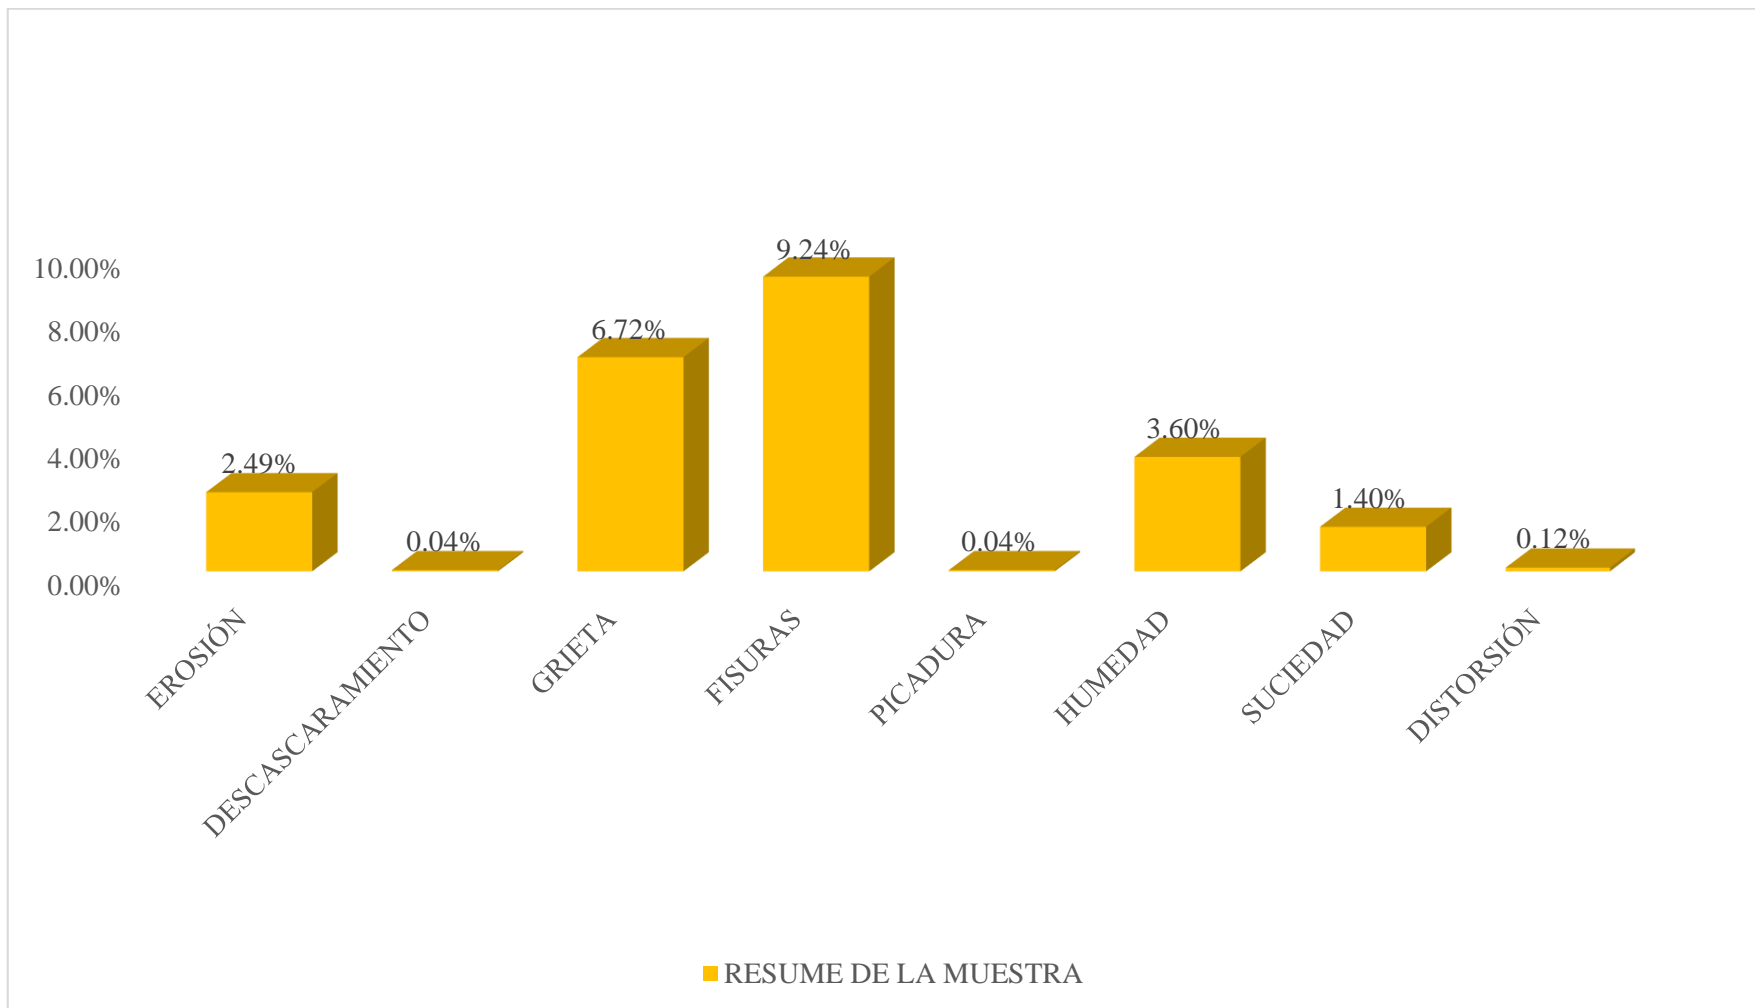
Gráfico 40: Porcentaje de patologías identificados en todas las unidades de muestras evaluadas.

- En el gráfico 40. Se aprecia los tipos de patologías del concreto existentes en columnas, vigas y muros de la Institución 601331, distrito de San Juan Bautista, provincia del Maynas, región Loreto son los siguientes: Fisuras (9.24 %); Grieta (6.72 %); Eflorescencia (3.60 %); Erosión (2.49 %); Suciedad (1.40 %); Distorsión (0.12 %); Picadura (0.04 %) y descascaramiento (0.04 %)

- Asimismo se concluye que los tipos de patologías del concreto existentes en columnas, vigas y muros son los siguientes: Fisuras (9.24 %); Grieta (6.72 %); Eflorescencia (3.60 %); Erosión (2.49 %); Suciedad (1.40 %); Distorsión (0.12 %); Picadura (0.04 %) y Descascaramiento (0.04 %)

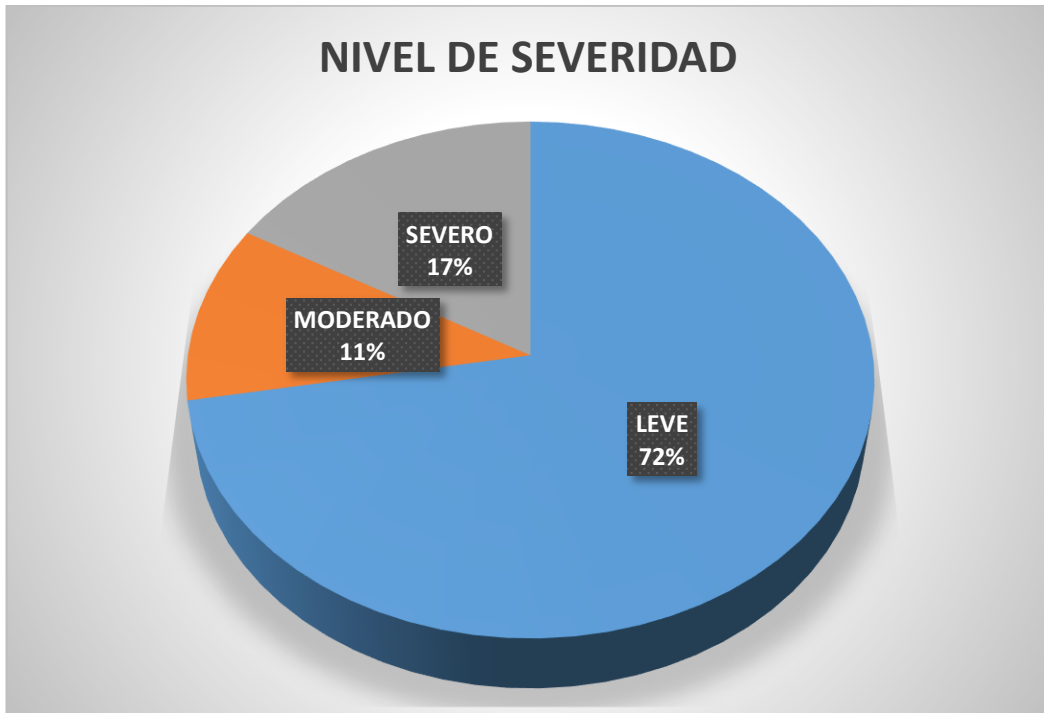
Gráfico 41: Porcentaje de nivel de severidad de todas las unidades de muestras.

- En el gráfico 41. Se observa el nivel de severidad de todas las muestras y tiene los siguientes porcentajes: Leve 72 %; Moderado 11 % y Severo 17 %.
- En el gráfico 40. Se aprecia que las patologías más frecuentes encontradas en las distintas muestras son: Fisura con un porcentaje de 9.24 % y Grieta con 6.72 %. Este tipo de deterioro del concreto se localizó en casi todas las unidades de muestras inspeccionadas.
