**UNIVERSIDAD CATÓLICA LOS ÁNGELES
CHIMBOTE**

**DETERMINACIÓN Y EVALUACIÓN DE LAS PATOLOGÍAS
DEL CONCRETO PARA OBTENER EL ÍNDICE DE
INTEGRIDAD ESTRUCTURAL DEL PAVIMENTO Y
CONDICIÓN OPERACIONAL DE LA SUPERFICIE DE LAS
PISTAS EN EL JIRÓN CARMEN CABREJOS, DISTRITO DE
CALLERIA, PROVINCIA DE CORONEL PORTILLO, REGION
UCAYALI, JUNIO – 2017.**

**TESIS PARA OPTAR EL TITULO PROFESIONAL DE
INGENIERO CIVIL**

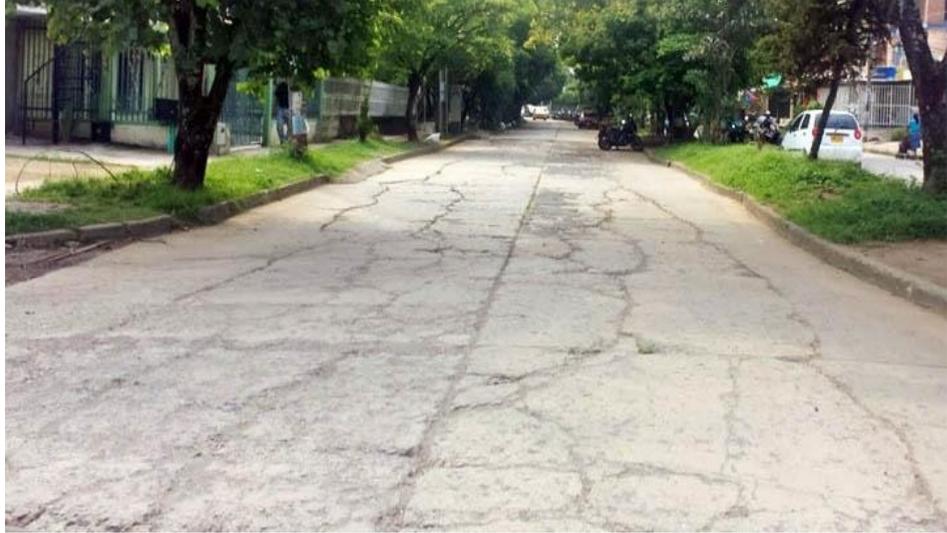
Figura 01: Pavimento rígido deteriorada – Nicaragua.

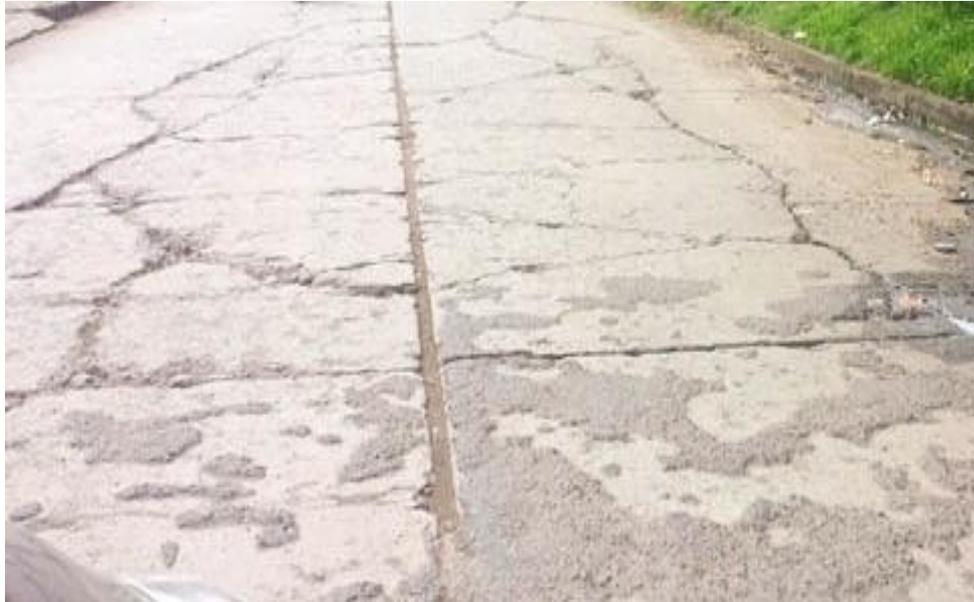
Figura 4: Colombia – Pavimento Rígido

- Se observa que el deterioro predominante en todo el segmento de vía en estudio es la fisuración longitudinal, ocasionada aparentemente por la deficiente modulación de las losas.
- Las reparaciones que realizaron las empresas de servicios públicos locales no han sido efectivas, puesto que muchos de los daños presentes en la vía se deben a la mala ejecución de los trabajos por parte de dichas empresas.

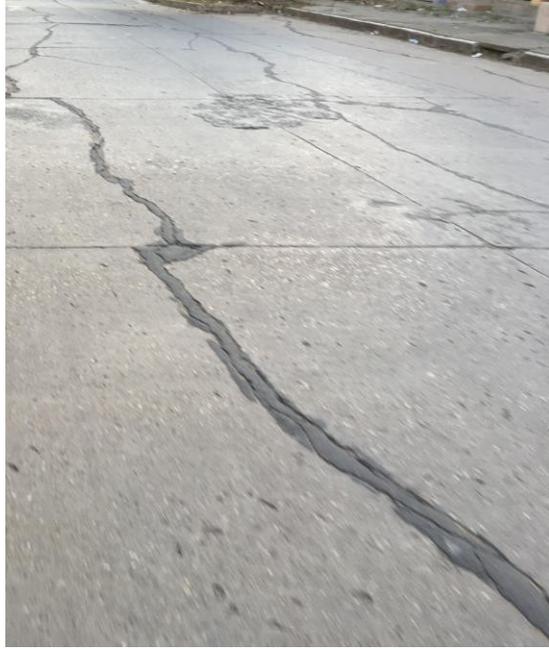
Se refiere a cualquier condición que posibilite la acumulación de material en las juntas o permita una significativa infiltración de agua. La acumulación de material incompresible impide el movimiento de la losa, posibilitando que se produzcan fallas, como levantamiento o despostillamientos de juntas.

- Endurecimiento por oxidación del material de sello.
- Pérdida de adherencia con los bordes de las losas.
- Levantamiento del material de sello por efecto del tránsito y movimientos de las losas.
- Escasez o ausencia del material de sello.
- Material de sello inadecuado.

Figura 7: Deficiencia del sellado

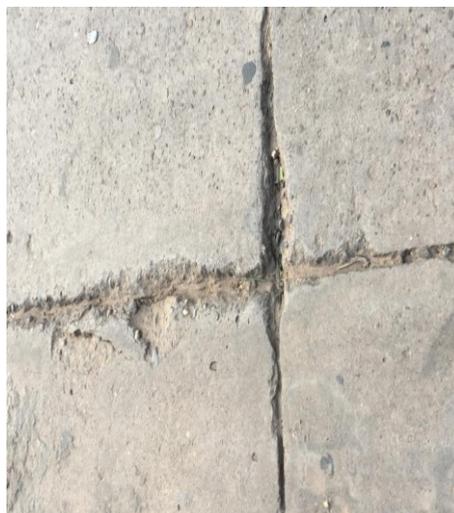
Rotura, fracturación o desintegración de los bordes de las losas dentro de los 0.50 metros de una junta o una esquina y generalmente no se extiende más allá de esa distancia.

Los despostillamientos se producen como consecuencia de diversos factores que pueden actuar aislada o combinadamente; excesivas tensiones en las juntas ocasionadas por las cargas del tránsito y/o por infiltración de materiales incompresibles; debilidad del hormigón en la proximidad de la junta debido a un sobre acabado y excesiva disturbación durante la ejecución de la junta; deficiente diseño y/o construcción de los sistemas de transferencia de carga de la junta; acumulación de agua a nivel de las juntas.

Figura 8: Juntas saltadas

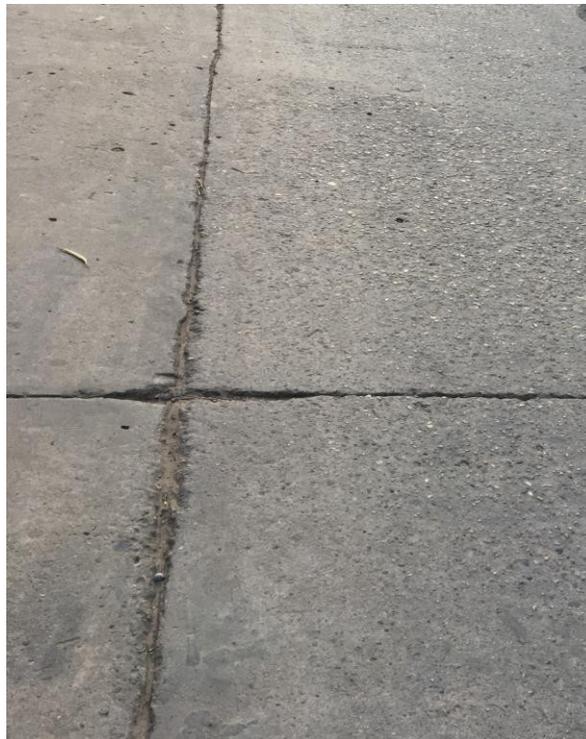
Corresponde a una abertura de la junta longitudinal del pavimento. Este tipo de daño se presenta en todos los tipos de pavimentos rígidos.

- Contracción o expansión diferencial de losas debido a la ausencia de barras de anclajes entre carriles adyacentes.
- Desplazamiento lateral de las losas motivado por un asentamiento diferencial en la subrasante.
- Ausencia de bermas.

Figura 9: Separación de Junta Longitudinal

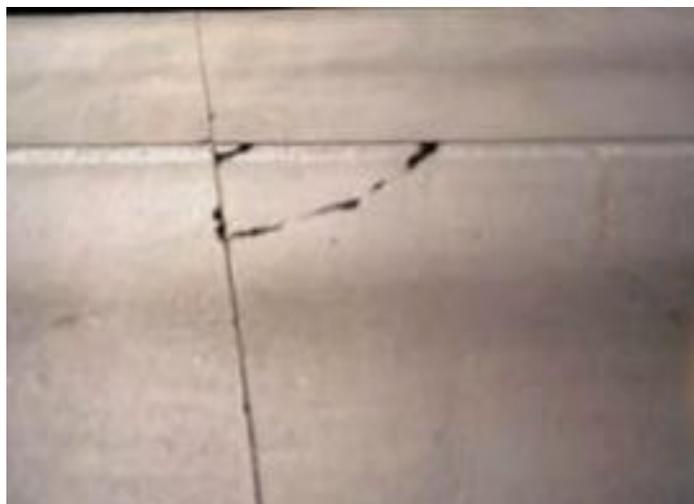
Son causadas por la repetición de cargas pesadas (fatiga del hormigón) combinadas con la acción drenante, que debilita y erosiona el apoyo de la fundación, así como también por una deficiente transferencia de cargas a través de la junta, que favorece el que se produzcan altas deflexiones de esquina.

Figura 10: Grietas de Esquina

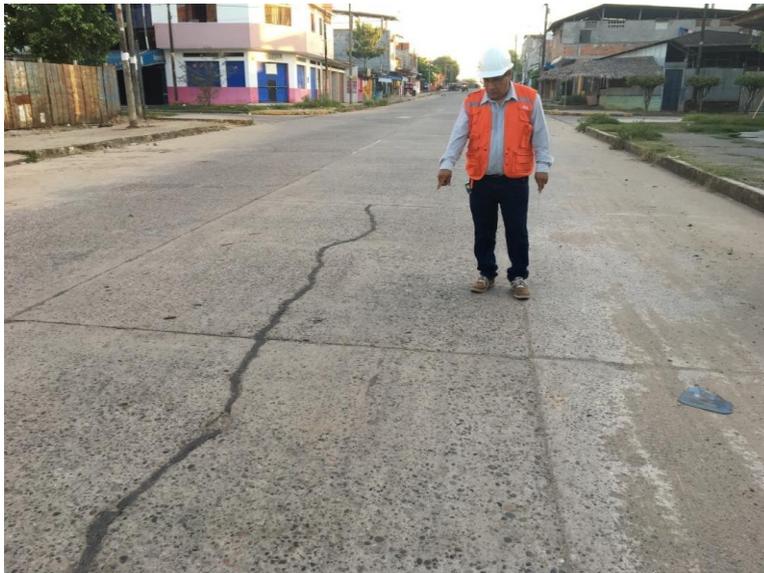
Fracturamiento de la losa que ocurre aproximadamente paralela al eje de la carretera, dividiendo la misma en dos planos.

Son causadas por la repetición de cargas pesadas, pérdida de soporte de la fundación, gradientes de tensiones originados por cambios de temperatura y humedad, o por las deficiencias en la ejecución de éstas y/o sus juntas longitudinales. Con frecuencia la ausencia de juntas longitudinales y/o losas, con relación ancho / longitud excesiva, conducen también al desarrollo de fisuras longitudinales.

Figura 11: Grietas Longitudinales

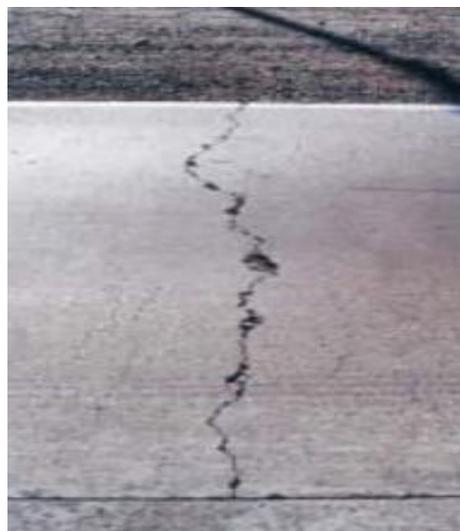
Fracturamiento de la losa que ocurre aproximadamente perpendicular al eje del pavimento, o en forma oblicua a este, dividiendo la misma en dos planos

Son causadas por una combinación de los siguientes factores: excesivas repeticiones de cargas pesadas (fatiga), deficiente apoyo de las losas, asentamientos de la fundación, excesiva relación longitud / ancho de la losa o deficiencias en la ejecución de éstas. La ausencia de juntas transversales o bien losas con una relación longitud / ancho excesivo, conducen a fisuras transversales o diagonales, regularmente distribuidas o próximas al centro de las losas, respectivamente. Variaciones significativas en el espesor de las losas provocan también fisuras transversales.

Figura 12: Grietas Transversales

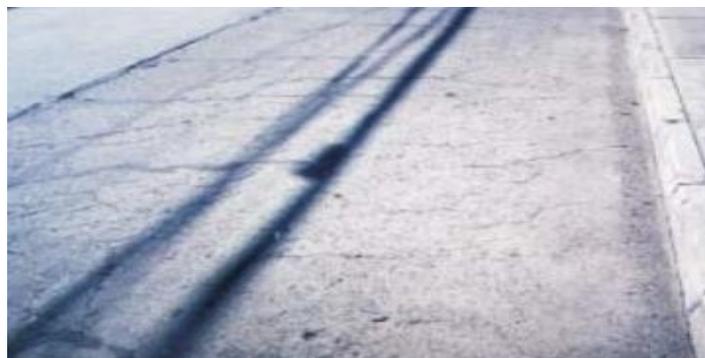
Es la rotura de la superficie de la losa hasta una profundidad del orden de 5 a 15 mm, por desprendimiento de pequeños trozos de hormigón. Por fisuras capilares se refiere a una malla o red de fisuras superficiales muy finas, que se extiende solo a la superficie del concreto.

Las fisuras capilares generalmente son consecuencia de un exceso de acabado del hormigón fresco colocado, produciendo la exudación del mortero y agua, dando lugar a que la superficie del hormigón resulte muy débil frente a la retracción. Las fisuras capilares pueden evolucionar en muchos casos por efecto del tránsito, dando origen al descascaramiento de la superficie, posibilitando un desconchado que progresa tanto en profundidad como en área. También pueden observarse manifestaciones de descascaramiento en pavimentos de hormigón armado, cuando las armaduras se colocan muy próximas a la superficie.

Figura 13: Fisuramiento por retracción (Tipo Malla)

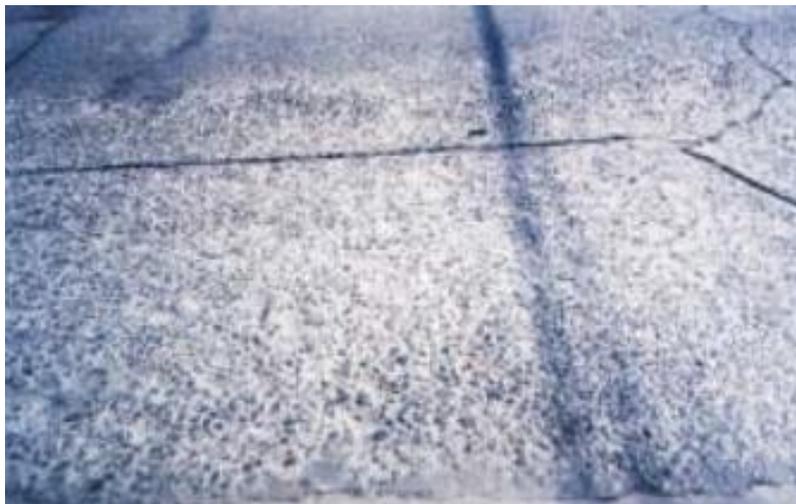
Son causadas por el efecto abrasivo del tránsito sobre hormigones de pobre calidad, ya sea por el empleo de dosificaciones inadecuadas (bajo contenido de cemento, exceso de agua, agregados de inapropiada granulometría), o bien por deficiencias durante su ejecución (segregación de la mezcla, insuficiente densificación, curado defectuoso, etc.).

Figura 14: Desintegración

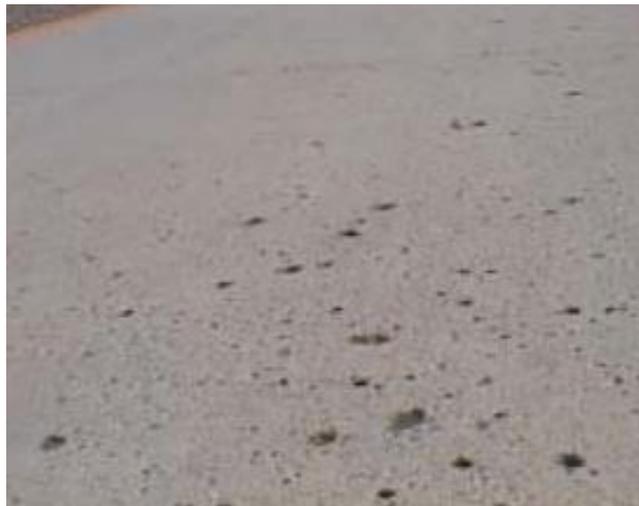
Los baches se producen por conjunción de varias causas: fundaciones y capas inferiores inestables; espesores del pavimento estructuralmente insuficientes; defectos constructivos; retención de agua en zonas hundidas y/o fisuradas. La acción abrasiva del tránsito sobre sectores localizados de mayor debilidad del pavimento o sobre áreas en las que se han desarrollado fisuras en bloque, que han alcanzado un alto nivel de severidad, provoca la desintegración y posterior remoción de parte de la superficie del pavimento, originando un bache.

Figura 15: Baches

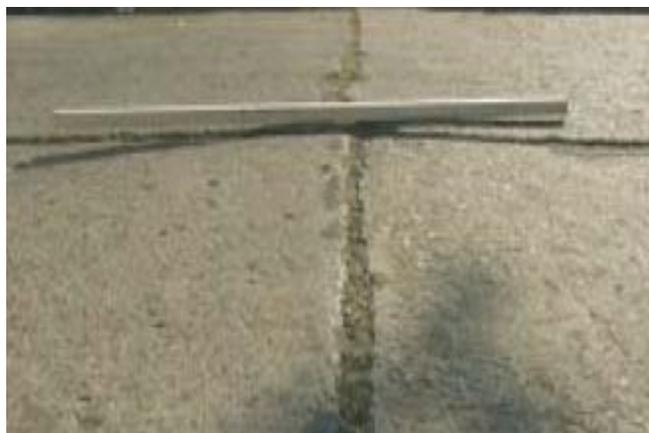
Son causadas por falta de libertad de expansión de las losas de hormigón, las mismas que ocurren mayormente en la proximidad de las juntas transversales. La restricción a la expansión de las losas puede originar fuerzas de compresión considerables sobre el plano de la junta. Cuando estas fuerzas no son completamente perpendiculares al plano de la junta o son excéntricas a la sección de la misma, pueden ocasionar el levantamiento de las losas contiguas a las juntas, acompañados generalmente por la rotura de estas losas.

Figura 16: Levantamiento Localizado

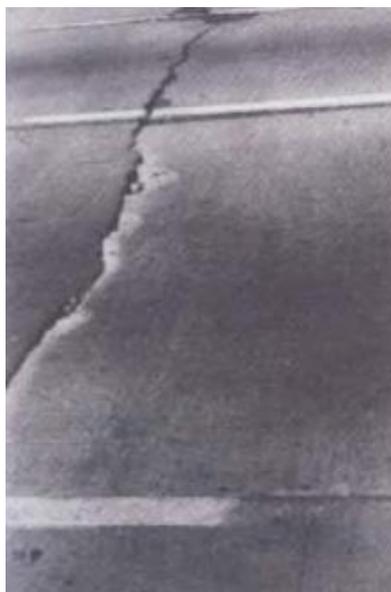
Es una falla provocada por el tránsito en la que una losa del pavimento a un lado de una junta presenta un desnivel con respecto a una losa vecina; también puede manifestarse en correspondencia con fisuras

Es el resultado en parte del ascenso a través de la junta o grieta del material suelto proveniente de la capa inferior de la losa (en sentido de la circulación del tránsito) como también por depresión del extremo de la losa posterior, al disminuir el soporte de la fundación. Son manifestaciones del fenómeno de bombeo, cambios de volumen que sufren los suelos bajo la losa de hormigón y de una deficiente transferencia de carga entre juntas.

Figura 17: Escalonamiento de juntas y grietas

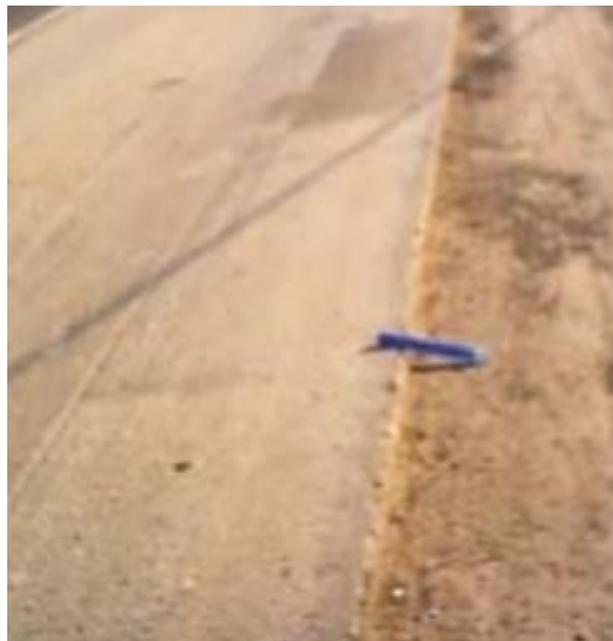
- Asentamiento de la berma por compactación insuficiente.
- En bermas no revestidas: por la acción del tráfico o erosión de la capa superficial por agua que escurre desde el pavimento hasta el borde exterior de la losa.
- Inestabilidad de la banca.

Figura 18: Descenso de la berma

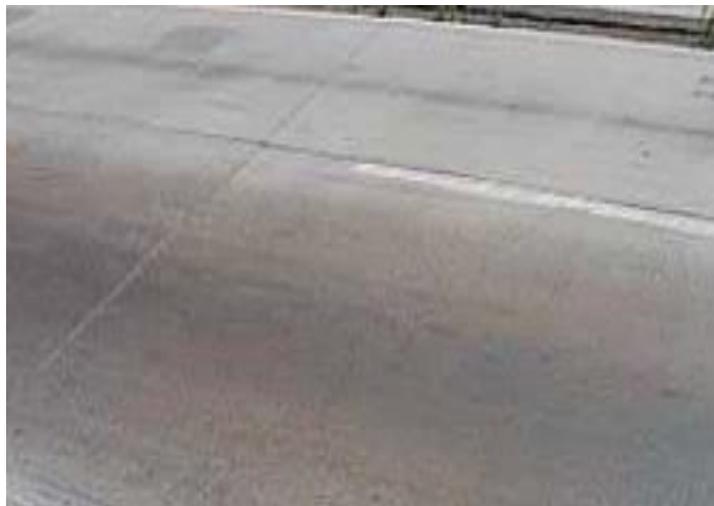
- Presencia de agua superficial que penetra entre la base y la losa de hormigón.
- Material erodable en la base.
- Tráfico de vehículos pesados frecuente.

Figura 19: Surgencia de finos

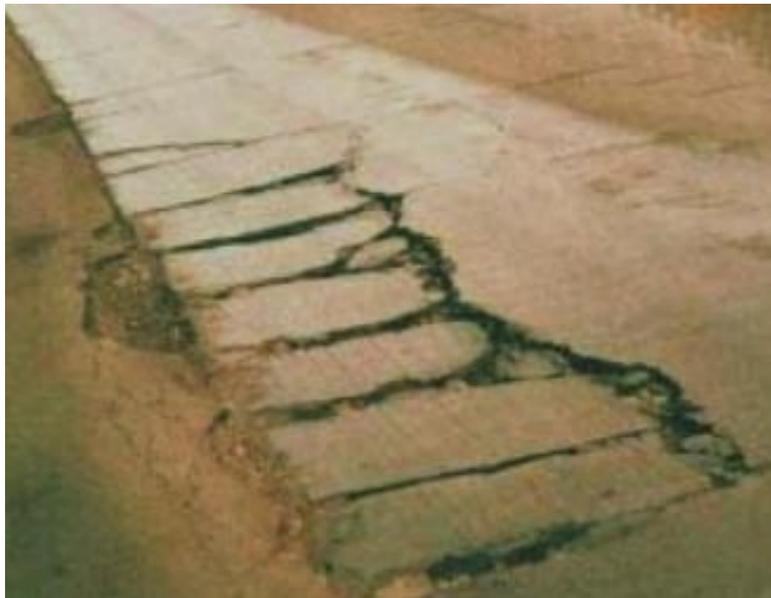
Fracturamiento de la losa de hormigón conformando una malla amplia, combinando fisuras longitudinales, transversales y/o diagonales, subdividiendo la losa en cuatro o más planos.

Son originadas por la fatiga del concreto, provocadas por la repetición de elevadas cargas de tránsito y/o deficiente soporte de la fundación, que se traducen en una capacidad de soporte deficiente de la losa.

Figura 20: Fragmentación múltiple

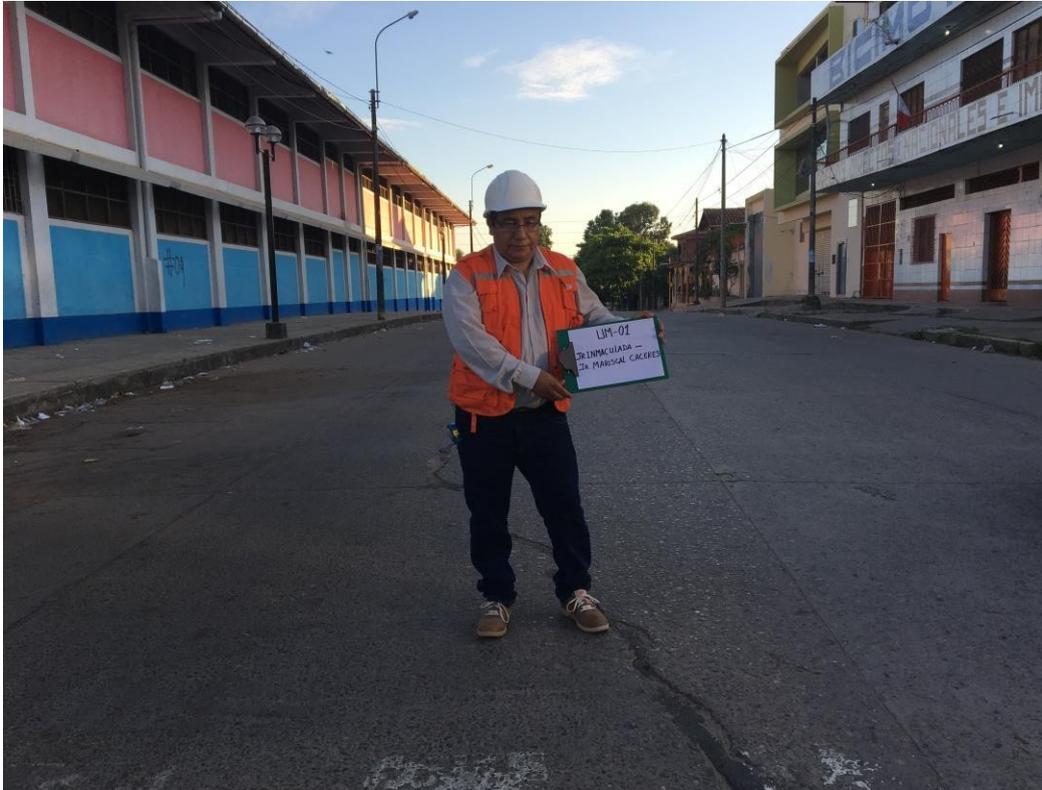
Figura 51: Unidad de Muestra N° 01

JIRON CARMEN CABREJOS CUADRA N° 1.

DESDE EL JR. INMACULADA HASTA EL JR. MARISCAL CACERES.

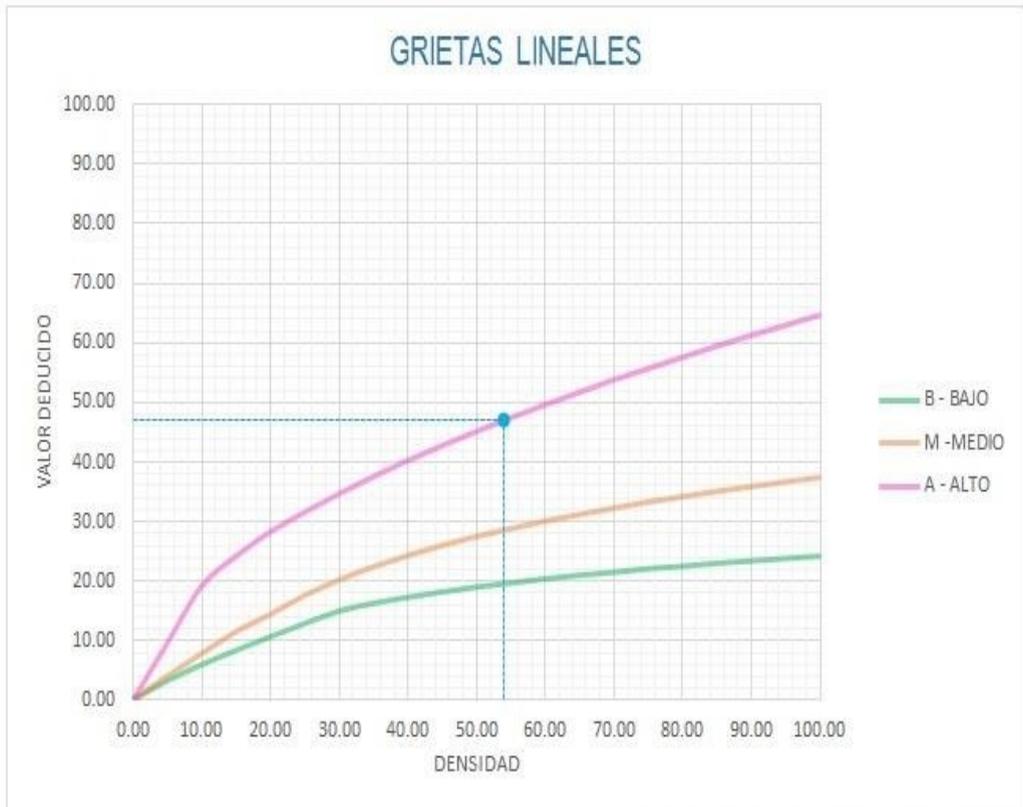
Figura 53: Patología del pavimento rígido falla 28 – Grieta Lineal – UM – 01.

INTERPOLACIÓN PARA HALLAR EL VALOR DEDUCIDO	
ID	TIPO DE DAÑO
28	GRIETAS LINEALES
H	SEVERIDAD ALTA
DENSIDAD = 53.85	
VALOR DEDUCIDO (VD) = 46.97

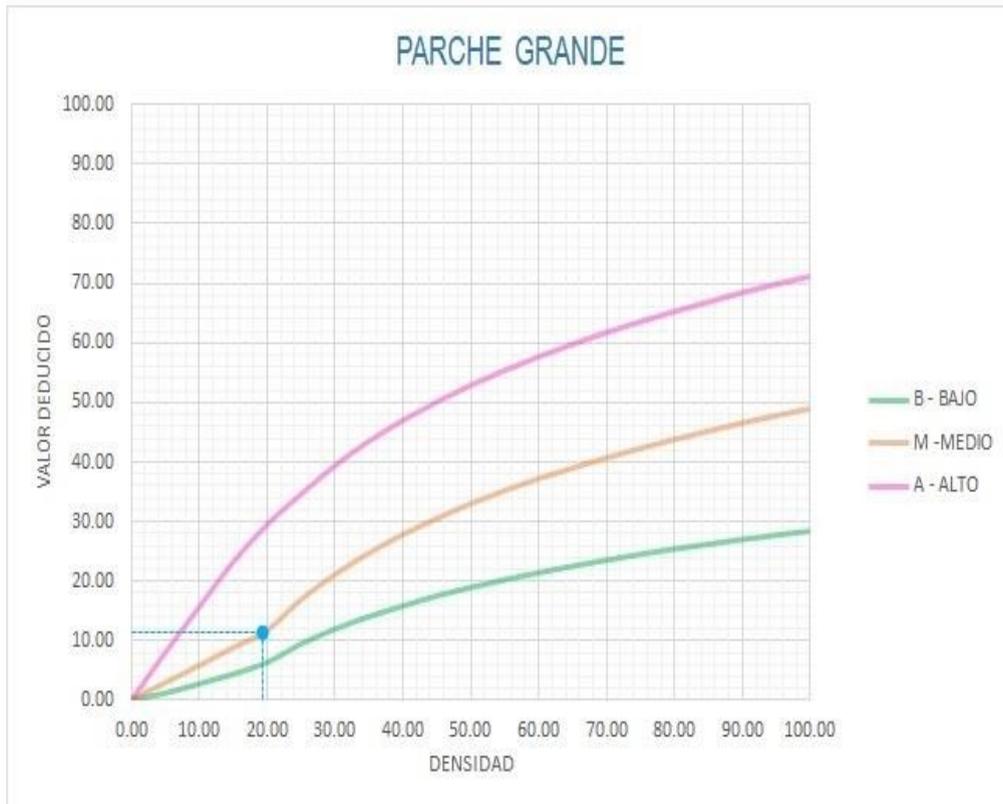
Figura 54: Patología del pavimento rígido falla 29 – Parche Grande – UM 01.

INTERPOLACIÓN PARA HALLAR EL VALOR DEDUCIDO	
ID	TIPO DE DAÑO
29	PARCHE GRANDE
M	SEVERIDAD MEDIA
DENSIDAD = 19.23	
VALOR DEDUCIDO (VD) = 11.25

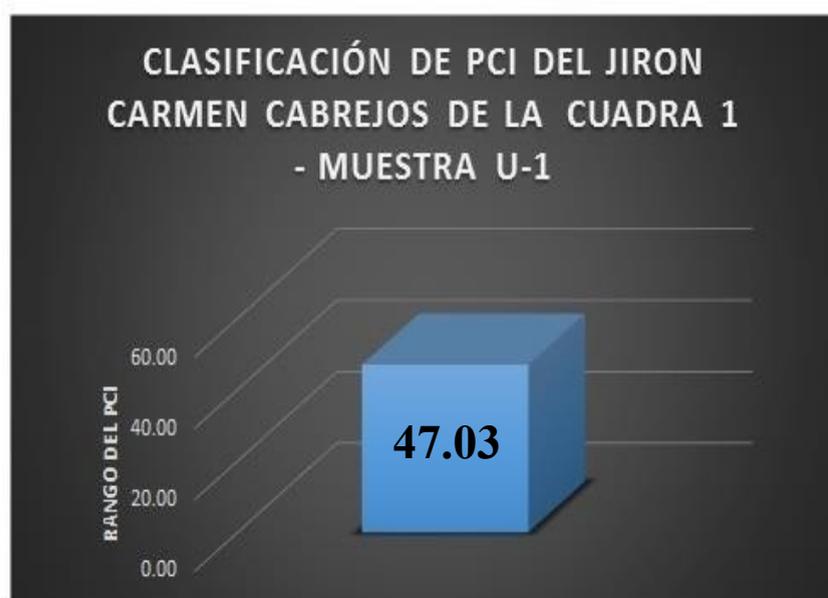
Figura 58: Rango del PCI – UM 01

PCI = 47.03
CLASIFICACIÓN
Regular

Descripción: De acuerdo al objetivo general planteado en la investigación se ha determinado el índice de condición de pavimento en la Unidad de Muestra 01 correspondiente a la primera cuadra del jirón Carmen Cabrejos.

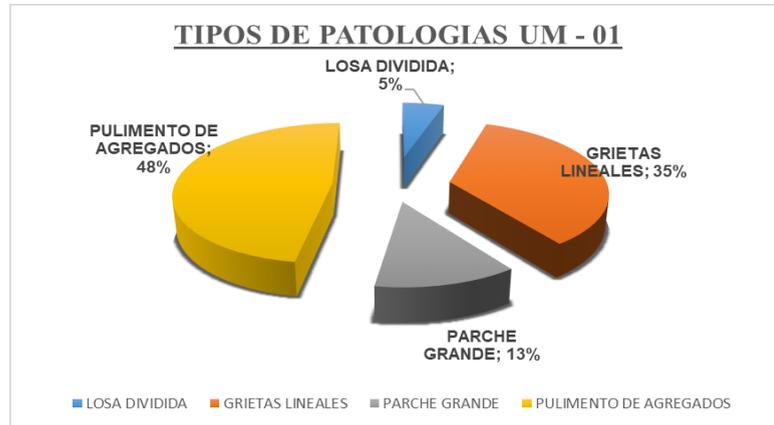
Figura 59: Tipos de Patologías que Afectan – UM - 01.

Descripción e Interpretación: La Unidad de Muestra UM-01, los tipos de patologías presente son: Losa Dividida 5.00%, Grietas Lineales 35.00%, Parche Grande 13.00% y Pulimento de Agregados 48.00%, tal como se muestra en la figura 59.

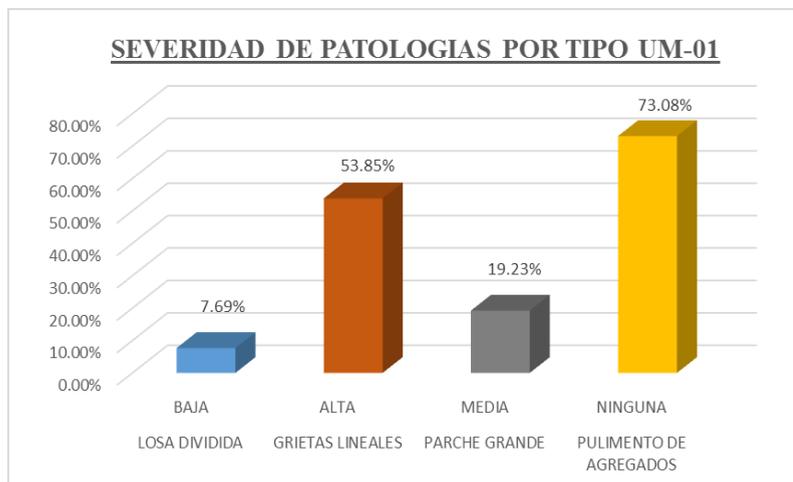
Figura 60: Severidad de Patologías del pavimento UM - 01.

Descripción e Interpretación: Todos los tipos de patologías en la unidad de muestra UM-01, son de nivel de severidad Alta (H), Media (M) y Baja(L), observándose que el 53.85% del pavimento está afectada por la patología Grieta Lineales de severidad Alta(H), el 19.23% por la patología Parche Grande de severidad Media (M), el 7.69% del pavimento está afectado por la patología Loza Dividida de severidad Baja (L) y el 73.08% está afectada el pavimento por la patología de Pulimento de Agregados, tal como se muestra en la figura 60.

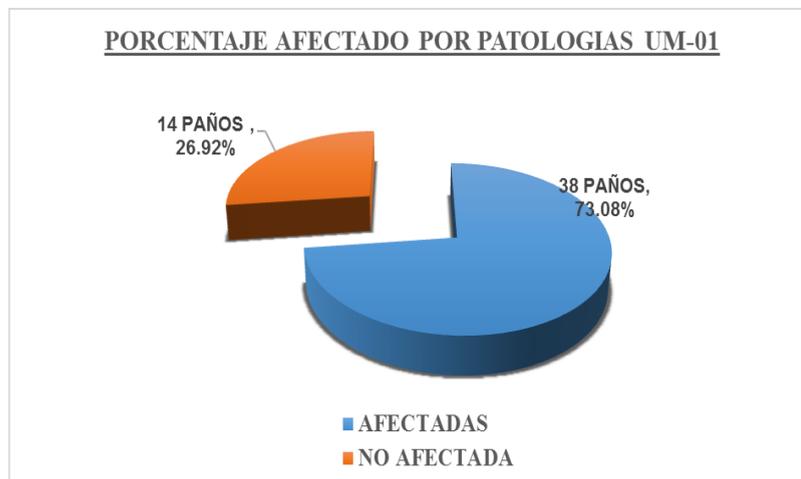
Figura 61: Porcentaje afectado por Patologías UM - 01.

Descripción e Interpretación: La Unidad de Muestra UM-01, está conformado por 52 losas (paños), se ubica entre el Jirón Inmaculada y el Jirón Mariscal Cáceres.

Del total de losas evaluadas el 73.08 % (38 paños) se encuentran afectadas por patologías del Pavimento y el 26.92% (14 paños) no presentan patología alguna, tal como se muestra en la figura 61.

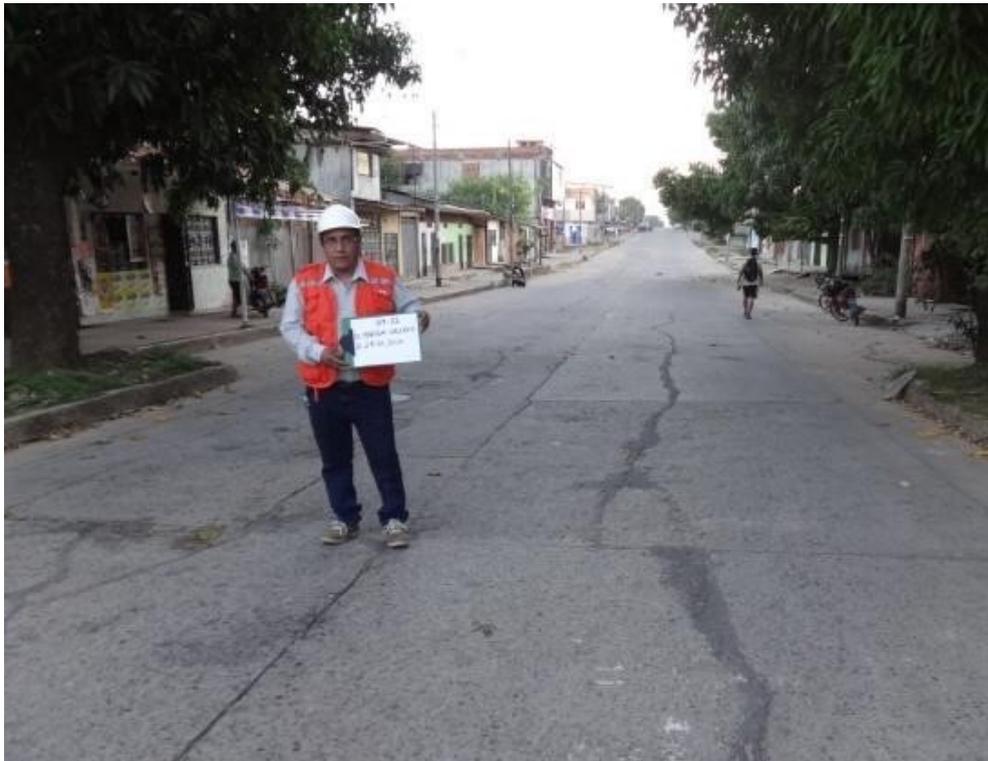
Figura 62: Unidad de Muestra N° 02

JIRON CARMEN CABREJOS CUADRA N° 02.

DESDE EL JR. MARISCAL CACERES HASTA EL JR. 28 DE JULIO.

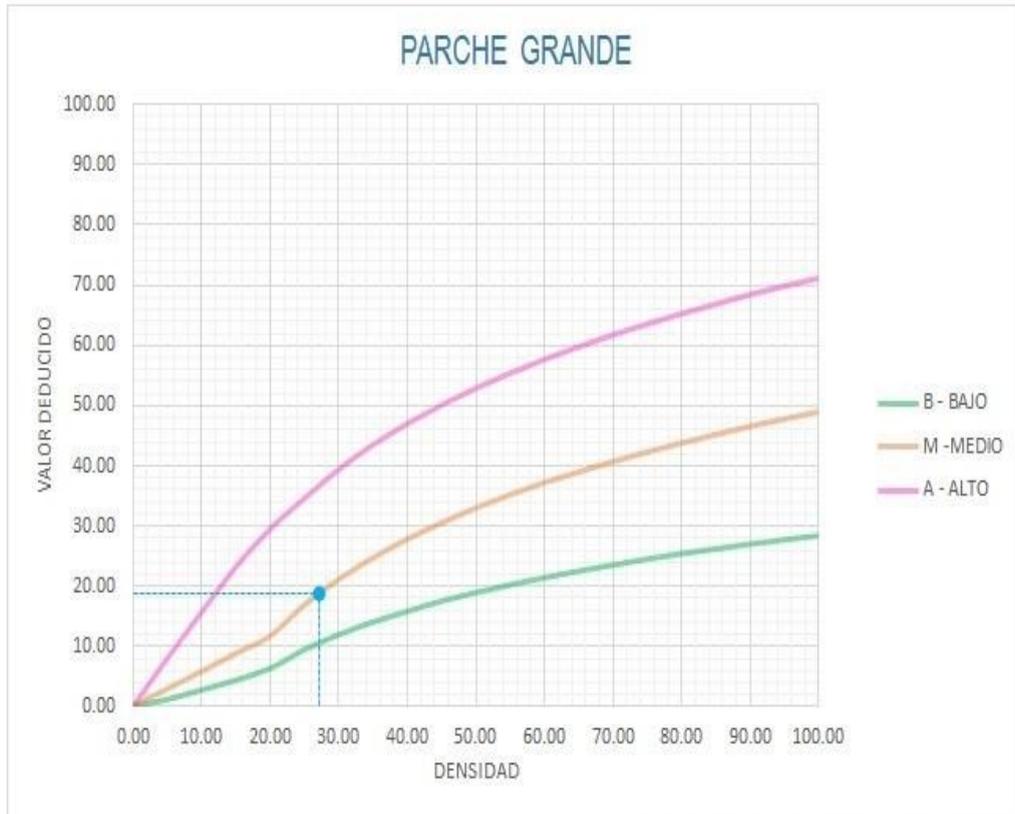
Figura 64: Patología del pavimento rígido falla 29 – Parche Grande – UM 02

INTERPOLACIÓN PARA HALLAR EL VALOR DEDUCIDO	
ID	TIPO DE DAÑO
29	PARCHE GRANDE
M	SEVERIDAD MEDIA
DENSIDAD = 27.08	
VALOR DEDUCIDO (VD) = 18.65

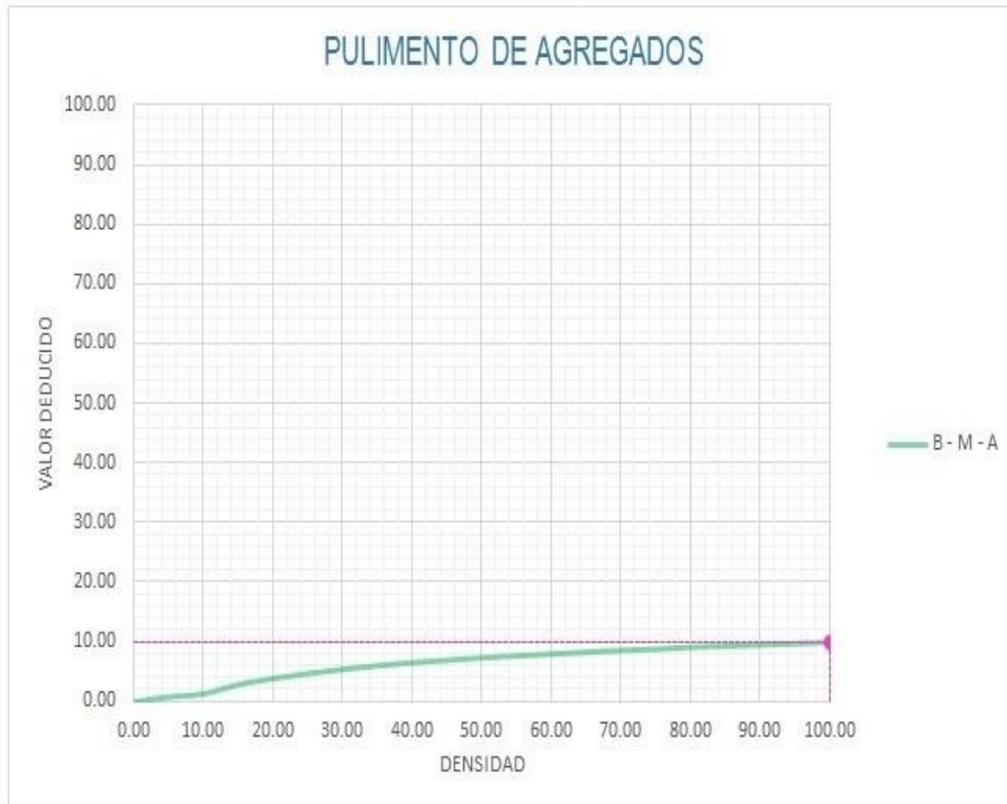
Figura 65: Patología del pavimento rígido falla 31 – Pulimento de Agregado – UM - 02

DENSIDAD =	100.00
VALOR DEDUCIDO (VD) =	9.70

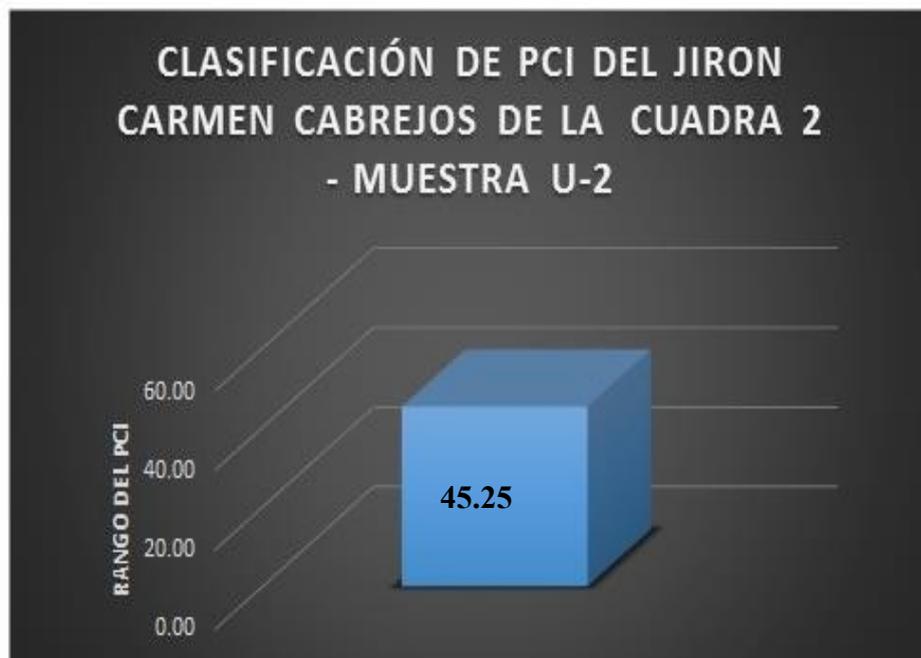
Figura 68: Rango del PCI – UM 02

PCI = 45.25
CLASIFICACIÓN
Regular

Descripción: De acuerdo al objetivo general planteado en la investigación se ha determinado el índice de condición de pavimento en la Unidad de Muestra 02 correspondiente a la segunda cuadra del jirón Carmen Cabrejos.

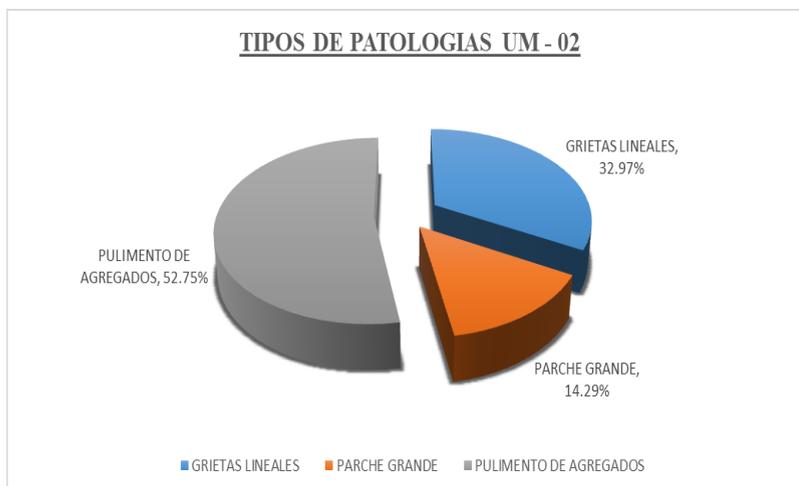
Figura 69: Tipos de Patologías que Afectan – UM - 02.

Descripción e Interpretación: La Unidad de Muestra UM-02, los tipos de patologías presente son: Grietas Lineales 32.97 %, Parche Grande 14.29 % y Pulimento de Agregados 52.75 %, tal como se muestra en la figura 69.

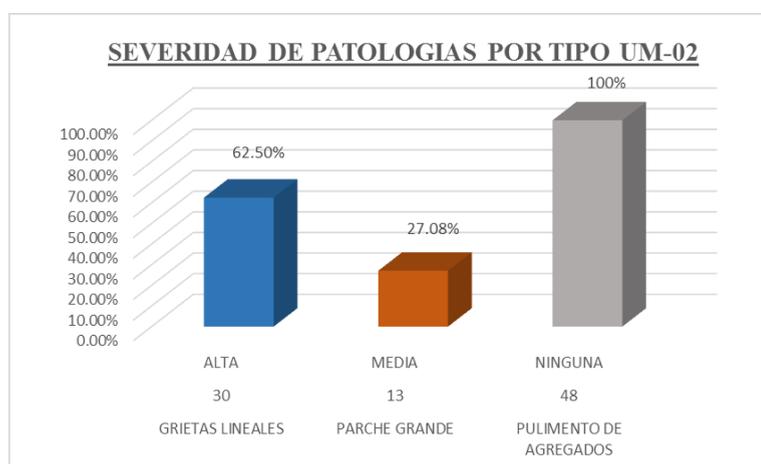
Figura 70: Severidad de Patologías del pavimento UM - 02.

Descripción e Interpretación: Todos los tipos de patologías en la unidad de muestra UM-02, son de nivel de severidad Alta (H) y Media(M), observándose que el 62.50 % del pavimento está afectada por la patología Grieta Lineales de severidad Alta(H), el 27.08 % por la patología Parche Grande de severidad Media (M), y el 100.00% está afectada el pavimento por la patología de Pulimento de Agregados, tal como se muestra en la figura 70.

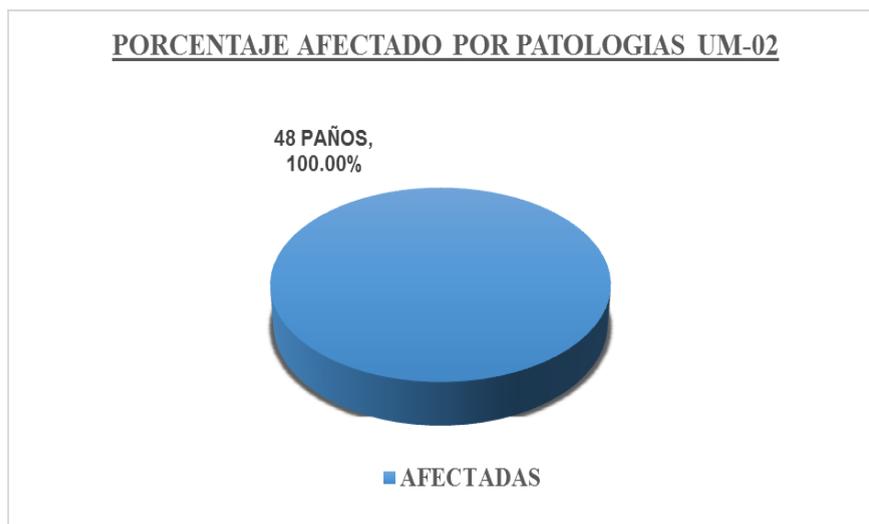
Figura 71: Porcentaje afectado por Patologías UM - 02.

Descripción e Interpretación: La Unidad de Muestra UM-02, está conformado por 48 losas (paños), se ubica entre el Jirón Mariscal Cáceres y el Jirón 28 de Julio. Del total de losas evaluadas el 100.00 % (48 paños) se encuentran afectados por patologías del Pavimento, tal como se muestra en la figura 71.

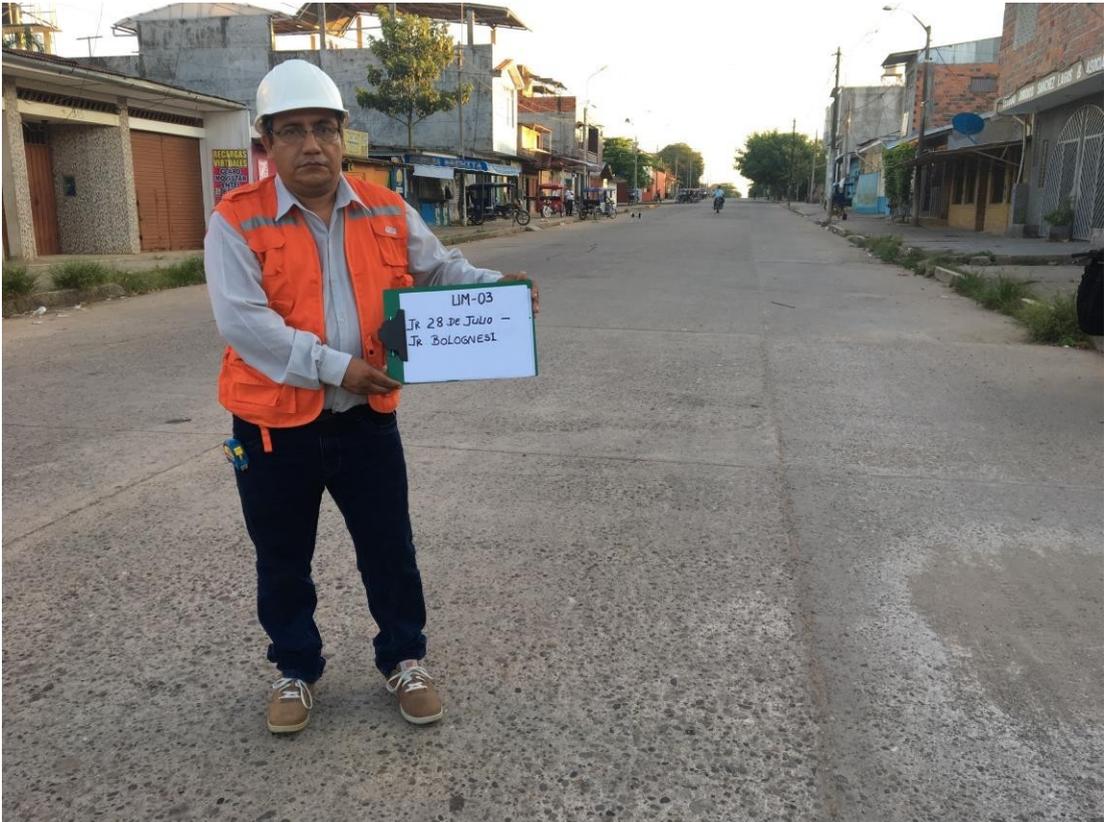
Figura 72: Unidad de Muestra N° 03.

JIRON CARMEN CABREJOS CUADRA N° 03.

DESDE EL JR. 28 DE JULIO HASTA EL JR. FRANCISCO BOLOGNESI.

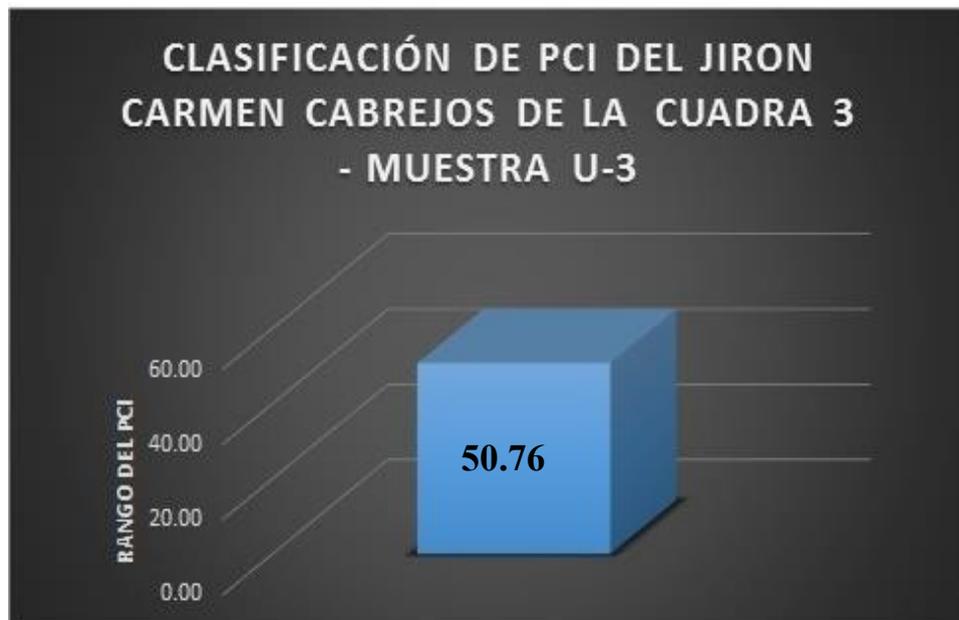
Figura 78: Rango del PCI – UM 03

Descripción: De acuerdo al objetivo general planteado en la investigación se ha determinado el índice de condición de pavimento en la Unidad de Muestra 03 correspondiente a la tercera cuadra del jirón Carmen Cabrejos.

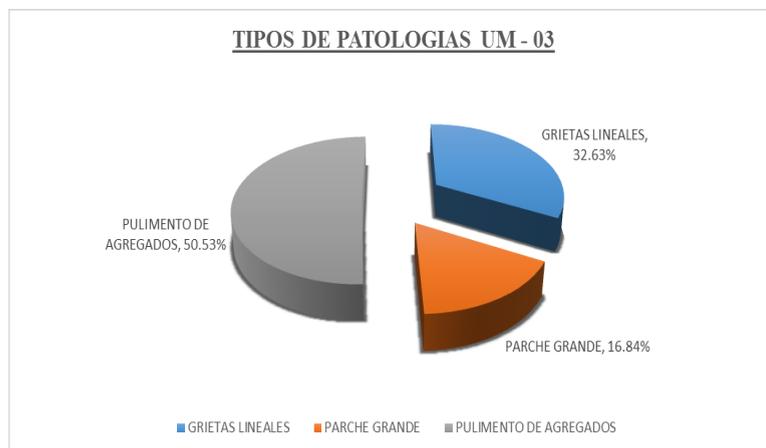
Figura 79: Tipos de Patologías que Afectan – UM - 03.

Descripción e Interpretación: La Unidad de Muestra UM-03, los tipos de patologías presente son: Grietas Lineales 32.63 %, Parche Grande 16.84 % y Pulimento de Agregados 50.53 %, tal como se muestra en la figura 79.

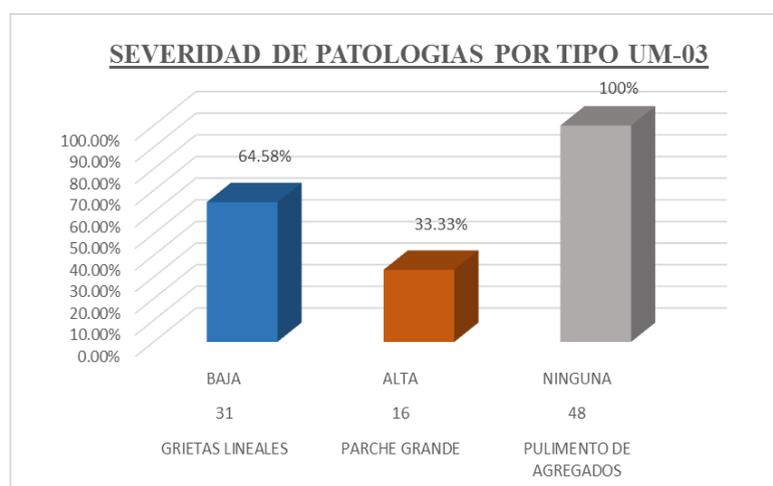
Figura 80: Severidad de Patologías del pavimento UM - 03.

Descripción e Interpretación: Todos los tipos de patologías en la unidad de muestra UM-03, son de nivel de severidad Alta (H) y Baja(L), observándose que el 64.58 % del pavimento está afectada por la patología Grieta Lineales de severidad Baja(L), el 33.33 % por la patología Parche Grande de severidad Alta (H), y el 100.00% está afectada el pavimento por la patología de Pulimento de Agregados, tal como se muestra en la figura 80.

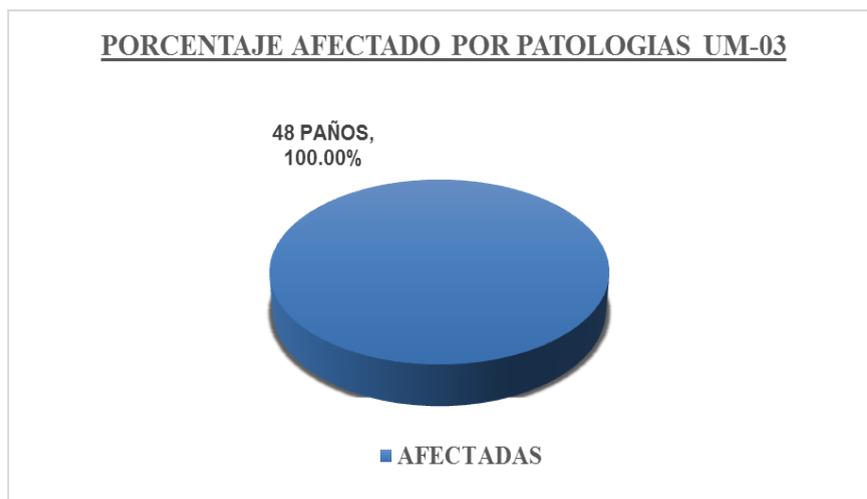
Figura 81: Porcentaje afectado por Patologías UM - 03.

Descripción e Interpretación: La Unidad de Muestra UM-03, está conformado por 48 losas (paños), se ubica entre el Jirón 28 de Julio y el Jirón Francisco Bolognesi. Del total de losas evaluadas el 100.00 % (48 paños) se encuentran afectados por patologías del Pavimento, tal como se muestra en la figura 81.

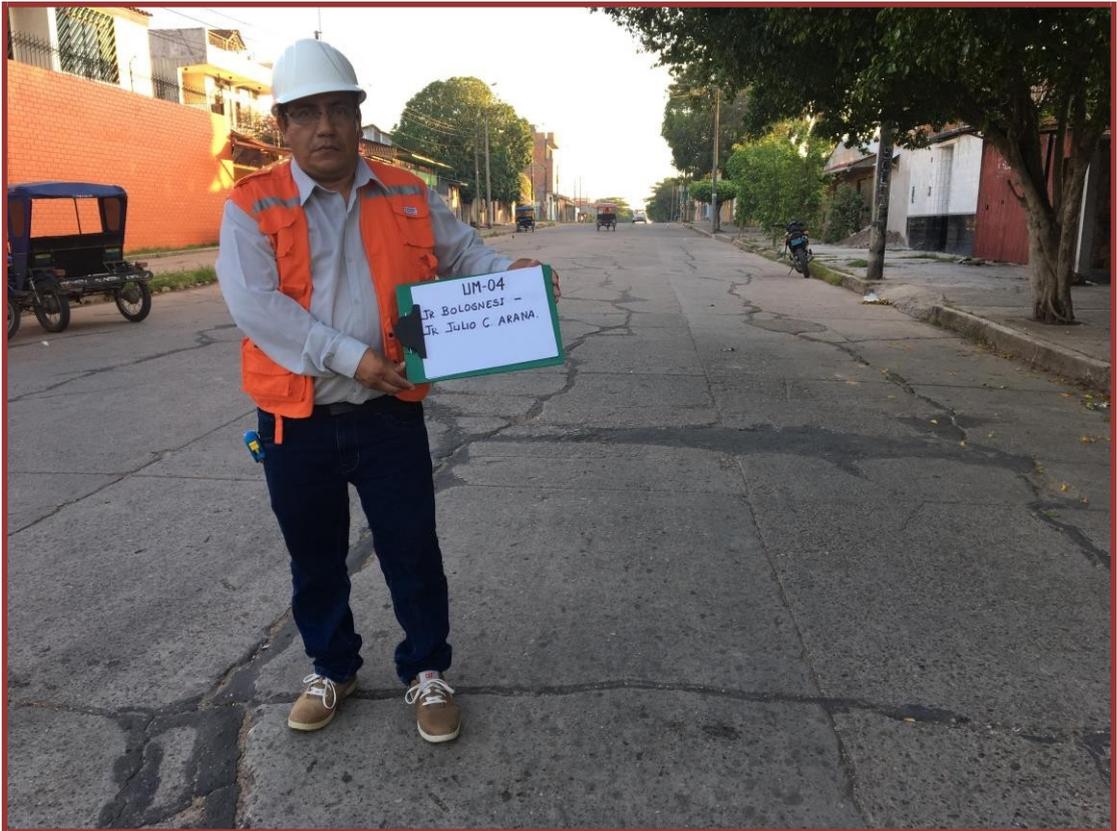
Figura 82: Unidad de Muestra N° 04

DESDE EL JR. FRANCISCO BOLOGNESI HASTA EL JR. JULIO C ARANA.

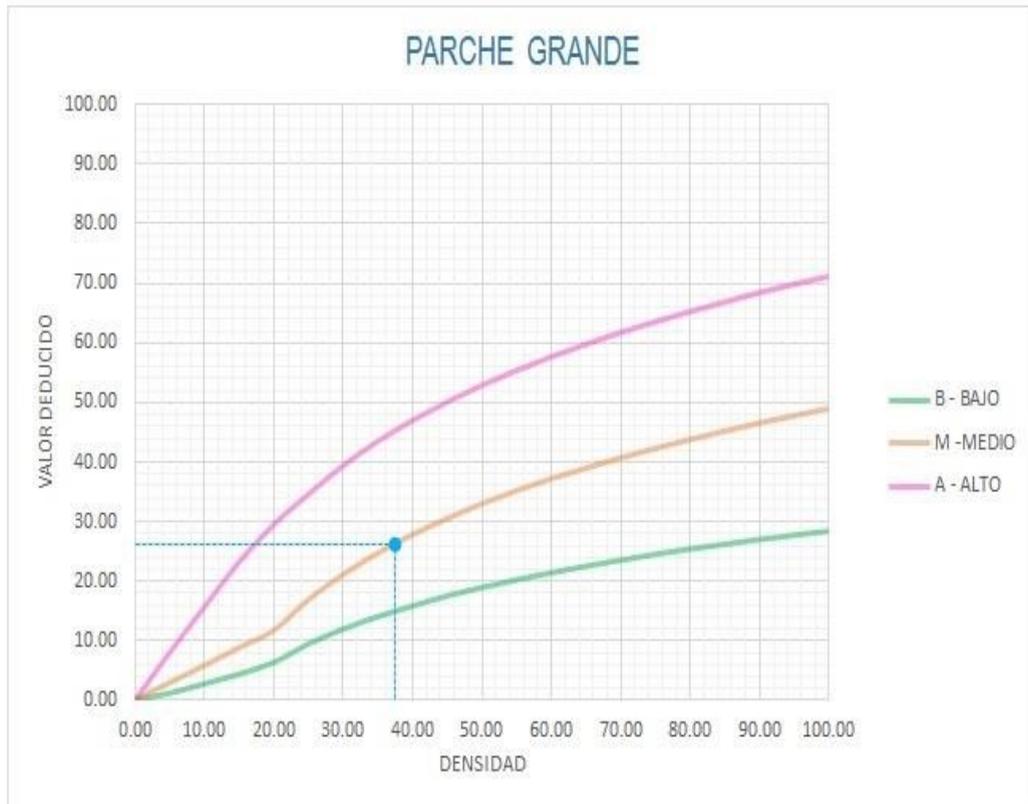
Figura 84: Patología del pavimento rígido falla 29 – Parche Grande – UM 04.

INTERPOLACIÓN PARA HALLAR EL VALOR DEDUCIDO	
ID	TIPO DE DAÑO
29	PARCHE GRANDE
M	SEVERIDAD MEDIA
DENSIDAD = 37.50	
VALOR DEDUCIDO (VD) = 26.25

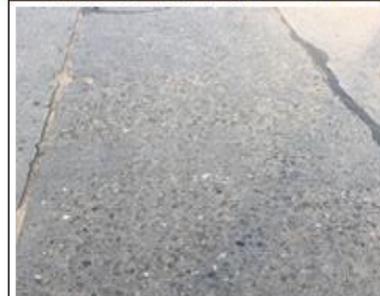
Figura 85: Patología del pavimento rígido falla 31 – Pulimiento de Agregado – UM - 04.

DENSIDAD =	100.00
VALOR DEDUCIDO (VD) =	9.70
