**UNIVERSIDAD CATÓLICA LOS ÁNGELES
CHIMBOTE**

**DETERMINACIÓN Y EVALUACIÓN DE LAS PATOLOGÍAS
DEL CONCRETO PARA OBTENER EL ÍNDICE DE
INTEGRIDAD ESTRUCTURAL DEL PAVIMENTO Y
CONDICIÓN OPERACIONAL DE LA SUPERFICIE DE LAS
PISTAS EN EL JIRÓN CARMEN CABREJOS, DISTRITO DE
CALLERIA, PROVINCIA DE CORONEL PORTILLO, REGION
UCAYALI, JUNIO – 2017.**

**TESIS PARA OPTAR EL TITULO PROFESIONAL DE
INGENIERO CIVIL**

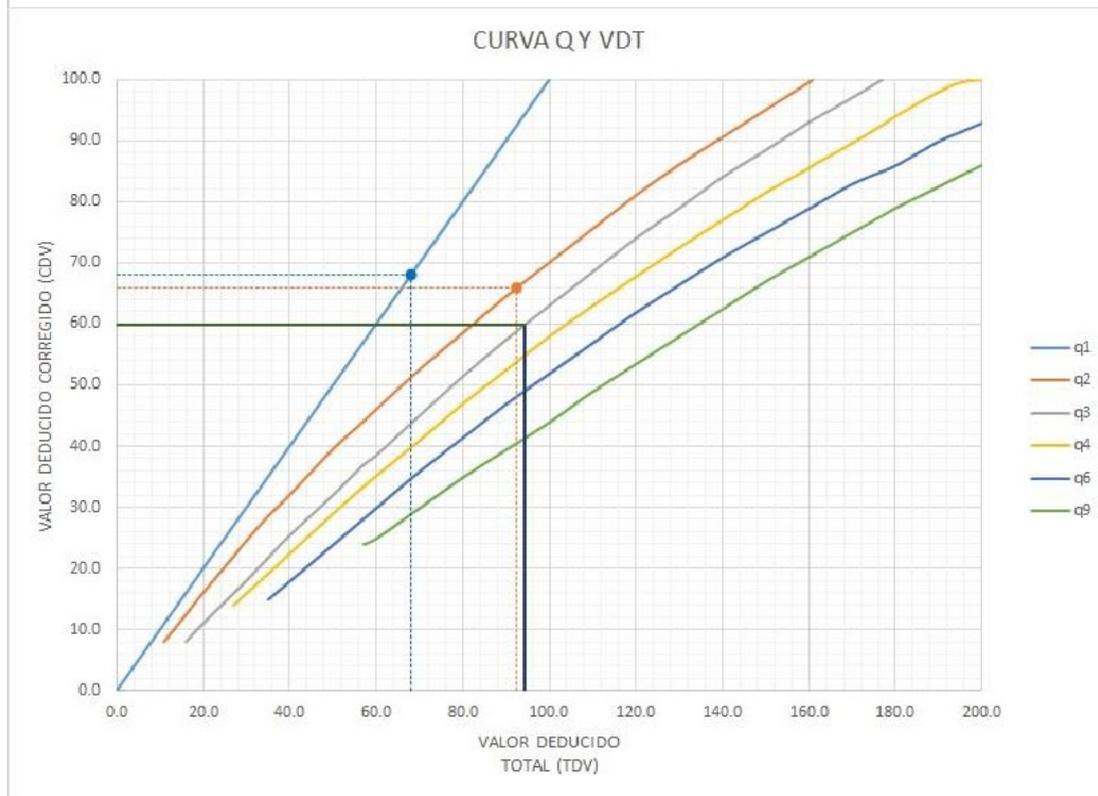
Figura 86: Valores Deducidos Corregidos (VCD) – Unidad de Muestra 04.

VDT	92.34
q 2	65.79

VDT	68.09
q 1	68.09

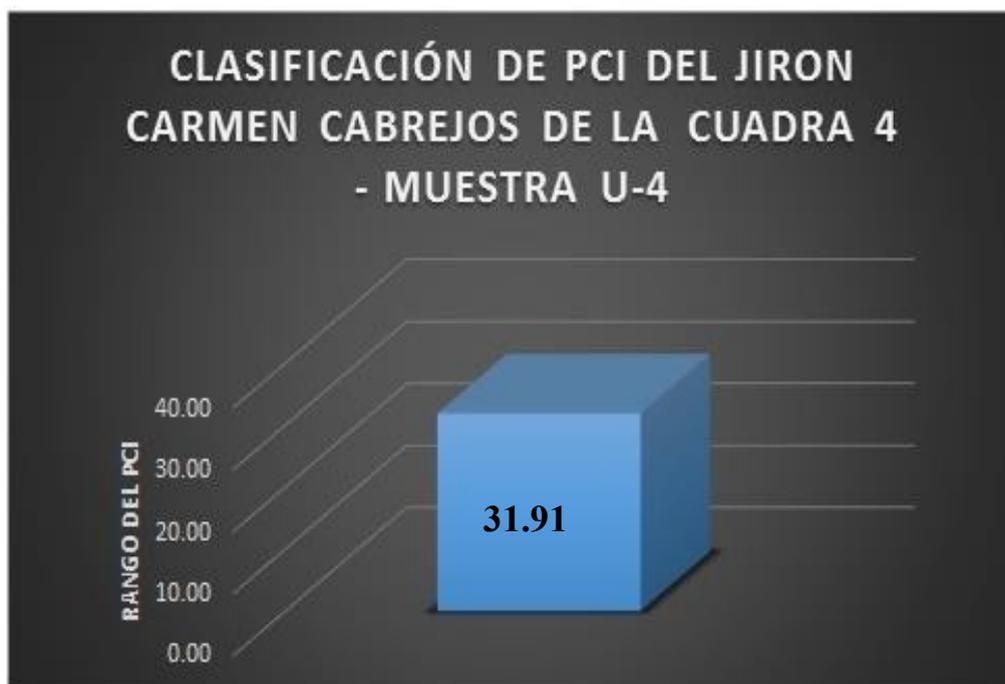
Figura 88: Rango del PCI – UM 04

PCI = 31.91
CLASIFICACIÓN
Malo

Descripción: De acuerdo al objetivo general planteado en la investigación se ha determinado el índice de condición de pavimento en la Unidad de Muestra 04 correspondiente a la cuarta cuadra del jirón Carmen Cabrejos.

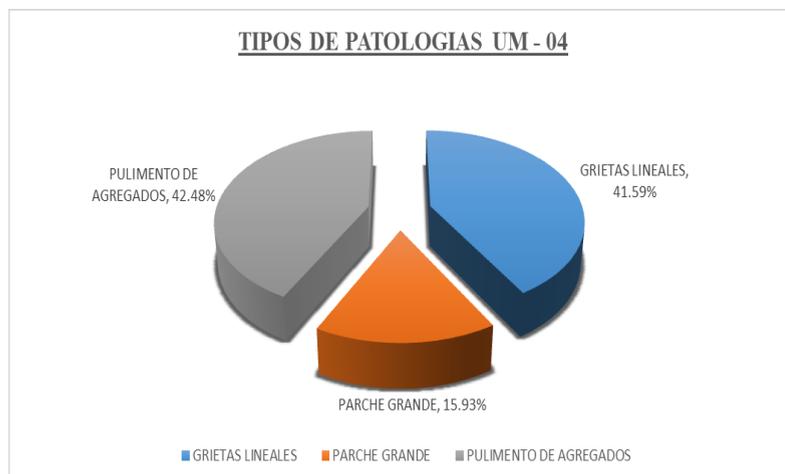
Figura 89: Tipos de Patologías que Afectan – UM - 04.

Descripción e Interpretación: La Unidad de Muestra UM-04, los tipos de patologías presente son: Grietas Lineales 41.59 %, Parche Grande 15.93 % y Pulimento de Agregados 42.48 %, tal como se muestra en la figura 89.

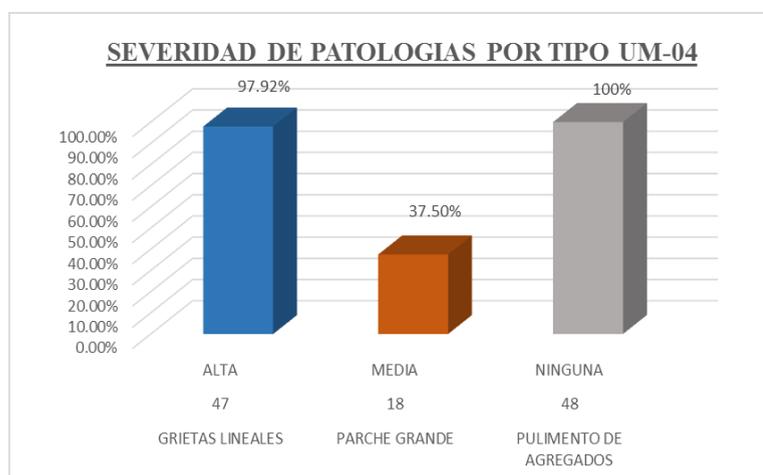
Figura 90: Severidad de Patologías del pavimento UM - 04.

Descripción e Interpretación: Todos los tipos de patologías en la unidad de muestra UM-04, son de nivel de severidad Alta (H) y Media (M), observándose que el 97.92 % del pavimento está afectada por la patología Grieta Lineales de severidad Alta (H), el 37.50 % por la patología Parche Grande de severidad Media (M), y el 100.00% está afectada el pavimento por la patología de Pulimento de Agregados, tal como se muestra en la figura 90.

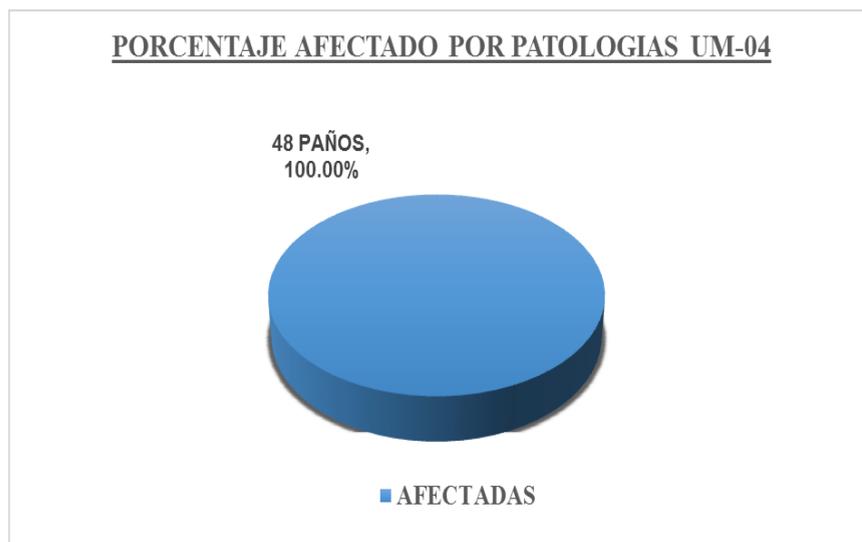
Figura 91: Porcentaje afectado por Patologías UM - 04.

Descripción e Interpretación: La Unidad de Muestra UM-04, está conformado por 48 losas (paños), se ubica entre el Jirón Francisco Bolognesi y el Jirón Julio C. Arana. Del total de losas evaluadas el 100.00 % (48 paños) se encuentran afectados por patologías del Pavimento, tal como se muestra en la figura 91.

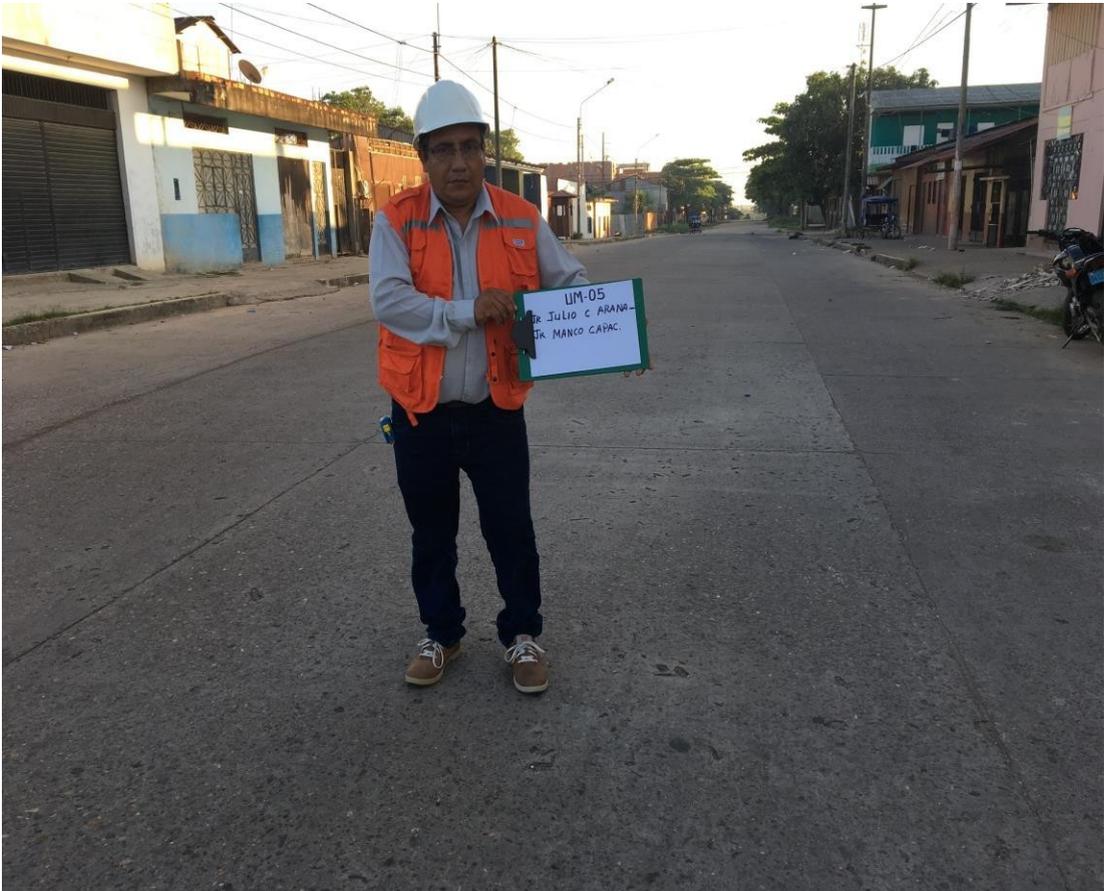
Figura 92: Unidad de Muestra N° 05

DESDE EL JR. JULIO C. ARANA HASTA EL JR. MANCO CAPAC.

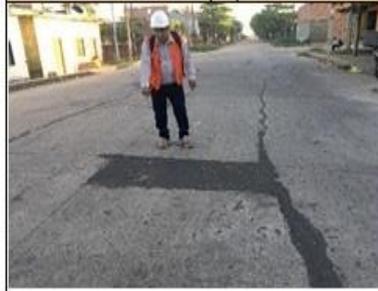
Figura 94: Patología del pavimento rígido falla 29 – Parche Grande – UM 05.

DENSIDAD = 26.09

VALOR DEDUCIDO (VD) = 35.64

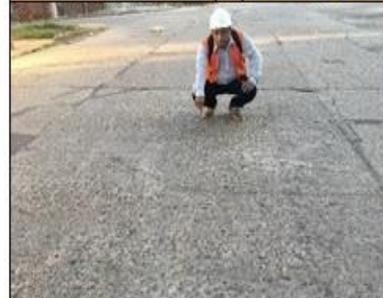
Figura 95: Patología del pavimento rígido falla 31 – Pulimento de Agregado – UM - 05.

DENSIDAD =	100.00
VALOR DEDUCIDO (VD) =	9.70

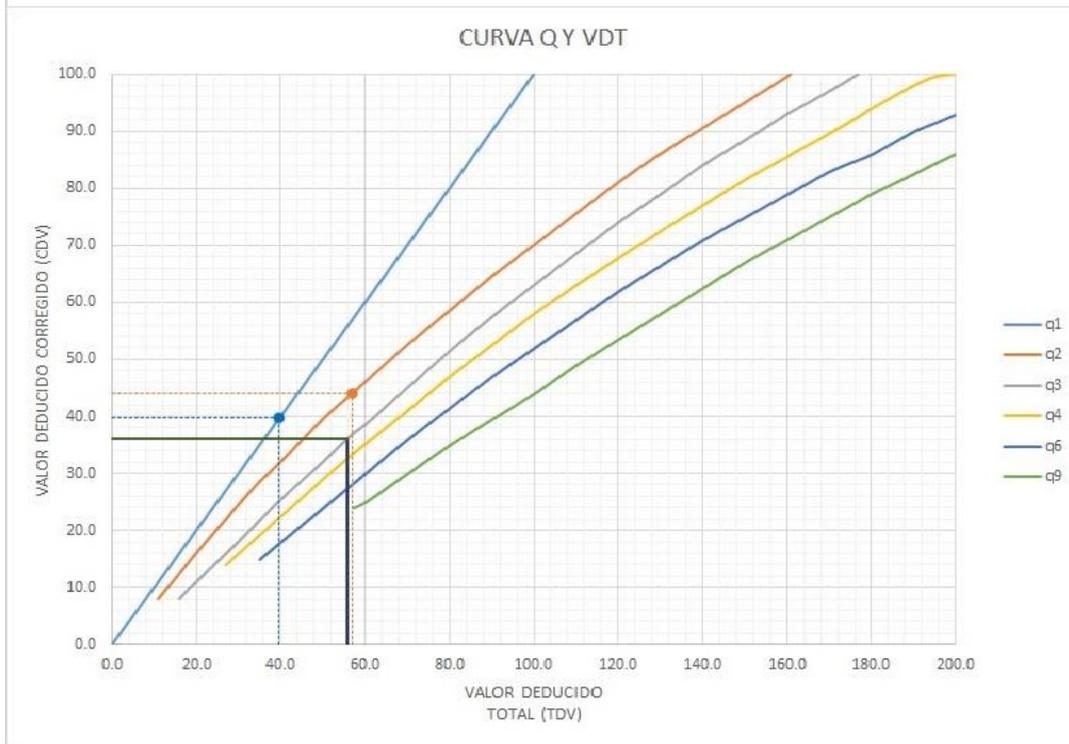
Figura 96: Valores Deducidos Corregidos (VCD) – Unidad de Muestra 05.

VDT	56.94
q 2	43.96

VDT	39.64
q 1	39.64

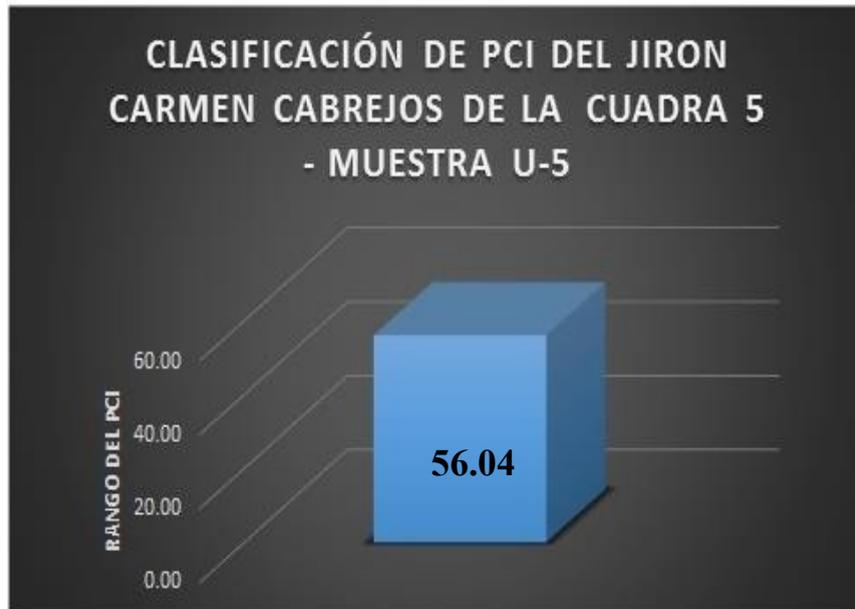
Figura 98: Rango del PCI – UM 05

Descripción: De acuerdo al objetivo general planteado en la investigación se ha determinado el índice de condición de pavimento en la Unidad de Muestra 05 correspondiente a la Quinta cuadra del jirón Carmen Cabrejos.

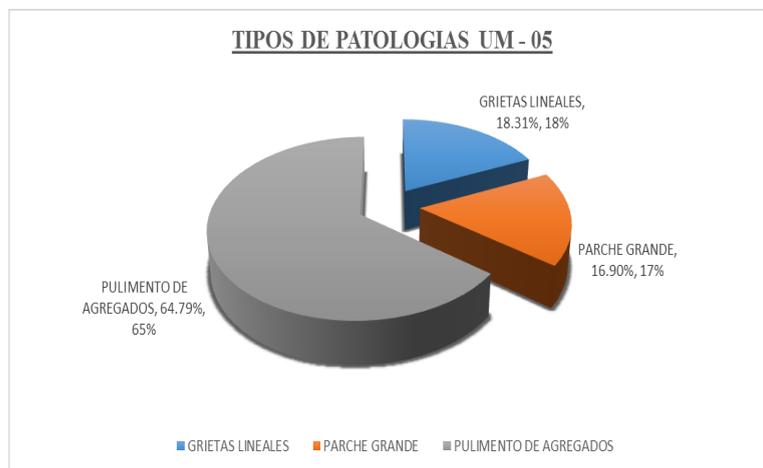
Figura 99: Tipos de Patologías que Afectan – UM - 05.

Descripción e Interpretación: La Unidad de Muestra UM-05, los tipos de patologías presente son: Grietas Lineales 18.31 %, Parche Grande 16.90 % y Pulimento de Agregados 64.79 %, tal como se muestra en la figura 99.

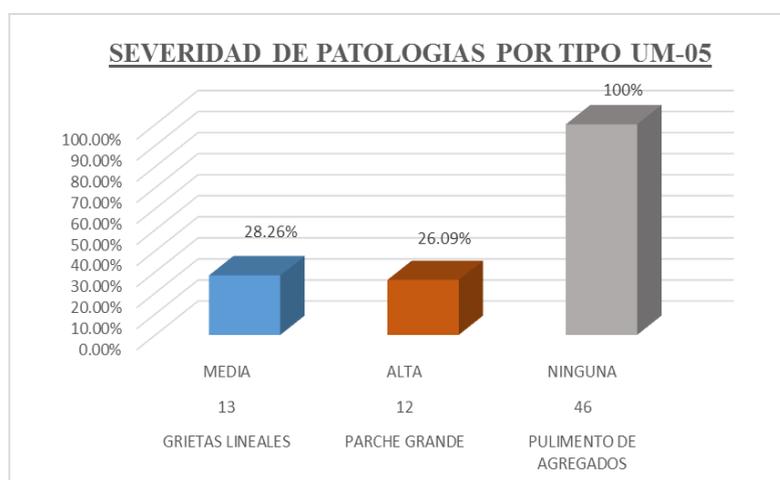
Figura 100: Severidad de Patologías del pavimento UM - 05.

Descripción e Interpretación: Todos los tipos de patologías en la unidad de muestra UM-05, son de nivel de severidad Alta (H) y Media (M), observándose que el 28.26 % del pavimento está afectada por la patología Grieta Lineales de severidad Media (M), el 26.09 % por la patología Parche Grande de severidad Alta (H), y el 100.00% está afectada el pavimento por la patología de Pulimento de Agregados, tal como se muestra en la figura 100.

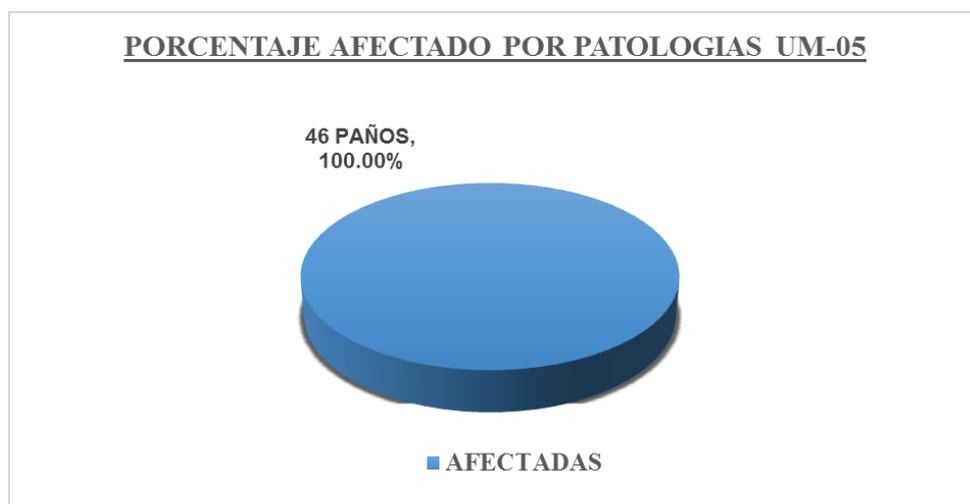
Figura 101: Porcentaje afectado por Patologías UM - 05.

Descripción e Interpretación: La Unidad de Muestra UM-05, está conformado por 46 losas (paños), se ubica entre el Jirón C. Arana y el Jirón Manco Capac. Del total de losas evaluadas el 100.00 % (46 paños) se encuentran afectados por patologías del Pavimento, tal como se muestra en la figura 101.

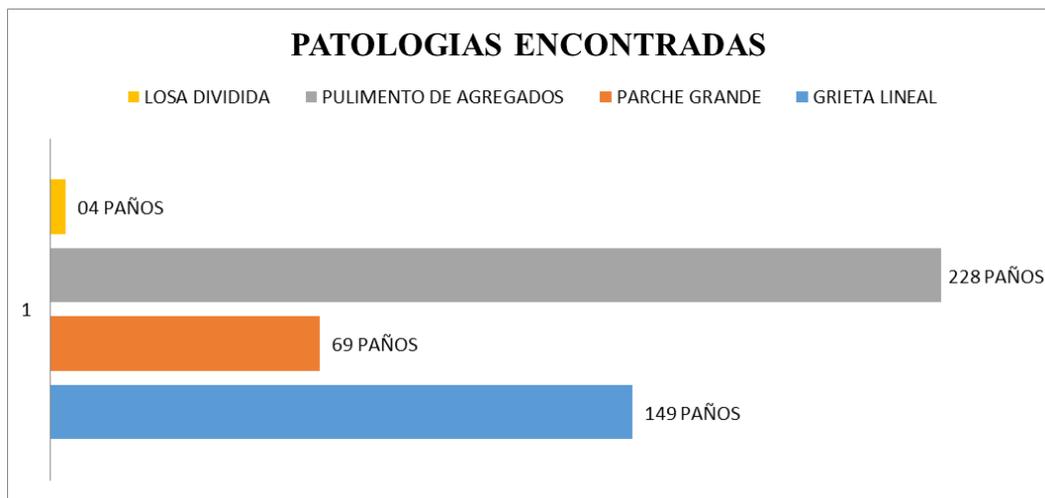
Figura 102: Patologías encontradas de la UM 01 hasta la UM 05.

- De acuerdo a la figura 102, se evaluó en total de 242 paños, encontrándose las patologías: Pulimento de Agregados 228 paños, Grieta Lineal 149 paños, Parche Grande 69 paños y Losa Dividida 04 paños, que se muestra en la siguiente figura 102:

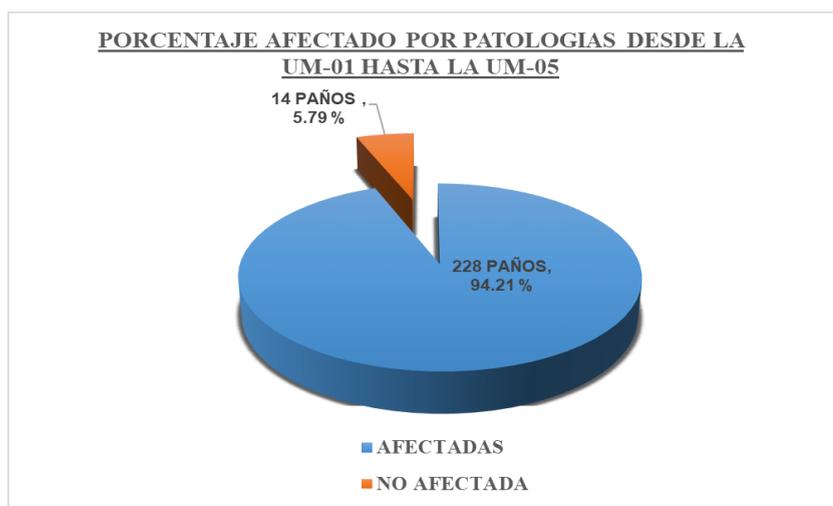
Figura 104: Porcentaje Afectado por Patologías desde de la UM 01 hasta la UM 05.

- Se puede determinar que del total de los 242 paños analizados de la UM 01 hasta la UM 05, 228 paños (94.21%) han sufrido patologías y 14 paños (5.79%) no sufrieron patología alguna, que se muestra en la siguiente figura 104.

1. En la toda la longitud del Jirón Carmen Cabrejos que conforman 05 cuadras pavimentadas, del distrito de Calleria, Provincia de Coronel Portillo, Departamento de Ucayali, se realizó el análisis, de los índices de condición de pavimentos, tomando en cuenta los objetivos del estudio que fue que a partir de esta evaluación determinar las patologías de la muestra evaluadas que en total hicieron un cantidad de 242 paños, haciendo una área de 3,484.80, tomando como muestreo para la evaluación de los 242 paños, según los resultados que se obtuvieron fue de un PCI, con promedio de **46.20**, siendo un resultado total y de acuerdo al rango de clasificación de puede decir que este pavimento se encuentra en una condición de **REGULAR**, por lo que debe concluir que el estado del pavimento se encuentra en una situación que necesita de una rehabilitación, o en otros casos de una nueva construcción, por lo que su condición operacional es de regular y puede todavía continuar con el servicio, sin embargo es necesario todo un programa de ejecución para mejorarla; Asimismo en referencia a la figura 104, teniendo un porcentaje de patología de 94.21 % (228 paños) y 5.79 % (14 paños) no tiene patología.

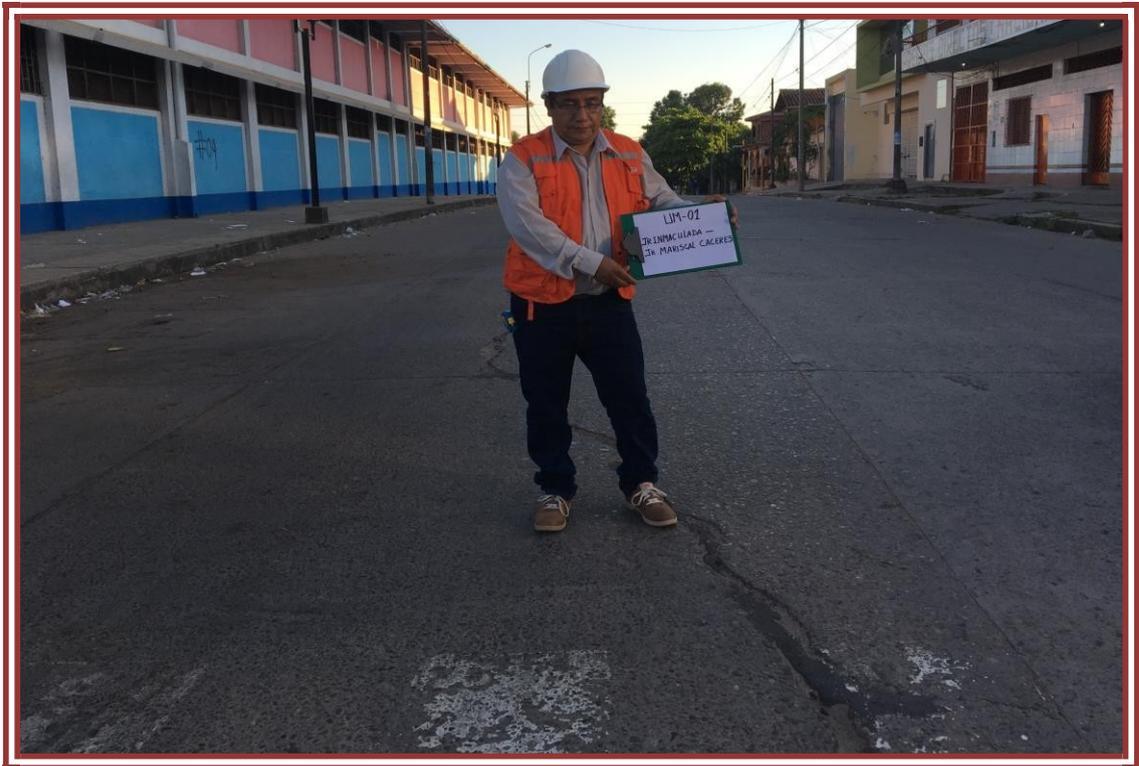
Figura 134: Unidad de Muestra – UM 01.

Unidad de Muestra – UM 01, Primera cuadra del jirón Carmen Cabrejos.

2. En la muestra UM 01, UM 02 y UM 03, se ha encontrado con grado de severidad de regular por lo que se recomienda trabajar en la rehabilitación de los paños que se encuentra con deterioros que son visibles y también tener un mantenimiento periódico para lograr mejorar su vida útil de servicio.

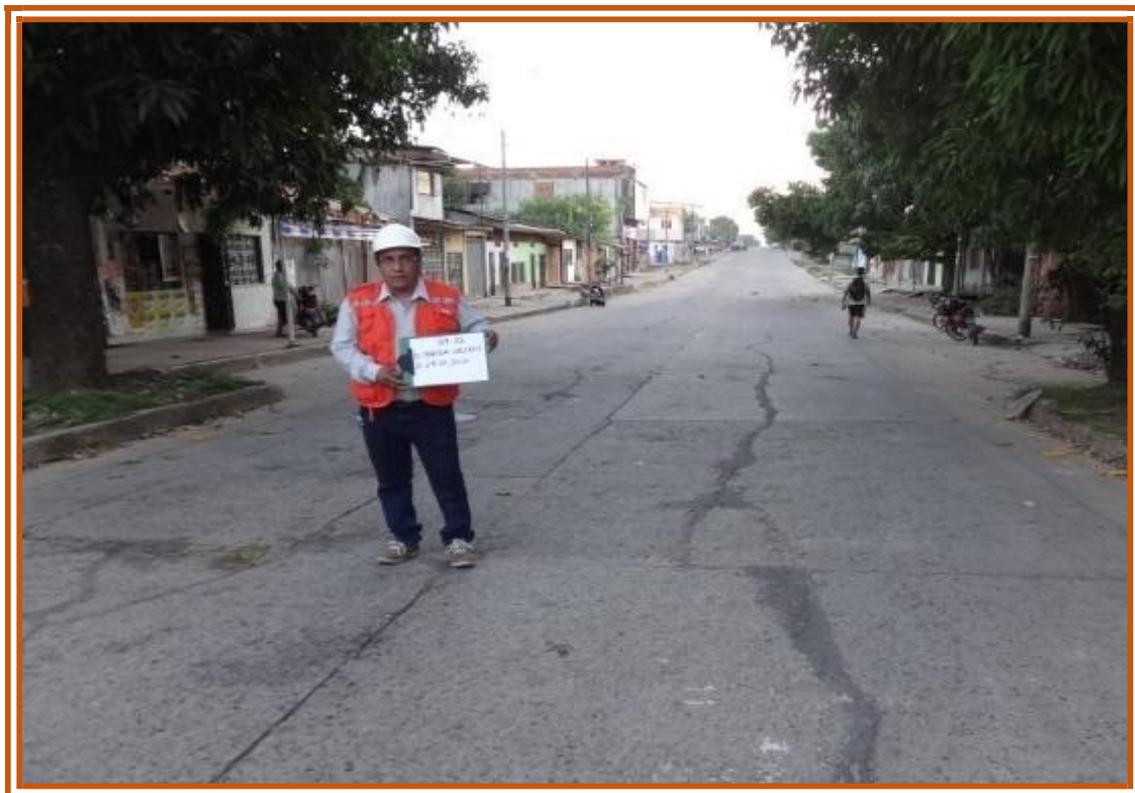
Figura 139: Unidad de Muestra – UM 02.

Unidad de Muestra – UM 02, 2da cuadra del jirón Carmen Cabrejos.

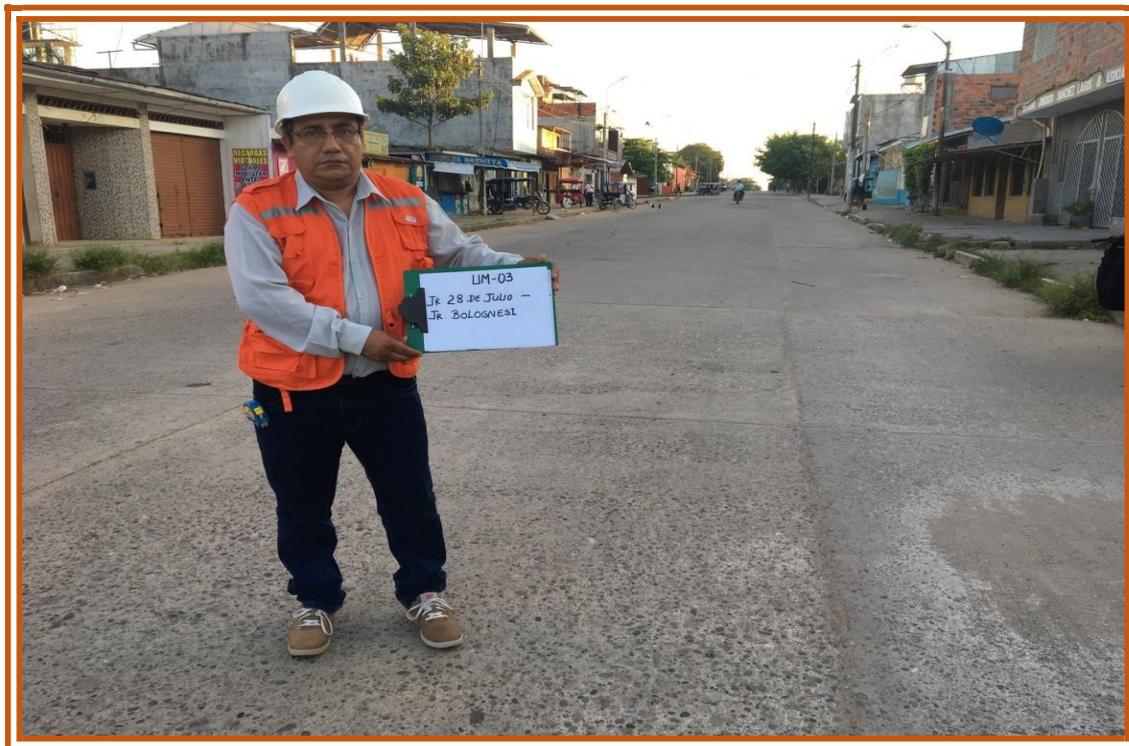
Figura 143: Unidad de Muestra – UM 03.

Unidad de Muestra – UM 03, 3ra cuadra del jirón Carmen Cabrejos.

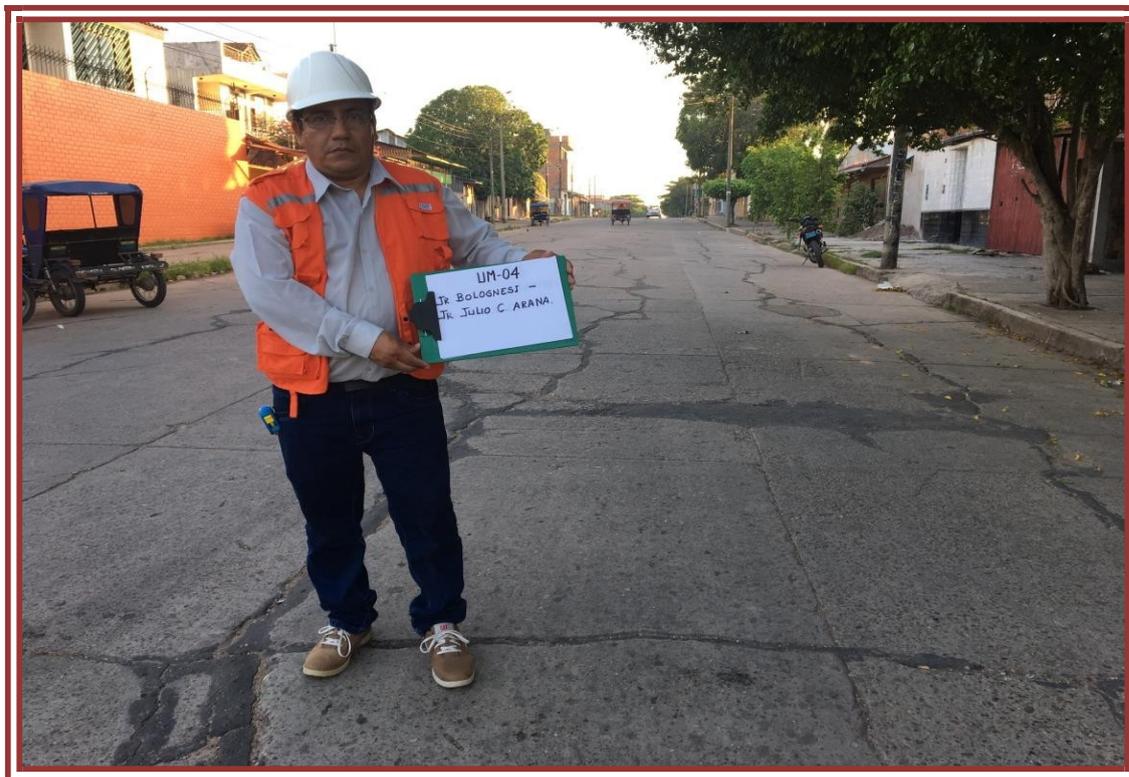
Figura 147: Unidad de Muestra – UM 04.

Unidad de Muestra – UM 04, 4ta cuadra del jirón Carmen Cabrejos.

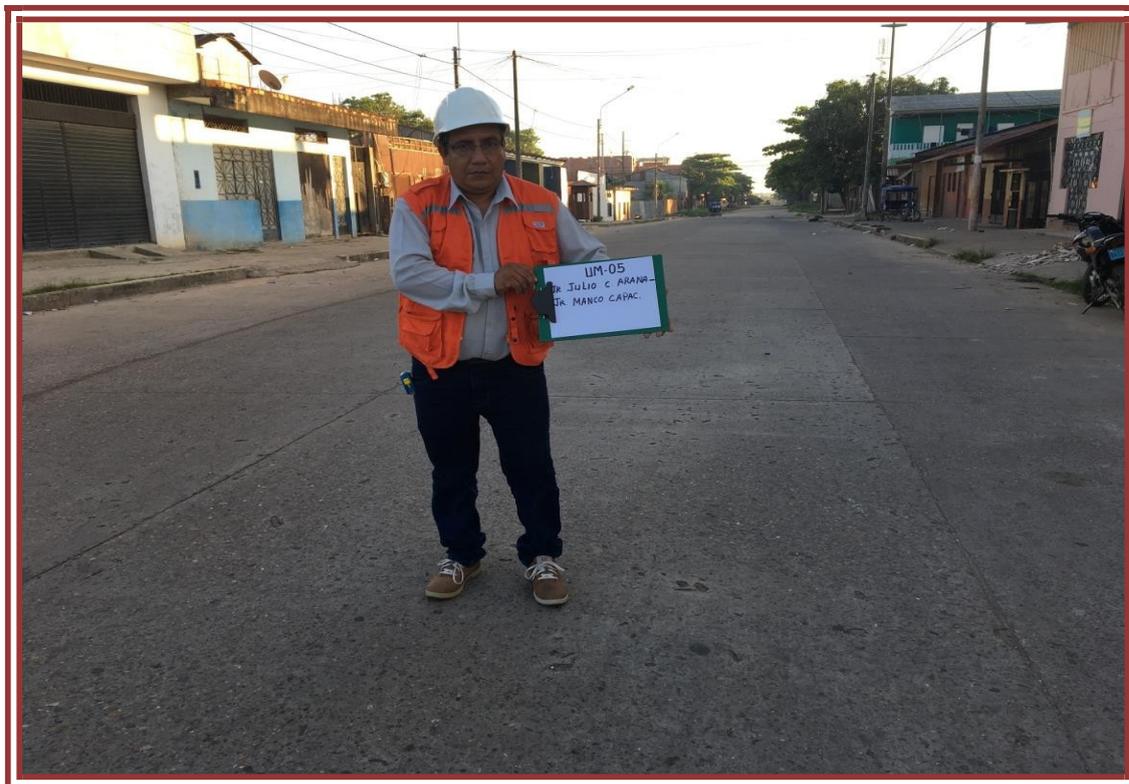
Figura 151: Unidad de Muestra – UM 05.

Unidad de Muestra – UM 05, 5ta cuadra del jirón Carmen Cabrejos.
