**UNIVERSIDAD CATÓLICA LOS ÁNGELES DE
CHIMBOTE**

**DETERMINACIÓN Y EVALUACIÓN DE LAS
PATOLOGÍAS DEL CONCRETO PARA OBTENER EL
ÍNDICE DE INTEGRIDAD ESTRUCTURAL DEL
PAVIMENTO Y CONDICIÓN OPERACIONAL DE LA
SUPERFICIE DE LAS PISTAS EN EL JR. UCAYALI,
DISTRITO DE CALLERÍA, PROVINCIA DE CORONEL
PORTILLO, REGIÓN UCAYALI – AÑO 2017.**

**TESIS PARA OPTAR EL TÍTULO PROFESIONAL DE
INGENIERA CIVIL**

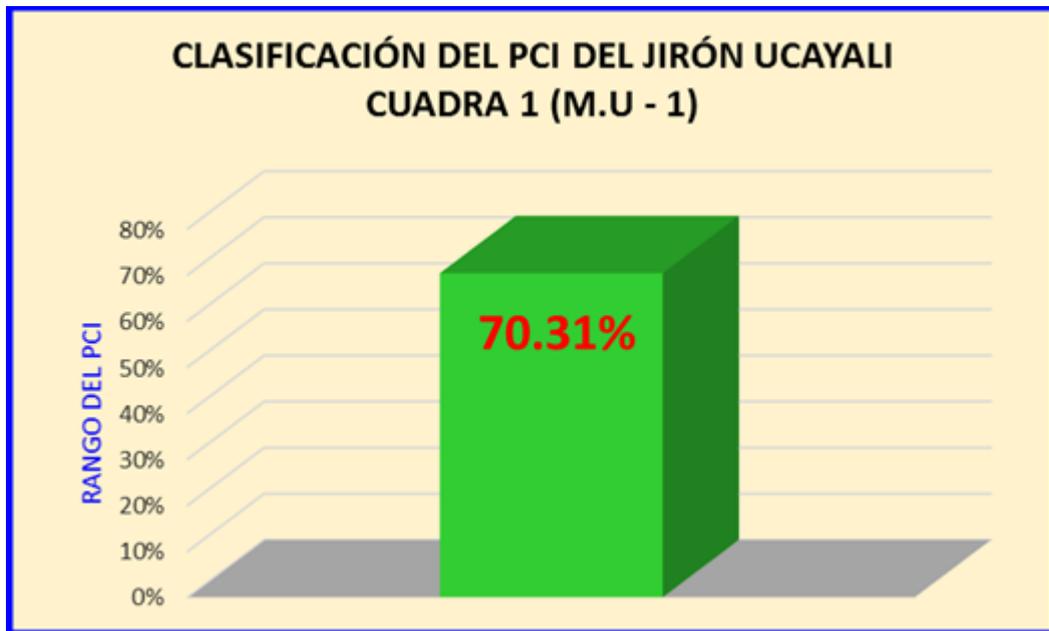
Figura 11. Clasificación del índice de condición del pavimento, de la muestra unidad – 1.

En figura 11, la M.U – 1 consta de 40 paños evaluados y, para calcular el Índice de Condición del Pavimento (PCI), se emplea el mayor valor deducido corregido, obteniendo un PCI de 70.31% y, de acuerdo con el Cuadro de Rango de Clasificación (Ver figura 10), la cuadra 1 del Jiron Ucayali tiene un pavimento en estado MUY BUENO.

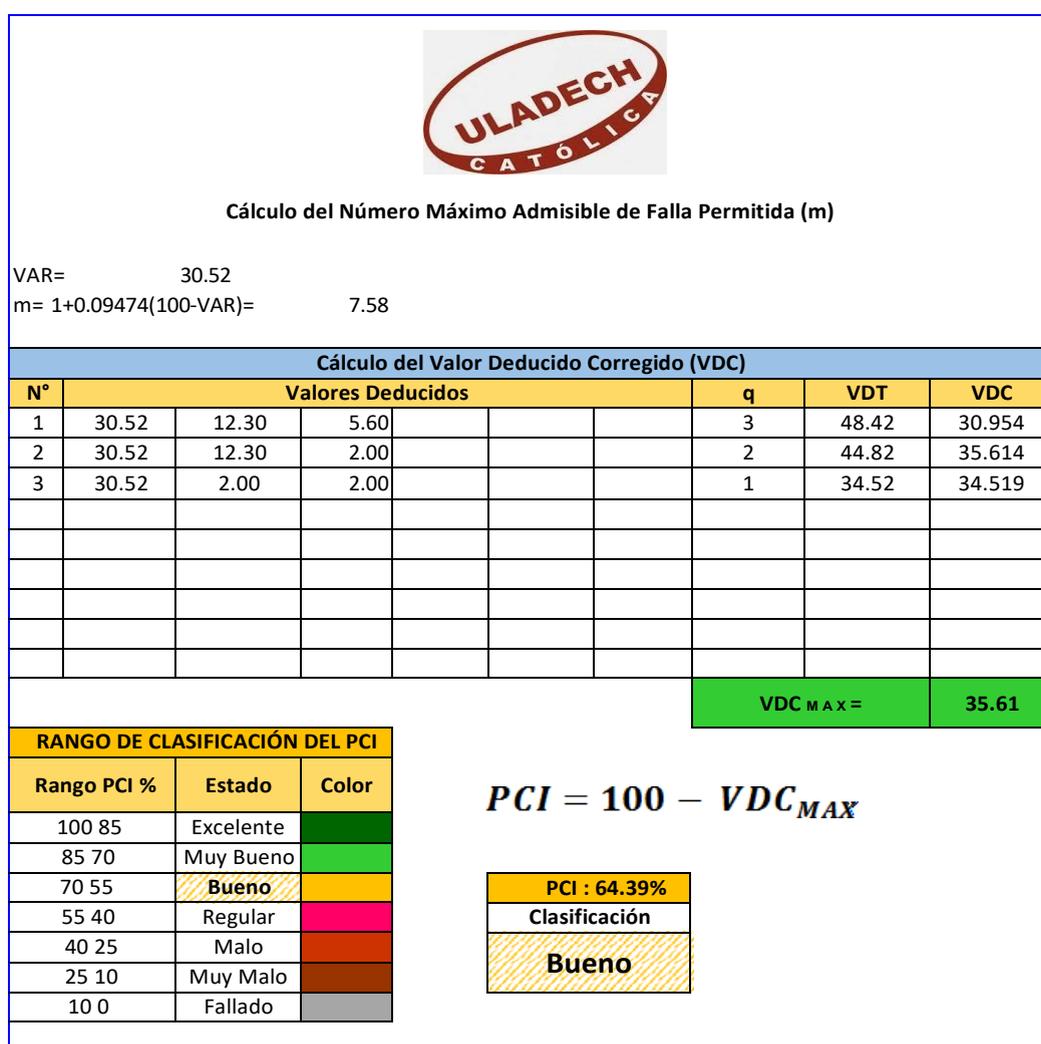
Figura 12. Cálculo de los valores deducidos corregidos de la muestra unidad – 2.

Empleando el mayor valor deducido, para el cálculo del Valor Deducido Corregido (VDC), obtienen tres valores y, de acuerdo con el procedimiento se emplea el mayor valor deducido corregido (VDC_{MAX}) obtenido, que resulta ser 35.61. (Ver figura 12).

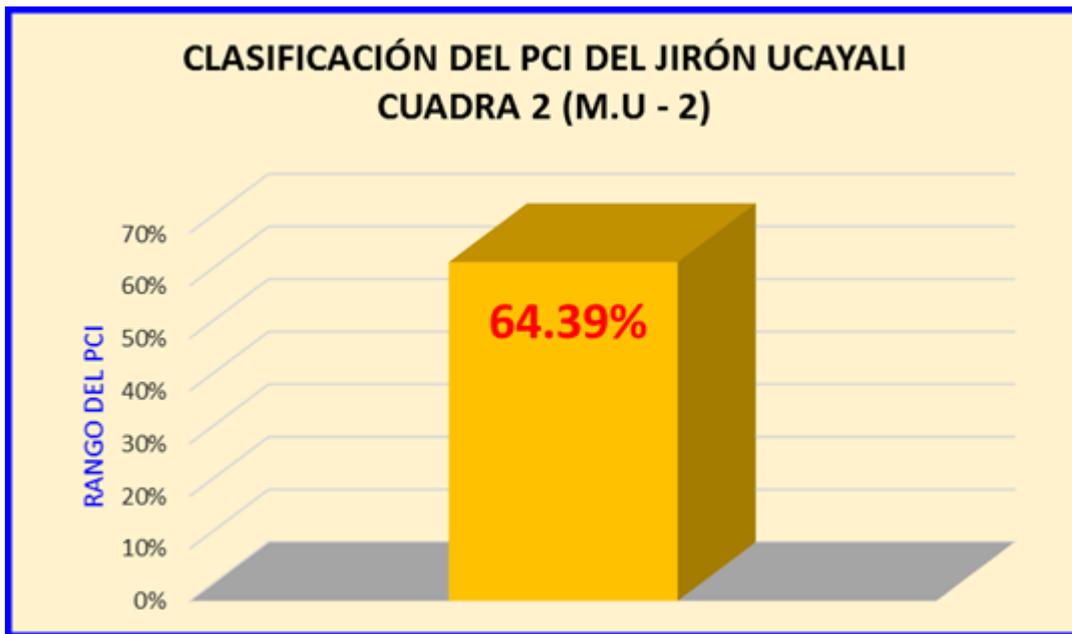
Figura 13. Clasificación del índice de condición del pavimento, de la muestra unidad – 2.

En figura 13, la M.U – 2 consta de 42 paños evaluados y, para calcular el Índice de Condición del Pavimento (PCI), se emplea el mayor valor deducido corregido, obteniendo un PCI de 64.39% y, de acuerdo con el Cuadro de Rango de Clasificación (Ver figura 12), la cuadra 2 del Jiron Ucayali tiene un pavimento en estado BUENO.

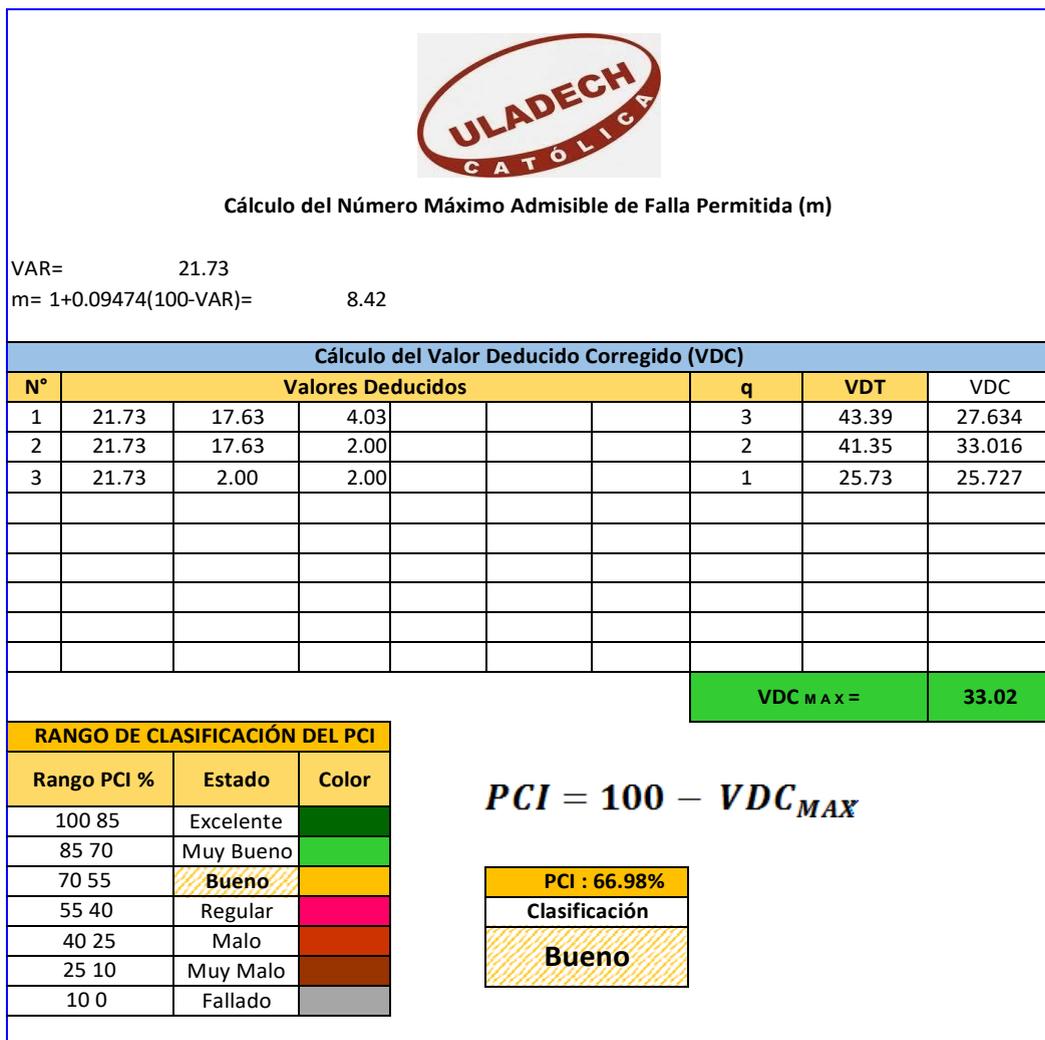
Figura 14. Cálculo de los valores deducidos corregidos de la muestra unidad – 3.

Empleando el mayor valor deducido, para el cálculo del Valor Deducido Corregido (VDC), obtienen tres valores y, de acuerdo con el procedimiento se emplea el mayor valor deducido corregido (VDC_{MAX}) obtenido, que resulta ser 33.02. (Ver figura 14).

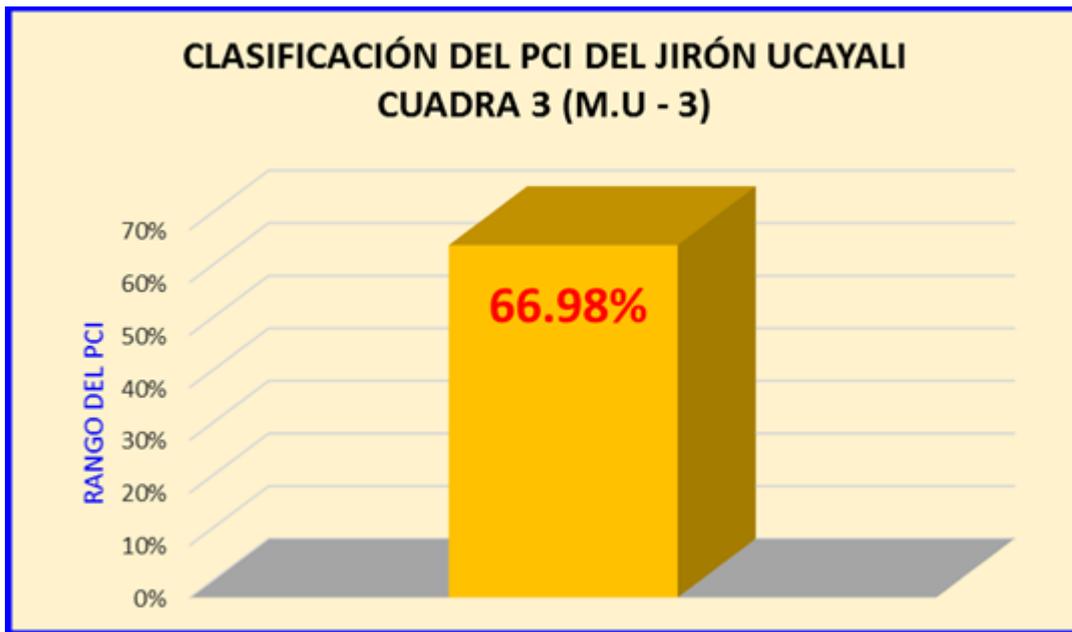
Figura 15. Clasificación del índice de condición del pavimento, de la muestra unidad – 3.

En figura 15, la M.U – 3 consta de 44 paños evaluados y, para calcular el Índice de Condición del Pavimento (PCI), se emplea el mayor valor deducido corregido, obteniendo un PCI de 66.98% y, de acuerdo con el Cuadro de Rango de Clasificación (Ver figura 14), la cuadra 3 del Jiron Ucayali tiene un pavimento en estado BUENO.

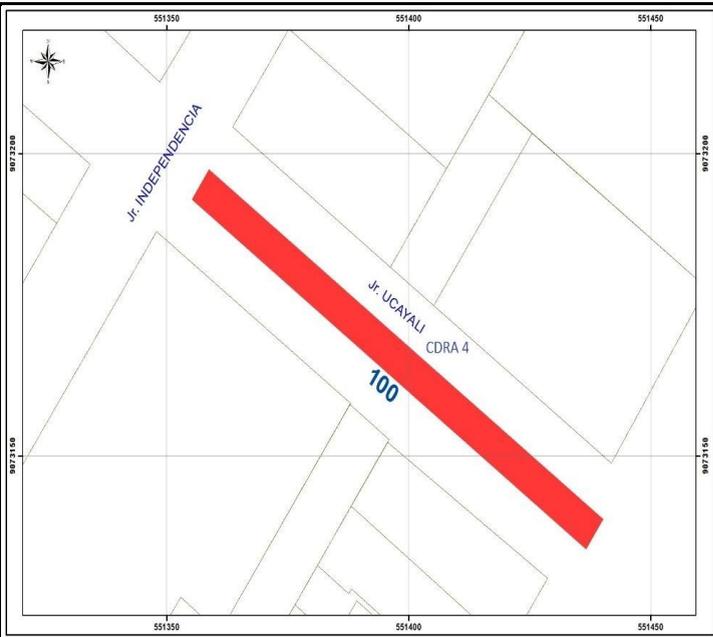
En la tabla 10, la muestra unidad – 4 (M.U – 4), se encontraron los siguientes tipos de patologías: Grietas lineales (69.05%), Parche grande (19.05%), y Pulimento de agregados (100.00%).

La patología de grietas lineales en la M.U – 4 presenta severidad baja; asimismo, la patología de parche grande en esa misma muestra presenta severidad media y; por otro lado, la patología de pulimento de agregados no presenta severidad en la cuadra 4 del Jiron Ucayali; tal y como se observa en la tabla 10.

De un total de 42 paños evaluados en la M.U – 4, que se ubica entre el Jr. Independencia hasta el Jr. Sucre, se obtuvieron tres valores deducidos y siguiendo el procedimiento del mayor valor deducido resulta ser 32.09, que corresponde a grietas lineales. (Ver tabla 10)

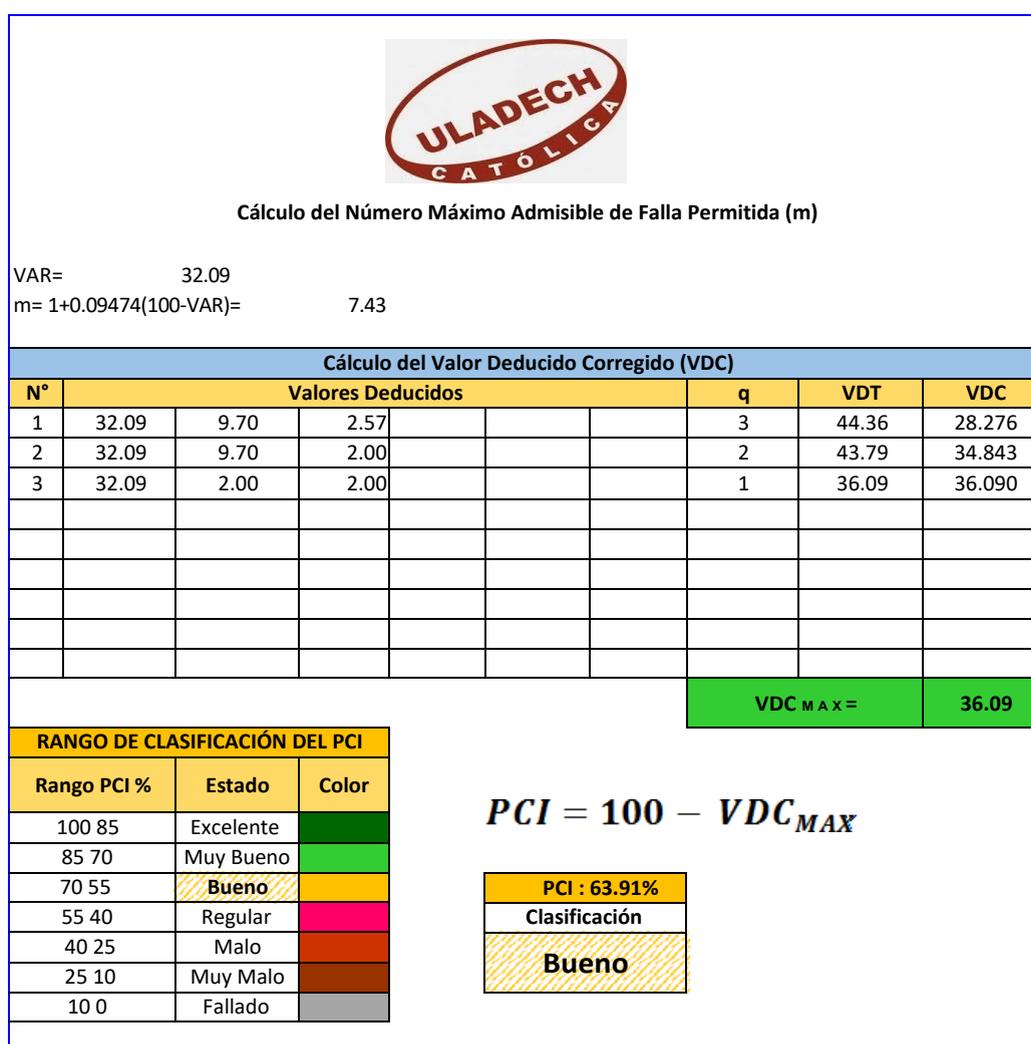
Figura 16. Cálculo de los valores deducidos corregidos de la muestra unidad – 4.

Empleando el mayor valor deducido, para el cálculo del Valor Deducido Corregido (VDC), obtienen tres valores y, de acuerdo con el procedimiento se emplea el mayor valor deducido corregido (VDC_{MAX}) obtenido, que resulta ser 36.09. (Ver figura 16).

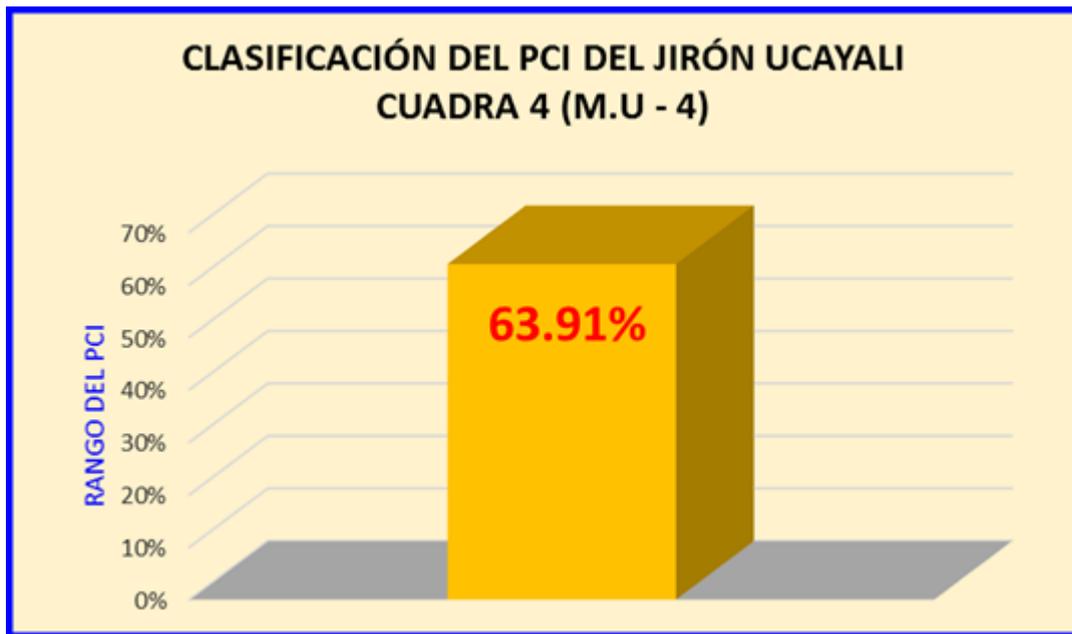
Figura 17. Clasificación del índice de condición del pavimento, de la muestra unidad – 4.

En figura 17, la M.U – 4 consta de 42 paños evaluados y, para calcular el Índice de Condición del Pavimento (PCI), se emplea el mayor valor deducido corregido, obteniendo un PCI de 63.91% y, de acuerdo con el Cuadro de Rango de Clasificación (Ver figura 16), la cuadra 4 del Jiron Ucayali tiene un pavimento en estado BUENO.

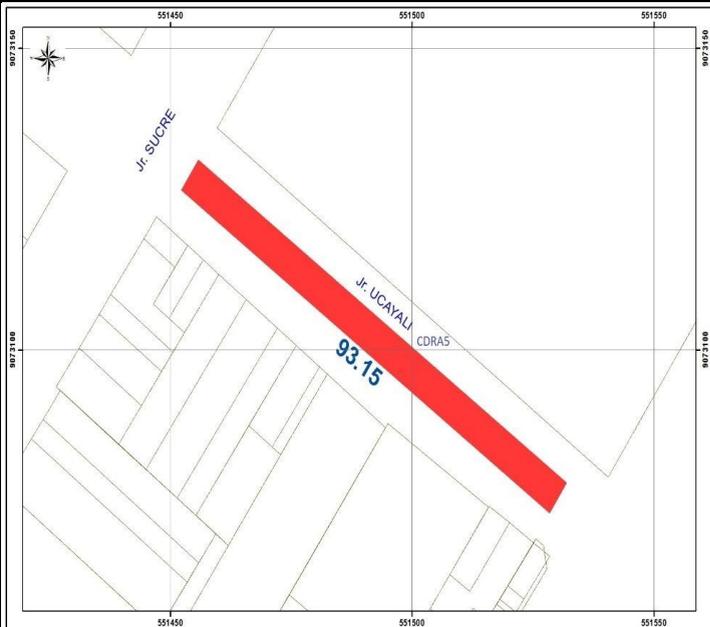
En la tabla 11, la muestra unidad – 5 (M.U – 5), se encontraron los siguientes tipos de patologías: Grietas lineales (45.45%), Parche grande (22.73%), y Pulimento de agregados (100.00%).

Las patologías de grietas lineales y parches grandes en la M.U – 5 presentan severidad baja y; la patología de pulimento de agregados no presenta severidad en la cuadra 5 del Jiron Ucayali; tal y como se observa en la tabla 11.

De un total de 44 paños evaluados en la M.U – 5, que se ubica entre el Jr. Sucre hasta la Av. San Martín, se obtuvieron tres valores deducidos y siguiendo el procedimiento del mayor valor deducido resulta ser 18.17, que corresponde a grietas lineales. (Ver tabla 11)

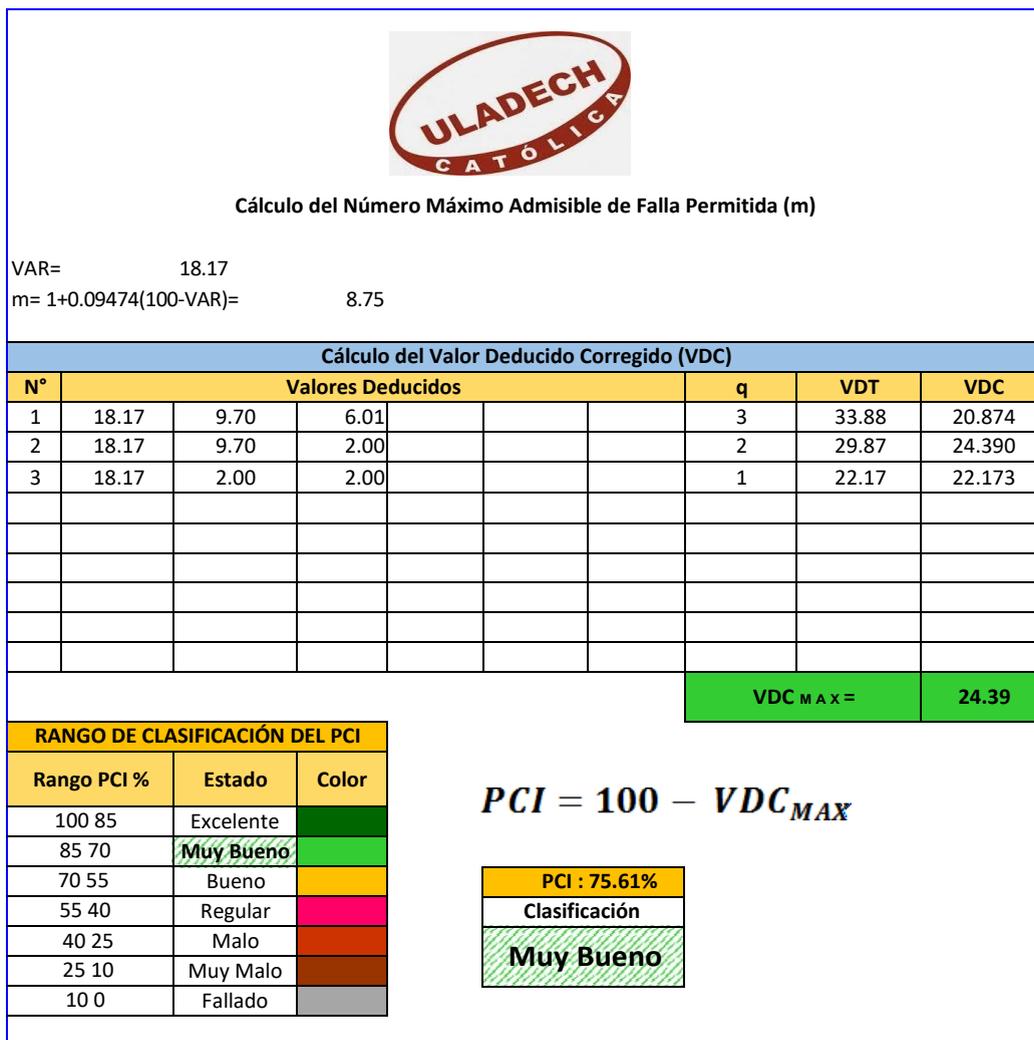
Figura 18. Cálculo de los valores deducidos corregidos de la muestra unidad – 5.

Empleando el mayor valor deducido, para el cálculo del Valor Deducido Corregido (VDC), obtienen tres valores y, de acuerdo con el procedimiento se emplea el mayor valor deducido corregido (VDC_{MAX}) obtenido, que resulta ser 24.39. (Ver figura 18).

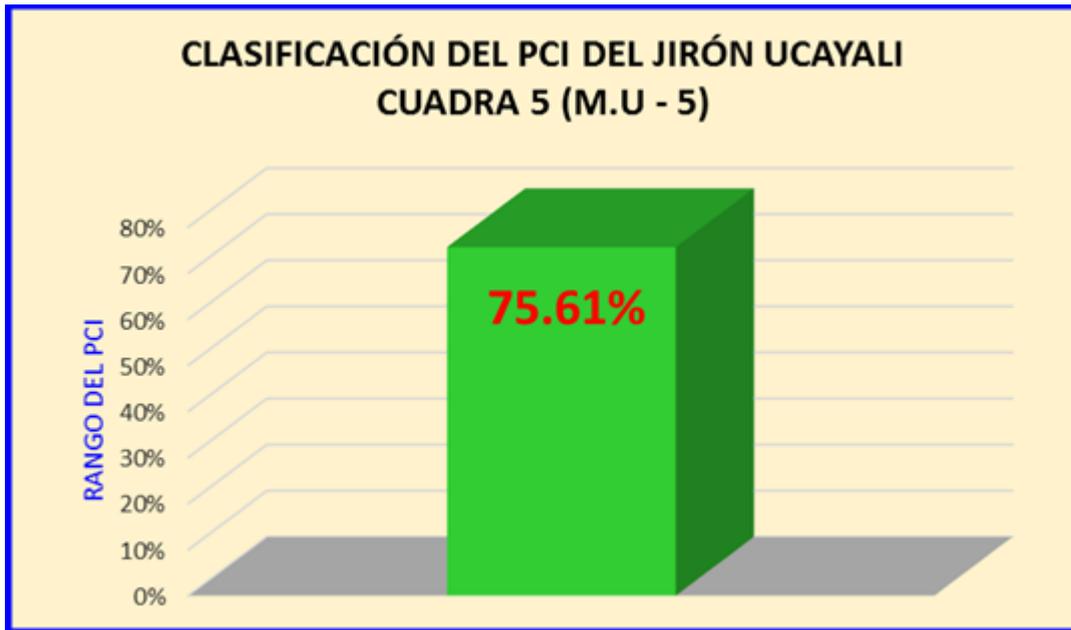
Figura 19. Clasificación del índice de condición del pavimento, de la muestra unidad – 5.

En figura 19, la M.U – 5 consta de 44 paños evaluados y, para calcular el Índice de Condición del Pavimento (PCI), se emplea el mayor valor deducido corregido, obteniendo un PCI de 75.61% y, de acuerdo con el Cuadro de Rango de Clasificación (Ver figura 18), la cuadra 5 del Jiron Ucayali tiene un pavimento en estado MUY BUENO.

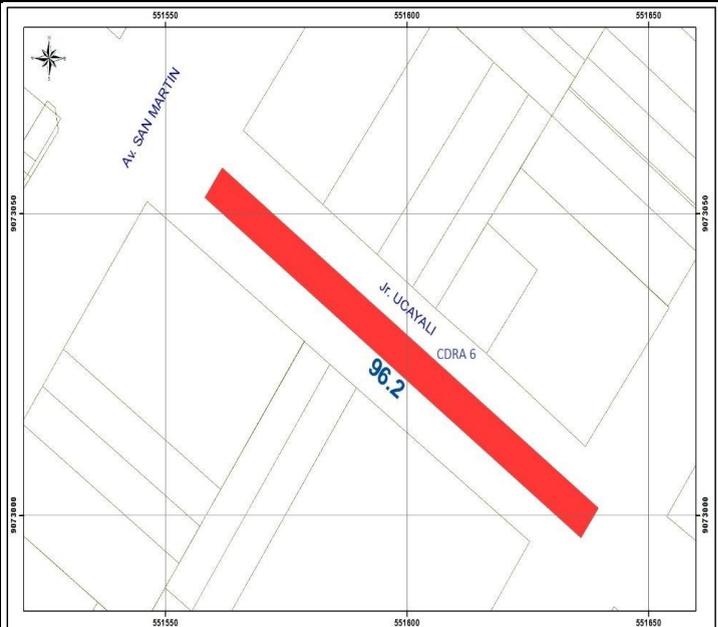
En la tabla 12, la muestra unidad – 6 (M.U – 6), se encontraron los siguientes tipos de patologías: Grietas lineales (80.95%), Parche grande (52.38%), y Pulimento de agregados (100.00%).

La patología de grietas lineales en la M.U – 6 presenta severidad media; asimismo, la patología de parche grande en esa misma muestra presenta severidad baja y; por otro lado, la patología de pulimento de agregados no presenta severidad en la cuadra 6 del Jiron Ucayali; tal y como se observa en la tabla 12.

De un total de 42 paños evaluados en la M.U – 6, que se ubica entre la Av. San Martín hasta el Jr. Raymondi, se obtuvieron tres valores deducidos y siguiendo el procedimiento del mayor valor deducido resulta ser 34.37, que corresponde a grietas lineales. (Ver tabla 12)

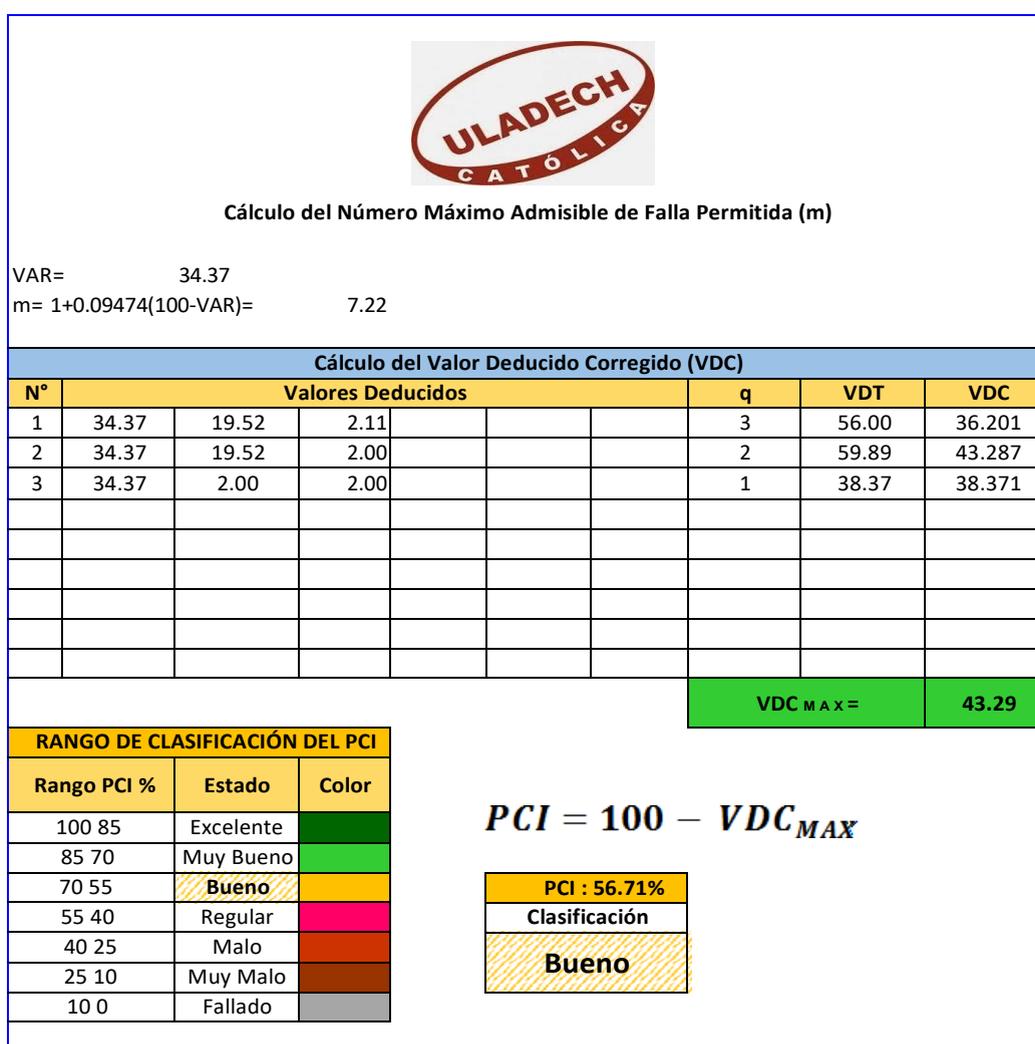
Figura 20. Cálculo de los valores deducidos corregidos de la muestra unidad – 6.

Empleando el mayor valor deducido, para el cálculo del Valor Deducido Corregido (VDC), obtienen tres valores y, de acuerdo con el procedimiento se emplea el mayor valor deducido corregido (VDC_{MAX}) obtenido, que resulta ser 43.29. (Ver figura 20).

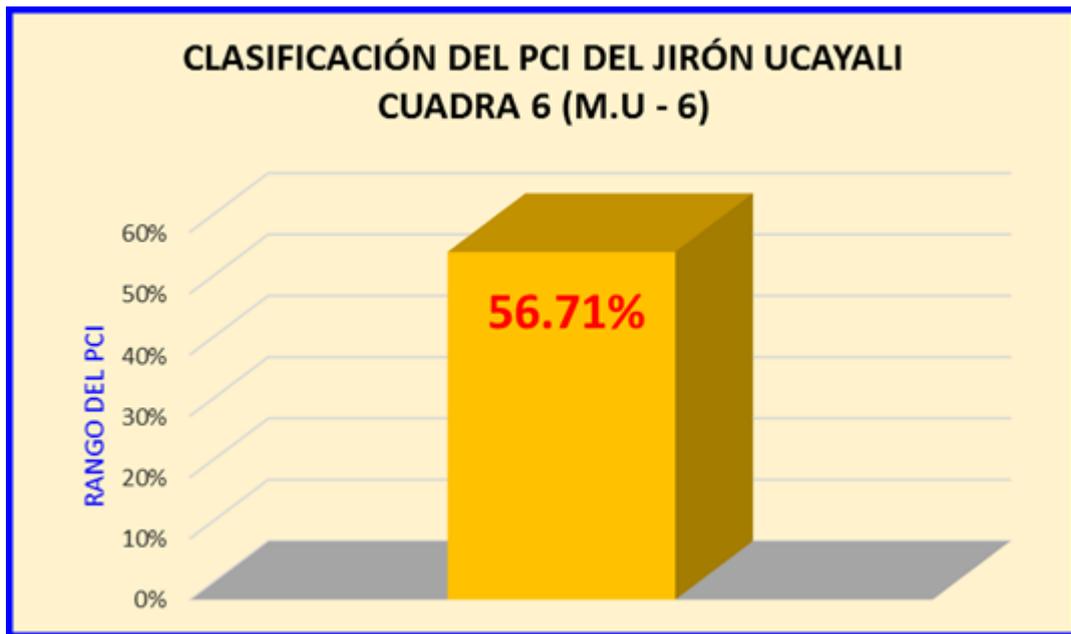
Figura 21. Clasificación del índice de condición del pavimento, de la muestra unidad – 6.

En figura 21, la M.U – 6 consta de 42 paños evaluados y, para calcular el Índice de Condición del Pavimento (PCI), se emplea el mayor valor deducido corregido, obteniendo un PCI de 56.71% y, de acuerdo con el Cuadro de Rango de Clasificación (Ver figura 20), la cuadra 6 del Jiron Ucayali tiene un pavimento en estado BUENO.

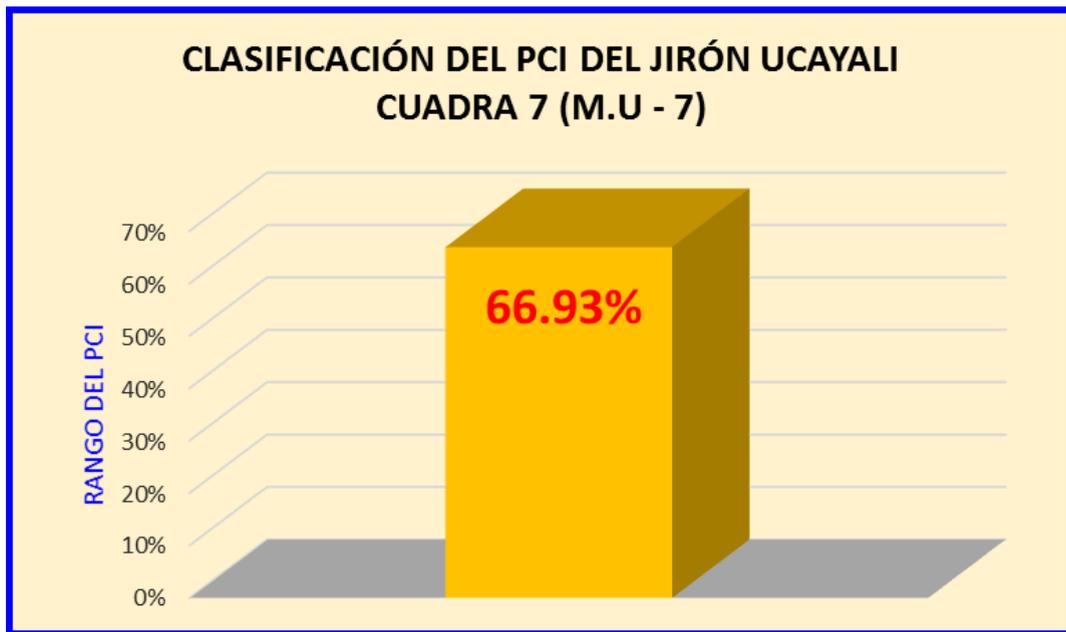
Figura 23. Clasificación del índice de condición del pavimento, de la muestra unidad – 7.

En figura 23, la M.U – 7 consta de 42 paños evaluados y, para calcular el Índice de Condición del Pavimento (PCI), se emplea el mayor valor deducido corregido, obteniendo un PCI de 66.93% y, de acuerdo con el Cuadro de Rango de Clasificación (Ver figura 22), la cuadra 7 del Jiron Ucayali tiene un pavimento en estado BUENO.

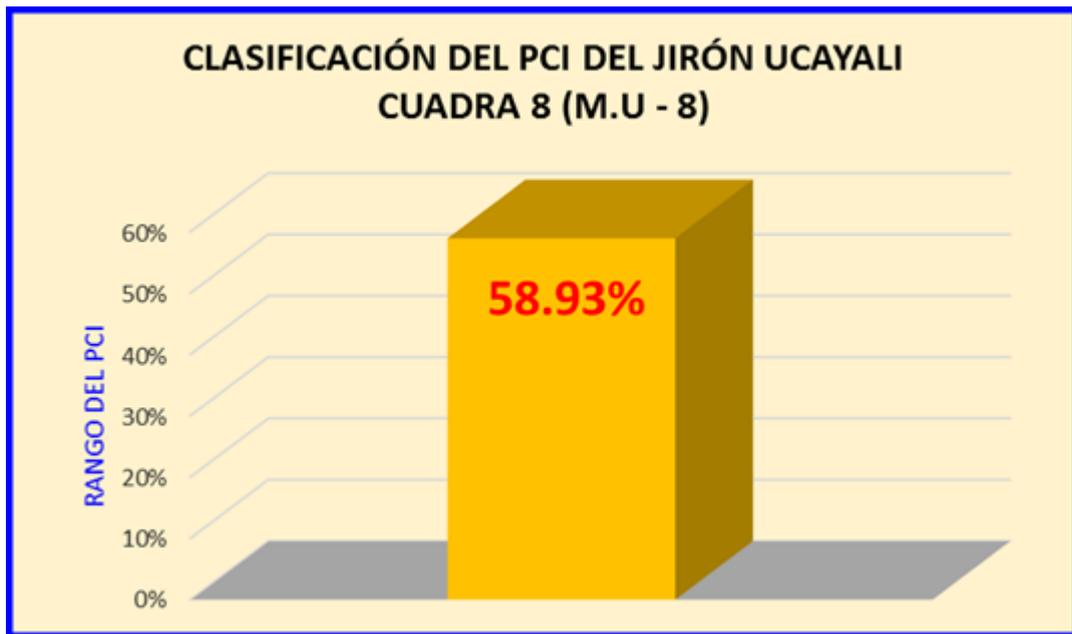
Figura 25. Clasificación del índice de condición del pavimento, de la muestra unidad – 8.

En figura 25, la M.U – 8 consta de 42 paños evaluados y, para calcular el Índice de Condición del Pavimento (PCI), se emplea el mayor valor deducido corregido, obteniendo un PCI de 58.93% y, de acuerdo con el Cuadro de Rango de Clasificación (Ver figura 24), la cuadra 8 del Jiron Ucayali tiene un pavimento en estado BUENO.

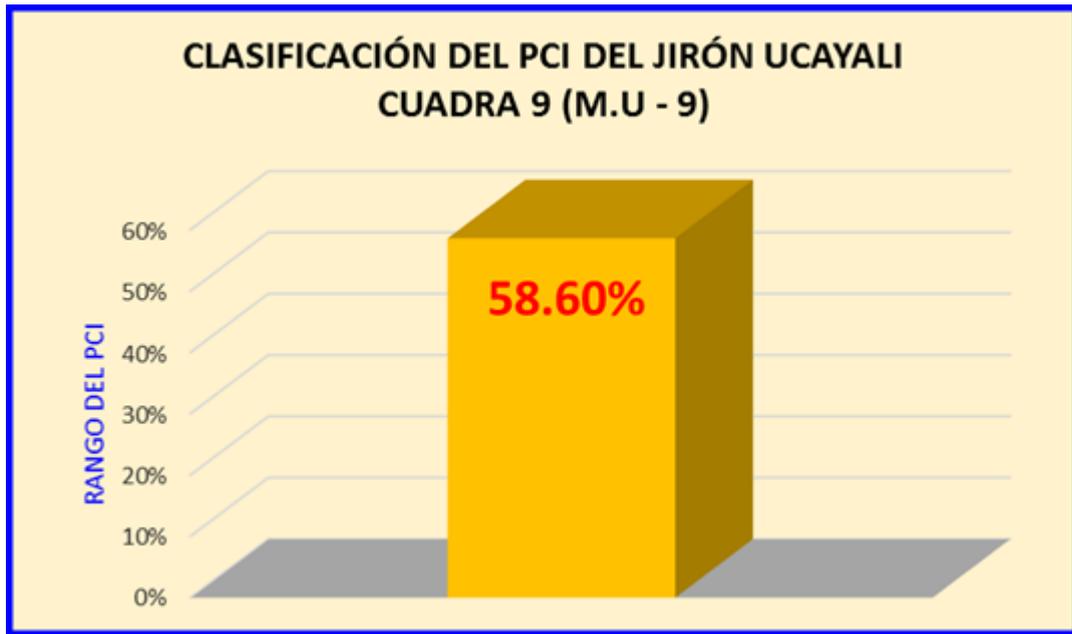
Figura 27. Clasificación del índice de condición del pavimento, de la muestra unidad – 9.

En figura 27, la M.U – 9 consta de 24 paños evaluados y, para calcular el Índice de Condición del Pavimento (PCI), se emplea el mayor valor deducido corregido, obteniendo un PCI de 58.60% y, de acuerdo con el Cuadro de Rango de Clasificación (Ver figura 26), la cuadra 9 del Jiron Ucayali tiene un pavimento en estado BUENO.

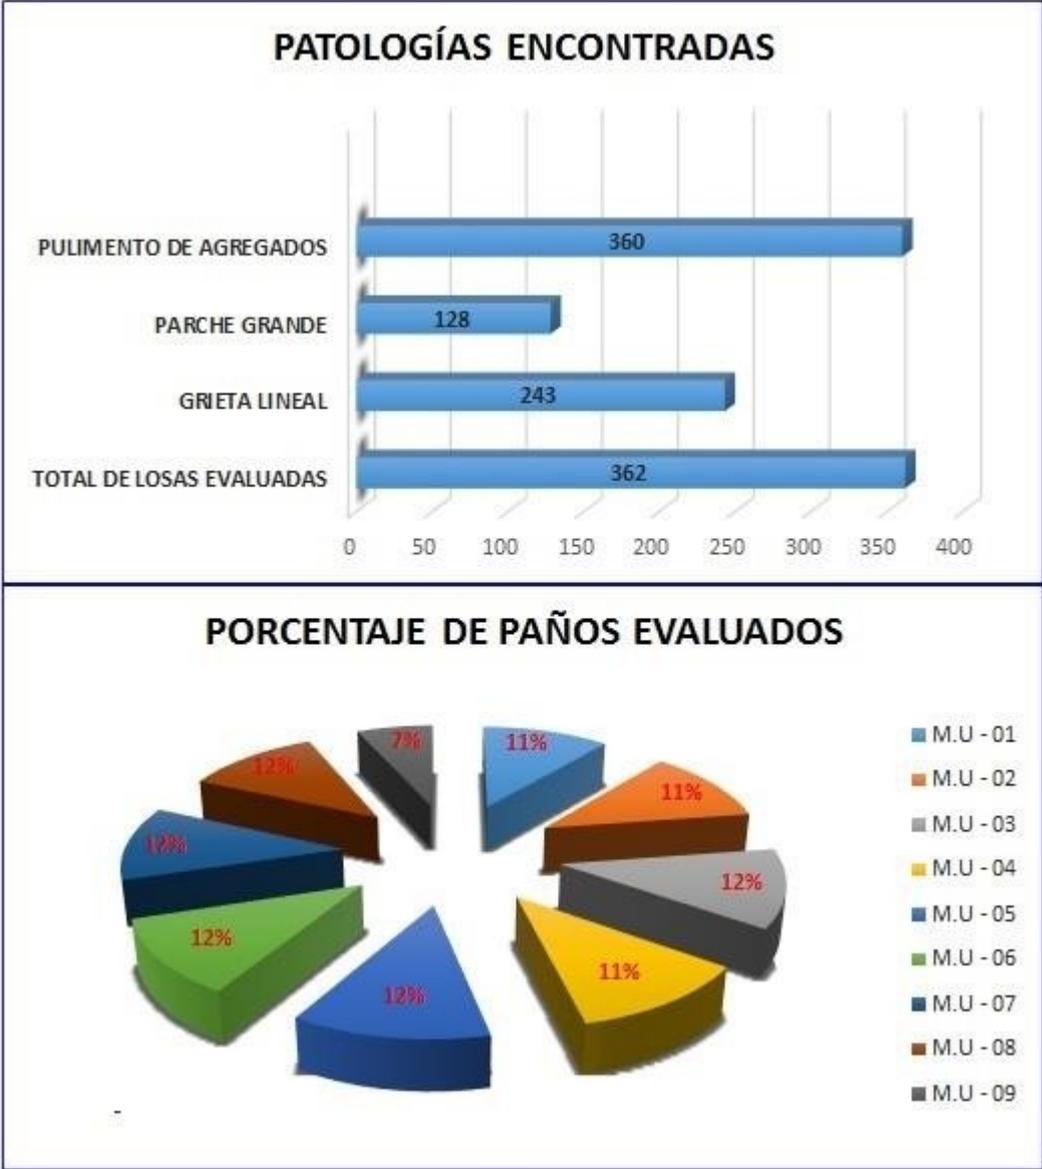
Figura 28. Cantidad total y porcentaje de paños afectados por cada tipo de patología.

- ❖ En la figura 28, se puede observar que en total se evaluaron 362 losas, resultando 128 losas con patologías de parche grande que representa el 35.36%; también se obtuvieron 243 losas con patologías de grieta lineal que representa el 67.13% y; por último, se obtuvieron 360 losas con patologías de pulimento de agregados que representa el 99.45%.

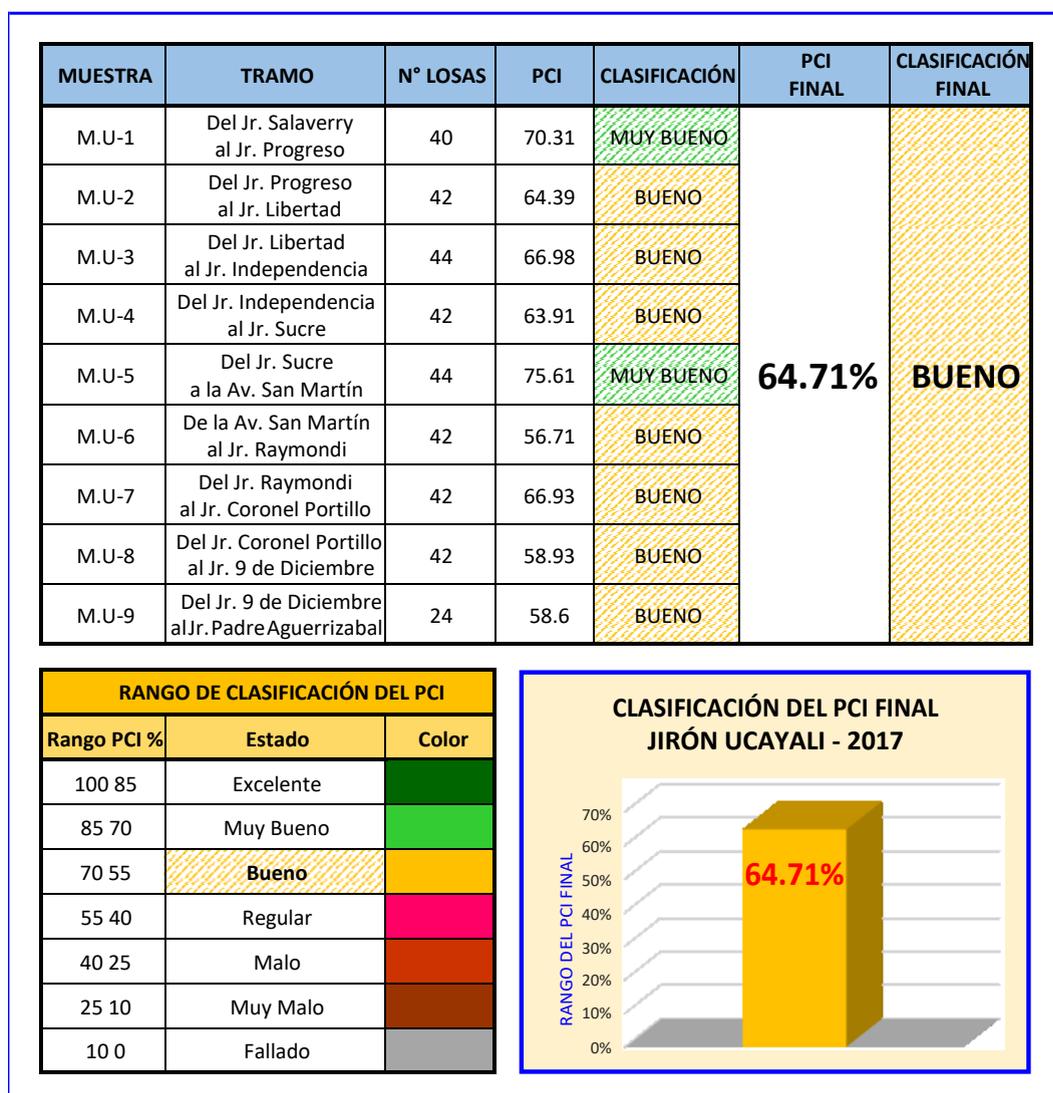
Figura 29. Resultado final de las patologías de la investigación.

- ❖ Observando la figura 29, ésta manifiesta los resultados de las nueve muestras que fueron agrupadas para la obtención del PCI FINAL de la investigación del estado actual del pavimento rígido del Jirón Ucayali, Distrito de Callería, Provincia de Coronel Portillo, Región Ucayali, resultando un PCI de **64.71%** y de una clasificación final de **BUENO**, debido a que las patologías de grietas lineales, solo requiere de un plan mantenimiento por encontrarse en un nivel de severidad media.

- ❖ La MPCP debe ejecutar un plan de mantenimiento del pavimento rígido del Jirón Ucayali, porque es una vía con alta carga de tránsito y, a pesar de encontrarse en estado general BUENO, no debe postergarse los trabajos de mantenimiento para el caso de GRIETAS LINEALES ya que podrían alcanzar mayores niveles de severidad, ocasionando un mayor gasto de mantenimiento. Sin embargo, para el caso parche grande no se recomienda realizar mantenimiento muy próximo.

- ❖ Tomando en cuenta los tipos y niveles de severidad de las patologías encontradas, en el que sólo se reporta un máximo nivel de severidad media para la patología de grietas lineales, debería realizarse los trabajos de mantenimiento que consiste en el sellado.

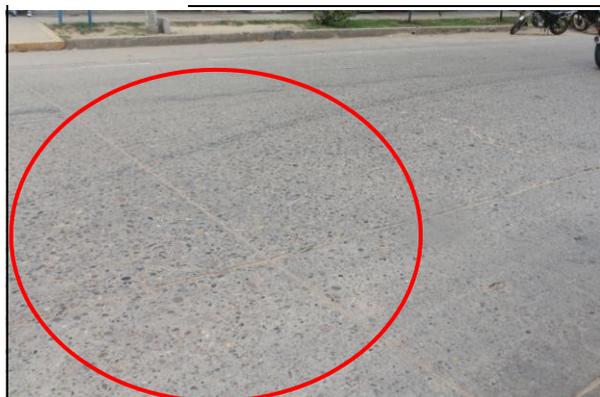
Figura 34. Patología de pulimento de agregados sin severidad, cuadra 1 del Jr. Ucayali, distrito de Callería.

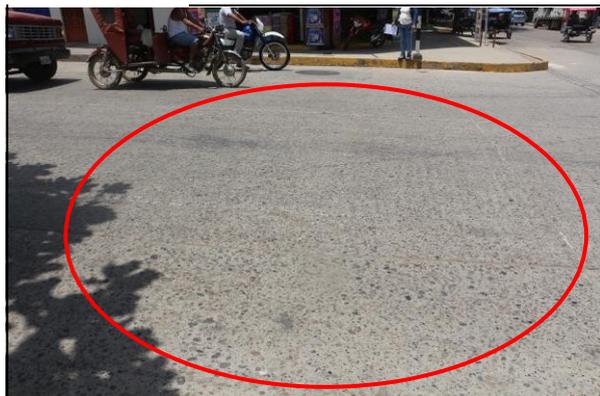
Figura 38. Patología de pulimento de agregados; sin severidad, en la cuadra 2 del Jr. Ucayali, distrito de Callería.

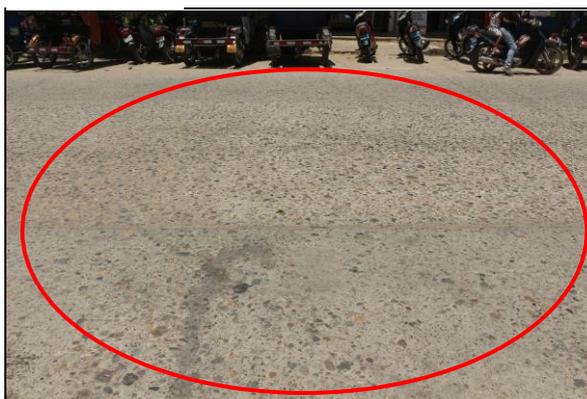
Figura 42. Patología de pulimento de agregados sin severidad, en la cuadra 3 del Jr. Ucayali, distrito de Calleria.

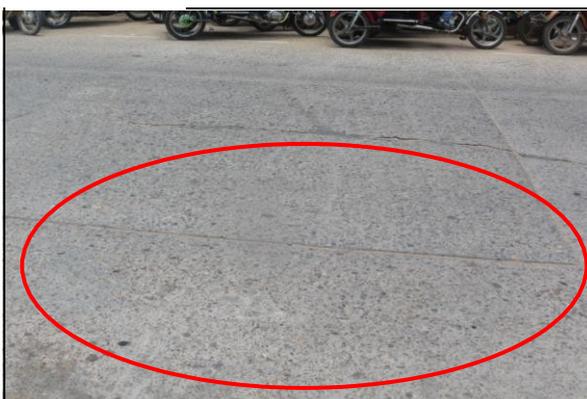
Figura 46. Patología de pulimento de agregados sin severidad, en la cuadra 4 del Jr. Ucayali, distrito de Calleria.

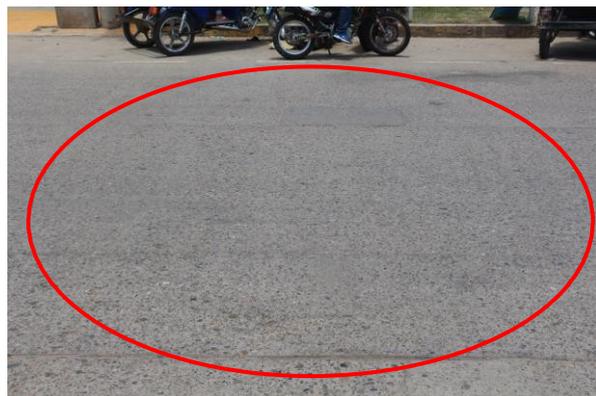
Figura 50. Patología de pulimento de agregados sin severidad, en la cuadra 5 del Jr. Ucayali, distrito de Calleria.

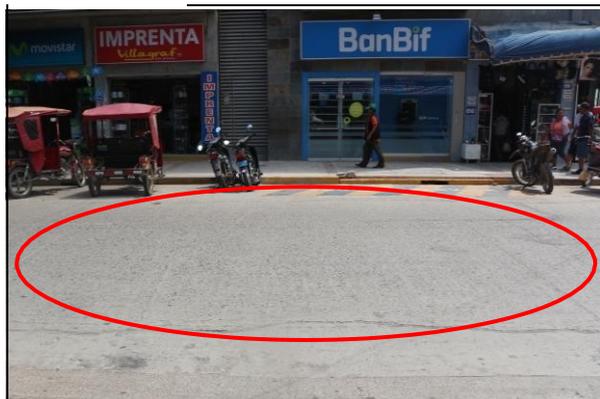
Figura 54. Patología de pulimento de agregados sin severidad, en la cuadra 6 del Jr. Ucayali, distrito de Callería.

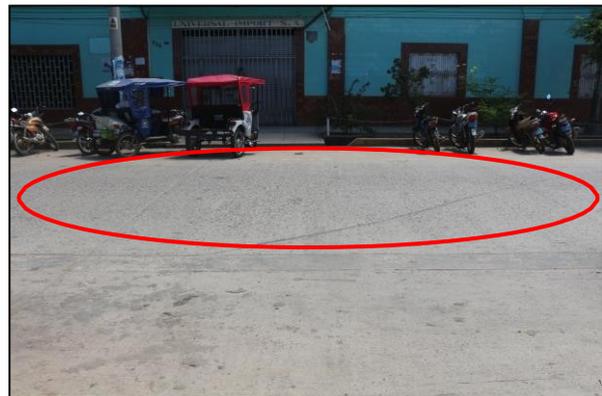
Figura 58. Patología de pulimento de agregados sin severidad, en la cuadra 7 del Jr. Ucayali, distrito de Callería.

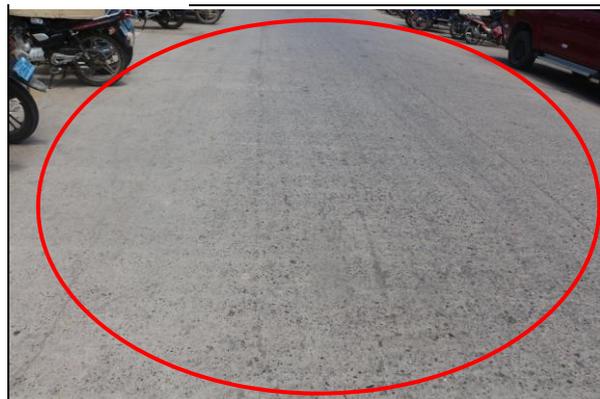
Figura 62. Patología de pulimento de agregados sin severidad, en la cuadra 8 del Jr. Ucayali, distrito de Callería.

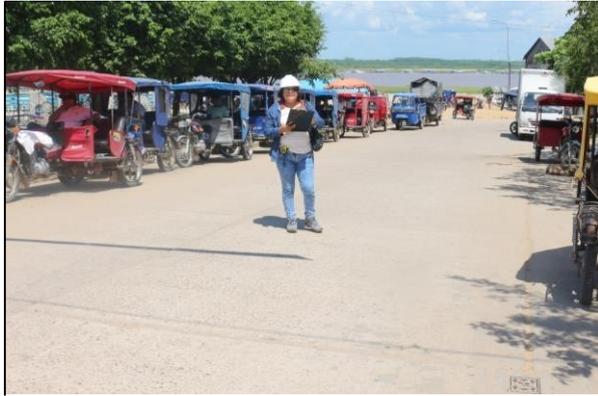
Figura 63. Reconocimiento de la cuadra 9 del Jr. Ucayali, distrito de Callería. Empieza desde la intersección del Jr. 9 de Diciembre hasta la intersección del Jr. Padre Aguerriabal.

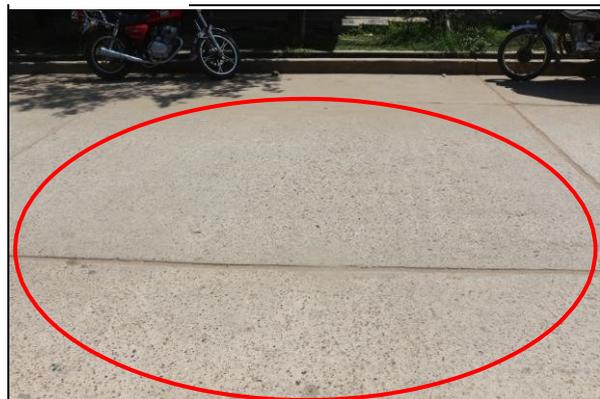
Figura 66. Patología de pulimento de agregados sin severidad, en la cuadra 9 del Jr. Ucayali, distrito de Callería.

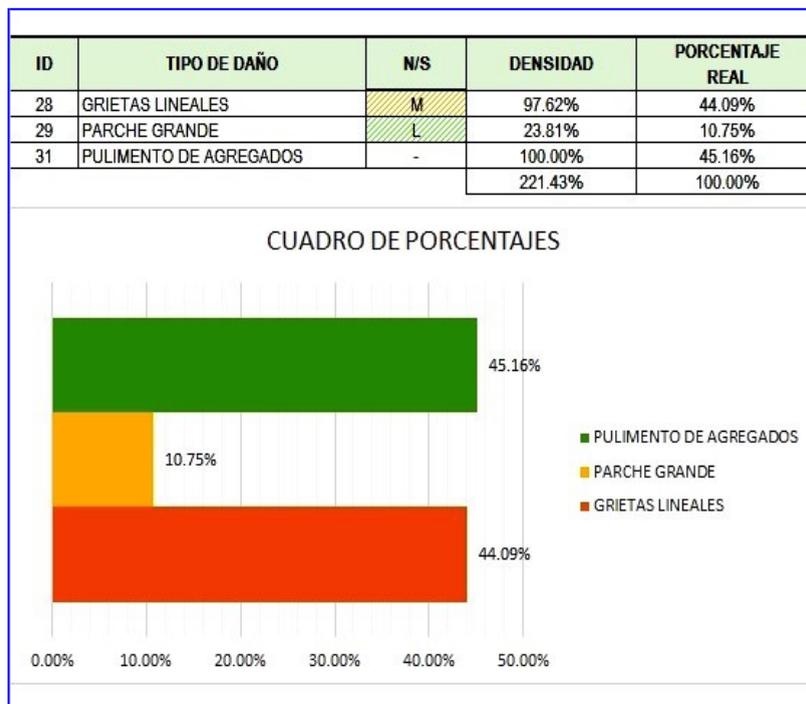
Figura 105: Cuadro de porcentajes de las patologías encontradas en la M.U – 8.

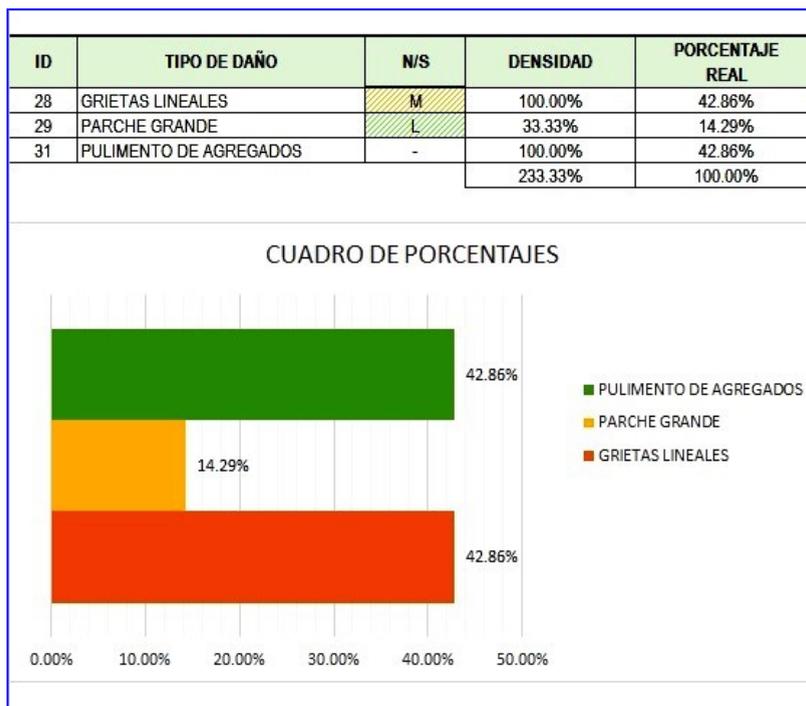
Figura 110: Cuadro de porcentajes de las patologías encontradas en la M.U – 9.
