**DETERMINACIÓN Y EVALUACIÓN DE PATOLOGÍAS
DEL CONCRETO, PARA OBTENER LA CONDICIÓN
DE SERVICIO DEL CANAL DE RIEGO HUACATOMA,
DESDE EL TRAMO 3+500 AL 4+500 DEL DISTRITO DE
PARIACOTO, PROVINCIA DE HUARAZ,
DEPARTAMENTO DE ANCASH – 2018**

**TESIS PARA OPTAR EL TÍTULO PROFESIONAL DE
INGENIERO CIVIL**

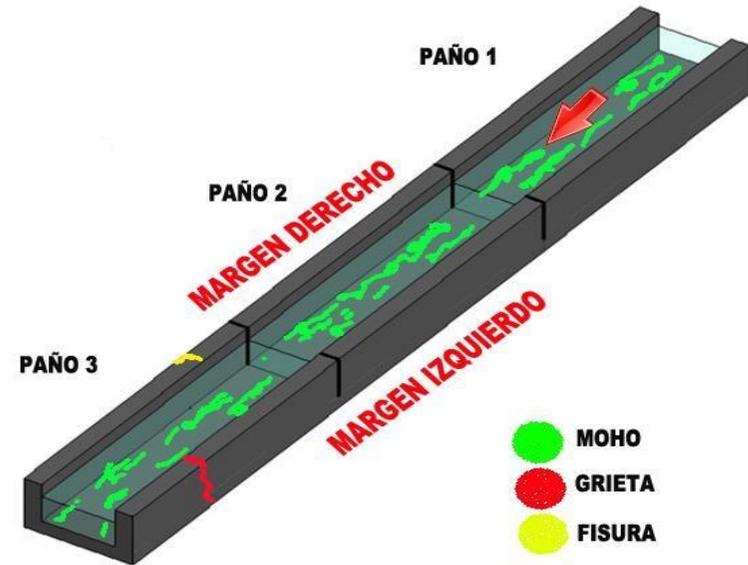
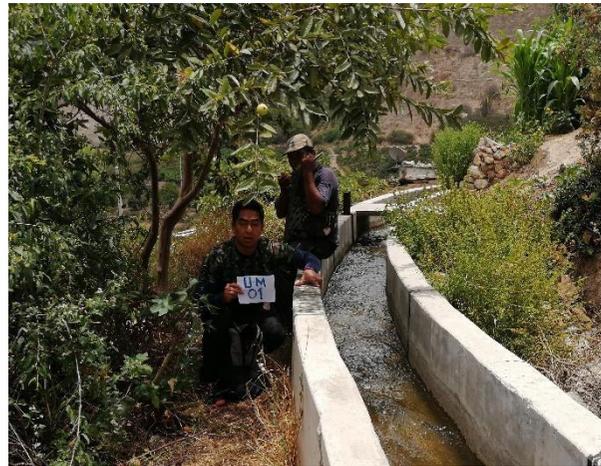
Cuadro.N° 7.Resumen de la evaluación patológica de la unidad muestral N°-01.

ELEMENTO	PATOLOGIA	ABERTURA (mm)	A.AFECTADA	%A . AFECTADA	NIVEL DE SEVERIDAD
			m2		
MARGEN DERECHO (MD)	MO	-	0.00	0.00%	-
	G	-	0.00	0.00%	-
	F	0.60	0.01	0.30%	MODERADO
0.01			0.01		
FONDO DEL CANAL (FC)	MO	-	0.75	20.00%	LEVE
	G	-	0.00	0.00%	-
	F	-	0.00	0.00%	-
0.75			0.75		
MARGEN IZQUIERDO (MI)	MO	-	0.00	0.00%	-
	G	1.70	1.13	33.43%	MODERADO
	F	-	0.00	0.00%	-
1.13			1.13

El nivel de severidad general en la Unidad muestral N°-01 es catalogado como moderado, por el motivo de que la patología grieta en comparación a las demás patologías encontradas, esta es más perjudicial y malogra la estructura del canal en su espesor.

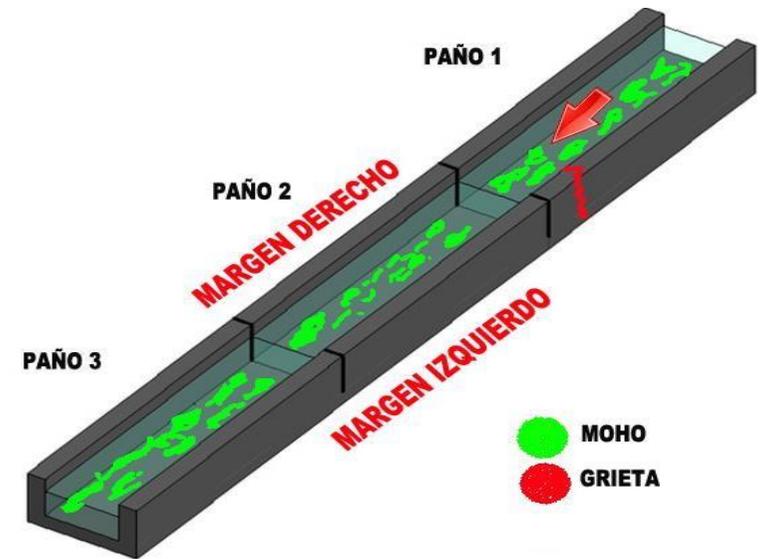
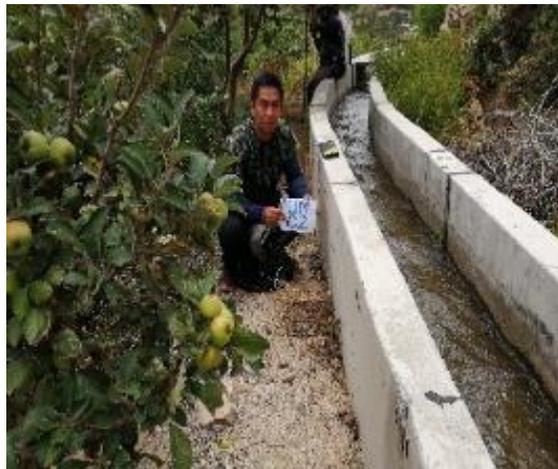
Cuadro.N° 9.Resumen de la evaluación patológica de la unidad muestral N°-02

ELEMENTO	PATOLOGIA	ABERTURA (mm)	A.AFECTADA	%A . AFECTADA	NIVEL DE SEVERIDAD
			m2		
MARGEN DERECHO (MD)	MO	-	0.00	0.00%	-
	G	-	0.00	0.00%	-
	F	-	0.00	0.00%	-
0.00			0.00		
FONDO DEL CANAL (FC)	MO	-	0.53	14.13%	LEVE
	G	-	0.00	0.00%	-
	F	-	0.00	0.00%	-
0.53			0.53		-
MARGEN IZQUIERDO (MI)	MO	-	0.00	0.00%	-
	G	1.50	1.13	33.43%	MODERADO
	F	-	0.00	0.00%	-
1.13			1.13

El nivel de severidad general en la Unidad muestral N°-02 es catalogado como moderado por el motivo de que la patología grieta en comparación a las demás patologías encontradas, esta es más perjudicial y malogra la estructura del canal en su espesor.

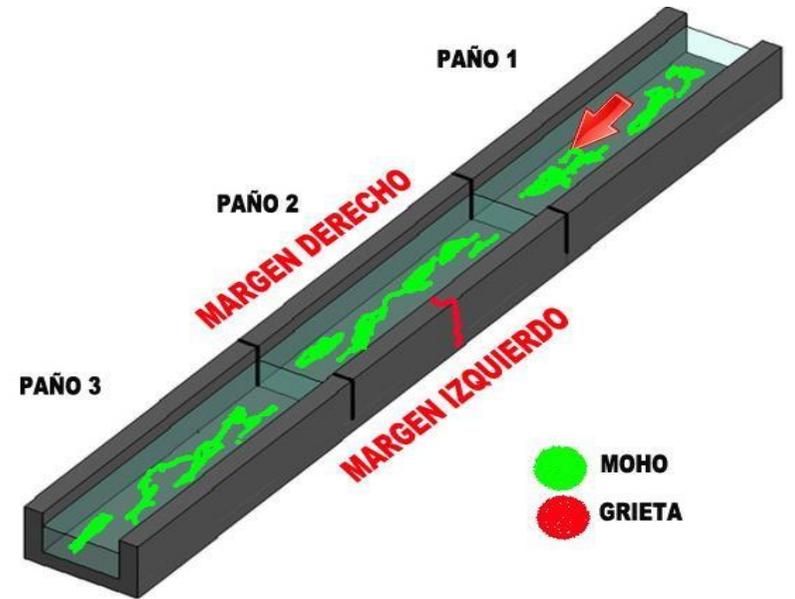
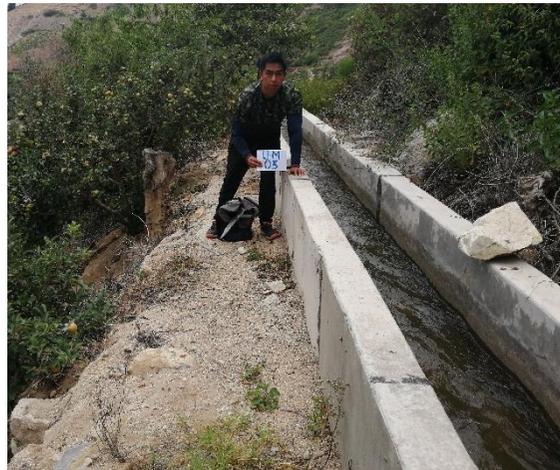
Cuadro.N° 11. Resumen de la evaluación patológica de la unidad muestral N°-03.

ELEMENTO	PATOLOGIA	ABERTURA (mm)	A.AFECTADA	%A . AFECTADA	NIVEL DE SEVERIDAD
			m2		
MARGEN DERECHO (MD)	MO	-	0.00	0.00%	-
	G	-	0.00	0.00%	-
	F	-	0.00	0.00%	-
	0.00		0.00		
FONDO DEL CANAL (FC)	MO	-	0.86	22.93%	LEVE
	G	-	0.00	0.00%	-
	F	-	0.00	0.00%	-
	0.86		0.86		-
MARGEN IZQUIERDO (MI)	MO	-	0.00	0.00%	-
	G	2.50	1.13	33.43%	MODERADO
	F	-	0.00	0.00%	-
	1.13		1.13

El nivel de severidad general en la Unidad muestral N°-03 es catalogado como moderado por el motivo de que la patología grieta en comparación a las demás patologías encontradas, esta es más perjudicial y malogra la estructura del canal en su espesor.

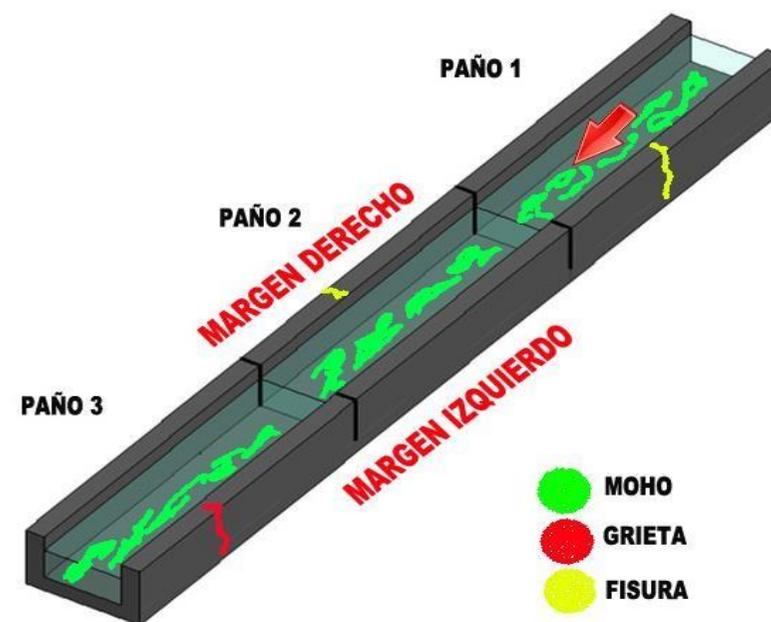
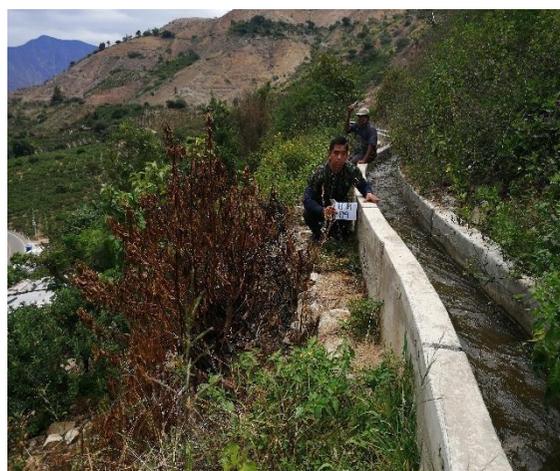
Cuadro.N° 13 Resumen de la evaluación patológica de la unidad muestral N°-04.

ELEMENTO	PATOLOGIA	ABERTURA (mm)	A.AFECTADA	%A . AFECTADA	NIVEL DE SEVERIDAD
			m2		
MARGEN DERECHO (MD) 0.01	MO	-	0.00	0.00%	-
	G	-	0.00	0.00%	-
	F	0.80	0.01	0.30%	MODERADO
			0.01		
FONDO DEL CANAL (FC) 0.52	MO	-	0.52	13.87%	LEVE
	G	-	0.00	0.00%	-
	F	-	0.00	0.00%	-
			0.52		-
MARGEN IZQUIERDO (MI) 1.15	MO	-	0.00	0.00%	-
	G	3.00	1.13	33.43%	MODERADO
	F	0.50	0.02	5.92%	MODERADO
			1.15

El nivel de severidad general en la Unidad muestral N°-04 es catalogado como moderado por el motivo de que la patología grieta en comparación a las demás patologías encontradas, esta es más perjudicial y malogra la estructura del canal en su espesor.

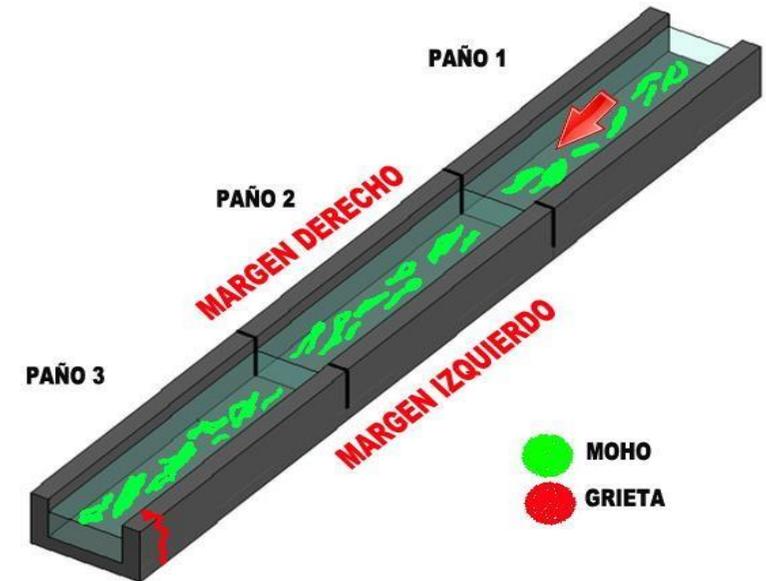
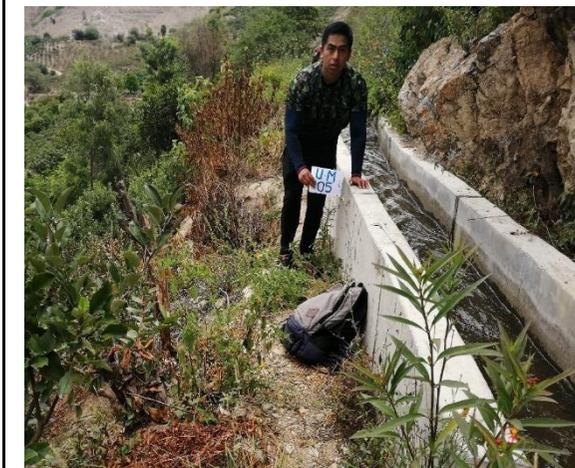
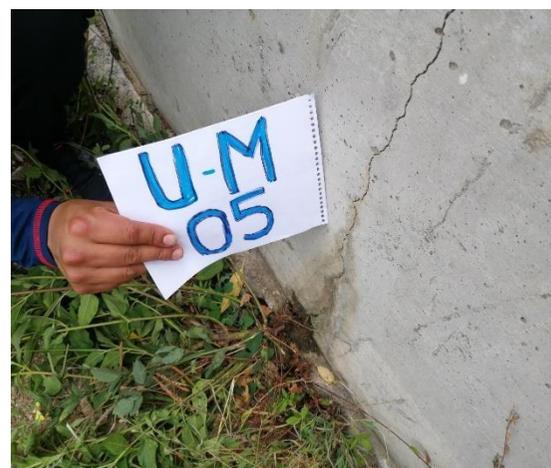
Cuadro.N° 15.Resumen de la evaluación patológica de la unidad muestral N°-05

ELEMENTO	PATOLOGIA	ABERTURA (mm)	A.AFECTADA	%A . AFECTADA	NIVEL DE SEVERIDAD
			m2		
MARGEN DERECHO (MD)	MO	-	0.00	0.00%	-
	G	-	0.00	0.00%	-
	F	-	0.00	0.00%	-
			0.00		
FONDO DEL CANAL (FC)	MO	-	1.18	31.47%	LEVE
	G	-	0.00	0.00%	-
	F	-	0.00	0.00%	-
			1.18		
MARGEN IZQUIERDO (MI)	MO	-	0.00	0.00%	-
	G	2.60	1.13	33.43%	MODERADO
	F	-	0.00	0.00%	-
			1.13

El nivel de severidad general en la Unidad muestral N°-05 es catalogado como moderado por el motivo de que la patología grieta en comparación a las demás patologías encontradas, esta es más perjudicial y malogra la estructura del canal en su espesor.

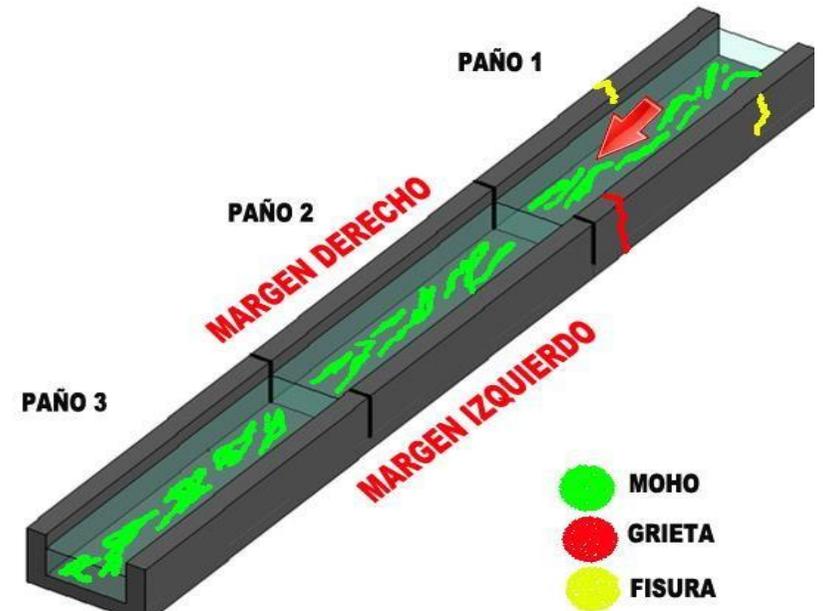
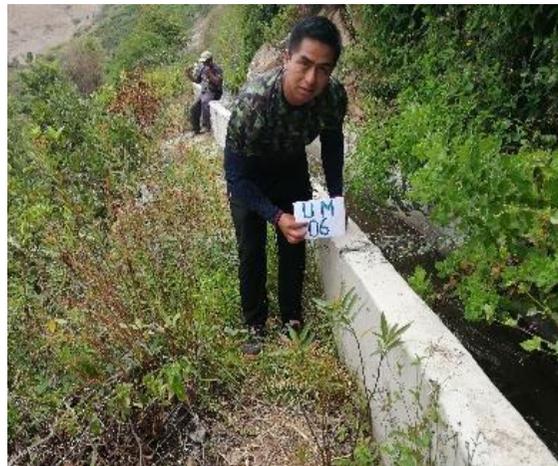
Cuadro.N° 17.Resumen de la evaluación patológica de la unidad muestral N°-06.

ELEMENTO	PATOLOGIA	ABERTURA (mm)	A.AFECTADA	%A . AFECTADA	NIVEL DE SEVERIDAD
			m2		
MARGEN DERECHO (MD)	MO	-	0.00	0.00%	-
	G	-	0.00	0.00%	-
	F	1.00	0.02	0.59%	MODERADO
0.02			0.02		
FONDO DEL CANAL (FC)	MO	-	0.87	23.20%	LEVE
	G	-	0.00	0.00%	-
	F	-	0.00	0.00%	-
0.87			0.87		
MARGEN IZQUIERDO (MI)	MO	-	0.00	0.00%	-
	G	2.60	1.13	33.43%	MODERADO
	F	0.70	0.02	0.59%	MODERADO
1.15			1.15

El nivel de severidad general en la Unidad muestral N°-06 es catalogado como moderado por el motivo de que la patología grieta en comparación a las demás patologías encontradas, esta es más perjudicial y malogra la estructura del canal en su espesor.

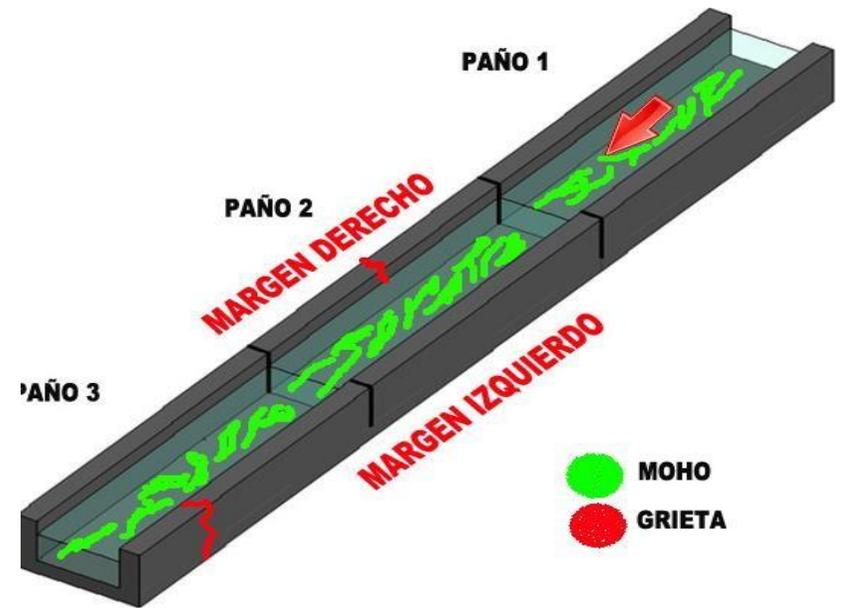
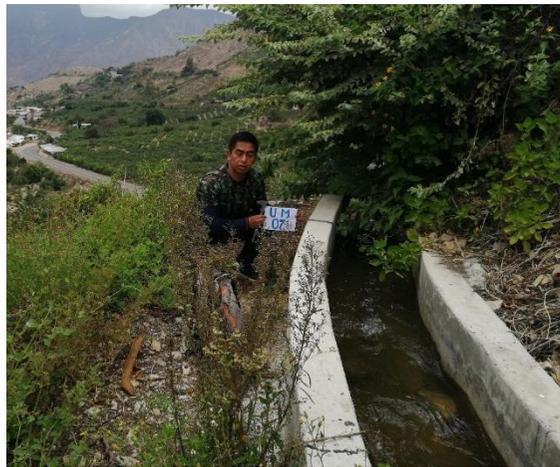
Cuadro.N° 19.Resumen de la evaluación patológica de la unidad muestral N°-07.

ELEMENTO	PATOLOGIA	ABERTURA (mm)	A.AFECTADA	%A . AFECTADA	NIVEL DE SEVERIDAD
			m2		
MARGEN DERECHO (MD) 1.13	MO	-	0.00	0.00%	-
	G	0.90	1.13	33.43%	LEVE
	F	-	0.00	0.00%	-
			1.13		
FONDO DEL CANAL (FC) 0.86	MO	-	0.86	22.93%	LEVE
	G	-	0.00	0.00%	-
	F	-	0.00	0.00%	-
			0.86		-
MARGEN IZQUIERDO (MI) 1.13	MO	-	0.00	0.00%	-
	G	1.80	1.13	33.43%	MODERADO
	F	-	0.00	0.00%	-
			1.13

El nivel de severidad general en la Unidad muestral N°-07 es catalogado como moderado, por el motivo de que la patología grieta en comparación a las demás patologías encontradas, esta es mas perjudicial y malogra la estructura del canal en su espesor.

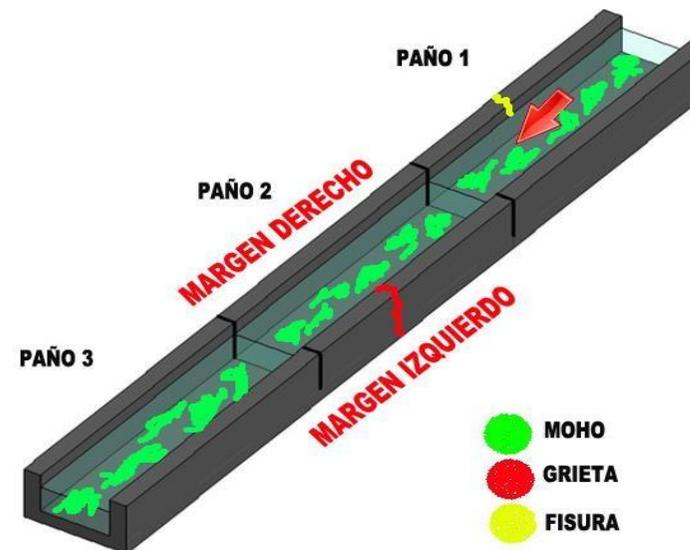
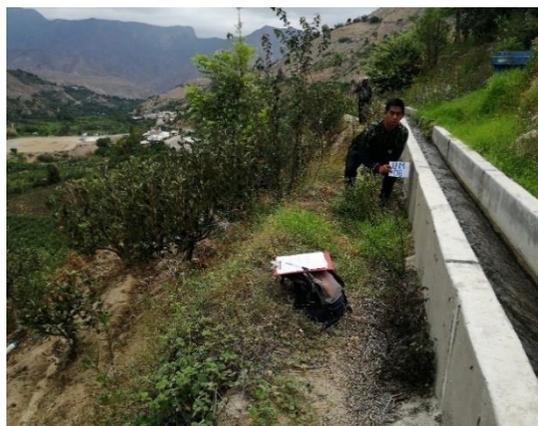
Cuadro.N° 21.Resumen de la evaluación patológica de la unidad muestral N°-08.

ELEMENTO	PATOLOGIA	ABERTURA (mm)	A.AFECTADA	%A . AFECTADA	NIVEL DE SEVERIDAD
			m2		
MARGEN DERECHO (MD)	MO	-	0.00	0.00%	-
	G	-	0.00	0.00%	-
	F	0.70	0.03	0.89%	MODERADO
			0.03		
FONDO DEL CANAL (FC)	MO	-	0.66	17.60%	LEVE
	G	-	0.00	0.00%	-
	F	-	0.00	0.00%	-
			0.66		
MARGEN IZQUIERDO (MI)	MO	-	0.00	0.00%	-
	G	2.50	1.13	33.43%	MODERADO
	F	-	0.00	0.00%	-
			1.13

El nivel de severidad general en la Unidad muestral N°-08 es catalogado como moderado por el motivo de que la patología grieta en comparación a las demás patologías encontradas, esta es más perjudicial y malogra la estructura del canal en su espesor.

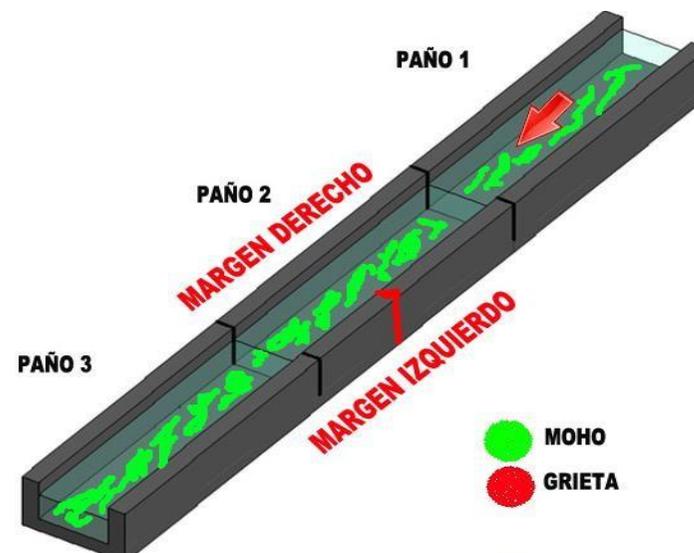
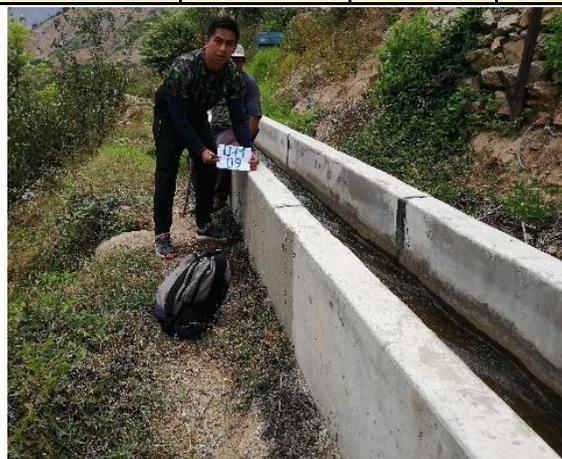
Cuadro.N° 23.Resumen de la evaluación patológica de la unidad muestral N°-09.

ELEMENTO	PATOLOGIA	ABERTURA (mm)	A.AFECTADA	%A . AFECTADA	NIVEL DE SEVERIDAD
			m2		
MARGEN DERECHO (MD) 0.00	MO	-	0.00	0.00%	-
	G	-	0.00	0.00%	-
	F	-	0.00	0.00%	-
			0.00		
FONDO DEL CANAL (FC) 0.52	MO	-	0.52	13.87%	LEVE
	G	-	0.00	0.00%	-
	F	-	0.00	0.00%	-
			0.52		
MARGEN IZQUIERDO (MI) 1.13	MO	-	0.00	0.00%	-
	G	2.80	1.13	33.43%	MODERADO
	F	-	0.00	0.00%	-
			1.13

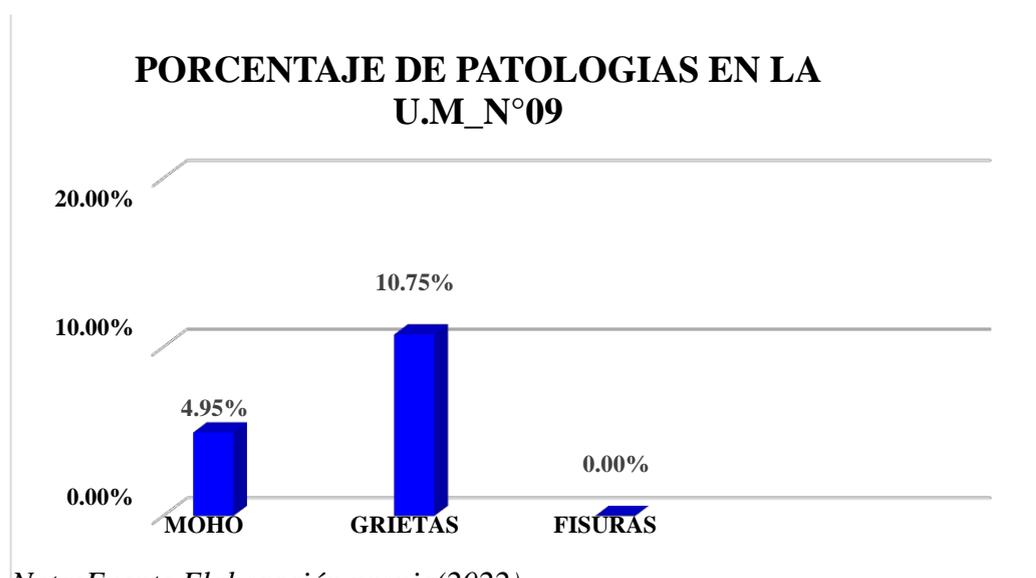
Figura.N° 18.Áreas afectadas en porcentajes de la unidad muestral N°-09.

Interpretación de la figura N°18: Muestra a las patologías expresadas en porcentajes en la novena unidad muestral, donde se aprecia que la patología grieta afecta un 10.75%, siendo la que compromete mayor área afectada con respecto a las otras

patologías, esta patología será determinante al momento de evaluar su nivel de severidad.

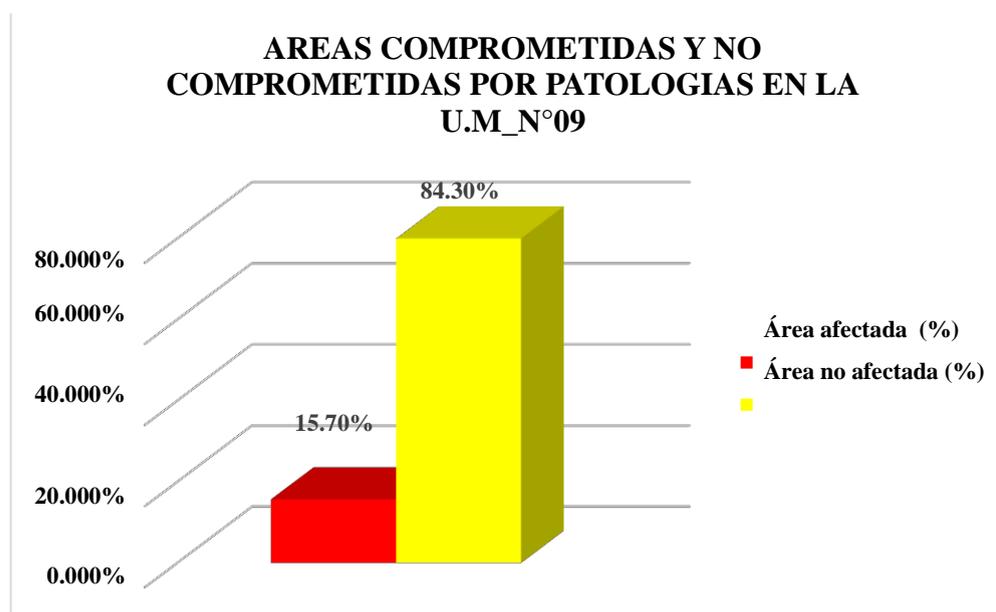
Figura. N° 19. Gráfico porcentual de áreas afectadas en la unidad muestral N°-09.

Interpretación de la figura N°19: Muestra en la novena unidad muestral que el 15.70% es el porcentaje de áreas que son afectadas por patologías y 84.30% es el porcentaje de áreas que no lo son.

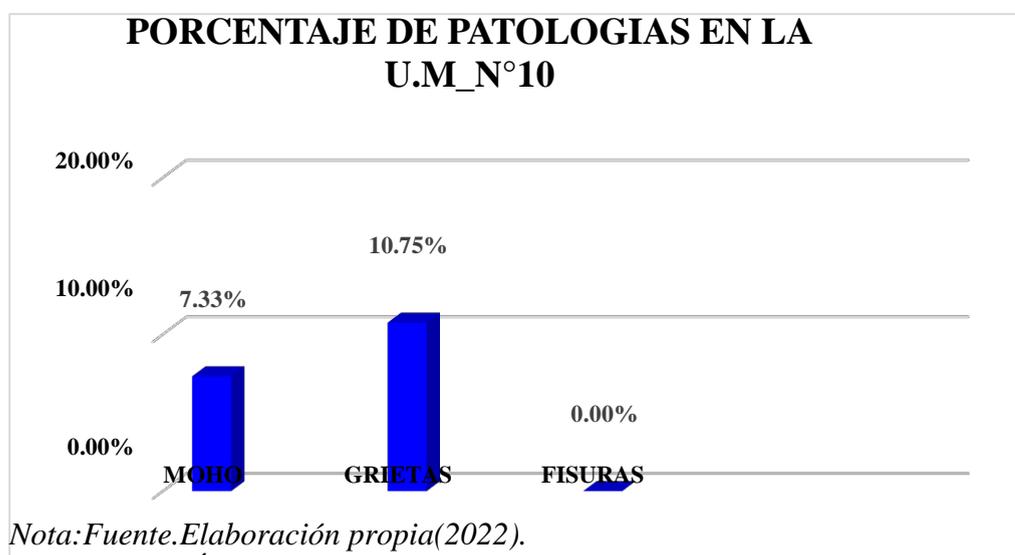
Figura.N° 20.Áreas afectadas en porcentajes de la unidad muestral N°-10.

Interpretación de la figura N°20: Muestra a las patologías presentes expresadas en porcentajes en la décima unidad muestral, donde se aprecia que la patología grieta afecta un 10.75%, siendo la que compromete mayor área afectada con respecto a las

otras patologías, esta patología será determinante al momento de evaluar su nivel de severidad.

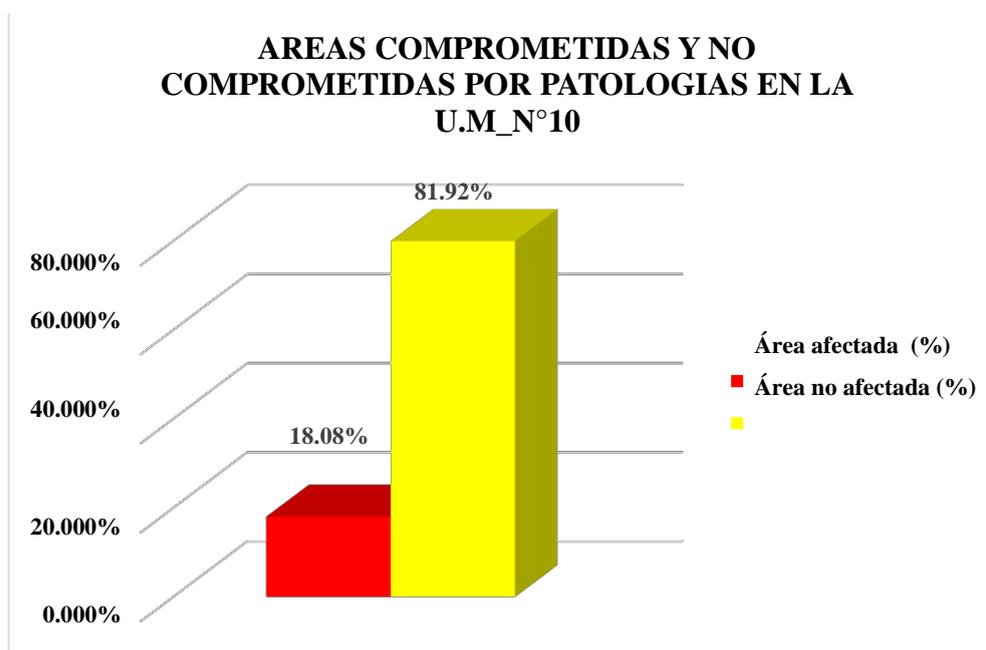
Figura. N° 21. Gráfico porcentual de áreas afectadas en la unidad muestral N°-10.

Interpretación de la figura N°21: Muestra que en la décima unidad muestral que el 18.08% es el porcentaje de áreas que son afectadas por patologías y 81.92% es el porcentaje de áreas que no lo son.

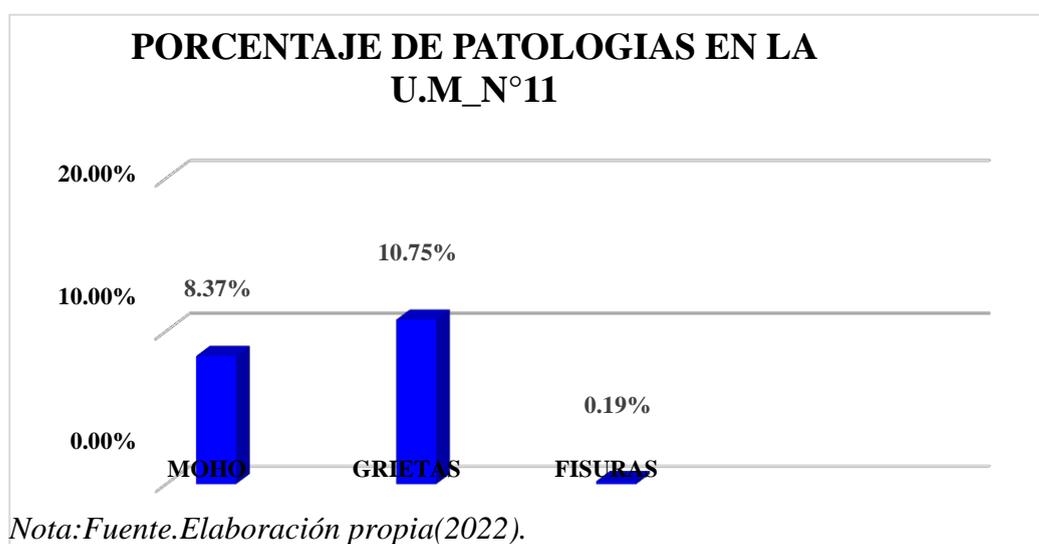
Figura.N° 22. Áreas afectadas en porcentajes de la unidad muestral N°-11.

Interpretación de la figura N°22: Muestra a las patologías presentes expresadas en porcentajes en la decimoprimer unidad muestral, donde se aprecia que la patología grieta afecta un 10.75%, siendo la que compromete mayor área afectada con respecto

a las otras patologías, esta patología será determinante al momento de evaluar su nivel de severidad.

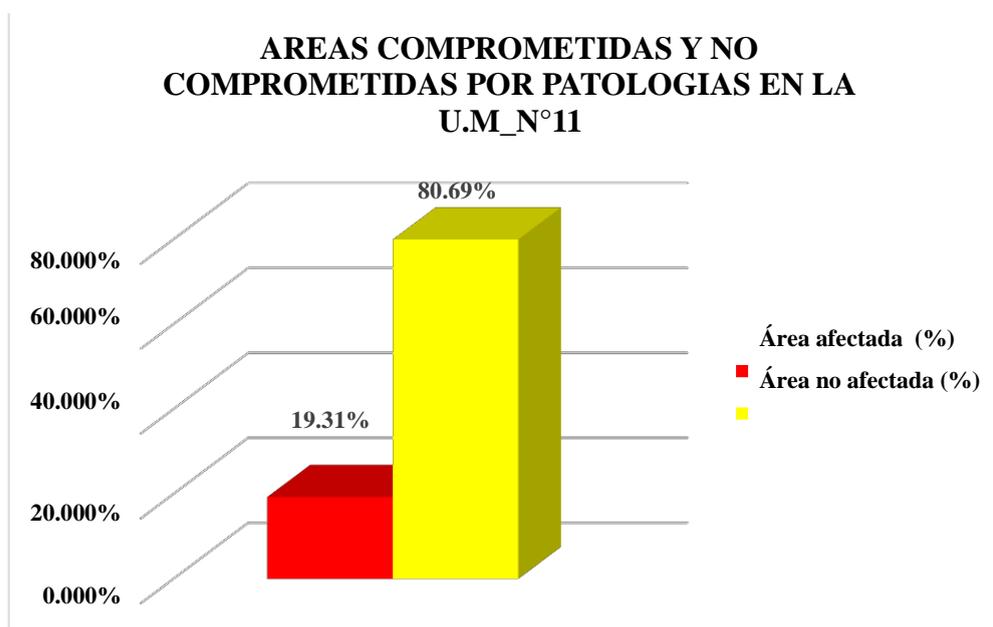
Figura. N° 23. Gráfico porcentual de áreas afectadas en la unidad muestral N°-11.

Interpretación de la figura N°23: Muestra en la decimoprimera unidad muestral que el 19.31% es el porcentaje de áreas que son afectadas por patologías y 80.69% es el porcentaje de áreas que no lo son.

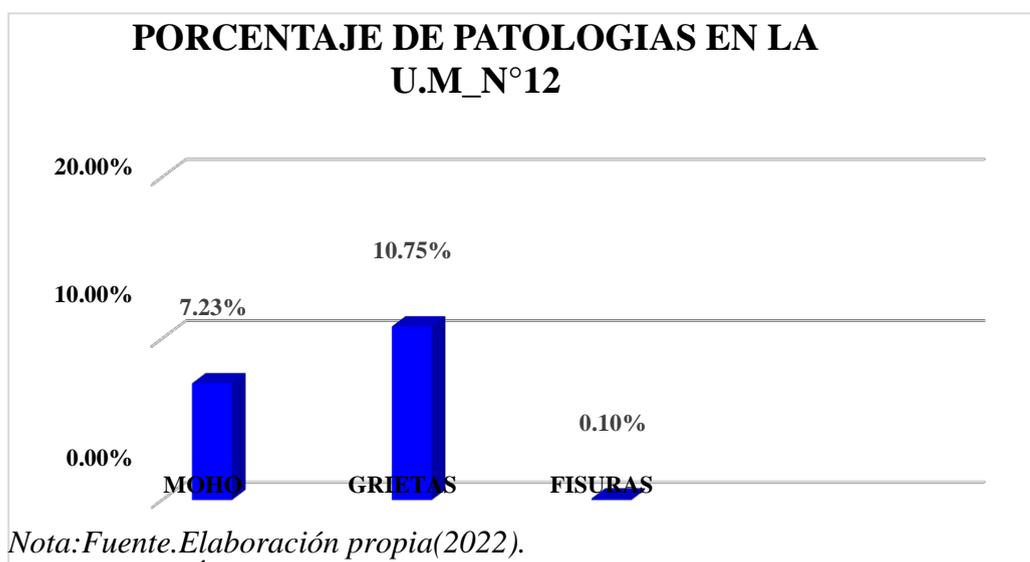
Figura.N° 24.Áreas afectadas en porcentajes de la unidad muestral N°-12.

Interpretación de la figura N°24: Muestra a las patologías presentes expresadas en porcentajes en la decimosegunda unidad muestral, donde se aprecia que la patología grieta afecta un 10.75%, siendo la que compromete mayor área afectada con respecto

a las otras patologías, esta patología será determinante al momento de evaluar su nivel de severidad.

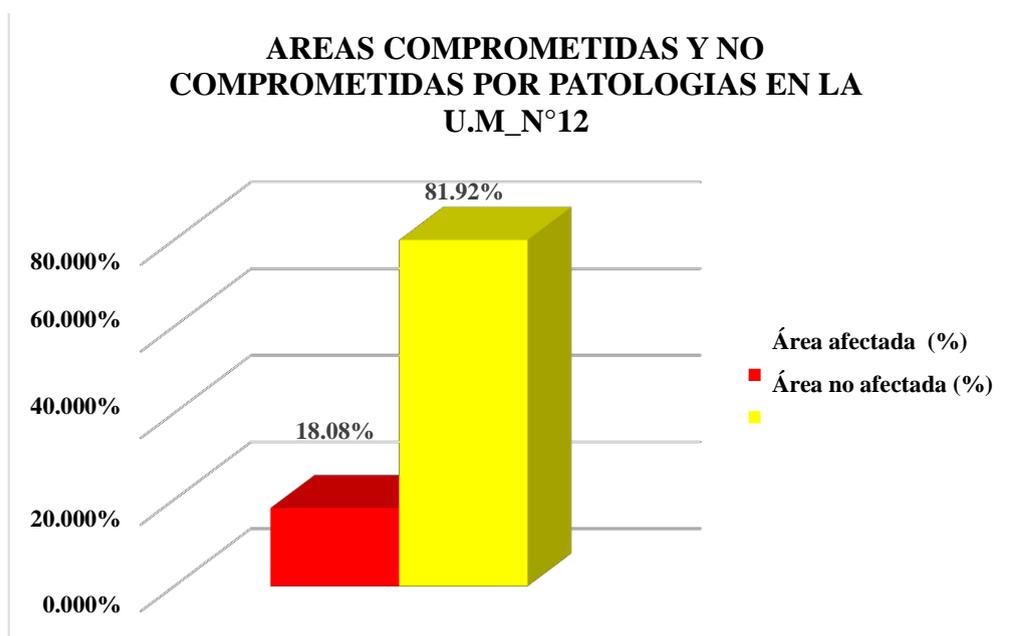
Figura. N° 25. Gráfico porcentual de áreas afectadas en la unidad muestral N°-12.

Interpretación de la figura N°25: Muestra que en la decimosegunda unidad muestral que el 18.08% es el porcentaje de áreas que son afectadas por patologías y 81.92% es el porcentaje de áreas que no lo son.

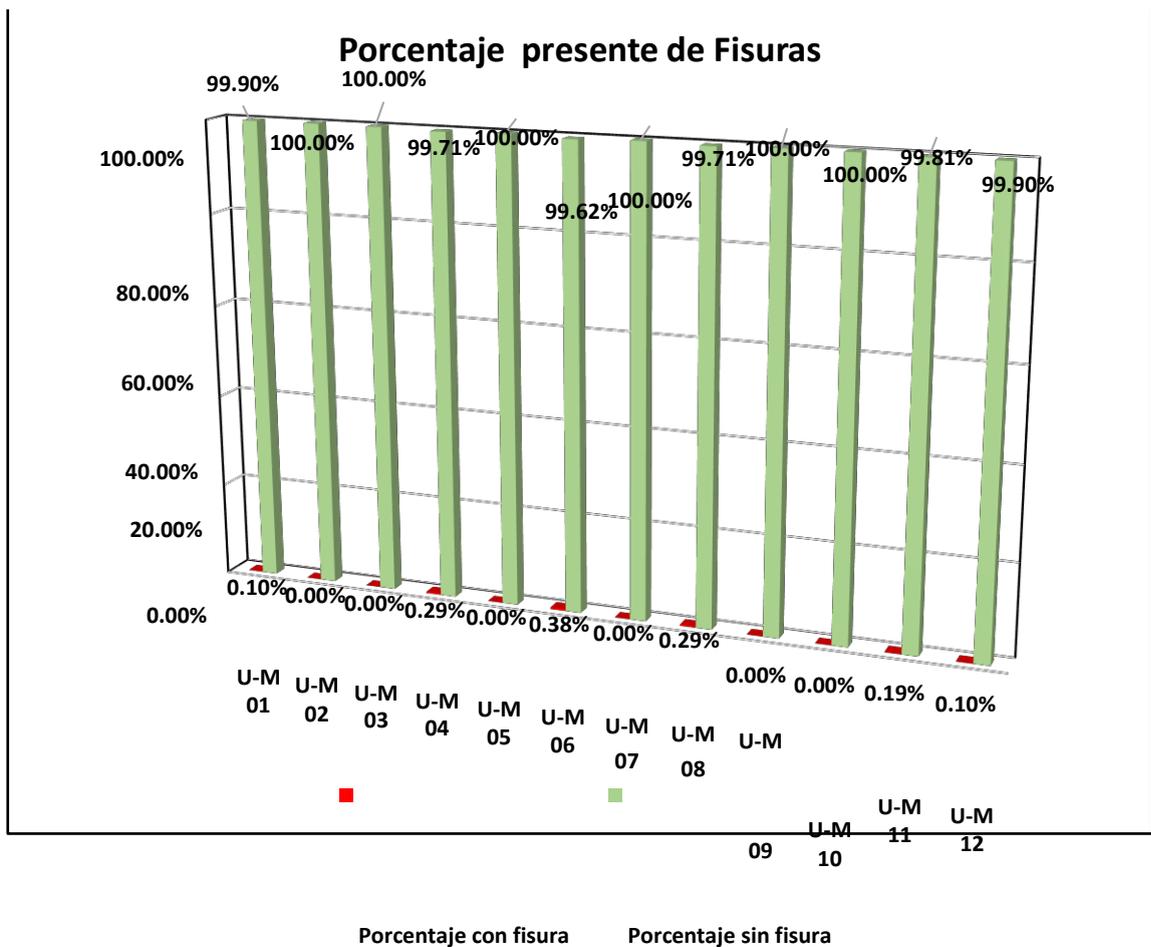
Figura. N° 26. Porcentaje de presencia de fisuras en las unidades muestrales.

Interpretación de la figura N°26: Muestra la presencia en porcentajes de la cantidad de fisuras en las unidades muestrales, donde se aprecia que la presencia de las áreas afectadas son mínimas, por ser patologías superficiales.

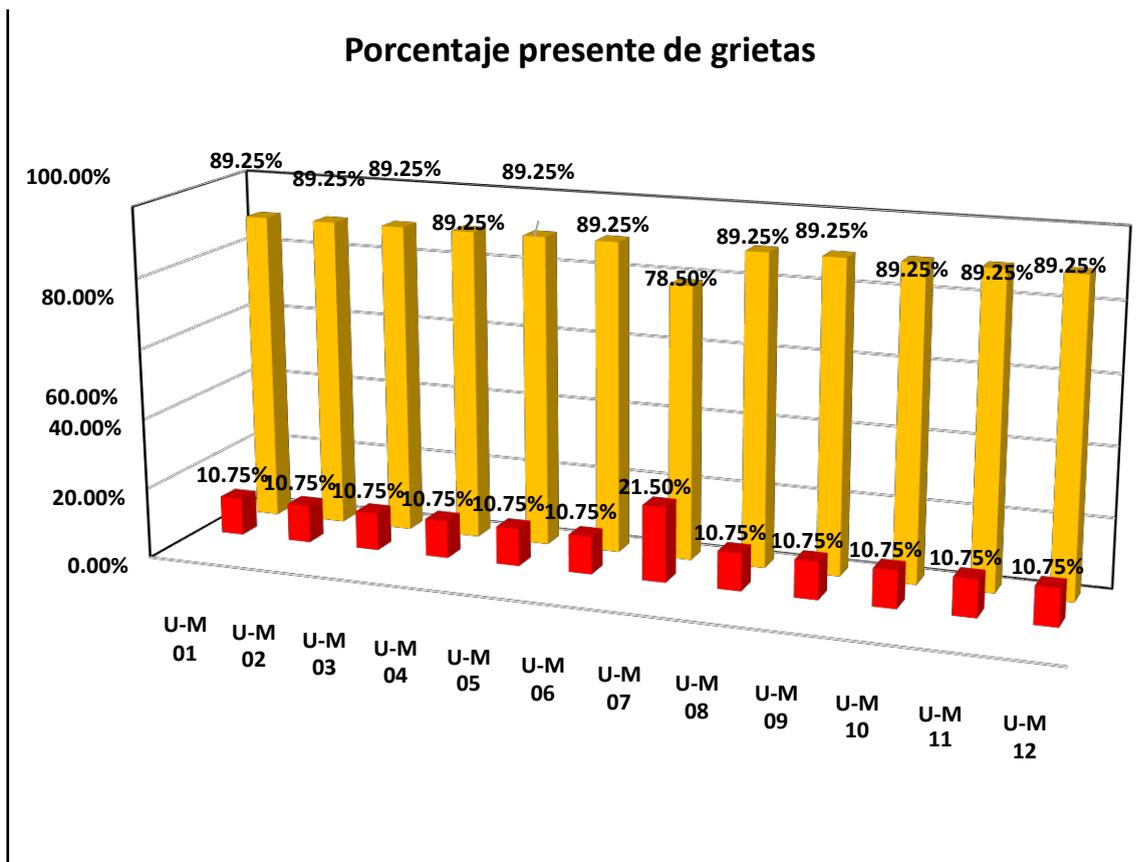
Figura. N° 27. Porcentaje de presencia de grietas en las unidades muestrales.

Interpretación de la figura N° 27: Muestra la presencia en porcentajes de la cantidad de grietas en las unidades muestrales, donde se aprecia que la presencia de las áreas afectadas es de mayor importancia, por ser patologías que traspasan la estructural del canal.

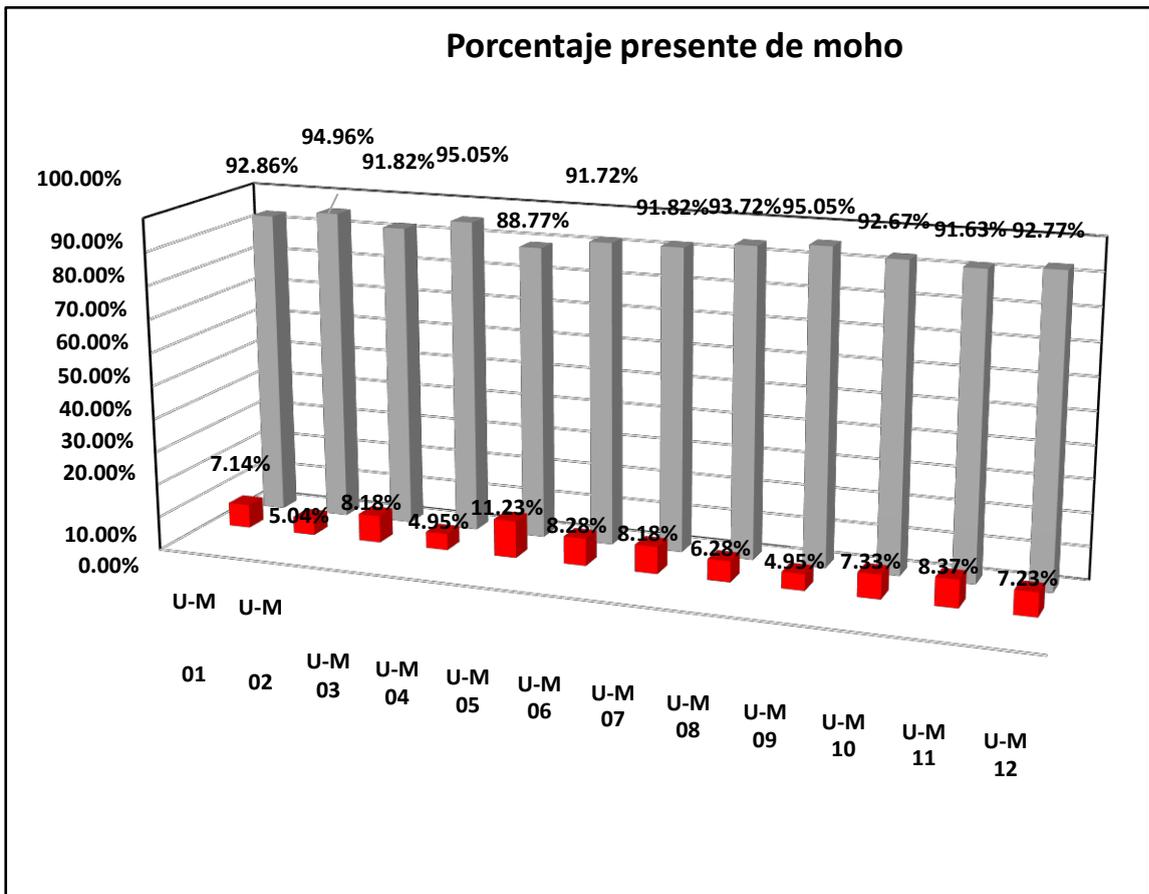
Figura. N° 28. Porcentaje de presencia de moho en las unidades muestrales.

Interpretación de la figura N°28: Muestra la presencia en porcentajes la cantidad de moho en las unidades muestrales, donde se aprecia que la presencia de las áreas afectadas son representativas, pero leves por solo afectar superficialmente.

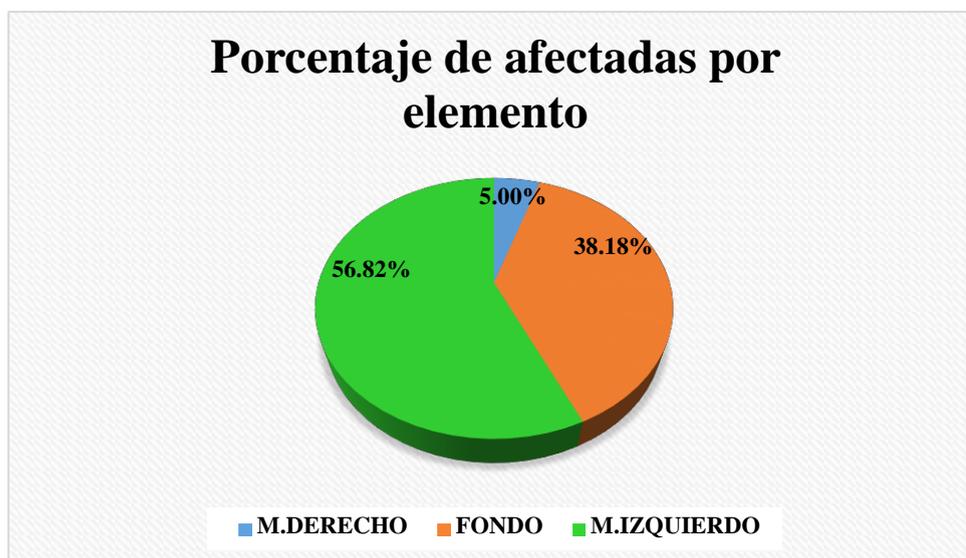
Figura. N° 29. Porcentaje de áreas afectadas en márgenes y fondo del canal.

Interpretación de la Figura N°29: Se muestra que el margen izquierdo del canal es aquel que se encuentra con más áreas afectadas por la patología grieta con 56.82%.
