**DETERMINACIÓN Y EVALUACIÓN DE LAS
PATOLOGÍAS DEL CONCRETO, PARA OBTENER LA
CONDICIÓN DE SERVICIO EN EL CANAL DE RIEGO
RAUCA, DESDE EL TRAMO 1+000 AL 3+000 KM DEL
DISTRITO DE TICAPAMPA, PROVINCIA DE RECUAY,
DEPARTAMENTO DE ANCASH – 2018**

**TESIS PARA OPTAR EL TÍTULO PROFESIONAL
DE INGENIERO CIVIL**

**RODRIGUEZ SANCHEZ, CHRISTIAN FERNANDO
ORCID: 0000-0001-7740-9830**

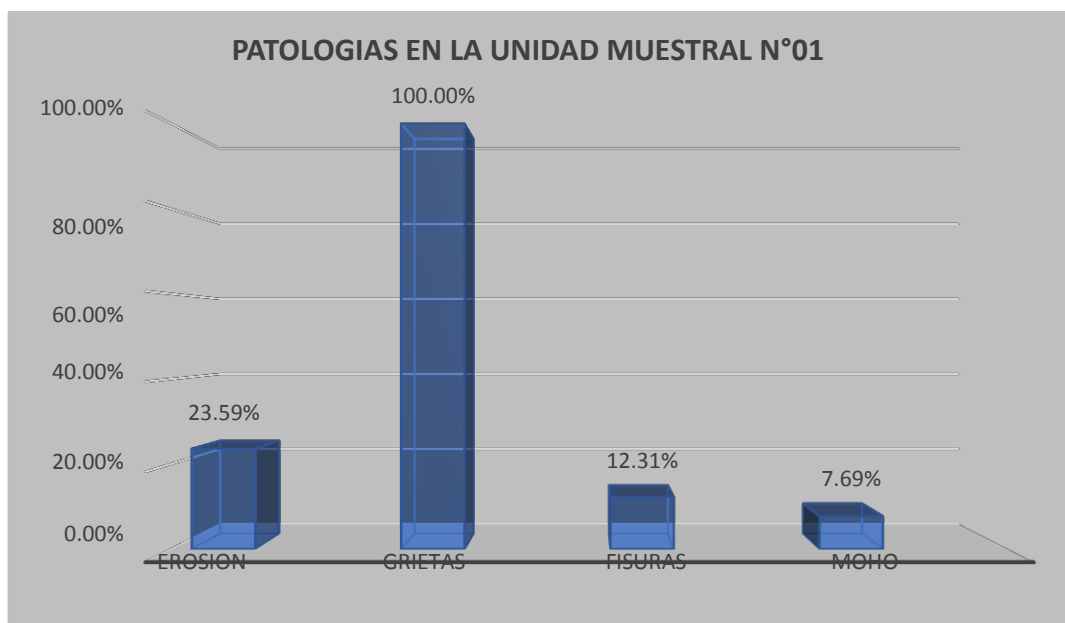
GRÁFICO 1 Porcentaje de área afectada por patología en la unidad muestral N° 01

Se puede deducir que no se realizó el correcto diseño estructural en el canal de riego Rauca; como se observa en los resultados esta unidad está afectada por patologías mecánicas y físicas (Grietas, Fisura y Erosión) estas son las que más perjudican a una estructura y a la vez esto afectara la condición de servicio para el cual fue diseñado. Se recomienda realizar un mantenimiento adecuado para subsanar las lesiones que afectan a la conducción de agua .

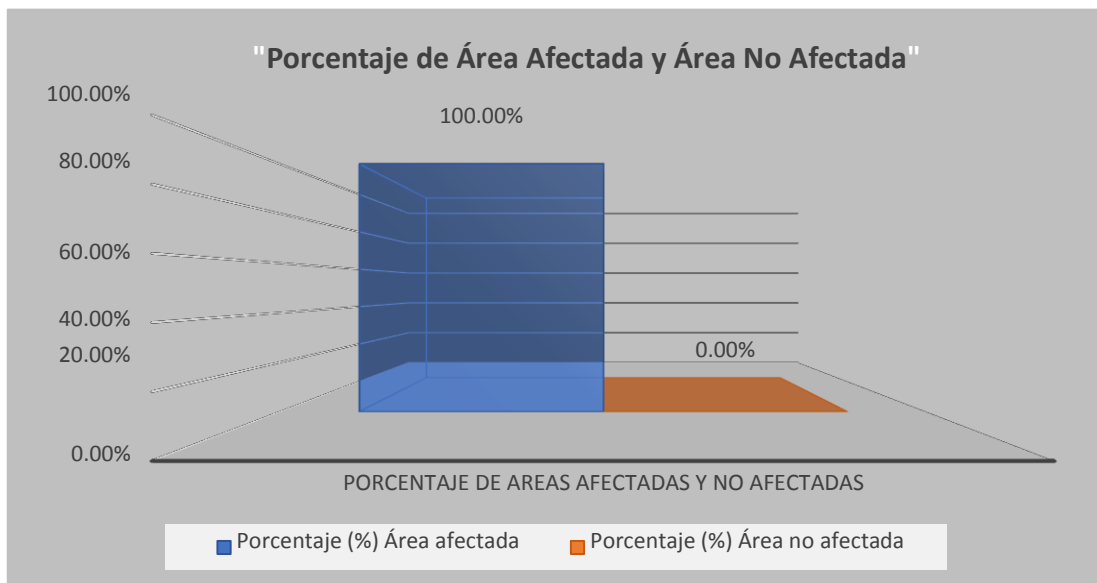
GRÁFICO 2. Gráfico Porcentaje total de área afectada y no afectada en la unidad muestral N° 01

Se puede deducir que esta unidad muestral está dañada por grietas en forma severa, por lo que se recomienda cambiar completamente la unidad muestral; y esto no afecte su operatividad y funcionalidad estructural.

El 100.00% de la unidad muestral 01 está afectada por patologías mientras que el 0.00% no presenta fallas patológicas.

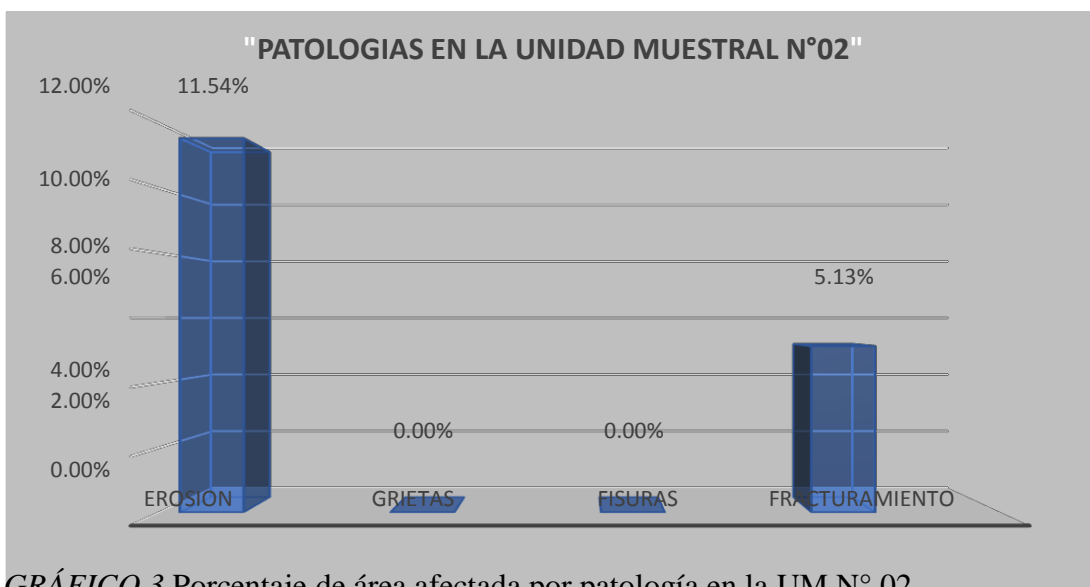
Se puede deducir que no se realizó el correcto diseño estructural en el canal de riego Rauca; como se observa en los resultados esta unidad está afectada por patologías mecánicas y físicas (Fracturamiento y Erosión) estas son las que más perjudican a una estructura y a la vez esto afectara la condición de servicio para el cual fue diseñado. Se recomienda realizar un mantenimiento adecuado para subsanar las lesiones que afectan a la conducción de agua.

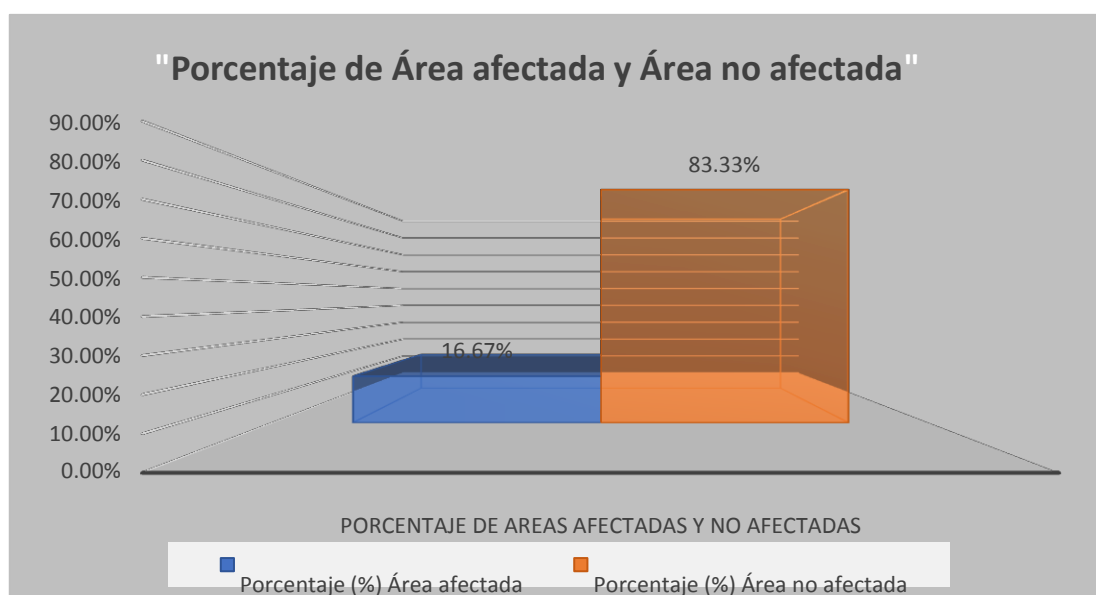
GRÁFICO 4. Porcentaje de área afectada y no afectada en la UM N° 02

Se puede deducir que esta unidad muestral está dañada por Fracturamiento en forma moderada, por lo que se recomendará resanar las áreas afectadas mediante morteros de cemento y arena, picando y limpiando previamente, para luego aplicar el pegamento epóxico, el cual cumple la función de unir el concreto viejo con el concreto nuevo; y así no afecte su operatividad y funcionalidad estructural.

El 16,67% de la unidad muestral 02 está afectada por patologías mientras que el 83.33% no presenta fallas patológicas.

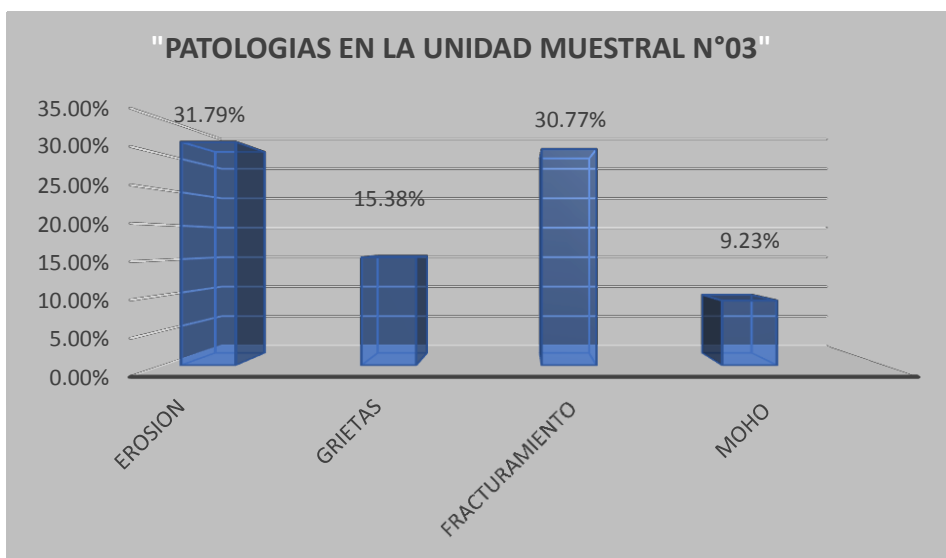
GRÁFICO 5 Porcentaje de área afectada por patología en la UM N° 03

Se puede deducir que no se realizó el correcto diseño estructural en el canal de riego Rauca; como se observa en los resultados esta unidad está afectada por patologías mecánicas, físicas y físicas (Grietas, Fracturamiento, Erosión y moho) estas son las que más perjudican a una estructura y a la vez esto afectara la condición de servicio para el cual fue diseñado.

Se recomienda realizar un mantenimiento adecuado para subsanar las lesiones que afectan a la conducción de agua.

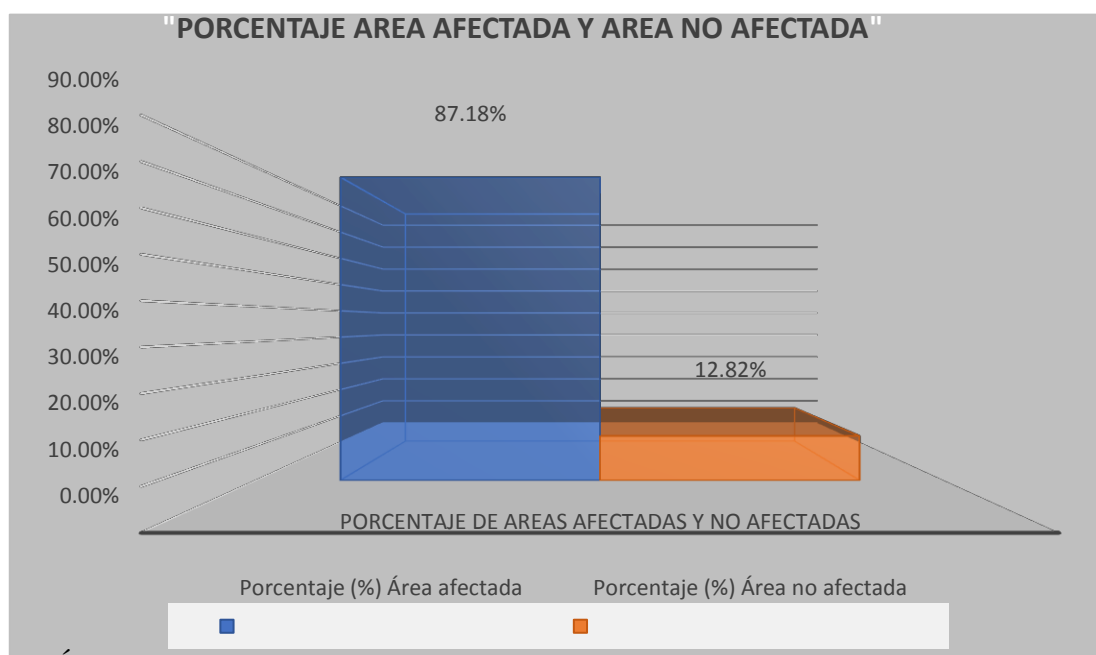
GRÁFICO 6. Porcentaje total de área afectada y no afectada en la UM N° 03

Se puede deducir que esta unidad muestral está dañada por grietas en forma severa, por lo que se recomienda cambiar completamente la unidad muestral; y esto no afecte su operatividad y funcionalidad estructural.

El 87.18% de la unidad muestral 03 está afectada por patologías mientras que el 12.82% no presenta fallas patológicas.

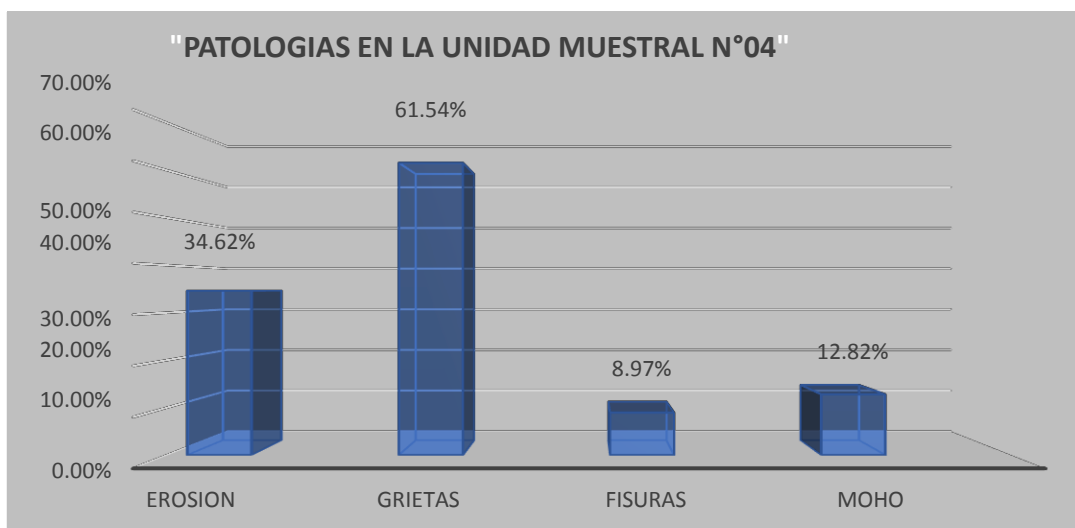
GRÁFICO 7 Porcentaje de área afectada por patología en la UM N° 04

Se puede deducir que no se realizó el correcto diseño estructural en el canal de riego Rauca; como se observa en los resultados esta unidad está afectada por patologías mecánicas, físicas y químicas (Grietas, Fisura, Erosión y Moho) estas son las que más perjudican a una estructura y a la vez esto afectara la condición de servicio para el cual fue diseñado.

Se recomienda realizar un mantenimiento adecuado para subsanar las lesiones que afectan a la conducción de agua.

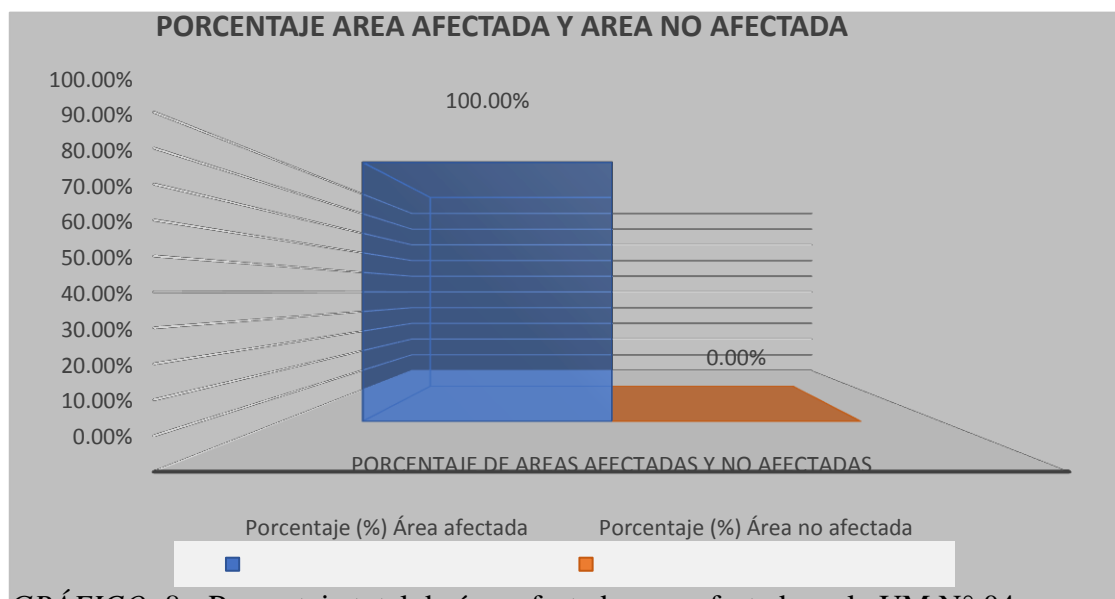
GRÁFICO 8. Porcentaje total de área afectada y no afectada en la UM N° 04

Se puede deducir que esta unidad muestral está dañada por grietas en forma severa, por lo que se recomienda cambiar completamente la unidad muestral; y esto no afecte su operatividad y funcionalidad estructural.

El 100.00% de la unidad muestral 04 está afectada por patologías mientras que el 0.00% no presenta fallas patológicas.

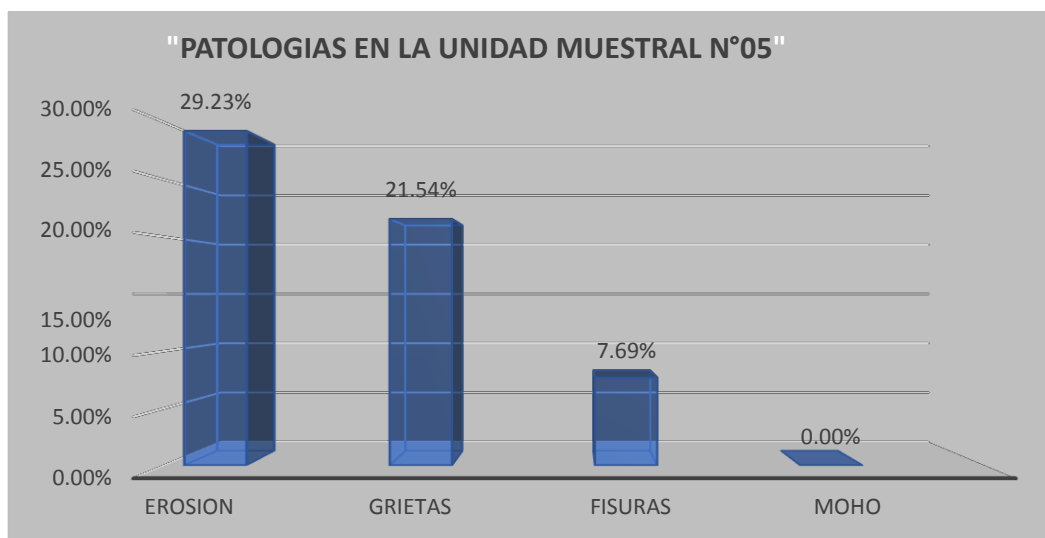
GRÁFICO 9 Porcentaje de área afectada por patología en la UM N° 05

Se puede deducir que no se realizó el correcto diseño estructural en el canal de riego Rauca; como se observa en los resultados esta unidad está afectada por patologías mecánicas y físicas (Grietas, Fisura y Erosión) estas son las que más perjudican a una estructura y a la vez esto afectara la condición de servicio para el cual fue diseñado.

Se recomienda realizar un mantenimiento adecuado para subsanar las lesiones que afectan a la conducción de agua.

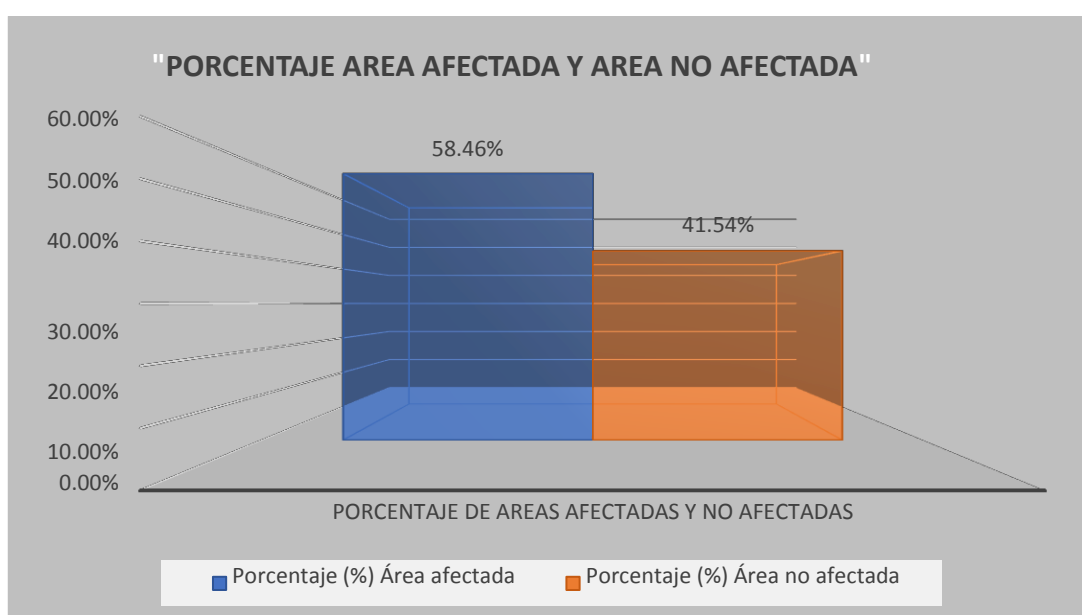
GRÁFICO 10. Porcentaje total de área afectada y no afectada en la UM N° 05

Se puede deducir que esta unidad muestral está dañada por grietas en forma moderada, por lo que se recomienda resanar las áreas afectadas mediante morteros de cemento y arena, picando y limpiando previamente, para luego aplicar el pegamento epóxico, el cual cumple la función de unir el concreto viejo con el concreto nuevo; y esto no afecte su operatividad y funcionalidad estructural.

El 58.46% de la unidad muestral 05 está afectada por patologías mientras que el 41.54% no presenta fallas patológicas.

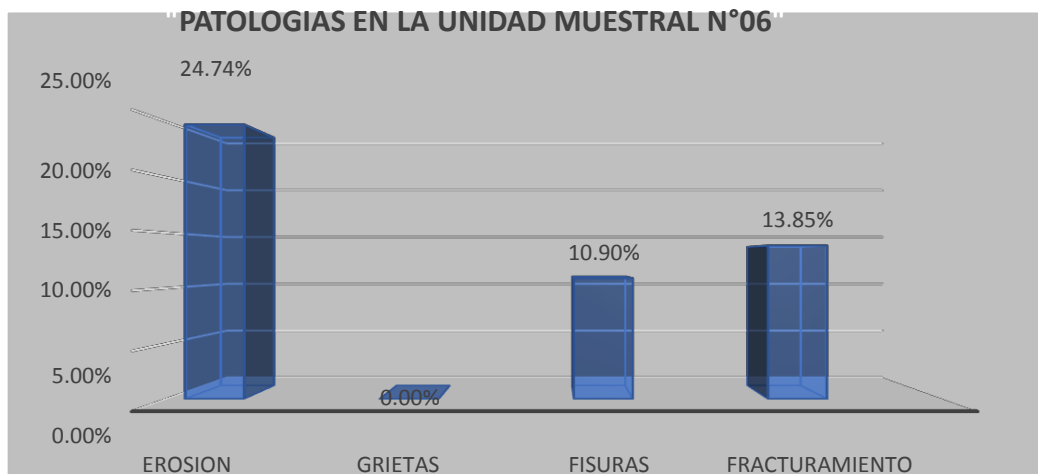
GRÁFICO, 11 Porcentaje de área afectada por patología en la UM N° 06

Se puede deducir que no se realizó el correcto diseño estructural en el canal de riego Rauca; como se observa en los resultados esta unidad está afectada por patologías mecánicas y físicas (Fracturamiento, Fisura y Erosión) estas son las que más perjudican a una estructura y a la vez esto afectara la condición de servicio para el cual fue diseñado. Se recomienda realizar un mantenimiento adecuado para subsanar las lesiones que afectan a la conducción de agua.

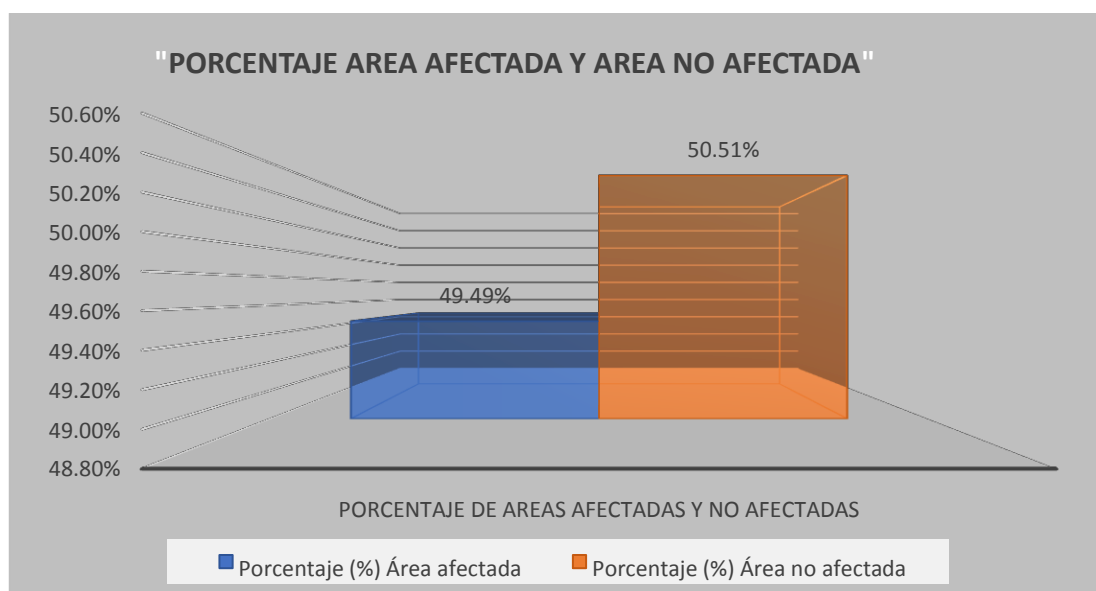
GRÁFICO 12. Porcentaje total de área afectada y no afectada en la UM N° 06

Se puede deducir que esta unidad muestral está dañada por fracturamientos en forma moderada, por lo que se recomienda resanar las áreas afectadas mediante morteros de cemento y arena, picando y limpiando previamente, para luego aplicar el pegamento epóxico, el cual cumple la función de unir el concreto viejo con el concreto nuevo; y esto no afecte su operatividad y funcionalidad estructural.

El 49.49% de la unidad muestral 06 está afectada por patologías mientras que el 50.51% no presenta fallas patológicas.

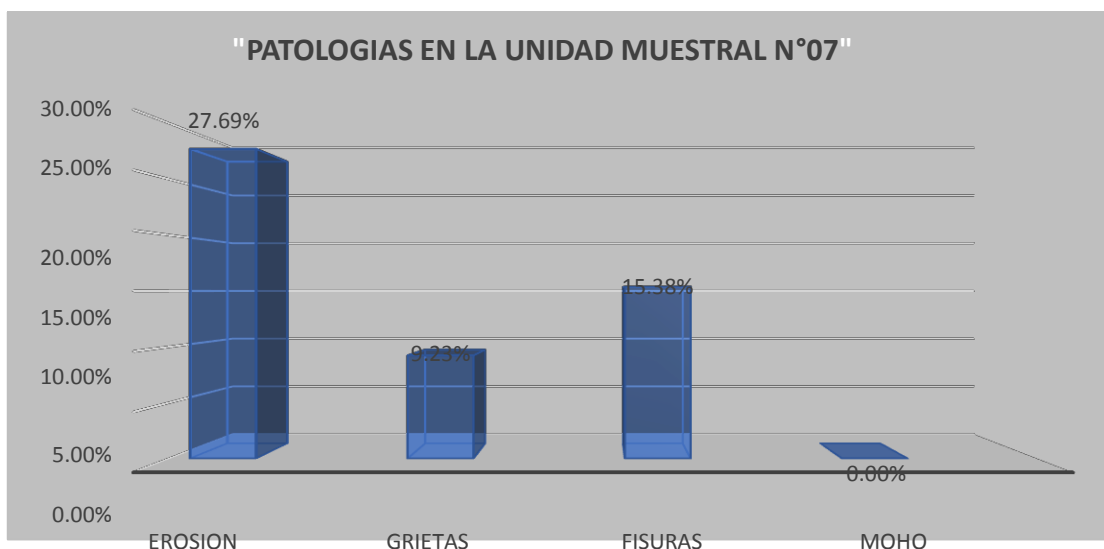
GRÁFICO 13 Porcentaje de área afectada por patología en la UM N° 07

Se puede deducir que no se realizó el correcto diseño estructural en el canal de riego Rauca; como se observa en los resultados esta unidad está afectada por patologías mecánicas y físicas (Grietas, Fisura y Erosión) estas son las que más perjudican a una estructura y a la vez esto afectara la condición de servicio para el cual fue diseñado.

Se recomienda realizar un mantenimiento adecuado para subsanar las lesiones que afectan a la conducción de agua.

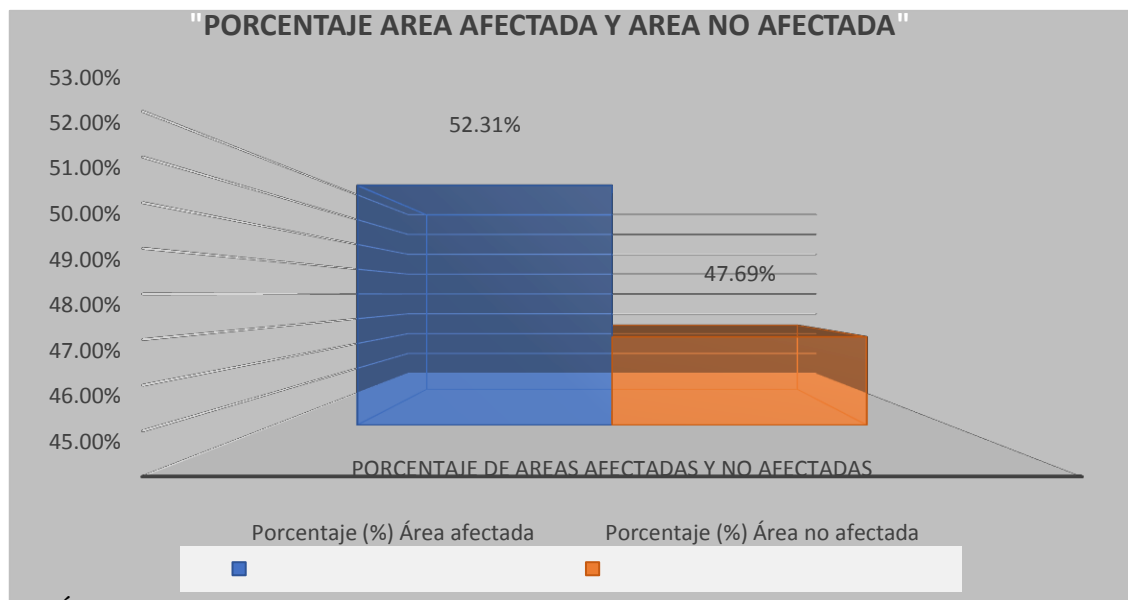
GRÁFICO 14. Porcentaje total de área afectada y no afectada en la UM N° 07

Se puede deducir que esta unidad muestral está dañada por grietas en forma moderado, por lo que se recomienda resanar las áreas afectadas mediante morteros de cemento y arena, picando y limpiando previamente, para luego aplicar el pegamento epóxico, el cual cumple la función de unir el concreto viejo con el concreto nuevo; y esto no afecte su operatividad y funcionalidad estructural.

El 52.31% de la unidad muestral 07 está afectada por patologías mientras que el 47.69% no presenta fallas patológicas.

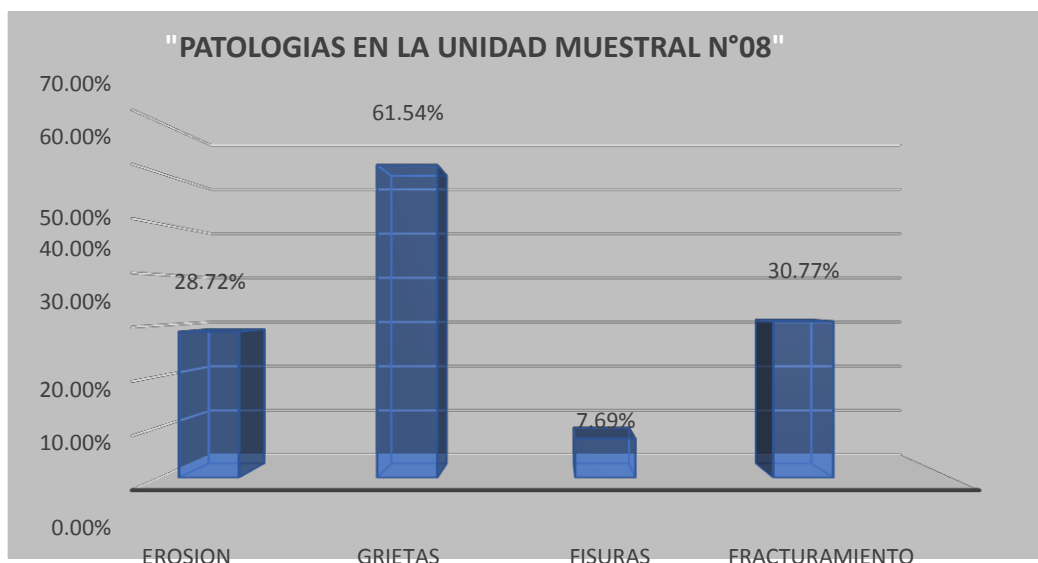
GRÁFICO 15 Porcentaje de área afectada por patología en la UM N° 08

Se puede deducir que no se realizó el correcto diseño estructural en el canal de riego Rauca; como se observa en los resultados esta unidad está afectada por patologías mecánicas y físicas (Grietas, Fracturamiento, Fisura y Erosión) estas son las que más perjudican a una estructura y a la vez causara gran daño en la condición de servicio para el cual fue diseñado.

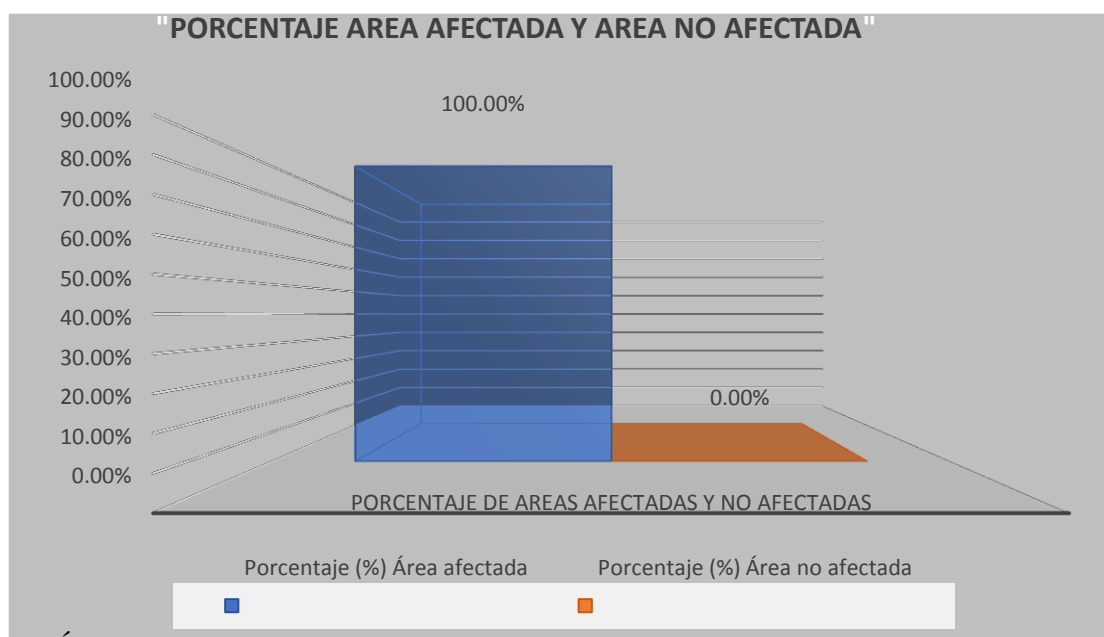
GRÁFICO 16. Porcentaje total de área afectada y no afectada en la UM N° 08

Se puede deducir que esta unidad muestral está dañada por grietas en forma severa, por lo que se recomienda cambiar completamente la unidad muestral; y esto no afecte su operatividad y funcionabilidad estructural.

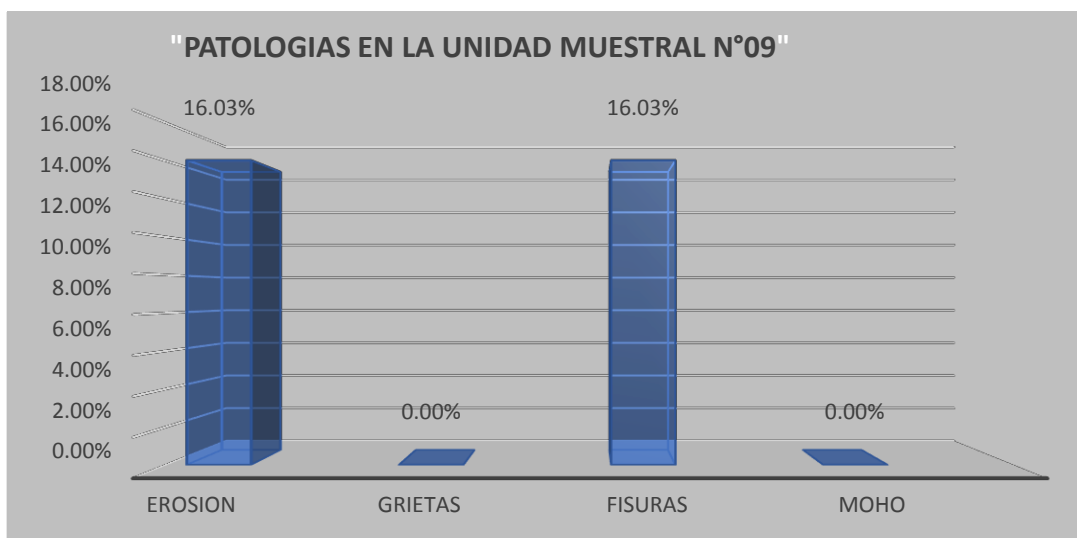
GRÁFICO 17 Porcentaje de área afectada por patología en la UM N° 09

Se puede deducir que no se realizó el correcto diseño estructural en el canal de riego Rauca; como se observa en los resultados esta unidad está afectada por patologías mecánicas y físicas (Fisura y Erosión) estas son las que más perjudican a una estructura y a la vez esto afectara la condición de servicio para el cual fue diseñado.

Se recomienda realizar un mantenimiento adecuado para subsanar las lesiones que afectan a la conducción de agua.

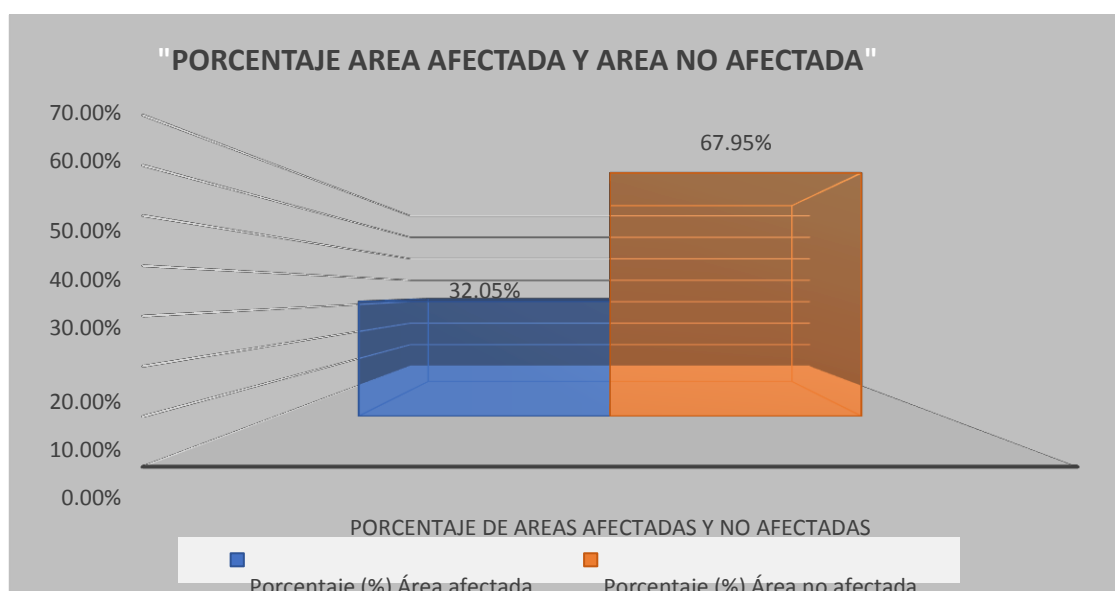
GRÁFICO 18. Porcentaje total de área afectada y no afectada en la UM N° 09

Se puede deducir que esta unidad muestral está dañada por fisura en forma severa, por lo que se recomienda resanar las áreas afectadas mediante morteros de cemento y arena, picando y limpiando previamente, para luego aplicar el pegamento epóxico, el cual cumple la función de unir el concreto viejo con el concreto nuevo; y esto no afecte su operatividad y funcionabilidad estructural.

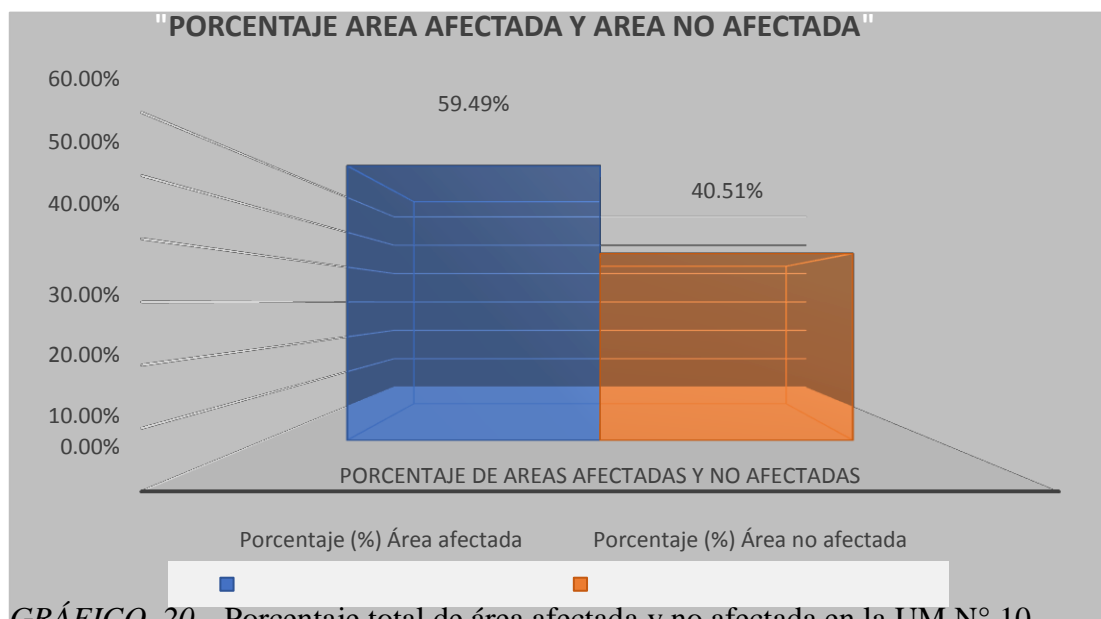
GRÁFICO 20. Porcentaje total de área afectada y no afectada en la UM N° 10

Se puede deducir que esta unidad muestral está dañada por grietas en forma severa, por lo que se recomienda cambiar completamente la unidad muestral; y esto no afecte su operatividad y funcionalidad estructural.

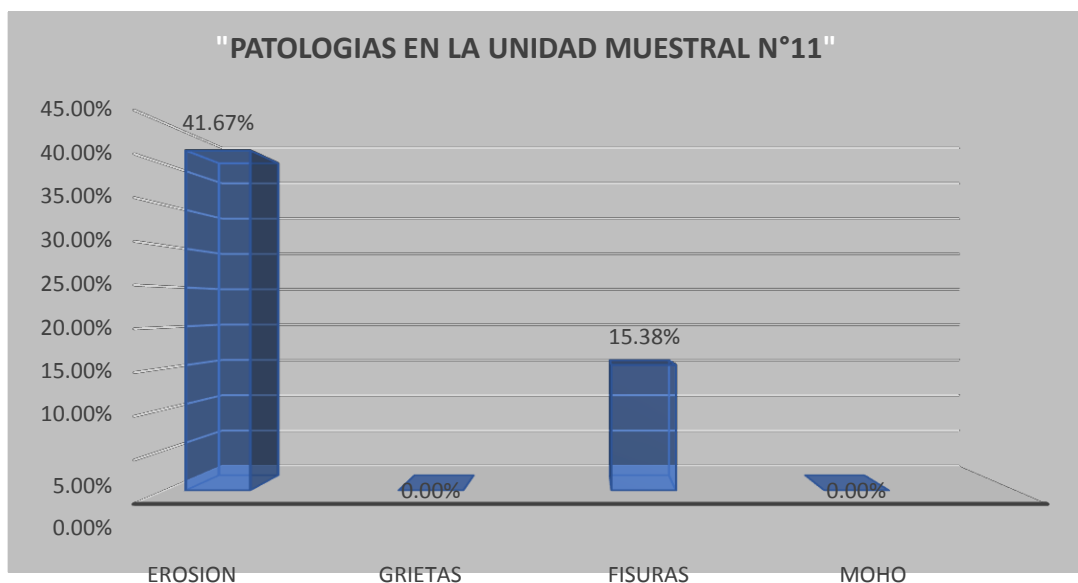
GRÁFICO 21 Porcentaje de área afectada por patología en la UM N° 11

Se puede deducir que no se realizó el correcto diseño estructural en el canal de riego Rauca; como se observa en los resultados esta unidad está afectada por patologías mecánicas y físicas (Fisura y Erosión) estas son las que más perjudican a una estructura y a la vez esto afectara la condición de servicio para el cual fue diseñado.

Se recomienda realizar un mantenimiento adecuado para subsanar las lesiones que afectan a la conducción de agua.

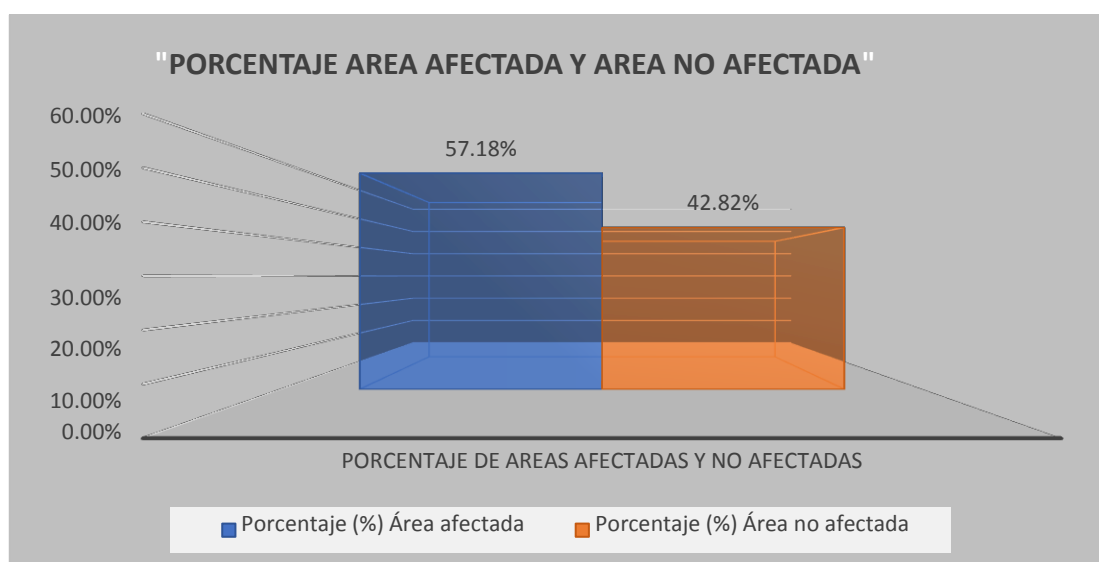
GRÁFICO 22. Porcentaje total de área afectada y no afectada en la UM N° 11

Se puede deducir que esta unidad muestral está dañada por fisura en forma severa, por lo que se recomienda resanar las áreas afectadas mediante morteros de cemento y arena, picando y limpiando previamente, para luego aplicar el pegamento epóxico, el cual cumple la función de unir el concreto viejo con el concreto nuevo; y esto no afecte su operatividad y funcionabilidad estructural.

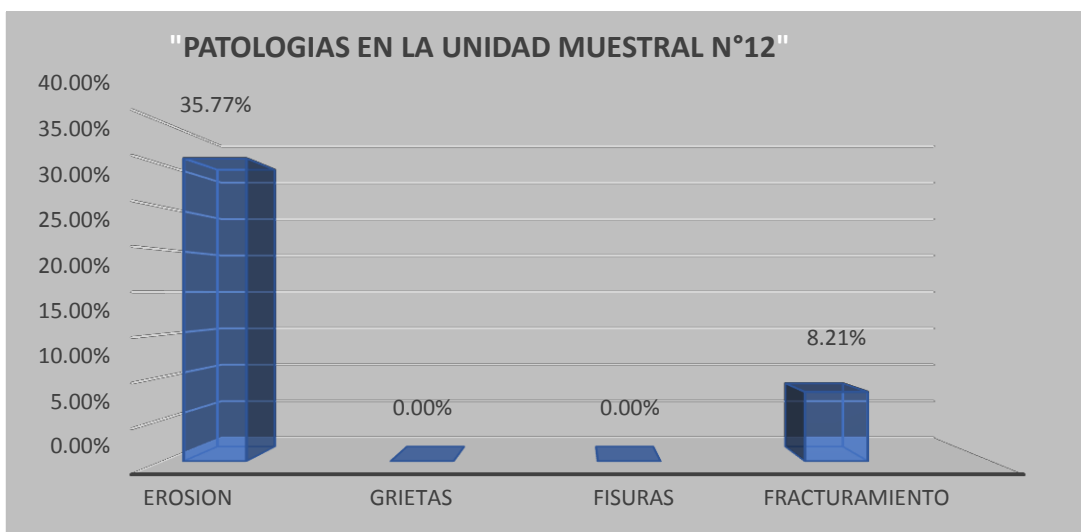
GRÁFICO 23 Porcentaje de área afectada por patología en la UM N° 12

Se puede deducir que no se realizó el correcto diseño estructural en el canal de riego Rauca; como se observa en los resultados esta unidad está afectada por patologías mecánicas y físicas (Fracturamiento y Erosión) estas son las que más perjudican a una estructura y a la vez esto afectara la condición de servicio para el cual fue diseñado.

Se recomienda realizar un mantenimiento adecuado para subsanar las lesiones que afectan a la conducción de agua.

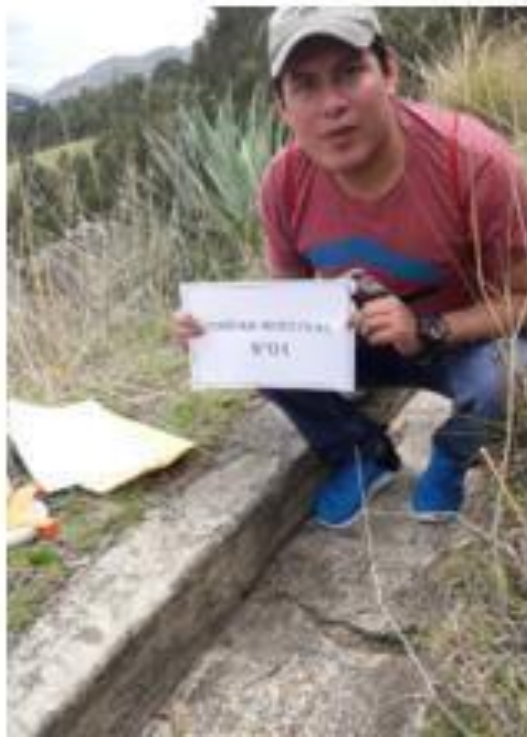
Fotografía 1. Vista de la unidad muestral 01 del canal de riego

Realizando los trabajos de campo y guiándonos con las bases teóricas las patologías encontradas fueron: Erosión con un área afectada de 0.92 m² y un nivel de severidad leve, grietas con un área afectada de 3.90 m² y un nivel de severidad severo, fisuras con un área afectada de 0.48m² y un nivel de severidad leve y moho con un área afectada de 0.3 m² y un nivel de severidad leve; la muestra 01 de nuestro objeto tiene un área total de 3.90 m² lo cual está afectada patológicamente con 3.90 m² equivalente al 100.00%. En esta unidad muestral, se identifica que el nivel de severidad que predomina es SEVERO por encontrarse patologías mecánicas en este caso las grietas y esto a causa de a un mal proceso constructivo como la mala práctica de colocación y pérdida excesiva de agua generando contracción en el concreto al momento del secado y el tipo de material utilizado.

a.1) En base a la información antes detallada se sustenta que la unidad muestral 01 presenta grietas con aberturas de 4.0 mm, según el autor Mogollón (23), pag 25 refiere que las grietas con aberturas mayores a 3.0 mm son consideradas severas.

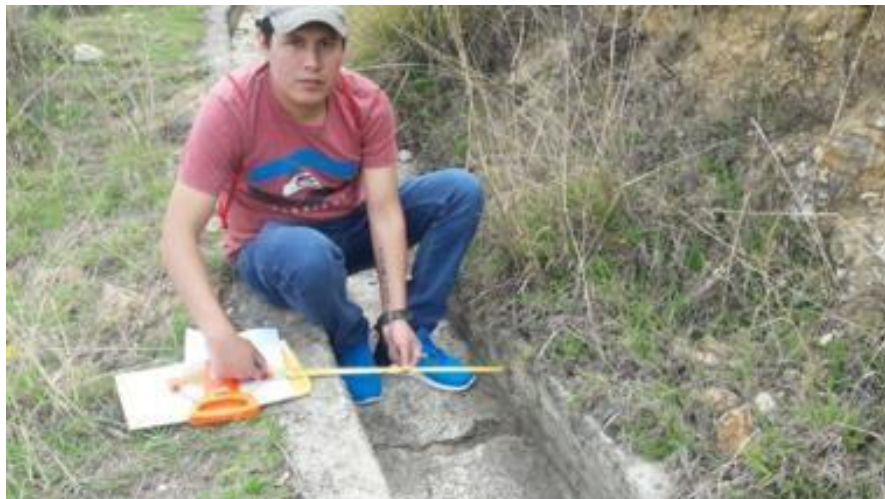
Fotografía 2. Vista de la unidad muestral 02 del canal de riego

Realizando los trabajos de campo y guiándonos con las bases teóricas las patologías encontradas fueron Erosión con un área afectada de 0.45 m² y un nivel de severidad moderado, fracturamiento con un área afectada de 0.20m² y un nivel de severidad leve; la muestra 02 de nuestro objeto tiene un área total de 3.90 m² lo cual está afectada patológicamente con 0.65 m² equivalente al 16.67%. En esta unidad muestral, se identifica que el nivel de severidad que predomina es MODERADO por encontrarse patologías mecánicas en este caso fracturamiento y esto debido a que el tramo del canal de riego presento grandes agrietamientos ocasionando la separación de bloques de concreto además por un mal proceso constructivo como la mala práctica de colocación y perdida excesiva de agua generando contracción en el concreto al momento del secado y el tipo de material utilizado.

b.2) En base a la información antes detallada se sustenta que la unidad muestral 02 presenta fracturamiento con aberturas de 9 mm, según el autor Invias (22), pag 48 refiere que el fracturamiento con aberturas de 3mm a 10 mm son consideradas moderadas.

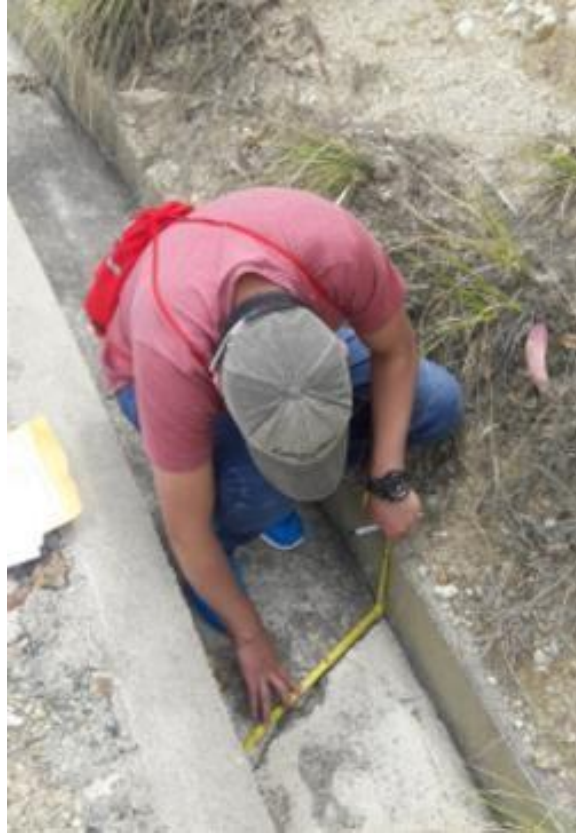
Fotografía 3. Vista de la unidad muestral 03 del canal de riego

Realizando los trabajos de campo y guiándonos con las bases teóricas las patologías encontradas fueron Erosión con un área afectada de 1.24 m² y un nivel de severidad leve, grietas con un área afectada de 0.60 m² y un nivel de severidad severo, fracturamiento con un área afectada de 1.20 m² y un nivel de severidad severo y moho con un área afectada de 0.36 m² con un nivel de severidad leve; la muestra 03 de nuestro objeto tiene un área total de 3.90 m²
