**UNIVERSIDAD CATÓLICA LOS ÁNGELES
CHIMBOTE**

**DETERMINACIÓN Y EVALUACIÓN DE PATOLOGÍAS
DEL CONCRETO PARA OBTENER LA CONDICIÓN
DE SERVICIO DEL CANAL DE RIEGO PITEC EN EL
CENTRO POBLADO DE LLUPA, DISTRITO DE
INDEPENDENCIA, PROVINCIA HUARAZ –
DEPARTAMENTO DE ANCASH - 2019**

**TESIS PARA OPTAR EL TÍTULO PROFESIONAL DE
INGENIERO CIVIL**

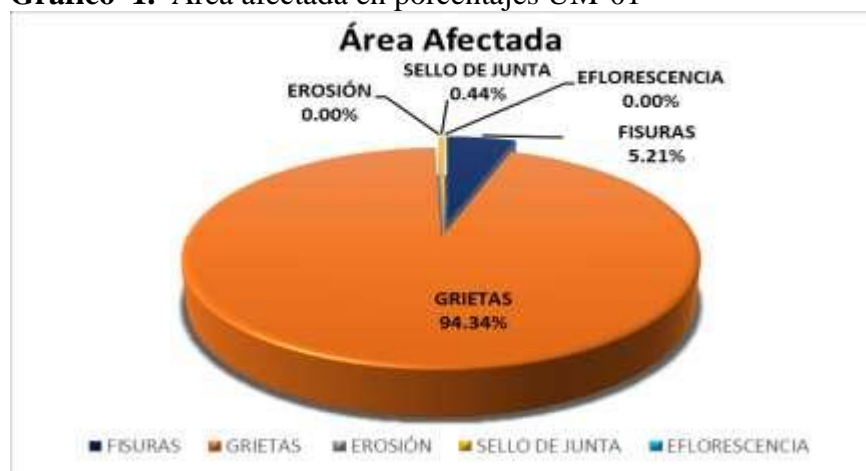
Gráfico 1. Área afectada en porcentajes UM-01

En el cuadro 31 se puede observar las patologías encontradas y su respectivo nivel de severidad, siendo las fisuras la más severa.

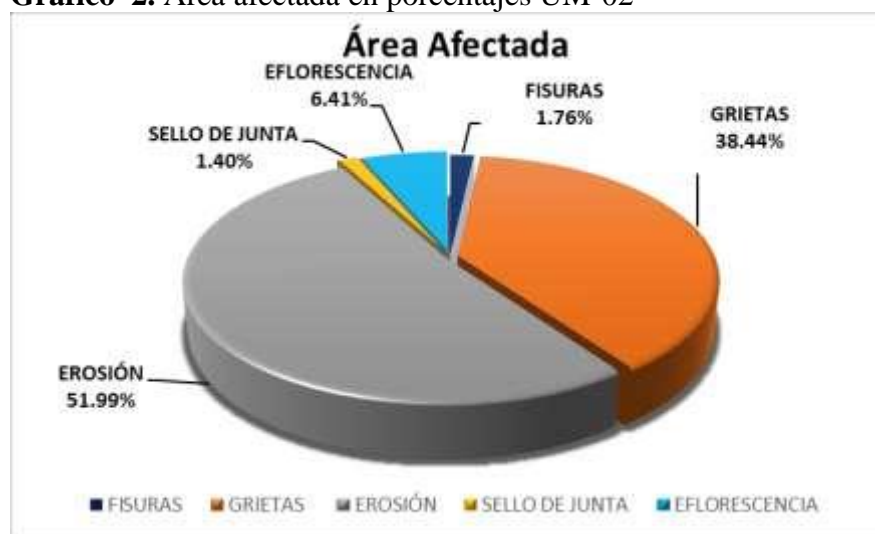
Gráfico 2. Área afectada en porcentajes UM-02

En el cuadro 32 se puede observar las patologías encontradas y su respectivo nivel de severidad, siendo la erosión la más severa.

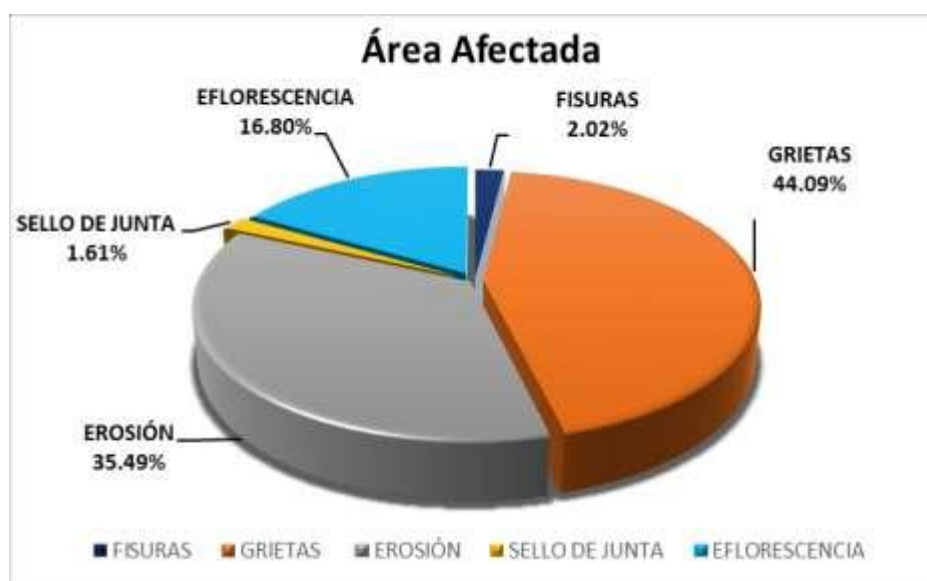
Gráfico 3. Área afectada en porcentajes UM-03

En el cuadro 33 se puede observar las patologías encontradas y su respectivo nivel de severidad, siendo el sello de junta la más severa.

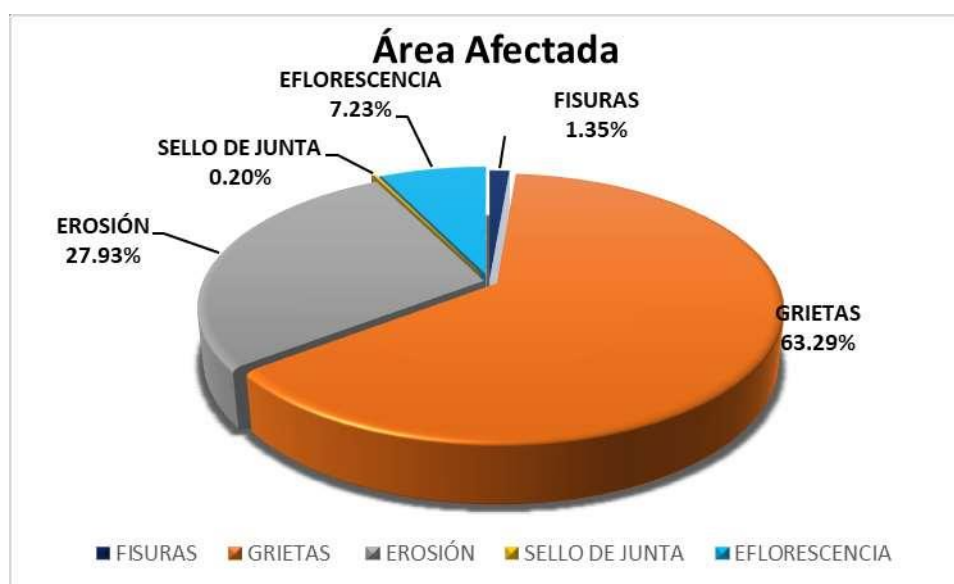
Gráfico 4. Área afectada en porcentajes UM-04

En el cuadro 34 se puede observar las patologías encontradas y su respectivo nivel de severidad, siendo la grieta la más severa.

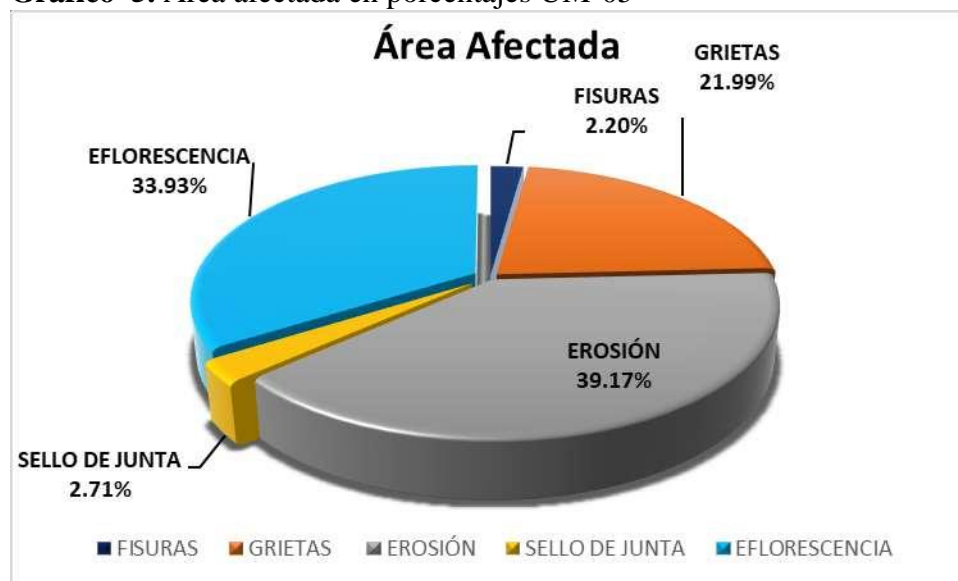
Gráfico 5. Área afectada en porcentajes UM-05

En el cuadro 35 se puede observar las patologías encontradas y su respectivo nivel de severidad, siendo la fisura la más severa.

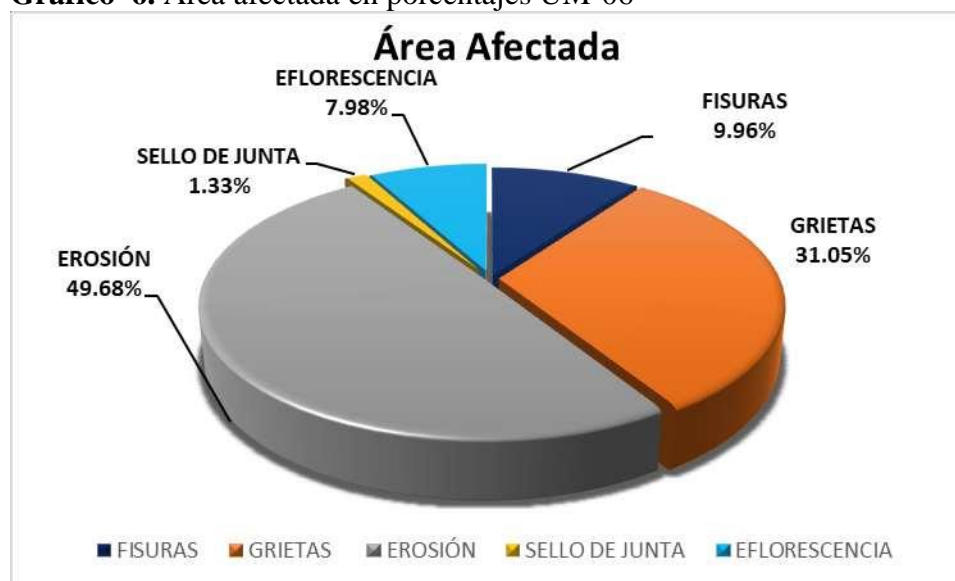
Gráfico 6. Área afectada en porcentajes UM-06

En el cuadro 36 se puede observar las patologías encontradas y su respectivo nivel de severidad, siendo el sello de junta las más severas.

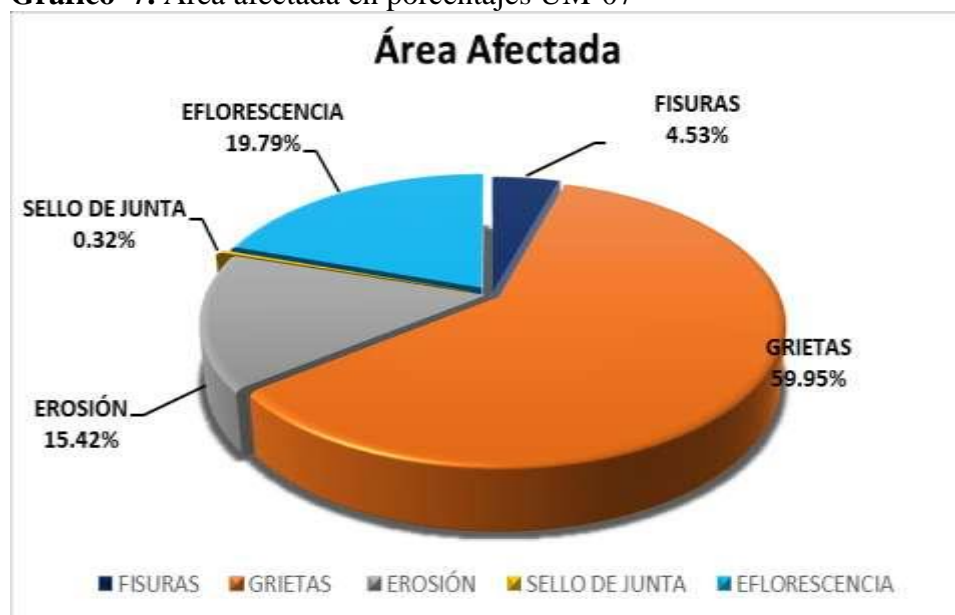
Gráfico 7. Área afectada en porcentajes UM-07

En el cuadro 39 se puede observar las patologías encontradas y su respectivo nivel de severidad, siendo la grieta la más severa.

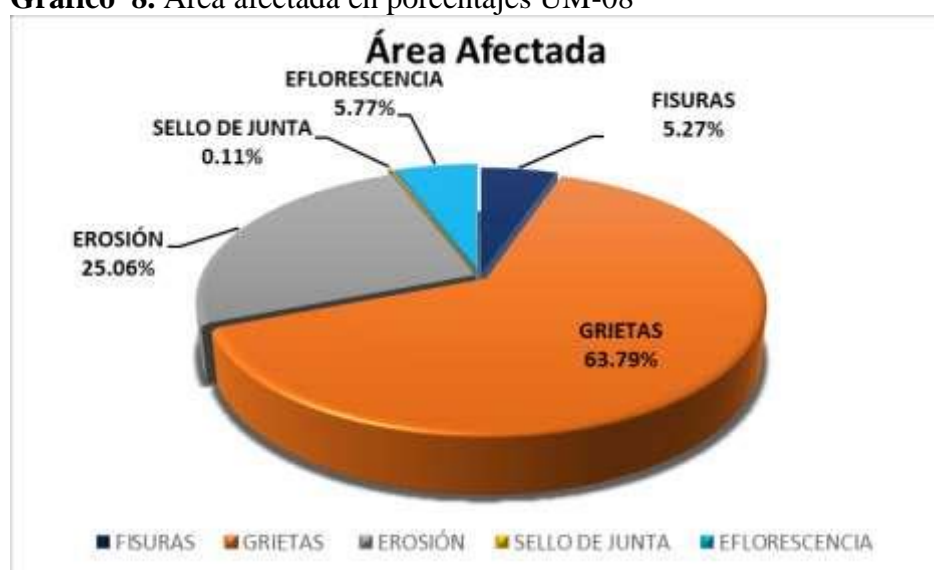
Gráfico 8. Área afectada en porcentajes UM-08

En el cuadro 39 se puede observar las patologías encontradas y su respectivo nivel de severidad, siendo la grieta la más severa.

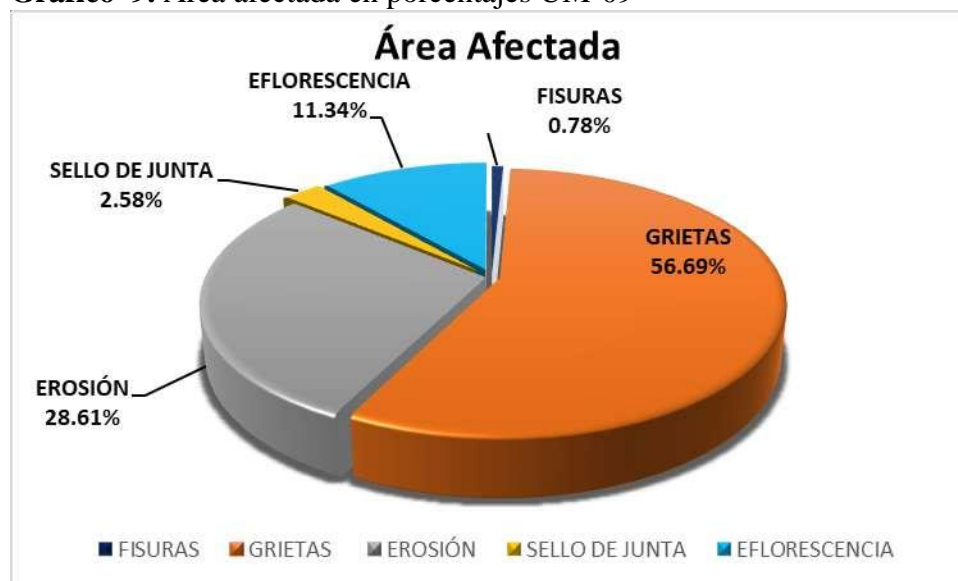
Gráfico 9. Área afectada en porcentajes UM-09

En el cuadro 39 se puede observar las patologías encontradas y su respectivo nivel de severidad, siendo la grieta la más severa.

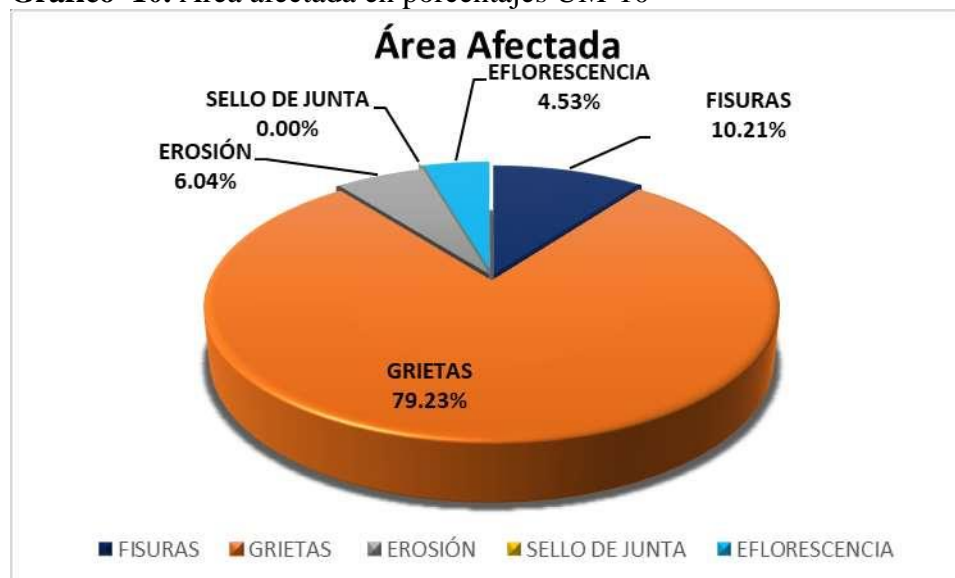
Gráfico 10. Área afectada en porcentajes UM-10

En el cuadro 40 se puede observar las patologías encontradas y su respectivo nivel de severidad, siendo la grieta la más severa.

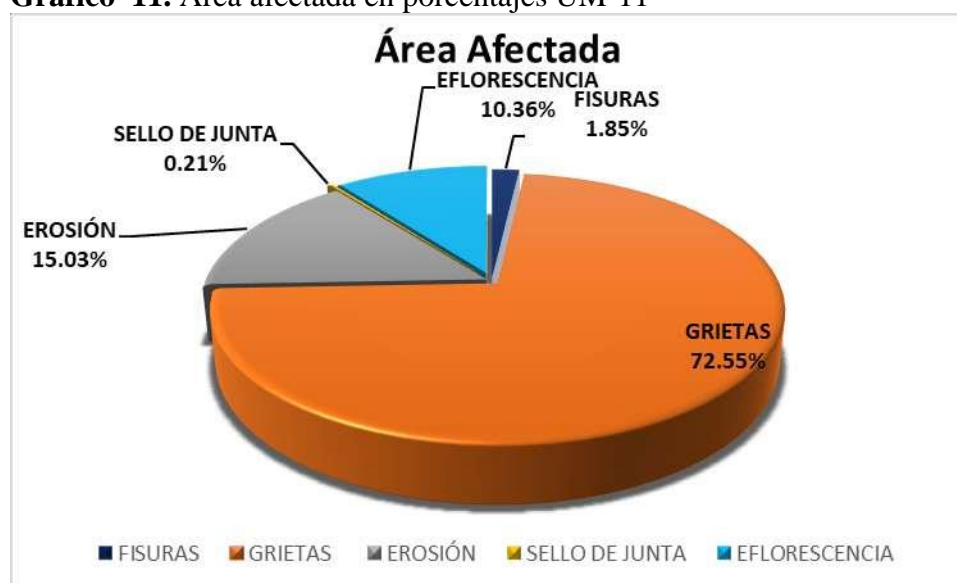
Gráfico 11. Área afectada en porcentajes UM-11

En el cuadro 41 se puede observar las patologías encontradas y su respectivo nivel de severidad, siendo la grieta y el sello de junta las más severas.

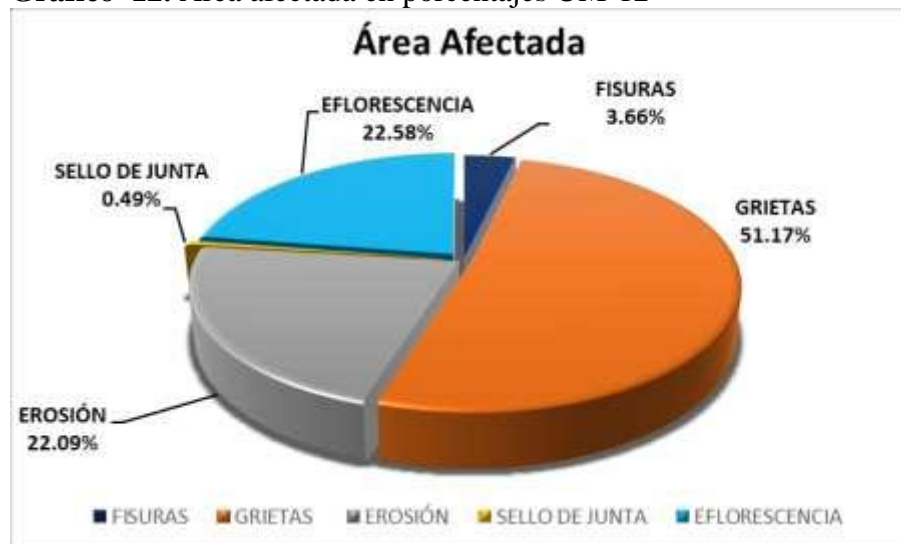
Gráfico 12. Área afectada en porcentajes UM-12

En el cuadro 42 se puede observar las patologías encontradas y su respectivo nivel de severidad, siendo la fisura, grieta y el sello de junta las más severas.
