**DETERMINACIÓN Y EVALUACIÓN DE LAS
PATOLOGÍAS DEL CONCRETO, PARA OBTENER
LA CONDICIÓN DE SERVICIO DEL CANAL DE
RIEGO HUAGANKU, CENTRO POBLADO DE
VIÑAUYA, DISTRITO Y PROVINCIA DE
POMABAMBA, DEPARTAMENTO DE
ÁNCASH – 2018.**

**TESIS PARA OPTAR EL TÍTULO PROFESIONAL DE
INGENIERO CIVIL**

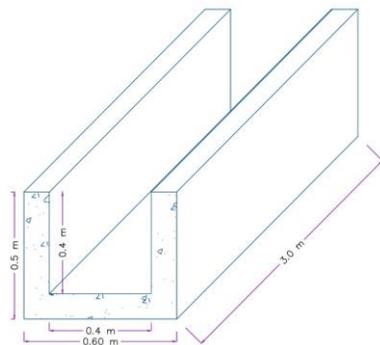
TAMAÑO DE MUESTRA	9.0 m	(Cada junta de Construcción)		Estructura	Patología	Largo (m)	Ancho (m)	Profundidad ad" (cm)	Abertura (mm)	Área Afectada (m2)	% de Área Afectada	Área no Afectada (m2)	% de Área no Afectada	Forma de la Patología	Nivel de Severidad	
SECCIÓN DE CANAL	Rectangular	b = 0.4 m	H = 0.4 m	MURO IZQUIERDO DE CANAL	GRIETA	3	0.4		3	1.20	33.33%	2.40	66.67%	Vertical	MODERADO	
			Esp. Muro		10.0 cm	FISURA										
ÁREA DE CADA SUBMUESTRA m2					3.6	SEDIMENTO										
ÁREA TOTAL DE LA MUESTRA m2					10.8	EROSIÓN										
CROQUIS DEL CANAL					DESPRENDIMIENTO											
					VEGETACIÓN											
					IMPACTO											
					GRIETA											
					FISURA											
					SEDIMENTO											
				EROSIÓN												
				DESPRENDIMIENTO												
				VEGETACIÓN												
				IMPACTO												
				GRIETA												
				FISURA												
				SEDIMENTO												
				EROSIÓN												
				DESPRENDIMIENTO

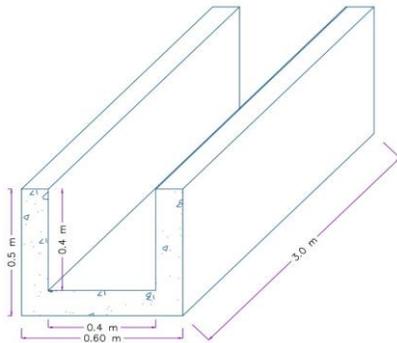
CROQUIS DEL CANAL

TAMAÑO DE MUESTRA	: 9.0 m			Estructura	Patología	Largo (m)	Ancho (m)	Profundidad (cm)	Abertura (mm)	Área Afectada (m2)	% de Área Afectada	Área no Afectada (m2)	% de Área no Afectada	Forma de la Patología	Nivel de Severidad	
SECCIÓN DE CANAL	: Rectangular			MURO IZQUIERDO DE CANAL	GRIETA	3	0.4		5	1.20	33.33%	2.40	66.67%	Vertical	SEVERO	
	b = 0.4 m	(Cada junta de Construcción)			FISURA											
	h = 0.4 m	Esp. Muro	10.0 cm	SEDIMENTO												
ÁREA DE CADA SUBMUESTRA m2	3.6			EROSIÓN												
ÁREA TOTAL DE LA MUESTRA m2	10.8			DESPRENDIMIENTO												
				VEGETACIÓN												
				IMPACTO												
				MURO DERECHO DE CANAL	GRIETA	3	0.4		3	1.20	33.33%	2.40	66.67%	Vertical	MODERADO	
				FISURA												
				SEDIMENTO												
				EROSIÓN												
				DESPRENDIMIENTO												
				VEGETACIÓN												
				IMPACTO												
				BASE DEL CANAL	GRIETA	3	0.4		2	1.20	33.33%	2.40	66.67%	Vertical	LEVE

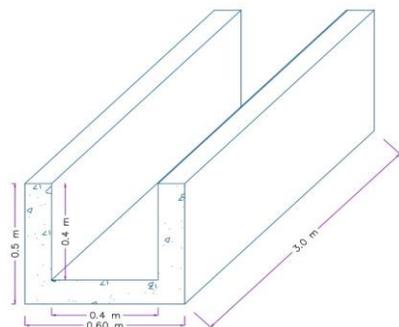
TAMAÑO DE MUESTRA	: 9.0 m	(Cada junta de Construcción)		Estructura	Patología	Largo (m)	Ancho (m)	Profundidad (cm)	Abertura (mm)	Área Afectada (m2)	% de Área Afectada	Área no Afectada (m2)	% de Área no Afectada	Forma de la Patología	Nivel de Severidad	
SECCIÓN DE CANAL	: Rectangular	b = 0.4 m	Esp. Muro	MURO IZQUIERDO DE CANAL	GRIETA	3	0.4		2	1.20	33.33%	2.40	66.67%		LEVE	
		H = 0.4m	10.0 cm		FISURA											
					SEDIMENTO											
ÁREA DE CADA SUBMUESTRA m2	3.6			EROSIÓN												
ÁREA TOTAL DE LA MUESTRA m2	10.8			DESPRENDIMIENTO												
CROQUIS DEL CANAL				VEGETACIÓN	1.8	0.2				0.36	10.00%	3.24	90.00%		LEVE	
				IMPACTO												
				MURO DERECHO DE CANAL	GRIETA	3	0.4		2	1.20	33.33%	2.40	66.67%		LEVE	
					FISURA											
					SEDIMENTO											
				EROSIÓN												
				DESPRENDIMIENTO												
				VEGETACIÓN	2	0.25				0.50	13.89%	3.10	86.11%		LEVE	
				IMPACTO												
				BASE DEL CANAL	GRIETA	3	0.4		2	1.20	33.33%	2.40	66.67%	Vertical	LEVE

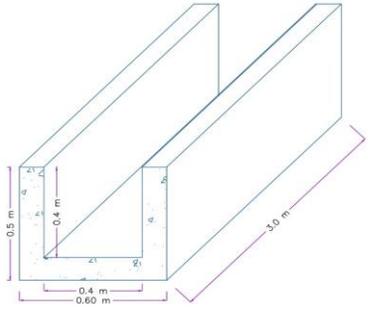
SECCIÓN DE CANAL	Rectangular	b = 0.4 m	MURO IZQUIERDO DE CANAL	GRIETA	3	0.4		3	1.20	33.33%	2.40	66.67%	Vertical	MODERADO
		H = 0.4 m		FISURA										
ÁREA DE CADA SUBMUESTRA m2	3.6		SEDIMENTO											
ÁREA TOTAL DE LA MUESTRA m2	10.8		EROSIÓN											
CROQUIS DEL CANAL			DESPRENDIMIENTO

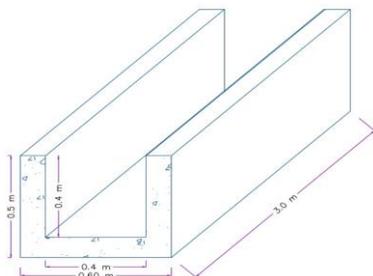
CROQUIS DEL CANAL

TAMAÑO DE MUESTRA	9.0 m	(Cada junta de Construcción)	Estructura	Patología	Largo (m)	Ancho (m)	Profundidad (cm)	Abertura (mm)	Área Afectada (m2)	% de Área Afectada	Área no Afectada (m2)	% de Área no Afectada	Forma de la Patología	Nivel de Severidad
SECCIÓN DE CANAL	Rectangular		b = 0.4 m	MURO IZQUIERDO DE CANAL	GRIETA									
		h = 0.4 m	FISURA											
		Esp. Muro	SEDIMENTO											
		10 cm.	EROSIÓN											
			DESPRENDIMIENTO											
			VEGETACIÓN											
			IMPACTO											
			GRIETA											
			FISURA											
			SEDIMENTO											
			EROSIÓN											
			DESPRENDIMIENTO											
			VEGETACIÓN											
			IMPACTO											
			GRIETA											
			FISURA											
			SEDIMENTO											
			EROSIÓN											
			DESPRENDIMIENTO											
			VEGETACIÓN											
			IMPACTO

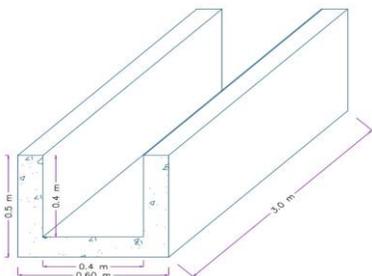
SECCIÓN DE CANAL : Rectangular	b = 0.4 m	Esp. Muro 10.0 cm	MURO IZQUIERDO DE CANAL	GRIETA											
ÁREA DE CADA SUBMUESTRA m2	3.6			FISURA											
ÁREA TOTAL DE LA MUESTRA m2	10.8			SEDIMENTO											
CROQUIS DEL CANAL				EROSIÓN											
				DESPRENDIMIENTO											
				VEGETACIÓN	5.6	0.15			0.84	23.33%	2.76	76.67%		MODERADO	
				IMPACTO											
			MURO DERECHO DE CANAL	GRIETA											
				FISURA											
				SEDIMENTO											
				EROSIÓN											
				DESPRENDIMIENTO											
			VEGETACIÓN	6	0.15			0.90	25.00%	2.70	75.00%		MODERADO		
			IMPACTO												
			BASE DEL CANAL	GRIETA											
				FISURA											
				SEDIMENTO	5.5	0.3	1		1.65	45.83%	1.95	54.17%		LEVE	
				EROSIÓN											
				DESPRENDIMIENTO											
			VEGETACIÓN												
			IMPACTO

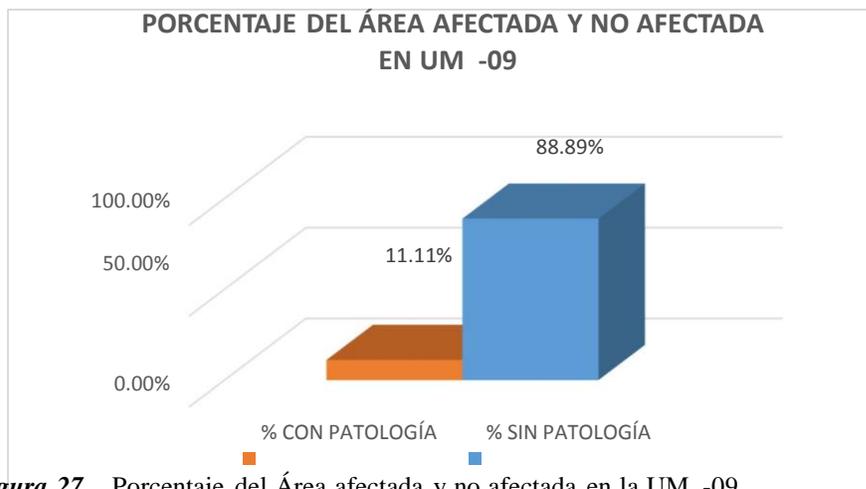
Figura 27. Porcentaje del Área afectada y no afectada en la UM -09
Fuente: Elaboración propia

Interpretación: La Figura 27, indica que en la unidad muestral 09, las áreas afectadas representan el 11.11% y las áreas no equivalentes representan el 88.89%.

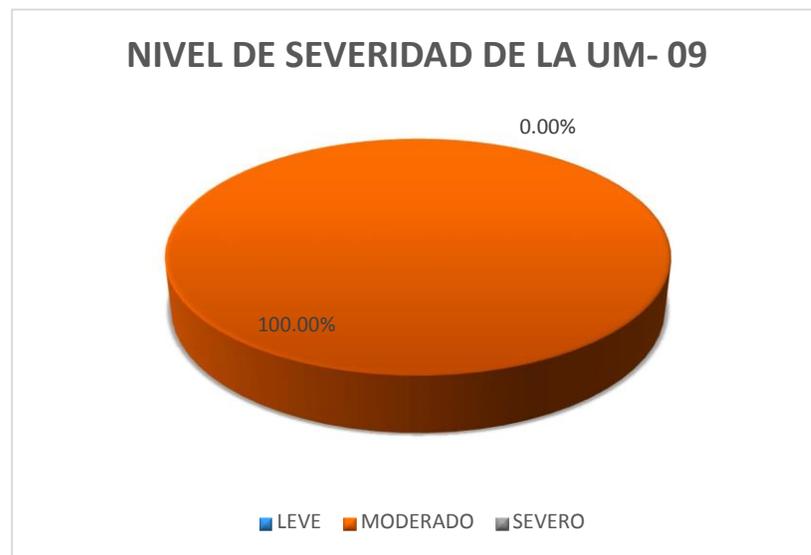
Figura 28. Niveles de Severidad encontradas en la UM -09
Fuente: Elaboración propia

Interpretación: En la figura 28, se aprecia que el nivel de severidad de la unidad muestral 09, es moderado en su totalidad.

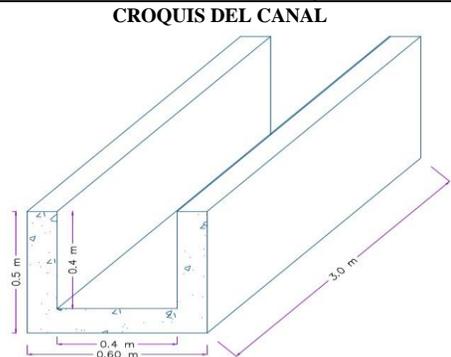
SECCIÓN DE CANAL	Rectangular	b=0.4m	(Cada junta de Construcción)												
		h=0.4m	Esp. Muro	10.0 cm											
ÁREA DE CADA SUBMUESTRA m2	3.6		MURO IZQUIERDO DE CANAL	GRIETA	3	0.4		2.5	1.20	33.33%	2.40	66.67%		LEVE	
ÁREA TOTAL DE LA MUESTRA m2	10.8			FISURA											
			SEDIMENTO												
			EROSIÓN												
			DESPRENDIMIENTO												
			VEGETACIÓN	4	0.2			0.80	22.22%	2.80	77.78%		LEVE		
			IMPACTO												
			MURO DERECHO DE CANAL	GRIETA	3	0.4		2	1.20	33.33%	2.40	66.67%		LEVE	
				FISURA											
				SEDIMENTO											
				EROSIÓN											
				DESPRENDIMIENTO											
			BASE DEL CANAL	VEGETACIÓN											
				IMPACTO											
				GRIETA	3	0.3		2	0.90	25.00%	2.70	75.00%		LEVE	
				FISURA											
				SEDIMENTO											
			EROSIÓN												
			DESPRENDIMIENTO												
			VEGETACIÓN												
			IMPACTO

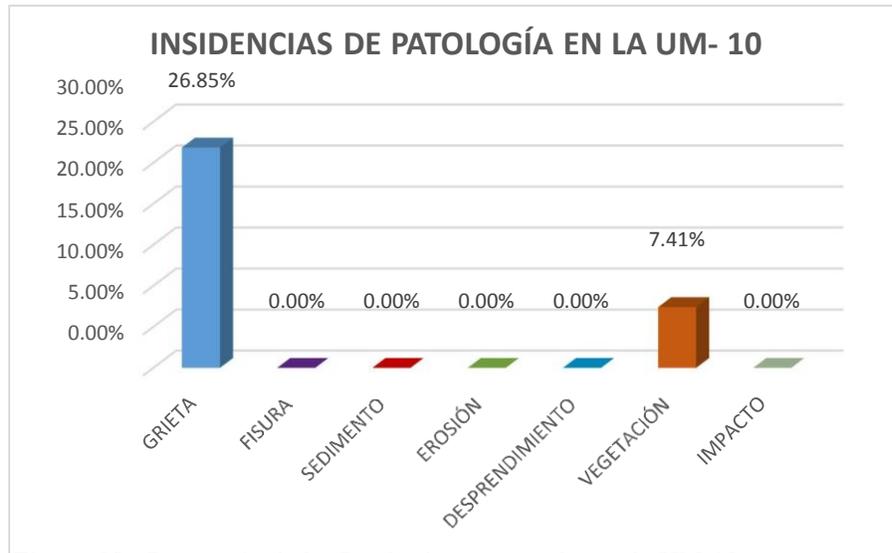
Figura 29. Porcentaje de las Patologías encontradas en la UM-10

Interpretación: En la figura 29, donde se aprecia el gráfico de barras, es claramente distinguible que la grieta y la vegetación son las patologías que afectan a esta unidad muestral, y que representa un 26.85% y 7.41 % respecto al área total (suma de área de la base, paredes).

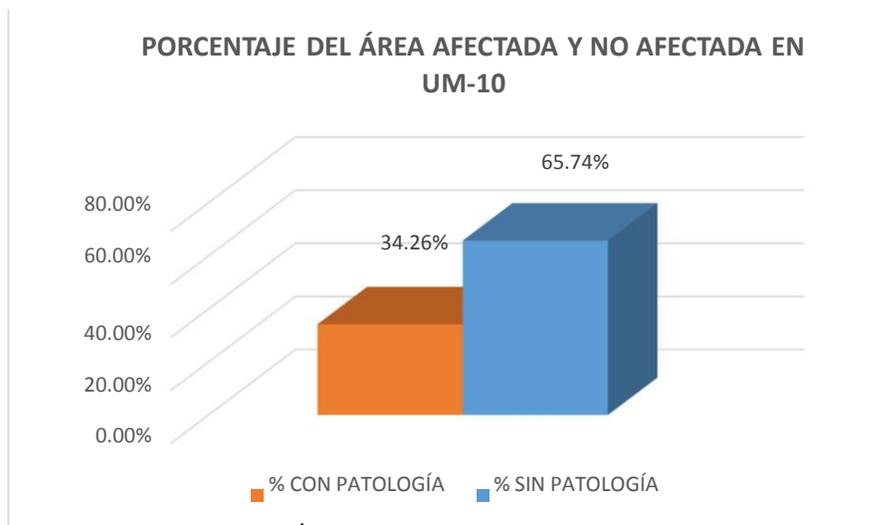
Figura 30. Porcentaje del Área afectada y no afectada en la UM -10
Fuente: Elaboración propia

Interpretación: La Figura 30, indica que en la unidad muestral 10, las áreas afectadas representan el 34.26% y las áreas no afectadas equivale el 65.74%.

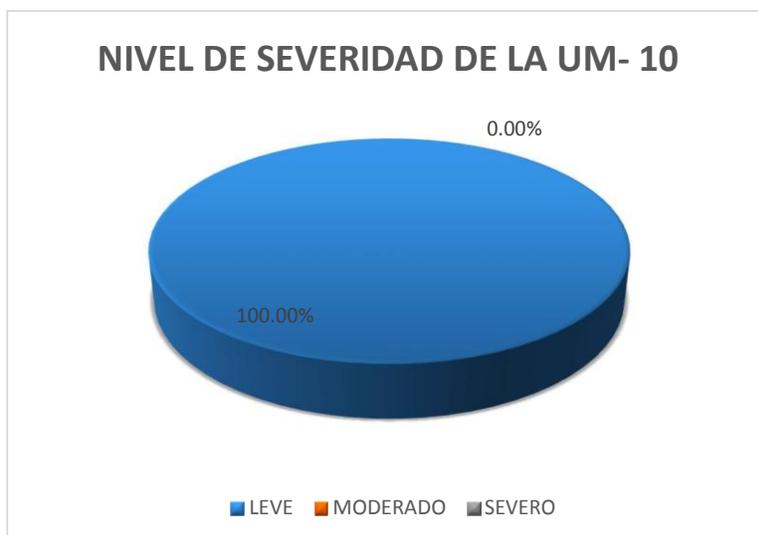
Figura 31. Niveles de Severidad encontradas en la UM-10
Fuente: Elaboración propia

Interpretación: En la figura 31, se aprecia que el nivel de severidad de la unidad muestral 01, es leve en su totalidad

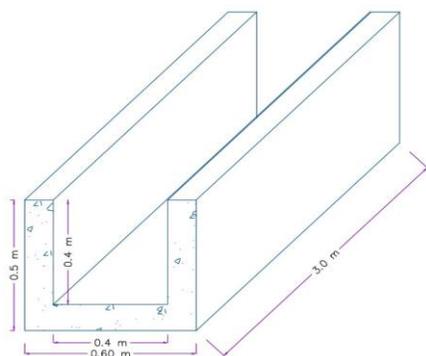
CROQUIS DEL CANAL

SECCIÓN DE CANAL	: Rectangular	b = 0.4 m		MURO IZQUIERDO DE CANAL	GRIETA											
		h = 0.4m	Esp. Muro		FISURA											
			10.0 cm	SEDIMENTO												
ÁREA DE CADA SUBMUESTRA m2	3.6			EROSIÓN												
ÁREA TOTAL DE LA MUESTRA m2	10.8			DESPRENDIMIENTO												
				VEGETACIÓN												
				IMPACTO		0.5	0.25			0.13	3.47%	3.48	96.53%		LEVE	
				MURO DERECHO DE CANAL	GRIETA											
					FISURA											
					SEDIMENTO											
					EROSIÓN											
					DESPRENDIMIENTO											
				VEGETACIÓN		3	0.2			0.60	16.67%	3.00	83.33%		LEVE	
				IMPACTO												
				BASE DEL CANAL	GRIETA											
					FISURA											
					SEDIMENTO											
					EROSIÓN											
					DESPRENDIMIENTO											
				VEGETACIÓN												
				IMPACTO

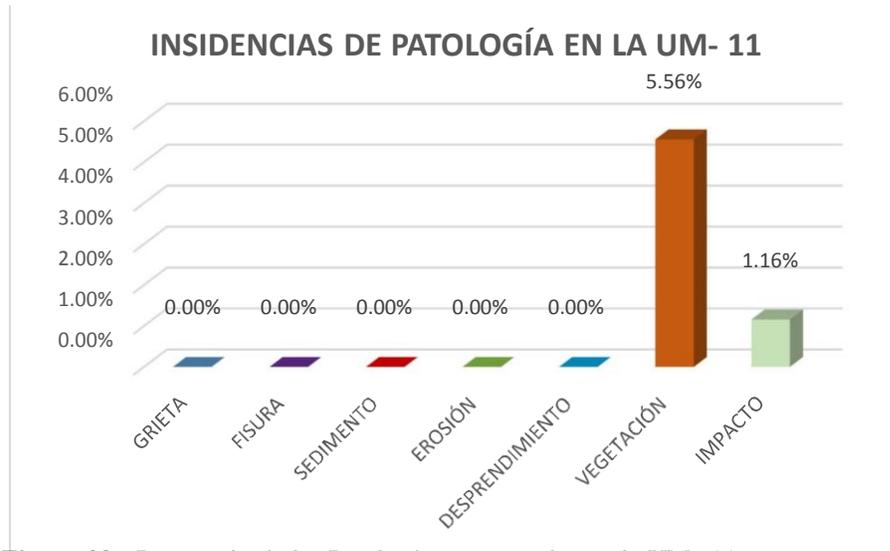
Figura 32. Porcentaje de las Patologías encontradas en la UM -11.

Interpretación: En la figura 32, donde se aprecia el gráfico de barras, es claramente distinguible las patologías que afectan a esta unidad muestral, y que representa un 5.56% para la vegetación y un 1.16% para el impacto; respecto al área total (suma de área de la base, paredes).

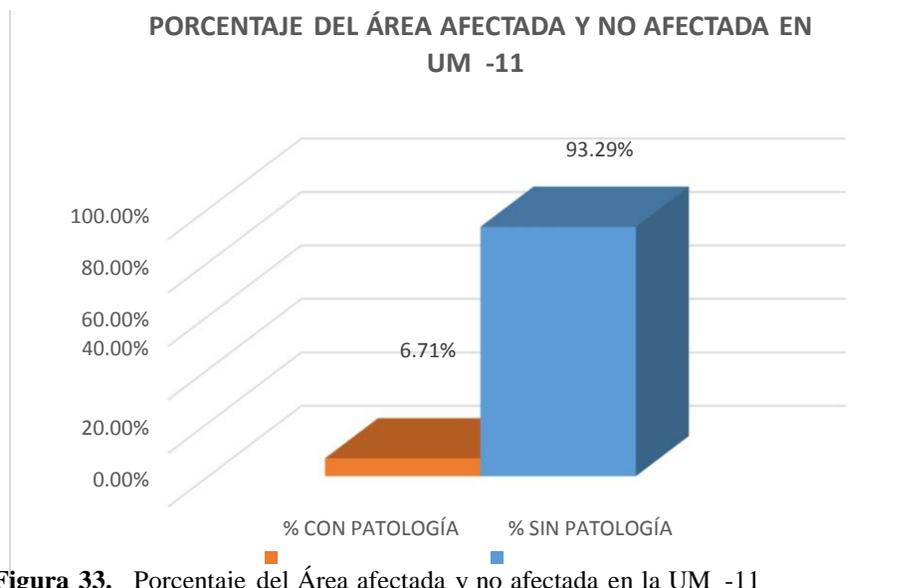
Figura 33. Porcentaje del Área afectada y no afectada en la UM -11

Interpretación: La Figura 33, indica que en la unidad muestral 11, las áreas afectadas representan el 6.71% y las áreas no afectadas equivalen el 93.29%.

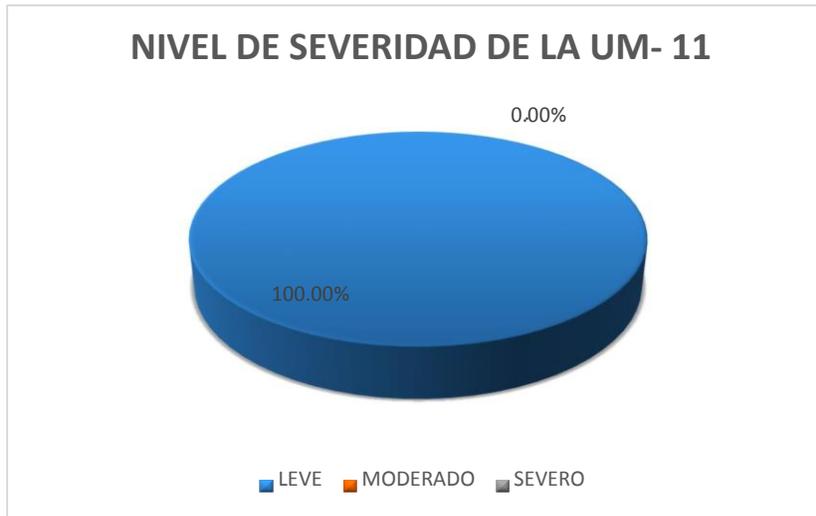
Figura 34. Niveles de Severidad encontradas en la UM -11

Interpretación: En la figura 34, se aprecia que el nivel de severidad de la unidad muestral 01, es leve en su totalidad.

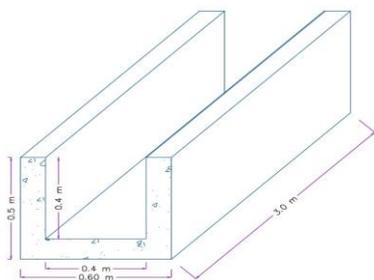
CROQUIS DEL CANAL

SECCIÓN DE CANAL	Rectangular	h = 0.4 m	MURO IZQUIERDO DE CANAL	GRIETA	3	0.4		2.00	1.20	33.33%	2.40	66.67%	Vertical	LEVE	
		b = 0.4 m		FISURA											
		h = 0.4 m		SEDIMENTO											
		Esp. Muro	EROSIÓN

10.0 cm	DESPRENDIMIENTO												
ÁREA DE CADA SUBMUESTRA m2	3.6		VEGETACIÓN												
ÁREA TOTAL DE LA MUESTRA m2	10.8		IMPACTO												
			MURO DERECHO DE CANAL	GRIETA	3	0.4		2.00	1.20	33.33%	2.40	66.67%	Vertical	LEVE	
				FISURA											
				SEDIMENTO											
				EROSIÓN											
				DESPRENDIMIENTO											
				VEGETACIÓN											
			BASE DEL CANAL	GRIETA	3	0.4		2.00	1.20	33.33%	2.40	66.67%	Horizontal	LEVE	
				FISURA											
				SEDIMENTO											
				EROSIÓN											
				DESPRENDIMIENTO											
				VEGETACIÓN											
			IMPACTO

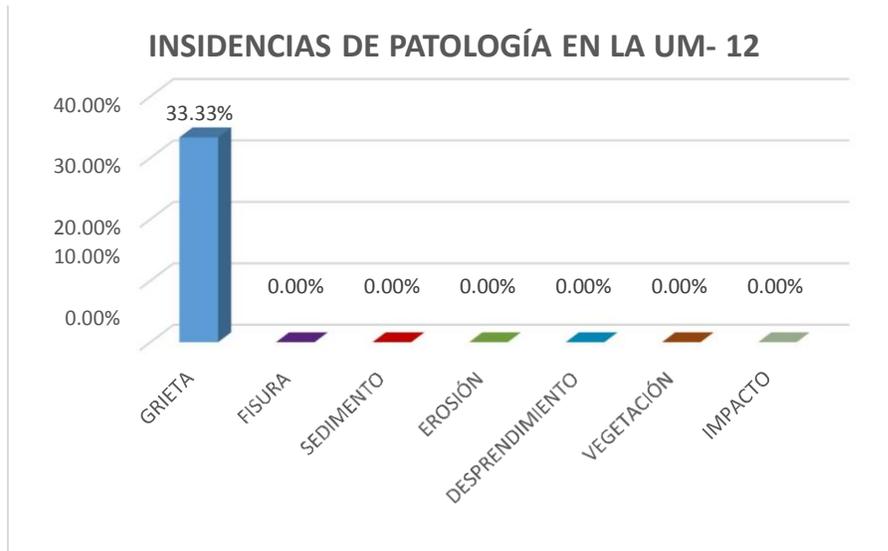
Figura 35. Porcentaje de las Patologías encontradas en la UM -12

Interpretación: En la figura 35, donde se aprecia el grafico de barras, es claramente distinguible que la grieta es la única patología que afecta a esta unidad muestral, y que representa un 33.33%, respecto al área total (suma de área de la base, paredes).

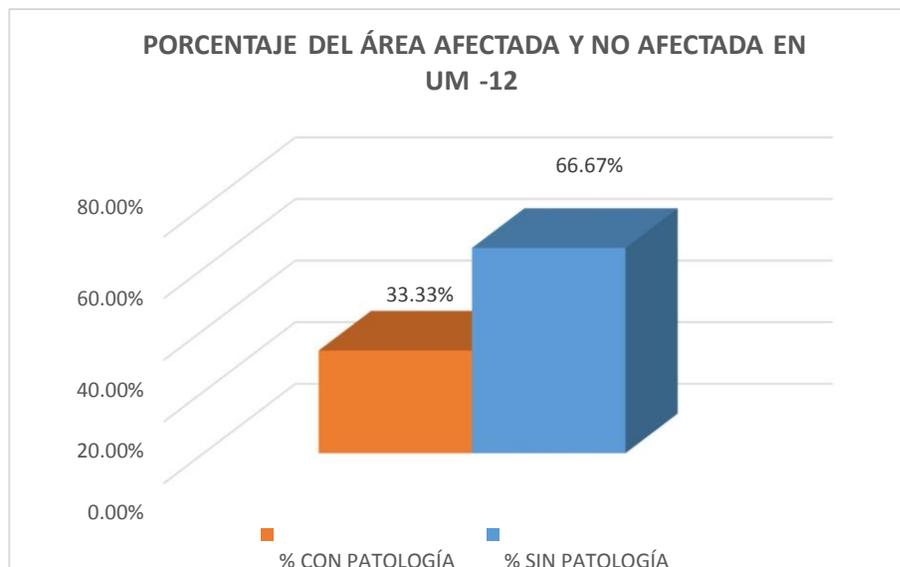
Figura 36. Porcentaje del Área afectada y no afectada en la UM -12

Interpretación: La Figura 36, indica que en la unidad muestral 12, las áreas afectadas representan el 33.33% y las áreas no afectadas equivalen el 66.67%.

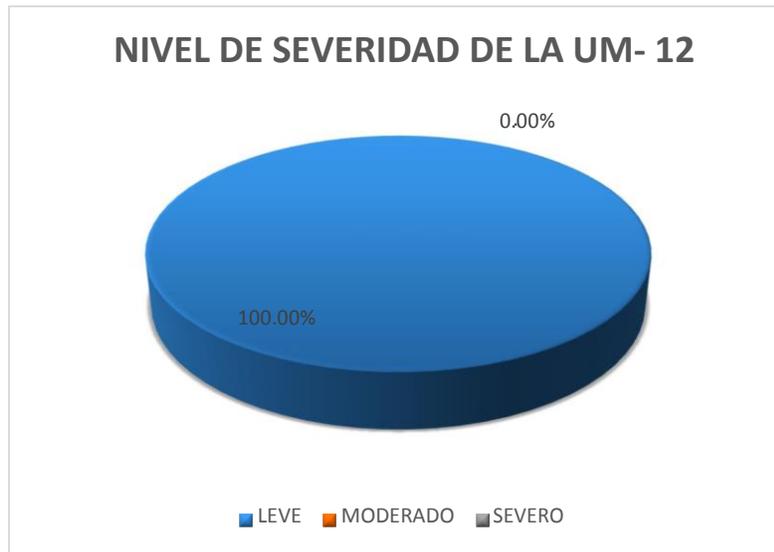
Figura 37. Niveles de Severidad encontradas en la UM -12

Interpretación: En la figura 37, se aprecia que el nivel de severidad de la unidad muestral 12, es leve en su totalidad.

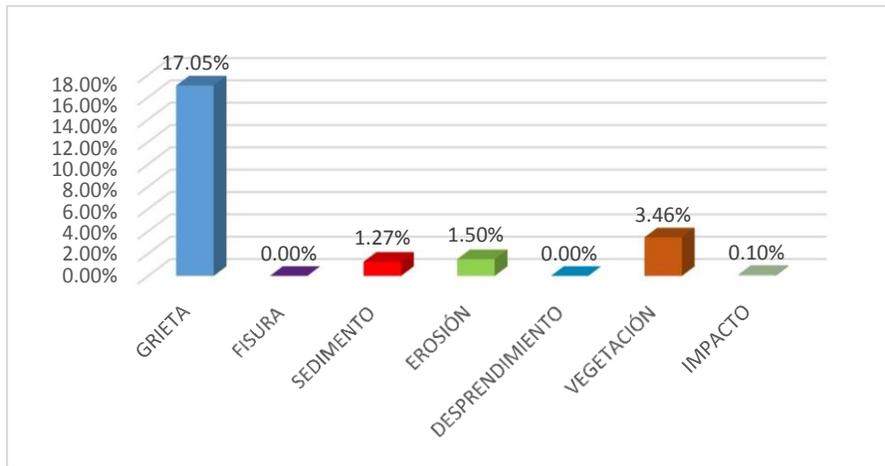
Figura 38. Porcentaje total, de patologías que afectan al canal estudiado

Interpretación: En la figura 38, donde se aprecia el gráfico de barras, es claramente distinguible que la grieta es la patología que afecta más al canal, y que representa un 17.05 %, respecto al área total evaluada.

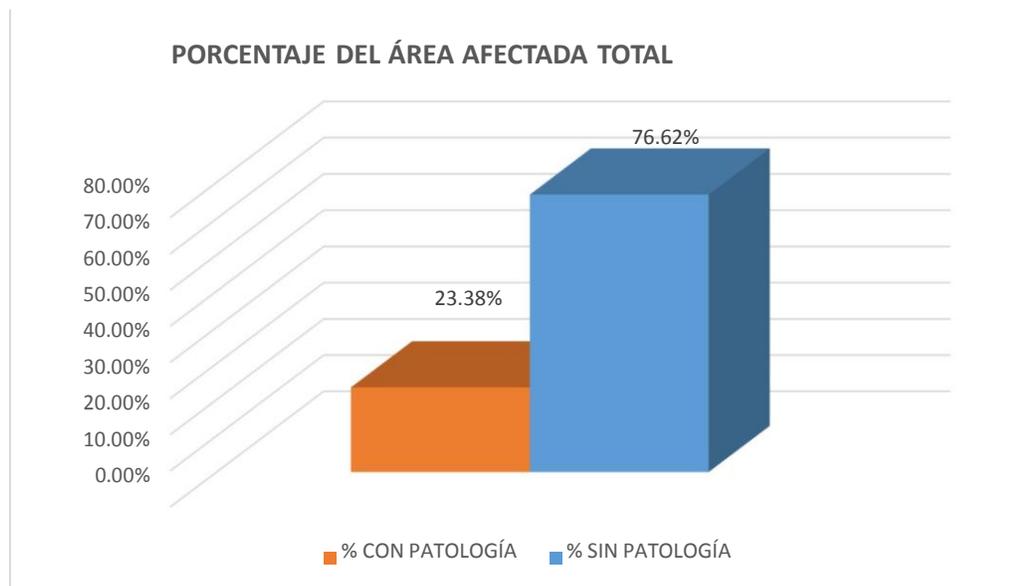
Figura 39. Porcentaje del Área afectada y no afectada total

Interpretación: La Figura 39, indica que del total de área evaluada (129.6 m²) las que cuentan con patologías representa el 23.38 % y las áreas no afectadas representan el 76.62%.

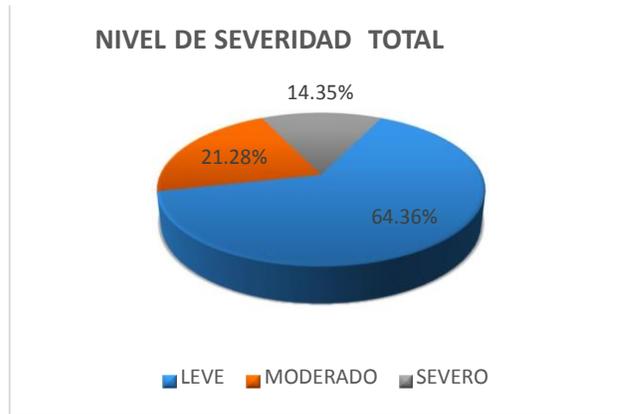
Figura 40. Niveles de Severidad total
Fuente: Elaboración propia

Interpretación: En la figura 40, se aprecia que el nivel de severidad total, con 14.35 % para el nivel de severidad Severo, 21.28 % para el moderado y 64.36 % para el nivel de severidad leve.

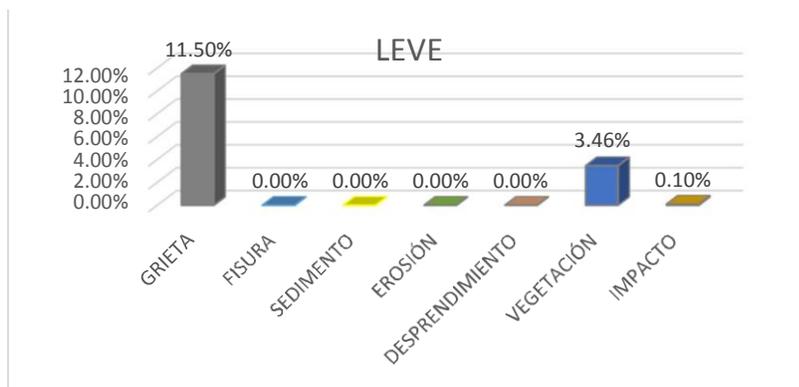
Figura 41. Niveles de Severidad leve
Fuente: Elaboración propia

Interpretación: En la figura 41, donde se aprecia el gráfico de barras para la severidad leve; es claramente distinguible que la grieta es patología que afecta con mayor incidencia con 11.50 %.

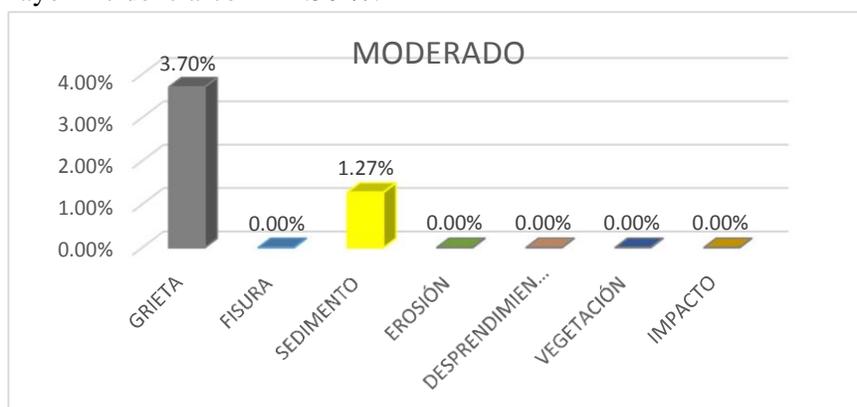
Figura 42. Niveles de Severidad moderado
Fuente: Elaboración propia

Interpretación: En la figura 42, donde se aprecia el gráfico de barras para la severidad moderado; es claramente distinguible que la grieta es patología que afecta con mayor incidencia con 3.70%.

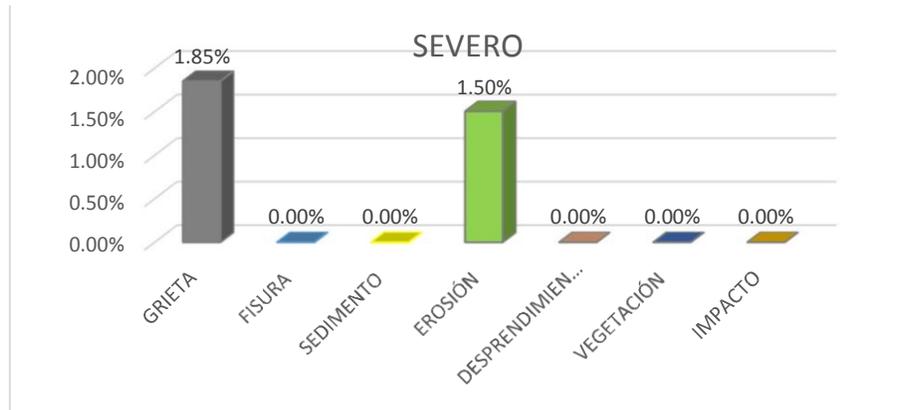
Figura 43. Niveles de Severidad severo
Fuente: Elaboración propia

Interpretación: En la figura 43, donde se aprecia el gráfico de barras para la severidad severo; es claramente distinguible que la grieta es la patología que afecta con mayor incidencia con 1.85%.
