**DETERMINACIÓN Y EVALUACIÓN DE LAS PATOLOGÍAS DEL  
CONCRETO PARA OBTENER EL ÍNDICE DE INTEGRIDAD  
ESTRUCTURAL DEL PAVIMENTO Y CONDICIÓN OPERACIONAL DE  
LA SUPERFICIE DE LAS PISTAS EN EL JIRÓN ALFREDO VARGAS  
GUERRA, DISTRITO DE CALLERIA, PROVINCIA DE CORONEL  
PORTILLO, REGION UCAYALI, AGOSTO – 2017.**

**TESIS PARA OPTAR EL TÍTULO PROFESIONAL DE INGENIERO CIVIL**

**BACH. GARCIA SALAZAR ITALO.**

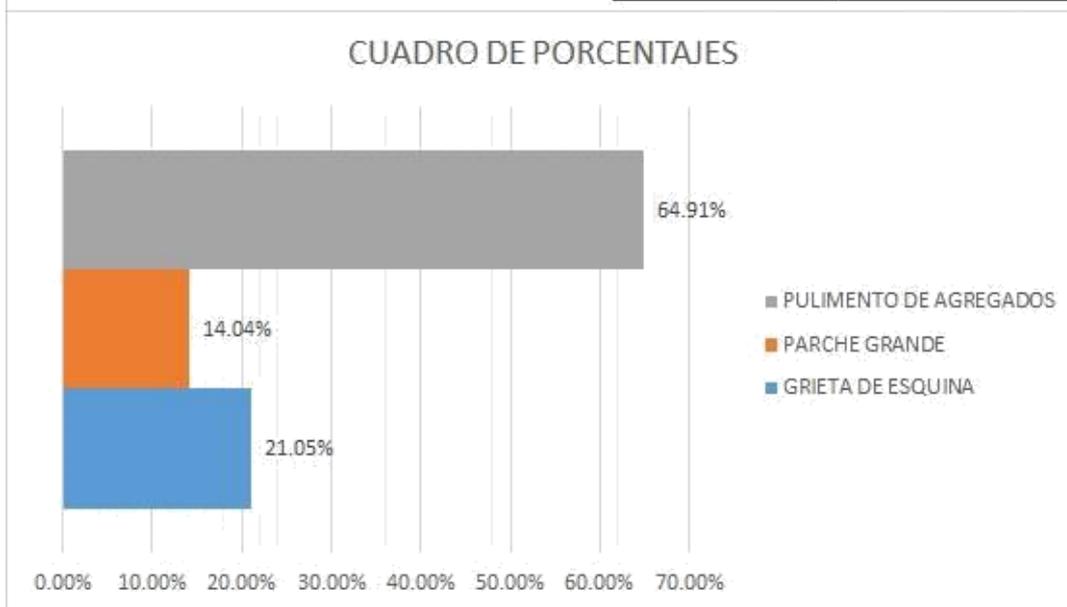
Figura 11. Tipos de Patologías que afectan la Unidad de Muestra 1.

ID	TIPO DE DAÑO	N/S	DENSIDAD	PORCENTAJE REAL
22	GRIETA DE ESQUINA	L	24.00%	21.05%
29	PARCHE GRANDE	M	16.00%	14.04%
31	PULIMENTO DE AGREGADOS	O	74.00%	64.91%
			114.00%	100.00%

**Descripción e Interpretación:** La Unidad de Muestra UM-1, los tipos de patologías presentes son: Pulimento de Agregado 64.91%, Parche Grande 14.04%, Grieta en Esquina 21.05% tal como figura 27.

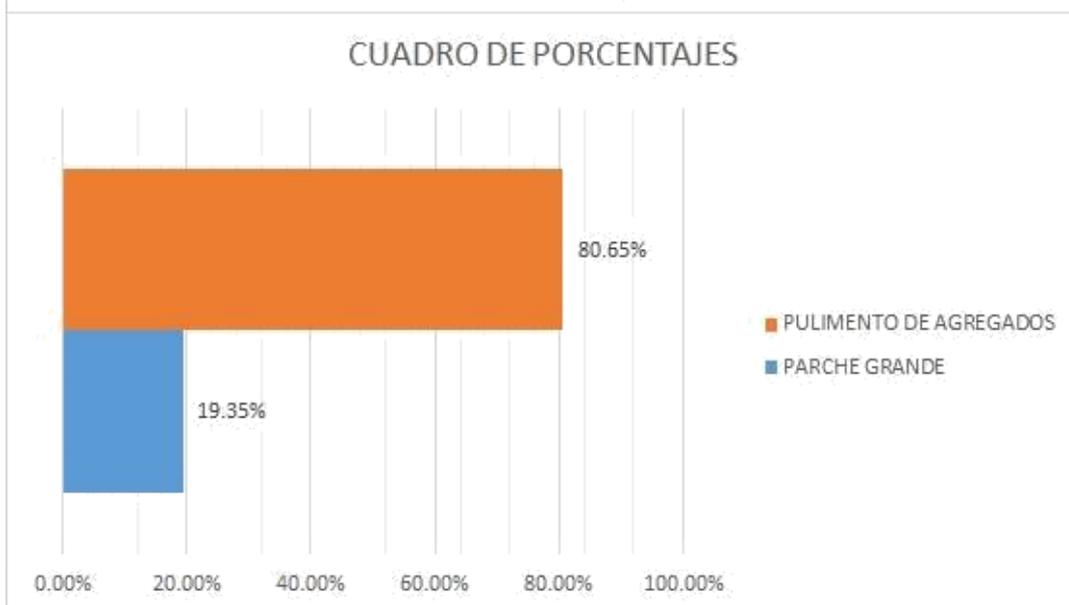
*Figura 16.* Tipos de Patologías que Afectan la Unidad de Muestra 2.

ID	TIPO DE DAÑO	N/S	DENSIDAD	PORCENTAJE REAL
29	PARCHE GRANDE	H	12.50%	19.35%
31	PULIMENTO DE AGREGADOS	0	52.08%	80.65%
			64.58%	100.00%

**Descripción e Interpretación:** La Unidad de Muestra UM-2, los tipos de patologías presentes son: Pulimento de Agregado 80.65%, Parche Grande 19.35%, tal como figura 34.

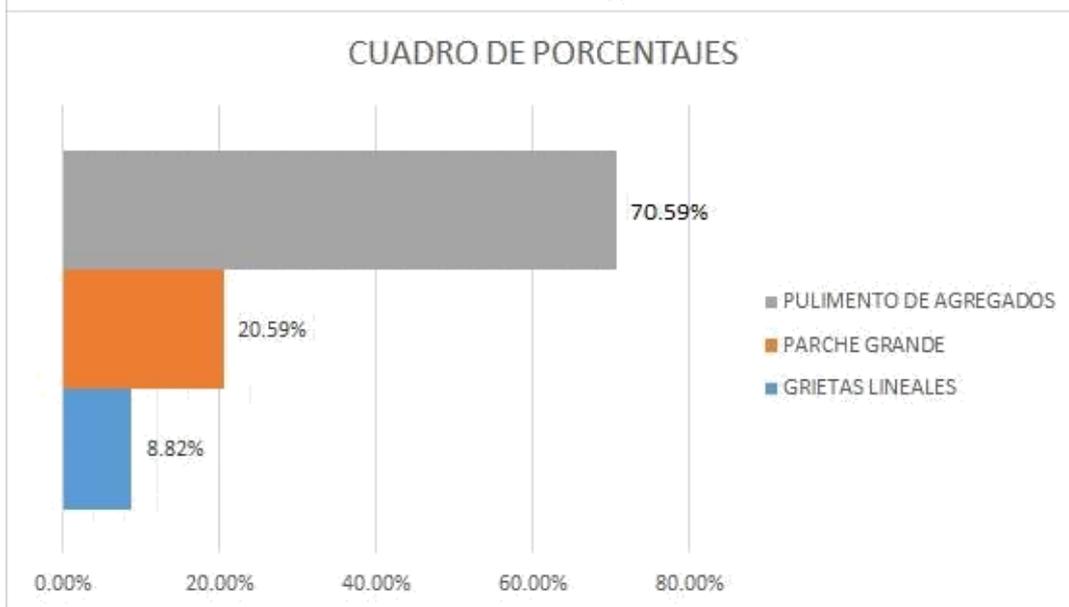
Figura 22. Tipos de Patologías que Afectan la Unidad de Muestra 3.

ID	TIPO DE DAÑO	N/S	DENSIDAD	PORCENTAJE REAL
28	GRIETAS LINEALES	L	6.25%	8.82%
29	PARCHE GRANDE	H	14.58%	20.59%
31	PULIMENTO DE AGREGADOS	O	50.00%	70.59%
			70.83%	100.00%

**Descripción e Interpretación:** La Unidad de Muestra UM-3, los tipos de patologías presentes son: Pulimento de Agregado 70.59%, Parche Grande 20.59%, Grieta Lineal 8.82% tal como figura 23.

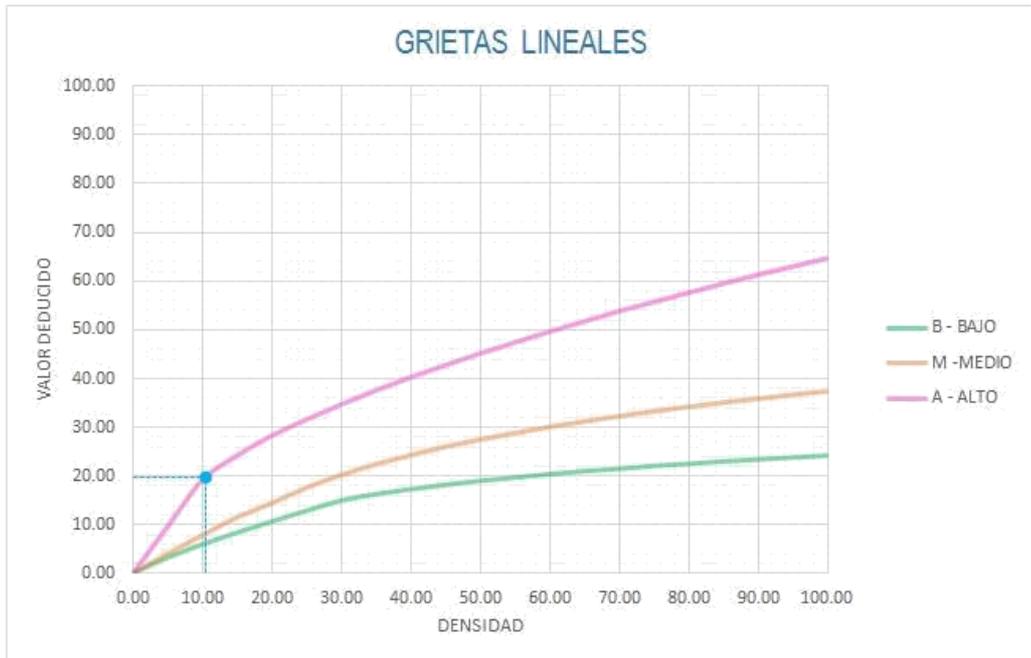
Figura 23. Patología Grieta Lineal de la Unidad de Muestra 4

INTERPOLACIÓN PARA HALLAR EL VALOR DEDUCIDO	
ID	TIPO DE DAÑO
28	GRIETAS LINEALES
H	SEVERIDAD ALTA
<b>DENSIDAD = 10.42</b>	
<b>VALOR DEDUCIDO (VD) = 19.62</b>

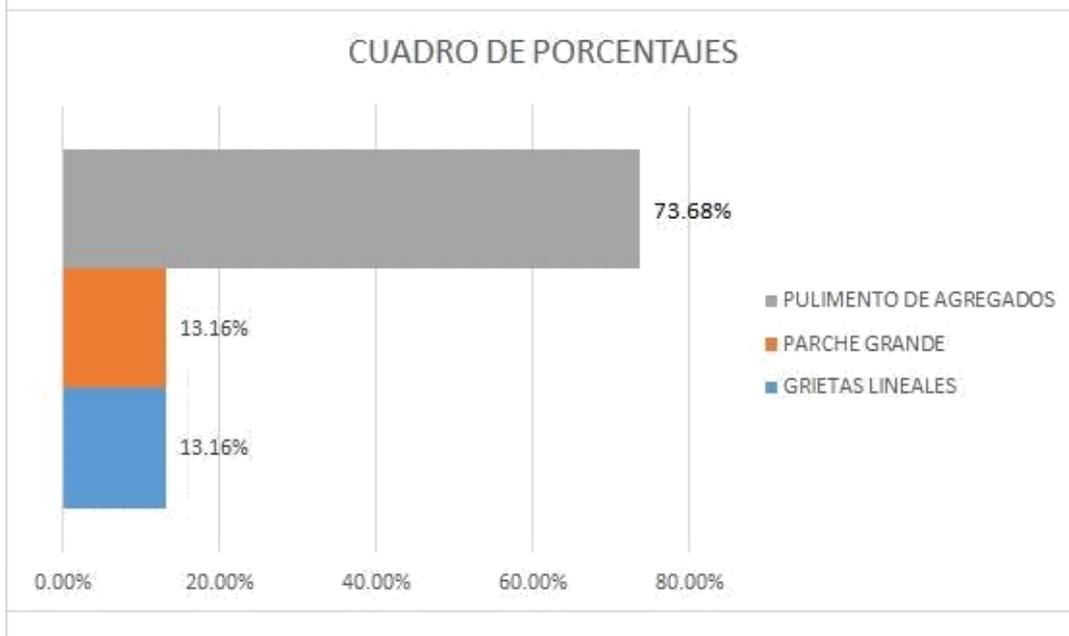
Figura 28. Tipos de Patologías que Afectan la Unidad de Muestra 4.

ID	TIPO DE DAÑO	N/S	DENSIDAD	PORCENTAJE REAL
28	GRIETAS LINEALES	H	10.42%	13.16%
29	PARCHE GRANDE	H	10.42%	13.16%
31	PULIMENTO DE AGREGADOS	0	58.33%	73.68%
			79.17%	100.00%

**Descripción e Interpretación:** La Unidad de Muestra UM-4, los tipos de patologías presentes son: Pulimento de Agregado 73.68%, Parche Grande 13.16%, Grieta Lineal 13.16% tal como figura 34.

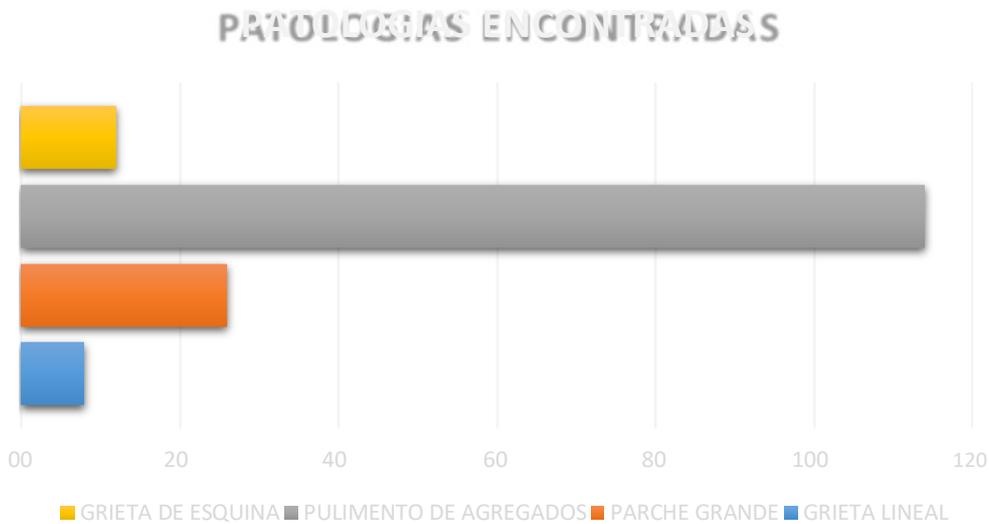
Figura 29: Patologías Encontradas durante la Investigación

- De acuerdo a la figura 28 la incidencia de patologías son las siguientes: Pulimento de Agregado con (72.45%), Grieta en Esquina (5.26%), Parcheo Grande (16.79%) y Grieta Lineal (5.50%), los cuales están estrechamente relacionadas de acuerdo a lo señalado en el marco teórico.
- Se puede determinar que de las Unidades de Muestras UM-1, 2, 3, 4. Del total de 194 paños analizados, 160 paños (82.47%) han sufrido patologías alguna y 34 paños (17.53%) no sufrieron patología alguna.
- De acuerdo a los resultados agrupados en la tabla 8, de la investigación el estado actual del pavimento rígido del Jirón Alfredo Vargas Guerra, Distrito de Calleria, Provincia de Coronel Portillo, Región de Ucayali, es de un **PCI de 73.99** y de una clasificación **MUY BUENO**.
