UNIVERSIDAD CATOLICA LOS ÁNGELES DE  
CHIMBOTE

DETERMINACIÓN Y EVALUACIÓN DE LAS PATOLOGÍAS DEL  
CONCRETO EN COLUMNAS, VIGAS Y MUROS DE ALBAÑILERÍA  
CONFINADA DEL CERCO PERIMÉTRICO E INFRAESTRUCTURA  
DEL COLISEO CERRADO DE HUARAZ, DISTRITO DE HUARAZ,  
PROVINCIA DE HUARAZ, DEPARTAMENTO DE ANCASH - 2017.

**TESIS PARA OPTAR EL TITULO PROFESIONAL DE  
INGENIERO CIVIL**

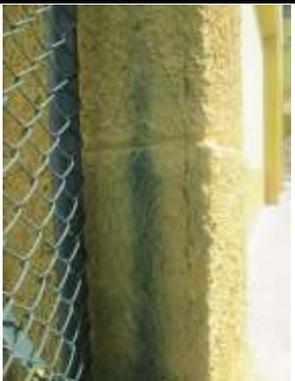
Suciedad (3)		0.00		0.00		0.00		0.00%		con ancho de 3mm a 4mm menores a 1/3 del elemento				menor a 1mm y longitudes menores o iguales que su desarrollo del elemento.			
Grietas Horizontales (4)		0.00		0.00		0.00		0.00%									
Grietas Verticales (5)		0.00		0.00		0.00		0.00%									
Grietas Diagonales (6)		0.00		0.00		0.00		0.00%									
Fisuras (7)		47.00		408.00		10.33%		89.67%		con ancho de 4mm a 8mm menores a 1/2 del elemento				un ancho mayor de 1mm a 2mm y longitudes entre 1/3 y 1/2 de su desarrollo del elemento.			
Desintegración (8)		0.00		0.00		0.00		0.00%									
Desprendimiento (9)		0.00		0.00		0.00		0.00%		De 4mm a 8mm y longitudes afectando más del 50% del elemento				un ancho mayor a 2mm y longitudes mayores al 50% de su desarrollo del elemento			
Eflorescencia (10)		0.00		0.00		0.00		0.00%									
Oxidación y Corrosión (11)		0.00		0.00		0.00%		0.00%									
TOTAL		47.00		408.00		10.33%		89.67%

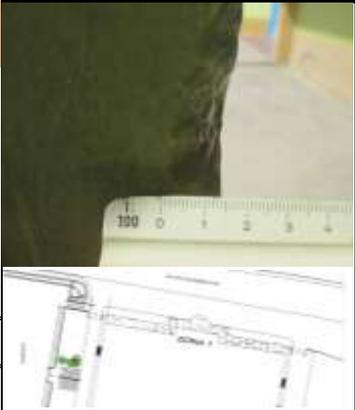
Erosión (1)	0.011	1.35	0.01	99.23%			
Deformaciones (2)	0.00	0.00	0.00	0.00%	Para Grietas	Para fisuras	
Suciedad (3)	0.00	0.00	0.00	0.00%	con ancho de 3mm a 4mm menores a 1/3 del elemento	menor a 1mm y longitudes menores o iguales que su desarrollo del elemento.	
Grietas Horizontales (4)	0.00	0.00	0.00	0.00%	con ancho de 4mm a 8mm menores a 1/2 del elemento	un ancho mayor de 1mm a 2mm y longitudes entre 1/3 y 1/2 de su desarrollo del elemento.	
Grietas Verticales (5)	0.00	0.00	0.00	0.00%			
Grietas Diagonales (6)	0.00	0.00	0.00	0.00%	De 4mm a 8mm y longitudes afectando más del 50% del elemento	un ancho mayor a 2mm y longitudes mayores al 50% de su desarrollo del elemento

Fisuras (7)	0.00	0.00	0.00	0.00%			
Desintegración (8)	0.00	0.00	0.00	0.00%			
Desprendimiento (9)	0.00	0.00	0.00	0.00%			
Eflorescencia (10)	0.00	0.00	0.00	0.00%			
Oxidación y Corrosión (11)	0.00	0.00	0.00%	0.00%			
<b>TOTAL</b>	0.01	1.35	0.77%	99.23%			
<b>NIVEL DE SEVERIDAD</b>	<b>L</b>						
FOTOGRAFÍA DE LA MUESTRA		PLANO DE PATOLOGÍA DE LA MUESTRA			DESCRIPCIÓN DE LAS PATOLOGÍAS

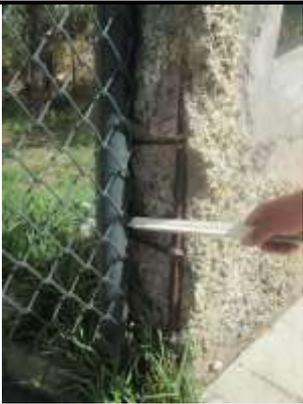
Defomaciones (2)	0.00	0.00	0.00	0.00%		
Suciedad (3)	0.00	0.00	0.00%	0.00%		
Grietas Horizontales (4)	0.00	0.00	0.00	0.00%		
Grietas Verticales (5)	0.00	0.00	0.00	0.00%		
Grietas Diagonales (6)	0.00	0.00	0.00	0.00%		
Fisuras (7)	0.00	0.00	0.00	0.00%		
Desintegración (8)	0.00	0.00	0.00	0.00%		
Desprendimiento (9)	0.00	0.00	0.00%	0.00%		
Eflorescencia (10)	0.00	0.00	0.00%	0.00%		
Oxidación y Corrosión (11)	0.27	0.39	41.13%	58.87%		
<b>TOTAL</b>	0.27	0.39	41.13%	58.87%		
<b>NIVEL DE SEVERIDAD</b>		<b>S</b>				
FOTOGRAFÍA DE LA MUESTRA			PLANO DE PATOLOGÍA DE LA MUESTRA		DESCRIPCION DE LAS PATOLOGIAS

<p>En la presente muestra se puede observar un proceso electroquímico, la cual abarca un 41.13% del elemento esta patología la cual se dio con la corrosión de la armadura, para luego posteriormente pasar a la degradación del concreto, la cual debio ocurrir hace varios años, se califica de severo según el cuadro por el porcentaje de desprendimiento de material; el cual no necesariamente se dio por este proceso patológico, influyo en un buen porcentaje la colocación de la puerta de malla metálica, la cual se tuvo que adosar al concreto y en el proceso de esta dañaron el elemento en muestra.</p>

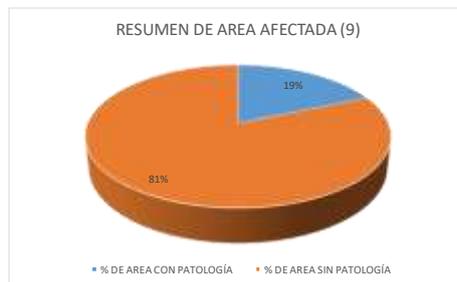
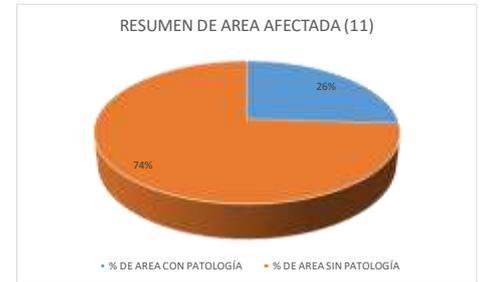
<p>En la presente muestra se puede observar un proceso electroquímico, la cual abarca un 25.93% del elemento esta patología la cual se dio con la corrosión de la armadura, para luego posteriormente pasar al desprendimiento del concreto, la cual posee un 18.52% de área afectada debió ocurrir en el proceso de construcción del cerco perimetrico y al parecer un mal encofrado y materiales de mala calidad y presencia de agentes externos como inadecuados para un mortero como se aprecia en la fotografía del elemento en muestra.</p>

RESUMEN DE AREA AFECTADA (9)	
% DE AREA CON PATOLOGIA	18.52%
% DE AREA SIN PATOLOGIA	81.48%

RESUMEN DE AREA AFECTADA (11)	
% DE AREA CON PATOLOGIA	25.93%
% DE AREA SIN PATOLOGIA	74.07%

ELEMENTOS	COLUMNA DE CERCO 2		ESTADÍSTICAS PATOLÓGICAS	
	AREA:	0.41		
PATOLOGÍAS	AREA AFECTADA (m2)	AREA SIN PATOLOGÍAS (m2)	% AFECTADO	% NO AFECTADO
Desprendimiento (9)	0.08	0.33	18.52%	81.48%
Oxidación y Corrosión (11)	0.11	0.30	25.93%	74.07%
TOTAL	0.18	0.63	44.44%	155.56%
LEVE

De lo que se concluye que la zona 2, se encuentra con patologías de nivel leve asumido por la **oxidación y corrosión** con un **29.93%** y **desprendimiento** con un **18.52%**.

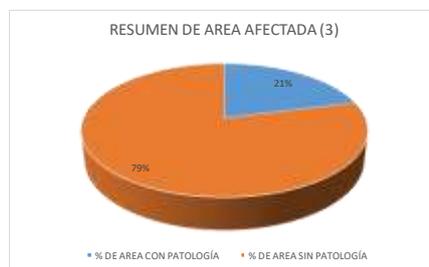
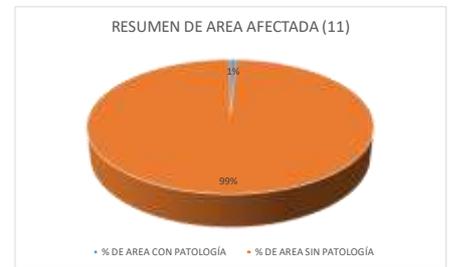
<p>En la presente muestra se puede observar un proceso de oxidación - corrosión de la estructura metálica apoyada en la viga de 1.00m de peralte, la cual abarca un 0.81% del elemento esta patología la cual se dio con las filtraciones de la cobertura hacia la estructura y esta al empalme de la cartela de apoyo. Se denomina leve de acuerdo al cuadro de severidad.</p> <p>La suciedad, la cual posee un 21.00% de área afectada se dio por la falta de mantenimiento, la cual esta sumada a este proceso la presencia de heces de palomas en las esquinas y en un margen mínimo por lo cual no se consideró para esta muestra.</p>

RESUMEN DE AREA AFECTADA (3)	
% DE AREA CON PATOLOGÍA	21.00%
% DE AREA SIN PATOLOGÍA	79.00%

RESUMEN DE AREA AFECTADA (11)	
% DE AREA CON PATOLOGÍA	0.81%
% DE AREA SIN PATOLOGÍA	99.19%

ELEMENTOS	VIGA INTERNA PERIMETRAL		ESTADISTICAS PATOLOGICAS		
	AREA:	39.42	m2		
PATOLOGÍAS	AREA AFECTADA (m2)	AREA SIN PATOLOGÍAS (m2)	% AFECTADO	% NO AFECTADO	
Suciedad (3)	8.28	31.14	21.00%	79.00%	
Oxidación y Corrosión (11)	0.32	39.10	0.81%	99.19%	
<b>TOTAL</b>	8.60	70.24	21.81%	178.19%	
<b>NIVEL DE SEVERIDAD</b>	<b>L</b>				
LEVE

De lo que se concluye que la zona 3, se encuentra con patologías de nivel leve asumido por la **Suciedad** con un **21.00%** y **oxidación / corrosión** con un **0.81%**.
