**DETERMINACIÓN Y EVALUACIÓN DE LAS  
PATOLOGÍAS QUE AFECTAN AL PAVIMENTO  
FLEXIBLE DEL JIRON MICAELA BASTIDAS,  
DISTRITO SAN JUAN BAUTISTA, PROVINCIA  
HUAMANGA, REGION AYACUCHO, EN EL AÑO  
2019**

**TESIS PARA OPTAR EL TÍTULO PROFESIONAL DE  
INGENIERO CIVIL**

**SANCHEZ REYNAGA, ROLY EDDIN**

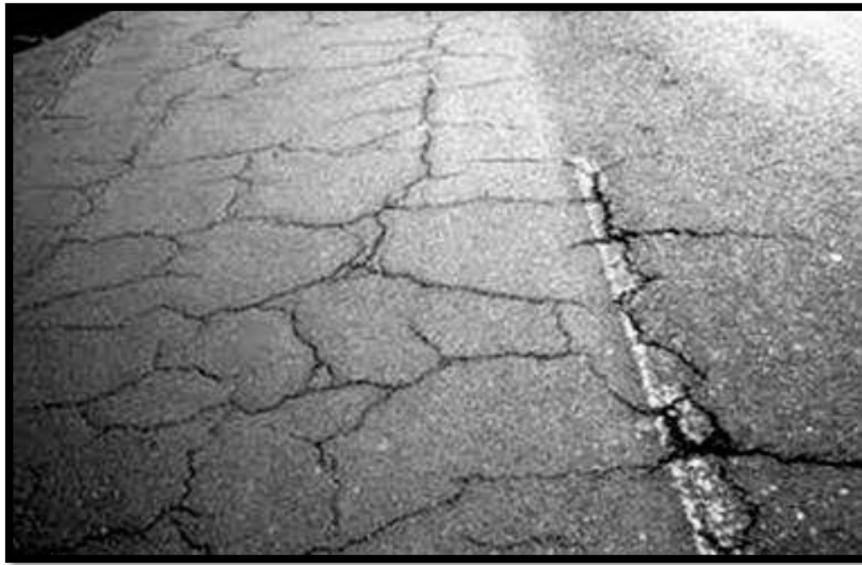
Figura 2.4: Patología tipo Piel de cocodrilo.

1. **Piel de cocodrilo.** Es la falla más común por fatiga del material, como su nombre lo indica está formada por fisuras interconectadas y se considera una falla mayor.

Este tipo de deterioro comienza en la parte inferior de la capa de concreto asfáltico o de la base estabilizada (si existe), donde las tensiones y deformaciones causadas por las cargas de tránsito alcanzan sus mayores valores. Las fisuras se propagan a la superficie en forma de fisuras longitudinales más o menos paralelas. Luego la rotura evoluciona, se unen las fisuras y forman trozos de tamaño más o menos uniforme con bordes agudos y quebrados en un aspecto que hace recordar a la piel de cocodrilo, Para mayor detalle se puede visualizar en la Imagen.

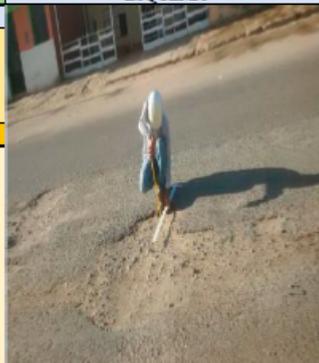
Inspeccionado por		: Roly Sanchez Reynaga						
Fecha		: Agosto 2019			Unidad de Muestreo : Cuadra 1			
Seccion		: Unica			Area de Muestreo : 667.16			
N°	DAÑO	N°	DAÑO					
1	Piel de cocodrilo	11	Parqueo					
2	Exudacion	12	Pulimento de agregados					
3	Agrietamiento en bloque	13	Huecos					
4	Abultamientos y Hundimientos.	14	Cruce de vis ferrea					
5	Corrugacion	15	Almeamiento					
6	Depresion	16	Desplazamiento					
7	Grieta de Borde	17	Grieta Parabolica(slippage)					
8	Grieta de reflexion de junta	18	Hinchamiento					
9	Desnivel carril/Berma	19	Desprendimiento de Agregados					
10	Grietas longitudinales y transversales							
Daño	patologia	Severidad	Cantidades Parciales			Total	Densidad(%)	Valor deducido
6	depresion	bajo	6.71			6.71	1.01	6.69

12	pulimento de agregados	medio	28.52	35.26	40.28	104.06	15.60	7.45
19	desprendimiento de agregados	medio	205.4	187.25	37.396	430.05	64.46	32.58
13	Huecos	alto	10.41	8.52	6.58	25.51	3.82	60
8	Grieta de reflexion de junta	bajo	0.024			0.024	0.0036	0

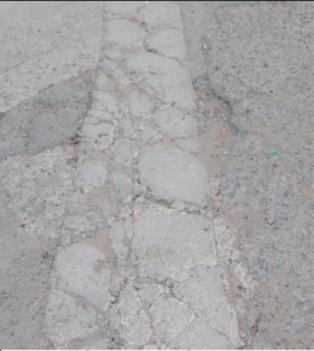
Inspeccionado por		: Roly Sanchez Reynaga									
Fecha		: Mayo 2019						Unidad de Muestreo			: Cuadra 2
Seccion		: Unica						Area de Muestreo			: 654.36
N°	DAÑO				N°	DAÑO					
1	Piel de cocodrilo				11	Parcheo					
2	Exudacion				12	Pulimento de agregados					
3	Agrietamiento en bloque				13	Huecos					
4	Abultamientos y Hundimientos.				14	Cruce de vis ferrea					
5	Corugacion				15	Almeamiento					
6	Depresion				16	Desplazamiento					
7	Grieta de Borde				17	Grieta Parabolica(slippage)					
8	Grieta de reflexion de junta				18	Hinchamiento					
9	Desnivel carril/Berma				19	Desprendimiento de Agregados					
10	Grietas longitudinales y transversales										
Daño	patologia	Severidad	Cantidades Parciales			Total	Densidad(%)	Valor deducido

11	Parcheo	medio	2.5	0.5	0.32	3.32	0.51	7.54			
12	pulimento de agregados	medio	28.52			28.52	4.36	1.52			
19	desprendimiento de agregados	alto	23.64	15.24	18.24	57.12	8.73	34.28			
13	Huecos	bajo	0.84	0.1	2.3	3.24	0.50	9.54			
3	Agrietamiento en bloque	medio	2.52	3.28		5.8	0.89	3.48

MUESTRA CUADRA 02		
PATOLOGIAS		TOTAL
6 Parcheo		0.51
12 pulimento de agregados		4.36
19 desprendimiento de agregados		8.73
13 Huecos		0.50
3 Agrietamiento en bloque		0.89
Pavimento en BUEN estado		85.02

de dicho pavimento. Como podemos apreciar en la tabla de fallas de patología de la cuadra 02, se obtuvieron 5 valores deducidos de: 7.54, 1.52, 34.28 9.54 y 3.48 utilizando los ábacos según sea su tipo de severidad y con los datos de entrada de densidad de cada uno de las patologías, en relación a su unidad de medida y su área total analizada. Siguiendo el procedimiento de análisis del PCI, se obtiene el valor máximo reducido de 67.85 y dando como resultado según ello un índice de condición de pavimento de 41.64 que corresponde a un pavimento bueno según los rangos de calificación del PCI.

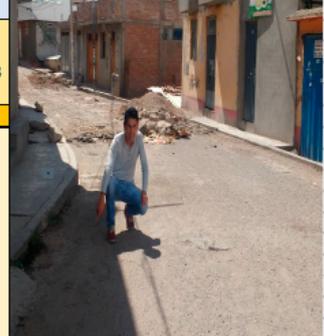
Tabla 5.9: Hoja de registro de inspección cuadra 03.

INDICE DEL CONDICION DEL PAVIMENTO FLEXIBLE (PCI)										
EXPLORACION DE LA CONDICION POR UNIDAD DE MUESTREO							ESQUEMA			
HOJA DE REGISTRO										
Nombre de la Via		: Jr. Micaela Bastidas								
Inspeccionado por		: Roly Sanchez Reynaga								
Fecha		: Mayo 2019				Unidad de Muestreo : Cuadra 3				
Seccion		: Unica								
Area de Muestreo		740.99								
N°	DAÑO				N°	DAÑO				
1	Piel de cocodrilo				11	Parcheo				
2	Exudacion				12	Pulimento de agregados				
3	Agnietamiento en bloque				13	Huecos				
4	Abultamientos y Huidamientos.				14	Cruce de vis ferrea				
5	Corrugacion				15	Ahollamiento				
6	Depresion				16	Desplazamiento				
7	Grieta de Borde				17	Grieta Parabolica(slippage)				
8	Grieta de reflexion de junta				18	Hinchamiento				
9	Desnivel carril/Berma				19	Desprendimiento de Agregados				
10	Grietas longitudinales y transversales									
Daño	patologia	Severidad	Cantidades Parciales				Total	Densidad(%)	Valor deducido

11	Parcheo	medio	1.2	0.52	0.28	0.87	0.25	3.12	0.42	4.58
12	pulimento de agregados	medio	12	80.25				92.25	12.45	4.32
19	desprendimiento de agregados	alto	124.2	25	12.68	8.25		170.13	22.96	52.45
13	Huecos	medio	1.25	1.68	2.34	0.68		5.95	0.80	24.05
