**UNIVERSIDAD CATÓLICA LOS ÁNGELES
CHIMBOTE**

DETERMINACIÓN Y EVALUACIÓN DE LAS
PATOLOGÍAS DEL CONCRETO PARA OBTENER EL
ÍNDICE DE INTEGRIDAD ESTRUCTURAL DEL
PAVIMENTO Y CONDICIÓN OPERACIONAL DE LA
SUPERFICIE DEL JIRÓN SAN MARTÍN, DISTRITO Y
PROVINCIA DE SATIPO, REGIÓN JUNÍN, ENERO –
2017.

**TESIS PARA OPTAR EL TÍTULO PROFESIONAL DE
INGENIERO CIVIL**

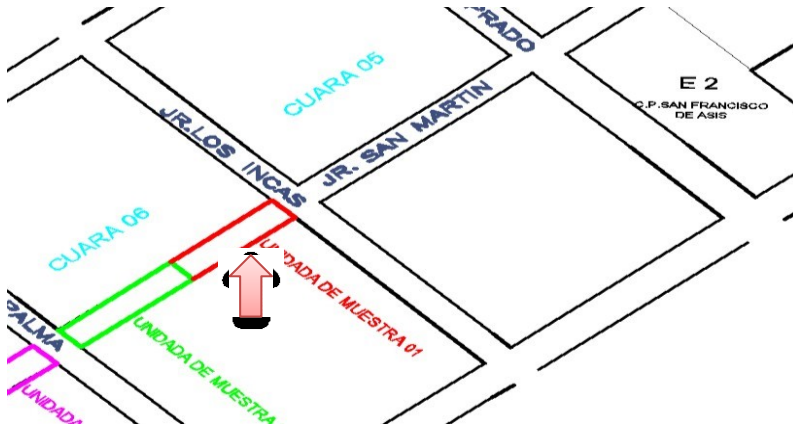
Tabla 9 Hoja de inspección de condición para la unidad de muestra método PCI, unidad de muestra 01

UNIVERSIDAD CATÓLICA LOS ÁNGELES DE CHIMBOTE FACULTAD DE INGENIERÍA CIVIL HOJA DE INSPECCIÓN DE CONDICIONES PARA UNIDAD DE MUESTRA MÉTODO PCI										
Ramal:	Jirón San Martín					Unidad de Muestra: 01 - ubicada en la cuadra 06				
Sección:	Cuadras 6,7,8,9 y 10 Longitud 496.04m					Fecha: Enero- 2017				
Distrito:	Satipo					Numero de losas: 26				
Provincia:	Satipo					Área Total: 350.48m ²				
Región:	Junín					Dimensiones de la Losa: 4.00m x 3.37m				
Evaluador:	Robert Reyner Hoppen Miguel					Área de la losa: 13.48m ²				
DAÑO										
21 Blowup - Buckling						31 Pulimento de Agregado				
22 Grita de Equina						32 Popouts				
23 Losa Dividida						33 Bombeo				
24 Grieta de Durabilidad "D"						34 Punzonamiento				
25 Escala						35 Cruce de Vía Férrea				
26 Daseño del Sello de Junta						36 Desconchamiento, Mapa de Grietas				
27 Desnivel Carril/Berma						Craquelado				
28 Grietas Lineales (Grietas Longitudinales, Transversales y Diagonales)						37 Grietas de Retracción

29 Parche Grande (mayor 0.45m ²)						38 Descascaramiento de Esquina				
30 Parche Pequeño menor o Igual 0.45m ²)						39 Descascaramiento de Junta				
	1	2	3	4	5	6	7	8	9	10
A	32	32, 39L	32, 28L	32	32	39L, 32	32	32	38M	32, 39L
B	29M		32			38L	34M	28L	38L	39L
C	32	28M,38L	29M,28M							
D	39L	38M	29M,28M							
	Daño		Severidad		Numero de losa		Densidad%		Valor Deducido	
	38		L		3		12%		1.58	
	38		M		2		8%		2.50	
	32				11		42%		7.22	
	28		M		3		12%		11.02	
	28		L		2		8%		4.82	
	26		M						4	
	34		M		1		4%		9.34	
	29		M		3		12%		7.00	
	39		L		5		19%		4.00

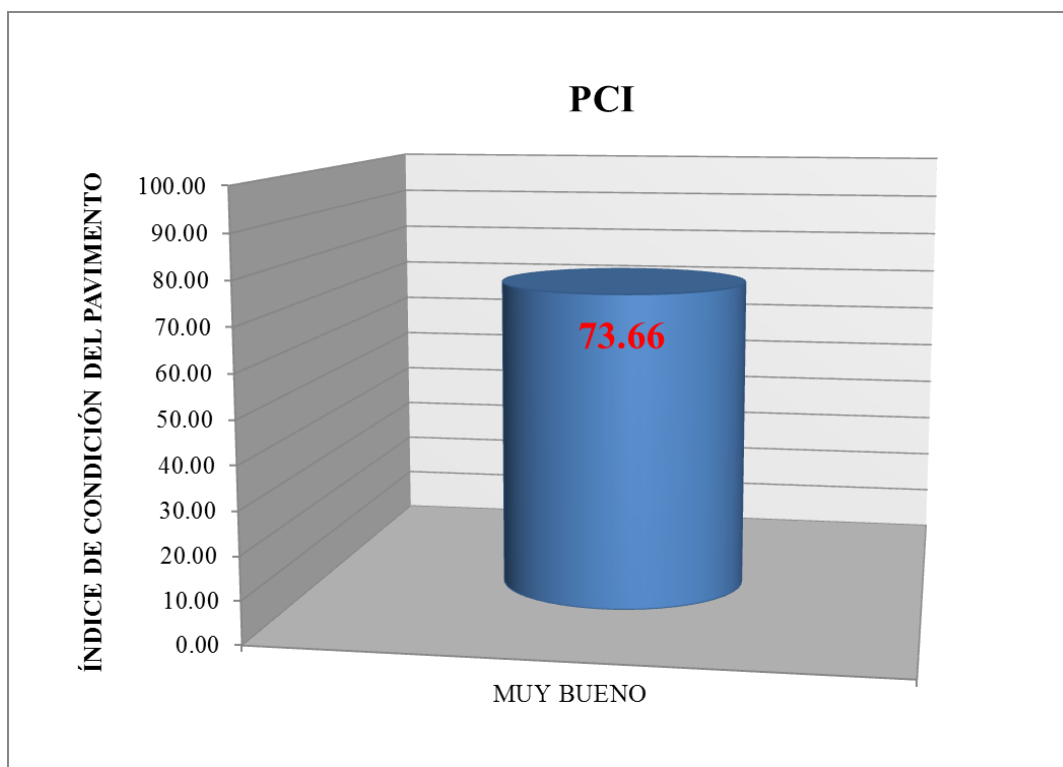
Figura 69. Gráfico cálculo del índice de condición del pavimento PCI, en la unidad de muestra 01, del Jirón San Martín cuadra 06.

Descripción e interpretación: conforme a los objetivos de investigación se ha determinado como se observa en el gráfico 69 se obtuvo como resultado un PCI de 73.66 según el rango de calificación, que corresponde a un pavimento de estado **bueno**.

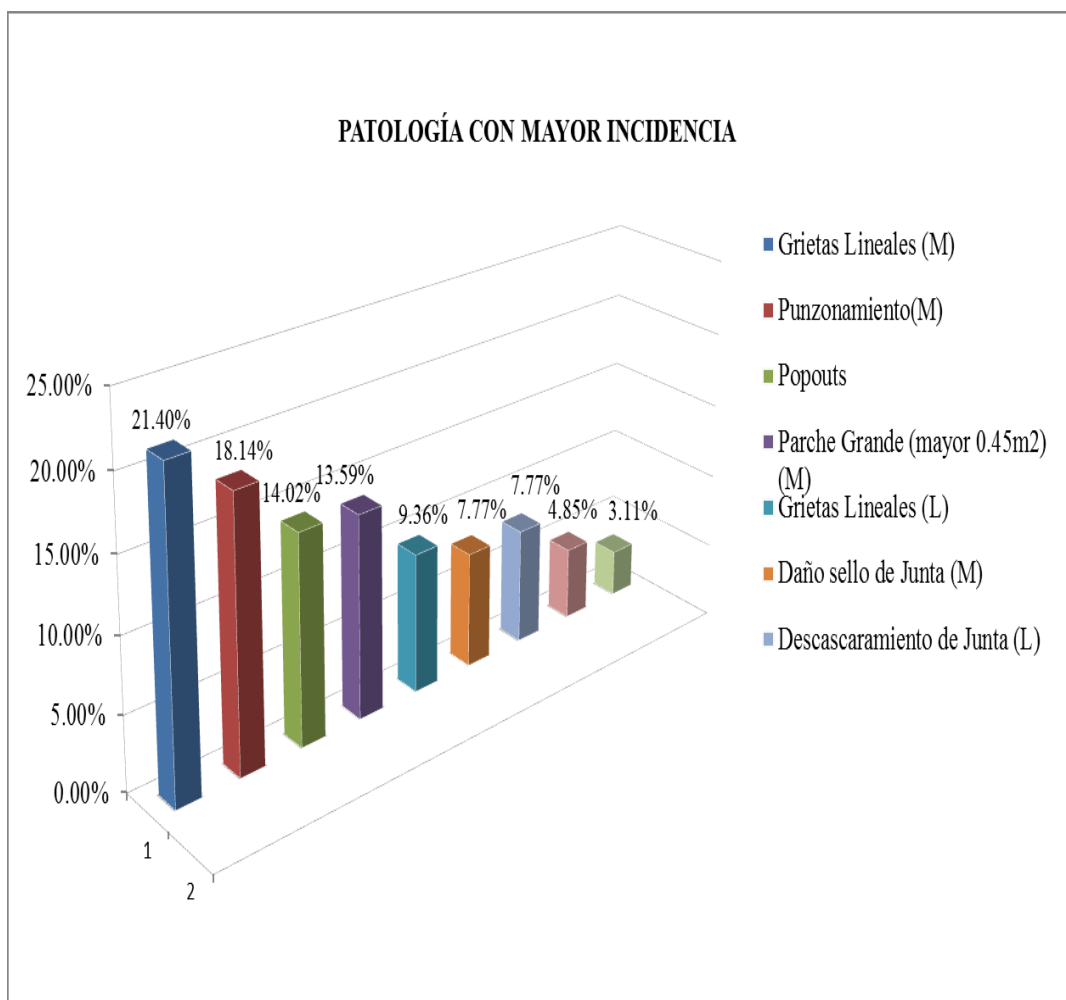
Figura 70. Grafico de patología con mayor incidencia en la unidad de muestra 01 del Jirón San Martín, cuadra 06.

Descripción e interpretación: Las patologías con mayor incidencia en el deterioro de esta unidad de muestra de la cuadra 06 son: Grietas lineales de severidad media con 21.40%, punzonamiento con nivel de severidad media con 18.14%, popoust con 14.02%, parche gran mayor a 0.45m2) de nivel de severidad media con 13.53%, grietas lineales de nivel de severidad baja con 9.36%, daño sello de junta con nivel de severidad medio 7.77%, descascaramiento de junta de nivel de severidad bajo con 7.77%, descascaramiento de esquina de nivel medio con 4.85%, descascaramiento de esquina de severidad baja 3.11% de la superficie analizada, como se aprecia en la figura 70.

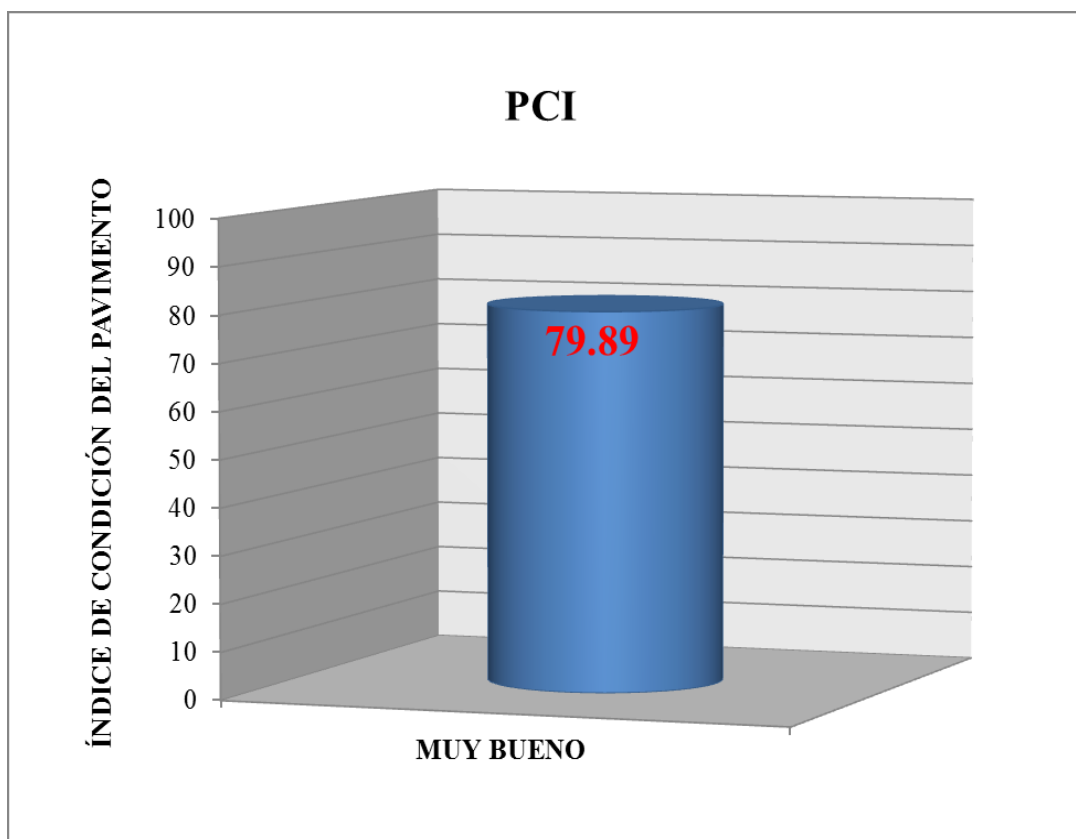
Figura 82. Cálculo del índice de condición del pavimento PCI, en la unidad de muestra 02 del Jirón san Martín en la cuadra 06.

Descripción e interpretación: conforme a los objetivos de investigación se ha determinado como se observa en el gráfico 82. Se obtuvo como resultado un PCI de **79.89** según el rango de calificación, corresponde a un pavimento de estado **muy bueno**.

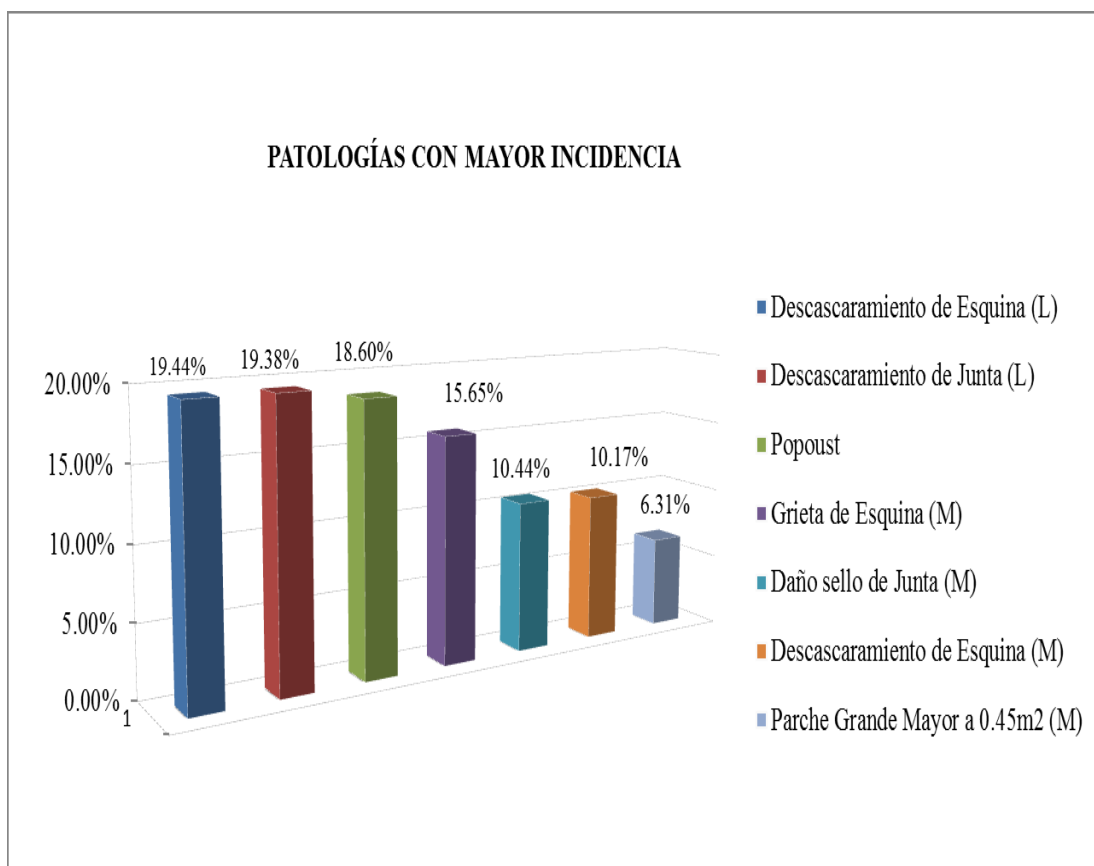
Figura 83. Grafico de patología con mayor incidencia en la unidad de muestra 02 del Jirón san Martín, cuadra 06.

Descripción e interpretación: conforme a los objetivos de investigación se a determinado las patologías con mayor incidencia en el deterioro de esta unidad de muestra de la cuadra 06, descascaramiento de esquina de nivel de severidad bajo con 19.44%, luego esta la falla descascaramiento de junta de nivel de severidad bajo que presenta un 15.65%, popoust con 18.60%, grieta de esquina de nivel de severidad medio con 15.65%, daño sello de junta de nivel de severidad medio con 10.44%, descascaramiento de esquina de nivel de severidad medio 10.17%, parche grande mayor 0.45m2 de nivel de severidad medio 6.31% de la superficie analizada, como se aprecia en la figura 83.

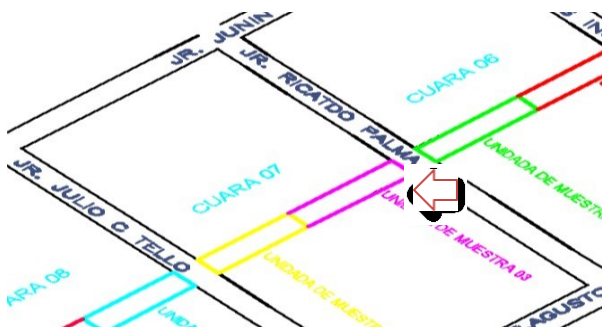
Tabla 13. Hoja de inspección de condición para la unidad de muestra método PCI, unidad de muestra 03

UNIVERSIDAD CATÓLICA LOS ÁNGELES DE CHIMBOTE											
FACULTAD DE INGENIERÍA CIVIL											
HOJA DE INSPECCIÓN DE CONDICIONES PARA UNIDAD DE MUESTRA											
MÉTODO PCI											
Ramal:	Jirón San Martín					Unidad de Muestra:	03 ubicado en la cuadra 07				
Sección:	Cuadra 6,7,8,9 y 10 Longitud 496.04m					Fecha:	Enero - 2017				
Distrito:	Satipo					Numero de losas:	26				
Provincia:	Satipo					Área Total:	350.48m ²				
Región:	Junín					Dimensiones de la Losa:	4.00m x 3.37m				
Evaluador:	Robert Reyner Hoppen Miguel					Área de la losa:	13.48m ²				
DAÑO											
21 Blowup - Buckling						31 Pulimento de Agregado					
22 Grita de Equina						32 Popouts					
23 Losa Dividida						33 Bombeo					
24 Grieta de Durabilidad "D"						34 Punzonamiento					
25 Escala						35 Cruce de Vía Férrea					
26 Diseño del Sello de Junta						36 Descorchamiento, Mapa de Grietas					
27 Desnivel Carril/Berma						Craquelado

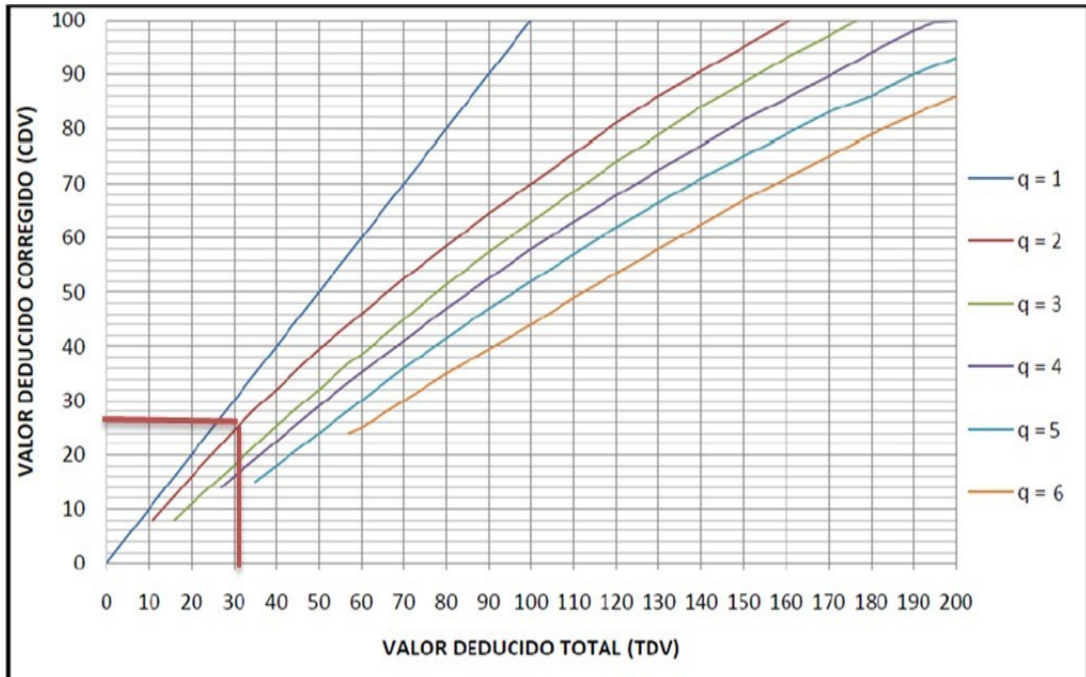
Figura 93. Ábaco para hallar el máximo valor deducido corregido de la unidad de muestra 03, del Jirón San Martín, cuadra 07.

Descripción e interpretación: ábaco se obtiene el máximo valor deducido corregido de 25.69, a través del valor deducido total = 31.49, donde $q = 2$, como se puede apreciar en la figura 93.

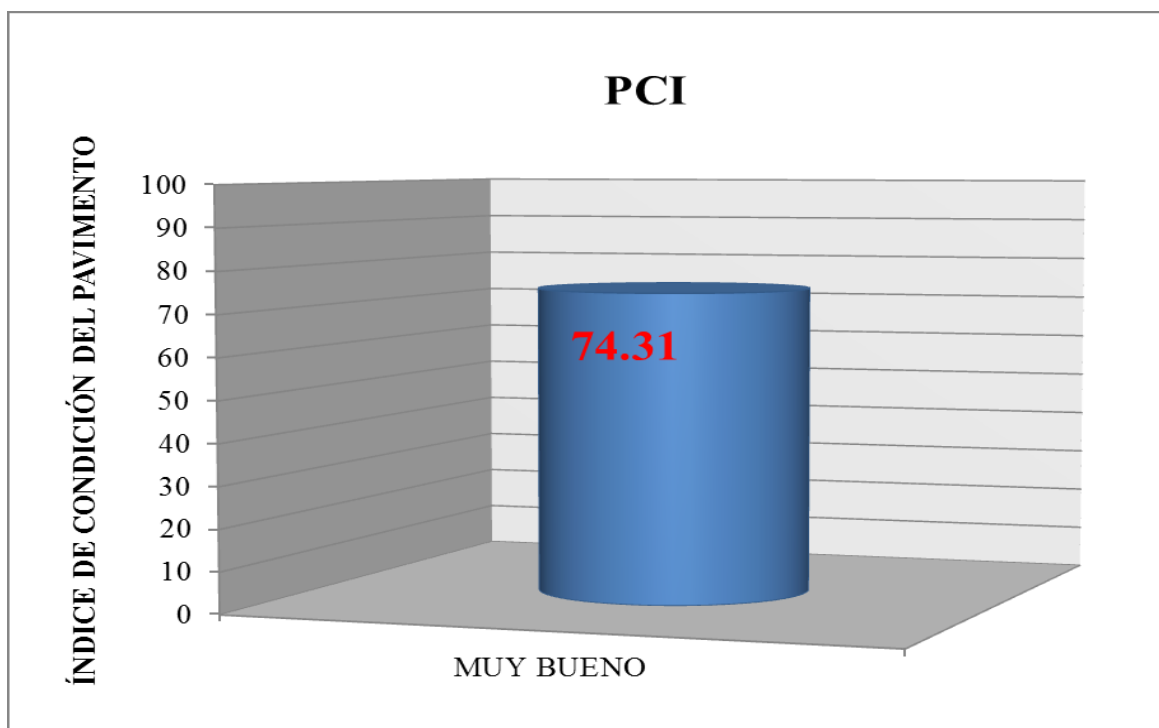
Figura 96. Cálculo del índice de condición del pavimento PCI en la unidad de muestra 03 del Jirón San Martín, cuadra 07.

Descripción e interpretación: conforme a los objetivos de investigación se ha determinado como se observa en el gráfico 96 se obtuvo como resultado un PCI de 74.31 según el rango de calificación, que corresponde a un pavimento de estado **muy bueno**.

- ✓ De acuerdo a la figura 96 se ha determinado su índice de condición del pavimento PCI = 74.31 lo cual nos permite observar que tiene un estado **muy bueno**.

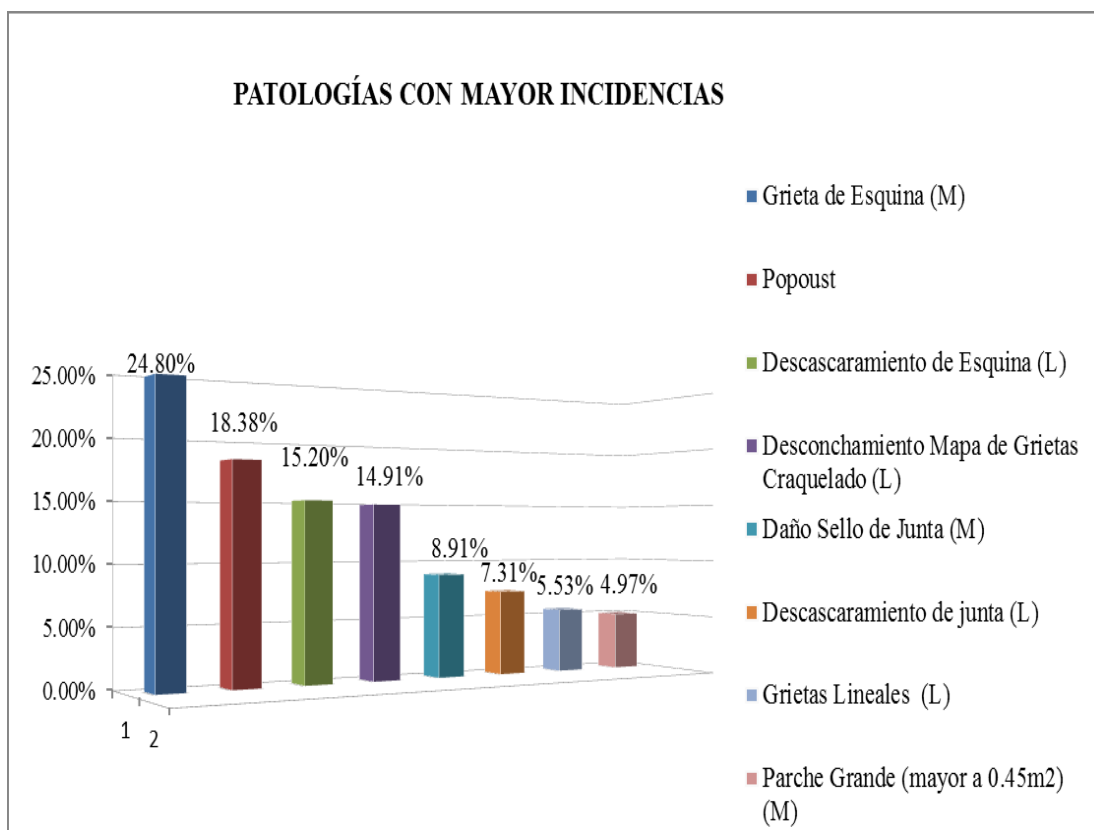
Figura 97. Grafico de patología con mayor incidencia en la unidad de muestra 03 del Jirón san Martín, cuadra 07.

En la unidad de muestra 03 comprende de 26 losas del Jirón San Martín, de la cuadra 07, las patologías con mayor incidencia en deterioro es grieta de esquina de severidad media con 24.80%, luego esta popoust con 18.38%, descascaramiento de esquina con 15.20%, desconchamiento mapa de grietas craquelado 14.91%, daño sello de junta con 8.91% descascaramiento de junta con 7.31%, grietas lineales con 5.53% parche grande mayor a 0.45m2 con 4.97%, de la superficie analizada, como se aprecia en la figura 97.

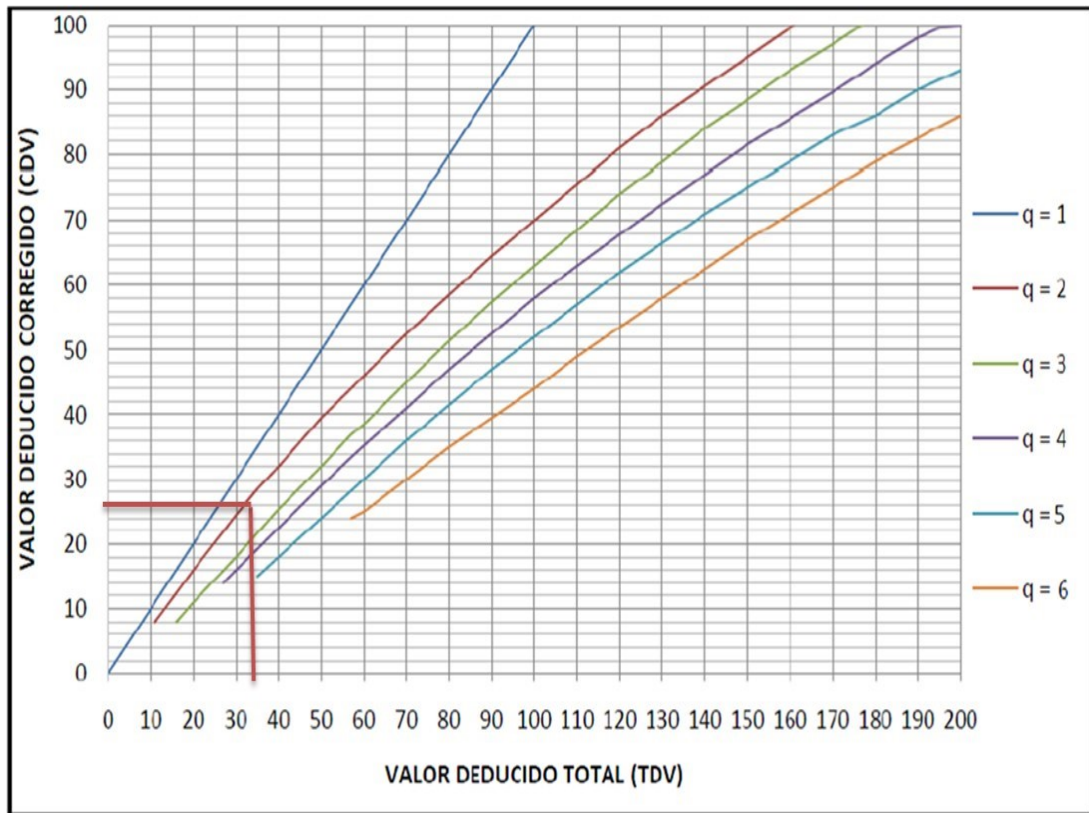
Figura 107. Abaco para hallar el máximo valor deducido corregido de la unidad de muestra 04, del Jirón san Martín, cuadra 07.

Descripción e interpretación: ábaco se obtiene el máximo valor deducido corregido de 27.67, a través del valor deducido total = 33.96, donde $q = 2$, como se puede apreciar en la figura 107.

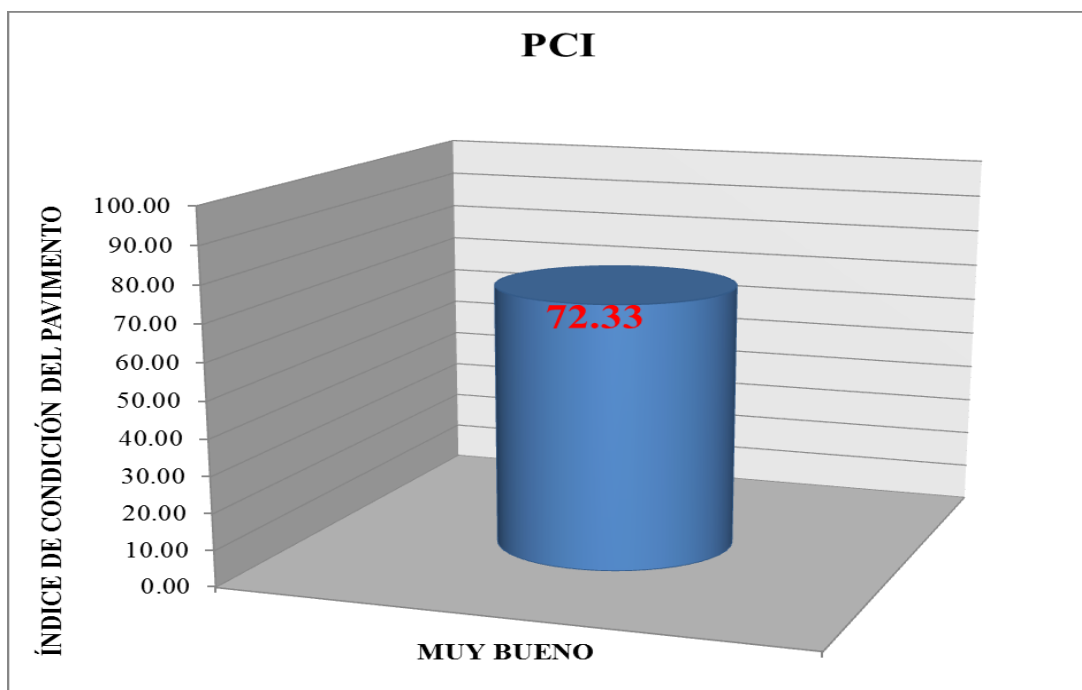
Figura 110. Cálculo del índice de condición del pavimento PCI en la unidad de muestra 04 del Jirón san Martín, cuadra 07.

Descripción e interpretación: conforme a los objetivos de investigación se ha determinado como se observa en el grafico 110, según el rango de calificación se obtuvo como resultado un PCI de 72.33 que corresponde a un pavimento de estado **muy bueno**.

- ✓ De acuerdo la figura 110 se ha determinado su índice de condición del pavimento PCI = 77.60 lo cual nos permite observar que tiene un estado **muy bueno**.

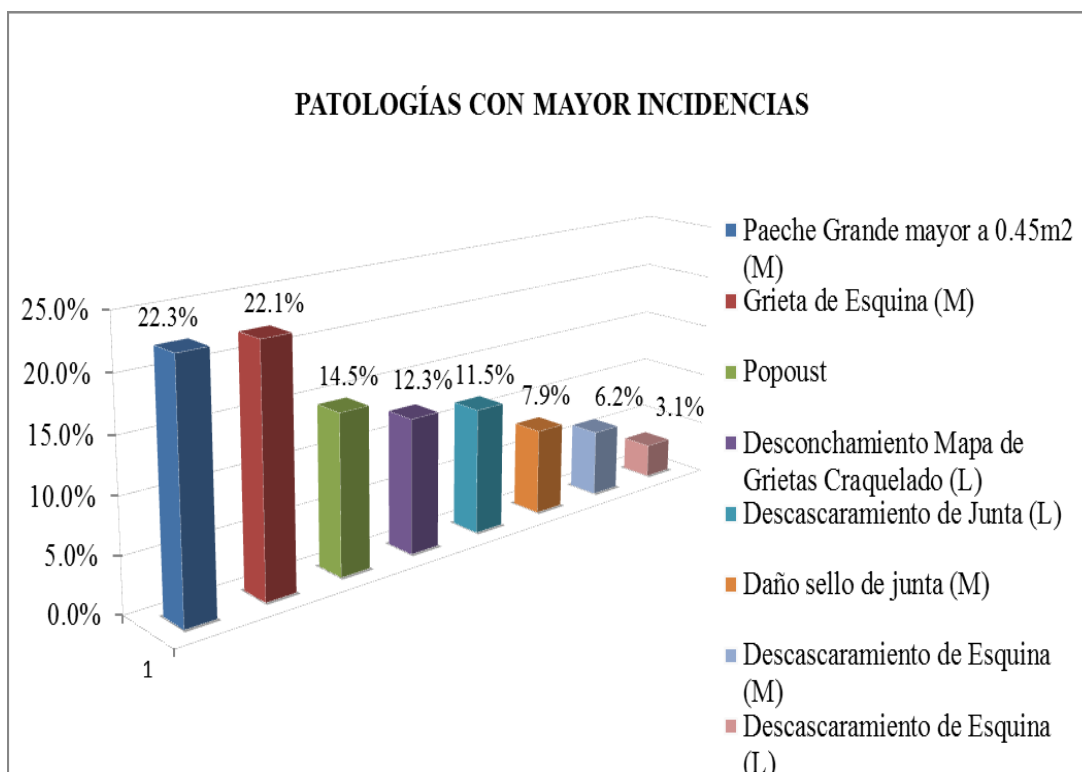
Figura 111. Grafico de patología con mayor incidencia de la unidad de muestra 04 en el Jirón San Martín de la cuadra 07.

Descripción e interpretación: Las patologías con mayor incidencia en la unidad de muestra 04 de la cuadra 07 son: parche grande mayor a 0.45m² de nivel de severidad medio con 22.30%, luego esta grieta de esquina de nivel de severidad media con 22.10%, popoust con 14.50%, desconchamiento mapa de grietas craquelado nivel de severidad baja con 12.30%, descascaramiento de junta de nivel de severidad baja con 11.50%, daño sello de junta de nivel de severidad media con 7.90%, descascaramiento de esquina de nivel de severidad media con 6.20%, descascaramiento de esquina de nivel de severidad baja 3.10%, de la superficie analizada como, se aprecia en la figura 111.

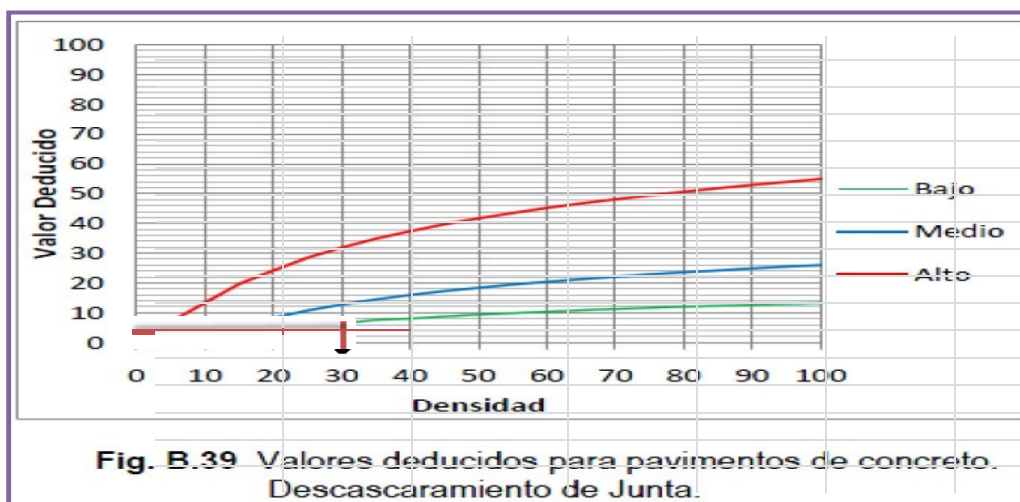
Figura 114. Ábaco y tabla para hallar el valor deducido, del daño descascaramiento de junta (39L), identificado en la unidad de muestra 05, cuadra 08 del Jirón san Martín.

39 DESCASCARAMIENTO DE JUNTA (L).

INTERPOLACIÓN PARA HALLAR EL VALOR DEDUCIDO		39. Descascaramiento de Junta.			
		Valor Deducido			
		B	M	A	
DENSIDAD					
30.77					
35.00-30.00 =	5.00				
35.00-30.77 =	4.23				
4.23/5.00 =	0.85				
7.63- 6.50 =	1.13				
1.13*0.85 =	0.96				
7.63- 0.96 =					
VALOR DEDUCIDO					
6.67					
		0.00	0.00	0.00	0.00
		5.00	1.40	2.00	7.00
		10.00	2.40	4.00	13.40
		15.00	3.20	6.10	19.70
	4.23	20.00	4.20	8.30	24.20
		25.00	5.40	10.80	28.50
		30.00	6.50	12.80	31.90
		35.00	7.63	14.50	34.90
		40.00	8.10	16.00	37.40
		45.00	8.80	17.30	39.70
		50.00	9.40	18.40	41.70
		55.00	9.90	19.50	43.50
		60.00	10.40	20.40	45.20
		65.00	10.90	21.30	46.70
		70.00	11.30	22.10	48.10
		75.00	11.70	22.90	49.40
		80.00	12.10	23.60	50.60
		85.00	12.40	24.20	51.80
		90.00	12.70	24.90	52.90
		95.00	13.00	25.50	53.90
		100.00	13.30	26.00	54.90

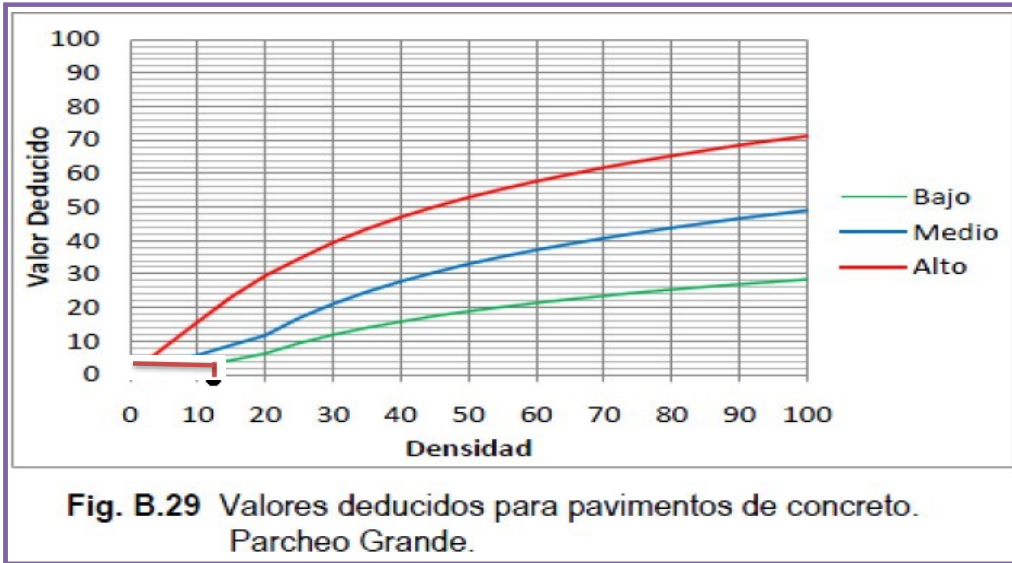
Figura 115. Ábaco y tabla para hallar el valor deducido, del daño parche grande mayor a 0.45m2 (29L), identificado en la unidad de muestra 05, cuadra 08 del Jirón san Martín.

29 PARCHE GRANDE MAYOR A 0.45M2 (L).

INTERPOLACIÓN PARA HALLAR EL VALOR DEDUCIDO		29 Parche Grande (> 0.45m2) y Acometidas de Servicios Públicos			
DENSIDAD		Valor Deducido			
VALOR DEDUCIDO		B	M	A	
11.54		0.00	0.00	0.00	0.00
15.00 - 10.00 = 5.00		5.00	1.10	2.90	8.00
15.00 - 11.54 = 3.46		10.00	2.70	5.80	15.70
3.46 / 5.00 = 0.69		15.00	4.30	8.80	23.20
4.30 - 2.70 = 1.60		20.00	6.30	11.70	29.50
1.60 * 0.69 = 1.11		25.00	9.40	16.90	34.60
4.30 - 1.11 = 3.19		30.00	11.90	21.10	39.40
		35.00	14.00	24.70	43.50
		40.00	15.80	27.80	47.00
		45.00	17.50	30.50	50.10
		50.00	18.90	33.00	52.90
		55.00	20.20	35.20	55.40
		60.00	21.40	37.20	57.70
		65.00	22.50	39.00	59.80
		70.00	23.50	40.70	61.80
		75.00	24.50	42.30	63.60
		80.00	25.40	43.80	65.30
		85.00	26.20	45.20	66.90

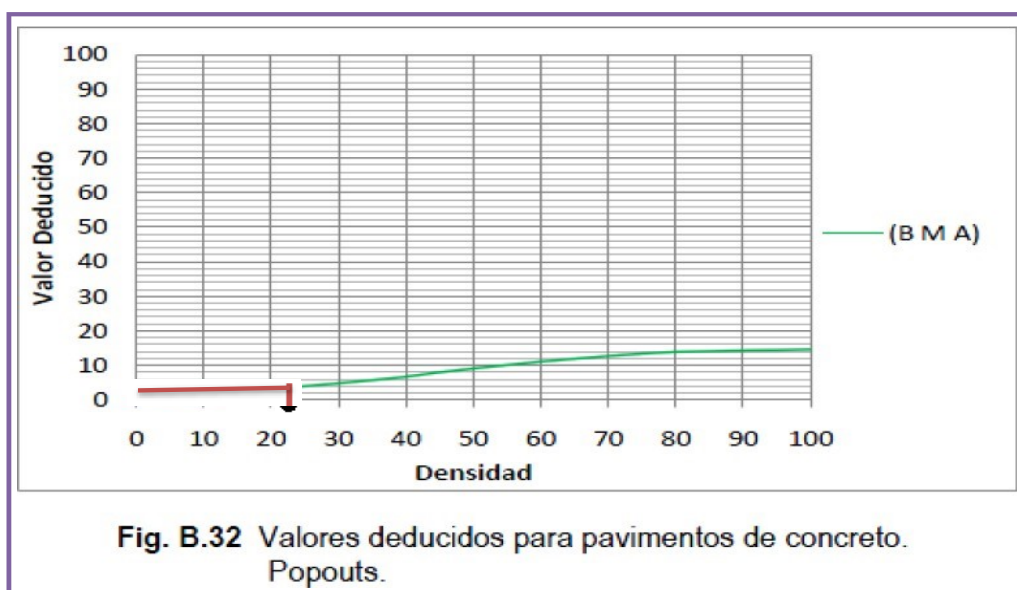
Figura 116. Ábaco y tabla para hallar el valor deducido, del daño popoust (32), identificado en la unidad de muestra 05, cuadra 08 del Jirón san Martín.

32 POPOUTS.

INTERPOLACIÓN PARA HALLAR EL VALOR DEDUCIDO		32. Popouts (Desprendimientos).	
DENSIDAD		Densidad	Valor Deducido
23.08		0.00	0.00
		5.00	0.70
		10.00	1.50
		15.00	2.30
		20.00	3.20
		25.00	4.00
		30.00	4.80
		35.00	5.70
		40.00	6.70
		45.00	8.00
		50.00	9.10
		55.00	10.10
		60.00	11.10
		65.00	11.90
		70.00	12.70
		75.00	13.40
		80.00	13.90
		85.00	14.10
		90.00	14.30
		95.00	14.40
		100.00	14.60

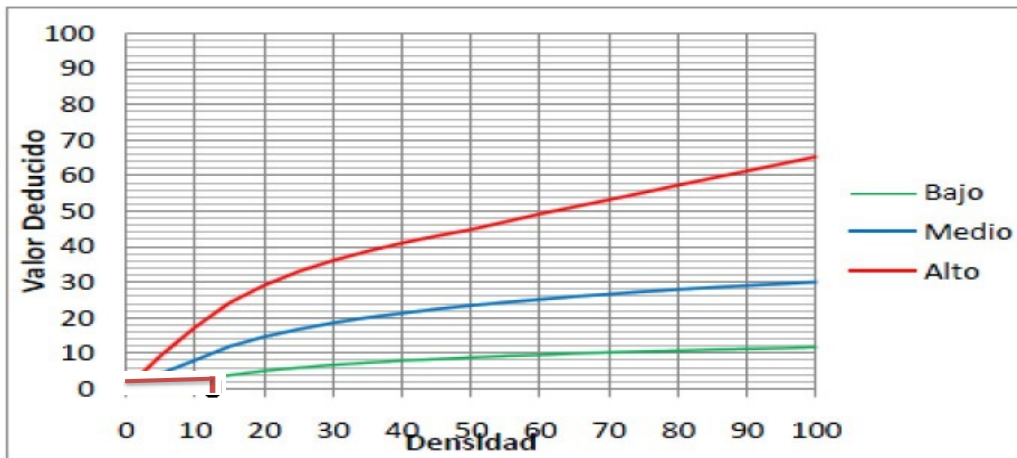
Figura 117. Ábaco y tabla para hallar el valor deducido, del daño desconchamiento mapa de grietas craquelado (36L), identificado en la unidad de muestra 05, cuadra 08 del Jirón san Martín.

DESCONCHAMIENTO MAPA DE GRIETAS/CRAQUELADO

36. Descascaramiento por Agrietamiento.			
Densidad	Valor Deducido		
	B	M	A
0.00	0.00	0.00	0.00
5.00	1.20	4.20	9.30
10.00	2.10	8.00	17.30
15.00	3.80	11.90	24.20
20.00	5.00	14.60	29.10
25.00	5.90	16.70	33.00
30.00	6.70	18.50	36.10
35.00	7.30	20.00	38.70
40.00	7.90	21.20	41.00
45.00	8.30	22.40	43.00
50.00	8.80	23.40	44.80
55.00	9.20	24.30	47.00
60.00	9.50	25.10	49.20
65.00	9.90	25.90	51.20
70.00	10.20	26.60	53.20
75.00	10.50	27.30	55.20
80.00	10.70	27.90	57.30
85.00	11.00	28.50	59.30
90.00	11.20	29.00	61.30
95.00	11.40	29.50	63.30
100.00	11.70	30.00	65.30

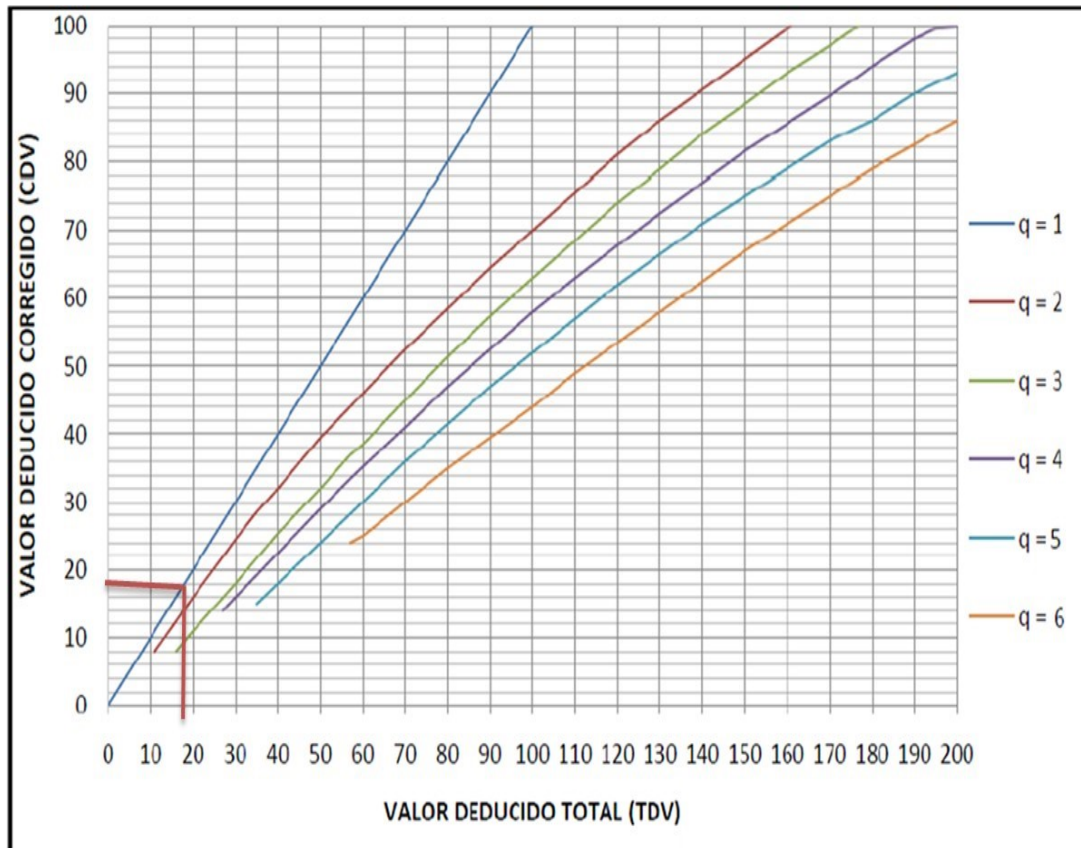
Figura 120. Ábaco para hallar el máximo valor deducido corregido de la unidad de muestra 05, del Jirón San Martín, cuadra 08.

Ábaco se obtiene el máximo valor deducido corregido de 19.66, a través del valor deducido total = 19.66, donde $q = 1$, como se puede apreciar en la figura 120.

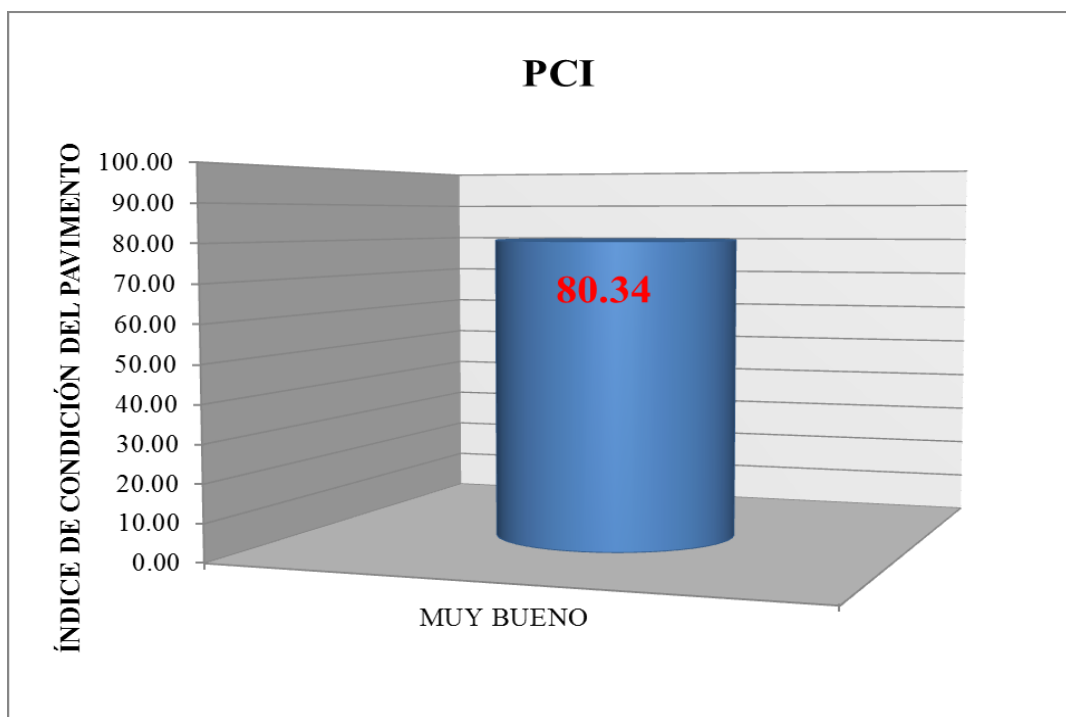
Figura 123. Cálculo del índice de condición del pavimento PCI, en la unidad de muestra 05 del Jirón San Martín, cuadra 08.

Descripción e interpretación: conforme a los objetivos de investigación se ha determinado como se observa en el gráfico 123 se obtuvo como resultado un PCI de 80.34, Según el rango de calificación que corresponde a un pavimento de estado **muy bueno**.

- Popoust con 11.06%.
 - Parche grande mayor a 0.45m2 de severidad baja con 9.56%.
 - desconchamiento mapa de grietas craquelado de severidad baja con 7.85%.
- ✓ De acuerdo a la figura 123 se ha determinado su índice de condición del pavimento PCI = 80.34 lo cual nos permite observar que tiene un estado **muy bueno**.

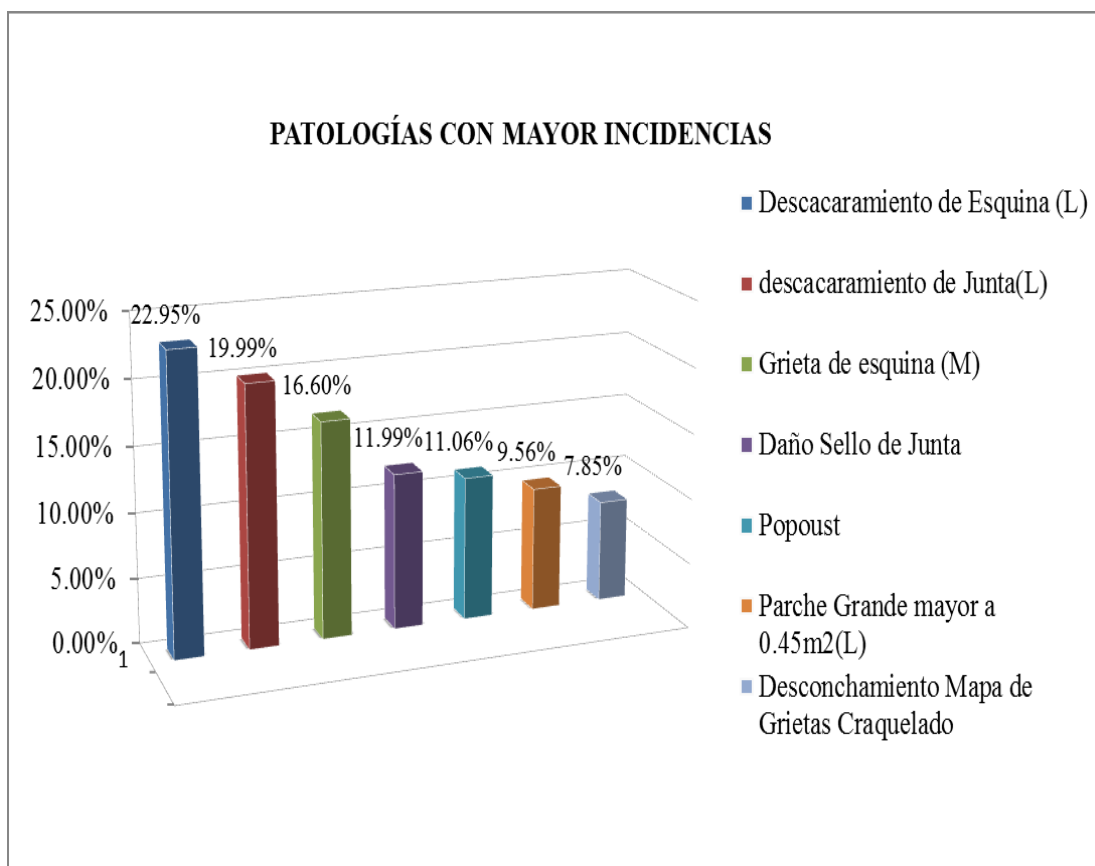
Figura 124. Grafico de patología con mayor incidencia en la unidad de muestra 05 del Jirón San Martín, cuadra 08.

Descripción e interpretación: En la unidad de muestra 05 comprende de 26 losas del Jirón San Martín, de la cuadra 08, las patologías con mayor incidencia son: descascaramiento de esquina de nivel de severidad baja con 22.95%, descascaamiento de junta de nivel de severidad baja con 19.99%, grieta de esquina de nivel de severidad media con 16.60%, daño sello de junta de nivel de severidad media con 11.99%, popoust con 11.06%, parche grande mayor a 0.45 m2 de nivel de severidad baja con 9.56%, desconchamiento mapa de grietas craquelado con 7.85% de la superficie analizada, como se puede apreciar en la figura 124.

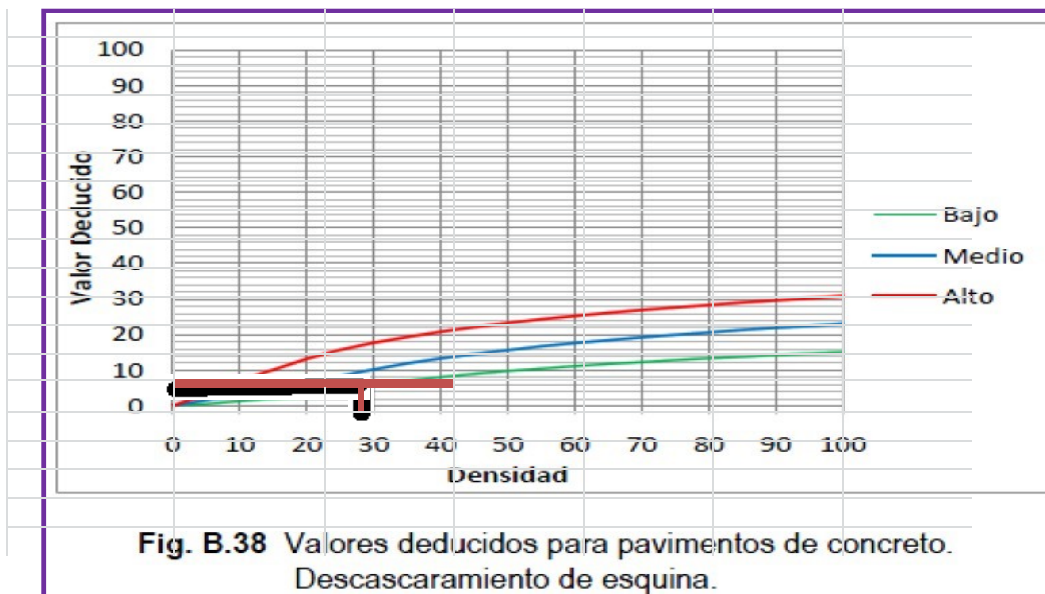
Figura 125. Ábaco y tabla para hallar el valor deducido, del daño descascaramiento de esquina (38L), identificado en la unidad de muestra 06 de la cuadra 08 del Jirón San Martín.

38. DESCASCARAMIENTO DE ESQUINA (L).

En el ábaco se obtiene un valor deducido de 5.57, a través de la densidad = 29.17, de nivel de severidad = L.

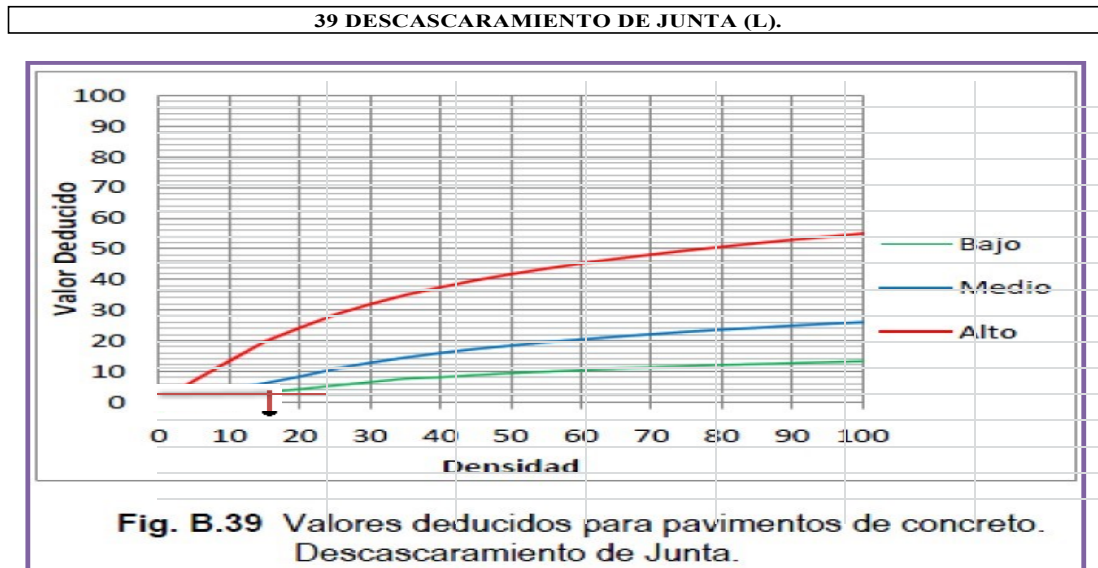
Figura 126. Ábaco y tabla para hallar el valor deducido, del daño descascaramiento de junta (39L), identificado en la unidad de muestra 06, cuadra 08 del Jirón San Martín.

INTERPOLACIÓN PARA HALLAR EL VALOR DEDUCIDO		39. Descascaramiento de Junta.			
DENSIDAD		Valor Deducido			
		B	M	A	
16.67		0.00	0.00	0.00	0.00
		5.00	1.40	2.00	7.00
		10.00	2.40	4.00	13.40
		15.00	3.20	6.10	19.70
		20.00	4.20	8.30	24.20
		25.00	5.40	10.80	28.50
		30.00	6.50	12.80	31.90
		35.00	7.63	14.50	34.90
		40.00	8.10	16.00	37.40
		45.00	8.80	17.30	39.70
		50.00	9.40	18.40	41.70
		55.00	9.90	19.50	43.50
		60.00	10.40	20.40	45.20
		65.00	10.90	21.30	46.70
		70.00	11.30	22.10	48.10
		75.00	11.70	22.90	49.40
		80.00	12.10	23.60	50.60
		85.00	12.40	24.20	51.80
		90.00	12.70	24.90	52.90
		95.00	13.00	25.50	53.90
		100.00	13.30	26.00	54.90

20.00-15.00 =	5.00
20.00-16.67 =	3.33
3.33/5.00 =	0.67
4.20- 3.20 =	1.00
1.00*0.67 =	0.67
4.20- 0.67 =	3.53

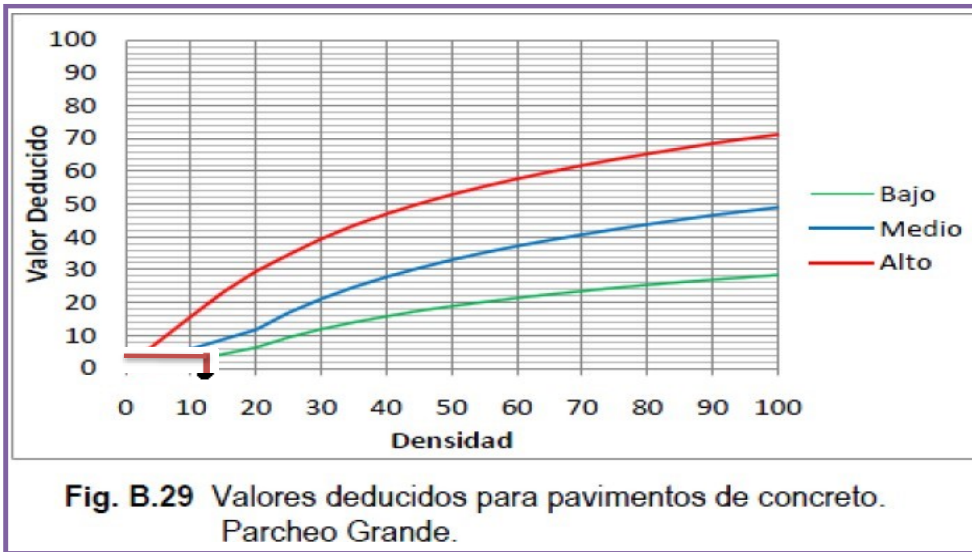
Figura 127. Ábaco y tabla para hallar el valor deducido, del daño parche grande mayor a 0.45m2 (29L), identificado en la unidad de muestra 06, cuadra 08 del Jirón San Martín.

29 PARCHE GRANDE MAYOR A 0.45M2 (L).

INTERPOLACIÓN PARA HALLAR EL VALOR DEDUCIDO		29 Parche Grande (> 0.45m2) y Acometidas de Servicios Públicos			
DENSIDAD		Valor Deducido			
12.50		Densidad	B	M	A
15.00 - 10.00 =	5.00	0.00	0.00	0.00	0.00
15.00-12.50 =	2.50	5.00	1.10	2.90	8.00
2.50/5.00 =	0.50	10.00	2.70	5.80	15.70
4.30- 2.70 =	2.00	15.00	4.30	8.80	23.20
2.00*0.50 =	1.00	20.00	6.30	11.70	29.50
4.30 - 1.00 =	3.30	25.00	9.40	16.90	34.60
		30.00	11.90	21.10	39.40
		35.00	14.00	24.70	43.50
		40.00	15.80	27.80	47.00
		45.00	17.50	30.50	50.10
		50.00	18.90	33.00	52.90
		55.00	20.20	35.20	55.40
		60.00	21.40	37.20	57.70
		65.00	22.50	39.00	59.80
		70.00	23.50	40.70	61.80
		75.00	24.50	42.30	63.60
		80.00	25.40	43.80	65.30
		85.00	26.20	45.20	66.90

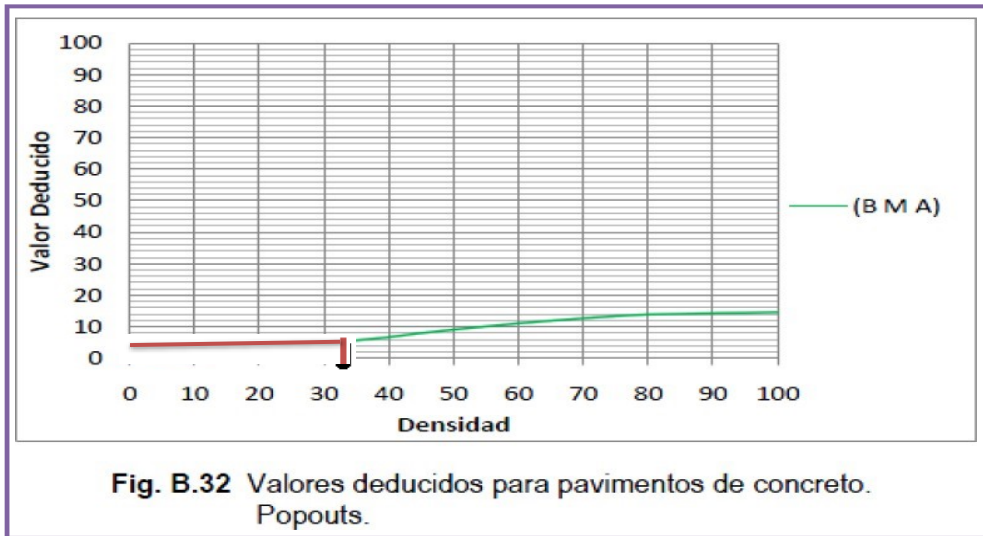
Figura 128. Ábaco y tabla para hallar el valor deducido, del daño popoust (32), identificado en la unidad de muestra 06, cuadra 08 del Jirón San Martín.

32 POPOUTS.

INTERPOLACIÓN PARA HALLAR EL VALOR DEDUCIDO		32. Popouts (Desprendimientos).	
DENSIDAD		Densidad	Valor Deducido
33.33			B M A
35.00-30.00 = 5.00		0.00	0.00
35.00-33.33= 1.67		5.00	0.70
1.67/5.00 = 0.33		10.00	1.50
5.70-4.80 = 0.90		15.00	2.30
0.8*0.78 = 0.30		20.00	3.20
5.70- 0.30 = 5.40		25.00	4.00
VALOR DEDUCIDO		30.00	4.80
5.40		35.00	5.70
		40.00	6.70
		45.00	8.00
		50.00	9.10
		55.00	10.10
		60.00	11.10
		65.00	11.90
		70.00	12.70
		75.00	13.40
		80.00	13.90
		85.00	14.10
		90.00	14.30
		95.00	14.40
		100.00	14.60

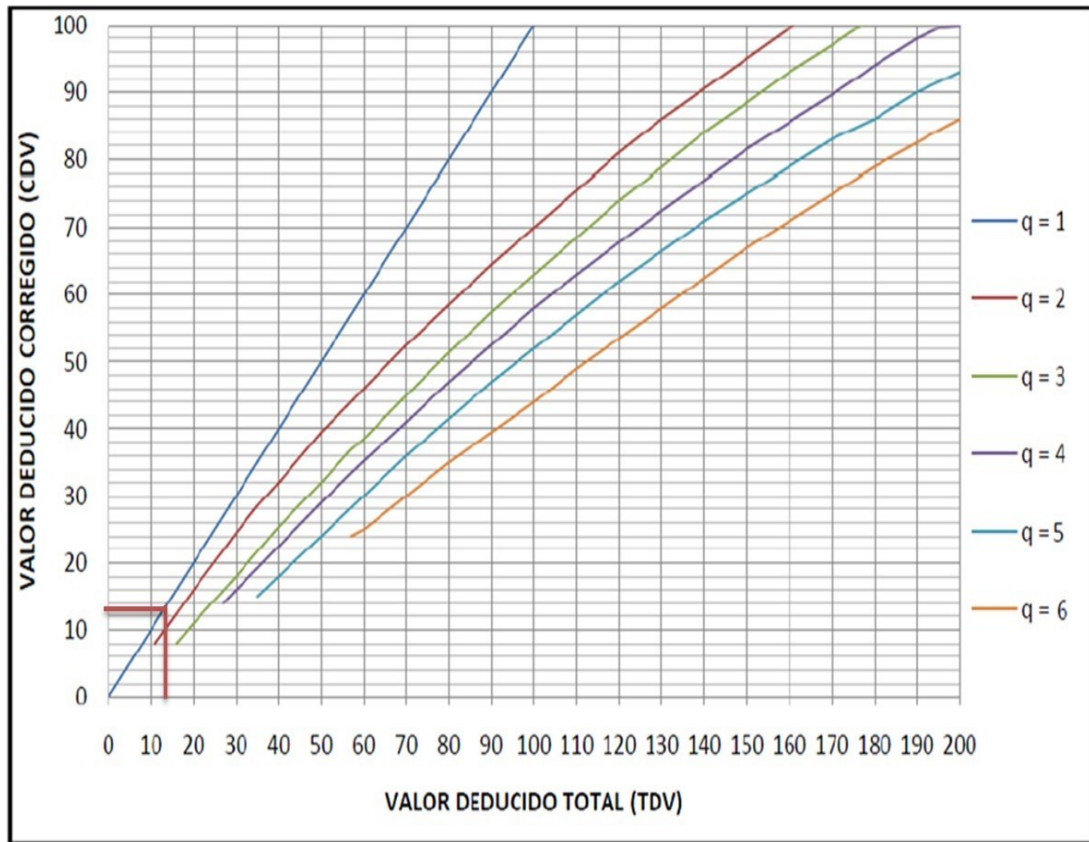
Figura 131. Ábaco para hallar el máximo valor deducido corregido de la unidad de muestra 06, del Jirón San Martín, cuadra 08.

Descripción e interpretación: ábaco se obtiene el máximo valor deducido corregido de 13.57, a través del valor deducido total = 13.57, donde $q = 1$, como se puede apreciar en la figura 131.

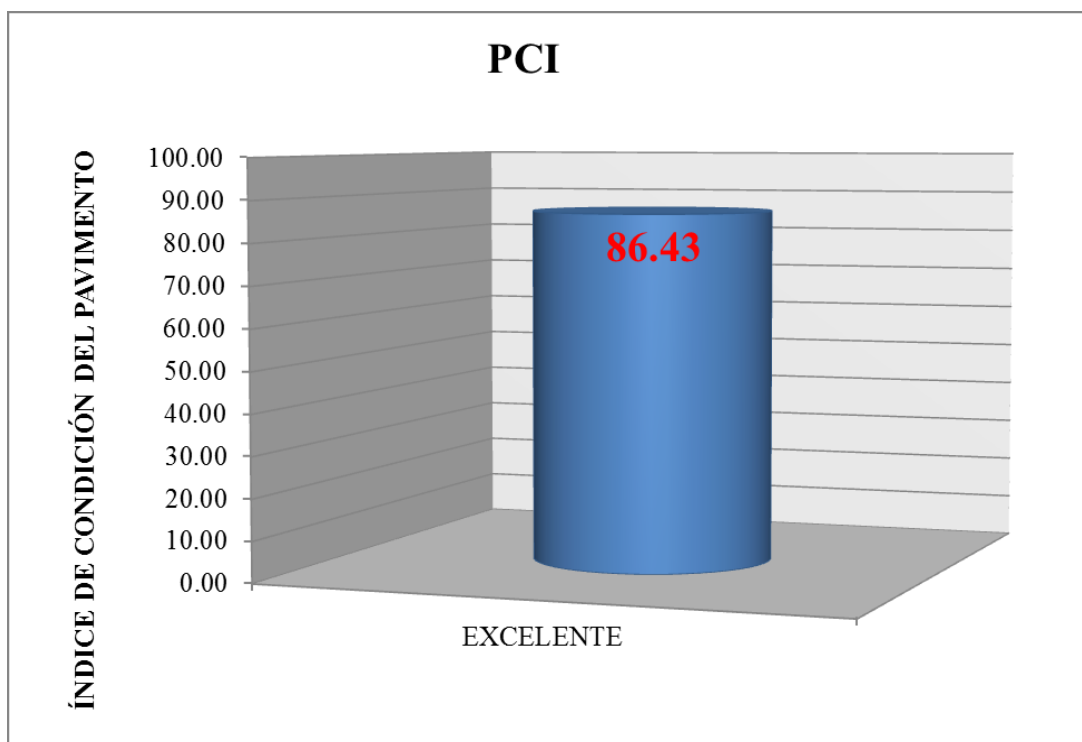
Gráfico 134. Cálculo del índice de condición del pavimento PCI, en la unidad de muestra 06 del Jirón San Martín, cuadra 08.

Descripción e interpretación: conforme a los objetivos de investigación se ha determinado como se observa en el gráfico 134 se obtuvo como resultado un PCI de 86.43, según el rango de calificación que corresponde a un pavimento de estado **excelente**.
