**UNIVERSIDAD CATÓLICA LOS ÁNGELES
CHIMBOTE**

DETERMINACIÓN Y EVALUACIÓN DE LAS
PATOLOGÍAS DEL CONCRETO PARA OBTENER EL
ÍNDICE DE INTEGRIDAD ESTRUCTURAL DEL
PAVIMENTO Y CONDICIÓN OPERACIONAL DE LA
SUPERFICIE DEL JIRÓN SAN MARTÍN, DISTRITO Y
PROVINCIA DE SATIPO, REGIÓN JUNÍN, ENERO –
2017.

**TESIS PARA OPTAR EL TÍTULO PROFESIONAL DE
INGENIERO CIVIL**

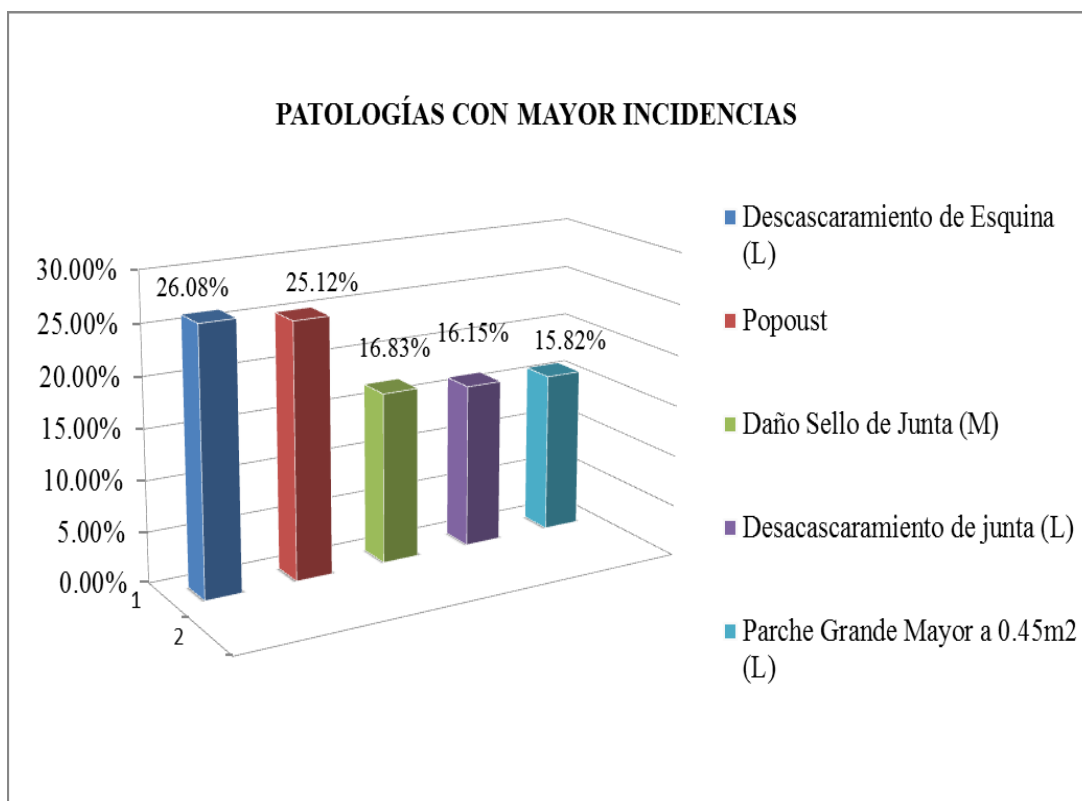
Figura 135. Grafico de patología con mayor incidencia en la unidad de muestra 06 del Jirón San Martín, cuadra 08.

Las patologías con mayor incidencia en esta unidad de muestra son: Descascaramiento de esquina de nivel de severidad bajo con 26.08%, popoust con 25.12% daño sello de junta de nivel de severidad media con 16.15%, parche grande mayor a 0.45m2 con 15.82% de la superficie analizada, como se aprecia en la figura 135.

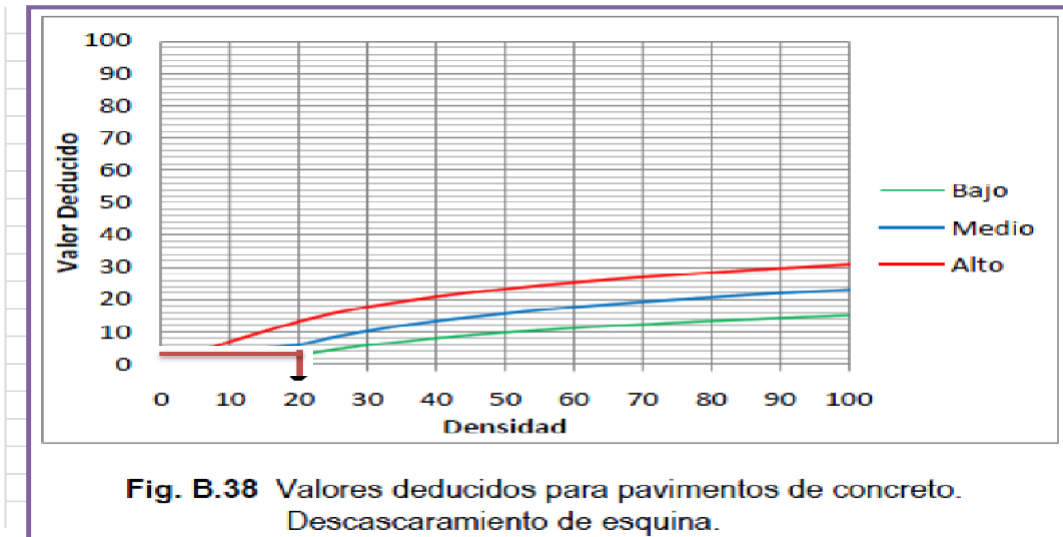
Figura 136. Ábaco y tabla para hallar el valor deducido, de descascaramiento de esquina (38L), identificado en la unidad de muestra 07, cuadra 08 del Jirón San Martín.

38. DESCASCARAMIENTO DE ESQUINA (L).

En el ábaco se obtiene un valor deducido de 2.70, a través de la densidad = 20.00, de nivel de severidad = L, como se puede apreciar en la figura 136.

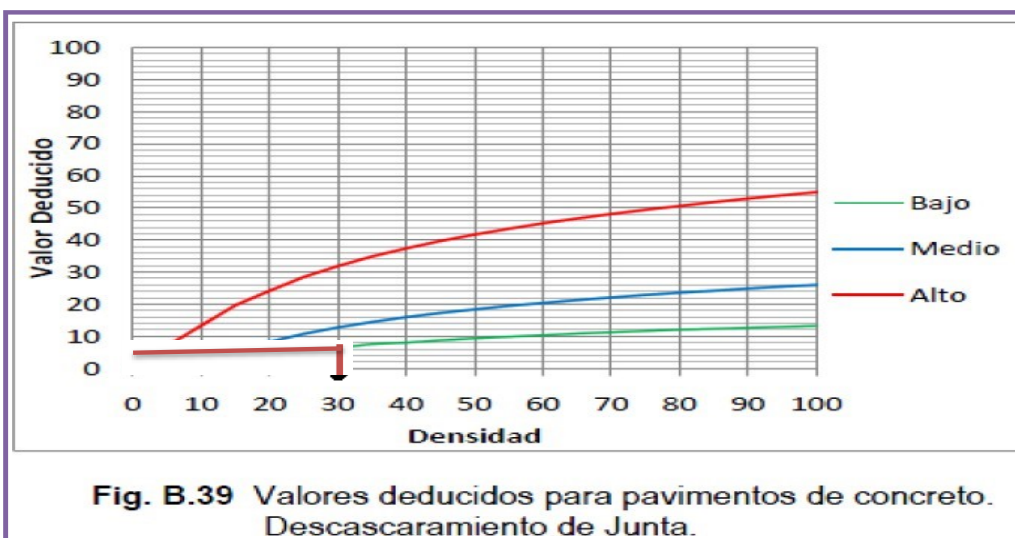
Figura 137. Ábaco y tabla para hallar el valor deducido, del daño descascaramiento de junta (28L), identificado en la unidad de muestra 07, cuadra 08 del Jirón San Martín.

39 DESCASCARAMIENTO DE JUNTA (L).

En el ábaco se obtiene un valor deducido de 6.50, a través de la densidad = 30.00, de nivel de severidad = L, como se puede apreciar en la figura 137.

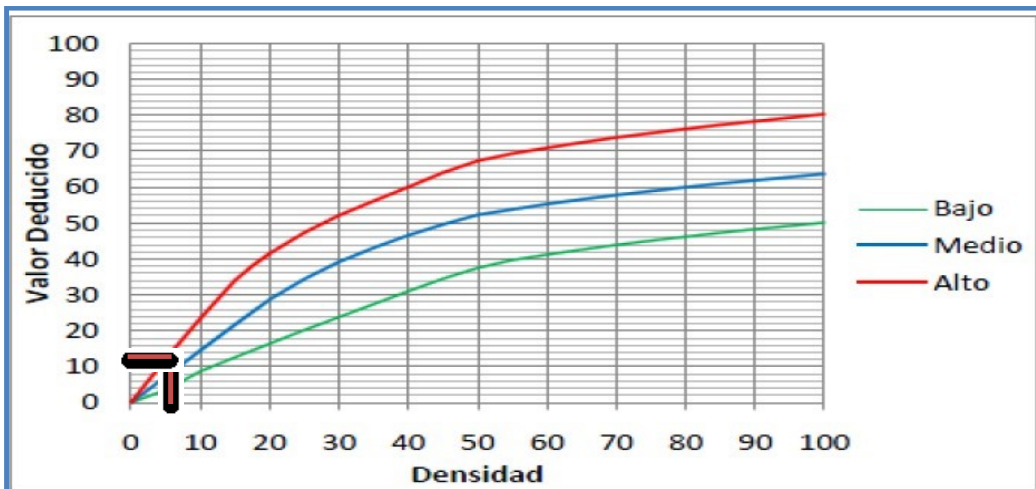
Figura 138. Ábaco y tabla para hallar el valor deducido, del daño grieta de esquina (22H), identificado en la unidad de muestra 07, cuadra 08 del Jirón San Martín.

22 GRIETA DE ESQUINA (H).

En el ábaco se obtiene un valor deducido de 12.10, a través de la densidad = 5.00, de nivel de severidad = L, como se puede apreciar en la figura 138.

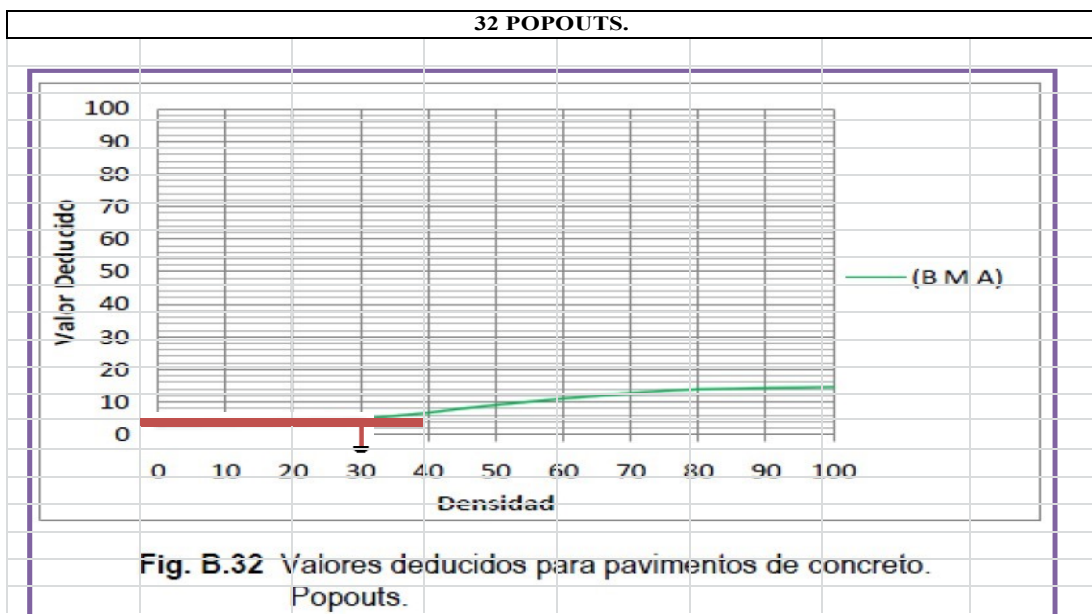
Figura 139. Ábaco y tabla para hallar el valor deducido, del daño popoust (32), identificado en la unidad de muestra 07, cuadra 08 del Jirón San Martín.

En el ábaco se obtiene un valor deducido de 4.80, a través de la densidad = 30.00, como se puede apreciar en la figura 139.

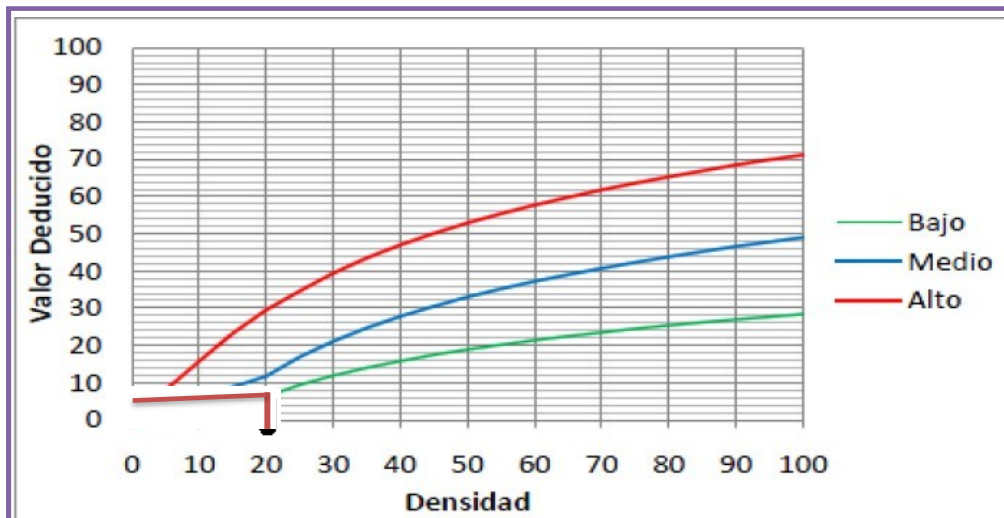
Figura 140. Ábaco y tabla para hallar el valor deducido, del daño parche grande mayor a 0.45m2 (29L), identificado en la unidad de muestra 07, cuadra 08 del Jirón San Martín.

29 PARCHE GRANDE MAYOR A 0.45M2 (L).

En el ábaco se obtiene un valor deducido de 6.30, a través de la densidad = 20.00, de nivel de severidad = L, como se puede apreciar en la figura 140.

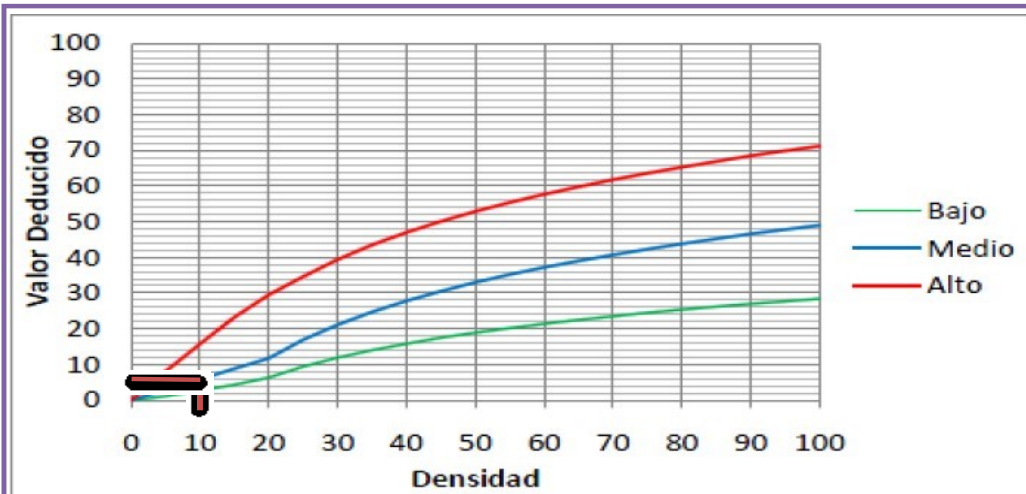
Figura 141. Ábaco y tabla para hallar el valor deducido, del daño parche grande mayor a 0.45m² (29M), identificado en la unidad de muestra 07, cuadra 08 del Jirón San Martín.

29 PARCHE GRANDE MAYOR A 0.45M2 (M).

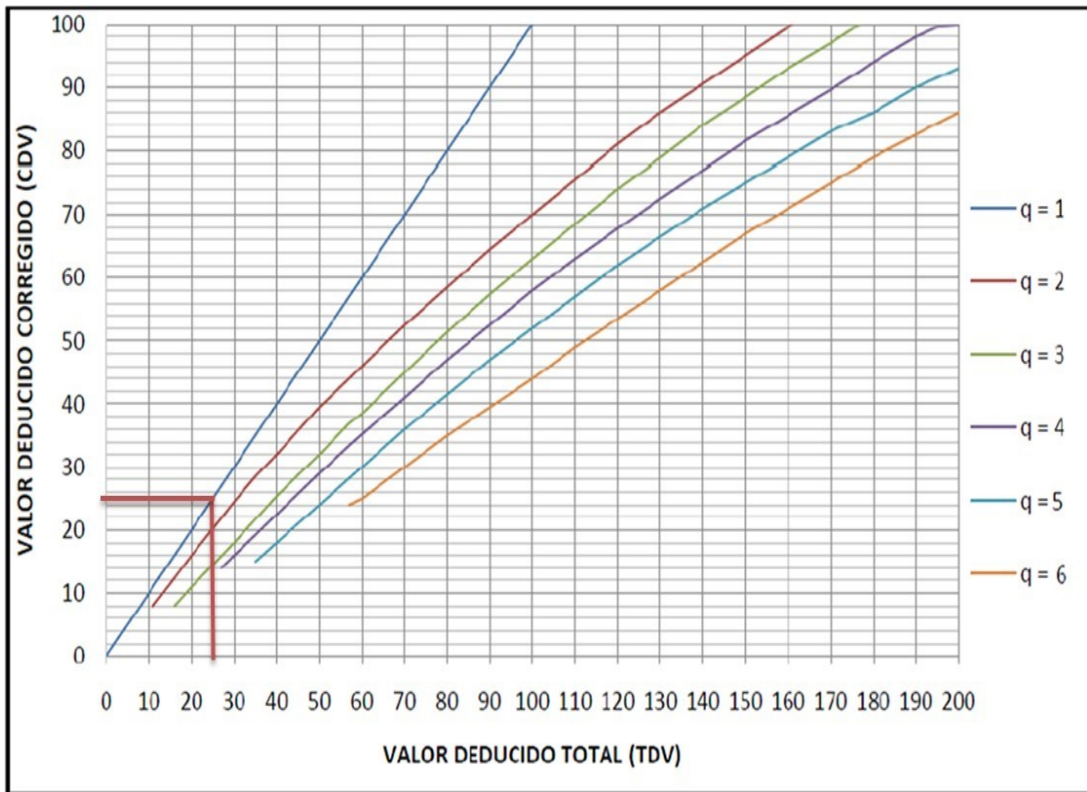
Figura 144. Ábaco para hallar el máximo valor deducido corregido, unidad de muestra 07, del Jirón San Martín, cuadra 08.

Descripción e interpretación: ábaco se obtiene el máximo valor deducido corregido de 24.10, a través del valor deducido total = 24.10, donde $q = 1$, como se puede apreciar en la figura 144.

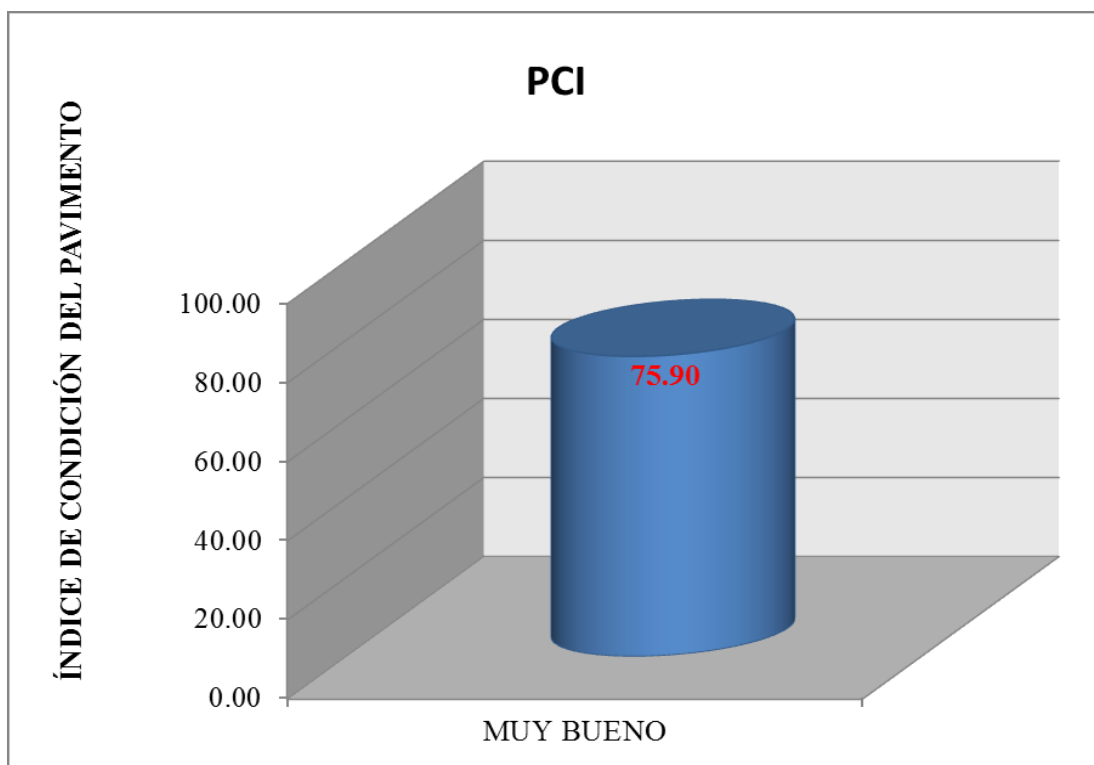
Gráfico 147. Cálculo del índice de condición del pavimento PCI, en la unidad de muestra 07 del Jirón San Martín, cuadra 08.

Descripción e interpretación: conforme a los objetivos de investigación se ha determinado como se observa en el gráfico 147 se obtuvo como resultado un PCI de 75.90, según el rango de calificación que corresponde a un pavimento de estado **muy bueno**.

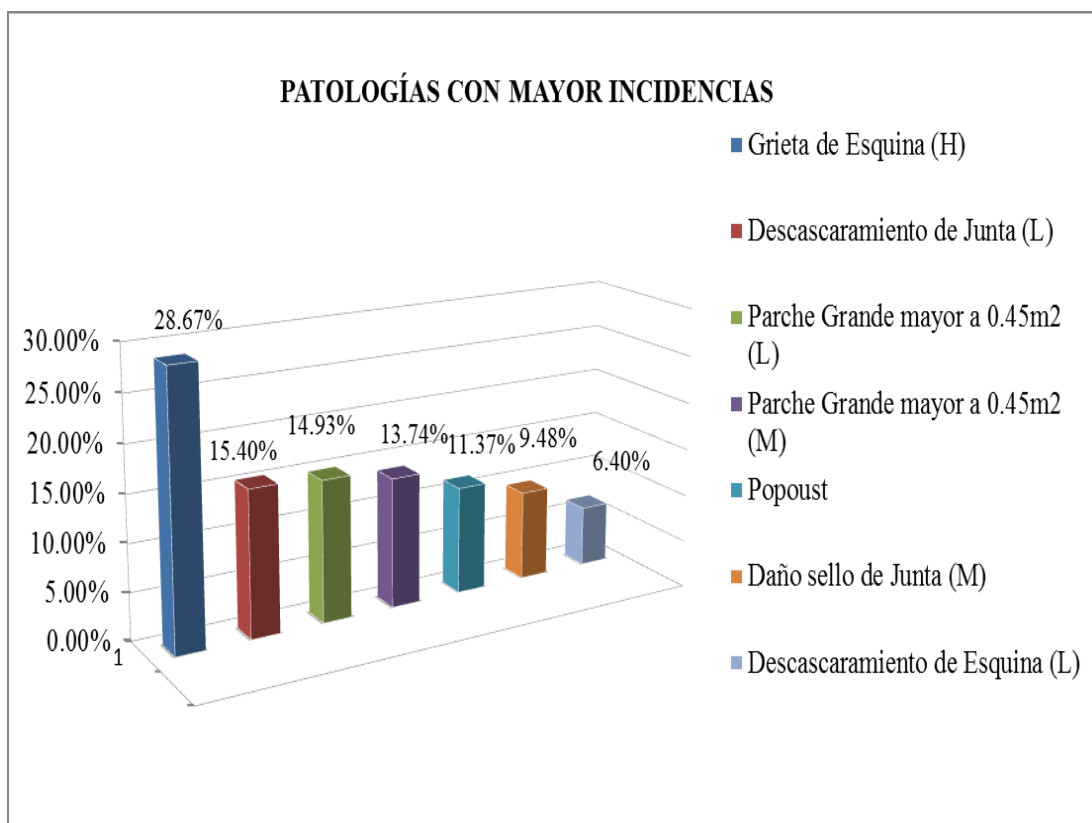
Figura 148. Grafico de patología con mayor incidencia en la unidad de muestra 07 del Jirón San Martín, cuadra 08.

Descripción e interpretación: En la unidad de muestra 07 comprende de 20 losas del Jirón san Martín, de la cuadra 08, las patologías con mayor incidencia son: Grieta de esquina de severidad alto con 28.67%, descascaramiento de junta de nivel de severidad baja 15.40%, parche grande mayor a 0.45m2 de nivel de severidad baja con 14.93%, parche grande mayor a 0.45m2 de nivel de severidad media con 13.74%, popoust con 11.37%, daño sello de junta de nivel de severidad medio con 9.48%, descascaramiento de esquina de nivel de severidad bajo con 6.40% de la superficie analizada, como se aprecia en la figura 148.

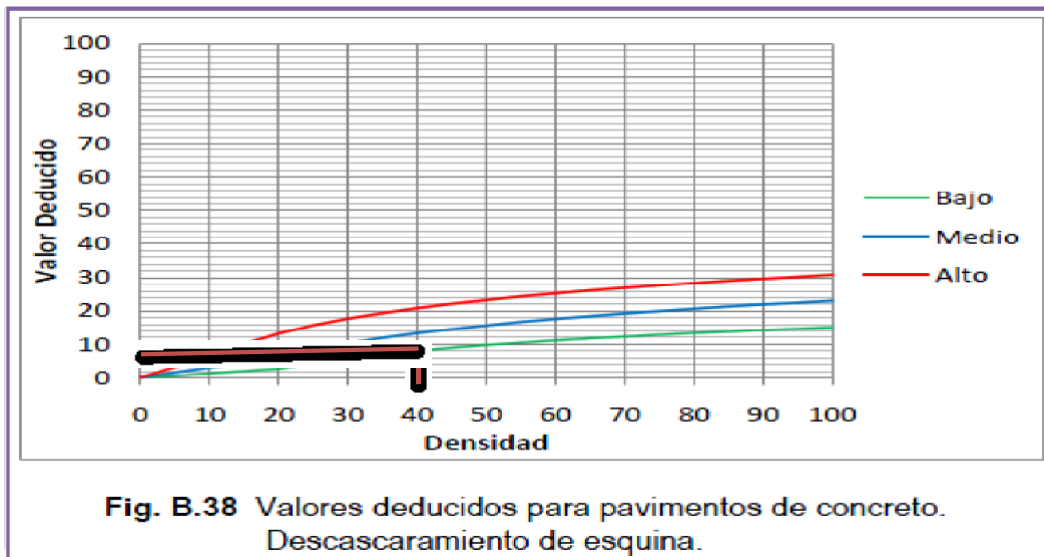
Figura 149. Ábaco y tabla para hallar el valor deducido, del daño descascaramiento de esquina (38L), identificado en la unidad de muestra 08, cuadra 09 del Jirón San Martín.

En el ábaco se obtiene un valor deducido de 4.40, a través de la densidad = 25.00, de nivel de severidad = L, como se puede apreciar en la figura 149.

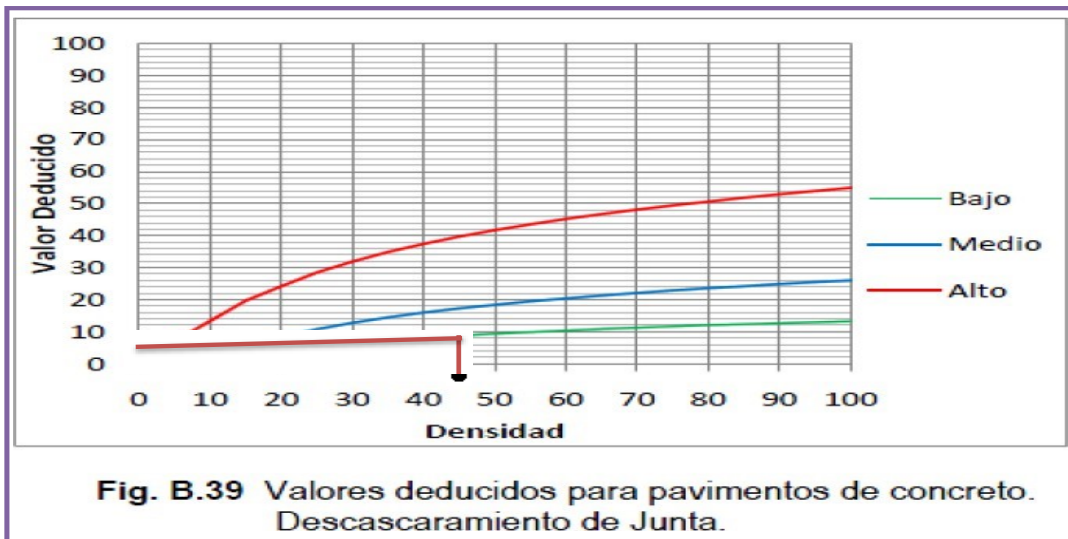
Figura 150. Ábaco y tabla para hallar el valor deducido, del daño descascaramiento de esquina (39L), identificado en la unidad de muestra 08, cuadra 09 del Jirón San Martín.

En el ábaco se obtiene un valor deducido de 8.80, a través de la densidad = 45.00, de nivel de severidad = L, como se puede apreciar en la figura 150.

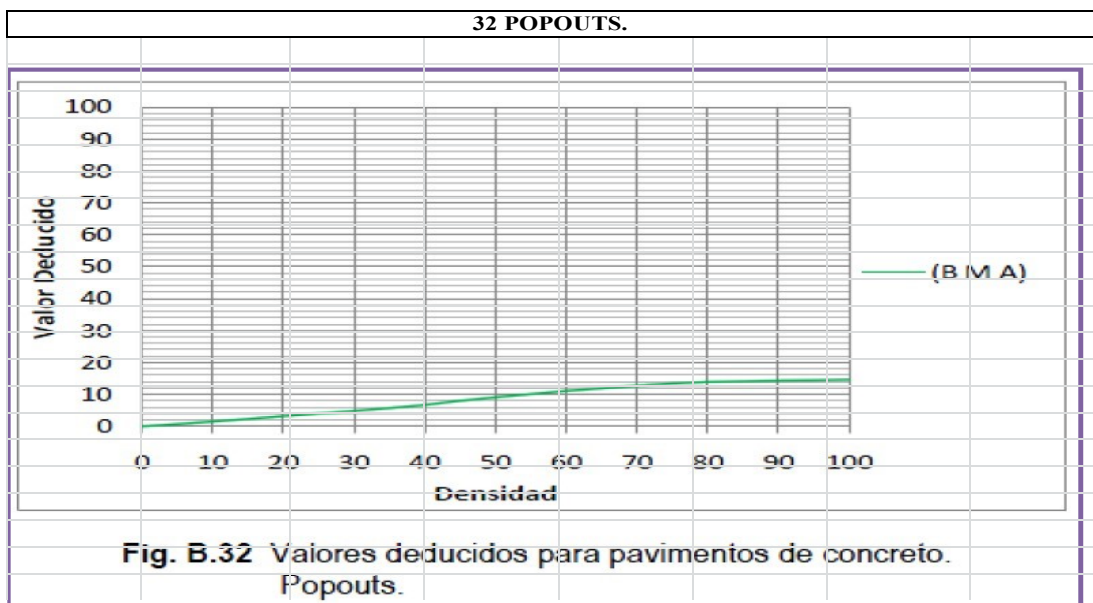
Figura 151. Ábaco y tabla para hallar el valor deducido del daño popoust (32), identificado en la unidad de muestra 08, cuadra 09 del Jirón San Martín.

En el ábaco se obtiene un valor deducido de 1.50, a través de la densidad = 10.00, como se puede apreciar en la figura 151

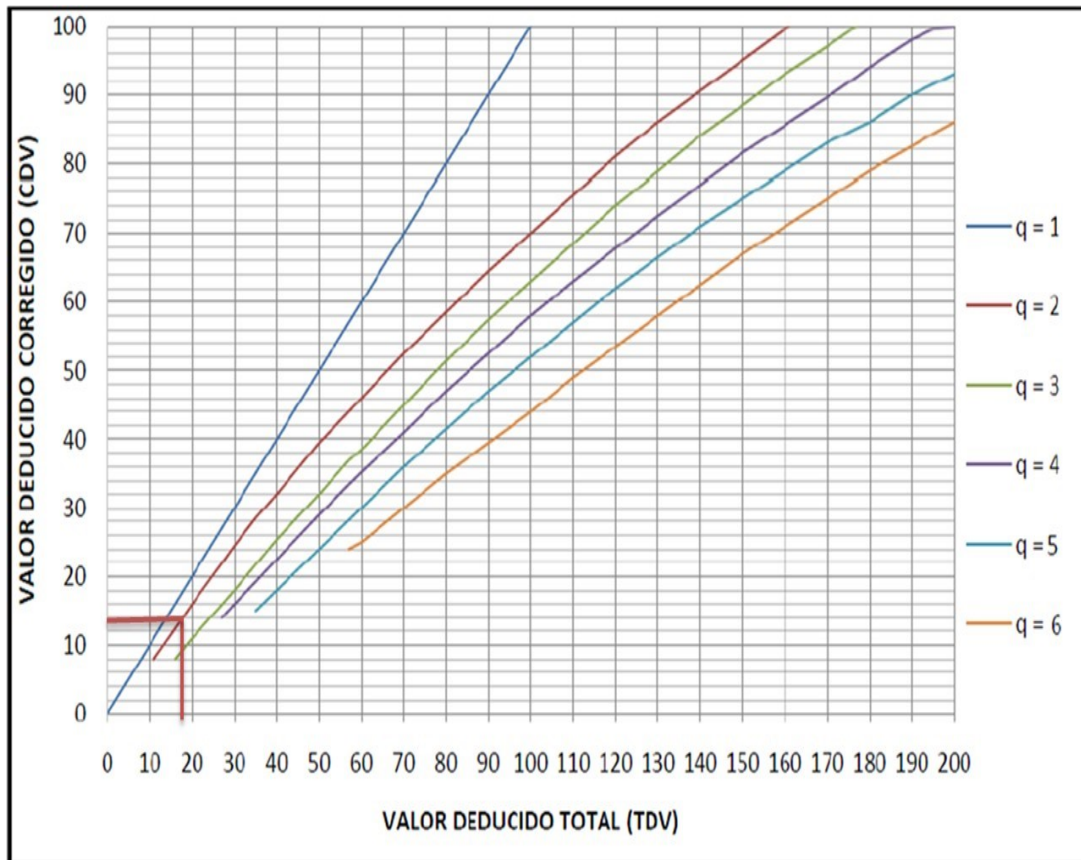
Figura 155. Ábaco para hallar el máximo valor deducido corregido, unidad de muestra 08, del Jirón San Martín, cuadra 09.

Descripción e interpretación: ábaco se obtiene el máximo valor deducido corregido de 17.85, a través del valor deducido total = 22.20, donde $q = 2$, como se puede apreciar en la figura 155.

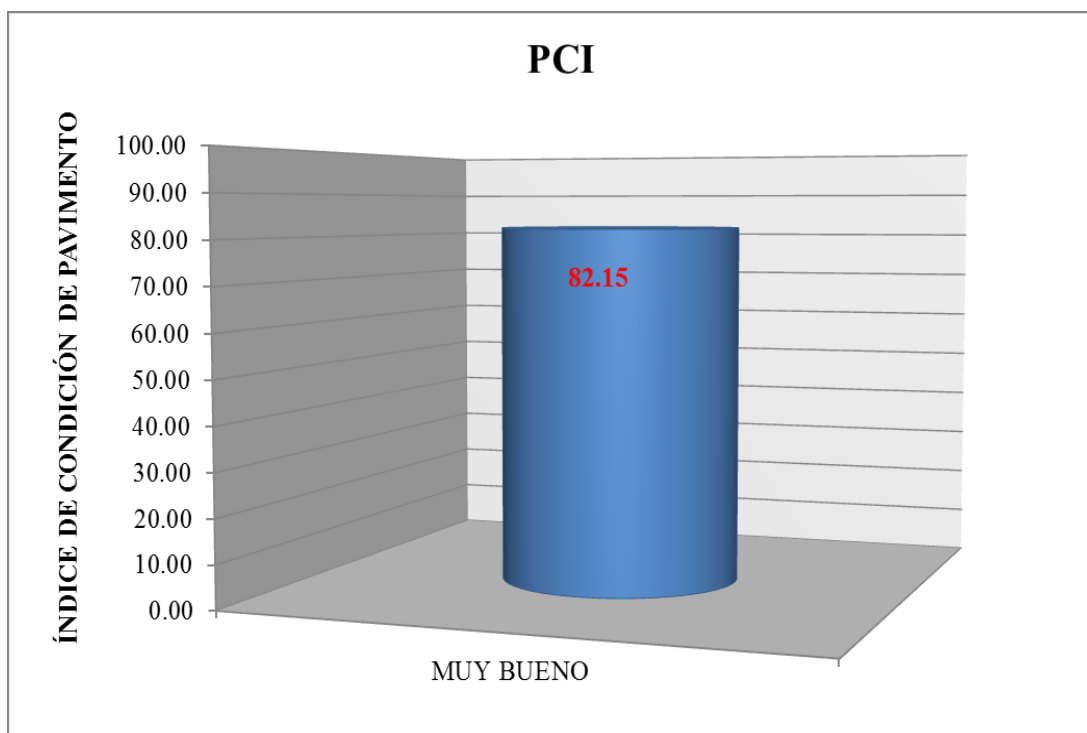
Gráfico 158. Cálculo del índice de condición del pavimento PCI, unidad de muestra 08 del Jirón San Martín de la cuadra 08.

Descripción e interpretación: conforme a los objetivos de investigación se ha determinado como se observa en el gráfico 158 se obtuvo como resultado un PCI de 82.15, según el rango de calificación que corresponde a un pavimento de estado **muy bueno**.

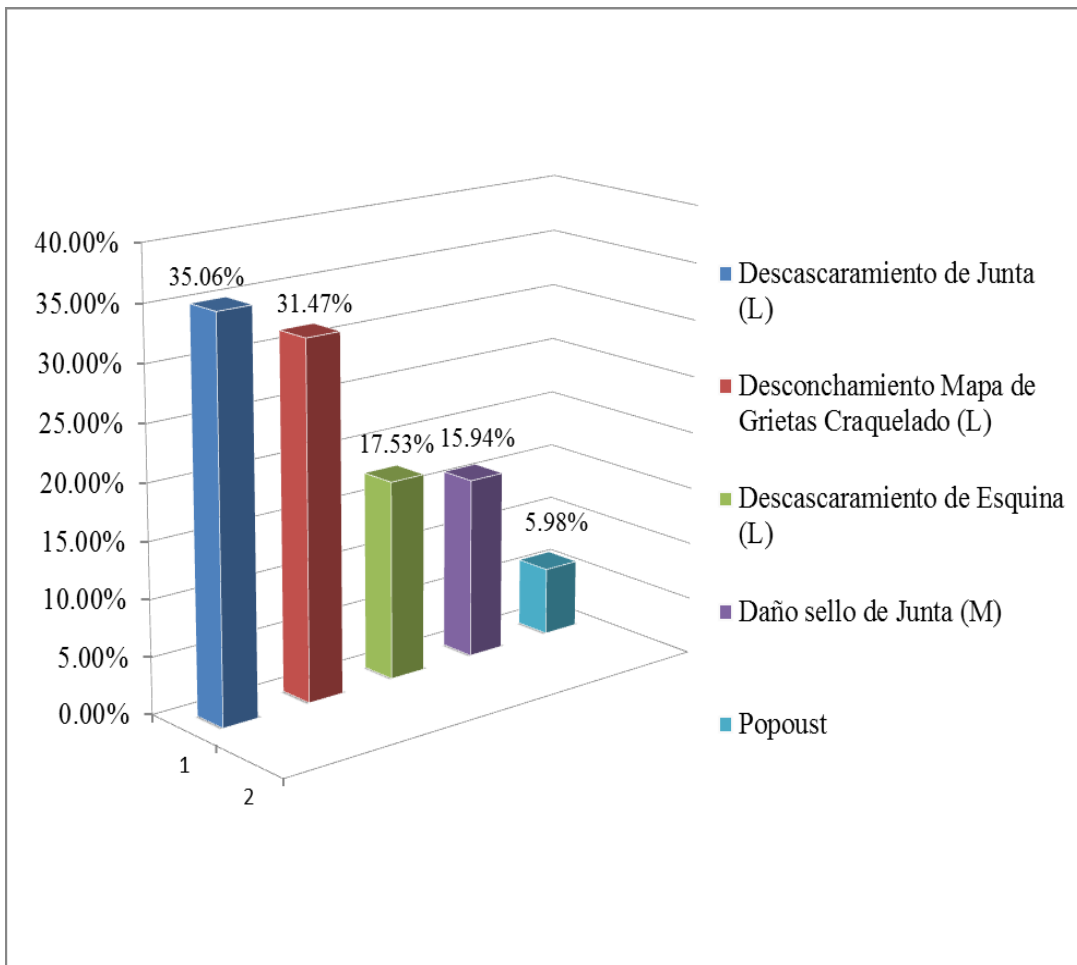
Figura 159. Grafico de patología con mayor incidencia, en la unidad de muestra 08 del Jirón San Martín, cuadra 09.

Descripción e interpretación: Las patologías con mayor incidencia de deterioro de esta unidad de muestra de la cuadra 09 son: Descascaramiento de junta de nivel de severidad baja 35.06%, desconchamiento, mapa de grietas craquelado de nivel de severidad baja con 31.47%, descascaramiento de esquina de nivel de severidad baja con 17.53%, daño sello de junta de nivel de severidad media con 15.49%, popoust con 5.98% de la superficie analizada, como se aprecia en la figura 159.

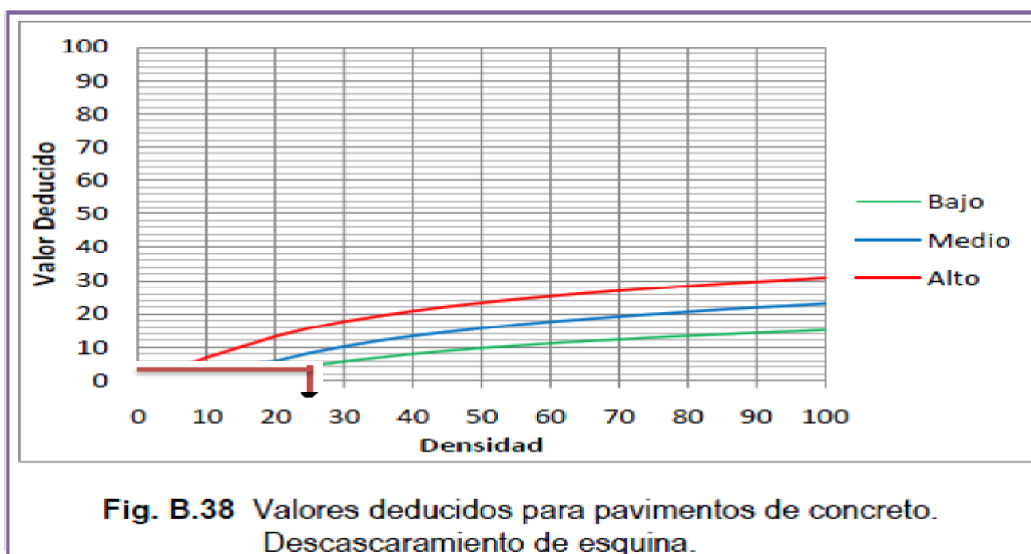
Figura 160. Ábaco y tabla para hallar el valor deducido, del daño de descascaramiento de esquina (38L), identificado en la unidad de muestra 09 de la cuadra 09 del Jirón San Martín.

En el ábaco se obtiene un valor deducido de 4.40, a través de la densidad = 25.00, de nivel de severidad = L como se puede apreciar en la figura 160.

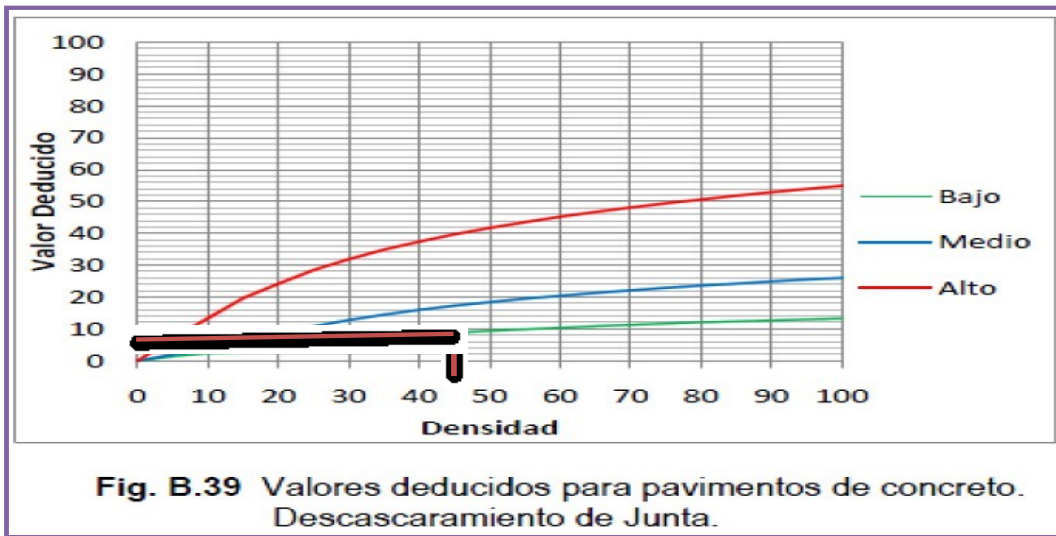
Figura 161. Ábaco y tabla para hallar el valor deducido, del daño descascaramiento de junta (39L), identificado en la unidad de muestra 09, cuadra 09 del Jirón San Martín.

En el ábaco se obtiene un valor deducido de 8.80, a través de la densidad = 45.00, de nivel de severidad = L como se puede apreciar en la figura 161.

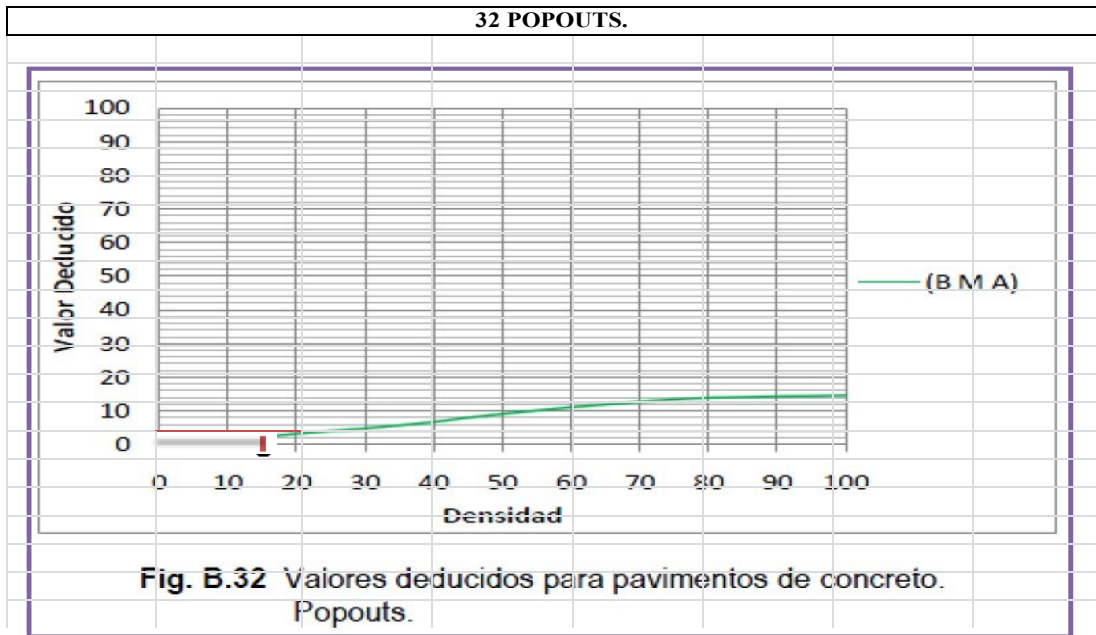
Figura 162. Ábaco y tabla para hallar el valor deducido, del daño popoust (32), identificado en la unidad de muestra 09, cuadra 09 del Jirón San Martín.

En el ábaco se obtiene un valor deducido de 2.30, a través de la densidad = 15.00, como se puede apreciar en la figura 162.

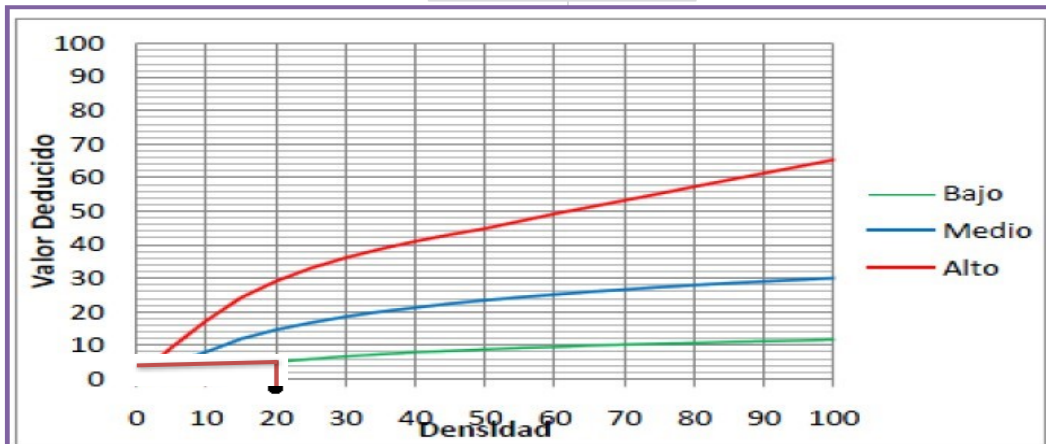
Figura 163. Ábaco y tabla para hallar el valor deducido, del daño desconchamiento mapa de grietas craquelado (36L), identificado en la unidad de muestra 09, cuadra 09 del Jirón San Martín.

En el ábaco se obtiene un valor deducido de 5.00, a través de la densidad = 20.00, de nivel de severidad = L como se puede apreciar en la figura 163.

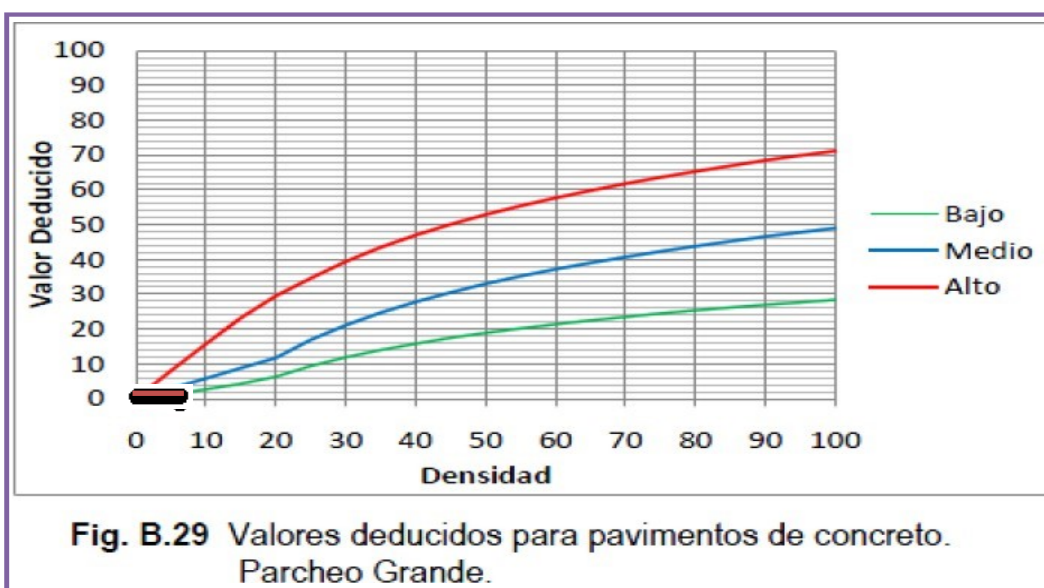
Figura 164. Ábaco y tabla para hallar el valor deducido, del daño parche grande mayor a 0.45m2 (29L), identificado en la unidad de muestra 09, cuadra 09 del Jirón San Martín.

En el ábaco se obtiene un valor deducido de 1.10, a través de la densidad = 5.00, de nivel de severidad = L como se puede apreciar en la figura 164.

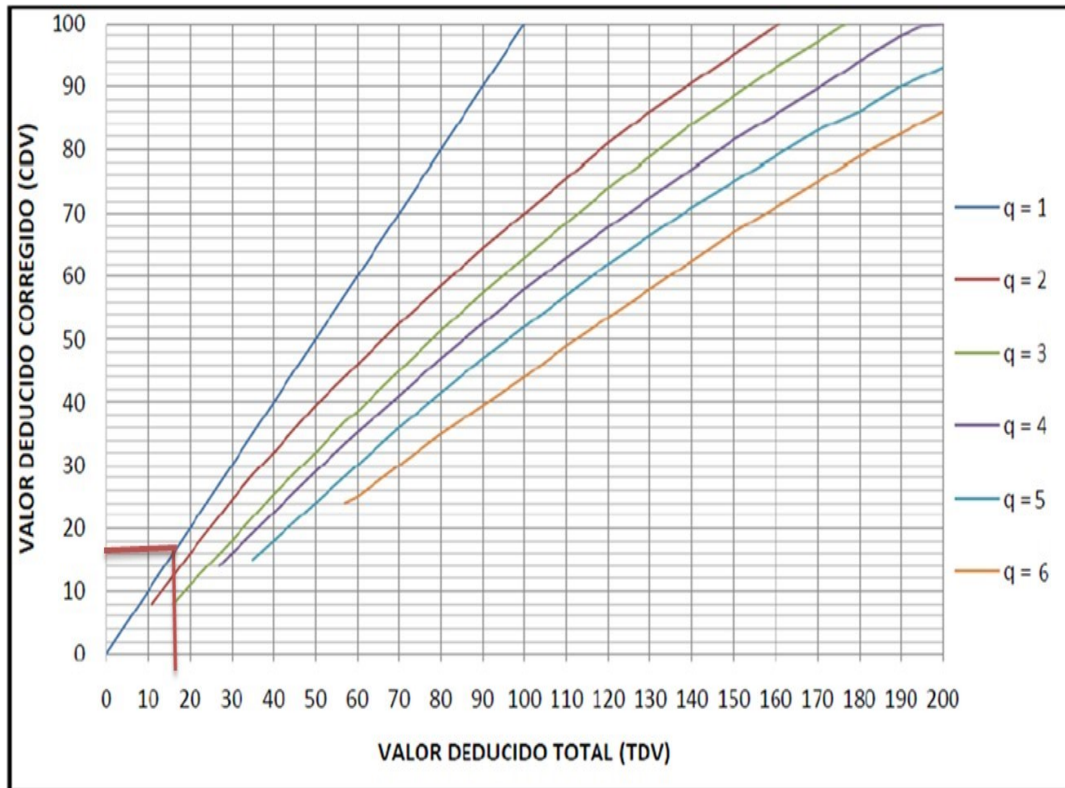
Figura 167. Ábaco para hallar el máximo valor deducido corregido en la unidad de muestra 09, del Jirón San Martín, cuadra 09.

Descripción e interpretación: ábaco se obtiene el máximo valor deducido corregido de 17.90, a través del valor deducido total = 17.90, donde $q = 1$, como se puede apreciar en la figura 167.

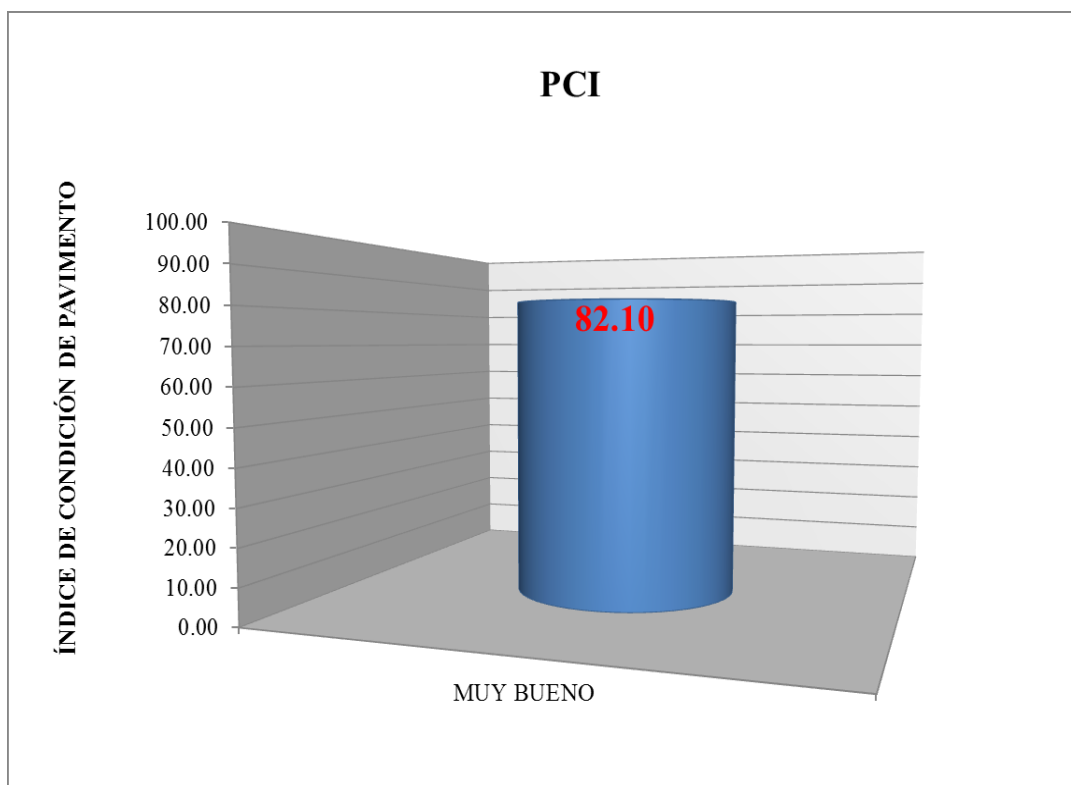
Gráfico 170. Cálculo del índice de condición del pavimento PCI, en la unidad de muestra 09 del Jirón San Martín, cuadra 09.

Descripción e interpretación: conforme a los objetivos de investigación se ha determinado como se observa en el gráfico 170 se obtuvo como resultado un PCI de 82.10, según el rango de calificación que corresponde a un pavimento de estado **muy bueno**.

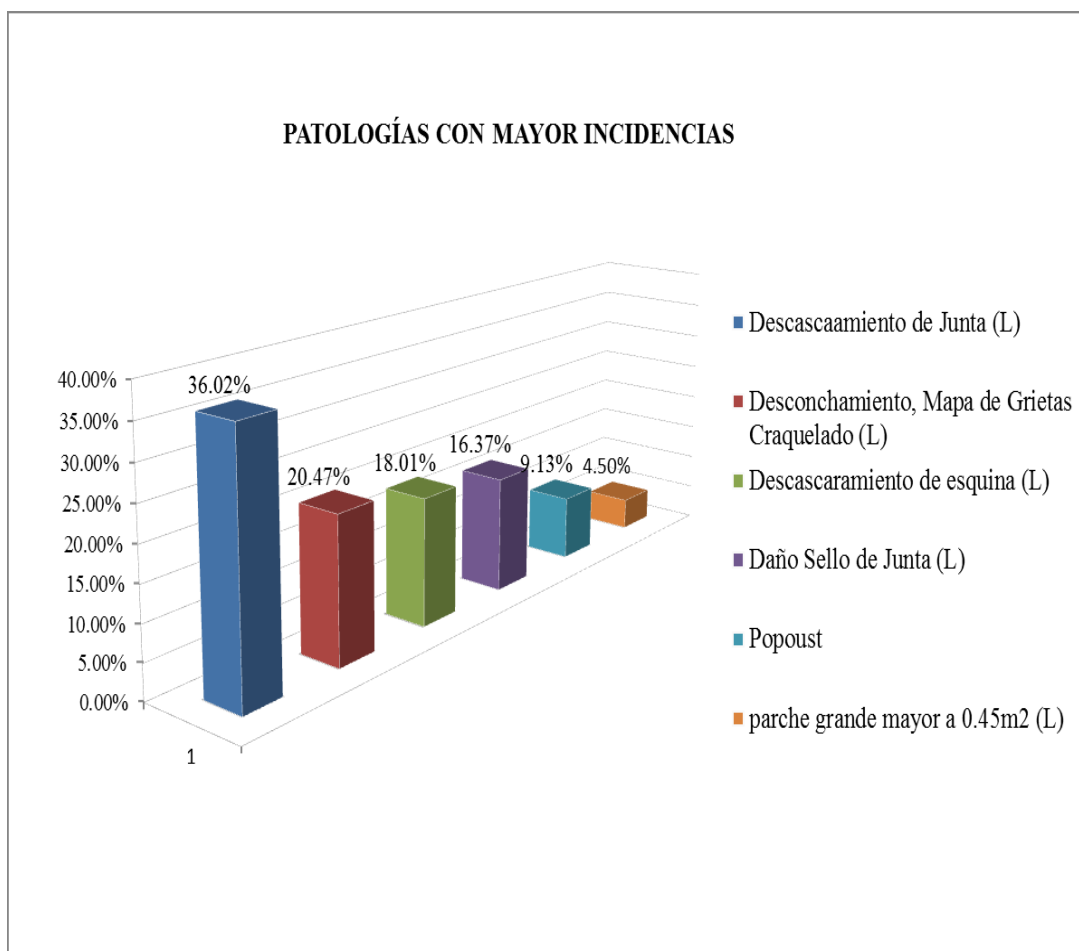
Figura 171. Grafico de patología con mayor incidencia en la unidad de muestra 09 del Jirón San Martín, cuadra 09.

Descripción e interpretación: Las patologías con mayor incidencia en el deterioro de esta unidad de muestra de la cuadra 09 son: Descascaramiento de junta de nivel de severidad baja con 36.02% , desconchamiento mapa de grietas craquelado de nivel de severidad bajo con 20.47%, descascaramiento de esquina de nivel de severidad baja con 18.01%, daño sello de junta de nivel de severidad medio con 16.37%, popoust con 9.13%, parche grande mayor a 0.45m2 de nivel de severidad bajo con 4.50% de la superficie analizada, como se aprecia en la en la figura 171.

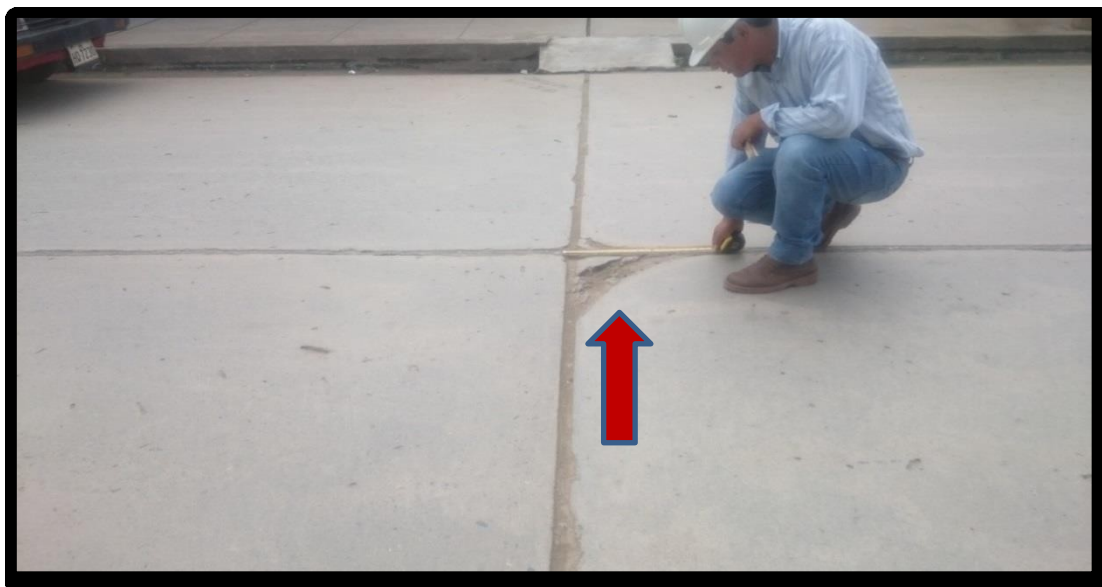
Figura 212. Fotografía con presencia, descascaramiento de esquina de nivel de severidad media (38M), en la unidad de muestra 01, del Jirón San Martín cuadra 06.

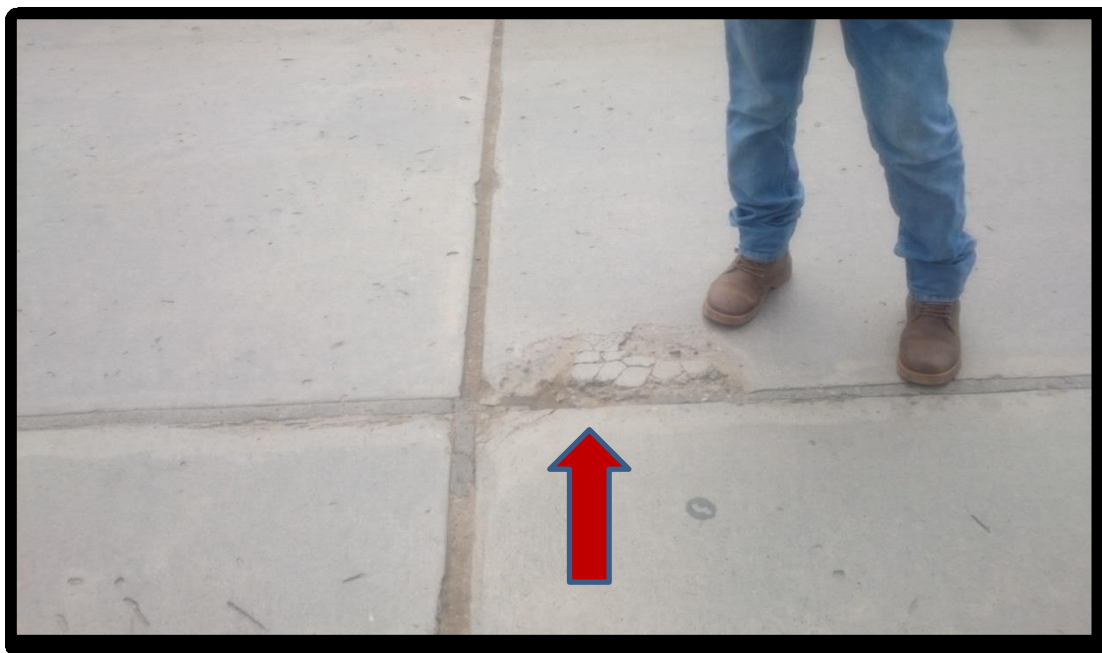
Figura 213. Fotografía con presencia, punzonamiento de nivel de severidad media (34M), identificado en la unidad de muestra 01 del Jirón San Martín, cuadra 06.

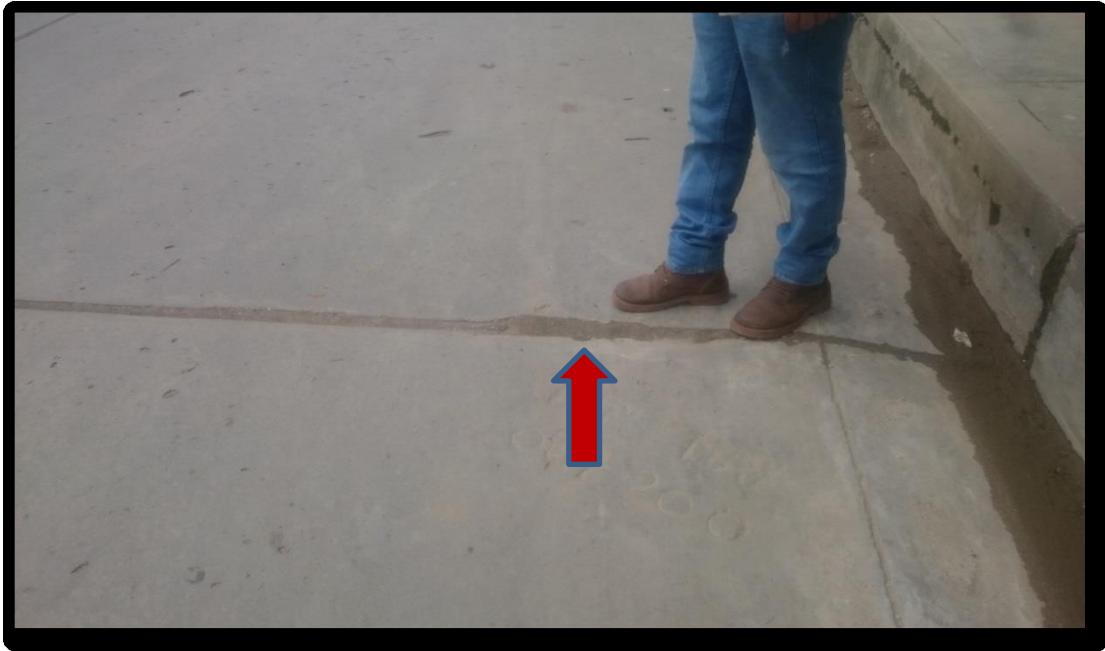
Figura 214. Fotografía con presencia, descascaramiento de junta con nivel de severidad baja (39L), identificado en la unidad de muestra 01, del Jirón San Martín, cuadra 06.

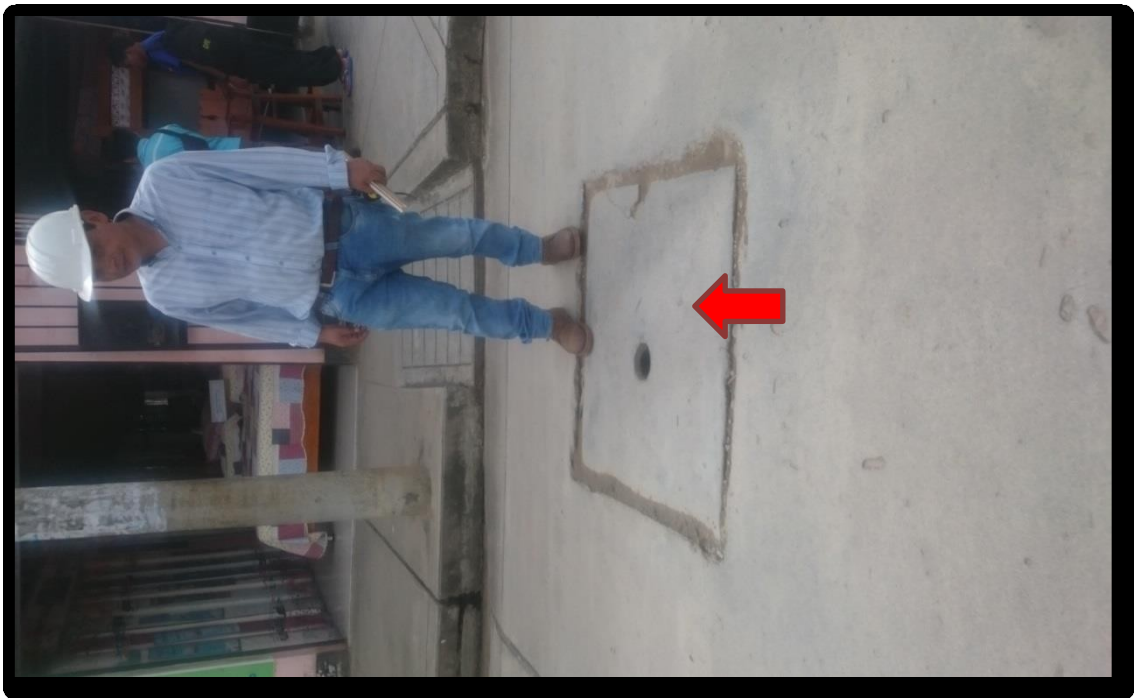
Figura 217. Fotografía, parche grande mayor a 0.45m², con nivel de severidad media (29M), identificado en la unidad de muestra 01 del Jirón San Martín, cuadra 06.
