**UNIVERSIDAD CATÓLICA LOS ÁNGELES
CHIMBOTE**

DETERMINACIÓN Y EVALUACIÓN DE LAS
PATOLOGÍAS DEL CONCRETO PARA OBTENER EL
ÍNDICE DE INTEGRIDAD ESTRUCTURAL DEL
PAVIMENTO Y CONDICIÓN OPERACIONAL DE LA
SUPERFICIE DEL JIRÓN SAN MARTÍN, DISTRITO Y
PROVINCIA DE SATIPO, REGIÓN JUNÍN, ENERO –
2017.

**TESIS PARA OPTAR EL TÍTULO PROFESIONAL DE
INGENIERO CIVIL**

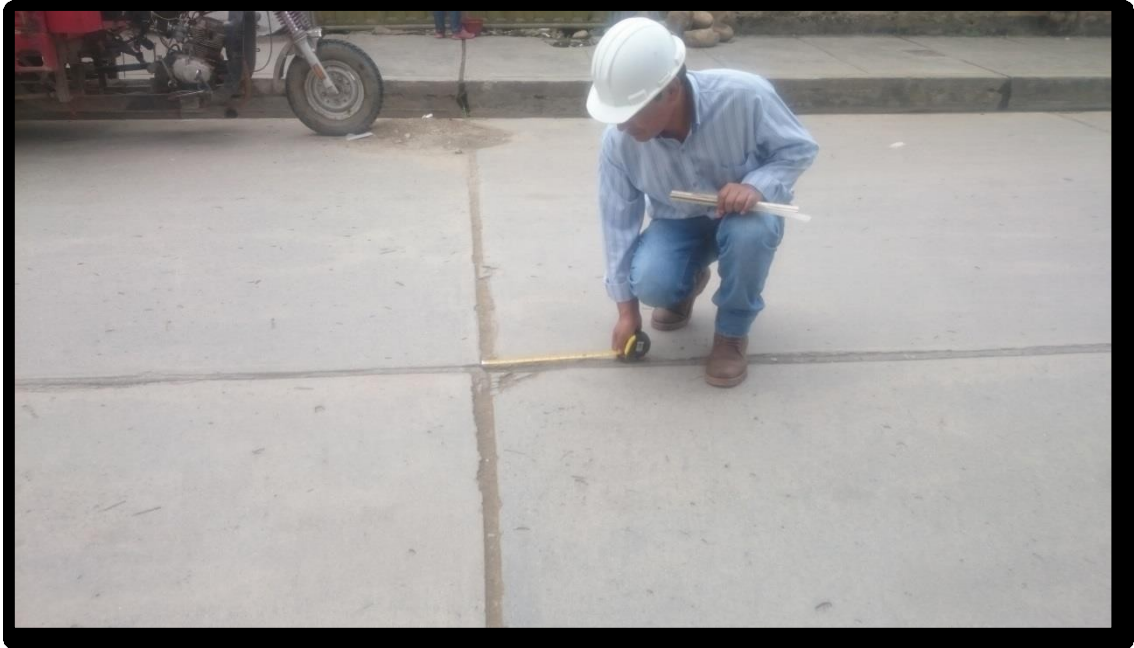
Figura 218. Fotografía con presencia, descascamiento de esquina de nivel de severidad bajo (38L), identificado en la unidad de muestra 02, del Jirón San Martín, cuadra 06.

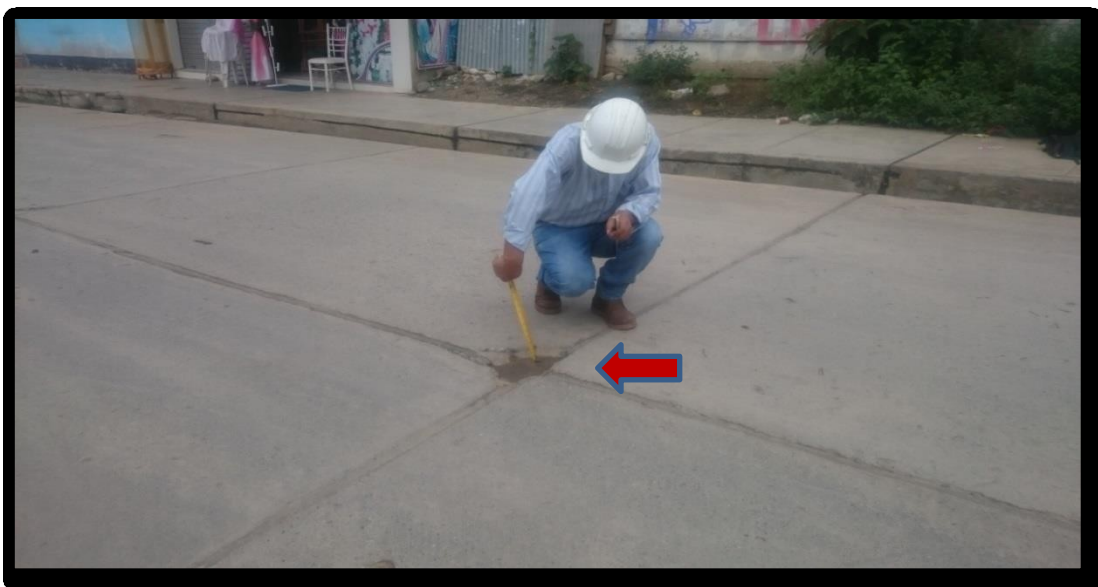
Figura 219. Fotografía con presencia, descascamiento de esquina, de nivel de severidad medio (38M), identificado en la unidad de muestra 02, del Jirón San Martín, cuadra 06.

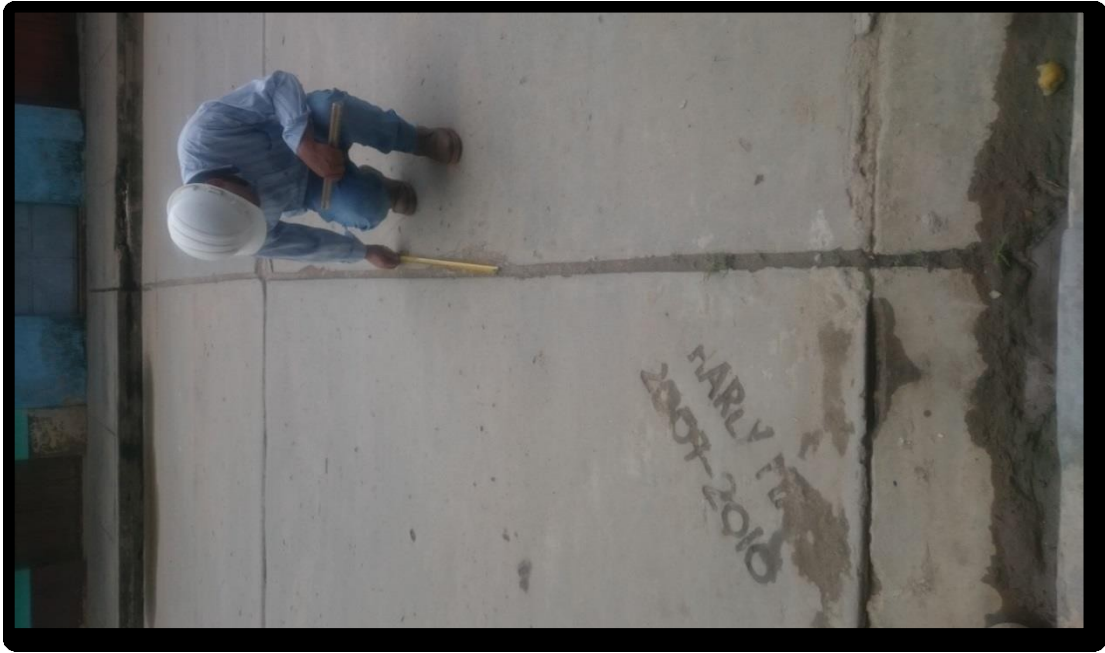
Figura 220. Fotografía con presencia, descascamiento de junta, de nivel de severidad bajo (39L), identificado en la unidad de muestra 02, del Jirón San Martín, cuadra 06.

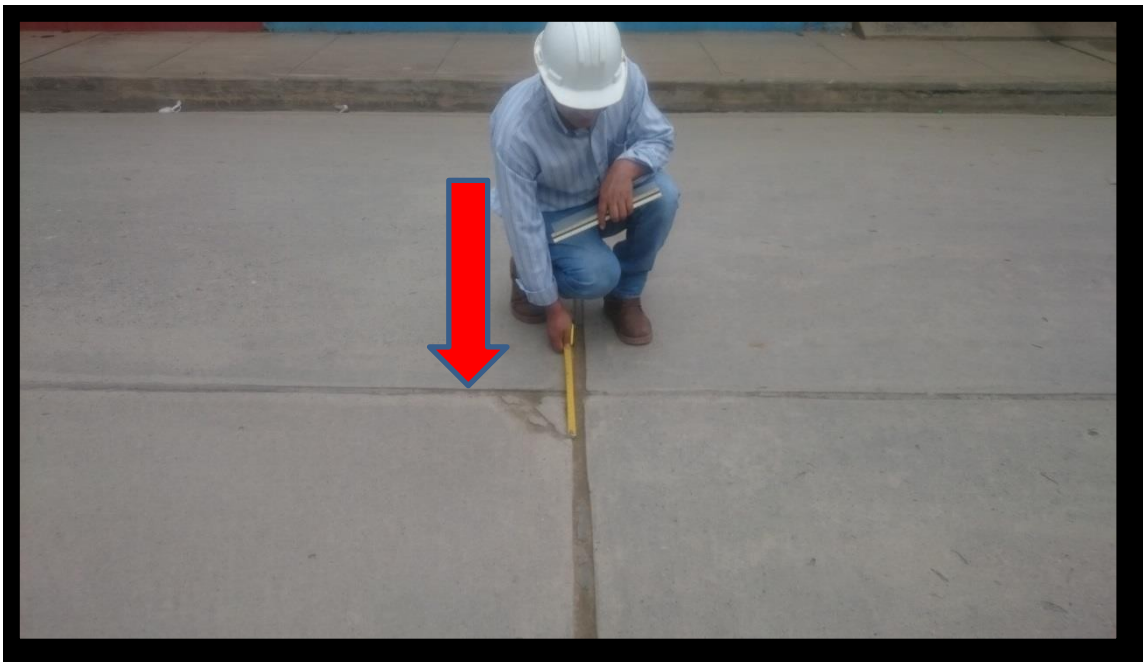
Figura 223. Fotografía con presencia, descascaramiento de equina de nivel de severidad bajo (38L), identificado en la unidad de muestra 03, del Jirón San Martín, cuadra 07.

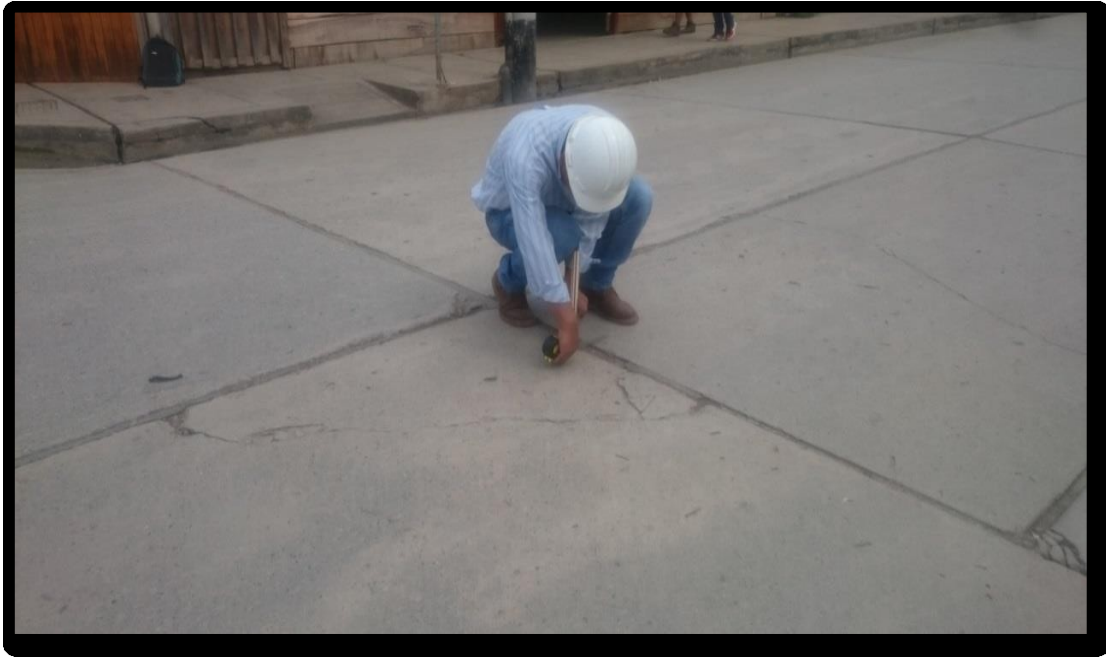
Figura 224. Fotografía con presencia, Grita de equina (22M) de nivel de severidad medio, identificado en la unidad de muestra 03, del Jirón San Martín, cuadra 07.

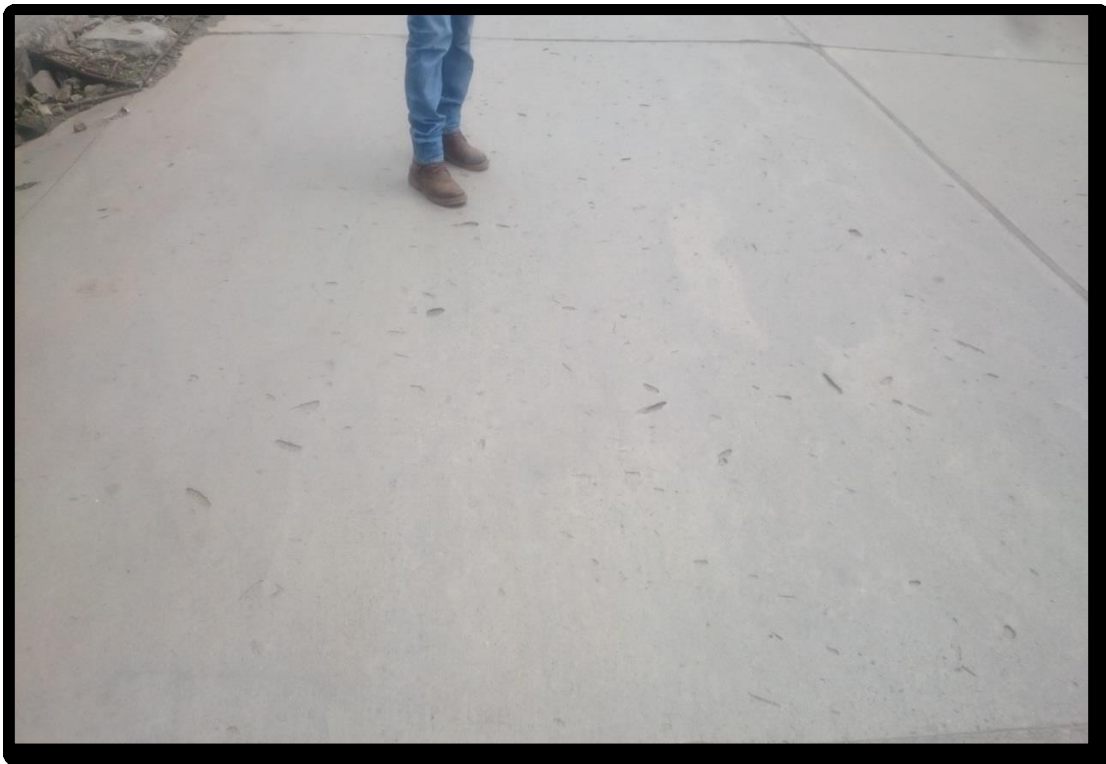
Figura 225. Fotografía con presencia, popoust (32), identificado en la unidad de muestra 03, del Jirón San Martín, cuadra 07.

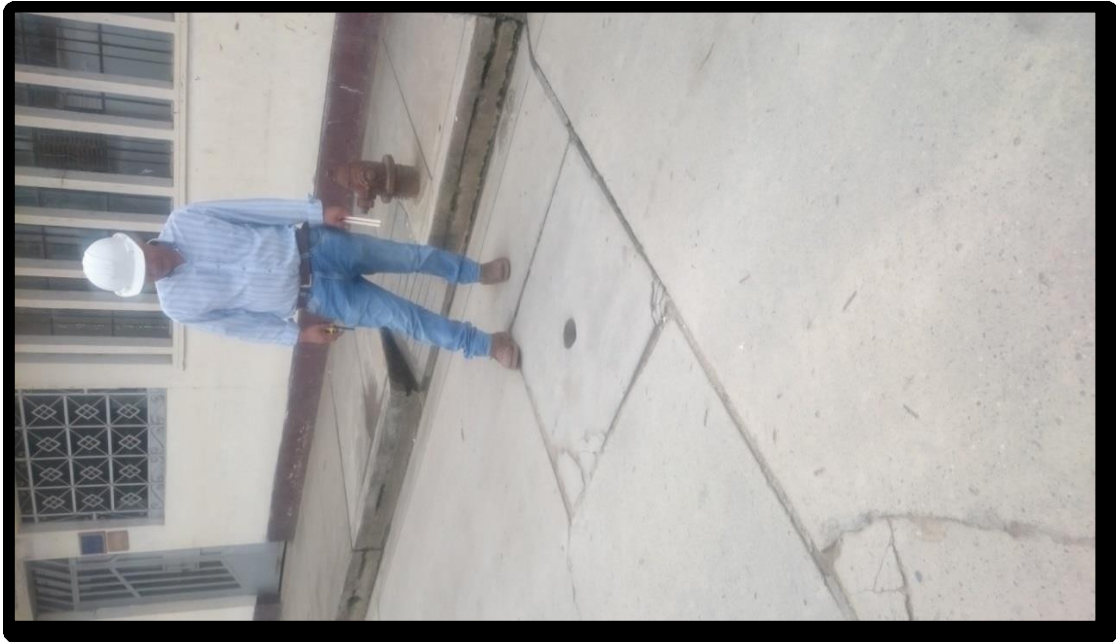
Figura 226. Fotografía con presencia, parche grande mayor a 0.45m² (29L) de nivel de severidad bajo, identificado en la unidad de muestra 03, del Jirón San Martín, cuadra 07.

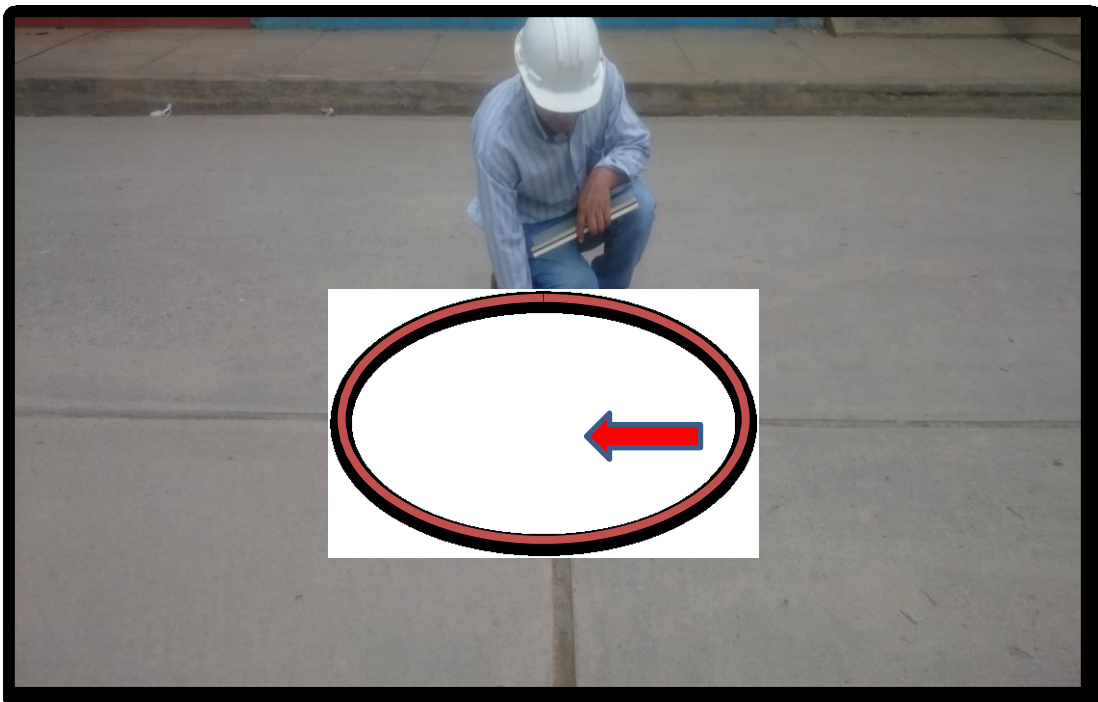
Figura 227. Fotografía con presencia, descascaramiento de esquina de nivel de severidad baja (38L), identificado en la unidad de muestra 04, del Jirón San Martín, cuadra 07.

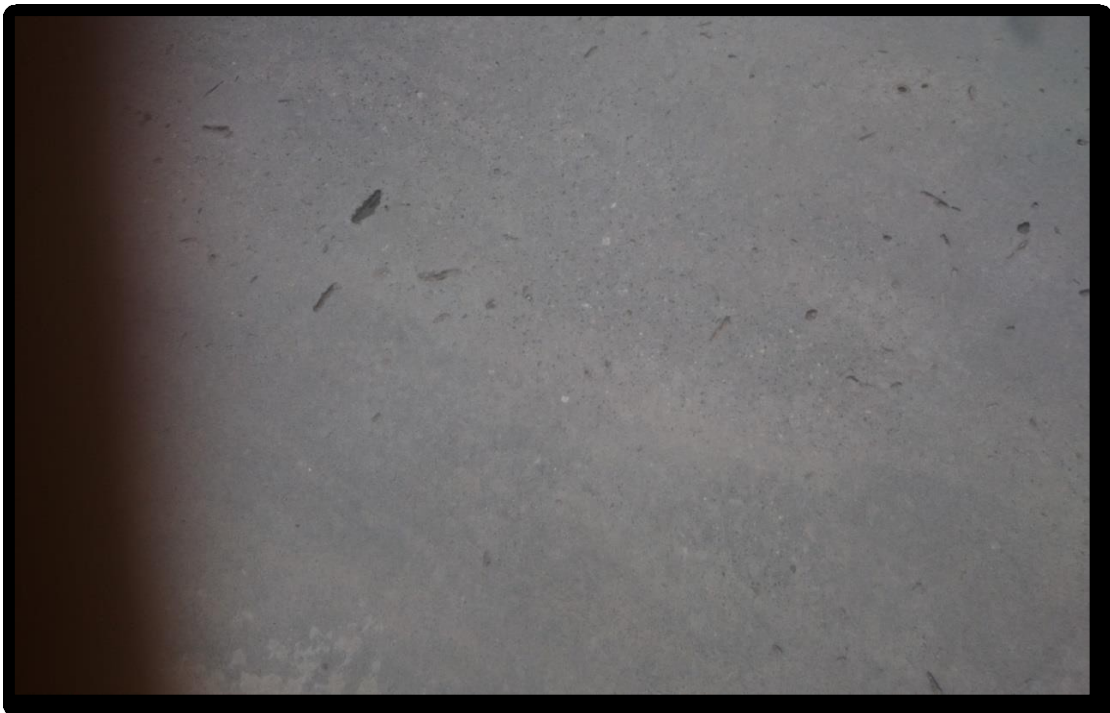
Figura 231. Fotografía con presencia, popoust (32), identificado en la unidad de muestra 04, del Jirón San Martín, cuadra 07.

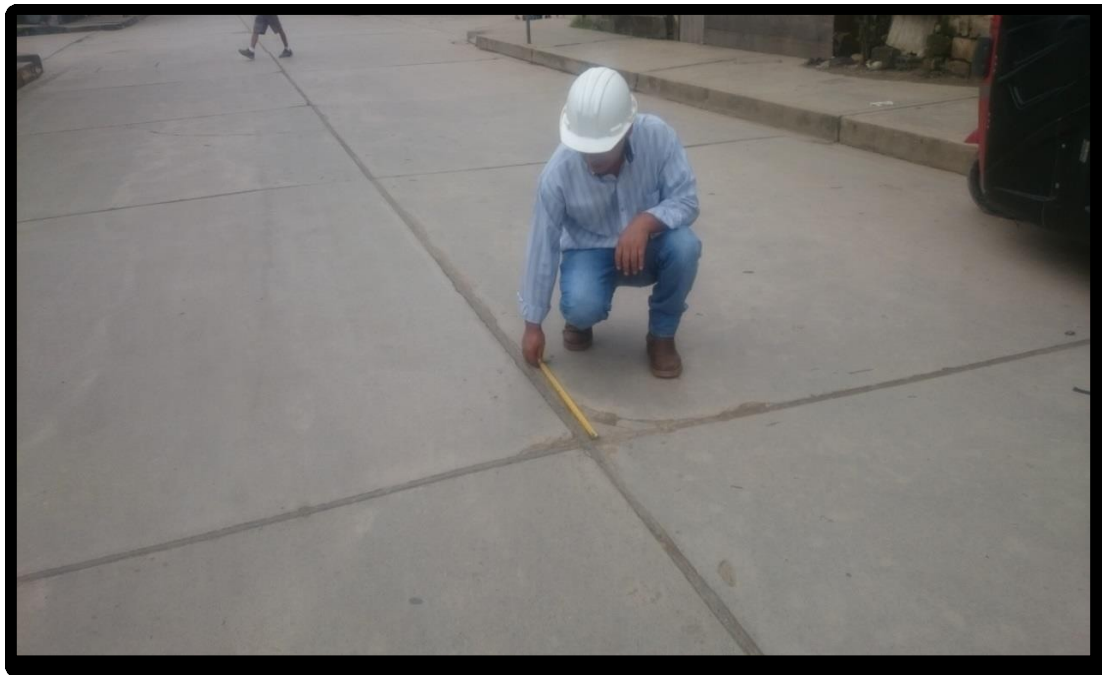
Figura 232. Fotografía con presencia, descascaramiento de esquina de nivel de severidad baja (38L), identificado en la unidad de muestra 05, del Jirón San Martín, cuadra 08.

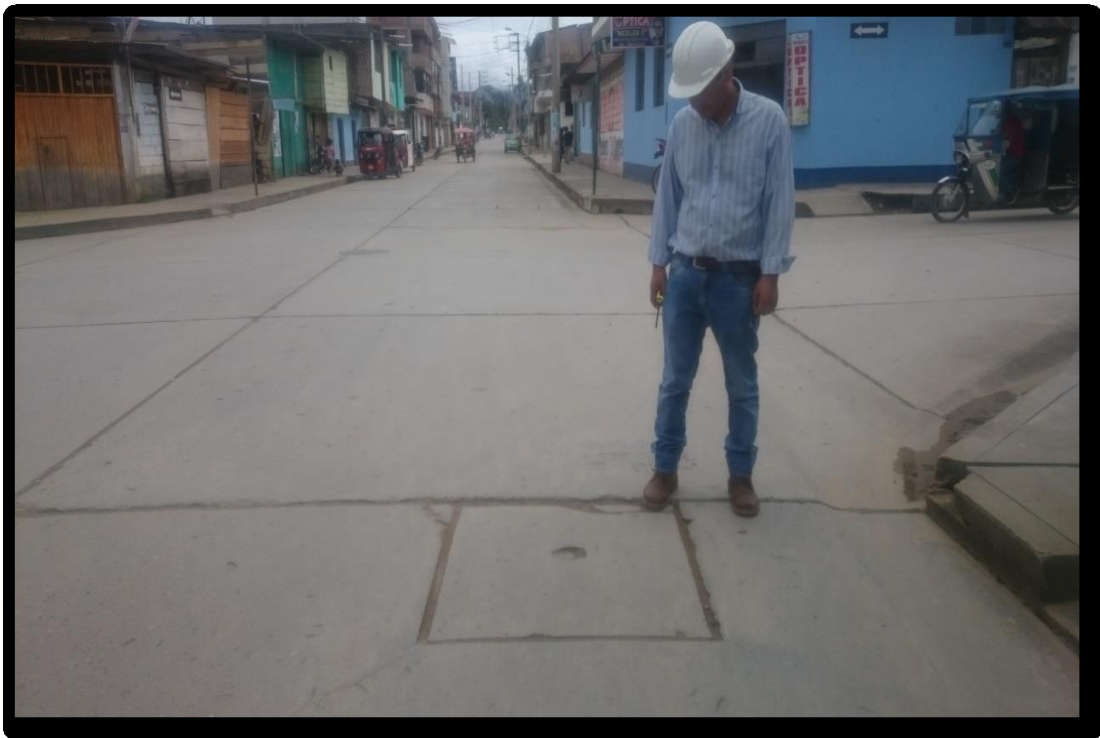
Figura 235. Fotografía con presencia, parche grade mayor a 0.45m² de nivel de severidad baja (29L), identificado en la unidad de muestra 05, del Jirón San Martín, cuadra 08.

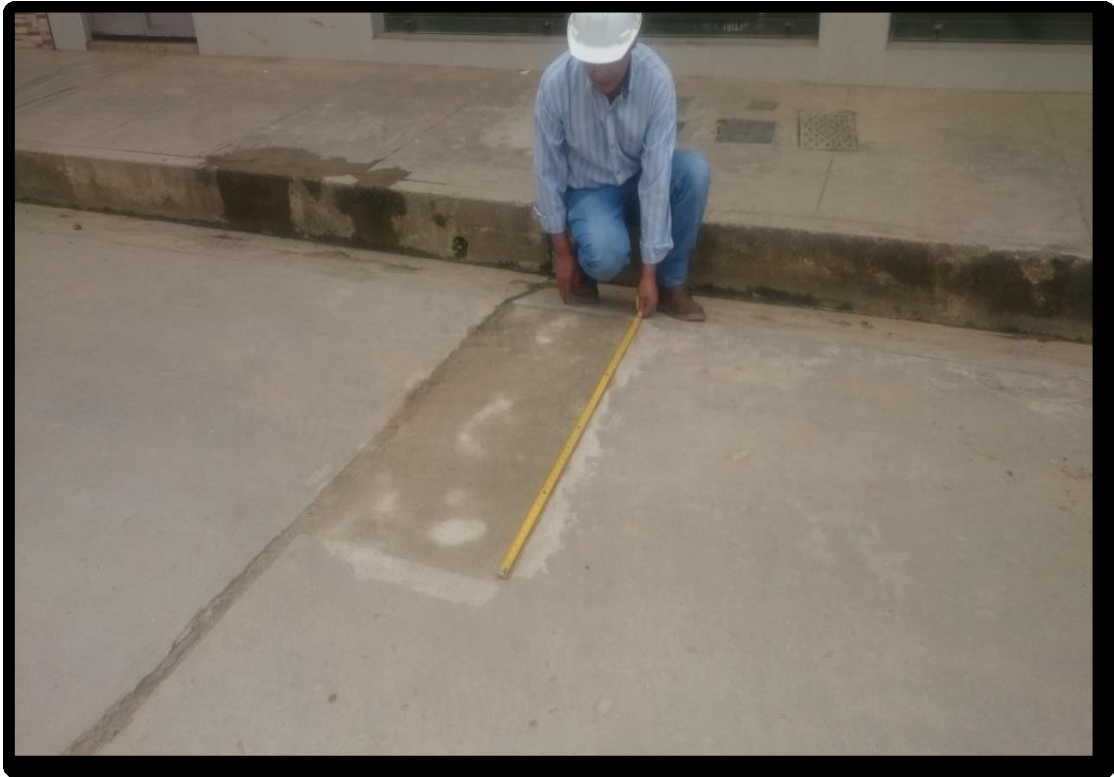
Figura 238. Fotografía con presencia, parche grande mayor a 0.45m² de nivel de severidad baja (29L), identificado en la unidad de muestra 06, del Jirón San Martín, cuadra 08.

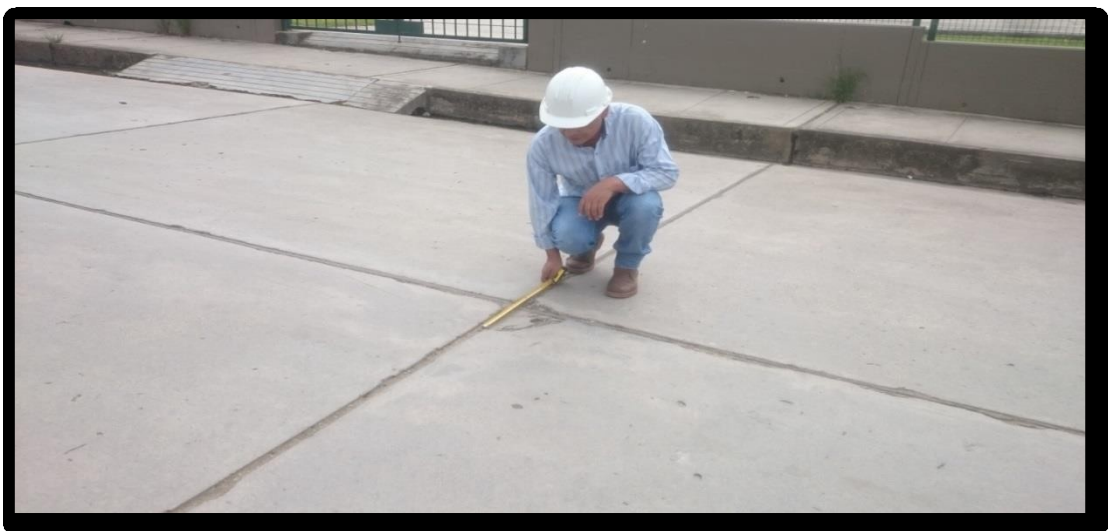
Figura 245. Fotografía con presencia, descascaramiento de esquina de nivel de severidad baja (38L), identificado en la unidad de muestra 08, del Jirón San Martín, cuadra 09.

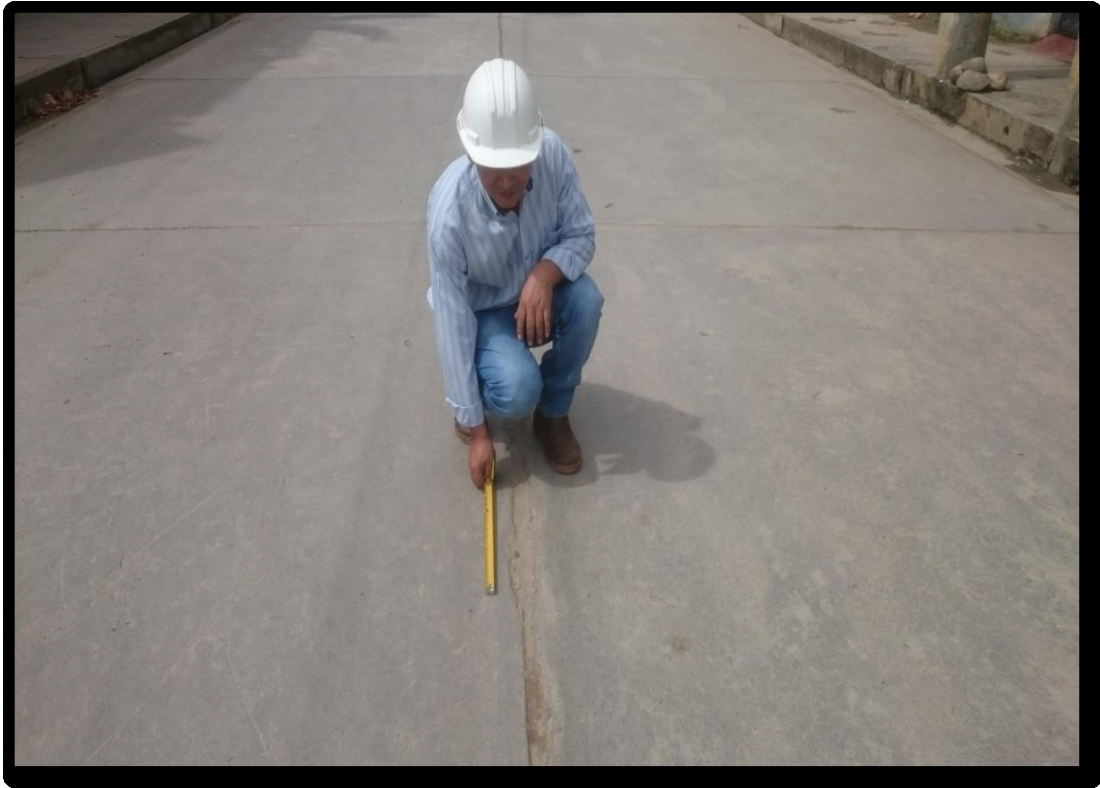
Figura 246. Fotografía con presencia, descascamiento de junta de nivel de severidad baja (39L), identificado en la unidad de muestra 08, del Jirón San Martín, cuadra 09.

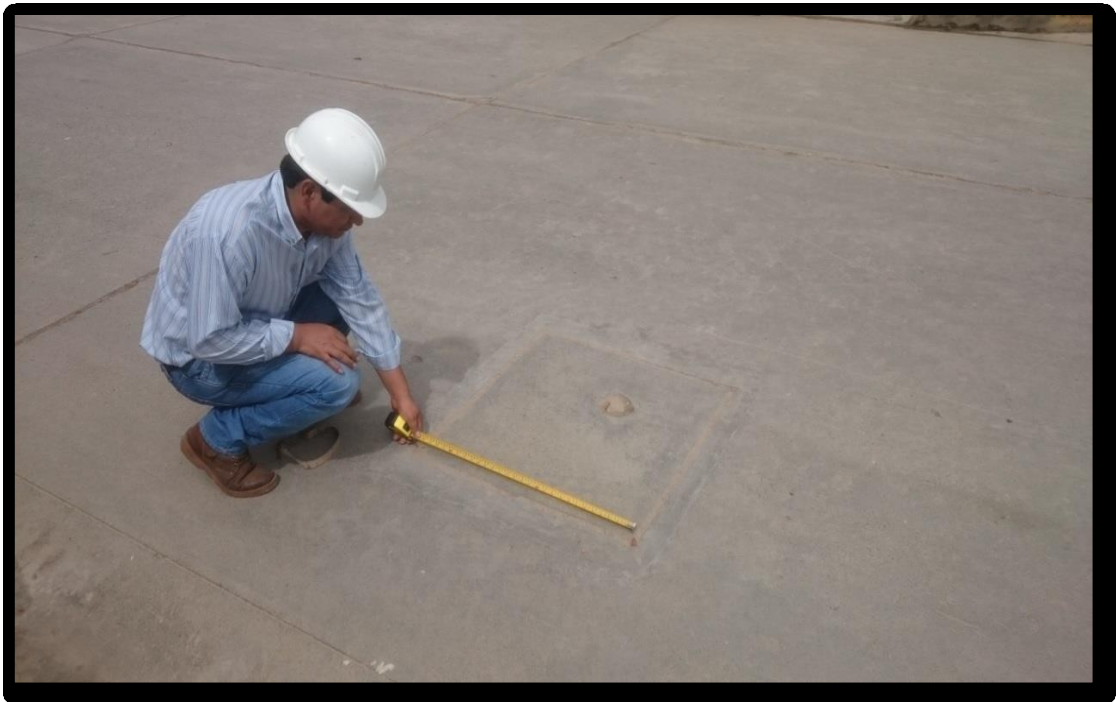
Figura 251. Fotografía con presencia, parche grande mayor a 0.45m² de nivel de severidad baja (29L), identificado en la unidad de muestra 09, del Jirón San Martín, cuadra 09.

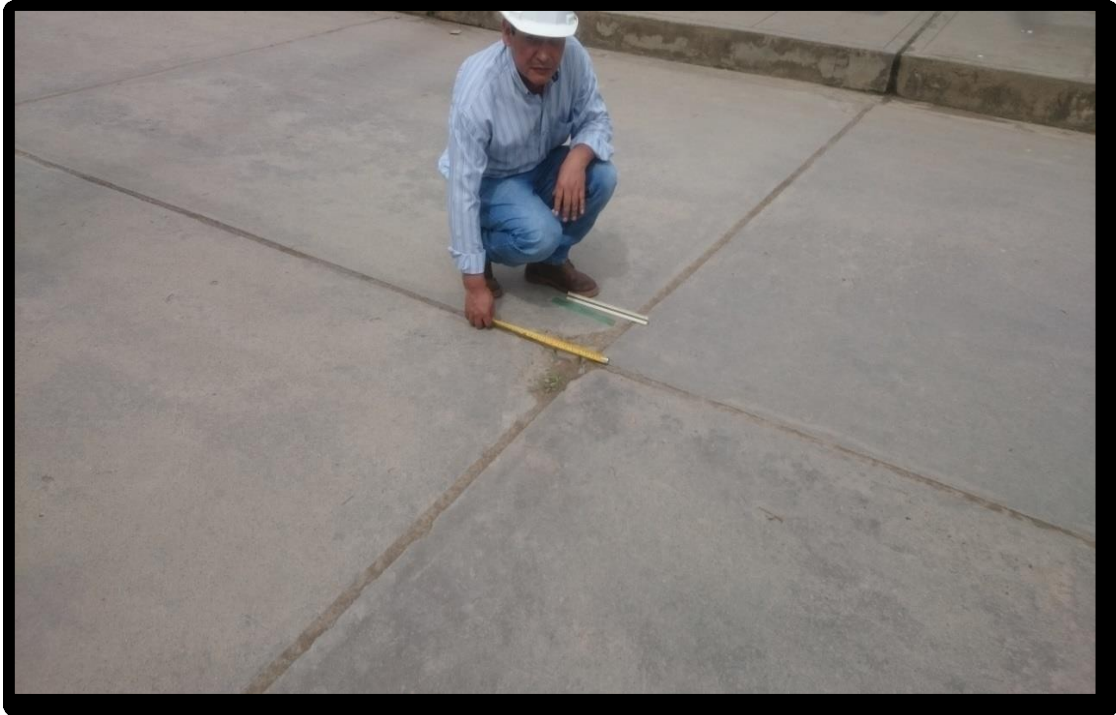
Figura 252. Fotografía con presencia, Descascaramiento de esquina de nivel de severidad baja (38L), identificado en la unidad de muestra 10, del Jirón San Martín, cuadra 10.

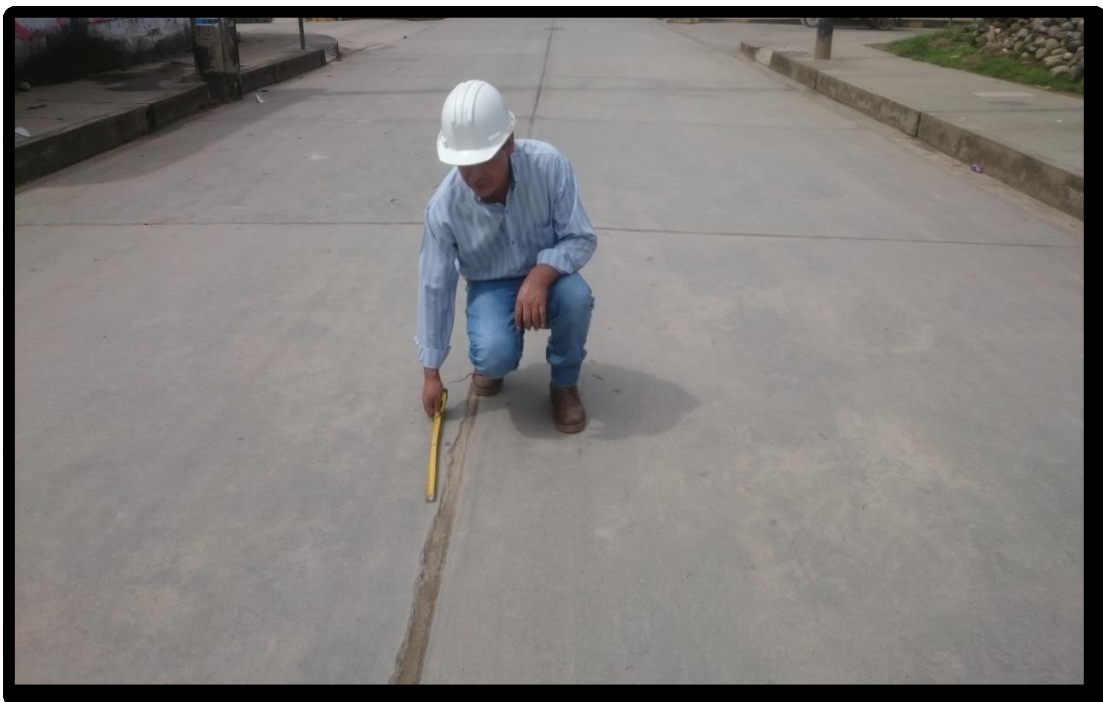
Figura 253. Fotografía con presencia, Descascaramiento de junta de nivel de severidad baja (39L), identificado en la unidad de muestra 10, del Jirón San Martín, cuadra 10.

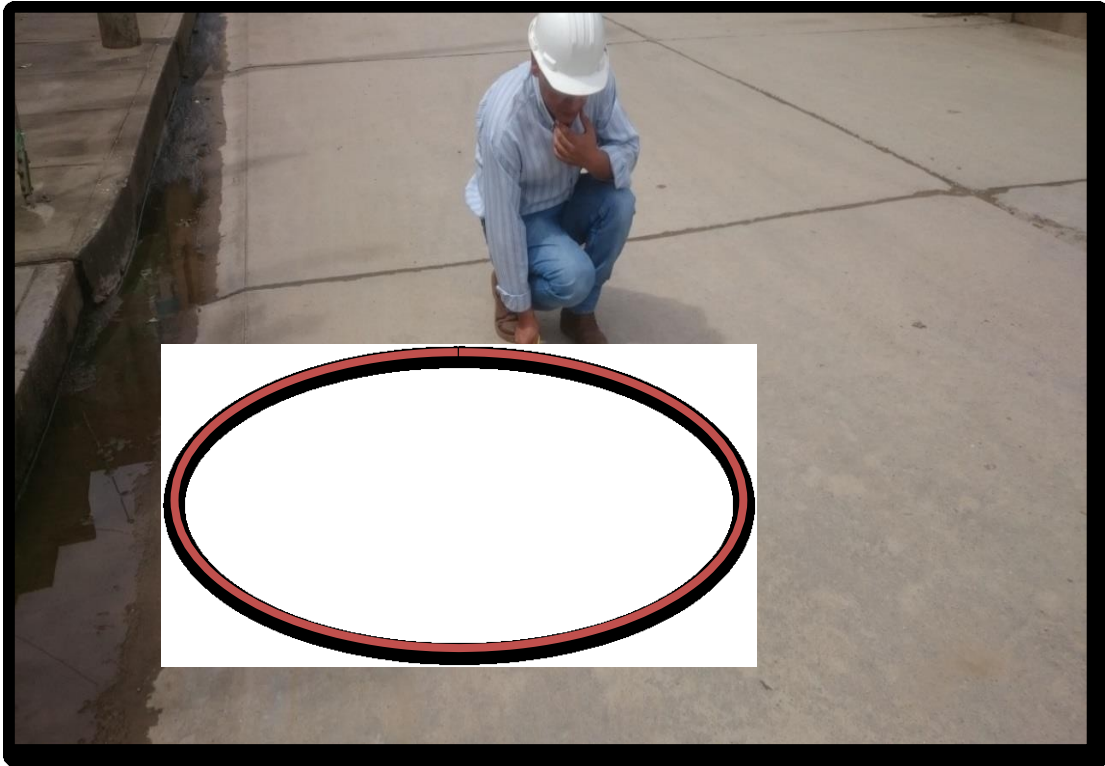
Figura 258. Fotografía con presencia, de Parche grande mayor a 0.45m² nivel de severidad baja (29L), identificado en la unidad de muestra 11, del Jirón San Martín, cuadra 10.
