UNIVERSIDAD CATÓLICA LOS ÁNGELES
CHIMBOTE

DETERMINACIÓN Y EVALUACIÓN DE LAS PATOLOGÍAS
EN LAS ESTRUCTURAS DE CONCRETO EN COLUMNAS,
VIGAS Y MUROS EN ALBAÑILERÍA DEL CERCO
PERIMÉTRICO DE LA INSTITUCIÓN EDUCATIVA INICIAL
170 DIVINO NIÑO JESÚS, DISTRITO BELÉN, PROVINCIA
MAYNAS, REGIÓN LORETO, MARZO – 2016.

TESIS PARA OPTAR EL TÍTULO PROFESIONAL DE
INGENIERO CIVIL

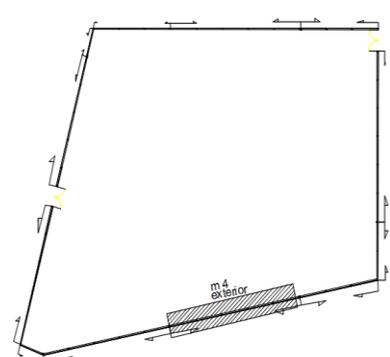
Cuadro 04: Cuadro de resumen de patologías de la muestra 04

(1) GRIETAS		0.00	0.00	0.00	0.00	0.00	----	0.00%
(2) FISURAS		0.06	0.09	0.00	0.00	0.15	L	0.31%
(3) CORROSION		0.00	0.00	0.00	0.00	0.00	----	0.00%
(4) FLORESCENCIA		0.00	0.00	0.00	1.93	1.93	S	3.94%

(8) DELAMINACION		1.66	0.00	38.98	6.24	46.88	M	95.75%
(9) HUMEDAD		0.00	0.00	0.00	0.00	0.00	----	0.00%
SUMATORIA GENERAL DE LAS AREAS AFECTADAS CON PATOLOGIA (m2)						48.96		100.00%
ELEMENTOS EVALUADOS	AREA TOTAL		AREA AFECTADA	AREA NO AFECTADA	CON PATOLOGIA	SIN PATOLOGIA	ESTADO EN QUE SE ENCUENTRA	
	m2	m2	m2	%	%	NIVEL	SEVERIDAD	
COLUMNA	3.69	1.72	1.97	46.61%	53.39%	3	S	
VIGA	4.16	0.09	4.07	2.16%	97.84%	1	L	
MURO	51.88	38.98	12.90	75.13%	24.87%	3	S	
SOBRECIMIENTO	8.69	8.17	0.52	94.02%	5.98%	3	S

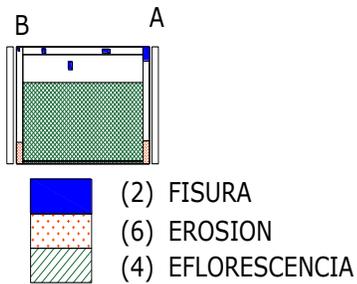
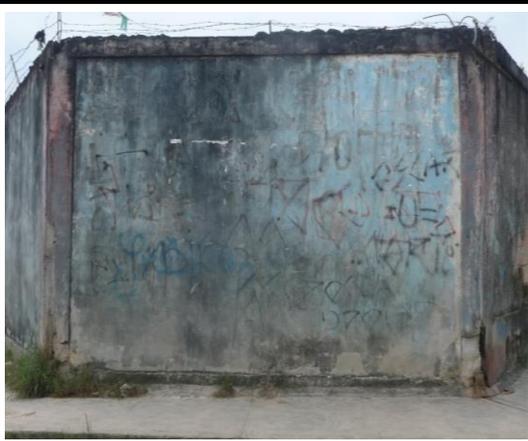
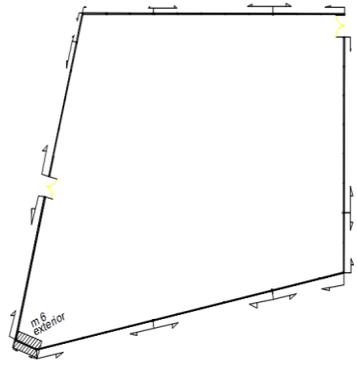
(1)GRIETAS	0.00	0.00	0.00	0.00	0.00	0.00	----	0.00%
(2)FISURAS	0.08	0.04	0.00	0.00	0.00	0.12	L	1.49%
(3)CORROSION	0.00	0.00	0.00	0.00	0.00	0.00	----	0.00%

(7)EXUDACION	0.00	0.00	0.00	0.00	0.00	0.00	----	0.00%
(8)DELAMINACION	0.00	0.00	0.00	0.00	0.00	0.00	----	0.00%
(9)HUMEDAD	0.00	0.00	0.00	0.00	0.00	0.00	----	0.00%
SUMATORIA GENERAL DE LAS AREAS AFECTADAS CON PATOLOGIA (m2)						8.08		100.00%
ELEMENTOS EVALUADOS	AREA TOTAL	AREA AFECTADA	AREA NO AFECTADA	CON PATOLOGIA	SIN PATOLOGIA	ESTADO EN QUE SE ENCUENTRA		
	m2	m2	m2	%	%	NIVEL	SEVERIDAD	
COLUMNA	1.20	0.31	0.89	25.83%	74.17%	3	S	
VIGA	0.75	0.04	0.71	5.33%	94.67%	1	L	
MURO	10.25	7.55	2.70	73.66%	26.34%	3	S	
SOBRECIMIENTO	0.80	0.18	0.62	22.50%	77.50%	3	S

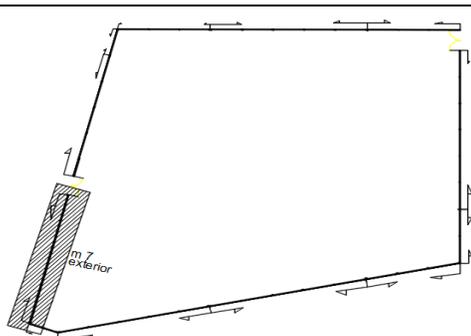
Cuadro 07: Cuadro de resumen de patologías de la muestra 07

(1)GRIETAS	0.00	0.00	0.00	0.00	0.00	0.00	----	0.00%	
(2)FISURAS	0.02	0.08	0.15	0.00	0.00	0.25	L	0.95%	
(3)CORROSION	0.00	0.00	0.00	0.00	0.00	0.00	----	0.00%

(7)EXUDACION	0.00	0.00	0.00	0.00	0.00	0.00	----	0.00%	
(8)DELAMINACION	1.19	0.00	19.46	1.16	0.00	21.81	M	82.61%	
(9)HUMEDAD	0.00	0.00	0.00	0.00	0.00	0.00	----	0.00%	
SUMATORIA GENERAL DE LAS AREAS AFECTADAS CON PATOLOGIA (m2)		26.40					100.00%		
ELEMENTOS EVALUADOS	AREA TOTAL	AREA AFECTADA	AREA NO AFECTADA	CON PATOLOGIA	SIN PATOLOGIA	ESTADO EN QUE SE ENCUENTRA			
	m2	m2	m2	%	%	NIVEL	SEVERIDAD		
COLUMNA	3.60	1.21	2.39	33.61%	66.39%	2	M		
VIGA	3.95	1.17	2.78	29.62%	70.38%	2	M		
MURO	49.49	19.61	29.88	39.62%	60.38%	3	S		
SOBRECIMIENTO	5.94	4.41	1.53	74.24%	25.76%	3	S

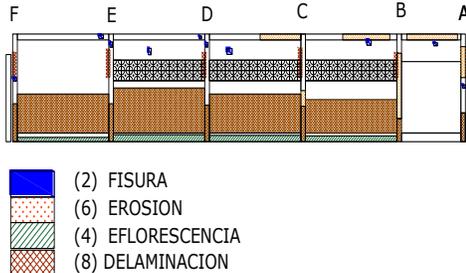
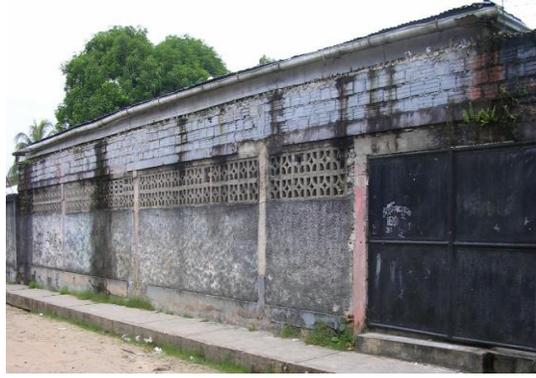
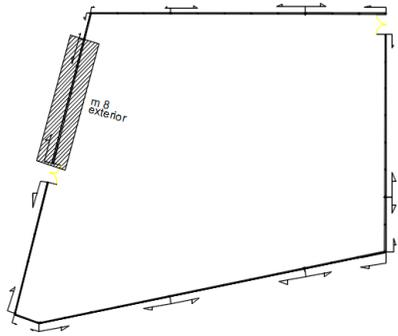
Ficha: Hoja de inspección 08

(1) GRIETAS	0.00	0.00	0.00	0.00	0.00	0.00	----	0.00%
(2) FISURAS	0.06	0.03	0.12	0.00	0.00	0.21	L	0.74%	
(3) CORROSION	0.00	0.00	0.00	0.00	0.00	0.00	----	0.00%

(7) EXUDACION	0.00	0.00	0.00	0.00	0.00	0.00	----	0.00%	
(8) DELAMINACION	1.37	0.00	21.50	0.00	0.00	22.87	M	80.93%	
(9) HUMEDAD	0.00	0.00	0.00	0.00	0.00	0.00	----	0.00%	
SUMATORIA GENERAL DE LAS AREAS AFECTADAS CON PATOLOGIA (m2)		28.26					100.00%		
ELEMENTOS EVALUADOS	AREA TOTAL	AREA AFECTADA	AREA NO AFECTADA	CON PATOLOGIA	SIN PATOLOGIA	ESTADO EN QUE SE ENCUENTRA			
	m2	m2	m2	%	%	NIVEL	SEVERIDAD		
COLUMNA	4.44	2.20	2.24	49.55%	50.45%	2	M		
VIGA	3.72	1.24	2.48	33.33%	66.67%	3	S		
MURO	45.26	21.62	23.64	47.77%	52.23%	3	S		
SOBRECIMIENTO	5.58	3.20	2.38	57.35%	42.65%	3	S

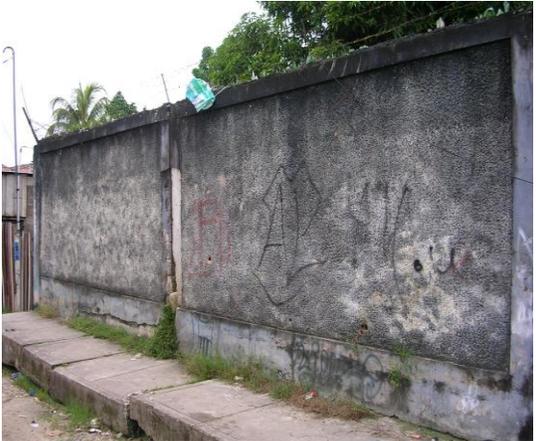
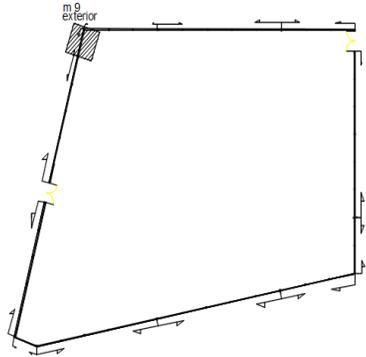
Ficha: Hoja de inspección 09

(1) GRIETAS	0.00	0.00	0.00	0.00	0.00	0.00	----	0.00%
(2) FISURAS	0.06	0.05	0.05	0.00	0.00	0.16	L	1.71%
(3) CORROSION	0.00	0.00	0.00	0.00	0.00	0.00	----	0.00%

(7) EXUDACION	0.00	0.00	0.00	0.00	0.00	0.00	----	0.00%
(8) DELAMINACION	0.62	0.00	6.36	0.00	0.00	6.98	M	74.41%
(9) HUMEDAD	0.00	0.00	0.00	0.00	0.00	0.00	----	0.00%
SUMATORIA GENERAL DE LAS AREAS AFECTADAS CON PATOLOGIA (m2)						9.38		100.00%
ELEMENTOS EVALUADOS	AREA TOTAL	AREA AFECTADA	AREA NO AFECTADA	CON PATOLOGIA	SIN PATOLOGIA	ESTADO EN QUE SE ENCUENTRA		
	m2	m2	m2	%	%	NIVEL	SEVERIDAD	
COLUMNA	2.40	1.46	0.94	60.83%	39.17%	3	S	
VIGA	1.55	0.05	1.50	3.23%	96.77%	2	M	
MURO	19.40	6.41	12.99	33.04%	66.96%	3	S	
SOBRECIMIENTO	2.33	1.46	0.87	62.66%	37.34%	3	S
