UNIVERSIDAD CATÓLICA LOS ÁNGELES

DETERMINACIÓN Y EVALUACIÓN DE LAS
PATOLOGÍAS DEL CONCRETO EN COLUMNAS Y
MUROS DE ALBAÑILERÍA CONFINADA DE LA
INFRAESTRUCTURA DE LA ASOCIACIÓN DE
PESCADORES PUERTO HUARMEY,
DEL DISTRITO DE HUARMEY, PROVINCIA DE
HUARMEY, REGIÓN ÁNCASH,
ENERO - 2016

**TESIS PARA OPTAR EL TITULO PROFESIONAL DE:
INGENIERA CIVIL**

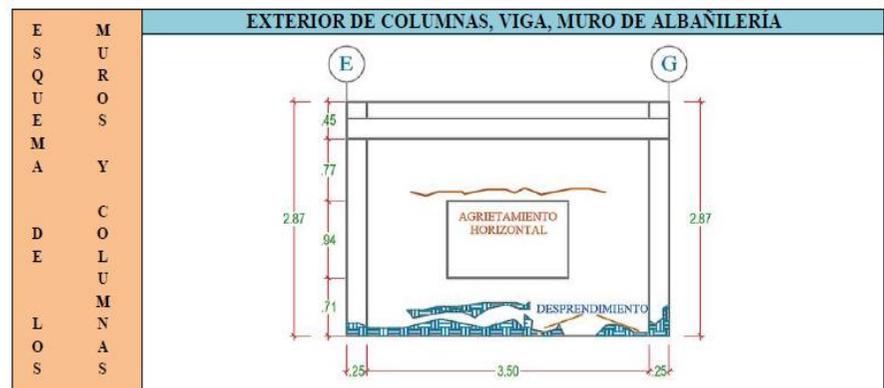
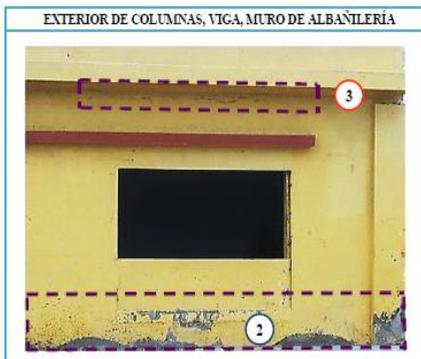
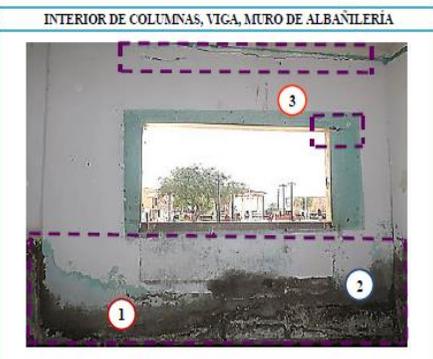
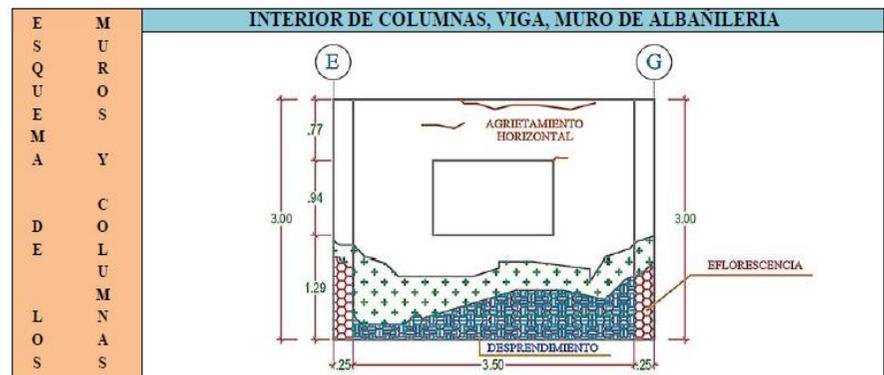
Tabla 04: Cuadro de evaluación de la unidad de muestra - 1

EVALUACIÓN DE LA UNIDAD DE LA MUESTRA I DEL EJE I (E - G) DE LAS COLUMNAS, VIGAS Y MUROS DE ALBAÑILERÍA CONFINADA EXTERIOR Y INTERIOR										
LADO	ELEMENTO INSPECCIONADO	TIPO DE PATOLOGÍA	ÁREA DE LA MUESTRA (M2)	ÁREA AFECTADA DE LA MUESTRA (M2)	ÁREA NO AFECTADA DE LA MUESTRA (M2)	% DEL ÁREA AFECTADA DE LA MUESTRA	% TOTAL DEL ÁREA AFECTADA	% DEL ÁREA NO AFECTADA DE LA MUESTRA	NIVEL DE SEVERIDAD	
EJE I (E - G)	EXTERIOR	COLUMNA	(1) : Eflorescencia	1.44	0.19	1.25	13.19%	13.19%	86.81%	MODERADO

(5) : Agrietamiento Diagonal										
(6) : Picaduras										
(7) : Corrosión										
(8) : Erosión										
MURO	(1) : Eflorescencia	9.17		1.56	6.73	17.01%	26.61%	73.39%	MODERADO

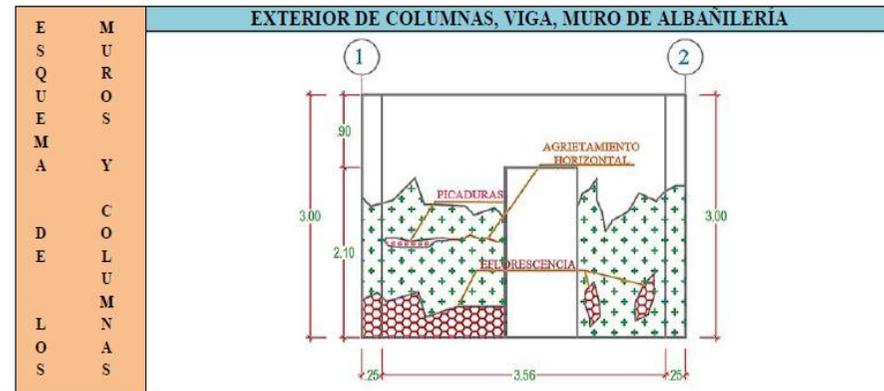
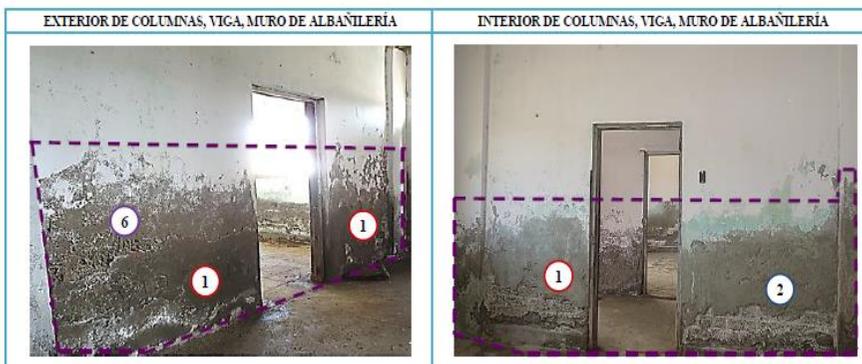
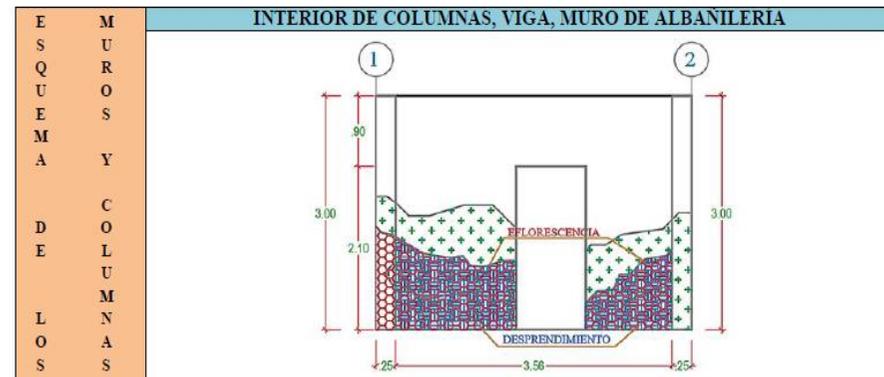
Tabla 05: Cuadro de evaluación de la unidad de muestra - 2

EVALUACIÓN DE LA UNIDAD DE LA MUESTRA 2 DEL EJE E (1-2) DE LAS COLUMNAS, VIGAS Y MUROS DE ALBAÑILERÍA CONFINADA EXTERIOR Y INTERIOR									
LADO	ELEMENTO INSPECCIONADO	TIPO DE PATOLOGÍA	ÁREA DE LA MUESTRA (M2)	ÁREA AFECTADA DE LA MUESTRA (M2)	ÁREA NO AFECTADA DE LA MUESTRA (M2)	% DEL ÁREA AFECTADA DE LA MUESTRA	% TOTAL DEL ÁREA AFECTADA	% DEL ÁREA NO AFECTADA DE LA MUESTRA	NIVEL DE SEVERIDAD
EJE E (1-2)	EXTERIOR	COLUMNA	(1) : Eflorescencia	1.50	1.04	30.42%	30.42%	69.58%	LEV

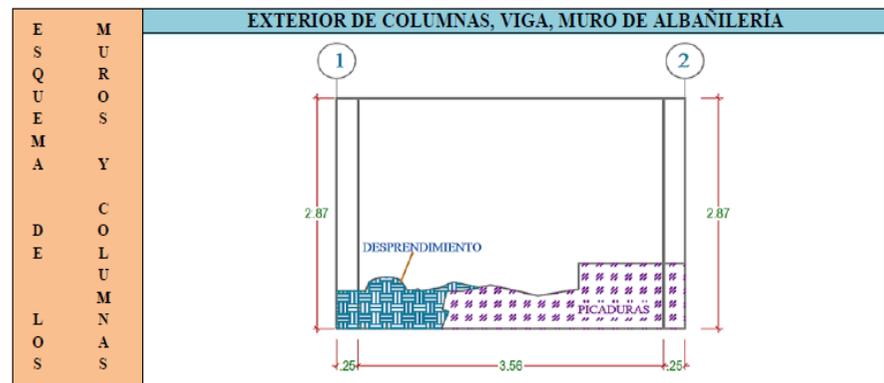
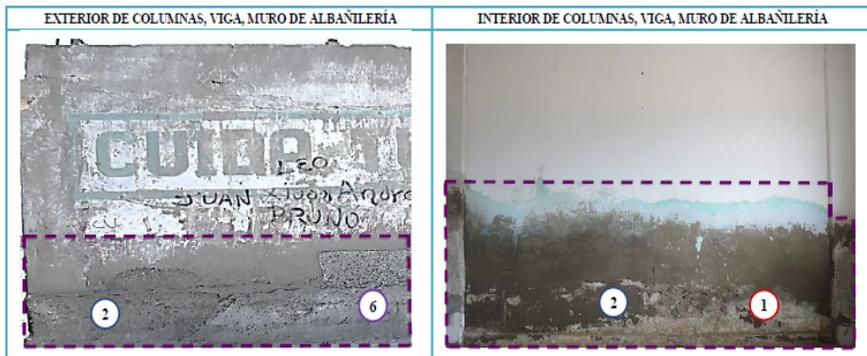
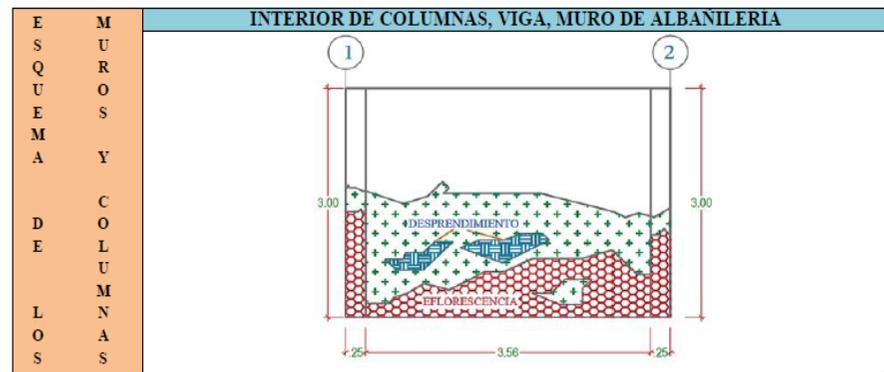
Imagen 14: Fotografía de la muestra inspeccionada

D A T O S D E L A	SECTOR :	URBANO	EVALUADOR :	BACH. SHIRLEY MAYKABETH SALVADOR DOMÍNGUEZ	UNIDAD DE MUESTRA 3	P A T O L O G Í A S	(1) : Eflorescencia	(6) : Picaduras	NIVEL DE SEVERIDAD L : LEVE M : MODERADO S : SEVERO
	DISTRITO :	HUARMEY	USO :	INFRAESTRUCTURA			(2) : Desprendimiento	(7) : Corrosión	
	PROVINCIA :	HUARMEY	FECHA :	ENERO DEL 2016			(3) : Agrietamiento Vertical	(8) : Erosión	
	REGION :	ANCASH	LUGAR :	PSJE. TUPAC AMARU			(4) : Agrietamiento Horizontal	(5) : Agrietamiento Diagonal	
	ANTIGÜEDAD :	25 AÑOS	EJE :	C (1-2)

(3) : Agrietamiento Horizontal			0.13				9.03%						
				(4) : Agrietamiento Vertical													
				(5) : Agrietamiento Diagonal													
				(6) : Picaduras			0.22				15.42%

(7) : Corrosión																	
(8) : Erosión																	
EXTERIOR	MURO	10.22	8.11	8.11	8.11	20.65%	79.35%	M O D E R A D O									
									(1) : Eflorescencia	0.57	5.58%

(6) : Picaduras	1.54	15.07%						
									(7) : Corrosión								
									(8) : Erosión								
EXTERIOR	COLUMNA	1.50	0.82	0.82	0.82	45.33%	54.67%	M O D E R A D O

(1) : Eflorescencia	4.67	43.73%						
									(2) : Desprendimiento	0.35	3.28%						
									(3) : Agrietamiento Horizontal								
									(4) : Agrietamiento Vertical

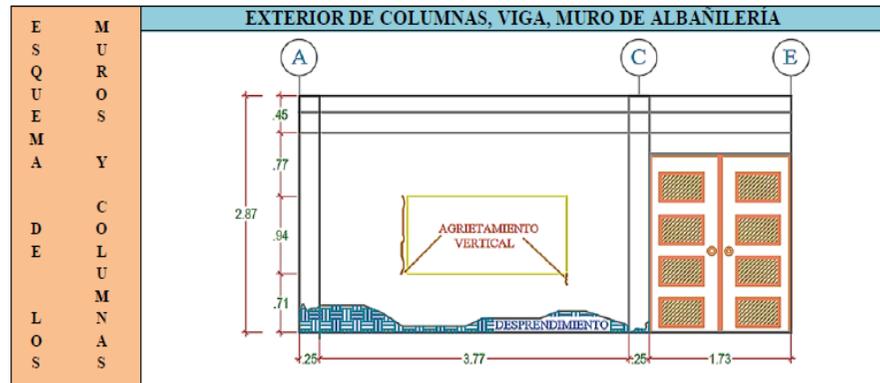
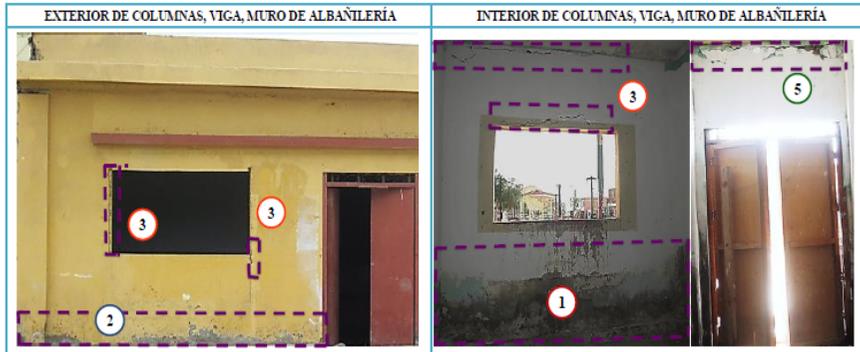
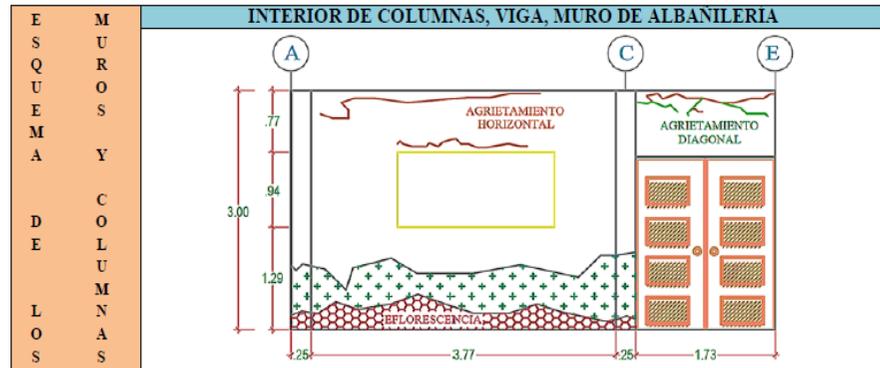
Imagen 15: Fotografía de la muestra inspeccionada

DATOS DE LA INSPECCIÓN	SECTOR : URBANO	EVALUADOR : BACH SHIRLEY MAYKABETH SALVADOR DOMÍNGUEZ	UNIDAD DE MUESTRA	PATOLOGÍAS	(1) : Eflorescencia	(6) : Picaduras	NIVEL DE SEVERIDAD
	DISTRITO : HUARMEY	USO : INFRAESTRUCTURA	4		(2) : Desprendimiento	(7) : Corrosión	
	PROVINCIA : HUARMEY	FECHA : ENERO DEL 2016			(3) : Agrietamiento Vertical	(8) : Erosión	M : MODERADO
	REGION : ANCASH	LUGAR : PSJE. TUPAC AMARU			(4) : Agrietamiento Horizontal		S : SEVERO
	ANTIGÜEDAD : 25 AÑOS	EJE : 1 (A-E)			(5) : Agrietamiento Diagonal

AEVALUACIÓN DE LA UNIDAD DE LA MUESTRA 4 DEL EJE E 1(A - E) DE LAS COLUMNAS, VIGAS Y MUROS DE ALBAÑILERÍA CONFINADA EXTERIOR Y INTERIOR										
LADO	ELEMENTO INSPECCIONADO	TIPO DE PATOLOGÍA	ÁREA DE LA MUESTRA (M2)	ÁREA AFECTADA DE LA MUESTRA (M2)	ÁREA NO AFECTADA DE LA MUESTRA (M2)	% DEL ÁREA AFECTADA DE LA MUESTRA	% TOTAL DEL ÁREA AFECTADA	% DEL ÁREA NO AFECTADA DE LA MUESTRA	NIVEL DE SEVERIDAD	
EJE 1 (A-E)	EXTERIOR	COLUMNA	(1) : Eflorescencia	1.44	0.17	1.27	11.81%	11.81%	88.19%	MODERADO

(4) : Agrietamiento Vertical									
	(5) : Agrietamiento Diagonal									
	(6) : Picaduras									
	(7) : Corrosión									
	(8) : Erosión									
	MURO	(1) : Eflorescencia		8.83	0.61	8.15	0.79%	6.91%	7.70%	92.30%

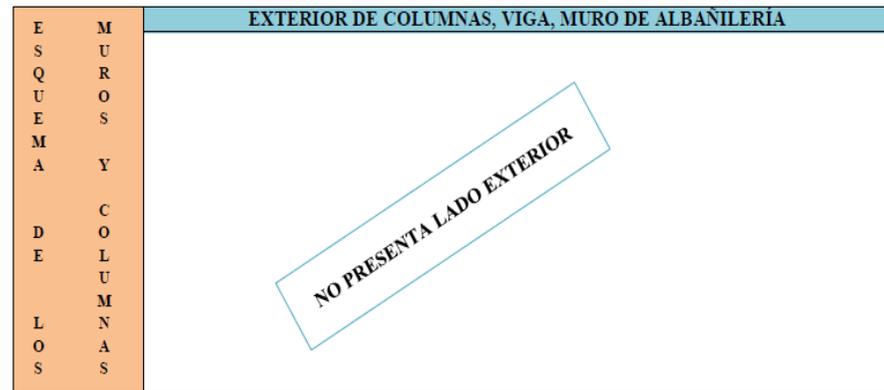
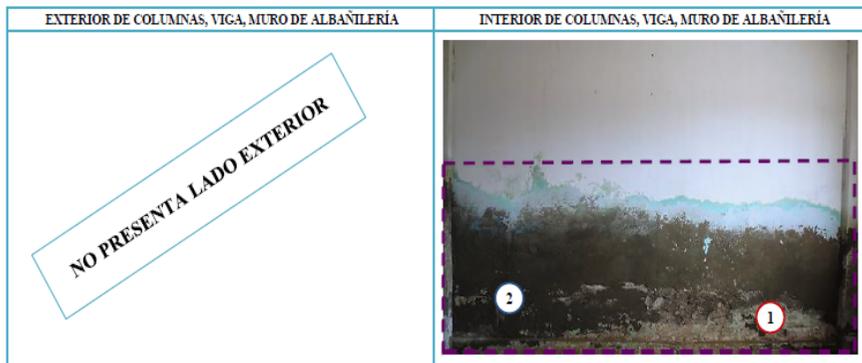
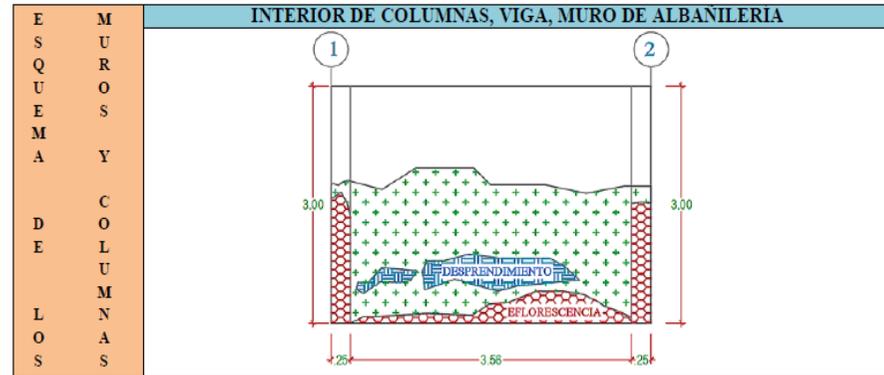
Imagen 16: Fotografía de la muestra inspeccionada

AEVALUACIÓN DE LA UNIDAD DE LA MUESTRA 5 DEL EJE A (1 - 2) DE LAS COLUMNAS, VIGAS Y MUROS DE ALBAÑILERÍA CONFINADA EXTERIOR Y INTERIOR										
LADO	ELEMENTO INSPECCIONADO	TIPO DE PATOLOGÍA	ÁREA DE LA MUESTRA (M2)	ÁREA AFECTADA DE LA MUESTRA (M2)	ÁREA NO AFECTADA DE LA MUESTRA (M2)	% DEL ÁREA AFECTADA DE LA MUESTRA	% TOTAL DEL ÁREA AFECTADA	% DEL ÁREA NO AFECTADA DE LA MUESTRA	NIVEL DE SEVERIDAD	
EJE A (1-2)	EXTERIOR	COLUMNA	(1) : Eflorescencia	NO SE VISUALIZA		NO SE VISUALIZA			NO SE VISUALIZA

(4) : Agrietamiento Vertical										
(5) : Agrietamiento Diagonal										
(6) : Picaduras										
(7) : Corrosión										
(8) : Erosión										
INTERIOR	COLUMNA	COLUMNA	(1) : Eflorescencia	1.50	0.82	0.68	54.67%	54.67%	45.33%	MODERADO

(8) : Erosión										
MURO	COLUMNA	(1) : Eflorescencia	10.92	0.72	9.35		6.59%	14.38%	85.62%	MODERADO
		(2) : Desprendimiento		0.85			7.78%			
		(3) : Agrietamiento Horizontal

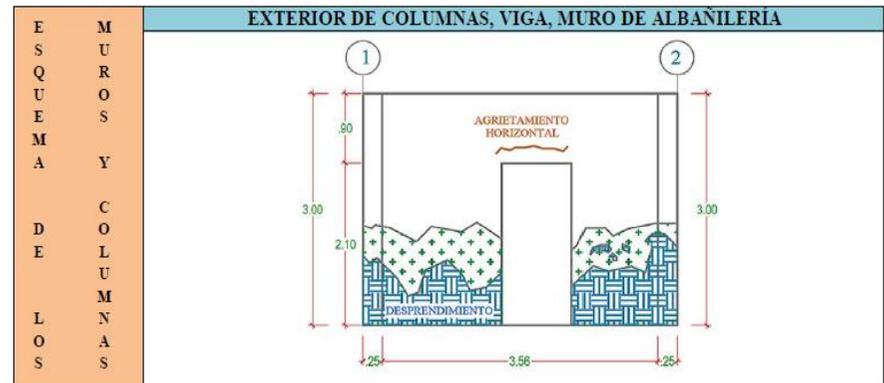
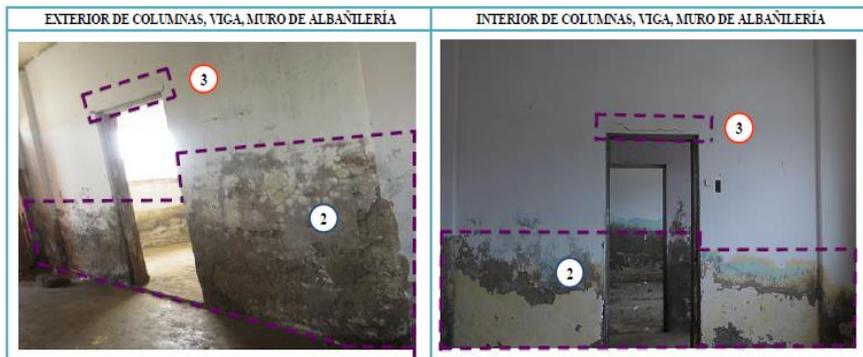
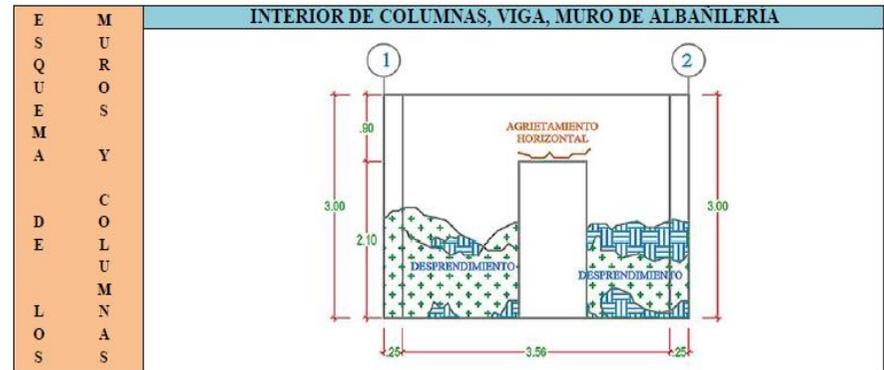
Imagen 17: Fotografía de la muestra inspeccionada

EVALUACIÓN DE LA UNIDAD DE LA MUESTRA 6 DEL EJE C (1-2) DE LAS COLUMNAS, VIGAS Y MUROS DE ALBAÑILERÍA CONFINADA EXTERIOR Y INTERIOR										
LADO	ELEMENTO INSPECCIONADO	TIPO DE PATOLOGÍA	ÁREA DE LA MUESTRA (M2)	ÁREA AFECTADA DE LA MUESTRA (M2)	ÁREA NO AFECTADA DE LA MUESTRA (M2)	% DEL ÁREA AFECTADA DE LA MUESTRA	% TOTAL DEL ÁREA AFECTADA	% DEL ÁREA NO AFECTADA DE LA MUESTRA	NIVEL DE SEVERIDAD	
EJE C (1-2)	EXTERIOR	COLUMNA	(1) : Eflorescencia	1.50	0.55	0.95	36.67%	36.67%	63.33%	M O D E R A D O

(5) : Agrietamiento Diagonal										
(6) : Picaduras										
(7) : Corrosión										
(8) : Erosión										
EXTERIOR	MURO	(1) : Eflorescencia		8.79	0.95	7.63	10.81%	13.20%	86.80%	M O D E R A D O

(2) : Desprendimiento	0.21		2.39%					
		(3) : Agrietamiento Horizontal								
		(4) : Agrietamiento Vertical								
		(5) : Agrietamiento Diagonal

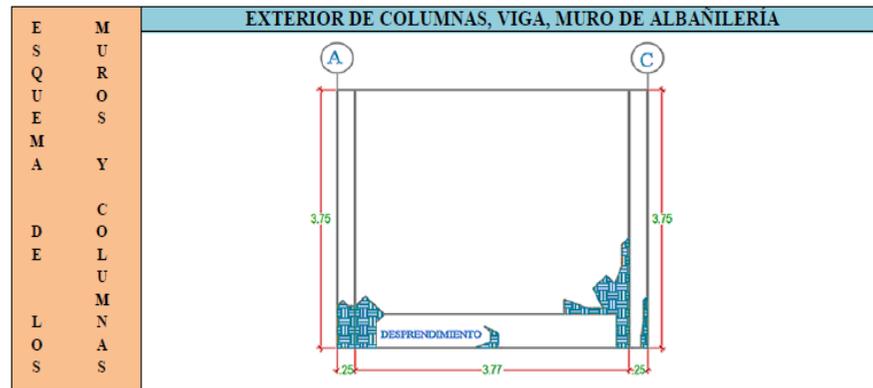
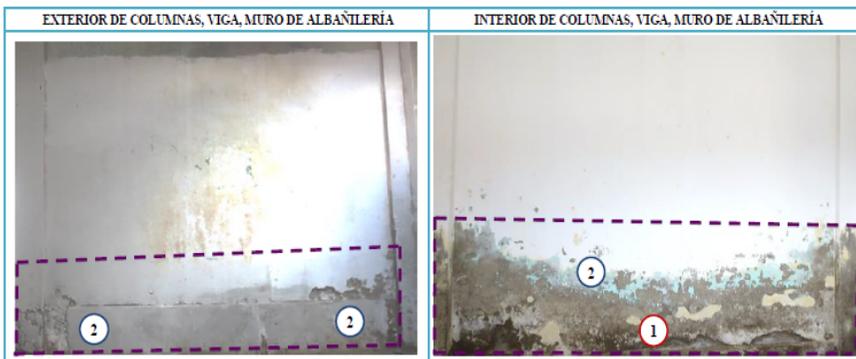
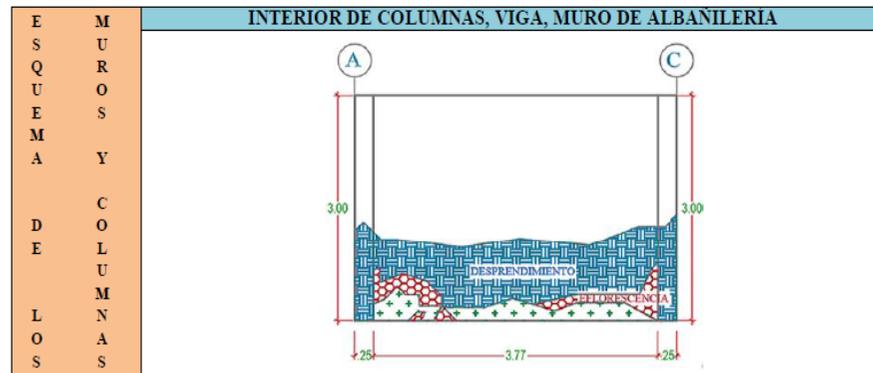
Imagen 18: Fotografía de la muestra inspeccionada

AEVALUACIÓN DE LA UNIDAD DE LA MUESTRA 7 DEL EJE E 2 (A - C) DE LAS COLUMNAS, VIGAS Y MUROS DE ALBAÑILERÍA CONFINADA EXTERIOR Y INTERIOR											
LADO	ELEMENTO INSPECCIONADO	TIPO DE PATOLOGÍA	ÁREA DE LA MUESTRA (M2)	ÁREA AFECTADA DE LA MUESTRA (M2)	ÁREA NO AFECTADA DE LA MUESTRA (M2)	% DEL ÁREA AFECTADA DE LA MUESTRA	% TOTAL DEL ÁREA AFECTADA	% DEL ÁREA NO AFECTADA DE LA MUESTRA	NIVEL DE SEVERIDAD		
EJE 2 (A - C)	EXTERIOR	COLUMNA	1.86	(1) : Eflorescencia	1.66	1.66	(2) : Desprendimiento	10.75%	10.75%	89.25%	L E V E

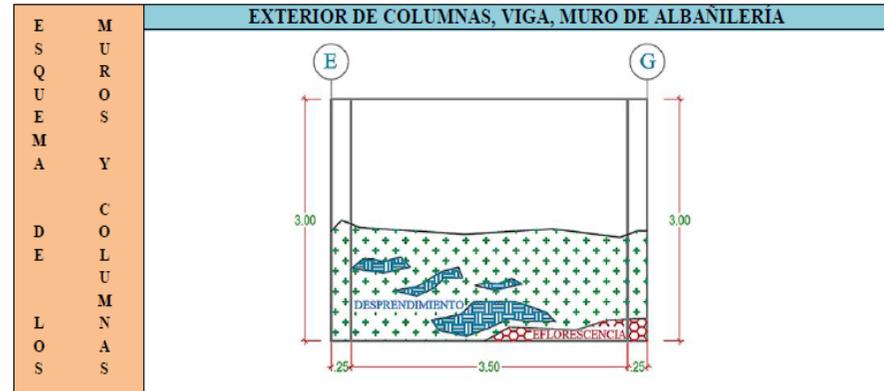
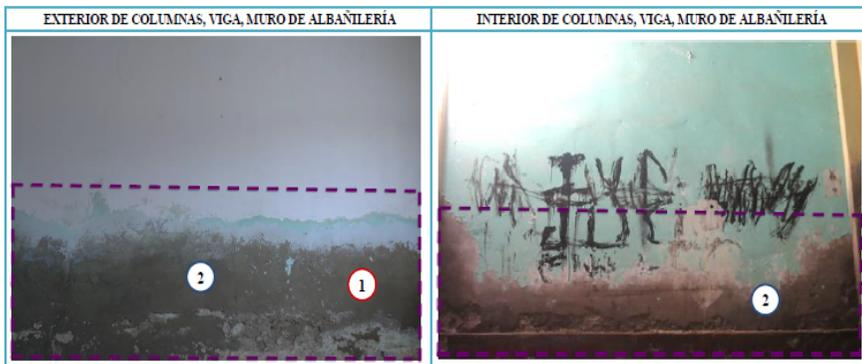
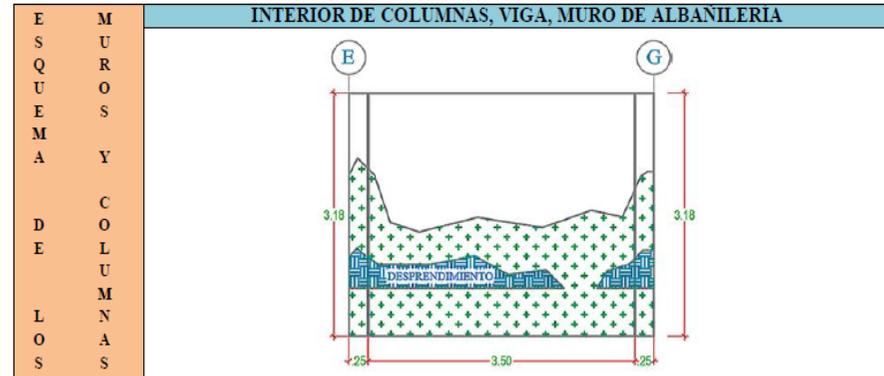
Imagen 19: Fotografía de la muestra inspeccionada

AEVALUACIÓN DE LA UNIDAD DE LA MUESTRA 8 DEL EJE E 2 (E - G) DE LAS COLUMNAS, VIGAS Y MUROS DE ALBAÑILERÍA CONFINADA EXTERIOR Y INTERIOR										
LADO	ELEMENTO INSPECCIONADO	TIPO DE PATOLOGÍA	ÁREA DE LA MUESTRA (M2)	ÁREA AFECTADA DE LA MUESTRA (M2)	ÁREA NO AFECTADA DE LA MUESTRA (M2)	% DEL ÁREA AFECTADA DE LA MUESTRA	% TOTAL DEL ÁREA AFECTADA	% DEL ÁREA NO AFECTADA DE LA MUESTRA	NIVEL DE SEVERIDAD	
EJE 2 (E-G)	EXTERIOR	COLUMNA	(1) : Eflorescencia	1.50	0.08	1.42	5.33%	5.33%	94.67%	LEVVE

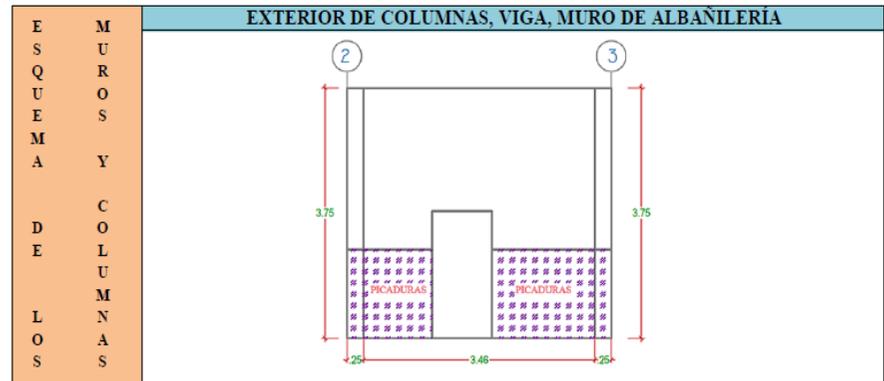
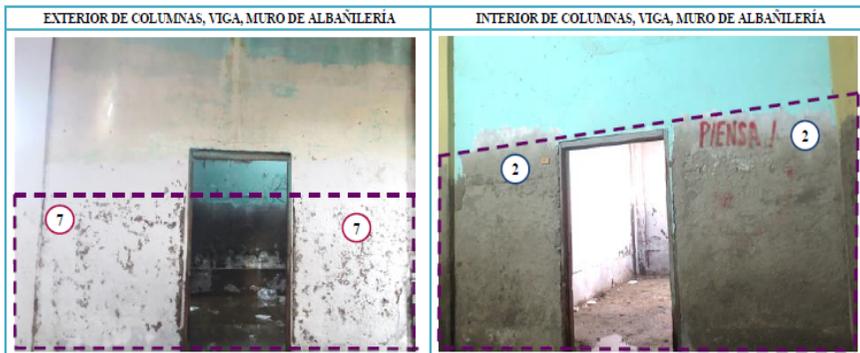
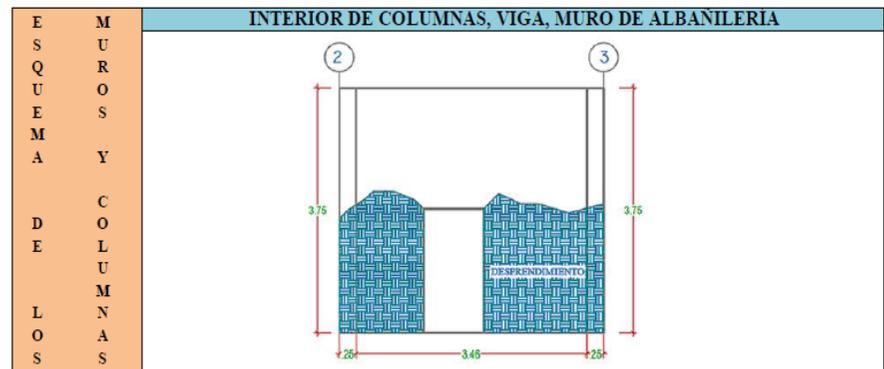
Imagen 20: Fotografía de la muestra inspeccionada

EVALUACIÓN DE LA UNIDAD DE LA MUESTRA 9 DEL EJE E (2-3) DE LAS COLUMNAS, VIGAS Y MUROS DE ALBAÑILERÍA CONFINADA EXTERIOR Y INTERIOR										
LADO	ELEMENTO INSPECCIONADO	TIPO DE PATOLOGÍA	ÁREA DE LA MUESTRA (M2)	ÁREA AFECTADA DE LA MUESTRA (M2)	ÁREA NO AFECTADA DE LA MUESTRA (M2)	% DEL ÁREA AFECTADA DE LA MUESTRA	% TOTAL DEL ÁREA AFECTADA	% DEL ÁREA NO AFECTADA DE LA MUESTRA	NIVEL DE SEVERIDAD	
EJE E (2-3)	EXTERIOR	COLUMNA	(1) : Eflorescencia	1.88	1.22	1.22	35.11%	35.11%	64.89%	MODERADO

(5) : Agrietamiento Diagonal										
(6) : Picaduras										
(7) : Corrosión										
(8) : Erosión										
(6) : Picaduras	3.40		26.19%							
INTERIOR	COLUMNA	(1) : Eflorescencia	1.88	0.93	0.93	50.53%	50.53%	49.47%	MODERADO

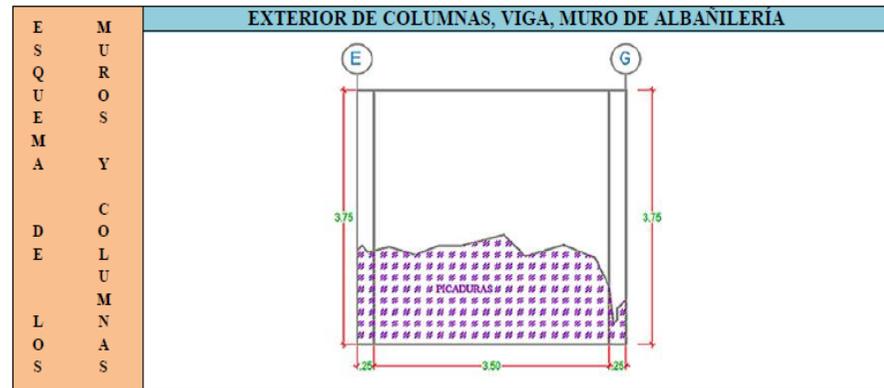
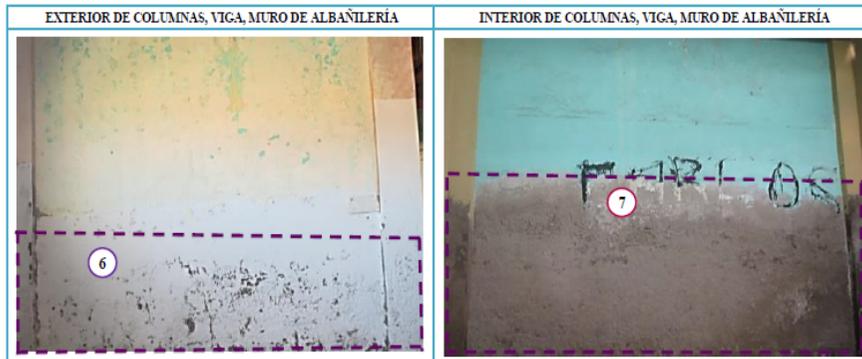
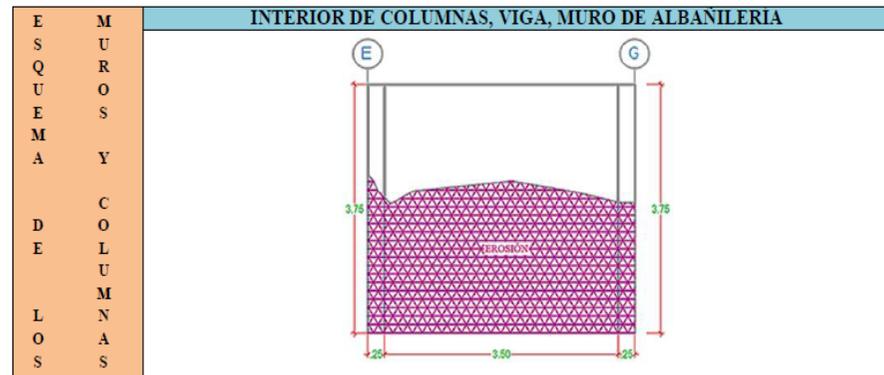
Imagen 21: Fotografía de la muestra inspeccionada

AEVALUACIÓN DE LA UNIDAD DE LA MUESTRA 10 DEL EJE E 3 (E - G) DE LAS COLUMNAS, VIGAS Y MUROS DE ALBAÑILERÍA CONFINADA EXTERIOR Y INTERIOR										
LADO	ELEMENTO INSPECCIONADO	TIPO DE PATOLOGÍA	ÁREA DE LA MUESTRA (M2)	ÁREA AFECTADA DE LA MUESTRA (M2)	ÁREA NO AFECTADA DE LA MUESTRA (M2)	% DEL ÁREA AFECTADA DE LA MUESTRA	% TOTAL DEL ÁREA AFECTADA	% DEL ÁREA NO AFECTADA DE LA MUESTRA	NIVEL DE SEVERIDAD	
EJE 3 (E-G)	EXTERIOR	COLUMNA	1.88	(1) : Eflorescencia	1.40	25.53%	25.53%	74.47%	M O D E R A D O

(6) : Picaduras
										(7) : Corrosión
										(8) : Erosión
MURO	13.13	8.22	4.91	37.40%	37.40%	62.60%	M O D E R A D O			
								(1) : Eflorescencia

(7) : Corrosión		
								(8) : Erosión		
INTERIOR	COLUMNA	1.88	0.95	50.53%	50.53%	49.47%	M O D E R A D O			
								(1) : Eflorescencia		
								(2) : Desprendimiento

(7) : Corrosión		
								(8) : Erosión		
MURO	13.13	5.46	7.67	58.42%	58.42%	41.58%	M O D E R A D O			
								(1) : Eflorescencia		
								(2) : Desprendimiento

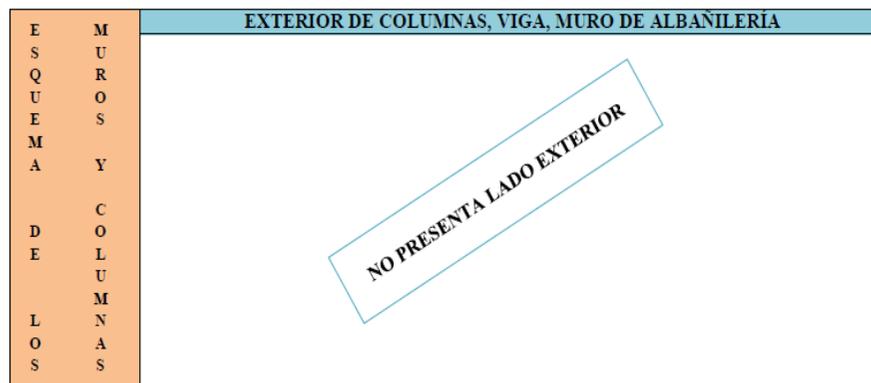
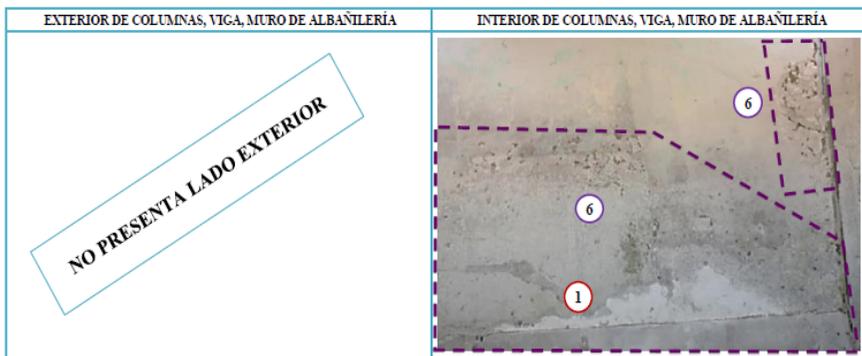
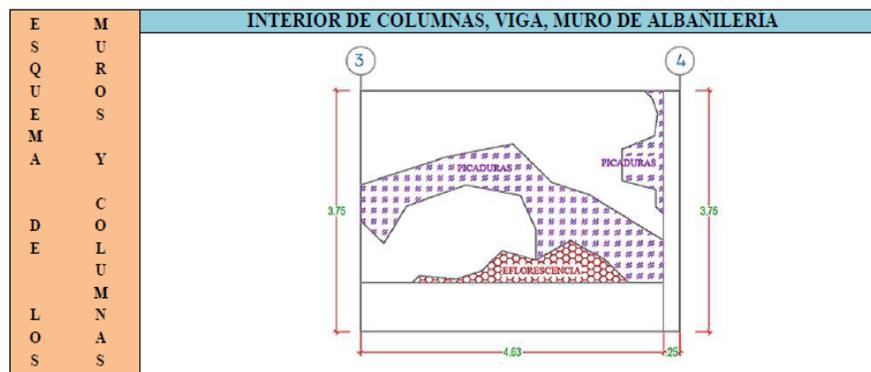
Imagen 23: Fotografía de la muestra inspeccionada

(4) : Agrietamiento Vertical									
(5) : Agrietamiento Diagonal									
(6) : Picaduras									
(7) : Corrosión									
(8) : Erosión									
INTERIOR	COLUMNA	(1) : Eflorescencia	1.88		1.88		0.00%	100.00%	N O P R E S E N T A

(7) : Corrosión								
	(8) : Erosión								
	VIGA	(1) : Eflorescencia	1.16		1.01	1.01	12.93%	12.93%	87.07%
(2) : Desprendimiento									
(3) : Agrietamiento Horizontal

(4) : Agrietamiento Vertical									
(5) : Agrietamiento Diagonal									
(6) : Picaduras									
(7) : Corrosión									
(8) : Erosión									
MURO	(1) : Eflorescencia	10.88		7.26	7.26	9.74%	33.27%	66.73%	M O D E R A D O

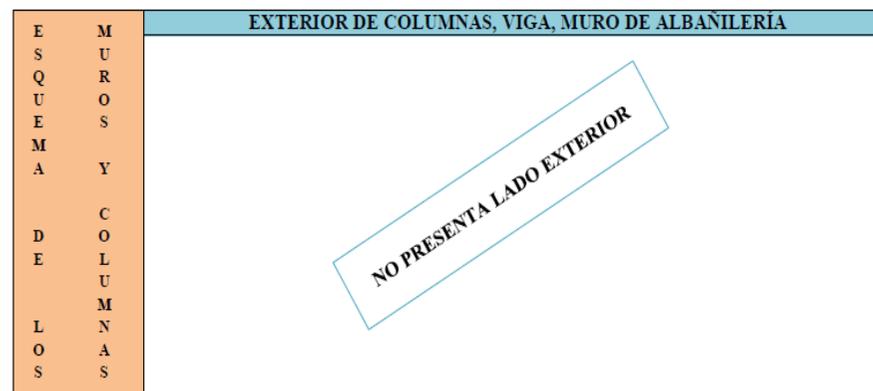
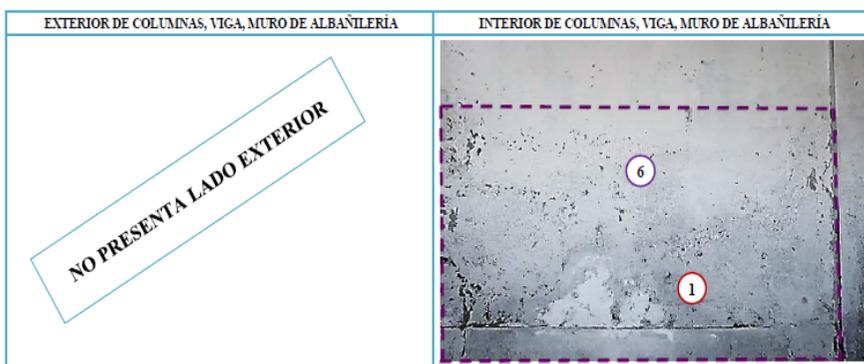
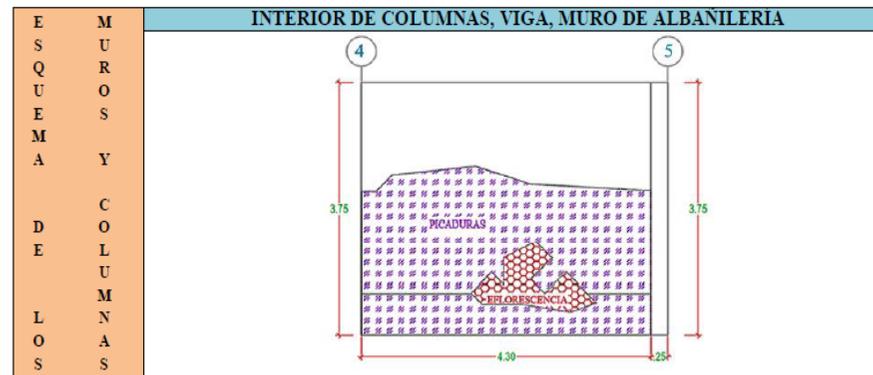
Imagen 24: Fotografía de la muestra inspeccionada

(3) : Agrietamiento Horizontal										
MURO	(1) : Eflorescencia	NO SE VISUALIZA		NO SE VISUALIZA				NO SE VISUALIZA		
	(2) : Desprendimiento									
	(3) : Agrietamiento Horizontal									
INTERIOR	COLUMNA	(1) : Eflorescencia	0.94		0.94		0.00%	100.00%	NO PATOLÓGICA

(7) : Corrosión								
		(8) : Erosión								
	VIGA	(1) : Eflorescencia	1.14		1.14		0.00%	100.00%	NO PATOLÓGICA	
(2) : Desprendimiento										
(3) : Agrietamiento Horizontal										
MURO	(1) : Eflorescencia	10.88		0.89	0.98	8.18%	90.99%	9.01%	MODERADO

(2) : Desprendimiento									
	(3) : Agrietamiento Horizontal									
	(4) : Agrietamiento Vertical									
	(5) : Agrietamiento Diagonal									
	(6) : Picaduras			9.01		82.81%

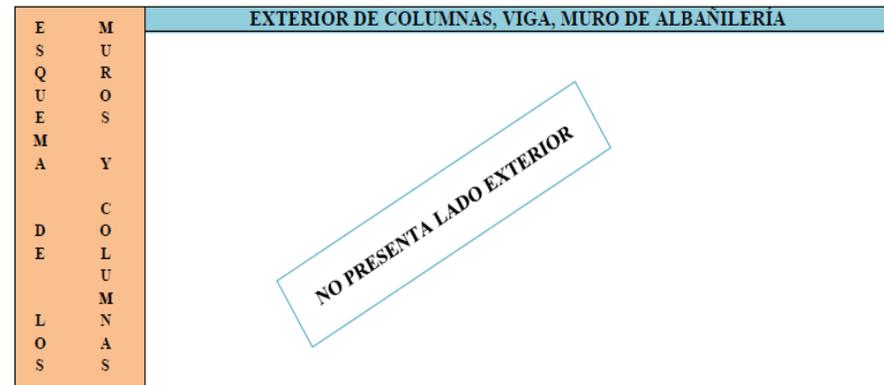
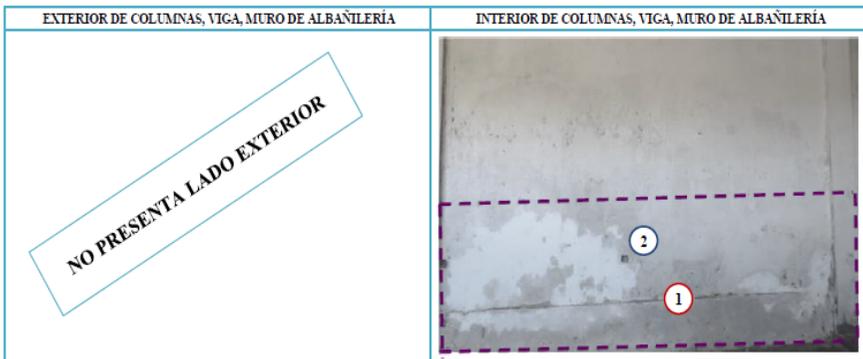
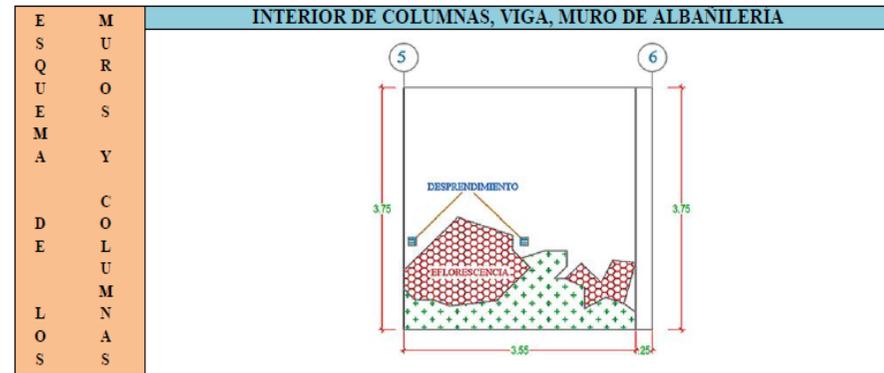
Imagen 25: Fotografía de la muestra inspeccionada

(4) : Agrietamiento Vertical								
	(5) : Agrietamiento Diagonal								
	(6) : Picaduras								
	(7) : Corrosión								
	(8) : Erosión								
INTERIOR	COLUMNA	(1) : Eflorescencia	0.94		0.94		0.00%	100.00%	NO PRESENTA

(4) : Agrietamiento Vertical									
(5) : Agrietamiento Diagonal									
(6) : Picaduras									
(7) : Corrosión									
(8) : Erosión									
MURO	(1) : Eflorescencia	13.31	1.17	12.01		8.79%	9.77%	90.23%	MODERADO

(2) : Desprendimiento		0.13			0.98%			
	(3) : Agrietamiento Horizontal								
	(4) : Agrietamiento Vertical								
	(5) : Agrietamiento Diagonal

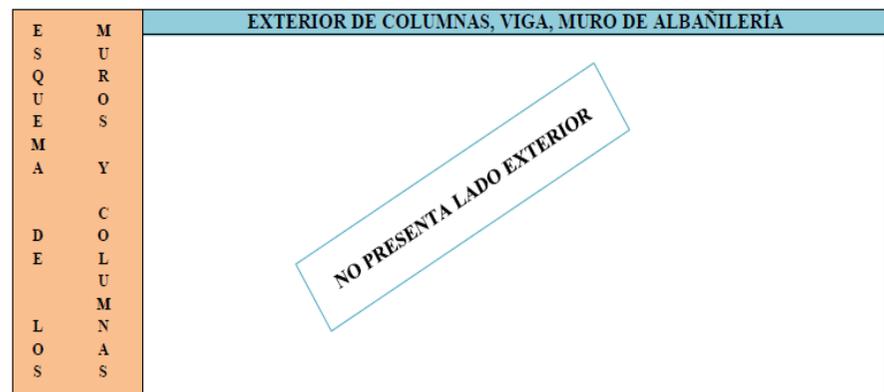
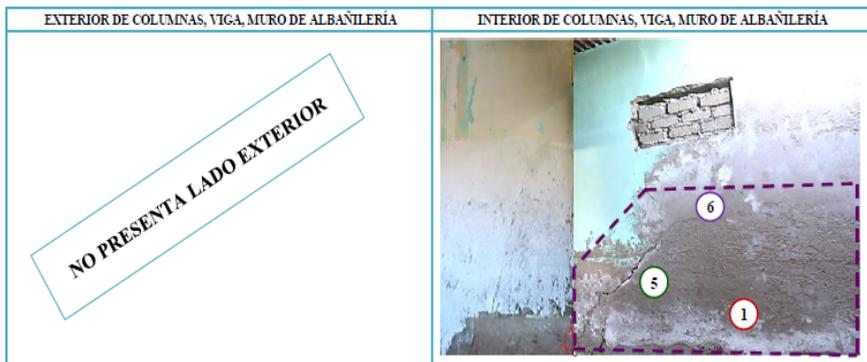
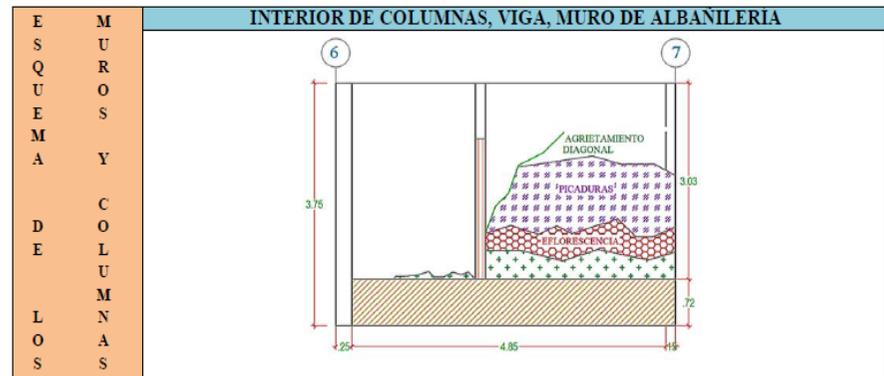
Imagen 26: Fotografía de la muestra inspeccionada

AEVALUACIÓN DE LA UNIDAD DE LA MUESTRA 15 DEL EJE A (6 - 7) DE LAS COLUMNAS, VIGAS Y MUROS DE ALBAÑILERÍA CONFINADA EXTERIOR Y INTERIOR												
LADO	ELEMENTO INSPECCIONADO	TIPO DE PATOLOGÍA	ÁREA DE LA MUESTRA (M2)	ÁREA AFECTADA DE LA MUESTRA (M2)	ÁREA NO AFECTADA DE LA MUESTRA (M2)	% DEL ÁREA AFECTADA DE LA MUESTRA	% TOTAL DEL ÁREA AFECTADA	% DEL ÁREA NO AFECTADA DE LA MUESTRA	NIVEL DE SEVERIDAD			
EJE A (6-7)	EXTERIOR	COLUMNA	(1) : Eflorescencia	NO SE VISUALIZA		NO SE VISUALIZA			NO SE VISUALIZA

(6) : Picaduras									
			(7) : Corrosión									
			(8) : Erosión									
		MURO	(1) : Eflorescencia	16.10		1.13	9.61	7.02%	40.31%	59.69%	NO PRESENTA	MODERADO

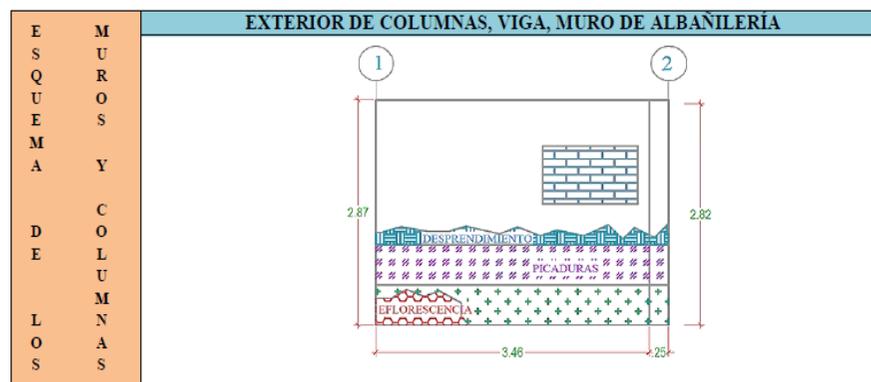
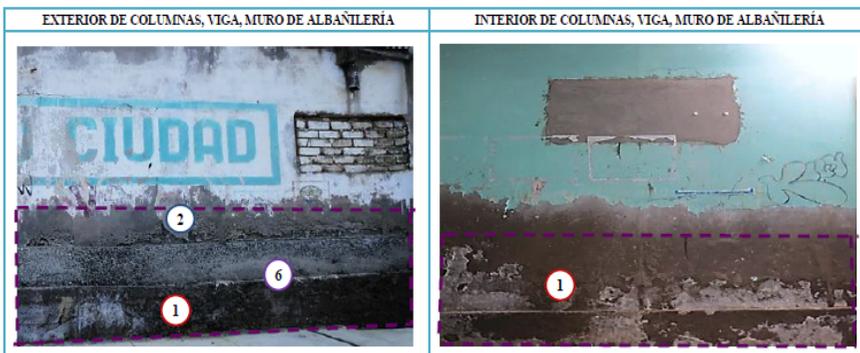
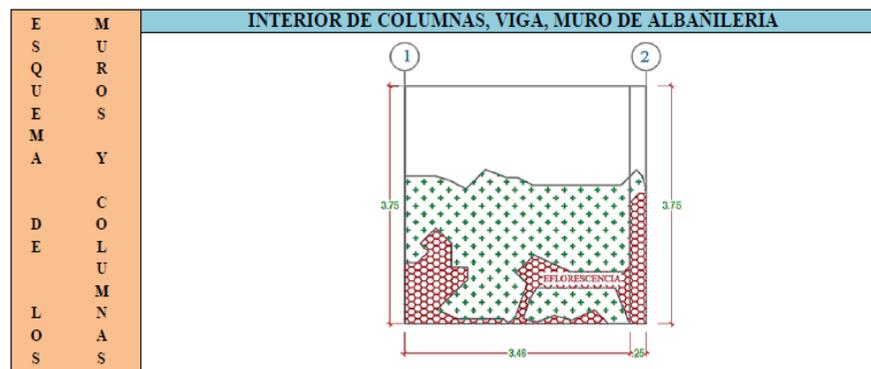
Imagen 27: Fotografía de la muestra inspeccionada

EVALUACIÓN DE LA UNIDAD DE LA MUESTRA 16 DEL EJE G (2-3) DE LAS COLUMNAS, VIGAS Y MUROS DE ALBAÑILERÍA CONFINADA EXTERIOR Y INTERIOR										
LADO	ELEMENTO INSPECCIONADO	TIPO DE PATOLOGÍA	ÁREA DE LA MUESTRA (M2)	ÁREA AFECTADA DE LA MUESTRA (M2)	ÁREA NO AFECTADA DE LA MUESTRA (M2)	% DEL ÁREA AFECTADA DE LA MUESTRA	% TOTAL DEL ÁREA AFECTADA	% DEL ÁREA NO AFECTADA DE LA MUESTRA	NIVEL DE SEVERIDAD	
EJE G (2-3)	EXTERIOR	COLUMNA	(1) : Eflorescencia	0.72	0.55	0.55	5.56%	23.61%	76.39%	MODERADO

(5) : Agrietamiento Diagonal									
	(6) : Picaduras									
	(7) : Corrosión									
	(8) : Erosión									
	(1) : Eflorescencia	9.93	7.00	7.00	7.00	4.13%	6.34%	29.51%	70.49%	MODERADO

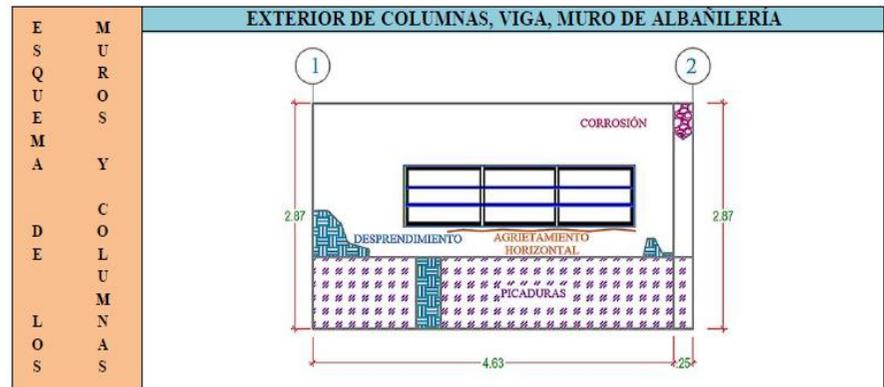
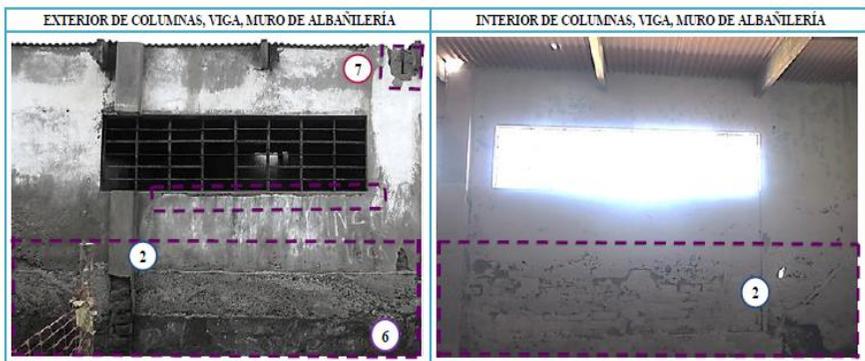
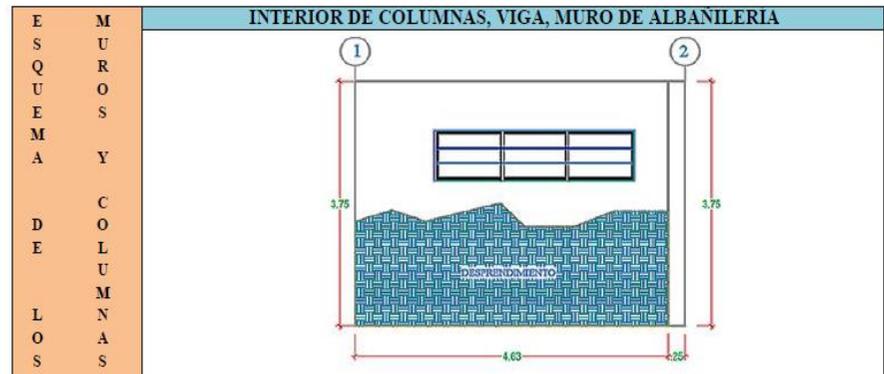
Imagen 28: Fotografía de la muestra inspeccionada

DATOS DE IDENTIFICACIÓN	SECTOR :	URBANO	EVALUADOR :	BACH. SHIRLEY MAYKABETH SALVADOR DOMÍNGUEZ	UNIDAD DE MUESTRA	PATOLOGÍAS	(1) : Eflorescencia	(6) : Picaduras	NIVEL DE SEVERIDAD
	DISTRITO :	HUARMEY	USO :	INFRAESTRUCTURA	17		(2) : Desprendimiento	(7) : Corrosión	
	PROVINCIA :	HUARMEY	FECHA :	ENERO DEL 2016		(3) : Agrietamiento Vertical	(8) : Erosión	L : LEVE	
	REGION :	ANCASH	LUGAR :	PSJE. TUPAC AMARU		(4) : Agrietamiento Horizontal		M : MODERADO	
	ANTIGÜEDAD :	25 AÑOS	EJE :	G (3-4)		(5) : Agrietamiento Diagonal		S : SEVERO

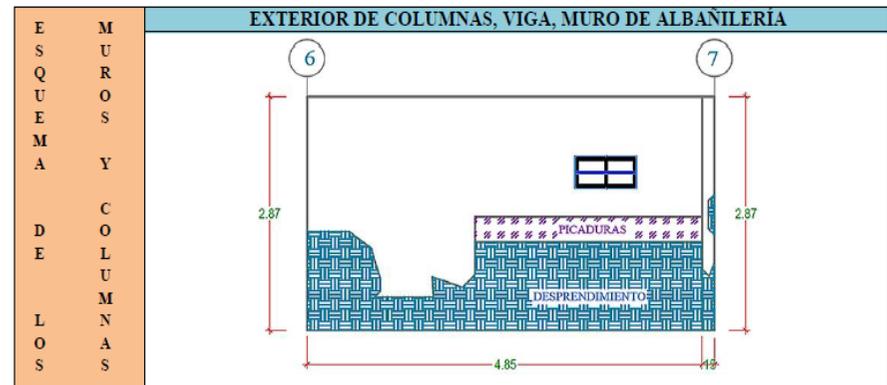
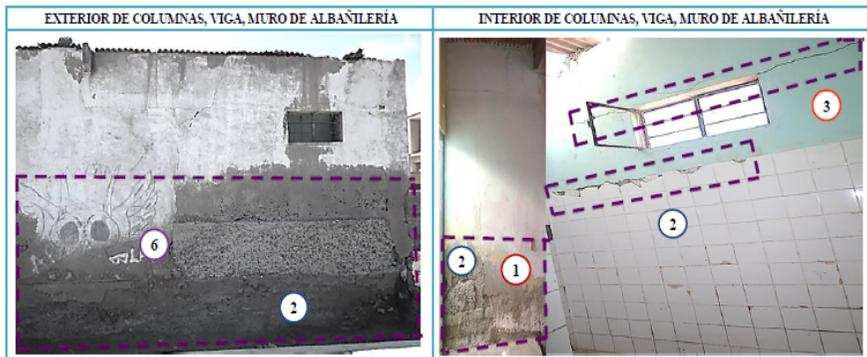
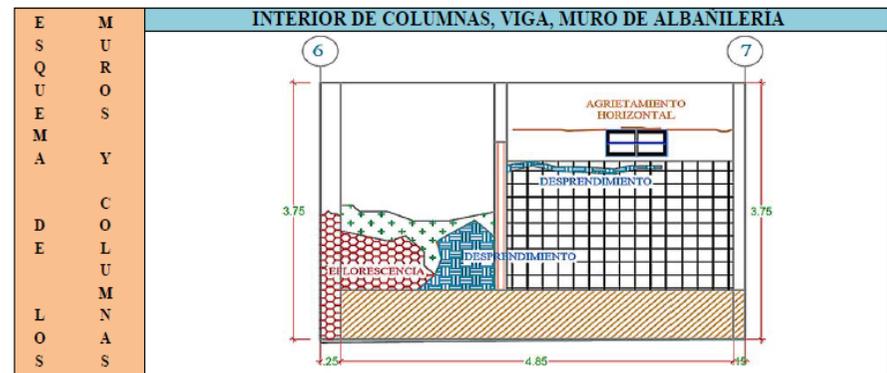
Imagen 31: Fotografía de la muestra inspeccionada

Tabla 23: Cuadro de evaluación de la unidad de muestra - 20

EVALUACIÓN DE LA UNIDAD DE LA MUESTRA 20 DEL EJE G (6-7) DE LAS COLUMNAS, VIGAS Y MUROS DE ALBAÑILERÍA CONFINADA EXTERIOR Y INTERIOR										
LADO	ELEMENTO INSPECCIONADO	TIPO DE PATOLOGÍA	ÁREA DE LA MUESTRA (M2)	ÁREA AFECTADA DE LA MUESTRA (M2)	ÁREA NO AFECTADA DE LA MUESTRA (M2)	% DEL ÁREA AFECTADA DE LA MUESTRA	% TOTAL DEL ÁREA AFECTADA	% DEL ÁREA NO AFECTADA DE LA MUESTRA	NIVEL DE SEVERIDAD	
EJE G (6-7)	EXTERIOR	COLUMNA	(1) : Eflorescencia	0.43	0.29	32.56%	32.56%	67.44%	M O D E R A D O

(4) : Agrietamiento Vertical									
	(5) : Agrietamiento Diagonal									
	(6) : Picaduras									
	(7) : Corrosión									
	(8) : Erosión									
	MURO	(1) : Eflorescencia		13.92	8.44	33.12%	39.37%	60.63%	S E V E R O

(6) : Picaduras	0.87							
		(7) : Corrosión								
		(8) : Erosión								
INTERIOR		COLUMNA	(1) : Eflorescencia							1.56
	(2) : Desprendimiento		0.46

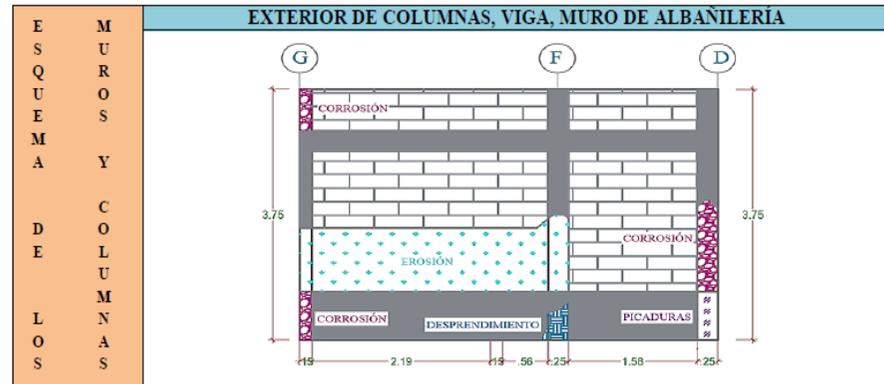
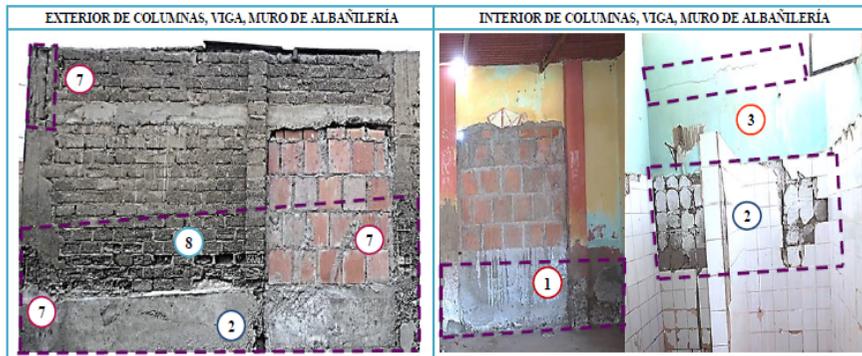
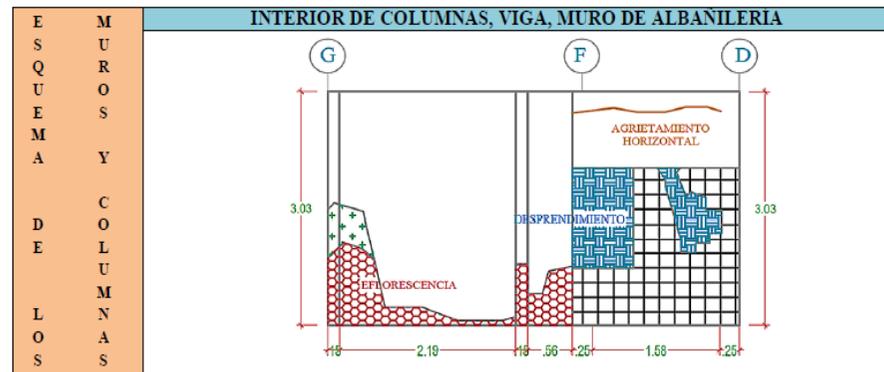
Imagen 32: Fotografía de la muestra inspeccionada

Tabla 24: Cuadro de evaluación de la unidad de muestra - 21

EVALUACIÓN DE LA UNIDAD DE LA MUESTRA 21 DEL EJE 7 (D-G) DE LAS COLUMNAS, VIGAS Y MUROS DE ALBAÑILERÍA CONFINADA EXTERIOR Y INTERIOR												
LADO	ELEMENTO INSPECCIONADO	TIPO DE PATOLOGÍA	ÁREA DE LA MUESTRA (M2)	ÁREA AFECTADA DE LA MUESTRA (M2)	ÁREA NO AFECTADA DE LA MUESTRA (M2)	% DEL ÁREA AFECTADA DE LA MUESTRA	% TOTAL DEL ÁREA AFECTADA	% DEL ÁREA NO AFECTADA DE LA MUESTRA	NIVEL DE SEVERIDAD			
EJE 7 (D-G)	EXTERIOR	COLUMNA	(1) : Eflorescencia	2.44	1.29		4.92%	47.13%	52.87%	SEVERO

(6) : Picaduras								0.07	2.87%
			(7) : Corrosión								0.53	21.72%
			(8) : Erosión								0.43	17.62%
			VIGA								(1) : Eflorescencia	1.56
	(2) : Desprendimiento

(8) : Erosión											
	MURO	(1) : Eflorescencia		16.84	13.63		19.06%	80.94%	SEVERO			
		(2) : Desprendimiento										
		(3) : Agrietamiento Horizontal
