UNIVERSIDAD CATÓLICA LOS ÁNGELES

DETERMINACIÓN Y EVALUACIÓN DE LAS
PATOLOGÍAS DEL CONCRETO EN COLUMNAS Y
MUROS DE ALBAÑILERÍA CONFINADA DE LA
INFRAESTRUCTURA DE LA ASOCIACIÓN DE
PESCADORES PUERTO HUARMEY,
DEL DISTRITO DE HUARMEY, PROVINCIA DE
HUARMEY, REGIÓN ÁNCASH,
ENERO - 2016

**TESIS PARA OPTAR EL TITULO PROFESIONAL DE:
INGENIERA CIVIL**

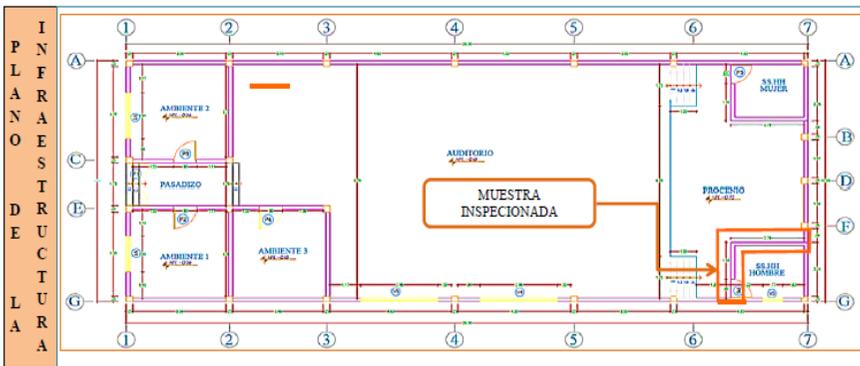
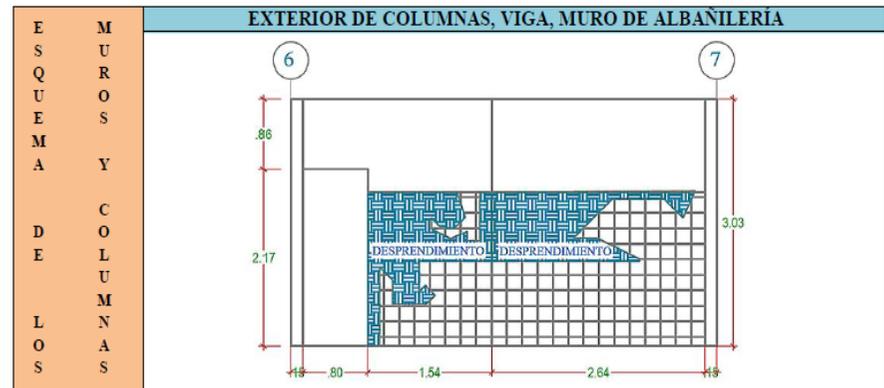
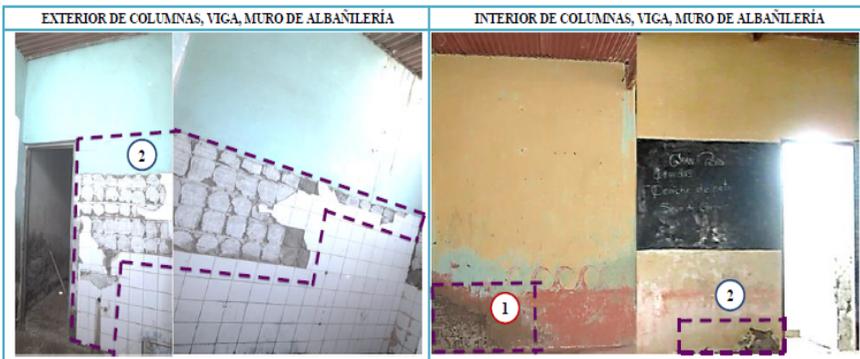
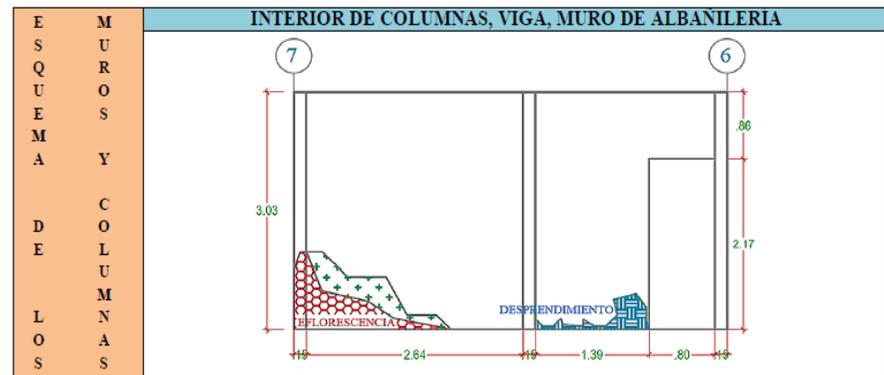
Imagen 33: Fotografía de la muestra inspeccionada

AEVALUACIÓN DE LA UNIDAD DE LA MUESTRA 22 DEL EJE 6 (F - G) DE LAS COLUMNAS, VIGAS Y MUROS DE ALBAÑILERÍA CONFINADA EXTERIOR Y INTERIOR									
LADO	ELEMENTO INSPECCIONADO	TIPO DE PATOLOGÍA	ÁREA DE LA MUESTRA (M2)	ÁREA AFECTADA DE LA MUESTRA (M2)	ÁREA NO AFECTADA DE LA MUESTRA (M2)	% DEL ÁREA AFECTADA DE LA MUESTRA	% TOTAL DEL ÁREA AFECTADA	% DEL ÁREA NO AFECTADA DE LA MUESTRA	NIVEL DE SEVERIDAD
EJE 6 (F-G)	EXTERIOR	COLUMNA	(1) : Eflorescencia	1.40	1.40		0.00%	100.00%	N O P A T O L O G I A

(4) : Agrietamiento Vertical									
(5) : Agrietamiento Diagonal									
(6) : Picaduras									
(7) : Corrosión									
(8) : Erosión									
MURO	(1) : Eflorescencia	12.89	2.81	10.08	21.80%	7.93%	78.20%	M O D E R A D O

(7) : Corrosión								
	(8) : Erosión								
INTERIOR	COLUMNA	(1) : Eflorescencia	0.91	0.14	0.77	15.38%	15.38%	84.62%	N O P A T O L O G I A
		(2) : Desprendimiento

(6) : Picaduras							
		(7) : Corrosión							
		(8) : Erosión							
		MURO							
(2) : Desprendimiento	0.22		1.65%						
(3) : Agrietamiento Horizontal

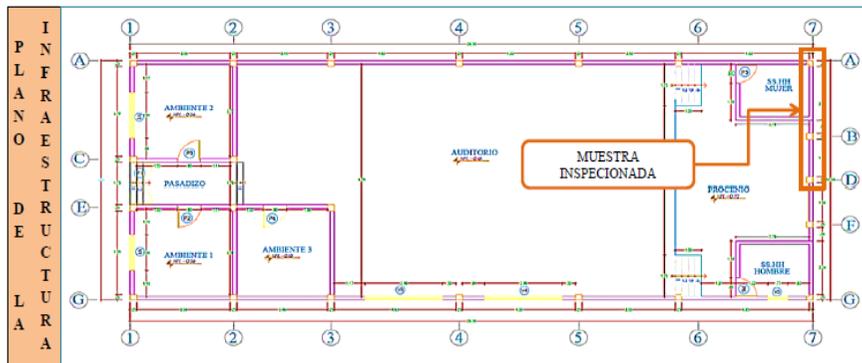
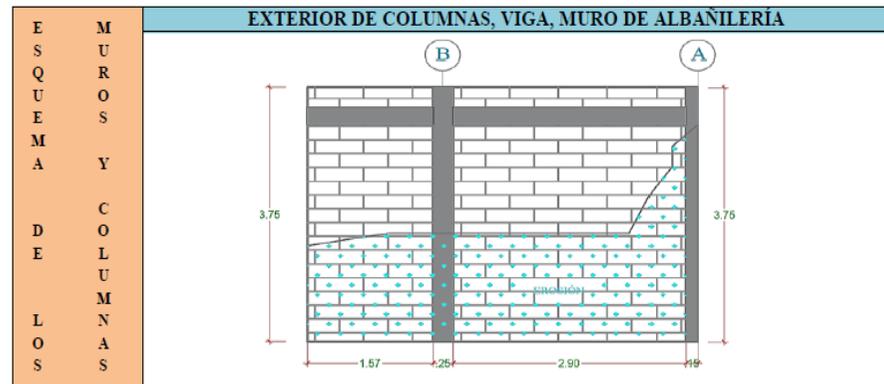
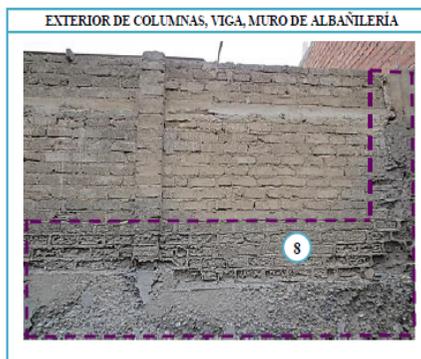
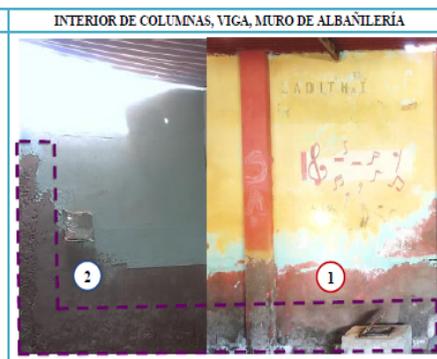
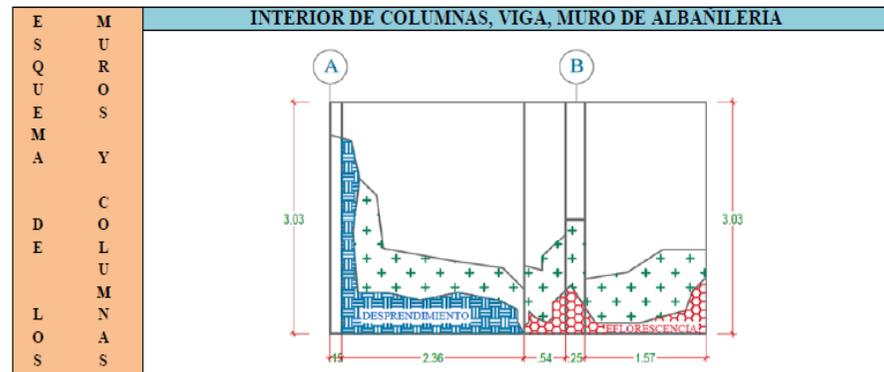
Imagen 34: Fotografía de la muestra inspeccionada

AEVALUACIÓN DE LA UNIDAD DE LA MUESTRA 23 DEL EJE 6 (A - B) DE LAS COLUMNAS, VIGAS Y MUROS DE ALBAÑILERÍA CONFINADA EXTERIOR Y INTERIOR										
LADO	ELEMENTO INSPECCIONADO	TIPO DE PATOLOGÍA	ÁREA DE LA MUESTRA (M2)	ÁREA AFECTADA DE LA MUESTRA (M2)	ÁREA NO AFECTADA DE LA MUESTRA (M2)	% DEL ÁREA AFECTADA DE LA MUESTRA	% TOTAL DEL ÁREA AFECTADA	% DEL ÁREA NO AFECTADA DE LA MUESTRA	NIVEL DE SEVERIDAD	
EJE 6 (A-B)	EXTERIOR	COLUMNA	1.50	(1) : Eflorescencia	0.63			58.00%	42.00%	S E V E R O

(8) : Erosión								
	MURO	(1) : Eflorescencia	8.83		1.26		85.73%	14.27%	S E V E R O	
		(2) : Desprendimiento								
		(3) : Agrietamiento Horizontal

(4) : Agrietamiento Vertical								
		(5) : Agrietamiento Diagonal								
		(6) : Picaduras								
		(7) : Corrosión								
		(8) : Erosión								
INTERIOR	COLUMNA	(1) : Eflorescencia	1.21		1.08		10.74%	89.26%	M O D E R A D O

(8) : Erosión								
	MURO	(1) : Eflorescencia	13.54		11.38		15.95%	84.05%	M O D E R A D O	
		(2) : Desprendimiento								
		(3) : Agrietamiento Horizontal

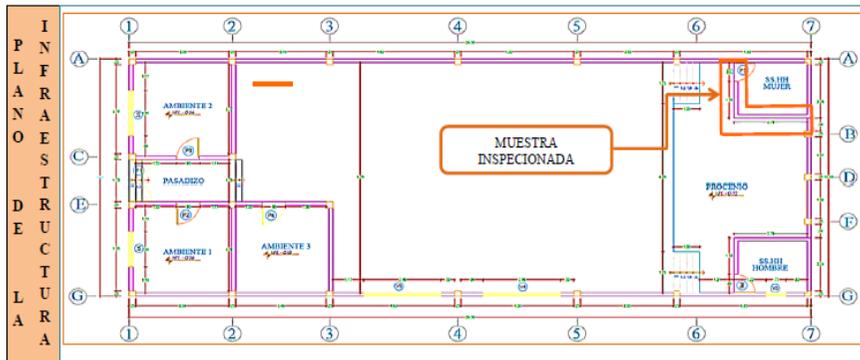
Imagen 35: Fotografía de la muestra inspeccionada

AEVALUACIÓN DE LA UNIDAD DE LA MUESTRA 24 DEL EJE 6 (A - B) DE LAS COLUMNAS, VIGAS Y MUROS DE ALBAÑILERÍA CONFINADA EXTERIOR Y INTERIOR									
LADO	ELEMENTO INSPECCIONADO	TIPO DE PATOLOGÍA	ÁREA DE LA MUESTRA (M2)	ÁREA AFECTADA DE LA MUESTRA (M2)	ÁREA NO AFECTADA DE LA MUESTRA (M2)	% DEL ÁREA AFECTADA DE LA MUESTRA	% TOTAL DEL ÁREA AFECTADA	% DEL ÁREA NO AFECTADA DE LA MUESTRA	NIVEL DE SEVERIDAD
EJE 6 (A-B)	EXTERIOR	COLUMNA	(1) : Eflorescencia	0.45	0.45	0.00%	0.00%	100.00%	N O P A T R E T O L O G Í A

(8) : Erosión									
MURO	(1) : Eflorescencia	9.66	0.13	8.96	1.35%	7.93%	92.75%	M O D E R A D O	
	(2) : Desprendimiento								
	(3) : Agrietamiento Horizontal

(8) : Erosión									
MURO	(1) : Eflorescencia	9.66	0.30	9.36	3.11%	3.11%	96.89%	L E V E	
	(2) : Desprendimiento								
	(3) : Agrietamiento Horizontal

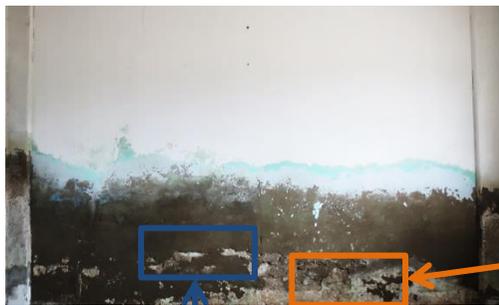
Área de muro : 10.68 m² Área afectada: 5.06 m² = 47.00%

Nivel de severidad : Moderado

Eflorescencia

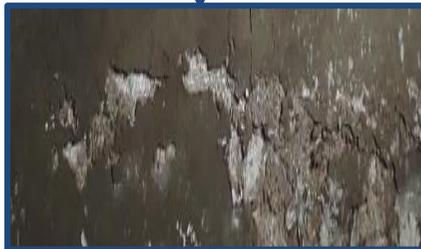
Desprendimiento

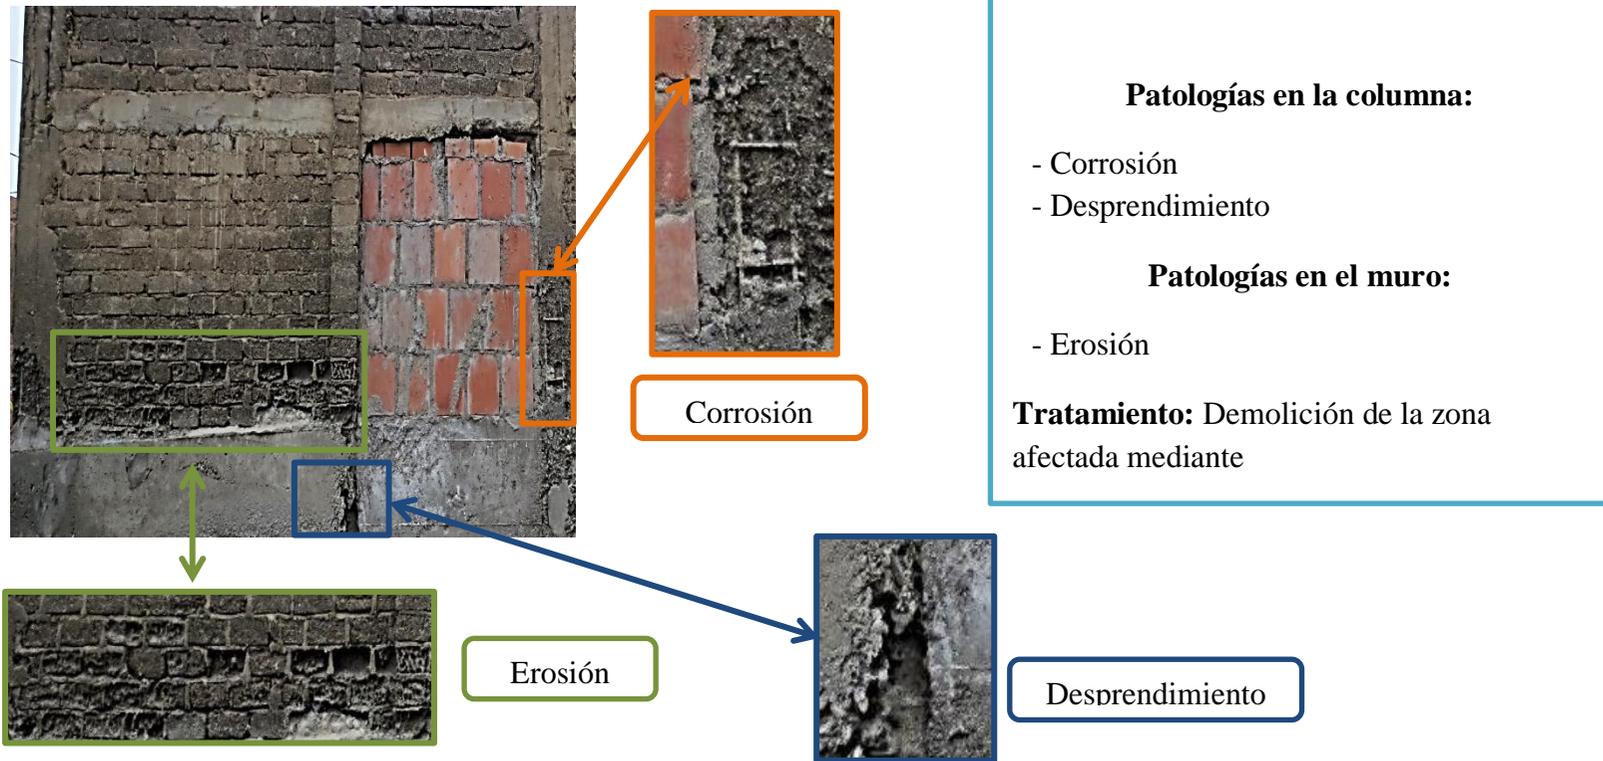
Muestra 21 - Exterior de columnas, vigas y muros de albañilería confinada eje 7 (D-G)

Área de columna	: 2.44 m ²	Área afectada: 1.5 m ² = 25.17%	Nivel de severidad : Severo
Área de viga	: 1.56 m ²	Área afectada: 0.00 m ² =	Nivel de severidad :
Área de muro	: 16.84 m ²	Área afectada: 3.21 m ² = 19.08%	Nivel de severidad : Severo
