“DETERMINACIÓN Y EVALUACIÓN DE LAS PATOLOGÍAS DEL CONCRETO PARA OBTENER EL ÍNDICE DE INTEGRIDAD ESTRUCTURAL DEL PAVIMENTO FLEXIBLE Y CONDICIÓN OPERACIONAL DE LA PISTA DE AEROPUERTO DEL AERÓDROMO “MANUEL PRADO” - DISTRITO DE MAZAMARI, PROVINCIA DE SATIPO, REGION JUNIN, AGOSTO - 2015”

**INGENIERO CIVIL**

**Bach. SERRANO CASTILLO MARCOS DANIEL**

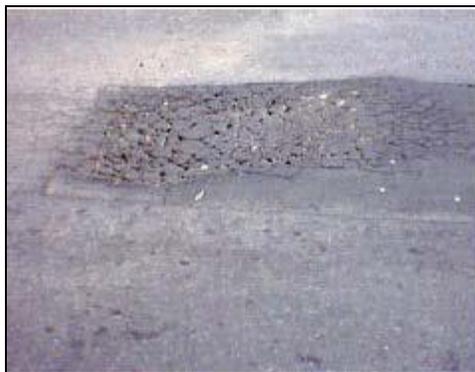
**Bacheo de Alta Severidad**

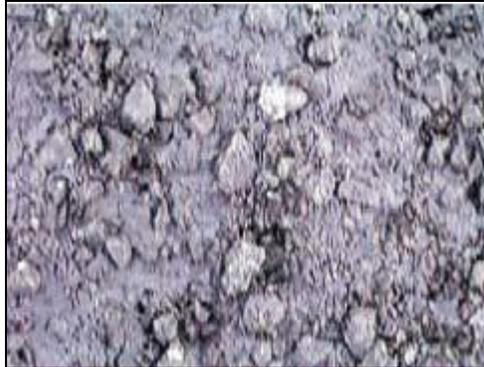
**Agregado Pulido**

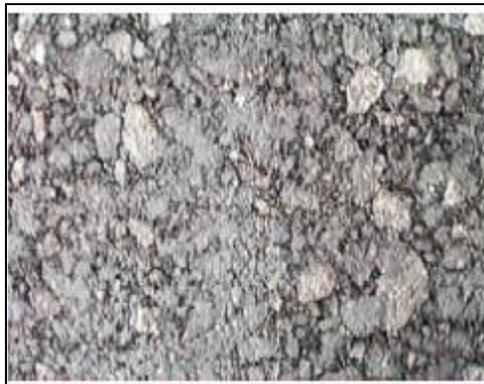
**Agregado Pulido**

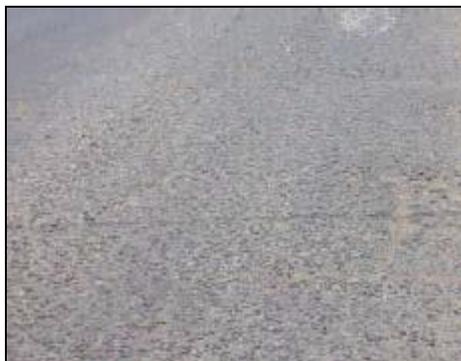
#### **Peladura por efecto de Interperie Severidad Baja**

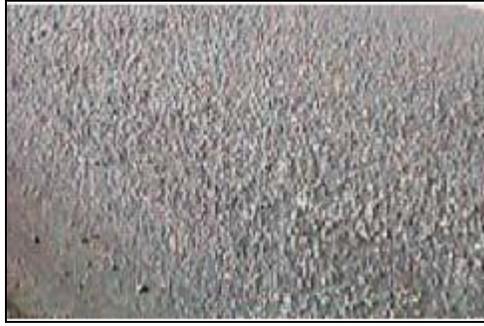
### **Peladura por efecto de Interperie Severidad Mediana**

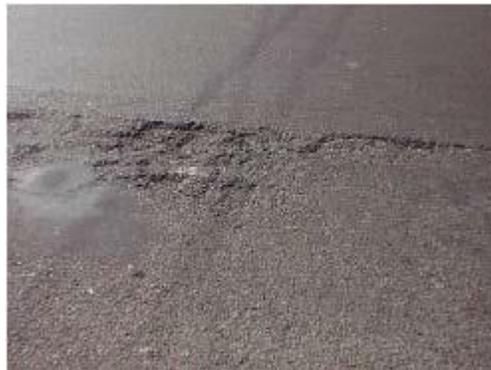
### **Peladura por efecto de Interperie Severidad Alto**

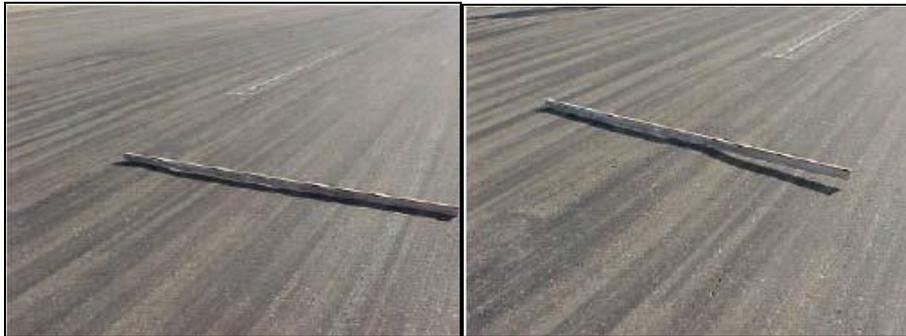
**Ahuellamiento Media Severidad**

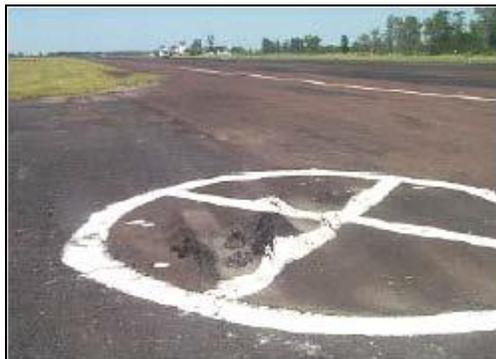
**Ahuellamiento Alta Severidad**

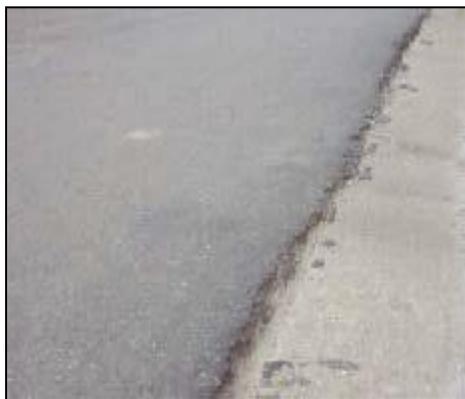
**Empuje de Baja Severidad**

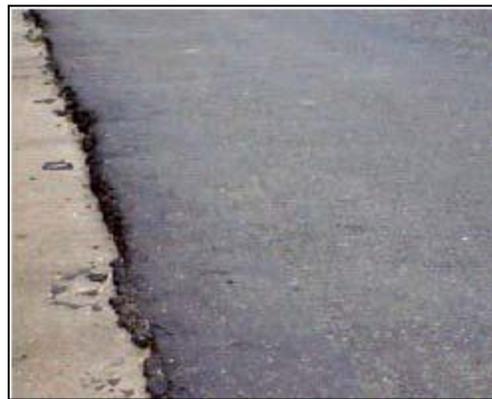
**Empuje de Media Severidad**

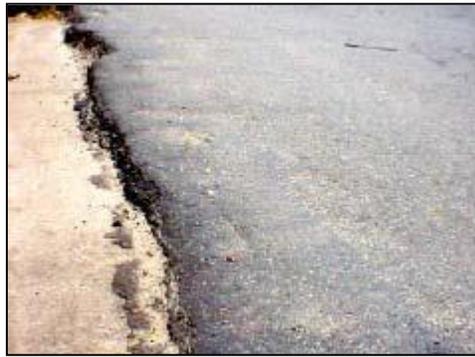
**Empuje de Alta Severidad**

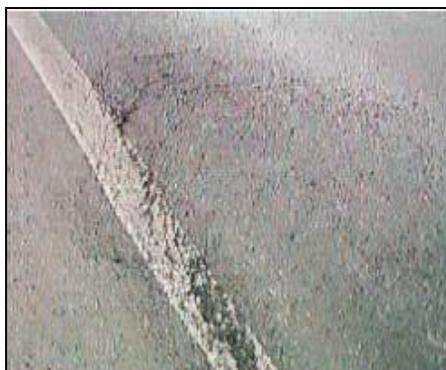
**Deslizamientos**

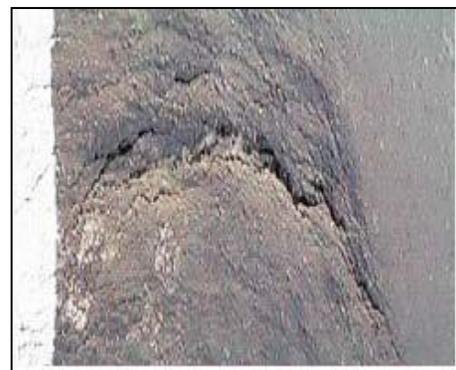
**Deslizamientos**

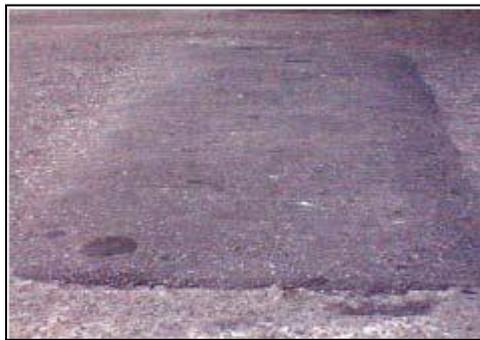
**Hinchamiento de B severidad**

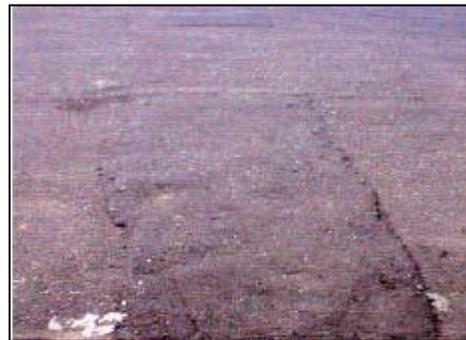
**Hinchamiento de severidad Media**

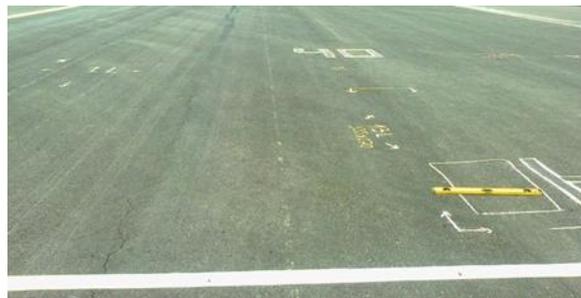
## Unidad de Muestra N° 40

PAVIMENTOS DE ASFALTO DE AEROPUERTO										DIAGRAMA		
HOJA DE INSPECCION DE CONDICIONES PARA UNIDAD DE MUESTRA												
Progresiva 01+170 a 01+200												
COMPONENTE:		Pista de Aeropuerto			Seccion:		1		Unidad de Muestra:		40	
INSPECCIONADO POR:		Bach/Ing. Marcos SERRANO CASTILLO			Fecha:		26/8/15.		Area de Muestra:		450

3. FISURA DE BLOQUE	7. REFLEXION POR JUNTAS PPCC							11. AGRAGADO PULIDO		15. FISURA POR DESLIZAM		
4. ONDULACION	8. FISURA LONG Y TRANSVERSAL							12. PELADURA		16. HINCHAMIENTO		
SEVERIDAD												
DE FALLA	CANTIDAD								TOTAL	% DENSIDAD	VALOR DE REDUCCION	
13L	2,34								2,34	0,52	0,44	
8L	30,00								30,00	6,67	5,57	
8M	120,00	5,09							125,09	27,80	29,61	
3M	27,00	109,6							136,60	30,36	28,11	
3L	115,50								115,50	25,67	15,03	
1L	225,00								225,00	50,00	52,4

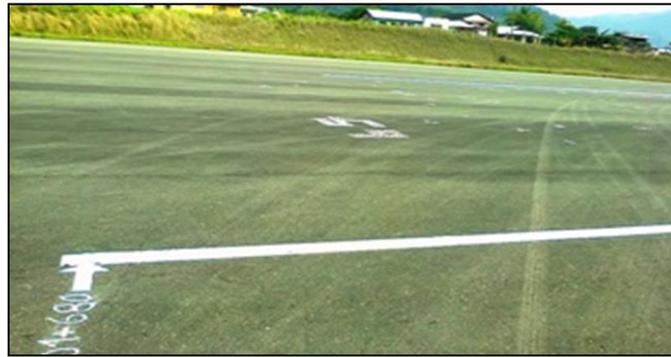
## Unidad de Muestra N° 59

PAVIMENTOS DE ASFALTO DE AEROPUERTO										DIAGRAMA		
HOJA DE INSPECCION DE CONDICIONES PARA UNIDAD DE MUESTRA												
Progresiva: 01+600 a 01+680												
COMPONENTE:		Pista de Aeropuerto			Seccion:		1		Unidad de Muestra:		59	
INSPECCIONADO POR: Bach/Ing. Marcos SERRANO CASTILLO				Fecha:		27/08/15.		Area de Muestra:		450		
1. PIEL DE COCODRILO	5. DEPRESION					9. DERRAME DE COMBUSTIBLE	13. AHUELLAMIENTO					
2. EXUDACION	6. EROSION POR CHORRO DE TURBINA					10. BACHEOS	14. PCC EXPUESTO					
3. FISURA DE BLOQUE	7. REFLEXION POR JUNTAS PPCC					11. AGRAGADO PULIDO	15. FISURA POR DESLIZAM					
4. ONDULACION	8. FISURA LONG Y TRANSVERSAL					12. PELADURA	16. HINCHAMIENTO					
SEVERIDAD DE FALLA										TOTAL	% DENSIDAD	VALOR DE REDUCCION
CANTIDAD												
1L	450,00									450,00	100,00	61,10
8M	240,00	43,11								283,11	62,91	22,55

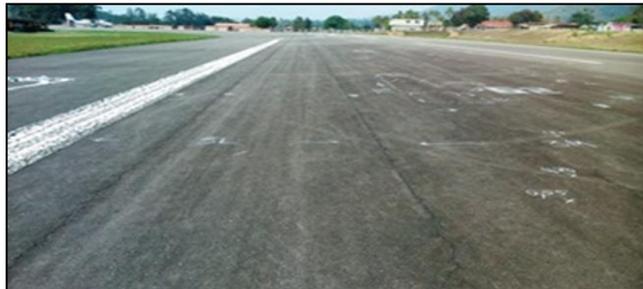
## Unidad de Muestra N° 62

PAVIMENTOS DE ASFALTO DE AEROPUERTO										DIAGRAMA		
HOJA DE INSPECCION DE CONDICIONES PARA UNIDAD DE MUESTRA												
Progresiva: 01+560 a 01+590												
COMPONENTE:		Pista de Aeropuerto			Seccion:		1		Unidad de Muestra:		62	
INSPECCIONADO POR:		Bach/Ing. Marcos SERRANO CASTILL			Fecha:		27/08/15		Area de Muestra:		450

3. FISURA DE BLOQUE	7. REFLEXION POR JUNTAS PPCC					11. AGRAGADO PULIDO	15. FISURA POR DESLIZAM					
4. ONDULACION	8. FISURA LONG Y TRANSVERSAL					12. PELADURA	16. HINCHAMIENTO					
SEVERIDAD DE FALLA										TOTAL	% DENSIDAD	VALOR DE REDUCCION
CANTIDAD												
1L	225,00									225,00	50,00	52,40
8M	240,00									240,00	53,33	37,07
3M	111,00	27,00								138,00	30,67	28,21
3L	87,00									87,00	19,33	12,76
16L	5,58									5,58	1,24	3,18
8L	30,72									30,72	6,83	5,65

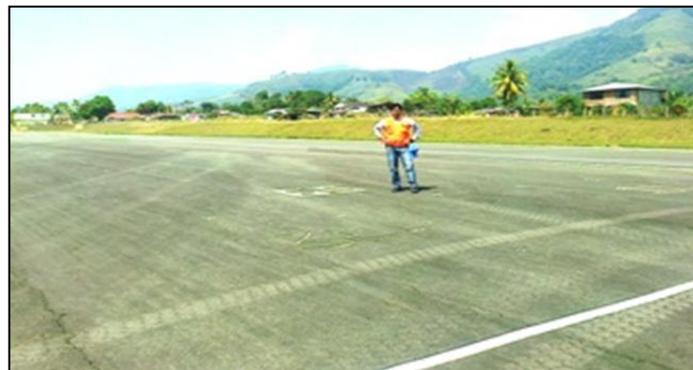
## Unidad de Muestra N° 65

PAVIMENTOS DE ASFALTO DE AEROPUERTO										DIAGRAMA		
HOJA DE INSPECCION DE CONDICIONES PARA UNIDAD DE MUESTRA												
Progresiva: 01+470 a 01+500												
COMPONENTE:		Pista de Aeropuerto			Seccion:		1		Unidad de Muestra:		65	
INSPECCIONADO POR: Bach/Ing. Marcos SERRANO CASTILLO				Fecha:		27/08/15.		Area de Muestra:		450

3. FISURA DE BLOQUE	7. REFLEXION POR JUNTAS PPCC	11. AGRAGADO PULIDO		15. FISURA POR DESLIZAM								
4. ONDULACION	8. FISURA LONG Y TRANSVERSAL	12. PELADURA		16. HINCHAMIENTO								
SEVERIDAD DE FALLA										TOTAL	% DENSIDAD	VALOR DE REDUCCION
CANTIDAD												
8L	150,00									150,00	33,33	15,97
8M	60,00									60,00	13,33	20,90
1L	225,00									225,00	50,00	52,40
3L	198,00									198,00	44,00	19,76
3M	27,00									27,00	6,00	12,50

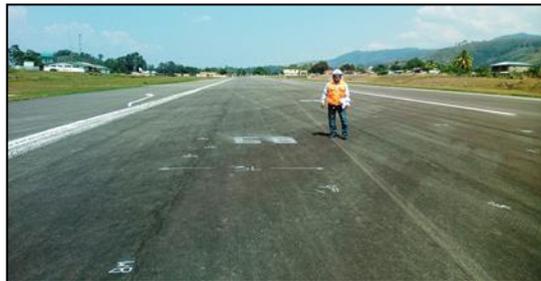
## Unidad de Muestra N° 68

PAVIMENTOS DE ASFALTO DE AEROPUERTO										DIAGRAMA	
HOJA DE INSPECCION DE CONDICIONES PARA UNIDAD DE MUESTRA											
Progresiva: 01+300 a 01+410											
COMPONENTE: Pista de Aeropuerto			Seccion: 1			Unidad de Muestra: 68					
INSPECCIONADO POR: Bach/Ing. Marcos SERRANO CAS			Fecha: 24/08/15			Area de Muestra: 450

3. FISURA DE BLOQUE		7. REFLEXION POR JUNTAS PPCC			11. AGRAGADO PULIDO			15. FISURA POR DESLIZAM			
4. ONDULACION		8. FISURA LONG Y TRANSVERSAL			12. PELADURA			16. HINCHAMIENTO			
SEVERIDAD DE FALLA		CANTIDAD						TOTAL	% DENSIDAD	VALOR DE REDUCCION	
8L	30,00	21,70						51,700	11,49	8,63	
8M	150,00							150,0	33,33	30,70	
1L	225,00							225,0	50,00	52,40	
3L	198,00							198,0	44,00	19,76	
3M	27,00							27,0	6,00	12,50

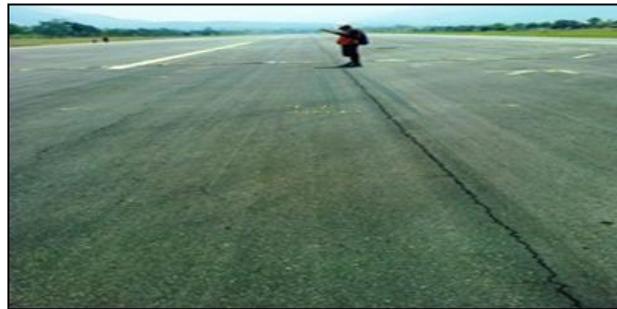
## Unidad de Muestra N° 71

PAVIMENTOS DE ASFALTO DE AEROPUERTO											DIAGRAMA	
HOJA DE INSPECCION DE CONDICIONES PARA UNIDAD DE MUESTRA												
Progresiva: 01+200 a 01+230												
COMPONENTE: Pista de Aeropuerto			Seccion: 1		Unidad de Muestra: 71							
INSPECCIONADO POR: Bach/Ing. Marcos SERRANO CASTILLO					Fecha: 24/08/15.		Area de Muestra: 450

3. FISURA DE BLOQUE	7. REFLEXION POR JUNTAS PPCC	11. AGRAGADO PULIDO	15. FISURA POR DESLIZAM									
4. ONDULACION	8. FISURA LONG Y TRANSVERSAL	12. PELADURA	16. HINCHAMIENTO									
SEVERIDAD DE FALLA										TOTAL	% DENSIDAD	VALOR DE REDUCCION
CANTIDAD												
8M	150,00									150,00	33,33	30,70
16L	0,60									0,60	0,13	0,00
16M	1,12									1,12	0,25	0,00
1L	222,00									222,00	49,33	52,21
3L	201,00									201,00	44,67	19,89
3M	27,00									27,00	6,00	12,50
8L	60,00	15,24								75,24	16,72	10,82

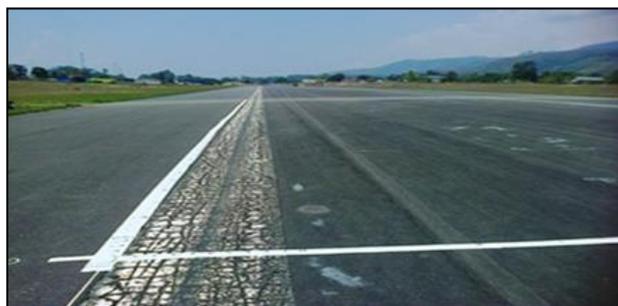
## Unidad de Muestra N° 74

PAVIMENTOS DE ASFALTO DE AEROPUERTO										DIAGRAMA		
HOJA DE INSPECCION DE CONDICIONES PARA UNIDAD DE MUESTRA												
Progresiva: 01+200 a 01+230												
COMPONENTE:		Pista de Aeropuerto			Seccion:		1	Unidad de Muestra:		74		
INSPECCIONADO POR: Bach/Ing. Marcos SERRANO CASTILLO					Fecha:		24/08/15		Area de Muestra:		450

3. FISURA DE BLOQUE		7. REFLEXION POR JUNTAS PPCC			11. AGRAGADO PULIDO			15. FISURA POR DESLIZAM				
4. ONDULACION		8. FISURA LONG Y TRANSVERSAL			12. PELADURA			16. HINCHAMIENTO				
SEVERIDAD DE FALLA										TOTAL	% DENSIDAD	VALOR DE REDUCCION
CANTIDAD												
8M	150,00									150,00	33,33	30,70
3L	198,00									198,00	44,00	19,76
16L	0,36	0,80								1,16	0,26	0,00
3M	27,00									27,00	6,00	12,50
8L	60,00	21,74								81,74	18,16	11,43
1L	225,00									225,00	50,00	52,40

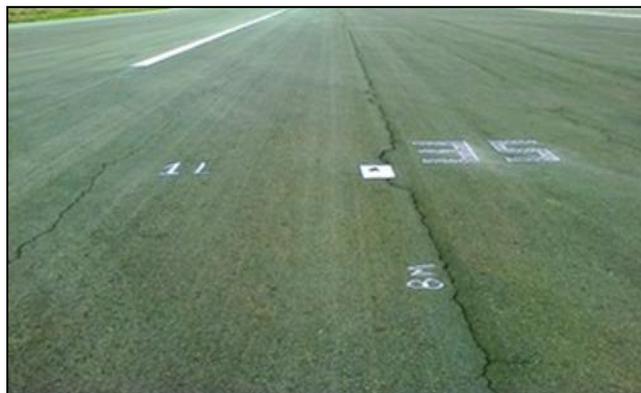
3. FISURA DE BLOQUE	7. REFLEXION POR JUNTAS PPCC	11. AGRAGADO PULIDO	15. FISURA POR DESLIZAM									
4. ONDULACION	8. FISURA LONG Y TRANSVERSAL	12. PELADURA	16. HINCHAMIENTO									
SEVERIDAD DE FALLA										TOTAL	% DENSIDAD	VALOR DE REDUCCION
CANTIDAD												
8M	180,00									180,00	40,00	32,90
1L	222,00									222,00	49,33	52,47
3M	27,00									27,00	6,00	12,50
11L	201,00									201,00	44,67	10,89
16L	1,2									1,20	0,27	0,00
8L	30,37									30,37	6,75	5,63

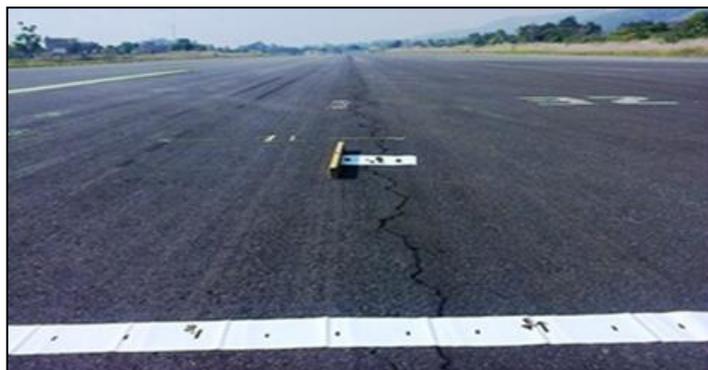
## Unidad de Muestra N° 32

PAVIMENTOS DE ASFALTO DE AEROPUERTO											DIAGRAMA	
HOJA DE INSPECCION DE CONDICIONES PARA UNIDAD DE MUESTRA												
Progresiva: 00+930 a 00+960												
COMPONENTE: Pista de Aeropuerto			Seccion: 2		Unidad de Muestra: 32							
INSPECCIONADO POR: Bach/Ing. Marcos SERRANO CASTILLO				Fecha: 19/8/15.		Area de Muestra: 450

3. FISURA DE BLOQUE	7. REFLEXION POR JUNTAS PPCC	11. AGRAGADO PULIDO	15. FISURA POR DESLIZAM									
4. ONDULACION	8. FISURA LONG Y TRANSVERSAL	12. PELADURA	16. HINCHAMIENTO									
SEVERIDAD DE FALLA	CANTIDAD								TOTAL	% DENSIDAD	VALOR DE REDUCCION	
8M	120,00								120,00	26,67	29,10	
1L	225,00								225,00	50,00	52,40	
3M	27,00								27,00	6,00	12,50	
11L	198,00								198,00	44,00	10,78

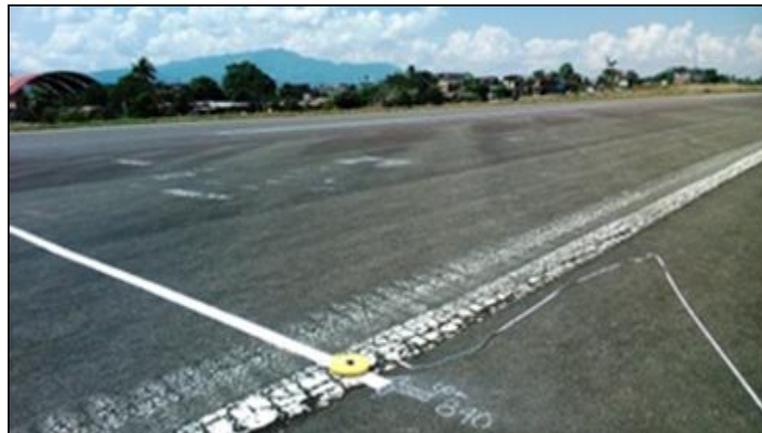
## Unidad de Muestra N° 29

PAVIMENTOS DE ASFALTO DE AEROPUERTO HOJA DE INSPECCION DE CONDICIONES PARA UNIDAD DE MUESTRA										DIAGRAMA		
Progresiva: 00+840 a 00+870												
COMPONENTE: Pista de Aeropuerto			Seccion: 2		Unidad de Muestra: 29							
INSPECCIONADO POR: Bach/Ing. Marcos SERRANO CASTILLO					Fecha: 18/8/15.		Area de Muestra: 450

3. FISURA DE BLOQUE		7. REFLEXION POR JUNTAS PPCC			11. AGRAGADO PULIDO			15. FISURA POR DESLIZAM				
4. ONDULACION		8. FISURA LONG Y TRANSVERSAL			12. PELADURA			16. HINCHAMIENTO				
SEVERIDAD DE FALLA										TOTAL	% DENSIDAD	VALOR DE REDUCCION
CANTIDAD												
3M	27,00	111,00								120,00	26,67	26,30
8M	150,00									150,00	33,33	31,70
1L	219,00									219,00	48,67	52,01
16L	0,88									0,88	0,20	0,0

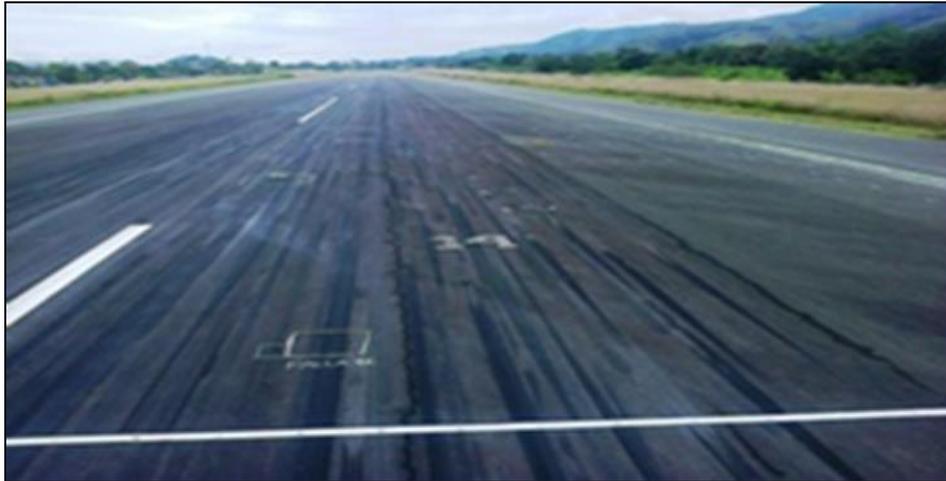
## Unidad de Muestra N° 14

PAVIMENTOS DE ASFALTO DE AEROPUERTO										DIAGRAMA		
HOJA DE INSPECCION DE CONDICIONES PARA UNIDAD DE MUESTRA												
Progresivo: 00.395 a 00.420												
COMPONENTE: Pista de Aeropuerto					Seccion: 3		Unidad de Muestra: 14					
INSPECCIONADO POR: Bach/Ing. Marcos SERRANO CASTILLO					Fecha: 11/08/15.		Area de Muestra: 450

3. FISURA DE BLOQUE			7. REFLEXION POR JUNTAS PPCC			11. AGRAGADO PULIDO			15. FISURA POR DESLIZAM			
4. ONDULACION			8. FISURA LONG Y TRANSVERSAL			12. PELADURA			16. HINCHAMIENTO			
SEVERIDAD DE FALLA	CANTIDAD									TOTAL	% DENSIDAD	VALOR DE REDUCCION
3L	27,00	1,86								28,86	6,41	5,95
8L	150,00	47,12								197,12	43,80	18,54
1L	225,00									225,00	50,00	52,40
16L	3,43									3,43	0,76	0
16M	2,19									2,19	0,49	0

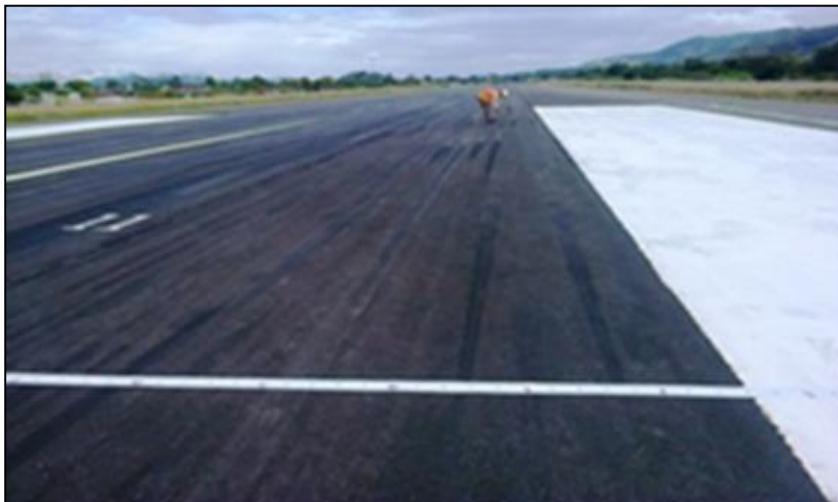
## Unidad de Muestra N° 11

PAVIMENTOS DE ASFALTO DE AEROPUERTO										DIAGRAMA		
HOJA DE INSPECCION DE CONDICIONES PARA UNIDAD DE MUESTRA												
Progresiva: 00-300 a 00-330												
COMPONENTE: Pista de Aeropuerto				Seccion: 3		Unidad de Muestra: 11						
INSPECCIONADO POR: Bach/Ing. Marcos SERRANO CASTILLO					Fecha: 04/08/15.		Area de Muestra: 450					
1. PIEL DE COCODRILO		5. DEPRESION			9. DERRAME DE COMBISTIBLE			13. AHUELLAMIENTO				
2. EXUDACION		6. EROSION POR CHORRO DE TURBINA			10. BACHEOS			14. PCC EXPUESTO				
3. FISURA DE BLOQUE		7. REFLEXION POR JUNTAS PPCC			11. AGRAGADO PULIDO			15. FISURA POR DESLIZAM				
4. ONDULACION		8. FISURA LONG Y TRANSVERSAL			12. PELADURA			16. HINCHAMIENTO				
SEVERIDAD										TOTAL	% DENSIDAD	VALOR DE REDUCCION
DE FALLA	CANTIDAD											
3L	27	180	26,38							233,38	51,86	21,18
8M	120									120,00	26,67	29,10
1L	225									225,00	50,00	52,40

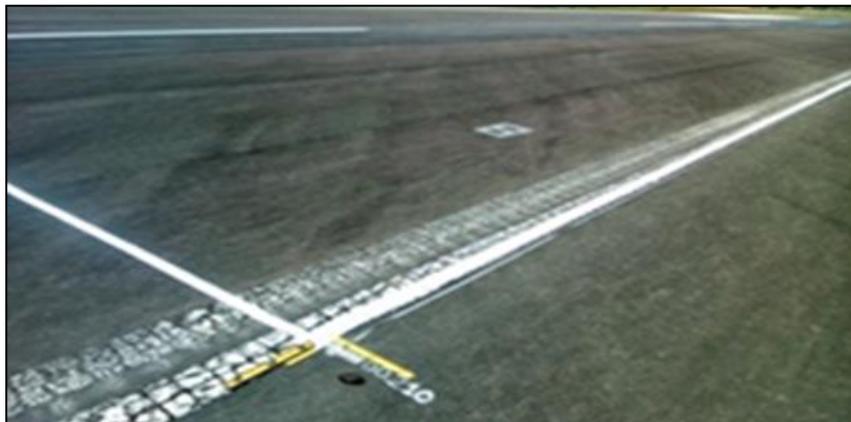
## Unidad de Muestra N° 08

PAVIMENTOS DE ASFALTO DE AEROPUERTO										DIAGRAMA	
HOJA DE INSPECCION DE CONDICIONES PARA UNIDAD DE MUESTRA											
Programe: 00.210 a 00.340											
COMPONENTE: Pista de Aeropuerto			Seccion: 3		Unidad de Muestra: 8						
INSPECCIONADO POR: Bach/Ing. Marcos SERRANO CASTILLO				Fecha: 04/08/15.		Area de Muestra: 450					
1. PIEL DE COCODRILO	5. DEPRESION	9. DERRAME DE COMBUSTIBLE	13. AHUELLAMIENTO								
2. EXUDACION	6. EROSION POR CHORRO DE TURBINA	10. BACHEOS	14. PCC EXPUESTO								
3. FISURA DE BLOQUE	7. REFLEXION POR JUNTAS PPCC	11. AGRAGADO PULIDO	15. FISURA POR DESLIZAM								
4. ONDULACION	8. FISURA LONG Y TRANSVERSAL	12. PELADURA	16. HINCHAMIENTO								
SEVERIDAD DE FALLA		CANTIDAD							TOTAL	% DENSIDAD	VALOR DE REDUCCION
8L	120								120	26,67	14,13
3L	27	21,6							48,6	10,80	8,41
1L	111								111	24,67	43,18

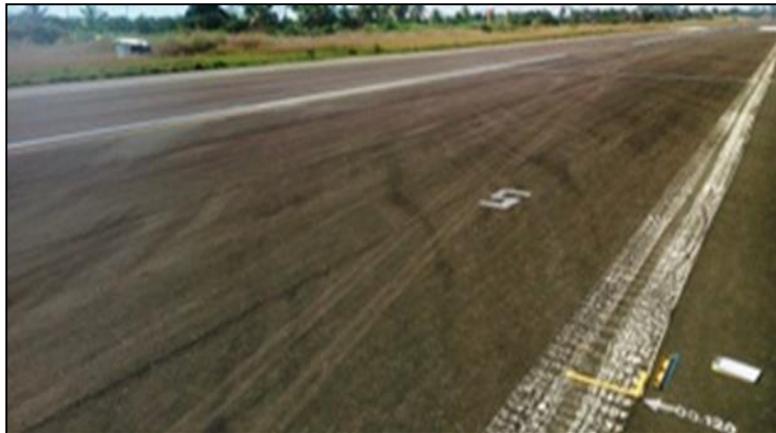
## Unidad de Muestra N° 05

PAVIMENTOS DE ASFALTO DE AEROPUERTO											DIAGRAMA		
HOJA DE INSPECCION DE CONDICIONES PARA UNIDAD DE MUESTRA													
Progresiva: 00.140 a 00.150													
COMPONENTE:			Pista de Aeropuerto			Seccion:		3		Unidad de Muestra:		5	
INSPECCIONADO POR:			Bach/Ing. Marcos SERRANO CASTILLO			Fecha:		04/08/15.		Area de Muestra:		450

3. FISURA DE BLOQUE	7. REFLEXION POR JUNTAS PPCC	11. AGRAGADO PULIDO										15. FISURA POR DESLIZAM	
4. ONDULACION	8. FISURA LONG Y TRANSVERSAL	12. PELADURA										16. HINCHAMIENTO	
SEVERIDAD DE FALLA											TOTAL	% DENSIDAD	VALOR DE REDUCCION
CANTIDAD													
8L	120	4,93	5,55	5,1							135,58	30,13	15,13
3L	31,5	114,9	130,13								276,53	61,45	22,59
8M	60,00										60,00	13,33	20,90

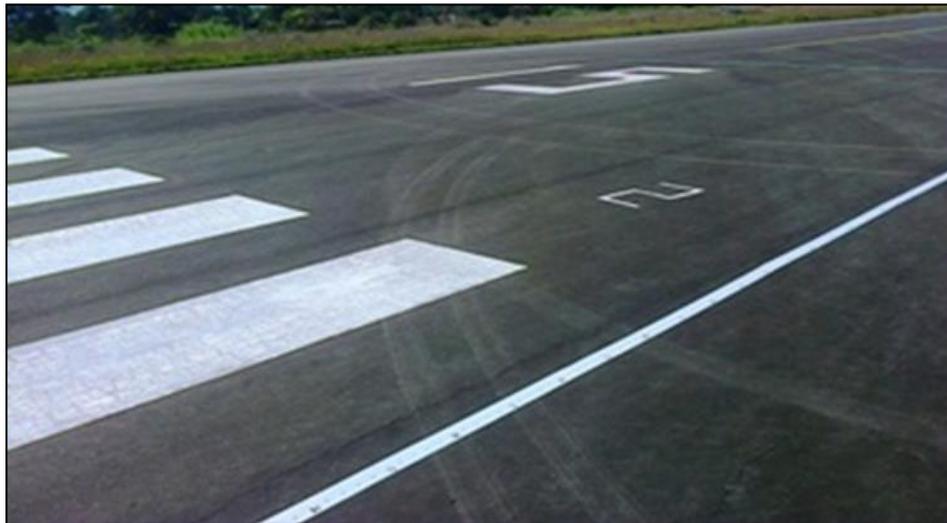
## Unidad de Muestra N° 02

PAVIMENTOS DE ASFALTO DE AEROPUERTO										DIAGRAMA		
HOJA DE INSPECCION DE CONDICIONES PARA UNIDAD DE MUESTRA												
0.030 a 100.000												
Pista de Aeropuerto					Seccion: 3		Unidad de Muestra: 2					
POR: Bach/Ing. Marcos SERRANO CASTILLO					Fecha: 03/08/15.		Area de Muestra: 450					
CODRILO	5. DEPRESION				9. DERRAME DE COMBUSTIBLE				13. AHUELLAMIENTO			
N	6. EROSION POR CHORRO DE TURBINA				10. BACHEOS				14. PCC EXPUESTO			
BLOQUE	7. REFLEXION POR JUNTAS PPCC				11. AGRAGADO PULIDO				15. FISURA POR DESLIZAM			
ON	8. FISURA LONG Y TRANSVERSAL				12. PELADURA				16. HINCHAMIENTO			
CANTIDAD										TOTAL	% DENSIDAD	VALOR DE REDUCCION
48,06	41,1									89,16	19,81	22,77
0,25										0,49	0,11	0,00
120	3,85									123,85	27,52	14,38
50,76										50,76	11,28	13,54
							VRT					50,69

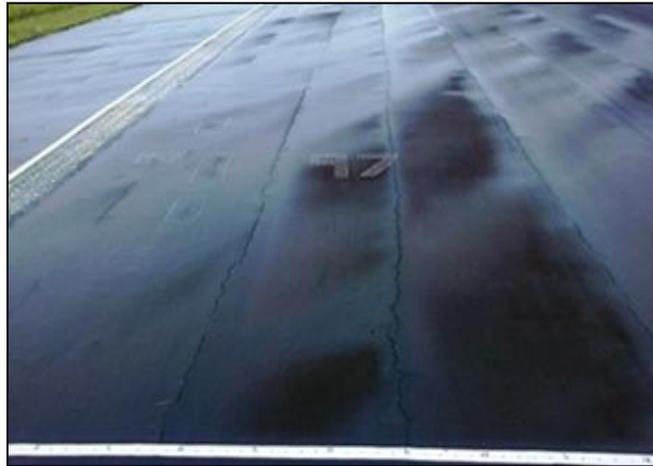
## Unidad de Muestra N° 97

PAVIMENTOS DE ASFALTO DE AEROPUERTO										DIAGRAMA		
HOJA DE INSPECCION DE CONDICIONES PARA UNIDAD DE MUESTRA												
Progresiva: 00+530 a 00+ 540												
COMPONENTE: Pista de Aeropuerto			Seccion: 3			Unidad de Muestra: 97						
INSPECCIONADO POR: Bach/Ing. Marcos SERRANO CASTILLO					Fecha: 11/08/15.		Area de Muestra: 450

3. FISURA DE BLOQUE	7. REFLEXION POR JUNTAS PPCC	11. AGRAGADO PULIDO	15. FISURA POR DESLIZAM									
4. ONDULACION	8. FISURA LONG Y TRANSVERSAL	12. PELADURA	16. HINCHAMIENTO									
SEVERIDAD DE FALLA										TOTAL	% DENSIDAD	VALOR DE REDUCCION
CANTIDAD												
3L	27,00	3,20	111,00							141,2	31,38	16,85
8L	180,00	16,00	20,90							216,9	48,20	19,50
16L	1,31									1,31	0,29	0,00
1L	225,00									225,00	50,00	52,40

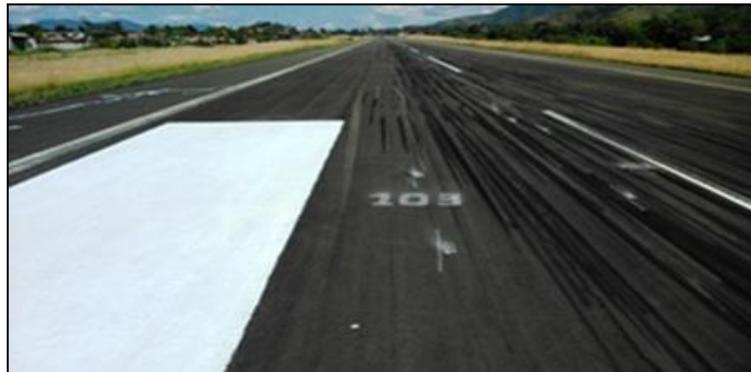
## Unidad de Muestra N° 103

PAVIMENTOS DE ASFALTO DE AEROPUERTO										DIAGRAMA		
HOJA DE INSPECCION DE CONDICIONES PARA UNIDAD DE MUESTRA												
Progresiva: 00+360 a 00+ 360												
COMPONENTE: Pista de Aeropuerto			Seccion 3			Unidad de Muestra: 103						
INSPECCIONADO POR: Bach/Ing. Marcos SERRANO CASTILLO										Fecha: 08/08/11		
										Area de Muestra: 450

3. FISURA DE BLOQUE	7. REFLEXION POR JUNTAS PPCC							11. AGRAGADO PULIDO	15. FISURA POR DESLIZAM			
4. ONDULACION	8. FISURA LONG Y TRANSVERSAL							12. PELADURA	16. HINCHAMIENTO			
SEVERIDAD DE FALLA										TOTAL	% DENSIDAD	VALOR DE REDUCCION
CANTIDAD												
8L	120,00	20,80	24,30	21,60	18,60					205,30	45,62	18,94
3L	27,00	91,80	5,56							124,36	27,64	15,70
1M	285,00									285,00	63,33	55,33
16L	1,20									1,20	0,27	0,00

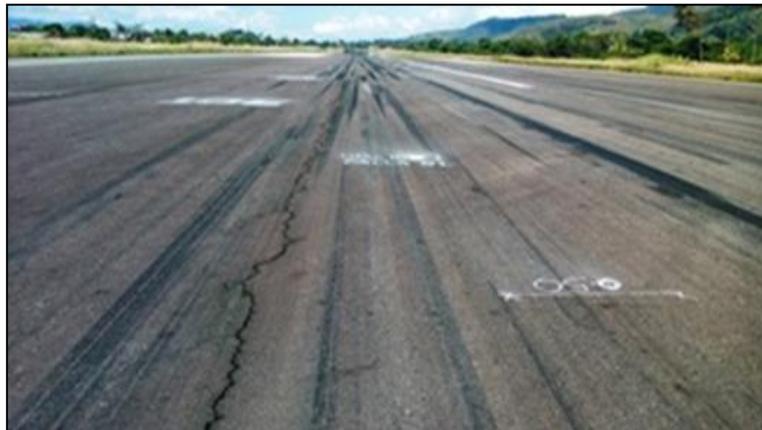
## Unidad de Muestra N° 106

PAVIMENTOS DE ASFALTO DE AEROPUERTO											DIAGRAMA	
HOJA DE INSPECCION DE CONDICIONES PARA UNIDAD DE MUESTRA												
Progresiva: 00.240 a 00.270												
COMPONENTE: Pista de Aeropuerto			Seccion: 3		Unidad de Muestra: 106							
INSPECCIONADO POR: Bach/Ing. Marcos SERRANO CASTILLO				Fecha: 08/08/15		Area de Muestra: 450

3. FISURA DE BLOQUE	7. REFLEXION POR JUNTAS PPCC	11. AGRAGADO PULIDO	15. FISURA POR DESLIZAM									
4. ONDULACION	8. FISURA LONG Y TRANSVERSAL	12. PELADURA	16. HINCHAMIENTO									
SEVERIDAD DE FALLA										TOTAL	% DENSIDAD	VALOR DE REDUCCION
	CANTIDAD											
8L	120,00	0,92	0,50	16,10	2,70	0,95	1,06	1,07		143,3	31,84	15,58
1L	180,00									180,00	40,00	49,50
3M	27,00	5,61								32,61	7,25	13,60
16L	0,90									0,90	0,20	0,00

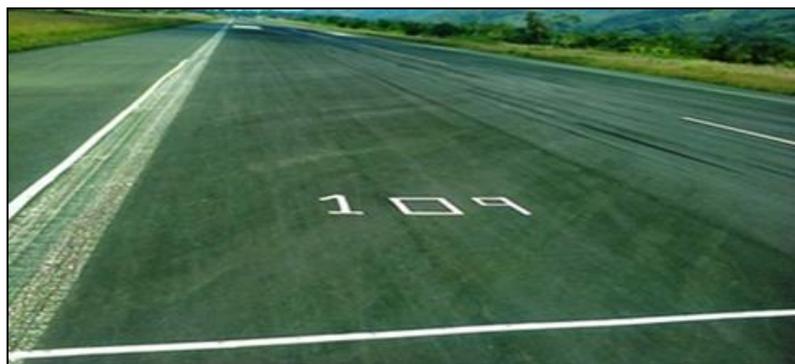
## Unidad de Muestra N° 109

PAVIMENTOS DE ASFALTO DE AEROPUERTO										DIAGRAMA		
HOJA DE INSPECCION DE CONDICIONES PARA UNIDAD DE MUESTRA												
Progresiva: 00.150 a 00.180												
COMPONENTE: Pista de Aeropuerto				Seccion: 3		Unidad de Muestra: 109						
INSPECCIONADO POR: Bach/Ing. Marcos SERRANO CASTILLO				Fecha: 03/08/15.		Area de Muestra: 450

3. FISURA DE BLOQUE	7. REFLEXION POR JUNTAS PPCC	11. AGRAGADO PULIDO	15. FISURA POR DESLIZAM									
4. ONDULACION	8. FISURA LONG Y TRANSVERSAL	12. PELADURA	16. HINCHAMIENTO									
SEVERIDAD DE FALLA										TOTAL	% DENSIDAD	VALOR DE REDUCCION
CANTIDAD												
3M	27,00	4,92	16,83							48,75	10,83	16,57
8M	90,00	18,02	3,50	2,60	0,50					114,62	25,47	28,56
3L	108,00									108,00	24,00	14,46
11L	35,50	198,00								233,50	51,89	12,14
16L	0,36									0,36	0,08	0,00

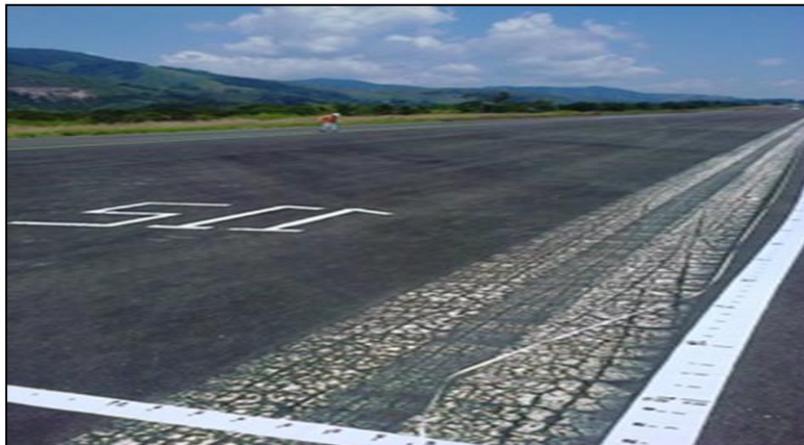
## Unidad de Muestra N° 112

PAVIMENTOS DE ASFALTO DE AEROPUERTO										DIAGRAMA	
HOJA DE INSPECCION DE CONDICIONES PARA UNIDAD DE MUESTRA											
Progresiva: 00.060 a 00.090											
COMPONENTE: Pista de Aeropuerto			Seccion: 3		Unidad de Muestra: 112						
INSPECCIONADO POR: Bach/Ing. Marcos SERRANO CASTILLO				Fecha: 03/08/15.		Area de Muestra: 450					
1. PIEL DE COCODRILO	5. DEPRESION	9. DERRAME DE COMBUSTIBLE	13. AHUELLAMIENTO								
2. EXUDACION	6. EROSION POR CHORRO DE TURBINA	10. BACHEOS	14. PCC EXPUESTO								
3. FISURA DE BLOQUE	7. REFLEXION POR JUNTAS PPCC	11. AGRAGADO PULIDO	15. FISURA POR DESLIZAM								
4. ONDULACION	8. FISURA LONG Y TRANSVERSAL	12. PELADURA	16. HINCHAMIENTO								
SEVERIDAD DE FALLA	CANTIDAD								TOTAL	% DENSIDAD	VALOR DE REDUCCION
3M	27,00	6,40	97,20						130,6	29,02	27,5
8M	90,00								90,00	20,00	26,1

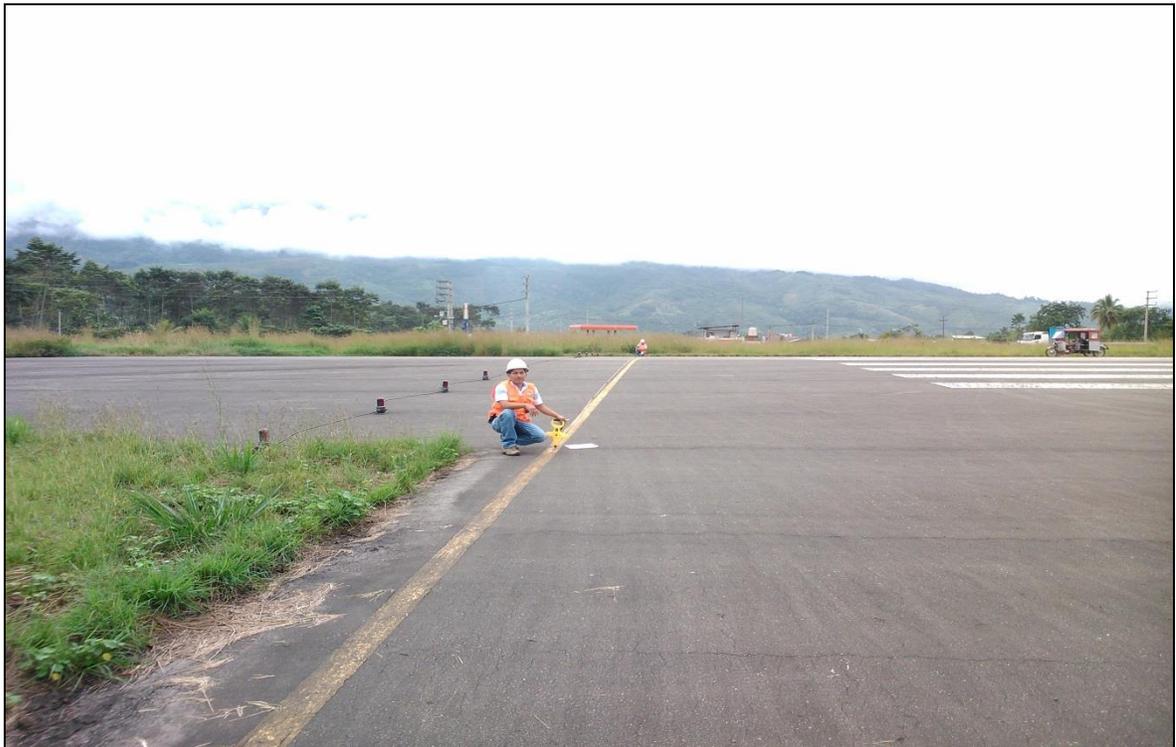
**FALLAS REGISTRADAS.**

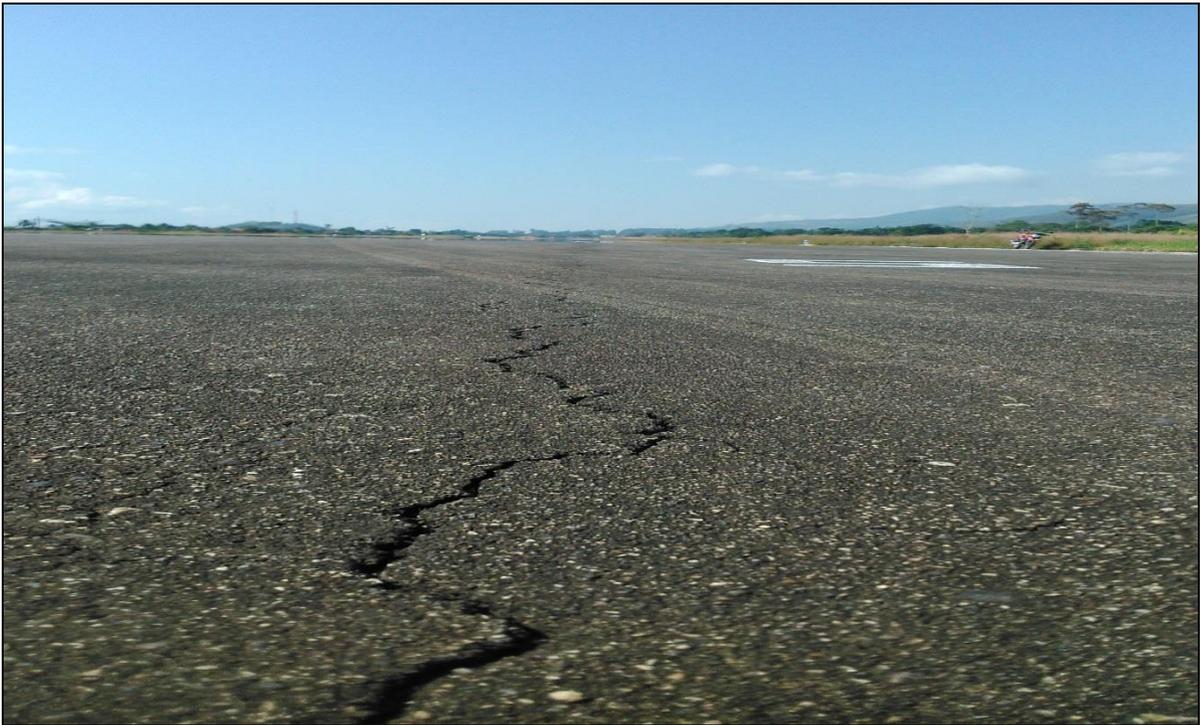
**Fisura Longitudinal**
