**DETERMINACIÓN Y EVALUACIÓN DE LAS**  
**PATOLOGÍAS DEL CONCRETO EN EL CANAL DE**  
**RIEGO CACHIPAMPA ENTRE LAS PROGRESIVAS**  
**0+000 AL 1+000 DEL CENTRO POBLADO DE MARIAM,**  
**DISTRITO DE INDEPENDENCIA, PROVINCIA DE**  
**HUARAZ, DEPARTAMENTO DE ÁNCASH – 2021**

**TESIS PARA OPTAR EL TÍTULO PROFESIONAL DE**  
**INGENIERO CIVIL**

**AUTOR**  
**ROMERO AGUILAR, DANTE ENRIQUE**  
**ORCID: 0000-0002-1628-3151**

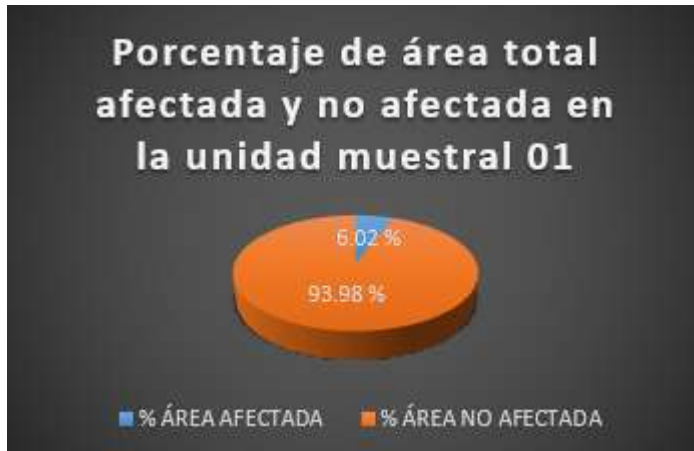
**Gráfico 01: Incidencia de patología en la muestra N° 01 porcentaje de área total afectada y no afectada**

Del gráfico observamos en la unidad muestral 01, el porcentaje del área no afectada es de 93.98% y el porcentaje del área afectada es de 6.02%

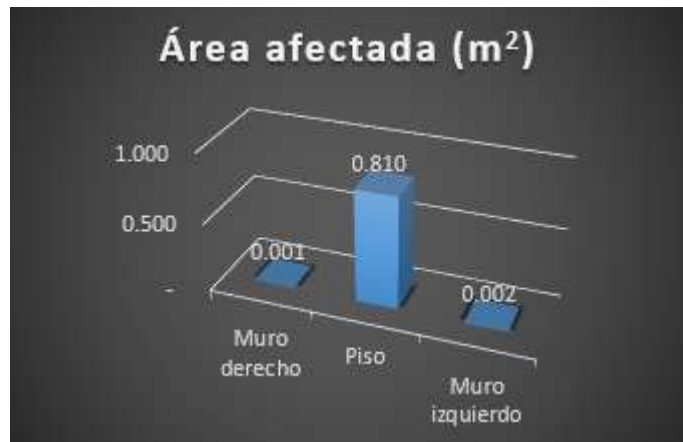
**Gráfico 02: Incidencia de patología en la muestra N° 01 área afectada**

**Unidad muestral 01:** El área evaluada fue de 13.5 m<sup>2</sup>, del cual el área afectada está representada con el 6.02% equivalente a 0.813 m<sup>2</sup>, la patología con mayor incidencia fue la grieta (abertura 5 mm -margen izquierdo) 0.00205 m<sup>2</sup>, que representa el 0.045% del área afectada, así mismo el nivel de severidad que presenta es severo.

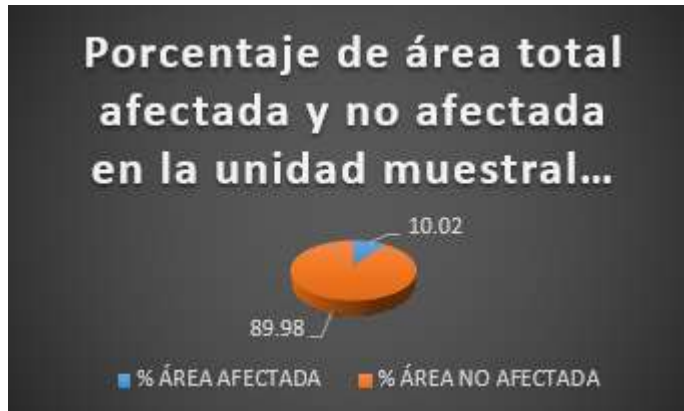
**Gráfico 03: Incidencia de patología en la muestra N° 02 porcentaje de área total afectada y no afectada**

Del gráfico observamos en la unidad muestral 02, el porcentaje del área no afectada es de 89.98% y el porcentaje del área afectada es de 10.02%

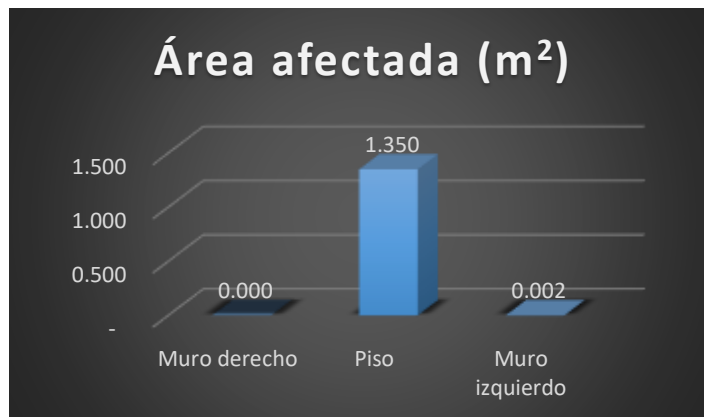
**Gráfico 04: Incidencia de patología en la muestra N° 02 área afectada**

**Unidad muestral 02:** el área evaluada fue de 13.5 m<sup>2</sup>, del cual el área afectada está representada con el 10.02% equivalente a 1.35 m<sup>2</sup>, la patología con mayor incidencia fue la grieta (abertura 8 mm – margen izquierdo) 0.002 m<sup>2</sup> que representa el 0.044% del área afectada, así mismo el nivel de severidad que presenta es severo.

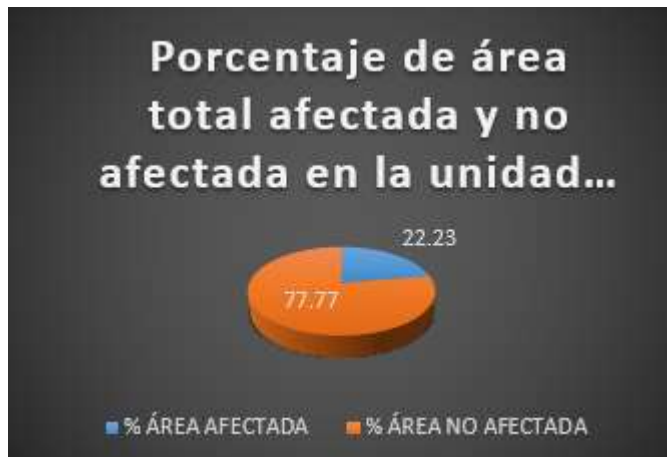
**Gráfico 05: Incidencia de patología en la muestra N° 03 porcentaje de área total afectada y no afectada**

Del gráfico observamos en la unidad muestral 03, el porcentaje del área no afectada es de 77.77% y el porcentaje del área afectada es de 22.23%

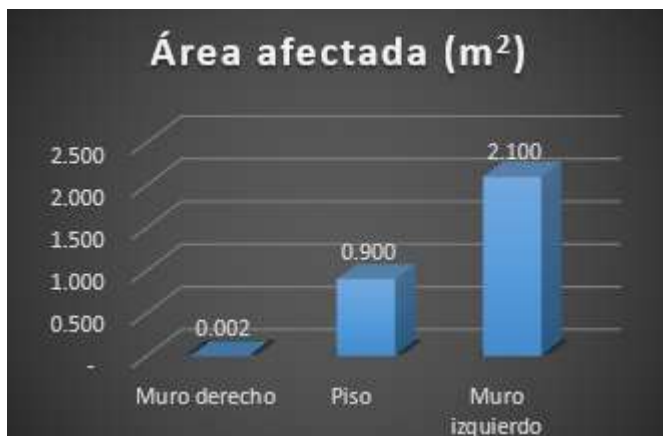
**Gráfico 06: Incidencia de patología en la muestra N° 03 área afectada**

**Unidad muestral 03:** el área evaluada fue de 13.5 m<sup>2</sup>, del cual el área afectada está representada con el 22.23% equivalente a 3.002 m<sup>2</sup>, la patología con mayor incidencia fue la vegetación (margen izquierdo) 2.1 m<sup>2</sup> que representa el 15.56% del área afectada, así mismo el nivel de severidad que presenta es moderado.

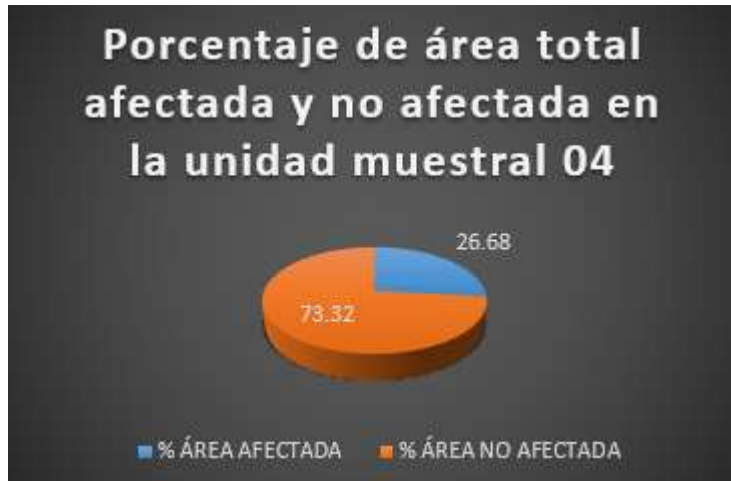
**Gráfico 07: Incidencia de patología en la muestra N° 04 porcentaje de área total afectada y no afectada**

Del gráfico observamos en la unidad muestral 04, el porcentaje del área no afectada es de 73.32% y el porcentaje del área afectada es de 26.68%

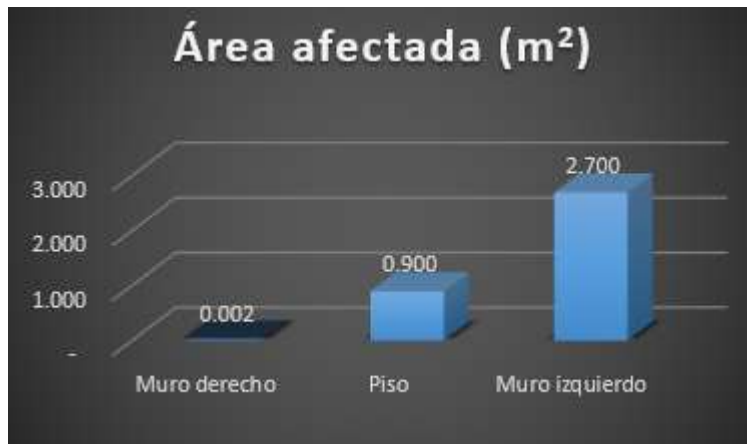
**Gráfico 08: Incidencia de patología en la muestra N° 04 área afectada**

**Unidad muestral 04:** el área evaluada fue de 13.5 m<sup>2</sup>, del cual el área afectada está representada con el 26.68% equivalente a 3.602 m<sup>2</sup>, la patología con mayor incidencia fue la grieta (abertura 4 mm – margen derecho) 0.015 m<sup>2</sup> que representa el 0.034% del área afectada, así mismo el nivel de severidad que presenta es moderado.

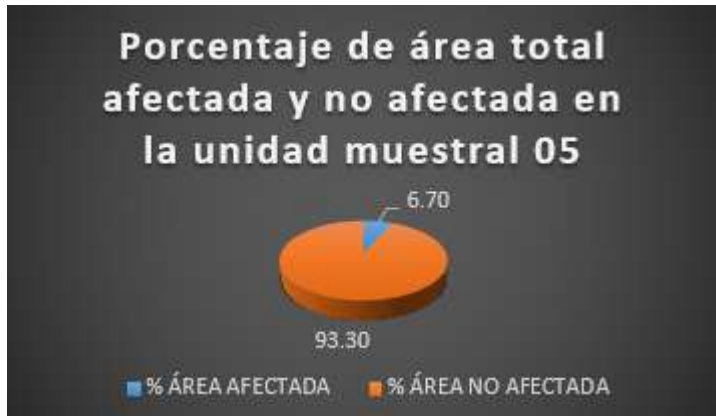
**Gráfico 09: Incidencia de patología en la muestra N° 05 porcentaje de área total afectada y no afectada**

Del gráfico observamos en la unidad muestral 05, el porcentaje del área no afectada es de 93.30% y el porcentaje del área afectada es de 6.70%

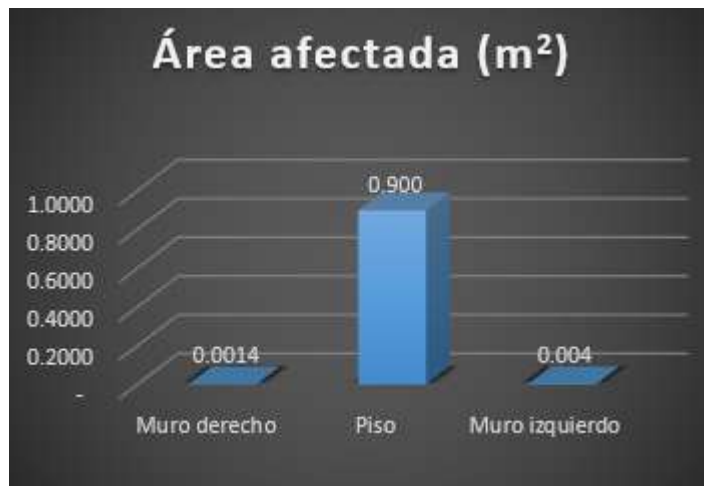
**Gráfico 10: Incidencia de patología en la muestra N° 05 área afectada**

**Unidad muestral 05:** el área evaluada fue de 13.5 m<sup>2</sup>, del cual el área afectada está representada con el 6.70% equivalente a 0.905 m<sup>2</sup>, la patología con mayor incidencia fue la grieta (abertura 14 mm - margen izquierdo) 0.0035 m<sup>2</sup> que representa el 0.0777% del área afectada, así mismo el nivel de severidad que presenta es severo.

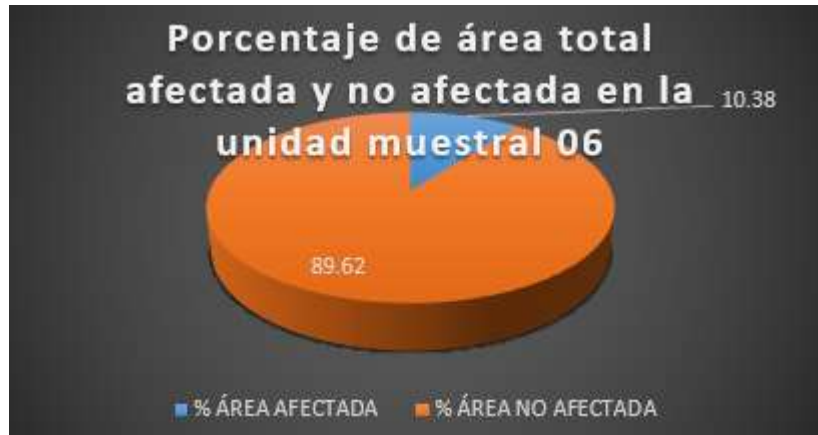
**Gráfico 11: Incidencia de patología en la muestra N° 06 porcentaje de área total afectada y no afectada**

Del gráfico observamos en la unidad muestral 06, el porcentaje del área no afectada es de 89.62% y el porcentaje del área afectada es de 10.38%

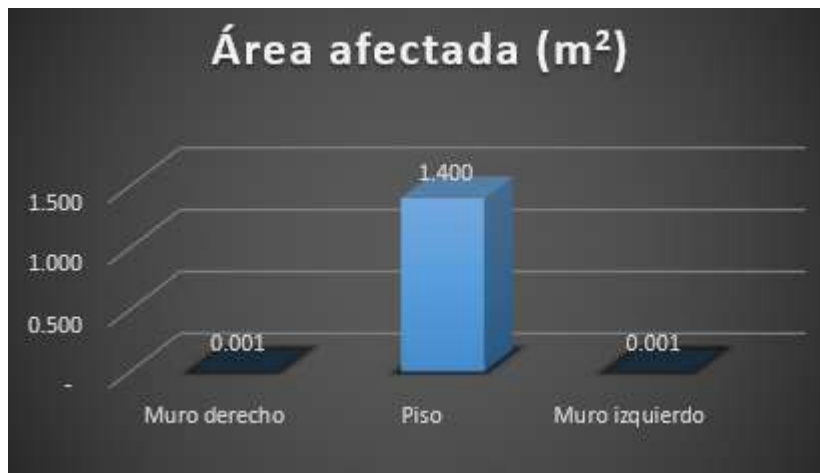
**Gráfico 12: Incidencia de patología en la muestra N° 06 área afectada**

**Unidad muestral 06:** el área evaluada fue de 13.5 m<sup>2</sup>, del cual el área afectada está representada con el 10.38% equivalente a 1.401 m<sup>2</sup>, la patología con mayor incidencia fue el sedimento (piso) 1.4 m<sup>2</sup> que representa el 31.11% del área afectada, así mismo el nivel de severidad que presenta es severo.

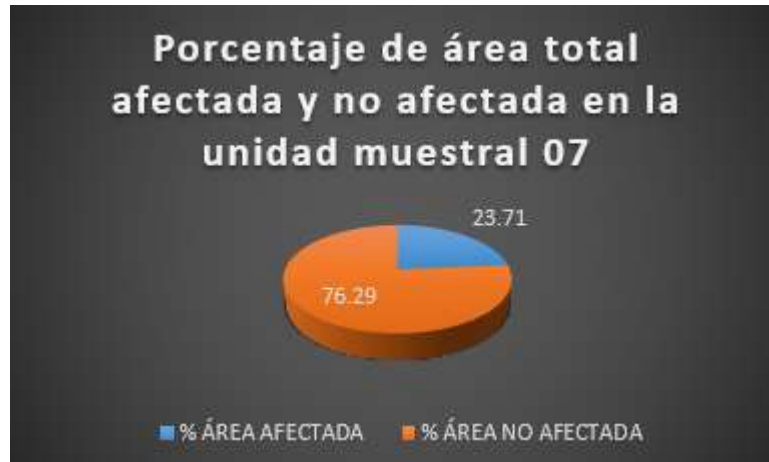
**Gráfico 13: Incidencia de patología en la muestra N° 07 porcentaje de área total afectada y no afectada**

Del gráfico observamos en la unidad muestral 07, el porcentaje del área no afectada es de 76.29% y el porcentaje del área afectada es de 23.71%

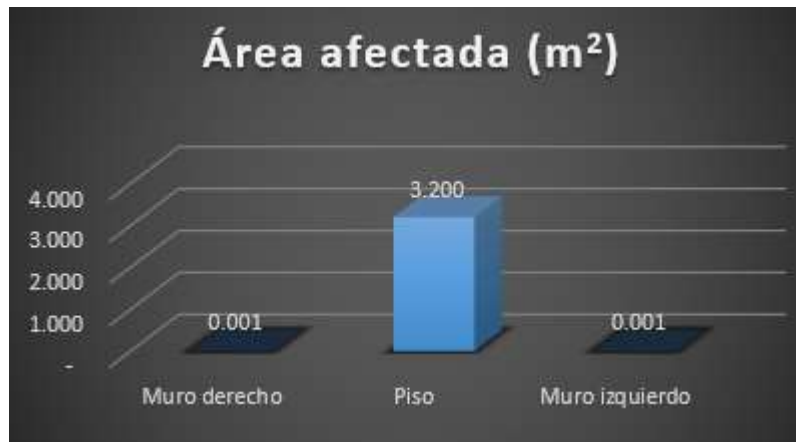
**Gráfico 14: Incidencia de patología en la muestra N° 07 área afectada**

**Unidad muestral 07:** el área evaluada fue de 13.5 m<sup>2</sup>, del cual el área afectada está representada con el 23.71% equivalente a 3.201 m<sup>2</sup>, la patología con mayor incidencia fue la erosión (piso) 3.2 m<sup>2</sup> que representa el 71.11% del área afectada, así mismo el nivel de severidad que presenta es severo.

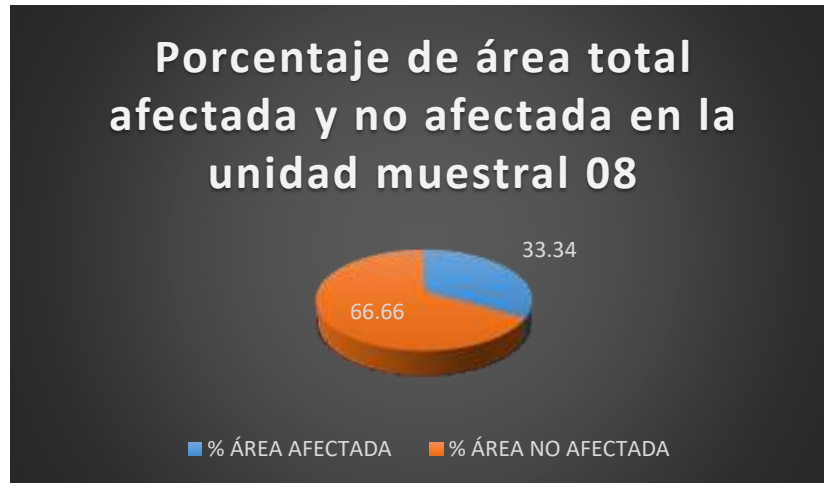
**Gráfico 15: Incidencia de patología en la muestra N° 08 porcentaje de área total afectada y no afectada**

Del gráfico observamos en la unidad muestral 08, el porcentaje del área no afectada es de 66.66% y el porcentaje del área afectada es de 33.34%

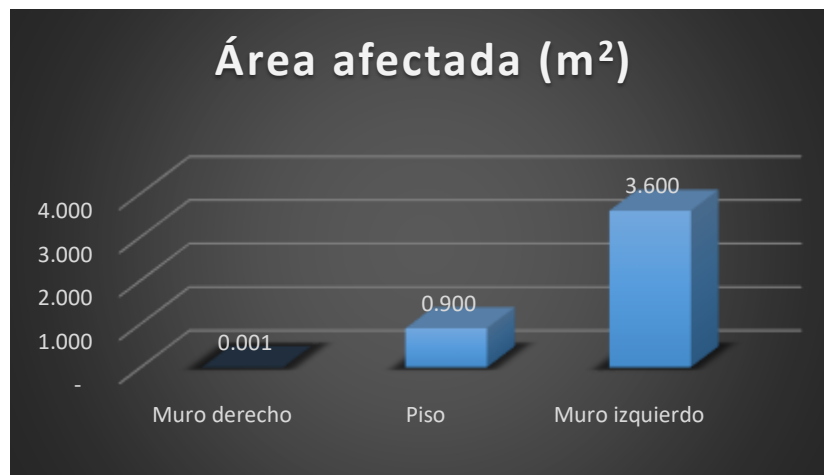
**Gráfico 16: Incidencia de patología en la muestra N° 08 área afectada**

**Unidad muestral 08:** el área evaluada fue de 13.5 m<sup>2</sup>, del cual el área afectada está representada con el 33.34% equivalente a 4.501 m<sup>2</sup>, la patología con mayor incidencia fue la vegetación (margen izquierdo) 3.6 m<sup>2</sup> que representa el 80.00% del área afectada, así mismo el nivel de severidad que presenta es severo.

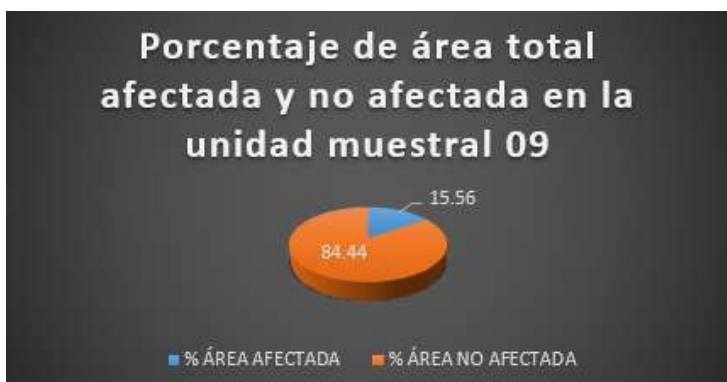
**Gráfico 17: Incidencia de patología en la muestra N° 09 porcentaje de área total afectada y no afectada**

Del gráfico observamos en la unidad muestral 09, el porcentaje del área no afectada es de 84.44% y el porcentaje del área afectada es de 15.56%

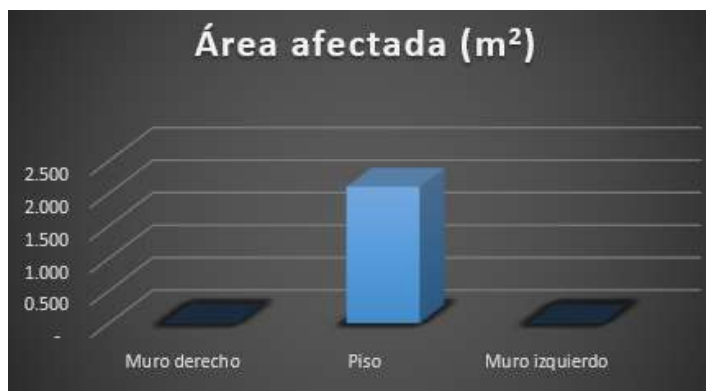
**Gráfico 18: Incidencia de patología en la muestra N° 09 área afectada**

**Unidad muestral 09:** el área evaluada fue de 13.5 m<sup>2</sup>, del cual el área afectada está representada con el 15.56% equivalente a 2.101 m<sup>2</sup>, la patología con mayor incidencia fue el sedimento (piso) 2.1 m<sup>2</sup> que representa el 46.67% del área afectada, así mismo el nivel de severidad que presenta es severo.

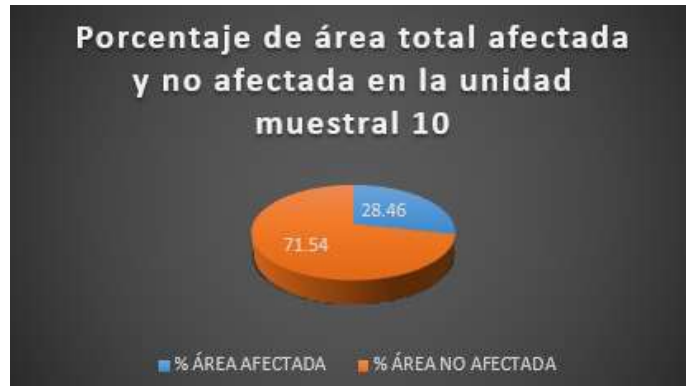
**Gráfico 19: Incidencia de patología en la muestra N° 10 porcentaje de área total afectada y no afectada**

Del gráfico observamos en la unidad muestral 10, el porcentaje del área no afectada es de 71.54% y el porcentaje del área afectada es de 28.46%

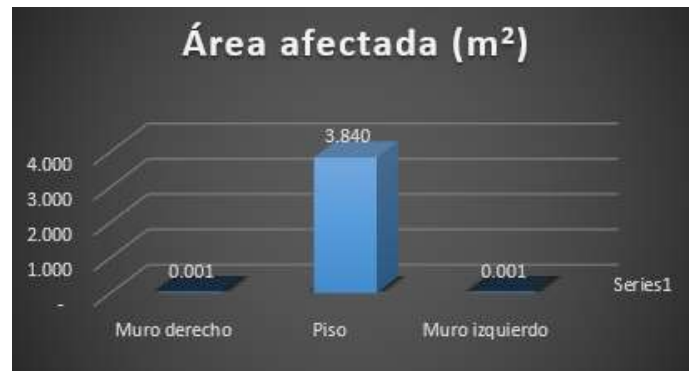
**Gráfico 20: Incidencia de patología en la muestra N° 10 área afectada**

**Unidad muestral 10:** El área evaluada fue de 13.5 m<sup>2</sup>, del cual el área afectada está representada con el 28.46% equivalente a 3.842 m<sup>2</sup>, la patología con mayor incidencia fue la erosión (piso) 3.84 m<sup>2</sup> que representa el 85.33% del área afectada, así mismo el nivel de severidad que presenta es severo.

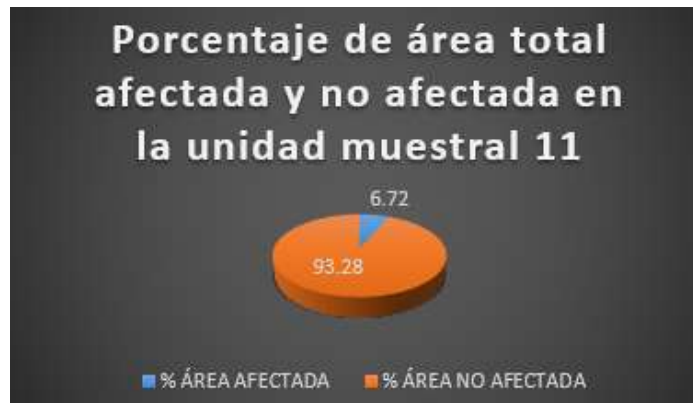
**Gráfico 21: Incidencia de patología en la muestra N° 11 porcentaje de área total afectada y no afectada**

Del gráfico observamos en la unidad muestral 11, el porcentaje del área no afectada es de 93.28% y el porcentaje del área afectada es de 6.72%

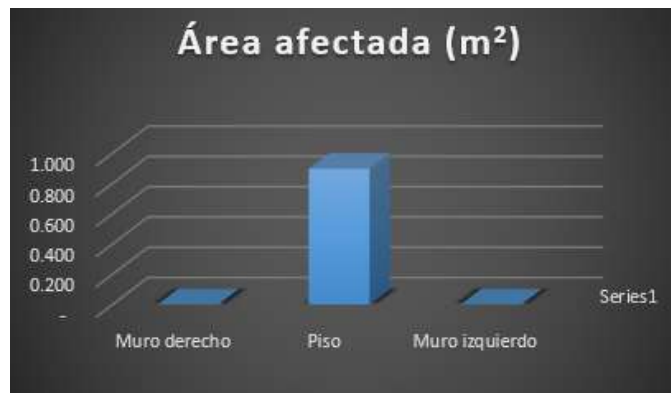
**Gráfico 22: Incidencia de patología en la muestra N° 11 área afectada**

**Unidad muestral 11:** el área evaluada fue de 13.5 m<sup>2</sup>, del cual el área afectada está representada con el 6.72% equivalente a 0.908 m<sup>2</sup>, la patología con mayor incidencia fue la grieta (abertura 10 mm - margen derecho) 0.0039 m<sup>2</sup> que representa el 0.086% del área afectada, así mismo el nivel de severidad que presenta es severo.

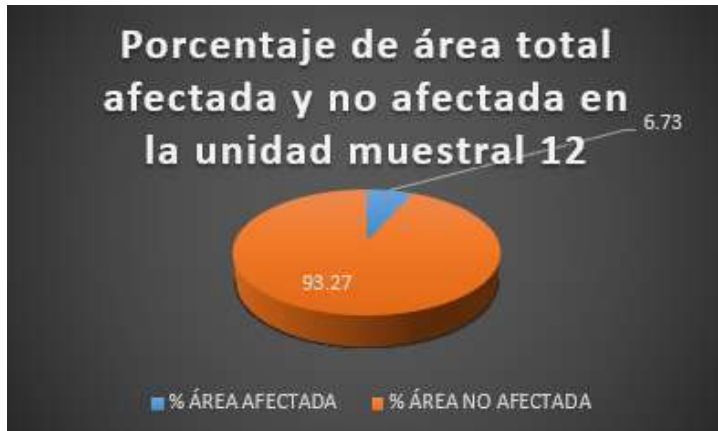
**Gráfico 23: Incidencia de patología en la muestra N° 12 área afectada**

**Unidad muestral 12:** El área evaluada fue de 13.5 m<sup>2</sup>, del cual el área afectada está representada con el 6.73% equivalente a 0.91 m<sup>2</sup>, la patología con mayor incidencia fue la grieta (abertura 14 mm - margen derecho) 0.005 m<sup>2</sup> que representa el 0.112% del área afectada, así mismo el nivel de severidad que presenta es severo.

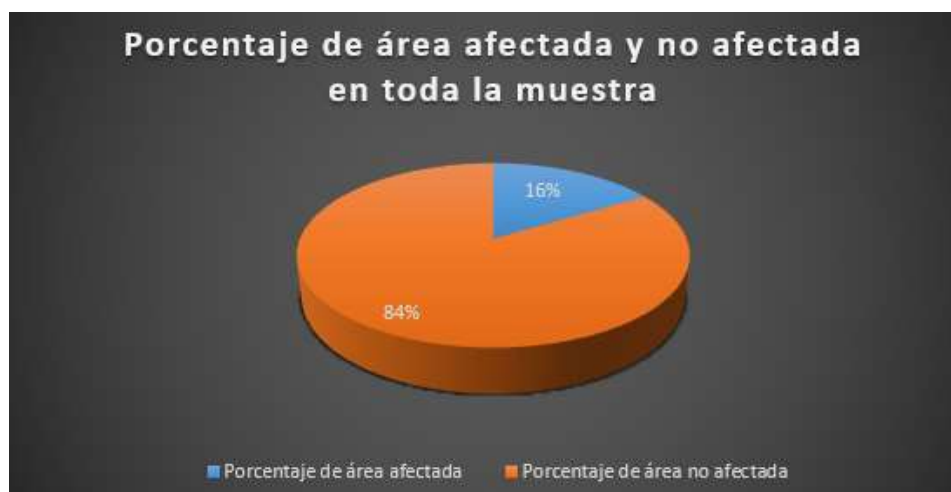
**Gráfico 25: Nivel de Severidad de toda la Muestra**

Del gráfico observamos que la muestra el porcentaje del área no afectada es de 84% y el porcentaje del área afectada es de 16%
