UNIVERSIDAD CATÓLICA LOS ÁNGELES
CHIMBOTE

DETERMINACIÓN Y EVALUACIÓN DE PATOLOGÍAS
DEL CONCRETO EN LAS ESTRUCTURAS DE
ALBAÑILERÍA CONFINADA DEL CERCO PERIMÉTRICO
DE LA INSTITUCIÓN EDUCATIVA 342 MICAELA
BASTIDAS, DISTRITO DE IQUITOS, PROVINCIA DE
MAYNAS, REGIÓN LORETO, ABRIL – 2016.

TESIS PARA OPTAR EL TÍTULO PROFESIONAL DE
INGENIERO CIVIL

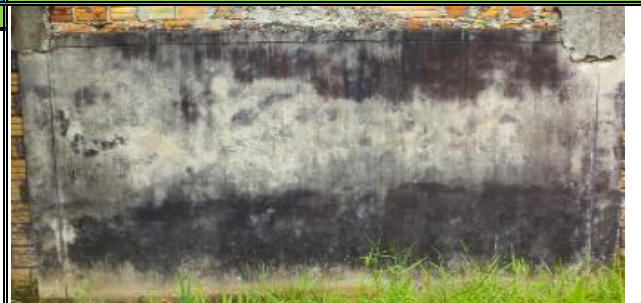
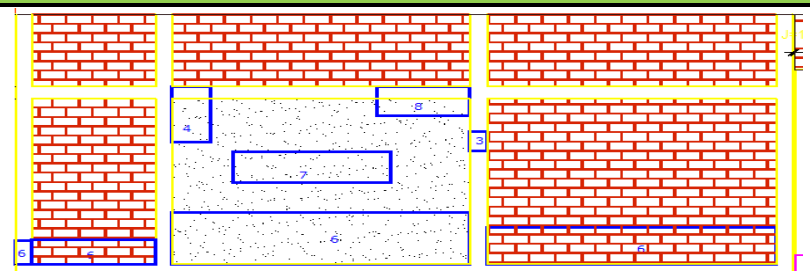
FOTOGRAFÍA

ELEMENTOS	COLUMNA		VIGA		MURO	
	ÁREA:	3.44 M ²	ÁREA:	8.54 M ²	ÁREA:	35.01 M ²
PATOLOGÍA	ÁREA CON PATOLOGÍA (m2)	% DE ÁREA CON PATOLOGÍA	ÁREA CON PATOLOGÍA (m2)	% DE ÁREA CON PATOLOGÍA	ÁREA CON PATOLOGÍA (m2)	% DE ÁREA CON PATOLOGÍA
EROSIÓN	0.00	0.00%	0.00	0.00%	0.35	1.00%
HUMEDAD	0.00	0.00%	0.00	0.00%	0.00	0.00%
GRIETA	0.35	10.17%	0.00	0.00%	0.00	0.00%
FISURAS	0.35	10.17%	0.20	2.34%	0.54	1.54%
PICADURA	0.00	0.00%	0.00	0.00%	0.00	0.00%
EFLORESCENCIA	0.20	5.81%	0.00	0.00%	1.95	5.57%
SUCIEDAD	0.00	0.00%	0.00	0.00%	0.00	0.00%
DISTORSIÓN	0.00	0.00%	0.12	1.41%	0.20	0.57%
TOTAL	0.90	26.16%	0.32	3.75%	3.04	8.68%
NIVEL DE SEVERIDAD	1		1		2

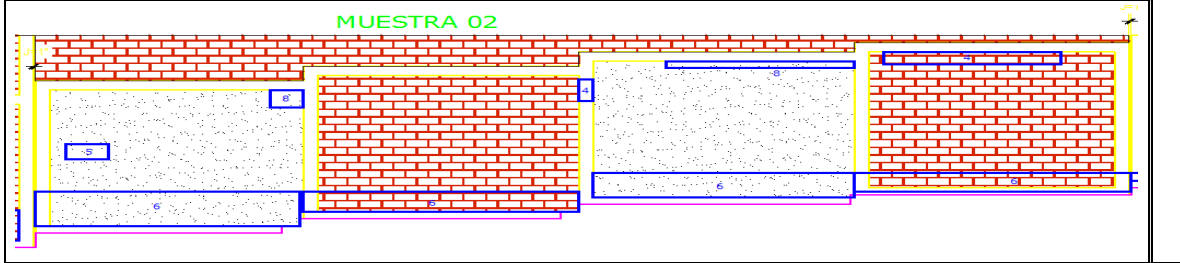
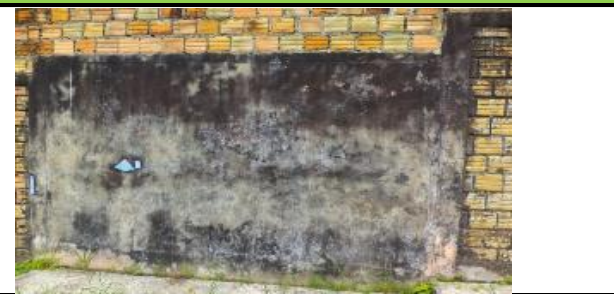
FOTOGRAFÍA

ELEMENTOS	COLUMNA		VIGA		MURO	
	ÁREA:	3.05 M ²	ÁREA:	2.80 M ²	ÁREA:	42.00 M ²
PATOLOGÍA	ÁREA CON PATOLOGÍA (m2)	% DE ÁREA CON PATOLOGÍA	ÁREA CON PATOLOGÍA (m2)	% DE ÁREA CON PATOLOGÍA	ÁREA CON PATOLOGÍA (m2)	% DE ÁREA CON PATOLOGÍA
EROSIÓN	0.10	3.28%	0.00	0.00%	0.00	0.00%
HUMEDAD	0.00	0.00%	0.00	0.00%	0.00	0.00%
GRIETA	0.00	0.00%	0.00	0.00%	0.00	0.00%
FISURAS	0.25	8.20%	0.20	7.14%	0.35	0.83%
PICADURA	0.00	0.00%	0.00	0.00%	0.00	0.00%
EFLORESCENCIA	0.35	11.48%	0.00	0.00%	2.50	5.95%
SUCIEDAD	0.00	0.00%	0.00	0.00%	0.95	2.26%
DISTORSIÓN	0.00	0.00%	0.25	8.93%	0.00	0.00%
TOTAL	0.70	22.95%	0.45	16.07%	3.80	9.05%
NIVEL DE SEVERIDAD	1		1		1

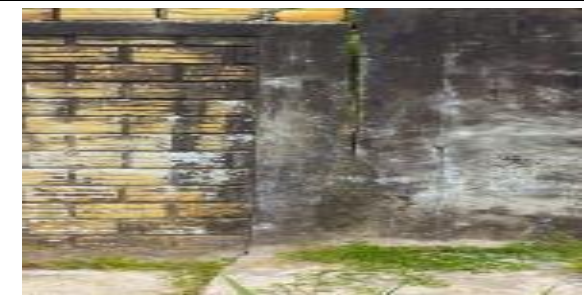
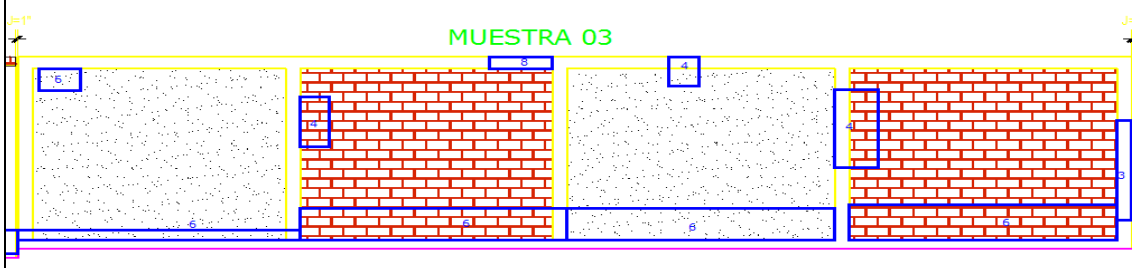
FOTOGRAFÍA

ELEMENTOS	COLUMNA		VIGA		MURO	
	ÁREA:	3.05 M ²	ÁREA:	2.80 M ²	ÁREA:	42.00 M ²
PATOLOGÍA	ÁREA CON PATOLOGÍA (m2)	% DE ÁREA CON PATOLOGÍA	ÁREA CON PATOLOGÍA (m2)	% DE ÁREA CON PATOLOGÍA	ÁREA CON PATOLOGÍA (m2)	% DE ÁREA CON PATOLOGÍA
EROSIÓN	0.00	0.00%	0.00	0.00%	0.00	0.00%
HUMEDAD	0.00	0.00%	0.00	0.00%	0.00	0.00%
GRIETA	0.25	8.20%	0.00	0.00%	0.00	0.00%
FISURAS	0.25	8.20%	0.35	12.50%	0.65	1.55%
PICADURA	0.00	0.00%	0.00	0.00%	0.00	0.00%
EFLORESCENCIA	0.20	6.56%	0.00	0.00%	2.95	7.02%
SUCIEDAD	0.00	0.00%	0.00	0.00%	0.00	0.00%
DISTORSIÓN	0.25	8.20%	0.20	7.14%	0.00	0.00%
TOTAL	0.95	31.15%	0.55	19.64%	3.60	8.57%
NIVEL DE SEVERIDAD	2		1		2

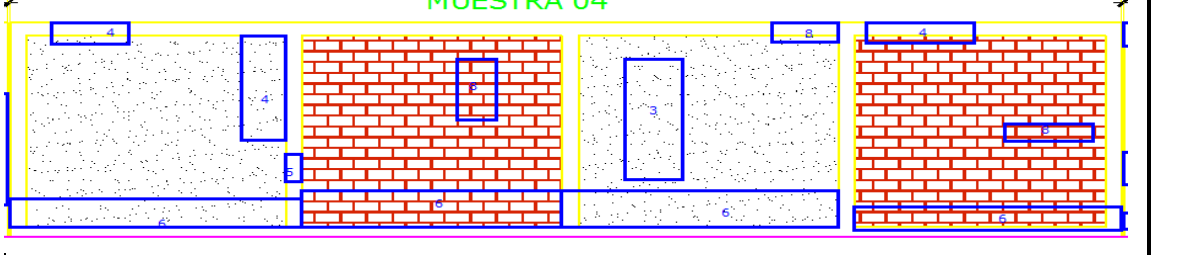
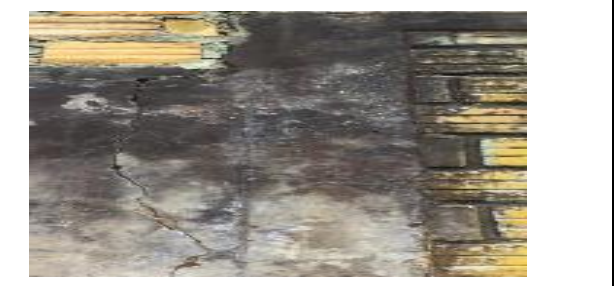
FOTOGRAFÍA

PATOLOGÍA	ÁREA CON PATOLOGÍA (m2)	% DE ÁREA CON PATOLOGÍA	ÁREA CON PATOLOGÍA (m2)	% DE ÁREA CON PATOLOGÍA	ÁREA CON PATOLOGÍA (m2)	% DE ÁREA CON PATOLOGÍA
EROSIÓN	0.00	0.00%	0.00	0.00%	0.00	0.00%
HUMEDAD	0.00	0.00%	0.00	0.00%	0.00	0.00%
GRIETA	0.00	0.00%	0.00	0.00%	0.85	2.02%
FISURAS	0.25	8.20%	0.17	5.89%	0.95	2.26%
PICADURA	0.20	6.56%	0.00	0.00%	0.00	0.00%
EFLORESCENCIA	0.35	11.48%	0.00	0.00%	1.80	4.29%
SUCIEDAD	0.00	0.00%	0.00	0.00%	0.00	0.00%
DISTORSIÓN	0.00	0.00%	0.15	5.36%	0.65	1.55%
TOTAL	0.80	26.23%	0.32	11.25%	4.25	10.12%

NIVEL DE SEVERIDAD	1	1	3
--------------------	---	---	---

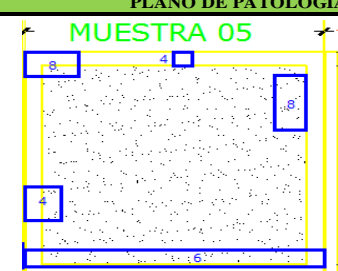
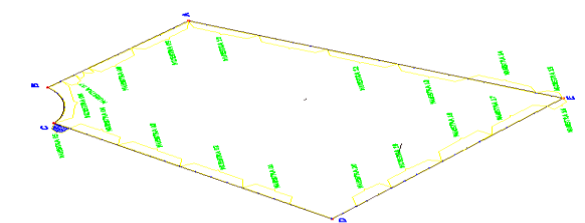
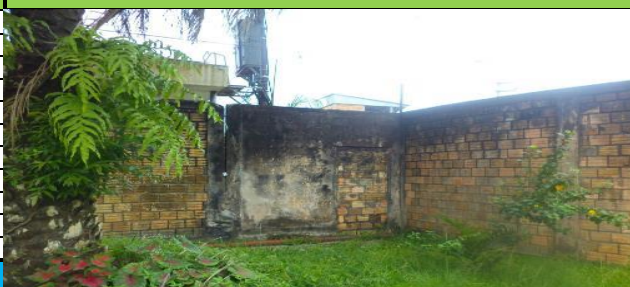
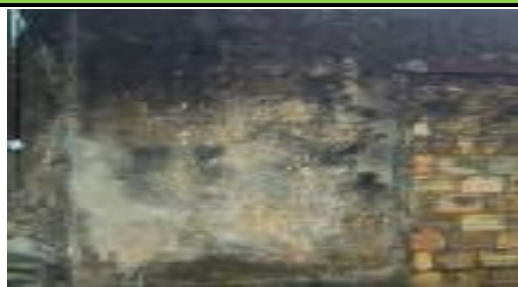
TÍTULO: DETERMINACIÓN Y EVALUACIÓN DE PATOLOGÍAS DEL CONCRETO EN LAS ESTRUCTURAS DE ALBAÑILERÍA CONFINADA DEL CERCO PERIMÉTRICO DE LA INSTITUCIÓN EDUCATIVA 342 MICAELA BASTIDAS, DISTRITO DE IQUITOS, PROVINCIA DE MAYNAS, REGIÓN LORETO, ABRIL - 2016.							
UNIDAD DE MUESTRA 5									
AUTOR:		BACH. MAD MAX SIFUENTES CHOTA			LADO:		INTERIOR		
ASESOR:		MGTR. GONZALO MIGUEL LEÓN DE LOS RÍOS			FECHA:		ABRIL-2016	ÁREA TOTAL:	10,98 M ²
MANUAL DE PATOLOGÍA									
1	EROSIÓN	4	FISURAS	7	SUCIEDAD	NIVEL DE SEVERIDAD LEVE MODERADO SEVERO			
2	EFLORESCENCIA	5	PICADURA	8	DISTORSIÓN				
3	GRIETA	6	HUMEDAD						
ELEMENTOS		COLUMNA		VIGA		MURO			
		ÁREA:	1.22 M ²	ÁREA:	0.64 M ²	ÁREA:	9.12 M ²		
PATOLOGÍA		ÁREA CON PATOLOGÍA (m2)	% DE ÁREA CON PATOLOGÍA	ÁREA CON PATOLOGÍA (m2)	% DE ÁREA CON PATOLOGÍA	ÁREA CON PATOLOGÍA (m2)	% DE ÁREA CON PATOLOGÍA		
EROSIÓN		0.00	0.00%	0.00	0.00%	0.00	0.00%

HUMEDAD		0.00	0.00%	0.00	0.00%	0.00	0.00%		
GRIETA		0.00	0.00%	0.00	0.00%	0.00	0.00%		
FISURAS		0.35	28.69%	0.20	31.25%	1.35	14.80%		
PICADURA		0.00	0.00%	0.00	0.00%	0.00	0.00%		
EFLORESCENCIA		0.20	16.39%	0.00	0.00%	1.65	18.09%		
SUCIEDAD		0.00	0.00%	0.00	0.00%	0.00	0.00%		
DISTORSIÓN		0.10	8.20%	0.30	46.88%	0.35	3.84%		
TOTAL		0.65	53.28%	0.50	78.13%	3.35	36.73%		
NIVEL DE SEVERIDAD		1		1		1			
PLANO DE PATOLOGÍA

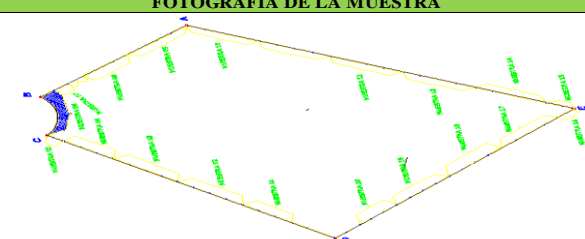
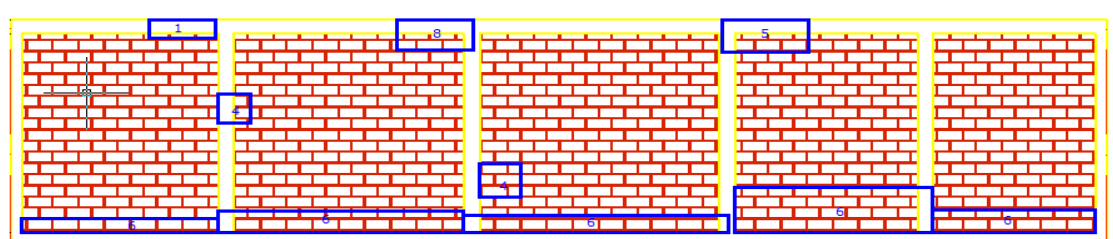
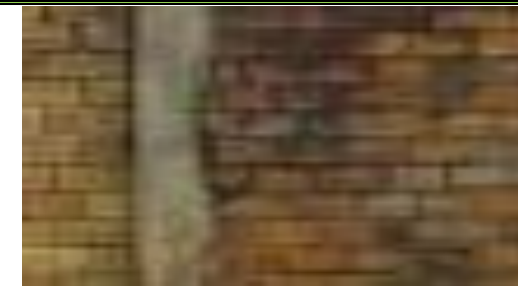
TÍTULO: DETERMINACIÓN Y EVALUACIÓN DE PATOLOGÍAS DEL CONCRETO EN LAS ESTRUCTURAS DE ALBAÑILERÍA CONFINADA DEL CERCO PERIMÉTRICO DE LA INSTITUCIÓN EDUCATIVA 342 MICAELA BASTIDAS, DISTRITO DE IQUITOS, PROVINCIA DE MAYNAS, REGIÓN LORETO, ABRIL – 2016.								
UNIDAD DE MUESTRA 6							FOTOGRAFÍA DE LA MUESTRA			
AUTOR: BACH. MAD MAX SIFUENTES CHOTA		LADO: INTERIOR								
ASESOR: MGTR. GONZALO MIGUEL LEÓN DE LOS RÍOS		FECHA: ABRIL-2016		ÁREA TOTAL: 39.15 M ²						
MANUAL DE PATOLOGÍA							NIVEL DE SEVERIDAD			
1	EROSIÓN	4	FISURAS	7	SUCIEDAD

2	EFLORESCENCIA	5	PICADURA	8	DISTORSIÓN	LEVE				
3	GRIETA	6	HUMEDAD			MODERADO 2				
							SEVERO 3			
ELEMENTOS	COLUMNA		VIGA		MURO					
	ÁREA:	2.40 M ²	ÁREA:	2.41 M ²	ÁREA:	34.34 M ²				
PATOLOGÍA	ÁREA CON PATOLOGÍA (m2)	% DE ÁREA CON PATOLOGÍA	ÁREA CON PATOLOGÍA (m2)	% DE ÁREA CON PATOLOGÍA	ÁREA CON PATOLOGÍA (m2)	% DE ÁREA CON PATOLOGÍA

EROSIÓN	0.00	0.00%	0.00	0.00%	0.00	0.00%				
HUMEDAD	0.00	0.00%	0.00	0.00%	0.00	0.00%				
GRIETA	0.00	0.00%	0.00	0.00%	0.00	0.00%				
FISURAS	0.15	6.25%	0.20	8.30%	0.20	0.58%				
PICADURA	0.15	6.25%	0.25	10.37%	0.00	0.00%				
EFLORESCENCIA	0.20	8.33%	0.00	0.00%	2.20	6.41%				
SUCIEDAD	0.00	0.00%	0.00	0.00%	0.00	0.00%				
DISTORSIÓN	0.20	8.33%	0.20	8.30%	0.10	0.29%				
TOTAL	0.70	29.17%	0.65	26.97%	2.50	7.28%				
NIVEL DE SEVERIDAD	1		1		1					
PLANO DE PATOLOGÍA

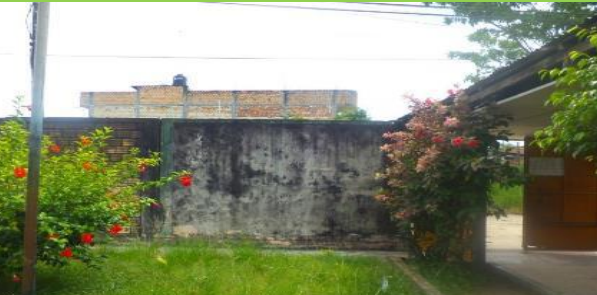
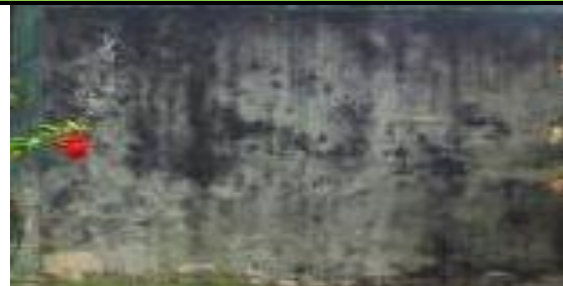
TÍTULO: DETERMINACIÓN Y EVALUACIÓN DE PATOLOGÍAS DEL CONCRETO EN LAS ESTRUCTURAS DE ALBAÑILERÍA CONFINADA DEL CERCO PERIMÉTRICO DE LA INSTITUCIÓN EDUCATIVA 342 MICAELA BASTIDAS, DISTRITO DE IQUITOS, PROVINCIA DE MAYNAS, REGIÓN LORETO, ABRIL – 2016.							
UNIDAD DE MUESTRA 7							FOTOGRAFÍA DE LA MUESTRA		
AUTOR:		BACH. MAD MAX SIFUENTES CHOTA			LADO:		INTERIOR		
ASESOR:		MGTR. GONZALO MIGUEL LEÓN DE LOS RÍOS			FECHA:		ABRIL-2016	ÁREA TOTAL:	10,81 M ²
MANUAL DE PATOLOGÍA							NIVEL DE SEVERIDAD		
1	EROSIÓN	4	FISURAS	7	SUCIEDAD	LEVE			
2	EFLORESCENCIA	5	PICADURA	8	DISTORSIÓN	MODERADO			
3	GRIETA	6	HUMEDAD			SEVERO			
ELEMENTOS		COLUMNA		VIGA		MURO			
		ÁREA: 0.80 M²		ÁREA: 0.66 M²		ÁREA: 9.35 M²			
PATOLOGÍA		ÁREA CON PATOLOGÍA (m2) % DE ÁREA CON PATOLOGÍA		ÁREA CON PATOLOGÍA (m2) % DE ÁREA CON PATOLOGÍA		ÁREA CON PATOLOGÍA (m2) % DE ÁREA CON PATOLOGÍA		FOTOGRAFÍA DE LA MUESTRA

EROSIÓN		0.20 25.00%		0.00 0.00%		0.35 3.74%

HUMEDAD		0.00 0.00%		0.00 0.00%		0.00 0.00%			
GRIETA		0.00 0.00%		0.00 0.00%		0.00 0.00%			
FISURAS		0.20 25.00%		0.30 45.45%		0.20 2.14%			
PICADURA		0.00 0.00%		0.00 0.00%		0.00 0.00%			
EFLORESCENCIA		0.00 0.00%		0.00 0.00%		1.65 17.65%			
SUCIEDAD		0.00 0.00%		0.00 0.00%		0.25 2.67%			
DISTORSIÓN		0.00 0.00%		0.00 0.00%		0.00 0.00%			
TOTAL		0.40 50.00%		0.30 45.45%		2.45 26.20%			
NIVEL DE SEVERIDAD		1		1		1			
PLANO DE PATOLOGÍA

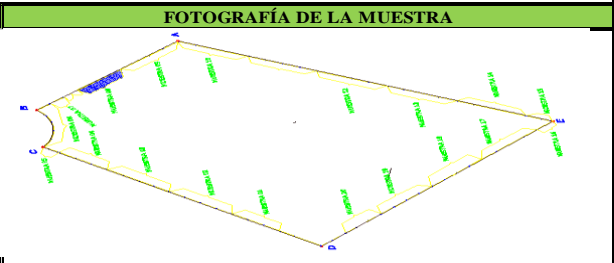
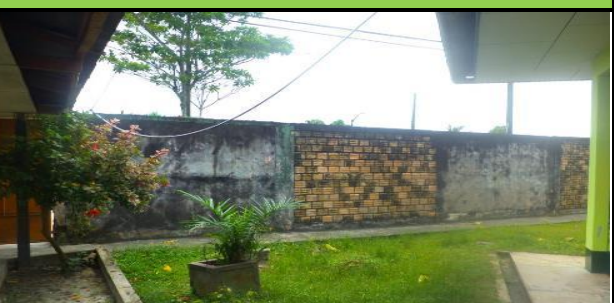
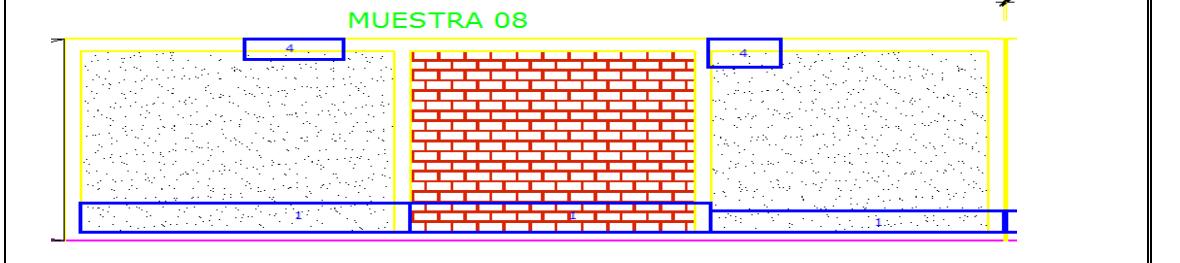
ELEMENTOS	COLUMNA		VIGA		MURO	
	ÁREA:	2.00 M ²	ÁREA:	2.00 M ²	ÁREA:	2.00 M ²
PATOLOGÍA	ÁREA CON PATOLOGÍA (m2)	% DE ÁREA CON PATOLOGÍA	ÁREA CON PATOLOGÍA (m2)	% DE ÁREA CON PATOLOGÍA	ÁREA CON PATOLOGÍA (m2)	% DE ÁREA CON PATOLOGÍA
EROSIÓN	0.15	7.50%	0.00	0.00%	0.55	27.50%
HUMEDAD	0.00	0.00%	0.00	0.00%	0.00	0.00%
GRIETA	0.00	0.00%	0.00	0.00%	0.00	0.00%
FISURAS	0.20	10.00%	0.35	17.50%	0.25	12.50%
PICADURA	0.00	0.00%	0.00	0.00%	0.00	0.00%
EFLORESCENCIA	0.35	17.50%	0.00	0.00%	0.60	30.00%
SUCIEDAD	0.00	0.00%	0.00	0.00%	0.00	0.00%
DISTORSIÓN	0.00	0.00%	0.00	0.00%	0.00	0.00%
TOTAL	0.70	35.00%	0.35	17.50%	1.40	70.00%
NIVEL DE SEVERIDAD	1		1		1

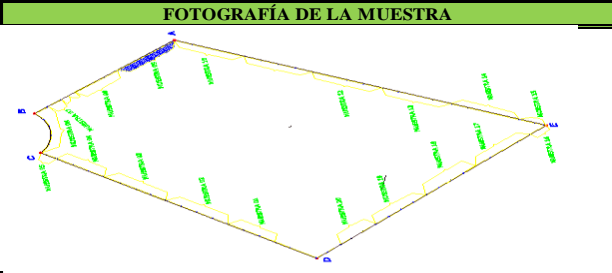
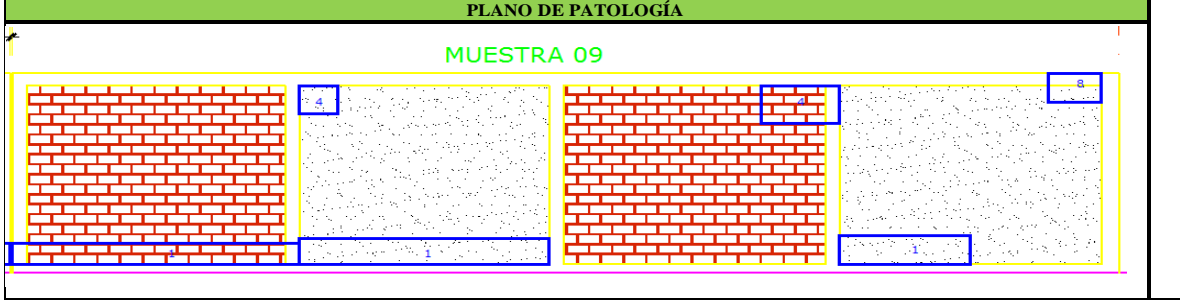
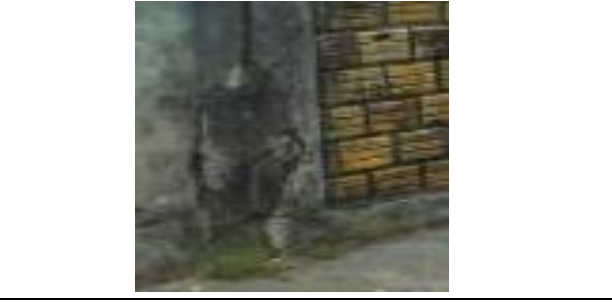
ELEMENTOS	COLUMNA		VIGA		MURO	
	ÁREA:	3.05 M ²	ÁREA:	2.89 M ²	ÁREA:	41.15 M ²
PATOLOGÍA	ÁREA CON PATOLOGÍA (m2)	% DE ÁREA CON PATOLOGÍA	ÁREA CON PATOLOGÍA (m2)	% DE ÁREA CON PATOLOGÍA	ÁREA CON PATOLOGÍA (m2)	% DE ÁREA CON PATOLOGÍA
EROSIÓN	0.20	6.56%	0.00	0.00%	1.80	4.37%
HUMEDAD	0.00	0.00%	0.00	0.00%	0.00	0.00%
GRIETA	0.00	0.00%	0.00	0.00%	0.00	0.00%
FISURAS	0.20	6.56%	0.15	5.19%	0.65	1.58%
PICADURA	0.00	0.00%	0.00	0.00%	2.95	7.17%
EFLORESCENCIA	0.00	0.00%	0.00	0.00%	0.00	0.00%
SUCIEDAD	0.00	0.00%	0.00	0.00%	0.00	0.00%
DISTORSIÓN	0.85	27.87%	0.10	3.46%	0.00	0.00%
TOTAL	1.25	40.98%	0.25	8.65%	5.40	13.12%

NIVEL DE SEVERIDAD	3		1		1	
---------------------------	---	--	---	--	---	--

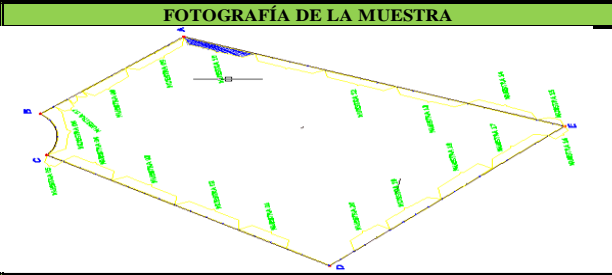
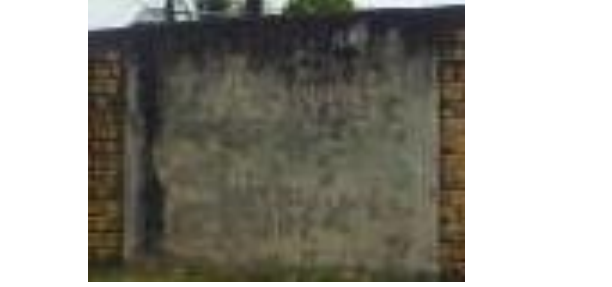
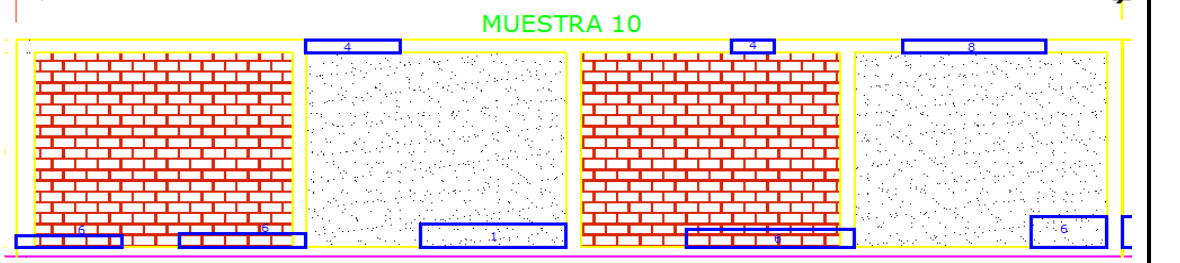
ELEMENTOS	COLUMNA		VIGA		MURO	
	ÁREA:	3.05 M ²	ÁREA:	2.89 M ²	ÁREA:	41.15 M ²
PATOLOGÍA	ÁREA CON PATOLOGÍA (m2)	% DE ÁREA CON PATOLOGÍA	ÁREA CON PATOLOGÍA (m2)	% DE ÁREA CON PATOLOGÍA	ÁREA CON PATOLOGÍA (m2)	% DE ÁREA CON PATOLOGÍA
EROSIÓN	0.20	6.56%	0.00	0.00%	0.95	2.31%
HUMEDAD	0.00	0.00%	0.00	0.00%	0.00	0.00%
GRIETA	0.00	0.00%	0.00	0.00%	0.00	0.00%
FISURAS	0.00	0.00%	0.25	8.65%	0.00	0.00%
PICADURA	0.00	0.00%	0.00	0.00%	1.35	3.28%
EFLORESCENCIA	0.15	4.92%	0.00	0.00%	1.20	2.92%
SUCIEDAD	0.00	0.00%	0.00	0.00%	0.00	0.00%
DISTORSIÓN	0.00	0.00%	0.35	12.11%	0.00	0.00%
TOTAL	0.35	11.48%	0.60	20.76%	3.50	8.51%

COLUMNA: 1 VIGA: 1 MURO: 1

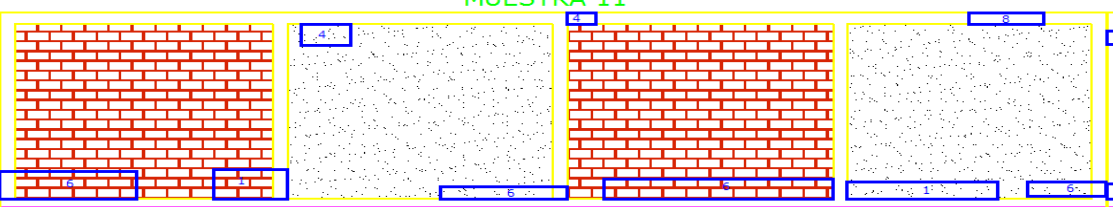
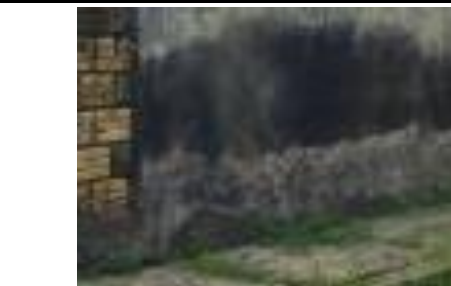
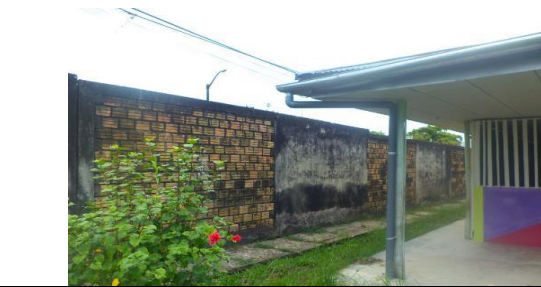
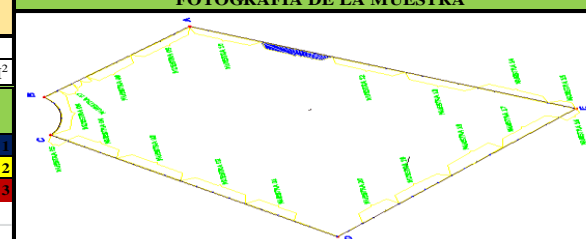
LEVE		MODERADO	2	SEVERO	3
LEVE															
MODERADO	2														
SEVERO	3														
2	EFLORESCENCIA	5	PICADURA	8	DISTORSIÓN										
3	GRIETA	6	HUMEDAD												
ELEMENTOS		COLUMNA		VIGA		MURO									
		ÁREA: 3.05 M ²		ÁREA: 2.89 M ²		ÁREA: 41.15 M ²									
PATOLOGÍA		ÁREA CON PATOLOGÍA (m2)		ÁREA CON PATOLOGÍA (m2)		ÁREA CON PATOLOGÍA (m2)		ÁREA CON PATOLOGÍA (m2)							
		% DE ÁREA CON PATOLOGÍA		% DE ÁREA CON PATOLOGÍA		% DE ÁREA CON PATOLOGÍA		% DE ÁREA CON PATOLOGÍA							
EROSIÓN		0.20		0.00		3.50		8.51%							
HUMEDAD		0.00		0.00		0.00		0.00%							
GRIETA		0.00		0.00		0.00		0.00%							
FISURAS		0.00		0.20		0.00		0.00%							
PICADURA		0.00		0.00		0.00		0.00%							
EFLORESCENCIA		0.35		0.00		1.65		4.01%							
SUCIEDAD		0.00		0.00		0.00		0.00%							
DISTORSIÓN		0.00		0.35		0.00		0.00%							
TOTAL		0.55		0.55		5.15		12.52%							
NIVEL DE SEVERIDAD		1		1		1									
PLANO DE PATOLOGÍA															
MUESTRA 11

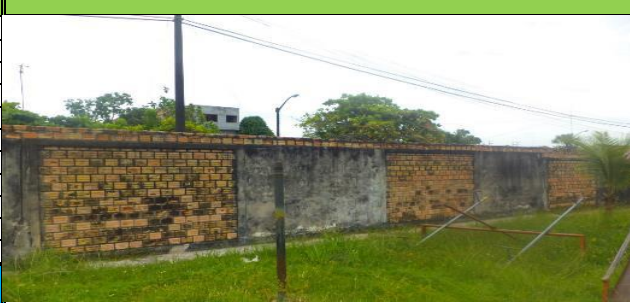
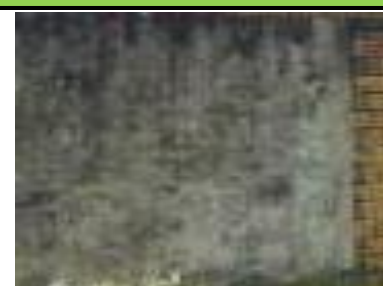
TÍTULO: DETERMINACIÓN Y EVALUACIÓN DE PATOLOGÍAS DEL CONCRETO EN LAS ESTRUCTURAS DE ALBAÑILERÍA CONFINADA DEL CERCO PERIMÉTRICO DE LA INSTITUCIÓN EDUCATIVA 342 MICAELA BASTIDAS, DISTRITO DE IQUITOS, PROVINCIA DE MAYNAS, REGIÓN LORETO, ABRIL – 2016.							
UNIDAD DE MUESTRA 13									
AUTOR:		BACH. MAD MAX SIFUENTES CHOTA			LADO:		INTERIOR		
ASESOR:		MGTR. GONZALO MIGUEL LEÓN DE LOS RÍOS			FECHA:		ABRIL-2016	ÁREA TOTAL:	47,09 M ²
MANUAL DE PATOLOGÍA									
1	EROSIÓN	4	FISURAS	7	SUCIEDAD	NIVEL DE SEVERIDAD LEVE MODERADO 2 SEVERO			
2	EFLORESCENCIA	5	PICADURA	8	DISTORSIÓN				
3	GRIETA	6	HUMEDAD						
ELEMENTOS		COLUMNA		VIGA		MURO			
		ÁREA: 3,05 M ²		ÁREA: 2,89 M ²		ÁREA: 41,15 M ²			
PATOLOGÍA		ÁREA CON PATOLOGÍA (m2)		ÁREA CON PATOLOGÍA (m2)		ÁREA CON PATOLOGÍA (m2)			
		% DE ÁREA CON PATOLOGÍA		% DE ÁREA CON PATOLOGÍA		% DE ÁREA CON PATOLOGÍA			
EROSIÓN		0.10		0.00		0.68

HUMEDAD		0.00		0.00		0.00			
GRIETA		0.00		0.00		0.00			
FISURAS		0.00		0.20		0.00			
PICADURA		0.00		0.00		0.75			
EFLORESCENCIA		0.15		0.00		1.65			
SUCIEDAD		0.00		0.00		0.00			
DISTORSIÓN		0.10		0.35		0.65			
TOTAL		0.35		0.55		3.73

11.48%		19.03%		9.06%			
NIVEL DE SEVERIDAD		1		1		2			
PLANO DE PATOLOGÍA									
MUESTRA 13

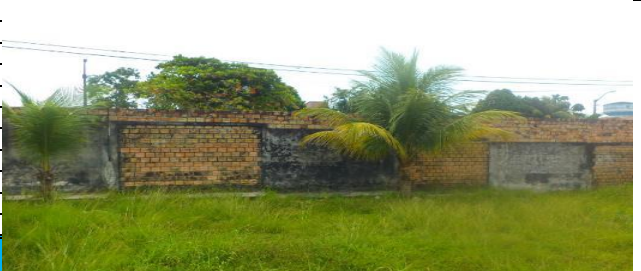
TÍTULO: DETERMINACIÓN Y EVALUACIÓN DE PATOLOGÍAS DEL CONCRETO EN LAS ESTRUCTURAS DE ALBAÑILERÍA CONFINADA DEL CERCO PERIMÉTRICO DE LA INSTITUCIÓN EDUCATIVA 342 MICAELA BASTIDAS, DISTRITO DE IQUITOS, PROVINCIA DE MAYNAS, REGIÓN LORETO, ABRIL – 2016.									
UNIDAD DE MUESTRA 14						FOTOGRAFÍA DE LA MUESTRA			
AUTOR:		BACH. MAD MAX SIFUENTES CHOTA			LADO:		INTERIOR		
ASESOR:		MGTR. GONZALO MIGUEL LEÓN DE LOS RÍOS			FECHA:		ABRIL-2016	ÁREA TOTAL:	47.09 M ²
MANUAL DE PATOLOGÍA								NIVEL DE SEVERIDAD	
1	EROSIÓN	4	FISURAS	7	SUCIEDAD			LEVE	
2	EFLORESCENCIA	5	PICADURA	8	DISTORSIÓN			MODERADO	
3	GRIETA	6	HUMEDAD					SEVERO	
ELEMENTOS		COLUMNA		VIGA		MURO			
		ÁREA:	3.05 M ²	ÁREA:	2.89 M ²	ÁREA:	41.15	M ²	
PATOLOGÍA		ÁREA CON PATOLOGÍA (m2)	% DE ÁREA CON PATOLOGÍA	ÁREA CON PATOLOGÍA (m2)	% DE ÁREA CON PATOLOGÍA	ÁREA CON PATOLOGÍA (m2)	% DE ÁREA CON PATOLOGÍA		
EROSIÓN		0.00	0.00%	0.00	0.00%	1.20	2.92%

HUMEDAD		0.00	0.00%	0.00	0.00%	0.00	0.00%		
GRIETA		0.00	0.00%	0.00	0.00%	0.00	0.00%		
FISURAS		0.45	14.75%	0.35	12.11%	0.65	1.58%		
PICADURA		0.00	0.00%	0.00	0.00%	0.00	0.00%		
EFLORESCENCIA		0.60	19.67%	0.00	0.00%	0.85	2.07%		
SUCIEDAD		0.00	0.00%	0.00	0.00%	0.00	0.00%		
DISTORSIÓN		0.00	0.00%	0.00	0.00%	0.45	1.09%		
TOTAL		1.05	34.43%	0.35	12.11%	3.15	7.65%		
NIVEL DE SEVERIDAD		1		1		1			
PLANO DE PATOLOGÍA
