UNIVERSIDAD CATÓLICA LOS ÁNGELES
CHIMBOTE

“Determinación y evaluación de las patologías del concreto en columnas, vigas y muros de albañilería confinada del cerco perimétrico de la institución educativa n° 88011 Inca Garcilaso De La Vega, distrito de Chimbote, provincia Del Santa, departamento de Ancash, Julio – 2015”

TESIS PARA OPTAR EL TÍTULO DE:

INGENIERO CIVIL.

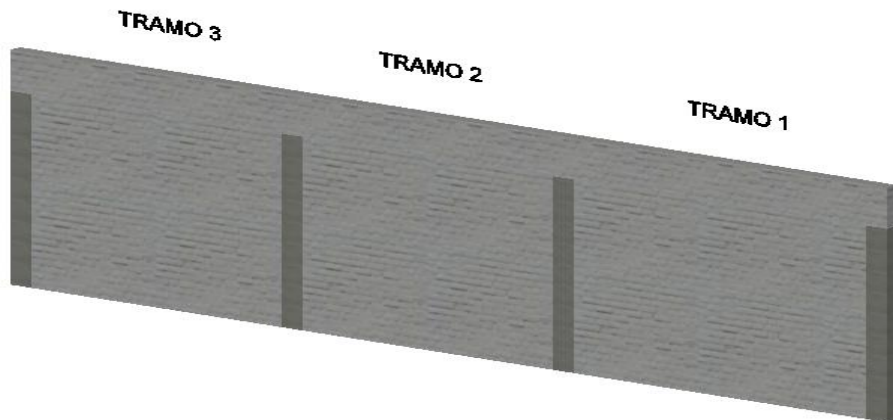
- ✚ VIGAS TÍPICAS: (no aplicada en esta muestra)
- ✚ COLUMNAS TÍPICAS: 0.25m x 0.25m x 2.80m
- ✚ MUROS DE ALBAÑILERÍA (Paños típicos): 3.50m x 3.40m (1) Tramo 1
3.00m x 3.40m (2) Tramo 2 y 3

LONGITUD DE LA MUESTRA: 10.50m

NIVEL DE SEVERIDAD: MODERADO

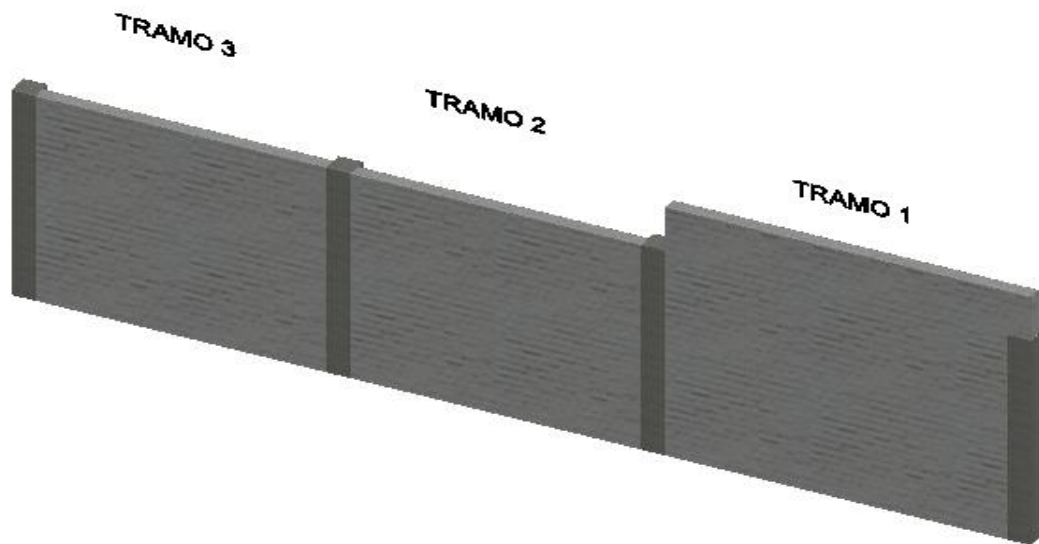
- ✚ VIGAS TÍPICAS: (no aplicada en esta muestra)
- ✚ COLUMNAS TÍPICAS: 0.25m x 0.25m x 2.80m
- ✚ MUROS DE ALBAÑILERÍA (Paños típicos): 3.00m x 2.80m (2) Tramo 2 y 3
3.52m x 3.40m (1) Tramo 1

LONGITUD DE LA MUESTRA: 10.52m

NIVEL DE SEVERIDAD: SEVERO.

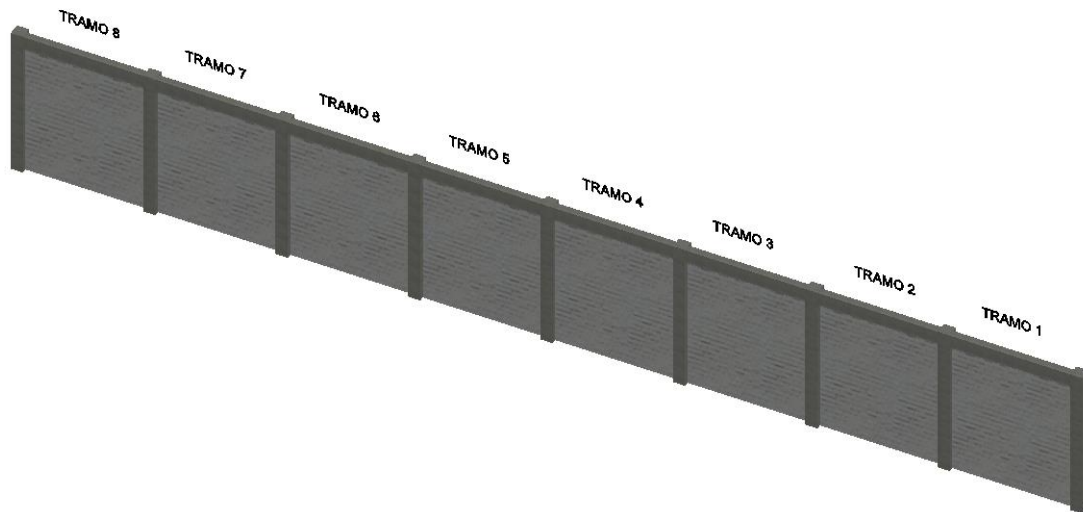
MUESTRA N° 3

- ✚ VIGAS TÍPICAS: 2.45m x 0.25m x 0.15m
- ✚ COLUMNAS TÍPICAS: 0.25m x 0.25m x 2.80m
- ✚ MUROS DE ALBAÑILERÍA (Paños típicos): 2.45m x 2.8m

LONGITUD DE LA MUESTRA: 21.85m

NIVEL DE SEVERIDAD: MODERADO

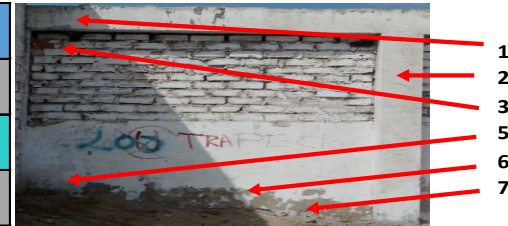
TRAMO 8					
Muro	6.00	1.51	25.15	74.86	1,2,5,6,7
Columna	0.70	0.20	28.00	72.00	1,2,3,5,6
Viga	0.86	0.26	29.98	70.02	1,2,5,6
Columna	0.70	0.38	54.57	45.43	1,2,3,5,6

Leve
Leve
Leve
Moderado

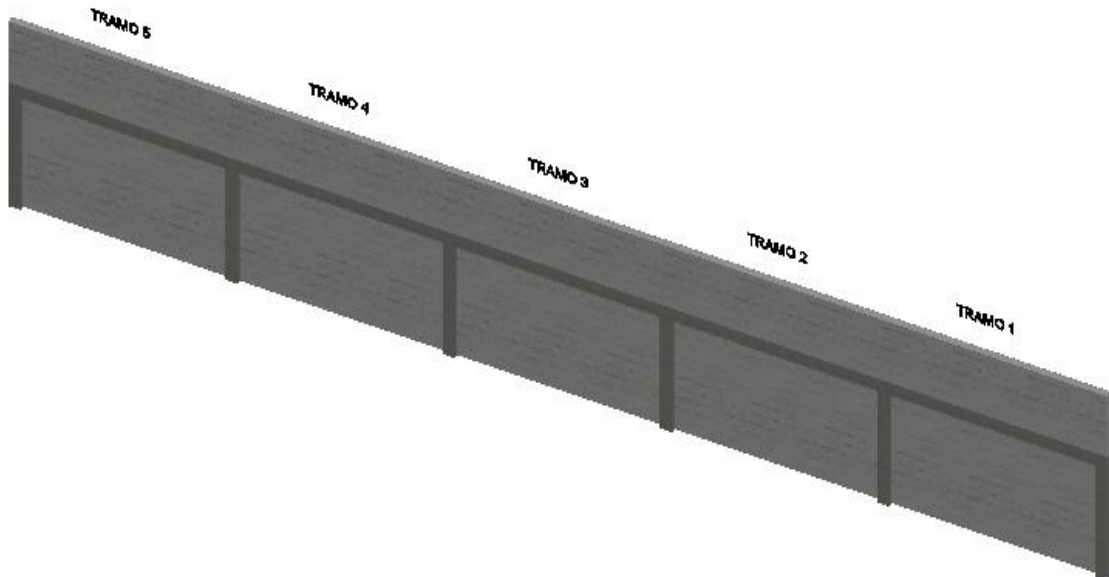
- ✚ VIGAS TÍPICAS: 4.25m x 0.25m x 0.15m
- ✚ COLUMNAS TÍPICAS: 0.25m x 0.25m x 2.45m
- ✚ MUROS DE ALBAÑILERÍA (Paños típicos): 4.25m x 3.40m

LONGITUD DE LA MUESTRA: 22.75m

NIVEL DE SEVERIDAD: Leve.

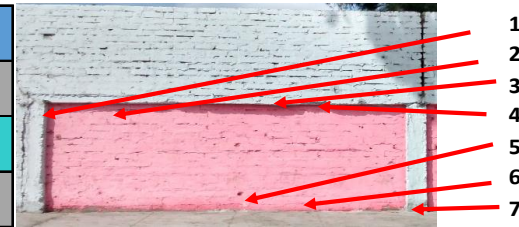
TRAMO 5					
Muro	14.90	1.75	11.74	88.26	1,2,5,6,7
Columna	0.61	0.20	32.23	67.77	1,2,5,6,7
Viga	1.06	0.29	27.54	72.46	1,2,3,4,7
Columna	0.61	0.16	25.77	74.23	1,2,5,6,7

Leve
Leve
Moderado
Leve

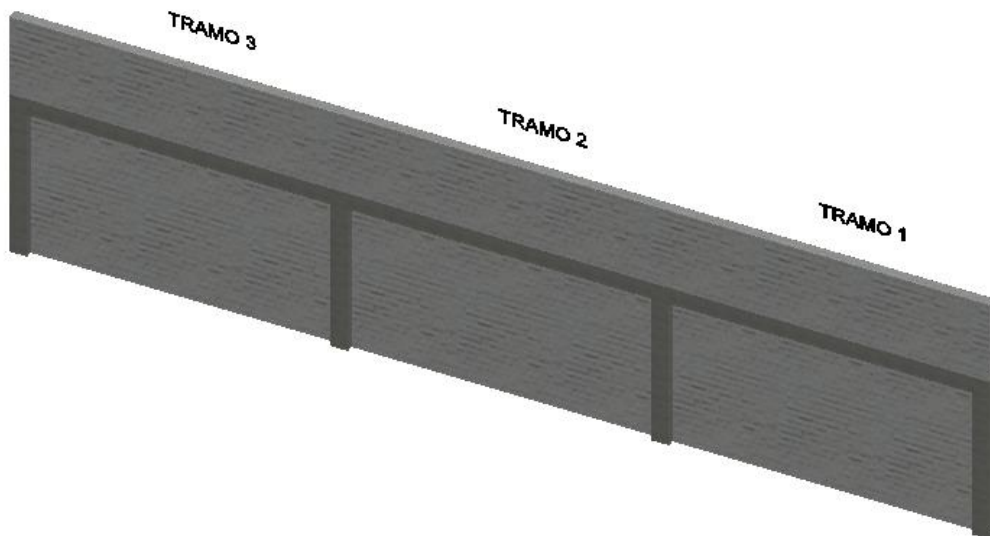
MUESTRA N° 5

- ✚ VIGAS TÍPICAS: 4.25m x 0.25m x 0.15m
- ✚ COLUMNAS TÍPICAS: 0.25m x 0.25m x 2.45m
- ✚ MUROS DE ALBAÑILERÍA (Paños típicos): 4.25m x 3.40m

LONGITUD DE LA MUESTRA: 13.75m.

NIVEL DE SEVERIDAD: LEVE.

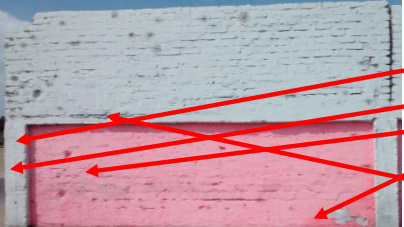
TRAMO 3							
TRAMO 3	Area (m2)	Area afectada (m2)	% de daño	% sin daño	Tipos de patologías	Fotografía	Nivel de severidad
Muro	14.90	1.53	10.25	89.75	1,2,3,6,7

Leve
Columna	0.61	0.17	28.52	71.48	1,6,7		Leve
Viga	1.06	0.07	6.64	93.36	1,2,7		Leve
Columna	0.61	0.15	24.02	75.98	1,2,6,7		Leve

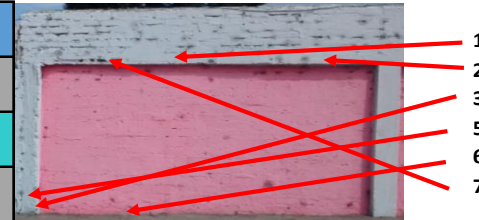
TRAMO 5					
Muro	11.77	0.50	4.25	95.75	1,2,3,6,7
Columna	0.61	0.04	6.15	93.85	1,6
Viga	1.06	0.17	15.99	84.01	1,2,7
Columna	0.61	0.20	33.20	66.80	1,3,5,6,7

Leve
Columna	0.61	0.13	21.80	78.20	1,2,6,7		Leve
Viga	1.06	0.50	47.26	52.74	1,2,4,7		Moderado

Leve
Leve
Leve
Leve

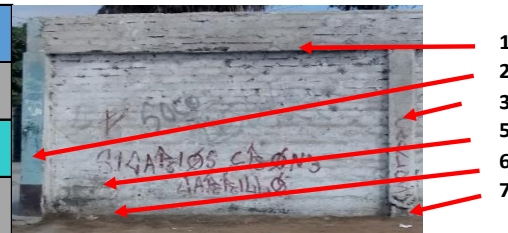
TRAMO 6					
Muro	10.92	3.19	29.17	70.83	1,2,3,5,6
Columna	0.61	0.53	86.56	13.44	1,2,3,5,6,7
Viga	1.06	0.87	82.17	17.83	1,2,3,5,6,7
Columna	0.61	0.05	7.70	92.30	1,2

Leve
Severo
Severo
Leve

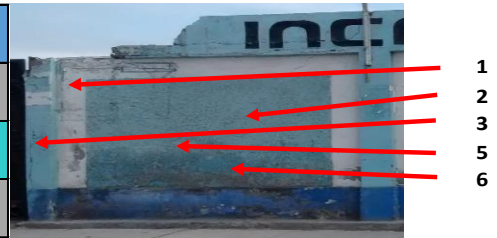
TRAMO 6					
Muro	7.77	4.62	59.43	40.57	1,2,3,5,6
Columna	0.74	0.19	26.28	73.72	2,3
Viga	0.75	0.31	41.87	58.13	1,2,3
Columna	0.74	0.38	50.88	49.12	1,2,3,5,6

Moderado
Leve
Severo
Moderado

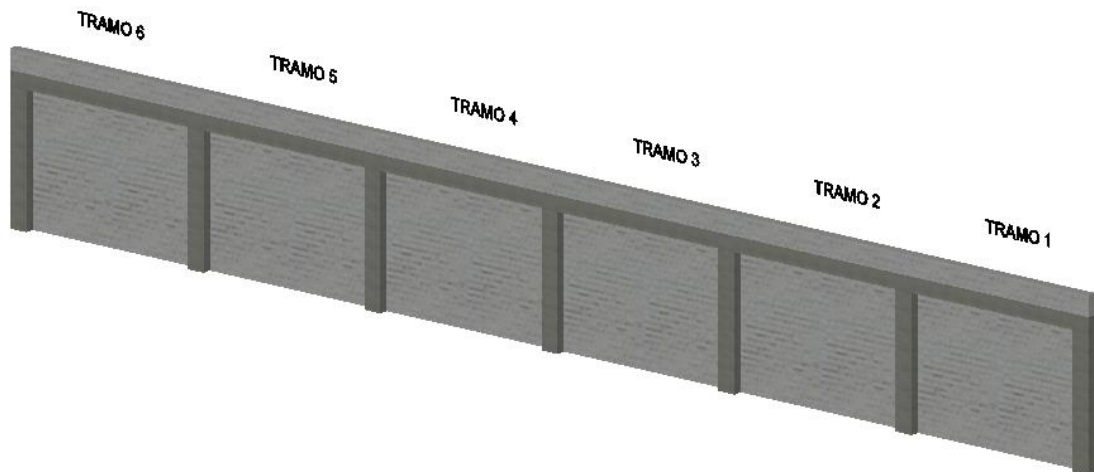
MUESTRA N° 10

LONGITUD DE LA MUESTRA: 20.10 m.

NIVEL DE SEVERIDAD: MODERADO.

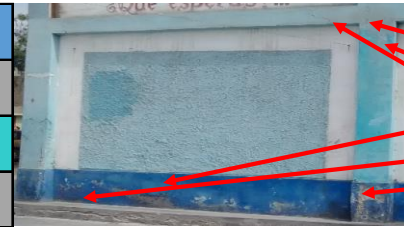
TRAMO 6					
Muro	7.77	2.66	34.20	65.80	1,2,3,5,6
Columna	0.74	0.30	40.54	59.46	1,2,5,6,7
Viga	0.75	0.14	19.00	81.00	1,2,3
Columna	0.74	0.22	29.19	70.81	1,5,6

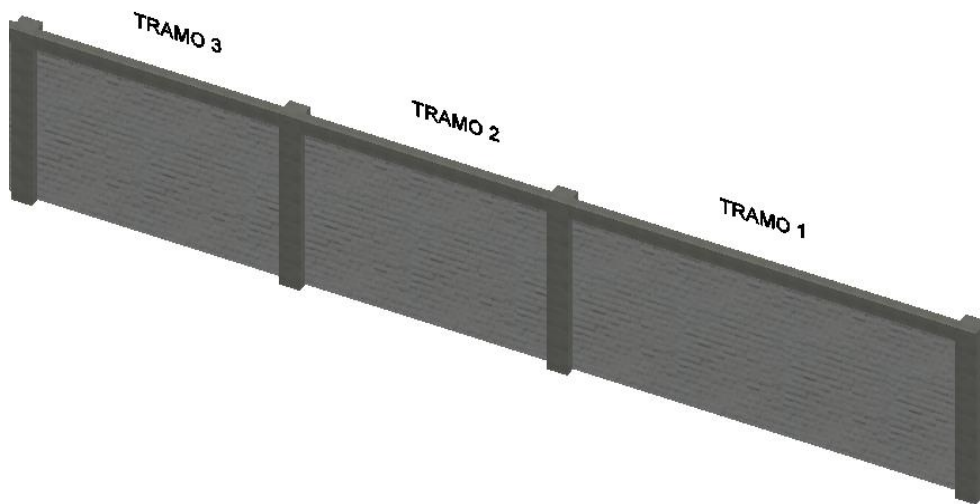
MUESTRA N° 11

LONGITUD DE LA MUESTRA: 13.70 m.

NIVEL DE SEVERIDAD: SEVERO.

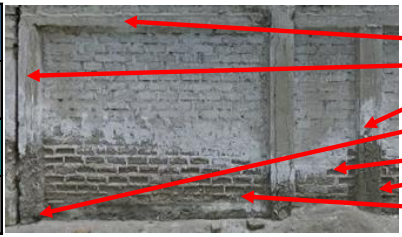
TRAMO 3							
Muro	8.05	7.06	87.65	12.35	1,2,3,5,6,7

Severo
Columna	0.75	0.65	86.67	13.33	1,2,3,5,6,7		Severo
Viga	0.70	0.40	57.21	42.79	1,2,3,5,7		Moderado
Columna	0.75	0.65	86.67	13.33	1,2,3,4,5,6,7		Severo

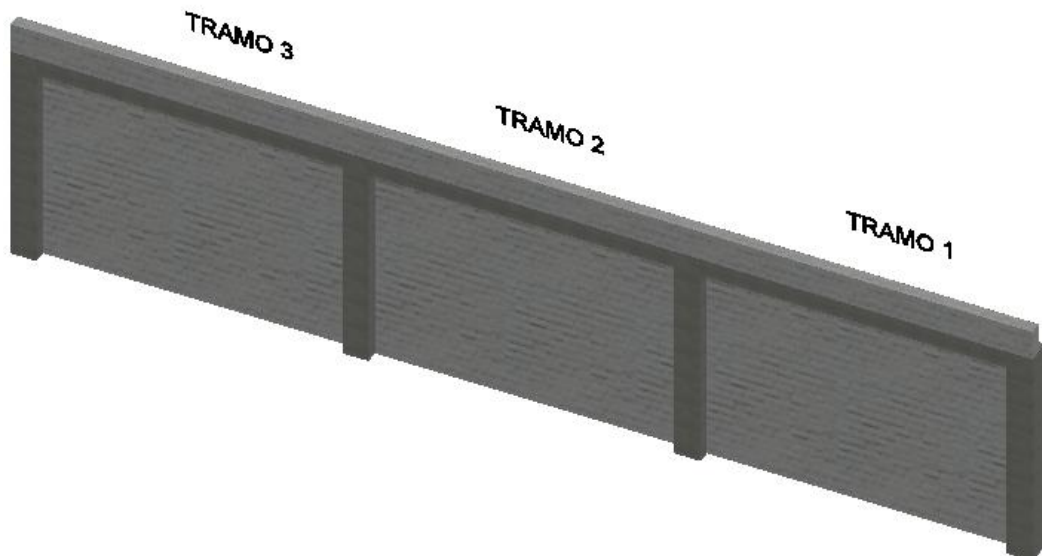
MUESTRA N° 12

LONGITUD DE LA MUESTRA: 11.70m.

NIVEL DE SEVERIDAD: SEVERO.

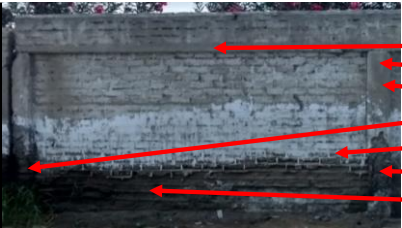
TRAMO 3							
TRAMO 3	Area (m2)	Area afectada (m2)	% de daño	% sin daño	Tipos de patologías	Fotografía	Nivel de severidad
Muro	9.34	4.70	50.33	49.67	1,2,3,5,6,7

Moderado
Columna	0.75	0.71	94.12	5.88	1,2,3,4,5,6,7		Severo
Viga	0.70	0.25	35.86	64.14	1,2,6		Leve
Columna	0.75	0.73	97.33	2.67	1,2,3,4,5,6,7		Severo

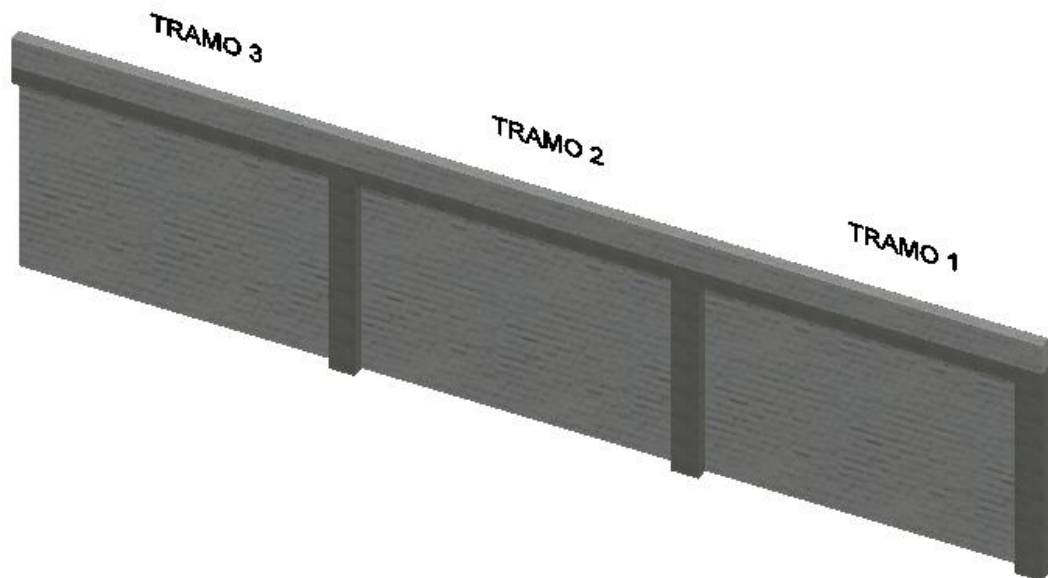
MUESTRA N° 13

LONGITUD DE LA MUESTRA: 11.40m.

NIVEL DE SEVERIDAD: SEVERO.

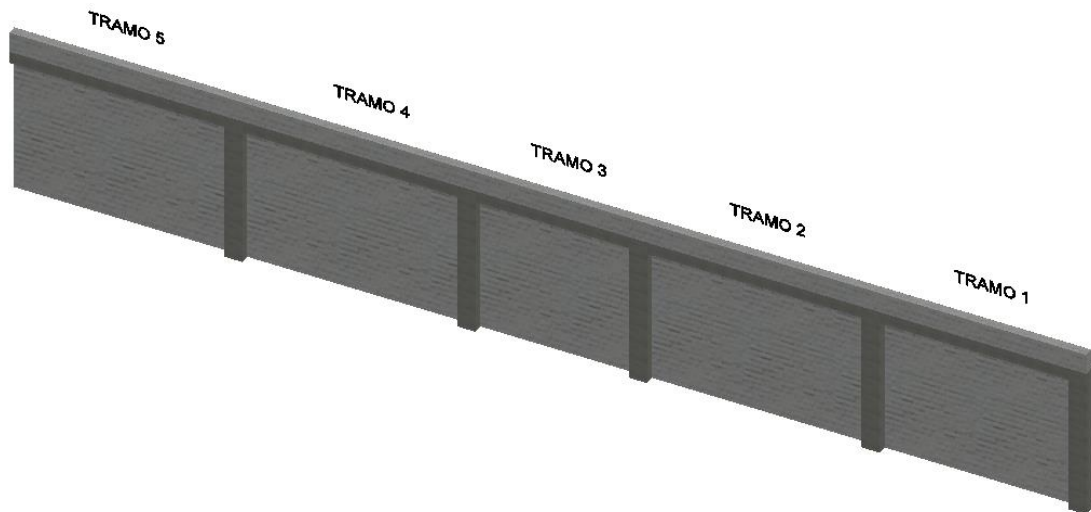
MUESTRA N° 14

- ✚ VIGAS TÍPICAS: 3.07m x 0.20m x 0.15m (1) **Tramo 1**
3.50m x 0.20m x 0.15m (3) **Tramo 2,4 y 5**
2.50m x 0.20m x 0.15m (1) **Tramo 3**
- ✚ COLUMNAS TÍPICAS: 0.30m x 0.30m x 2.50m
- ✚ MUROS DE ALBAÑILERÍA (Paños típicos): 3.07m x 2.64m (1) **Tramo 1**
3.50m x 2.64m (3) **Tramo 2,4 y 5**
2.50m x 2.64m (1) **Tramo 3**

LONGITUD DE LA MUESTRA: 17.57m.

NIVEL DE SEVERIDAD: MODERADO

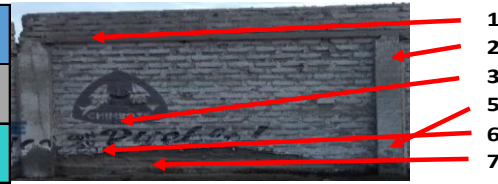
TRAMO 5					
Muro	9.29	3.66	39.36	60.64	1,2,3,5,6,7
Columna	0.75	0.41	55.13	44.87	1,2,3,5,6
Viga	0.70	0.17	24.30	75.70	1,2,5,6,7

Leve
Moderado
Leve

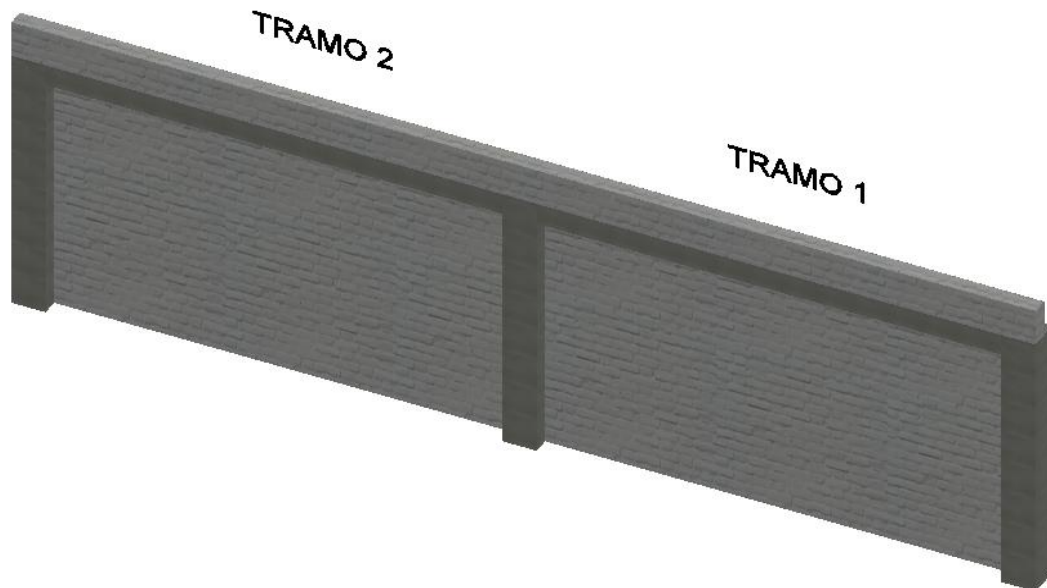
MUESTRA N° 15

✚ MUROS DE ALBAÑILERÍA (Paños típicos): 4.07m x 2.64m (1) **Tramo 1**

4.00m x 2.64m (1) **Tramo 2**

LONGITUD DE LA MUESTRA: 8.97m.

NIVEL DE SEVERIDAD: LEVE

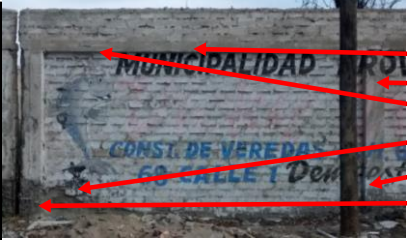
TRAMO 2							
TRAMO 2	Area (m2)	Area afectada (m2)	% de daño	% sin daño	Tipos de patologías	Fotografía	Nivel de severidad
Muro	10.71	4.69	43.83	56.17	1,2,3,5,6,7

Leve
Columna	0.75	0.61	81.00	19.00	1,2,3,5,6		Leve
Viga	0.80	0.34	42.50	57.50	1,2,3		Leve
Columna	0.75	0.35	46.00	54.00	1,2,5,6,7		Leve

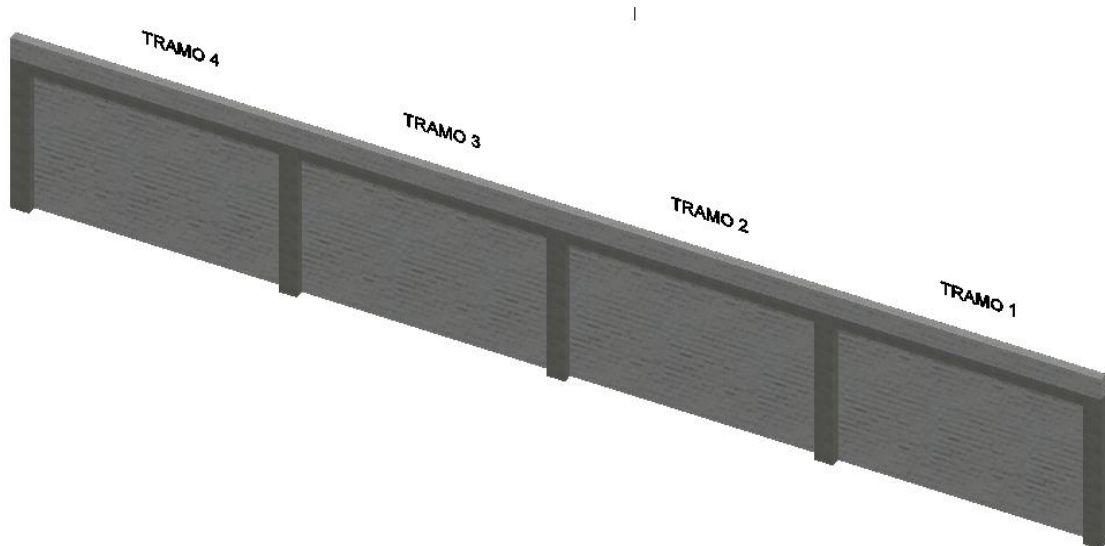
MUESTRA N° 16

- ✚ VIGAS TÍPICAS: 4.00m x 0.20m x 0.15m
- ✚ COLUMNAS TÍPICAS: 0.30m x 0.30m x 2.50m
- ✚ MUROS DE ALBAÑILERÍA (Paños típicos): 4.00m x 2.64m

LONGITUD DE LA MUESTRA: 17.50m.

NIVEL DE SEVERIDAD: SEVERO.

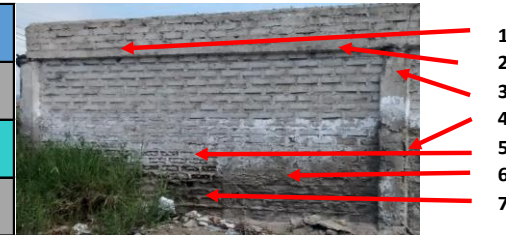
TRAMO 4					
Muro	10.71	7.63	71.24	28.76	1,2,3,5,6,7
Columna	0.75	0.75	100.00	0.00	1,2,3,4,5,6
Viga	0.80	0.19	23.99	76.01	1,2
Columna	0.75	0.68	91.27	8.73	1,2,3,5,6,7

Severo
Severo
Leve
Severo

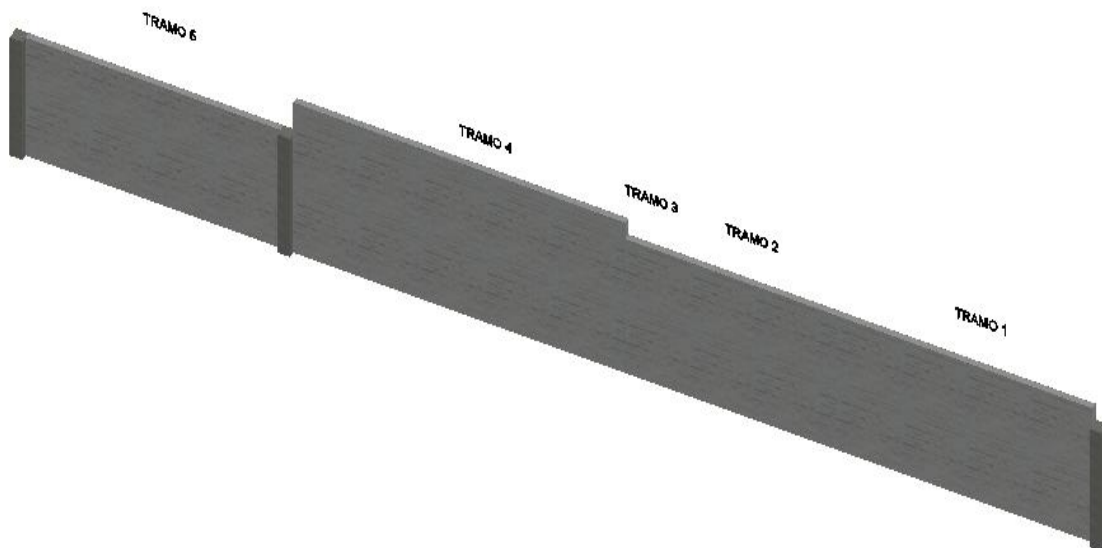
- ✚ VIGAS TÍPICAS: (no aplicada en esta muestra)
- ✚ COLUMNAS TÍPICAS: 0.30m x 0.30m x 2.50m
- ✚ MUROS DE ALBAÑILERÍA (Paños típicos): 6.00m x 2.84m (1) **Tramo 1**
5.00m x 2.84m (1) **Tramo 2**
7.82m x 3.18m (1) **Tramo 3**
6.00m x 2.84m (1) **Tramo 4**

LONGITUD DE LA MUESTRA: 25.72m.

NIVEL DE SEVERIDAD: MODERADO

REPORTE : MUESTRA 17							
TRAMO 1	Area (m2)	Area afectada (m2)	% de daño	% sin daño	Tipos de patologías	Fotografía	Nivel de severidad
Muro	17.04	4.70	27.60	72.40	1,2,3,5,6

TRAMO 2							
TRAMO 2	Area (m2)	Area afectada (m2)	% de daño	% sin daño	Tipos de patologías	Fotografía	Nivel de severidad
Muro	14.20	3.77	26.55	73.45	1,2,3,6,7

TRAMO 3							
TRAMO 3	Area (m2)	Area afectada (m2)	% de daño	% sin daño	Tipos de patologías	Fotografía	Nivel de severidad
Muro	24.87	8.39	33.75	66.25	1,2,3,5,6,7

TRAMO 4							
TRAMO 4	Area (m2)	Area afectada (m2)	% de daño	% sin daño	Tipos de patologías	Fotografía	Nivel de severidad
Muro	15.00	5.73	38.23	61.77	1,2,3,6,7

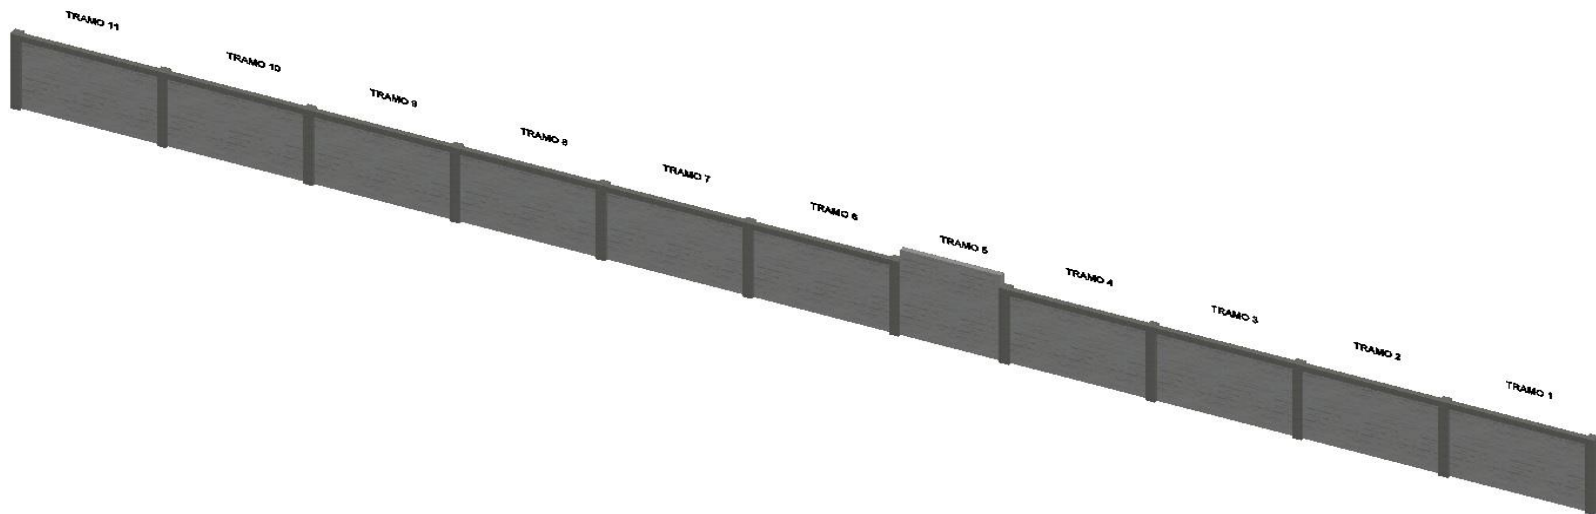
MUESTRA N° 18

- ✚ VIGAS TÍPICAS: 3.60m x 0.20m x 0.15
- ✚ COLUMNAS TÍPICAS: 0.25m x 0.25m x 2.50m
- ✚ MUROS DE ALBAÑILERÍA (Paños típicos): 3.60m x 2.30m (10) Tramo 1, 2, 3, 4, 6, 7, 8, 9, 10, 11
2.65m x 2.84m (1) Tramo 5

LONGITUD DE LA MUESTRA: 41.40m.

NIVEL DE SEVERIDAD: SEVERO.

TRAMO 1	Area (m2)	Area afectada (m2)	% de daño	% sin daño	Tipos de patologías	Fotografía	Nivel de severidad
Muro	8.28	4.44	53.62	46.38	1,2,6,7		Moderado
Columna	0.63	0.63	100.00	0.00	1,2,3,4,6		Severo
Viga	0.72	0.48	66.46	33.54	1,3,6,7		Moderado

TRAMO 2	Area (m2)	Area afectada (m2)	% de daño	% sin daño	Tipos de patologías	Fotografía	Nivel de severidad
Muro	8.28	7.27	87.83	12.17	1,6,7		Severo
Columna	0.63	0.48	76.80	23.20	1,2,3,4,5,6		Severo
Viga	0.72	0.43	59.86	40.14	1,2,6		Moderado

TRAMO 3	Area (m2)	Area afectada (m2)	% de daño	% sin daño	Tipos de patologías	Fotografía	Nivel de severidad
Muro	8.28	4.82	58.16	41.84	1,2,3,6,7		Moderado
Columna	0.63	0.60	95.60	4.40	1,2,4,5,6,7		Severo
Viga	0.72	0.55	76.39	23.61	1,2,5,6		Severo

TRAMO 4	Area (m2)	Area afectada (m2)	% de daño	% sin daño	Tipos de patologías	Fotografía	Nivel de severidad
Muro	8.28	6.35	76.65	23.35	1,3,5,6,7		Severo
Columna	0.63	0.59	94.40	5.60	1,3,4,5,6,7		Severo
Viga	0.72	0.49	67.36	32.64	1,2,6		Moderado

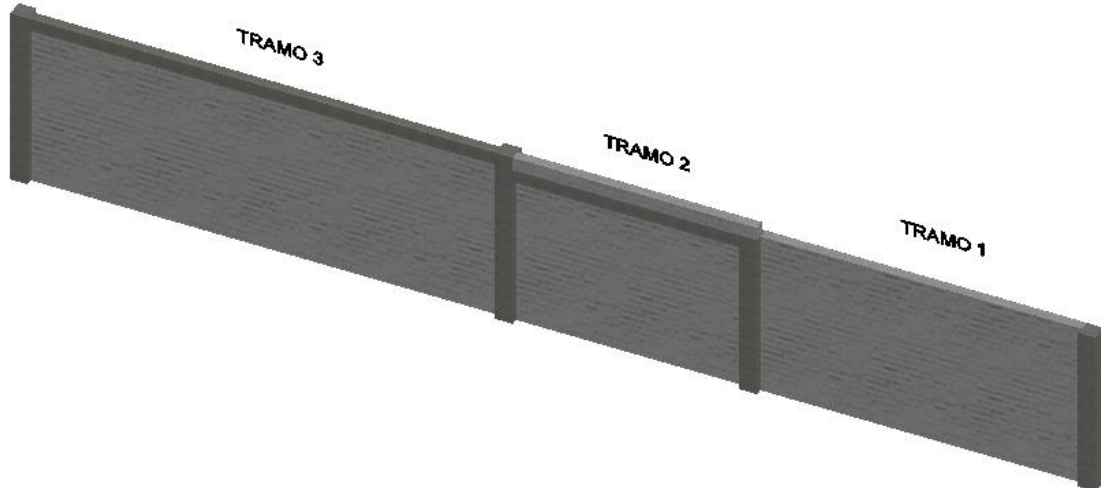
MUESTRA N° 19

LONGITUD DE LA MUESTRA: 15.55m.

NIVEL DE SEVERIDAD: MODERADO

REPORTE :						MUESTRA 19	
TRAMO 1	Area (m2)	Area afectada (m2)	% de daño	% sin daño	Tipos de patologías	Fotografía	Nivel de severidad
Muro	11.50	1.99	17.34	82.66	1,2,5,6

TRAMO 2							
TRAMO 2	Area (m2)	Area afectada (m2)	% de daño	% sin daño	Tipos de patologías	Fotografía	Nivel de severidad
Muro	8.18	3.95	48.23	51.77	1,2,6,7	 	Moderado
Columna	0.63	0.47	75.36	24.64	1,2,6		Moderado
Viga	0.68	0.42	61.47	38.53	1,2,3,6		Moderado

TRAMO 3							
TRAMO 3	Area (m2)	Area afectada (m2)	% de daño	% sin daño	Tipos de patologías	Fotografía	Nivel de severidad
Muro	16.75	4.71	28.13	71.87	1,2,3,5,6,7

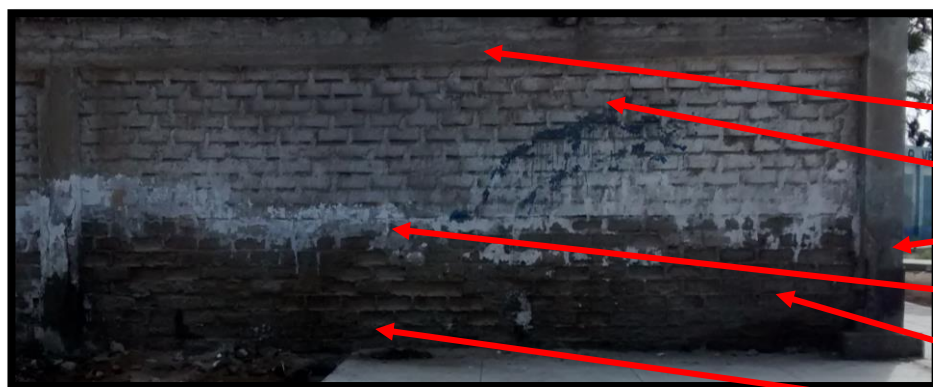
Tramo N°1

Nivel de severidad: Severo

PATOLOGIAS ENCONTRADAS

- Erosión
- Fisuras
- Agrietamiento
- Eflorescencia
- Humedad
- Desintegración.

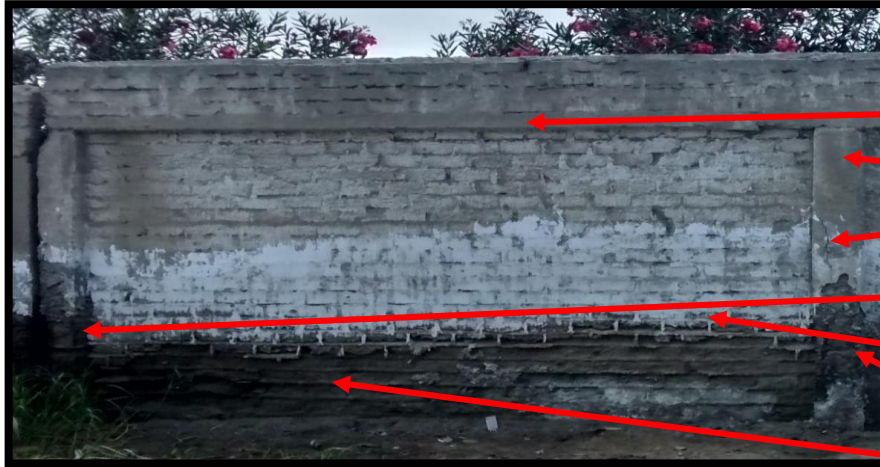
Tramo N°3

Nivel de severidad: Severo

PATOLOGIAS ENCONTRADAS

- Erosión
- Fisuras
- Agrietamiento
- Corrosión
- Eflorescencia
- Humedad
- Desintegración.

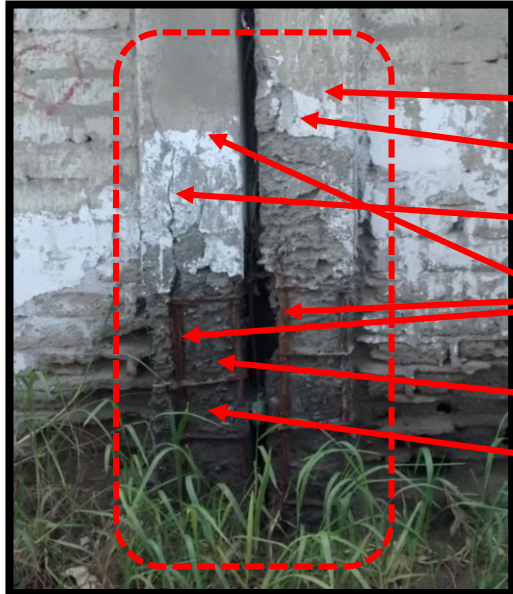
Muestra N°12 Y N°13: Perímetro exterior

Nivel de severidad: Severo

PATOLOGIAS ENCONTRADAS

Erosión,
Fisuras
Agrietamiento
Corrosión
Eflorescencia
Humedad
Desintegración

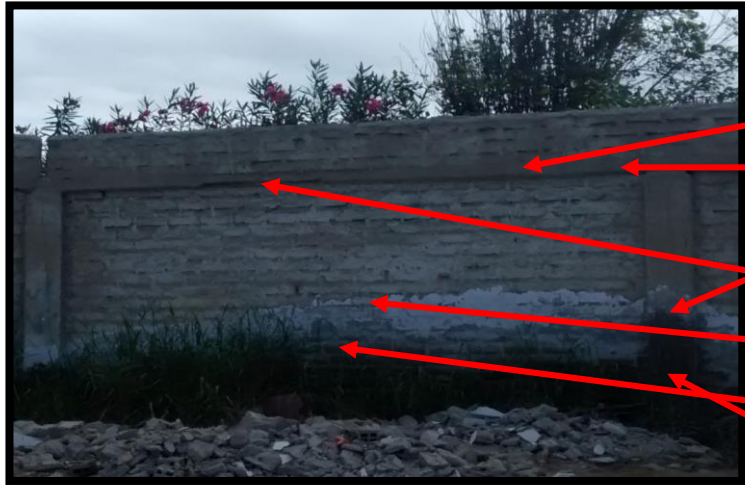
Tramo N°3

Nivel de severidad: Severo

PATOLOGIAS ENCONTRADAS

Erosión,
Fisuras
Agrietamiento
Corrosión
Eflorescencia
Humedad
Desintegración

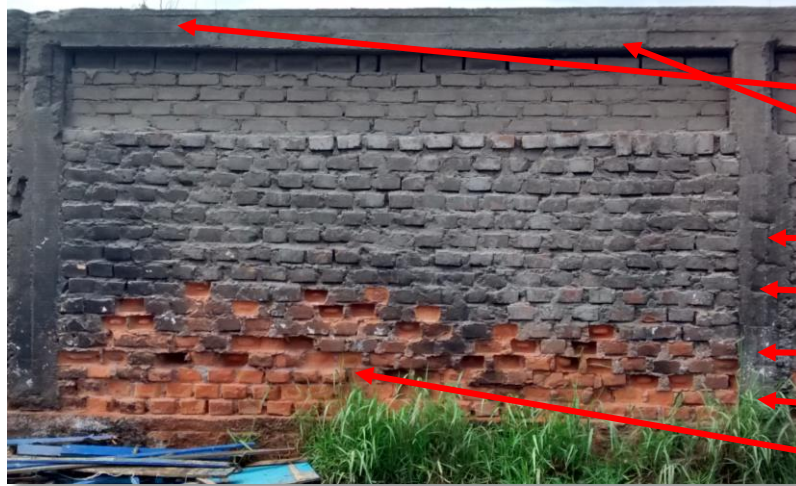
Tramo N° 2

Nivel de severidad: Severo

PATOLOGIAS ENCONTRADAS

Erosión
Fisuras
Agrietamiento
Corrosión
Eflorescencia
Humedad
Desintegración
