UNIVERSIDAD CATÓLICA LOS ÁNGELES
CHIMBOTE

DETERMINACIÓN Y EVALUACIÓN DE LAS
PATOLOGÍAS EN LA ESTRUCTURA DE ALBAÑILERÍA
CONFINADA DEL CERCO PERIMÉTRICO, DE LA
INSTITUCIÓN EDUCATIVA INICIAL 071
ASENTAMIENTO HUMANO MICAELA BASTIDAS,
DISTRITO VEINTISÉIS DE OCTUBRE, PROVINCIA DE
PIURA, REGIÓN PIURA, MARZO - 2017.

TESIS PARA OPTAR EL TÍTULO PROFESIONAL DE
INGENIERO CIVIL

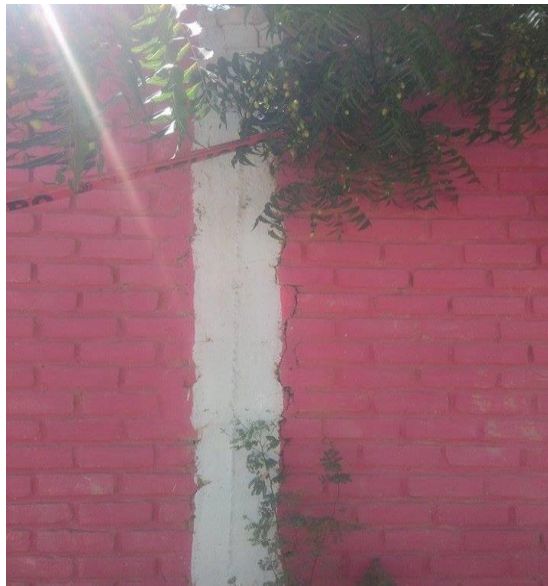
Imagen 1: Fisura en muro de albañilería confinada

- Las de acabados por elementos obligan a la demolición y sustitución de todos los afectados.
- Sin embargo, las de acabados continuos, en algunos casos, pueden taparse mediante nuevos acabados superficiales, aunque lo más habitual suele ser su demolición y refacción.

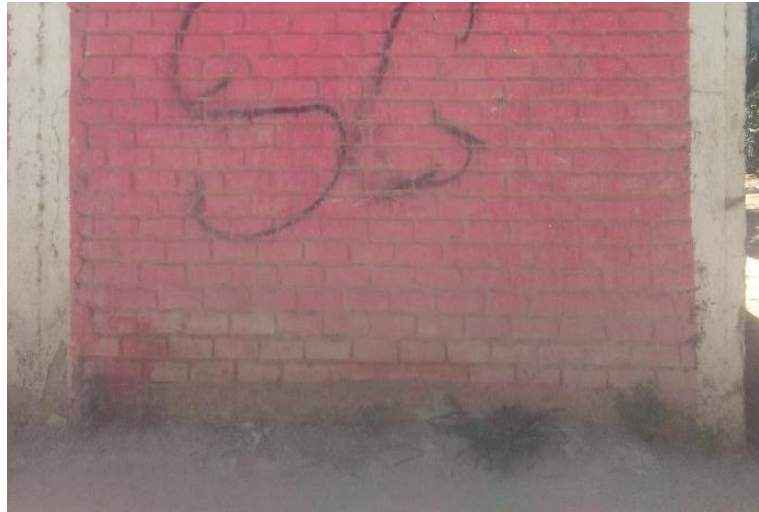
Imagen 3: Eflorescencia en muro de albañilería confinada

Limpeza natural mediante agua y cepillo, cuando la sal es fácilmente soluble: El agua se suele aplicar pulverizada y a cierta presión. A continuación, hay que asegurar el secado, ya sea por sol y aire o con aireadores o calefactores.

Limpeza química con ácidos o bases capaces de disolver la sal eflorecida: La aplicación de estos productos tiene que ser cuidadosamente estudiada para que no produzcan efectos secundarios sobre el material constitutivo de la fachada.

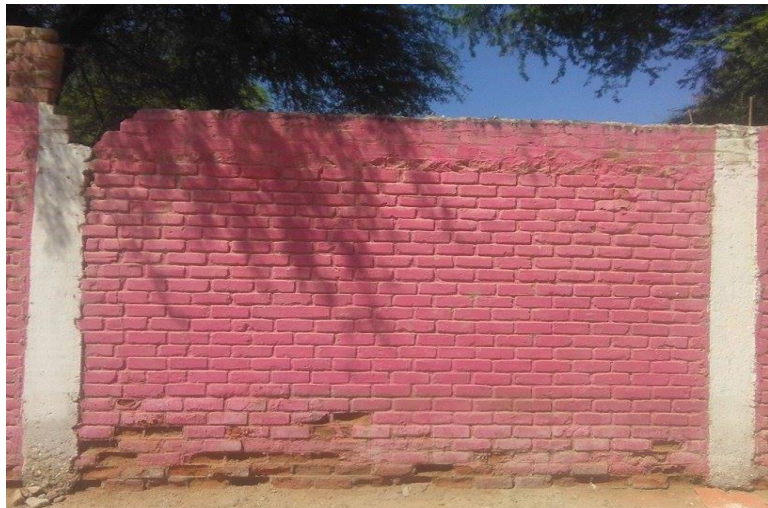
Imagen 4: Erosión en muro de albañilería confinada

- Reparar el elemento mediante productos especiales: comúnmente denominados morteros de reparación, a partir de mezclas de aglomerantes hidráulicos, resinas acrílicas o epoxídicas y pigmentos minerales.
- Anular la humedad y los organismos que sean origen de la lesión.
- Sanear toda la superficie afectada: hasta eliminar el material erosionado y alcanzar la parte que no se haya comprometido.

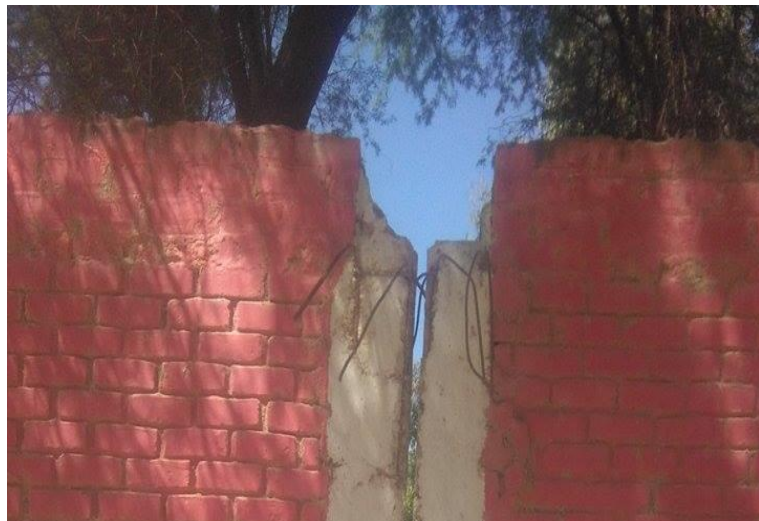
Imagen 6: Oxidación de acero en columna

- La reparación consistirá en cepillado y añadido de una nueva protección.

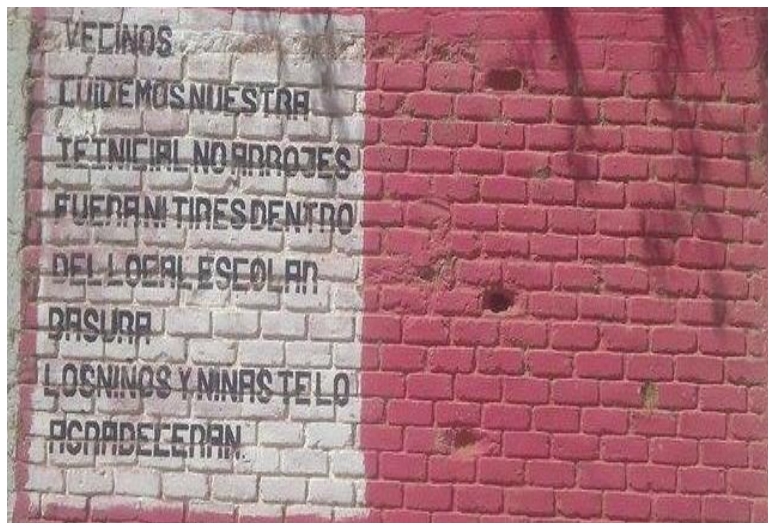
Imagen 7: Picadura en muro de albañilería confinada

- Limpieza periódica de los materiales

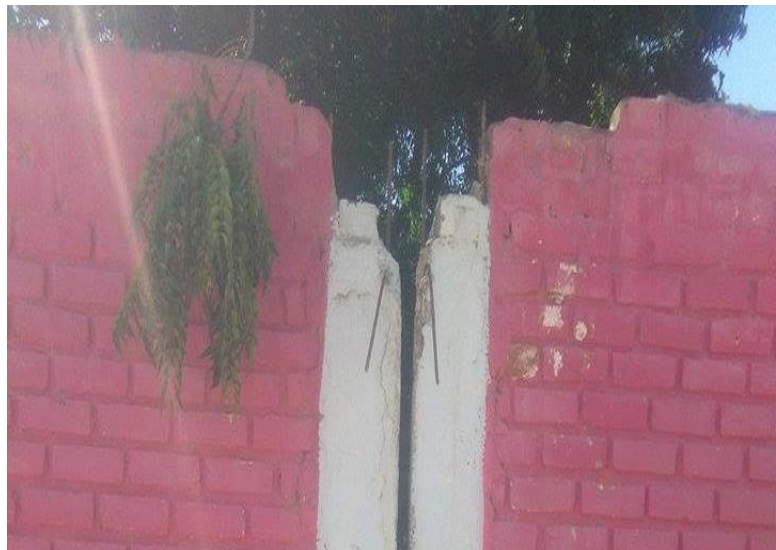
Imagen 8: Desprendimiento de columna y muro

- Una vez producido el desprendimiento, deberemos picar el enfoscado hasta una profundidad en que presente buena adherencia, preparando el soporte y rehaciendo el revestimiento.
- El revestimiento debe presentar una base adecuadamente preparada, mediante la limpieza del paramento, la humectación conveniente y, si la base es poco absorbente, la aplicación de una mano de imprimación de agarre

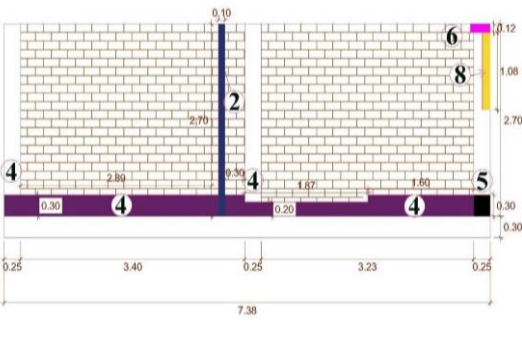
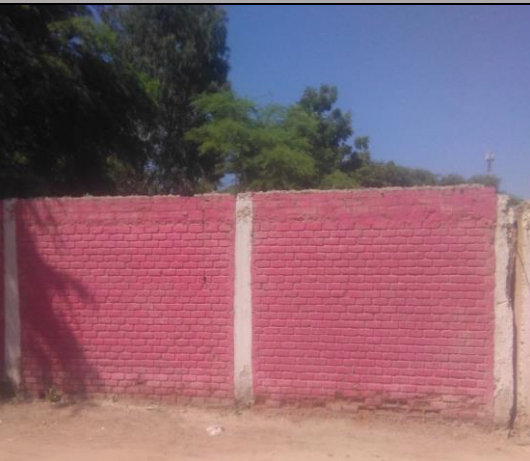
IMAGEN DE LA UNIDAD DE MUESTRA

EVALUACIÓN					ELEVACIÓN DE UNIDAD DE MUESTRA N° 03	
ITEM	TIPO DE PATOLOGÍA EN ELEMENTO	ÁREA AFECT. (M2)	% ÁREA AFECTADA	% ÁREA NO AFECTADA	NIVEL SEVERIDAD	
COLUMNA		ÁREA (M2)=		2.25		
1	FISURAS	0.00	0.00%	100.00%		
2	GRIETAS	0.00	0.00%	100.00%		
3	EFLORESCENCIA	0.00	0.00%	100.00%		
4	EROSIÓN	0.13	0.62%	99.38%	Leve	
5	CORROSIÓN	0.08	0.37%	99.63%	Moderado	
6	DESPRENDIMIENTO	0.03	0.15%	99.85%	Leve	
7	PICADURAS	0.00	0.00%	100.00%		
8	OXIDACIÓN	0.13	0.64%	99.36%	Severo	
MURO		ÁREA (M2)=		17.90		
1	FISURAS	0.00	0.00%	100.00%		
2	GRIETAS	0.27	1.34%	98.66%	Severo	
3	EFLORESCENCIA	0.00	0.00%	100.00%		
4	EROSIÓN	1.11	5.53%	94.47%	Moderado	
5	CORROSIÓN	0.00	0.00%	100.00%		
6	DESPRENDIMIENTO	0.01	0.06%	99.94%	Leve	
7	PICADURAS	0.00	0.00%	100.00%		
8	OXIDACIÓN	0.00	0.00%	100.00%		
SOBRECIMIENTO		ÁREA (M2)=		0.00		
1	FISURAS					
2	GRIETAS					
3	EFLORESCENCIA					
4	EROSIÓN					
5	CORROSIÓN

CUADRO DE RESUMEN DE PATOLOGÍAS						
ELEMENTO	ÁREA EVALU	ÁREA AFECT. (M2)	ÁREA NO AFECT. (M2)	% ÁREA AFECTA	% ÁREA NO AFECTADA	NIVEL DE SEVERIDAD
COLUMNA	2.25	0.36	1.89	1.78%	9.38%	SEVERO
MURO	17.90	1.40	16.50	6.93%	81.91%	SEVERO
SOBRECIMIENTO	0.00	0.00	0.00	0.00%	0.00%	NO SE VISUALIZA
TOTAL	20.15	1.76	18.40	8.71%	91.29%	SEVERO

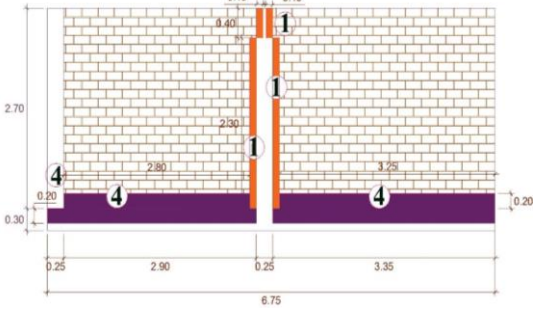
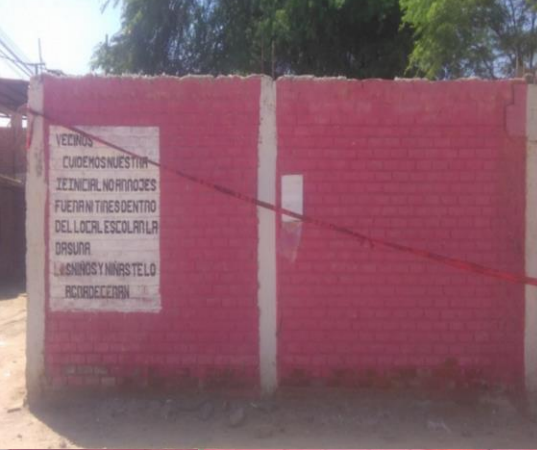
EVALUACIÓN			ELEVACIÓN DE UNIDAD DE MUESTRA N° 04			
ITEM	TIPO DE PATOLOGÍA EN ELEMENTO	ÁREA AFECT. (M2)	% ÁREA AFECTADA	% ÁREA NO AFECTADA	NIVEL SEVERIDAD

COLUMNA		AREA (M2)=		1.50		
1	FISURAS	0.08	0.40%	99.60%	Moderado	
2	GRIETAS	0.00	0.00%	100.00%		
3	EFLORESCENCIA	0.00	0.00%	100.00%		
4	EROSIÓN	0.05	0.25%	99.75%	Leve	
5	CORROSIÓN	0.00	0.00%	100.00%		
6	DESPRENDIMIENTO	0.00	0.00%	100.00%		
7	PICADURAS	0.00	0.00%	100.00%		
8	OXIDACIÓN	0.00	0.00%	100.00%		
MURO		AREA (M2)=		16.88		
1	FISURAS	0.46	2.27%	97.73%	Leve	
2	GRIETAS	0.00	0.00%	100.00%		
3	EFLORESCENCIA	0.00	0.00%	100.00%		
4	EROSIÓN	1.21	5.98%	94.02%	Leve	
5	CORROSIÓN	0.00	0.00%	100.00%		
6	DESPRENDIMIENTO	0.00	0.00%	100.00%		
7	PICADURAS	0.00	0.00%	100.00%		
8	OXIDACIÓN	0.00	0.00%	100.00%		
SOBRECIMIENTO		AREA (M2)=		1.88		
1	FISURAS	0.00	0.00%	100.00%		
2	GRIETAS	0.00	0.00%	100.00%		
3	EFLORESCENCIA	0.00	0.00%	100.00%

4	EROSIÓN	1.25	6.17%	93.83%	Leve	
5	CORROSIÓN	0.00	0.00%	100.00%		
6	DESPRENDIMIENTO	0.00	0.00%	100.00%		
7	PICADURAS	0.00	0.00%	100.00%		
8	OXIDACIÓN	0.00	0.00%	100.00%

CUADRO DE RESUMEN DE PATOLOGÍAS						
ELEMENTO	ÁREA EVALUADA (M2)	ÁREA AFECT. (M2)	ÁREA NO AFECT. (M2)	% ÁREA AFECTADA	% ÁREA NO AFECTADA	NIVEL DE SEVERIDAD
COLUMNA	1.50	0.13	1.37	0.64%	6.77%	MODERADO
MURO	16.88	1.67	15.21	8.25%	75.09%	LEVE
SOBRECIMIENTO	1.88	1.25	0.63	6.17%	3.09%	LEVE
TOTAL	20.25	3.05	17.20	15.06%	84.94%	LEVE

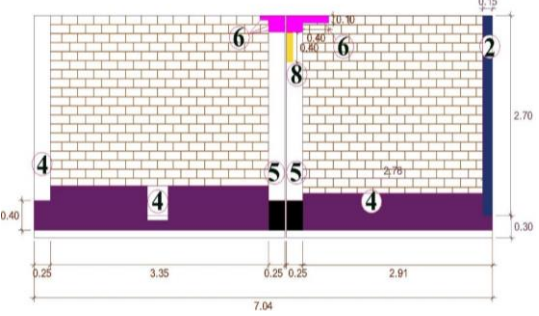
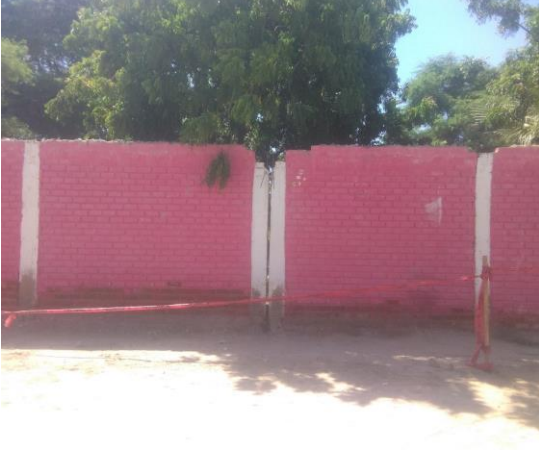
COLUMNA		ÁREA (M2)=		2.25			
1	FISURAS	0.00	0.00%	100.00%			
2	GRIETAS	0.00	0.00%	100.00%			
3	EFLORESCENCIA	0.00	0.00%	100.00%			
4	EROSIÓN	0.10	0.48%	99.52%	Leve		
5	CORROSIÓN	0.10	0.48%	99.52%	Moderado		
6	DESPRENDIMIENTO	0.11	0.52%	99.48%	Leve		
7	PICADURAS	0.00	0.00%	100.00%			
8	OXIDACIÓN	0.04	0.19%	99.81%	Leve		
MURO		ÁREA (M2)=		16.90			
1	FISURAS	0.00	0.00%	100.00%			
2	GRIETAS	0.41	1.93%	98.07%	Severo		
3	EFLORESCENCIA	0.00	0.00%	100.00%			
4	EROSIÓN	2.21	10.52%	89.48%	Moderado		
5	CORROSIÓN	0.00	0.00%	100.00%			
6	DESPRENDIMIENTO	0.05	0.23%	99.77%	Leve		
7	PICADURAS	0.00	0.00%	100.00%			
8	OXIDACIÓN	0.00	0.00%	100.00%			
SOBRECIMIENTO		ÁREA (M2)=		1.88			
1	FISURAS	0.00	0.00%	100.00%			
2	GRIETAS	0.00	0.00%	100.00%

3	EFLORESCENCIA	0.00	0.00%	100.00%			
4	EROSIÓN	1.23	5.86%	94.14%	Moderado		
5	CORROSIÓN	0.00	0.00%	100.00%			
6	DESPRENDIMIENTO	0.00	0.00%	100.00%			
7	PICADURAS	0.00	0.00%	100.00%			
8	OXIDACIÓN	0.00	0.00%	100.00%			
IMAGEN DE LA UNIDAD DE MUESTRA

CUADRO DE RESUMEN DE PATOLOGÍAS							
ELEMENTO	ÁREA EVALUA	ÁREA AFECT. (M2)	ÁREA NO AFECT. (M2)	% ÁREA AFECTA	% ÁREA NO AFECTADA	NIVEL DE SEVERIDAD	
COLUMNA	2.25	0.35	1.90	1.66%	9.03%	LEVE	
MURO	16.90	2.67	14.24	12.68%	67.68%	SEVERO	
SOBRECIMIENTO	1.88	1.23	0.65	5.86%	3.09%	MODERADO	
TOTAL	21.03	4.25	16.78	20.20%	79.80%	SEVERO

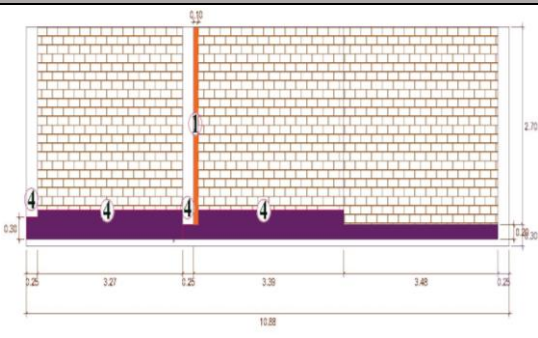
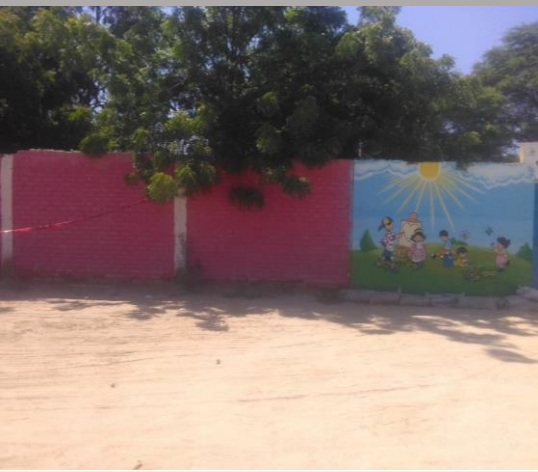
COLUMNA		AREA (M2)=		1.50		
1	FISURAS	0.00	0.00%	100.00%	Severo	
2	GRIETAS	0.00	0.00%	100.00%		
3	EFLORESCENCIA	0.00	0.00%	100.00%		
4	EROSIÓN	0.13	0.39%	99.61%		
5	CORROSIÓN	0.00	0.00%	100.00%		
6	DESPRENDIMIENTO	0.00	0.00%	100.00%		
7	PICADURAS	0.00	0.00%	100.00%		
8	OXIDACIÓN	0.00	0.00%	100.00%		
MURO		AREA (M2)=		27.38		
1	FISURAS	0.27	0.85%	99.15%	Moderado	
2	GRIETAS	0.00	0.00%	100.00%	Leve	
3	EFLORESCENCIA	0.00	0.00%	100.00%		
4	EROSIÓN	1.33	4.18%	95.82%		
5	CORROSIÓN	0.00	0.00%	100.00%		
6	DESPRENDIMIENTO	0.00	0.00%	100.00%		
7	PICADURAS	0.00	0.00%	100.00%		
8	OXIDACIÓN	0.00	0.00%	100.00%		
SOBRECIMIENTO		LEVE		3.01		
1	FISURAS	0.00	0.00%	100.00%	Moderado	
2	GRIETAS	0.00	0.00%	100.00%		
3	EFLORESCENCIA	0.00	0.00%	100.00%

4	EROSIÓN	2.03	6.36%	93.64%		
5	CORROSIÓN	0.00	0.00%	100.00%		
6	DESPRENDIMIENTO	0.00	0.00%	100.00%		
7	PICADURAS	0.00	0.00%	100.00%		
8	OXIDACIÓN	0.00	0.00%	100.00%

CUADRO DE RESUMEN DE PATOLOGÍAS						
ELEMENTO	ÁREA EVALU	ÁREA AFECT. (M2)	ÁREA NO AFECT. (M2)	% ÁREA AFECTA	% ÁREA NO AFECTADA	NIVEL DE SEVERIDAD
COLUMNA	1.50	0.13	1.38	0.39%	4.31%	SEVERO
MURO	27.38	1.60	25.78	5.02%	80.83%	MODERADO
SOBRECIMIENTO	3.01	2.03	0.98	6.36%	3.09%	MODERADO
TOTAL	31.89	3.76	28.14	11.77%	88.23%	MODERADO

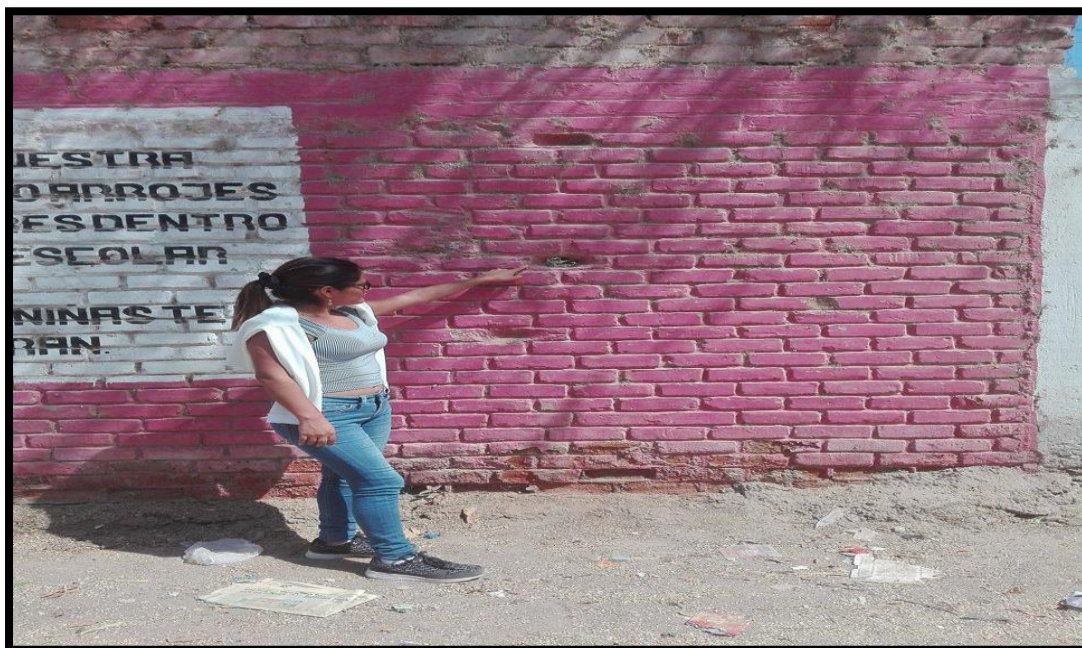
Imagen 11: Identificación de Picadura y Erosión, UM 01 calle Ca. Hector Patorro.

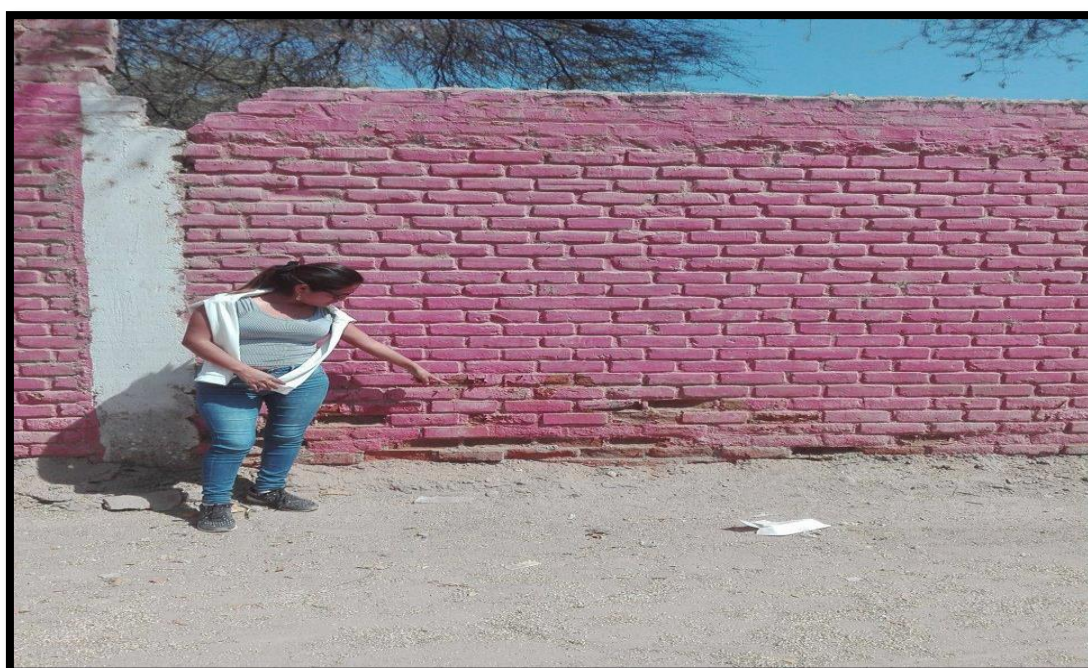
Imagen 12: Identificación de Erosión y Desprendimiento, UM 01 calle Ca. Hector patorro.

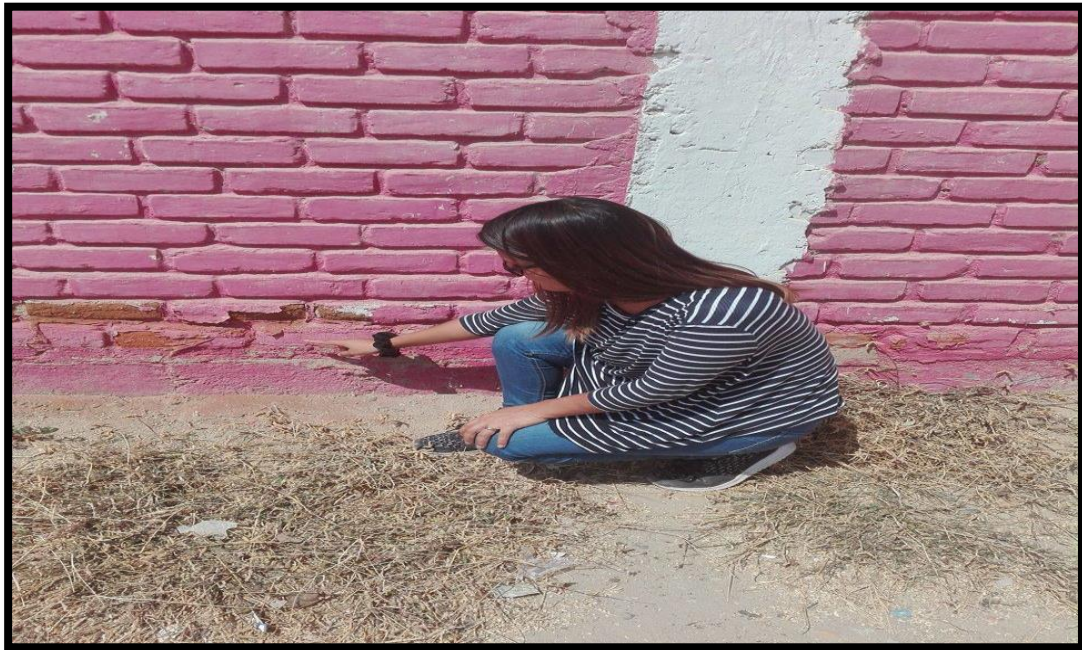
Imagen 21: Identificación de Erosión, UM 07 calle Psj.F.Cossio del Pomar.

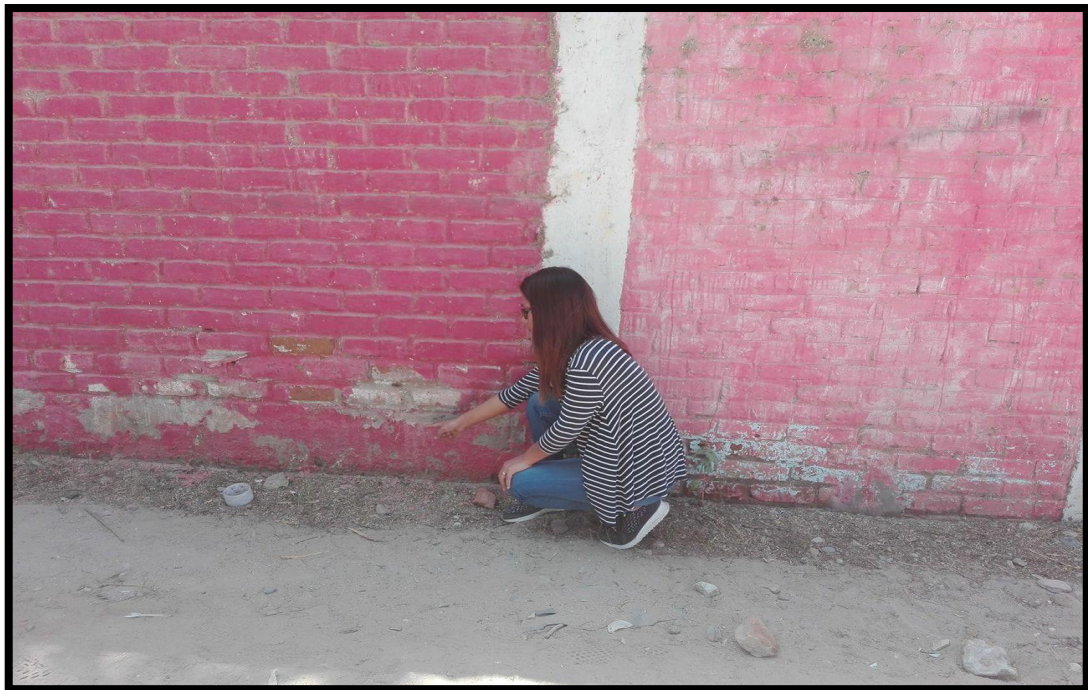
Imagen 24: Identificación de Eflorescencia, UM 15 calle Ca. Robles Razuri.
