**UNIVERSIDAD CATÓLICA LOS ÁNGELES
CHIMBOTE**

**DETERMINACIÓN Y EVALUACIÓN DE LAS
PATOLOGÍAS DEL CONCRETO DEL CANAL
BIAGGIO ARBULÚ DESDE EL KM. 35+051 - 37+019,
UBICADO EN EL DISTRITO DE LA UNIÓN,
PROVINCIA DE PIURA, DEPARTAMENTO DE PIURA,
OCTUBRE – 2021**

**TESIS PARA OPTAR EL TÍTULO PROFESIONAL DE
INGENIERO CIVIL**

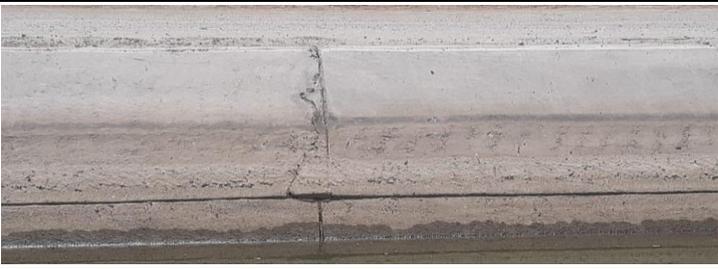
Tabla N° 01: Ficha de Evaluación de la Muestra N° 01

Patologías encontradas en la muestra N°01						
ELEMENTOS	Losa Izquierda		Losa de Fondo		Losa Derecha	
	Área afectada	% de área afectada	Área afectada	% de área afectada	Área afectada	% de área afectada
Patologías encontradas

1. Sedimentación de sólidos	5.60	1.00%	41.57	13.00%	5.20	0.93%
2. Erosión	14.04	2.51%	0.00	0.00%	15.75	2.82%
3. Desprendimientos	1.08	0.19%	0.00	0.00%	1.68	0.30%

4. Fisuras	1.08	0.19%	0.00	0.00%	1.50	0.27%
5. Grietas	1.20	0.21%	0.00	0.00%	1.20	0.21%
6. Vegetación	10.48	1.88%	0.00	0.00%	7.75	1.39%
Total de área afectada	33.48	5.98%	41.57	13.00%	33.08	5.92%
Área de los elementos	Área (m2)	558.42	Área (m2)	319.80	Área (m2)	558.42
Area total	1436.64					
Nivel de severidad	L		M		L	
Resumen de las patologías encontradas en la muestra N° 01						
Patologías encontradas	Area	% de área afectada	% de la muestra N°01

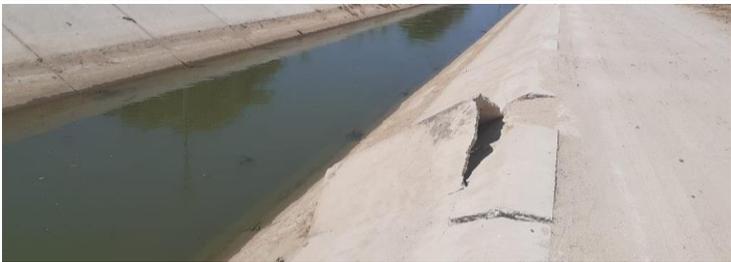
Tabla N° 02: Ficha de Evaluación de la Muestra N° 02.

Patologías encontradas en la muestra N°02						
ELEMENTOS	Losca Izquierda		Losca de Fondo		Losca Derecha	
	Área afectada	% de área afectada	Área afectada	% de área afectada	Área afectada	% de área afectada
Patologías encontradas

1. Sedimentación de sólidos	5.20	0.93%	41.57	13.00%	4.00	0.72%
2. Erosión	16.65	2.98%	0.00	0.00%	18.00	3.22%
3. Desprendimientos	0.84	0.15%	0.00	0.00%	1.65	0.30%

4. Fisuras	0.35	0.06%	0.00	0.00%	0.48	0.09%
5. Grietas	0.90	0.16%	0.00	0.00%	1.20	0.21%
6. Vegetación	10.16	1.82%	0.00	0.00%	9.69	1.74%
Total de área afectada	34.10	6.10%	41.57	13.00%	35.02	6.28%
Área de los elementos	Área (m2)	558.42	Área (m2)	319.80	Área (m2)	558.42
Area total	1436.64					
Nivel de severidad	L		M		L	
Resumen de las patologías encontradas en la muestra N° 02						
Patologías encontradas	Area	% de área afectada	% de la muestra N°02

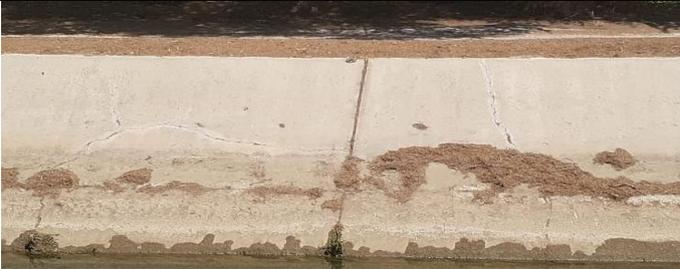
Tabla N° 03: Ficha de Evaluación de la Muestra N° 03.

Patologías encontradas en la muestra N°03						
ELEMENTOS	Losa Izquierda		Losa de Fondo		Losa Derecha	
	Área afectada	% de área afectada	Área afectada	% de área afectada	Área afectada	% de área afectada
Patologías encontradas

1. Sedimentación de sólidos	2.80	0.50%	41.57	13.00%	3.60	0.64%
2. Erosión	14.00	2.51%	0.00	0.00%	15.96	44.33%
3. Desprendimientos	0.27	0.05%	0.00	0.00%	0.60	0.11%

4. Fisuras	0.56	0.10%	0.00	0.00%	0.54	0.10%
5. Grietas	0.88	0.16%	0.00	0.00%	0.93	0.17%
6. Vegetación	8.05	1.44%	0.00	0.00%	7.00	1.25%
Total de área afectada	26.56	4.76%	41.57	13.00%	28.63	46.60%
Área de los elementos	Área (m2)	558.42	Área (m2)	319.80	Área (m2)	558.42
Area total	1436.64					
Nivel de severidad	L		M		L	
Resumen de las patologías encontradas en la muestra N° 03						
Patologías encontradas	Area	% de área afectada	% de la muestra N°03

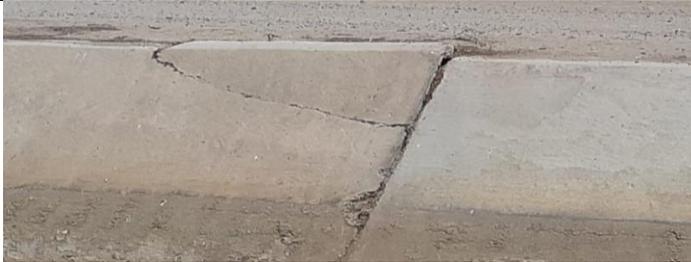
Tabla N° 04: Ficha de Evaluación de la Muestra N° 04.

Patologías encontradas en la muestra N°04						
ELEMENTOS	Losa Izquierda		Losa de Fondo		Losa Derecha	
	Área afectada	% de área afectada	Área afectada	% de área afectada	Área afectada	% de área afectada
Patologías encontradas

1. Sedimentación de sólidos	2.24	0.40%	41.57	13.00%	2.40	0.43%
2. Erosión	11.34	2.03%	0.00	0.00%	18.20	3.26%
3. Desprendimientos	0.24	0.04%	0.00	0.00%	0.32	0.06%

4. Fisuras	0.60	0.11%	0.00	0.00%	0.72	0.13%
5. Grietas	1.00	0.18%	0.00	0.00%	1.50	0.27%
6. Vegetación	6.81	1.22%	0.00	0.00%	8.00	1.43%
Total de área afectada	22.23	3.98%	41.57	13.00%	31.14	5.58%
Área de los elementos	Área (m2)	558.42	Área (m2)	319.80	Área (m2)	558.42
Area total	1436.64					
Nivel de severidad	L		M		L	
Resumen de las patologías encontradas en la muestra N° 04						
Patologías encontradas	Area	% de área afectada	% de la muestra N°04

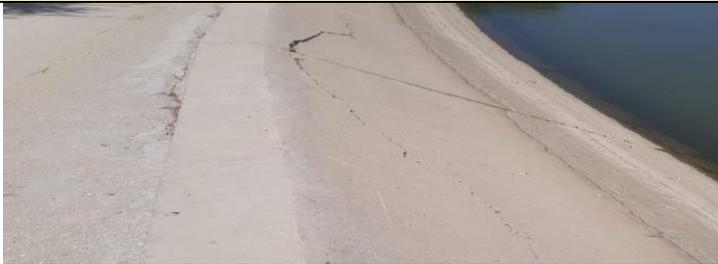
Tabla N° 05: Ficha de Evaluación de la Muestra N° 05.

Patologías encontradas en la muestra N°05						
ELEMENTOS	Losa Izquierda		Losa de Fondo		Losa Derecha	
	Área afectada	% de área afectada	Área afectada	% de área afectada	Área afectada	% de área afectada
Patologías encontradas

1. Sedimentación de sólidos	2.80	0.50%	41.57	13.00%	2.40	0.43%
2. Erosión	14.00	2.51%	0.00	0.00%	19.50	3.49%
3. Desprendimientos	0.45	0.08%	0.00	0.00%	0.60	0.11%

4. Fisuras	0.40	0.07%	0.00	0.00%	0.48	0.09%
5. Grietas	0.38	0.07%	0.00	0.00%	0.60	0.11%
6. Vegetación	8.38	1.50%	0.00	0.00%	6.78	1.21%
Total de área afectada	26.41	4.73%	41.57	13.00%	30.36	5.44%
Área de los elementos	Área (m2)	558.42	Área (m2)	319.80	Área (m2)	558.42
Area total	1436.64					
Nivel de severidad	L		M		L	
Resumen de las patologías encontradas en la muestra N° 05						
Patologías encontradas	Area	% de área afectada	% de la muestra N°05

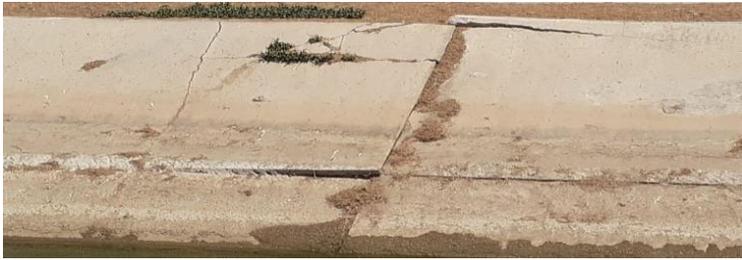
Tabla N° 06: Ficha de Evaluación de la Muestra N° 06.

Patologías encontradas en la muestra N°06						
ELEMENTOS	Losa Izquierda		Losa de Fondo		Losa Derecha	
	Área afectada	% de área afectada	Área afectada	% de área afectada	Área afectada	% de área afectada
Patologías encontradas

1. Sedimentación de sólidos	1.60	0.29%	41.57	13.00%	2.00	0.36%
2. Erosión	13.23	2.37%	0.00	0.00%	15.12	2.71%
3. Desprendimientos	0.36	0.06%	0.00	0.00%	0.48	0.09%

4. Fisuras	0.40	0.07%	0.00	0.00%	0.50	0.09%
5. Grietas	0.60	0.11%	0.00	0.00%	0.80	0.14%
6. Vegetación	6.41	1.15%	0.00	0.00%	5.73	1.03%
Total de área afectada	22.60	4.05%	41.57	13.00%	24.63	4.42%
Área de los elementos	Área (m2)	558.42	Área (m2)	319.80	Área (m2)	558.42
Area total	1436.64					
Nivel de severidad	L		M		L	
Resumen de las patologías encontradas en la muestra N° 06						
Patologías encontradas	Area	% de área afectada	% de la muestra N°06

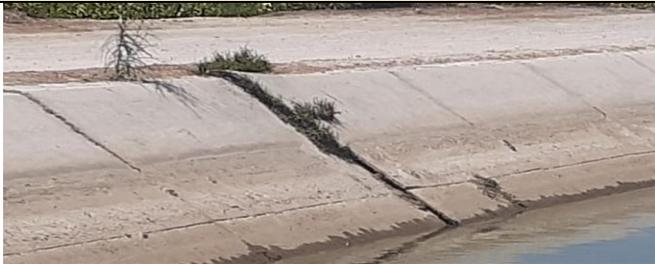
Tabla N° 08: Ficha de Evaluación de la Muestra N° 08.

Patologías encontradas en la muestra N°08						
ELEMENTOS	Losa Izquierda		Losa de Fondo		Losa Derecha	
	Área afectada	% de área afectada	Área afectada	% de área afectada	Área afectada	% de área afectada
Patologías encontradas

1. Sedimentación de sólidos	1.92	0.34%	41.57	13.00%	1.84	0.33%
2. Erosión	13.02	2.33%	0.00	0.00%	16.32	2.92%
3. Desprendimientos	0.36	0.06%	0.00	0.00%	0.48	0.09%

4. Fisuras	0.42	0.08%	0.00	0.00%	0.50	0.09%
5. Grietas	0.60	0.11%	0.00	0.00%	0.80	0.14%
6. Vegetación	6.07	1.09%	0.00	0.00%	5.78	1.04%
Total de área afectada	22.39	4.01%	41.57	13.00%	25.72	4.61%
Área de los elementos	Área (m2)	558.42	Área (m2)	319.80	Área (m2)	558.42
Area total	1436.64					
Nivel de severidad	L		M		L	
Resumen de las patologías encontradas en la muestra N° 08						
Patologías encontradas	Area	% de área afectada	% de la muestra N°08

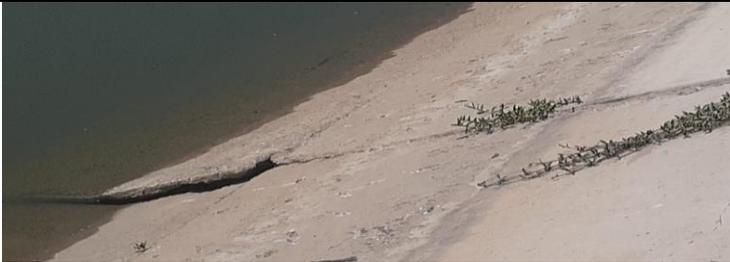
Tabla N° 09: Ficha de Evaluación de la Muestra N° 09.

Patologías encontradas en la muestra N°09						
ELEMENTOS	Losa Izquierda		Losa de Fondo		Losa Derecha	
	Área afectada	% de área afectada	Área afectada	% de área afectada	Área afectada	% de área afectada
Patologías encontradas

1. Sedimentación de sólidos	2.40	0.43%	41.57	13.00%	2.08	0.37%
2. Erosión	12.60	2.26%	0.00	0.00%	14.04	2.51%
3. Desprendimientos	0.24	0.04%	0.00	0.00%	0.32	0.06%

4. Fisuras	0.84	0.15%	0.00	0.00%	0.56	0.10%
5. Grietas	0.60	0.11%	0.00	0.00%	0.75	0.13%
6. Vegetación	6.73	1.21%	0.00	0.00%	7.10	1.27%
Total de área afectada	23.41	4.20%	41.57	13.00%	24.85	4.44%
Área de los elementos	Área (m2)	558.42	Área (m2)	319.80	Área (m2)	558.42
Area total	1436.64					
Nivel de severidad	L		M		L	
Resumen de las patologías encontradas en la muestra N° 09						
Patologías encontradas	Area	% de área afectada	% de la muestra N°09

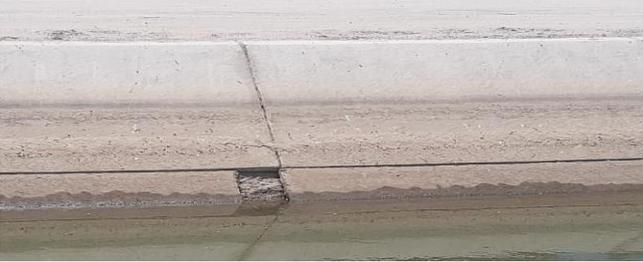
Tabla N° 10: Ficha de Evaluación de la Muestra N° 10.

Patologías encontradas en la muestra N°10						
ELEMENTOS	Losa Izquierda		Losa de Fondo		Losa Derecha	
	Área afectada	% de área afectada	Área afectada	% de área afectada	Área afectada	% de área afectada
Patologías encontradas

1. Sedimentación de sólidos	1.76	0.32%	41.57	13.00%	2.00	0.36%
2. Erosión	14.04	2.51%	0.00	0.00%	16.38	2.93%
3. Desprendimientos	0.32	0.06%	0.00	0.00%	0.36	0.06%

4. Fisuras	0.60	0.11%	0.00	0.00%	0.72	0.13%
5. Grietas	0.80	0.14%	0.00	0.00%	0.75	0.13%
6. Vegetación	5.39	0.97%	0.00	0.00%	6.72	1.20%
Total de área afectada	22.91	4.11%	41.57	13.00%	26.93	4.81%
Área de los elementos	Área (m2)	558.42	Área (m2)	319.80	Área (m2)	558.42
Area total	1436.64					
Nivel de severidad	L		M		L	
Resumen de las patologías encontradas en la muestra N° 10						
Patologías encontradas	Area	% de área afectada	% de la muestra N°10

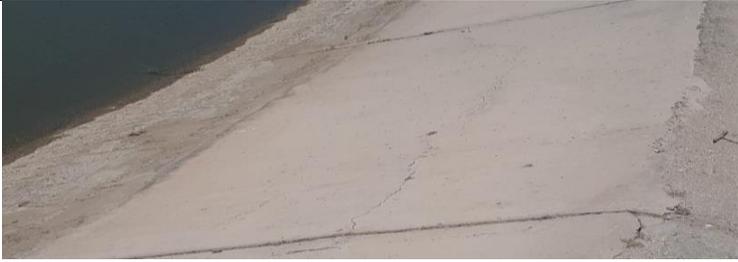
Tabla N° 13: Ficha de Evaluación de la Muestra N° 13.

4. Fisuras	0.56	0.10%	0.00	0.00%	0.64	0.11%
5. Grietas	0.64	0.11%	0.00	0.00%	0.75	0.13%
6. Vegetación	4.32	0.77%	0.00	0.00%	4.16	0.74%
Total de área afectada	20.36	3.63%	41.57	13.00%	21.63	3.87%
Área de los elementos	Área (m2)	558.42	Área (m2)	319.80	Área (m2)	558.42
Area total	1436.64					
Nivel de severidad	L		M		L	
Resumen de las patologías encontradas en la muestra N° 13						
Patologías encontradas	Area	% de área afectada	% de la muestra N°13

- Unidad de Muestra N°13. Desde el km. 36+527 hasta el km. 36+650 con un área total de 1436.64 m². Se obtuvo un área afectada de 83.56 m². Con un porcentaje de 5.82%, de las patologías encontradas son: Sedimentación de solidos (3.11%), Erosión (1.88%), Desprendimientos (0.06%), Fisuras (0.08%), Grietas (0.10%), Vegetación (0.59%); presentándose un nivel de severidad predominante leve.

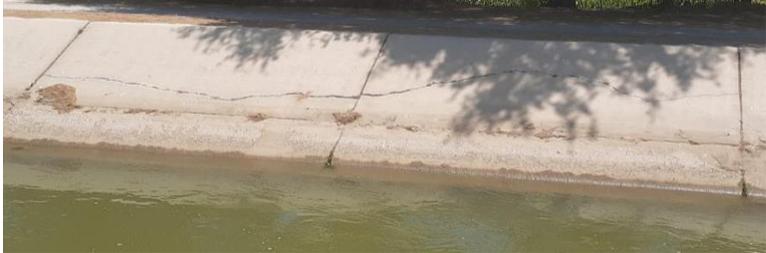
Tabla N° 14: Ficha de Evaluación de la Muestra N° 14.

4. Fisuras	0.48	0.09%	0.00	0.00%	0.90	0.16%
5. Grietas	0.63	0.11%	0.00	0.00%	0.91	0.16%
6. Vegetación	3.17	0.57%	0.00	0.00%	3.21	0.57%
Total de área afectada	18.64	3.34%	41.57	13.00%	21.74	3.89%
Área de los elementos	Área (m2)	558.42	Área (m2)	319.80	Área (m2)	558.42
Area total	1436.64					
Nivel de severidad	L		M		L	
Resumen de las patologías encontradas en la muestra N° 14						
Patologías encontradas	Area	% de área afectada	% de la muestra N°14

- Unidad de Muestra N°14. Desde el km. 36+650 hasta el km. 36+773 con un área total de 1436.64 m². Se obtuvo un área afectada de 81.95 m². Con un porcentaje de 5.70%, de las patologías encontradas son: Sedimentación de solidos (3.11%), Erosión (1.85%), Desprendimientos (0.09%), Fisuras (0.10%), Grietas (0.11%), Vegetación (0.44%); presentándose un nivel de severidad predominante leve.

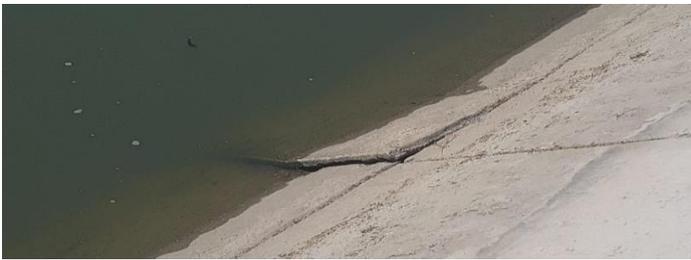
Tabla N° 15: Ficha de Evaluación de la Muestra N° 15.

4. Fisuras	0.48	0.09%	0.00	0.00%	0.70	0.13%
5. Grietas	1.00	0.18%	0.00	0.00%	1.20	0.21%
6. Vegetación	2.99	0.54%	0.00	0.00%	2.96	0.53%
Total de área afectada	19.71	3.55%	41.57	13.00%	21.15	3.79%
Área de los elementos	Área (m2)	558.42	Área (m2)	319.80	Área (m2)	558.42
Area total	1436.64					
Nivel de severidad	L		M		L	
Resumen de las patologías encontradas en la muestra N° 15						
Patologías encontradas	Área	% de área afectada	% de la muestra N°15

- Unidad de Muestra N°15. Desde el km. 36+773 hasta el km. 36+896 con un área total de 1436.64 m². Se obtuvo un área afectada de 82.43 m². Con un porcentaje de 5.72%, de las patologías encontradas son: Sedimentación de solidos (3.09%), Erosión (1.93%), Desprendimientos (0.06%), Fisuras (0.08%), Grietas (0.15%), Vegetación (0.41%); presentándose un nivel de severidad predominante leve.

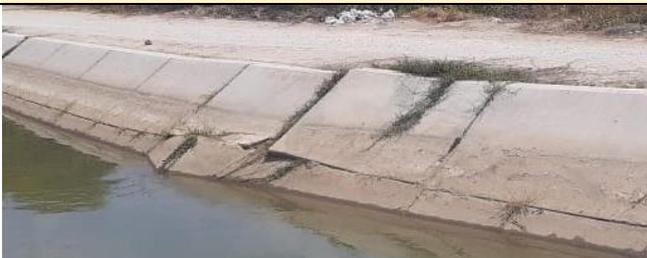
Tabla N° 16: Ficha de Evaluación de la Muestra N° 16.

4. Fisuras	0.42	0.08%	0.00	0.00%	0.54	0.10%
5. Grietas	0.33	0.06%	0.00	0.00%	0.42	0.08%
6. Vegetación	2.72	0.49%	0.00	0.00%	2.53	0.45%
Total de área afectada	16.46	2.95%	41.57	13.00%	22.67	4.06%
Área de los elementos	Área (m2)	558.42	Área (m2)	319.80	Área (m2)	558.42
Area total	1436.64					
Nivel de severidad	L		M		L	
Resumen de las patologías encontradas en la muestra N° 16						
Patologías encontradas	Area	% de área afectada	% de la muestra N°16

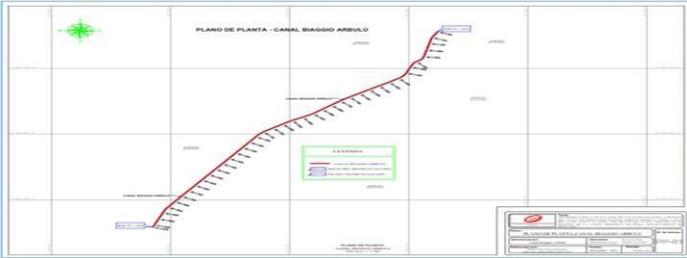
Tabla N° 17: Resumen del Análisis de Toda la Muestra.

4. Fisuras	9.79	0.11%	0.00	0.00%	10.62	0.12%
5. Grietas	12.00	0.13%	0.00	0.00%	14.58	0.16%
6. Vegetación	98.34	1.10%	0.00	0.00%	95.11	1.06%
Total de área afectada	378.28	4.23%	665.12	13.00%	422.86	4.73%
Área de los elementos	Área (m2)	8934.72	Área (m2)	5116.80	Área (m2)	8934.72
Área total	22986.24					
Nivel de severidad	L		L		L	
Resumen de las patologías encontradas de toda la muestra						
Patologías encontradas	Área m2	% de área afectada		% de áreas

- Se identificaron las patologías del concreto en la infraestructura del canal Biaggio Arbulú desde el km. 35+051 - 37+019, ubicado en el distrito de La Unión, provincia de Piura, departamento de Piura, de acuerdo a la muestra general se finaliza presentando las siguientes patologías: Sedimentación de Sólidos con un área de 739.84 m² (3.22%), Erosión 468.06 m² (2.04%), Desprendimientos 17.92 m² (0.08%), Fisuras 20.41 m² (0.09%), Grietas 26.58 m² (0.12%) y vegetación 193.45 m² (0.84%).
