UNIVERSIDAD CATÓLICA LOS ÁNGELES
CHIMBOTE

ESCUELA PROFESIONAL DE INGENIERÍA CIVIL

DETERMINACIÓN Y EVALUACIÓN DE LAS
PATOLOGÍAS DEL CONCRETO EN COLUMNAS, VIGAS,
SOBRECIMIENTO Y MUROS DE ALBAÑILERÍA
CONFINADA DEL CERCO PERIMÉTRICO DE LA
INSTITUCIÓN EDUCATIVA MARÍA REINA DE LA PAZ,
DISTRITO DE PARIÑAS, REGIÓN PIURA, AGOSTO – 2016

**TESIS PARA OPTAR EL TÍTULO PROFESIONAL DE
INGENIERA CIVIL**

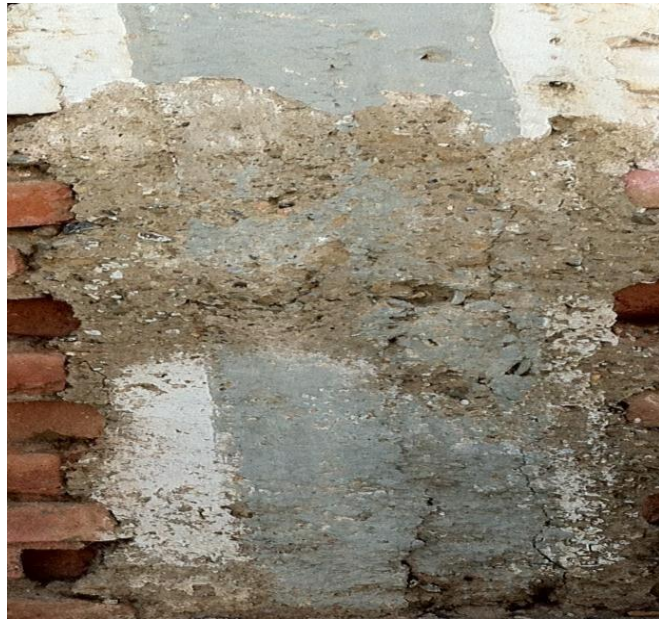
Imagen 12: Detalle de Patología Escamado.

Un escamado leve no expone el agregado grueso del hormigón; un escamado medio implica pérdida de mortero superficial hasta una profundidad de 5 a 10 mm y exposición del agregado grueso; un escamado severo implica pérdida de mortero superficial hasta una profundidad de 5 a 10 mm con alguna pérdida de partículas de agregado del área circundante hasta una profundidad de 10 a 20 mm; un escamado muy severo implica la pérdida de partículas de agregado grueso y mortero generalmente hasta una profundidad mayor que 20 mm.

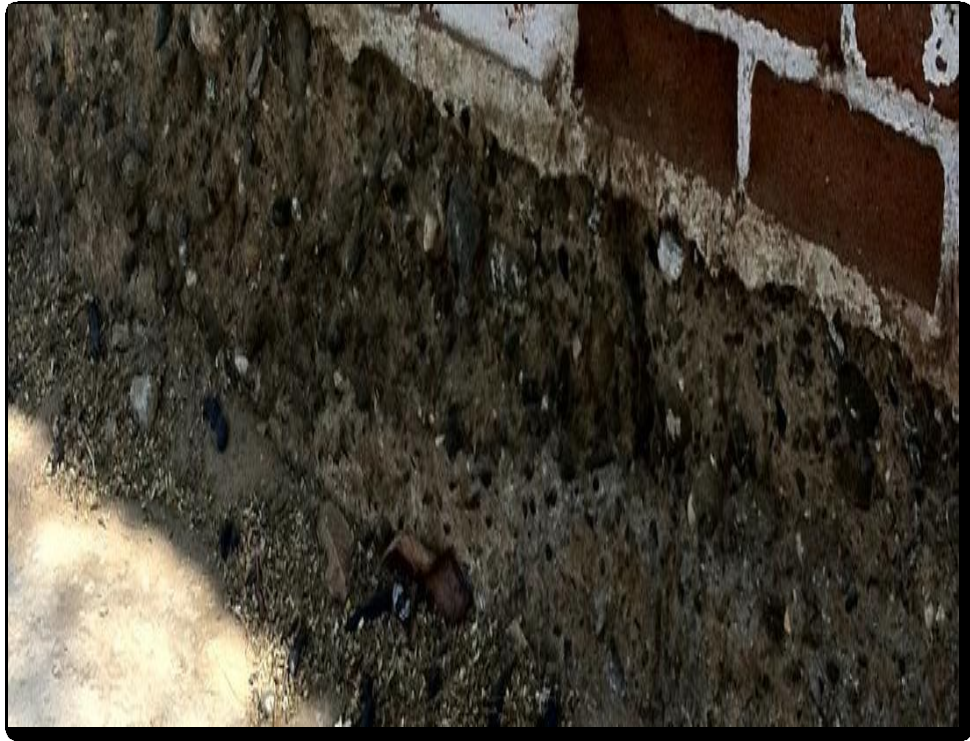
Imagen 13: Detalle de Patología Desintegración.

Reducción a fragmentos pequeños y posteriormente a partículas, del hormigón endurecido, fragmento generalmente en forma de astilla que se desprende de una masa mayor por la acción de un golpe, los agentes climáticos o la presión, o bien por expansión dentro de la masa mayor; una descantilladura pequeña implica una depresión aproximadamente circular de no más de 20 mm de diámetro y 150 mm en cualquier dimensión; una descantilladura grande puede ser aproximadamente circular, ovalada o alargada, tiene más de 20 mm de profundidad y su mayor dimensión es superior a 150 mm.

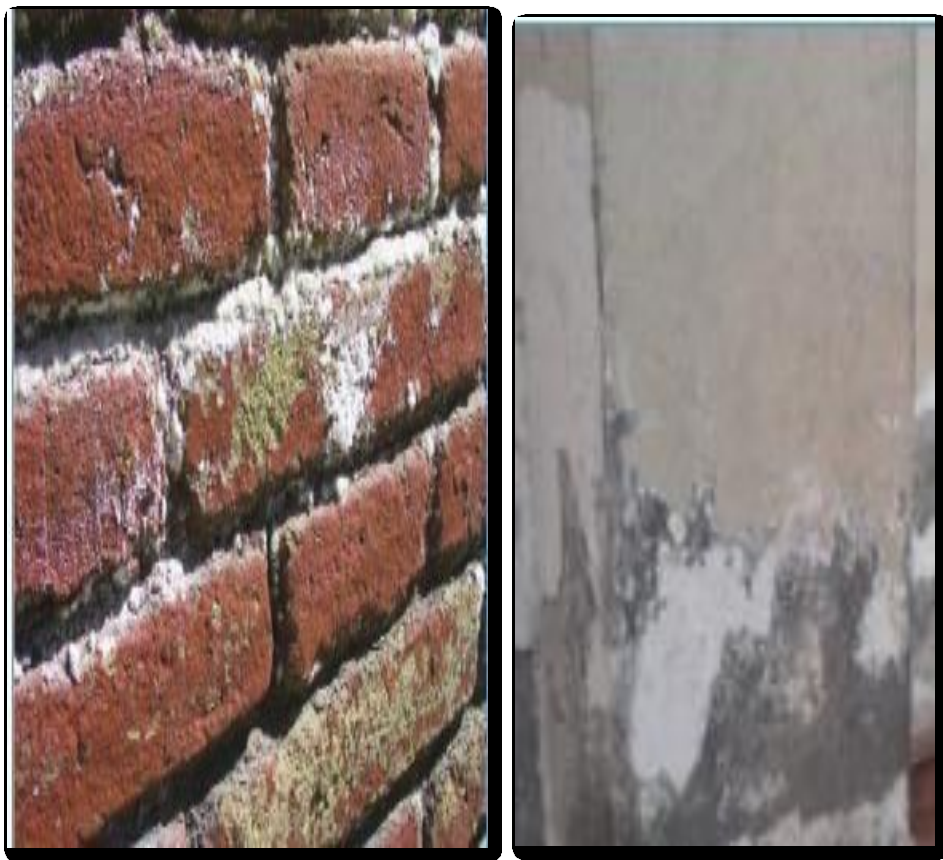
Imagen 17: Detalle de patología Eflorescencia en muro y columna.

Es la cristalización de la superficie de un material de sales solubles contenidas en el mismo que son arrastradas hacia el exterior por el agua que las disuelve, agua que tiende a ir hacia afuera, donde acaba evaporándose y permite la mencionada cristalización.

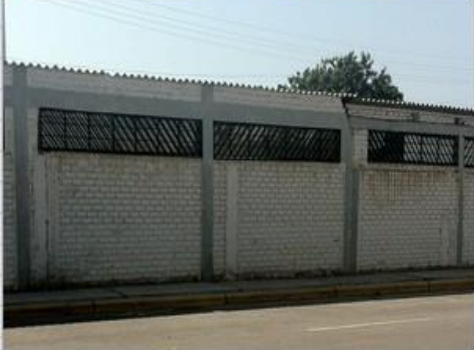
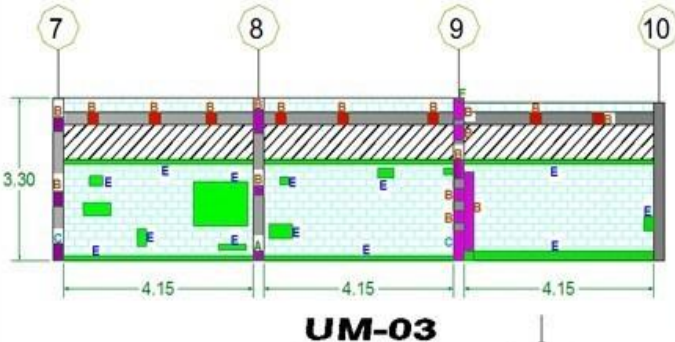
TIPOS	AREA m2	A	B	C	D	E	F	G	H	m2	%	m2	%	
COLUMNA	2.84	0.05	2.07	0.24	0.00	0.00	0.11	0.00	0.00	2.47	87.13%	0.37	12.87%	3
VIGA	3.11	0.00	0.50	0.00	0.00	0.00	0.00	0.00	0.00	0.50	16.06%	2.61	83.94%	2
SOBRECIMIENTO	0.00	0.00	0.00	0.00	0.00	0.00	0.00	0.00	0.00	0.00	0.00%	0.00	100.00%	1
MURO	28.84	0.00	0.00	0.00	0.00	4.61	0.00	0.00	0.00	4.61	15.98%	24.23	84.02%	2
TOTAL	34.79	0.05	2.57	0.24	0.00	4.61	0.11	0.00	0.00	7.58	21.79%	27.21	78.21%

RESULTADOS DE LA UM			03	TRAMO	7--10
PATOLOGIAS	Area (m2)	% De Incidencia	Nivel de Severidad		
(A) Grieta	0.05	0.66%	1	LEVE	
(B) Fisura	2.57	33.91%	2	MODERADO	
(C) Escamado	0.24	3.17%	1	LEVE	
(D) Desintegración	0.00	0.00%	1	LEVE	
(E) Erosión	4.61	60.82%	3	SEVERO	
(F) Corrosión	0.11	1.45%	1	LEVE	
(G) Distorsión	0.00	0.00%	1	LEVE	
(H) Eflorescencia	0.00	0.00%	1	LEVE

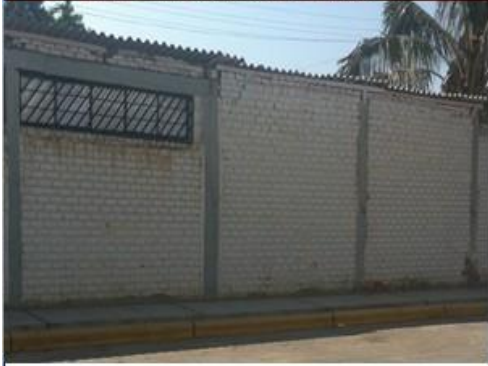
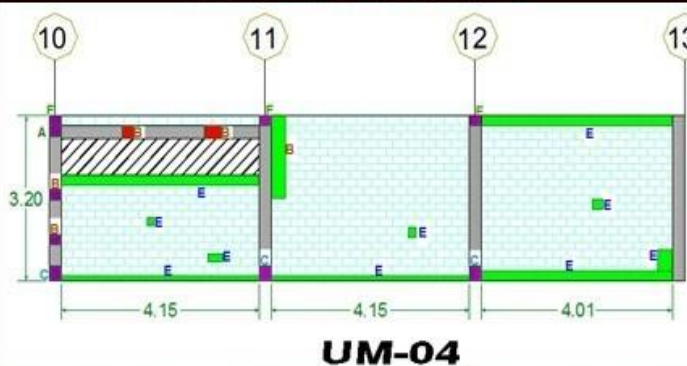
Unidad de Muestra 04

UNIVERSIDAD CATÓLICA LOS ÁNGELES CHIMBOTE																
AUTOR	BACH. MONICA KAREN JIMÉNEZ CÁCERES	DISTRITO	PARIÑAS	REGION	PIURA																	
ACESOR	MGTR. GONZALO MIGUEL DE LOS RÍOS	UNIDAD DE MUESTRA	04	FECHA	Agosto 2016																	
PROVINCIA	TALARA	TRAMO	10-13	PARTE	EXTERIOR																	
FOTOGRAFIA UNIDAD DE MUESTRA		PLANO DE PATOLOGIAS IDENTIFICADAS			TIPOS DE PATOLOGIAS

RESULTADOS DE LA UM			04	TRAMO	10--13
PATOLOGIAS	Área (m2)	% De Incidencia	Nivel de Severidad		
(A) Grieta	0.00	0.00%	1	LEVE	
(B) Fisura	0.72	15.58%	2	MODERADO	
(C) Escamado	0.23	4.98%	1	LEVE	
(D) Desintegración	0.00	0.00%	1	LEVE	
(E) Erosión	2.72	58.87%	3	SEVERO	
(F) Corrosión	0.15	3.25%	1	LEVE	
(G) Distorsión	0.00	0.00%	1	LEVE	
(H) Eflorescencia	0.80	17.32%	2	MODERADO

PORCENTAJE DE AREAS AFECTADAS DE LA UM	04	TRAMO	10--13
Área Total de La Unidad de Muestra (m2)			37.26
Área Total de La Unidad de Muestra Afectada(m2)			4.62
Área Total de la Unidad de Muestra Sin Patología (m2)			32.64
% Total de Daños en la Unidad de Muestra			12.40%
% Total Sin Daños en la Unidad de Muestra			87.60%
Nivel de Severidad de la Unidad de Muestra		1	LEVE

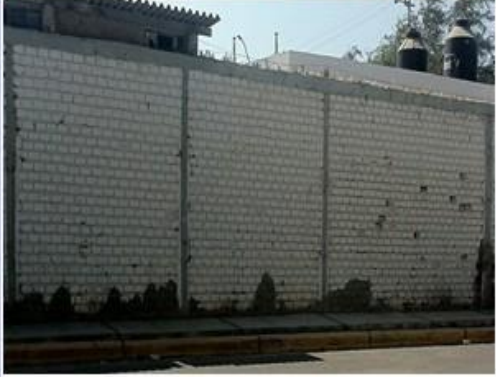
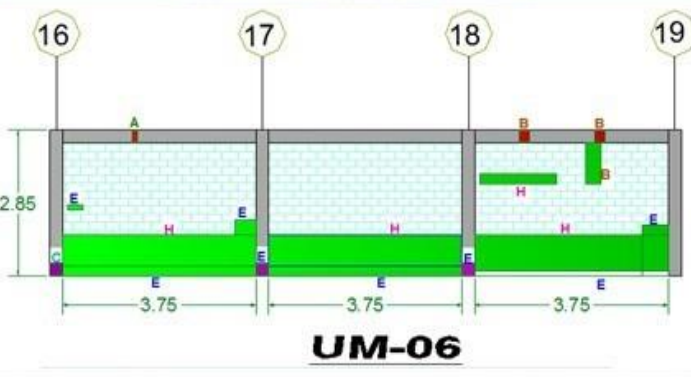
Unidad de Muestra 06

UNIVERSIDAD CATÓLICA LOS ÁNGELES CHIMBOTE																	
TITULO	DETERMINACIÓN Y EVALUACIÓN DE LAS PATOLOGÍAS DEL CONCRETO EN COLUMNAS, VIGAS, SOBRECIMIENTO Y MUROS DE ALBAÑILERÍA CONFINADA DEL CERCO PERIMÉTRICO DE LA INSTITUCIÓN EDUCATIVA MARÍA REINA DE LA PAZ, DISTRITO DE PARIÑAS, REGIÓN PIURA, AGOSTO - 2016																											
AUTOR	BACH. MONICA KAREN JIMÉNEZ CÁCERES	DISTRITO	PARIÑAS	REGION	PIURA	FECHA	Agosto 2016																					
ACESOR	MGTR. GONZALO MIGUEL DE LOS RÍOS	UNIDAD DE MUESTRA	06	PARTE	EXTERIOR																							
PROVINCIA	TALARA	TRAMO	16--19																									
FOTOGRAFIA UNIDAD DE MUESTRA			PLANO DE PATOLOGIAS IDENTIFICADAS						TIPOS DE PATOLOGIAS

RESULTADOS DE LA UM			06	TRAMO	16--19
PATOLOGIAS	Área (m2)	% De Incidencia	Nivel de Severidad		
(A) Grieta	0.03	0.29%	1	LEVE	
(B) Fisura	0.34	3.23%	1	LEVE	
(C) Escamado	0.00	0.00%	1	LEVE	
(D) Desintegración	0.00	0.00%	1	LEVE	
(E) Erosión	2.66	25.29%	2	MODERADO	
(F) Corrosión	0.06	0.57%	1	LEVE	
(G) Distorsión	0.00	0.00%	1	LEVE	
(H) Eflorescencia	7.43	70.63%	3	SEVERO

PORCENTAJE DE AREAS AFECTADAS DE LA UM	06	TRAMO	16--19
Área Total de La Unidad de Muestra (m2)			34.20
Área Total de La Unidad de Muestra Afectada(m2)			10.52
Área Total de la Unidad de Muestra Sin Patología (m2)			23.68
% Total de Daños en la Unidad de Muestra			30.76%
% Total Sin Daños en la Unidad de Muestra			69.24%
Nivel de Severidad de la Unidad de Muestra		2	MODERADO

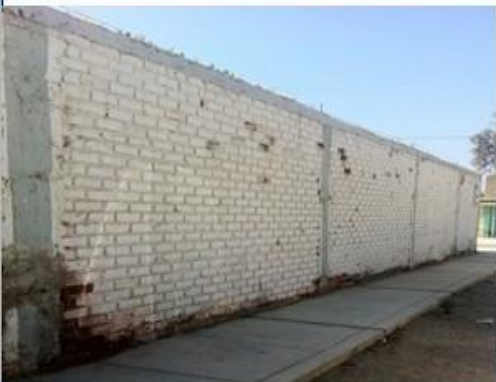
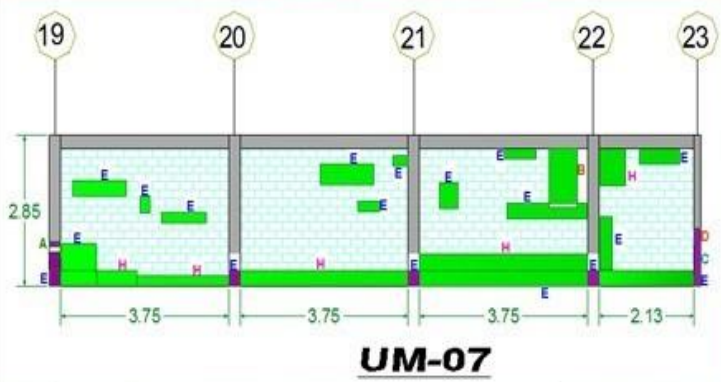
Unidad de Muestra 07

UNIVERSIDAD CATÓLICA LOS ÁNGELES CHIMBOTE																				
AUTOR	BACH. MONICA KAREN JIMÉNEZ CÁCERES	DISTRITO	PARIÑAS	REGION	PIURA																					
ACESOR	MGTR. GONZALO MIGUEL DE LOS RÍOS	UNIDAD DE MUESTRA	07	FECHA	Agosto 2016																					
PROVINCIA	TALARA	TRAMO	19-23	PARTE	EXTERIOR																					
FOTOGRAFIA UNIDAD DE MUESTRA		PLANO DE PATOLOGIAS IDENTIFICADAS				TIPOS DE PATOLOGIAS

RESULTADOS DE LA UM			07	TRAMO	19--23
PATOLOGIAS	Área (m2)	% De Incidencia	Nivel de Severidad		
(A) Grieta	0.03	0.42%	1	LEVE	
(B) Fisura	0.69	9.71%	1	LEVE	
(C) Escamado	0.00	0.00%	1	LEVE	
(D) Desintegración	0.08	1.12%	1	LEVE	
(E) Erosión	4.21	58.84%	3	SEVERO	
(F) Corrosión	0.11	1.54%	1	LEVE	
(G) Distorsión	0.00	0.00%	1	LEVE	
(H) Eflorescencia	2.03	28.37%	2	MODERADO

PORCENTAJE DE AREAS AFECTADAS DE LA UM		07	TRAMO	19--23
Área Total de La Unidad de Muestra (m2)				34.20
Área Total de La Unidad de Muestra Afectada(m2)				7.15
Área Total de la Unidad de Muestra Sin Patología (m2)				27.05
% Total de Daños en la Unidad de Muestra				20.92%
% Total Sin Daños en la Unidad de Muestra				79.08%
Nivel de Severidad de la Unidad de Muestra			2	MODERADO

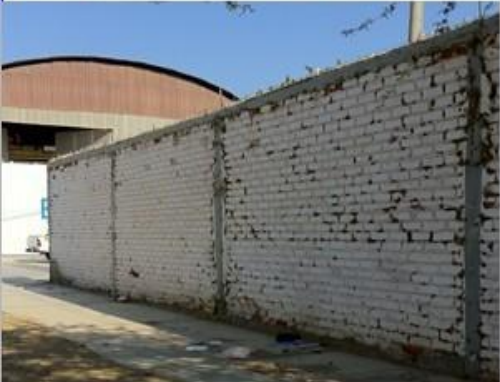
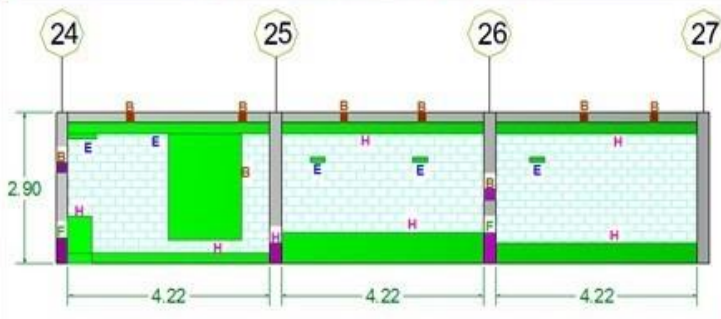
Unidad de Muestra 08

UNIVERSIDAD CATÓLICA LOS ÁNGELES CHIMBOTE																
AUTOR	BACH. MONICA KAREN JIMÉNEZ CÁCERES	DISTRITO	PARIÑAS	REGION	PIURA	UNIDAD DE MUESTRA	08	FECHA	Agosto 2016																		
ACESOR	MGTR. GONZALO MIGUEL DE LOS RÍOS	TRAMO	24-27	PARTE	EXTERIOR																						
PROVINCIA	TALARA																										
FOTOGRAFIA UNIDAD DE MUESTRA			PLANO DE PATOLOGIAS IDENTIFICADAS						TIPOS DE PATOLOGIAS

RESULTADOS DE LA UM			08	TRAMO	24--27
PATOLOGIAS	Area (m2)	% De Incidencia	Nivel de Severidad		
(A) Grieta	0.00	0.00%	1	LEVE	
(B) Fisura	3.38	30.12%	2	MODERADO	
(C) Escamado	0.00	0.00%	1	LEVE	
(D) Desintegración	0.00	0.00%	1	LEVE	
(E) erosión	0.99	8.82%	1	LEVE	
(F) Corrosión	0.39	3.48%	1	LEVE	
(G) Distorsión	0.00	0.00%	1	LEVE	
(H) Eflorescencia	6.46	57.58%	3	SEVERO

PORCENTAJE DE AREAS AFECTADAS DE LA UM		08	TRAMO	24--27
Área Total de La Unidad de Muestra (m2)				38.89
Área Total de La Unidad de Muestra Afectada(m2)				11.22
Área Total de la Unidad de Muestra Sin Patología (m2)				27.67
% Total de Daños en la Unidad de Muestra				28.85%
% Total Sin Daños en la Unidad de Muestra				71.15%
Nivel de Severidad de la Unidad de Muestra			2	MODERADO

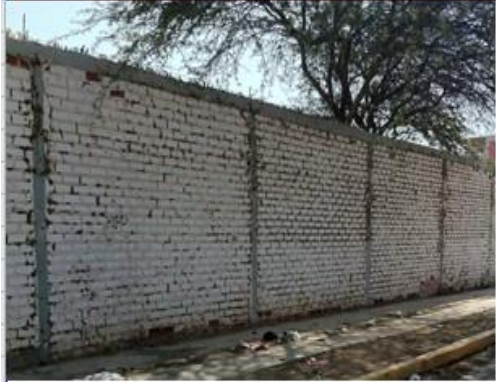
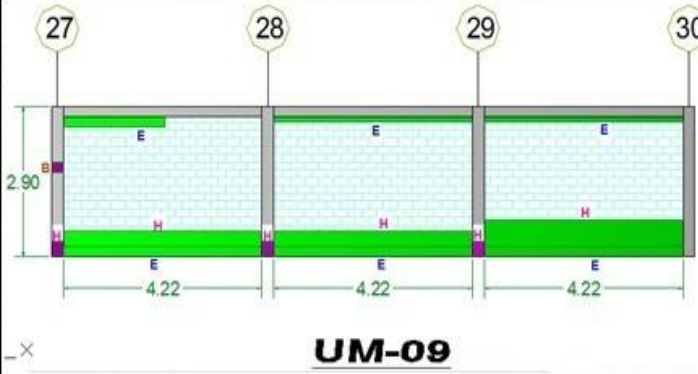
Unidad de Muestra 09

UNIVERSIDAD CATÓLICA LOS ÁNGELES CHIMBOTE																					
AUTOR	BACH. MONICA KAREN JIMÉNEZ CÁCERES	DISTRITO	PARIÑAS	REGION	PIURA																						
ACESOR	MGTR. GONZALO MIGUEL DE LOS RÍOS	UNIDAD DE MUESTRA	09	FECHA	Agosto 2016																						
PROVINCIA	TALARA	TRAMO	27--30	PARTE	EXTERIOR																						
FOTOGRAFIA UNIDAD DE MUESTRA			PLANO DE PATOLOGIAS IDENTIFICADAS						TIPOS DE PATOLOGIAS

RESULTADOS DE LA UM			09	TRAMO	27--30
PATOLOGIAS	Área (m2)	% De Incidencia	Nivel de Severidad		
(A) Grieta	0.00	0.00%	1	LEVE	
(B) Fisura	0.05	0.58%	1	LEVE	
(C) Escamado	0.00	0.00%	1	LEVE	
(D) Desintegración	0.00	0.00%	1	LEVE	
(E) erosión	3.81	44.05%	2	MODERADO	
(F) Corrosión	0.00	0.00%	1	LEVE	
(G) Distorsión	0.00	0.00%	1	LEVE	
(H) Eflorescencia	4.79	55.38%	3	SEVERO

PORCENTAJE DE AREAS AFECTADAS DE LA UM	09	TRAMO	27--30
área Total de La Unidad de Muestra (m2)			38.89
área Total de La Unidad de Muestra Afectada(m2)			8.65
área Total de la Unidad de Muestra Sin Patología (m2)			30.24
% Total de Daños en la Unidad de Muestra			22.24%
% Total Sin Daños en la Unidad de Muestra			77.76%
Nivel de Severidad de la Unidad de Muestra		2	MODERADO

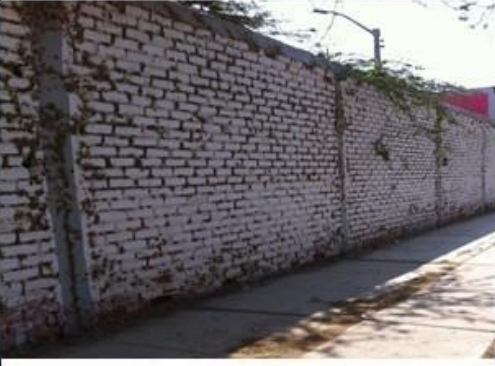
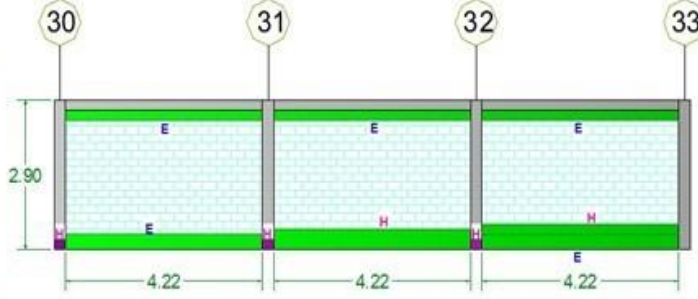
<p style="text-align: center;">UM-10</p>

Grietas	A	Fisuras	B	Escamado	C	Desintegración	D	Erosión	E	Corrosión	F	Distorsión	G	Eflorescencia	H
Grietas	A																												
Fisuras	B																												
Escamado	C																												
Desintegración	D																												
Erosión	E																												
Corrosión	F																												
Distorsión	G																												
Eflorescencia	H																												
GRADO DE SEVERIDAD																													
Leve				1																									
Severo				2																									
Grave				3																									
ELEMENTOS		TIPOS DE PATOLOGIAS								TOTAL ELEMENTO AFECTADO		TOTAL ELEMENTO NO AFECTADO		G. S.															
TIPOS	AREA m2	A	B	C	D	E	F	G	H	m2	%	m2	%																
COLUMNA	2.18	0.00	0.00	0.00	0.00	0.00	0.00	0.00	0.15	0.15	6.90%	2.03	93.10%	1															
VIGA	2.53	0.00	0.00	0.00	0.00	0.00	0.00	0.00	0.00	0.00	0.00%	2.53	100.00%	1															
SOBRECIMIENTO	0.00	0.00	0.00	0.00	0.00	0.00	0.00	0.00	0.00	0.00	0.00%	0.00	100.00%	1															
MURO	34.18	0.00	0.00	0.00	0.00	5.06	0.00	0.00	2.53	7.59	22.20%	26.59	77.80%	2															
TOTAL	38.89	0.00	0.00	0.00	0.00	5.06	0.00	0.00	2.68	7.74	19.90%	31.15	80.10%

RESULTADOS DE LA UM			10	TRAMO	30--33
PATOLOGIAS	área (m2)	% De Incidencia	Nivel de Severidad		
(A) Grieta	0.00	0.00%	1	LEVE	
(B) Fisura	0.00	0.00%	1	LEVE	
(C) Escamado	0.00	0.00%	1	LEVE	
(D) Desintegración	0.00	0.00%	1	LEVE	
(E) erosión	5.06	65.37%	3	SEVERO	
(F) Corrosión	0.00	0.00%	1	LEVE	
(G) Distorsión	0.00	0.00%	1	LEVE	
(H) Eflorescencia	2.68	34.63%	2	MODERADO

PORCENTAJE DE AREAS AFECTADAS DE LA UM		010	TRAMO	30--33
área Total de La Unidad de Muestra (m2)				38.89
área Total de La Unidad de Muestra Afectada(m2)				7.74
área Total de la Unidad de Muestra Sin Patología (m2)				31.15
% Total de Daños en la Unidad de Muestra				19.90%
% Total Sin Daños en la Unidad de Muestra				80.10%
Nivel de Severidad de la Unidad de Muestra			2	MODERADO

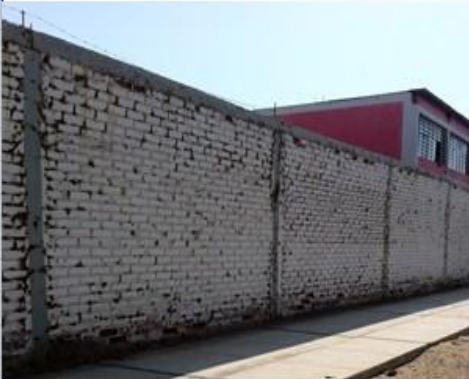
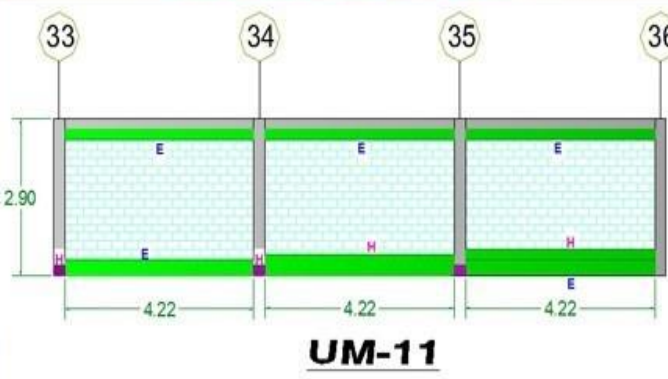
Grietas	A																										
Fisuras	B																										
Escamado	C																										
Desintegración	D																										
Erosión	E																										
Corrosión	F																										
Distorsión	G																										
Eflorescencia	H																										
			UM-11				<table border="1"> <tr><th colspan="2">GRADO DE SEVERIDAD</th></tr> <tr><td>Leve</td><td>1</td></tr> <tr><td>Severo</td><td>2</td></tr> <tr><td>Grave</td><td>3</td></tr> </table>					GRADO DE SEVERIDAD		Leve	1	Severo	2	Grave	3								
GRADO DE SEVERIDAD																											
Leve	1																										
Severo	2																										
Grave	3																										
ELEMENTOS		TIPOS DE PATOLOGIAS								TOTAL ELEMENTO AFECTADO		TOTAL ELEMENTO NO AFECTADO		G. S.													
TIPOS	AREA m2	A	B	C	D	E	F	G	H	m2	%	m2	%														
COLUMNA	2.18	0.00	0.00	0.00	0.00	0.00	0.00	0.00	0.15	0.15	6.90%	2.03	93.10%	1

RESULTADOS DE LA UM			11	TRAMO	33--36
PATOLOGIAS	área (m2)	% De Incidencia	Nivel de Severidad		
(A) Grieta	0.00	0.00%	1	LEVE	
(B) Fisura	0.00	0.00%	1	LEVE	
(C) Escamado	0.00	0.00%	1	LEVE	
(D) Desintegración	0.00	0.00%	1	LEVE	
(E) erosión	5.06	65.37%	3	SEVERO	
(F) Corrosión	0.00	0.00%	1	LEVE	
(G) Distorsión	0.00	0.00%	1	LEVE	
(H) Eflorescencia	2.68	34.63%	2	MODERADO

PORCENTAJE DE AREAS AFECTADAS DE LA UM	011	TRAMO	33--36
área Total de La Unidad de Muestra (m2)			38.89
área Total de La Unidad de Muestra Afectada(m2)			7.74
área Total de la Unidad de Muestra Sin Patología (m2)			31.15
% Total de Daños en la Unidad de Muestra			19.90%
% Total Sin Daños en la Unidad de Muestra			80.10%
Nivel de Severidad de la Unidad de Muestra		2	MODERADO

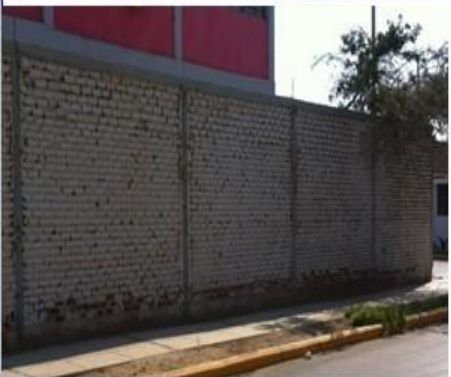
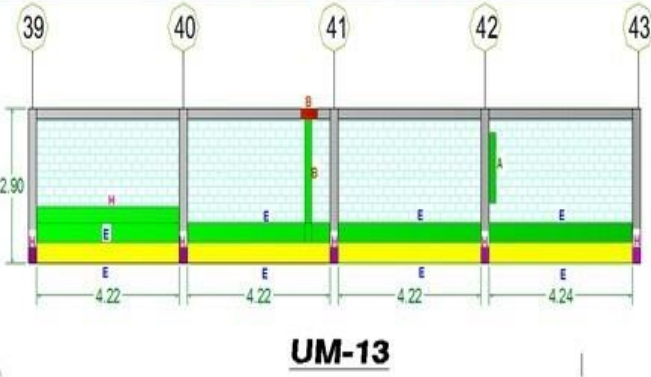
Unidad de Muestra 13

Grietas	A	Fisuras	B	Escamado	C	Desintegración	D	Erosión	E	Corrosión	F	Distorsión	G	Eflorescencia	H
Grietas	A																												
Fisuras	B																												
Escamado	C																												
Desintegración	D																												
Erosión	E																												
Corrosión	F																												
Distorsión	G																												
Eflorescencia	H																												
												GRADO DE SEVERIDAD																	
												Leve		1															
												Severo		2															
												Grave		3															
ELEMENTOS		TIPOS DE PATOLOGIAS								TOTAL ELEMENTO AFECTADO		TOTAL ELEMENTO NO AFECTADO		G. S.															
TIPOS	AREA m2	A	B	C	D	E	F	G	H	m2	%	m2	%																
COLUMNA	2.90	0.00	0.00	0.00	0.00	0.00	0.00	0.00	0.30	0.30	10.34%	2.60	89.66%	1															
VIGA	3.38	0.00	0.13	0.00	0.00	0.00	0.00	0.00	0.00	0.13	3.85%	3.25	96.15%	1															
SOBRECIMIENTO	6.75	0.00	0.00	0.00	0.00	6.75	0.00	0.00	0.00	6.75	99.97%	0.00	0.03%	3															
MURO	40.30	0.26	0.66	0.00	0.00	5.91	0.00	0.00	1.27	8.10	20.10%	32.20	79.90%	2															
TOTAL	53.33	0.26	0.79	0.00	0.00	12.66	0.00	0.00	1.57	15.28	28.65%	38.05	71.35%

RESULTADOS DE LA UM			13	TRAMO	39--43
PATOLOGIAS	área (m2)	% De Incidencia	Nivel de Severidad		
(A) Grieta	0.26	1.70%	1	LEVE	
(B) Fisura	0.79	5.17%	1	LEVE	
(C) Escamado	0.00	0.00%	1	LEVE	
(D) Desintegración	0.00	0.00%	1	LEVE	
(E) erosión	12.66	82.85%	3	SEVERO	
(F) Corrosión	0.00	0.00%	1	LEVE	
(G) Distorsión	0.00	0.00%	1	LEVE	
(H) Eflorescencia	1.57	10.27%	1	LEVE

PORCENTAJE DE AREAS AFECTADAS DE LA UM	13	TRAMO	39--43
área Total de La Unidad de Muestra (m2)			53.33
área Total de La Unidad de Muestra Afectada(m2)			15.28
área Total de la Unidad de Muestra Sin Patología (m2)			38.05
% Total de Daños en la Unidad de Muestra			28.65%
% Total Sin Daños en la Unidad de Muestra			71.35%
Nivel de Severidad de la Unidad de Muestra		2	MODERADO

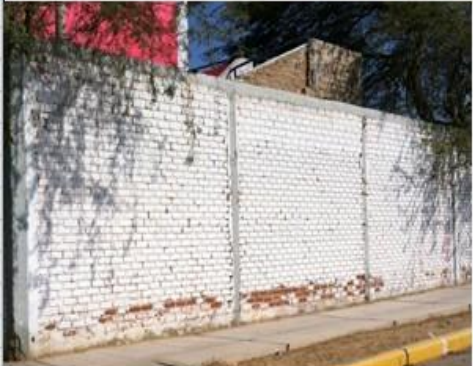
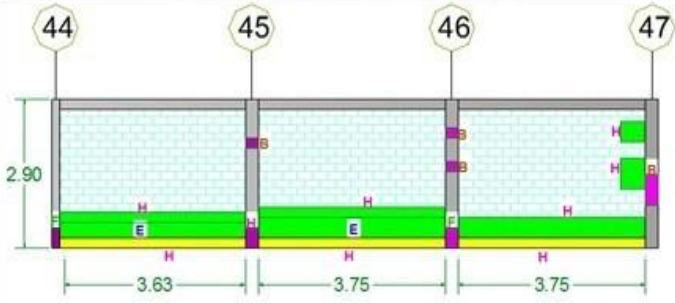
Grietas	A																									
Fisuras	B																									
Escamado	C																									
Desintegración	D																									
Erosión	E																									
Corrosión	F																									
Distorsión	G																									
Eflorescencia	H																									
						GRADO DE SEVERIDAD																				
						<table border="1"> <tr><td>Leve</td><td>1</td></tr> <tr><td>Severo</td><td>2</td></tr> <tr><td>Grave</td><td>3</td></tr> </table>					Leve	1	Severo	2	Grave	3										
Leve	1																									
Severo	2																									
Grave	3																									
ELEMENTOS		TIPOS DE PATOLOGIAS								TOTAL ELEMENTO AFECTADO		TOTAL ELEMENTO NO AFECTADO		G. S.												
TIPOS	AREA m2	A	B	C	D	E	F	G	H	m2	%	m2	%													
COLUMNA	2.90	0.00	0.27	0.00	0.00	0.00	0.25	0.00	0.08	0.60	20.69%	2.30	79.31%	2												
VIGA	3.09	0.00	0.00	0.00	0.00	0.00	0.00	0.00	0.00	0.00	0.00%	3.09	100.00%	1

SOBRECIMIENTO	2.25	0.00	0.00	0.00	0.00	0.00	0.00	0.00	2.25	2.25	100.00%	0.00	0.00%	3												
MURO	28.08	0.00	0.00	0.00	0.00	2.62	0.00	0.00	3.50	6.12	21.80%	21.96	78.20%	2												
TOTAL	36.31	0.00	0.27	0.00	0.00	2.62	0.25	0.00	5.83	8.97	24.69%	27.35	75.31%

RESULTADOS DE LA UM			14	TRAMO	44--47
PATOLOGIAS	área (m2)	% De Incidencia	Nivel de Severidad		
(A) Grieta	0.00	0.00%	1	LEVE	
(B) Fisura	0.27	3.01%	1	LEVE	
(C) Escamado	0.00	0.00%	1	LEVE	
(D) Desintegración	0.00	0.00%	1	LEVE	
(E) erosión	2.62	29.22%	2	MODERADO	
(F) Corrosión	0.25	2.79%	1	LEVE	
(G) Distorsión	0.00	0.00%	1	LEVE	
(H) Eflorescencia	5.83	64.98%	3	SEVERO

PORCENTAJE DE AREAS AFECTADAS DE LA UM	14	TRAMO	44--47
área Total de La Unidad de Muestra (m2)			36.31
área Total de La Unidad de Muestra Afectada(m2)			8.97
área Total de la Unidad de Muestra Sin Patología (m2)			27.35
% Total de Daños en la Unidad de Muestra			24.69%
% Total Sin Daños en la Unidad de Muestra			75.31%
Nivel de Severidad de la Unidad de Muestra		2	MODERADO

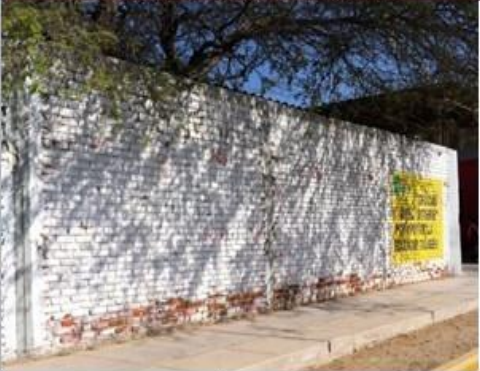
Grietas	A																										
Fisuras	B																										
Escamado	C																										
Desintegración	D																										
Erosión	E																										
Corrosión	F																										
Distorsión	G																										
Eflorescencia	H																										
									GRADO DE SEVERIDAD																		
									<table border="1"> <tr><td>Leve</td><td>1</td></tr> <tr><td>Severo</td><td>2</td></tr> <tr><td>Grave</td><td>3</td></tr> </table>			Leve	1	Severo	2	Grave	3										
Leve	1																										
Severo	2																										
Grave	3																										
ELEMENTOS		TIPOS DE PATOLOGIAS								TOTAL ELEMENTO AFECTADO		TOTAL ELEMENTO NO AFECTADO		G. S.													
TIPOS	AREA m2	A	B	C	D	E	F	G	H	m2	%	m2	%														
COLUMNA	2.90	0.00	0.14	0.00	0.00	0.00	0.00	0.00	0.15	0.29	10.00%	2.61	90.00%	1													
VIGA	3.04	0.00	0.00	0.00	0.00	0.00	0.00	0.00	0.00	0.00	0.00%	3.04	100.00%	1

RESULTADOS DE LA UM			15	TRAMO	47--50
PATOLOGIAS	área (m2)	% De Incidencia	Nivel de Severidad		
(A) Grieta	0.00	0.00%	1	LEVE	
(B) Fisura	0.14	1.97%	1	LEVE	
(C) Escamado	0.00	0.00%	1	LEVE	
(D) Desintegración	0.00	0.00%	1	LEVE	
(E) erosión	4.40	61.97%	3	SEVERO	
(F) Corrosión	0.00	0.00%	1	LEVE	
(G) Distorsión	0.00	0.00%	1	LEVE	
(H) Eflorescencia	2.56	36.06%	2	MODERADO

PORCENTAJE DE AREAS AFECTADAS DE LA UM	15	TRAMO	47--50
área Total de La Unidad de Muestra (m2)			35.62
área Total de La Unidad de Muestra Afectada(m2)			7.10
área Total de la Unidad de Muestra Sin Patología (m2)			28.52
% Total de Daños en la Unidad de Muestra			19.94%
% Total Sin Daños en la Unidad de Muestra			80.06%
Nivel de Severidad de la Unidad de Muestra		2	MODERADO

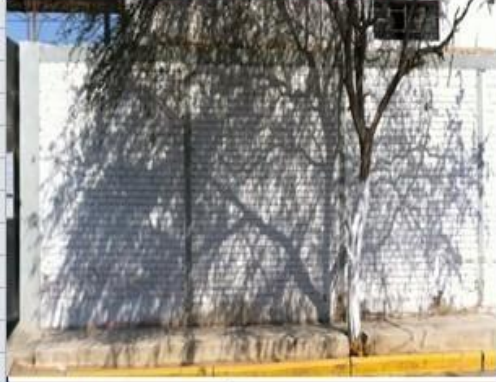
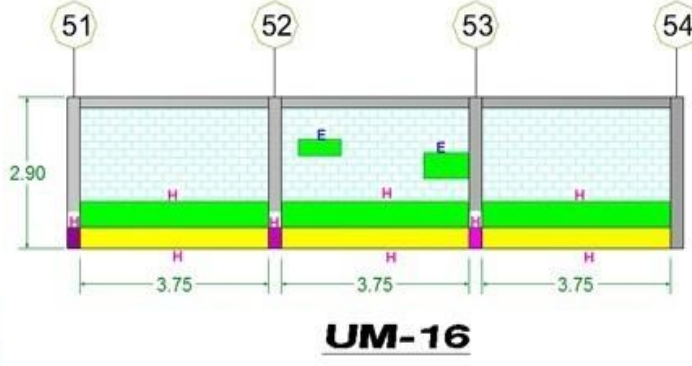
Unidad de Muestra 16

UNIVERSIDAD CATÓLICA LOS ÁNGELES CHIMBOTE																	
TITULO	DETERMINACIÓN Y EVALUACIÓN DE LAS PATOLOGÍAS DEL CONCRETO EN COLUMNAS, VIGAS, SOBRECIMIENTO Y MUROS DE ALBAÑILERÍA CONFINADA DEL CERCO PERIMÉTRICO DE LA INSTITUCIÓN EDUCATIVA MARÍA REINA DE LA PAZ, DISTRITO DE PARIÑAS, REGIÓN PIURA, AGOSTO - 2016																											
AUTOR	BACH. MONICA KAREN JIMÉNEZ CÁCERES	DISTRITO	PARIÑAS	REGION	PIURA	UNIDAD DE MUESTRA	16	FECHA	Agosto 2016																			
ACESOR	MGTR. GONZALO MIGUEL DE LOS RÍOS	TRAMO	51--54	PARTE	EXTERIOR																							
PROVINCIA	TALARA																											
FOTOGRAFIA UNIDAD DE MUESTRA

RESULTADOS DE LA UM			16	TRAMO	51--54
PATOLOGIAS	área (m2)	% De Incidencia	Nivel de Severidad		
(A) Grieta	0.00	0.00%	1	LEVE	
(B) Fisura	0.00	0.00%	1	LEVE	
(C) Escamado	0.00	0.00%	1	LEVE	
(D) Desintegración	0.00	0.00%	1	LEVE	
(E) erosión	0.71	6.37%	1	LEVE	
(F) Corrosión	0.00	0.00%	1	LEVE	
(G) Distorsión	0.00	0.00%	1	LEVE	
(H) Eflorescencia	10.43	93.63%	3	SEVERO

PORCENTAJE DE AREAS AFECTADAS DE LA UM	16	TRAMO	51--54
área Total de La Unidad de Muestra (m2)			36.37
área Total de La Unidad de Muestra Afectada(m2)			11.14
área Total de la Unidad de Muestra Sin Patología (m2)			25.23
% Total de Daños en la Unidad de Muestra			30.63%
% Total Sin Daños en la Unidad de Muestra			69.37%
Nivel de Severidad de la Unidad de Muestra		2	MODERADO

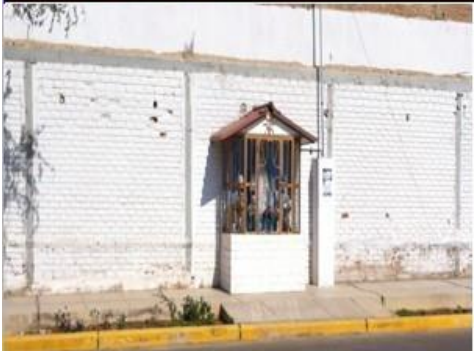
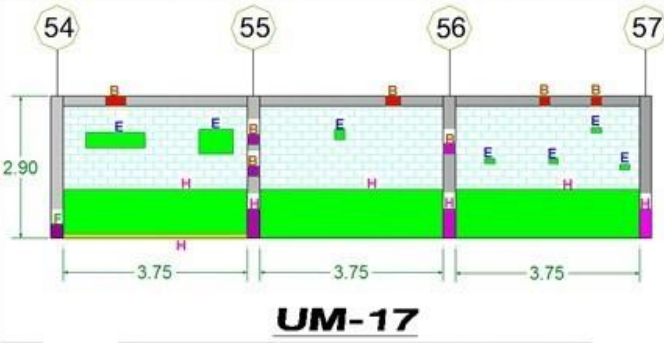
Unidad de Muestra 17

UNIVERSIDAD CATÓLICA LOS ÁNGELES CHIMBOTE																			
AUTOR	BACH. MONICA KAREN JIMÉNEZ CÁCERES	DISTRITO	PARIÑAS	REGION	PIURA	FECHA	Agosto 2016																						
ACESOR	MGTR. GONZALO MIGUEL DE LOS RÍOS	UNIDAD DE MUESTRA	17	PARTE	EXTERIOR																								
PROVINCIA	TALARA	TRAMO	54-57																										
FOTOGRAFIA UNIDAD DE MUESTRA			PLANO DE PATOLOGIAS IDENTIFICADAS							TIPOS DE PATOLOGIAS

RESULTADOS DE LA UM			17	TRAMO	54--57
PATOLOGIAS	área (m2)	% De Incidencia	Nivel de Severidad		
(A) Grieta	0.00	0.00%	1	LEVE	
(B) Fisura	0.37	2.88%	1	LEVE	
(C) Escamado	0.00	0.00%	1	LEVE	
(D) Desintegración	0.00	0.00%	1	LEVE	
(E) erosión	0.83	6.47%	1	LEVE	
(F) Corrosión	0.08	0.62%	1	LEVE	
(G) Distorsión	0.00	0.00%	1	LEVE	
(H) Eflorescencia	11.55	90.02%	3	SEVERO

PORCENTAJE DE AREAS AFECTADAS DE LA UM	17	TRAMO	54--57
área Total de La Unidad de Muestra (m2)			36.37
área Total de La Unidad de Muestra Afectada(m2)			12.83
área Total de la Unidad de Muestra Sin Patología (m2)			23.54
% Total de Daños en la Unidad de Muestra			35.28%
% Total Sin Daños en la Unidad de Muestra			64.72%
Nivel de Severidad de la Unidad de Muestra	2		MODERADO

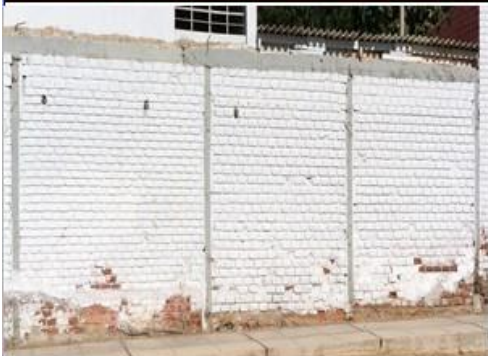
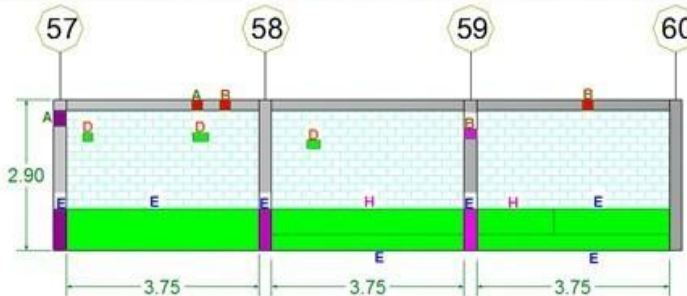
Unidad de Muestra 18

UNIVERSIDAD CATÓLICA LOS ÁNGELES CHIMBOTE																		
TITULO	DETERMINACIÓN Y EVALUACIÓN DE LAS PATOLOGÍAS DEL CONCRETO EN COLUMNAS, VIGAS, SOBRECIMIENTO Y MUROS DE ALBAÑILERÍA CONFINADA DEL CERCO PERIMÉTRICO DE LA INSTITUCIÓN EDUCATIVA MARÍA REINA DE LA PAZ, DISTRITO DE PARIÑAS, REGIÓN PIURA, AGOSTO - 2016																												
AUTOR	BACH. MONICA KAREN JIMÉNEZ CÁCERES	DISTRITO	PARIÑAS	REGION	PIURA	FECHA	Agosto 2016																						
ACESOR	MGTR. GONZALO MIGUEL DE LOS RÍOS	UNIDAD DE MUESTRA	18	PARTE	EXTERIOR																								
PROVINCIA	TALARA	TRAMO	57-60																										
FOTOGRAFIA UNIDAD DE MUESTRA			PLANO DE PATOLOGIAS IDENTIFICADAS							TIPOS DE PATOLOGIAS

RESULTADOS DE LA UM			18	TRAMO	57--60
PATOLOGIAS	área (m2)	% De Incidencia	Nivel de Severidad		
(A) Grieta	0.12	1.21%	1	LEVE	
(B) Fisura	0.13	1.31%	1	LEVE	
(C) Escamado	0.00	0.00%	1	LEVE	
(D) Desintegración	0.11	1.11%	1	LEVE	
(E) erosión	6.95	69.92%	3	SEVERO	
(F) Corrosión	0.00	0.00%	1	LEVE	
(G) Distorsión	0.00	0.00%	1	LEVE	
(H) Eflorescencia	2.63	26.46%	2	MODERADO

PORCENTAJE DE AREAS AFECTADAS DE LA UM	18	TRAMO	57--60
área Total de La Unidad de Muestra (m2)			36.37
área Total de La Unidad de Muestra Afectada(m2)			9.94
área Total de la Unidad de Muestra Sin Patología (m2)			26.43
% Total de Daños en la Unidad de Muestra			27.33%
% Total Sin Daños en la Unidad de Muestra			72.67%
Nivel de Severidad de la Unidad de Muestra	2		MODERADO

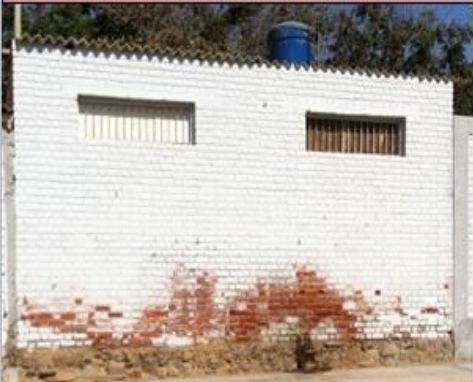
Unidad de Muestra 19

UNIVERSIDAD CATÓLICA LOS ÁNGELES CHIMBOTE																				
AUTOR	BACH. MONICA KAREN JIMÉNEZ CÁCERES	DISTRITO	PARIÑAS	REGION	PIURA																					
ACESOR	MGTR. GONZALO MIGUEL DE LOS RÍOS	UNIDAD DE MUESTRA	19	FECHA	Agosto 2016																					
PROVINCIA	TALARA	TRAMO	60-61	PARTE	EXTERIOR																					
FOTOGRAFIA UNIDAD DE MUESTRA		PLANO DE PATOLOGIAS IDENTIFICADAS				TIPOS DE PATOLOGIAS

RESULTADOS DE LA UM			19	TRAMO	60--61
PATOLOGIAS	área (m2)	% De Incidencia	Nivel de Severidad		
(A) Grieta	0.00	0.00%	1	LEVE	
(B) Fisura	0.00	0.00%	1	LEVE	
(C) Escamado	0.00	0.00%	1	LEVE	
(D) Desintegración	3.50	22.73%	2	MODERADO	
(E) erosión	3.50	22.73%	2	MODERADO	
(F) Corrosión	0.00	0.00%	1	LEVE	
(G) Distorsión	0.00	0.00%	1	LEVE	
(H) Eflorescencia	8.40	54.55%	3	SEVERO

PORCENTAJE DE AREAS AFECTADAS DE LA UM	19	TRAMO	60--61
área Total de La Unidad de Muestra (m2)			34.50
área Total de La Unidad de Muestra Afectada(m2)			15.40
área Total de la Unidad de Muestra Sin Patología (m2)			19.10
% Total de Daños en la Unidad de Muestra			44.64%
% Total Sin Daños en la Unidad de Muestra			55.36%
Nivel de Severidad de la Unidad de Muestra		2	MODERADO

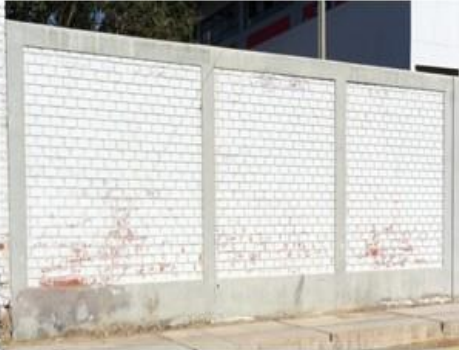
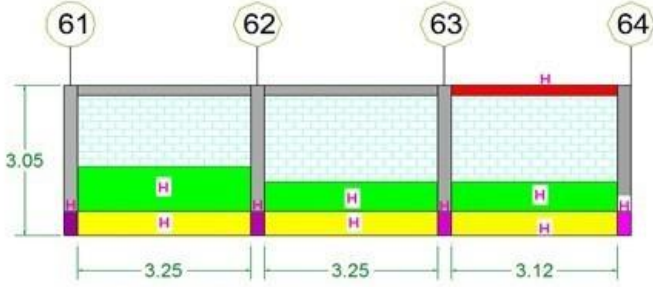
Unidad de Muestra 20

UNIVERSIDAD CATÓLICA LOS ÁNGELES CHIMBOTE																			
AUTOR	BACH. MONICA KAREN JIMÉNEZ CÁCERES	DISTRITO	PARIÑAS	REGION	PIURA	FECHA	Agosto 2016																							
ACESOR	MGTR. GONZALO MIGUEL DE LOS RÍOS	UNIDAD DE MUESTRA	20	PARTE	EXTERIOR																									
PROVINCIA	TALARA	TRAMO	61--64																											
FOTOGRAFIA UNIDAD DE MUESTRA			PLANO DE PATOLOGIAS IDENTIFICADAS						TIPOS DE PATOLOGIAS

RESULTADOS DE LA UM			20	TRAMO	61--64
PATOLOGIAS	área (m2)	% De Incidencia	Nivel de Severidad		
(A) Grieta	0.00	0.00%	1	LEVE	
(B) Fisura	0.00	0.00%	1	LEVE	
(C) Escamado	0.00	0.00%	1	LEVE	
(D) Desintegración	0.00	0.00%	1	LEVE	
(E) erosión	0.00	0.00%	1	LEVE	
(F) Corrosión	0.00	0.00%	1	LEVE	
(G) Distorsión	0.00	0.00%	1	LEVE	
(H) Eflorescencia	12.72	100.00%	3	SEVERO

PORCENTAJE DE AREAS AFECTADAS DE LA UM	20	TRAMO	61--64
área Total de La Unidad de Muestra (m2)			33.24
área Total de La Unidad de Muestra Afectada(m2)			12.72
área Total de la Unidad de Muestra Sin Patología (m2)			20.52
% Total de Daños en la Unidad de Muestra			38.27%
% Total Sin Daños en la Unidad de Muestra			61.73%
Nivel de Severidad de la Unidad de Muestra		2	MODERADO

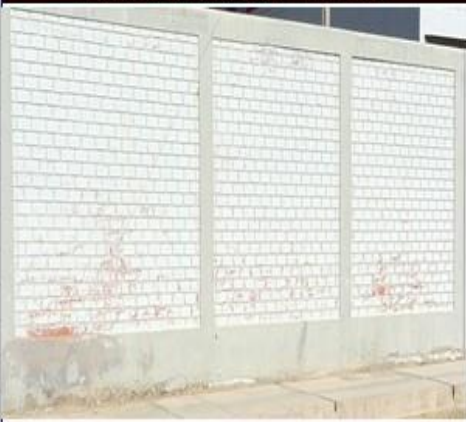
Unidad de Muestra 21

UNIVERSIDAD CATÓLICA LOS ÁNGELES CHIMBOTE																
AUTOR	BACH. MONICA KAREN JIMÉNEZ CÁCERES	DISTRITO	PARIÑAS	REGION	PIURA	FECHA	Agosto 2016																				
ACESOR	MGTR. GONZALO MIGUEL DE LOS RÍOS	UNIDAD DE MUESTRA	21	PARTE	EXTERIOR																						
PROVINCIA	TALARA	TRAMO	64-67																								
FOTOGRAFIA UNIDAD DE MUESTRA		PLANO DE PATOLOGIAS IDENTIFICADAS					TIPOS DE PATOLOGIAS

RESULTADOS DE LA UM			021	TRAMO	64--67
PATOLOGIAS	área (m2)	% De Incidencia	Nivel de Severidad		
(A) Grieta	0.00	0.00%	1	LEVE	
(B) Fisura	0.00	0.00%	1	LEVE	
(C) Escamado	0.00	0.00%	1	LEVE	
(D) Desintegración	0.00	0.00%	1	LEVE	
(E) erosión	0.00	0.00%	1	LEVE	
(F) Corrosión	0.00	0.00%	1	LEVE	
(G) Distorsión	0.00	0.00%	1	LEVE	
(H) Eflorescencia	13.29	100.00%	3	SEVERO

PORCENTAJE DE AREAS AFECTADAS DE LA UM	021	TRAMO	64--67
área Total de La Unidad de Muestra (m2)			33.17
área Total de La Unidad de Muestra Afectada(m2)			13.29
área Total de la Unidad de Muestra Sin Patología (m2)			19.88
% Total de Daños en la Unidad de Muestra			40.06%
% Total Sin Daños en la Unidad de Muestra			59.94%
Nivel de Severidad de la Unidad de Muestra		2	MODERADO
