**ESCUELA PROFESIONAL DE
INGENIERÍA CIVIL**

TÍTULO DE LA TESIS:
DETERMINACIÓN Y EVALUACIÓN DE LAS
PATOLOGÍAS DEL CONCRETO EN LAS ESTRUCTURAS
DE ALBAÑILERÍA CONFINADA DEL PRONOEI SAN
DIONISIO Y DEL PRONOEI SANTA ANA, DISTRITO DE
PAMPA HERMOSA, PROVINCIA DE SATIPO,
DEPARTAMENTO DE JUNÍN, MAYO-2016

**TESIS PARA OPTAR EL TÍTULO
PROFESIONAL DE INGENIERO CIVIL**

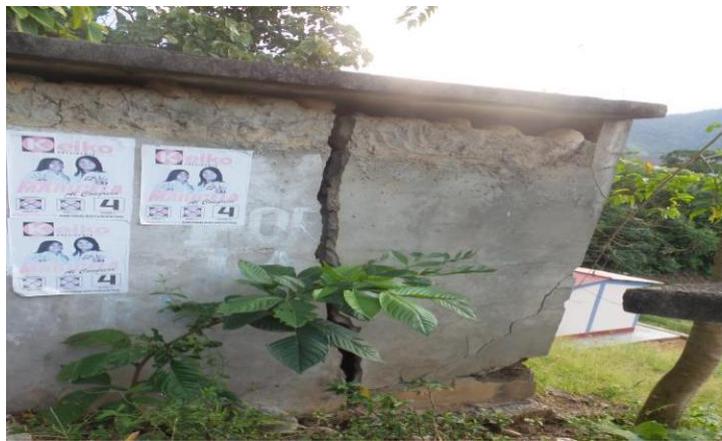
Figura 4. Agrietamiento Vertical

Los agrietamientos verticales mayormente son causas por la mala cimentación o el suelo estudiado o por las cargas que exceden y que no están en el diseño que se realizó también puede ser por causas humanas o por fenómenos naturales, que conlleva a verificar cuál es su causa principal y llegar al origen para una posible y rápida reparación. (13)

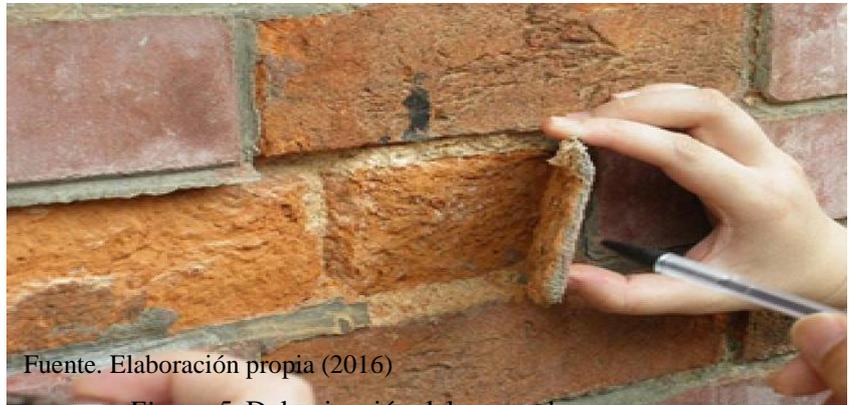
Figura 5. Delaminación del agregado

Separación a lo largo de un plano paralelo a una superficie, tal como la separación de un revestimiento del sustrato o la separación de las diferentes capas de un recubrimiento, un agrietamiento horizontal, fisuración o separación de una losa en un plano paralelo y generalmente próximo a la superficie superior.

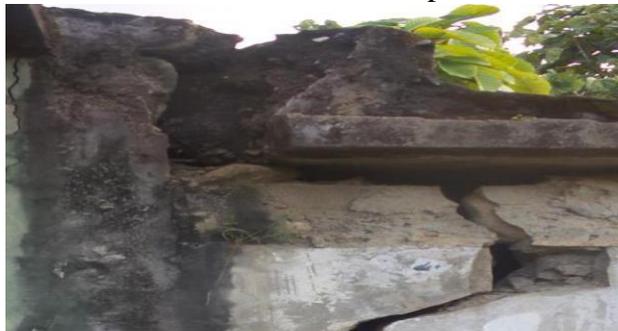
Figura 6. Distorsión del concreto

Es un cambio de alineamiento no deseado en una estructura ya sea por un mal diseño, mal proceso constructivo, mala calidad de material o fenómenos naturales o causas por el humano.

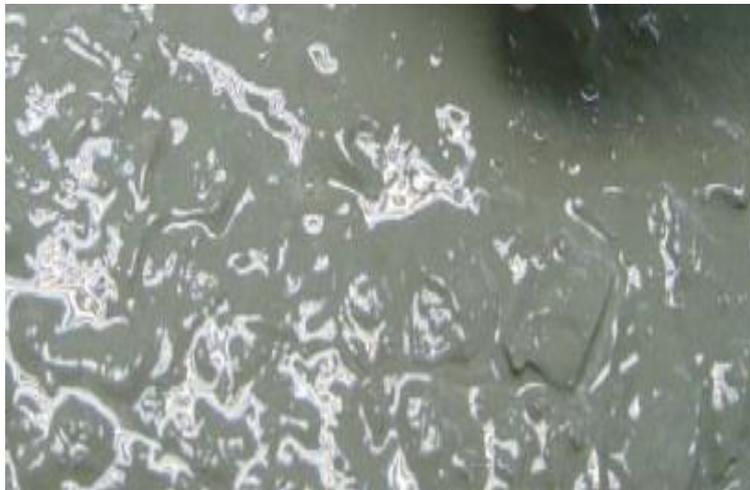
Figura 7. Exudación del concreto

Es el desarrollo de una camada de agua en la superficie del concreto recién colocado. Es causada por la sedimentación (asentamiento) de las partículas sólidas (cemento y agregados) y simultáneamente la subida del agua hacia la superficie).

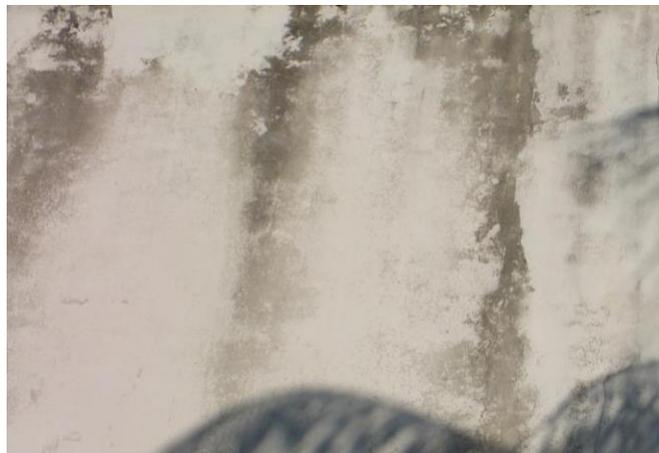
Figura 8. Humedad En El Concreto

La naturaleza básica del deterioro es principalmente de tres tipos: químico, físico o electroquímico, este último que concierne a la corrosión del refuerzo. Un ataque químico involucra la disolución de sustancias o reacciones químicas entre sustancias y componentes del concreto, según su procedencia, o forma de extenderse el agua en una unidad constructiva, podemos distinguir las siguientes humedades como de obra, capilar, filtración, condensación, por accidente, ambiental.

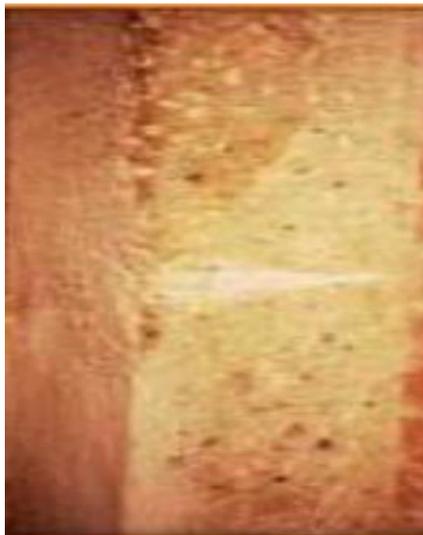
Figura 9. Cavitación en el concreto.

El daño por cavitación son las picaduras en el hormigón provocadas por implosión, es decir, colapso de las burbujas de vapor en un flujo de agua; estas burbujas se forman en áreas de baja presión y colapsan a medida que ingresan en áreas de mayor presión.

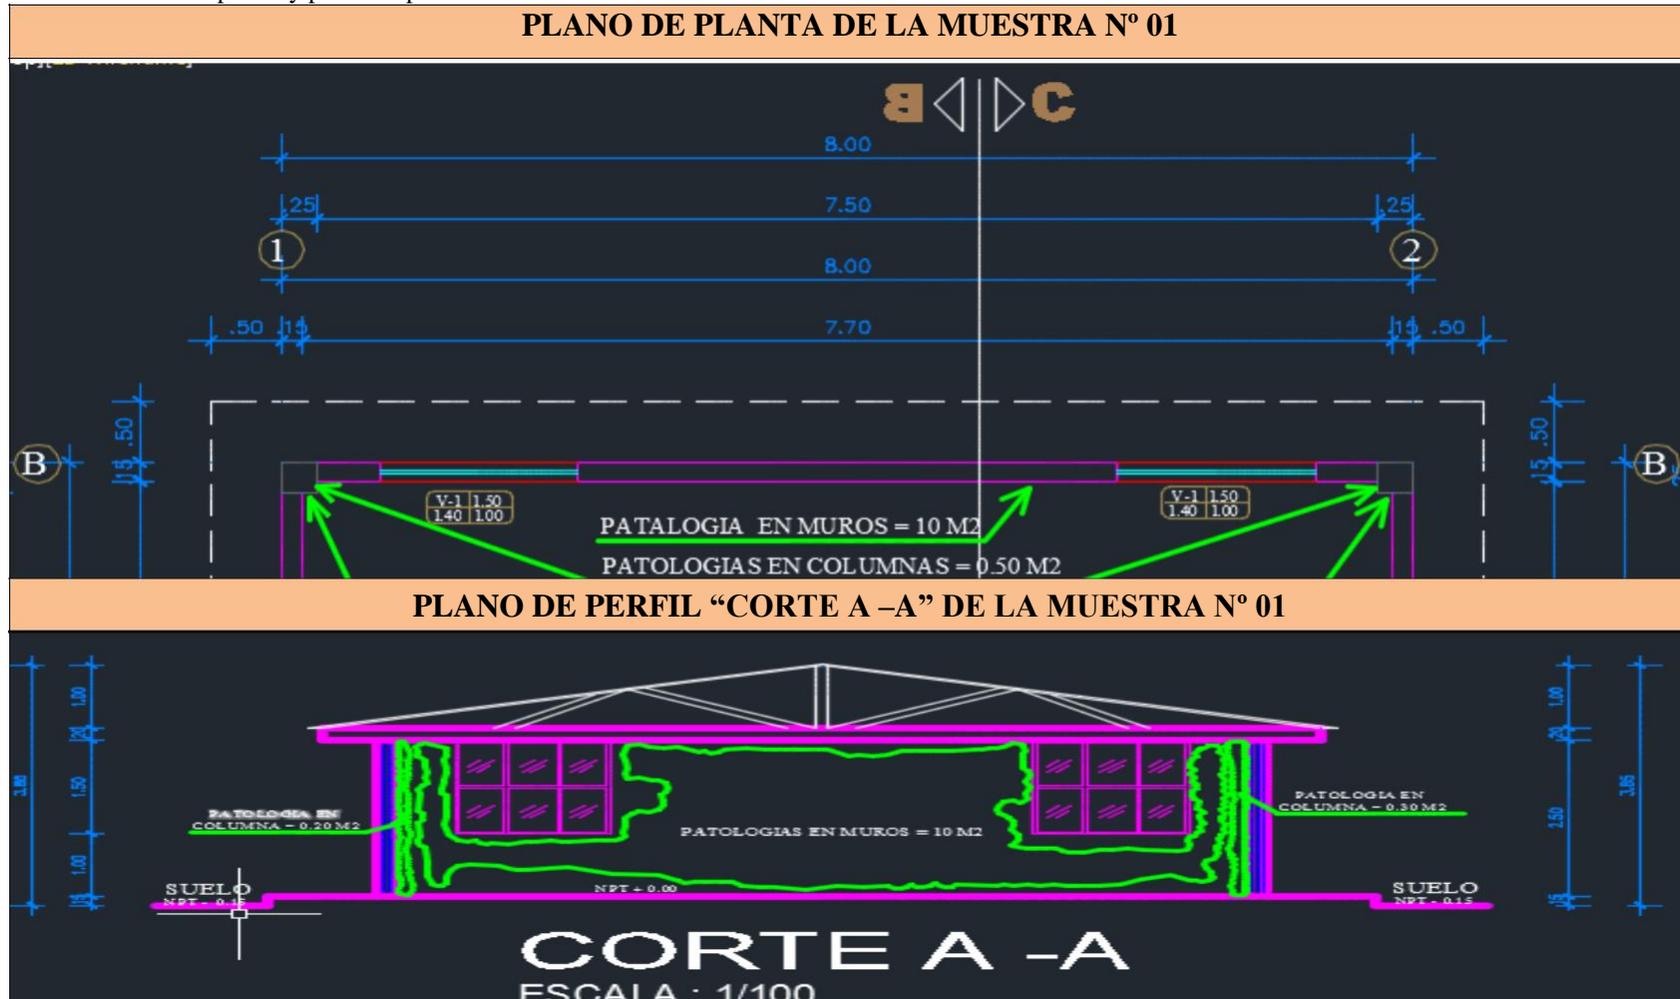
Tabla 10. Plano de planta y plano de perfil de la muestra 01.

Detalle de los elementos	Área total (m2)	Área total afectada (M2)	Área sin patología (m2)	% afectado	% no afectado	Nivel de severidad	Patologías encontradas
Muros	15.80	10.00	5.80	63.29%	36.71%	Moderado	(14) Humedad, (15) Corrosión
Columna	0.62	0.30	0.32	48.39%	51.61%	Moderado	(14) Humedad, (15) Corrosión

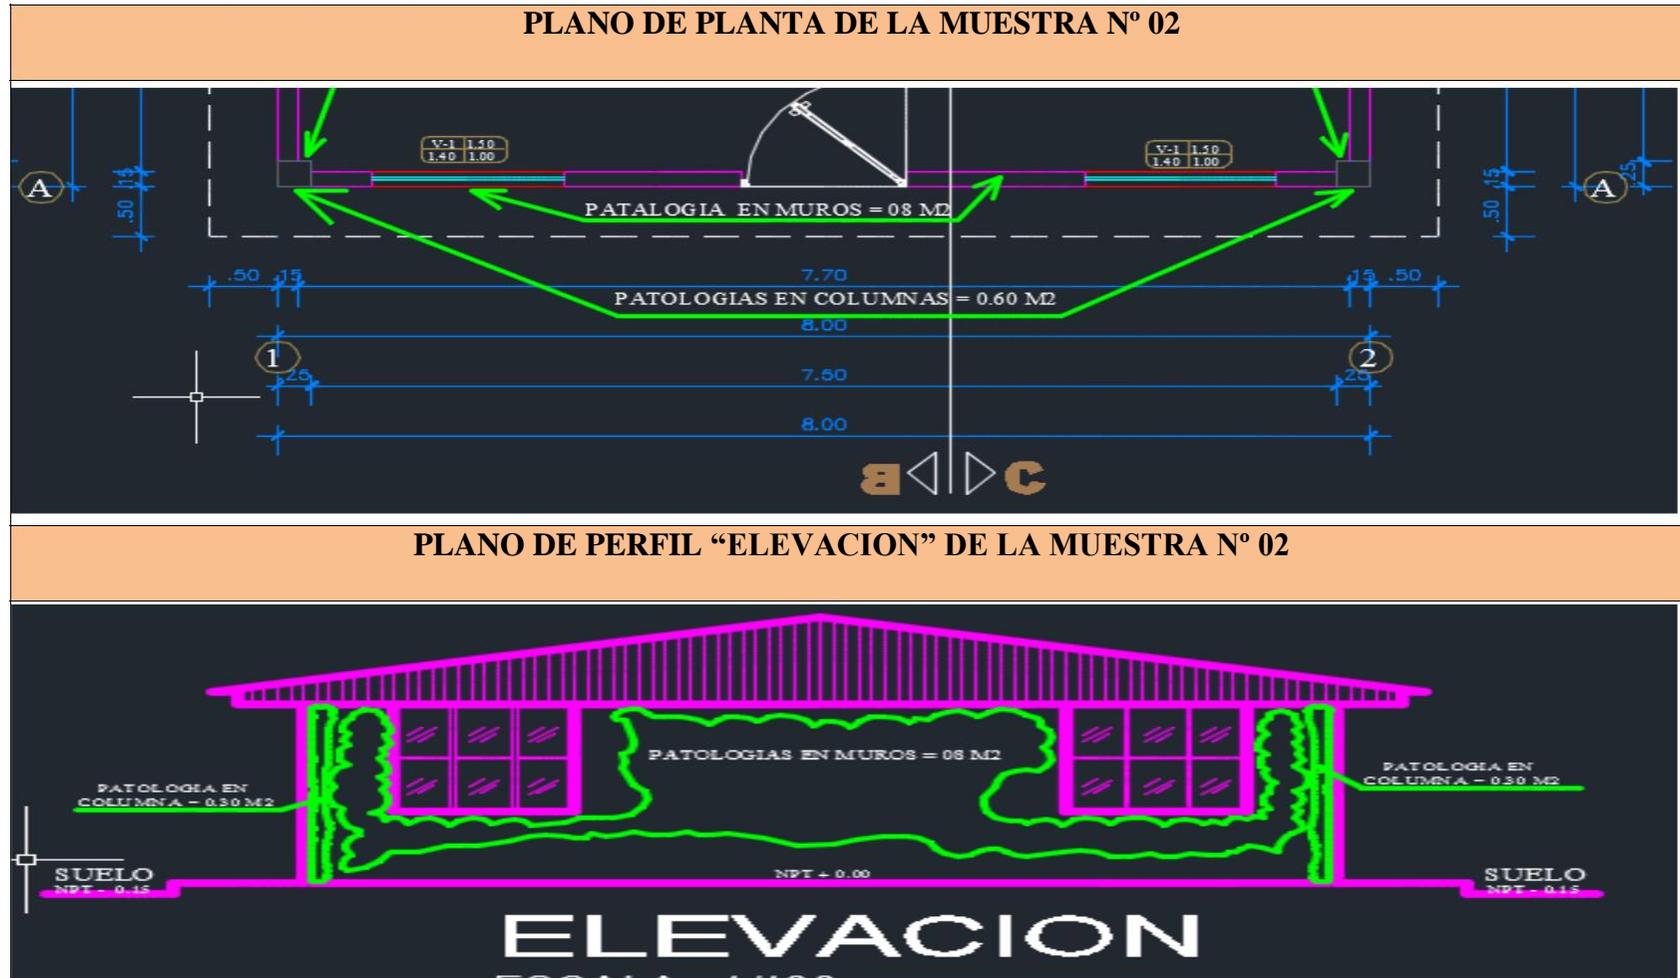
Tabla 15. Plano de planta y plano de perfil de la muestra 02.

<i>Detalle de los elementos</i>	<i>Área total (m2)</i>	<i>Área total afectada (m2)</i>	<i>Área sin patología (m2)</i>	<i>% afectado</i>	<i>% No afectado</i>	<i>nivel de severidad</i>	<i>Patologías encontradas</i>
Muros	12.80	8.00	4.80	62.50%	37.50%	Moderado	(14) Humedad, (15) Corrosión
Columna	1.25	0.60	0.65	48.00%	52.00%	Moderado	(14) Humedad, (15) Corrosión

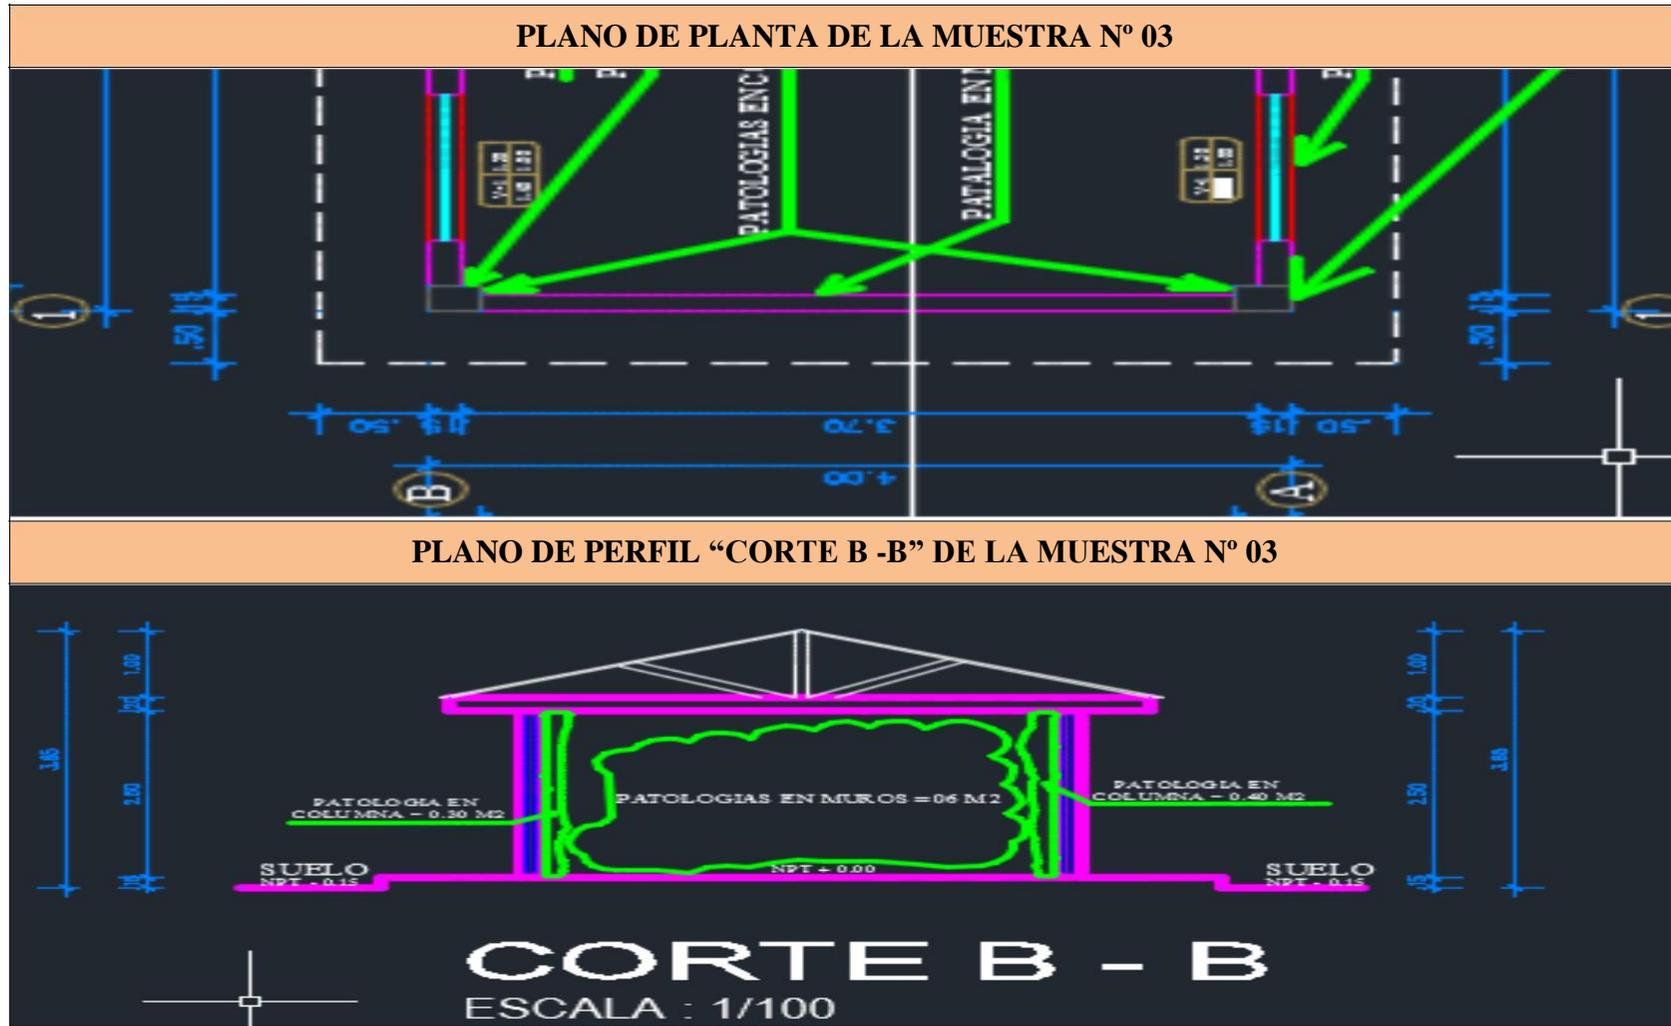
Tabla 20. Plano de planta y plano de perfil de la muestra 03.

Detalle de los elementos	Área total (m2)	Área total afectada (M2)	Área sin patología (m2)	% Afectado	% No afectado	Nivel de severidad	Patologías encontradas
Muros	10.00	6.00	4.00	60.00%	40.00%	Moderado	(14) Humedad, (15) Corrosión
Columna	1.25	0.70	0.55	56.00%	44.00%	Moderado	(14) Humedad, (15) Corrosión

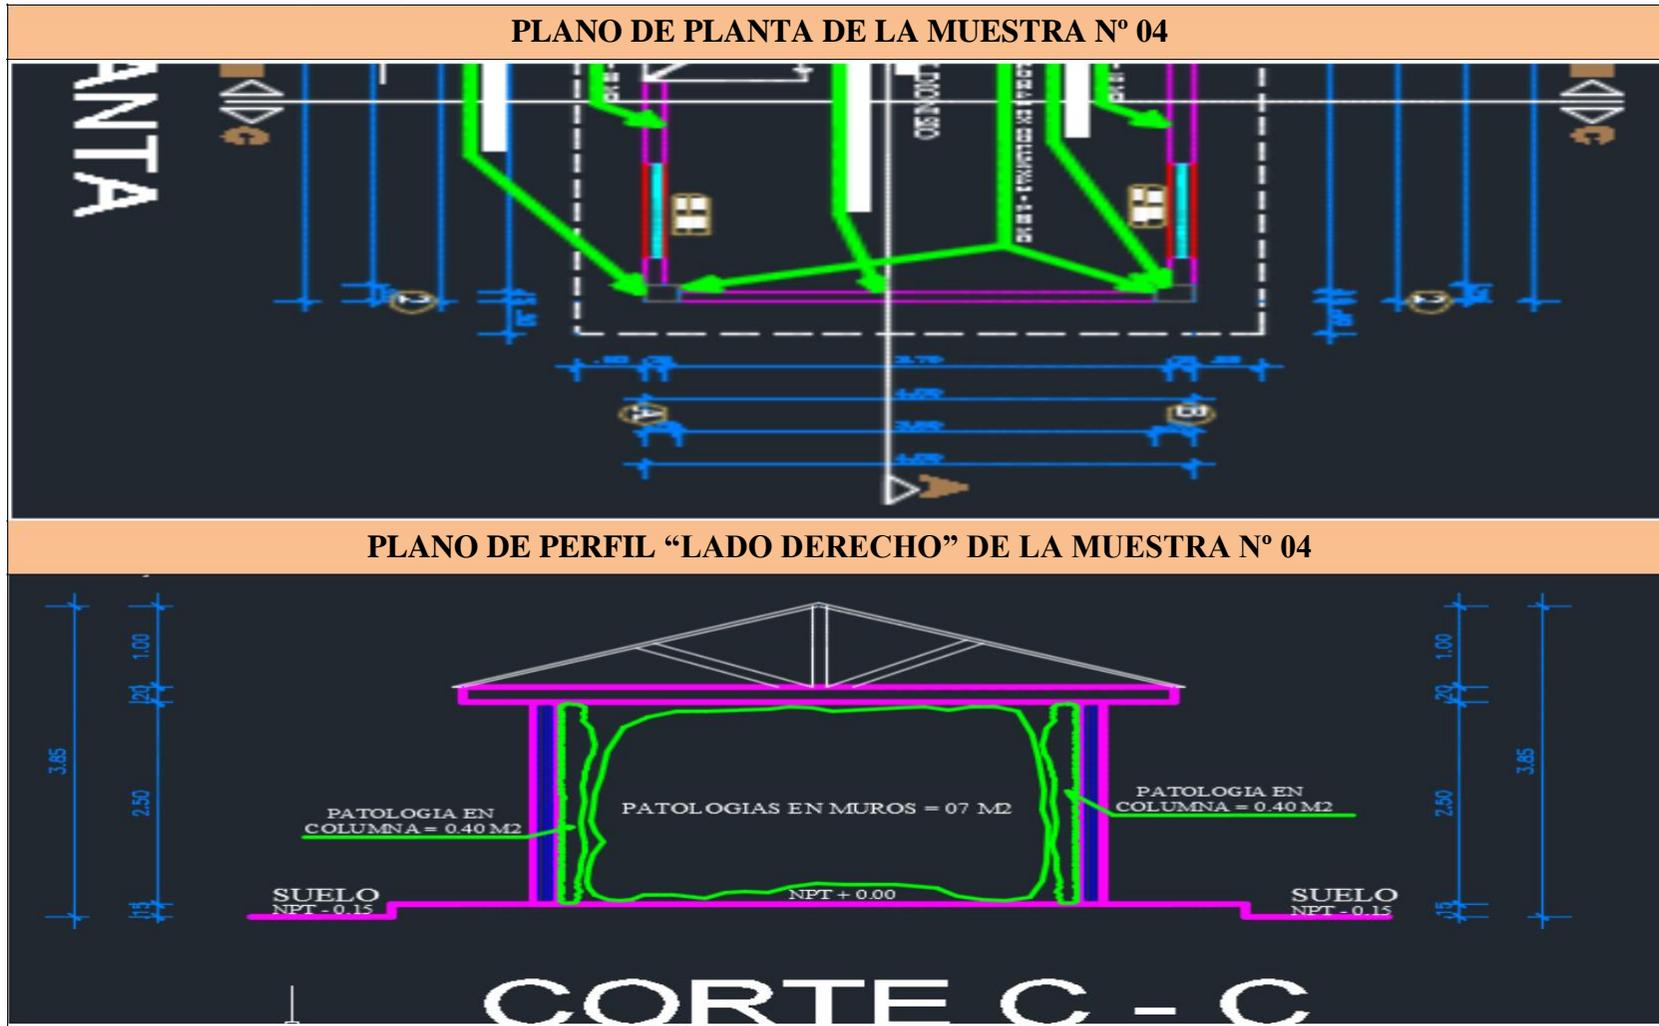
Tabla 25. Plano de planta y plano de perfil de la muestra 04.

Detalle de los elementos	Área total (m2)	Área total afectada (m2)	Área sin patología (m2)	% Afectado	% No afectado	Nivel de severidad	Patologías encontradas
Muros	10.00	7.00	3.00	70.00%	30.00%	Moderado	(14) Humedad, (15) Corrosión
Columna	1.25	0.80	0.45	64.00%	36.00%	Moderado	(14) Humedad, (15) Corrosión

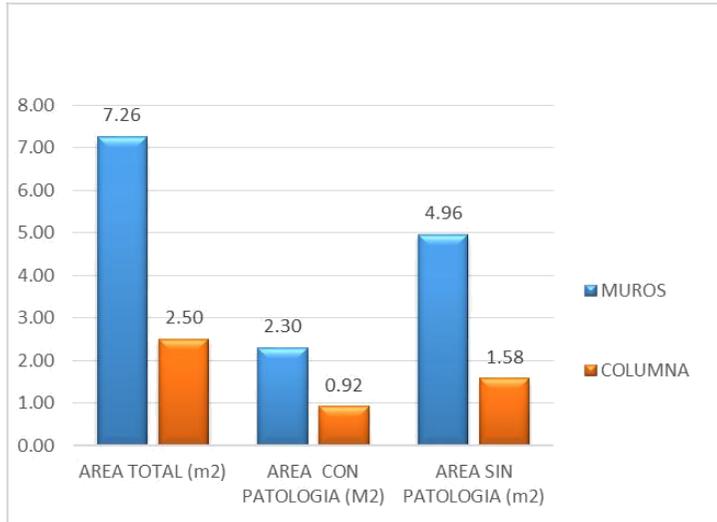
Figura 29. Áreas afectadas en las estructuras de la muestra 01

Detalle de los elementos	Área total (m2)	Área con patología (m2)	Área sin patología (m2)	% Afectado	% No afectado	Nivel de severidad	Patologías encontradas
Muros	7.26	2.30	4.96	31.68%	68.32%	Leve (1)	(4) Humedad
Columna	2.50	0.92	1.58	36.80%	63.20%	Leve (1)	(4) Humedad

Descripción e Interpretación: Se ha **Identificado** que las áreas afectadas de mayor intensidad en las estructuras de albañilería confinada en la unidad de Muestra 01, se encuentran en los muros; en cambio en las columnas no son afectadas con mayor frecuencia. Tal como se observa en la Figura 29.

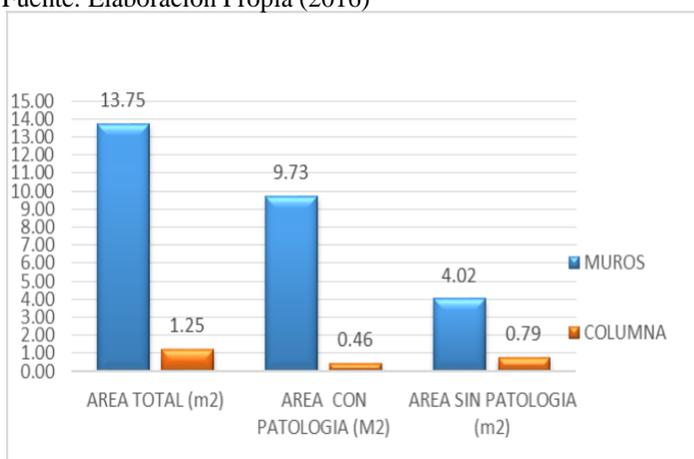
Figura 33. Áreas afectadas en las estructuras de la muestra 02

Detalle de los elementos	Área total (m2)	Área con patología (M2)	Área sin patología (m2)	% Afectado	% No afectado	Nivel de severidad	Patologías encontradas
Muros	13.75	9.73	4.02	70.76%	29.24%	Leve (1)	(4) Humedad
Columna	1.25	0.46	0.79	36.80%	63.20%	Leve (1)	(4) Humedad

Descripción e Interpretación: Se ha **Identificado** que las áreas afectadas de mayor intensidad en las estructuras de albañilería confinada en la unidad de muestra 02, se encuentran en los muros; en cambio en las columnas no son afectadas con mayor frecuencia. Tal como se observa en la Figura 33.

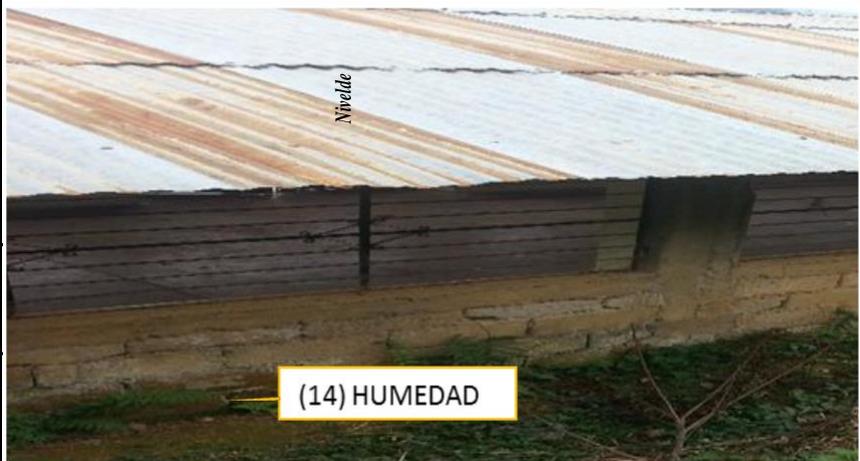
Tabla 43. Estructuras evaluadas en la muestra 03; eje B, entre eje 2 y eje 3.

Tabla de patologías en el cerco perimétrico							Niveles de severidad		
							Leve (1)	Moderado(2)	Severo (3)
Muestra	3	Área eje	Estadísticas de efectos eje B-entre eje 2 y eje -3			patologías	Fotografía de las patologías encontradas		
Elementos	Área (m2) total	total afectada (m2)	Área sin (m2) patología	%Afectado	% No afectado				
Muros	3.75	1.72	2.03	45.87%	54.13%	P(14)	Leve (1)		
Columna	0.625	0.15	0.48	24.00%	76.00%	P(14)	Leve (1)

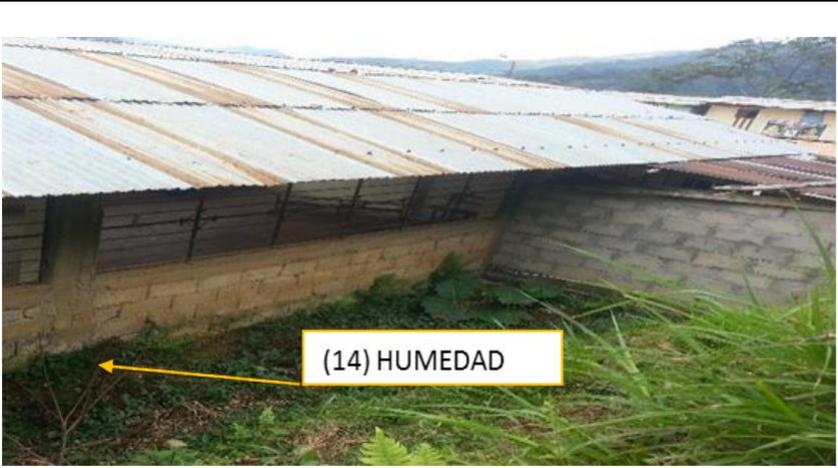
Tabla 44. Estructuras evaluadas en la muestra 03; eje B, entre eje 3 y eje 4.

Tabla de patologías en el cerco perimétrico								Niveles de severidad		
Muestra	3	eje	eje B-entre eje 3 y eje -4			Patologías encontradas	nivel de severidad	Leve (1)	Moderado(2)	Severo (3)
Elementos	Área total (m2)	Área total afectada (m2)	Área sin patología (m2)	Estadísticas de efectos				Fotografía de las patologías encontradas		
				%afectado	% no afectado					
Muros	3.63	1.72	1.91	47.38%	52.62%	P(14)	Leve (1)

Columna	0.625	0.15	0.48	24.00%	76.00%	P(14)	Leve (1)

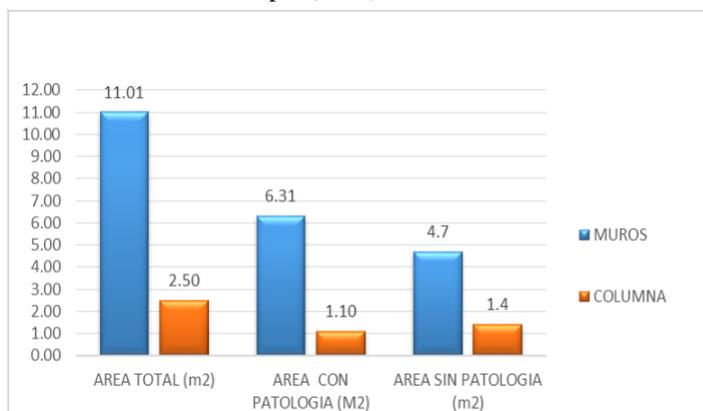
Figura 37. Áreas afectadas en las estructuras de la muestra 03

Área total (m2)	Área con patología (m2)	Área sin patología (m2)	% Afectado	% No afectado	Nivel de severidad	Patologías encontradas
11.01	6.31	4.7	57.31%	42.69%	Leve (1)	(4) Humedad
2.50	1.10	1.4	44.00%	56.00%	Leve (1)	(4) Humedad

Descripción e Interpretación: Se ha **Identificado** que las áreas afectadas de mayor intensidad en las estructuras de albañilería confinada en la unidad de Muestra 03, se encuentran en los muros; en cambio en las columnas no son afectadas con mayor frecuencia. Tal como se observa en la Figura 37.

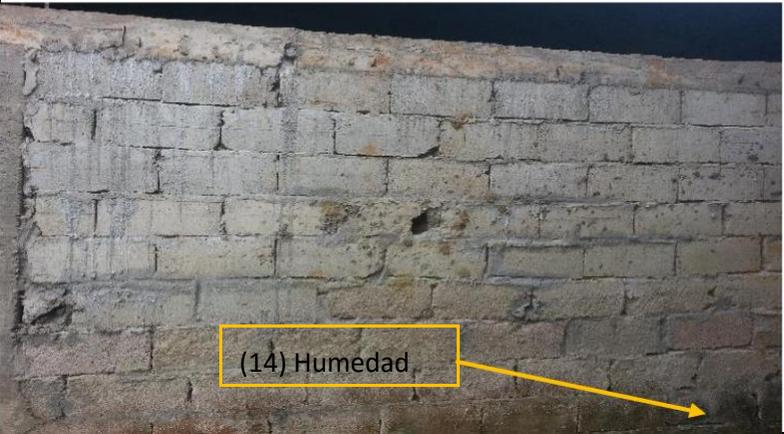
Tabla 49. Estructuras evaluadas en la muestra 04

Tabla de patologías en el cerco perimétrico							Niveles de severidad		
							Leve (1)	Moderado(2)	Severo (3)
Muestra	4	eje	eje I-entre eje A y eje -B			Patologías encontradas	nivel de severidad	Fotografía de las patologías encontradas	
Elementos	Área total (m2)	Área total afectada (m2)	Área sin patología (m2)	Estadísticas de efectos				p(14)	Leve (1)
				%Afectado	% No afectado				
Muros	13.75	1.72	12.03	12.51%	87.49%	p(14)	Leve (1)

Columna	1.250	0.15	1.10	12.00%	88.00%	p(14)	Leve (1)

- c.** En las muestras 1, 2, 3, 4, donde que se **Determinaron** las patologías en los muros se recomienda remplazarlo el ladrillo por un vaciado de concreto de 175kg/cm² para poder evitar la corrosión con facilidad.

- d.** En las muestras 1, 2, 3, 4, se debe vaciar un concreto que tenga por lo menos 1.00 de ancho desde el muro. Se debe realizar con concreto 175kg/cm² y se debe techar. Con la finalidad de poder evitar que haya humedad y corrosión y evitar las patologías existentes.

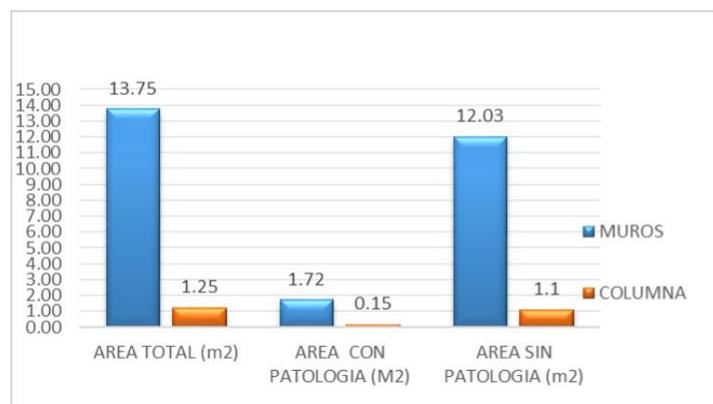
Figura 41. Áreas afectadas en las estructuras de la muestra 04

<i>Detalle de los elementos</i>	<i>Área total (m2)</i>	<i>Área con patología (m2)</i>	<i>Área sin patología (m2)</i>	<i>% Afectado</i>	<i>% No afectado</i>	<i>Nivel de severidad</i>	<i>Patologías encontradas</i>
Muros	13.75	1.72	12.03	12.51%	87.49%	Leve (1)	(4) Humedad
Columna	1.25	0.15	1.1	12.00%	88.00%	Leve (1)	(4) Humedad

Descripción e Interpretación: Se ha **Identificado** que las áreas afectadas de mayor intensidad en las estructuras de albañilería confinada en la unidad de Muestra 04, se encuentran en los muros; en cambio en las columnas no son afectadas con mayor frecuencia. Tal como se observa en la Figura 41

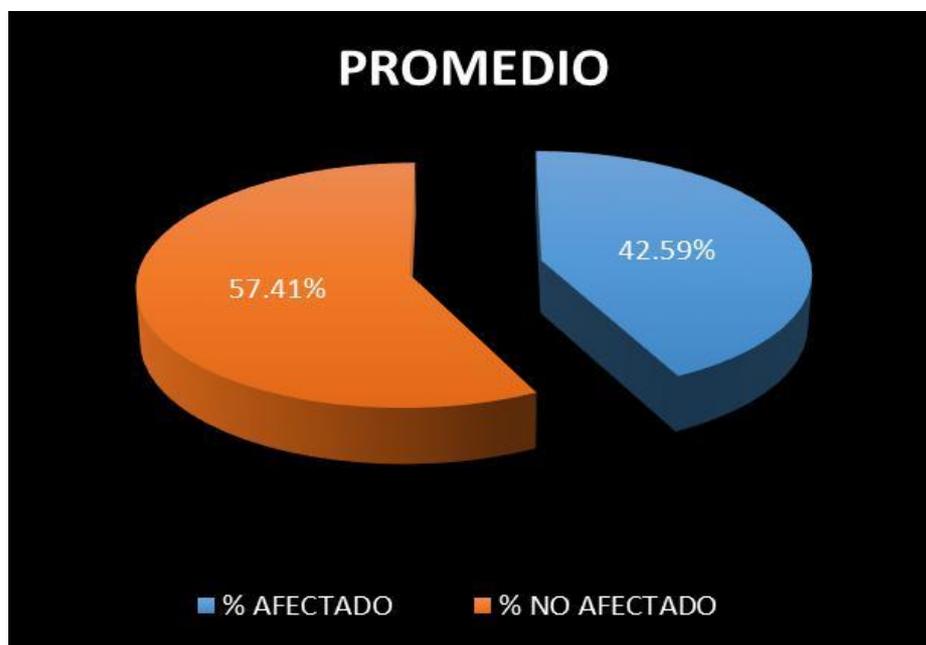
Figura 48. Promedio porcentual afectada y no afectada

- e. Se ha **Identificado** en la evaluación de las patologías de las estructuras de albañilería confinada del Pronoei Santa Ana, que un 42.59% fueron afectados, y un 57.41%. no fueron afectados en la infraestructura. Tal como se detalla en la figura 48.
