**UNIVERSIDAD CATOLICA LOS ANGELES DE
CHIMBOTE**

**DETERMINACION Y EVALUACION DE LAS PATOLOGIAS
DEL CONCRETO PARA OBTENER EL INDICE DE
INTEGRIDAD ESTRUCTURAL DEL PAVIMENTO Y LA
CONDICION OPERACIONAL DE LA SUPERFICIE DE LAS
PLATAFORMAS DEPORTIVAS DE LOS PRINCIPALES AA.
HH. DEL DISTRITO DE YARINACocha, PROVINCIA DE
CORONEL PORTILLO, DEPARTAMENTO UCAYALI, 2017.**

TESIS PARA OPTAR EL TITULO PROFESIONAL DE INGENIERO CIVIL

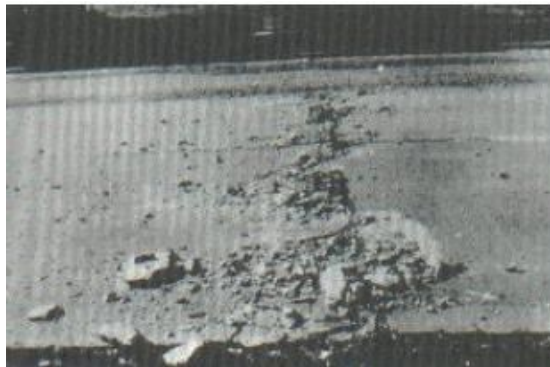
21. Blowup – Bucling.

Descripción: de la patología. Este tipo de patología, ocurre usualmente climas cálidos y se producen en grietas o juntas transversales que no es lo suficientemente amplia para permitir la expansión de la losa. Por lo general el ancho insuficiente se debe a la infiltración de materiales incomprensibles en el de la junta.

- ✓ L: Cuando el nivel es bajo de severidad, No se hace nada. Parcheo profundo o parcial.
- ✓ M: Cuando el nivel es medio de severidad, Parcheo profundo. Reemplazó de la losa.
- ✓ H: Cuando el nivel es alto de severidad, Parcheo profundo, Reemplazo de la losa.

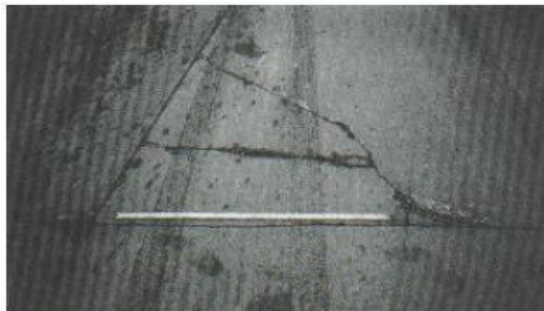
22. Grieta de esquina.

Descripción: de la patología. Se encuentra en las intersecciones de juntas de una losa a una distancia menor o igual que la mitad de la longitud de la misma en ambos lados, medidas desde la esquina. Por ejemplo, en una losa de dimensiones de 3.70 por 6.10 m. presenta una grieta de 1.50m. En un lado y 3.70 en el otro lado. Estas grietas no se consideran grietas de esquina sino grieta diagonal.

- ✓ **L:** Cuando es bajo el grado de la severidad, No se hace nada. Sellado de grietas de más de 3 mm.
- ✓ **M:** Cuando es medio el grado de severidad. Sellado de grietas. Parcheo profundo.
- ✓ **H:** Cuando es alto el grado de severidad, Parcheo profundo.

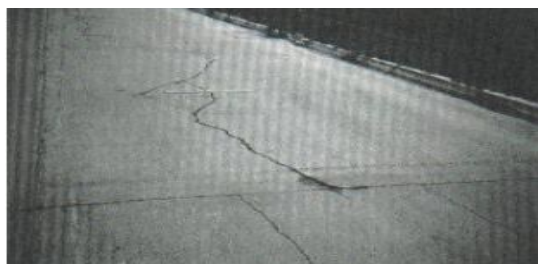
23. Losa dividida:

Descripción: Está dividida por grietas en cuatro o más pedazos de concreto debido al soporte de sobre cargas. Si el todos los pedazos o grietas están contenidos en una grieta de esquina, el daño se clasifica, como una grieta de esquina severa.

- ✓ **L:** Cuando es bajo la severidad , no se hace nada . Sellado de grietas de anchos mayor de 3 mm.
- ✓ **M:** Cuando es medio la severidad, remplazo de la losa.
- ✓ **H:** Cuando la severidad es alta, remplazo de la losa.

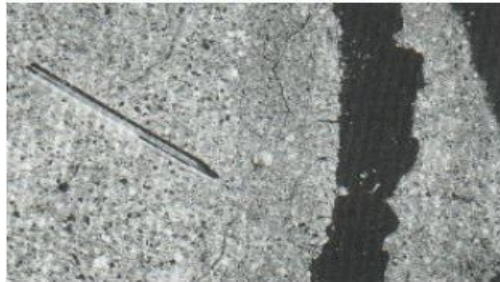
24."Grieta de durabilidad D"

Descripcion : Son provocadas por la extencion de los agregados grandes debido al proceso de congelamiento y descongelamiento por lo cual, con el tiempo han sufrido fractura gradualmente al concreto, usualmente aparece como un patron de grietas paralelas y sercanas a una junta

- ✓ **L:** Cuando el nivel de severidad es bajo no se hace nada
- ✓ **M:** Cuando el nivel de severidad es medio el parcheo profundo , la construcción de juntas
- ✓ **H:** Cuando el nivel de severidad es alto , parcheo profundo , la construcción de juntas y reemplazo de la losa

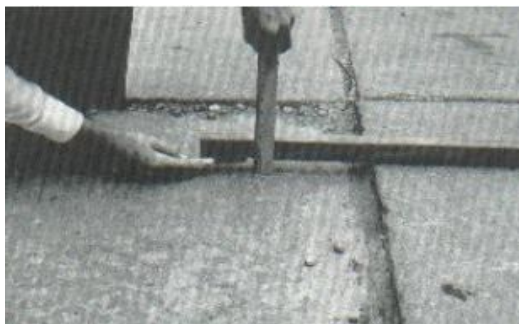
25.Escala

Descripcion: Es la diferencia de niveles atravez de las juntas. Algunas causa comunes que la originan son :

- ✓ Asentamiento debido a una fundacion blanda
- ✓ Bombeo de oerocion de material de bajo de la losa
- ✓ Alabeo de los bordes de la losa debido a los cambio de temperatura o la humeda

- ✓ **L:**Cuando el nivel de severidad es bajo no se hace nada .Fresado.
- ✓ **M:**Cundo el nivel de severidad es medio . Fresado
- ✓ **H :** Cuando el nivel de swveridad alto.Fresado.

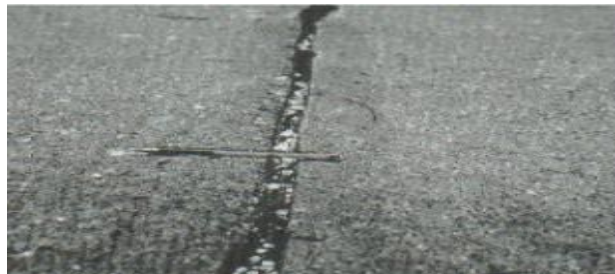
26. Daño del sello de la junta.

Descripcion. Permite que el suelo o roca se acumule en las juntas.O que permite la i la infiltracion de agua en forma continua.La acumulacion de material malo, en el sello de junta produzca la falla,impide que la losa se expanda,sufra fragmentaciones,levantamiento o descasca ramiento de los bordes de la junta. Los tipos tipicos del daños de juntas pueden ser:

- ✓ Desprendimiento del sellante de la junta.
- ✓ Extrusión del sellante.
- ✓ Crecimiento de vegetación.
- ✓ Endurecimiento del material llenante (Oxidación).

- ✓ L: No se hace nada.
- ✓ M: Resellado de juntas.
- ✓ H: Resellado de la junta.

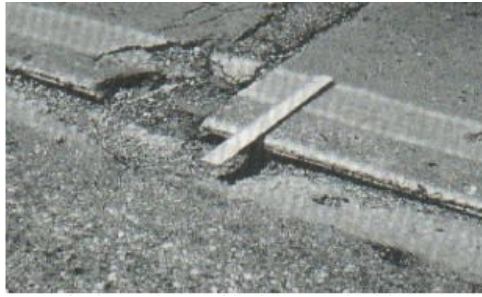
27. Desnivel carril / berma

Descripción: Es la diferencia entre el asentamiento o erosión de la berma y el borde del pavimento. La diferencia de niveles puede presentar amenazas para la seguridad. Pueden ser causadas por infiltración de agua.

L, M, H: Renivelacion y llenado de bermas para coincidir con el nivel del carril.

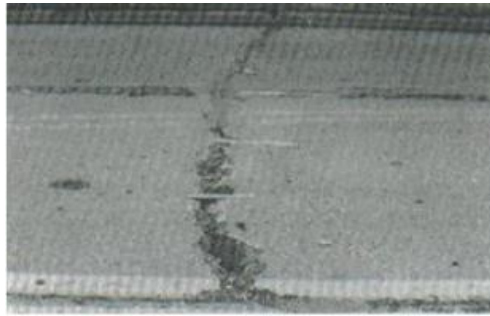
28. Grietas lineales (Grietas longitudinales, transversales y diagonales)

Descripción: Estas grietas, que dividen la losa en dos o tres pedazos, son causadas usualmente por una combinación de la repetición de las cargas de tránsito y alabeo por gradiente térmico o de humedad. Las losas divididas en cuatro o más pedazos se contabilizan como losas divididas. Comúnmente, las grietas de baja severidad están relacionadas con el alabeo o la ficción y no se consideran daños estructurales importantes. Las grietas capilares, de pocos pies de longitud y que no se propagan en toda la extensión de la losa, se contabilizan como grietas de retracción.

- ✓ **L:** No se hacen nada. Sellado de grietas más anchas que 3.0 mm.
- ✓ **M:** sellado de grietas.
- ✓ **H:** Sellado de grietas. Parcheo profundo. Reemplazo de la losa.

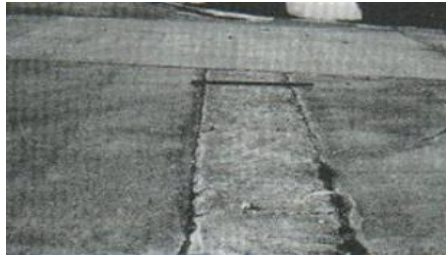
29. parche grande (Mayor de 0.45 m²) Y acometidas de servicio públicos.

Descripción. Es el área donde el pavimento original ha sido removido y remplazado por material nuevo. Una excavación de servicio público (utility cut) es un parche que ha remplazado el pavimento original para permitir las instalaciones subterráneas.

- ✓ **L:** No se hace nada.
- ✓ **M:** Requiere el Sellado de grietas. Remplazo del parche.
- ✓ **H:** Requiere remplazar el parche.

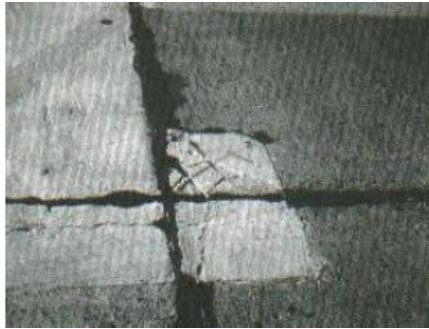
30. Parche pequeño (Menor de 0.45 m²).

Descripción. Es el área o espacio el cual el pavimento original ha sido removido y remplazado por un material de relleno.

- ✓ **H:** Reemplazo del parche.

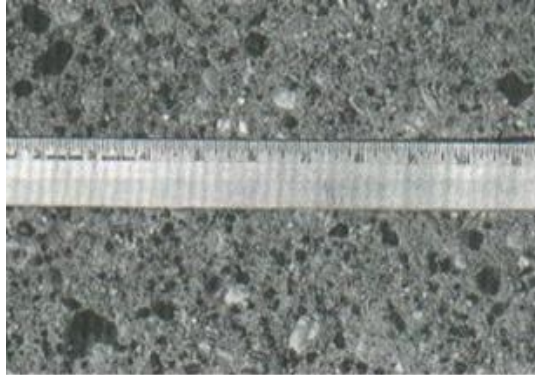
31. pulimento de agregados

Descripción: Esta falla es causada por repetidas aplicaciones cargas de tránsito, cuando el agregado en la superficie se vuelve suaves al tacto, se reduce considerablemente la adherencia. Cuándo la porción del agregado que se extiende sobre la superficie es pequeña.

L, M y H: Ranura de la superficie. Sobrecarpeta.

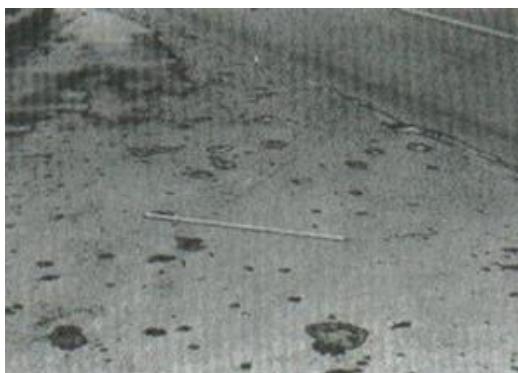
32. popouts

Descripción: Es un pedazo de pavimento, que se desprende de la superficie del mismo. Pueden ser causadas por partículas blandas o fragmentos de madera rotos y desgastados por el transitar. Varían de tamaños entre 25.0mm. y 102.0mm. y en espesor de 13.0mm. a 51.0mm. Como medida: debe realizarse la medida de la densidad del daño. Si existe alguna duda de que el promedio es mayor que tres popout por metro cuadrado, deben revisarse al menos tres áreas de un metro cuadrado elegidas al azar.

L, M y H: no se hace nada

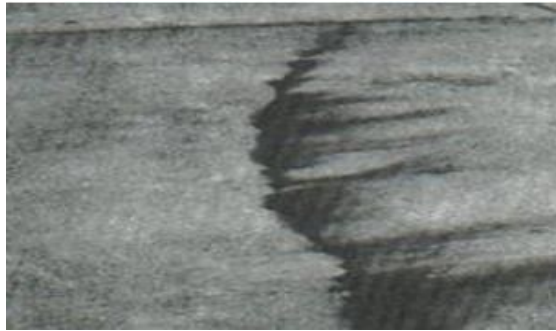
33. Bombeo

Descripción: Es la expulsión de materia de la fundación de la losa a través de las juntas o grietas. Esto se origina por la deflexión de la losa debida a las cargas. Cuando una carga pasa sobre la junta entre las losas, el agua es primero forzada bajo losa delantera y hacia atrás bajo la losa trasera. el bombeo puede identificarse por manchas en la superficie. El bombeo también puede ocurrir a lo largo del borde de la losa causando pérdida de soporte.

L, M y H: Con sello de juntas y grietas. Restauración de la transferencia de cargas.

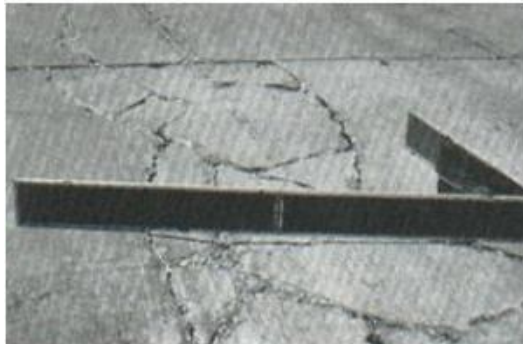
34. Punzonamiento

Descripción: Este daño es un área localizada de la losa que está rota en pedazos. Puede tomar muchas formas y figuras diferentes, pero, usualmente, está definido por una grieta y una junta o dos grietas muy próximas, usualmente con 1.52 m entre sí. Este daño se origina por la repetición de cargas pesadas, el espesor inadecuado de la losa, la pérdida del soporte de la fundación o una deficiencia localizada de construcción del concreto (por ejemplo, hormigueros)

- ✓ **L:** No se hace nada. sellado de grietas.
- ✓ **M:** Parcheo profundo.
- ✓ **H:** parcheo profundo.

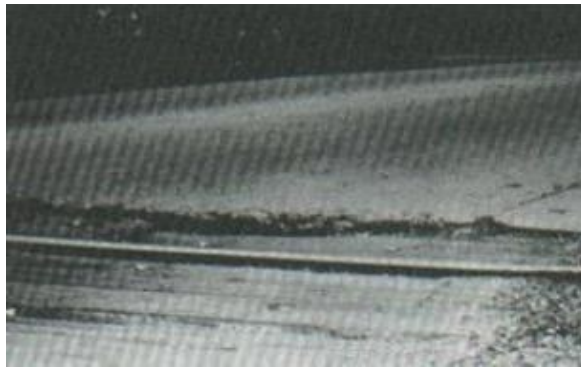
35. Cruce de vía férrea

Descripción: El daño de cruce de vía férrea se caracteriza por depresiones o abultamiento alrededor de los rieles.

- ✓ **L:** No se hace nada
- ✓ **M:** Parcheo parcial de aproximación. Reconstrucción del cruce
- ✓ **H:** Parcheo parcial de aproximación. Reconstrucción del cruce

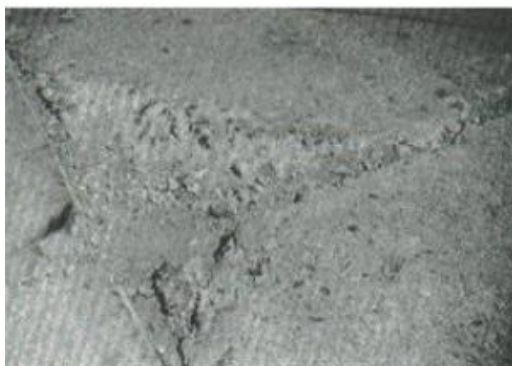
36. Desconchamiento. Mapa de grieta. Craquelado

Descripción: El mapa de grietas o craquelado (Crazing) Se refiere a una red de grietas superficial, fina o capilar que se extiende únicamente en la parte superior de la superficie del concreto. Las grietas tienden a interceptarse en ángulos de 120 grados. Generalmente, este daño ocurre por exceso de manipulación en el término y puede producir el descamado, que es la rotura de la superficie de la losa a una profundidad aproximada de 6.0 mm a 13.0 mm el descamado también puede ser causado por incorrecta construcción y por agregados de mala calidad

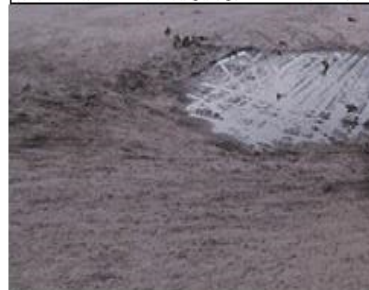
Figura N°12: Patología de Grieta de Esquina de la Unidad de Muestra 1, Sin Severidad.

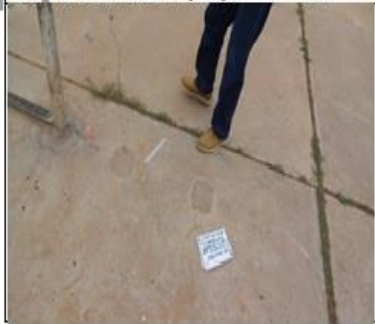
Figura N°13: Patología de Sello de Daño de Junta de la Unidad de Muestra 1, Sin Severidad.

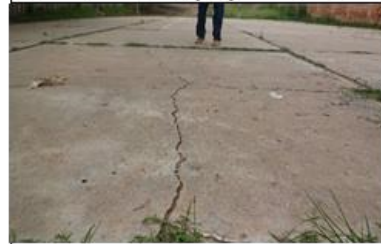
Figura N°20: Patología de Grieta Lineal de la Unidad de Muestra 2, Sin Severidad.

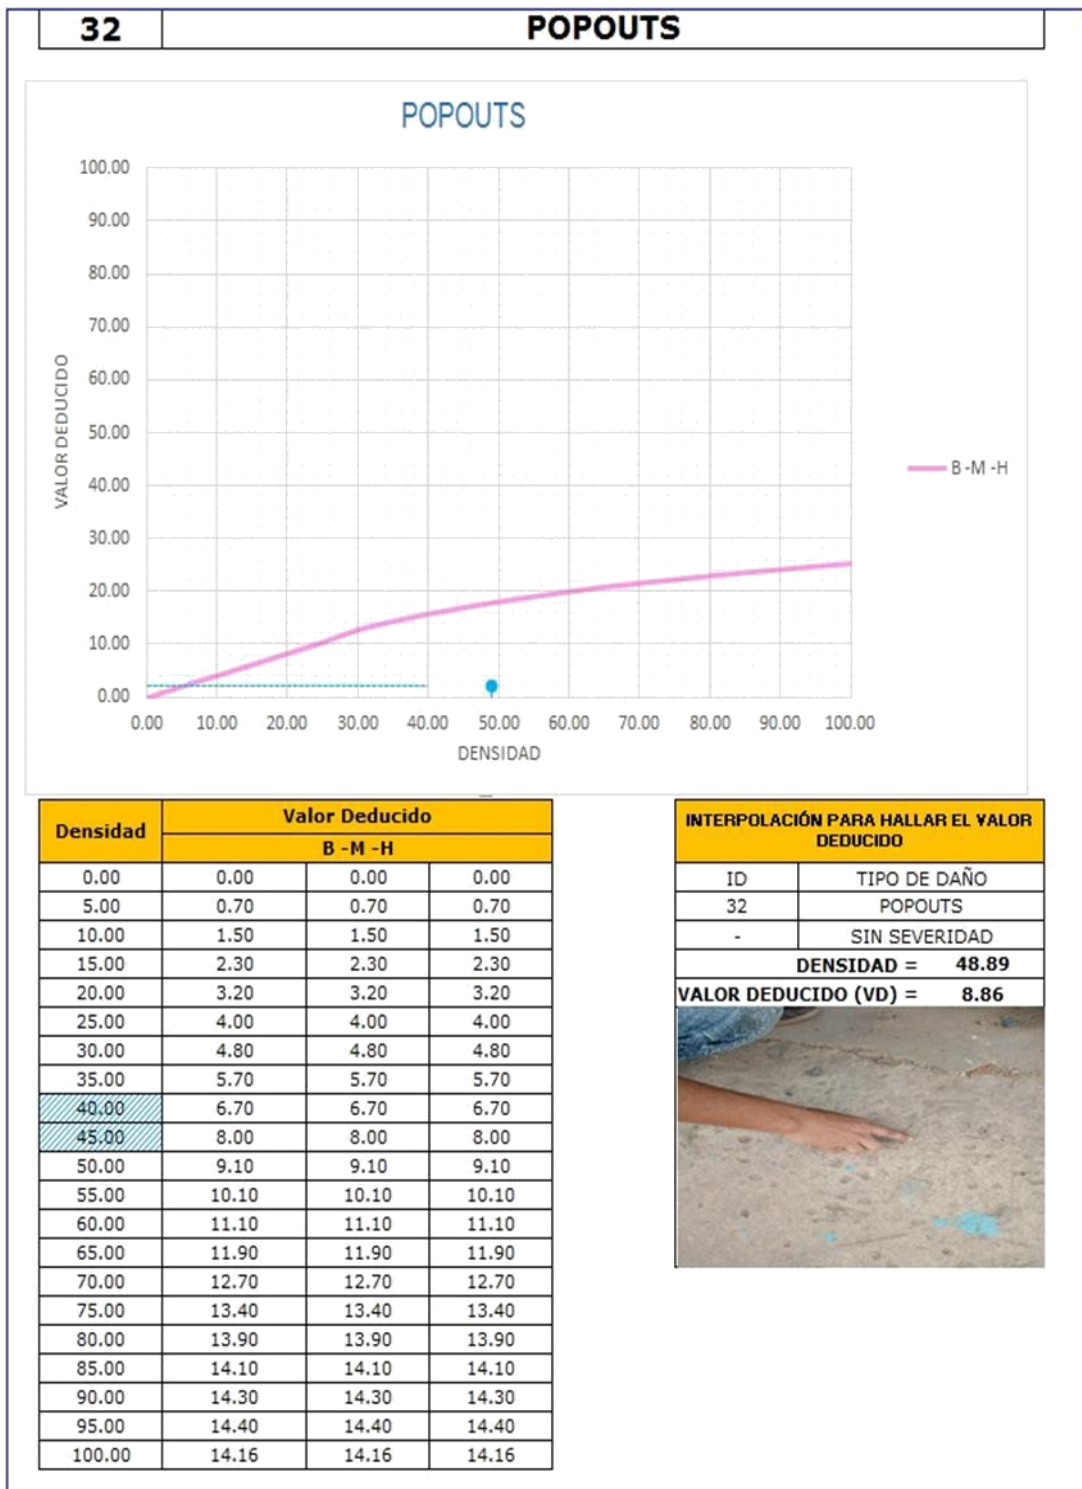
Figura N° 22: Patología de Popouts de Muestra 2, Sin Severidad.

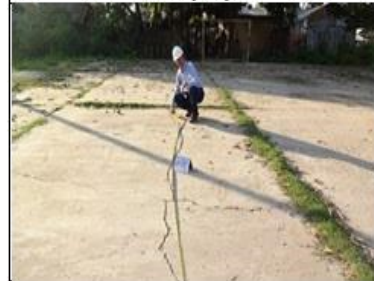
Figura N° 28: Patología de Losa Dividida de la Muestra 3, Severidad Media
.Fuente: Elaboración Propia.

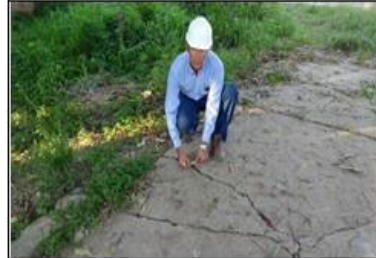
Figura N° 30: Patología de Punzamiento de la Muestra 3, Sin Severidad.

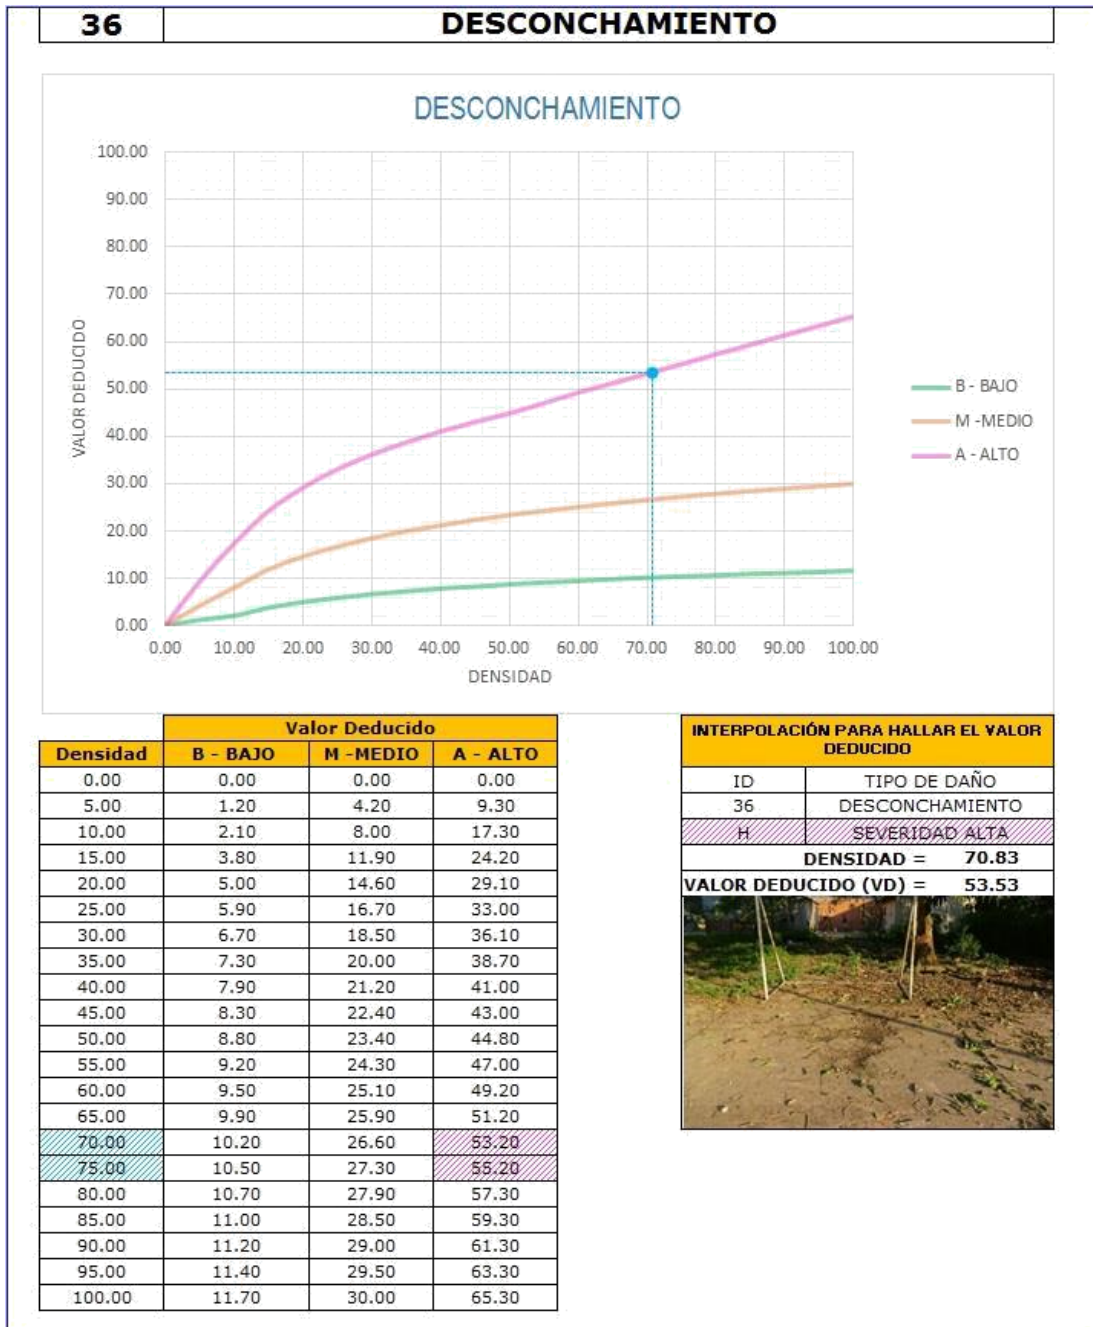
Figura N° 31: Patología de Desconchamiento de la Muestra 3, Severidad Alta.

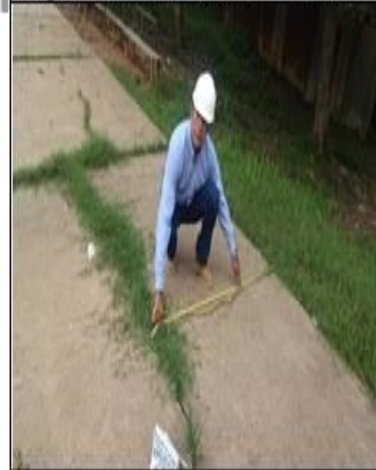
Figura N° 36: Patología de Daño de Sello de Junta de la Muestra 4, Severidad Media
Fuente: *Elaboración Propia.*

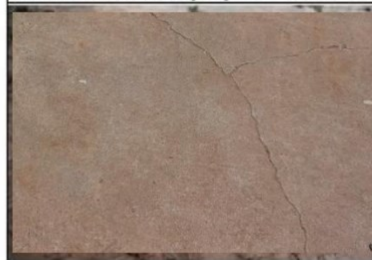
Figura N° 37: Patología de Grieta Lineal de la Muestra 4, Severidad Media.

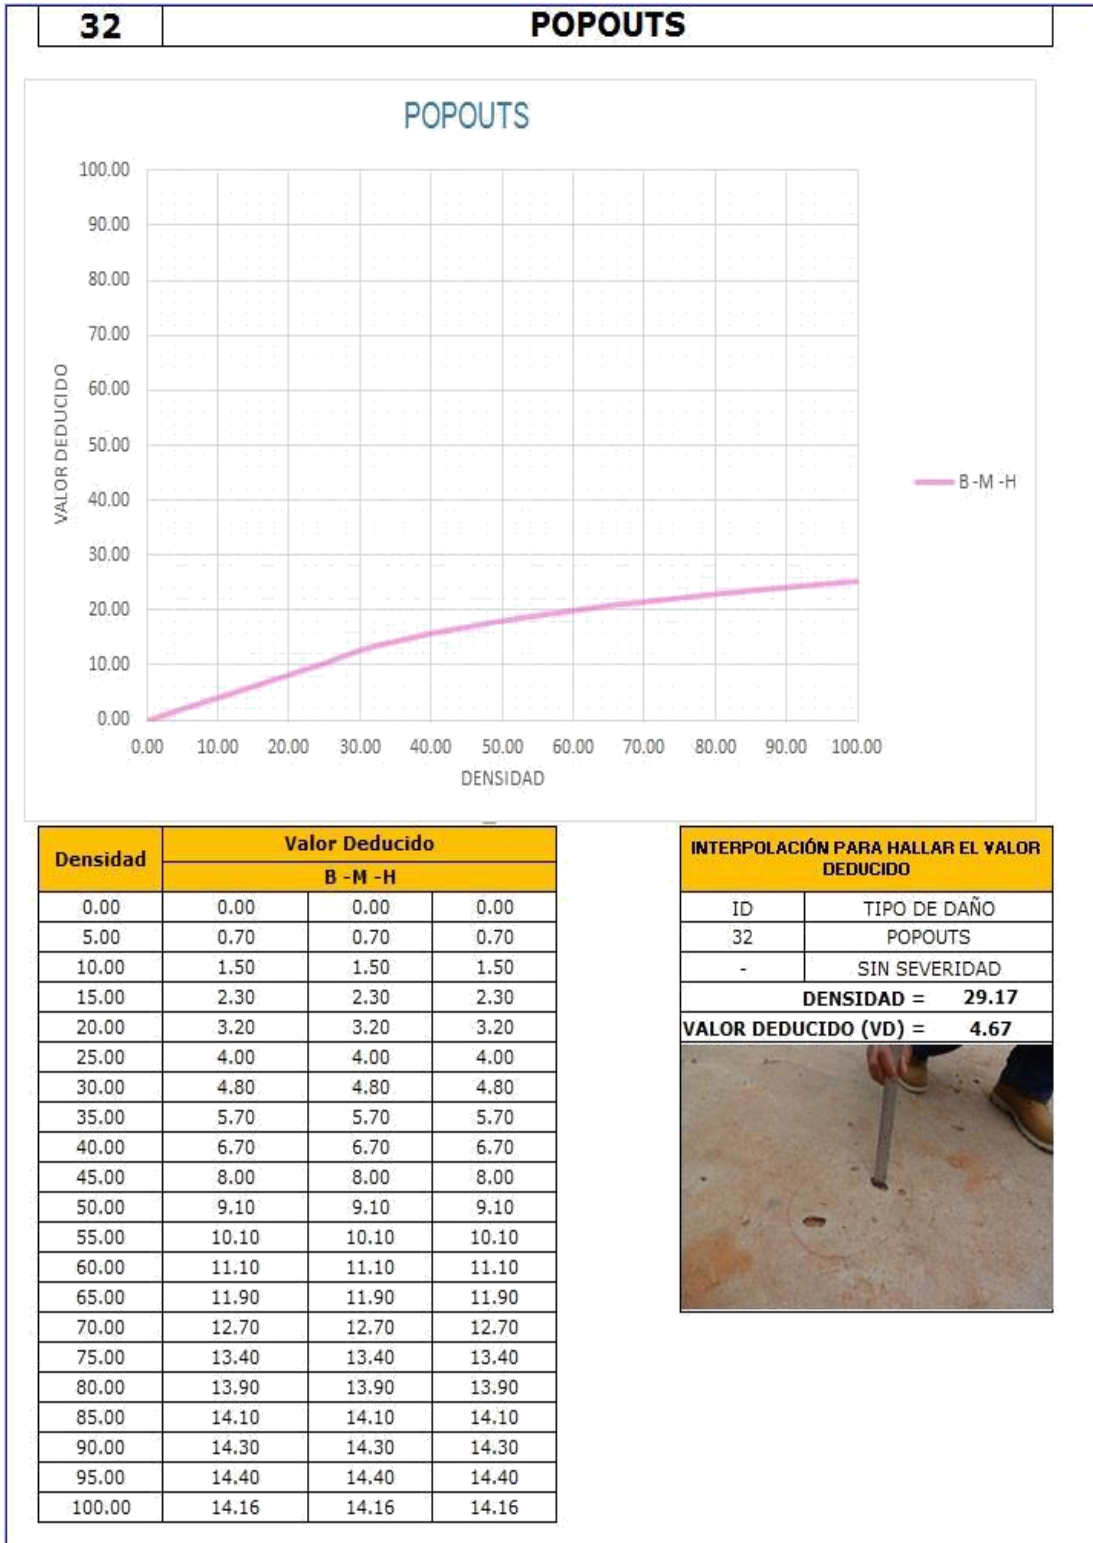
Figura N° 39: Patología de Popouts de la Muestra 4 . Sin Severidad

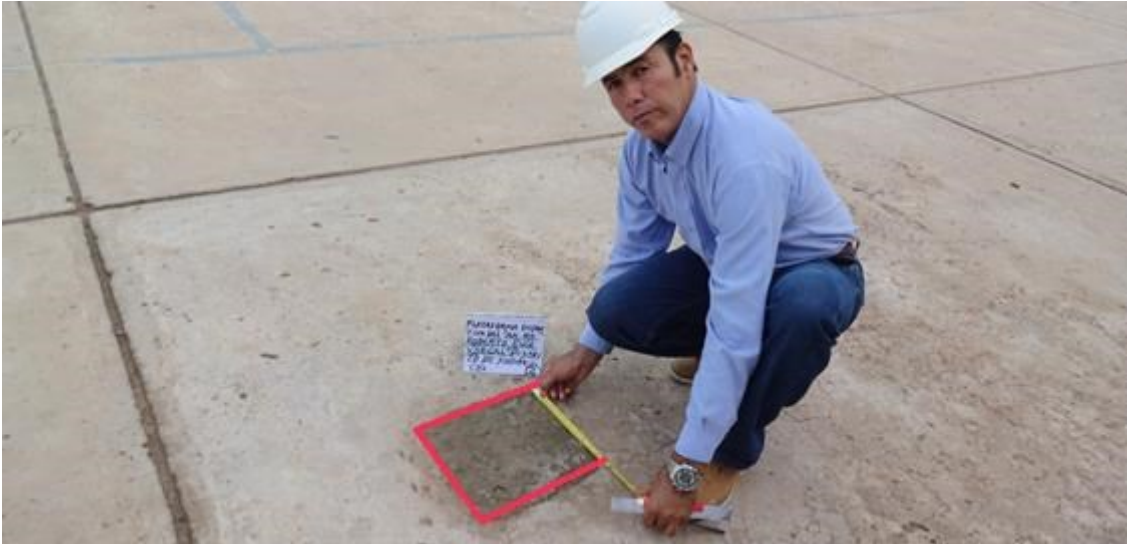
30. PARCHEO:

Figura N° 03 Se puede observar una parcheo pequeño en la plataforma deportiva de 35cm.

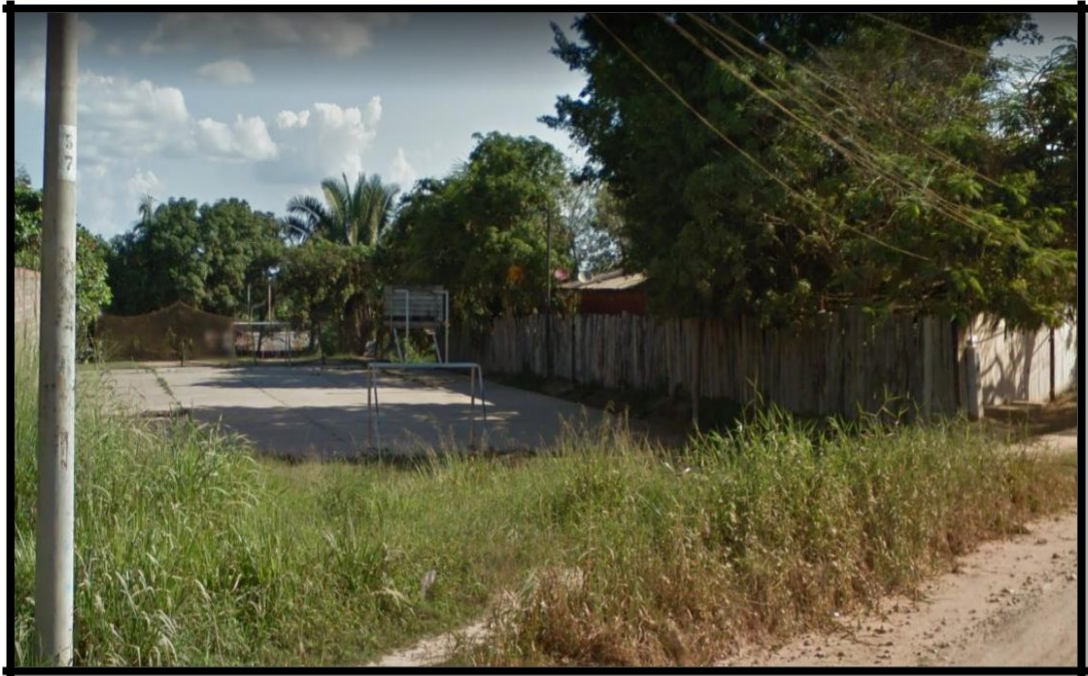
Figura N° 06 Se puede observar la presencia de la falla de Losa dividida en la plataforma deportiva del AA .HH Las lomas de la Molina

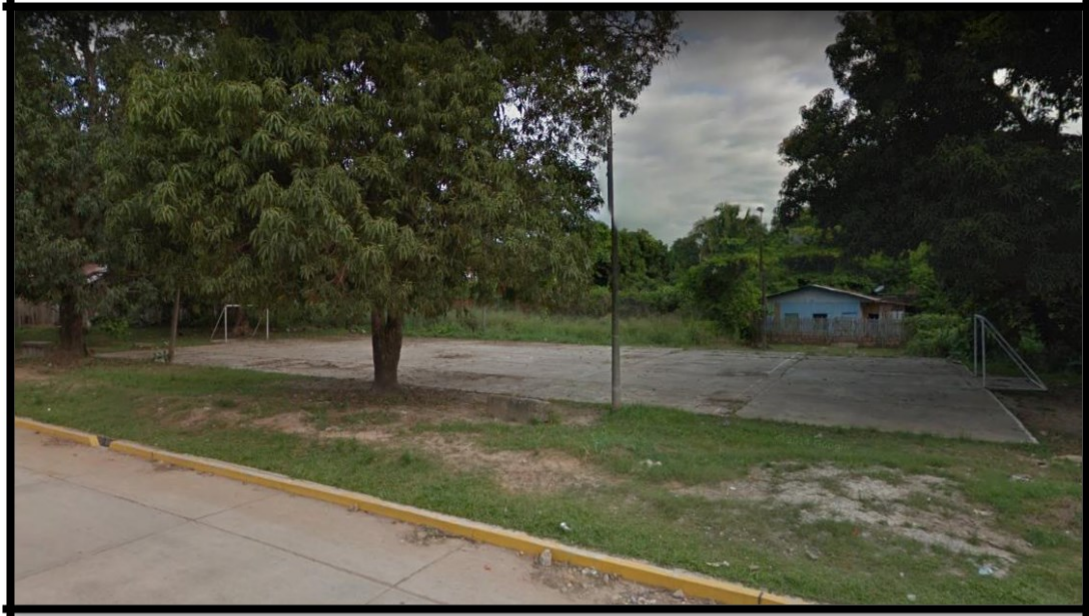
Figura N° 11 Se puede observar la presencia de falla de Grieta de esquina en la plataforma deportiva del AA .HH Miraflores.
