**UNIVERSIDAD CATÓLICA LOS ANGELES DE  
CHIMBOTE**

**DETERMINACIÓN Y EVALUACIÓN DE LAS  
PATOLOGÍAS DEL CONCRETO EN LAS ESTRUCTURAS  
PORTICADAS EN LA INSTITUCIÓN EDUCATIVA  
PRIMARIA 35003 MARIANO MELGAR, DISTRITO DE  
HUARIACA, PROVINCIA DE PASCO, DEPARTAMENTO  
DE PASCO - ABRIL 2016.**

**TESIS PARA EL TÍTULO PROFESIONAL DE INGENIERO  
CIVIL**

**BACH. LUIS WONG OÑATE**

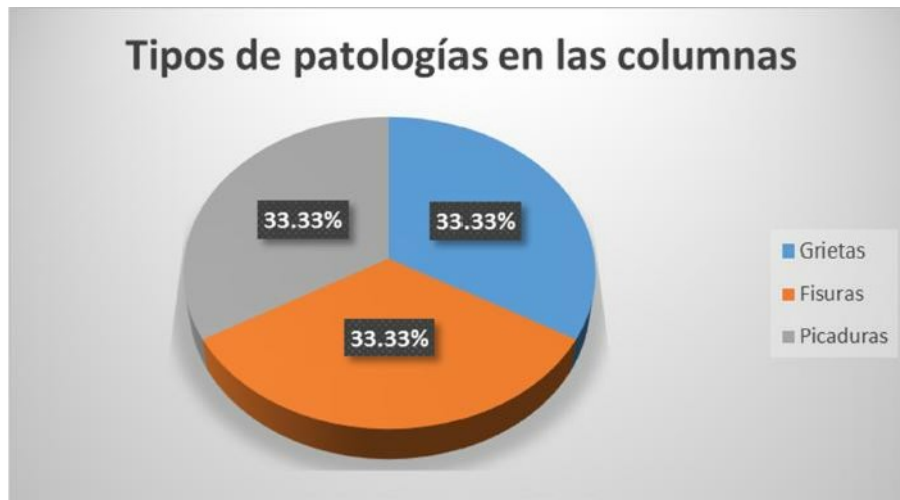
*Figura 80. Tipos de patologías de las columnas - primer piso*

La **descripción e interpretación** de dicha figura expresa que existe una igualdad entre los tres tipos de patologías encontradas es decir un 33.33% tanto para la patología tipo fisura, agrietamiento y picaduras, cabe indicar que las columnas aún no han sido tarrajeadas, en tal sentido que se nota con facilidad dichas patologías, llegando al punto de estar en exposición la armadura de refuerzo, especialmente en las picaduras, las cuales generan una patología severa, ya que por este punto la humedad puede introducirse al acero pudiendo generar otras patologías como corrosión en un futuro cercano.

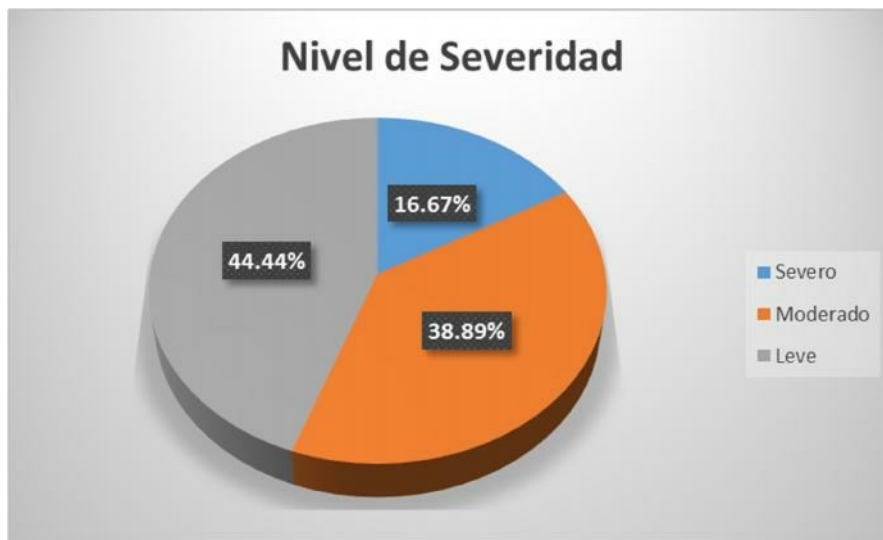
Figura 81. Severidad en las columnas - primer piso

La **descripción e interpretación** de dicha figura indique que un 44.44% tienen una severidad leve, mientras un 38.89% de severidad moderado y un 16.67% de una severidad severo. Es necesario indicar que se está considerando una patología grave cuando la picadura tiene en exposición al acero de refuerzo.

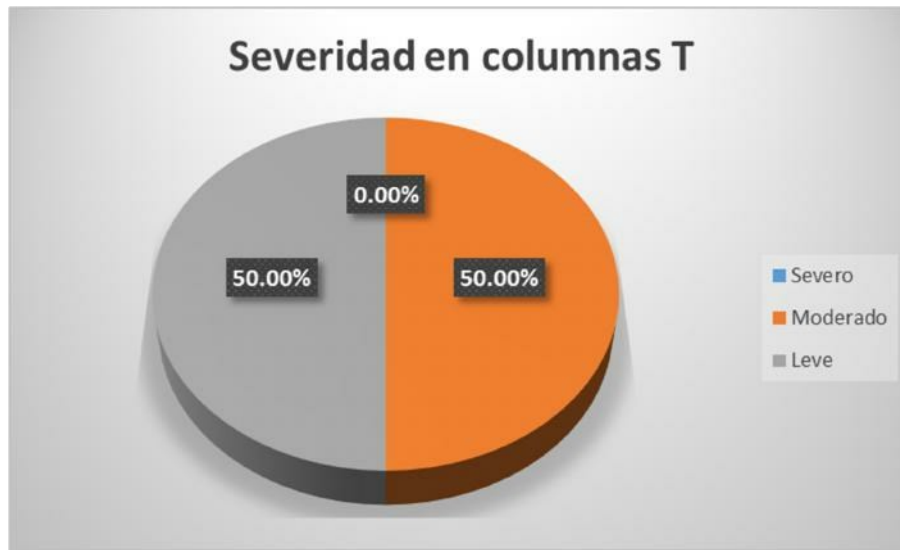
Figura 82. Severidad en las columnas tipo T - primer piso

La **descripción e interpretación** de dicha figura indica que la patología encontrada en las columnas de tipo T son fisuras que se encuentran en una severidad de moderado a leve, no encontrándose una severidad grave. El porcentaje de la severidad moderada es de 50%, de igual manera de la severidad leve. No se observa fallas de gravedad en este tipo de columna que afecten de una u otra forma la edificación.

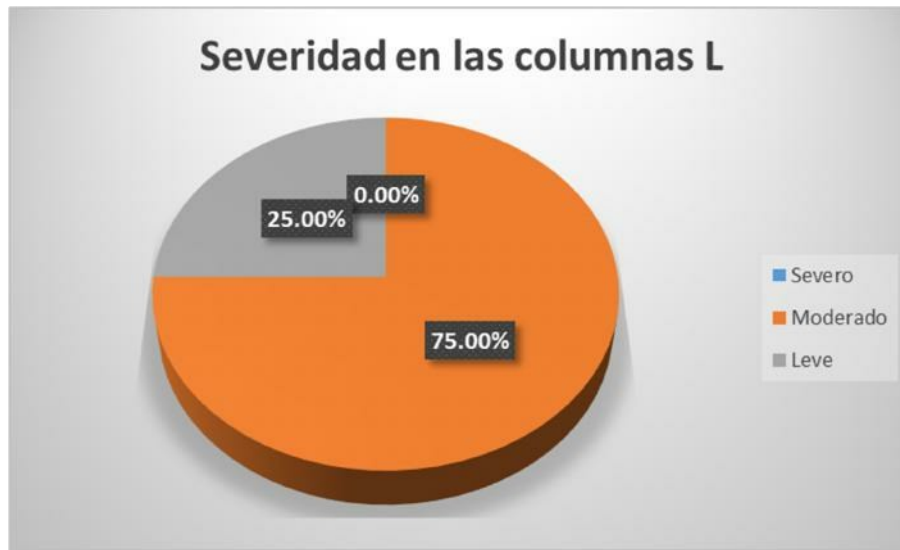
Figura 83. Severidad en las columnas tipo L - primer piso

La **descripción e interpretación** de dicha figura las columnas tipo L se nota un pequeño incremento de severidad con respecto a las columnas T, de leve a moderado, en donde un 75% de nivel moderado y un 25% de nivel leve.

Se observa que tiene las mismas fallas de las columnas tipo T, en necesario recalcar que aún no se encuentran revestidas.

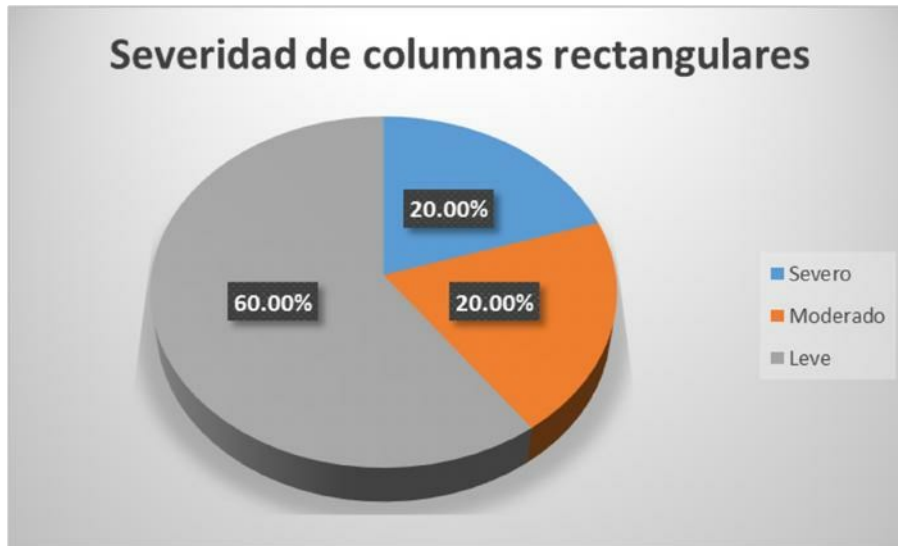
Figura 84. Severidad en las columnas rectangulares - primer piso

La **descripción e interpretación** de dicha figura se observa que la patología común son las fisuras teniendo una incidencia mayor que corresponde a un 60.00% de un nivel leve, y un 20.00% de un nivel moderado, sin embargo, muestra un 20.00% en un nivel severo la patología de picadura en la cual expone a la armadura de la columna.

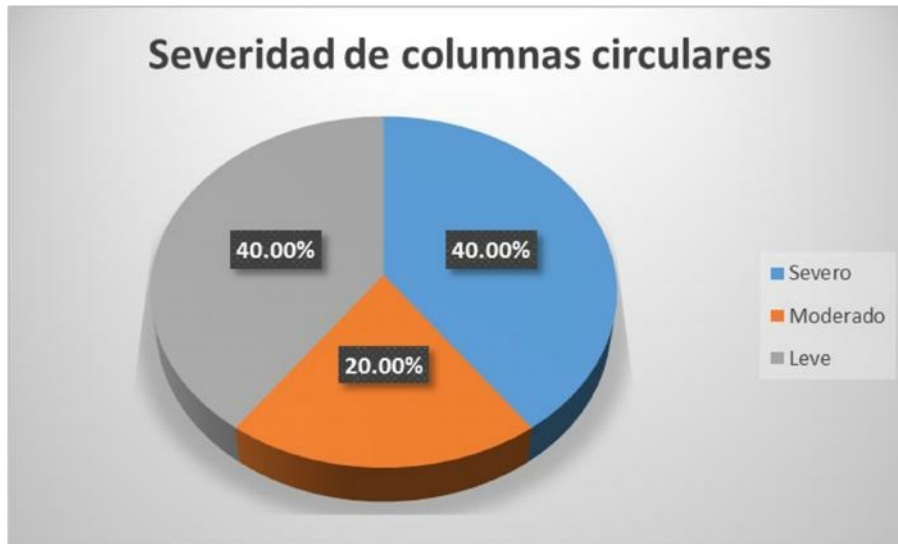
Figura 85. Severidad en las columnas circulares - primer piso

La **descripción e interpretación** de dicha figura muestra un 40.00% en estado severo, mientras un 20% en estado moderado y un 40.00% en estado leve, considerando que en estos elementos la patología principal son las picaduras, con exposición del acero de refuerzo.

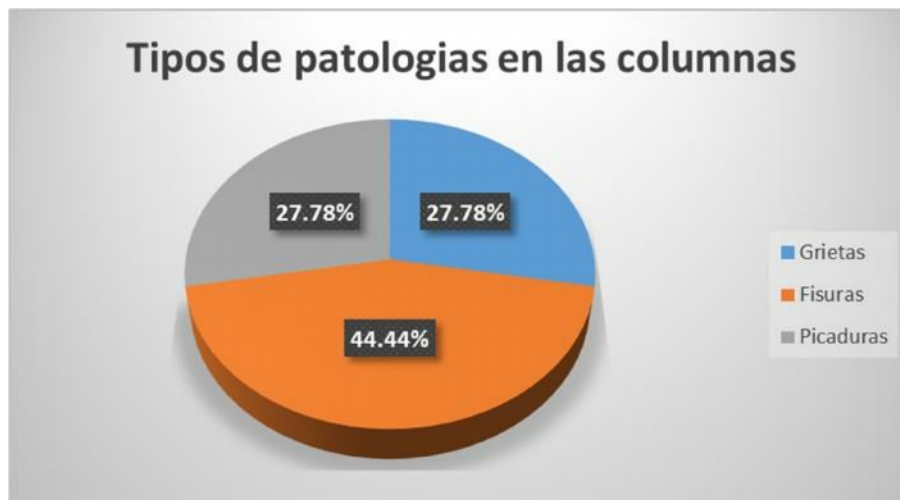
*Figura 90.* Tipos de patologías de las columnas - segundo piso

La **descripción e interpretación** de dicha figura expresa que el 44.44% son fisuras y el 27.78% son picaduras de igual manera las grietas que representa el mismo porcentaje que las picaduras, no encontrándose otras patologías por encontrarse la edificación en proceso de ejecución, sin revoques y acabados. De igual manera se observa la presencia y exposición la armadura de refuerzo, especialmente en las picaduras, las cuales generan una patología severa.

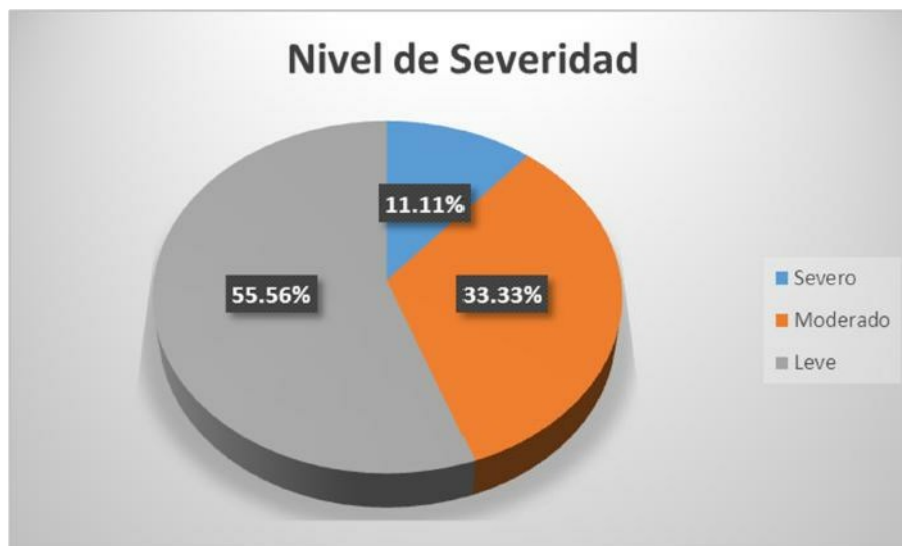
Figura 91. Severidad en las columnas - segundo piso

La **descripción e interpretación** de dicha figura indica que un 55.56% tienen una afectación leve, mientras un 33.33% de afectación moderado y solo un 11.11% de una afectación severo. Es necesario indicar que se está considerando una patología grave cuando la picadura tiene en exposición al acero de refuerzo. Sin embargo, se observa una mejoría con respecto al primer piso

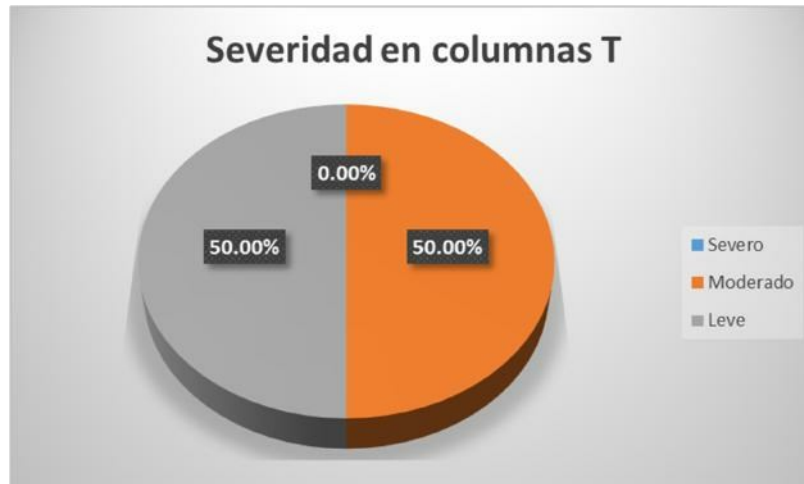
Figura 92. Severidad en las columnas tipo T - segundo piso

La **descripción e interpretación** de dicha figura indica que la patología encontrada en las columnas de tipo T son fisuras que se encuentran en una severidad de moderado a leve, en un 50% en cada uno de los mencionados.

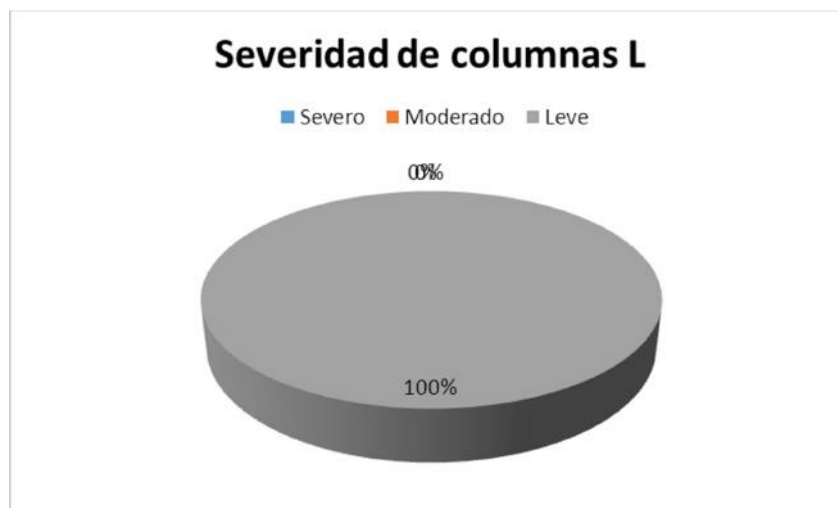
Figura 93. Severidad en las columnas tipo L - segundo piso

La **descripción e interpretación** de dicha figura indica que las columnas tipo L se encuentra en una totalidad en nivel de severidad leve, como patología común las fisuras.

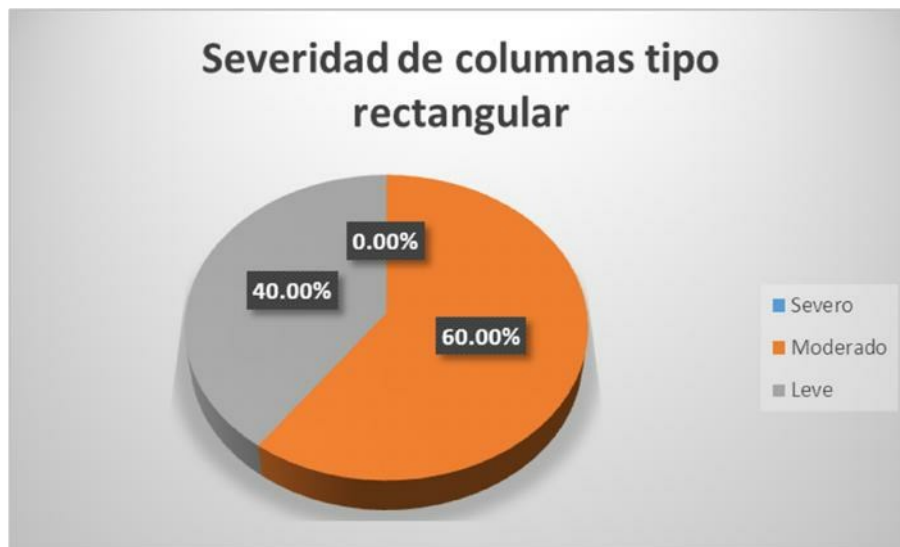
*Figura 94. Severidad en las columnas rectangulares - segundo piso*

La **descripción e interpretación** de dicha figura se observa que la patología común son las fisuras teniendo una incidencia mayor que corresponde a un 60.00% de afectación leve, y un 40.00% de afectación moderada, no encontrando mayores daños, es necesario indicar que mediante un buen tarrajeo se subsanara dichos problemas.

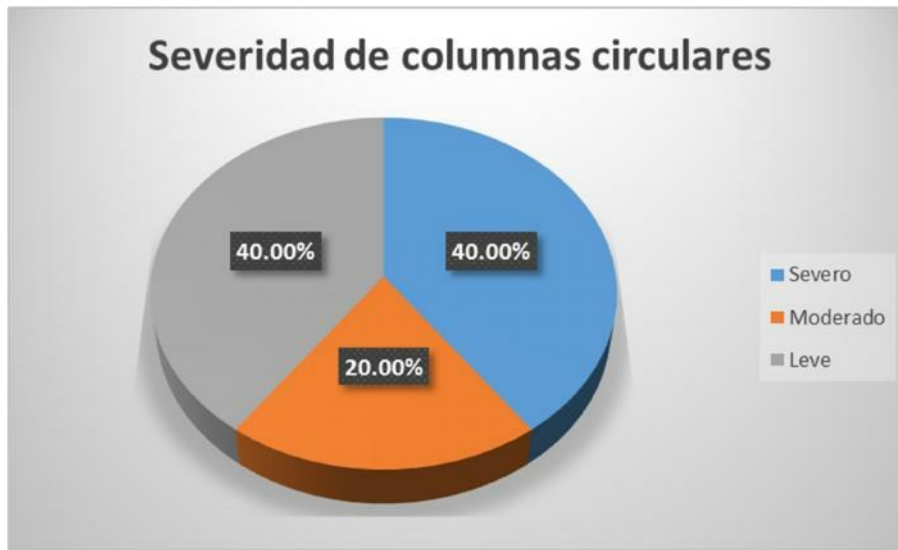
*Figura 95: Severidad en las columnas circulares - segundo piso.*

La **descripción e interpretación** de dicha figura indica que un 40.00% en estado severo, mientras un 20% en estado moderado y un 40.00% en estado leve, considerando que en estos elementos la patología principal son las picaduras, con exposición del acero de refuerzo. Sin embargo, es más leve que lo encontrado en el primer piso.

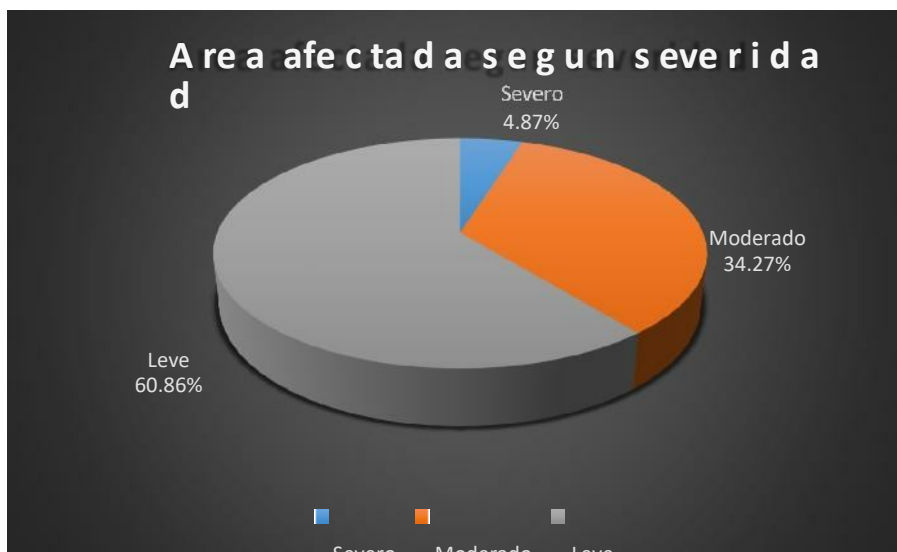
Figura 96. Severidad de las columnas según área de sección - segundo piso

La **descripción e interpretación** de dicha figura muestra que un 60.86% tiene un área con un nivel leve, un 34.27% en un nivel moderado y solo un 4.87% a nivel severo.

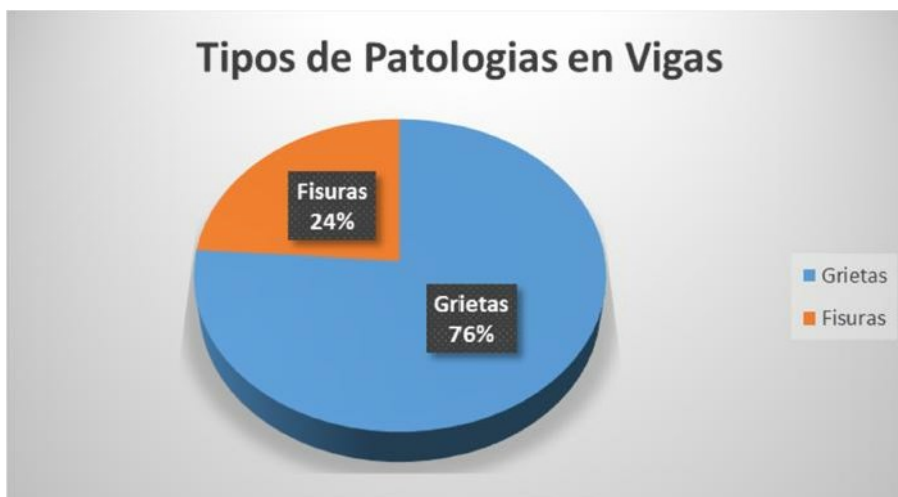
*Figura 100:* Tipos de patología en las vigas - primer piso

La **descripción e interpretación** de dicha figura en donde podemos observar que un 76.00% son patologías de tipo grieta y el 24.00% son fisuras, observándose un gran daño estructural a nivel del primer piso, en necesario indicar que las fallas son perceptibles considerando que aún no se ha ejecutado los muros y acabados. Las fallas se han producido con su propio peso y parte de la losa aligerada.

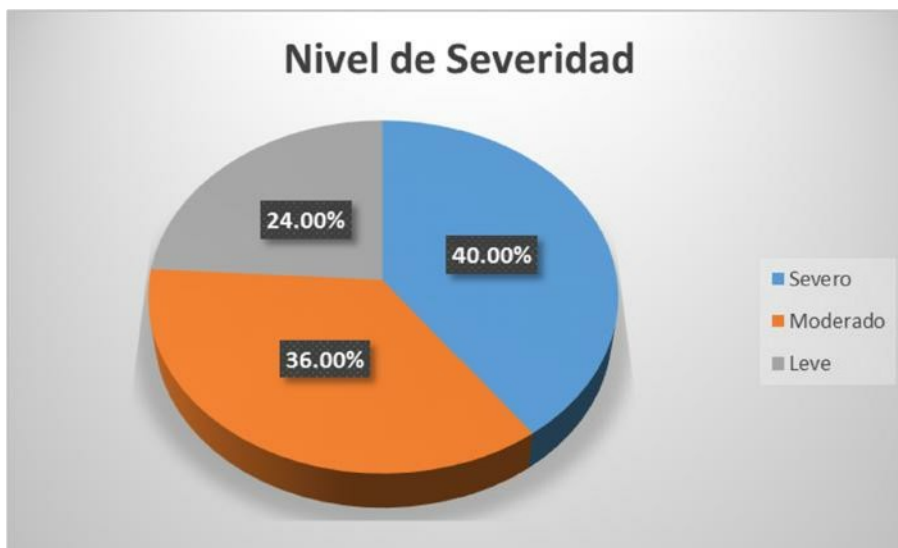
Figura 101: Severidad de las vigas - primer piso

La **descripción e interpretación** de dicha figura se demuestra que el 40.00% son de nivel severo, mientras un 36.00% moderado y un 24.00% son de nivel leve, considerando que las patologías relevantes son las fisuras y grietas.

Podemos darnos cuenta que contamos con una falla estructural bastante elevado, por lo que es necesario una intervención no descriptiva sino experimental, en la cual es necesario el uso de laboratorios y equipos especiales.

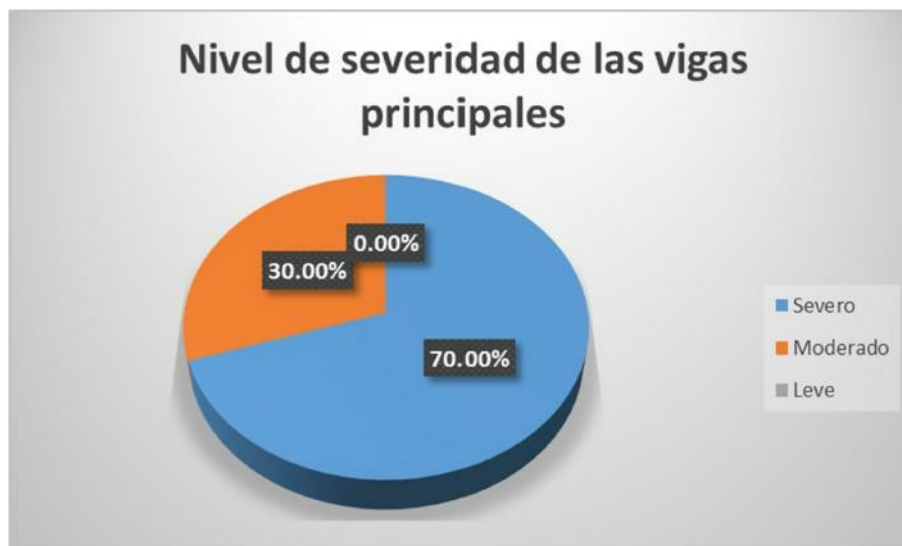
*Figura 102, Severidad en las vigas principales - primer piso*

La **descripción e interpretación** de dicha figura, las vigas principales un 100% corresponde a una patología de tipo grieta, en donde el 70.00% es severo, mientras el 30.00% son de nivel moderado. Esto representa una patología persistente y que afecta significativamente la edificación y que conlleva a tener mayores estudios para determinar la real falla.

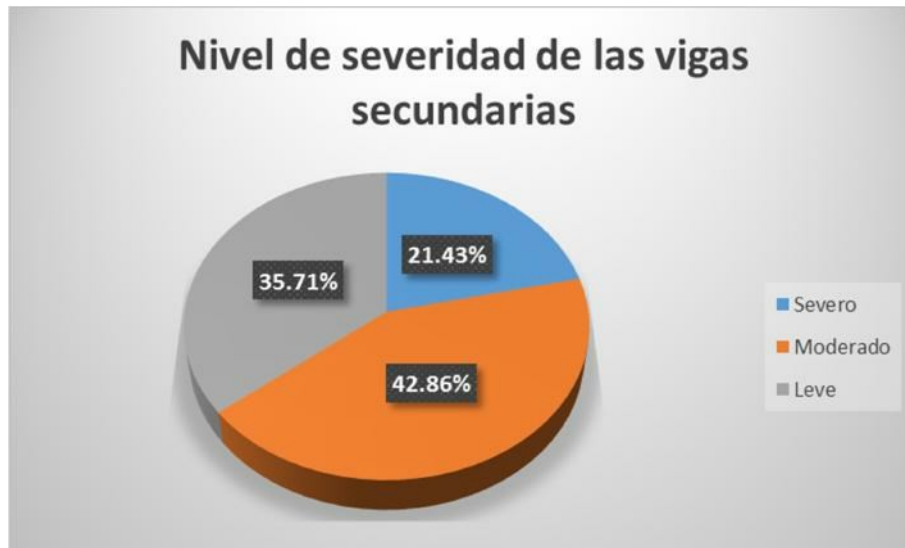
*Figura 103.* Severidad en las vigas secundarias - primer piso

La **descripción e interpretación** de dicha figura en donde las grietas son representativas, en un 42.86% de nivel severo, 35.71% de nivel leve y 21.43% de nivel moderado, considerando que dichas vigas están severamente afectadas.

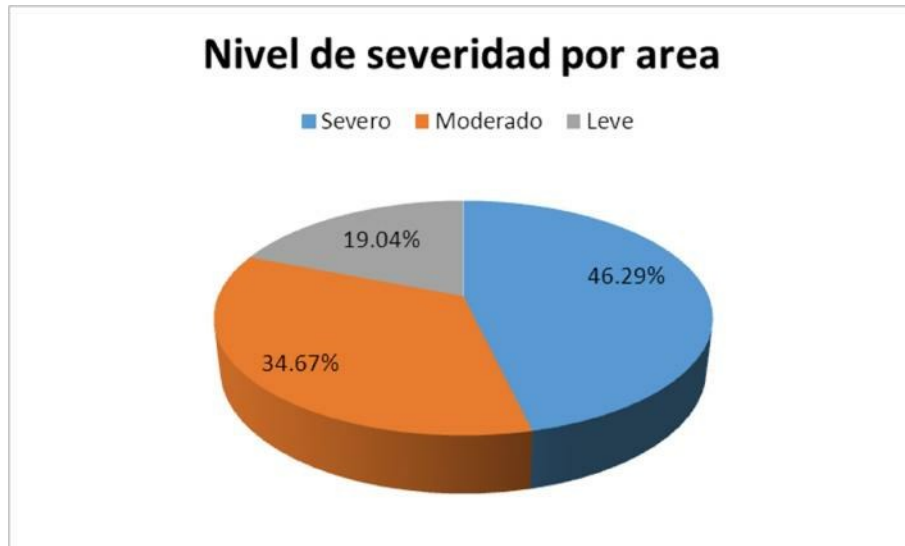
*Figura 104:* Área de severidades de las vigas – primer piso.

La **descripción e interpretación** de dicha figura es que la edificación a nivel de viga del primer piso se encuentra con un alto porcentaje de severidad, que es un 46.29% a nivel severo, 34.67% a nivel moderado y solo un 19.04% en un nivel leve.

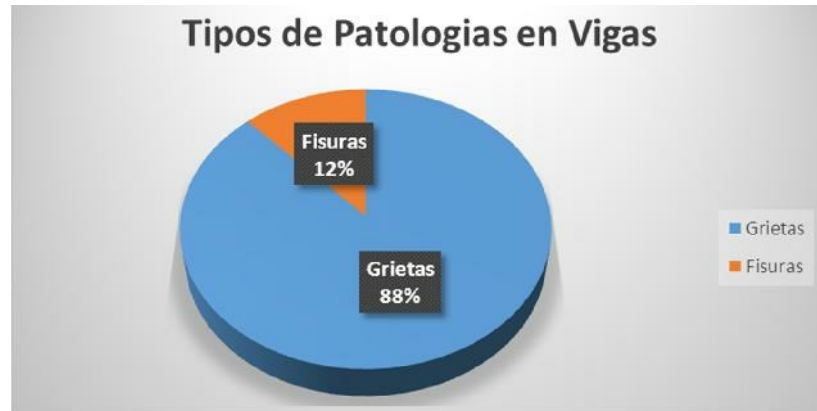
Figura 107. Tipos de patologías en las vigas - segundo piso

La **descripción e interpretación** de dicha figura en donde podemos observar que un 88.00% son patologías de tipo grieta y el 12.00% son fisuras, observándose un gran daño estructural a nivel del segundo piso, en necesario indicar que las fallas son perceptibles considerando que se han producido con su propio peso y parte de la losa aligerada.

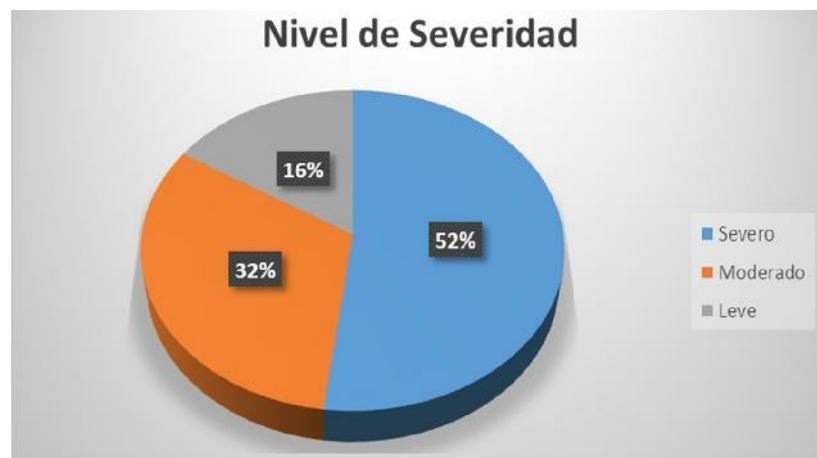
Figura 108. Severidad de las vigas - segundo piso

La **descripción e interpretación** de dicha figura se demuestra que el 52.00% son de nivel severo, mientras un 32.00% moderado y solo un 16.00% son de nivel leve, considerando que las patologías relevantes son las fisuras y grietas.

Sin embargo, el nivel severo y moderado corresponde a las grietas.

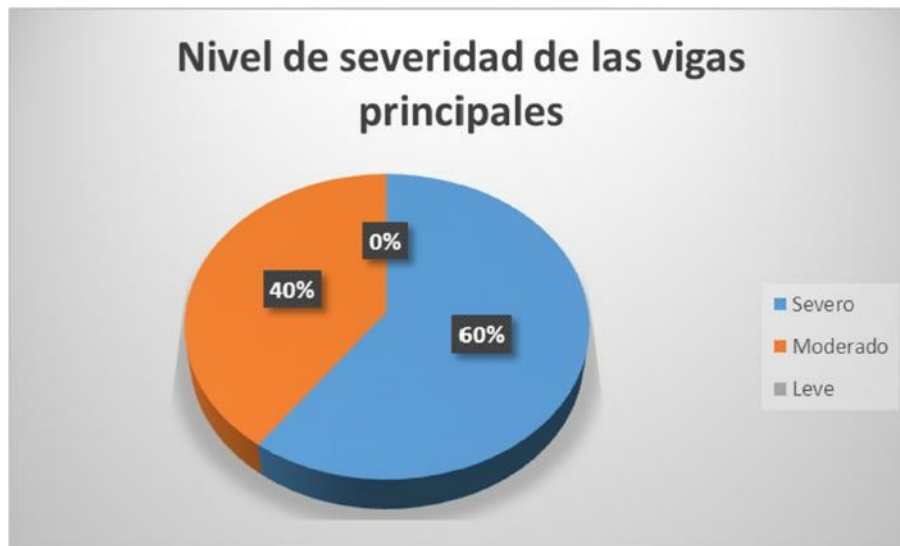
*Figura 109. Severidad en las vigas principales - segundo piso*

La **descripción e interpretación** de dicha figura las vigas principales un 100% corresponde a una patología de tipo grieta, en donde el 60.00% es severo, mientras el 40.00% son de nivel moderado. Esto representa una patología persistente y que afecta significativamente la edificación y que conlleva a tener mayores estudios para determinar la real falla.

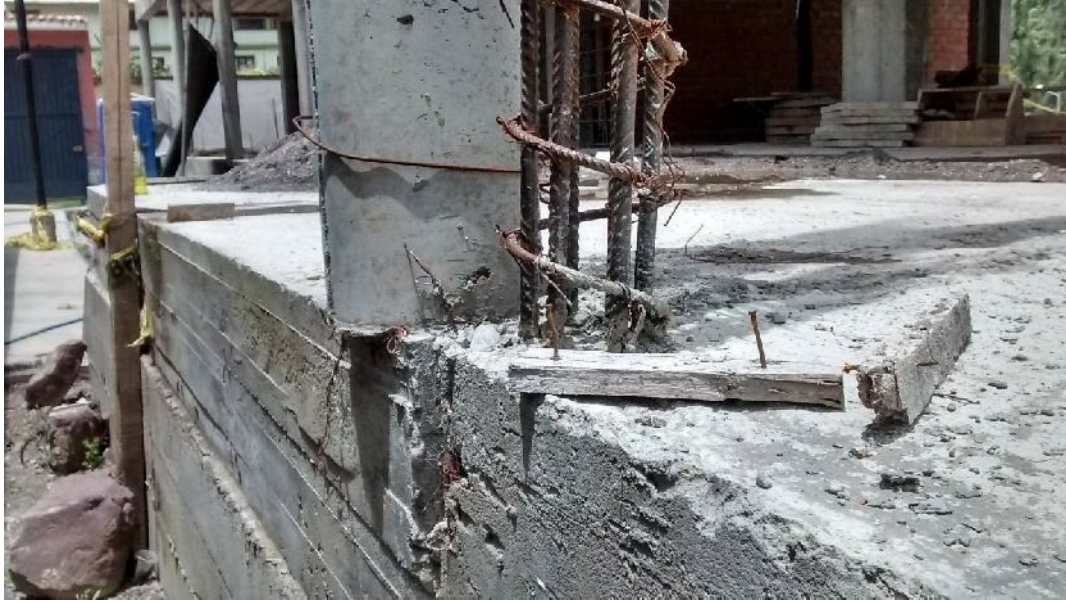
*Figura 150. Vista de columna circular*

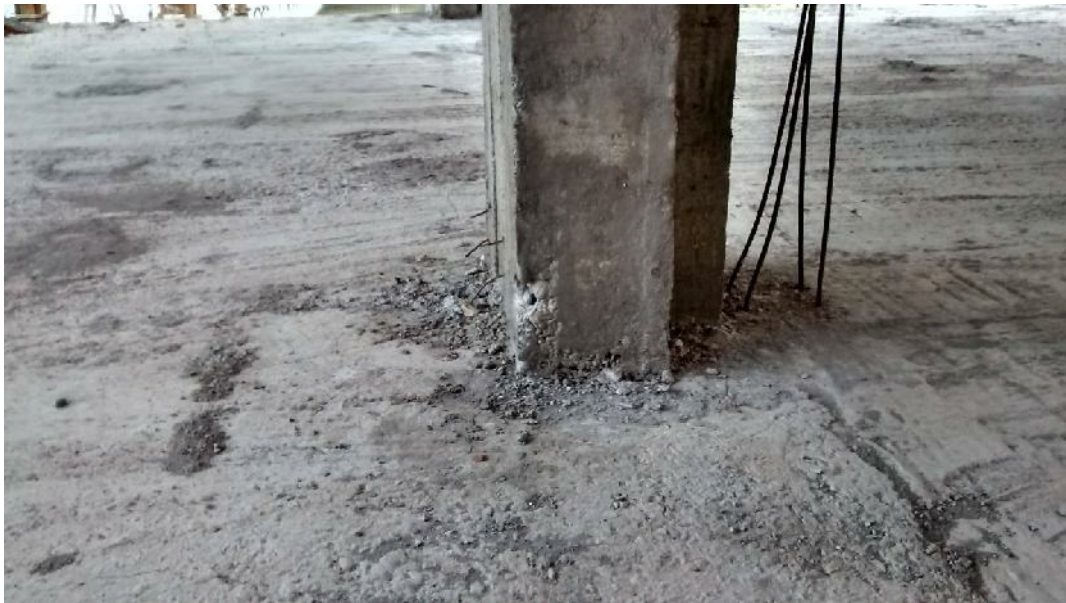
*Figura 151. Vista de picaduras*

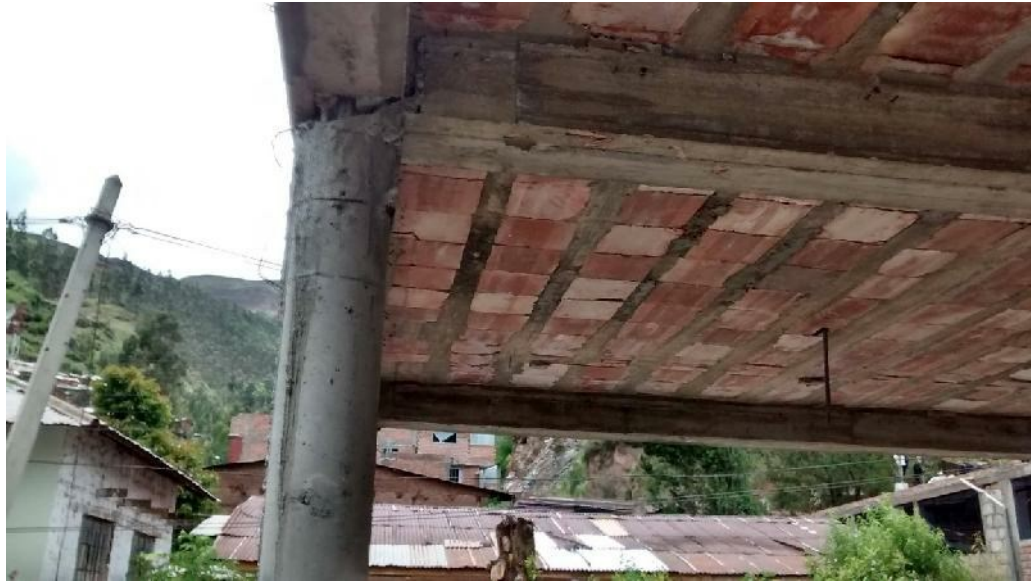
*Figura 152. Unión entre columnas y vigas*

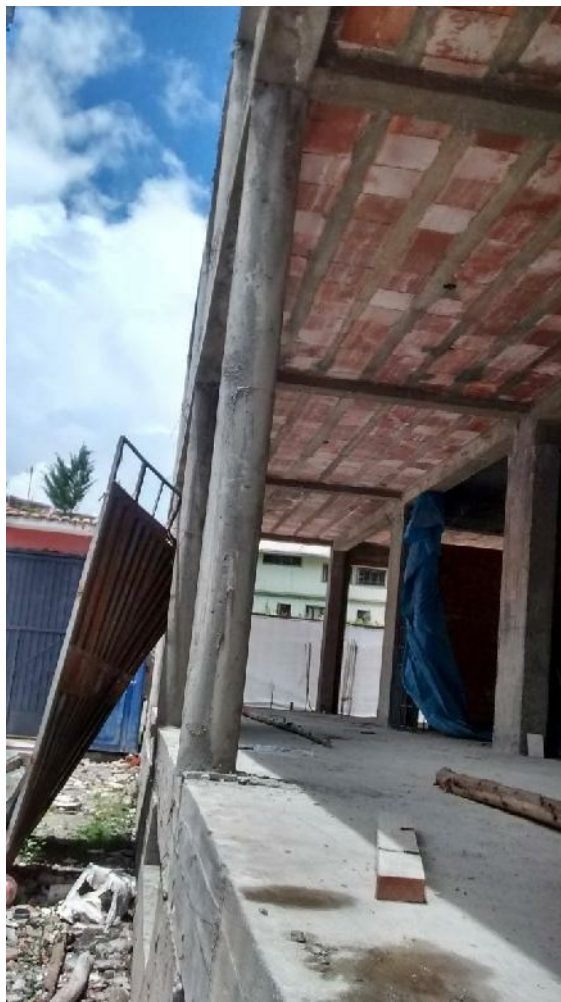
- El módulo 01 presenta una falla estructural **FUERTE O MODERADO** con un 55.56%, teniendo como patología predominante las picaduras y agrietamiento, debido al proceso constructivo. Considerando que existe un desplome de una columna circular de más 1/100 de su altura.

*Figura 153. Desplome de columna*

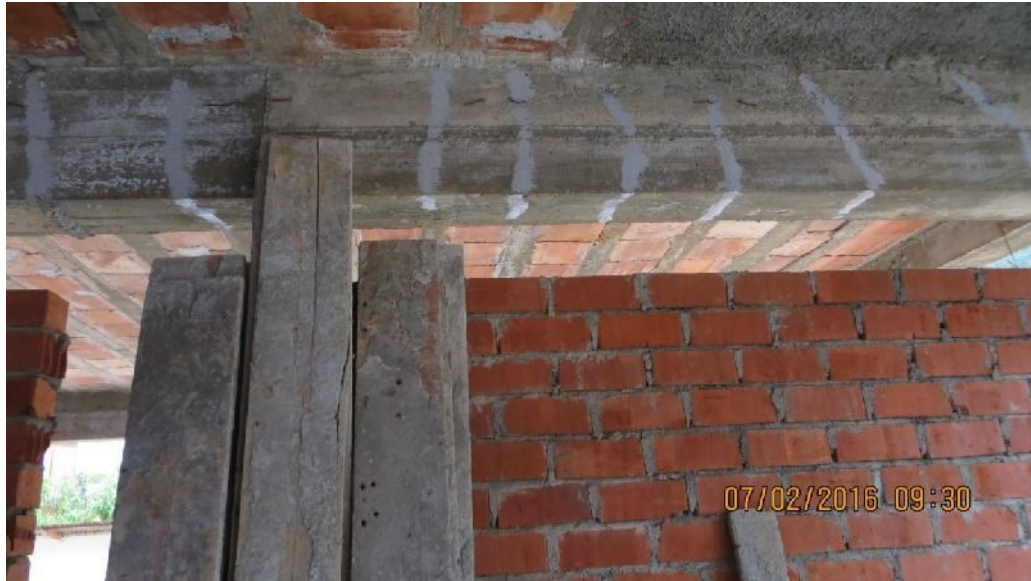
*Figura 154.* Vista de la viga principal

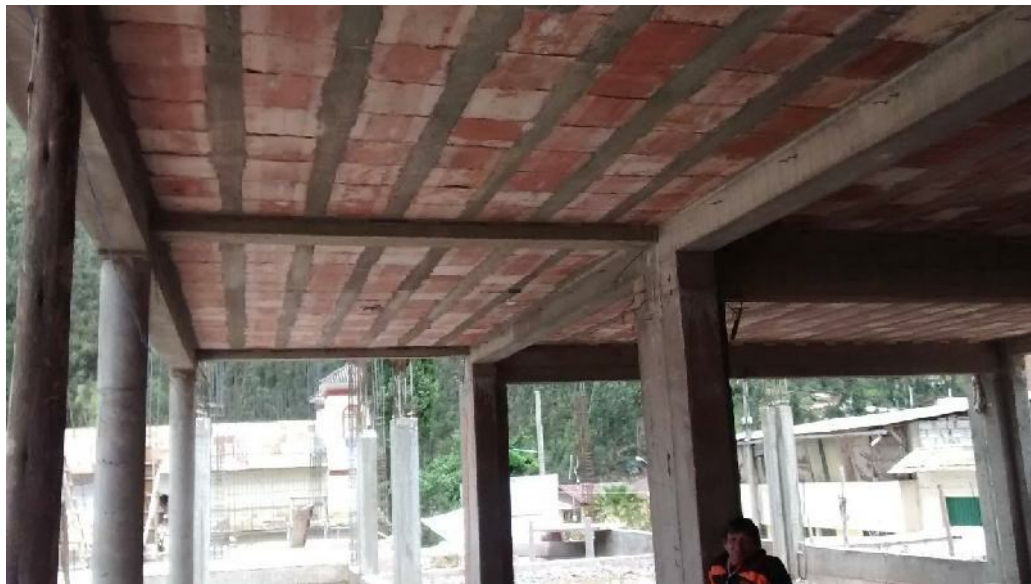
*Figura 155.* Vista del cambio de peralte de la viga principal

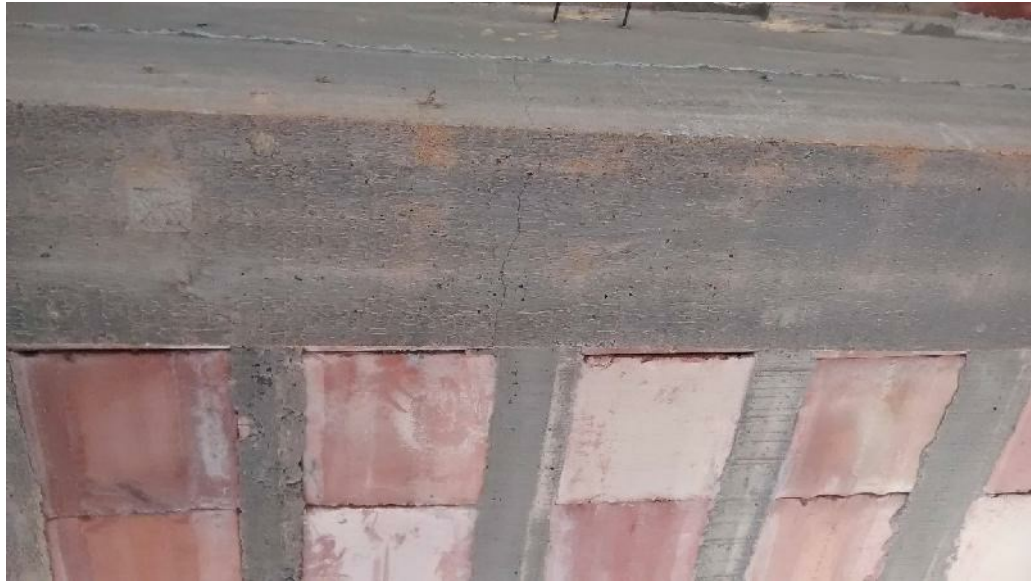
*Figura 156.* Vista de fisuras en las vigas

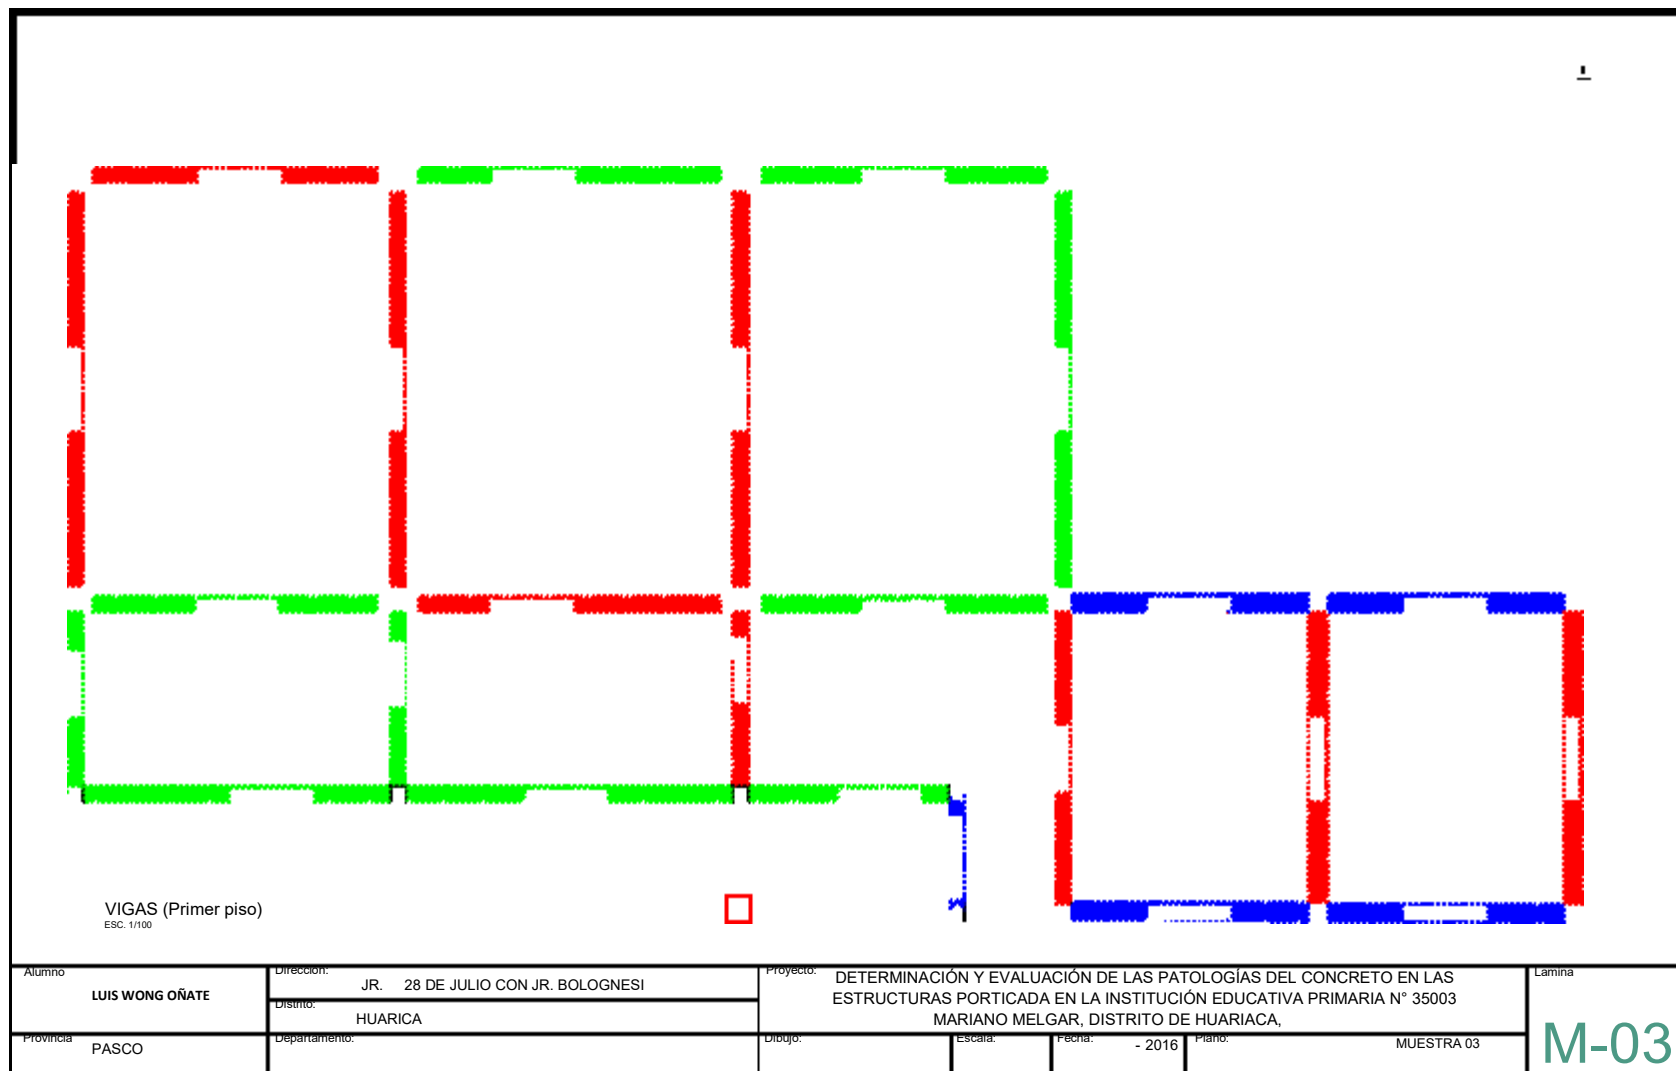
Figura 165. Muestra 03

- En la muestra 03, el 40.00% es severo y 36.00% es moderado, considerando que afecta y la reducción importante de la capacidad sismorresistente, por lo que conlleva de ser posible una evaluación definitiva que permita decidir si procede la demolición o bien en el refuerzo generalizado de la estructura, considerando que la patología predominante es el agrietamiento que superan el 0.5 mm.

- El módulo 03 presenta una falla estructural **GRAVE O SEVERO**, con un 40.00%, teniendo como patología predominante las grietas, cabe indicar que la presencia de grietas con su propio peso, es decir se encuentra en su segunda etapa de la viga, y considerando como posible causa Cortante o torsión.

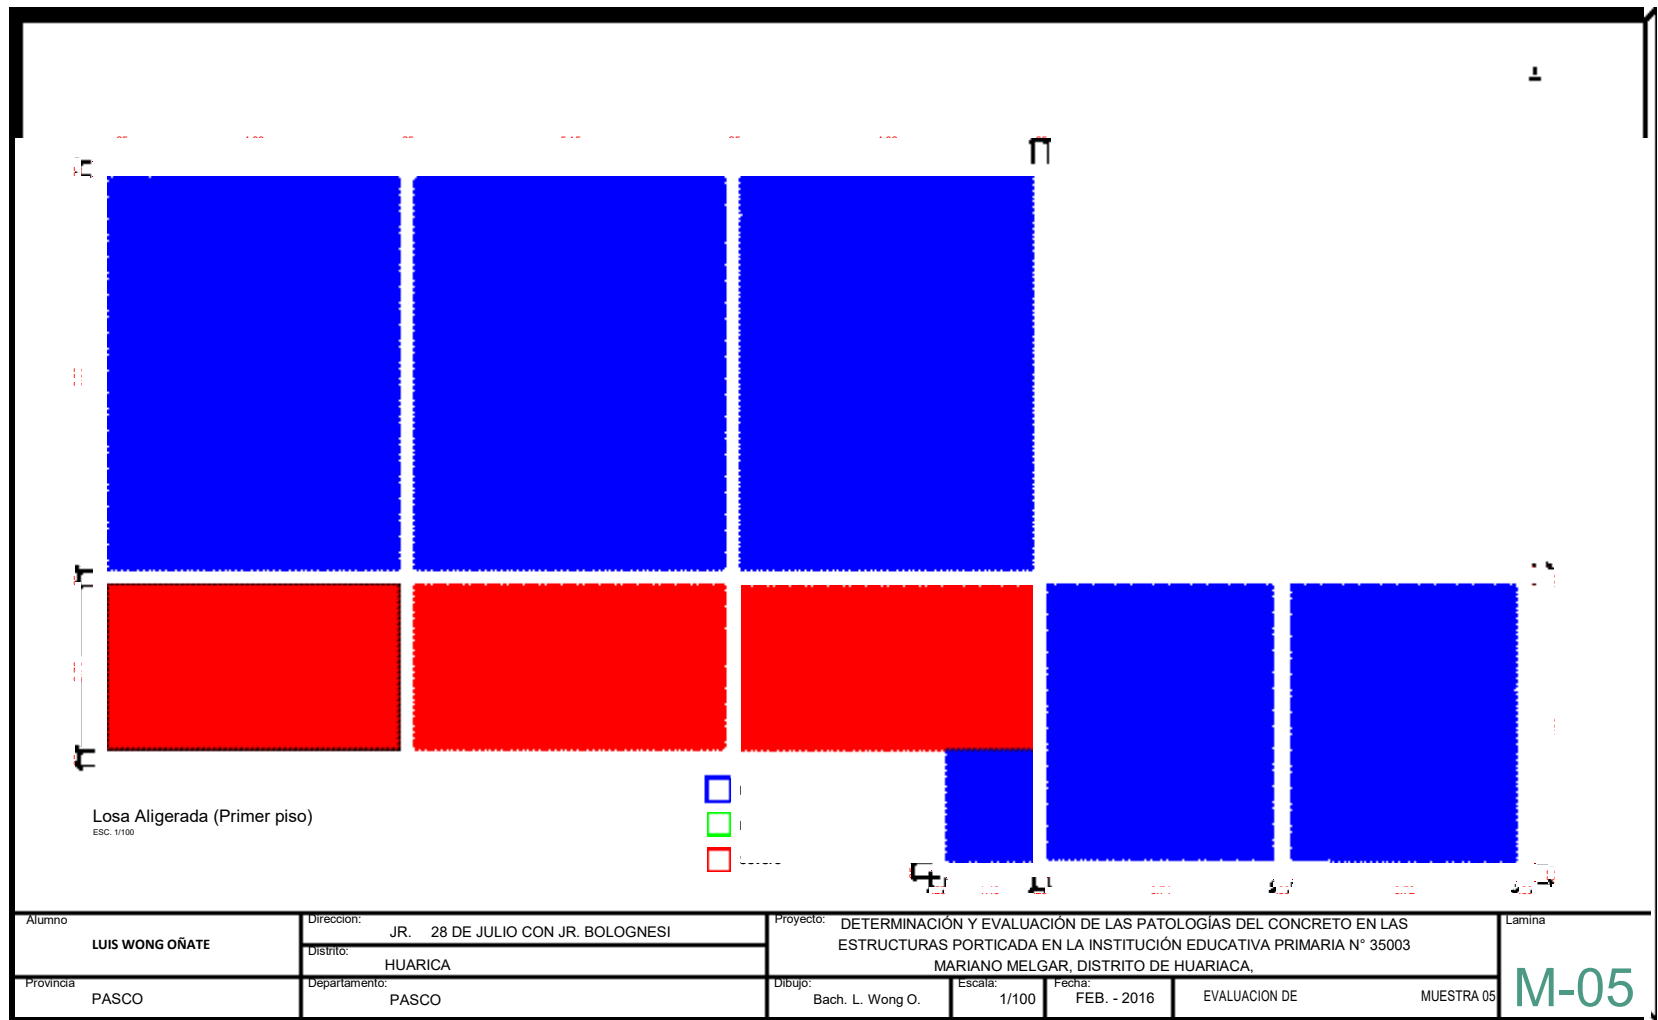
Figura 167. Muestra 05

- En la muestra 05, el 76.70% la severidad es leve, y el 23.30% es de un nivel severo, aparentemente no existe reducción de la capacidad sismorresistente en tal sentido la restauración de los elementos dañados, sin embargo, el daño severo refleja un agrietamiento circundante de supera los 13.00 mm, por lo que considerando que afecta y la reducción importante de la capacidad sismorresistente, por lo que conlleva de ser posible una evaluación definitiva que permita decidir si procede la demolición o bien en el refuerzo generalizado de la estructura

- El módulo 05 presenta una falla estructural **LIGERO O LEVE**, sin embargo, aparentemente se observa un asentamiento de las columnas del eje 3, en donde ha cedido la losa aligerada teniendo un agrietamiento en la parte superior de la losa de más de 15mm.

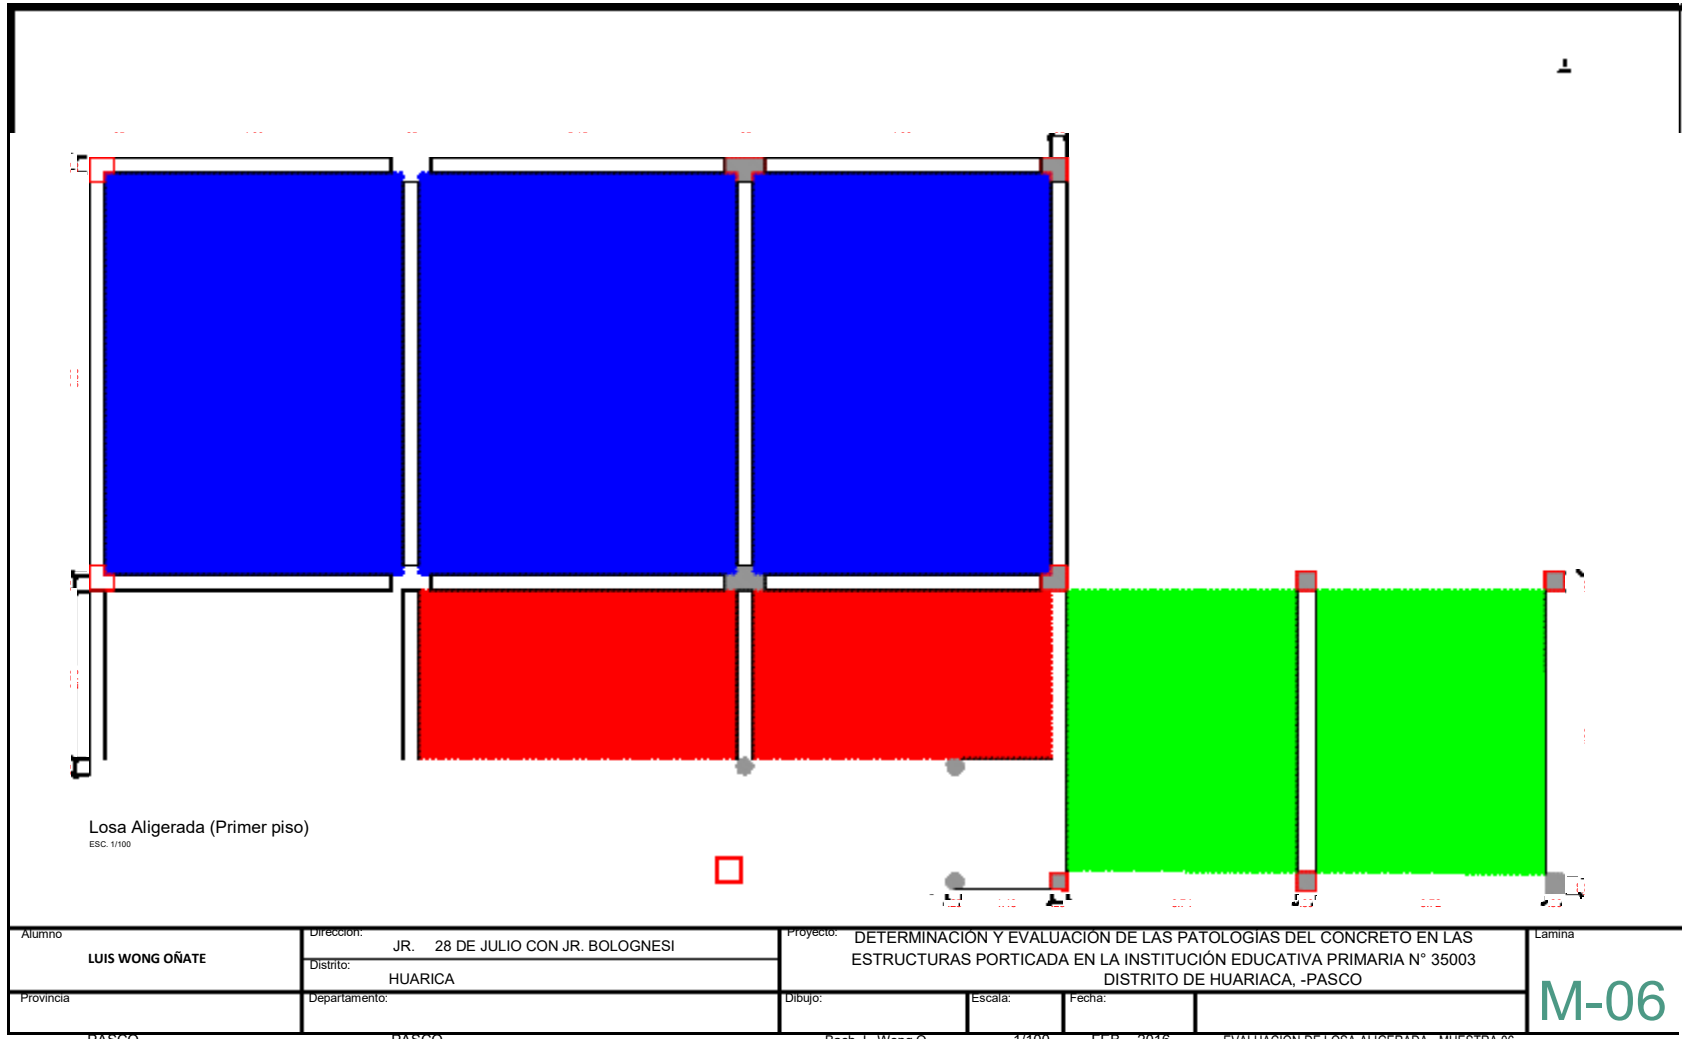
Figura 168. Muestra 06

- En la muestra 06, el 57.10% tiene un nivel leve, 23.30% un nivel severo, y un 19.60% moderado, aparentemente no existe reducción de la capacidad sismorresistente en tal sentido la restauración de los elementos dañados, sin embargo, el daño severo refleja un agrietamiento circundante de supera los 13.00 mm, por lo que considerando que afecta y la reducción importante de la capacidad sismorresistente, por lo que conlleva de ser posible una evaluación definitiva que permita decidir si procede la demolición o bien en el refuerzo generalizado de la estructura
