**DETERMINACIÓN Y EVALUACIÓN DE LAS PATOLOGÍAS
DEL CONCRETO PARA OBTENER EL ÍNDICE DE INTEGRIDAD
ESTRUCTURAL DEL PAVIMENTO Y LA CONDICIÓN
OPERACIONAL DE LA SUPERFICIE EN LA AVENIDA
MARISCAL CASTILLA DEL CARRIL IZQUIERDO, DISTRITO
DE CALLERÍA, PROVINCIA CORONEL PORTILLO, REGIÓN
UCAYALI – AÑO 2017**

**TESIS PARA OPTAR EL TÍTULO PROFESIONAL DE INGENIERA
CIVIL**

BACH. YAKY MARYSOL SEGURA INGA.

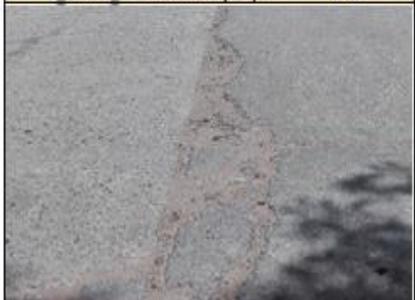
VALOR DEDUCIDO	
ID	TIPO DE DAÑO
26	DAÑO DEL SELLO DE LA JUNTA
M	SEVERIDAD MEDIA
DENSIDAD = 100.00	
VALOR DEDUCIDO (VD) = 4.00

Figura 19. Daño de Sello de Junta en la Unidad Muestral UM-2.

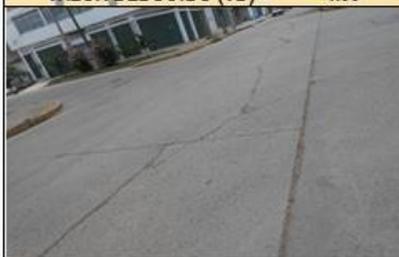
VALOR DEDUCIDO	
ID	TIPO DE DAÑO
26	DAÑO DEL SELLO DE LA JUNTA
M	SEVERIDAD MEDIA
DENSIDAD = 100.00	
VALOR DEDUCIDO (VD) = 4.00

Figura 21. Daño de Sello de Junta en la Unidad Muestral UM-3.

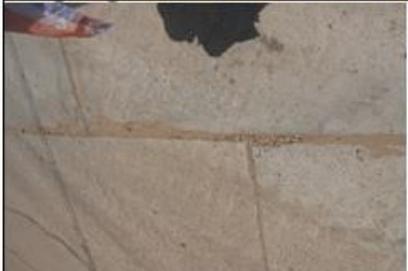
VALOR DEDUCIDO	
ID	TIPO DE DAÑO
26	DAÑO DEL SELLO DE LA JUNTA
M	SEVERIDAD MEDIA
DENSIDAD = 97.83	
VALOR DEDUCIDO (VD) = 4.00

Figura 23. Daño de Sello de Junta en la Unidad Muestral UM-4.

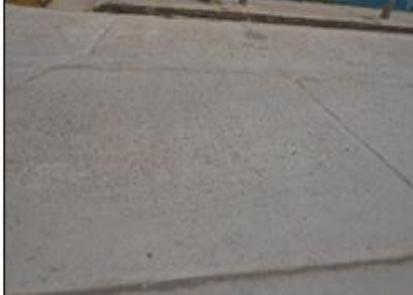
Figura 25. Daño de Sello de Junta en la Unidad Muestral UM-5.

VALOR DEDUCIDO	
ID	TIPO DE DAÑO
26	DAÑO DEL SELLO DE LA JUNTA
M	SEVERIDAD MEDIA
DENSIDAD = 95.65	
VALOR DEDUCIDO (VD) = 4.00

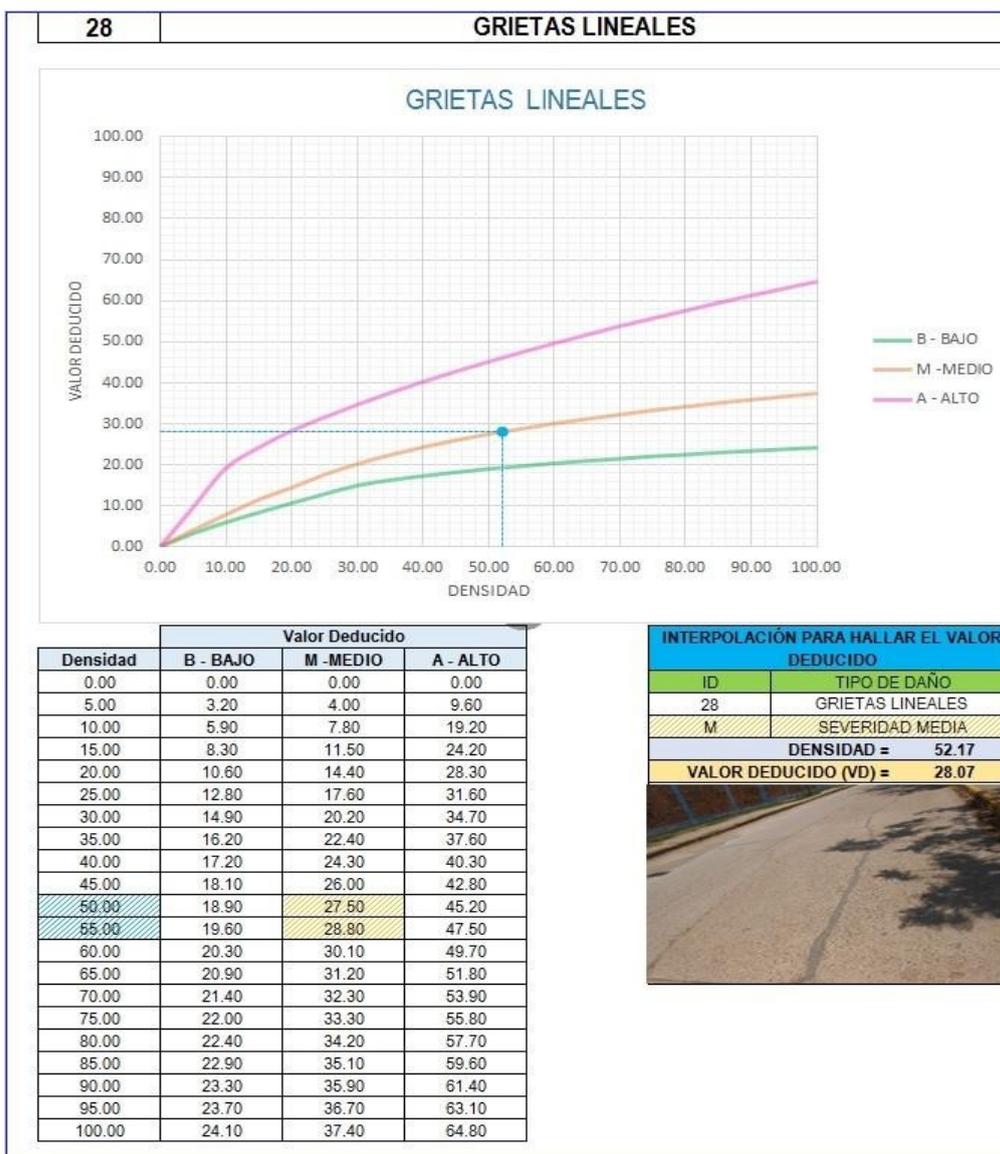
Tabla 35. Daño de Grietas Lineales en la Unidad Muestral UM-5.

<table><tr> <th colspan="2">INDICE DE CONDICIÓN DEL PAVIMENTO (Pavement Condition Index)</th> <th colspan="5"></th> </tr><tr> <td>28</td> <td>GRIETAS LINEALES</td> <td>24</td> <td>M</td> <td>SEVERIDAD MEDIA</td> <td>52.17%</td> <td>28.07</td> </tr></table>

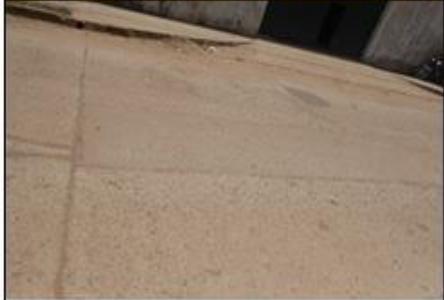
Figura 27. Daño de Sello de Junta en la Unidad Muestral UM-6.

VALOR DEDUCIDO	
ID	TIPO DE DAÑO
26	DAÑO DEL SELLO DE LA JUNTA
M	SEVERIDAD MEDIA
DENSIDAD = 65.22	
VALOR DEDUCIDO (VD) = 4.00

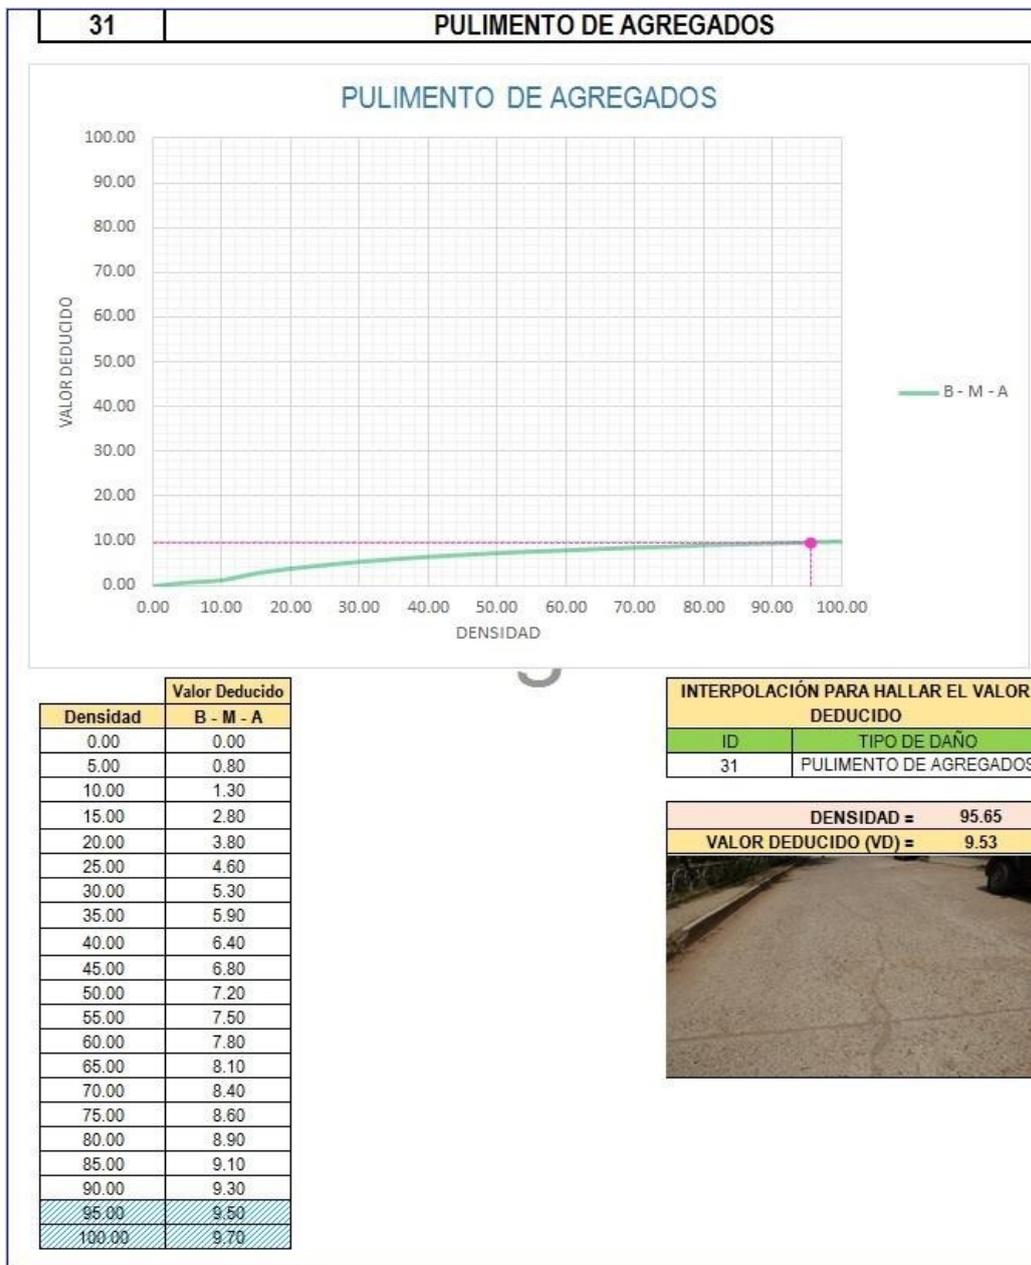
Tabla 43. Daño de Pulimento de Agregados en la Unidad Muestral UM-6.

31	PULIMENTO DE AGREGADOS	44		SIN SEVERIDAD	95.65%	9.53
