UNIVERSIDAD CATÓLICA LOS ÁNGELES
CHIMBOTE

DETERMINACIÓN Y EVALUACIÓN DE LAS
PATOLOGÍAS DE CONCRETO DEL CANAL DE
IRRIGACIÓN YANA TOMA ENTRE LAS PROGRESIVAS
0+000 AL 1+000, DEL CASERÍO DE LLANCA, DISTRITO
DE PIRA, PROVINCIA DE HUARAZ, DEPARTAMENTO
DE ANCASH – 2022.

TESIS PARA OPTAR EL TÍTULO PROFESIONAL
DE INGENIERO CIVIL

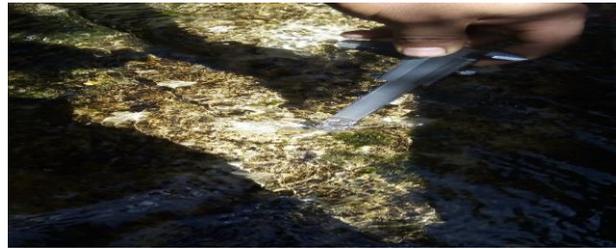
EVIDENCIA FOTOGRAFICA

FONDO DE CANAL										
Patología	Medidas					Área con patología		Área sin patología		Nivel de Severidad
	Altura/Ancho (m)	Largo (m)	Abertura (mm)	Profundidad(mm)	% Erosión	m2	%	m2	%	
Grieta	0.00	0.00	0.00	0.00	0.00%	0.00	20.00%	3.60	80.00%	SEVERO
	0.30	3.00	7.00	0.00	0.00%	0.90				
	0.00	0.10	0.00	0.00	0.00%	0.00				
Erosión	0.50	3.00	0.00	5.00	3.33%	1.50	100.00%	0.00	0.00%	LEVE
	0.50	3.00	0.00	5.00	3.33%	1.50				
	0.50	3.00	0.00	5.00	3.33%	1.50

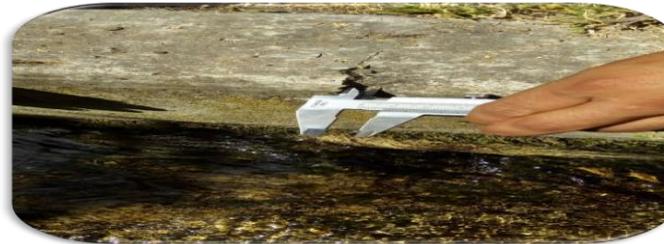
EVIDENCIA FOTOGRAFICA

MURO IZQUIERDO										
Patología	Medidas					Área con patología		Área sin patología		Nivel de Severidad
	Altura/Ancho (m)	Largo (m)	Abertura (mm)	Profundidad(mm)	% Erosión	m2	%	m2	%	
Grieta	0.00	0.00	0.00	0.00	0.00%	0.00	33.33%	2.40	66.67%	SEVERO
	0.40	3.00	9.00	0.00	0.00%	1.20				
	0.00	0.00	0.00	0.00	0.00%	0.00

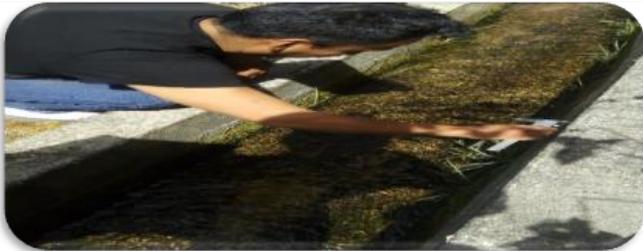
0.50	3.00	0.00	5.00	3.33%	1.50				
EVIDENCIA FOTOGRAFICA

0.00	0.00	0.00	0.00	0.00%	0.00				
	0.15	0.30	0.30	0.00	0.00%	0.05				
Erosión	0.50	3.00	0.00	5.00	3.33%	1.50	100.00%	0.00	0.00%	LEVE
	0.50	3.00	0.00	5.00	3.33%	1.50

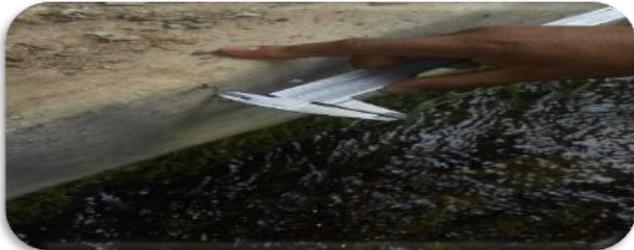
0.10	3.00	0.00	4.00	2.67%	0.30				
EVIDENCIA FOTOGRAFICA

MURO IZQUIERDO										
Patología	Medidas					Área con patología		Área sin patología		Nivel de Severidad
	Altura/Ancho (m)	Largo (m)	Abertura (mm)	Profundidad(mm)	% Erosión	m2	%	m2	%	
Fisura	0.50	0.40	0.20	0.00	0.00%	0.20	5.56%	3.40	94.44%	LEVE

0.00	0.00	0.00	0.00	0.00%	0.00				
	0.00	0.00	0.00	0.00	0.00%	0.00				
Erosión	0.10	3.00	0.00	4.00	2.67%	0.30	25.00%	2.70	75.00%	LEVE
	0.10	3.00	0.00	4.00	2.67%	0.30

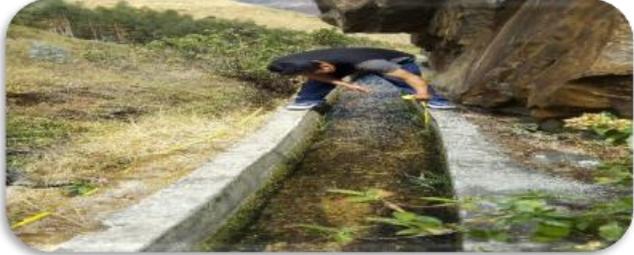
0.20	3.00	0.00	5.00	3.33%	0.60						
EVIDENCIA FOTOGRAFICA

0.30	3.00	5.00	0.00	0.00%	0.90	25.00%	2.70	75.00%			
	0.00	0.00	0.00	0.00	0.00%	0.00						
Erosión	0.20	3.00	0.00	5.00	3.33%	0.60				LEVE		
	0.20	3.00	0.00	5.00	3.33%	0.60	50.00%	1.80	50.00%

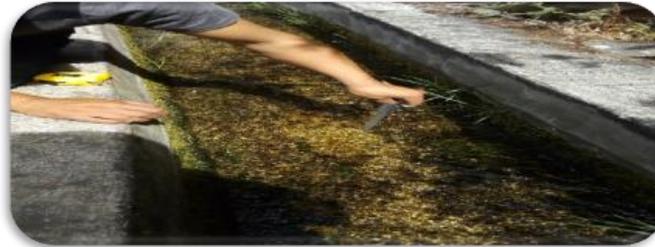
EVIDENCIA FOTOGRAFICA

FONDO DE CANAL										
Patología	Medidas					Área con patología		Área sin patología		Nivel de Severidad
	Altura/Ancho (m)	Largo (m)	Abertura (mm)	Profundidad(mm)	% Erosión	m2	%	m2	%	
Erosión	0.50	3.00	0.00	5.00	3.33%	1.50	100.00%	0.00	0.00%	LEVE
	0.50	3.00	0.00	5.00	3.33%	1.50				
	0.50	3.00	0.00	5.00	3.33%	1.50

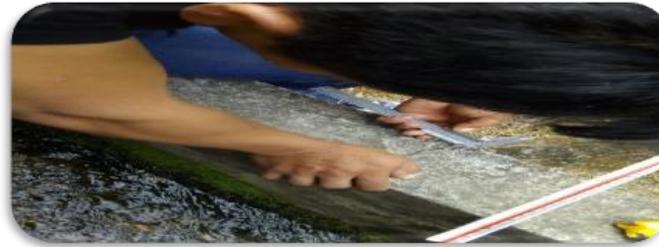
EVIDENCIA FOTOGRAFICA

MURO IZQUIERDO										
Patología	Medidas					Área con patología		Área sin patología		Nivel de Severidad
	Altura/Ancho (m)	Largo (m)	Abertura (mm)	Profundidad(mm)	% Erosión	m2	%	m2	%	
Grieta	0.40	0.50	4.00	0.00	0.00%	0.20	38.89%	2.20	61.11%	MODERADO
	0.00	0.00	0.00	0.00	0.00%	0.00				
	0.40	3.00	4.00	0.00	0.00%	1.20				
Erosión	0.20	3.00	0.00	5.00	3.33%	0.60	50.00%	1.80	50.00%	LEVE
	0.20	3.00	0.00	5.00	3.33%	0.60				
	0.20	3.00	0.00	5.00	3.33%	0.60

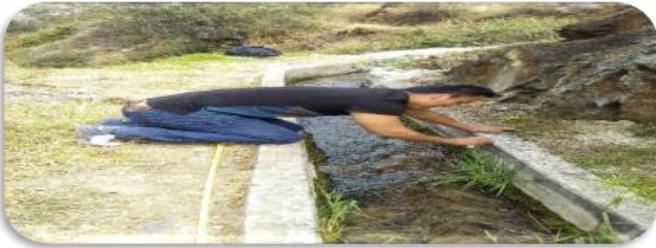
0.20	3.00	0.00	3.00	2.00%	0.60				
EVIDENCIA FOTOGRAFICA

0.04	3.00	0.00	0.00	0.00%	0.12				
	0.04	3.00	0.00	0.00	0.00%	0.12				
Erosión	0.20	3.00	0.00	3.00	2.00%	0.60	50.00%	1.80	50.00%	LEVE
	0.20	3.00	0.00	3.00	2.00%	0.60

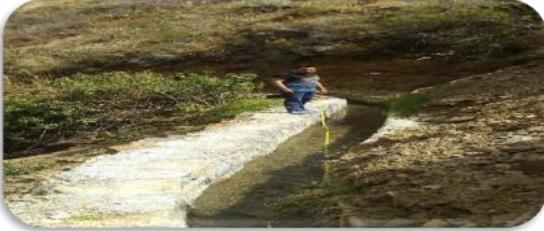
0.50	3.00	0.00	5.00	3.33%	1.50				
EVIDENCIA FOTOGRAFICA

0.00	0.00	0.00	0.00	0.00%	0.00				
	0.00	0.00	0.00	0.00	0.00%	0.00				
Erosión	0.50	3.00	0.00	5.00	3.33%	1.50	66.67%	2.25	33.33%	LEVE
	0.50	3.00	0.00	5.00	3.33%	1.50

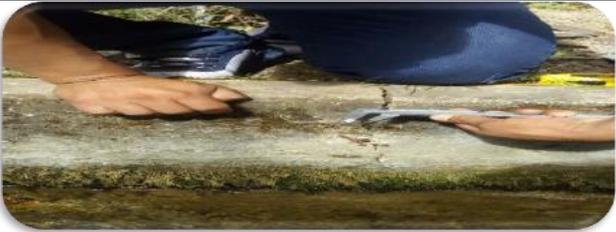
MURO IZQUIERDO										
Patología	Medidas					Área con patología		Área sin patología		Nivel de Severidad
	Altura/Ancho (m)	Largo (m)	Abertura (mm)	Profundidad(mm)	% Erosión	m2	%	m2	%	
Grieta	0.35	3.00	4.00	0.00	0.00%	1.05	33.33%	2.10	66.67%	MODERADO

0.00	0.00	0.00	0.00	0.00%	0.00				
	0.00	0.00	0.00	0.00	0.00%	0.00				
Fractura	0.00	0.00	0.00	0.00	0.00%	0.00	2.54%	3.07	97.46%	MODERADO
	0.40	0.20	7.00	0.00	0.00%	0.08

0.00	0.00	0.00	0.00	0.00%	0.00				
Ellorescencia	0.00	0.00	0.00	0.00	0.00%	0.00	5.71%	2.97	94.29%	MODERADO
	0.03	3.00	0.00	0.00	0.00%	0.09				
	0.03	3.00	0.00	0.00	0.00%	0.09				
Erosión	0.15	3.00	0.00	4.00	2.67%	0.45	42.86%	1.80	57.14%	LEVE

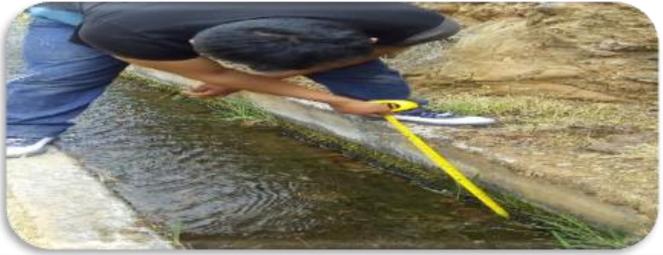
Total				11.70	Erosión	Profundidad mm	<=5% *e	5% - 20% del e	>20% del e	
MURO DERECHO										
Patología	Medidas					Área con patología		Área sin patología		Nivel de Severidad
	Altura/Ancho (m)	Largo (m)	Abertura (mm)	Profundidad(mm)	% Erosión	m2	%	m2	%	
Grieta	0.00	0.00	0.00	0.00	0.00%	0.00	3.33%	3.48	96.67%	SEVERO

0.30	0.40	5.00	0.00	0.00%	0.12				
	0.00	0.00	0.00	0.00	0.00%	0.00				
Eflorescencia	0.00	0.00	0.00	0.00	0.00%	0.00	16.67%	3.00	83.33%	MODERADO
	0.00	0.00	0.00	0.00	0.00%	0.00

0.20	3.00	0.00	0.00	0.00%	0.60				
Erosión	0.20	3.00	0.00	8.00	5.33%	0.60	50.00%	1.80	50.00%	MODERADO
	0.20	3.00	0.00	8.00	5.33%	0.60				
	0.20	3.00	0.00	8.00	5.33%	0.60				
EVIDENCIA FOTOGRAFICA

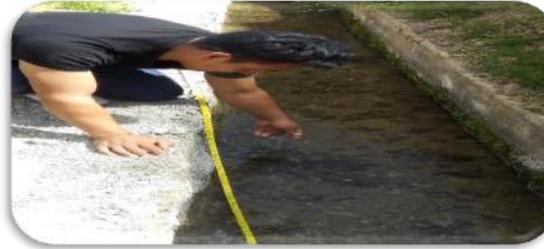
MURO FONDO										
Patología	Medidas					Área con patología		Área sin patología		Nivel de Severidad
	Altura/Ancho (m)	Largo (m)	Abertura (mm)	Profundidad(mm)	% Erosión	m2	%	m2	%	
Erosión	0.50	3.00	0.00	5.00	3.33%	1.50	100.00%	0.00	0.00%	LEVE
	0.50	3.00	0.00	5.00	3.33%	1.50				
	0.50	3.00	0.00	5.00	3.33%	1.50

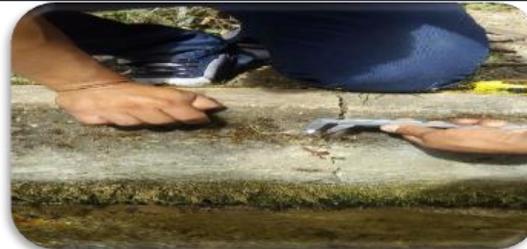
MURO IZQUIERDO										
Patología	Medidas					Área con patología		Área sin patología		Nivel de Severidad
	Altura/Ancho (m)	Largo (m)	Abertura (mm)	Profundidad(mm)	% Erosión	m2	%	m2	%	
Fractura	0.00	0.00	0.00	0.00	0.00%	0.00	33.33%	2.40	66.67%	MODERADO
	0.40	3.00	7.00	0.00	0.00%	1.20				
	0.00	0.00	0.00	0.00	0.00%	0.00				
Erosión	0.20	3.00	0.00	8.00	5.33%	0.60	50.00%	1.80	50.00%	MODERADO
	0.20	3.00	0.00	8.00	5.33%	0.60				
	0.20	3.00	0.00	8.00	5.33%	0.60

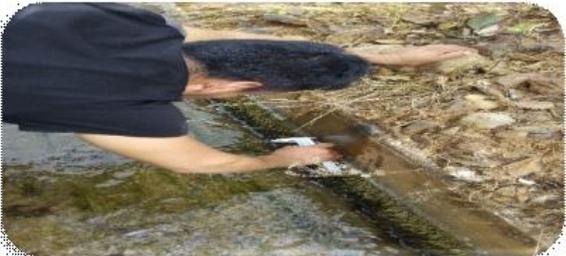
Total			11.70	Eflorescencia	Área m2	H<=5%	5%<H<20%	>20%H		
Erosión										
Profundidad mm										
<=5%*e										
5% - 20% del e										
>20% del e										
MURO DERECHO										
Patología	Medidas					Área con patología		Área sin patología		Nivel de Severidad
	Altura/Ancho (m)	Largo (m)	Abertura (mm)	Profundidad(mm)	% Erosión	m2	%	m2	%	
Grieta	0.00	0.00	0.00	0.00	0.00%	0.00				MODERADO

0.40	0.20	3.00	0.00	0.00%	0.08	2.22%	3.52	97.78%	
	0.00	0.00	0.00	0.00	0.00%	0.00				
Eflorescencia	0.00	0.00	0.00	0.00	0.00%	0.00				SEVERO
	0.00	0.00	0.00	0.00	0.00%	0.00	20.83%	2.85	79.17%

0.25	3.00	0.00	0.00	0.00%	0.75				
Erosión	0.15	3.00	0.00	8.00	5.33%	0.45				MODERADO
	0.15	3.00	0.00	8.00	5.33%	0.45	37.50%	2.25	62.50%	
	0.15	3.00	0.00	8.00	5.33%	0.45				
EVIDENCIA FOTOGRAFICA

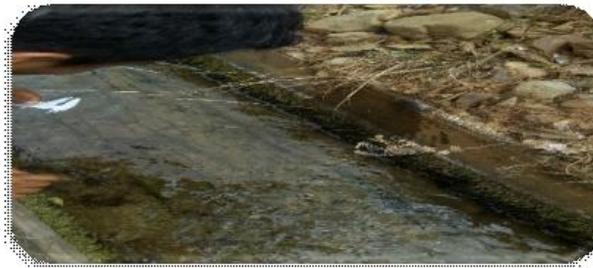
Patología	Medidas					Área con patología		Área sin patología		Nivel de Severidad
	Altura/Ancho (m)	Largo (m)	Abertura (mm)	Profundidad(mm)	% Erosión	m2	%	m2	%	
Fisura	0.15	0.20	0.30	0.00	0.00%	0.03	0.67%	4.47	99.33%	MODERADO
	0.00	0.00	0.00	0.00	0.00%	0.00				
	0.00	0.00	0.00	0.00	0.00%	0.00				
Erosión	0.50	3.00	0.00	4.00	2.67%	1.50	96.67%	0.15	3.33%	LEVE
	0.50	3.00	0.00	4.00	2.67%	1.50				
	0.45	3.00	0.00	4.00	2.67%	1.35

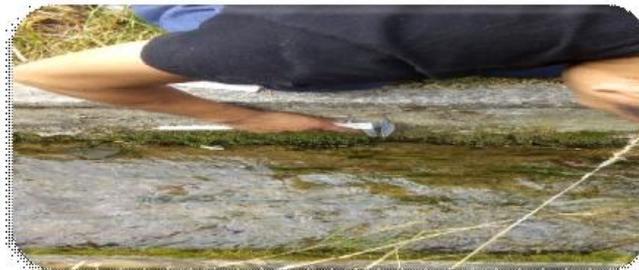
MURO LAJERADO

Patología	Medidas					Área con patología		Área sin patología		Nivel de Severidad
	Altura/Ancho (m)	Largo (m)	Abertura (mm)	Profundidad(mm)	% Erosión	m2	%	m2	%	
Fisura	0.35	3.00	0.30	0.00	0.00%	1.05	29.17%	2.55	70.83%	MODERADO
	0.00	0.00	0.00	0.00	0.00%	0.00				
	0.00	0.00	0.00	0.00	0.00%	0.00				
Erosión	0.25	3.00	0.00	4.00	2.67%	0.75	62.50%	1.35	37.50%	LEVE
	0.25	3.00	0.00	4.00	2.67%	0.75				
	0.25	3.00	0.00	4.00	2.67%	0.75

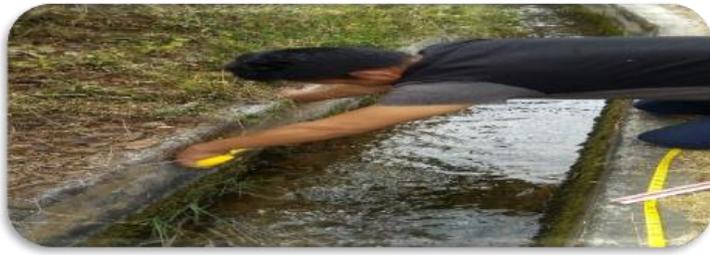
Total			11.70	Erosión	Profundidad mm	<=5%*e	5% - 20% del e	>20% del e		
MURO DERECHO										
Patología	Medidas					Área con patología		Área sin patología		Nivel de Severidad
	Altura/Ancho (m)	Largo (m)	Abertura (mm)	Profundidad(mm)	% Erosión	m2	%	m2	%	
Grieta	0.40	3.00	7.00	0.00	0.00%	1.20	33.33%	2.40	66.67%	SEVERO

0.00	0.00	0.00	0.00	0.00%	0.00				
	0.00	0.00	0.00	0.00	0.00%	0.00				
Eflorescencia	0.40	3.00	0.00	0.00	0.00%	1.20	100.00%	0.00	0.00%	SEVERO
	0.40	3.00	0.00	0.00	0.00%	1.20

0.40	3.00	0.00	0.00	0.00%	1.20				
Erosión	0.20	3.00	0.00	5.00	3.33%	0.60	50.00%	1.80	50.00%	LEVE
	0.20	3.00	0.00	5.00	3.33%	0.60				
	0.20	3.00	0.00	5.00	3.33%	0.60				
EVIDENCIA FOTOGRAFICA

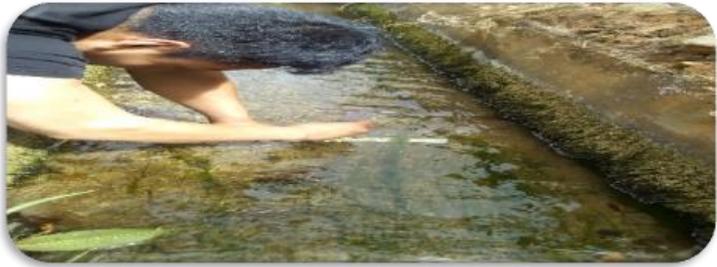
MURO FONDO										
Patología	Medidas					Área con patología		Área sin patología		Nivel de Severidad
	Altura/Ancho (m)	Largo (m)	Abertura (mm)	Profundidad(mm)	% Erosión	m2	%	m2	%	
Erosión	0.50	3.00	0.00	4.00	2.67%	1.50	100.00%	0.00	0.00%	LEVE
	0.50	3.00	0.00	4.00	2.67%	1.50				
	0.50	3.00	0.00	4.00	2.67%	1.50				
EVIDENCIA FOTOGRAFICA

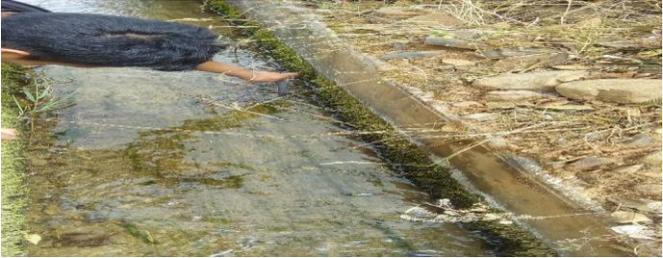
MURO IZQUIERDO										
Patología	Medidas					Área con patología		Área sin patología		Nivel de Severidad
	Altura/Ancho (m)	Largo (m)	Abertura (mm)	Profundidad(mm)	% Erosión	m2	%	m2	%	
Eflorescencia	0.40	3.00	0.00	0.00	0.00%	1.20	100.00%	0.00	0.00%	SEVERO
	0.40	3.00	0.00	0.00	0.00%	1.20				
	0.40	3.00	0.00	0.00	0.00%	1.20				
Erosión	0.20	3.00	0.00	4.00	2.67%	0.60	50.00%	1.80	50.00%	LEVE
	0.20	3.00	0.00	4.00	2.67%	0.60				
	0.20	3.00	0.00	4.00	2.67%	0.60				
EVIDENCIA FOTOGRAFICA

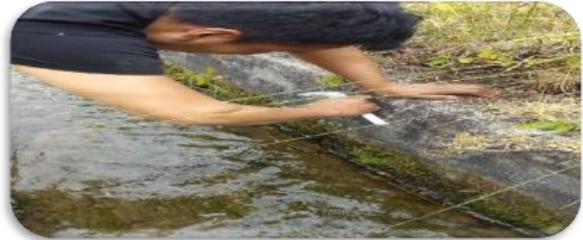
Total			11.70	Erosión	Profundidad mm	<=5% *e	5% - 20% del e	>20% del e			
MURO DERECHO											
Patología	Medidas					Área con patología		Área sin patología		Nivel de Severidad	
	Altura/Ancho (m)	Largo (m)	Abertura (mm)	Profundidad(mm)	% Erosión	m2	%	m2	%		
Grieta	0.40	3.00	0.00	5.00	0.00%	1.20	33.33%	2.40	66.67%	Moderado

0.00	0.00	0.00	0.00	0.00%	0.00					
	0.00	0.00	0.00	0.00	0.00%	0.00					
Erosión	0.30	3.00	0.00	5.00	3.33%	0.90	75.00%	0.90	25.00%	Leve	
	0.30	3.00	0.00	5.00	3.33%	0.90

0.30	3.00	0.00	5.00	3.33%	0.90					
EVIDENCIA FOTOGRAFICA

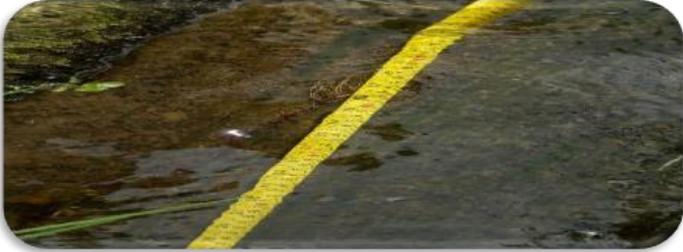
MURO FONDO										
Patología	Medidas					Área con patología		Área sin patología		Nivel de Severidad
	Altura/Ancho (m)	Largo (m)	Abertura (mm)	Profundidad(mm)	% Erosión	m2	%	m2	%	
Erosión	0.50	3.00	0.00	5.00	3.33%	1.50	100.00%	0.00	0.00%	LEVE
	0.50	3.00	0.00	5.00	3.33%	1.50				
	0.50	3.00	0.00	5.00	3.33%	1.50				
EVIDENCIA FOTOGRAFICA

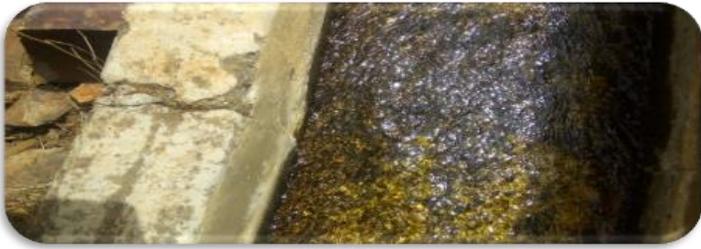
MURO IZQUIERDO										
Patología	Medidas					Área con patología		Área sin patología		Nivel de Severidad
	Altura/Ancho (m)	Largo (m)	Abertura (mm)	Profundidad(mm)	% Erosión	m2	%	m2	%	
Grieta	0.00	0.00	0.00	0.00	0.00%	0.00	29.17%	2.55	70.83%	SEVERO
	0.35	3.00	7.00	0.00	0.00%	1.05				
	0.00	0.00	0.00	0.00	0.00%	0.00				
Erosión	0.10	3.00	0.00	5.00	3.33%	0.30	16.67%	3.00	83.33%	LEVE
	0.10	3.00	0.00	5.00	3.33%	0.30				
	0.00	0.00	0.00	5.00	3.33%	0.00				
EVIDENCIA FOTOGRAFICA

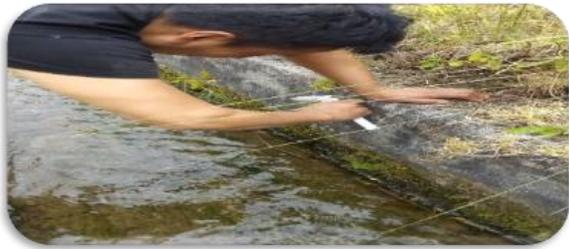
Total			11.70	Erosión	Profundidad mm	<=5%*e	5% - 20% del e	>20% del e		
MURO DERECHO										
Patología	Medidas					Área con patología		Área sin patología		Nivel de Severidad
	Altura/Ancho (m)	Largo (m)	Abertura (mm)	Profundidad(mm)	% Erosión	m2	%	m2	%	
Grieta	0.00	0.00	0.00	0.00	0.00%	0.00	37.50%	2.25	62.50%	MODERADO

0.45	3.00	4.00	0.00	0.00%	1.35				
	0.00	0.00	0.00	0.00	0.00%	0.00				
Erosión	0.20	3.00	0.00	5.00	3.33%	0.60	50.00%	1.80	50.00%	LEVE
	0.20	3.00	0.00	5.00	3.33%	0.60

0.20	3.00	0.00	5.00	3.33%	0.60				
EVIDENCIA FOTOGRAFICA

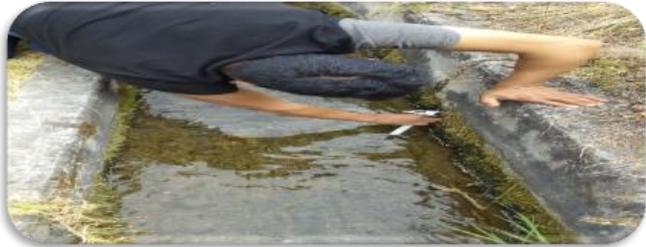
MURO FONDO										
Patología	Medidas					Área con patología		Área sin patología		Nivel de Severidad
	Altura/Ancho (m)	Largo (m)	Abertura (mm)	Profundidad(mm)	% Erosión	m2	%	m2	%	
Erosión	0.50	3.00	0.00	5.00	3.33%	1.50	100.00%	0.00	0.00%	LEVE

0.50	3.00	0.00	5.00	3.33%	1.50				
	0.50	3.00	0.00	5.00	3.33%	1.50				
EVIDENCIA FOTOGRAFICA

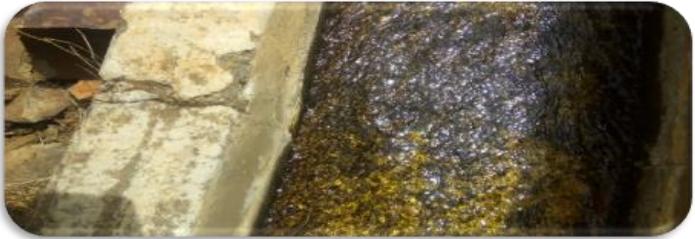
MURO IZQUIERDO										
Patología	Medidas					Área con patología		Área sin patología		Nivel de Severidad
	Altura/Ancho (m)	Largo (m)	Abertura (mm)	Profundidad(mm)	% Erosión	m2	%	m2	%	
Grieta	0.00	0.00	0.00	0.00	0.00%	0.00	29.17%	2.55	70.83%	SEVERO

0.35	3.00	8.00	0.00	0.00%	1.05				
	0.00	0.00	0.00	0.00	0.00%	0.00				
Eflorescencia	0.00	0.00	0.00	0.00	0.00%	0.00	0.56%	3.58	99.44%	LEVE
	0.08	0.25	10.00	0.00	0.00%	0.02

0.00	0.00	0.00	0.00	0.00%	0.00				
Erosión	0.10	3.00	0.00	4.00	2.67%	0.30	25.00%	2.70	75.00%	LEVE
	0.10	3.00	0.00	4.00	2.67%	0.30				
	0.10	3.00	0.00	4.00	2.67%	0.30				
EVIDENCIA FOTOGRAFICA

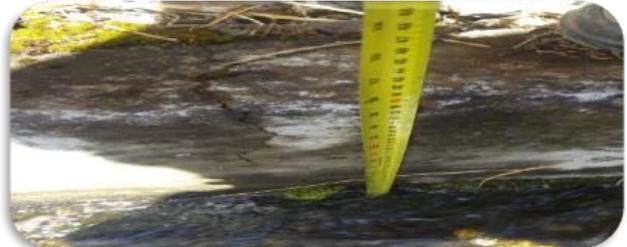
Muro Izquierdo	0.40	9.00	3.60	Ellorescencia	Área m2	H<=5%	5% <H<20%	>20% H				
Total			11.70	Erosión	Profundidad mm	<=5% *e	5% - 20% del e	>20% del e				
MURO DERECHO												
Patología	Medidas					Área con patología		Área sin patología		Nivel de Severidad		
	Altura/Ancho (m)	Largo (m)	Abertura (mm)	Profundidad(mm)	% Erosión	m2	%	m2	%			
Grieta	0.00	0.00	0.00	0.00	0.00%	0.00				SEVERO

0.40	3.00	8.00	0.00	0.00%	1.20	33.33%	2.40	66.67%			
	0.00	0.00	0.00	0.00	0.00%	0.00						
Ellorescencia	0.30	3.00	0.00	0.00	0.00%	0.90				SEVERO		
	0.30	3.00	0.00	0.00	0.00%	0.90	75.00%	0.90	25.00%

0.30	3.00	0.00	0.00	0.00%	0.90						
Erosión	0.20	3.00	0.00	4.00	2.67%	0.60				LEVE		
	0.20	3.00	0.00	4.00	2.67%	0.60	33.33%	2.40	66.67%			
	0.00	0.00	0.00	4.00	2.67%	0.00						
EVIDENCIA FOTOGRAFICA

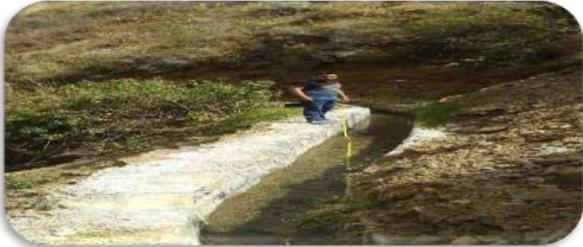
MURO FONDO										
Patología	Medidas					Área con patología		Área sin patología		Nivel de Severidad
	Altura/Ancho (m)	Largo (m)	Abertura (mm)	Profundidad(mm)	% Erosión	m2	%	m2	%	
Erosión	0.50	3.00	0.00	5.00	3.33%	1.50	100.00%	0.00	0.00%	LEVE
	0.50	3.00	0.00	5.00	3.33%	1.50				
	0.50	3.00	0.00	5.00	3.33%	1.50				
EVIDENCIA FOTOGRAFICA

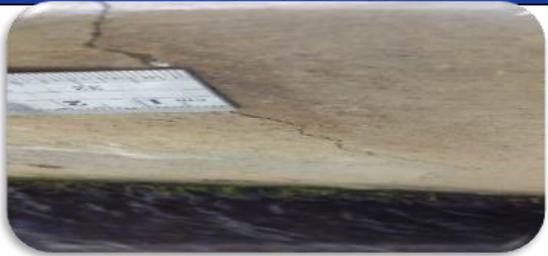
MURO IZQUIERDO										
Patología	Medidas					Área con patología		Área sin patología		Nivel de Severidad
	Altura/Ancho (m)	Largo (m)	Abertura (mm)	Profundidad(mm)	% Erosión	m2	%	m2	%	
Grieta	0.00	0.00	0.00	0.00	0.00%	0.00	5.56%	3.40	94.44%	MODERADO
	0.40	0.50	5.00	0.00	0.00%	0.20				
	0.00	0.00	0.00	0.00	0.00%	0.00				
Erosión	0.20	3.00	0.00	4.00	2.67%	0.60	33.33%	2.40	66.67%	LEVE
	0.20	3.00	0.00	4.00	2.67%	0.60				
	0.00	0.00	0.00	4.00	2.67%	0.00				
EVIDENCIA FOTOGRAFICA
