**DIAGNÓSTICO DEL SISTEMA DE  
SANEAMIENTO BÁSICO DEL BARRIO DE  
HUARIPAMPA, DISTRITO DE LUCMA, PROVINCIA  
DE MARISCAL LUZURIAGA, DEPARTAMENTO DE  
ANCASH – 2020**

TRABAJO DE INVESTIGACIÓN PARA OPTAR EL GRADO  
ACADÉMICO DE BACHILLER EN INGENIERIA CIVIL

Diagnóstico del sistema de saneamiento básico del barrio de Huaripampa,  
distrito de Lucma, provincia de Mariscal Luzuriaga, departamento de Ancash  
– 2020.

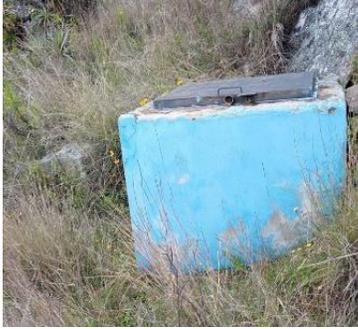
**Cuadro 22.** Características físicas y condición actual de CRP 6 -N°03

DIAGNÓSTICO	EVIDENCIA
<p>La estructura de la cámara rompe presión tipo 6 N°03 se ubica en las siguientes coordenadas (235424.00 m E, 9012173.00 m S), la estructura hidráulica tiene dimensión de 0.83 x0,83m de concreto armado, con acabado de interior y exterior, pintado con látex color celeste, posee tapa metálica con medidas de 0.62x0.62 m de color negro debido a que no se realiza mantenimiento la tapa presenta óxidos en</p>

todo el contorno, tubo de entrada es de FG° de 1", el tubo de limpia y rebose es de 1 1/2", tubería de salida de 1" clase 5, no posee dados móviles, no cuenta con flotador, la cámara húmeda presenta patologías de concreto en toda la estructura, el recubrimiento está en mal estado de conservación al interior de cámara se observan halos de tierra, por ultimo no cuenta con cerco de protección estando expuesto a todo tipo de contaminación.

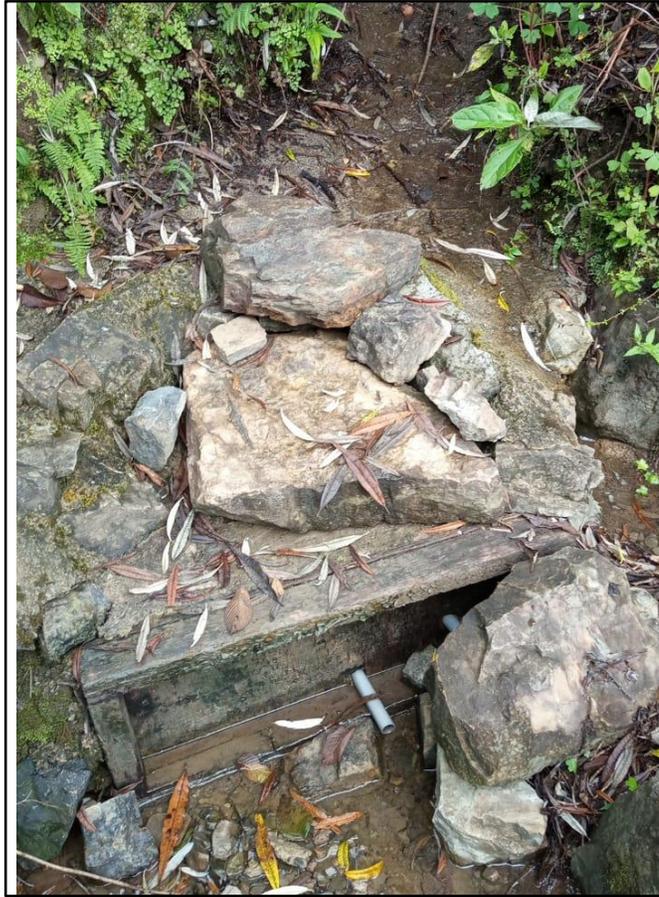
**Figura 11.** Captación N°01 (Huaguro).

Sistema	Componente	Condición Actual	Operatividad	Antigüedad
Agua potable	<b>Captación</b>	Tiene 5 captaciones de los cuales captación de Huaguro y Llullayacu, tienen tapa sanitario de concreto y no tiene cámara seca, cámara humedad con deteriorado presenta patologías de concreto, así mismo no tienen zanja de coronación, sello de protección con arbustos, no poseen dado de protección, las tuberías de limpia y rebose de PVC, no tiene cerco de protección.	Operativo	Mayor a 25 años
	<b>Línea de Conducción</b>	Tubería PVC de clase 5 de Ø 1", en dos tramos se han identificado tuberías expuestas a la intemperie, pero no se tiene tuberías rotas y/o fugas de agua así mismo desde su construcción no se han realizado cambio	Operativo	Mayor a 25 años

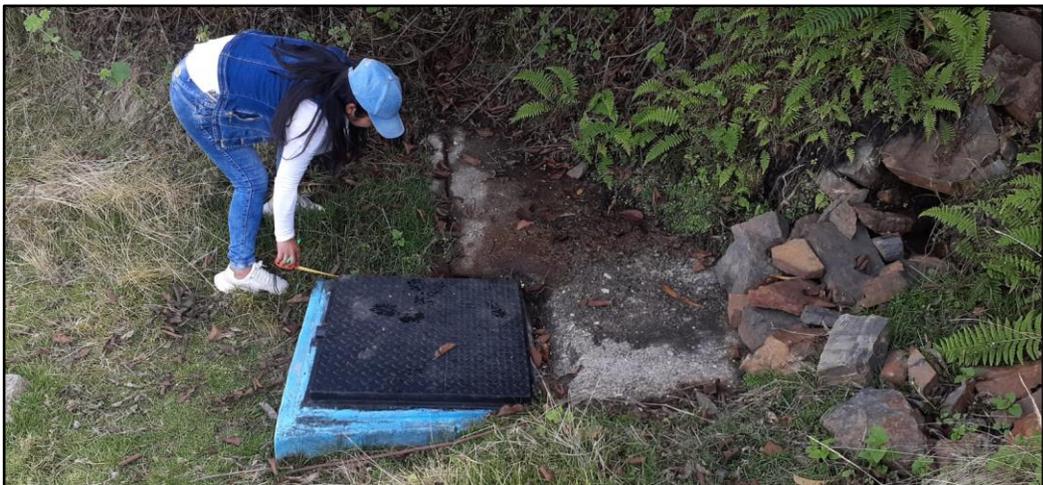
**Figura 12.** Captación N°03 (Lullayacu).

DIAGNÓSTICO	EVIDENCIA
<p>Captación N°03 se encuentra ubicada en lugar denominado Llullayacu con coordenadas 235850.00 m E, 9012566.00 m S, de tipo ladera, sistema por gravedad, la cámara húmeda es de concreto simple aproximadamente de dimensiones de 1.0 x 1.0m de sección interior y 0.60 m de altura, cuenta con aleros de reunión deteriorados y cubiertos de arbustos acuíferos, así como sello de protección, la tapa sanitaria es de concreto simple de 0.62x0.63, están llenos de arbustos y raíces, así mismo cubierto por patologías de concreto debido a que no cuenta con acabado exterior tampoco interior, cabe indicar que la captación no cuenta con cámara seca, no cuenta con las tuberías de limpie y rebose, las tuberías de salida a la línea de conducción es de PVC de 1" clase 5, la construcción de la cámara seca sea realizado sin dirección técnica, la captación no cuenta con cerco de protección así mismo a menos de 10 metros hay plantaciones de eucaliptos lo cual afecta el ciclo hidrológico debido a que consumo gran cantidad de agua por ende disminuye el caudal de la captación.</p>
