DETERMINACIÓN Y EVALUACIÓN DE LAS
PATOLOGÍAS DEL CONCRETO EN LAS ESTRUCTURAS
DE ALBAÑILERIA CONFINADA DEL CERCO
PERIMETRICO DE LA “INSTITUCION EDUCATIVA 88114
SAN MARTIN DE PORRAS” DE LA VICTORIA DEL
DISTRITO DE HUARMEY, PROVINCIA DE HUARMEY,
DEPARTAMENTO DE ÁNCASH, MAYO - 2017

TESIS PARA OPTAR EL TITULO DE:
INGENIERO CIVIL

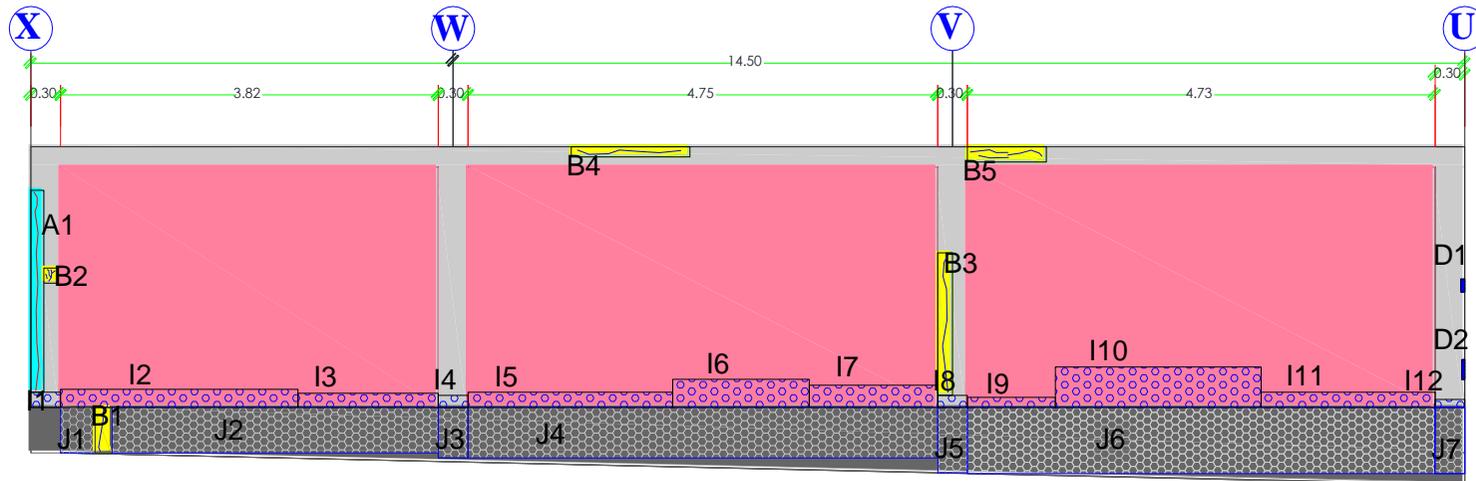
UNIDAD DE MUESTRA 01

PATOLOGIAS IDENTIFICADAS			
AREA TOTAL DE UNIDAD DE MUESTRA 1 EN (M2)			
PATOLOGIAS	AREA (M2)	NIVEL DE SEVERIDAD	AREA TOTAL (M2)
ESCAMA	7.80	MODERADO	11.69
FISURA	0.53	LEVE	
DESCASCARAMIENTO	2.94	LEVE	
GRIETA	0.40	LEVE	
DESINTEGRACION	0.01	LEVE

UNIDADE DE PATOLOGIAS IDENTIFICADAS			
AREA TOTAL UM-01 (M2) = 46.18			
PATOLOGIAS	AREA (M2)	NIVEL DE SEVERIDAD	AREA TOTAL (M2)
ESCAMA		MODERADO	
FIGURA	0.53	LEVE	
DESCASCARAMIENTO	2.94	LEVE	11.69
GRIETA	0.40	LEVE	
DESINTEGRACION	0.01	LEVE

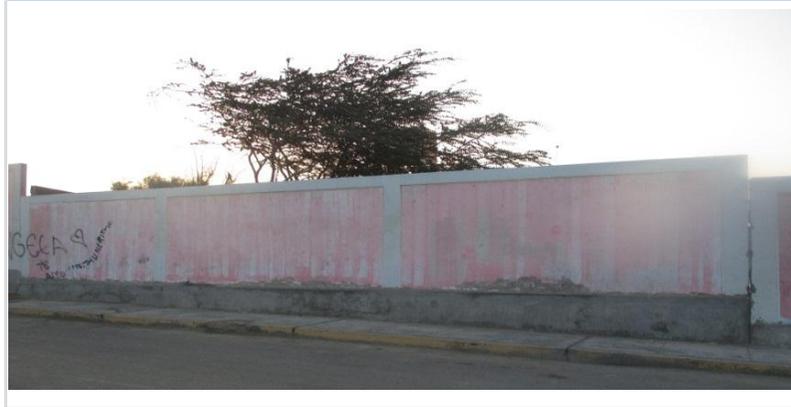
PLANO DE ELEVACION DE LAS PATOLOGIAS IDENTIFICADAS EN UM-1

AREA TOTAL DE UMI - (M2)	PATOLOGIA	AREA AFECTADA (M2)	% DE AREA AFECTADA	TOTAL DE AREA NO AFECTADA (M2)	% TOTAL DE AREA NO AFECTADA	NIVEL DE SEVERIDAD
46.18	GRIETA	0.40	0.87%	34.49	74.69%	ALTO
	FISURA	0.53	1.16%			
	DESINTEGRACION	0.01	0.02%			
	DISGREGACION	0.00	0.00%			
	DESCASCARAMIENTO	2.94	6.37%			
	ESCAMAS	7.80	16.90%			
	TOTAL	11.69	25.31%

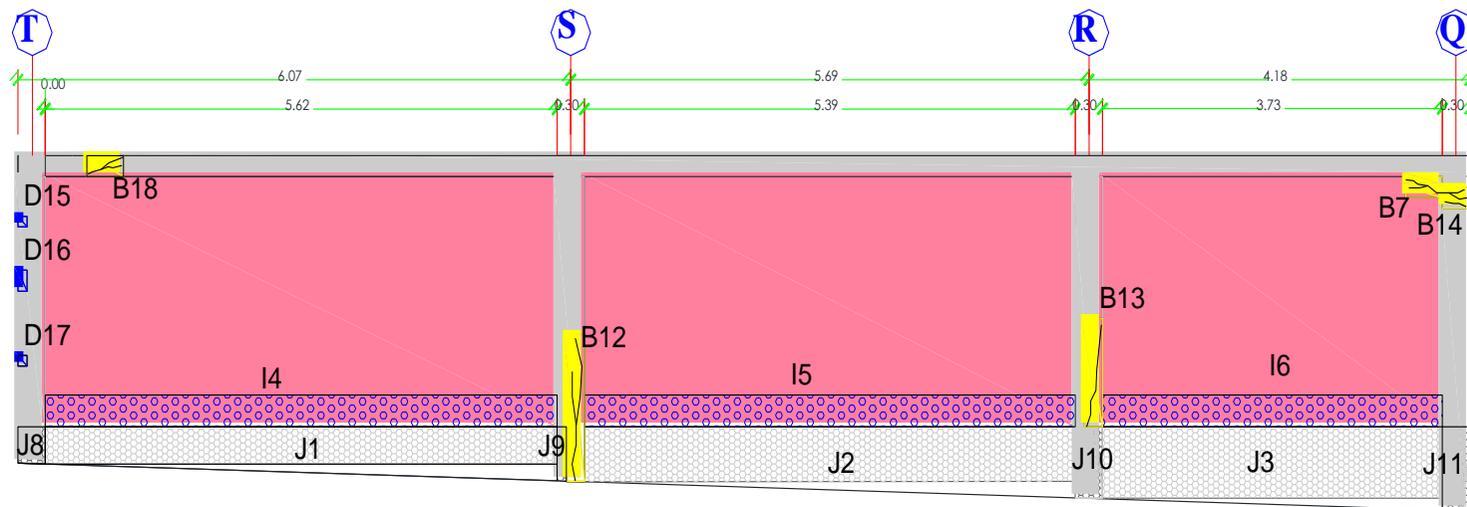
UNIDAD DE MUESTRA 02

PATOLOGIAS IDENTIFICADAS			
AREA TOTAL DE UNIDAD DE MUESTRA 2 EN (M2)			
PATOLOGIAS	AREA (M2)	NIVEL DE SEVERIDAD	AREA TOTAL (M2)
ESCAMA	8.08	MODERADO	13.25
FISURA	0.67	LEVE	
DESCASCARAMIENTO	4.46	LEVE	
DESINTEGRACIÓN	0.04	LEVE

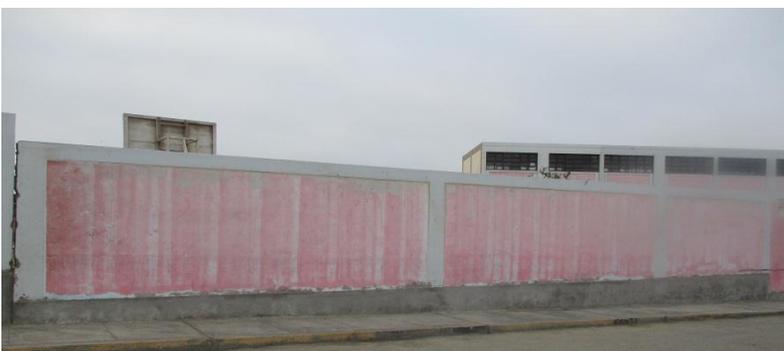
PLANO DE ELEVACION DE LAS PATOLOGIAS IDENTIFICADAS EN UM 2

AREA TOTAL DE UM 2 - (M2)	PATOLOGIA	AREA AFECTADA (M2)	% DE AREA AFECTADA	TOTAL DE AREA NO AFECTADA (M2)	% TOTAL DE AREA NO AFECTADA	NIVEL DE SEVERIDAD
50.27	GRIETA	0.00	0.00%	37.02	73.64%	ALTO
	FISURA	0.67	1.32%			
	DESINTEGRACION	0.04	0.08%			
	DISGREGACION	0.00	0.00%			
	DESCASCARAMIENTO	4.46	8.88%			
	ESCAMAS	8.08	16.08%			
	TOTAL	13.25	26.36%

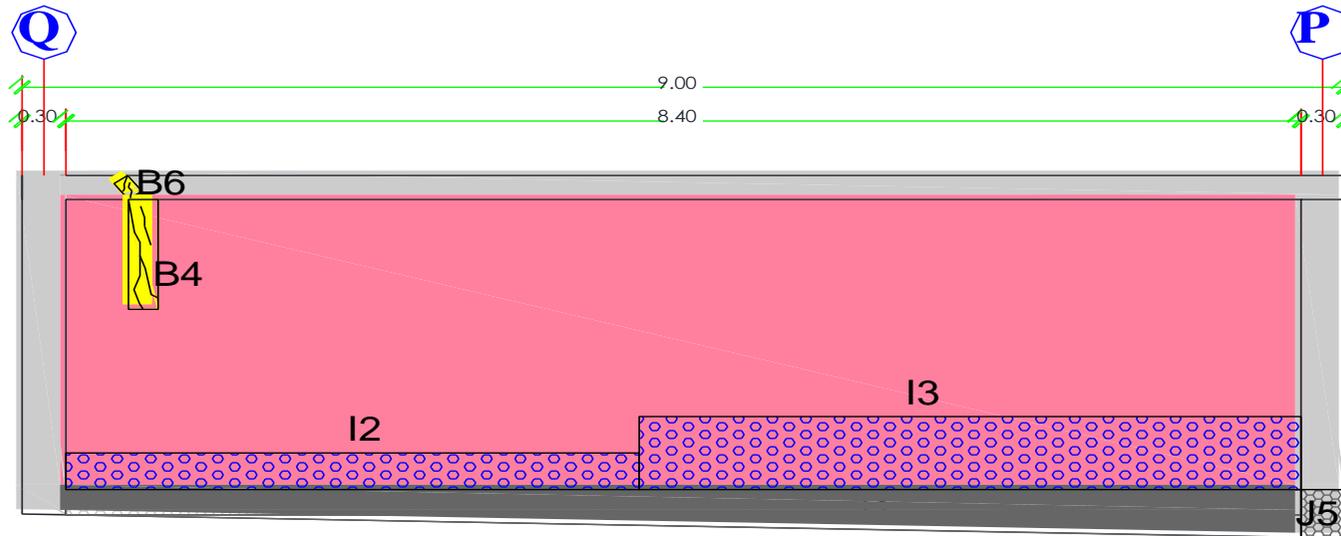
UNIDAD DE MUESTRA 03

PATOLOGIAS IDENTIFICADAS			
AREA TOTAL DE UNIDAD DE MUESTRA 3 EN (M2)			
PATOLOGIAS	AREA (M2)	NIVEL DE SEVERIDAD	AREA TOTAL (M2)
ESCAMA	1.96	MODERADO	6.03
FISURA	0.20	LEVE	
DESCASCARAMIENTO	3.87	LEVE

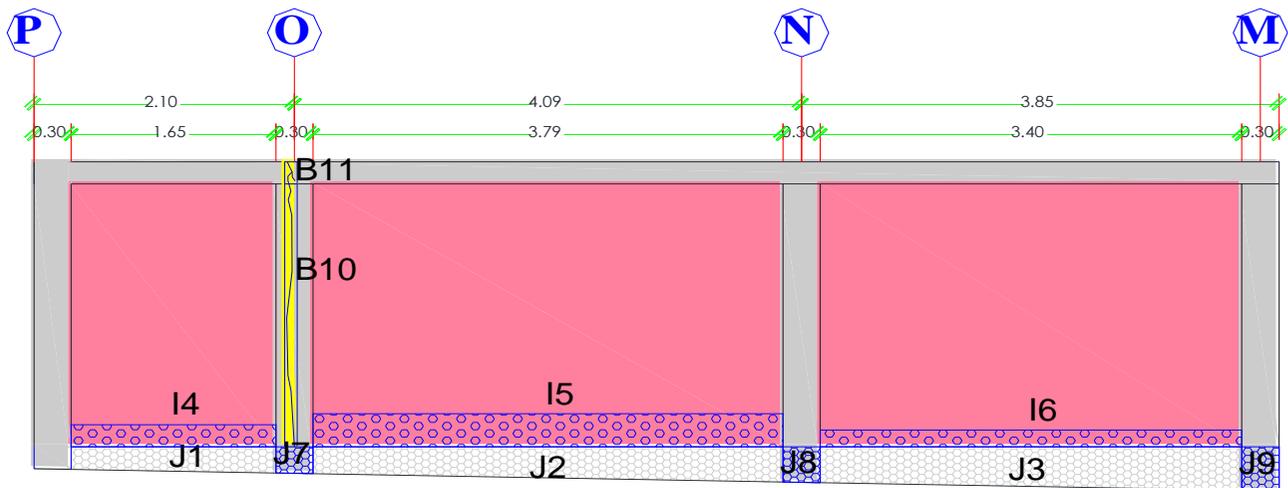
UNIDAD DE MUESTRA 04

ELEMENTO ESTRUCTURAL		VIGA									
		AREA TOTAL DE VIGA (M2) = 1.95									
TIPO DE PATOLOGIA	SIMBOLO	ANCHO (M)	LARGO (M)	AREA (M2)	ESPESOR (MM)	PROFUNDIDAD (CM)	AREA TOTAL	NIVEL DE SEVERIDAD	% DE AREA AFECTADA	TOTAL (% , mm,cm)	NIVEL DE SEVERIDAD TOTAL
FISURA	B11	0.10	0.20	0.02	0.20		0.02	LEVE		0.20	LEVE

PATOLOGIAS IDENTIFICADAS			
AREA TOTAL DE UNIDAD DE MUESTRA 4 EN (M2)			
PATOLOGIAS	AREA (M2)	NIVEL DE SEVERIDAD	AREA TOTAL (M2)
ESCAMA	3.17	MODERADO	5.41
FISURA	0.26	LEVE	
DESCASCAMIENTO	1.98	LEVE

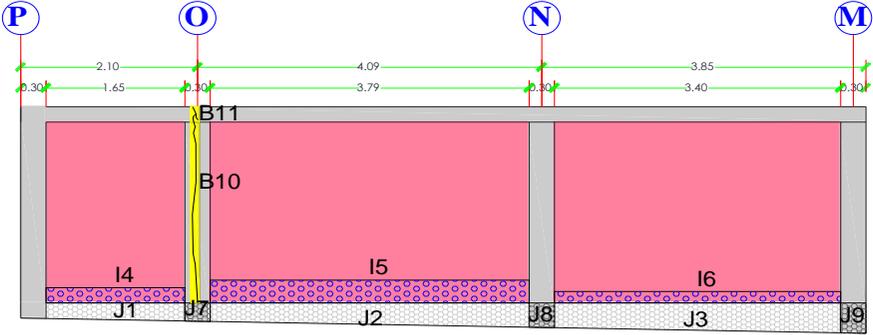
PLANO DE ELEVACION DE LAS PATOLOGIAS IDENTIFICADAS EN UM -4

PATOLOGIAS IDENTIFICADAS EN UNIDAD DE MUESTRA 4												
PATOLOGIAS	SOBRECIMIENTO			MURO			COLUMNAS			VIGAS		
	Area afectada (M2)	% Area Afectada	Nivel Sev.	Area afectada (M2)	% Area Afectada	Nivel Sev.	Area afectada (M2)	% Area Afectada	Nivel Sev.	Area afectada (M2)	% Area Afectada	Nivel Sev.
GRIETA	0.00	0.00%		0.00	0.00%		0.00	0.00%		0.00	0.00%	
FISURA	0.00	0.00%		0.00	0.00%		0.24	6.69%	L	0.02	0.63%	L
DESINTEGRACION	0.00	0.00%		0.00	0.00%		0.00	0.00%		0.00	0.00%	
DISGREGACION	0.00	0.00%		0.00	0.00%		0.00	0.00%		0.00	0.00%	
DESCASCARAMIENTO	0.00	0.00%		1.98	5.64%	L	0.00	0.00%		0.00	0.00%	
ESCAMAS	2.65	31.38%	M	0.00	0.00%		0.53	14.78%	M	0.00	0.00%

AREA TOTAL DE UM 4 - (M2)	PATOLOGIA	AREA AFECTADA (M2)	% DE AREA AFECTADA	TOTAL DE AREA NO AFECTADA (M2)	% TOTAL DE AREA NO AFECTADA	NIVEL DE SEVERIDAD
50.27	GRIETA	0.00	0.00%	44.86	89.24%	MODERADO
	FISURA	0.26	0.51%			
	DESINTEGRACION	0.00	0.00%			
	DISGREGACION	0.00	0.00%			
	DESCASCARAMIENTO	1.98	3.93%			
	ESCAMAS	3.17	6.31%			
	TOTAL	5.41	10.76%

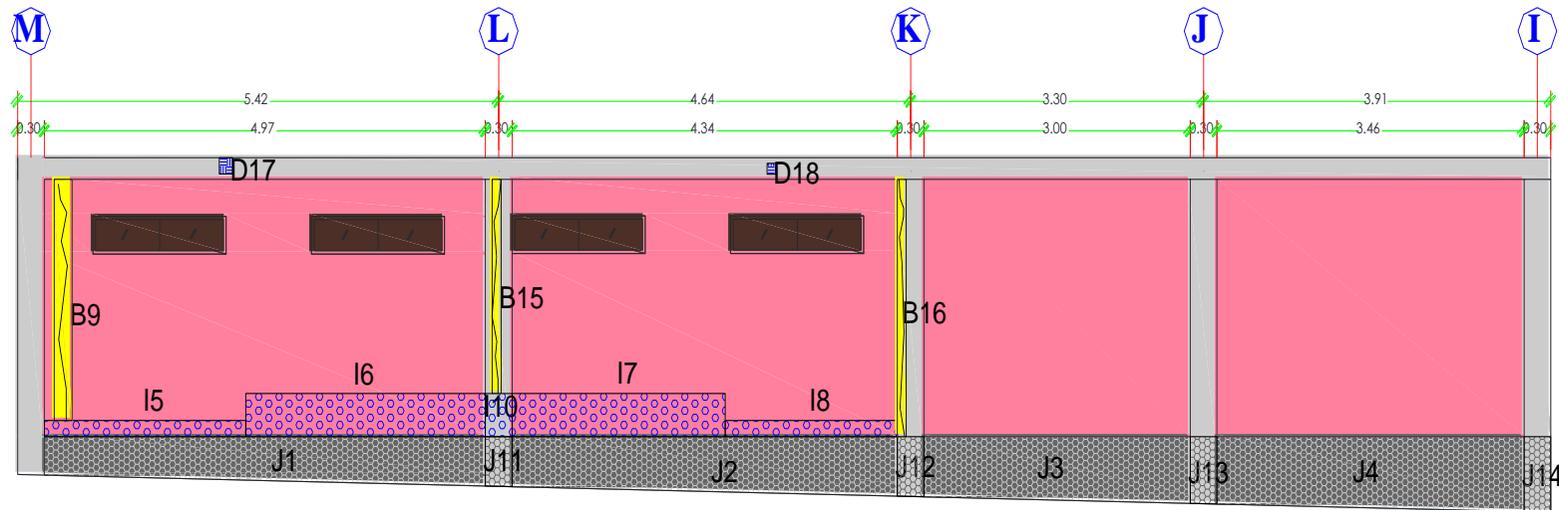
UNIDAD DE MUESTRA 05

ELEMENTO ESTRUCTURAL		VIGA									
		AREA TOTAL DE VIGA (M2) = 2.90									
TIPO DE PATOLOGIA	SIMBOLO	ANCHO (M)	LARGO (M)	AREA (M2)	ESPESOR (MM)	PROFUNDIDAD (CM)	AREA TOTAL	NIVEL DE SEVERIDAD	% DE AREA AFECTADA	TOTAL (% , mm,cm)	NIVEL DE SEVERIDAD TOTAL
FISURA	B17	0.15	0.15	0.02	0.20		0.03	LEVE		0.70	MODERADO
	B18	0.10	0.10	0.01	0.50			LEVE

PATOLOGIAS IDENTIFICADAS			
AREA TOTAL DE UNIDAD DE MUESTRA 5 EN (M2)			
PATOLOGIAS	AREA (M2)	NIVEL DE SEVERIDAD	AREA TOTAL (M2)
ESCAMA	8.96	ALTO	12.67
FISURA	0.91	MODERADO	
DESCASCAMIENTO	2.79	LEVE

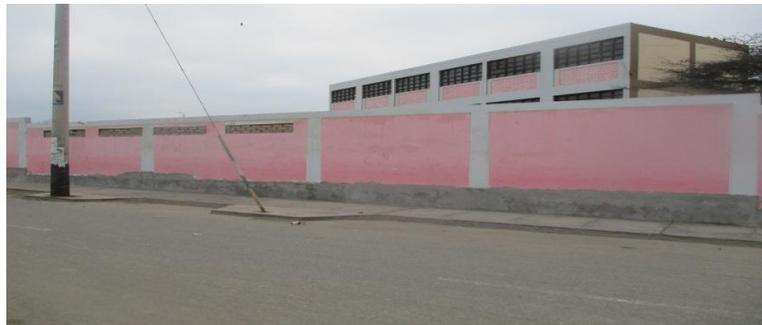
VISTA PANORAMICA DE LA UNIDAD D MUESTRA 5

PATOLOGIAS IDENTIFICADAS EN UNIDAD DE MUESTRA 5												
PATOLOGIAS	SOBRECIMIENTO			MURO			COLUMNAS			VIGAS		
	Area afectada (M2)	% Area Afectada	Nivel Sev.	Area afectada (M2)	% Area Afectada	Nivel Sev.	Area afectada (M2)	% Area Afectada	Nivel Sev.	Area afectada (M2)	% Area Afectada	Nivel Sev.
GRIETA	0.00	0.00%		0.00	0.00%		0.00	0.00%		0.00	0.00%	
FISURA	0.00	0.00%		0.45	1.26%	M	0.44	12.25%	L	0.03	0.96%	L
DESINTEGRACION	0.00	0.00%		0.00	0.00%		0.00	0.00%		0.00	0.00%	
DISGREGACION	0.00	0.00%		0.00	0.00%		0.00	0.00%		0.00	0.00%	
DESCASCARAMIENTO	0.00	0.00%		2.67	7.54%	L	0.12	3.37%	L	0.00	0.00%	
ESCAMAS	8.26	100.00%	A	0.00	0.00%		0.70	19.63%	M	0.00	0.00%

AREA TOTAL DE UM 5 - (M2)	PATOLOGIA	AREA AFECTADA (M2)	% DE AREA AFECTADA	TOTAL DE AREA NO AFECTADA (M2)	% TOTAL DE AREA NO AFECTADA	NIVEL DE SEVERIDAD
50.64	GRIETA	0.00	0.00%	37.97	74.99%	ALTO
	FISURA	0.91	1.81%			
	DESINTEGRACION	0.00	0.00%			
	DISGREGACION	0.00	0.00%			
	DESCASCARAMIENTO	2.79	5.51%			
	ESCAMAS	8.96	17.69%			
	TOTAL	12.67	25.01%

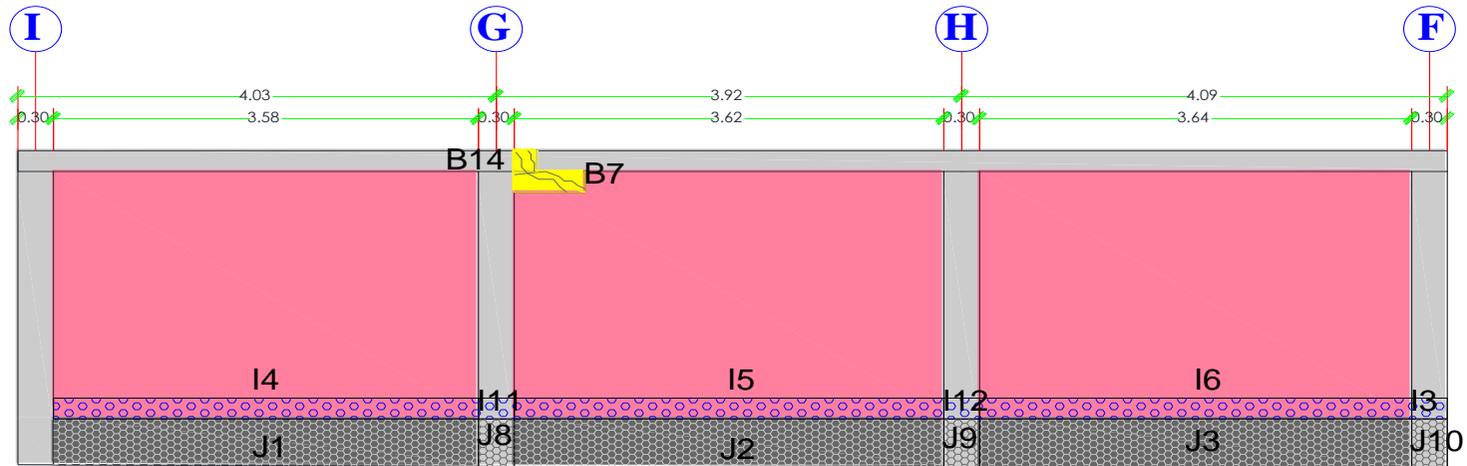
UNIDAD DE MUESTRA 06

ELEMENTO ESTRUCTURAL		VIGA									
		AREA TOTAL DE VIGA (M2) = 2.41									
TIPO DE PATOLOGIA	SIMBOLO	ANCHO (M)	LARGO (M)	AREA (M2)	ESPESOR (MM)	PROFUNDIDAD (CM)	AREA TOTAL	NIVEL DE SEVERIDAD	% DE AREA AFECTADA	TOTAL (% , mm,cm)	NIVEL DE SEVERIDAD TOTAL
FISURA	B14	0.20	0.20	0.04	0.10		0.04	LEVE		0.10	MODERADO

PATOLOGIAS IDENTIFICADAS			
AREA TOTAL DE UNIDAD DE MUESTRA 6 EN (M2)			
PATOLOGIAS	AREA (M2)	NIVEL DE SEVERIDAD	AREA TOTAL (M2)
ESCAMA	5.45	ALTO	8.37
FISURA	0.16	SEVERO	
DESCASCARAMIENTO	2.76	MODERADO

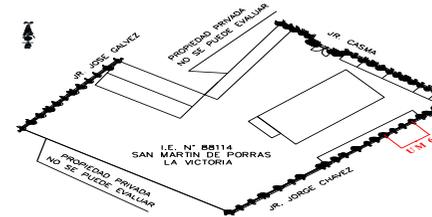
VISTA PANORAMICA DE LA UNIDAD D MUESTRA 6

PATOLOGIAS IDENTIFICADAS EN UNIDAD DE MUESTRA 6												
PATOLOGIAS	SOBRECIMIENTO			MURO			COLUMNAS			VIGAS		
	Area afectada (M2)	% Area Afectada	Nivel Sev.	Area afectada (M2)	% Area Afectada	Nivel Sev.	Area afectada (M2)	% Area Afectada	Nivel Sev.	Area afectada (M2)	% Area Afectada	Nivel Sev.
GRIETA	0.00	0.00%		0.00	0.00%		0.00	0.00%		0.00	0.00%	
FISURA	0.00	0.00%		0.12	0.47%	M	0.00	0.00%		0.04	1.66%	L
DESINTEGRACION	0.00	0.00%		0.00	0.00%		0.00	0.00%		0.00	0.00%	
DISGREGACION	0.00	0.00%		0.00	0.00%		0.00	0.00%		0.00	0.00%	
DESCASCARAMIENTO	0.00	0.00%		2.17	8.40%	L	0.59	23.11%	M	0.00	0.00%	
ESCAMAS	5.02	99.67%	A	0.00	0.00%		0.42	16.46%	M	0.00	0.00%

AREA TOTAL DE UM 6 - (M2)	PATOLOGIA	AREA AFECTADA (M2)	% DE AREA AFECTADA	TOTAL DE AREA NO AFECTADA (M2)	% TOTAL DE AREA NO AFECTADA	NIVEL DE SEVERIDAD
35.82	GRIETA	0.00	0.00%	27.45	76.64%	ALTO
	FISURA	0.16	0.45%			
	DESINTEGRACION	0.00	0.00%			
	DISGREGACION	0.00	0.00%			
	DESCASCARAMIENTO	2.76	7.71%			
	ESCAMAS	5.45	15.20%			
	TOTAL	8.37	23.36%

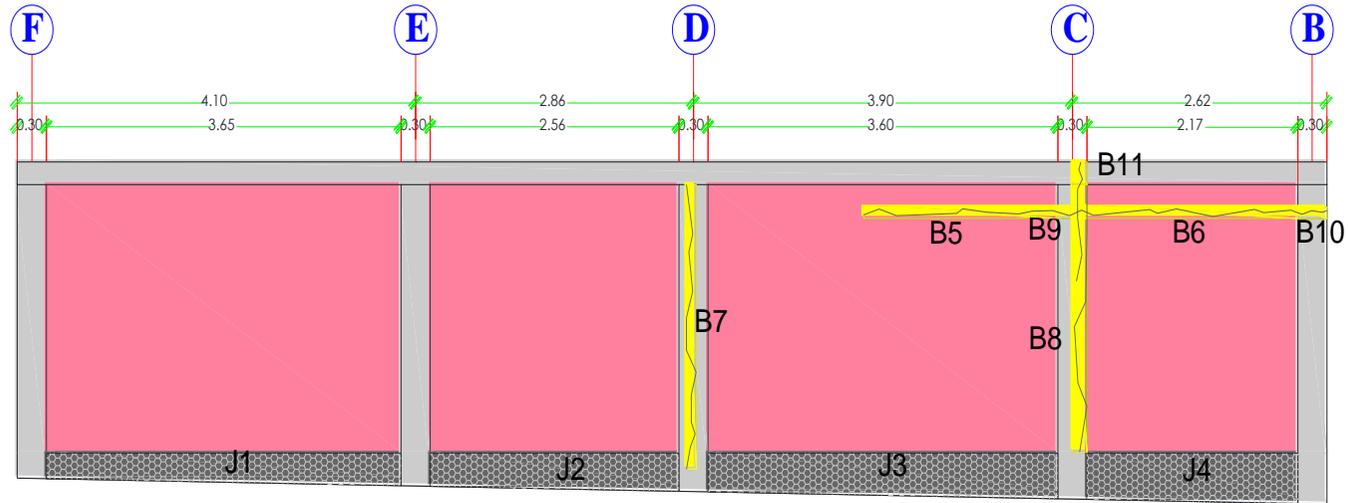
UNIDAD DE MUESTRA 07

ELEMENTO ESTRUCTURAL		VIGA									
		AREA TOTAL DE VIGA (M2) = 2.70									
TIPO DE PATOLOGIA	SIMBOLO	ANCHO (M)	LARGO (M)	AREA (M2)	ESPESOR (MM)	PROFUNDIDAD (CM)	AREA TOTAL	NIVEL DE SEVERIDAD	% DE AREA AFECTADA	TOTAL (% mm.cm)	NIVEL DE SEVERIDAD TOTAL
FISURA	B11	0.15	0.20	0.03	0.10		0.03	MODERADO		0.10	MODERADO

PATOLOGIAS IDENTIFICADAS			
AREA TOTAL DE UNIDAD DE MUESTRA 7 EN (M2)			
PATOLOGIAS	AREA (M2)	NIVEL DE SEVERIDAD	AREA TOTAL (M2)
ESCAMA	3.98	MODERADO	4.56
FISURA	0.58	ALTO

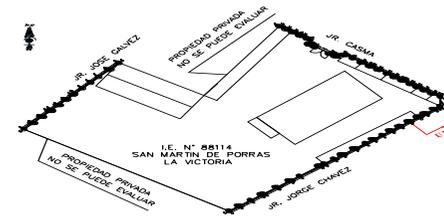
VISTA PANORAMICA DE LA UNIDAD D MUESTRA 7

PATOLOGIAS IDENTIFICADAS EN UNIDAD DE MUESTRA 7												
PATOLOGIAS	SOBRECIMIENTO			MURO			COLUMNAS			VIGAS		
	Area afectada (M2)	% Area Afectada	Nivel Sev.	Area afectada (M2)	% Area Afectada	Nivel Sev.	Area afectada (M2)	% Area Afectada	Nivel Sev.	Area afectada (M2)	% Area Afectada	Nivel Sev.
GRIETA	0.00	0.00%		0.00	0.00%		0.00	0.00%		0.00	0.00%	
FISURA	0.00	0.00%		0.42	1.46%	A	0.14	4.09%	A	0.03	1.11%	M
DESINTEGRACION	0.00	0.00%		0.00	0.00%		0.00	0.00%		0.00	0.00%	
DISGREGACION	0.00	0.00%		0.00	0.00%		0.00	0.00%		0.00	0.00%	
DESCASCARAMIENTO	0.00	0.00%		0.00	0.00%		0.00	0.00%		0.00	0.00%	
ESCAMAS	3.98	99.55%	A	0.00	0.00%		0.00	0.00%		0.00	0.00%

AREA TOTAL DE UM 7 - (M2)	PATOLOGIA	AREA AFECTADA (M2)	% DE AREA AFECTADA	TOTAL DE AREA NO AFECTADA (M2)	% TOTAL DE AREA NO AFECTADA	NIVEL DE SEVERIDAD
38.51	GRIETA	0.00	0.00%	33.95	88.15%	ALTO
	FISURA	0.58	1.51%			
	DESINTEGRACION	0.00	0.00%			
	DISGREGACION	0.00	0.00%			
	DESCASCARAMIENTO	0.00	0.00%			
	ESCAMAS	3.98	10.34%			
	TOTAL	4.56	11.85%

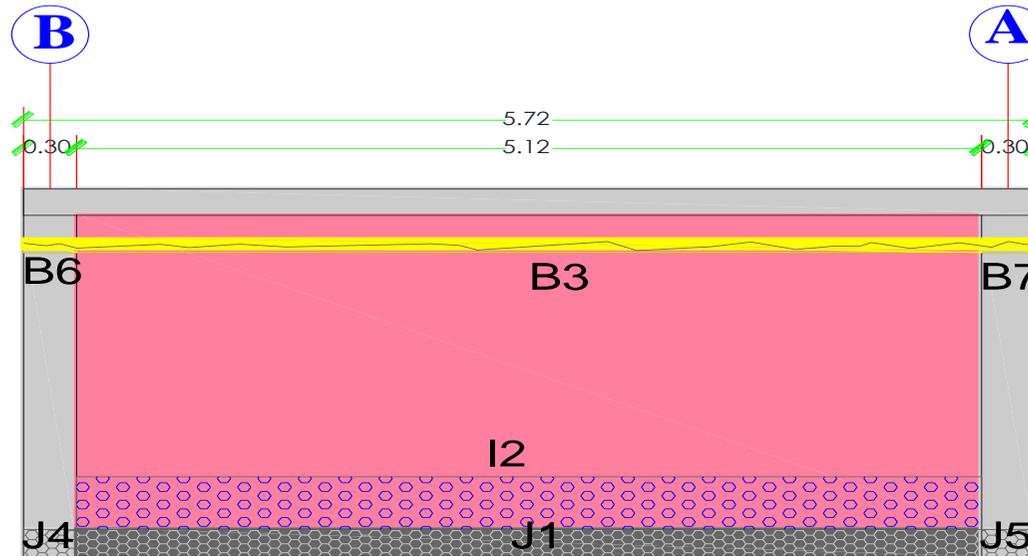
UNIDAD DE MUESTRA 08

ELEMENTO ESTRUCTURAL		VIGA									
		AREA TOTAL DE VIGA (M2) = 1.14									
TIPO DE PATOLOGIA	SIMBOLO	ANCHO (M)	LARGO (M)	AREA (M2)	ESPESOR (MM)	PROFUNDIDAD (CM)	AREA TOTAL	NIVEL DE SEVERIDAD	% DE AREA AFECTADA	TOTAL (% , mm,cm)	NIVEL DE SEVERIDAD TOTAL
		0.00	0.00	0.00			0.00		0.00%	0.00

PATOLOGIAS IDENTIFICADAS			
AREA TOTAL DE UNIDAD DE MUESTRA 8 EN (M2)			
PATOLOGIAS	AREA (M2)	NIVEL DE SEVERIDAD	AREA TOTAL (M2)
ESCAMA	1.32	LEVE	3.94
DESCASCARAMIENTO	2.05	LEVE

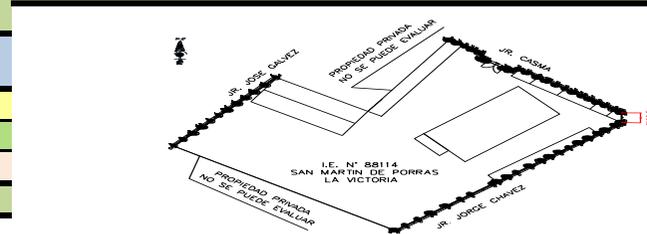
VISTA PANORAMICA DE LA UNIDAD D MUESTRA 8

PATOLOGIAS IDENTIFICADAS EN UNIDAD DE MUESTRA 8												
PATOLOGIAS	SOBRECIMIENTO			MURO			COLUMNAS			VIGAS		
	Area afectada (M2)	% Area Afectada	Nivel Sev.	Area afectada (M2)	% Area Afectada	Nivel Sev.	Area afectada (M2)	% Area Afectada	Nivel Sev.	Area afectada (M2)	% Area Afectada	Nivel Sev.
GRIETA	0.00	0.00%		0.00	0.00%		0.00	0.00%		0.00	0.00%	
FISURA	0.00	0.00%		0.51	24.98%	M	0.06	3.85%	A	0.00	0.00%	
DESINTEGRACION	0.00	0.00%		0.00	0.00%		0.00	0.00%		0.00	0.00%	
DISGREGACION	0.00	0.00%		0.00	0.00%		0.00	0.00%		0.00	0.00%	
DESCASCARAMIENTO	0.00	0.00%		2.05	99.90%	A	0.00	0.00%		0.00	0.00%	
ESCAMAS	1.13	99.68%	A	0.00	0.00%		0.19	12.31%	M	0.00	0.00%

AREA TOTAL DE UM 8 - (M2)	PATOLOGIA	AREA AFECTADA (M2)	% DE AREA AFECTADA	TOTAL DE AREA NO AFECTADA (M2)	% TOTAL DE AREA NO AFECTADA	NIVEL DE SEVERIDAD
5.88	GRIETA	0.00	0.00%	1.94	33.02%	ALTO
	FISURA	0.57	9.73%			
	DESINTEGRACION	0.00	0.00%			
	DISGREGACION	0.00	0.00%			
	DESCASCARAMIENTO	2.05	34.83%			
	ESCAMAS	1.32	22.42%			
TOTAL		3.94	66.98%

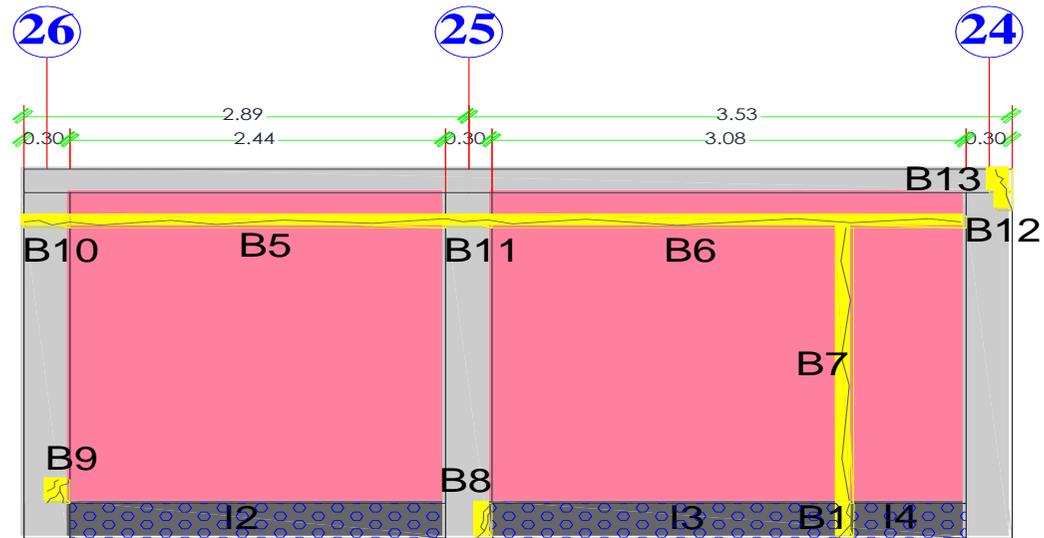
UNIDAD DE MUESTRA 09

ELEMENTO ESTRUCTURAL	VIGA										
	AREA TOTAL DE VIGA (M2) = 1.28										
TIPO DE PATOLOGIA	SIMBOLO	ANCHO (M)	LARGO (M)	AREA (M2)	ESPESOR (MM)	PROFUNDIDAD (CM)	AREA TOTAL	NIVEL DE SEVERIDAD	% DE AREA AFECTADA	TOTAL (% , mm,cm)	NIVEL DE SEVERIDAD TOTAL
FISURA	B13	0.15	0.20	0.03	0.07		0.03	LEVE		0.07	LEVE

PATOLOGIAS IDENTIFICADAS			
AREA TOTAL DE UNIDAD DE MUESTRA 9 EN (M2)			
PATOLOGIAS	AREA (M2)	NIVEL DE SEVERIDAD	AREA TOTAL (M2)
FISURA	2.08	MODERADO	3.70
DESCASCARAMIENTO	1.63	ALTO

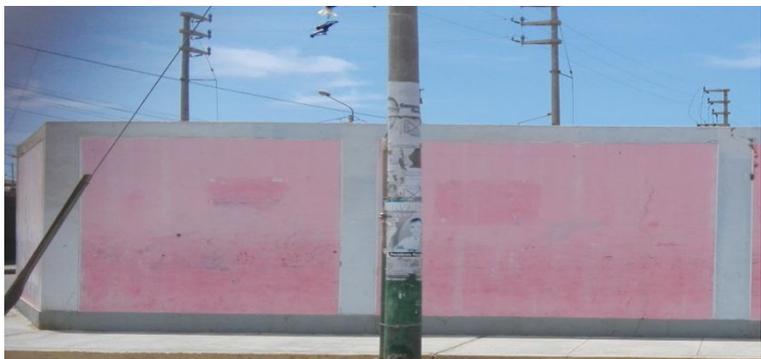
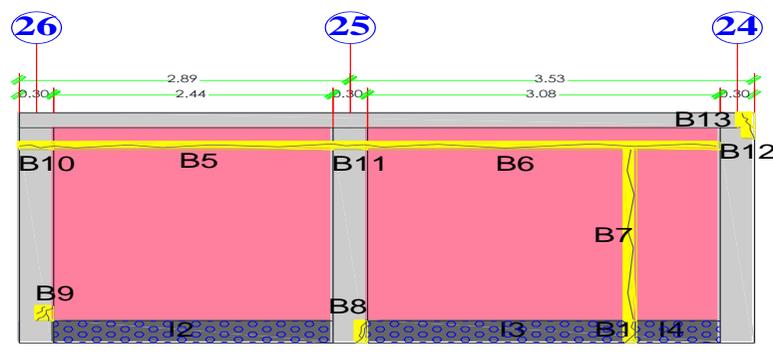
VISTA PANORAMICA DE LA UNIDAD D MUESTRA 9	PLANO DE ELEVACION DE LAS PATOLOGIAS IDENTIFICADAS EN UM -9
--	--

PATOLOGIAS IDENTIFICADAS EN UNIDAD DE MUESTRA 9												
PATOLOGIAS	SOBRECIMIENTO			MURO			COLUMNAS			VIGAS		
	Area afectada (M2)	% Area Afectada	Nivel Sev.	Area afectada (M2)	% Area Afectada	Nivel Sev.	Area afectada (M2)	% Area Afectada	Nivel Sev.	Area afectada (M2)	% Area Afectada	Nivel Sev.
GRIETA	0.00	0.00%		0.00	0.00%		0.00	0.00%		0.00	0.00%	
FISURA	1.66	99.76%	A	0.27	1.85%	M	0.12	4.51%	A	0.03	2.34%	L
DESINTEGRACION	0.00	0.00%		0.00	0.00%		0.00	0.00%		0.00	0.00%	
DISGREGACION	0.00	0.00%		0.00	0.00%		0.00	0.00%		0.00	0.00%	
DESCASCARAMIENTO	1.63	97.95%	A	0.00	0.00%		0.00	0.00%		0.00	0.00%	
ESCAMAS	0.00	0.00%		0.00	0.00%		0.00	0.00%		0.00	0.00%

RESUMEN DE LA UNIDAD DE MUESTRA 9								
SOBRECIMIENTO		MURO		COLUMNAS		VIGA		AREA TOTAL DE LA UNIDAD DE MUESTRA 9 - (M2)
Area afectada (M2)	% Area Afectada	Area afectada (M2)	% Area Afectada	Area afectada (M2)	% Area Afectada	Area afectada (M2)	% Area Afectada	
3.28	16.22%	0.27	1.33%	0.12	0.59%	0.03	0.15%	20.23
NIVEL:	MODERADO	NIVEL:	LEVE	NIVEL:	LEVE	NIVEL:	LEVE	NIVEL DE SEVERIDAD

AREA TOTAL DE UM 9 - (M2)	PATOLOGIA	AREA AFECTADA (M2)	% DE AREA AFECTADA	TOTAL DE AREA NO AFECTADA (M2)	% TOTAL DE AREA NO AFECTADA	NIVEL DE SEVERIDAD
20.23	GRIETA	0.00	0.00%	16.53	81.70%	ALTO
	FISURA	2.08	10.26%			
	DESINTEGRACION	0.00	0.00%			
	DISGREGACION	0.00	0.00%			
	DESCASCARAMIENTO	1.63	8.04%			
	ESCAMAS	0.00	0.00%			
	TOTAL	3.70	18.30%

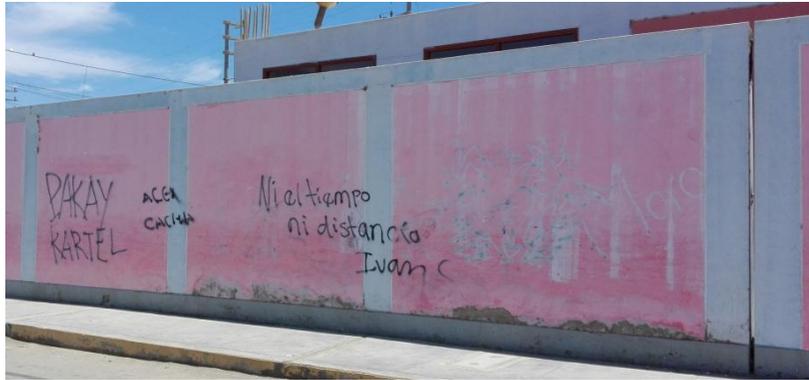
VISTA PANORAMICA DE LA UNIDAD D MUESTRA 10

PATOLOGIAS IDENTIFICADAS			
AREA TOTAL DE UNIDAD DE MUESTRA 10 EN (M2)			
PATOLOGIAS	AREA (M2)	NIVEL DE SEVERIDAD	AREA TOTAL (M2)
FISURA	0.03	LEVE	3.28
DESCASCARAMIENTO	2.69	ALTO	
DESINTEGRACION	0.55	LEVE

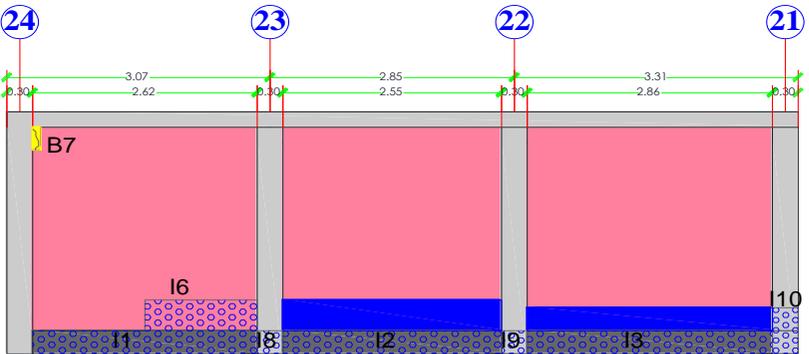
PLANO DE ELEVACION DE LAS PATOLOGIAS IDENTIFICADAS EN UM -10

PATOLOGIAS IDENTIFICADAS EN UNIDAD DE MUESTRA 10												
PATOLOGIAS	SOBRECIMIENTO			MURO			COLUMNAS			VIGAS		
	Area afectada (M2)	% Area Afectada	Nivel Sev.	Area afectada (M2)	% Area Afectada	Nivel Sev.	Area afectada (M2)	% Area Afectada	Nivel Sev.	Area afectada (M2)	% Area Afectada	Nivel Sev.
GRIETA	0.00	0.00%		0.00	0.00%		0.00	0.00%		0.00	0.00%	
FISURA	0.00	0.00%		0.03	0.14%	L	0.00	0.00%		0.00	0.00%	
DESINTEGRACION	0.00	0.00%		0.55	2.59%	L	0.00	0.00%		0.00	0.00%	
DISGREGACION	0.00	0.00%		0.00	0.00%		0.00	0.00%		0.00	0.00%	
DESCASCARAMIENTO	1.81	75.06%	A	0.52	2.46%	L	0.36	13.53%	M	0.00	0.00%	
ESCAMAS	0.00	0.00%		0.00	0.00%		0.00	0.00%		0.00	0.00%

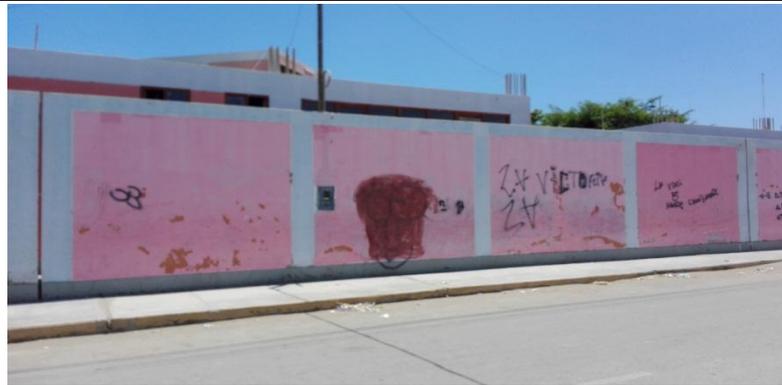
VISTA PANORAMICA DE LA UNIDAD D MUESTRA 11

PATOLOGIAS IDENTIFICADAS			
AREA TOTAL DE UNIDAD DE MUESTRA 11 EN (M2)			
PATOLOGIAS	AREA (M2)	NIVEL DE SEVERIDAD	AREA TOTAL (M2)
DESCASCARAMIENTO	13.65	ALTO	14.86
DESINTEGRACION	1.21	LEVE

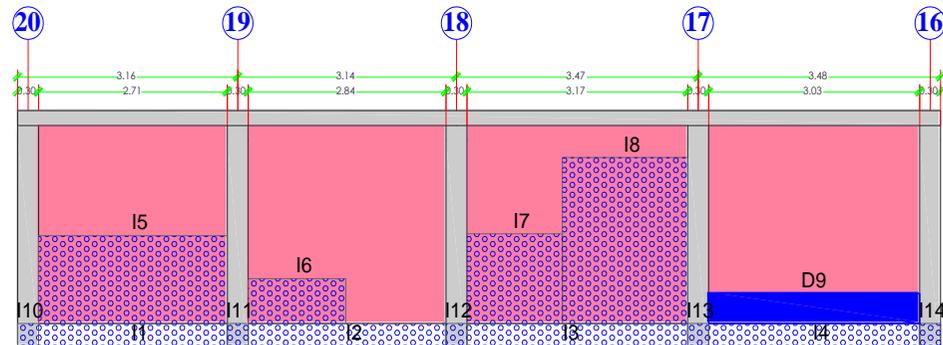
PLANO DE ELEVACION DE LAS PATOLOGIAS IDENTIFICADAS EN UM -11

PATOLOGIAS IDENTIFICADAS EN UNIDAD DE MUESTRA 11												
PATOLOGIAS	SOBRECIMIENTO			MURO			COLUMNAS			VIGAS		
	Area afectada (M2)	% Area Afectada	Nivel Sev.	Area afectada (M2)	% Area Afectada	Nivel Sev.	Area afectada (M2)	% Area Afectada	Nivel Sev.	Area afectada (M2)	% Area Afectada	Nivel Sev.
GRIETA	0.00	0.00%		0.00	0.00%		0.00	0.00%		0.00	0.00%	
FISURA	0.00	0.00%		0.00	0.00%		0.00	0.00%		0.00	0.00%	
DESINTEGRACION	0.00	0.00%		1.21	3.89%	L	0.00	0.00%		0.00	0.00%	
DISGREGACION	0.00	0.00%		0.00	0.00%		0.00	0.00%		0.00	0.00%	
DESCASCARAMIENTO	3.53	99.86%	A	9.68	31.08%	A	0.45	10.16%	L	0.00	0.00%	
ESCAMAS	0.00	0.00%		0.00	0.00%		0.00	0.00%		0.00	0.00%

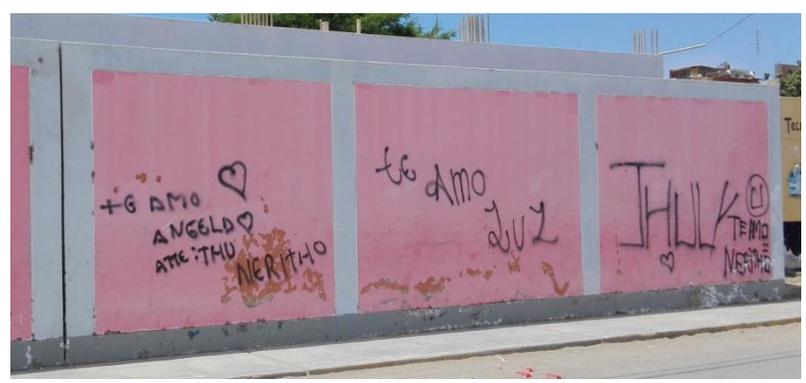
VISTA PANORAMICA DE LA UNIDAD D MUESTRA 12

PATOLOGIAS IDENTIFICADAS			
AREA TOTAL DE UNIDAD DE MUESTRA 12 EN (M2)			
PATOLOGIAS	AREA (M2)	NIVEL DE SEVERIDAD	AREA TOTAL (M2)
DESCASCARAMIENTO	7.21	MODERADO	7.21

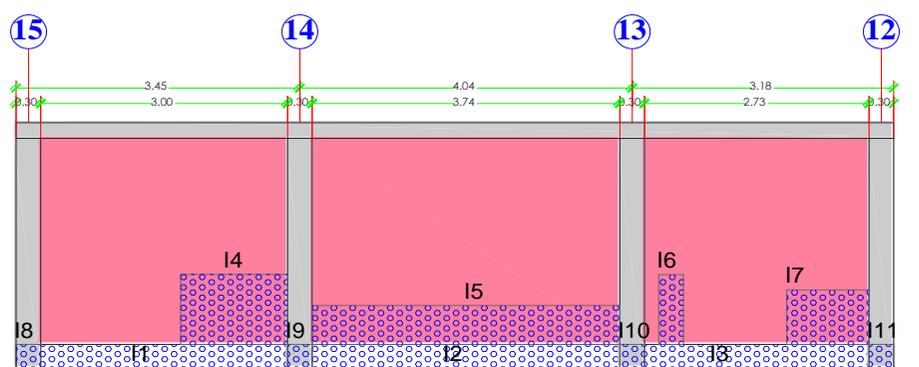
PLANO DE ELEVACION DE LAS PATOLOGIAS IDENTIFICADAS EN UM -12

PATOLOGIAS IDENTIFICADAS EN UNIDAD DE MUESTRA 12												
PATOLOGIAS	SOBRECIMIENTO			MURO			COLUMNAS			VIGAS		
	Area afectada (M2)	% Area Afectada	Nivel Sev.	Area afectada (M2)	% Area Afectada	Nivel Sev.	Area afectada (M2)	% Area Afectada	Nivel Sev.	Area afectada (M2)	% Area Afectada	Nivel Sev.
GRIETA	0.00	0.00%		0.00	0.00%		0.00	0.00%		0.00	0.00%	
FISURA	0.00	0.00%		0.00	0.00%		0.00	0.00%		0.00	0.00%	
DESINTEGRACION	0.00	0.00%		0.00	0.00%		0.00	0.00%		0.00	0.00%	
DISGREGACION	0.00	0.00%		0.00	0.00%		0.00	0.00%		0.00	0.00%	
DESCASCARAMIENTO	2.84	99.93%	A	4.01	15.98%	M	0.36	10.17%	M	0.00	0.00%	
ESCAMAS	0.00	0.00%		0.00	0.00%		0.00	0.00%		0.00	0.00%

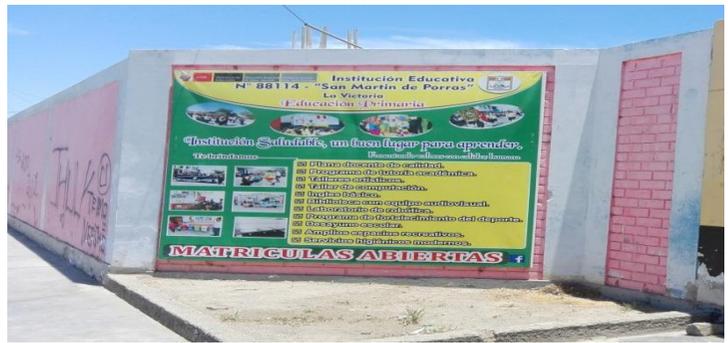
VISTA PANORAMICA DE LA UNIDAD D MUESTRA 13

PATOLOGIAS IDENTIFICADAS			
AREA TOTAL DE UNIDAD DE MUESTRA 13 EN (M2)			
PATOLOGIAS	AREA (M2)	NIVEL DE SEVERIDAD	AREA TOTAL (M2)
DESCASCARAMIENTO	2.61	MODERADO	2.61

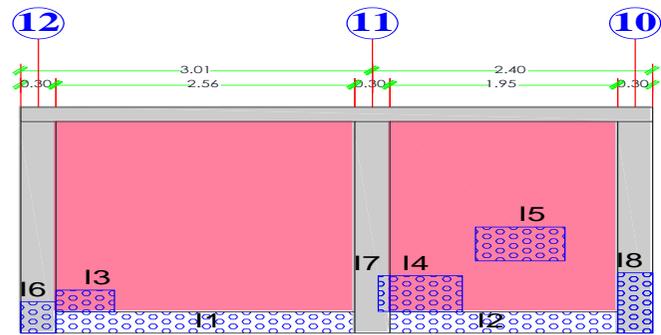
PLANO DE ELEVACION DE LAS PATOLOGIAS IDENTIFICADAS EN UM -13

PATOLOGIAS IDENTIFICADAS EN UNIDAD DE MUESTRA 13												
PATOLOGIAS	SOBRECIMIENTO			MURO			COLUMNAS			VIGAS		
	Area afectada (M2)	% Area Afectada	Nivel Sev.	Area afectada (M2)	% Area Afectada	Nivel Sev.	Area afectada (M2)	% Area Afectada	Nivel Sev.	Area afectada (M2)	% Area Afectada	Nivel Sev.
GRIETA	0.00	0.00%		0.00	0.00%		0.00	0.00%		0.00	0.00%	
FISURA	0.00	0.00%		0.00	0.00%		0.00	0.00%		0.00	0.00%	
DESINTEGRACION	0.00	0.00%		0.00	0.00%		0.00	0.00%		0.00	0.00%	
DISGREGACION	0.00	0.00%		0.00	0.00%		0.00	0.00%		0.00	0.00%	
DESCASCARAMIENTO	1.35	100.00%	A	0.82	6.88%	L	0.43	16.32%	M	0.00	0.00%	
ESCAMAS	0.00	0.00%		0.00	0.00%		0.00	0.00%		0.00	0.00%

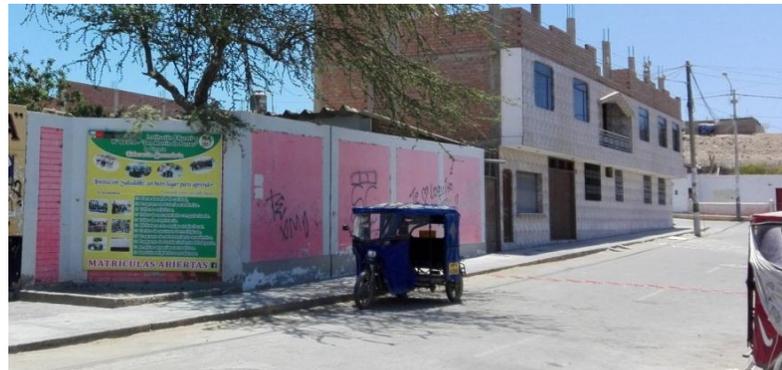
VISTA PANORAMICA DE LA UNIDAD D MUESTRA 14

PATOLOGIAS IDENTIFICADAS			
AREA TOTAL DE UNIDAD DE MUESTRA 14 EN (M2)			
PATOLOGIAS	AREA (M2)	NIVEL DE SEVERIDAD	AREA TOTAL (M2)
DESCASCARAMIENTO	2.83	MODERADO	3.31
DISGREGACION	0.48	LEVE

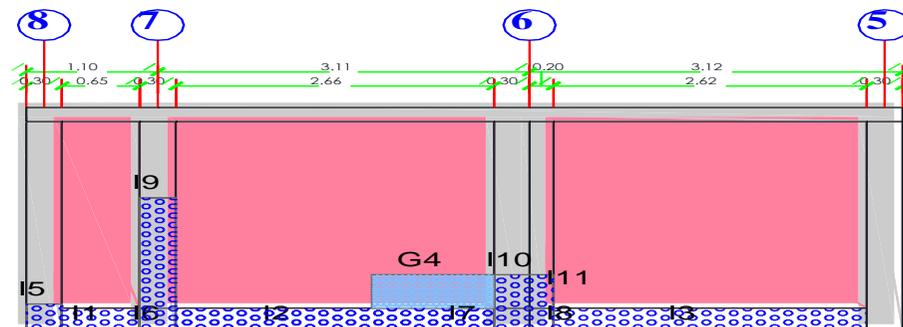
PLANO DE ELEVACION DE LAS PATOLOGIAS IDENTIFICADAS EN UM -14

PATOLOGIAS IDENTIFICADAS EN UNIDAD DE MUESTRA 14												
PATOLOGIAS	SOBRECIMIENTO			MURO			COLUMNAS			VIGAS		
	Area afectada (M2)	% Area Afectada	Nivel Sev.	Area afectada (M2)	% Area Afectada	Nivel Sev.	Area afectada (M2)	% Area Afectada	Nivel Sev.	Area afectada (M2)	% Area Afectada	Nivel Sev.
GRIETA	0.00	0.00%		0.00	0.00%		0.00	0.00%		0.00	0.00%	
FISURA	0.00	0.00%		0.00	0.00%		0.00	0.00%		0.00	0.00%	
DESINTEGRACION	0.00	0.00%		0.00	0.00%		0.00	0.00%		0.00	0.00%	
DISGREGACION	0.00	0.00%		0.48	3.05%	L	0.00	0.00%		0.00	0.00%	
DESCASCARAMIENTO	1.78	99.94%	A	0.00	0.00%		1.05	25.38%	M	0.00	0.00%	
ESCAMAS	0.00	0.00%		0.00	0.00%		0.00	0.00%		0.00	0.00%

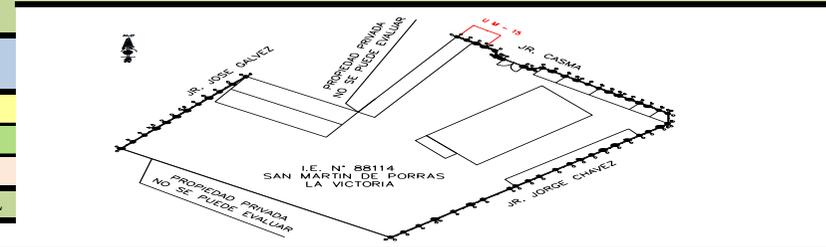
VISTA PANORAMICA DE LA UNIDAD D MUESTRA 15

AREA TOTAL DE UM 15 - (M2)	PATOLOGIA	AREA AFECTADA (M2)	% DE AREA AFECTADA	TOTAL DE AREA NO AFECTADA (M2)	% TOTAL DE AREA NO AFECTADA	NIVEL DE SEVERIDAD
27.88	GRIETA	0.00	0.00%	25.07	89.92%	ALTO
	FISURA	0.00	0.00%			
	DESINTEGRACION	0.00	0.00%			
	DISGREGACION	0.00	0.00%			
	DESCASCARAMIENTO	2.81	10.08%			
	ESCAMAS	0.00	0.00%			
	TOTAL	2.81	10.08%

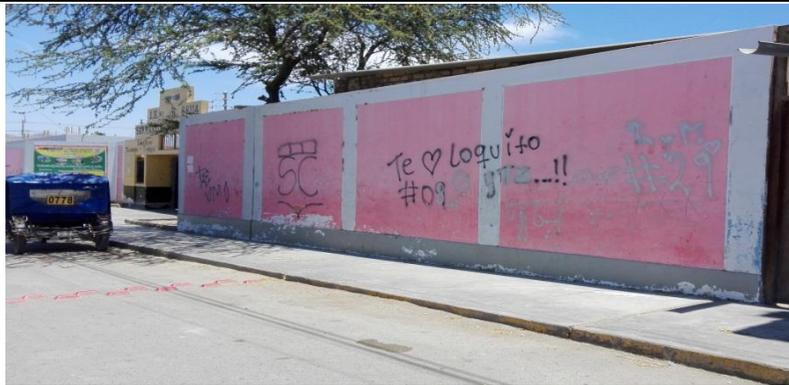
PLANO DE ELEVACION DE LAS PATOLOGIAS IDENTIFICADAS EN UM -15

PATOLOGIAS IDENTIFICADAS EN UNIDAD DE MUESTRA 15												
PATOLOGIAS	SOBRECIMIENTO			MURO			COLUMNAS			VIGAS		
	Area afectada (M2)	% Area Afectada	Nivel Sev.	Area afectada (M2)	% Area Afectada	Nivel Sev.	Area afectada (M2)	% Area Afectada	Nivel Sev.	Area afectada (M2)	% Area Afectada	Nivel Sev.
GRIETA	0.00	0.00%		0.00	0.00%		0.00	0.00%		0.00	0.00%	
FISURA	0.00	0.00%		0.00	0.00%		0.00	0.00%		0.00	0.00%	
DESINTEGRACION	0.00	0.00%		0.00	0.00%		0.00	0.00%		0.00	0.00%	
DISGREGACION	0.00	0.00%		0.00	0.00%		0.00	0.00%		0.00	0.00%	
DESCASCARAMIENTO	1.74	75.50%	A	0.89	4.37%	L	0.19	5.32%	L	0.00	0.00%	
ESCAMAS	0.00	0.00%		0.00	0.00%		0.00	0.00%		0.00	0.00%

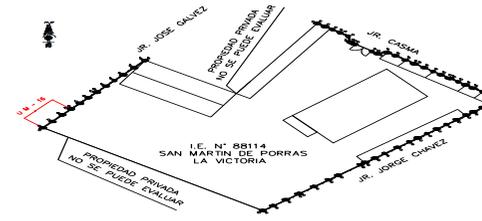
VISTA PANORAMICA DE LA UNIDAD D MUESTRA 16

AREA TOTAL DE UM 16 - (M2)	PATOLOGIA	AREA AFECTADA (M2)	% DE AREA AFECTADA	TOTAL DE AREA NO AFECTADA (M2)	% TOTAL DE AREA NO AFECTADA	NIVEL DE SEVERIDAD
45.23	GRIETA	0.00	0.00%	44.71	98.84%	LEVE
	FISURA	0.53	1.16%			
	DESINTEGRACION	0.00	0.00%			
	DISGREGACION	0.00	0.00%			
	DESCASCARAMIENTO	0.00	0.00%			
	ESCAMAS	0.00	0.00%			
	TOTAL	0.53	1.16%

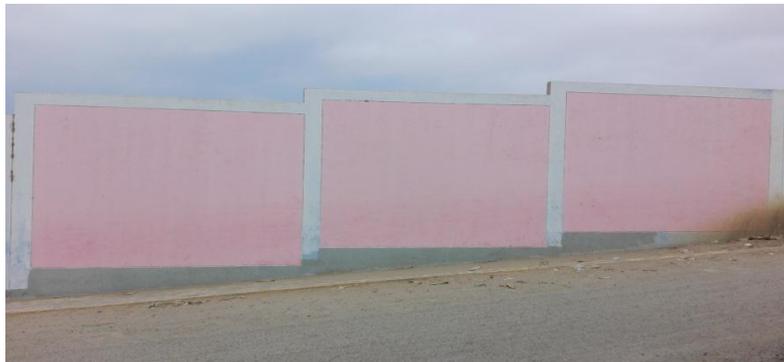
PLANO DE ELEVACION DE LAS PATOLOGIAS IDENTIFICADAS EN UM -16

PATOLOGIAS IDENTIFICADAS EN UNIDAD DE MUESTRA 16												
PATOLOGIAS	SOBRECIMIENTO			MURO			COLUMNAS			VIGAS		
	Area afectada (M2)	% Area Afectada	Nivel Sev.	Area afectada (M2)	% Area Afectada	Nivel Sev.	Area afectada (M2)	% Area Afectada	Nivel Sev.	Area afectada (M2)	% Area Afectada	Nivel Sev.
GRIETA	0.00	0.00%		0.00	0.00%		0.00	0.00%		0.00	0.00%	
FISURA	0.00	0.00%		0.50	1.47%	L	0.00	0.00%		0.03	1.05%	M
DESINTEGRACION	0.00	0.00%		0.00	0.00%		0.00	0.00%		0.00	0.00%	
DISGREGACION	0.00	0.00%		0.00	0.00%		0.00	0.00%		0.00	0.00%	
DESCASCARAMIENTO	0.00	0.00%		0.00	0.00%		0.00	0.00%		0.00	0.00%	
ESCAMAS	0.00	0.00%		0.00	0.00%		0.00	0.00%		0.00	0.00%

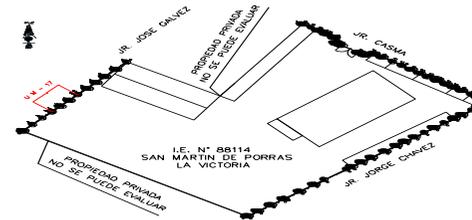
VISTA PANORAMICA DE LA UNIDAD D MUESTRA 17

AREA TOTAL DE UM 17 - (M2)	PATOLOGIA	AREA AFECTADA (M2)	% DE AREA AFECTADA	TOTAL DE AREA NO AFECTADA (M2)	% TOTAL DE AREA NO AFECTADA	NIVEL DE SEVERIDAD
38.11	GRIETA	0.00	0.00%	37.69	98.89%	LEVE
	FISURA	0.42	1.11%			
	DESINTEGRACION	0.00	0.00%			
	DISGREGACION	0.00	0.00%			
	DESCASCARAMIENTO	0.00	0.00%			
	ESCAMAS	0.00	0.00%			
TOTAL	0.42	1.11%

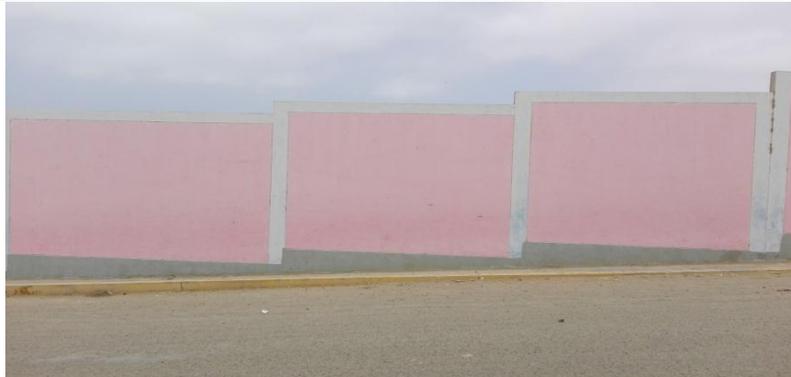
PLANO DE ELEVACION DE LAS PATOLOGIAS IDENTIFICADAS EN UM -17

PATOLOGIAS IDENTIFICADAS EN UNIDAD DE MUESTRA 17												
PATOLOGIAS	SOBRECIMIENTO			MURO			COLUMNAS			VIGAS		
	Area afectada (M2)	% Area Afectada	Nivel Sev.	Area afectada (M2)	% Area Afectada	Nivel Sev.	Area afectada (M2)	% Area Afectada	Nivel Sev.	Area afectada (M2)	% Area Afectada	Nivel Sev.
GRIETA	0.00	0.00%		0.00	0.00%		0.00	0.00%		0.00	0.00%	
FISURA	0.00	0.00%		0.38	1.29%	L	0.01	0.29%	L	0.03	1.16%	M
DESINTEGRACION	0.00	0.00%		0.00	0.00%		0.00	0.00%		0.00	0.00%	
DISGREGACION	0.00	0.00%		0.00	0.00%		0.00	0.00%		0.00	0.00%	
DESCASCARAMIENTO	0.00	0.00%		0.00	0.00%		0.00	0.00%		0.00	0.00%	
ESCAMAS	0.00	0.00%		0.00	0.00%		0.00	0.00%		0.00	0.00%

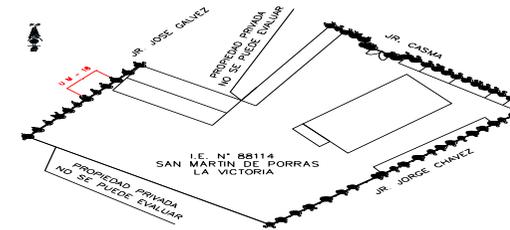
VISTA PANORAMICA DE LA UNIDAD D MUESTRA 18

AREA TOTAL DE UM 18 - (M2)	PATOLOGIA	AREA AFECTADA (M2)	% DE AREA AFECTADA	TOTAL DE AREA NO AFECTADA (M2)	% TOTAL DE AREA NO AFECTADA	NIVEL DE SEVERIDAD
40.59	GRIETA	0.00	0.00%	39.91	98.32%	LEVE
	FISURA	0.68	1.68%			
	DESINTEGRACION	0.00	0.00%			
	DISGREGACION	0.00	0.00%			
	DESCASCARAMIENTO	0.00	0.00%			
	ESCAMAS	0.00	0.00%			
	TOTAL	0.68	1.68%

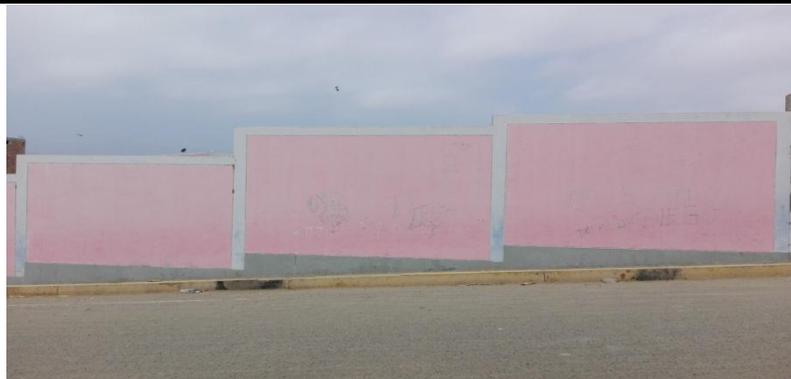
PLANO DE ELEVACION DE LAS PATOLOGIAS IDENTIFICADAS EN UM -18

PATOLOGIAS IDENTIFICADAS EN UNIDAD DE MUESTRA 18												
PATOLOGIAS	SOBRECIMIENTO			MURO			COLUMNAS			VIGAS		
	Area afectada (M2)	% Area Afectada	Nivel Sev.	Area afectada (M2)	% Area Afectada	Nivel Sev.	Area afectada (M2)	% Area Afectada	Nivel Sev.	Area afectada (M2)	% Area Afectada	Nivel Sev.
GRIETA	0.00	0.00%		0.00	0.00%		0.00	0.00%		0.00	0.00%	
FISURA	0.00	0.00%		0.47	1.49%	L	0.20	5.54%	L	0.02	0.74%	L
DESINTEGRACION	0.00	0.00%		0.00	0.00%		0.00	0.00%		0.00	0.00%	
DISGREGACION	0.00	0.00%		0.00	0.00%		0.00	0.00%		0.00	0.00%	
DESCASCARAMIENTO	0.00	0.00%		0.00	0.00%		0.00	0.00%		0.00	0.00%	
ESCAMAS	0.00	0.00%		0.00	0.00%		0.00	0.00%		0.00	0.00%

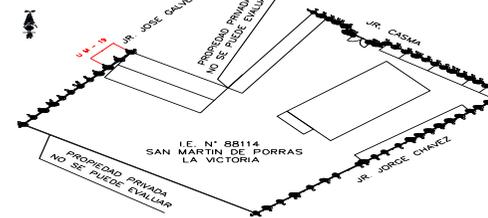
VISTA PANORAMICA DE LA UNIDAD D MUESTRA 19

AREA TOTAL DE UM 19 - (M2)	PATOLOGIA	AREA AFECTADA (M2)	% DE AREA AFECTADA	TOTAL DE AREA NO AFECTADA (M2)	% TOTAL DE AREA NO AFECTADA	NIVEL DE SEVERIDAD
35.4	GRIETA	0.00	0.00%	35.01	98.88%	LEVE
	FISURA	0.40	1.12%			
	DESINTEGRACION	0.00	0.00%			
	DISGREGACION	0.00	0.00%			
	DESCASCARAMIENTO	0.00	0.00%			
	ESCAMAS	0.00	0.00%			
	TOTAL	0.40	1.12%

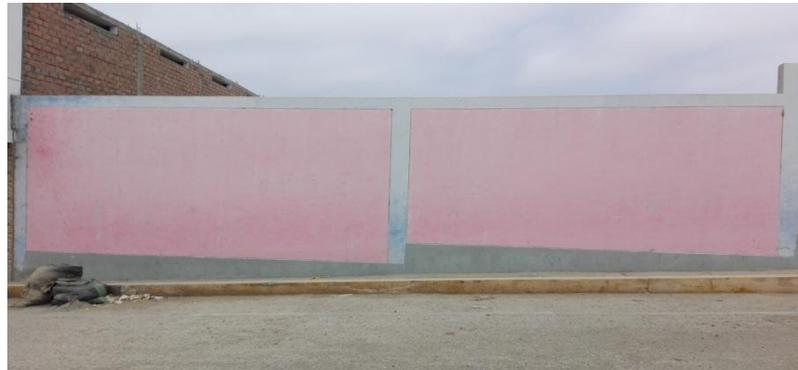
PLANO DE ELEVACION DE LAS PATOLOGIAS IDENTIFICADAS EN UM -19

PATOLOGIAS IDENTIFICADAS EN UNIDAD DE MUESTRA 19												
PATOLOGIAS	SOBRECIMIENTO			MURO			COLUMNAS			VIGAS		
	Area afectada (M2)	% Area Afectada	Nivel Sev.	Area afectada (M2)	% Area Afectada	Nivel Sev.	Area afectada (M2)	% Area Afectada	Nivel Sev.	Area afectada (M2)	% Area Afectada	Nivel Sev.
GRIETA	0.00	0.00%		0.00	0.00%		0.00	0.00%		0.00	0.00%	
FISURA	0.00	0.00%		0.27	0.98%	L	0.08	3.57%	L	0.05	2.46%	L
DESINTEGRACION	0.00	0.00%		0.00	0.00%		0.00	0.00%		0.00	0.00%	
DISGREGACION	0.00	0.00%		0.00	0.00%		0.00	0.00%		0.00	0.00%	
DESCASCARAMIENTO	0.00	0.00%		0.00	0.00%		0.00	0.00%		0.00	0.00%	
ESCAMAS	0.00	0.00%		0.00	0.00%		0.00	0.00%		0.00	0.00%

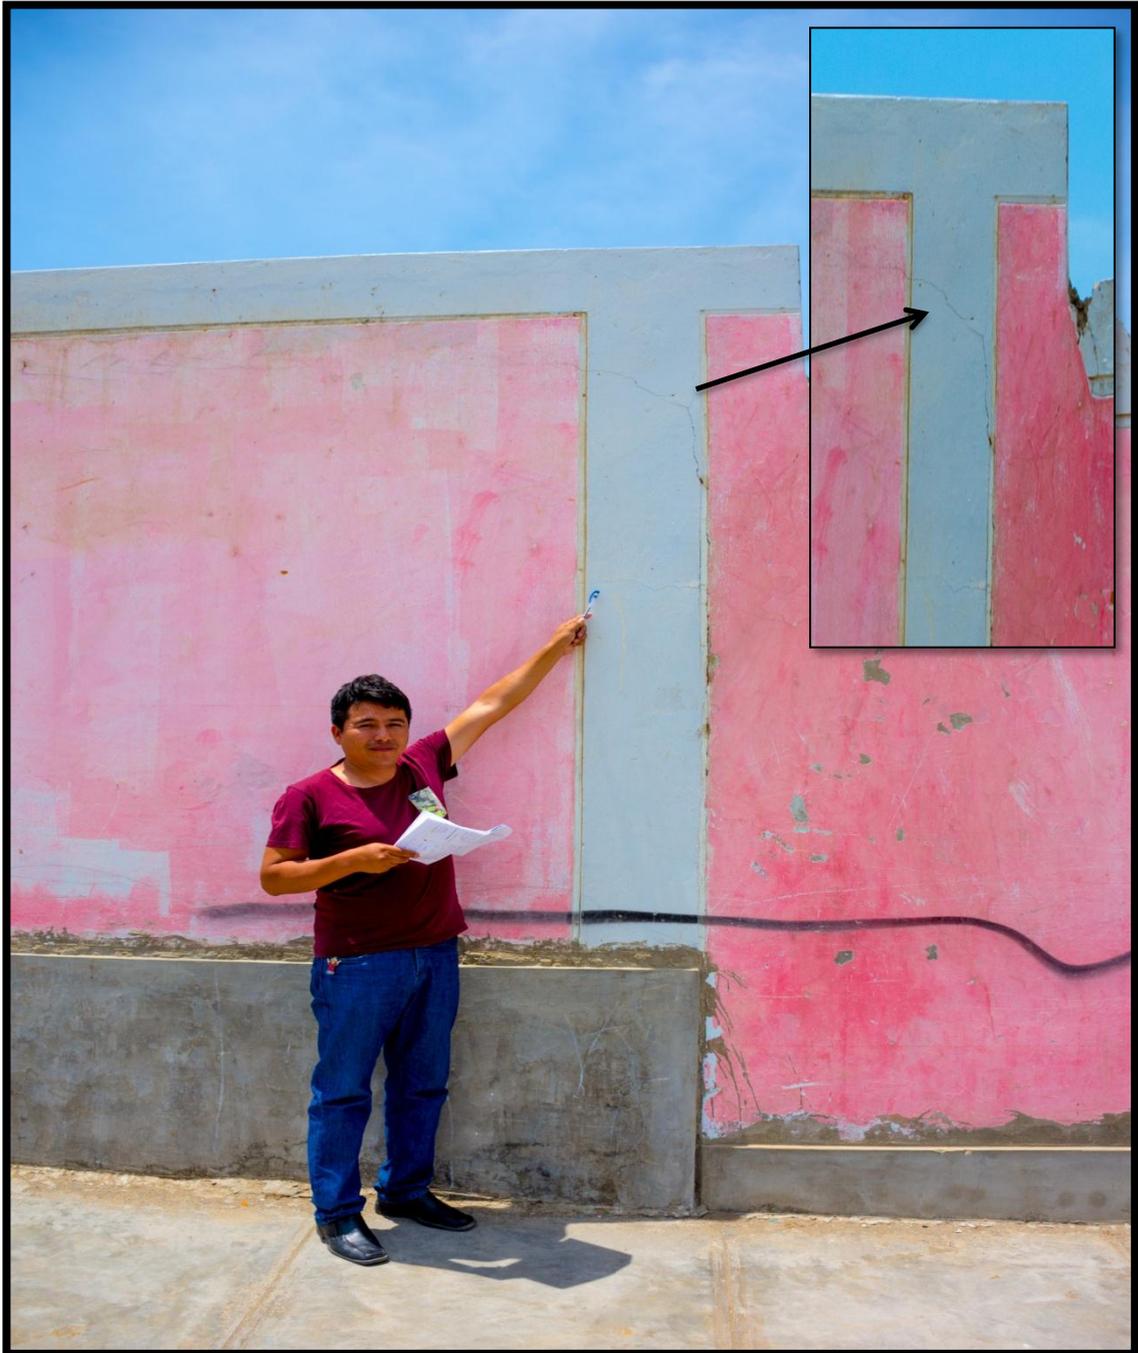
Imagen 06: Presencia de Fisura en una de las columnas y muro de la (U.M. 07) del cerco perimétrico

Resanar con mortero el área picada y con una plancha uniformizar la superficie.

Por último humedecer la superficie durante 7 días hasta que tome su máxima resistencia.

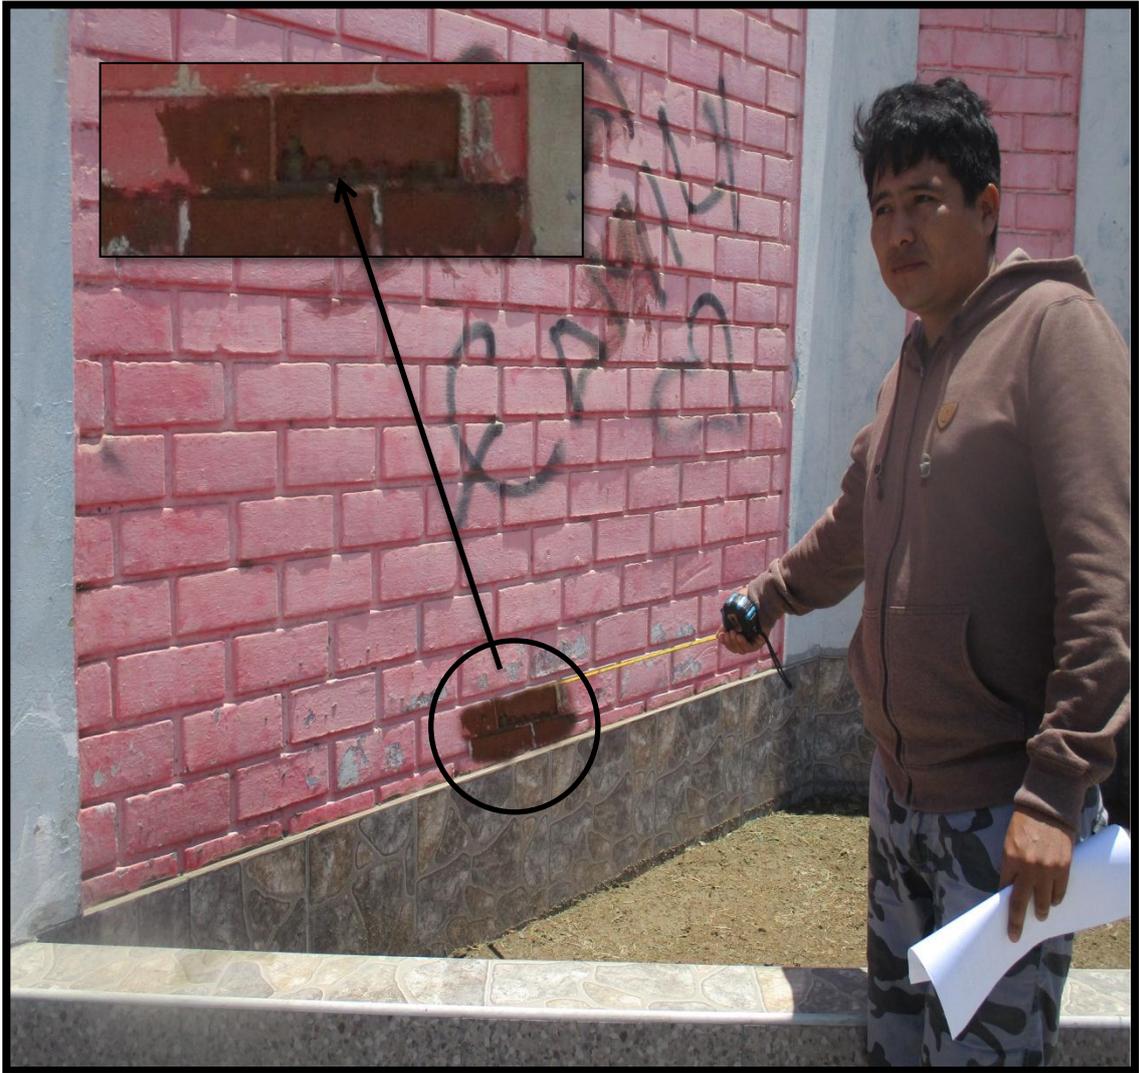
Imagen 07: Presencia de Disgregación en la tabiquería del muro de la (U.M. 14) del cerco perimétrico

Proceder a preparar y colocar el mortero en las zonas donde se picó parte del ladrillo.

Con una plancha se debe dejar uniforme la superficie.
