DETERMINACIÓN Y EVALUACIÓN DE LAS
PATOLOGÍAS DEL CONCRETO EN LAS ESTRUCTURAS
DE ALBAÑILERIA CONFINADA DEL CERCO
PERIMETRICO DE LA “INSTITUCION EDUCATIVA 88114
SAN MARTIN DE PORRAS” DE LA VICTORIA DEL
DISTRITO DE HUARMEY, PROVINCIA DE HUARMEY,
DEPARTAMENTO DE ÁNCASH, MAYO - 2017

TESIS PARA OPTAR EL TITULO DE:
INGENIERO CIVIL

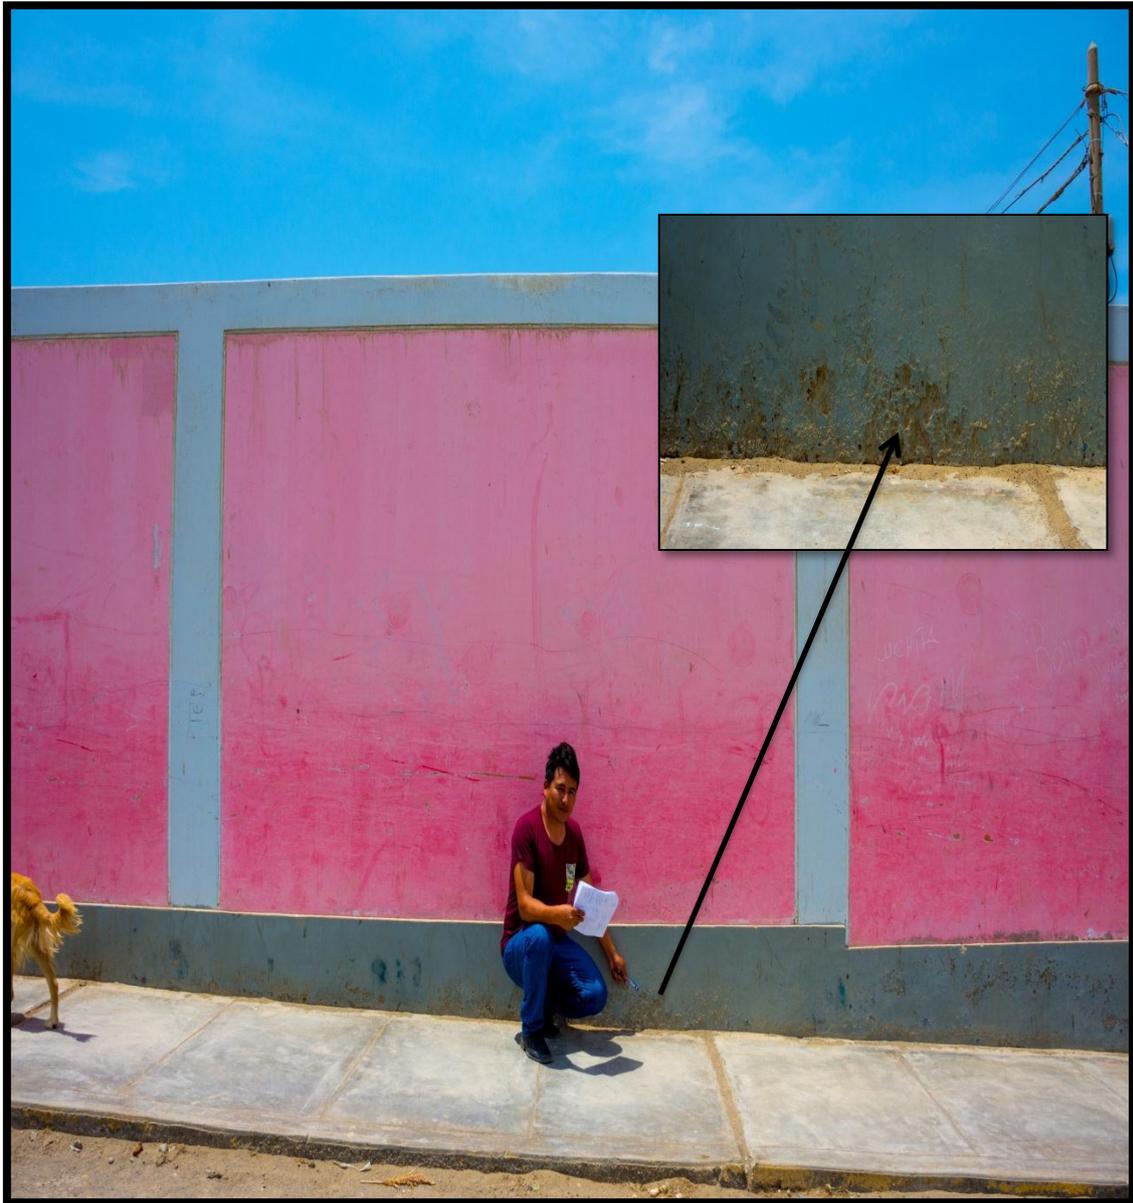
Imagen 08: Presencia de Desintegración en el tarajeo de la columna de la (U.M. 01) del cerco perimétrico

Realizar el resane con el mortero de concreto.

Por último mantener húmeda la superficie durante 7 días hasta que tome su máxima resistencia.

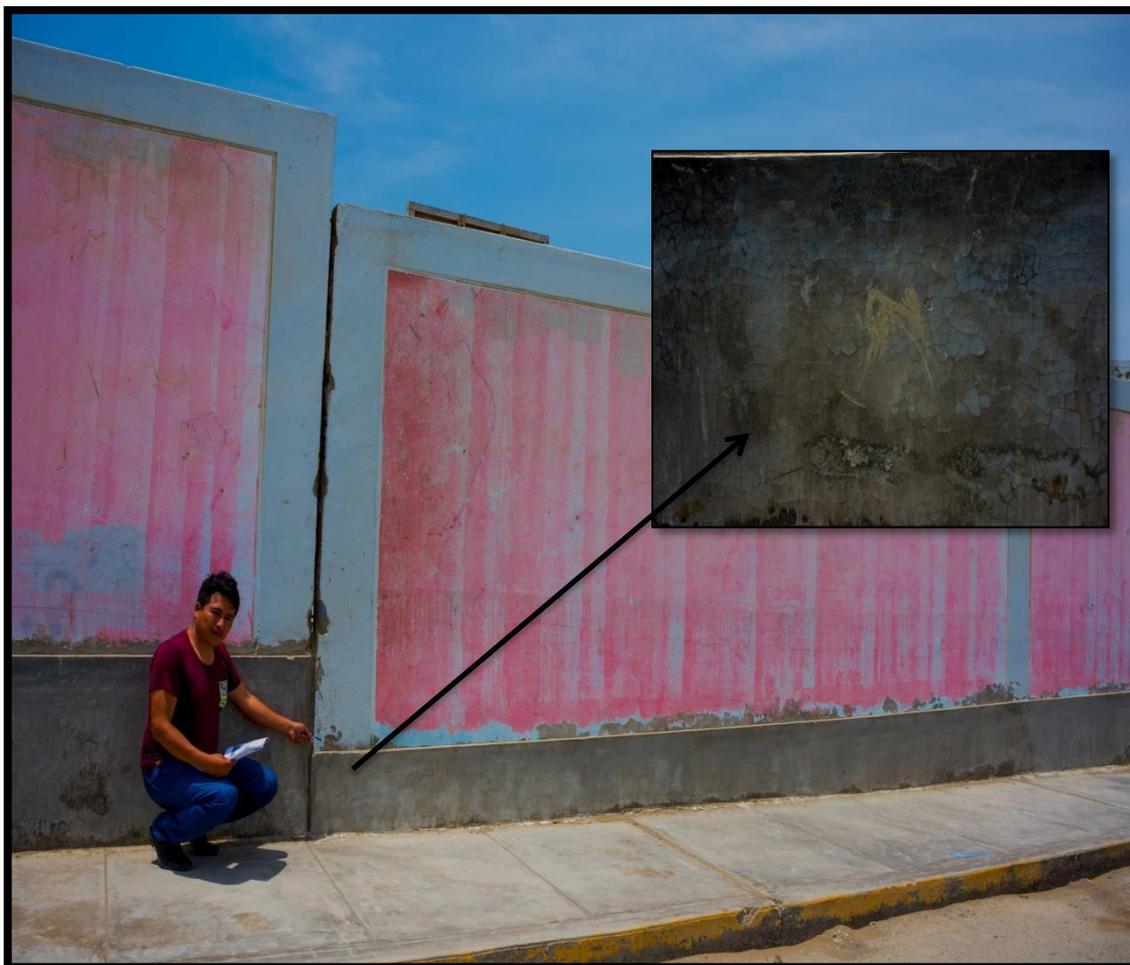
Imagen 09: Presencia de Escamas en el tarrajeo del sobrecimiento de la (U.M. 02) del cerco perimétrico

Realizar el resane con el mortero ya preparado.

Por último mantener húmeda la superficie para un buen curado y humedecer durante 7 días hasta que tome su máxima resistencia.

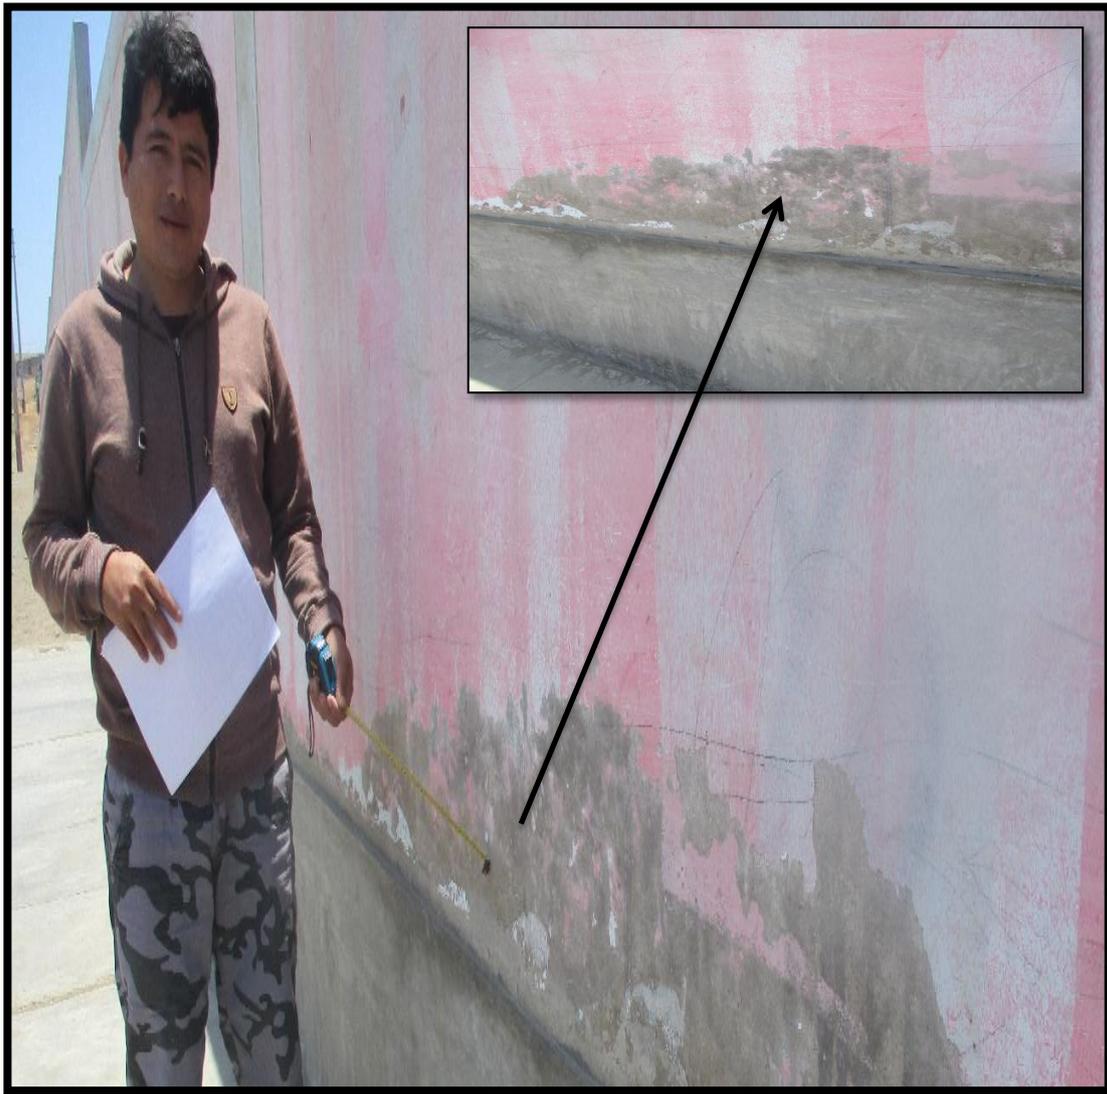
Imagen 10: Presencia de Descascaramiento en muro de la (U.M 04) del cerco perimétrico.

Por último humedecer la superficie durante 7 días hasta que tome su máxima resistencia.
