DETERMINACIÓN Y EVALUACIÓN DE LAS
PATOLOGÍAS DEL CONCRETO DEL CERCO
PERIMÉTRICO DEL CENTRO EDUCATIVO BASICA
ESPECIAL 04 VIRGEN DEL ROSARIO, DEL DISTRITO
DE HUARMEY, PROVINCIA DE HUARMEY, REGIÓN
ÁNCASH, MAYO - 2017

TESIS PARA OPTAR EL TITULO PROFESIONAL DE:
INGENIERO CIVIL

BACH. LUCERITO WINDY URIBE POMA

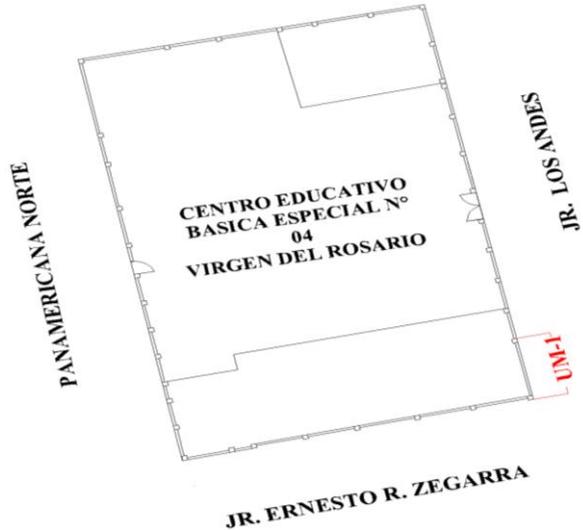
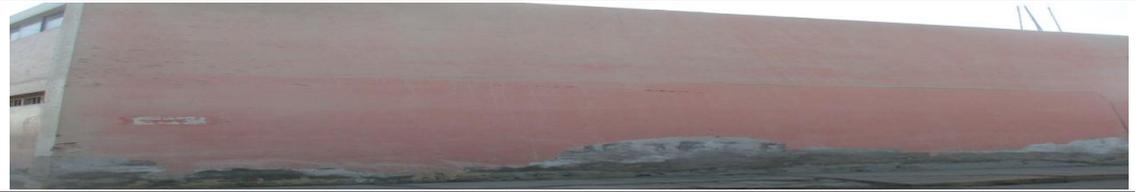
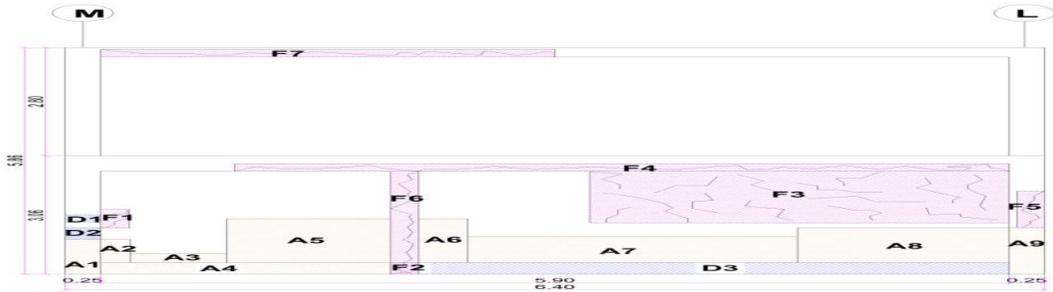
PATOLOGIAS IDENTIFICADAS EN LA UM 1

PATOLOGIAS IDENTIFICADAS EN LA UM-1												
ELEMENTOS	SOBRECIMIENTO			MURO			COLUMNA			VIGA		
PATOLOGIAS	M2	%	Nivel de severidad	M2	%	Nivel de severidad	M2	%	Nivel de severidad	M2	%	Nivel de severidad
DESPRENDIMIENTO	0.61	31.77%	Moderado	4.88	15.53%	Moderado	0.53	20.35%	Moderado	0.00	0.00%	—
DESINTEGRACIÓN	1.25	65.10%	Leve	0.00	0.00%	—	0.12	4.61%	Leve	0.00	0.00%	—
EFLORESCENCIA	0.00	0.00%	—	0.00	0.00%	—	0.00	0.00%	—	0.00	0.00%	—
FISURA	0.06	3.13%	Leve	4.49	14.29%	Leve	0.19	7.29%	Leve	1.73	38.57%	Moderado
GRIETA	0.00	0.00%	—	0.00	0.00%	—	0.00	0.00%	—	0.00	0.00%	—
CORROSION	0.00	0.00%	—	0.00	0.00%	—	0.00	0.00%	—	0.00	0.00%	—
TOTAL	1.92	100.00%		9.37	29.82%		0.84	32.25%		1.73	38.57%	
RESUMEN DE LA UNIDAD DE MUESTRA 1												
AREA TOTAL DE LA UNIDAD DE MUESTRA-1	SOBRECIMIENTO		MURO		COLUMNAS		VIGA					
	Area afectada (m2)	% Area afectada	Area afectada (m2)	% Area afectada	Area afectada (m2)	% Area afectada	Area afectada (m2)	% Area afectada

40.43	1.92	4.75%	9.37	23.18%	0.84	2.08%	1.73	4.28%				
NIVEL DE SEVERIDAD												
NIVEL	LEVE (L)		MODERADO (M)		ALTO (A)		TOTAL					
AREA AFECTADA (M2)	6.11		7.75		0.00		13.86					
% AREA AFECTADA	44.08%		55.92%		0.00%		100.00%					
PATOLOGIAS	AREA AFECTADA M2	AREA NO AFECTADA M2	% AREA AFECTADA	% AREA NO AFECTADA	NIVEL DE SEVERIDAD							
DESPRENDIMIENTO	6.02		14.89%									
DESINTEGRACIÓN	1.37		3.39%									
EFLORESCENCIA	0.00		0.00%									
FISURA	6.47	26.57	16.00%	65.72%	MODERADO (M)							
GRIETA	0.00		0.00%									
CORROSION	0.00		0.00%									
TOTAL	13.86		34.28%

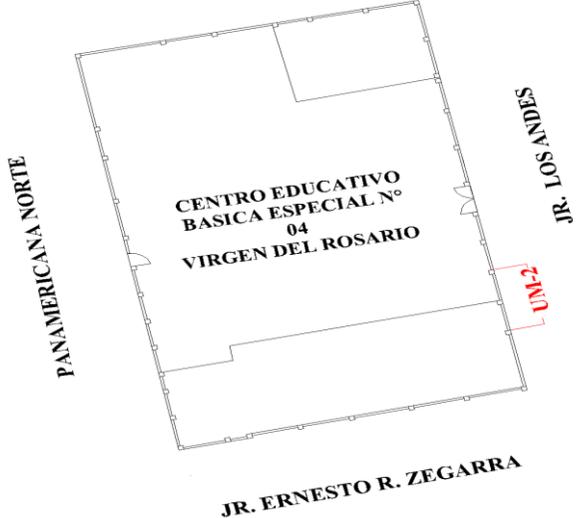
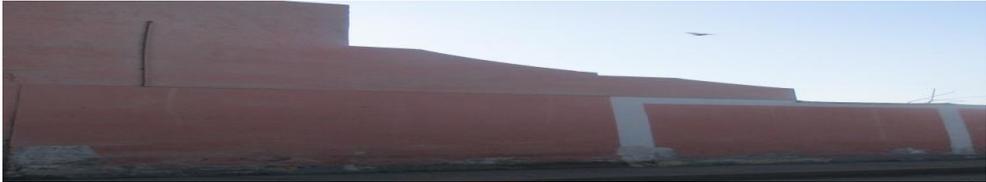
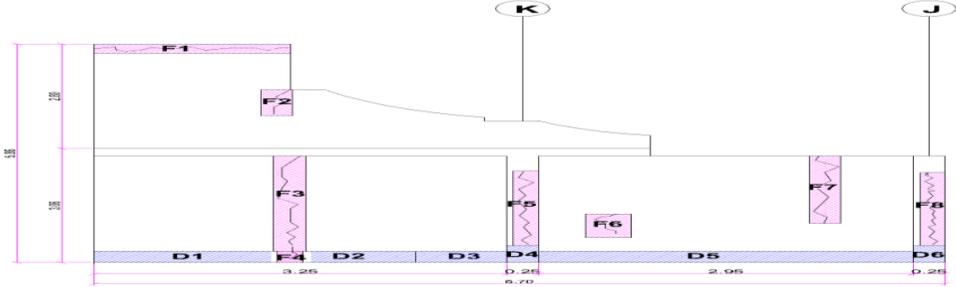
PATOLOGIAS IDENTIFICADAS EN LA U.M 02												
ELEMENTOS	SOBRECIMIENTO			MURO			COLUMNA			VIGA		
PATOLOGIAS	M2	%	Nivel de severidad	M2	%	Nivel de severidad	M2	%	Nivel de severidad	M2	%	Nivel de severidad
DESPRENDIMIENTO	0.00	0.00%		0.00	0.00%		0.00	0.00%		0.00	0.00%	—
DESINTEGRACIÓN	1.79	96.24%	Alto	0.00	0.00%	—	0.23	16.08%	Leve	0.00	0.00%	—
EFLORESCENCIA	0.00	0.00%	—	0.00	0.00%	—	0.00	0.00%	—	0.00	0.00%	—
FISURA	0.06	3.23%	Leve	1.51	6.74%	Leve	0.79	55.24%	Leve	0.39	30.87%	Moderado
GRIETA	0.00	0.00%	—	0.00	0.00%	—	0.00	0.00%	—	0.00	0.00%	—
CORROSION	0.00	0.00%	—	0.00	0.00%	—	0.00	0.00%	—	0.00	0.00%	—
TOTAL	1.85	99.46%		1.51	6.74%		1.02	71.33%		0.39	30.87%	
RESUMEN DE LA UNIDAD DE MUESTRA 02												
AREA TOTAL DE LA UNIDAD DE MUESTRA-2	SOBRECIMIENTO			MURO			COLUMNAS			VIGA		
	Area afectada (m2)	% Area afectada		Area afectada (m2)	% Area afectada		Area afectada (m2)	% Area afectada		Area afectada (m2)	% Area afectada

26.94	1.85	6.87%		1.51	5.60%		1.02	3.79%		0.39	1.45%	
NIVEL DE SEVERIDAD												
NIVEL	LEVE (L)			MODERADO (M)			ALTO (A)			TOTAL		
AREA AFECTADA (M2)	2.59			0.39			1.79			4.77		
% AREA AFECTADA	54.30%			8.18%			37.53%			100.00%		
PATOLOGIAS	AREA AFECTADA M2	AREA NO AFECTADA M2	% AREA AFECTADA	% AREA NO AFECTADA	NIVEL DE SEVERIDAD							
DESPRENDIMIENTO	0.00		0.00%									
DESINTEGRACIÓN	2.02		7.50%									
EFLORESCENCIA	0.00		0.00%									
FISURA	2.75	22.17	10.21%	82.30%	LEVE(L)							
GRIETA	0.00		0.00%									
CORROSION	0.00		0.00%									
TOTAL	4.77		17.70%

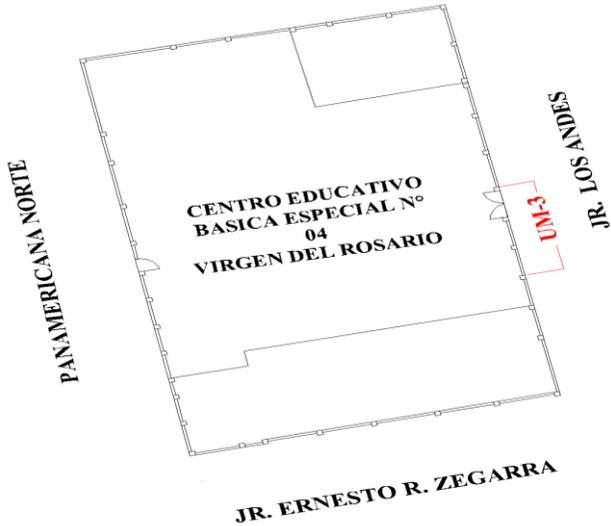
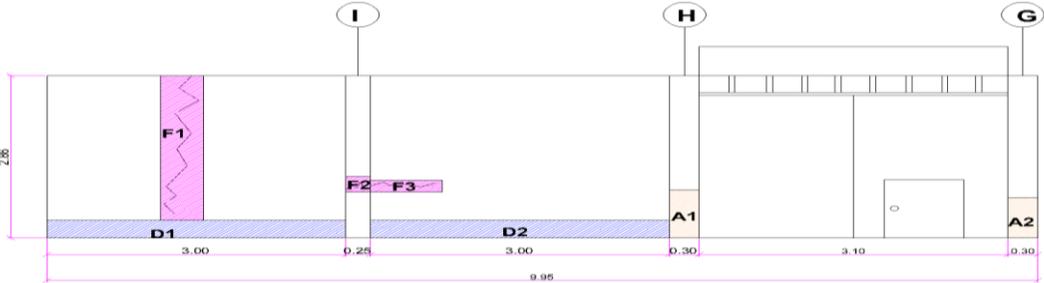
PATOLGIAS IDENTIFICADAS EN LA U.M 03

PATOLOGIAS IDENTIFICADAS EN LA U.M 03												
ELEMENTOS	SOBRECIMIENTO			MURO			COLUMNA			VIGA		
PATOLOGIAS	M2	%	Nivel de severidad	M2	%	Nivel de severidad	M2	%	Nivel de severidad	M2	%	Nivel de severidad
DESPRENDIMIENTO	0.00	0.00%		0.00	0.00%		0.43	17.69%	Moderado	0.00	0.00%	
DESINTEGRACIÓN	1.62	90.00%	Alto	0.00	0.00%		0.00	0.00%		0.00	0.00%	
EFLORESCENCIA	0.00	0.00%		0.00	0.00%		0.00	0.00%		0.00	0.00%	
FISURA	0.00	0.00%		1.25	8.14%	Leve	0.07	2.88%	Leve	0.00	0.00%	
GRIETA	0.00	0.00%		0.00	0.00%		0.00	0.00%		0.00	0.00%	
CORROSION	0.00	0.00%		0.00	0.00%		0.00	0.00%		0.00	0.00%	
TOTAL	1.62	90.00%		1.25	8.14%		0.50	20.57%		0.00	0.00%	
RESUMEN DE LA UNIDAD DE MUESTRA 03												
AREA TOTAL DE LA UNIDAD DE MUESTRA-3	SOBRECIMIENTO		MURO		COLUMNAS		VIGA					
	Area afectada (m2)	% Area afectada	Area afectada (m2)	% Area afectada	Area afectada (m2)	% Area afectada	Area afectada (m2)	% Area afectada

19.59	1.62	8.27%	1.25	6.38%	0.50	2.55%	0.00	0.00%				
NIVEL DE SEVERIDAD												
NIVEL	LEVE (L)		MODERADO (M)		ALTO (A)		TOTAL					
AREA AFECTADA (M2)	1.32		0.43		1.62		3.37					
% AREA AFECTADA	39.17%		12.76%		48.07%		100.00%					
PATOLOGIAS	AREA AFECTADA M2	AREA NO AFECTADA M2	% AREA AFECTADA	% AREA NO AFECTADA	NIVEL DE SEVERIDAD							
DESPRENDIMIENTO	0.43	16.22	2.19%	82.80%	ALTO							
DESINTEGRACIÓN	1.62		8.27%									
EFLORESCENCIA	0.00		0.00%									
FISURA	1.32		6.74%									
GRIETA	0.00		0.00%									
CORROSION	0.00		0.00%									
TOTAL	3.37		17.20%

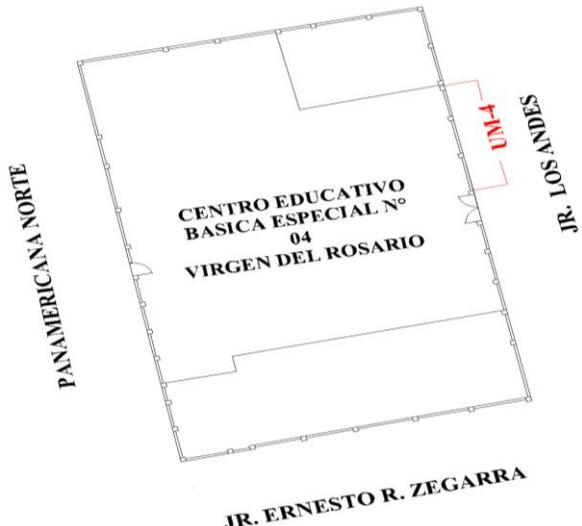
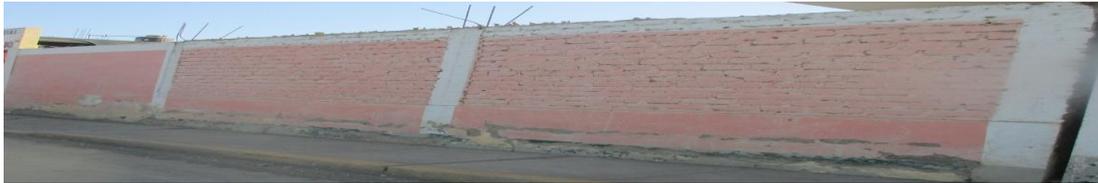
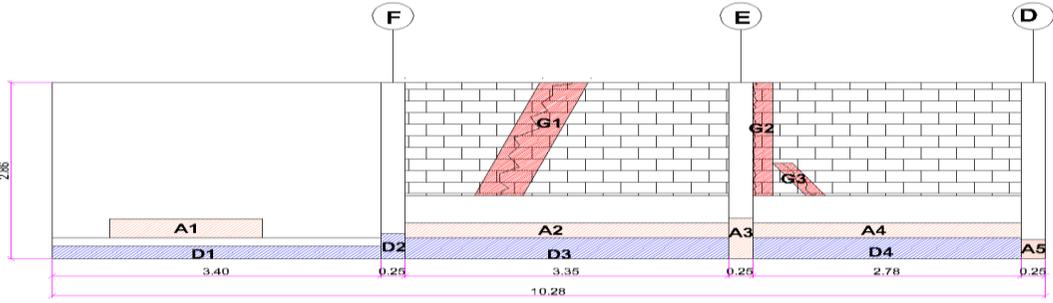
PATOLOGIAS IDENTIFICADAS EN LA U.M 04

TOTAL DE LAS PATOLOGIAS IDENTIFICADAS EN LA UNIDAD DE MUESTRA 04				
AREA TOTAL DE LA U.M 04	PATOLOGIA	Σ DE AREAS (M2)	% PARA DETERMINAR EL NIVEL DE SEVERIDAD	NIVEL DE SEVERIDAD
29.40	DESPRENDIMIENTO	2.06	7.02%	LEVE
	DESINTEGRACIÓN	2.62	8.90%	LEVE
	GRIETA	1.59	5.42%	LEVE
TOTAL		6.28

PATOLOGIAS IDENTIFICADAS EN LA U.M-04												
ELEMENTOS	SOBRECIMIENTO			MURO			COLUMNA			VIGA		
PATOLOGIAS	M2	%	Nivel de severidad	M2	%	Nivel de severidad	M2	%	Nivel de severidad	M2	%	Nivel de severidad
DESPRENDIMIENTO	0.00	0.00%		1.83	7.50%	Leve	0.24	11.19%	Moderado	0.00	0.00%	-
DESINTEGRACIÓN	2.52	88.14%	Leve	0.00	0.00%	-	0.10	4.66%	Leve	0.00	0.00%	-
EFLORESCENCIA	0.00	0.00%	-	0.00	0.00%	-	0.00	0.00%	-	0.00	0.00%	-
FISURA	0.00	0.00%	-	1.59	6.52%	Leve	0.00	0.00%	-	0.00	0.00%	-
GRIETA	0.00	0.00%	-	0.00	0.00%	-	0.00	0.00%	-	0.00	0.00%	-
CORROSION	0.00	0.00%	-	0.00	0.00%	-	0.00	0.00%	-	0.00	0.00%	-
TOTAL	2.52	88.14%		3.42	14.02%		0.34	15.85%		0.00	0.00%	
RESUMEN DE LA UNIDAD DE MUESTRA 04												
AREA TOTAL DE LA UNIDAD DE MUESTRA-4	SOBRECIMIENTO		MURO		COLUMNAS		VIGA					
	Area afectada (m2)	% Area afectada	Area afectada (m2)	% Area afectada	Area afectada (m2)	% Area afectada	Area afectada (m2)	% Area afectada	Area afectada (m2)	% Area afectada

29.40	2.52	8.57%	3.42	11.63%	0.34	1.16%	0.00	0.00%				
NIVEL DE SEVERIDAD												
NIVEL	LEVE (L)			MODERADO (M)			ALTO (A)			TOTAL		
AREA AFECTADA (M2)	6.04			0.24			0.00			6.28		
% AREA AFECTADA	96.18%			3.82%			0.00%			100.00%		
PATOLOGIAS	AREA AFECTADA M2		AREA NO AFECTADA M2		% AREA AFECTADA		% AREA NO AFECTADA		NIVEL DE SEVERIDAD			
DESPRENDIMIENTO	2.07				7.04%							
DESINTEGRACIÓN	2.62				8.91%							
EFLORESCENCIA	0.00				0.00%							
FISURA	1.59		23.12		5.41%		78.64%		LEVE(L)			
GRIETA	0.00				0.00%							
CORROSION	0.00				0.00%							
TOTAL	6.28				21.36%

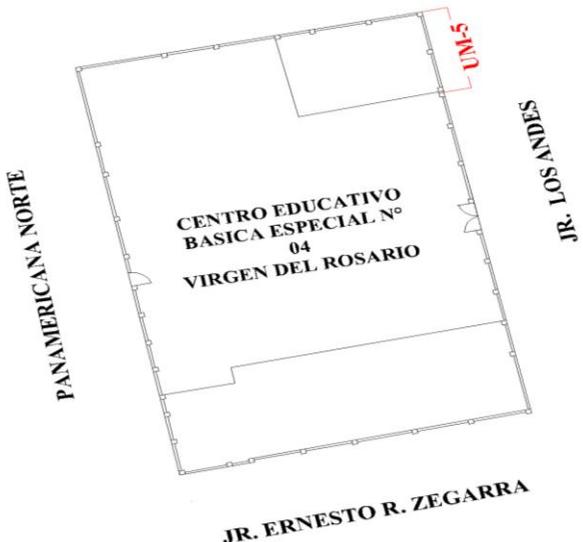
UNIVERSIDAD CATÓLICA LOS ÁNGELES CHIMBOTE	
DATOS GENERALES		DATOS DE CAMPO		UNIDAD DE MUESTRA	5	AREA TOTAL DE LA U.M-05 (M2)	20.50
EVALUADOR	Bach. Lucerito Windy Uribe Poma	ANTIGÜEDAD	25 Años	AREA TOTAL DE LOS ELEMENTOS DE LA DE MUESTRA 05 (M2)			
UBICACIÓN	Jr. Los Andes 245 Mz B' Lt 01	PAÑOS	2	SOBRECIMIENTO	MURO	COLUMNAS	VIGA
PROVINCIA	Huarmey	LADO	Exterior (Primera planta)	2.95	13.92	2.29	1.34
DISTRITO	Huarmey						
TIPOS DE PATOLOGIAS				GRADO DE SEVERIDAD			
A DESPRENDIMIENTO	D DESINTEGRACIÓN	F FISURA		LEVE (L) MODERADO (M) ALTO (A)			
C CORROSION	E EFLORESCENCIA	G GRIETA					
PLANO DE UBICACIÓN U.M 05				VISTA PANORAMICA DE LA U.M 05

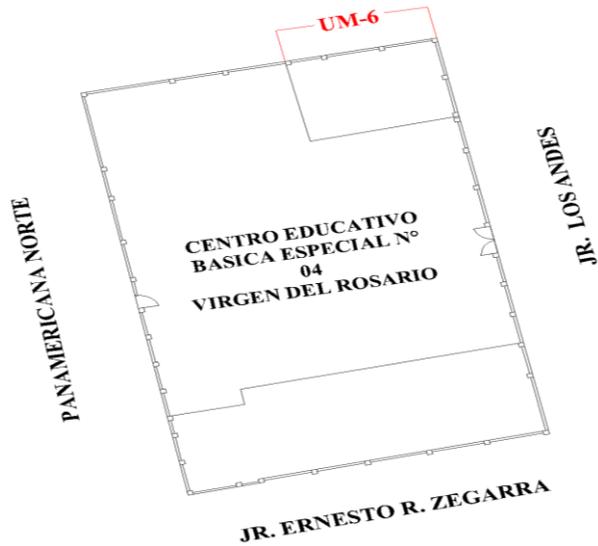
UNIVERSIDAD CATÓLICA LOS ÁNGELES CHIMBOTE	
DATOS GENERALES		DATOS DE CAMPO		UNIDAD DE MUESTRA	6	AREA TOTAL DE LA U.M-06 (M2)	23.90
EVALUADOR	Bach. Lucerito Windy Uribe Poma	ANTIGÜEDAD	25 Años	AREA TOTAL DE LOS ELEMENTOS DE LA DE MUESTRA 06 (M2)			
UBICACIÓN	Jr. Los Andes 245 Mz B' Lt 01	PAÑOS	3	SOBRECIMIENTO MURO COLUMNAS VIGA			
PROVINCIA	Huarmey	LADO	Exterior (Primera planta)	2.96	15.81	2.79	2.35
DISTRITO	Huarmey						
TIPOS DE PATOLOGIAS				GRADO DE SEVERIDAD			
A DESPRENDIMIENTO	D DESINTEGRACIÓN	F FISURA					
C CORROSION	E EFLORESCENCIA	G GRIETA	LEVE (L)	MODERADO (M)	ALTO (A)		
PLANO DE UBICACIÓN U.M 0.6				VISTA PANORAMICA DE LA U.M 06

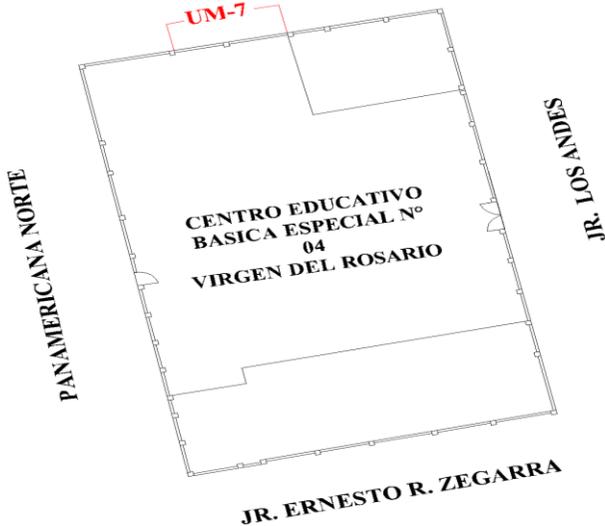
UNIVERSIDAD CATÓLICA LOS ÁNGELES CHIMBOTE	
DATOS GENERALES		DATOS DE CAMPO		UNIDAD DE MUESTRA	7	AREA TOTAL DE LA U.M-07 (M2)	15.30
EVALUADOR	Bach. Lucerito Windy Uribe Poma	ANTIGÜEDAD	25 Años	AREA TOTAL DE LOS ELEMENTOS DE LA DE MUESTRA 07 (M2)			
UBICACIÓN	Jr. Los Andes 245 Mz B' Lt 01	PAÑOS	2	SOBRECIMIENTO			
PROVINCIA	Huarmey	LADO	Exterior (Primera planta)	0.00	14.63	0.67	0.00
DISTRITO	Huarmey			MURO		VIGA	
TIPOS DE PATOLOGIAS				GRADO DE SEVERIDAD			
A DESPRENDIMIENTO	D DESINTEGRACIÓN	F FISURA		LEVE (L)	MODERADO (M)	ALTO (A)	
C CORROSION	E EFLORESCENCIA	G GRIETA					
PLANO DE UBICACIÓN U.M 07				VISTA PANORAMICA DE LA U.M 07

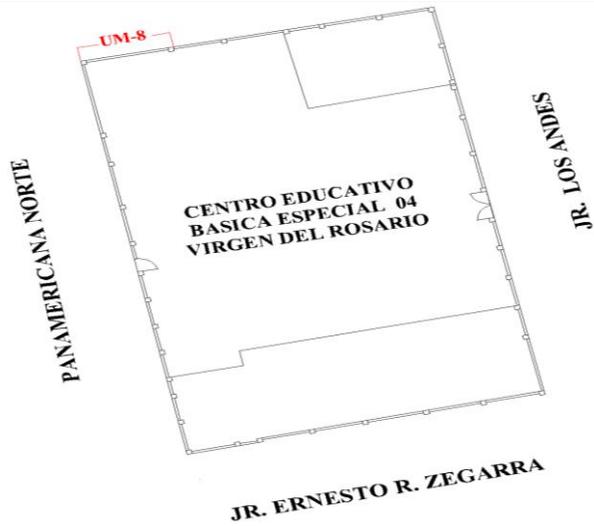
UNIVERSIDAD CATÓLICA LOS ÁNGELES CHIMBOTE	
DATOS GENERALES		DATOS DE CAMPO		UNIDAD DE MUESTRA	8	AREA TOTAL DE LA U.M-08 (M2)	24.34
EVALUADOR	Bach. Lucerito Windy Uribe Poma	ANTIGÜEDAD	25 Años	AREA TOTAL DE LOS ELEMENTOS DE LA DE MUESTRA 08 (M2)			
UBICACIÓN	Jr. Los Andes 245 Mz B' Lt 01	PAÑOS	2	SOBRECIMIENTO	MURO	COLUMNAS	VIGA
PROVINCIA	Huarmey	LADO	Exterior (Primera planta)	0.00	21.51	1.38	2.45
DISTRITO	Huarmey						
TIPOS DE PATOLOGIAS				GRADO DE SEVERIDAD			
A DESPRENDIMIENTO	D DESINTEGRACIÓN	F FISURA		LEVE (L)	MODERADO (M)	ALTO (A)	
C CORROSION	E EFLORESCENCIA	G GRIETA					
PLANO DE UBICACIÓN U.M 08				VISTA PANORAMICA DE LA U.M 08

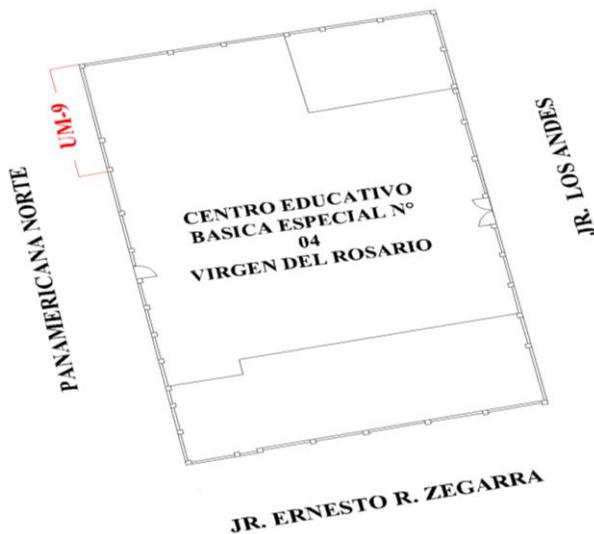
UNIVERSIDAD CATÓLICA LOS ANGELES CHIMBOTE	
DATOS GENERALES		DATOS DE CAMPO		UNIDAD DE MUESTRA	AREA TOTAL DE LA U.M-09 (M2)		28.46
EVALUADOR	Bach. Lucerito Windy Uribe Poma	ANTIGÜEDAD	25 Años	9	AREA TOTAL DE LOS ELEMENTOS DE LA DE MUESTRA 09 (M2)		
UBICACIÓN	Jr. Los Andes 245 Mz B' Lt 01	PAÑOS	2		SOBRECIMIENTO	MURO	COLUMNAS
PROVINCIA	Huarmey	LADO	Exterior (Primera planta)	0.00	23.60	2.07	2.79
DISTRITO	Huarmey						
TIPOS DE PATOLOGIAS				GRADO DE SEVERIDAD			
A DESPRENDIMIENTO	D DESINTEGRACIÓN	F FISURA		LEVE (L)	MODERADO (M)	ALTO (A)	
C CORROSION	E EFLORESCENCIA	G GRIETA					
PLANO DE UBICACIÓN U.M 09				VISTA PANORAMICA DE LA U.M 09

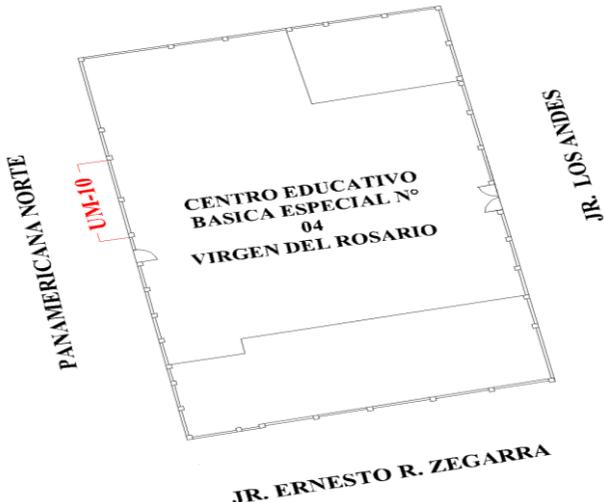
UNIVERSIDAD CATÓLICA LOS ÁNGELES CHIMBOTE	
DATOS GENERALES		DATOS DE CAMPO		UNIDAD DE MUESTRA	10	AREA TOTAL DE LA U.M-10 (M2)	18.77
EVALUADOR	Bach. Lucerito Windy Uribe Poma	ANTIGÜEDAD	25 Años	AREA TOTAL DE LOS ELEMENTOS DE LA DE MUESTRA 10 (M2)			
UBICACIÓN	Jr. Los Andes 245 Mz B' Lt 01	PAÑOS	2	SOBRECIMIENTO	MURO	COLUMNAS	VIGA
PROVINCIA	Huarmey	LADO	Exterior (Primera planta)	0.00	17.39	1.38	0.00
DISTRITO	Huarmey						
TIPOS DE PATOLOGÍAS				GRADO DE SEVERIDAD			
A DESPRENDIMIENTO	D DESINTEGRACIÓN	F FISURA		LEVE (L)	MODERADO (M)	ALTO (A)	
C CORROSION	E EFLORESCENCIA	G GRIETA					
PLANO DE UBICACIÓN U.M 10				VISTA PANORAMICA DE LA U.M 10

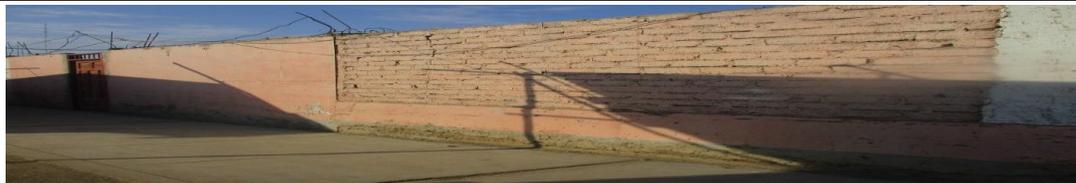
UNIVERSIDAD CATÓLICA LOS ÁNGELES CHIMBOTE			
DATOS GENERALES			DATOS DE CAMPO			UNIDAD DE MUESTRA	11	ÁREA TOTAL DE LA U.M-11 (M2)		25.67
EVALUADOR	Bach. Lucerito Windy Uribe Poma		ANTIGÜEDAD	25 Años		ÁREA TOTAL DE LOS ELEMENTOS DE LA DE MUESTRA 11 (M2)				
UBICACIÓN	Jr. Los Andes 245 Mz B' Lt 01		PAÑOS	3		SOBRECIMIENTO		MURO	COLUMNAS	VIGA
PROVINCIA	Huarmey		LADO	Exterior (Primera planta)		0.00	23.60	2.07	0.00	
DISTRITO	Huarmey									
TIPOS DE PATOLOGÍAS						GRADO DE SEVERIDAD				
A DESPRENDIMIENTO	D DESINTEGRACIÓN	F FISURA				LEVE (L)	MODERADO (M)	ALTO (A)		
C CORROSION	E EFLORESCENCIA	G GRIETA								
PLANO DE UBICACIÓN U.M 11						VISTA PANORÁMICA DE LA U.M 11

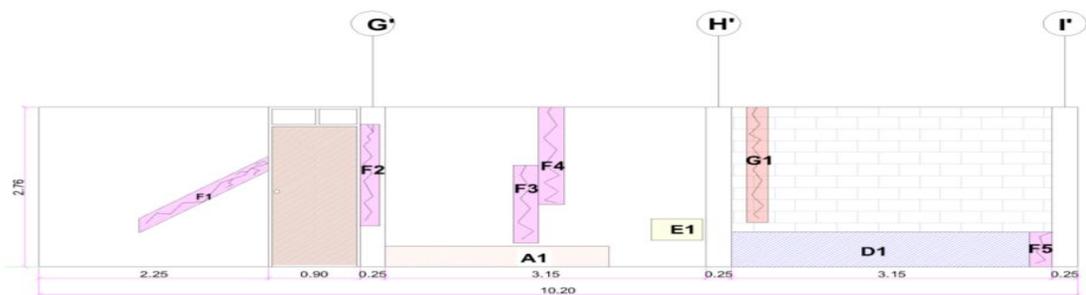
PATOLOGÍAS IDENTIFICADAS EN LA U.M 11

PATOLOGIAS IDENTIFICADAS EN LA U.M-11												
ELEMENTOS	SOBRECIMIENTO			MURO			COLUMNA			VIGA		
PATOLOGIAS	M2	%	Nivel de severidad	M2	%	Nivel de severidad	M2	%	Nivel de severidad	M2	%	Nivel de severidad
DESPRENDIMIENTO	0.00	0.00%		0.79	3.35%	Leve	0.00	0.00%		0.00	0.00%	
DESINTEGRACIÓN	0.00	0.00%		1.75	7.42%	Leve	0.00	0.00%		0.00	0.00%	
EFLORESCENCIA	0.00	0.00%		0.19	0.81%	Leve	0.00	0.00%		0.00	0.00%	
FISURA	0.00	0.00%		1.31	5.55%	Leve	0.35	16.91%	Moderado	0.00	0.00%	
GRIETA	0.00	0.00%		0.09	0.38%	Leve	0.00	0.00%		0.00	0.00%	
CORROSION	0.00	0.00%		0.00	0.00%		0.00	0.00%		0.00	0.00%	
TOTAL	0.00	0.00%		4.13	17.50%		0.35	16.91%		0.00	0.00%	
RESUMEN DE LA UNIDAD DE MUESTRA 11												
AREA TOTAL DE LA UNIDAD DE MUESTRA-11	SOBRECIMIENTO		MURO		COLUMNAS		VIGA					
	Area afectada (m2)	% Area afectada	Area afectada (m2)	% Area afectada	Area afectada (m2)	% Area afectada	Area afectada (m2)	% Area afectada

25.67	0.00	0.00%	4.13	16.09%	0.35	1.36%	0.00	0.00%				
NIVEL DE SEVERIDAD												
NIVEL	LEVE (L)			MODERADO (M)			ALTO (A)			TOTAL		
AREA AFECTADA (M2)	4.13			0.35			0.00			4.48		
% AREA AFECTADA	92.19%			7.81%			0.00%			100.00%		
PATOLOGIAS	AREA AFECTADA M2		AREA NO AFECTADA M2		% AREA AFECTADA		% AREA NO AFECTADA		NIVEL DE SEVERIDAD			
DESPRENDIMIENTO	0.79				3.08%							
DESINTEGRACIÓN	1.75				6.82%							
EFLORESCENCIA	0.19				0.74%							
FISURA	1.66		21.19		6.47%		82.55%		LEVE (L)			
GRIETA	0.09				0.35%							
CORROSION	0.00				0.00%							
TOTAL	4.48				17.45%

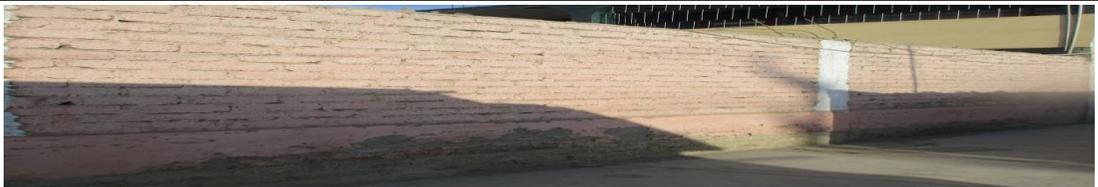
UNIVERSIDAD CATÓLICA LOS ÁNGELES CHIMBOTE	
DATOS GENERALES		DATOS DE CAMPO		UNIDAD DE MUESTRA	12	AREA TOTAL DE LA U.M-12 (M2)	18.08
EVALUADOR	Bach. Lucerito Windy Uribe Poma	ANTIGÜEDAD	25 Años	AREA TOTAL DE LOS ELEMENTOS DE LA DE MUESTRA 12 (M2)			
UBICACIÓN	Jr. Los Andes 245 Mz B' Lt 01	PAÑOS	2	SOBRECIMIENTO MURO COLUMNAS VIGA			
PROVINCIA	Huarmey	LADO	Exterior (Primera planta)	0.00	17.39	0.69	0.00
DISTRITO	Huarmey						
TIPOS DE PATOLOGIAS				GRADO DE SEVERIDAD			
A DESPRENDIMIENTO	C CORROSION	E EFLORESCENCIA	G GRIETA	LEVE (L) MODERADO (M) ALTO (A)			
B PICADURA	D DESINTEGRACIÓN	F FISURA					
PLANO DE UBICACIÓN U.M 12				VISTA PANORAMICA DE LA U.M 12

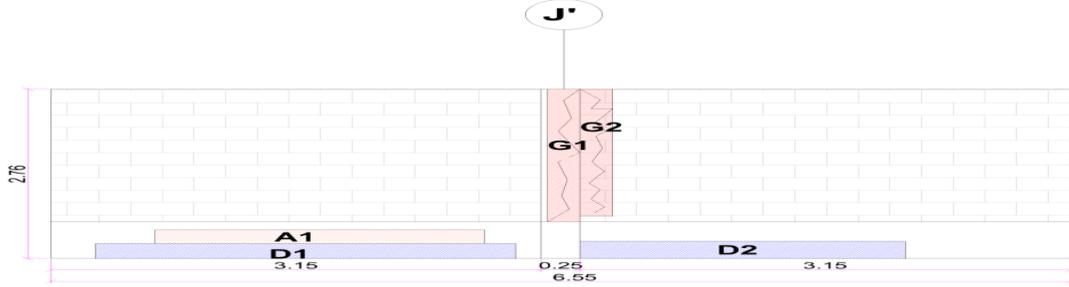
PATOLOGIAS IDENTIFICADAS EN LA U.M 12

PATOLOGIAS IDENTIFICADAS EN LA U.M-12												
ELEMENTOS	SOBRECIMIENTO			MURO			COLUMNA			VIGA		
PATOLOGIAS	M2	%	Nivel de severidad	M2	%	Nivel de severidad	M2	%	Nivel de severidad	M2	%	Nivel de severidad
DESPRENDIMIENTO	0.00	0.00%	—	0.46	2.65%	Leve	0.00	0.00%	—	0.00	0.00%	—
DESINTEGRACIÓN	0.00	0.00%	—	1.28	7.36%	Leve	0.00	0.00%	—	0.00	0.00%	—
EFLORESCENCIA	0.00	0.00%	—	0.00	0.00%	—	0.00	0.00%	—	0.00	0.00%	—
FISURA	0.00	0.00%	—	0.00	0.00%	—	0.00	0.00%	—	0.00	0.00%	—
GRIETA	0.00	0.00%	—	0.43	2.47%	Leve	0.45	65.22%	Leve	0.00	0.00%	—
CORROSION	0.00	0.00%	—	0.00	0.00%	—	0.00	0.00%	—	0.00	0.00%	—
TOTAL	0.00	0.00%		2.17	12.48%		0.45	65.22%		0.00	0.00%	
RESUMEN DE LA UNIDAD DE MUESTRA 12												
AREA TOTAL DE LA UNIDAD DE MUESTRA-12	SOBRECIMIENTO			MURO			COLUMNAS			VIGA		
	Area afectada (m2)	% Area afectada	Area afectada (m2)	% Area afectada	Area afectada (m2)	% Area afectada	Area afectada (m2)	% Area afectada	Area afectada (m2)	% Area afectada

18.08	0.00	0.00%	2.17	12.00%	0.45	2.49%	0.00	0.00%				
NIVEL DE SEVERIDAD												
NIVEL	LEVE (L)			MODERADO (M)			ALTO (A)			TOTAL		
AREA AFECTADA (M2)	2.62			0.00			0.00			2.62		
% AREA AFECTADA	100.00%			0.00%			0.00%			100.00%		
PATOLOGIAS	AREA AFECTADA M2	AREA NO AFECTADA M2	% AREA AFECTADA	% AREA NO AFECTADA	NIVEL DE SEVERIDAD							
DESPRENDIMIENTO	0.46		2.54%									
DESINTEGRACIÓN	1.28		7.08%									
EFLORESCENCIA	0.00		0.00%									
FISURA	0.00	15.46	0.00%	85.51%	LEVE (L)							
GRIETA	0.88		4.87%									
CORROSION	0.00		0.00%									
TOTAL	2.62		14.49%

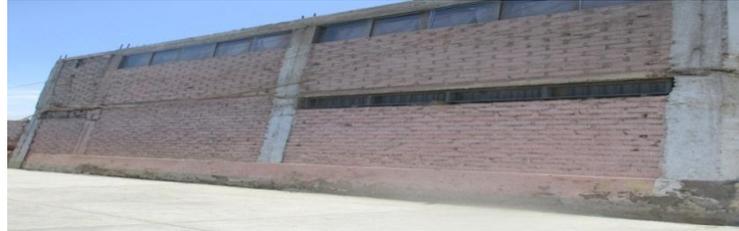
UNIVERSIDAD CATÓLICA LOS ANGELES CHIMBOTE	
DATOS GENERALES		DATOS DE CAMPO		UNIDAD DE MUESTRA	13	AREA TOTAL DE LA U.M-13 (M2)	44.04
EVALUADOR	Bach. Lucerito Windy Uribe Poma	ANTIGÜEDAD	25 Años	AREA TOTAL DE LOS ELEMENTOS DE LA DE MUESTRA 13 (M2)			
UBICACIÓN	Jr. Los Andes 245 Mz B' Lt 01	PAÑOS	6	SOBRECIMIENTO	MURO	COLUMNAS	VIGA
PROVINCIA	Huarmey	LADO	Exterior (Primera planta y Segunda planta)	0.00	34.70	5.39	3.93
DISTRITO	Huarmey						
TIPOS DE PATOLOGIAS				GRADO DE SEVERIDAD			
A DESPRENDIMIENTO	D DESINTEGRACIÓN	F FISURA		LEVE (L)	MODERADO (M)	ALTO (A)	
C CORROSION	E EFLORESCENCIA	G GRUETA					
PLANO DE UBICACIÓN U.M 13				VISTA PANORAMICA DE LA U.M 13

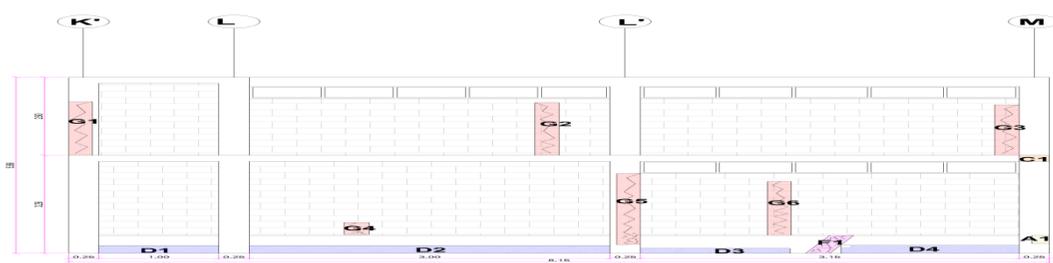
PATOLOGIAS IDENTIFICADAS EN LA U.M 13

PATOLOGIAS IDENTIFICADAS EN LA U.M-13												
ELEMENTOS	SOBRECIMIENTO			MURO			COLUMNA			VIGA		
PATOLOGIAS	M2	%	Nivel de severidad	M2	%	Nivel de severidad	M2	%	Nivel de severidad	M2	%	Nivel de severidad
DESPRENDIMIENTO	0.00	0.00%		0.00	0.00%		0.04	0.74%	Leve	0.00	0.00%	
DESINTEGRACIÓN	0.00	0.00%		1.64	4.73%	Leve	0.00	0.00%		0.00	0.00%	
EFLORESCENCIA	0.00	0.00%		0.00	0.00%		0.00	0.00%		0.00	0.00%	
FISURA	0.00	0.00%		0.13	0.37%	Leve	0.00	0.00%		0.00	0.00%	
GRIETA	0.00	0.00%		1.13	3.26%	Leve	0.83	15.41%	Leve	0.00	0.00%	
CORROSION	0.00	0.00%		0.00	0.00%		0.00	0.00%		0.05	1.27%	Leve
TOTAL	0.00	0.00%		2.90	8.36%		0.87	16.16%		0.05	1.27%	
RESUMEN DE LA UNIDAD DE MUESTRA 13												
AREA TOTAL DE LA UNIDAD DE MUESTRA-13	SOBRECIMIENTO		MURO		COLUMNAS		VIGA					
	Area afectada (m2)	% Area afectada	Area afectada (m2)	% Area afectada	Area afectada (m2)	% Area afectada	Area afectada (m2)	% Area afectada	Area afectada (m2)	% Area afectada

44.04	0.00	0.00%	2.90	6.59%	0.87	1.98%	0.05	0.11%				
NIVEL DE SEVERIDAD												
NIVEL	LEVE (L)			MODERADO (M)			ALTO (A)			TOTAL		
AREA AFECTADA (M2)	3.82			0.00			0.00			3.82		
% AREA AFECTADA	100.00%			0.00%			0.00%			100.00%		
PATOLOGIAS	AREA AFECTADA M2		AREA NO AFECTADA M2		% AREA AFECTADA		% AREA NO AFECTADA		NIVEL DE SEVERIDAD			
DESPRENDIMIENTO	0.04				0.09%							
DESINTEGRACIÓN	1.64				3.72%							
EFLORESCENCIA	0.00				0.00%							
FISURA	0.13		40.22		0.30%		91.33%		LEVE (L)			
GRIETA	1.96				4.45%							
CORROSION	0.05				0.11%							
TOTAL	3.82				8.67%

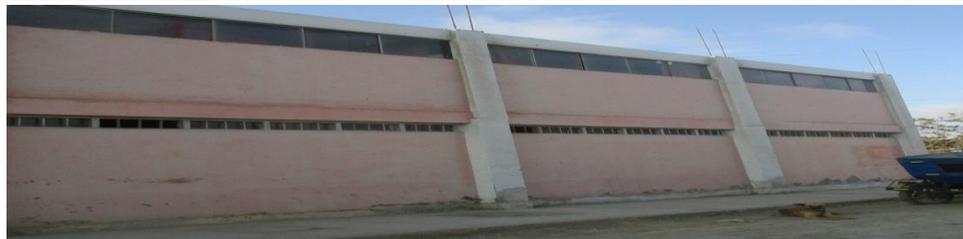
UNIVERSIDAD CATÓLICA LOS ANGELES CHIMBOTE	
DATOS GENERALES		DATOS DE CAMPO		UNIDAD DE MUESTRA	16	AREA TOTAL DE LA U.M-16 (M2)	52.15
EVALUADOR	Bach. Lucerito Windy Uribe Poma	ANTIGÜEDAD	25 Años	AREA TOTAL DE LOS ELEMENTOS DE LA DE MUESTRA 16 (M2)			
UBICACIÓN	Jr. Los Andes 245 Mz B' Lt 01	PAÑOS	6	SOBRECIMIENTO MURO COLUMNAS VIGA			
PROVINCIA	Huarmey	LADO	Exterior (Primera planta y segunda planta)	2.30	38.90	4.73	6.21
DISTRITO	Huarmey						
TIPOS DE PATOLOGIAS				GRADO DE SEVERIDAD			
A DESPRENDIMIENTO	D DESINTEGRACIÓN	F FISURA		LEVE (L)	MODERADO (M)	ALTO (A)	
C CORROSION	E EFLORESCENCIA	G GRIETA					
PLANO DE UBICACIÓN U.M 16				VISTA PANORAMICA DE LA U.M 16

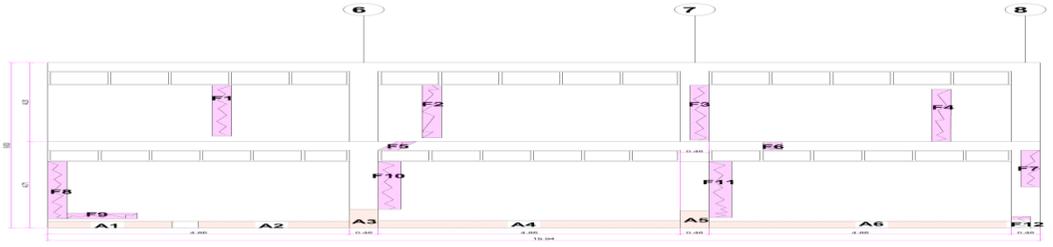
PATOLOGIAS IDENTIFICADAS EN LA U.M 16

PATOLOGIAS IDENTIFICADAS EN LA U.M-16												
ELEMENTOS	SOBRECIMIENTO			MURO			COLUMNA			VIGA		
PATOLOGIAS	M2	%	Nivel de severidad	M2	%	Nivel de severidad	M2	%	Nivel de severidad	M2	%	Nivel de severidad
DESPRENDIMIENTO	2.20	95.65%	Alto	0.00	0.00%		0.38	8.03%	Leve	0.00	0.00%	
DESINTEGRACIÓN	0.00	0.00%		0.00	0.00%		0.00	0.00%		0.00	0.00%	
EFLORESCENCIA	0.00	0.00%		0.00	0.00%		0.00	0.00%		0.00	0.00%	
FISURA	0.00	0.00%		2.54	6.53%	Leve	0.73	15.43%	Moderado	0.12	1.93%	Leve
GRIETA	0.00	0.00%		0.00	0.00%		0.00	0.00%		0.00	0.00%	
CORROSION	0.00	0.00%		0.00	0.00%		0.00	0.00%		0.00	0.00%	
TOTAL	2.20	95.65%		2.54	6.53%		1.11	23.47%		0.12	1.93%	
RESUMEN DE LA UNIDAD DE MUESTRA 16												
AREA TOTAL DE LA UNIDAD DE MUESTRA-16	SOBRECIMIENTO			MURO			COLUMNAS			VIGA		
	Area afectada (m2)	% Area afectada		Area afectada (m2)	% Area afectada		Area afectada (m2)	% Area afectada		Area afectada (m2)	% Area afectada

52.15	2.20	4.22%		2.54	4.87%		1.11	2.13%		0.12	0.23%	
NIVEL DE SEVERIDAD												
NIVEL	LEVE (L)			MODERADO (M)			ALTO (A)			TOTAL		
AREA AFECTADA (M2)	3.04			0.73			2.20			5.97		
% AREA AFECTADA	50.92%			12.23%			36.85%			100.00%		
PATOLOGIAS	AREA AFECTADA M2		AREA NO AFECTADA M2	% AREA AFECTADA		% AREA NO AFECTADA		NIVEL DE SEVERIDAD				
DESPRENDIMIENTO	2.58			4.95%				LEVE (L)				
DESINTEGRACIÓN	0.00			0.00%								
EFLORESCENCIA	0.00			0.00%								
FISURA	3.39		46.18	6.50%		88.55%						
GRIETA	0.00			0.00%								
CORROSION	0.00			0.00%								
TOTAL	5.97			11.45%

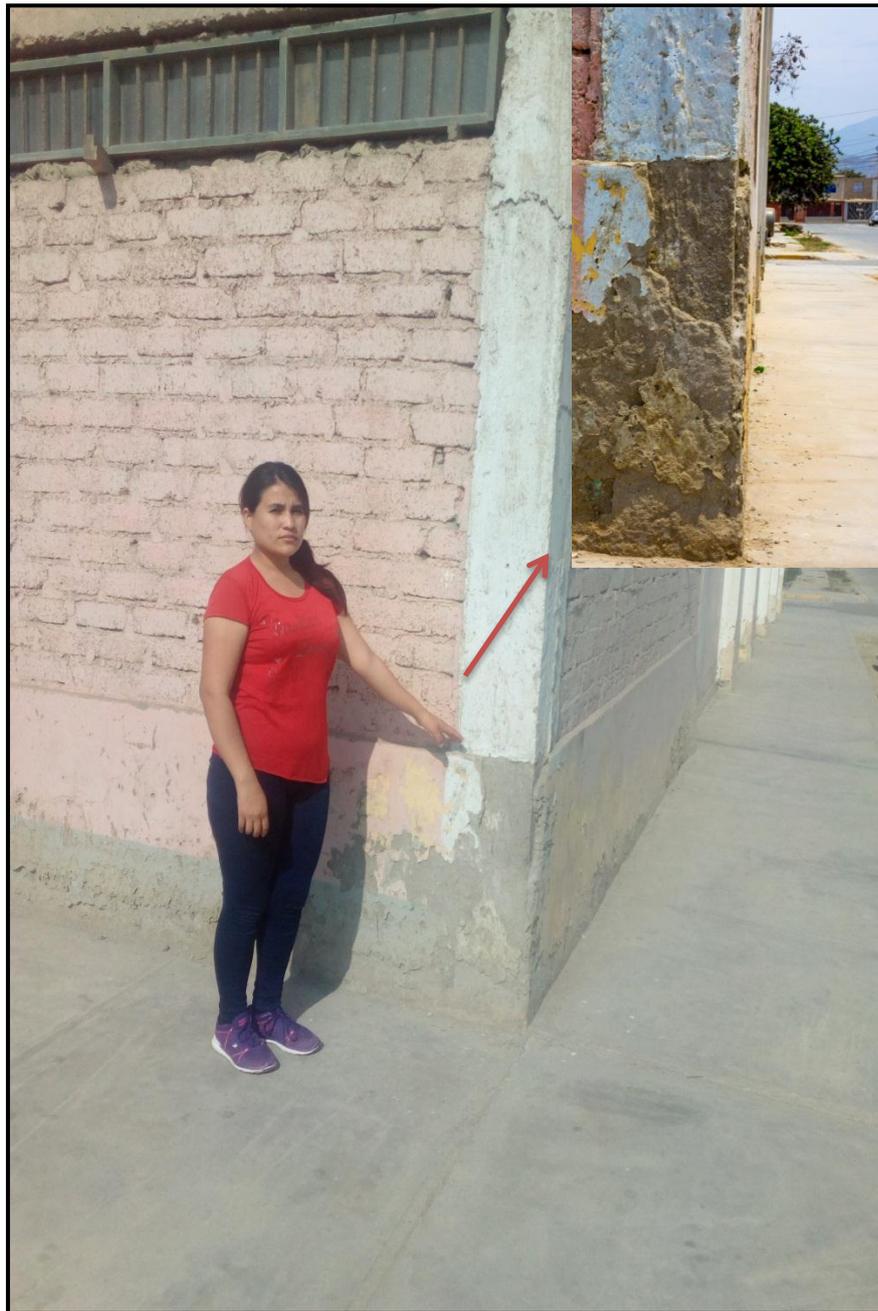
Figura 21: patología de desprendimiento en el muro del eje 5' de la U.M 5

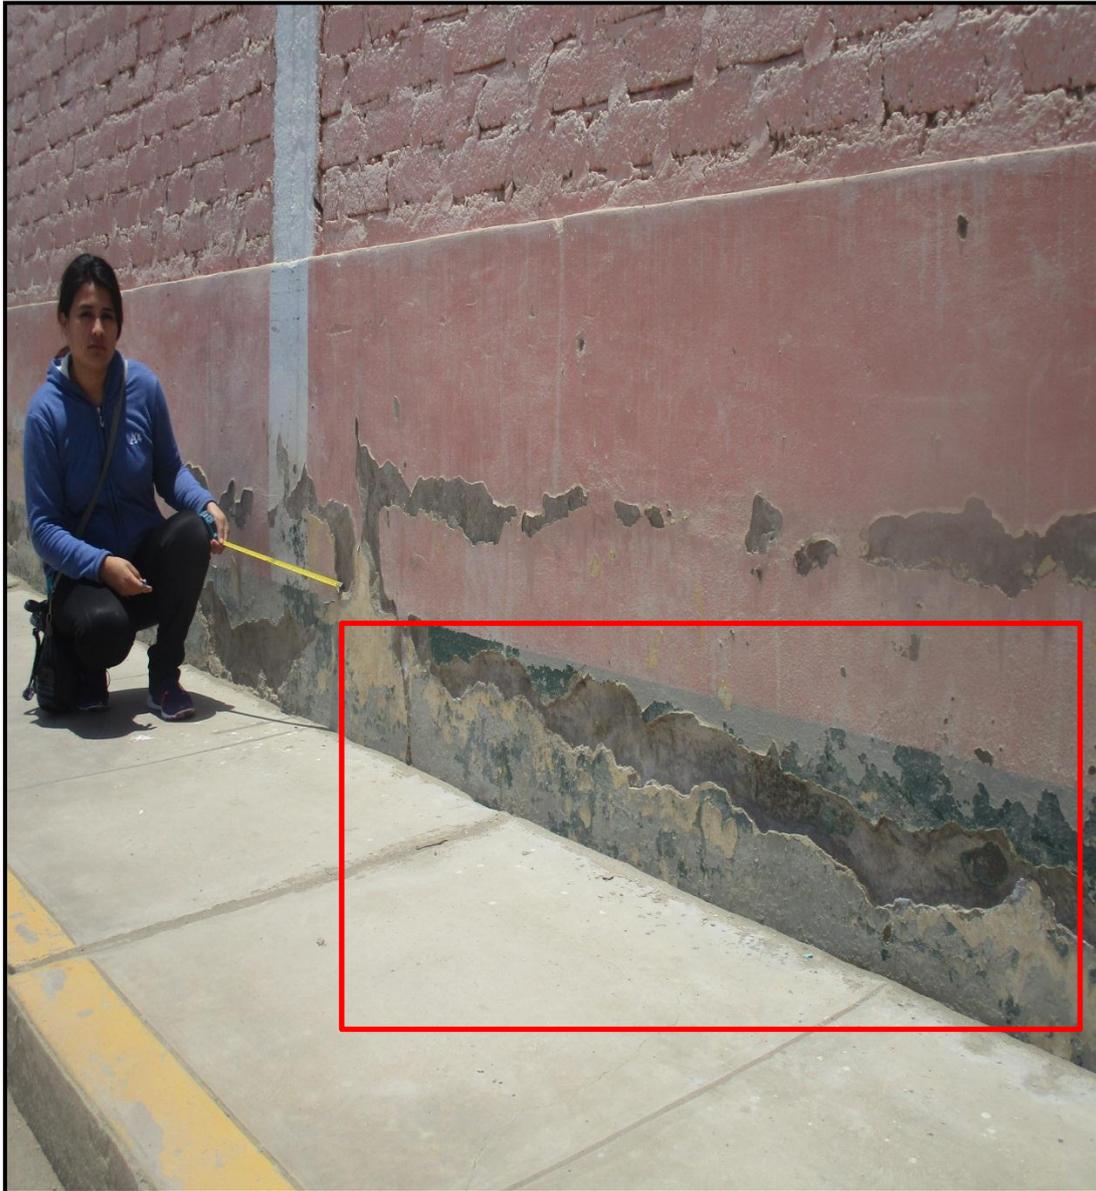
Figura 22: patología de Desintegración en sobrecimiento del eje 1-2 en la U.M 4

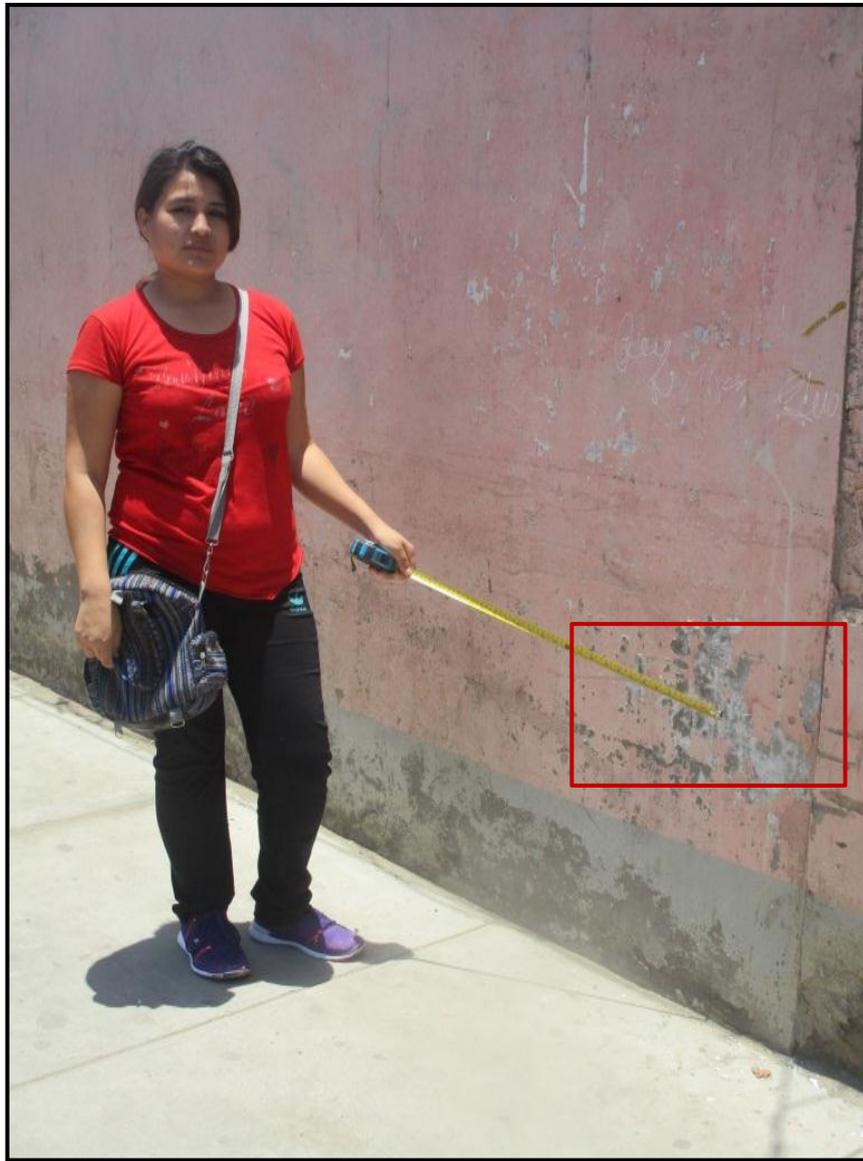
Figura 23: Patología de Eflorescencia en muro eje G'-H' en la U.M 11

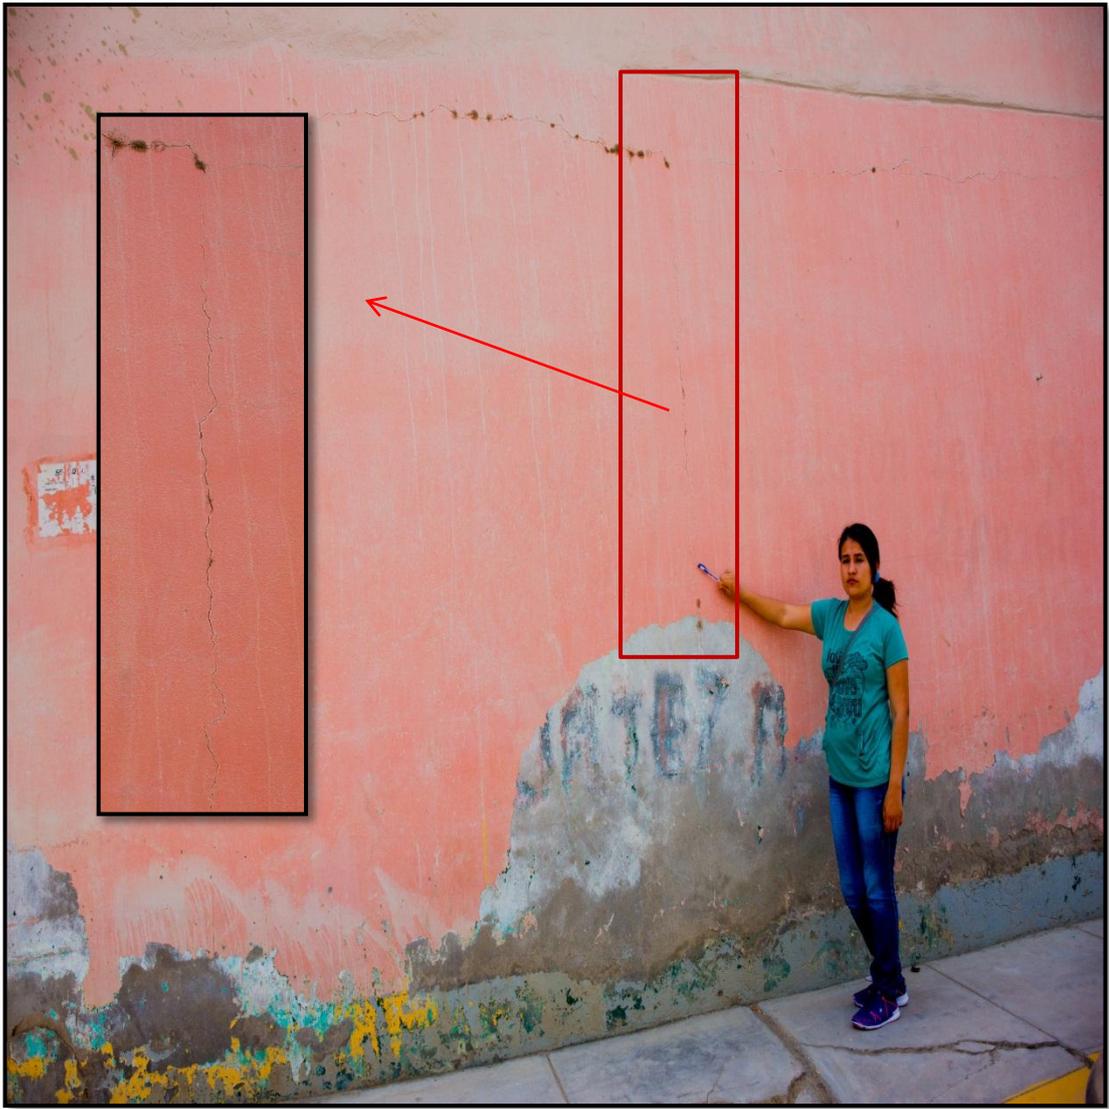
Figura 24: patología de Fisura en muro del eje 1-2 de la U.M 1

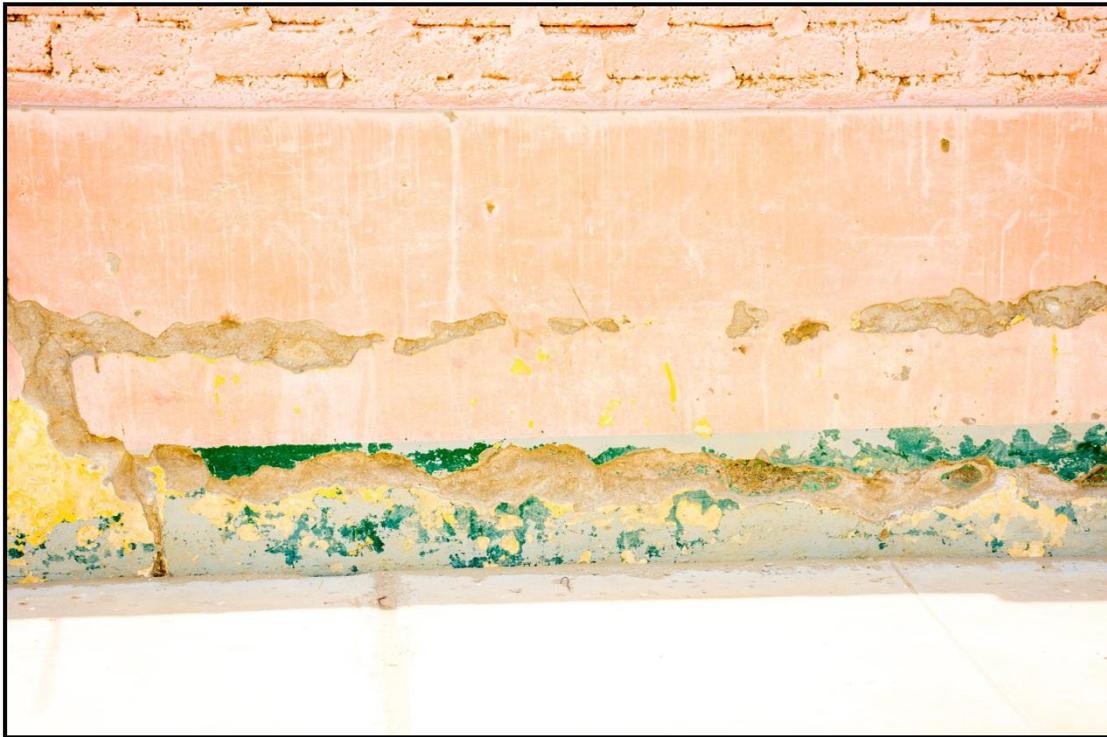
Figura 26: patología desintegración del Cerco perimétrico del centro educativo básica especial 04 virgen del rosario

Hacer el corte longitudinal empezando con el trazado con un tira línea, se traza 20 cm más del área afectada como prevención, luego con una amoladora o cortadora se pasa a retirar el tarrajeo luego se coloca un nuevo tarrajeo con aditivos para pegar el concreto nuevo con el concreto viejo

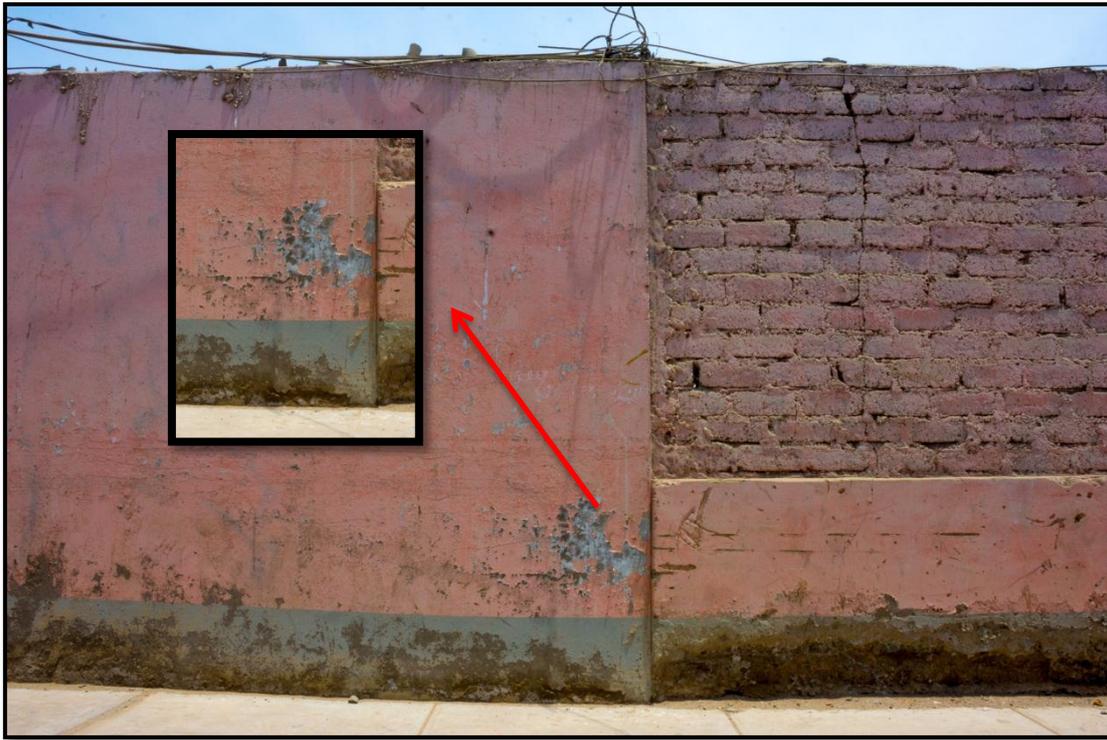
Figura 27: Patología Eflorescencia del Cerco perimétrico del centro educativo básica especial 04 virgen del rosario

PATOLOGIA: Eflorescencia, U.M 9. Leve

Se recomienda hacer un raspado con espátula y colocar una pintura con impermeabilizante

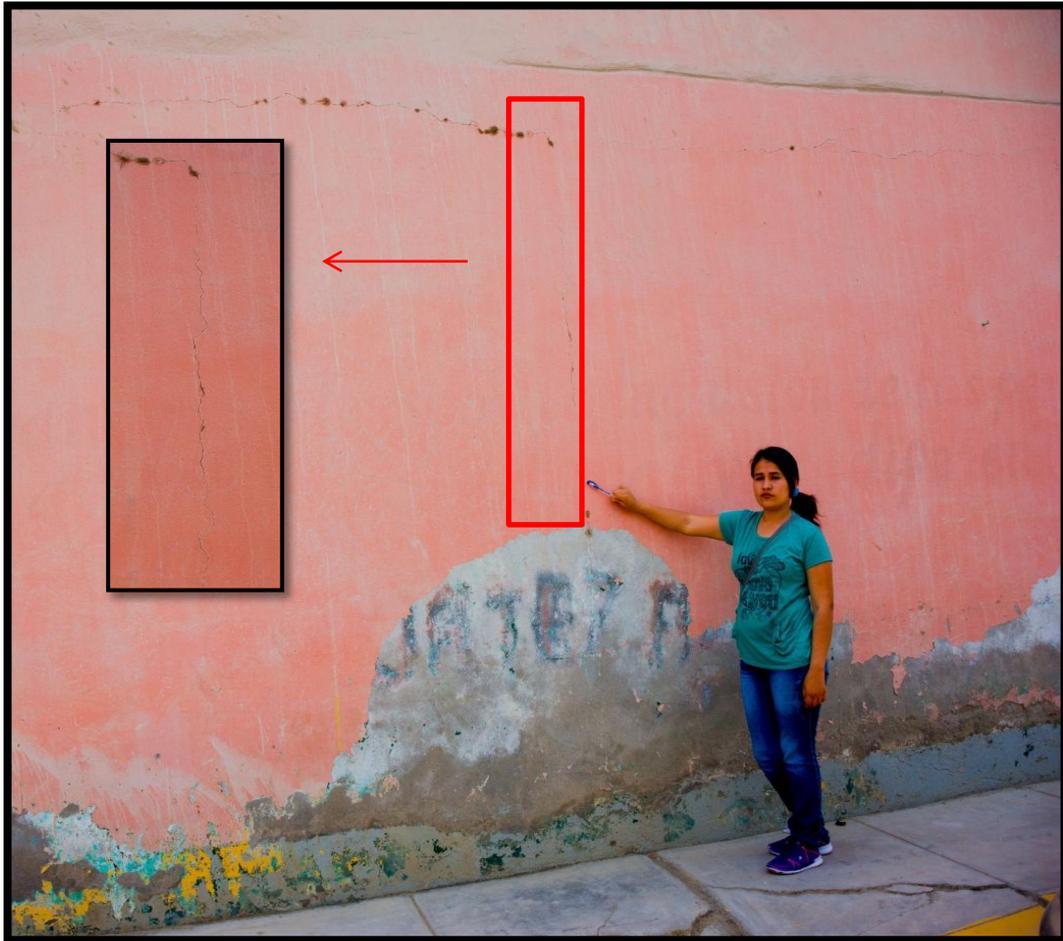
Figura 28. Patología Fisura del Cerco perimétrico del centro educativo básica especial 04 virgen del rosario.

PATOLOGIA: Fisura, U.M 1. Leve
